UNIVERSIDAD
DE PIURA

**Cálculo del índice de condición del pavimento flexible a la
Av. Don Bosco - Piura usando drones**

Tesis para optar el Título de
Ingeniero Civil

Piura, enero de 2020

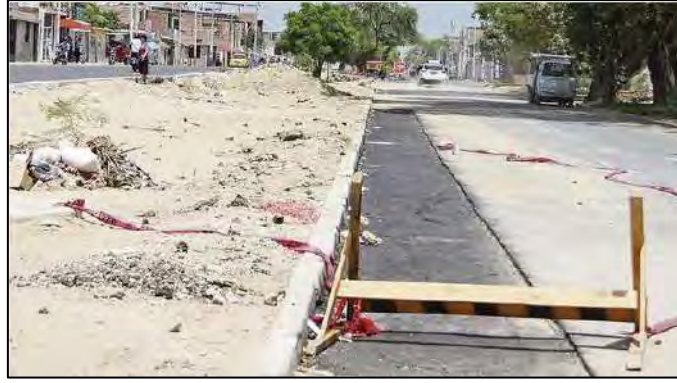
“El corte del resto de las carpetas y remoción de ellas, producto del ondulamiento y piel de cocodrilo. Luego se realizó un corte del material de base que está contaminado correspondiente a la estructura del pavimento, realizándose el perfilado y compactación.” (Pozo, 2017, pág. 6). A continuación, se llegó a colocar una nueva capa de base granular estabilizada, suelo-cemento e ≈ 0.20 m, en las zonas de los baches identificados, compactándose según la normativa de las especificaciones técnicas de la base nueva y la subbase existente. También se llegó a dar una imprimación como ligante entre la carpeta asfáltica y la base como objetivo de simplificar la contaminación y el secado más rápido de la imprimación, para así poder realizar el bacheo llegando a colocar la carpeta asfáltica a reponer. Cabe resaltar que en este mantenimiento se realizó una compactación mayor e igual que el 95% de la máxima densidad seca provocada por el ensayo Proctor Standard (Pozo, 2017). Sin embargo; la empresa EPS Grau a los meses empezó con el mantenimiento de alcantarillado en la zona recientemente reparada, volviéndose a romper la estructura (Diario El Tiempo, 2018).

Figura 35. Rehabilitación de la Av. Don Bosco en el 2017 por medio del Gobierno Regional de Piura.

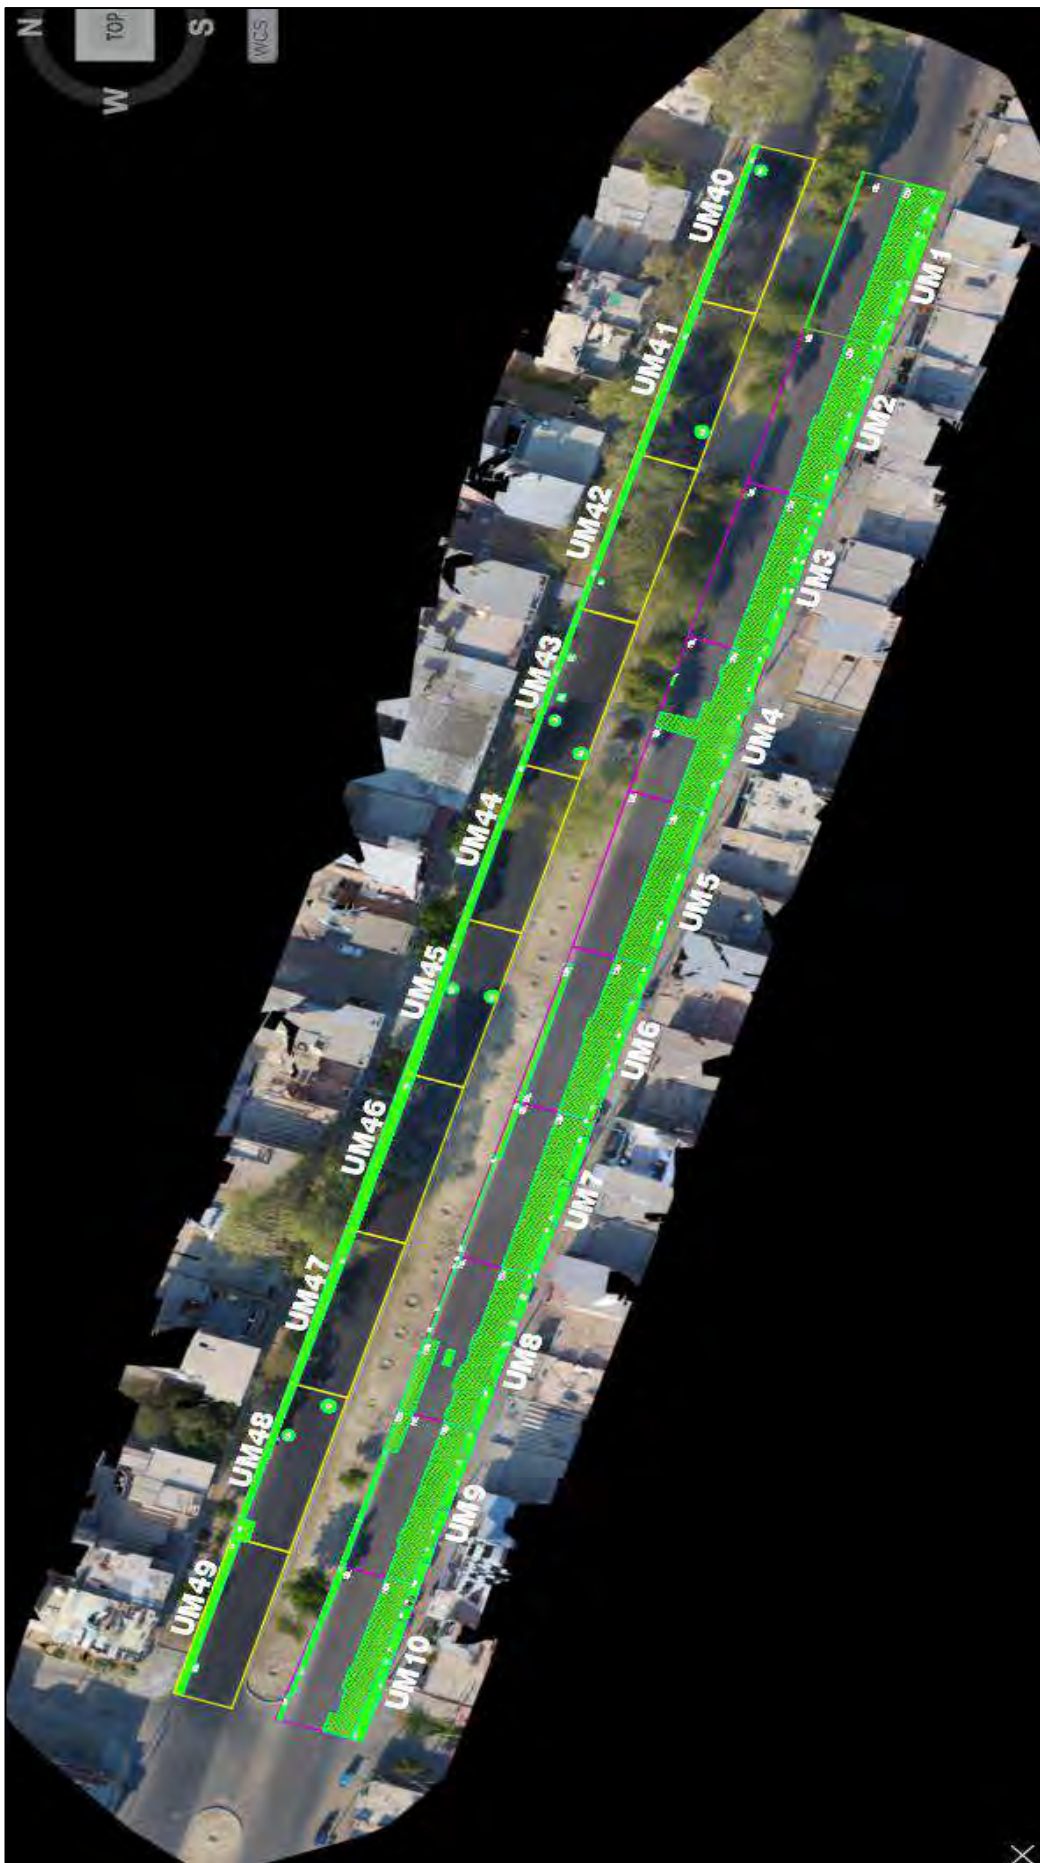
Figura 50. Identificación de las fallas encontradas en el tramo procesado; en AutoCAD y modelado 3D.

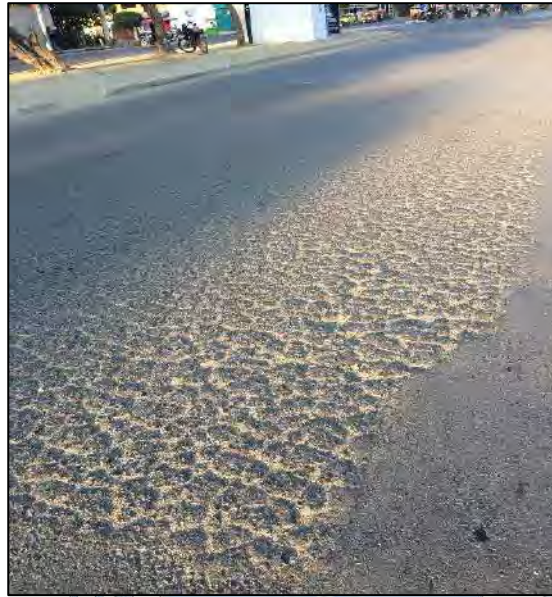
Figura D1. Piel de cocodrilo de severidad alta encontrada en la unidad UM28.
