UNIVERSIDAD
DE PIURA

**Diagnóstico de modos de falla de cables de acero bajo
diversas sollicitaciones en el rubro petrolero en la zona
norte del Perú**

Trabajo de Investigación para optar el Grado de
Máster en Ingeniería Mecánico -Eléctrica con mención en Sistemas Energéticos y
Mantenimiento

Piura, marzo de 2023

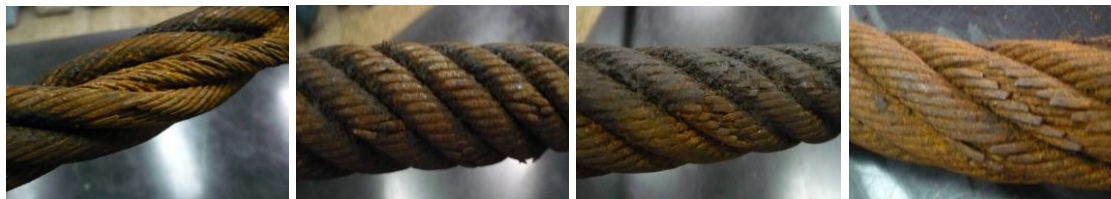
Figura 21*Imágenes del cable del Caso 1*

Transversal: Martensita revenida.

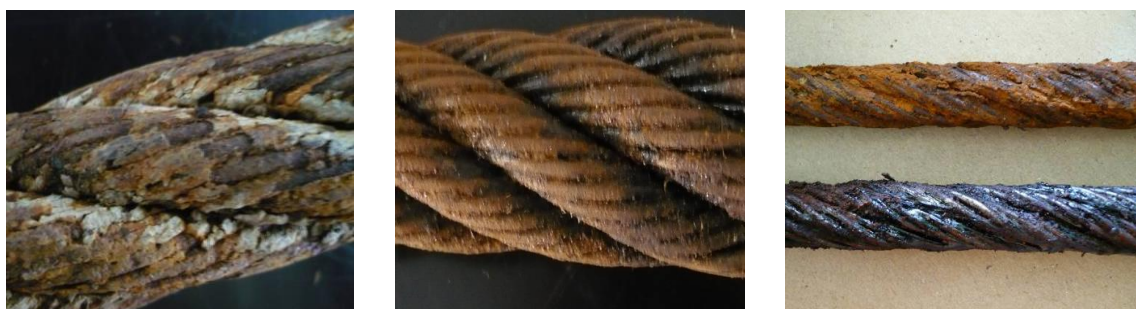
Imágenes del cable del Caso 2

Nivel de deterioro: severo

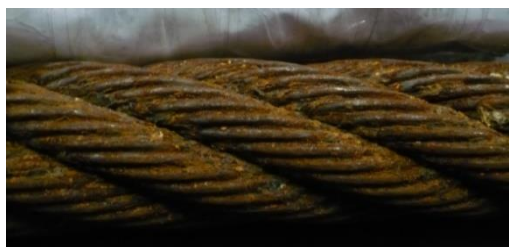
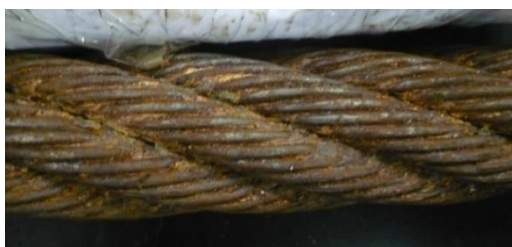
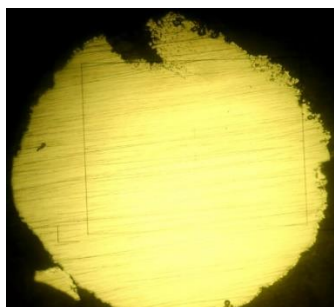
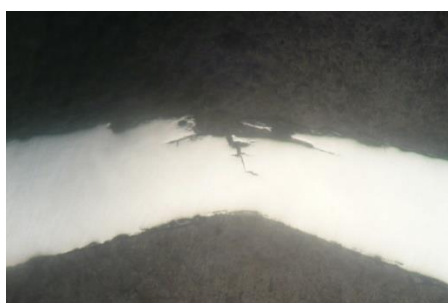
Imágenes del cable del Caso 5

Corte A: 70% de alambres desfleados con corrosión-desgaste (fretting corrosion), fractura mayoritaria “dentada” formando 45° (“fatiga” de acuerdo con norma ASME B30.5, sección 5-2.4) y el resto con morfología copa-cono (deformación plástica de acuerdo a norma ASME B30.5, sección 5-2.4).

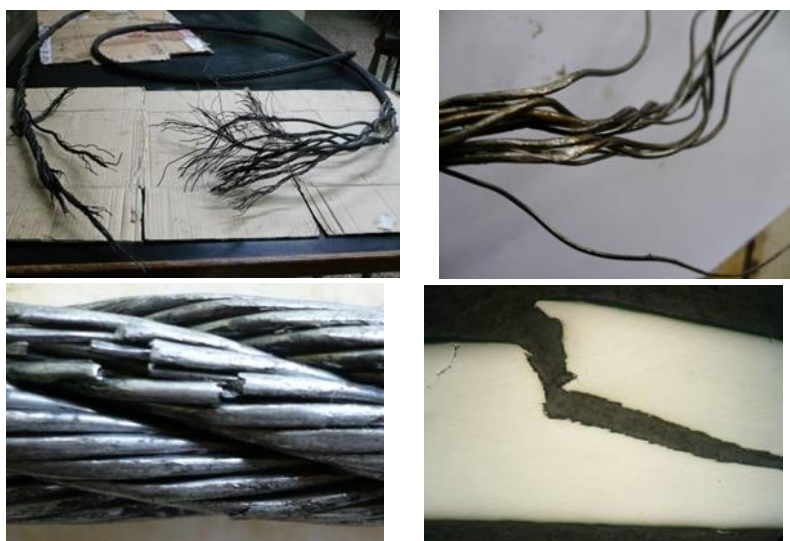
Imágenes del cable del Caso 7

El cable ha estado sometido a excesivos ciclos de doblamiento a través de las poleas pertenecientes al “gantry” y al ecualizador. En general, las poleas presentaban estado regular de conservación, a pesar del deterioro del recubrimiento en la ranura de recorrido del cable, el cual evidencia contacto directo de la polea con el cable, debido a una inadecuada lubricación.

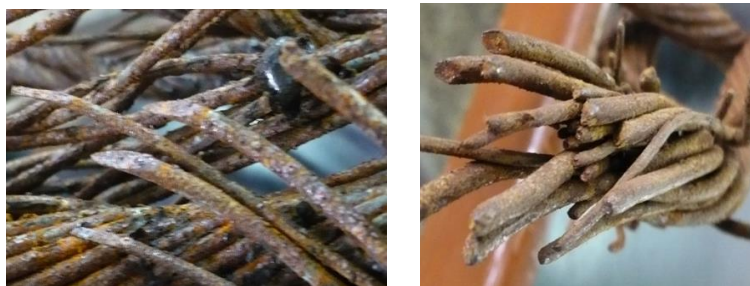
Imágenes de los cables PB y PE del Caso 8, en la zona de falla

Se aprecia deterioro corrosivo externo de los alambres desfilados por la fractura, superficies de los mismos con un acabado irregular, típico de la corrosión del tipo localizado ya generalizado.

El 63% de los alambres fracturados súbitamente, tienen el plano de fractura formando 45° con el eje longitudinal del cable y corresponde a un tipo de fractura por fatiga. El resto de alambres desflecados (37%), pertenecientes mayormente a ubicaciones intermedias y centrales de los torones tienen una morfología tipo deformación plástica.

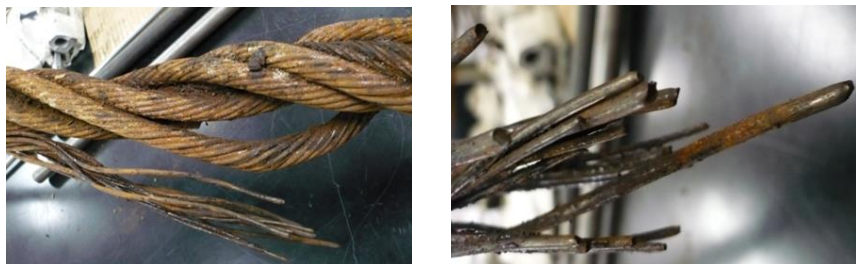
Imágenes de torones y alambre del cable PE del Caso 8

La presencia de corrosión en un cable, contribuye a reducir su resistencia mecánica.

Nivel de deterioro: moderado-muy severo

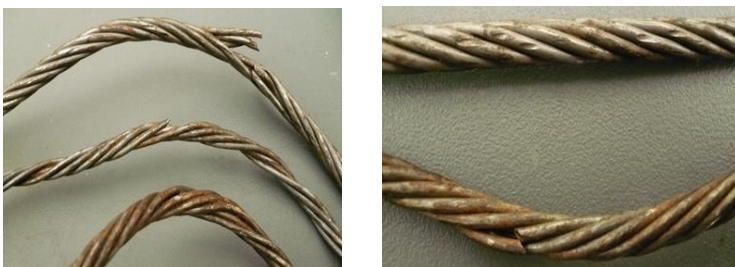
Imágenes del cable del Caso 9, alrededor de zona de fractura

Alambres externos fracturados sin presencia de desgaste abrasivo. Alambres del alma fracturados, desde antes del desfleque completo del cable (50 cm antes).

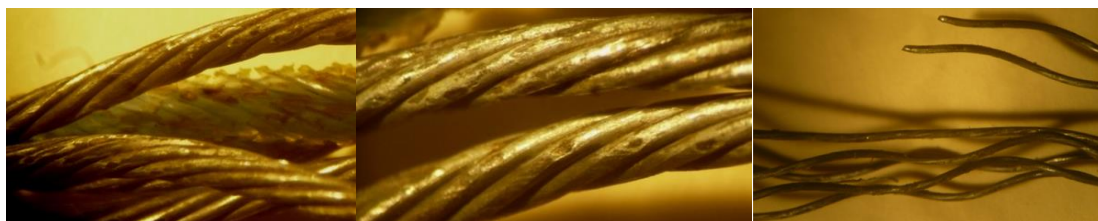
Imágenes del cable del Caso 10

Nota. Puntos de coloración marrón por corrosión.

De acuerdo con la norma ASME B30.5, sección 5-2.4., la fractura del cable según su mecanismo ha sido del tipo súbita, el 100% de los alambres desflecados del cable tienen una morfología tipo “sobretensión” o “deformación plástica”, adicionalmente se han observado signos incipientes, de ataque localizado por corrosión.

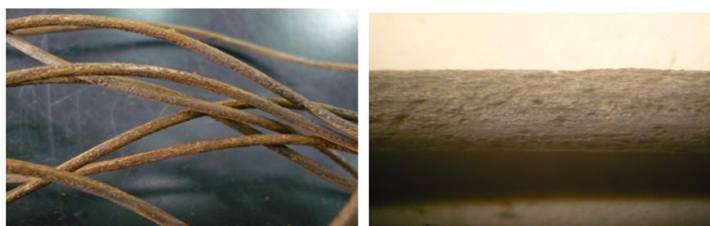
Imágenes del cable del Caso 11, en alrededor de zona de fractura

Mayor deterioro corrosivo en alambres externos y en el alma, deterioro corrosivo localizado en forma de picaduras que se expanden formando cráteres disminuyendo la sección del mismo y por ende la resistencia global del cable.

En referencia a la norma ASME B30.5, sección 5-2.4, se tiene que en el cable predomina la morfología típica de fatiga con fracturas tipo “dentada” o formando ángulo de 45° (60%), en menor cuantía se ha encontrado morfología tipo deformación plástica o sobretensión (40%).

En resumen, el tipo de morfología presentada en los alambres desflecados del cable evaluado, es típico cuando hay deterioro corrosivo hasta el interior del cable, en condiciones de servicio propias de la ubicación del cable y las cargas dinámicas del entorno submarino (vibraciones, tirones, golpes, etc.); todo esto, en ausencia de un adecuado programa periódico de inspección, limpieza y lubricación.
