**CÁLCULO DEL ÍNDICE DE
CONDICIÓN DEL PAVIMENTO
FLEXIBLE EN LA AV. LUIS MONTERO,
DISTRITO DE CASTILLA**

Edgar Daniel Rodríguez Velásquez

Piura, 05 de Octubre de 2009

Tesis para optar el Título de
Ingeniero Civil

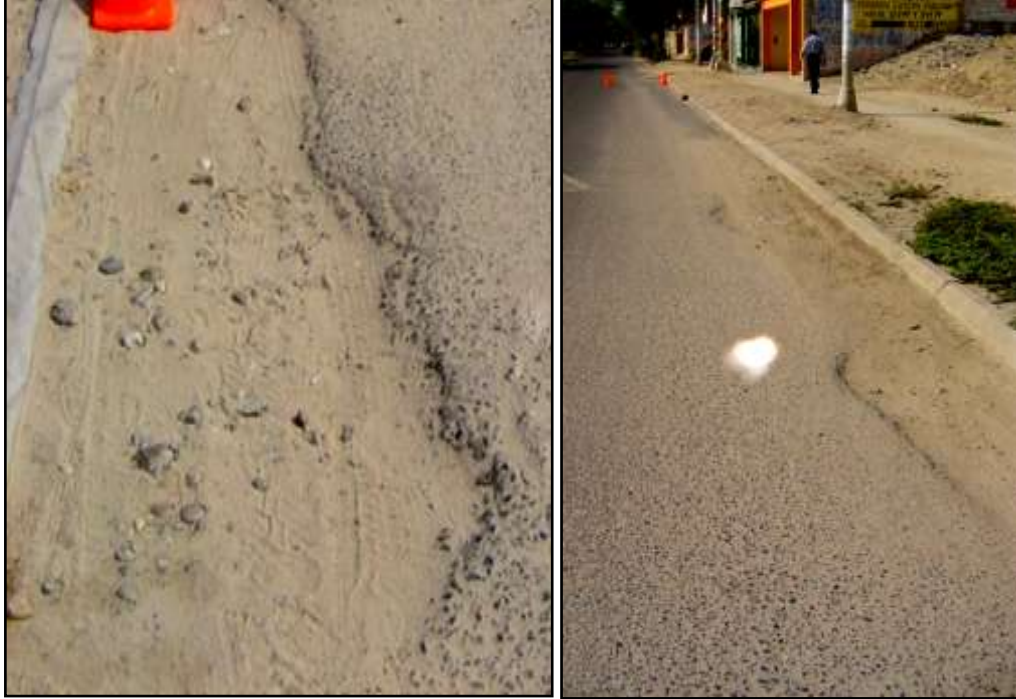
Figura 5.5. **Baches de severidad media en la unidad de muestra U25.**

Las fallas que mayor daño producen al pavimento, son aquellas que presentan un valor deducido alto. De todas las fallas inspeccionadas, la que causó más deterioro en el pavimento, con un valor deducido de 61.7, fueron los baches de severidad media. Estos huecos se localizaron en la unidad de muestra U25, sección 4, tramo 2, de la Av. Luis Montero. El número equivalente de baches registrados fueron nueve. Ver figura 5.5.

Los baches de 1.5 cm de profundidad cubren un área total de 4.5 m². Tienen un diámetro promedio de 75 cm (no confundir con fisura de borde) y corresponden a un nivel de severidad medio.

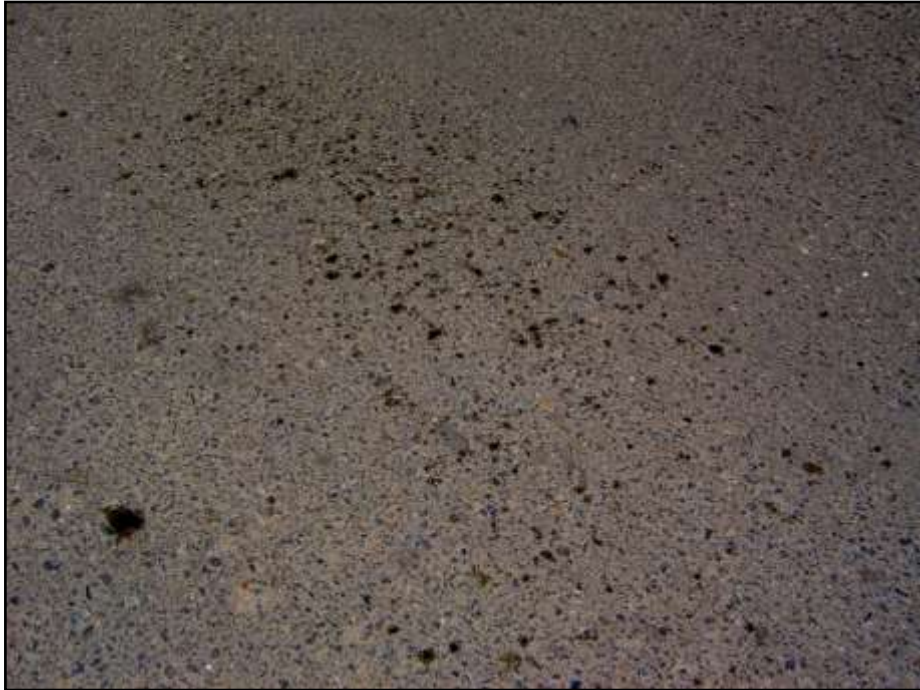
Figura 1. Exudación.

Exudación de nivel de severidad bajo, ubicada en la unidad de muestra U8, sección 3.

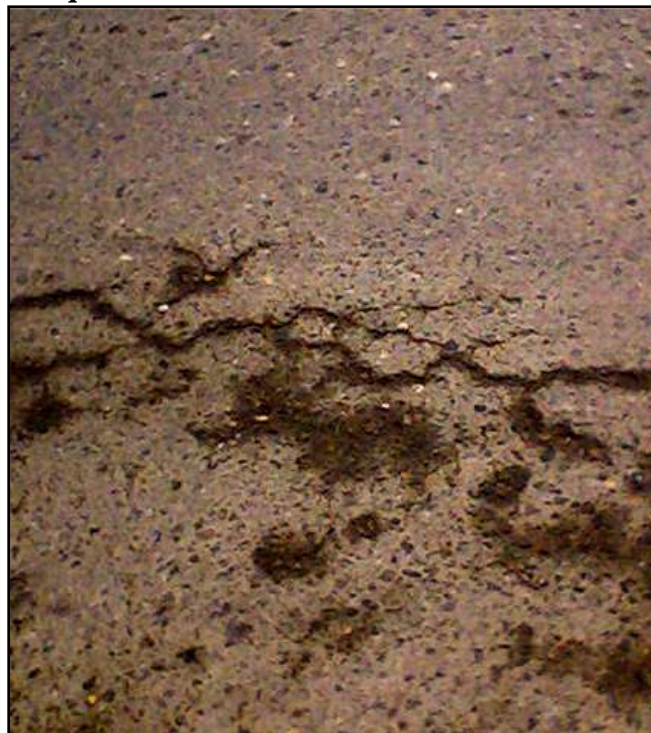
Figura 3. Fisuras en bloque.

Fisuras en bloque de baja severidad, de la unidad de muestra U16, sección 3. Se observan finas fisuras que van conectándose entre sí formando pequeños paños.

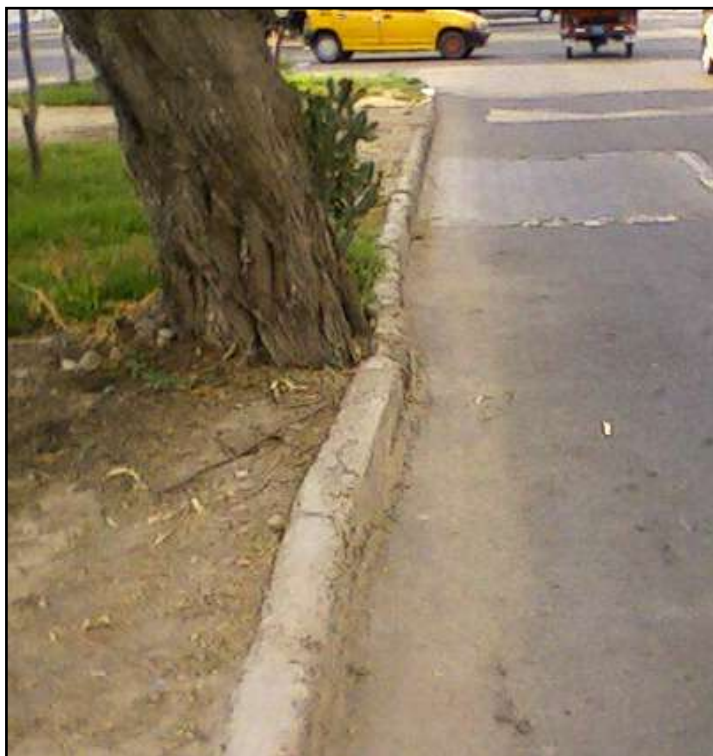
Figura 4. **Abultamiento.**

Abultamiento de alta severidad en la unidad de muestra U19, sección 4, originado por las raíces del árbol que han ido deformado el pavimento.

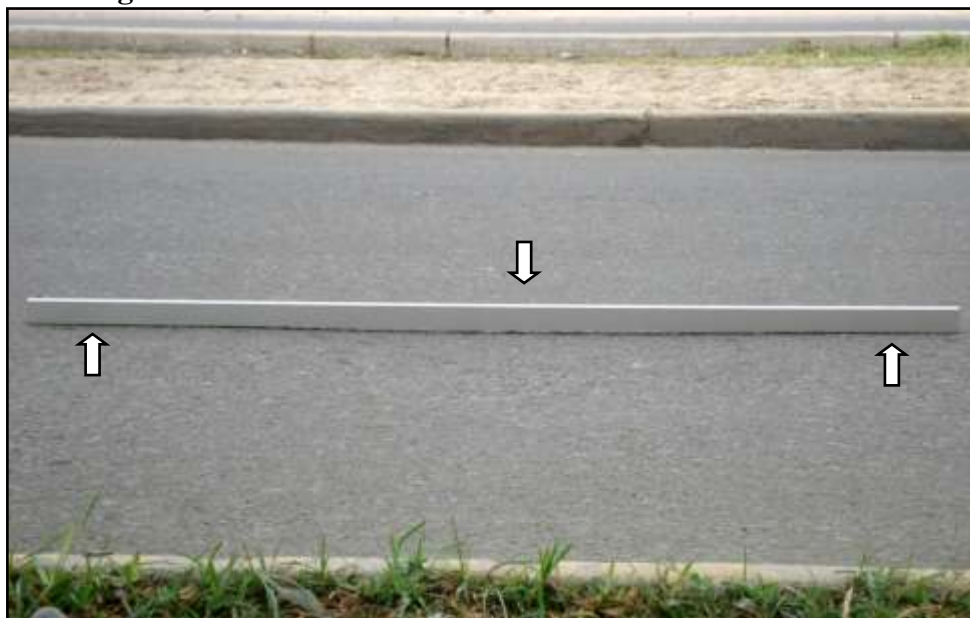
Figura 5. **Corrugación.**

Corrugación de baja severidad encontrada en todas las unidades de muestra inspeccionadas. En el punto medio de la regla, el pavimento se deprime ligeramente, mientras que en los extremos, se levanta.

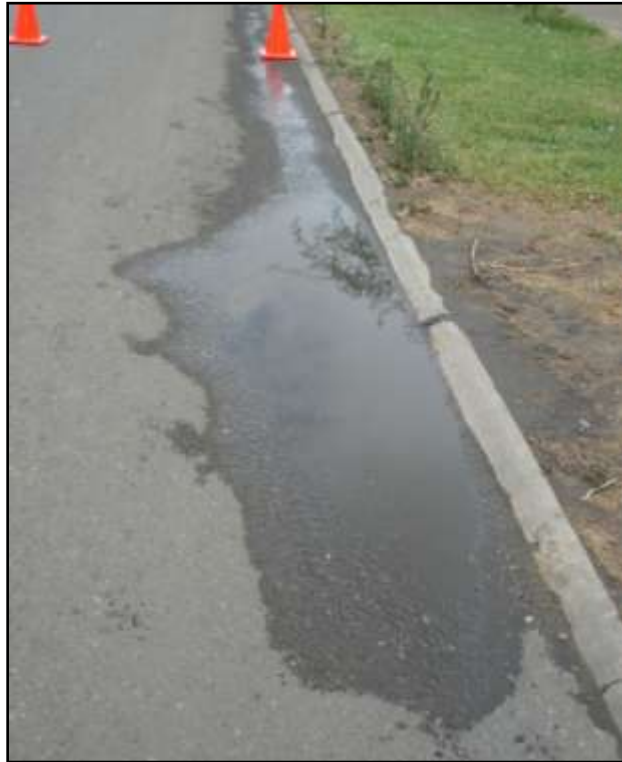
Figura 6. Depresión.

Depresión de nivel de severidad bajo, en la unidad de muestra U1, sección 1. Se observa el empozamiento de agua en la pista, producto de este tipo de falla.

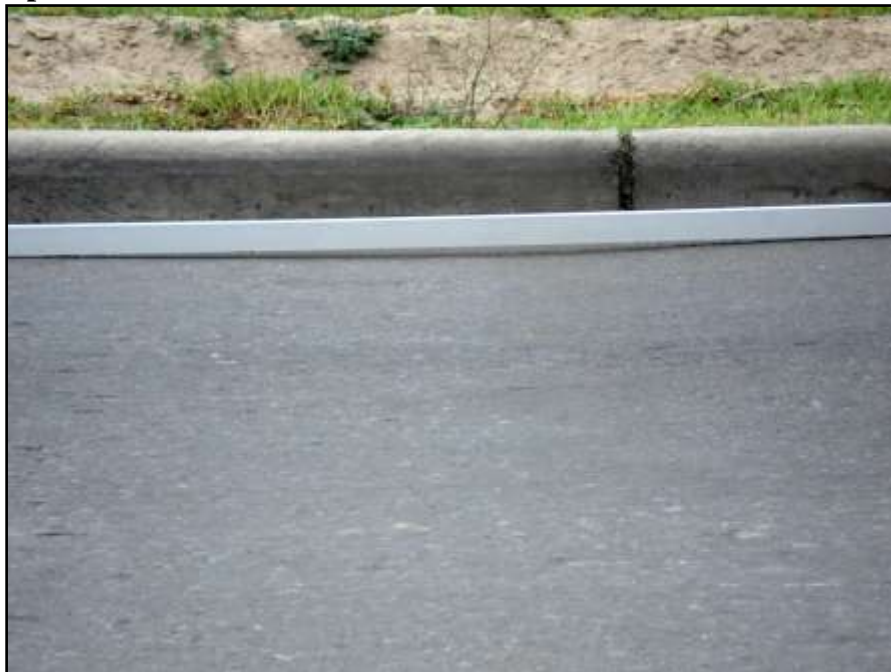
Figura 7. Depresión.

Depresión de mediana severidad, en la unidad de muestra U4, sección 2. La profundidad supera los 2.5 cm.

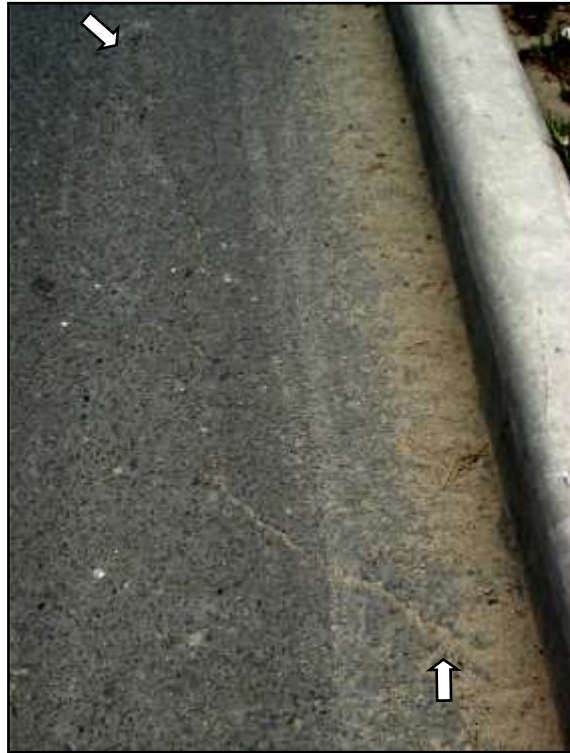
Figura 8. Fisura de borde.

Fisura de borde de baja severidad de 2.4 ml, ubicada en la unidad de muestra U6, sección 3. Se señala los puntos de inicio y término de la fisura.

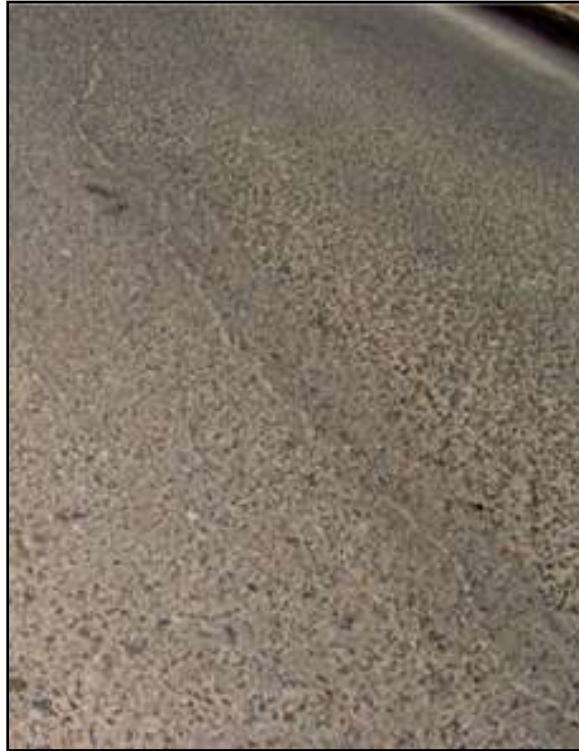
Figura 10. Fisura longitudinal.

Fisura longitudinal de mediana severidad, ubicada en la unidad de muestra U25, sección 4.

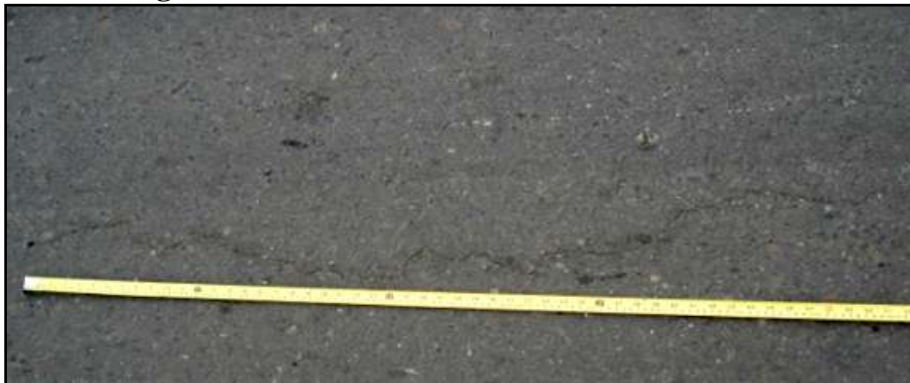
Figura 11. Fisura longitudinal.

Fisura longitudinal de severidad baja encontrada en la unidad de muestra U4, sección 2. Esta falla tiene una longitud de 1.30 m.

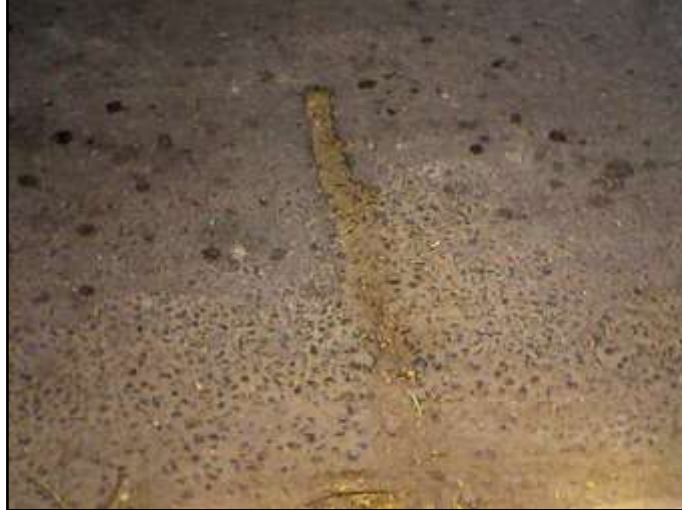
Figura 12. Fisura transversal.

**Fisura transversal de grado de severidad alto, en la unidad de muestra U22, sección 4.
Su longitud es de 30 cm.**

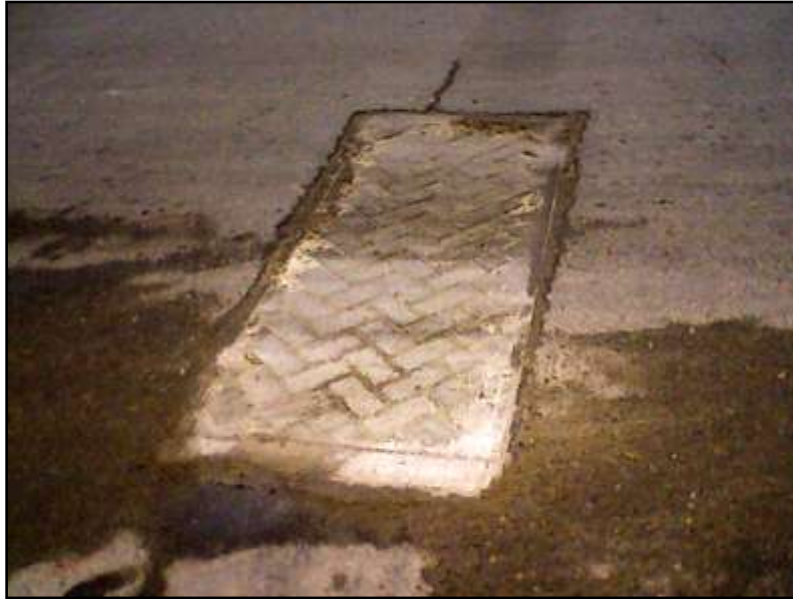
Figura 14. **Parche.**

**Parche de nivel de severidad medio, ubicado en la unidad de muestra U14, sección 3.
Está conformado por bloquetas de concreto.**

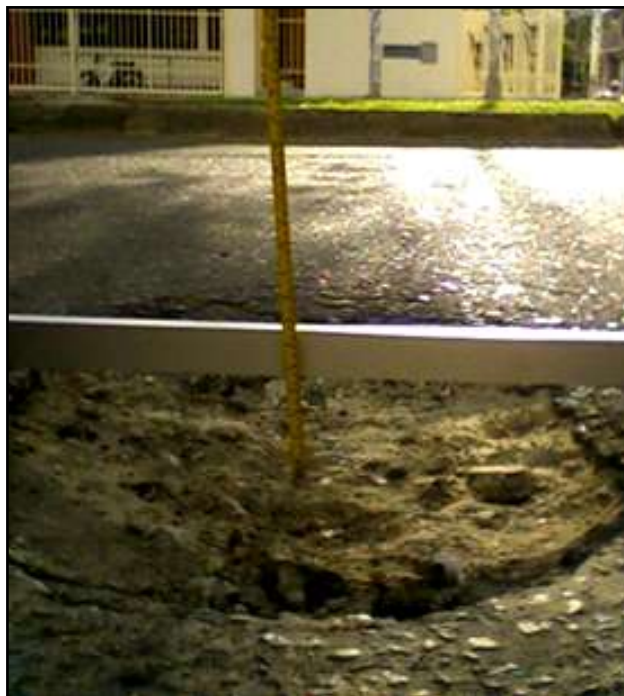
Figura 16. Bache.

**Bache de grado de severidad alto, registrado en la unidad de muestra U20, sección 3.
Tiene una profundidad de 15 cm y un diámetro de 50 cm.**

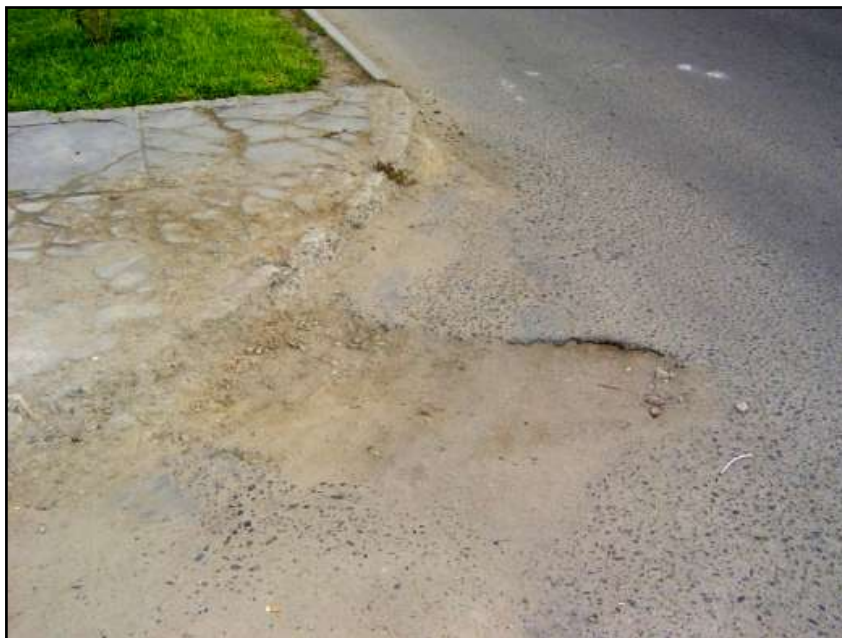
Figura 17. Bache.

Bache de alta severidad, ubicado en la unidad de muestra U23, sección 4.

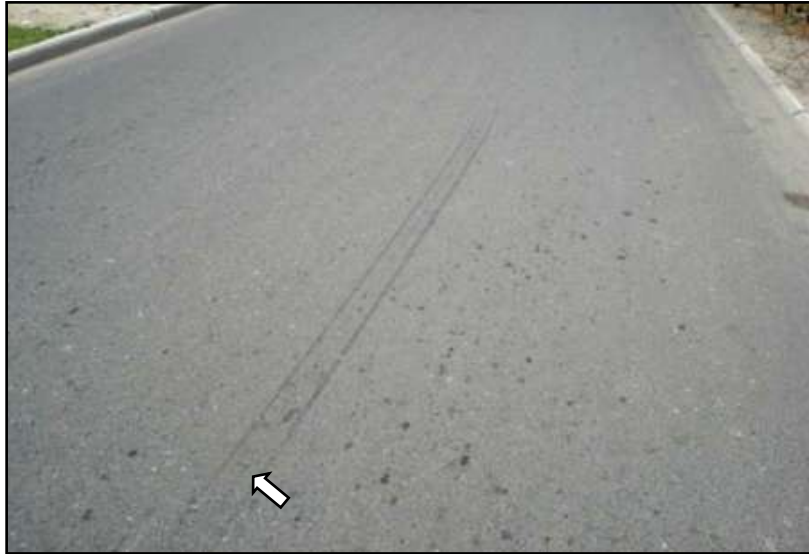
Figura 18. Ahuellamiento.

Ahuellamiento de bajo nivel de severidad, encontrado en la unidad de muestra U5, sección 2.

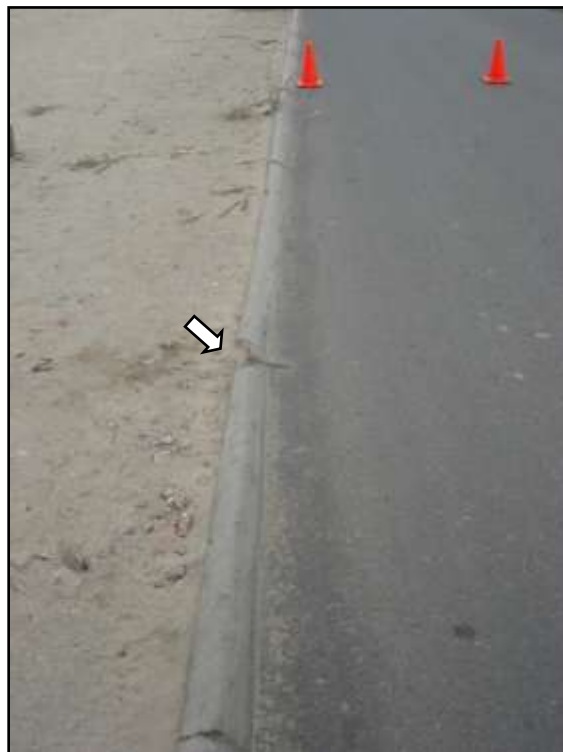
Figura 19. Desplazamiento.

Desplazamiento de nivel bajo. Esta falla se ubica en la unidad de muestra U3, sección 1. El desplazamiento ha provocado fisuración (indicada) en una de las juntas de berma.

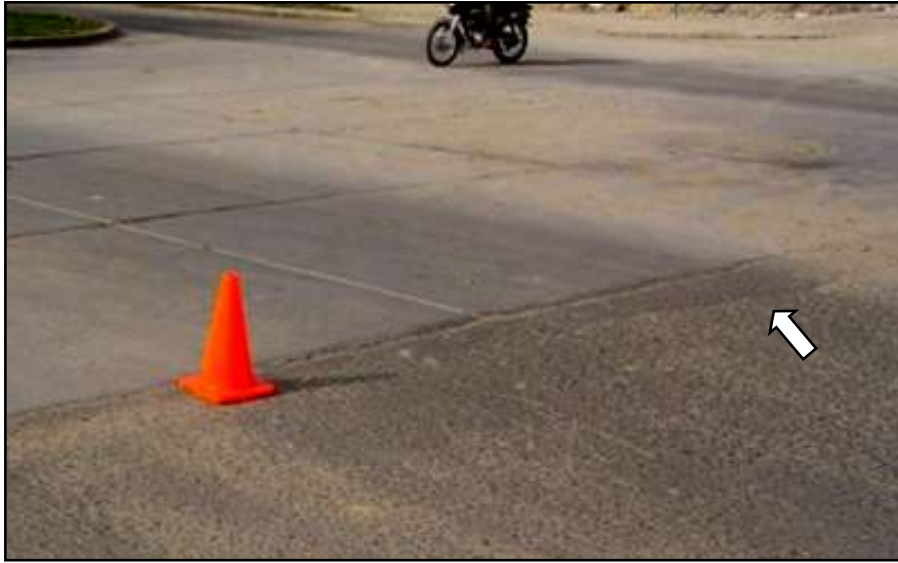
Figura 20. Desplazamiento.

Desplazamiento de nivel se severidad bajo, en la unidad de muestra U7, sección 3. La losa de concreto empuja al pavimento asfáltico, produciendo el desplazamiento (indicado).

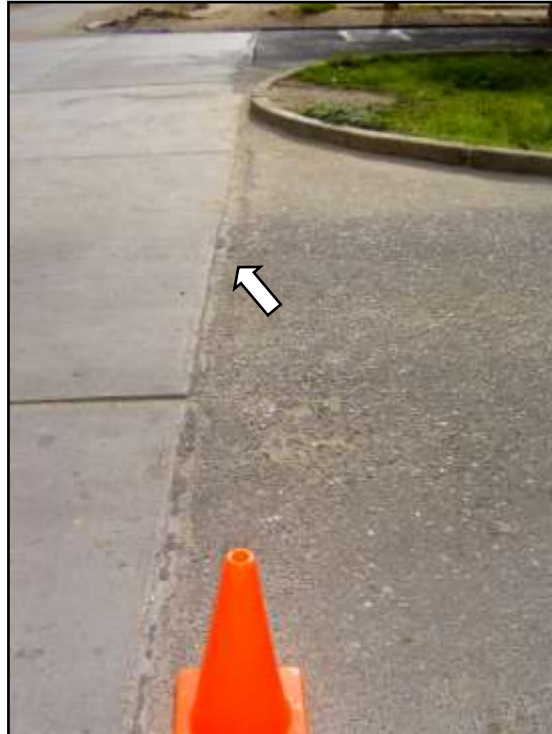
Figura 21. Desplazamiento.

Ligero desplazamiento de nivel se severidad bajo, en la unidad de muestra U26, sección 4. Al igual que en la falla anterior, el pavimento rígido es el que provoca el desplazamiento (indicado).

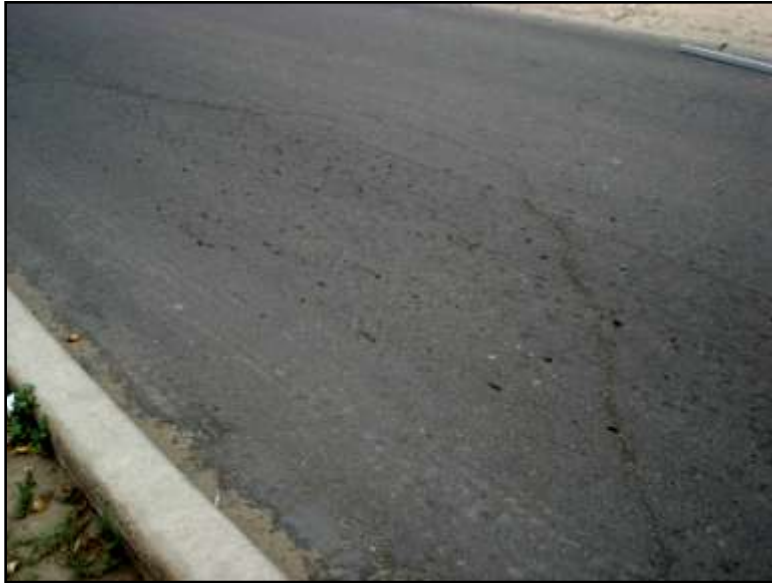
Figura 22. **Fisura parabólica.**

Fisura parabólica de nivel de severidad bajo. Se localiza en la unidad de muestra U5, sección 2.

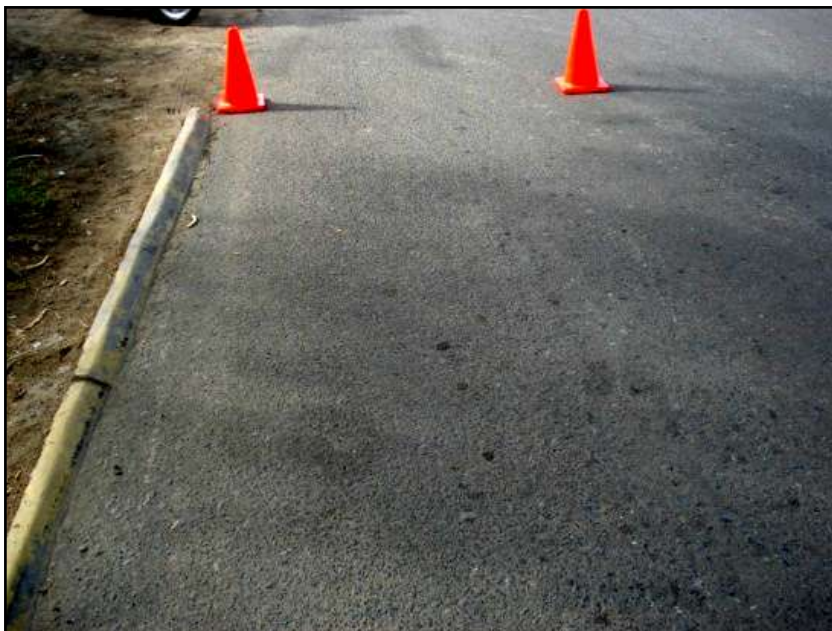
Figura 24. **Peladura.**

Peladura de grado de severidad bajo, encontrado en todas las unidades de muestras inspeccionadas.

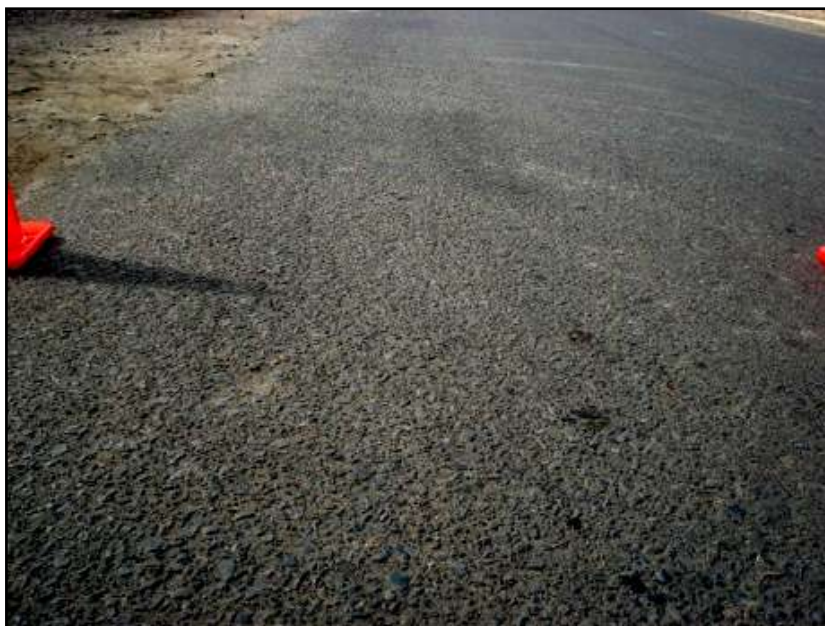
Figura 25. **Peladura.**

Peladura de grado de severidad medio, registrado en la unidad de muestra U2, sección 1.
