# GESTIÓN DE MANTENIMIENTO Y REPARACIÓN DE EQUIPO PESADO EN LA CONSTRUCCIÓN DE CARRETERAS

Román Valdivia

Piura, Marzo de 2012

Informe descriptivo profesional para optar el Título de Ingeniero Mecánico-Eléctrico

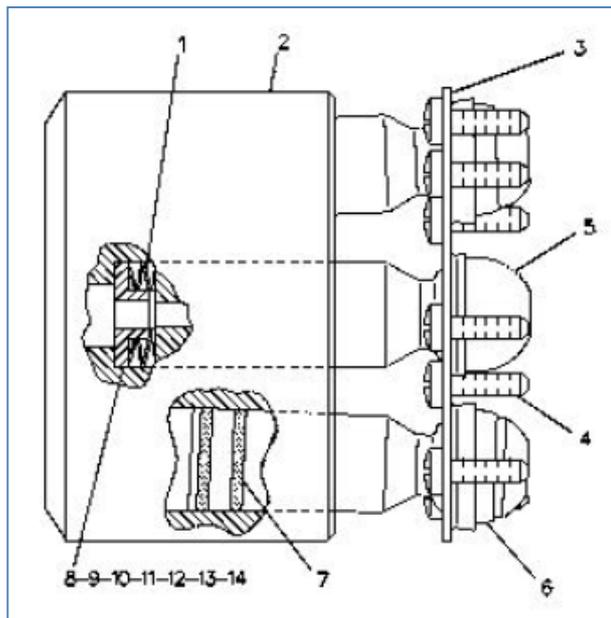
**Fig. 2.6: Detalle de la bomba hidráulica, parte afectada.**<sup>17</sup>

Se adjunta el reporte del análisis de falla que menciona que la causa de la falla fue debida a la fractura del pin central (9T-3369), localizado en el barrel principal y alojado en el engrane conductor. Ver Fig. 2.3

Item 5: *Pin Center* (9T-3369)

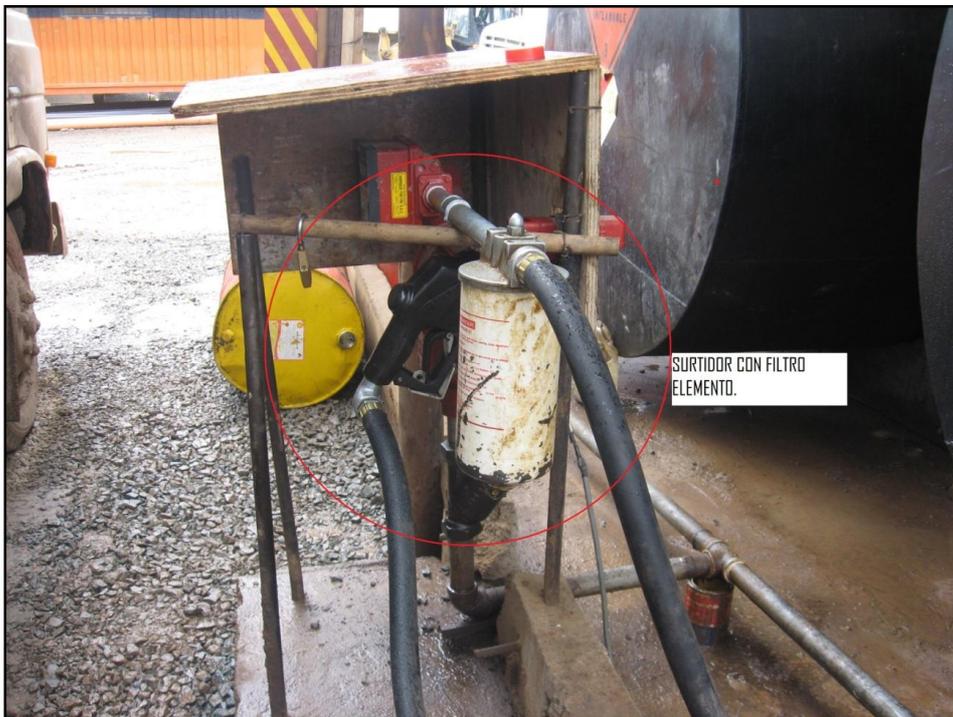
**Foto. 3.3: Filtro surtidor filtra el petróleo de los Tanques 1 y Tanques 2, montado en el surtidor central. . Se usa el filtro Nro-30033, filtra partículas de 10  $\mu\text{m}$  que pueden ser partículas de agua y sólidos.**

- A. Se usaron filtros de 10  $\mu\text{m}$  y filtros de 30  $\mu\text{m}$  para poder filtrar y poder abastecer el petróleo a los equipos.
- B. Periódicamente se limpiaba el interior de los tanques principales de petróleo para retirar la suciedad presente en los mismos. Las fotos mostradas anteriormente, es un claro ejemplo de la suciedad que ingresaba a los tanques de petróleo.

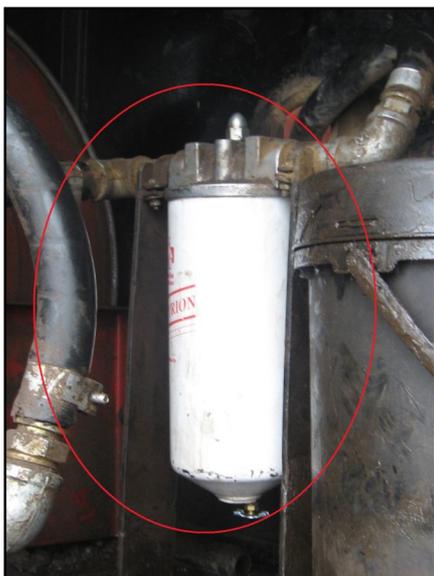
**Foto. 3.4: Filtro surtidor del camión abastecedor XQ-8401, el petróleo filtrado se abastece a los tanques de los equipos. Se usa el filtro Nro-30036, filtra partículas de 30  $\mu$  que pueden ser partículas de agua y sólidos.**

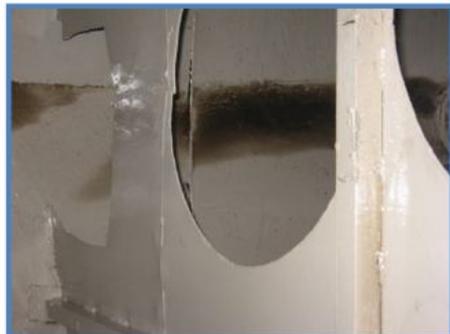
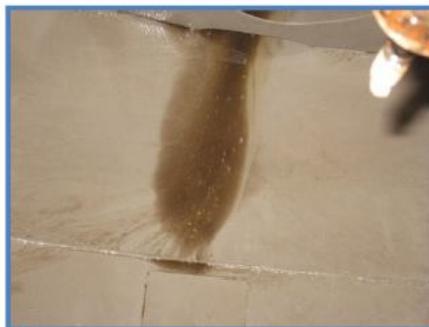
Compartimiento de la cisterna, observe la suciedad presente en los compartimientos

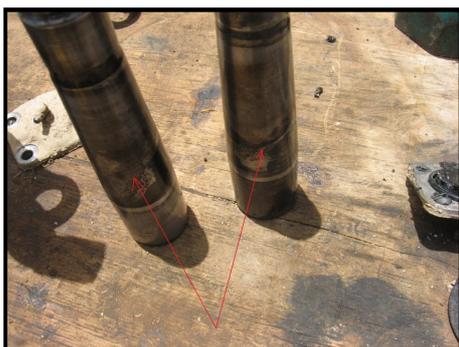
**Foto 4.1: Presenta desgaste en los pines. Foto 4.2: Presenta desgaste en el alojamiento de la bocina.**

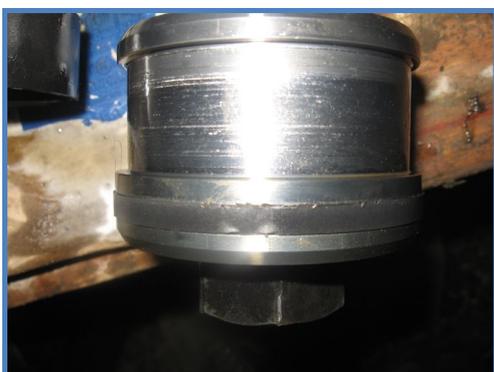
**Foto 4.3: Presenta deterioro en los sellos hidráulicos.**

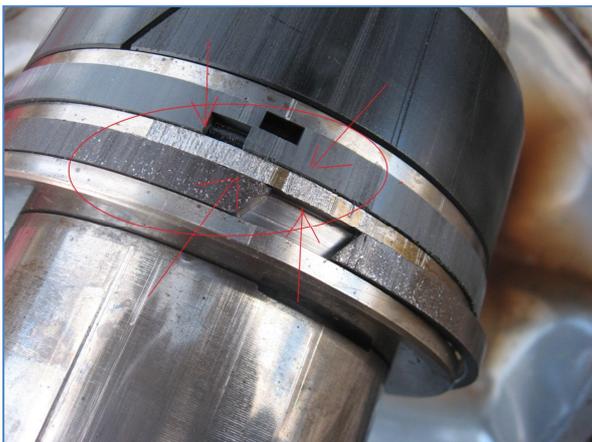
**Foto 4.4: Presenta deterioro en los sellos hidráulicos y surcos producidos en el pistón al tener contacto con el cilindro hidráulico.**

Volquete-NL-12	2072CA	XQ-3952	20308	mar-10	2681	1. Reparación y/o mantenimiento de bomba de inyección. (A realizarse en Lima) 2. Revisión de inyectores. (A realizarse en Lima) 3. Reparación de embrague. (A realizarse en Lima) 4. Cambio de retén de cigüeñal posterior.	
Excavadora	1157RE	---	25375	mar-10	---	Cambio del cilindro del <i>Stick</i> , debido a que presentaba rayaduras y deterioro en la superficie interior del cilindro. Limpieza del sistema hidráulico, cambio de sellos del cilindro hidráulico del <i>Stick</i> .	Ver Foto 4.4, Foto 4.5

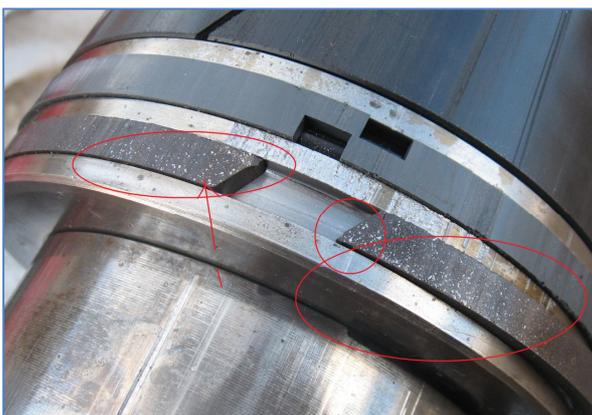
**Foto 4.5: Presencia de partículas metálicas en los sellos debido a que el vástago ha tenido contacto irregular con la superficie del cilindro.**

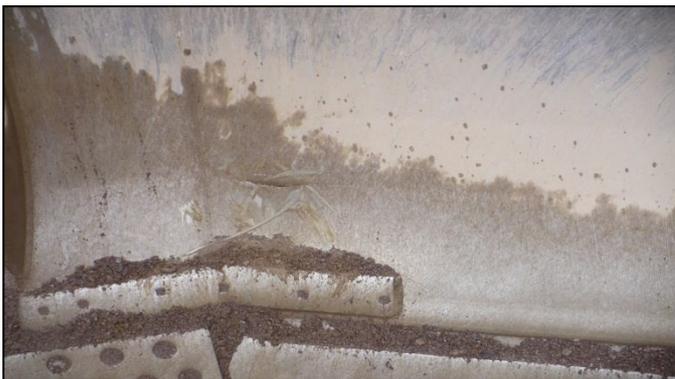
**Foto 5.1: Estado del lampón tractor D8T-1009TO-Serie: J8B00332, en el mes de enero-2011.**

El equipo quedó inoperativo debido a daños producidos en la base de la cuchilla del lampón-lado-derecho el día 5 de febrero del 2011. Los trabajos de reparación, empezaron el 13 de febrero debido a la falta de personal y moto-soldadora indispensable para realizar los trabajos de reparación.

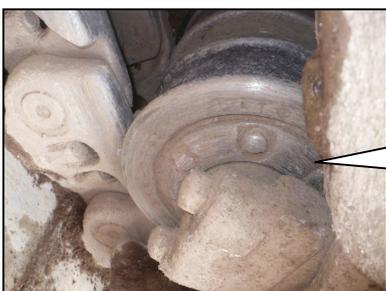
**Foto 5.2: Estado de rodillo inferior del tractor D8T-1009TO-Serie: J8B00332, en el mes de enero-2011.**

- Las zapatas presentan desgaste y deben cambiarse por zapatas nuevas o deben ser recalzadas.
- Los rodillos inferiores, presentaban desgaste en las tapas laterales del rodillo y deben cambiarse.
- Las ruedas guía, presentan desgaste en las tapas laterales de la rueda y debían cambiarse.
- Presenta desgaste en las tapas de soporte de los rodillos inferiores y en las tapas de soporte de la rueda guía. Dichas tapas deben cambiarse.
- Falta 1 rodillo simple posterior lado derecho.
- El equipo presenta dificultad para poder subir por zonas de pendientes, debido al desgaste de las zapatas.
- El desgaste presentado es del tipo abrasivo con pérdida de material procedente de superficie que se encuentra en contacto con el material de trabajo.

*Retainer-107-8085,*  
presenta desgaste. Los  
*Bolt-241-1855,* presentan  
desgaste avanzado.

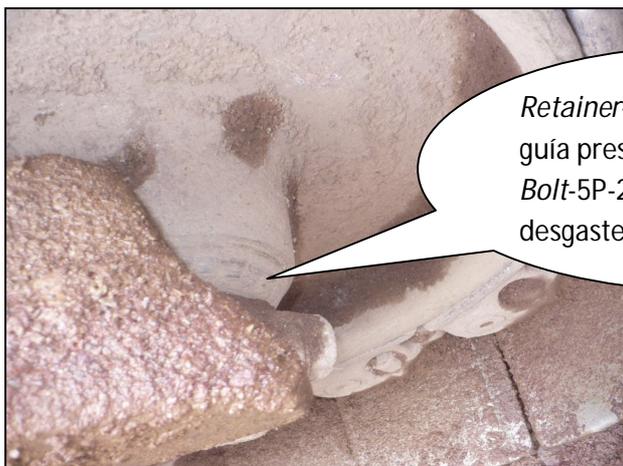
**Foto 5.3: Estado de rueda guía del tractor D8T-1009TO-Serie: J8B00332, en el mes de enero-2011.**

*Retainer-107-3946, de rueda guía presenta desgaste. Los Bolt-5P-2546, presentan desgaste avanzado.*

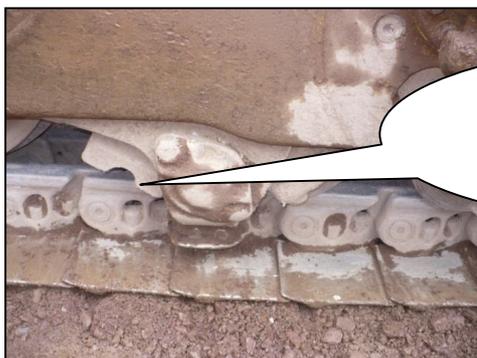
**Foto 5.4: Estado de rodillo inferior y tapas del tractor D8T-1009TO-Serie: J8B00332, en el mes de enero-2011.**

Falta un rodillo inferior. Dicho rodillo quedo inoperativo en el mes de diciembre-2010.

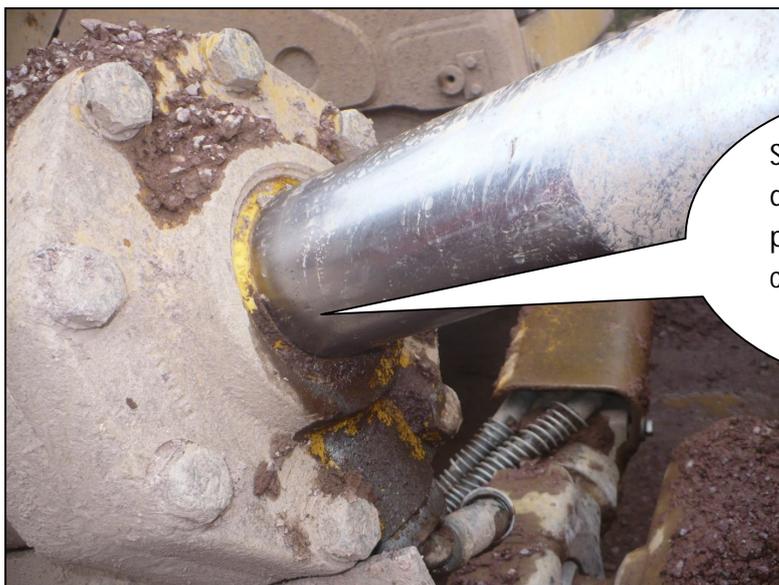
**Foto 5.5: Estado de cilindro hidráulico de inclinación del tractor D8T-1009TO-Serie: J8B00332, en el mes de enero-2011.**

- Presentaba fuga de aceite hidráulico debido al deterioro de los sellos hidráulicos
- Daños en la superficie del cromo del vástago.

Sellos hidráulicos deteriorados y el vástago presenta daño en el cromo de la superficie.
