# ANÁLISIS DE LA APLICACIÓN DE UNA AUDITORÍA DE SEGURIDAD VIAL EN CARRETERAS CONCESIONADAS

Rolando Torres-Márquez

Lima, febrero de 2017

Este trabajo de tesis toma como aplicación una auditoría realizada al tramo Huacho–Pativilca de la concesión de la red vial N° 5.

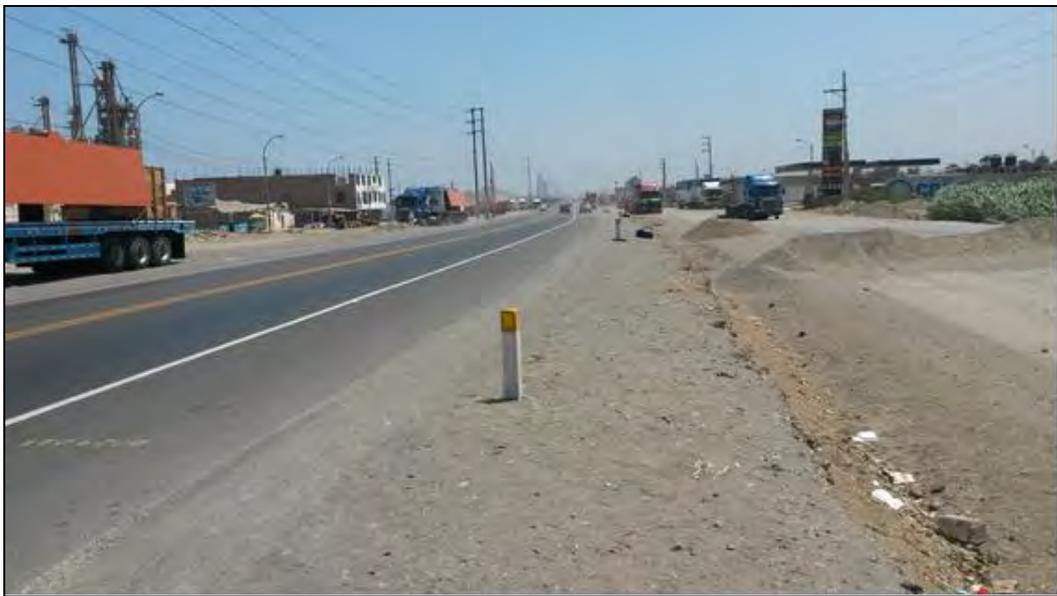
- En el Km 167+550 existe un hito de concreto de Scan Edelnor, cuya ubicación podría ocasionar un accidente por su cercanía a la vía.
- En el Km 170+700 existe una zanja sin protección en el acceso al grifo en el poblado de Medio Mundo.

**Fig. 5.7. Zanja sin protección en Km 170+700 LD**

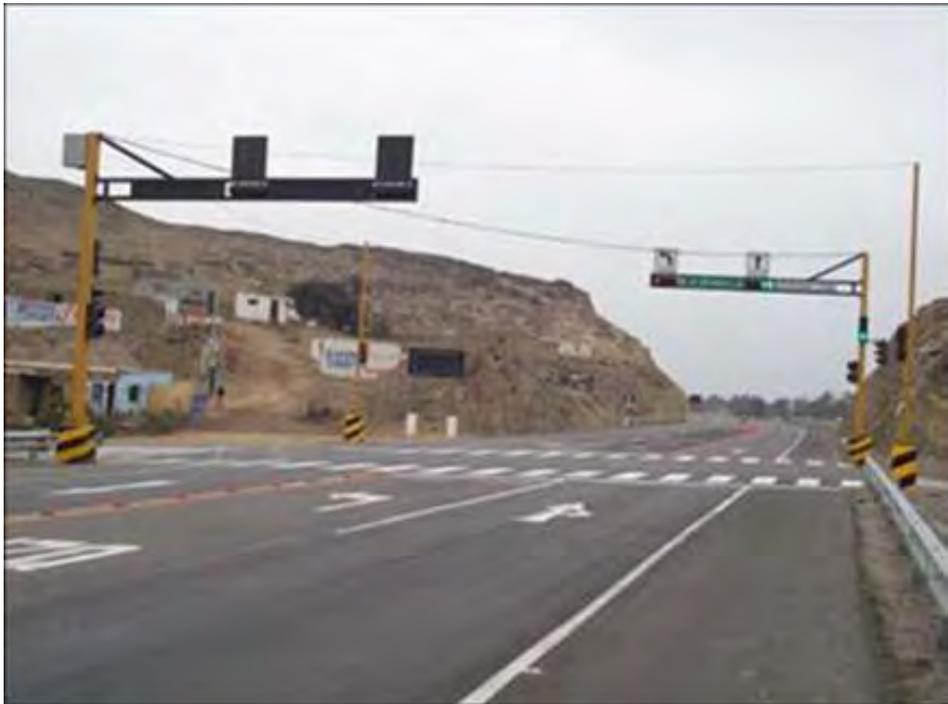
**Fig. 5.9. Km 150+920 Cruce de la carretera con la av. San Martín**

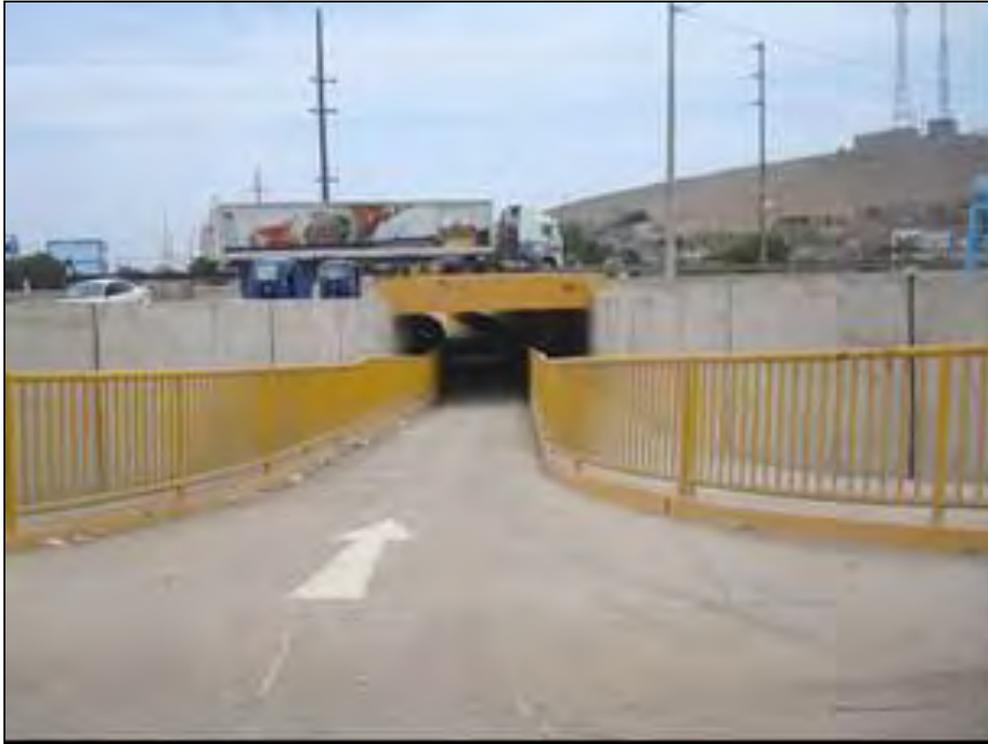
Debo anotar, que en setiembre del 2013 se construyó un paso de seguridad en el Km 172+360 en la localidad de Nuevo Mundo, para uso de peatones, autos, camionetas y mototaxis. Esta obra se acompaña de dos reductores de velocidad (tipo gibas) a la entrada y a la salida de dicha obra.

**Fig.7.3. Paso de seguridad en el kilómetro 172+360 en Nuevo Mundo**

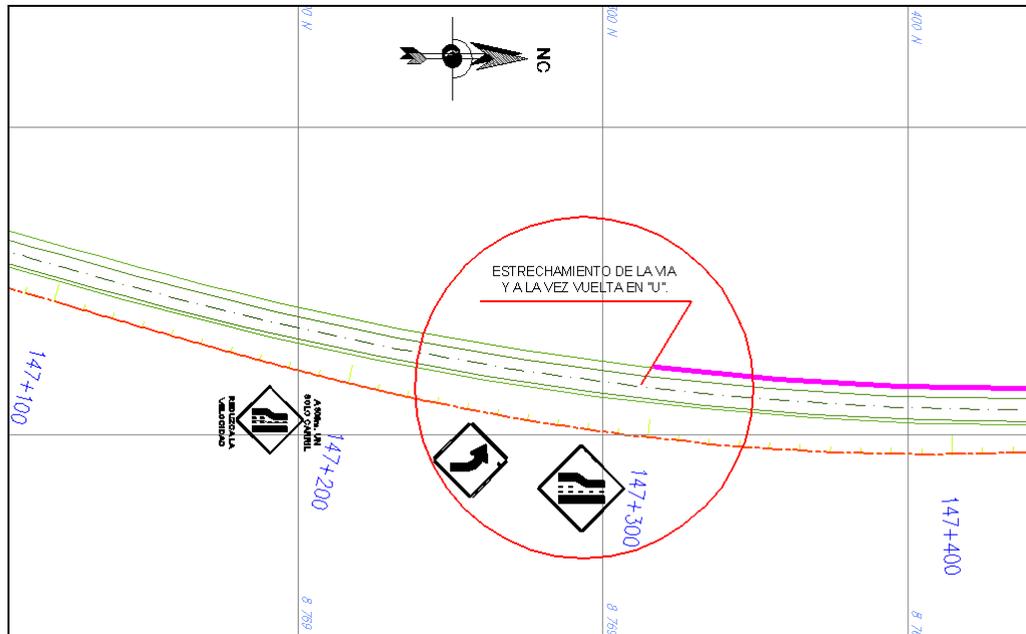
## 2. PROGRESIVA 147 + 300

A la altura de la progresiva 147+300 se anuncia el estrechamiento de la vía y a la vez existe un punto de retorno para los vehículos que se dirigen de norte a sur. Este retorno se encuentra justo al terminar una curva amplia de alta velocidad, lo cual no permite tener una adecuada distancia de visibilidad.

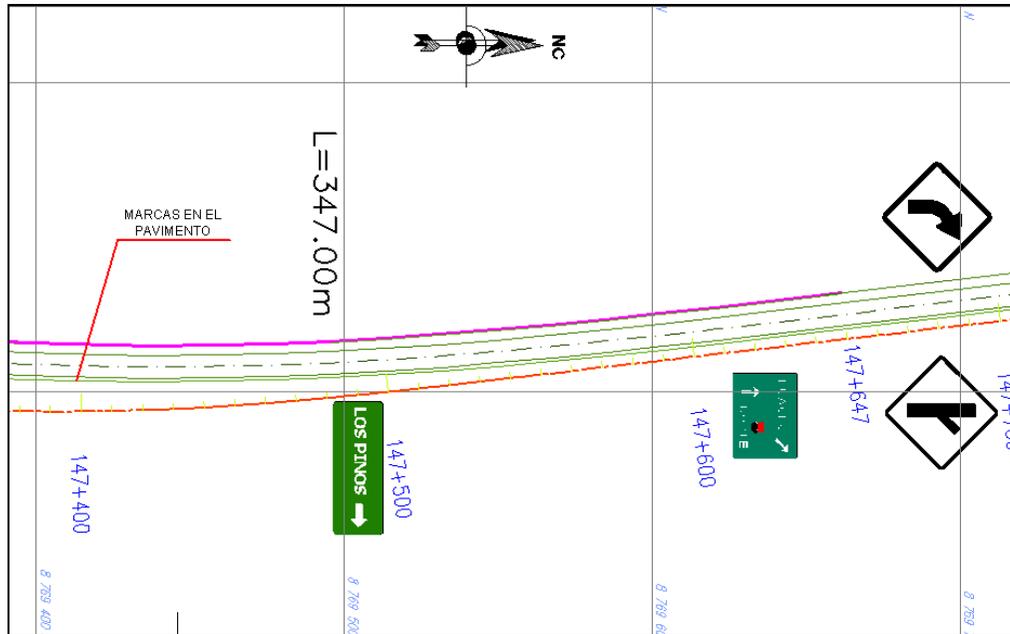
3. PROGRESIVA 147 + 400

En el Km. 147+400 también se puede observar que existen marcas en el pavimento que generan confusión al usuario, ya que se ven líneas mal borradas que llevan a confusión.

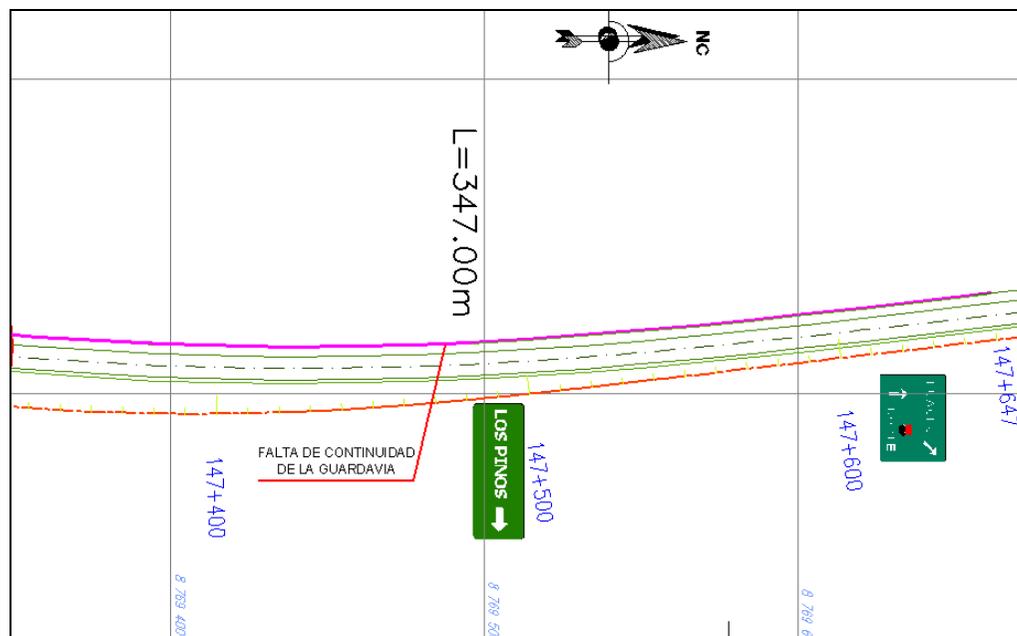
#### 4. PROGRESIVA 147 + 500

En el Km. 147+500: existe una falta de continuidad del guardavía que permite que el peatón cruce la vía en un lugar inapropiado, volviéndose un sector peligroso.

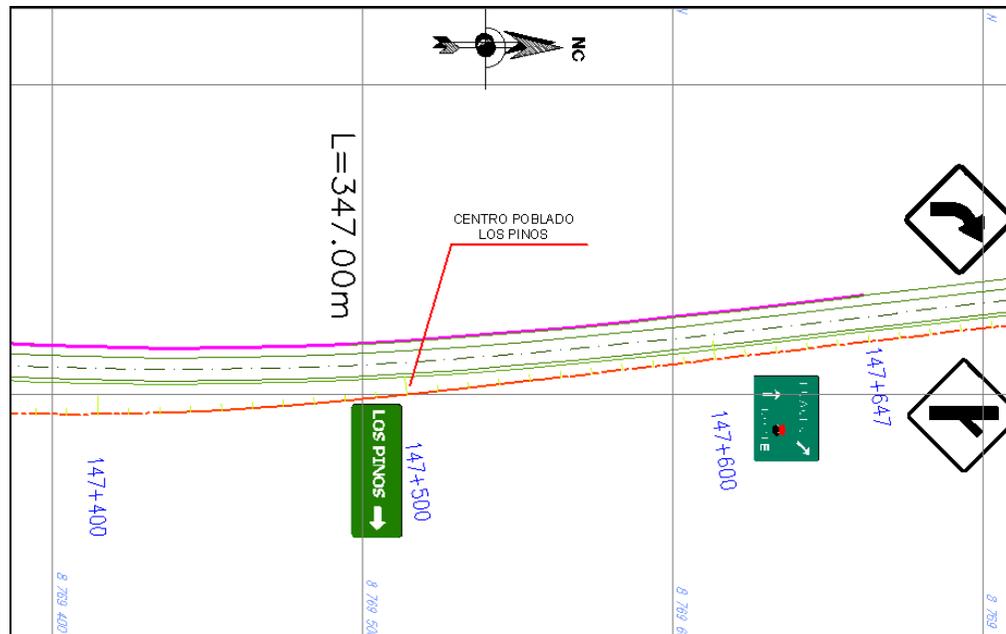
## 5. PROGRESIVA 147 + 500

En el Km. 147+500 se encuentra la señal informativa del poblado Los Pinos, la cual se encuentra en medio de la población.
