# GESTIÓN DE LA CONSERVACIÓN Y BENEFICIOS DE LA APLICACIÓN DE MICROPAVIMENTO EN UNA CONCESIÓN VIAL EN EL PERÚ

Máster en Ingeniería Civil con Mención en Ingeniería Vial

**“GESTIÓN DE LA CONSERVACIÓN Y BENEFICIOS DE LA APLICACIÓN  
DE MICROPAVIMENTO EN UNA CONCESIÓN VIAL EN EL PERÚ”**

Tesis para optar el Grado de Master en Ingeniería Civil  
con mención en Vial

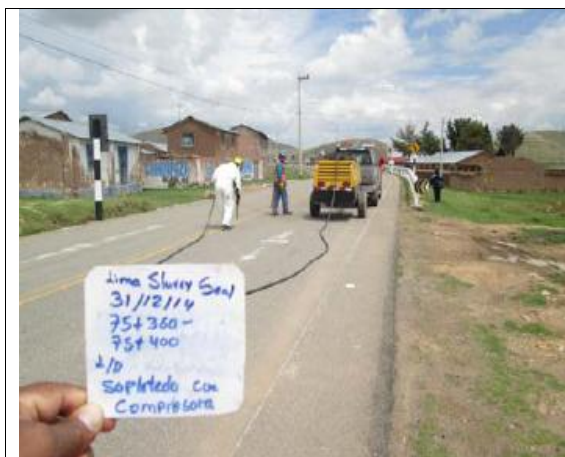
Fotografía 3-3 Limpieza de grietas y fisuras.

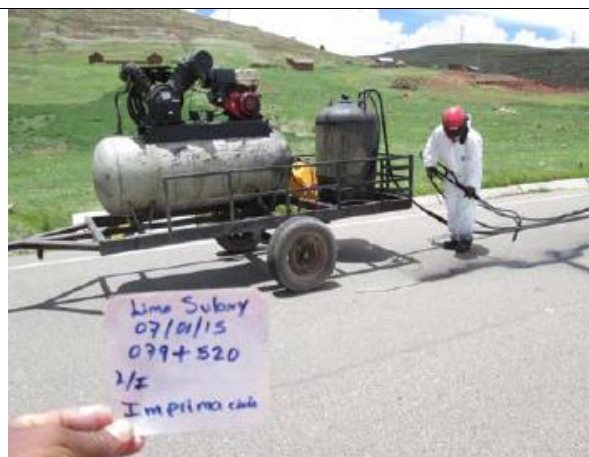
Fotografía 3-4 Imprimación con emulsión asfáltica.

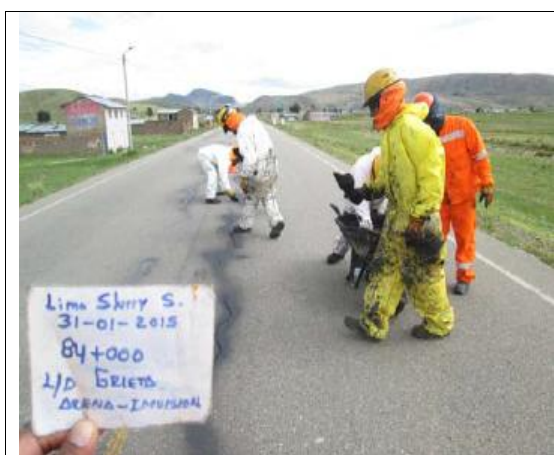
Fotografía 3-5 Sello de grietas y fisuras con mezcla de emulsión asfáltica y arena.

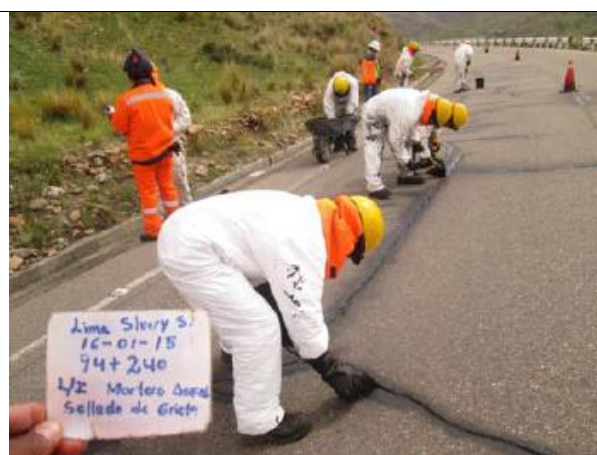
Fotografía 3-6 Sello de grietas y fisuras con mezcla de emulsión asfáltica y arena

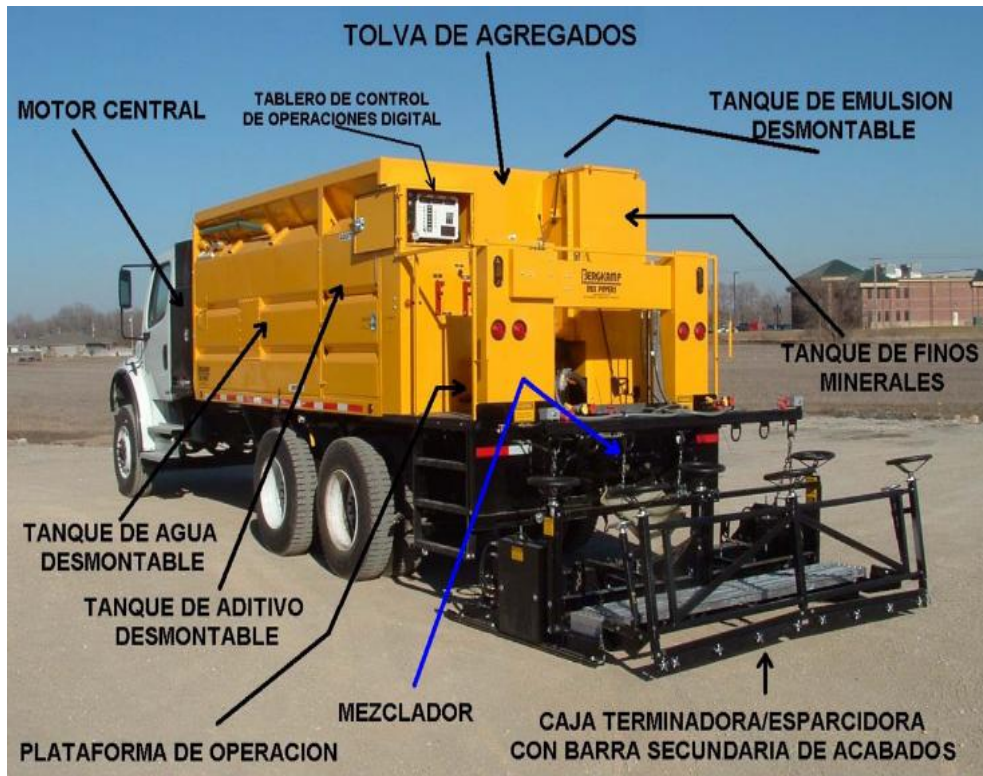
Fotografía 3-7 Máquina de micropavimentos.

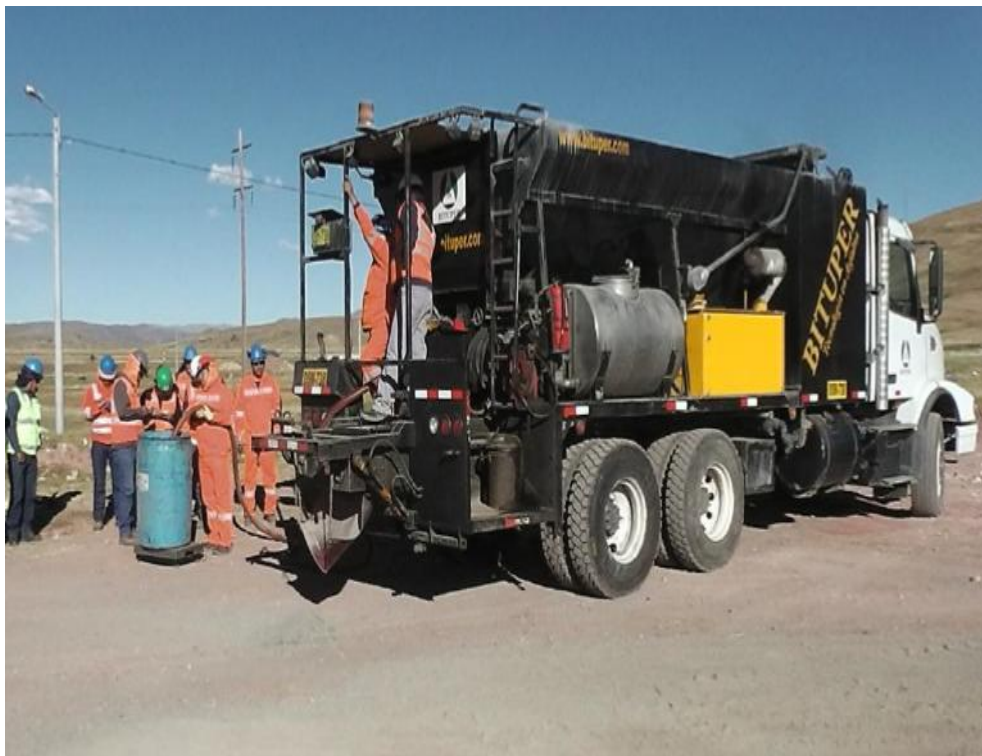
Fotografía 3-8 Mezcla de micropavimento

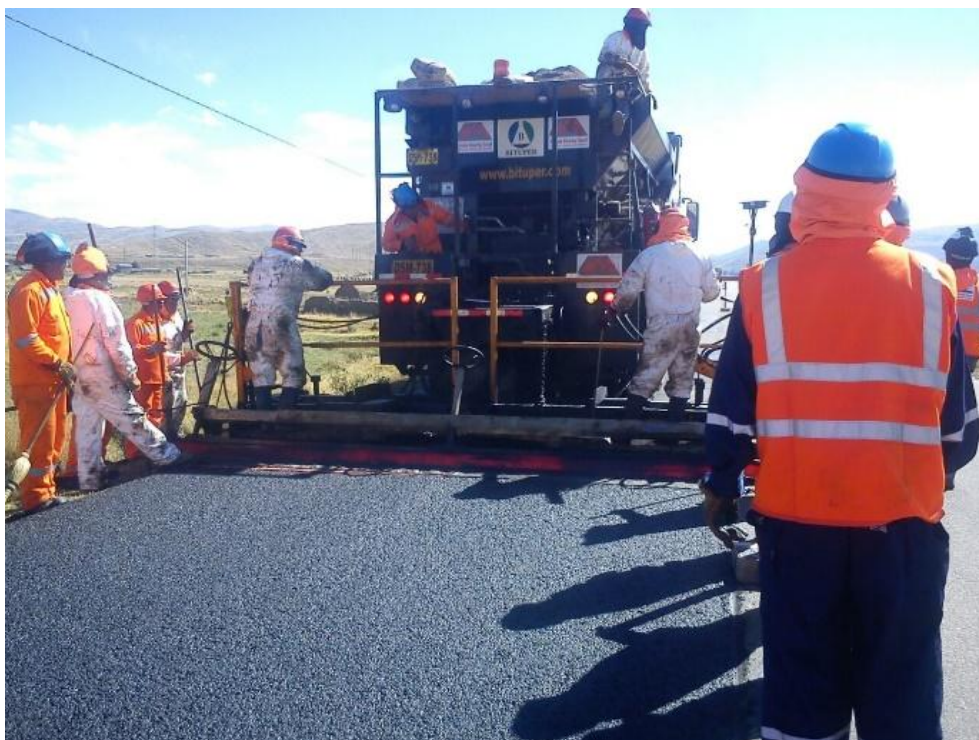
Fotografía 3-9 Aplicación de micropavimento

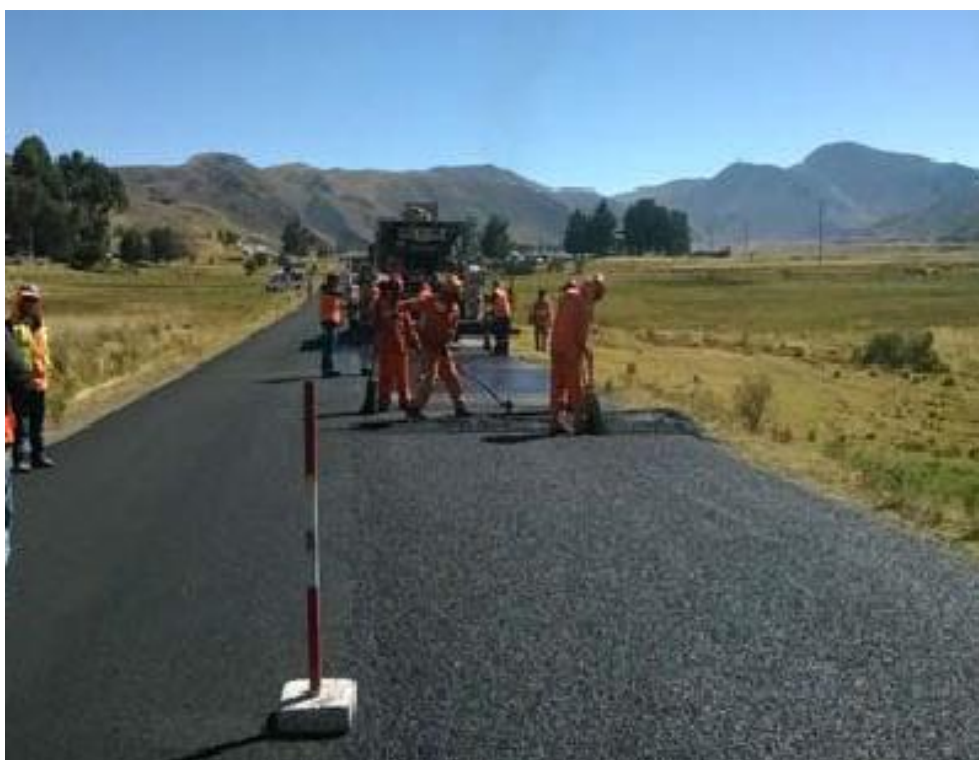
Fotografía 3-10 Aplicación de micropavimento

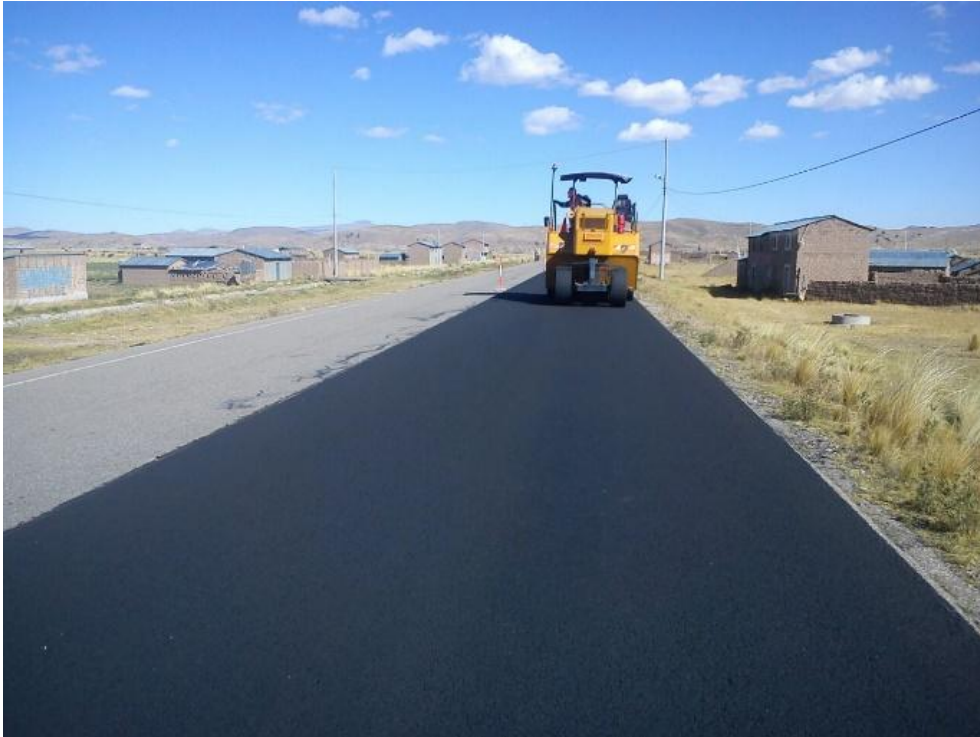
Fotografía 3-11 Compactación con rodillo neumático.

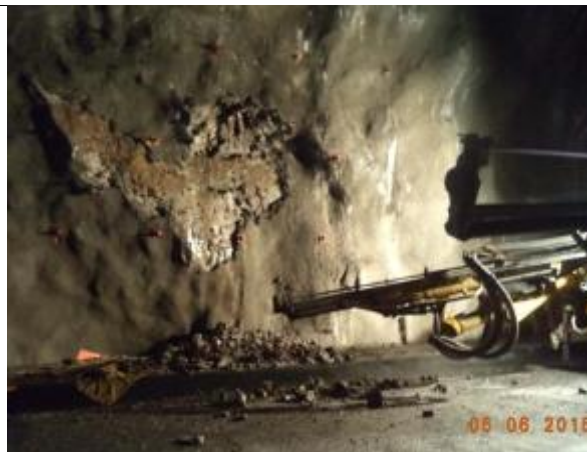
Fotografía 5-1 Trabajos de desquinche.

- a) Sumado a las inspecciones visuales de identificación de daños en el túnel, se realizó mediciones de convergencia para identificar las zonas afectadas con deformación.
- b) Mediante un equipo Jumbo de 02 brazos se realizó los trabajos de excavación y desquinche de roca en túnel. Asimismo, mediante un retroexcavador y camión volquete se efectuó la limpieza de residuos.
- c) Se aplicó la primera capa de concreto lanzado Shotcrete en la zona afectada.
- d) Se instalaron los pernos de anclaje Full Grouting, de longitud igual a 2.40 m, seguidamente se realizaron inyecciones de cemento en los pernos.
- e) Mediante el empleo de una plataforma de trabajos en altura, se instaló la malla electrosoldada de reforzamiento para túnel.
- f) Culminado los trabajos anteriores, se aplicó la segunda capa de concreto lanzado Shotcrete en la zona afectada.

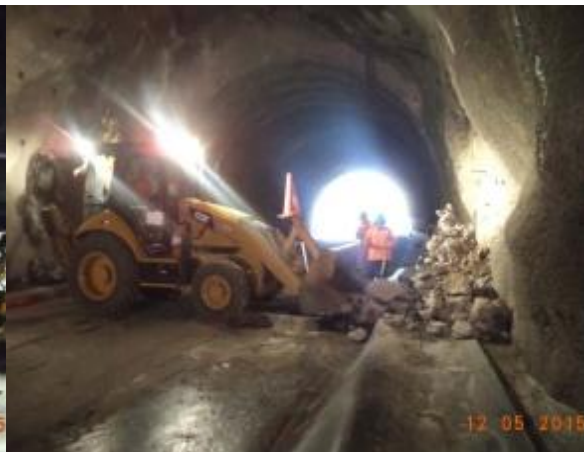
Fotografía 5-2 Limpieza de residuos.

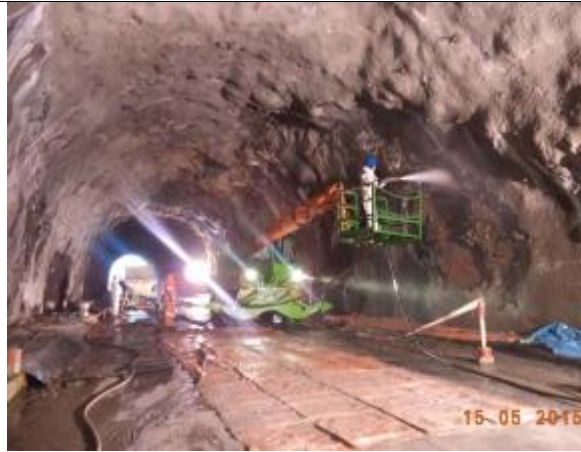
Fotografía 5-3 Aplicación de Shotcrete primera capa.

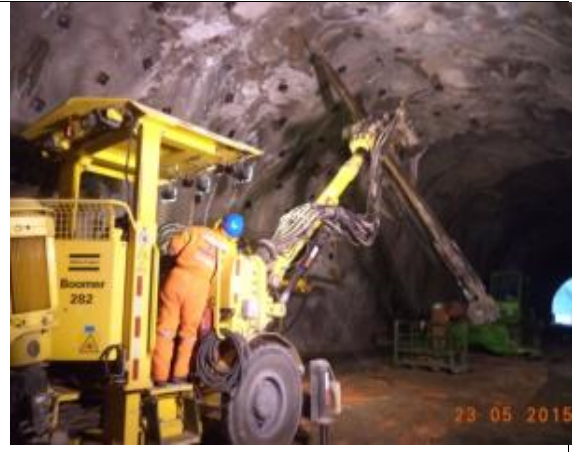
Fotografía 5-4 Instalación de pernos

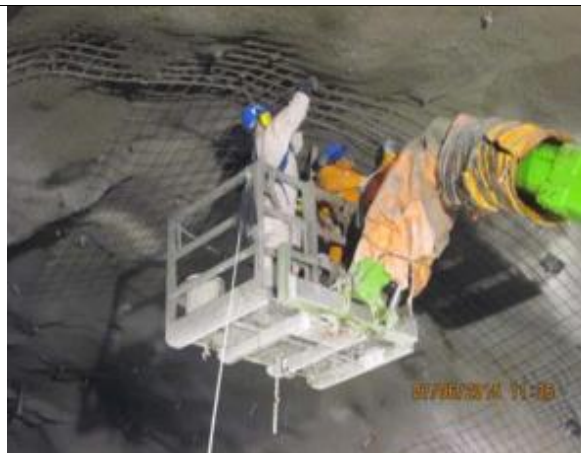
Fotografía 5-5 Instalación de malla electrosoldada.

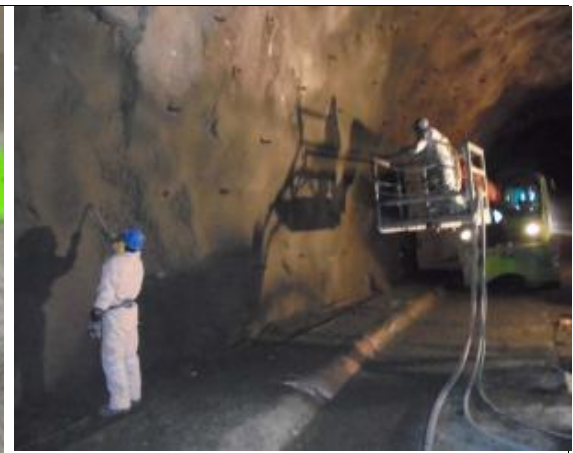
Fotografía 5-6 Aplicación de Shotcrete segunda capa

Terminados todos los trabajos se tomaron medidas de convergencia para verificar la calidad de los trabajos ejecutados.
