FALLAS PRESENTADAS EN LA CONSTRUCCIÓN DE CARRETERAS ASFALTADAS

Jaime Núñez-Álvarez

Lima, agosto de 2014

Maestría en Ingeniería Civil con Mención en Ingeniería Vial

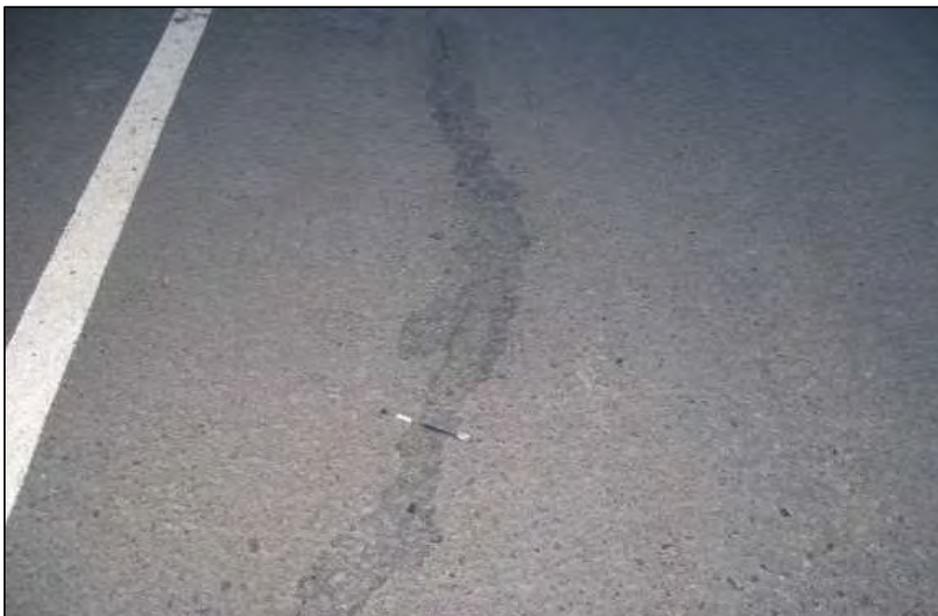
En esta progresiva se aprecian fisuras con un ancho mayor a 3 mm, las mismas que se han reflejado sobre el tratamiento realizado como se muestra en la figura 3.2. Se determina que se requiere realizar mayores análisis, debido a que el fisuramiento continúa.

Fig. 3.2.- Vista de fisuras en el km. 108+360

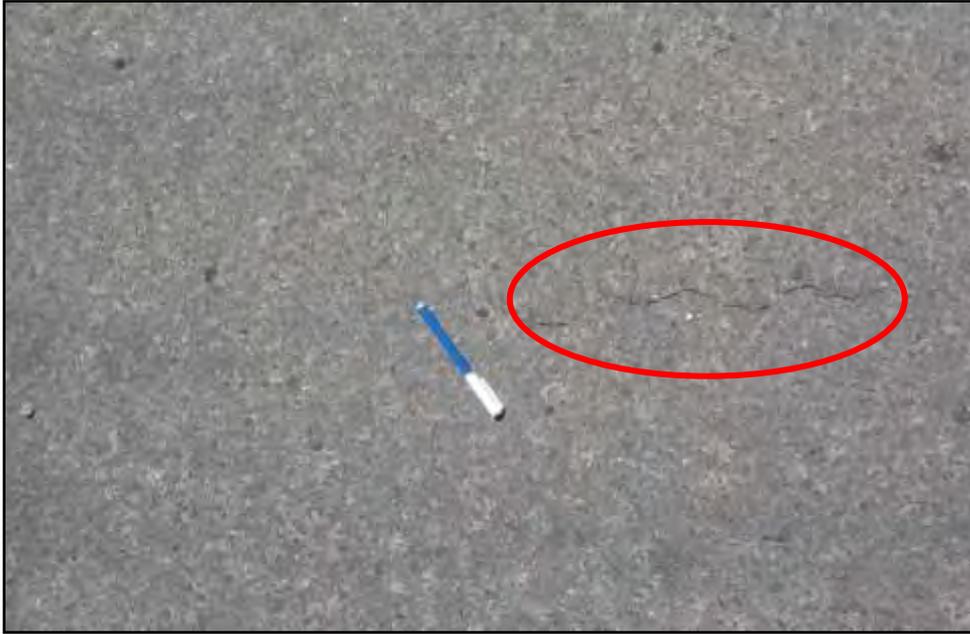
En la Figura 3.3 se observan fisuras longitudinales selladas en el carril izquierdo, asimismo se nota asentamiento en el borde de las guardavías por la construcción del muro de contención anclado tipo paraguas.

Fig. 3.3 - Fisuras longitudinales en el km. 109+980

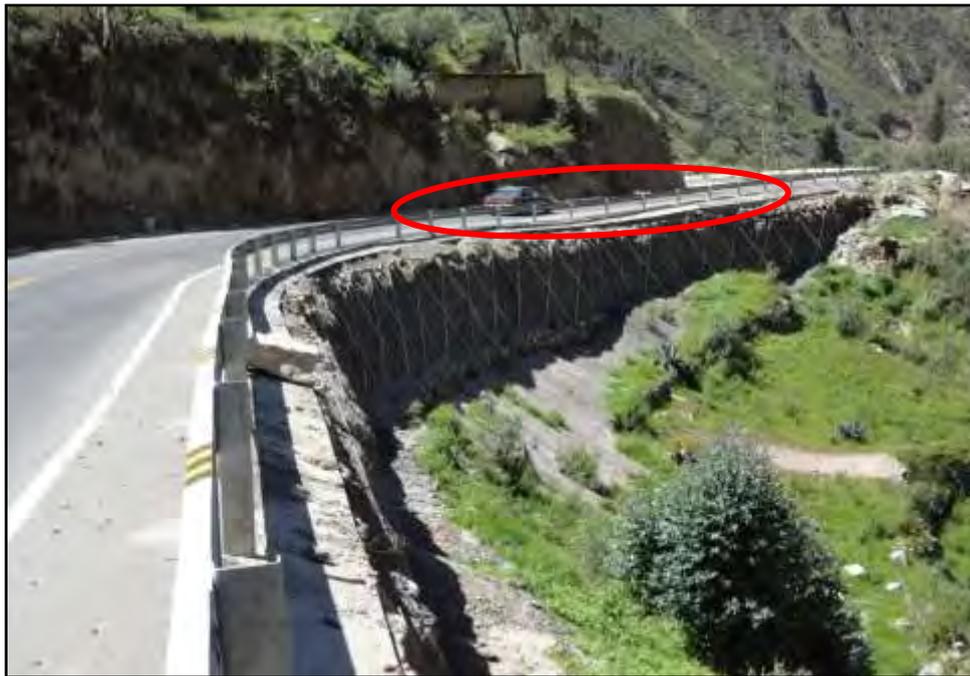
Fig. 3.4 - Guardavías afectados por asentamiento

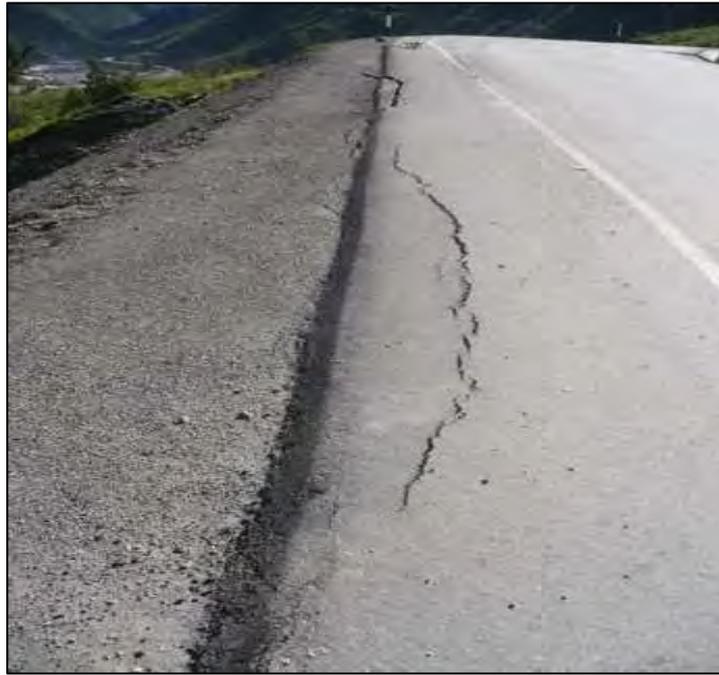
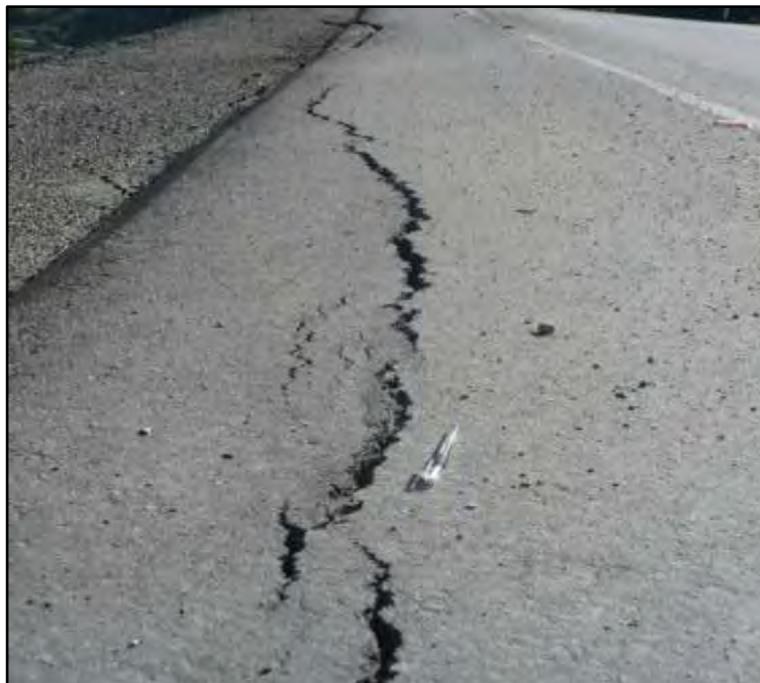
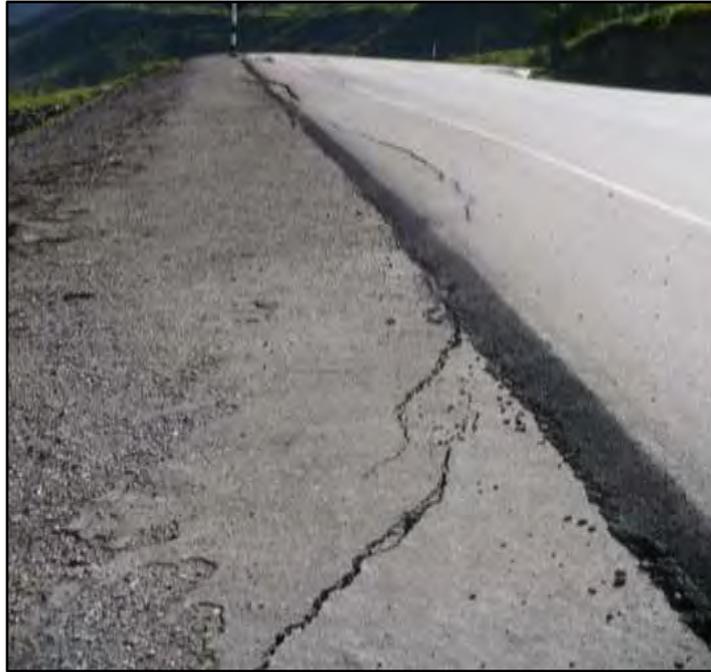
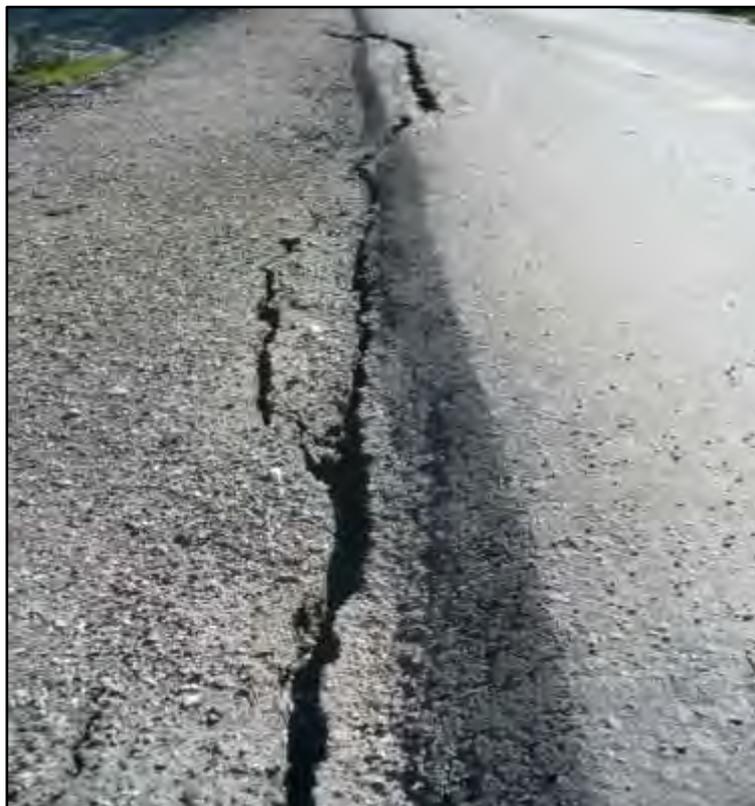
Las figuras 3.5, 3.6, 3.7 y 3.8 muestran claramente el asentamiento de talud de relleno en el lado izquierdo, con presencia de grietas en bermas entre 3.00 y 5.00 cm. en una longitud de 20 m., en la que se puede apreciar el colapso del terraplén y el pavimento.

Fig. 3.5 - Vista del agrietamiento en la berma izquierda en el Km. 115+750

Fig. 3.6 - Magnitud del agrietamiento en la berma en el km. 115+750

Fig. 3.7 - Agrietamiento en el borde de la berma y del talud inferior – Km. 115+750

**Fig. 3.8- Agrietamiento en el borde de la berma y del talud inferior – Km. 115+750
(2)**

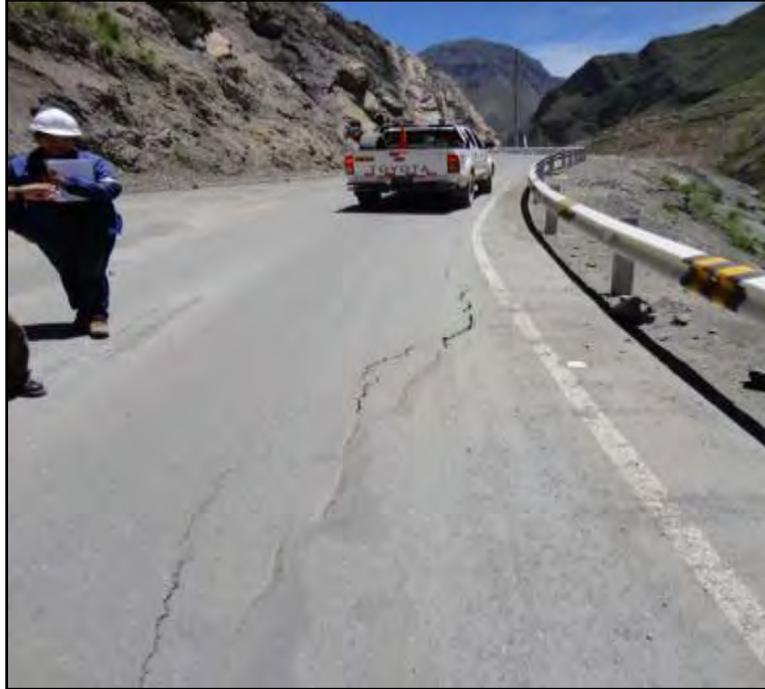
Asentamiento del talud de relleno en el margen derecho con presencia de fisuras longitudinales mayores a 5 mm. en el carril derecho y corona de talud inferior, en una longitud de 20 m, como se puede apreciar a continuación en las figuras 3.9 y 3.10.

Fig. 3.9 - Fisura longitudinal en el Km. 119+820

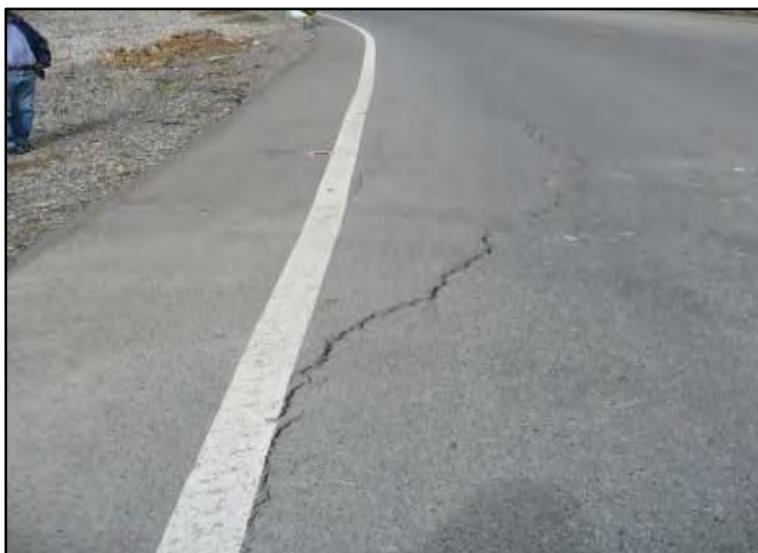
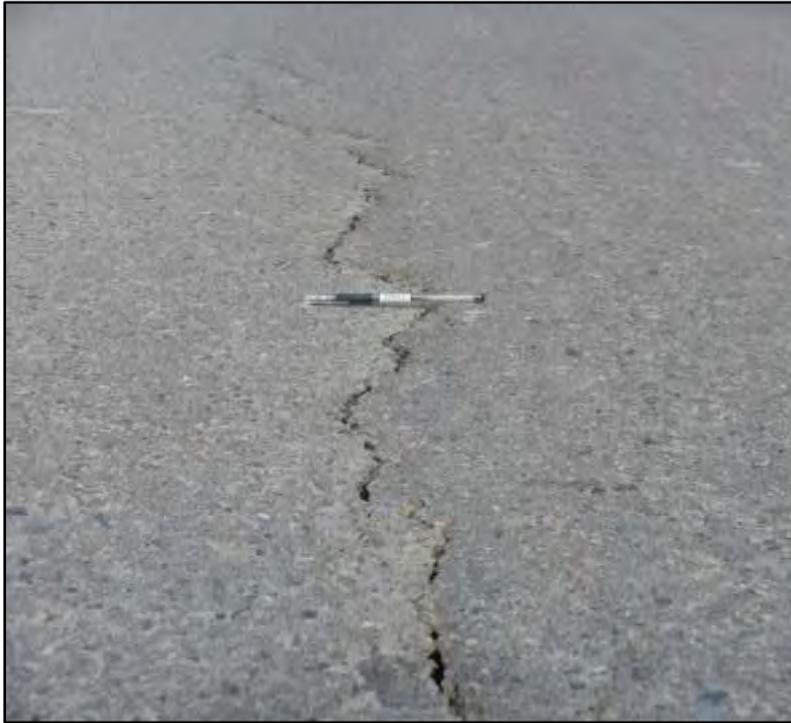
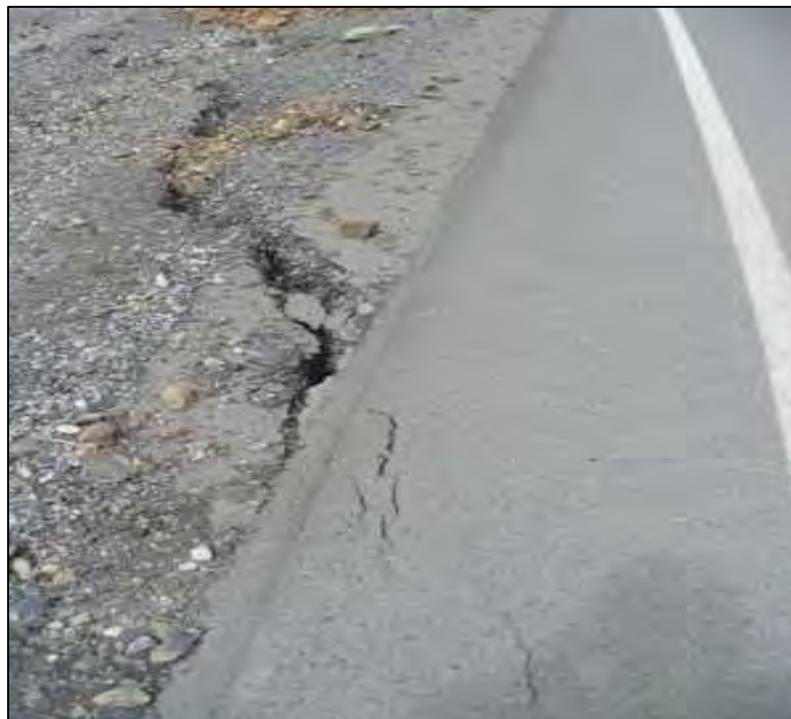
A continuación, las figuras 3.12, 3.13 y 3.14 muestran el agrietamiento del carril derecho, con un espesor mayor a 1 cm., en una longitud de 15 m; posiblemente el terraplén y la estructura del pavimento se hayan construido sobre rellenos no confinados adecuadamente.

Fig. 3.12 - Fisura longitudinal en el Km. 121+400

Fig. 3.13 - Vista de la magnitud de la fisura - Km. 121+400

Fig. 3.14 - Agrietamiento del carril y berma derecha – Km. 121+400

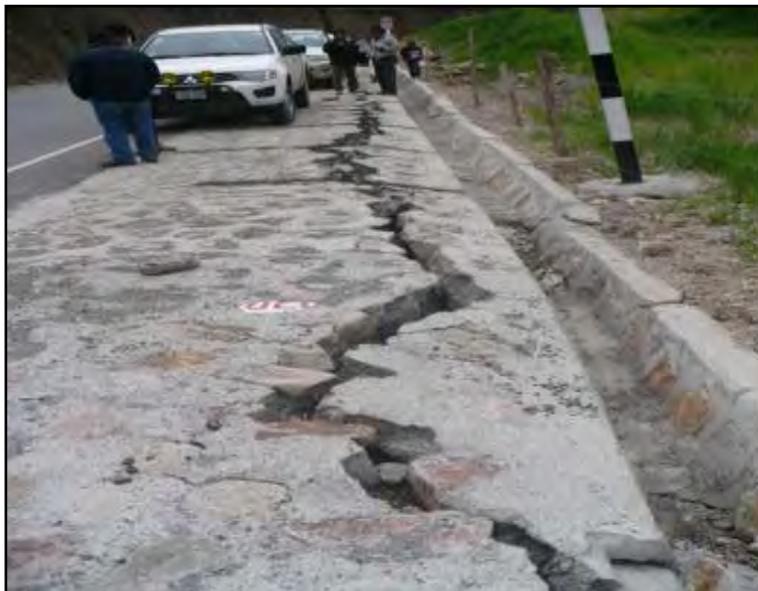
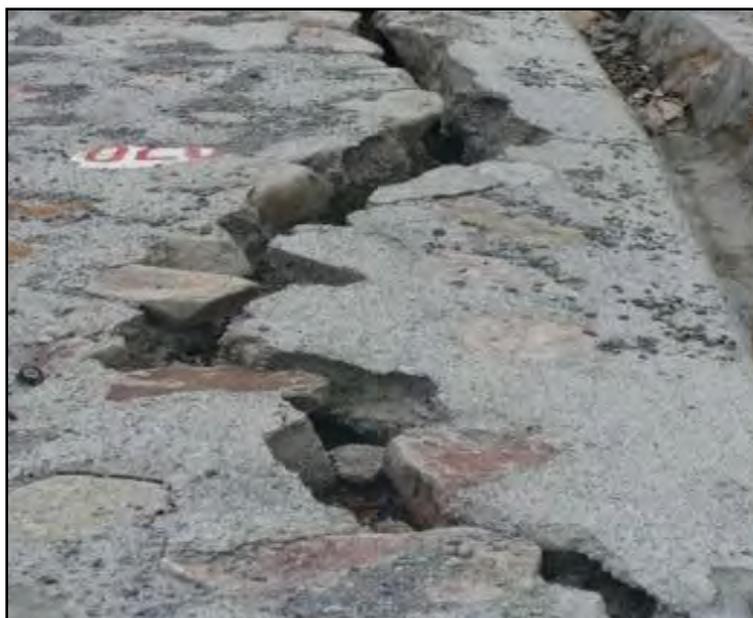
Asentamiento de berma y cunetas de mampostería de piedra, con presencia de grietas mayores a 10 cm., tal y como se aprecia en las figuras 3.15 y 3.16. Se determina que el material donde fueron cimentadas la cuneta y berma fue sobre relleno DME sin mayor confinamiento.

Fig. 3.15.- Agrietamiento en berma y cuneta – Km. 124+450

Fig. 3.16 - Vista de la magnitud de la grieta– Km. 124+450

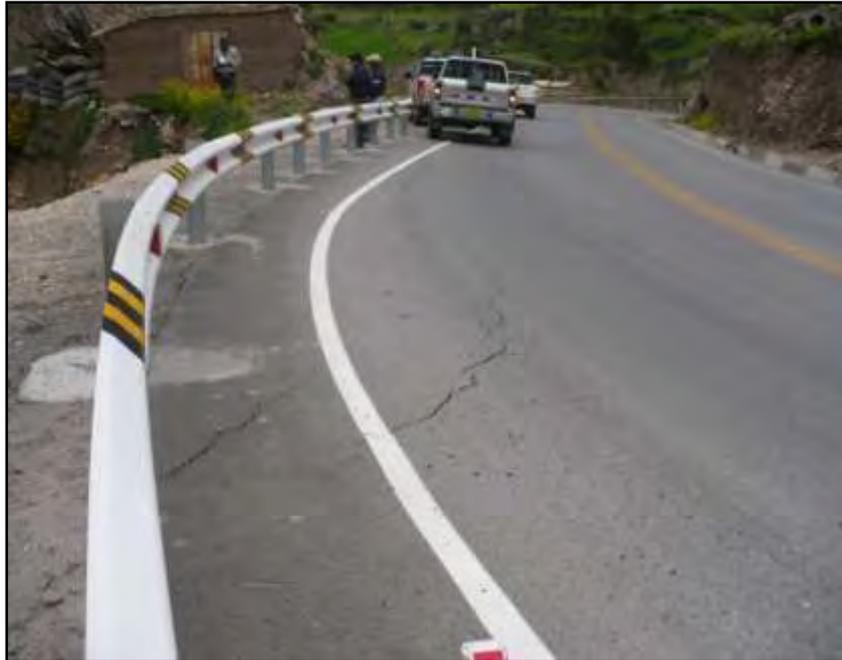
Se aprecian grietas en el carril derecho de la plataforma, que en ese sector presenta una sección en curva como se observa en la figura 3.17. Si es vista desde el muro de gavión que soporta la plataforma de rodadura se puede apreciar una mala compactación. Ver figura 3.18.

Fig. 3.17 - Vista de la magnitud de la grieta- Km. 124+920

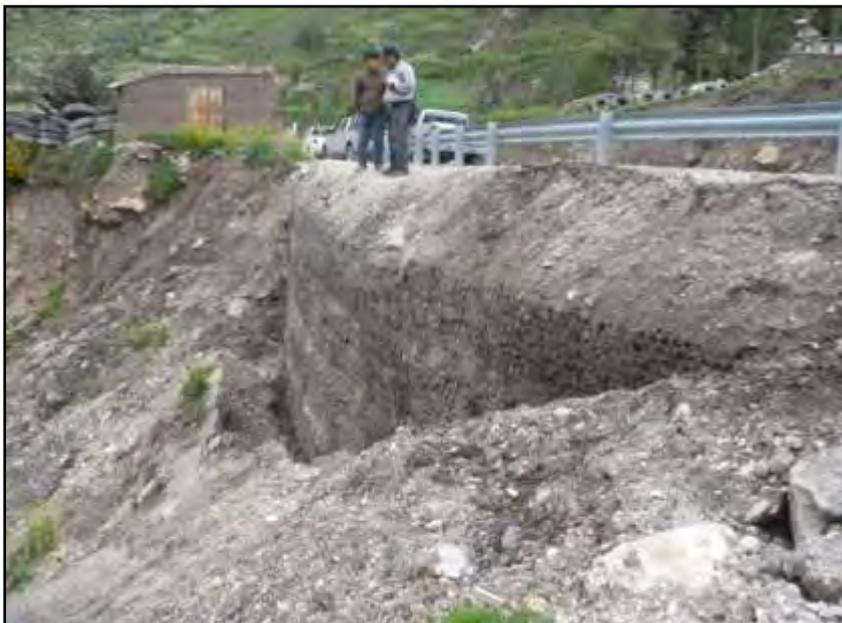
Fig. 3.18 - Vista del muro de gaviones- Km. 124+920

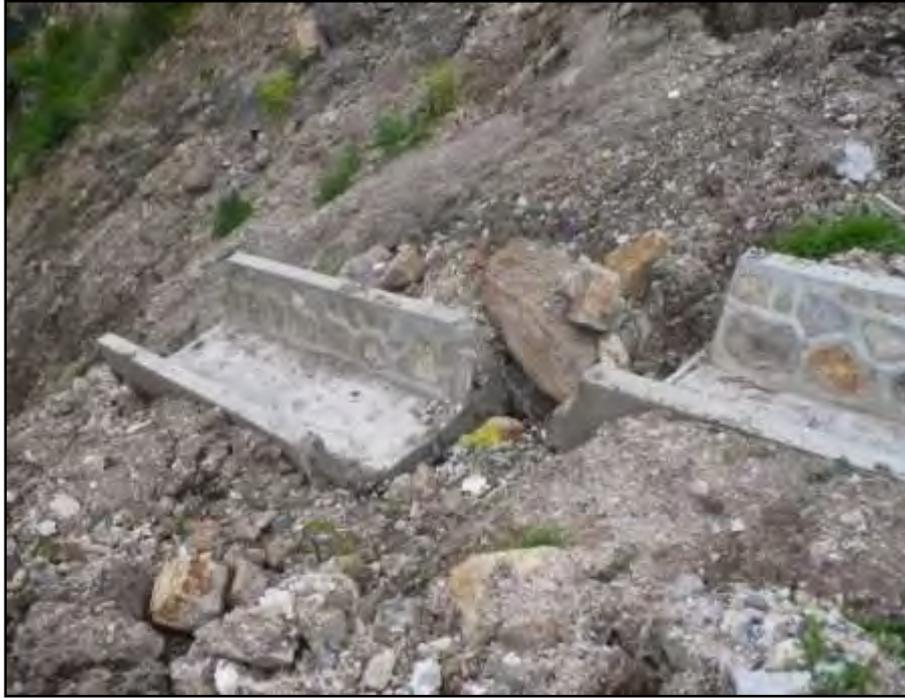
Presencia del colapso y desplazamiento del emboquillado y mampostería a la salida de la alcantarilla en el lado derecho de la vía, tal y como se muestra en la figura 3.19. No se observa la uña o dentellón en el extremo de la salida del emboquillado de la alcantarilla.

Fig. 3.19 - Vista del colapso de la mampostería a la salida de la alcantarilla– Km. 125+535

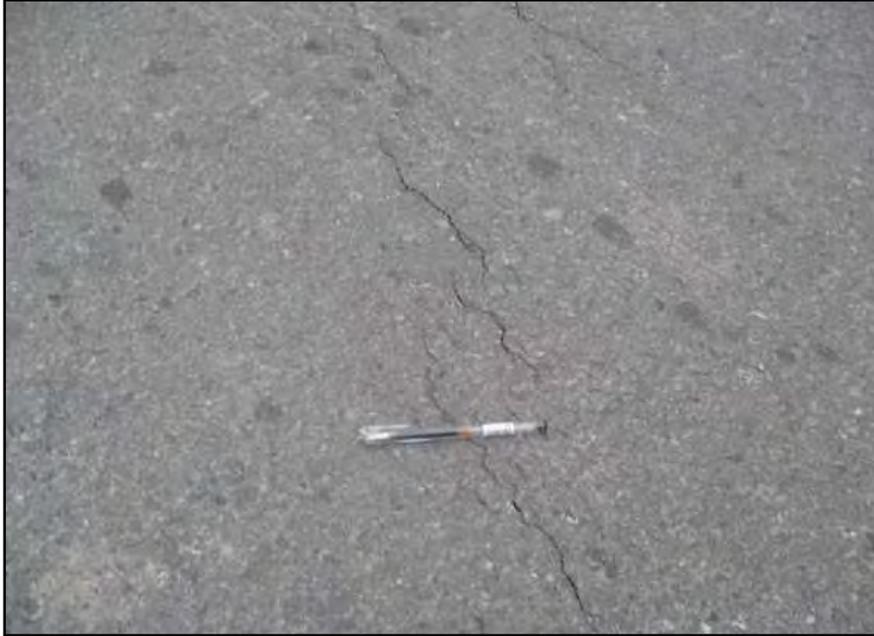
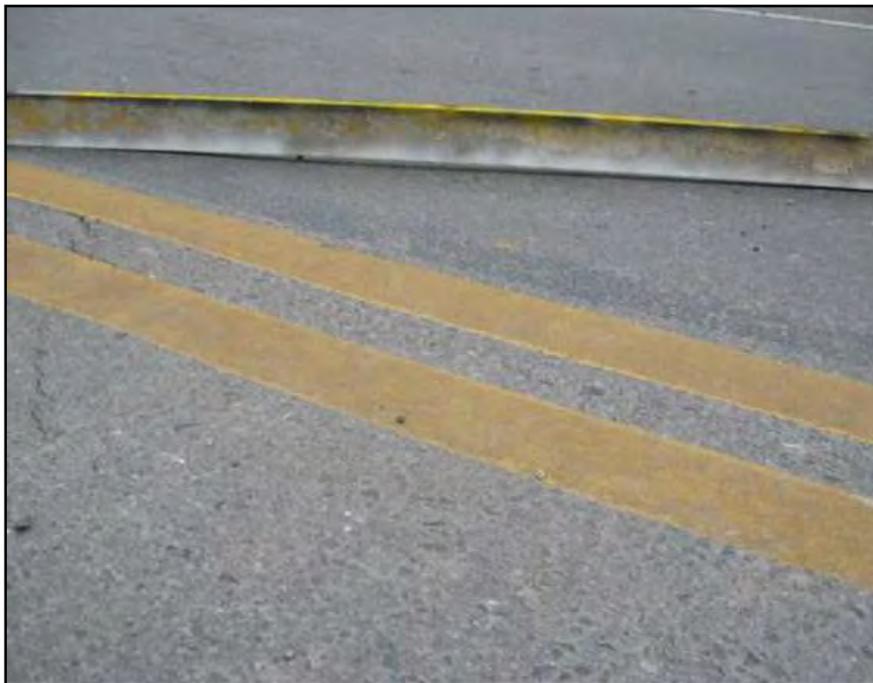
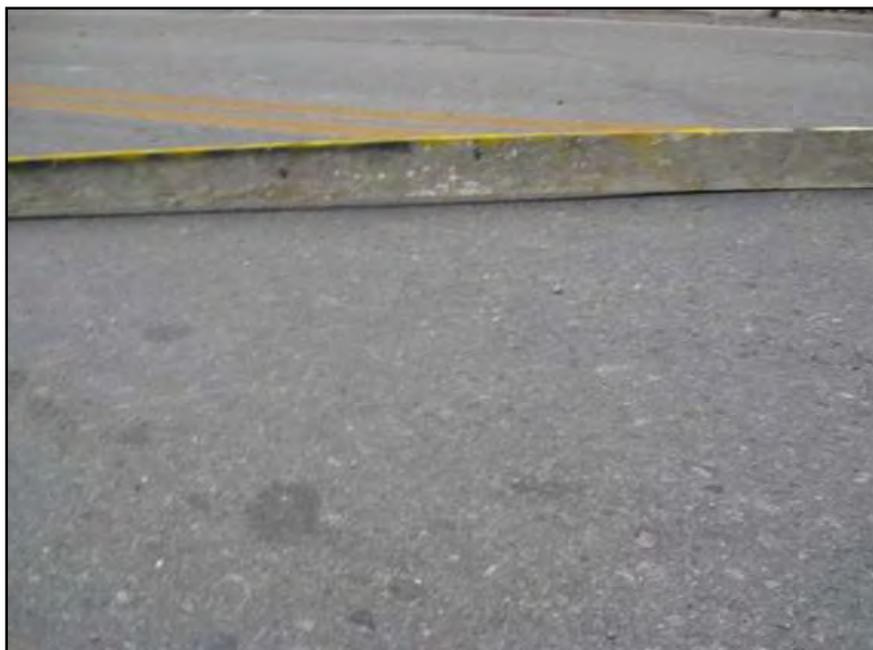
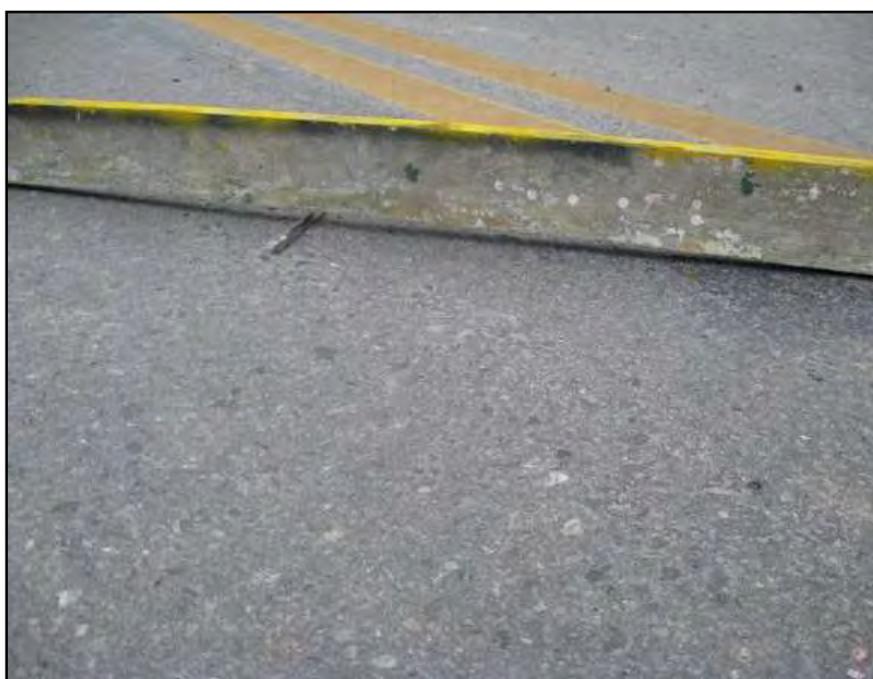
Fig. 3.20 - Fisuras diagonales en el Km. 125+700

Fig. 3.21 - Vista de la magnitud del desnivel y las fisuras en forma diagonal al eje de la vía- Km. 125+700 (1)

Fig. 3.22 - Vista de la magnitud del desnivel y las fisuras en forma diagonal al eje de la vía - Km. 125+700 (2)

Fig. 3.23 - Vista de la magnitud del desnivel y las fisuras en forma diagonal al eje de la vía- Km. 125+700 (3)

Se hará el seguimiento respectivo para identificar plenamente el origen y evolución de esta falla, de esta manera poder determinar una alternativa de solución, que al parecer pasaría por una reconfiguración de terraplén y pavimento.

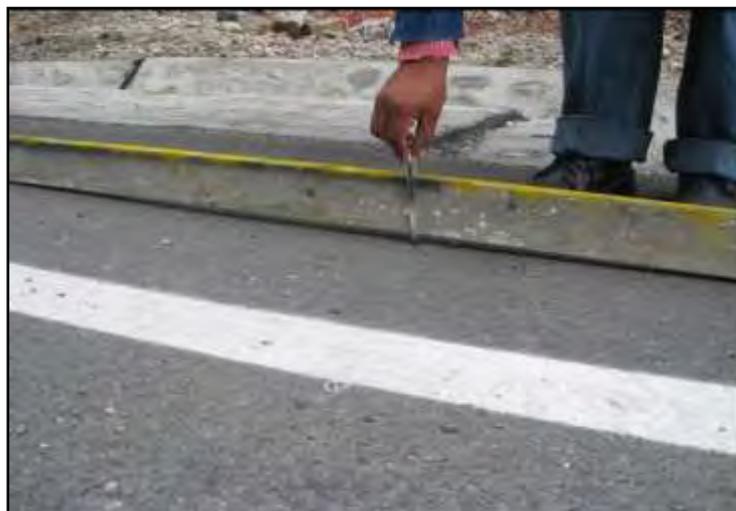
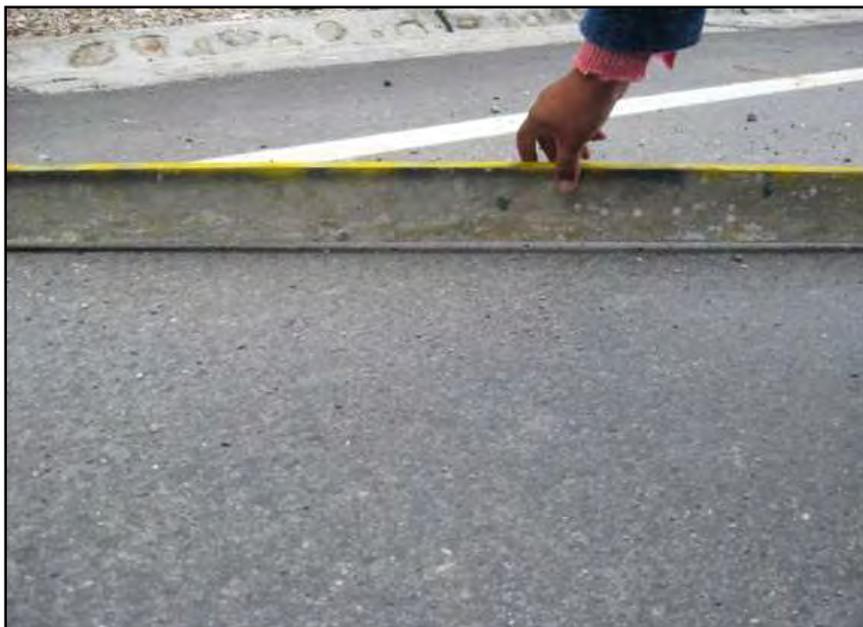
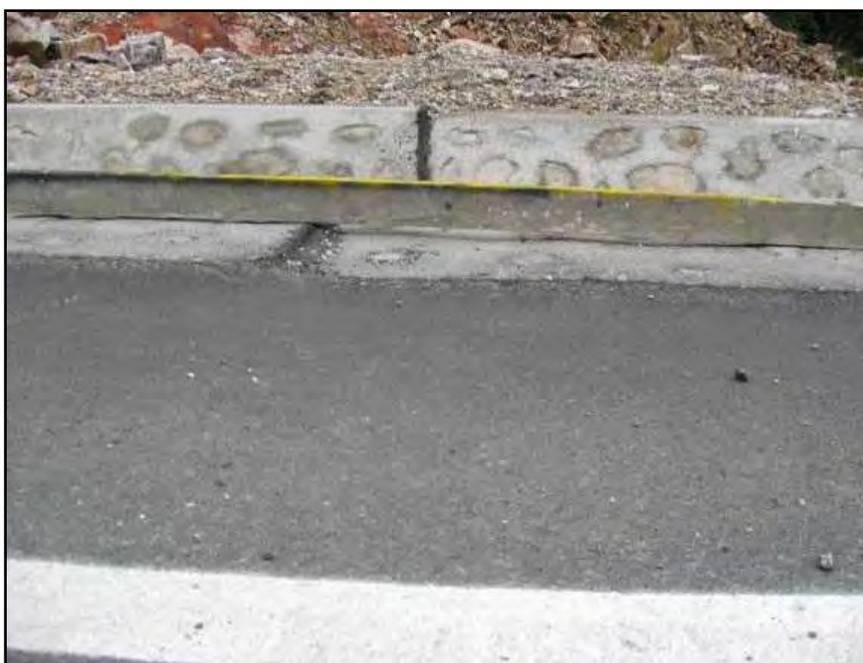
Fig. 3.25 - Vista de desnivel en el Km. 127+200 (1)

Fig. 3.26 - Vista de desnivel en el Km. 127+200 (2)

Fig. 3.27 - Sector de cuneta revestida con mampostería de piedra, con vista del desnivel en el Km. 127+200

Se hará el seguimiento respectivo para identificar plenamente el origen y evolución de esta falla, de esta manera poder determinar una alternativa de solución, que al parecer pasaría por enrocados de terreno de fundación, reconformación de terraplén y de pavimento.

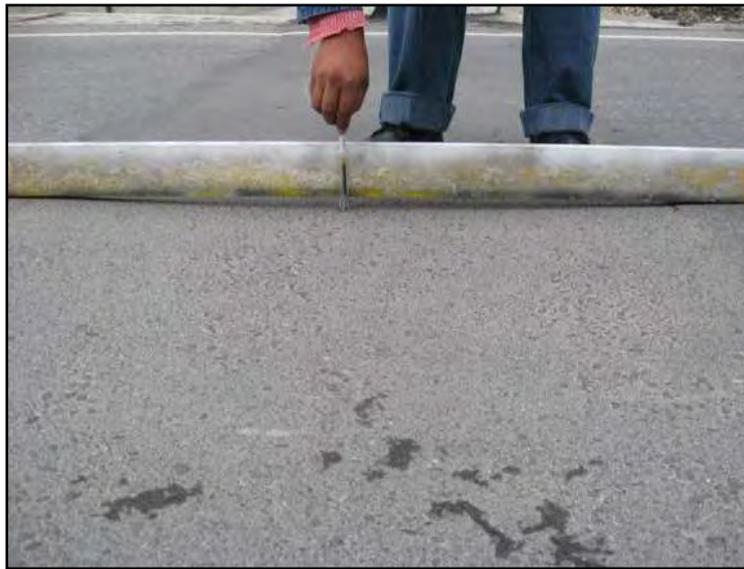
Se realizará el monitoreo respectivo para definir el tratamiento a seguir para su solución, posiblemente el origen de esta falla pueda ser solamente de una deficiente compactación del parchado con carpeta asfáltica o de lo contrario la mala densificación de los suelos de la estructura del pavimento.

Fig. 3.28 - Vista del parchado y desnivel en el Km. 127+700 (1)

La alternativa de solución será la nivelación de la carpeta asfáltica o de lo contrario la reconfiguración de toda la estructura del pavimento.

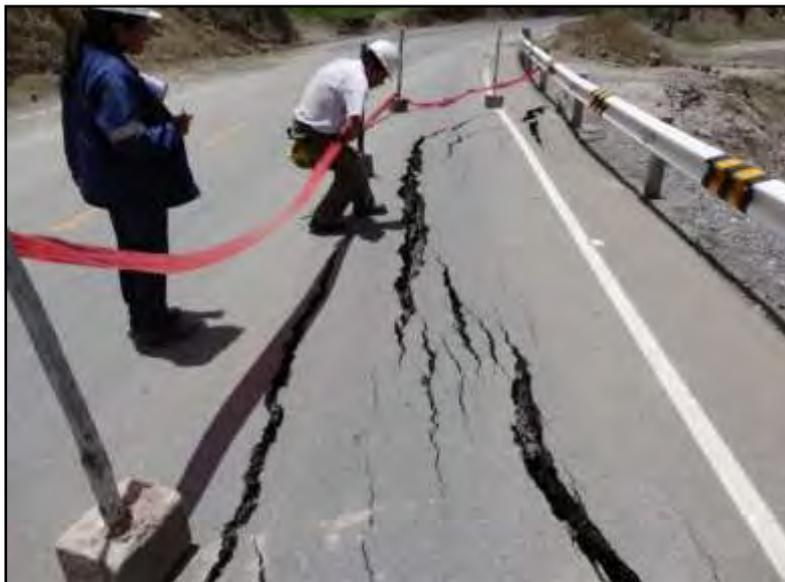
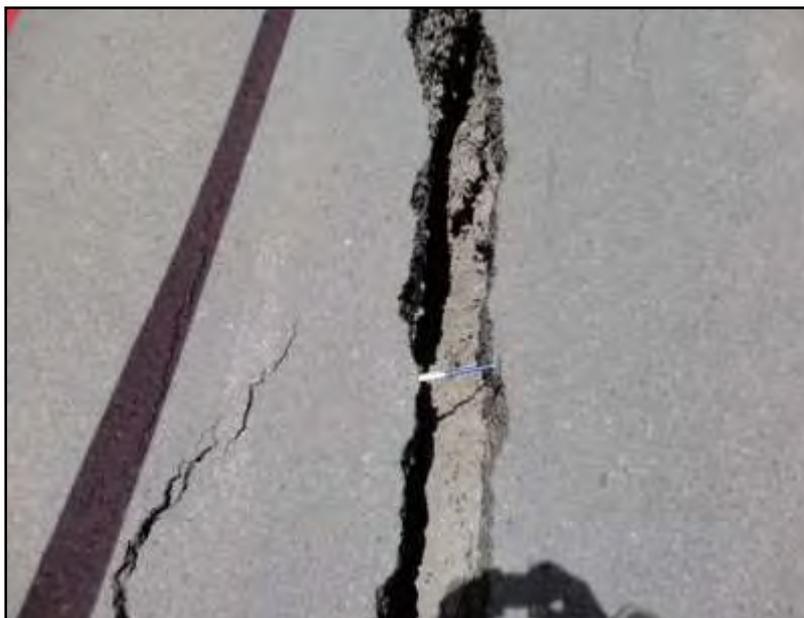
Asentamiento del carril izquierdo y talud de relleno, con presencia de grietas de más de 25 cm. de ancho y en una longitud de 35.00 m, tal como se aprecia a continuación en las Fotografías 3.30 y 3.31.

La zona fisurada se asentó totalmente, colapsando parte de la estructura del terraplén. Una razón del asentamiento existente sea posiblemente la infiltración de aguas pluviales por la parte alta del talud de corte del lado derecho, donde existen excavaciones y presencia de material arcilloso y también el relleno mal compactado en el talud inferior.

Fig. 3.30 - Agrietamiento en la calzada – Km. 130+400

Fig. 3.31 - Vista de la magnitud de la grieta– Km. 130+400

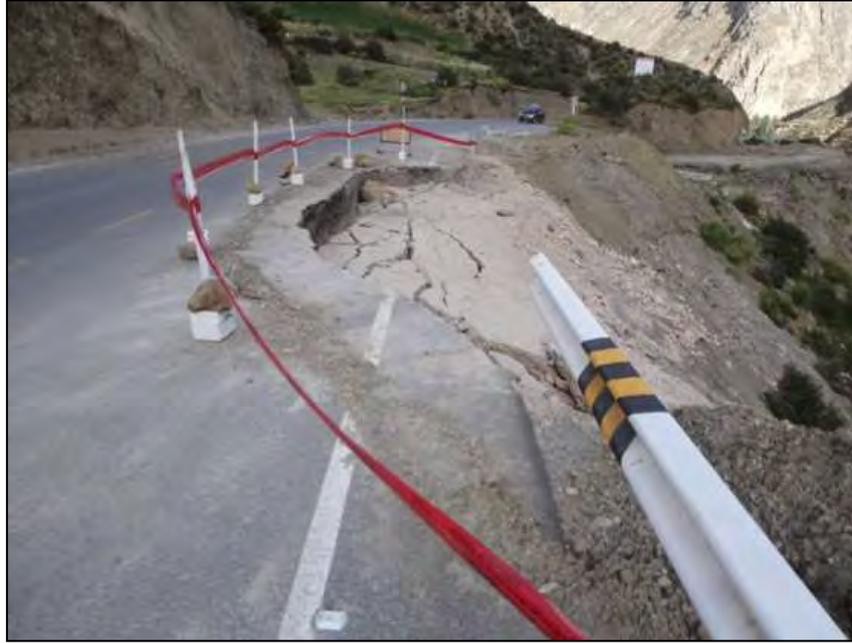
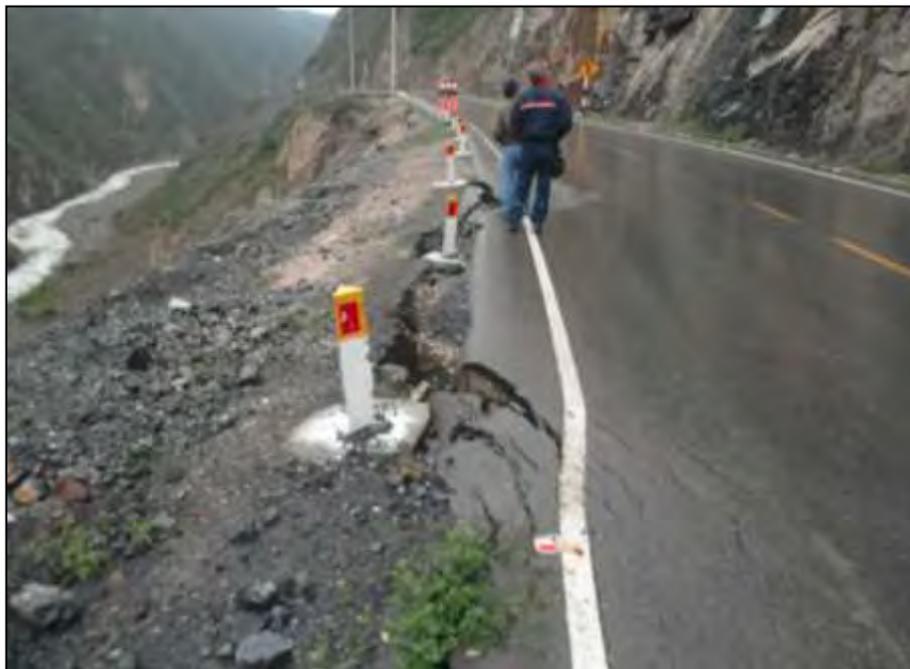
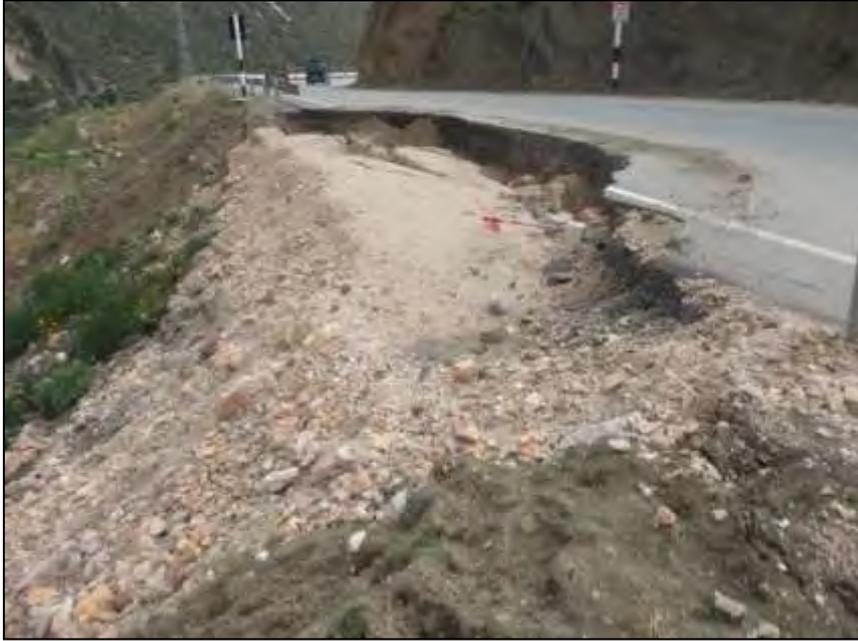
Fig. 3.32 - La zona fisurada se asentó totalmente, colapsando parte de la estructura del terraplén en el Km. 130+400 (1)

Fig. 3.33 - La zona fisurada se asentó totalmente, colapsando parte de la estructura del terraplén en el Km. 130+400 (2)

Fig.3.34 - La zona fisurada se asentó totalmente, colapsando parte de la estructura del terraplén en el Km. 130+400 (3)

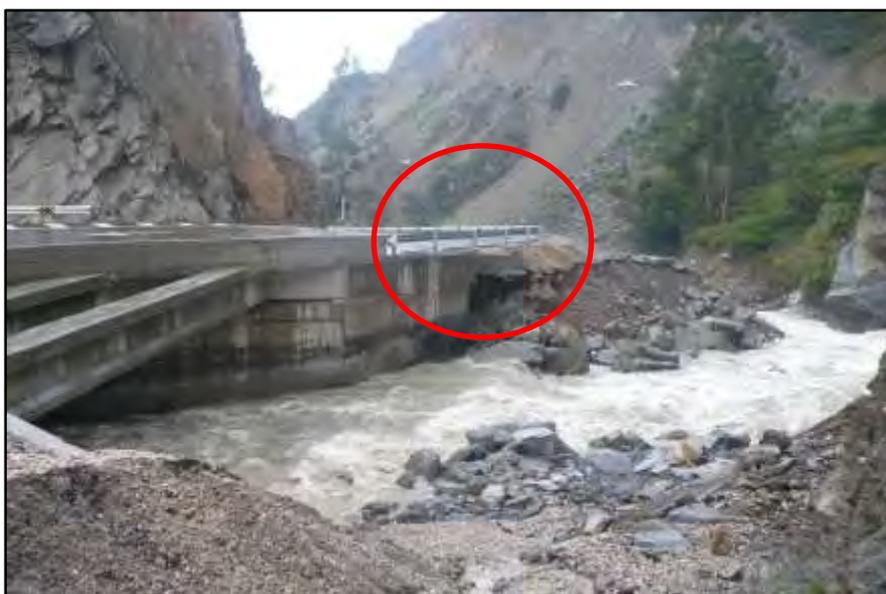
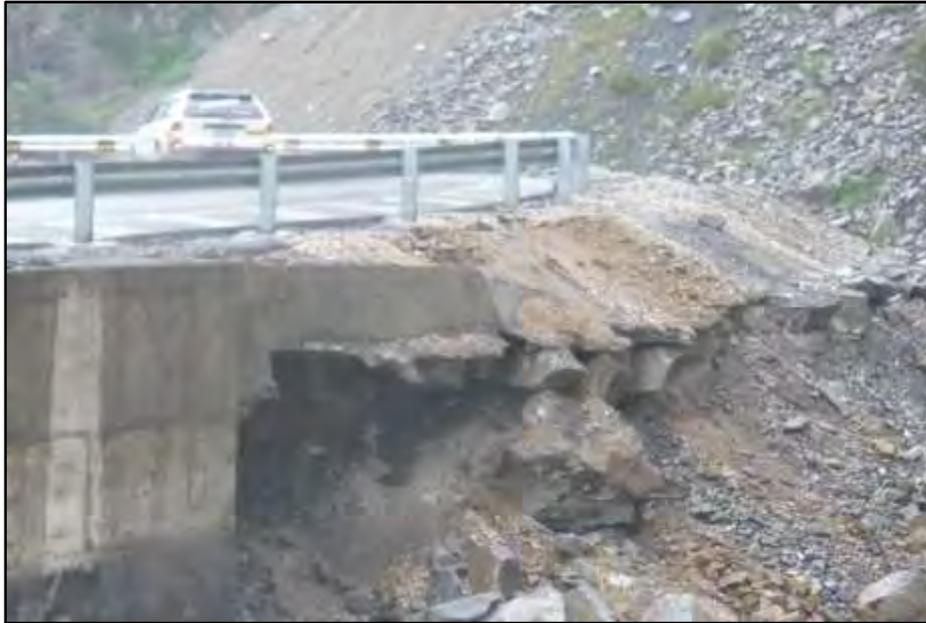
Por otro lado, en la figura 3.36 se observa también en el cauce fragmentos de roca que de cierta forma desvían el flujo hacia la margen izquierda a la salida del puente de concreto armado, haciendo que parte de la corriente incida directamente sobre las proximidades del estribo izquierdo, aun cuando esta margen ofrece cierta concavidad.

Fig. 3.36 - Socavación en el lado izquierdo del estribo, aguas abajo del puente (1)

Fig. 3.37 - Socavación en el lado izquierdo del estribo, aguas abajo del puente (2)

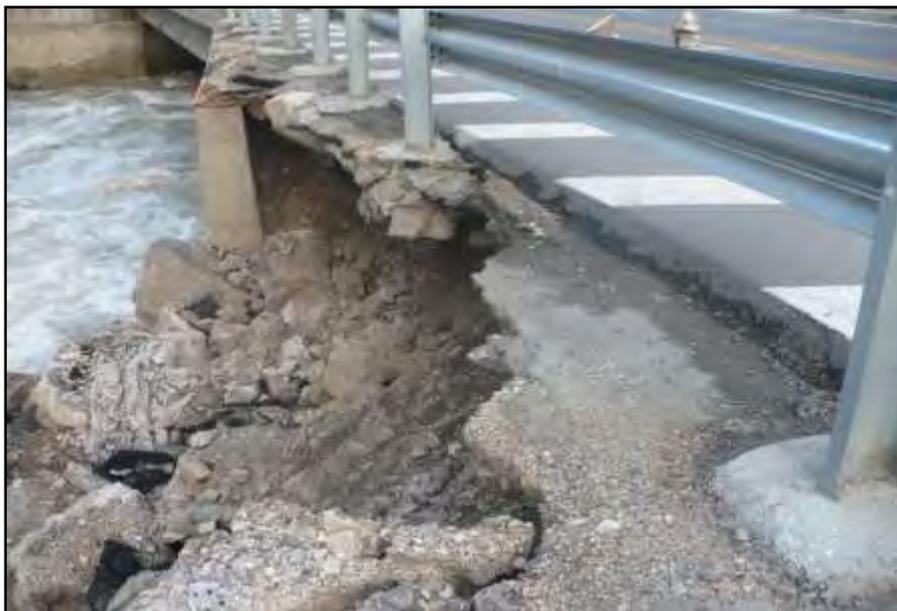
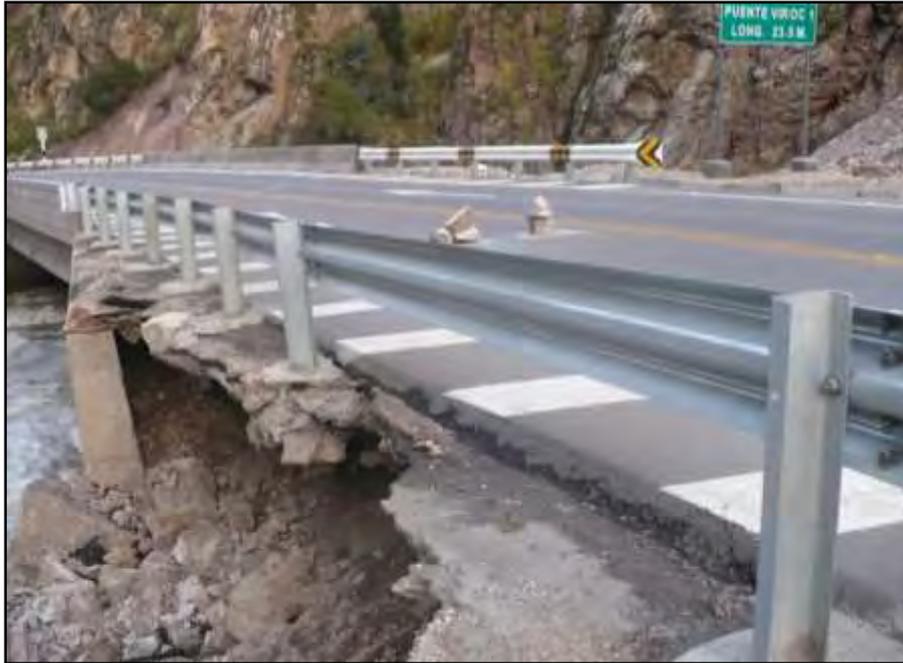
Colapso del enrocado de encauzamiento del río aguas arriba lado derecho, socavación del relleno estructural del alero derecho aguas arriba, con presencia de fisuras mayores de 5mm. en la berma derecha, en una longitud de 10 m, como se puede apreciar en las figuras 3.38 y 3.39.

Fig. 3.38 - Falla del enrocado por socavación, haciendo que los bloques rocosos se desplomen hacia el cauce, produciendo el colapso parcial del terraplén

Fig. 3.39 - Vista de la magnitud de la socavación

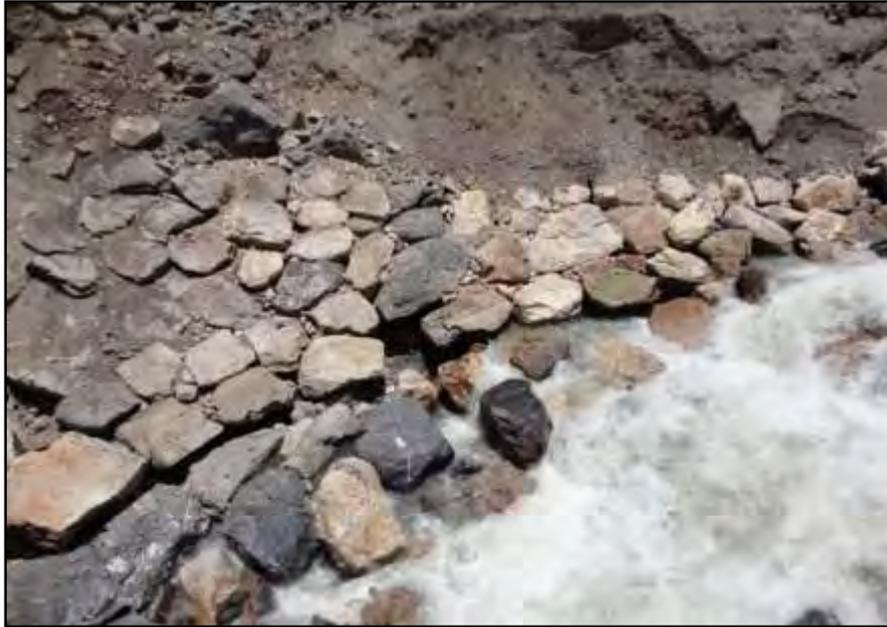
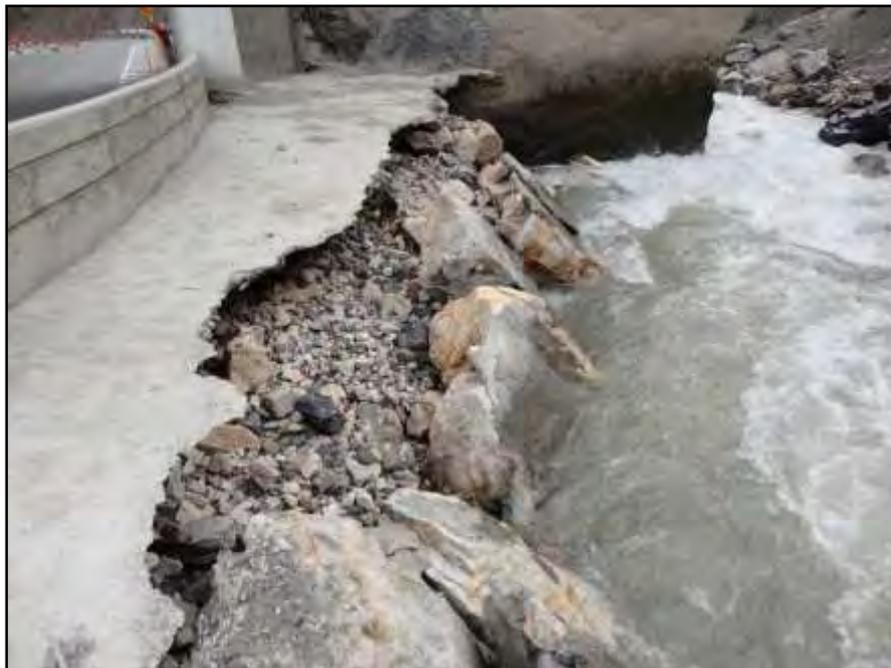
Fig. 3.43 - Socavación del enrocado de encauzamiento del río aguas arriba del puente (1)

Fig. 3.44 - Socavación del enrocado de encauzamiento del río aguas arriba del puente (2)

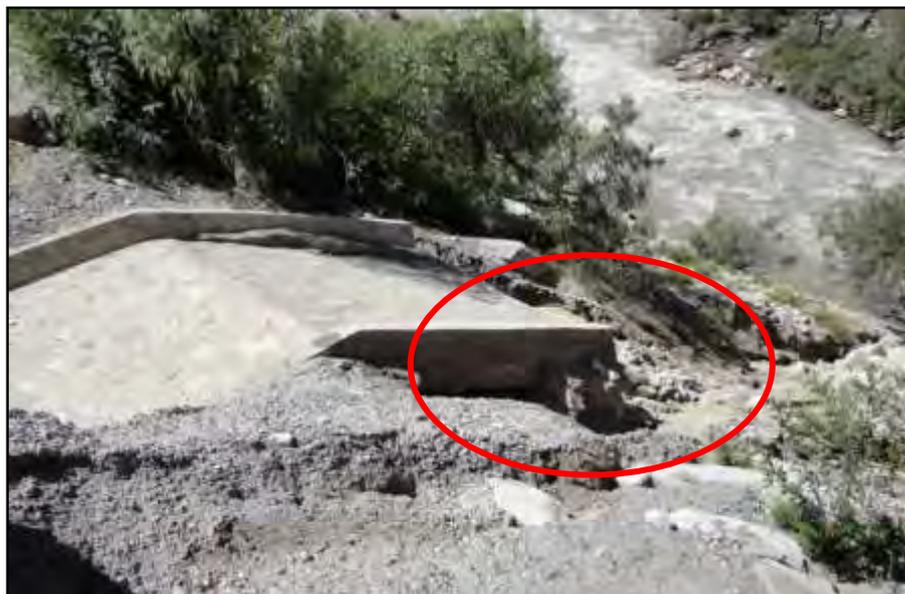
Salida de alcantarilla TMC de 36" se puede observar en la figura 3.45 la socavación del solado de mampostería de piedra por erosión regresiva y erosión laminar de talud inferior en zona adyacente al emboquillado.

Fig. 3.45 - Socavación de solado de mampostería en alcantarilla

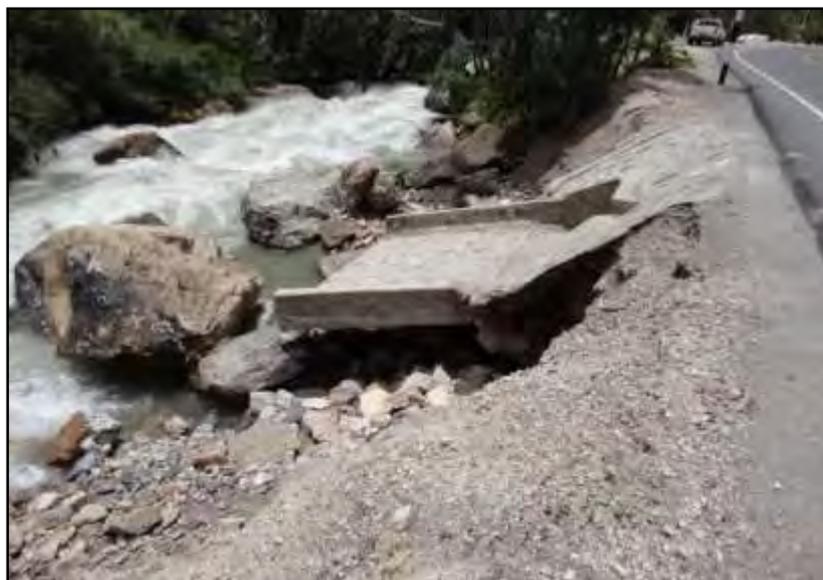
Las figuras 3.48 y 3.49 muestran el asentamiento del talud de relleno de la margen derecha y la socavación del solado de mampostería a la salida de alcantarilla, respectivamente.

Fig. 3.48 - Asentamiento del talud de relleno en la margen derecha

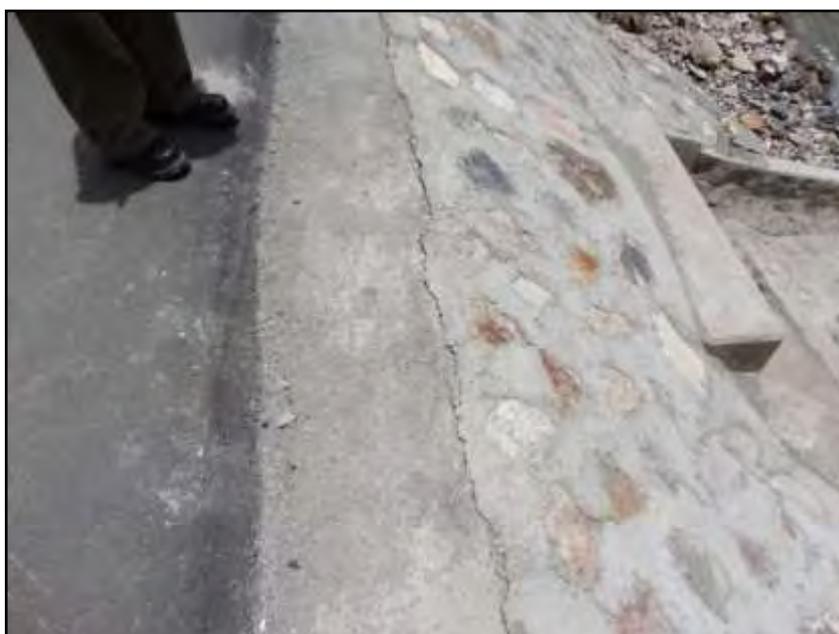
Fig. 3.49 - Presencia de agrietamiento en mampostería de piedra de protección al talud en cabezal de alcantarilla
