FALLAS PRESENTADAS EN LA CONSTRUCCIÓN DE CARRETERAS ASFALTADAS

Jaime Núñez-Álvarez

Lima, agosto de 2014

Maestría en Ingeniería Civil con Mención en Ingeniería Vial

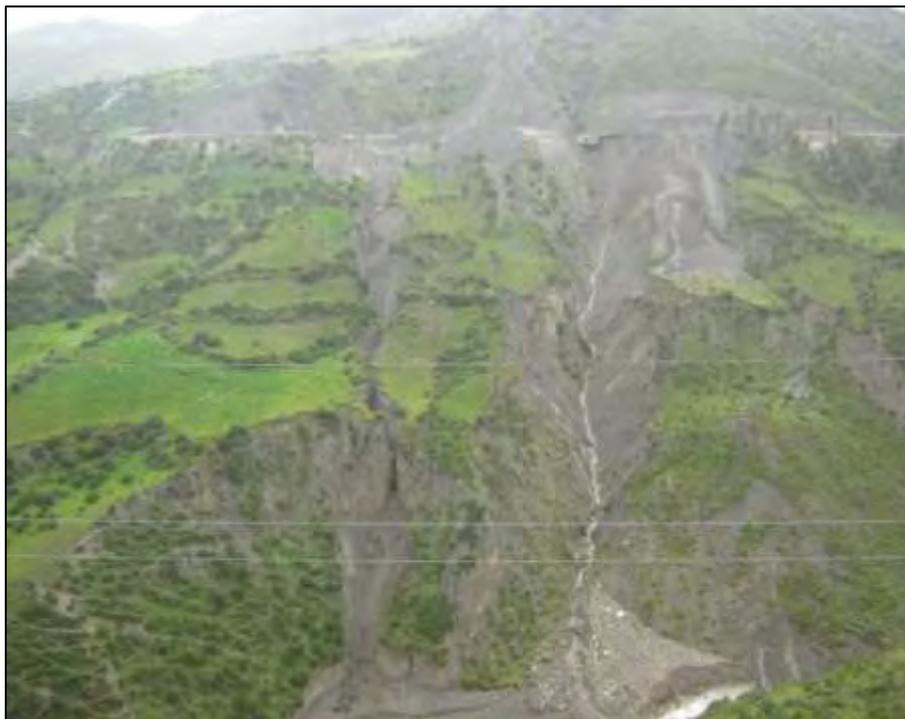
Fig. 3.52.- Vista panorámica de la alcantarilla colapsada

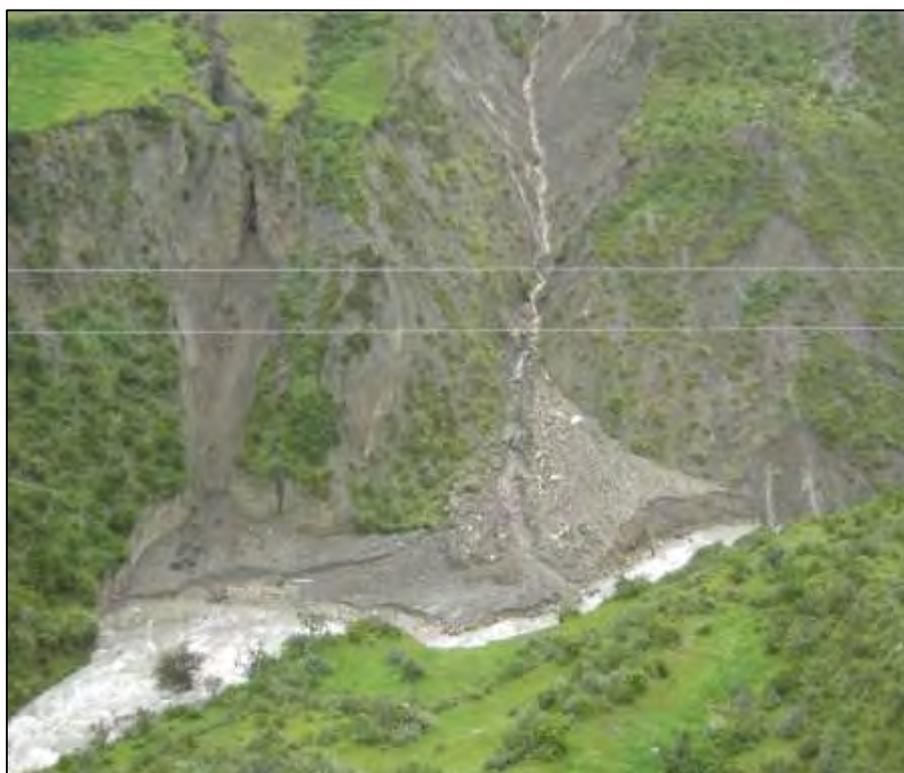
Fig. 3.53 - Microcuena deleznable, con material de arrastre en el talud inferior

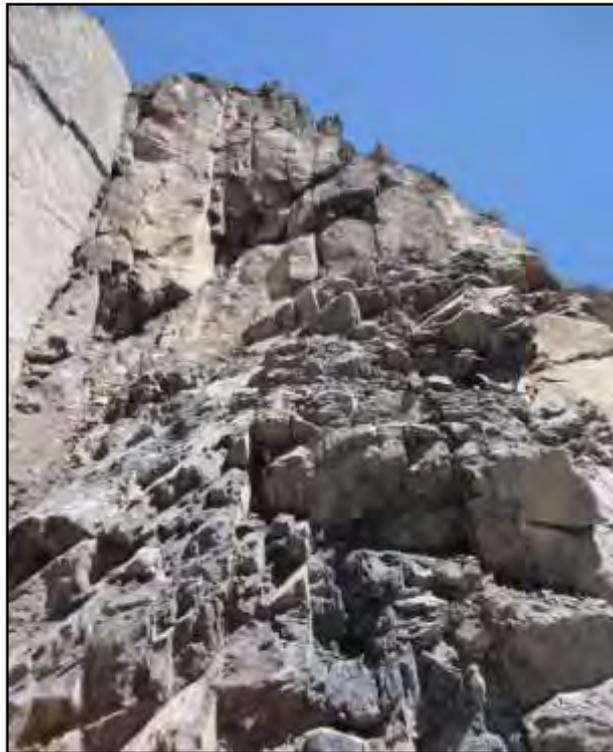
Se observa en la fotografía 3.54 que se trata de una zona rocosa de gran altura de talud de corte, que presenta fracturamiento y diaclasas con rumbo perpendicular al eje de la vía.

En este punto no se ha llegado a desquinchar correctamente los taludes, ya que se ha dejado salientes con un alto riesgo de que se produzcan desprendimiento de roca. Se tiene conocimiento que la caída de uno de estos impidió el tránsito vehicular por 02 días y causó el daño del pavimento.

Fig. 3.54 - Zona rocosa de gran altura de talud de corte

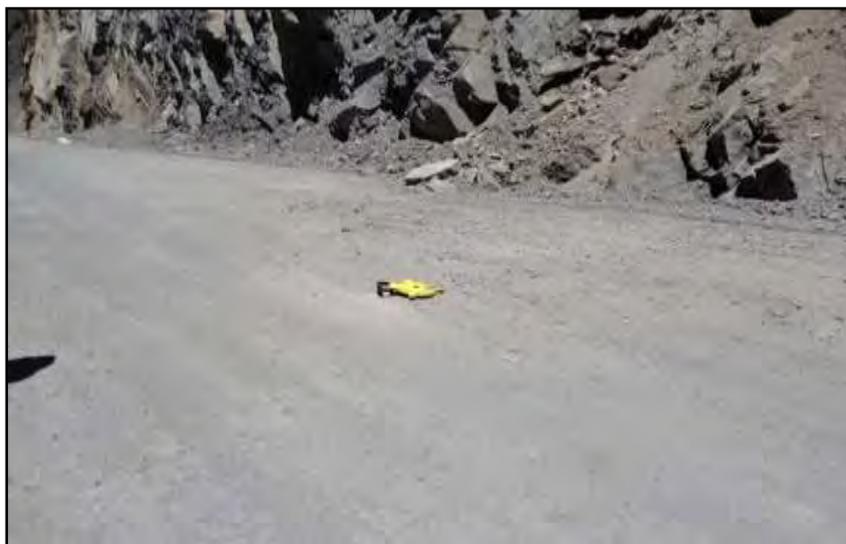
Esta es una zona de material rocoso suelto en la que constantemente se desprenden rocas del talud superior, deteriorando la calzada, como se aprecia en la fotografía 3.55.

Fig. 3.55- Zona rocosa de gran altura de talud de corte

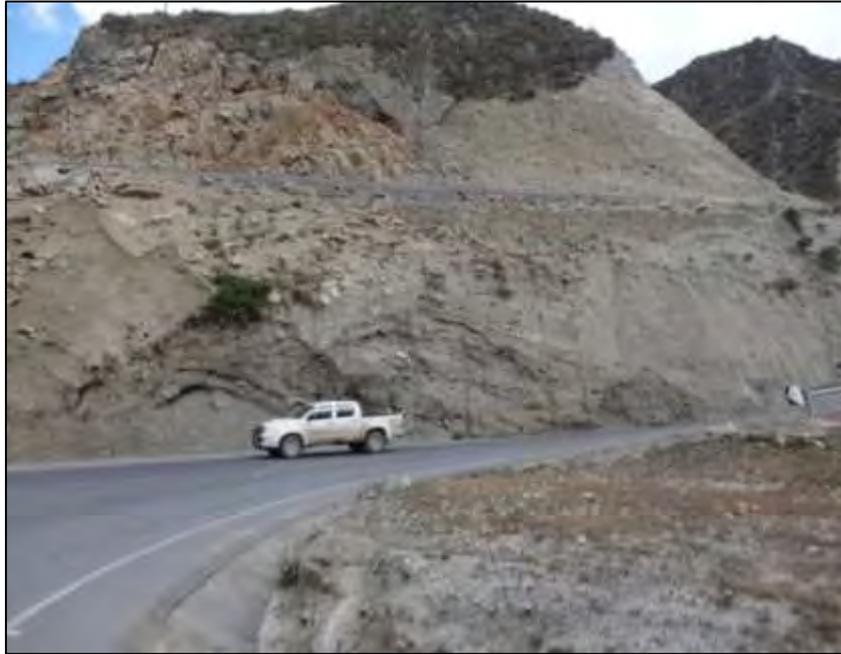
Fig. 3.58 - Inicio de curva de volteo en zona de superposición de lazos de la vía

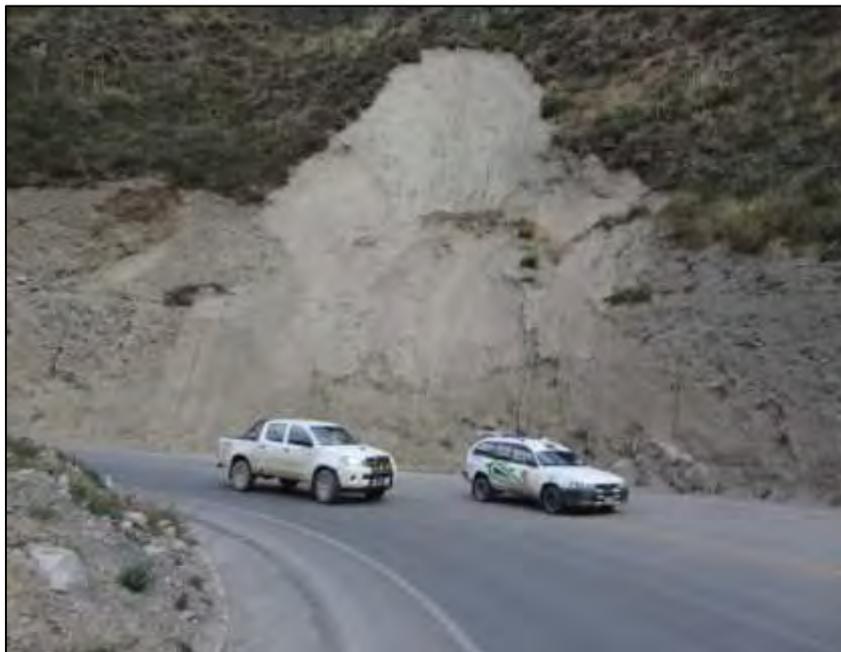
En la fotografía 3.59 se aprecia una curva de volteo en un talud superior conformado por material compacto con un ángulo de reposo muy superior al que debe de tener este tipo de material.

Fig. 3.59 - Corte cerrado en curva de volteo en una altura de más de 15 m., susceptible a desmoronamientos
