UNIVERSIDAD
DE PIURA

**Estudio de la implementación de losas prefabricadas en la
construcción de entrepisos para la obra Floresta VI**

Trabajo de Suficiencia Profesional para optar el Título de
Ingeniero Civil

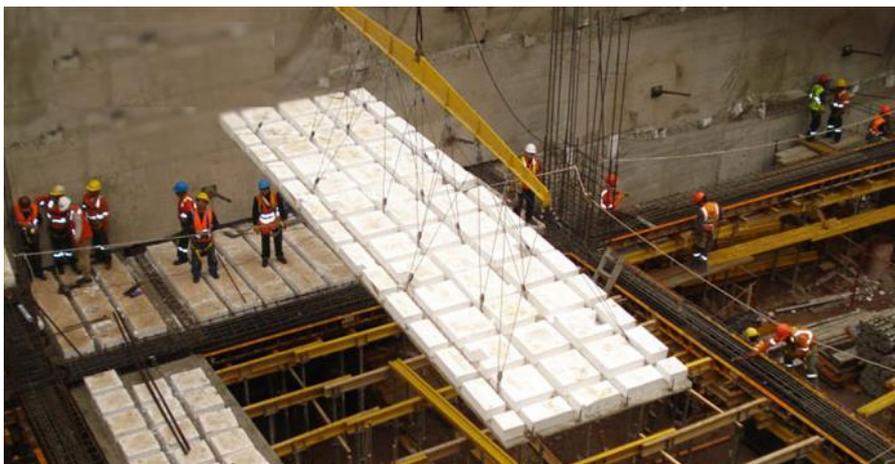
3.1. Apuntalamiento de sistema sobre terreno no estable. Para el multifamiliar La Floresta VI la construcción de la losa del sótano 02 no es parte de la ruta crítica del proyecto. Así la construcción del primer entrepiso se planteó previo al de la losa de estacionamiento, esto conllevó a que el primer apuntalamiento se realice sobre terreno alterado siendo esta una condición no favorable para su ejecución (ver la figura 37); sin embargo, no es excluyente de la misma.

Figura 37. Apuntalamiento de prelosa prefabricada sobre terreno no estable de tierra.

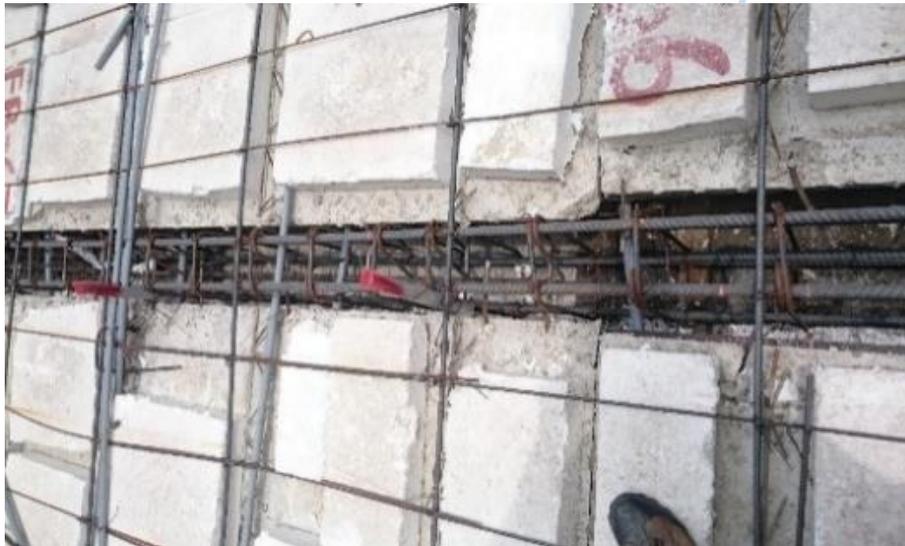
3.2. Bloques de poliestireno expandido faltantes y de baja calidad. Con la llegada del primer tráiler a obra (lunes, 30 de octubre de 2017) se evidenció que muchos casetones de poliestireno de las prelosas aligeradas estaban faltando y la gran mayoría de los que habían llegado se encontraban incompletos y en mal estado (ver la figura 38); al ver la condición general del sector por indicación del ingeniero se procedió a realizar una inspección para formular un informe a la brevedad y enviárselo al proveedor, esto con miras de encontrar el origen de la falla y darle una solución al mismo y evitar que se repita en el próximo envío.

Figura 38. Prelosas aligeradas con casetones incompletos y de baja calidad.
Fuente: Elaboración propia.

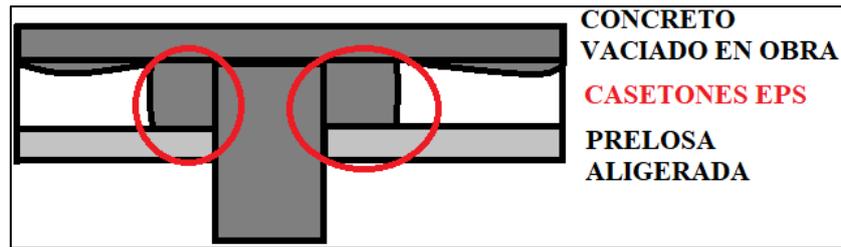
Como paso previo se hizo el trazo de los límites de la sectorización haciendo cortes al tercio de la viga como indica el R.N.E. Tras el término de los 4 primeros mixers (32m³) se hizo notorio que lo restante (17m³) no sería suficiente para cubrir el área faltante programada. El pedido de concreto realizado para el vaciado resultó insuficiente, se revisó el cálculo del cubicaje y era correcto, finalmente el origen del problema se encontró en los casetones de baja calidad, estos no se encontraban correctamente alineados y se habían desintegrado más de lo esperado creando espacios que fueron rellenos por el concreto (ver figura 39).

Figura 39. Detalle de encuentro de prelosa aligerada con casetones desalineados y viga.

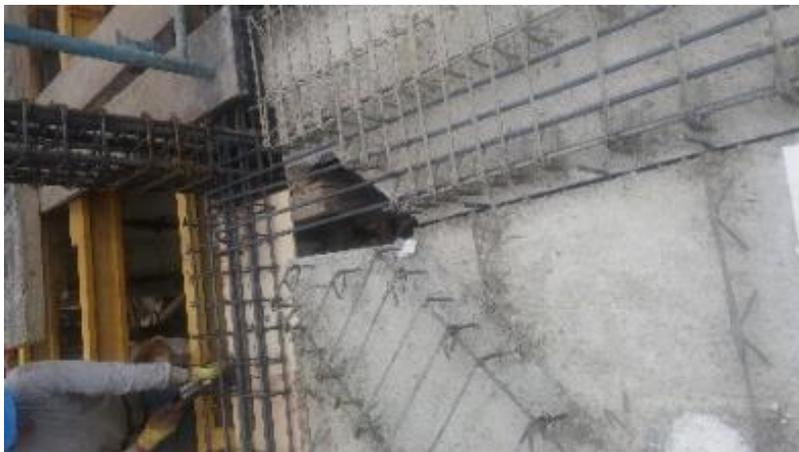
Se programó la recepción de prelosas del sector B del sótano 01 para el día jueves 16 de noviembre del 2017, tras la colocación de las primeras prelosas se evidenció bastante dificultad para poder ubicarlas en su posición final, haciendo uso de la ficha esquemática se hizo una revisión de las medidas de los prefabricados y se encontró que muchas de estas no cumplían con lo acordado; en algunos casos estas medían de más ocasionando superposición entre ellas o con las vigas y en su contraparte algunas venían recortadas generando vacíos en la losa. (ver figura 40).

Figura 40. Encuentros de prelosas con vacíos entre ellas.

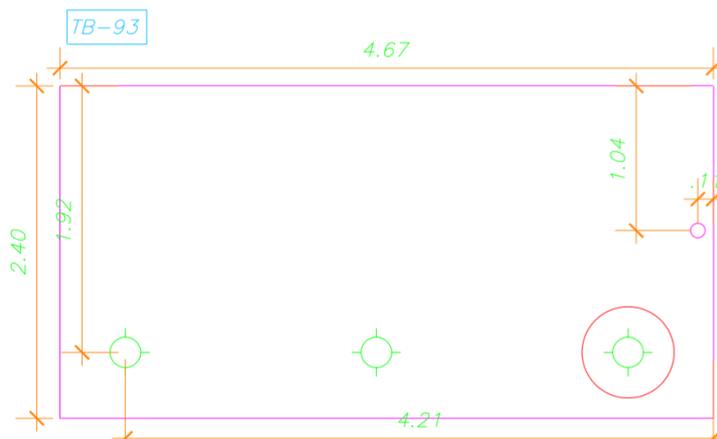
Figura 41. Prelosa TB-93 con detalles aprobados.
Fuente: Elaboración propia.

3.5. Omisión de pases y/o incorrectamente ubicados. Se programó la habilitación de especialidades del sector B del sótano 01 para el día viernes 17 de noviembre, esta actividad comenzó por la tarde ya que la mañana fue ocupada para finiquitar la adaptación y colocación de las prelosas del sector. Comenzada la tarde el coordinador de especialidades eléctricas se acercó a oficina para informar al ingeniero que había detectado prelosas con pases mal ubicados y/o faltantes de acuerdo al plano que se le había entregado, un ejemplo de esto fue la prelosa TB-93 (ver figura 41) la cual como se puede apreciar en la imagen tiene 03 dicroicos alineados en su parte baja, pero la que llegó a obra y se instaló solo tenía 02 salidas eléctricas.

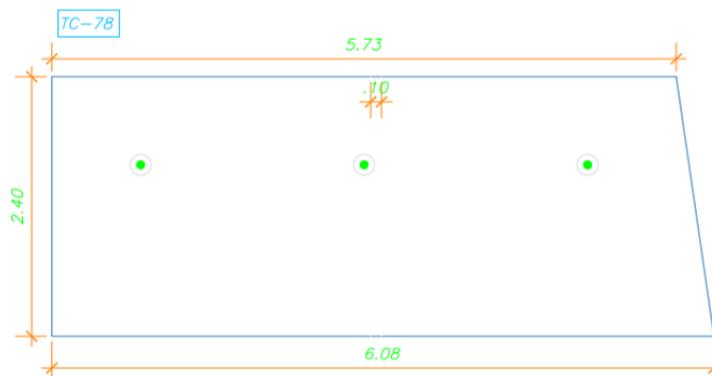
Figura 42. Medidas de prelosa TC-78 Piso No 1.
Fuente: Elaboración propia.

3.7. Carga excesiva y problemas para el izaje. El día sábado 25 de noviembre de 2017 se programó la recepción del sector A del piso 1, en uno de los tráileres llegó la prelosa de codificación TC-78 (ver la figura 42) la cual tiene un área de 14.75 m^2 , la cual multiplicada por su espesor de 0.05 m . representa un volumen de 0.74 m^3 , para conocer su peso lo multiplicamos por el peso específico del concreto armado (2300 kg/m^3) dando un valor final de $1,696.25 \text{ kg}$.

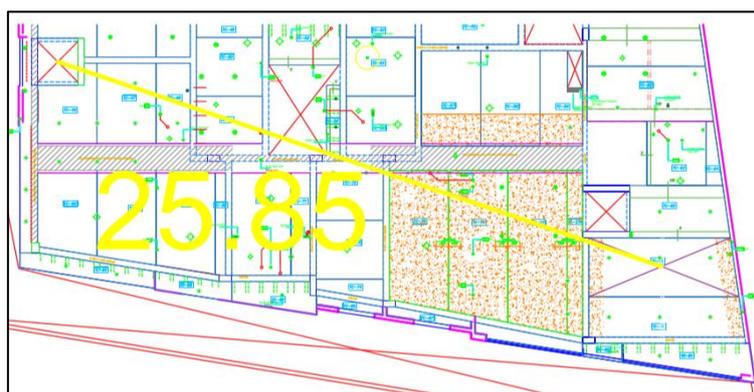
De acuerdo a lo indicado en el apartado 2.2. del presente capítulo la torre grúa empleada tiene un radio máximo de 32 m y su capacidad de carga en punta es de 1250 kg . y la máxima 2500 kg . El centro de gravedad de la prelosa TC-78 se encuentra a una distancia de $25,85 \text{ m}$. (ver la figura 43), a esa distancia la capacidad de carga es de $1,500 \text{ kg}$. Si sumamos el peso de las cadenas al de la prelosa resulta en una sobrecarga de alrededor de 200 kg sobre la capacidad del equipo, motivo por el cual esta no era capaz de transportarla hasta su ubicación final deteniéndose unos metros antes.

Figura 43. Distancia del centro de gravedad prelosa TC-78 a la torre grúa.
Fuente: Elaboración propia.

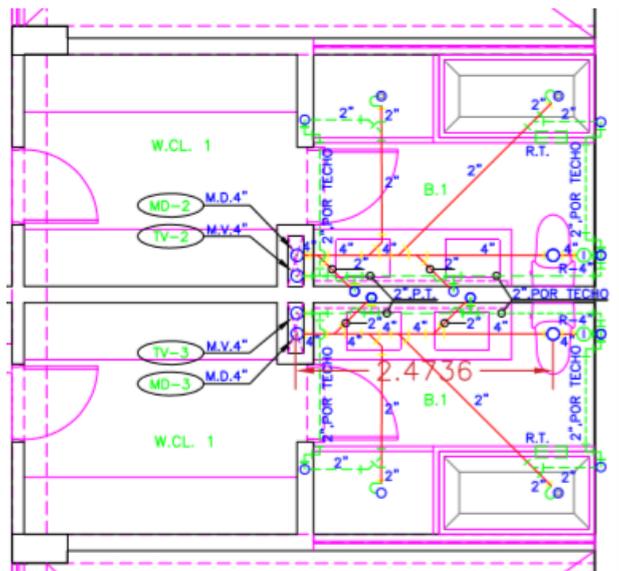
Figura 44. Instalaciones desagüe baños principales sector A Piso 1.

Nota: A partir de dicha experiencia el ingeniero decidió que encofraría dichos ambientes de manera convencional en pisos superiores, así como en el sector B y que no sería necesario mandar a fabricar dichas prelosas.

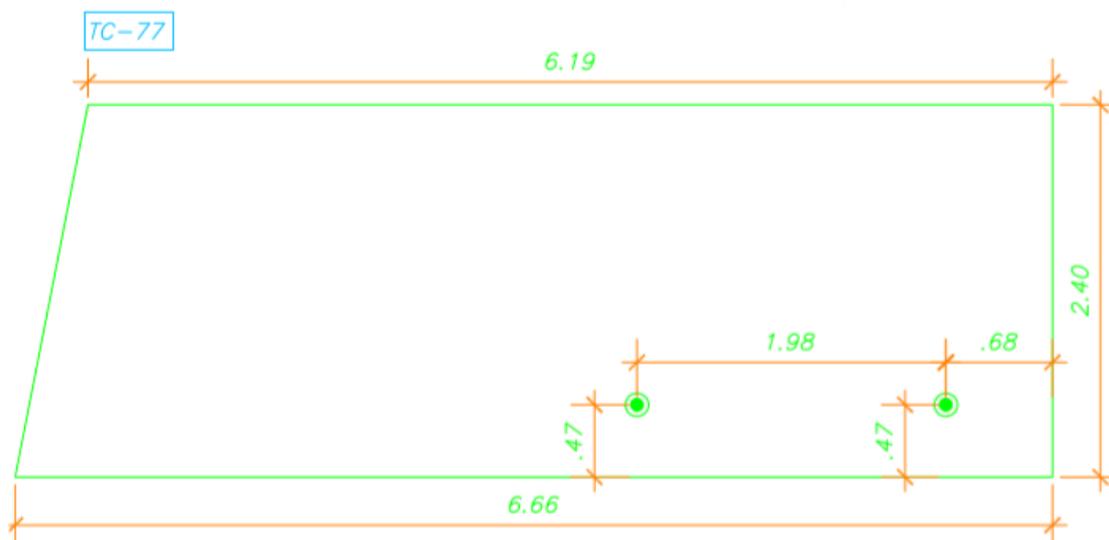
Ante la alerta el ingeniero realizó una visita al ambiente y pudo comprobar una leve deflexión en la prelosa, ante lo visto indicó pausar el retiro de puntales en el sector e hizo una revisión en los niveles inferiores para conocer si había sucedido antes, encontrando dos con la misma condición. Al evaluar las 3 encontró que todas tenía un largo mayor a los 6 ml., con este dato el ingeniero consultó al proveedor como evitar la formación de deflexiones el cual recomendó que para prelosas de grandes luces dejar los puntales 10 días en lugar de 7 y de esta manera minimizar la posibilidad de que suceda. Con respecto a esta prelosa puntual se procedió a reapuntalarla para evitar que la deflexión crezca y se dio la indicación a la cuadrilla de carpinteros de no retirar los puntales en aquellas prelosas de grandes luces hasta los 10 días de su vaciado, para el resto se mantenía igual y serían desencofradas a los 7 días.

Figura 45. Deflexión en prelosa con longitud mayor a 6ml.
Fuente: Elaboración propia.

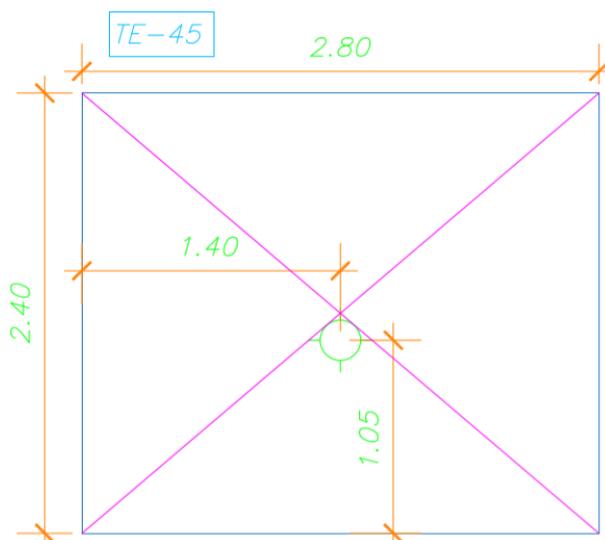
Figura 46. Medidas y salidas de prelosa TE-45 Nivel No 3 – Floresta VI.
Fuente: Elaboración propia.

Al día siguiente jueves 14 el coordinador de la contrata de instalaciones eléctricas se acercó a oficina a informar que la salida para el punto de luz de dicha prelosa no se encontraba conforme al plano aprobado, para ese momento no se había habilitado ni las especialidades ni refuerzos en dicha área.

Lo primero que hizo el ingeniero fue revisar los planos aprobados y compararlos con la prelosa colocada encontrando que estos no coincidían, tras un segundo análisis de la situación él encontró que el error no se debía a una mala fabricación sino a una mala colocación, la prelosa había sido invertida y esto se corroboró al encontrar que la codificación se encontraba en la esquina diagonal opuesta a la pactada por ambas partes. Identificado el origen del problema el ingeniero dio la indicación de izar y corregir el sentido de la prelosa para su colocación, esto se repitió con un segundo elemento. Desde su identificación hasta su corrección tomó alrededor de 15-20 minutos por lo que no representó mayor contratiempo para ninguno de los equipos de trabajo.

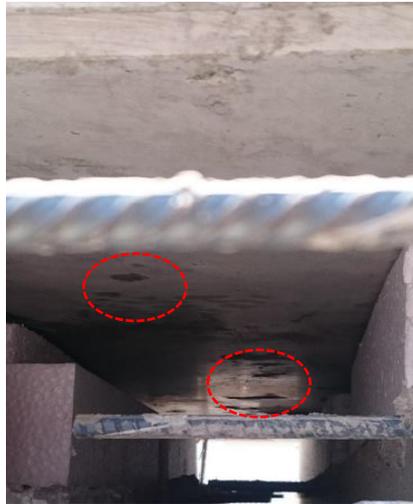
Este para poder hacer una mejor evaluación de la gravedad de las mismas indicó se icen un metro para poder inspeccionarlas desde la vereda, verificó cada uno de los prefabricados que presentaba alguna imperfección encontrando que en ningún caso el refuerzo se encontraba expuesto, finalmente concluyó que por la profundidad de las mismas no se trataba de una falla que comprometiese a la estructura sino más bien una de aspecto arquitectónico. Tras la evaluación decidió recepcionar el cargamento e indicó se emplee un mortero de alta resistencia como es Sikarep para resanar las cangrejas, esto previo al vaciado de losa. Finalmente, esto

Figura 47. Recepción de prelosas con presencia de cangrejeras.
Fuente: Elaboración propia.
