EVALUACIÓN DEL ESTADO DEL PAVIMENTO DE LA AV. RAMÓN CASTILLA, CHULUCANAS, MEDIANTE EL MÉTODO PCI

Tesis para optar el Título de
Ingeniera Civil

Jenny Carolina Sánchez Ramírez

Piura, abril de 2017

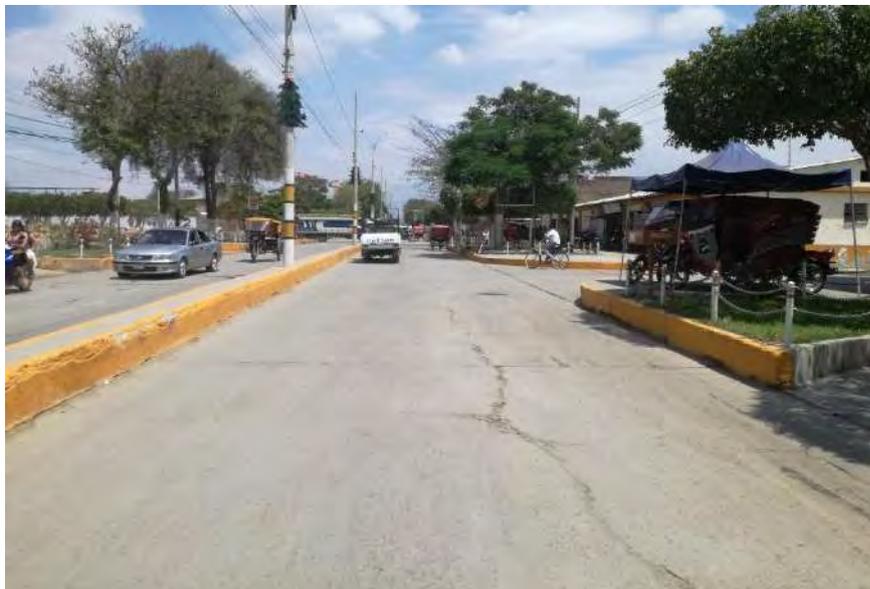
Figura 40. Grieta lineal a lo largo de la sección 3.

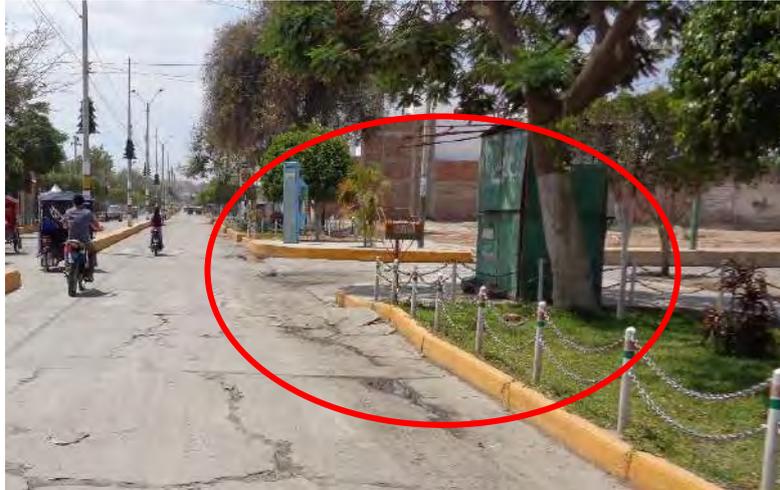
Figura 41. Influencia del crecimiento de la raíz de un árbol en dos losas de la sección 4.

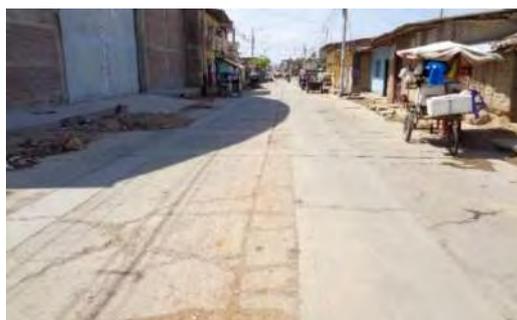
Figura 42. Parches dañados en unidad de muestra 1 de la sección 1.

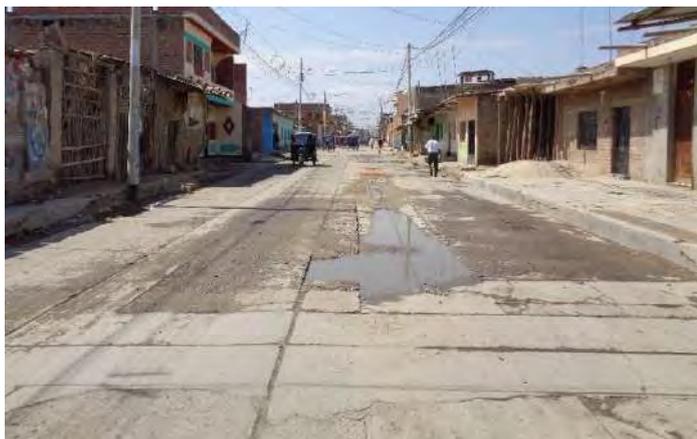
Figura 43. Parches deteriorados en unidad de muestra 4 de la sección 1.

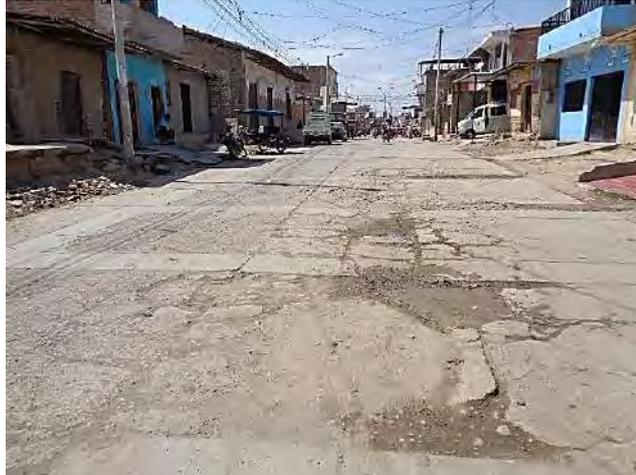
Figura 44. Fallas por losas divididas en unidad de muestra 6 de la sección 1.

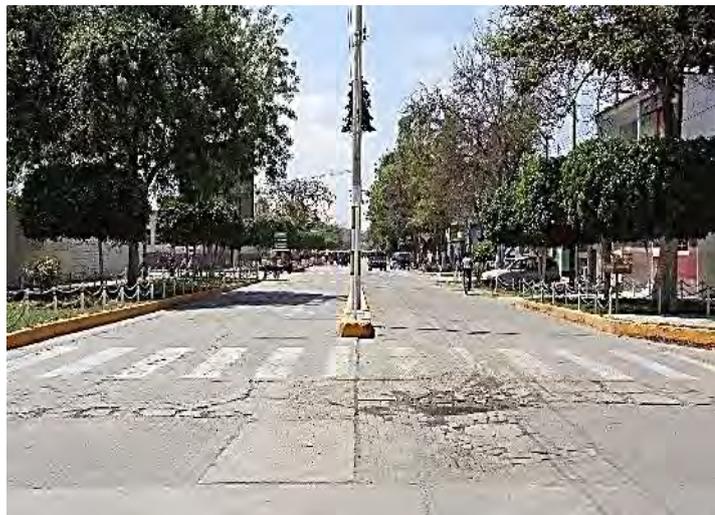
Figura 45. Detalle de falla por losas divididas en unidad de muestra 1 de la sección 3.

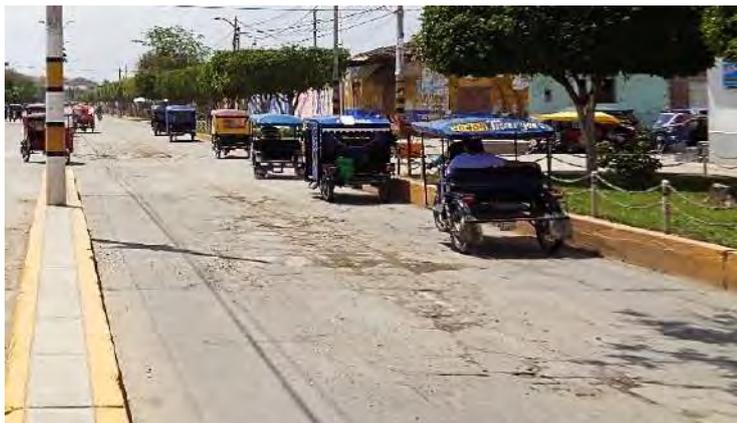
Figura 46. Falla por losas divididas en unidad de muestra 4 de la sección 3.

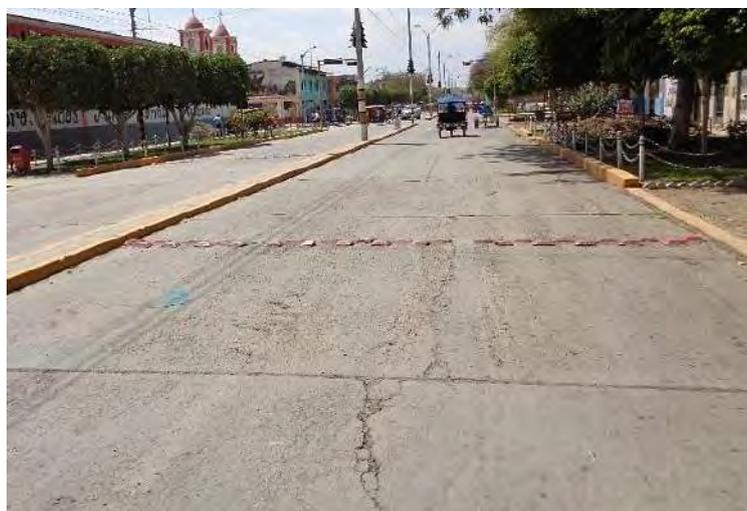
En la **Figura 47**, se puede observar una grieta lineal que recorre varias losas de la unidad de muestra 5.

Figura 47. Falla por grieta lineal en unidad de muestra 5 de la sección 3.

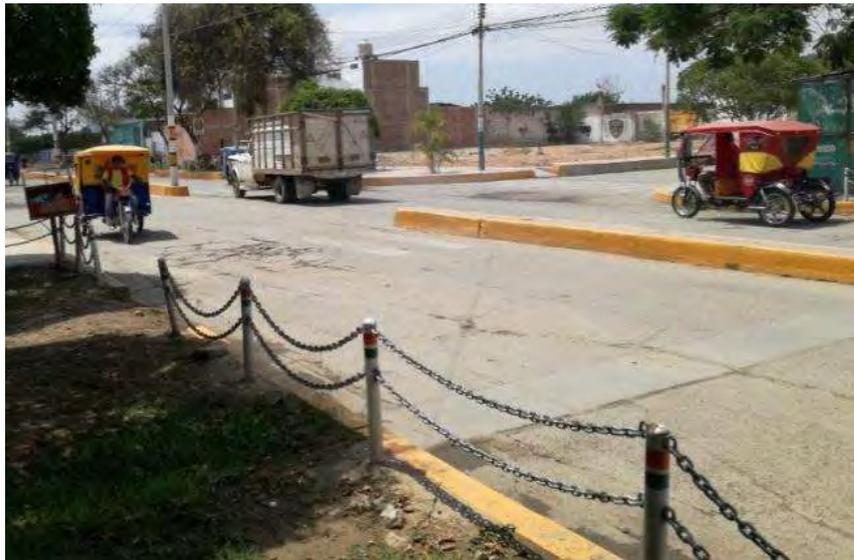
Figura 48. Losas divididas en la unidad de muestra 1 de la sección 4.

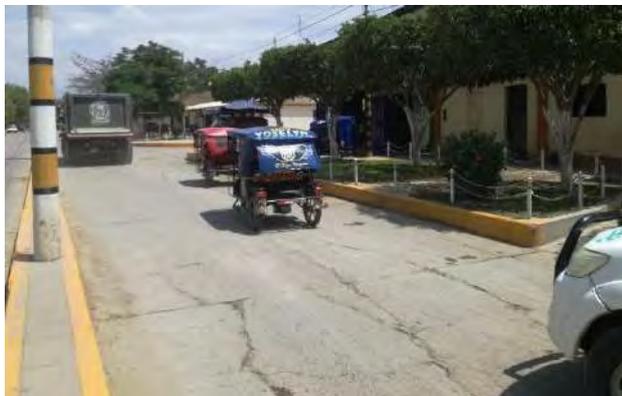
Figura 49. Falla por losas divididas en la unidad de muestra 2 de la sección 4.

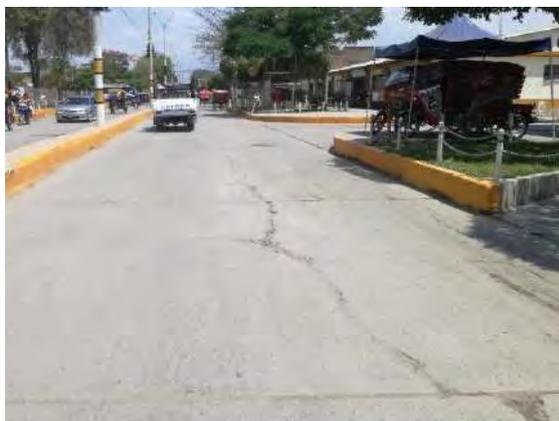
Figura 50. Falla por grieta lineal en la unidad de muestra 3 de la sección 4.

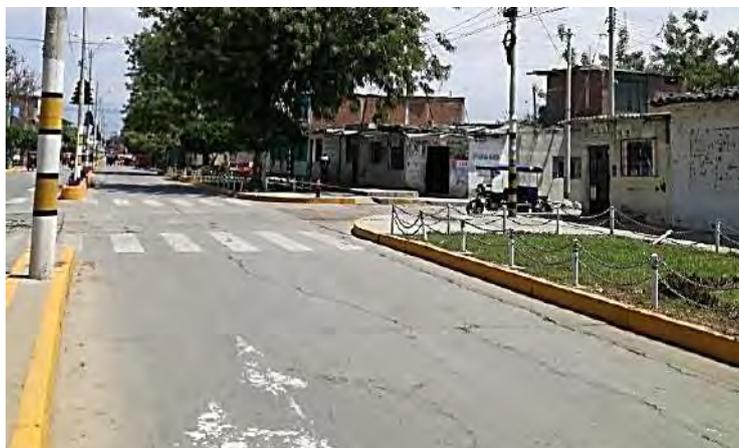
Figura 51. Fallas por grieta lineal y deterioros de parches en unidad de muestra 4 de la sección 4.

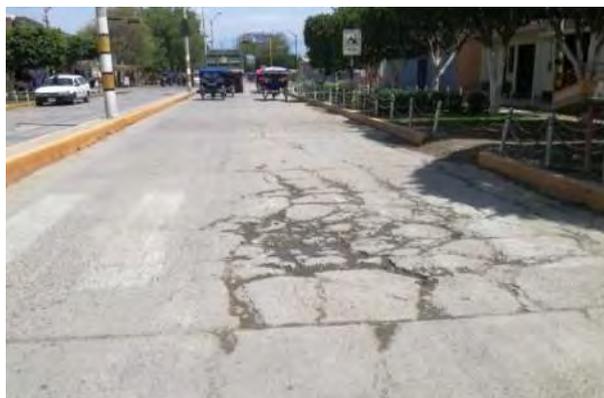
Figura 52. Falla por losas divididas en la unidad de muestra 5 de la sección 4.
