UNIVERSIDAD
DE PIURA

**Aplicación del método URCl para la evaluación del estado
de condición de una ruta no pavimentada**

Tesis para optar el Título de
Ingeniero Civil

Para el presente trabajo, se ha aplicado dicha metodología, con la cual se determinará el estado de condición de la carretera no pavimentada Pte. Paraje – Tondopa, tomando en consideración las pautas establecidas en el manual técnico TM 5-626, que describe este método.

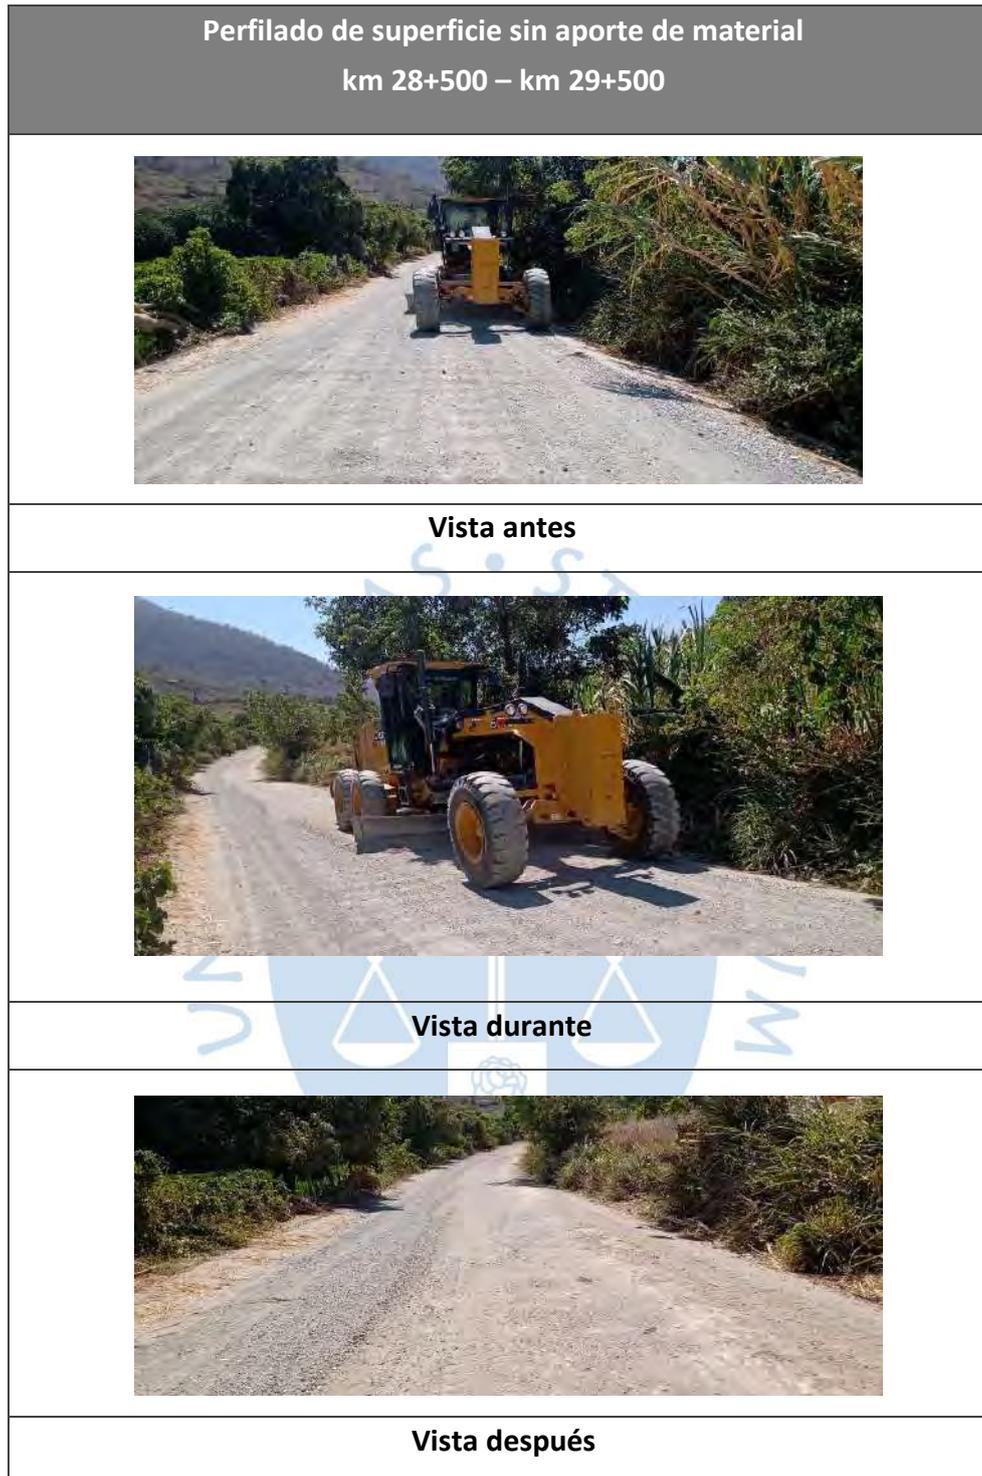
Figura 120. Fotografías perfilado de plataforma sin aporte de material (km 28+500 – km 29+500)

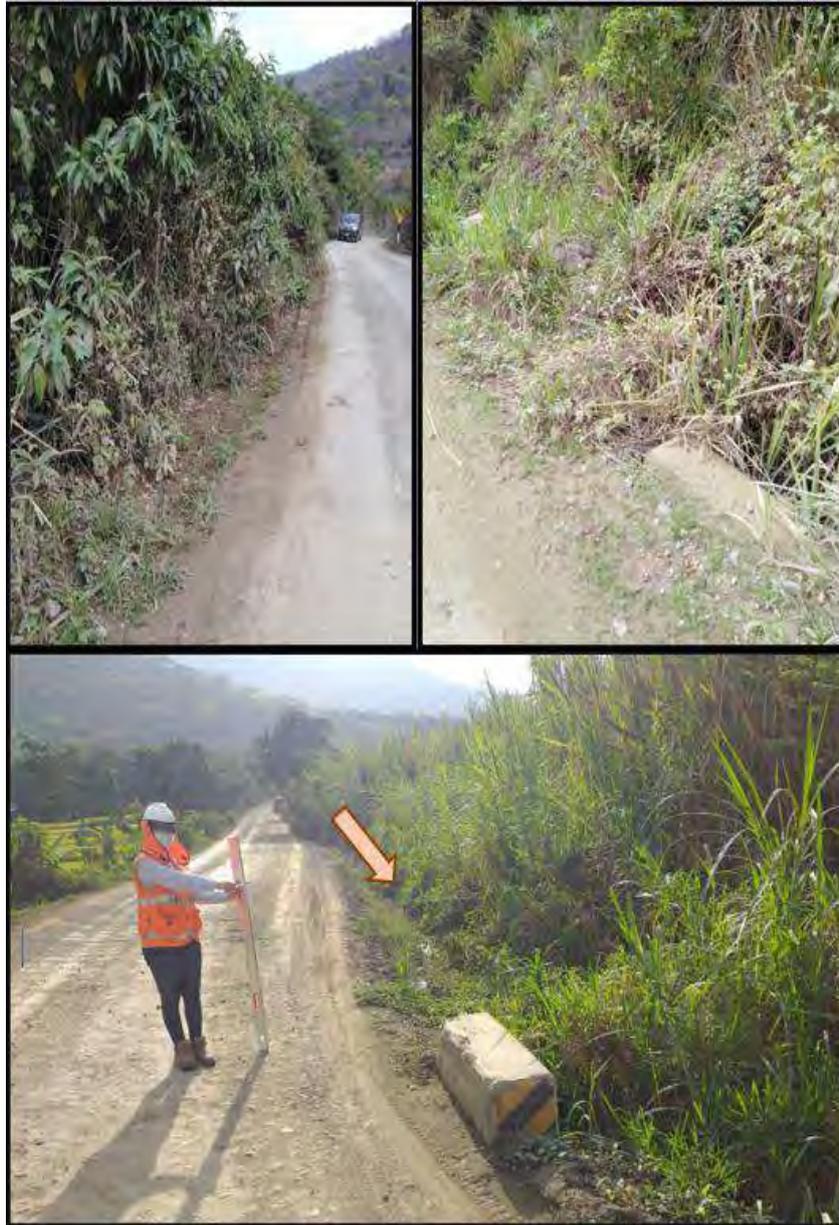
Figura B.1. Falla de drenaje inadecuado, dentro del tramo de estudio km 27+000-km 28+000, se aprecia niveles de alta severidad

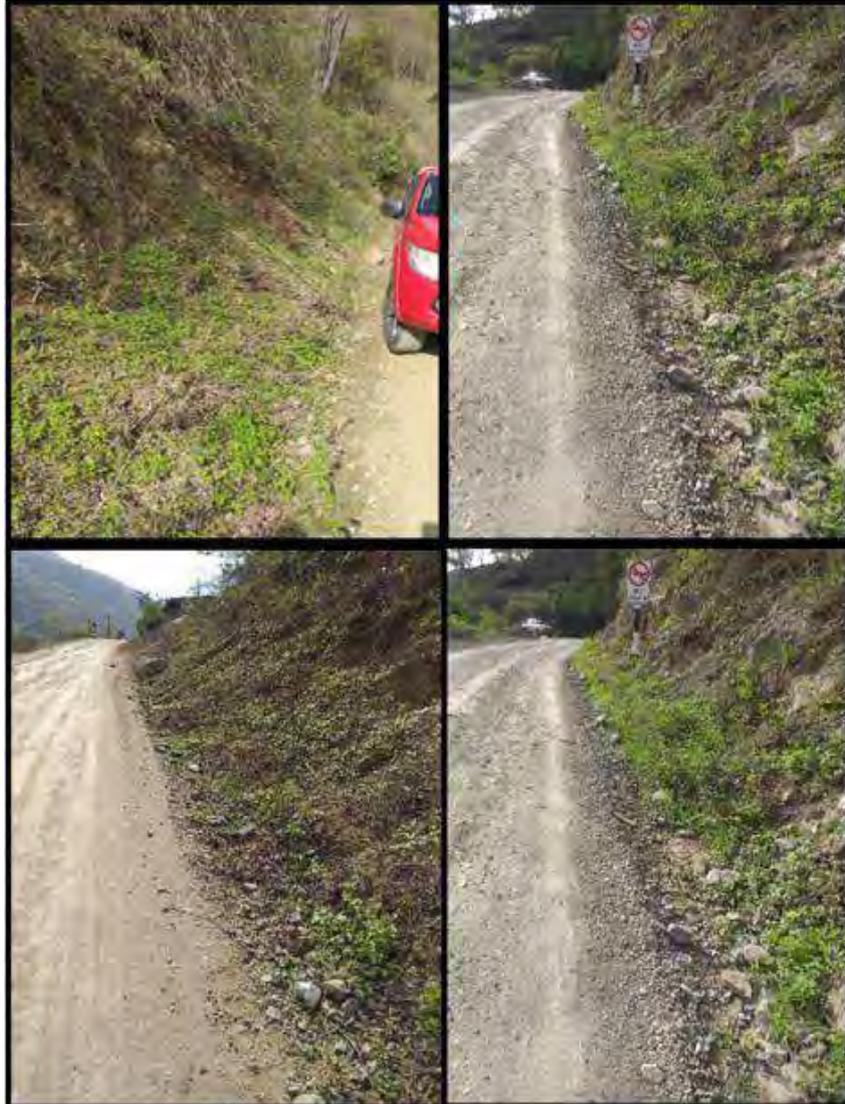
Figura B.2. Falla de drenaje inadecuado, dentro del tramo de estudio km 28+000-km 29+000, se aprecia niveles de severidad media

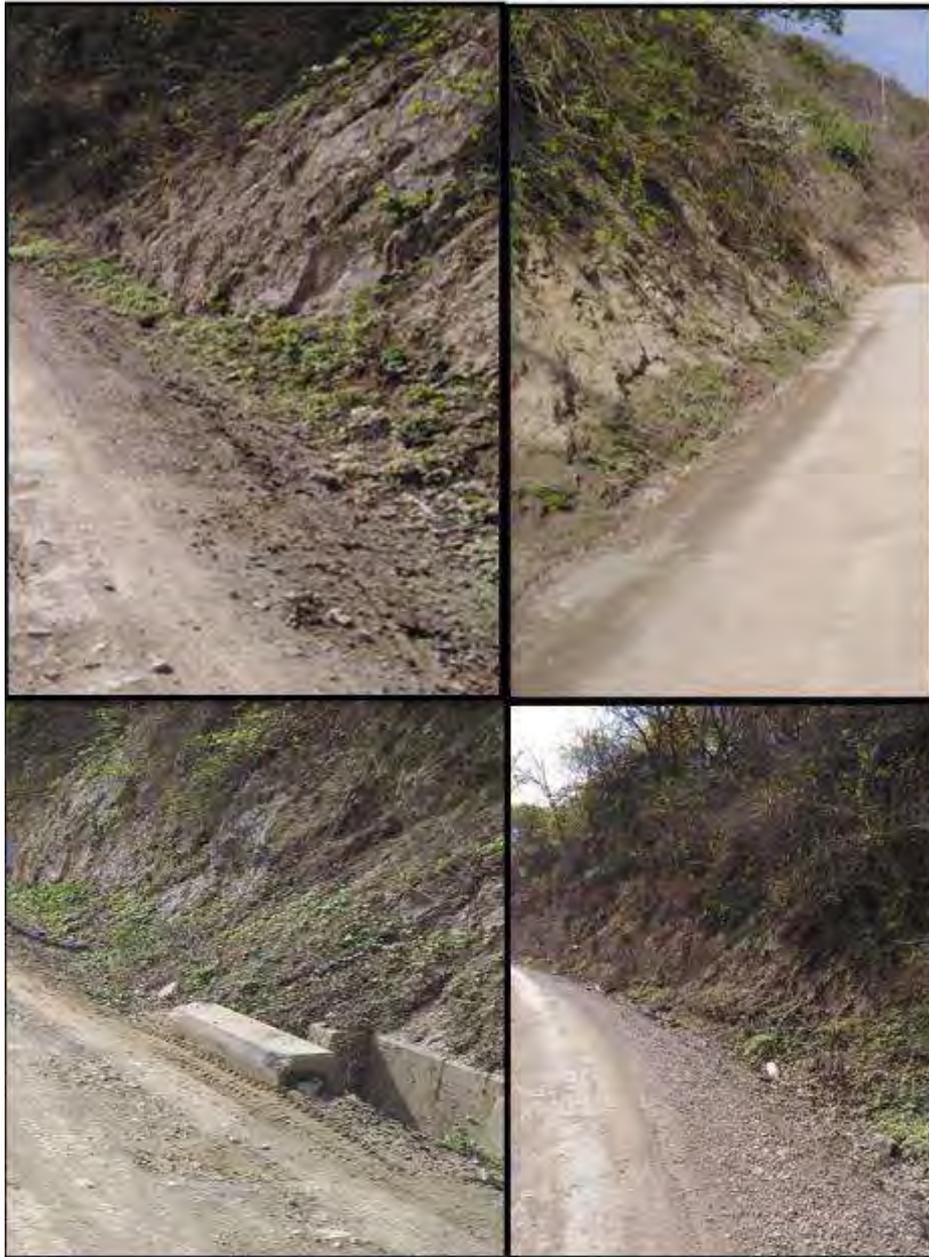
Figura B.3. Falla de drenaje inadecuado, dentro del tramo de estudio km 28+000-km 29+000, se aprecia niveles de media severidad, presencia de vegetación y zanjas poco profundas sin mantenimiento en la mayoría del tramo de carretera

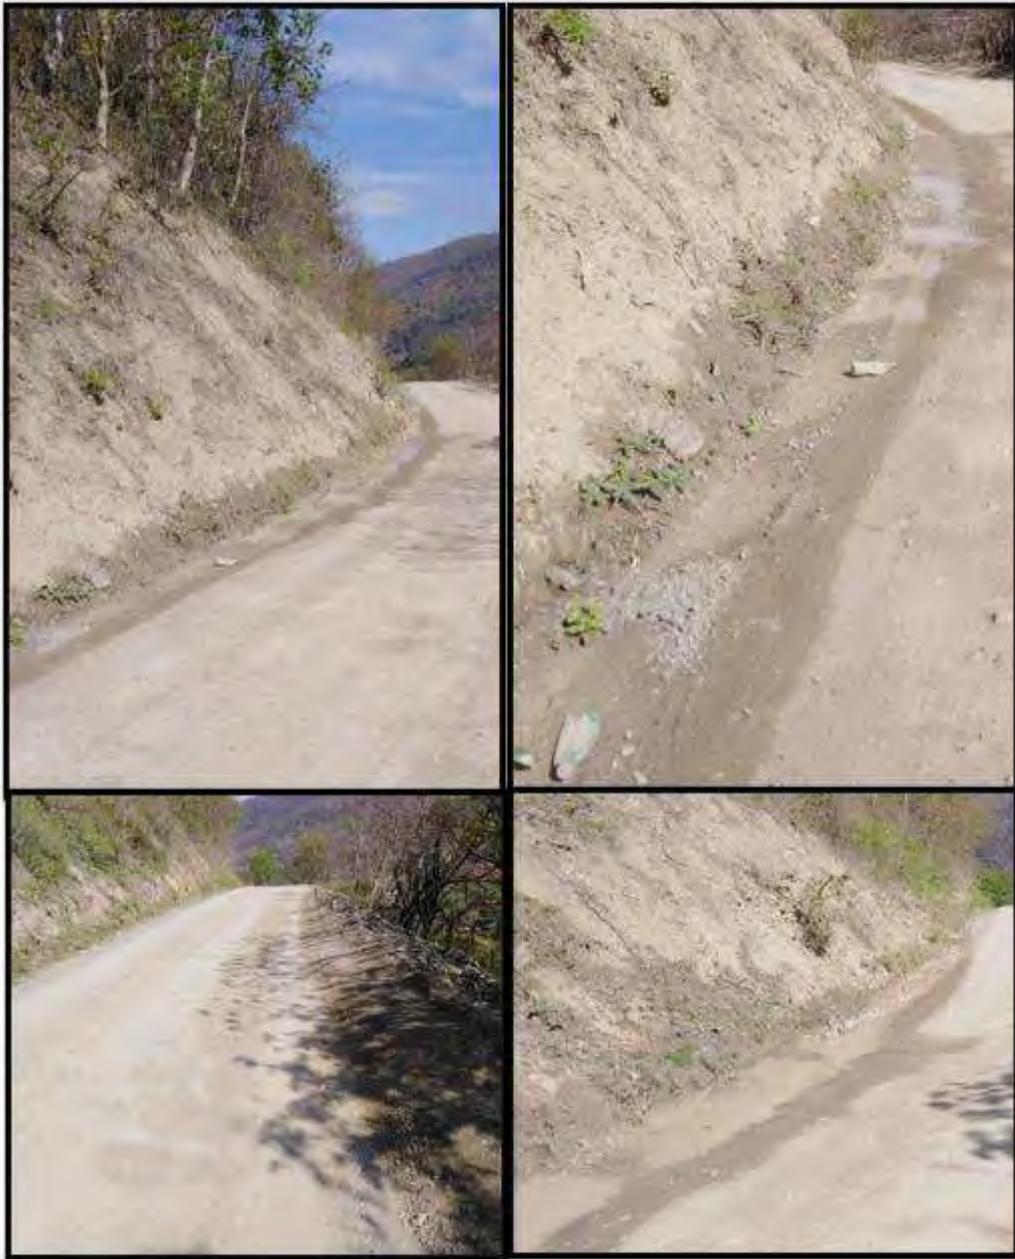
Figura B.4. Falla drenaje inadecuado, dentro del tramo de estudio Km 29+000-Km 30+000, se aprecia niveles de severidad media

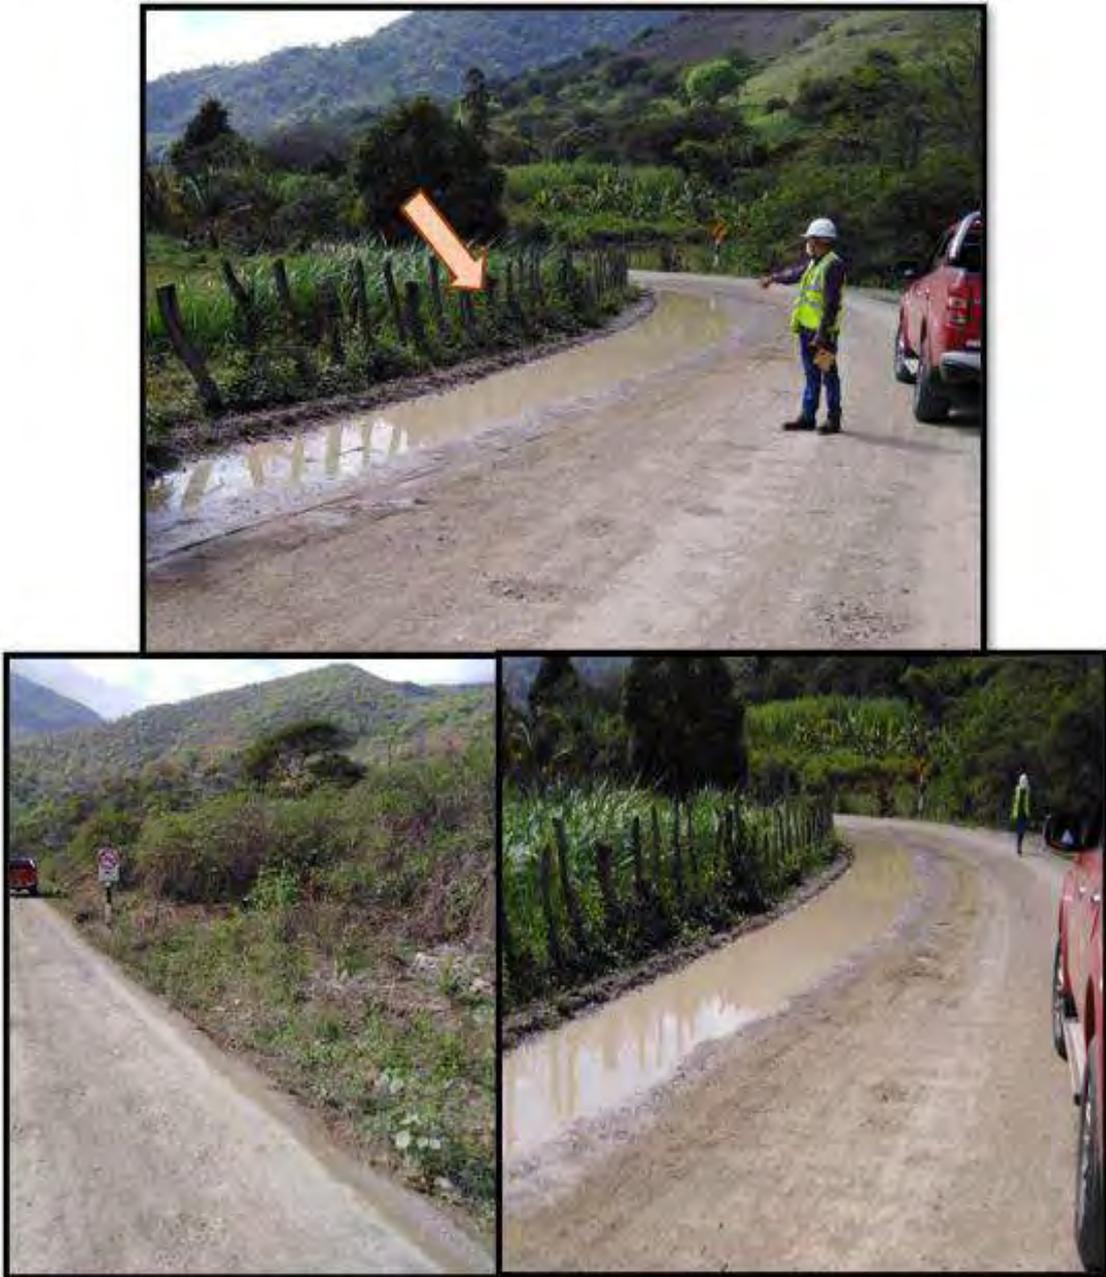
Figura B.5. Falla de drenaje inadecuado, dentro del tramo de estudio km 30+000- km 31+000, se aprecia niveles de severidad alta

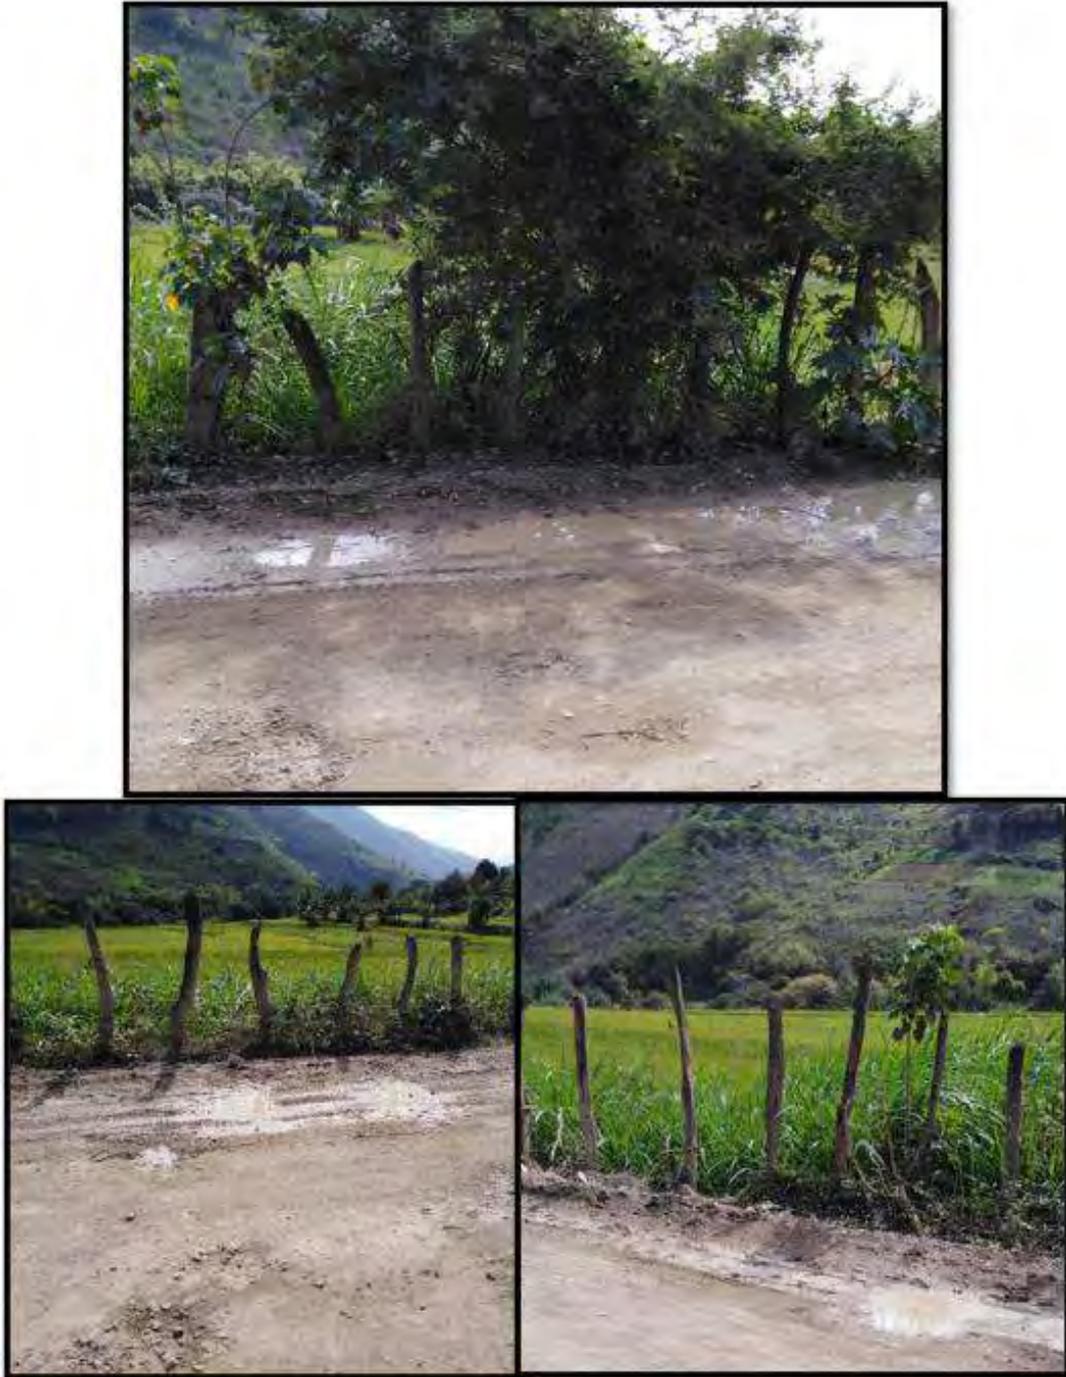
Figura B.6. Falla de drenaje inadecuado, dentro del tramo de estudio km 30+000-
km 31+000, se aprecia niveles de severidad alta

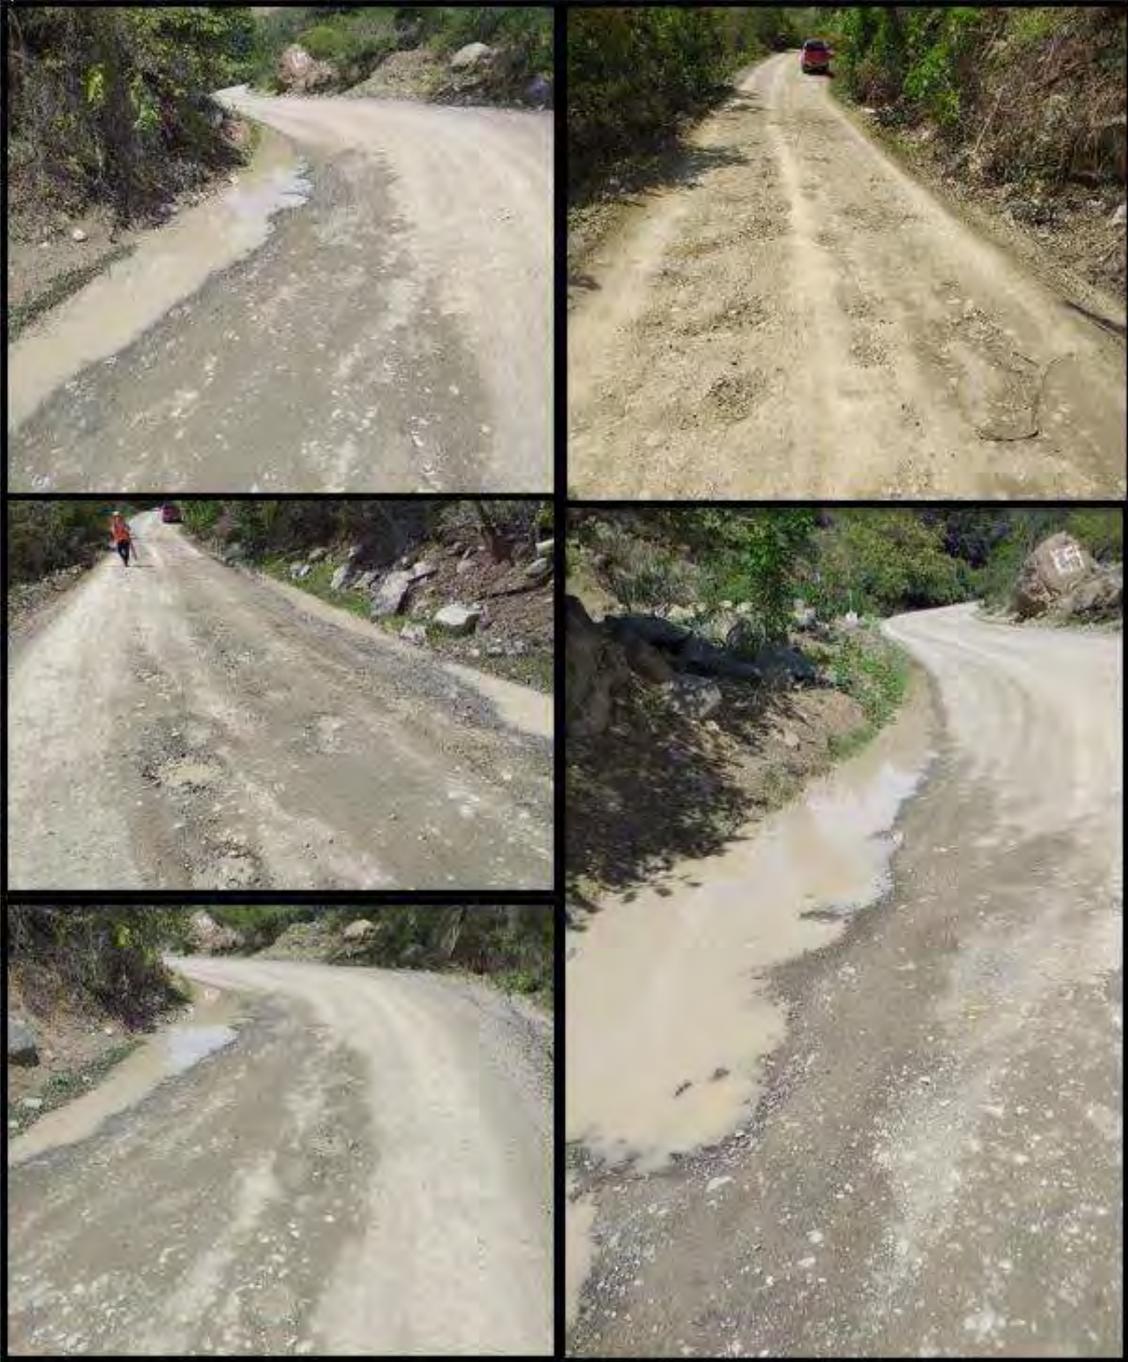
Figura B.7. Falla drenaje inadecuado, dentro del tramo de estudio km 33+000-km 34+000, se aprecia niveles de severidad media y alta

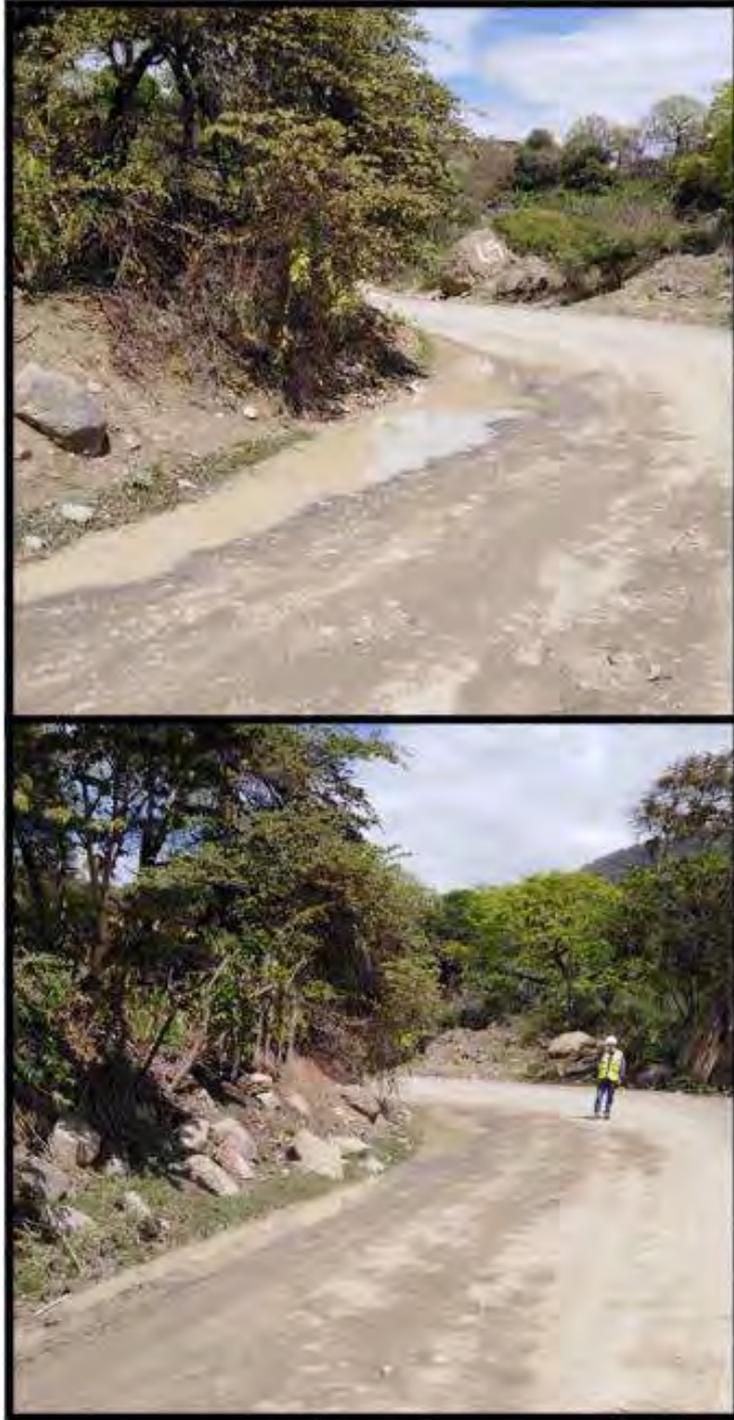
Figura B.8. Falla drenaje inadecuado, dentro del tramo de estudio km 34+000-km 35+000, se aprecia niveles de alta severidad

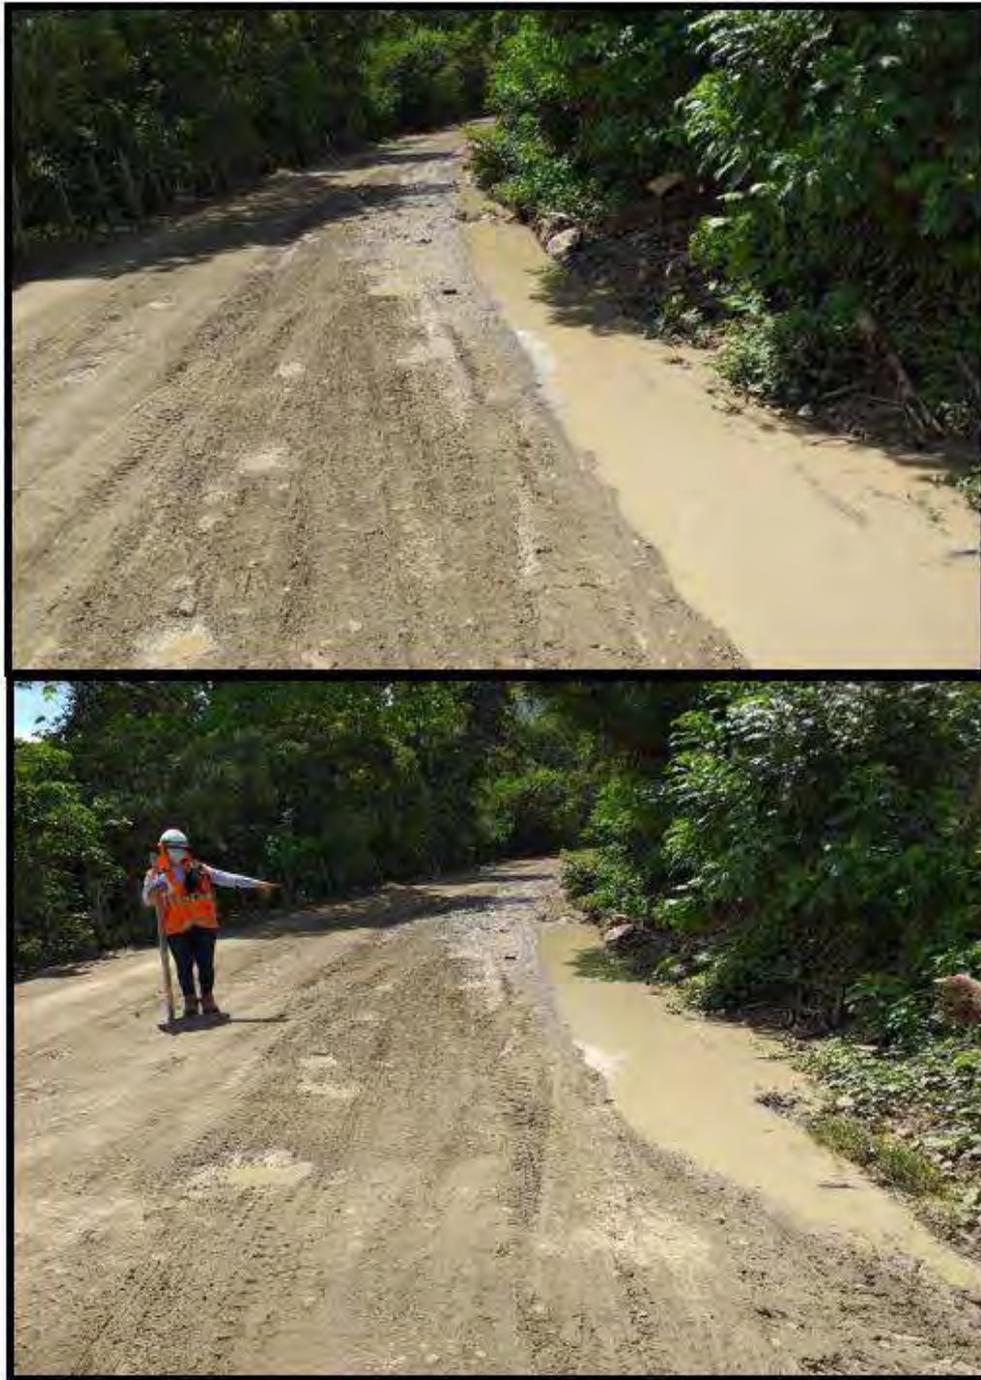
Figura B.9. Falla drenaje inadecuado, dentro del tramo de estudio km 34+000-km 35+000, se aprecia niveles de alta severidad en todos los tramos

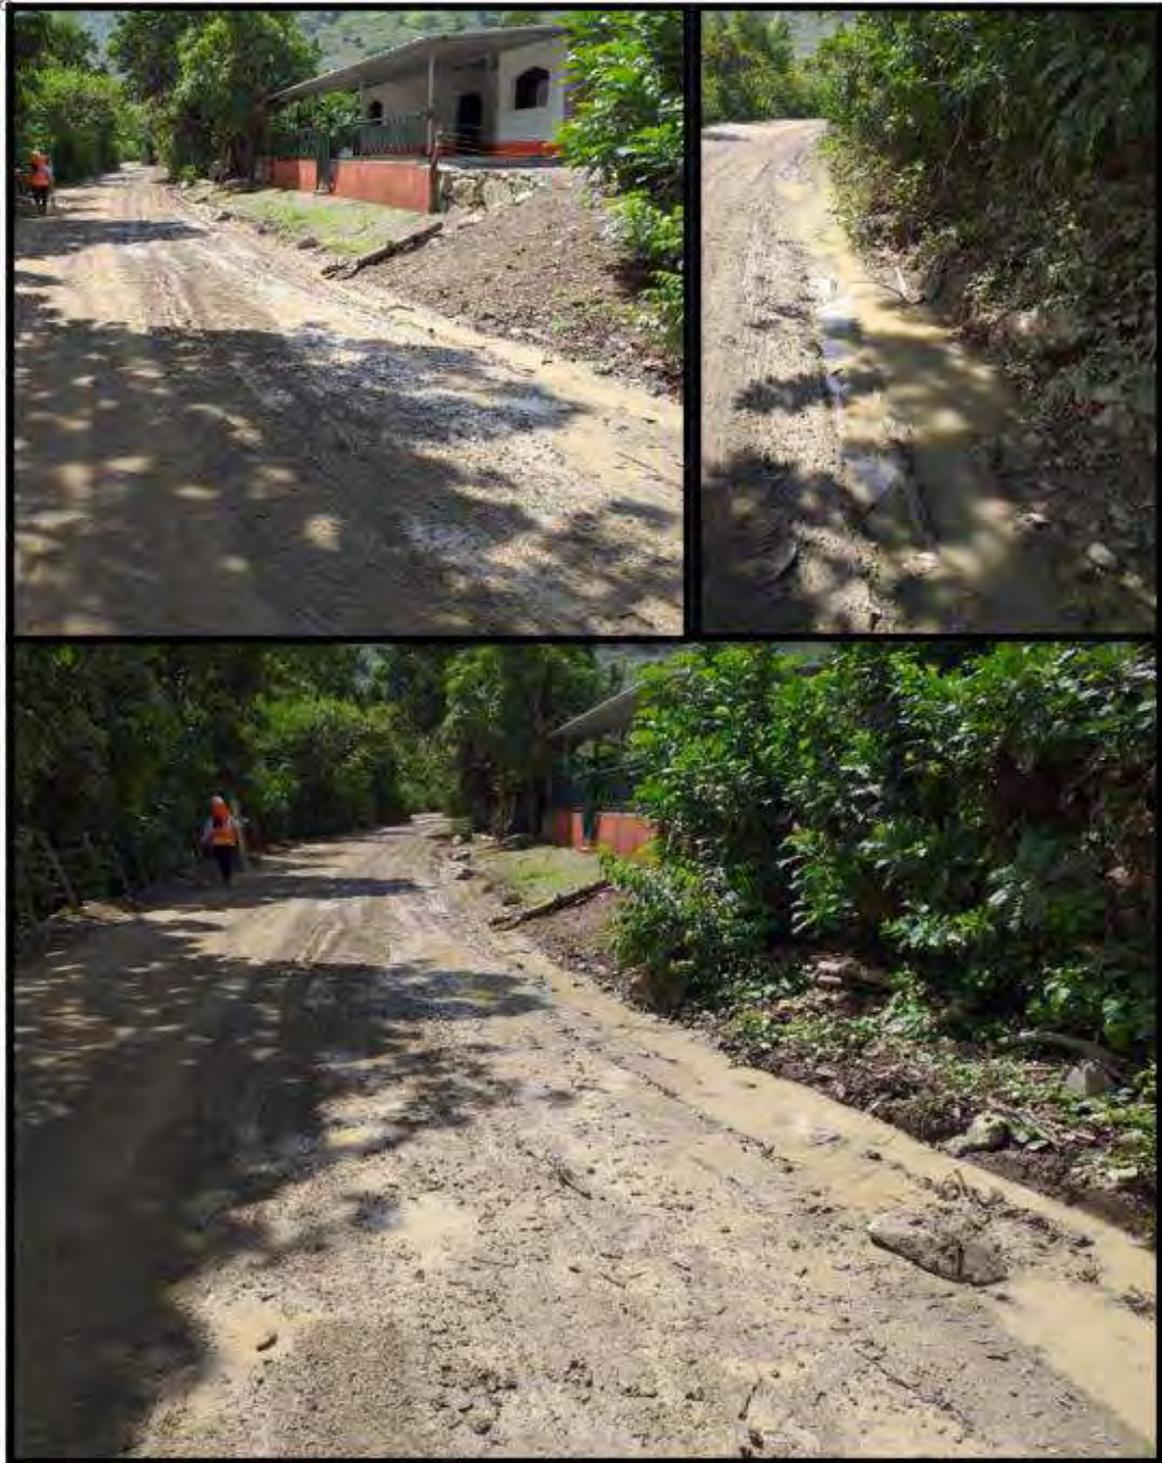
Figura B.10. Falla drenaje inadecuado, dentro del tramo de estudio km 34+000-km 35+000, se aprecia niveles de alta severidad

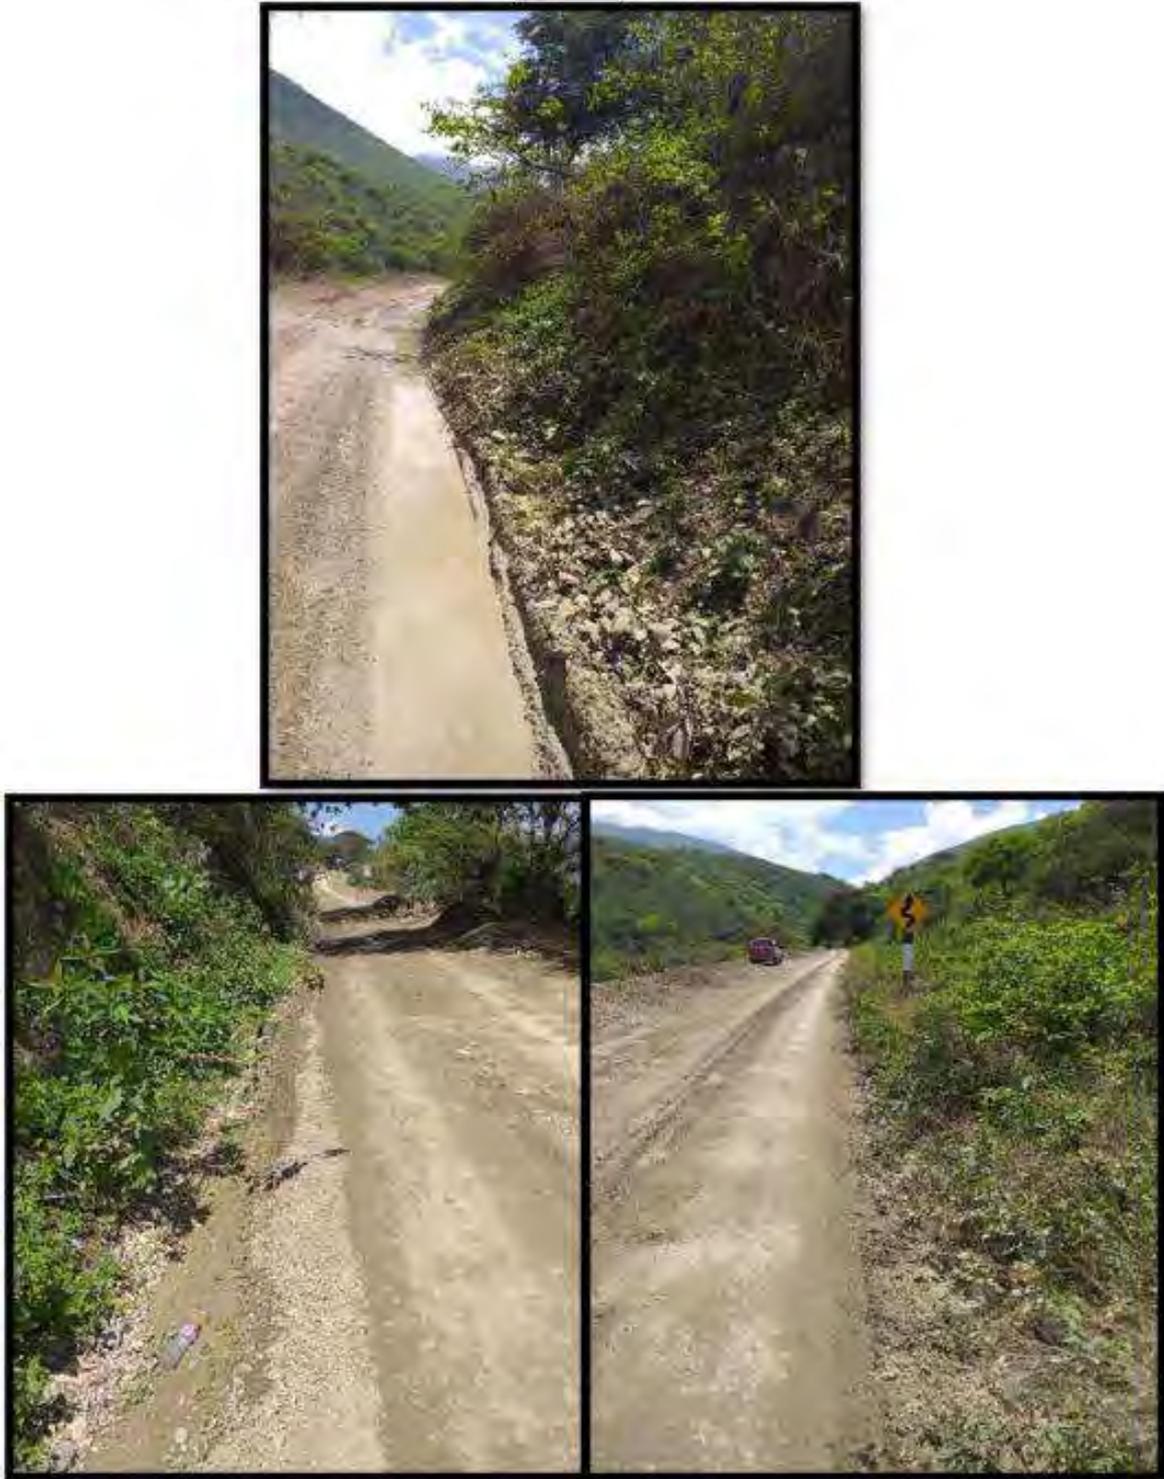
Figura B.11. Falla drenaje inadecuado, dentro del tramo de estudio km 36+000-km 37+000, se aprecia niveles de alta severidad

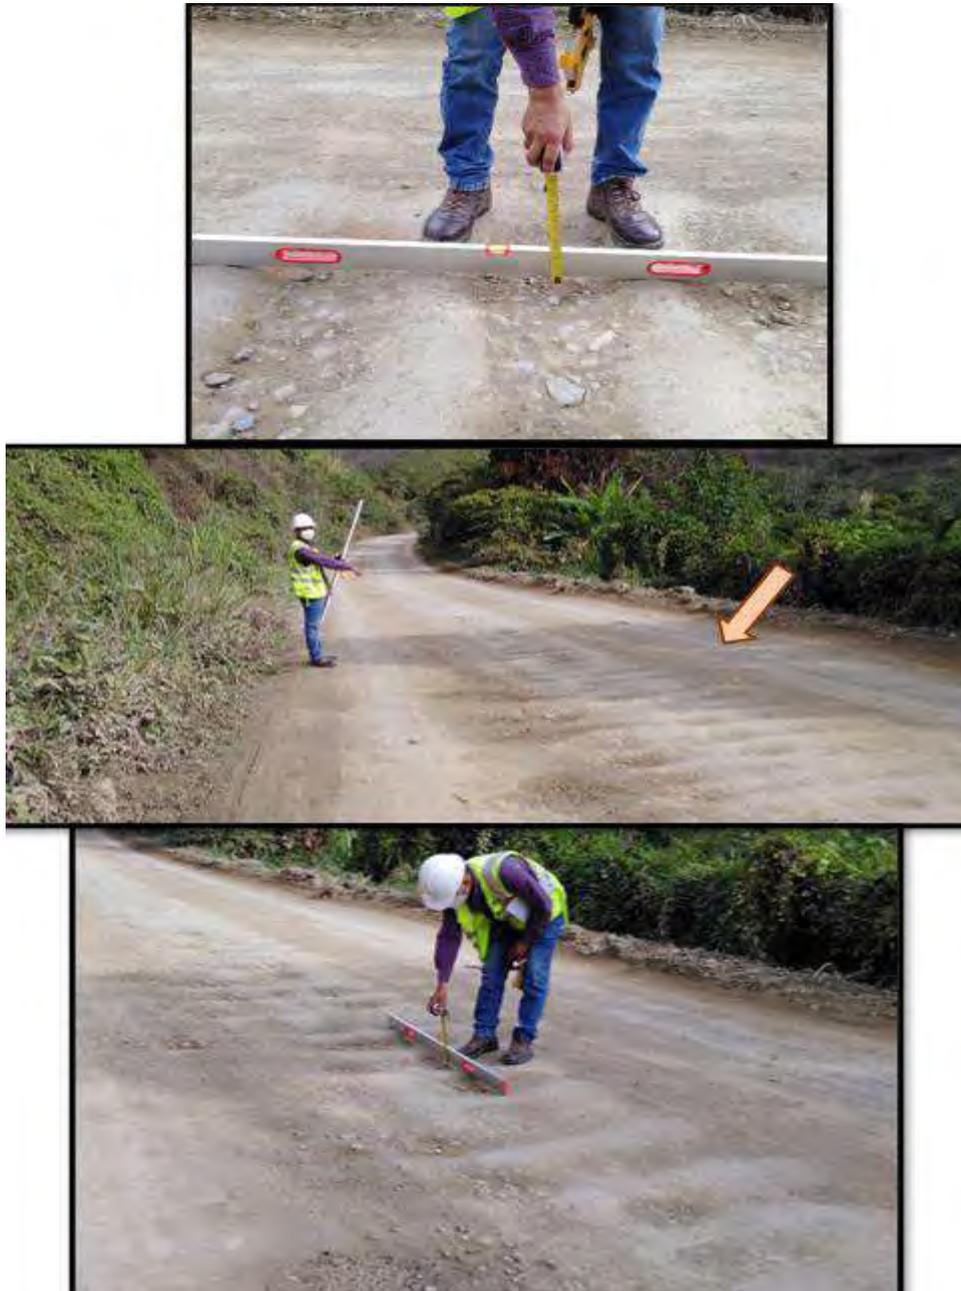
Figura C.1. Falla de encalaminado, dentro del tramo de estudio km 27+000-km 28+000, se aprecia niveles de media y alta severidad

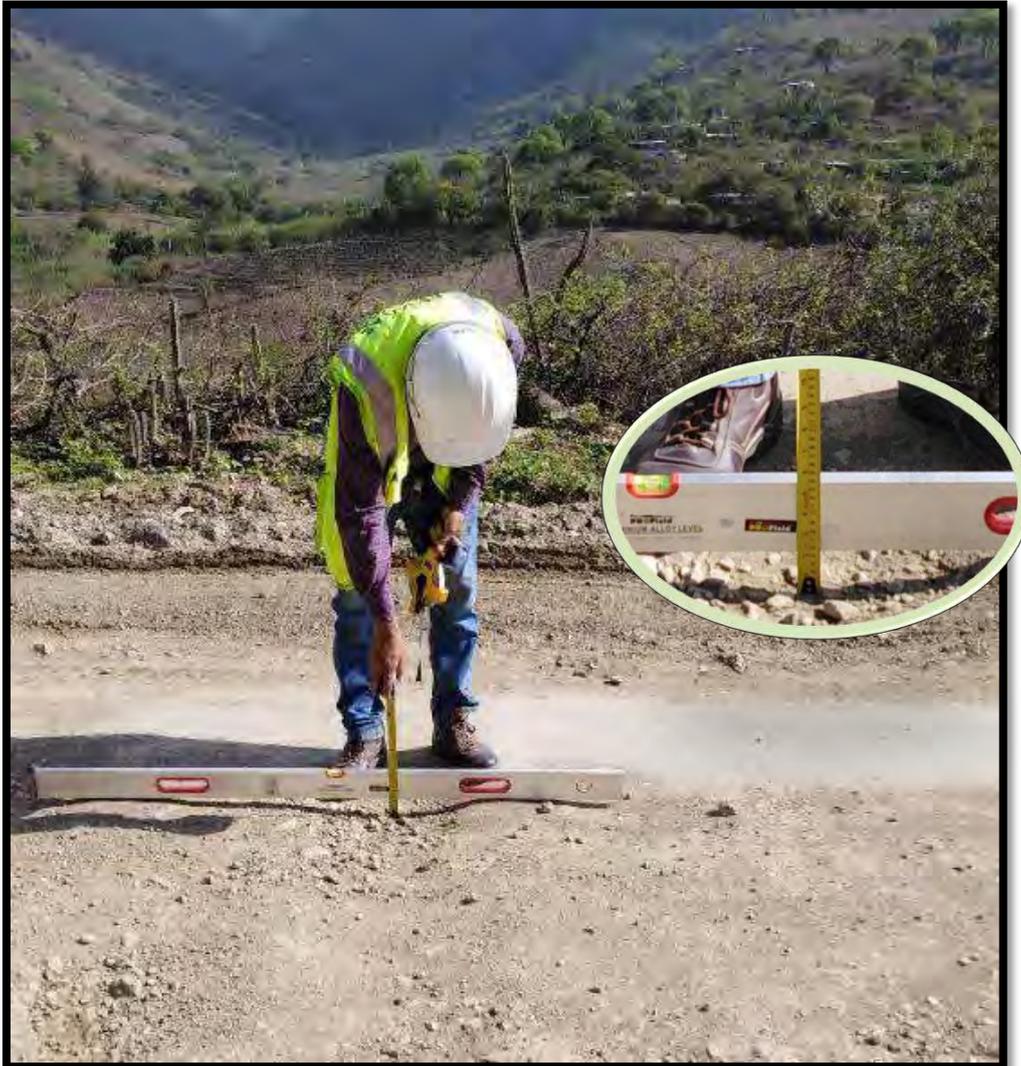
Figura C.2. Falla encalaminado, dentro del tramo de estudio km 28+000-km 29+000, se aprecia niveles de severidad media

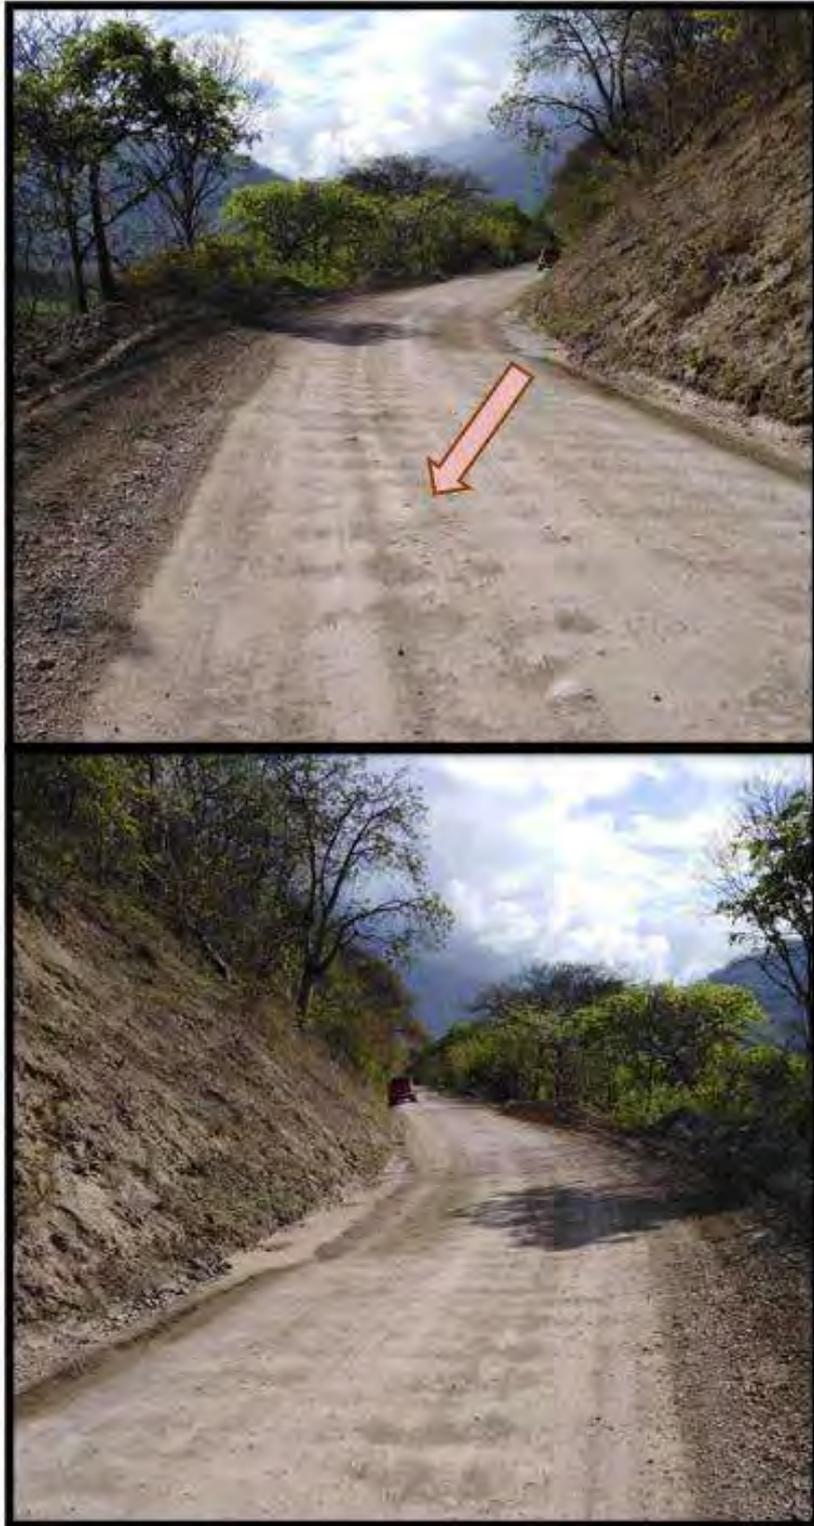
Figura C.3. Falla encalaminado, dentro del tramo de estudio km 29+000-km 30+000, se aprecia niveles de severidad media

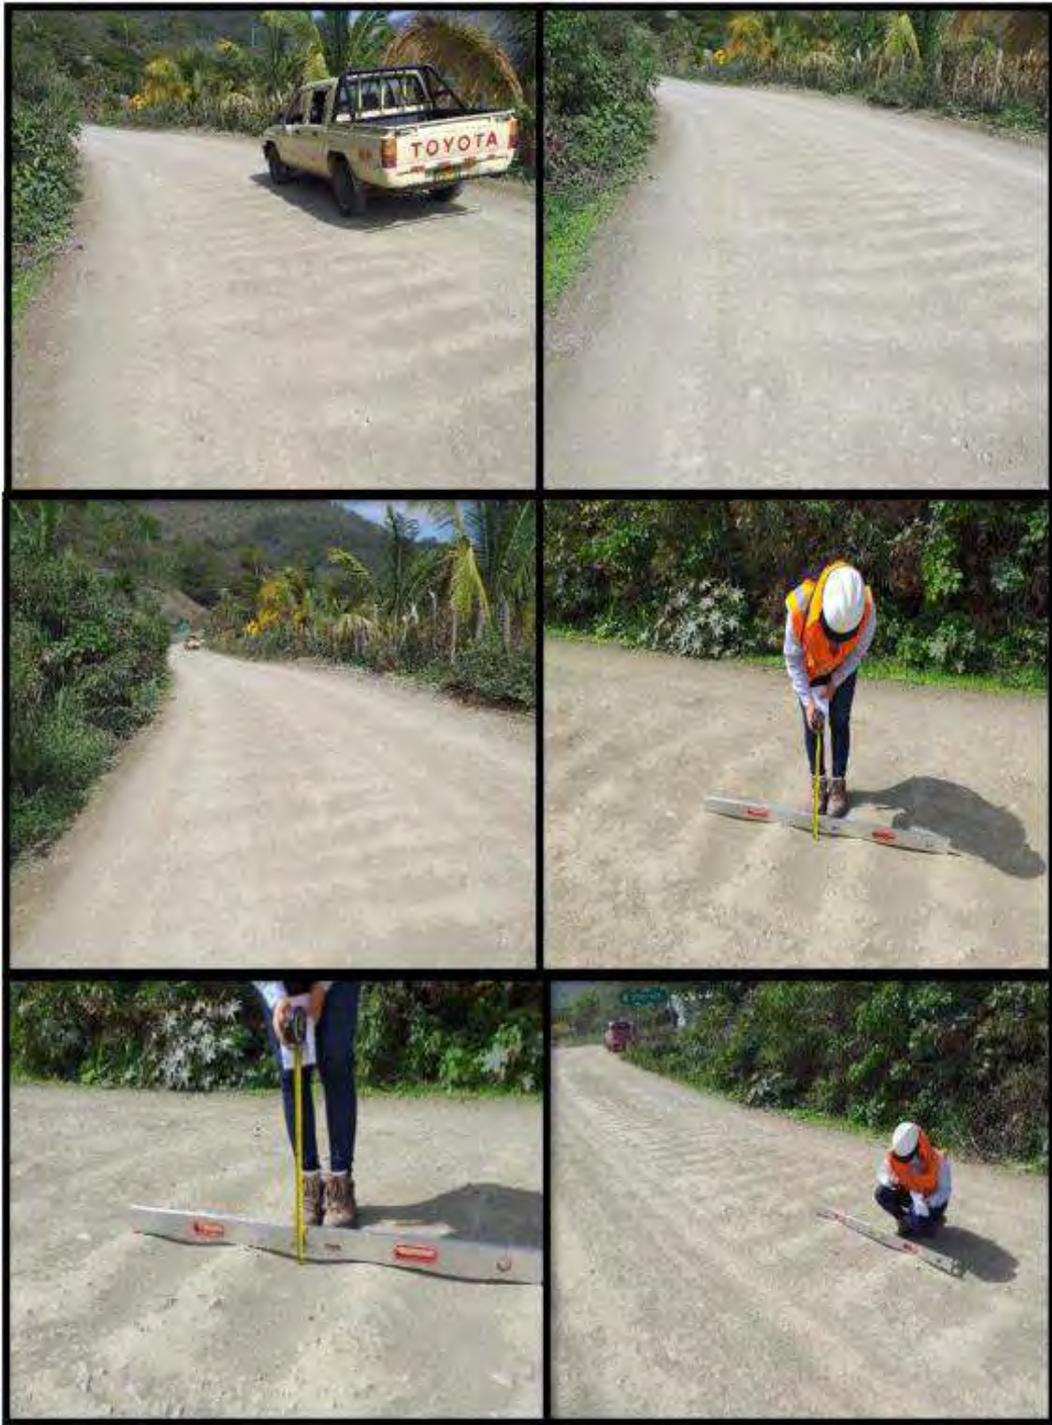
Figura C.6. Falla de encalaminado, dentro del tramo de estudio km 30+000-km 31+000, se aprecia niveles de severidad media
