UNIVERSIDAD
DE PIURA

**Aplicación del método URCl para la evaluación del estado
de condición de una ruta no pavimentada**

Tesis para optar el Título de
Ingeniero Civil

Para el presente trabajo, se ha aplicado dicha metodología, con la cual se determinará el estado de condición de la carretera no pavimentada Pte. Paraje – Tondopa, tomando en consideración las pautas establecidas en el manual técnico TM 5-626, que describe este método.

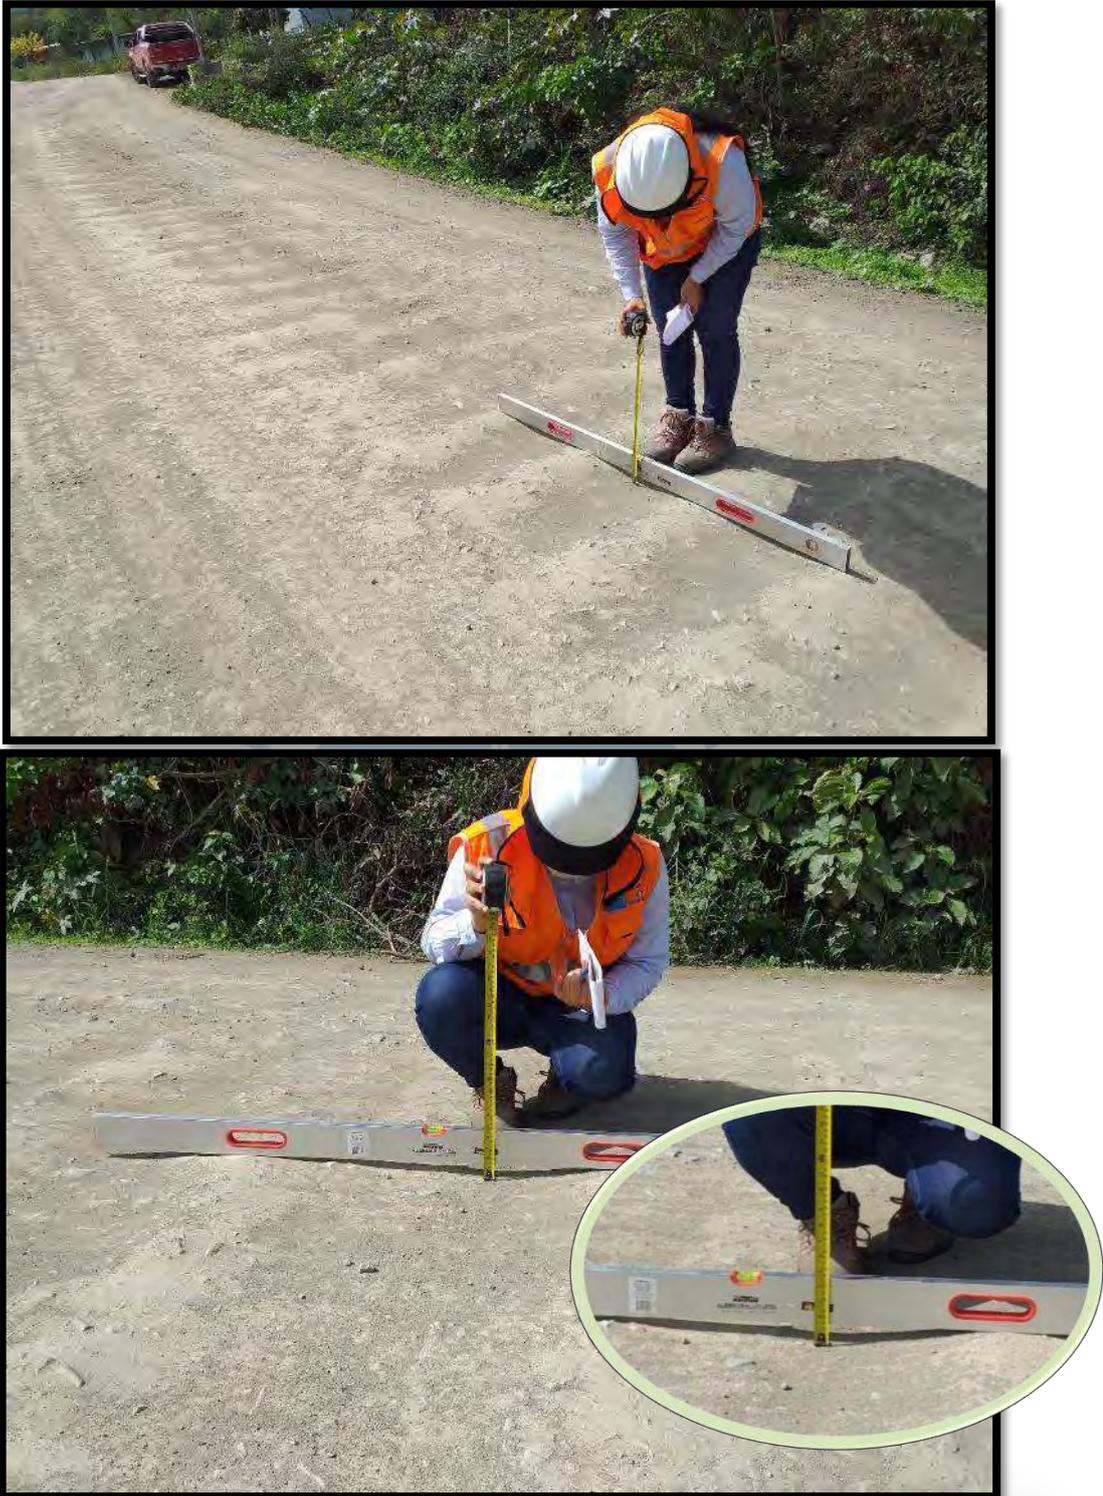
Figura C.7. Falla de encalaminado, dentro del tramo de estudio km 30+000-
km 31+000, se aprecia niveles de severidad media

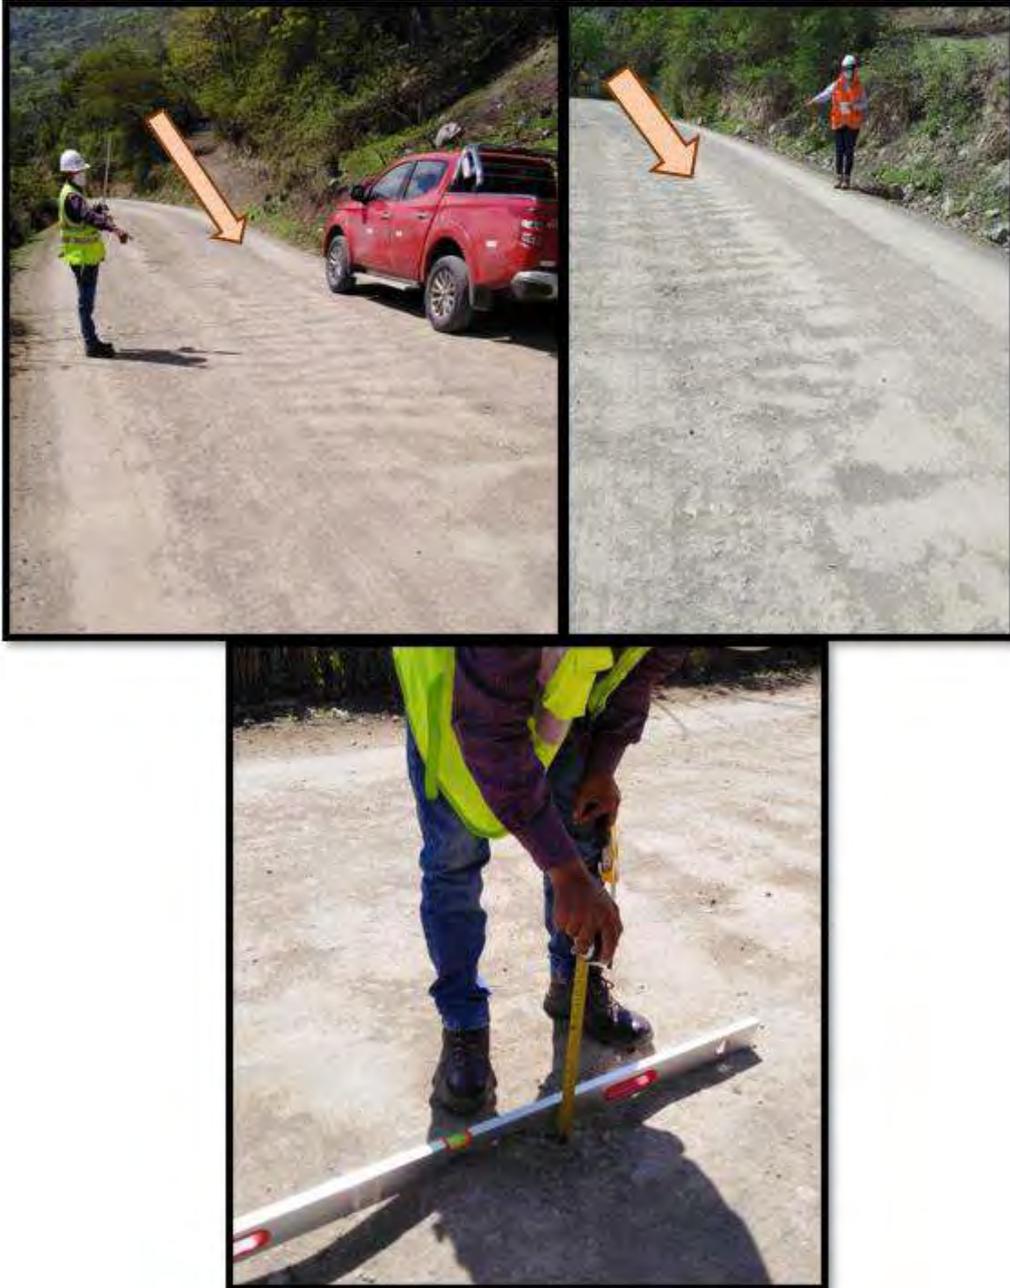
Figura C.8. Falla en calaminado, dentro del tramo de estudio km 33+000-km 34+000, se aprecia niveles de severidad media

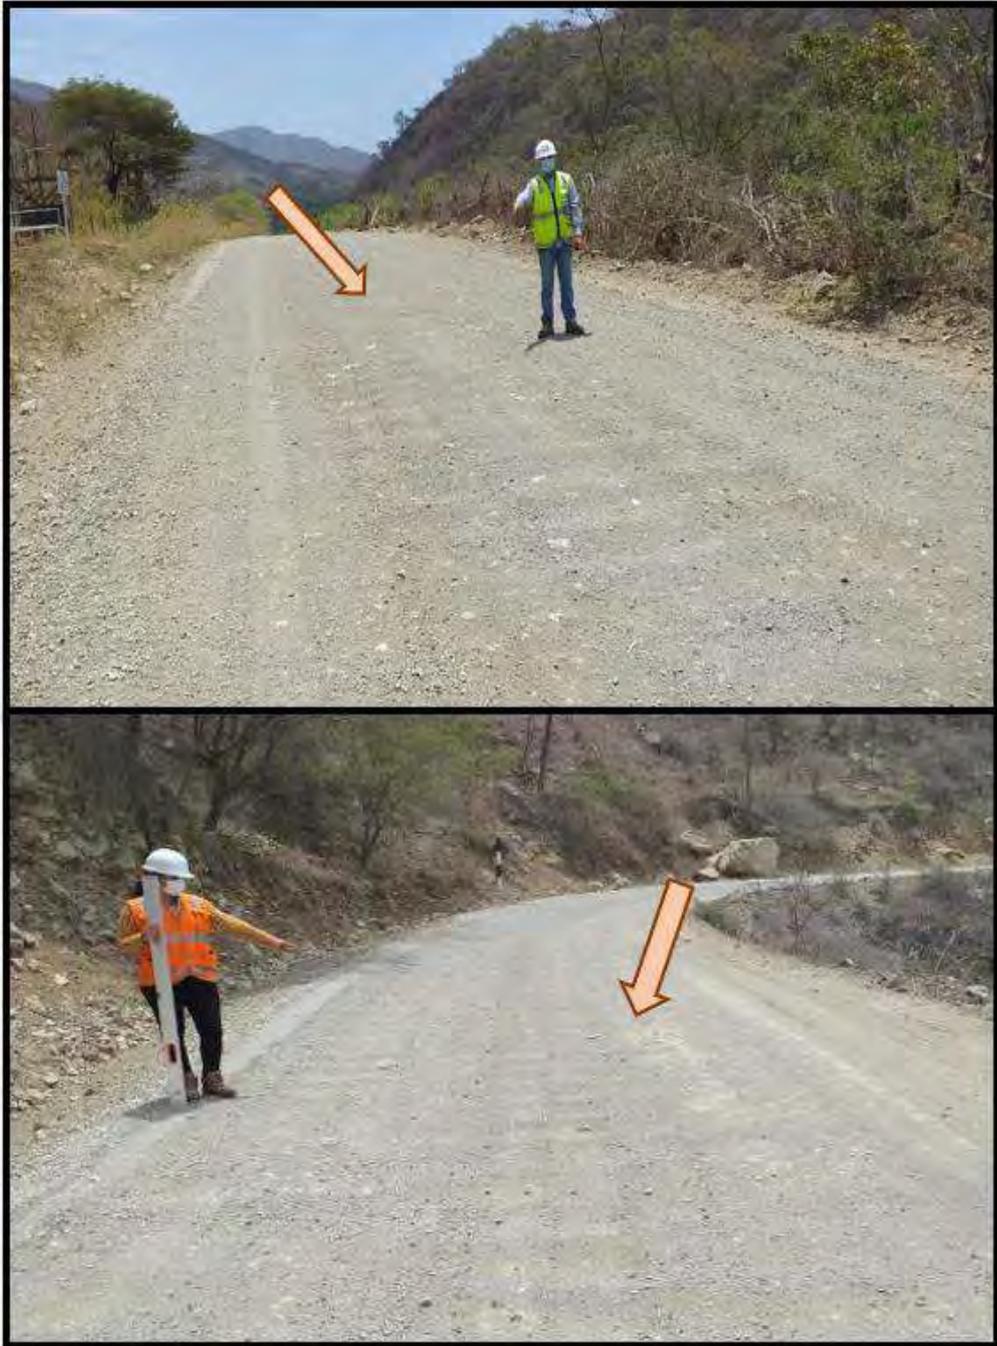
Figura C.9. Falla encalaminado, dentro del tramo de estudio km 37+000-km 38+000, se aprecia niveles de severidad media

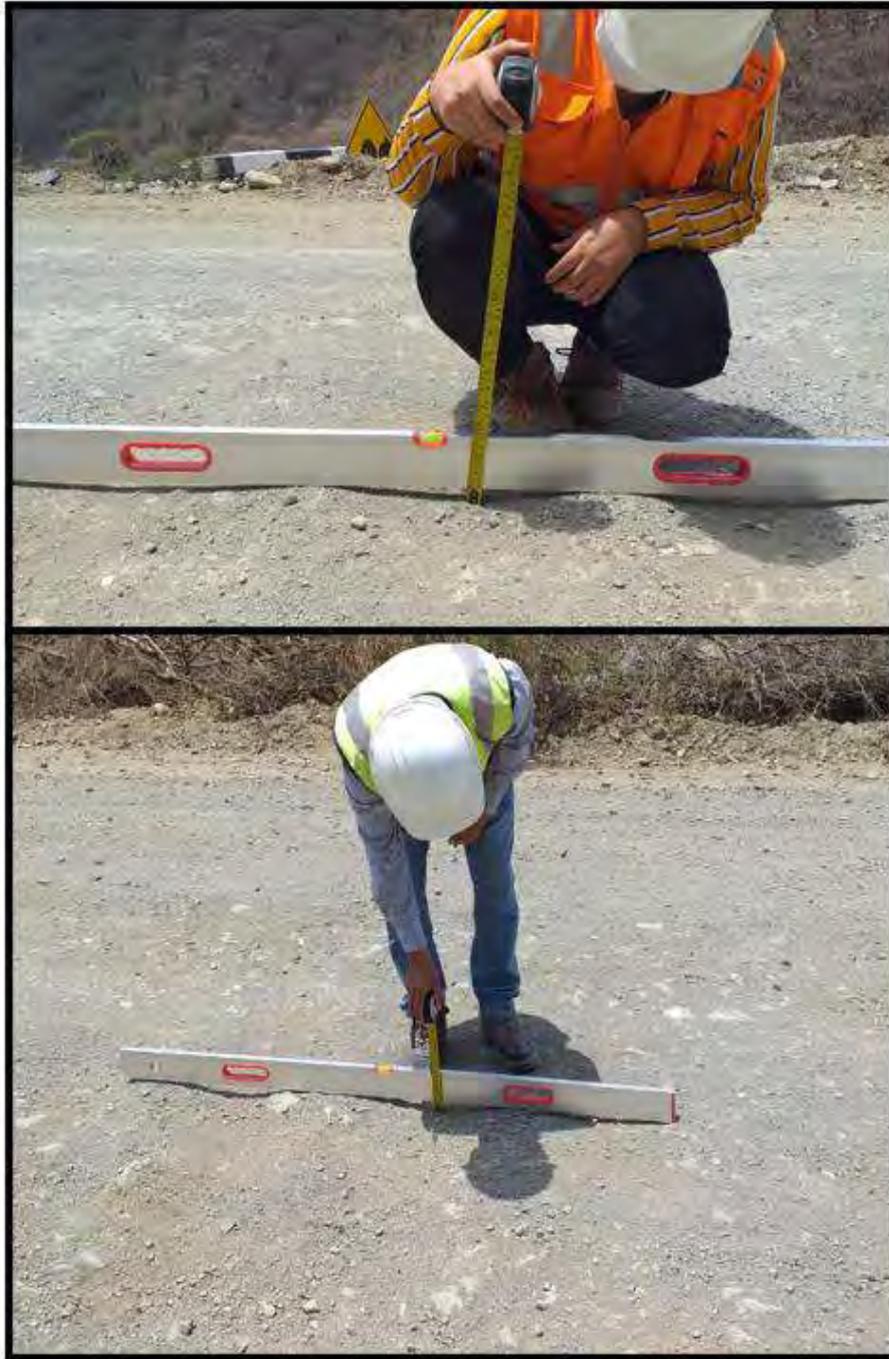
Figura C.10. Falla encalaminado, dentro del tramo de estudio km 37+000-km 38+000, se aprecia niveles de severidad media

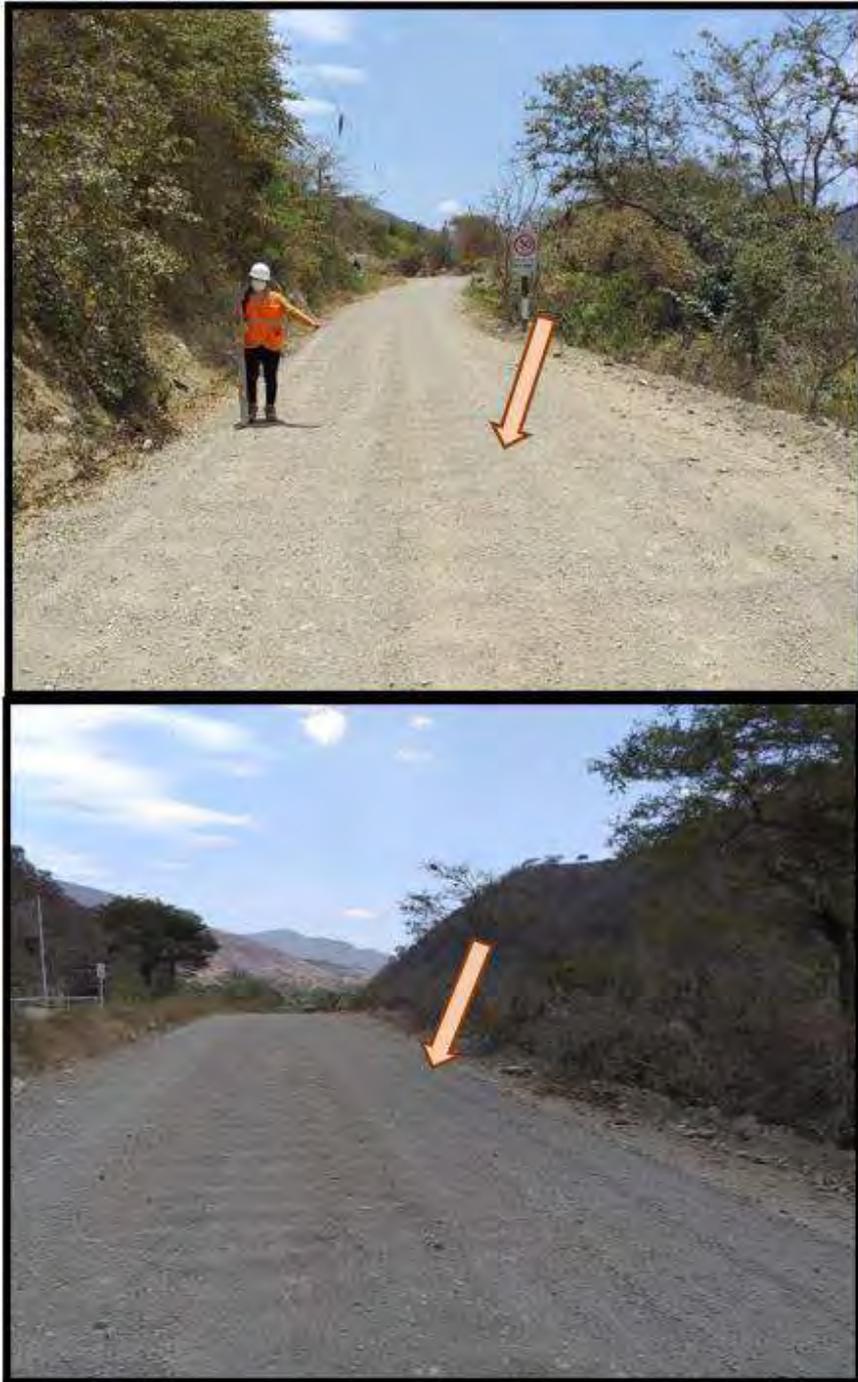
Figura C.11. Falla encalaminado, dentro del tramo de estudio km 37+000-km 38+000, se aprecia niveles de severidad media

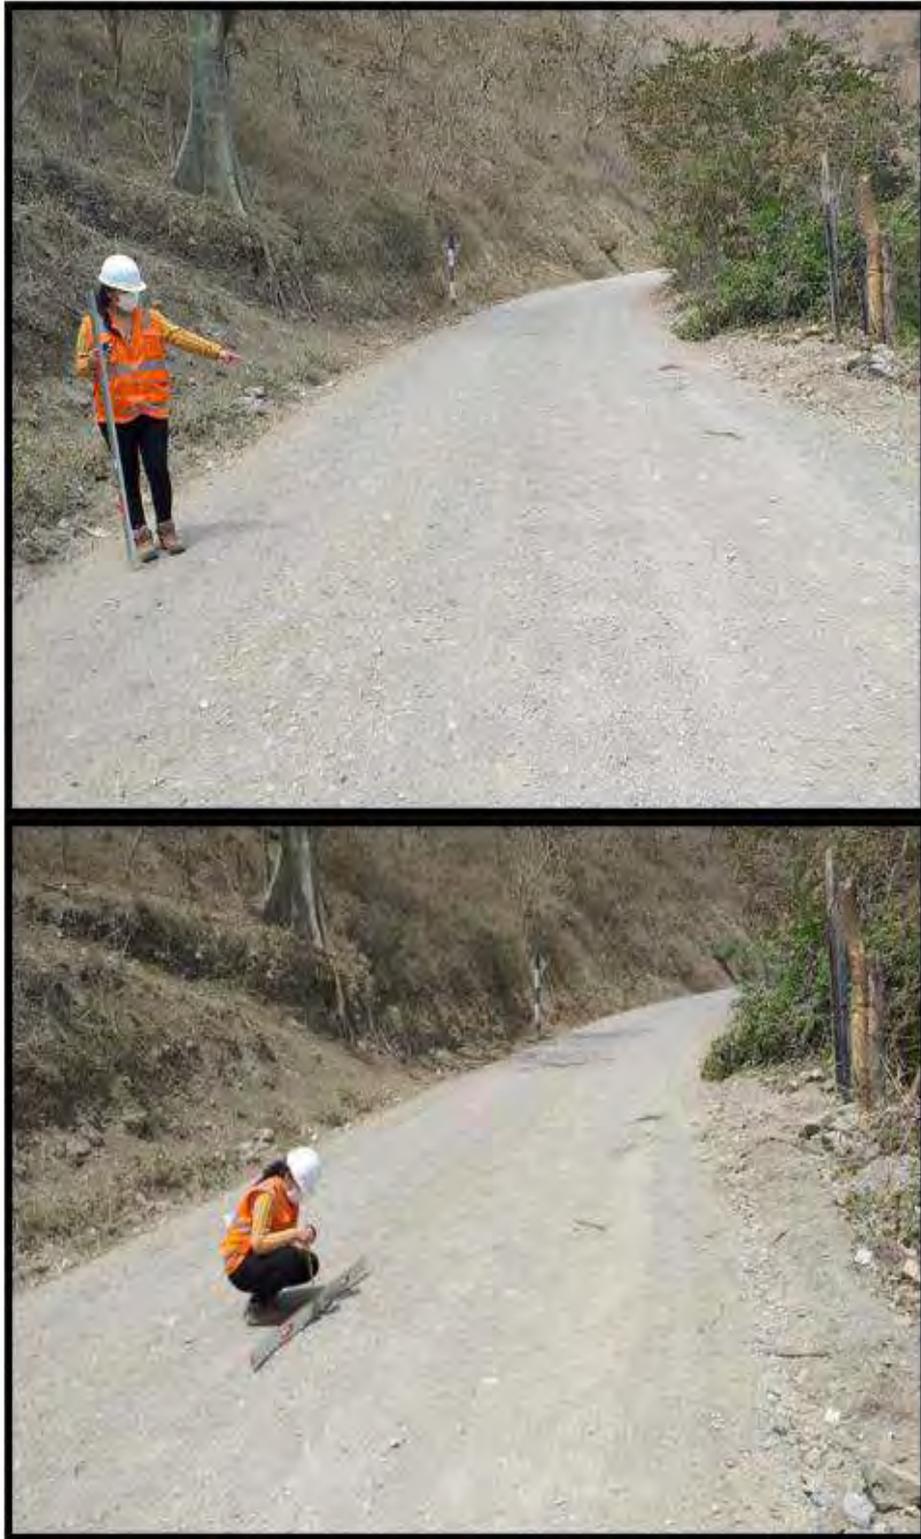
Figura C.12. Falla en calaminado, dentro del tramo de estudio km 39+000-km 40+000, se aprecia niveles de severidad media

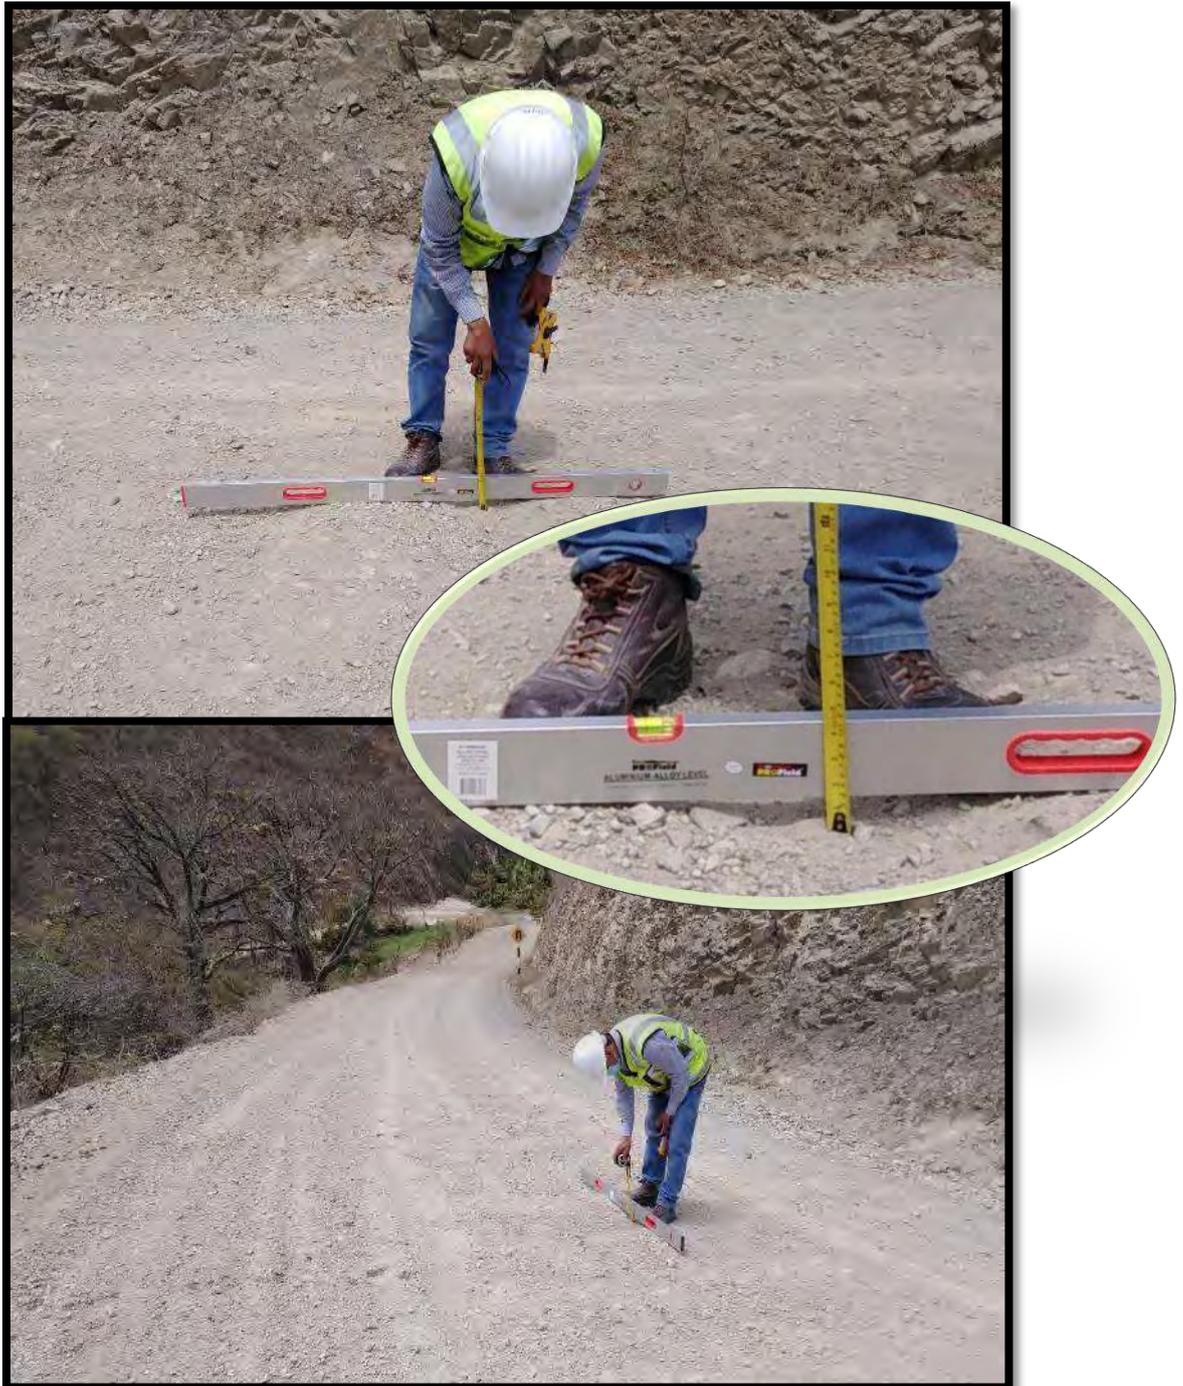
Figura C.13. Falla en calaminado, dentro del tramo de estudio km 39+000- km 40+000, se aprecia niveles de severidad media

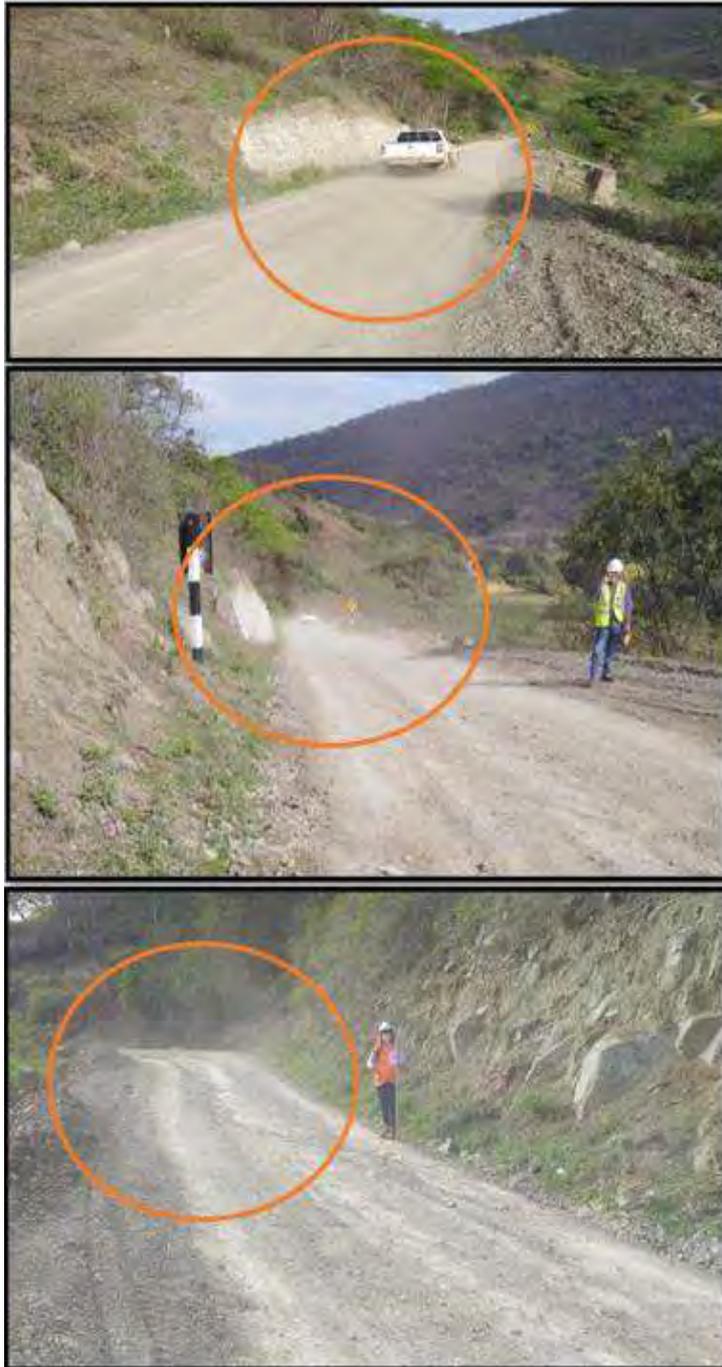
Figura D.3. Falla de polvo, dentro del tramo de estudio km 28+000-km 29+000, se aprecia niveles de baja y media severidad

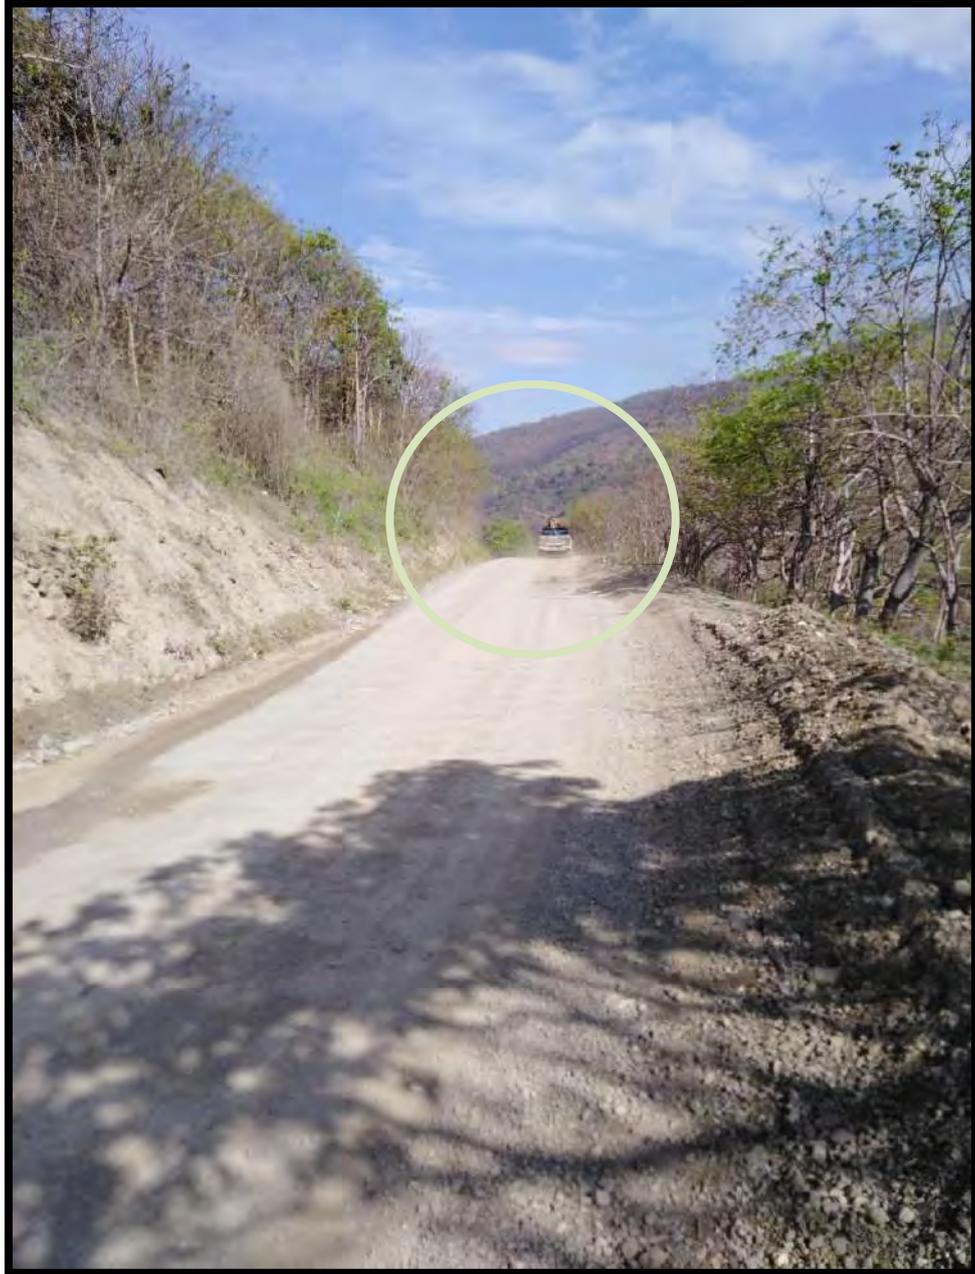
Figura D.4 Falla polvo, dentro del tramo de estudio km 29+000-km 30+000, se aprecia niveles de baja severidad

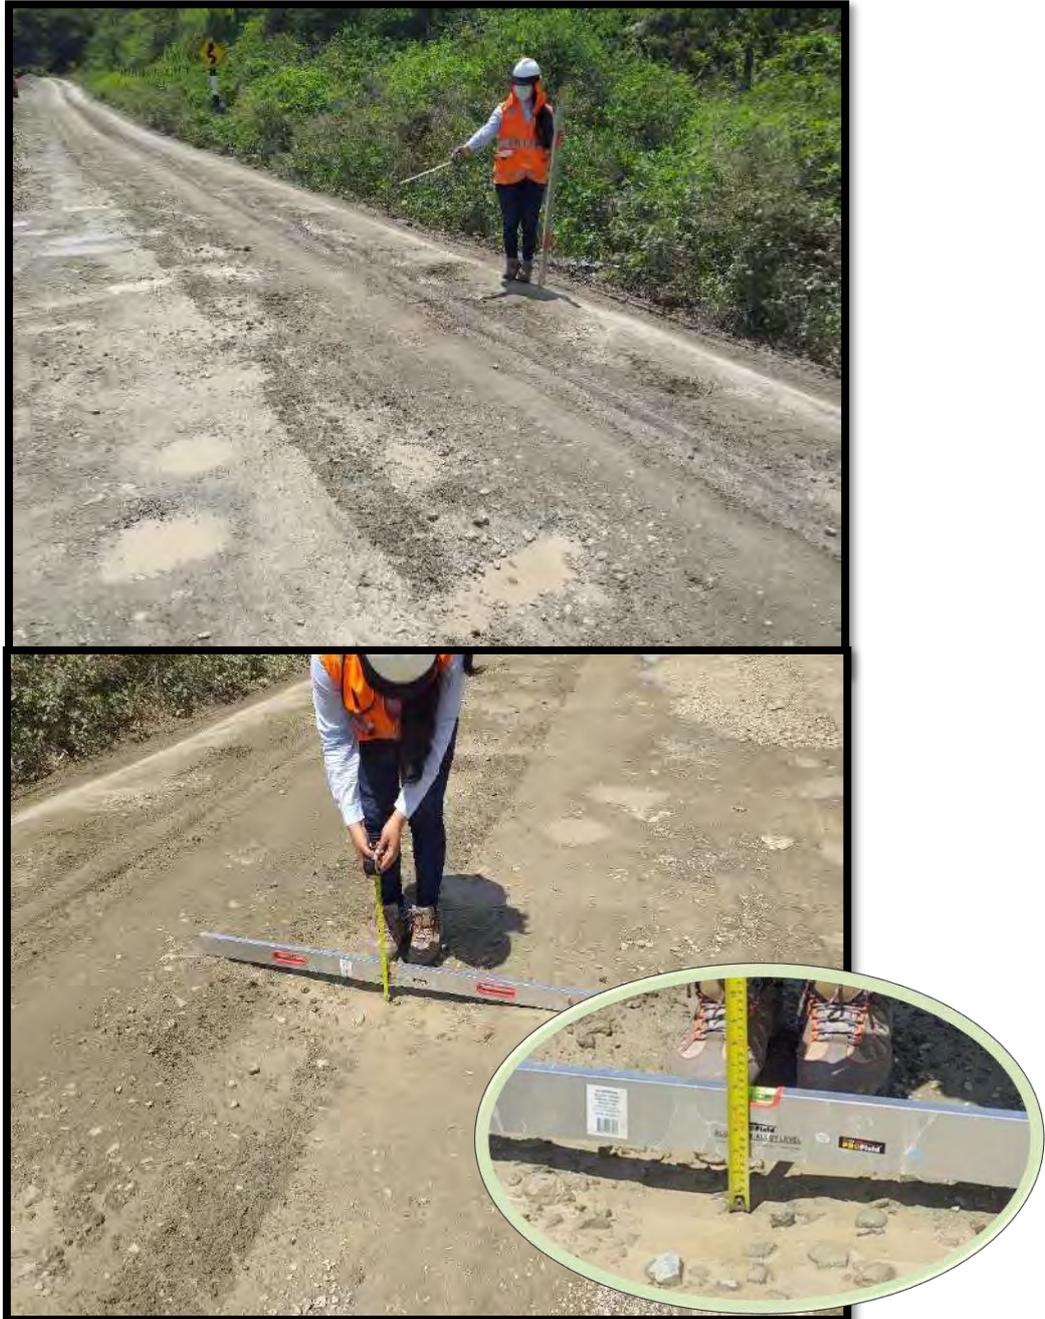
Figura E.1. Falla baches dentro del tramo de estudio km 36+000-km 37+000, se aprecia niveles de alta severidad

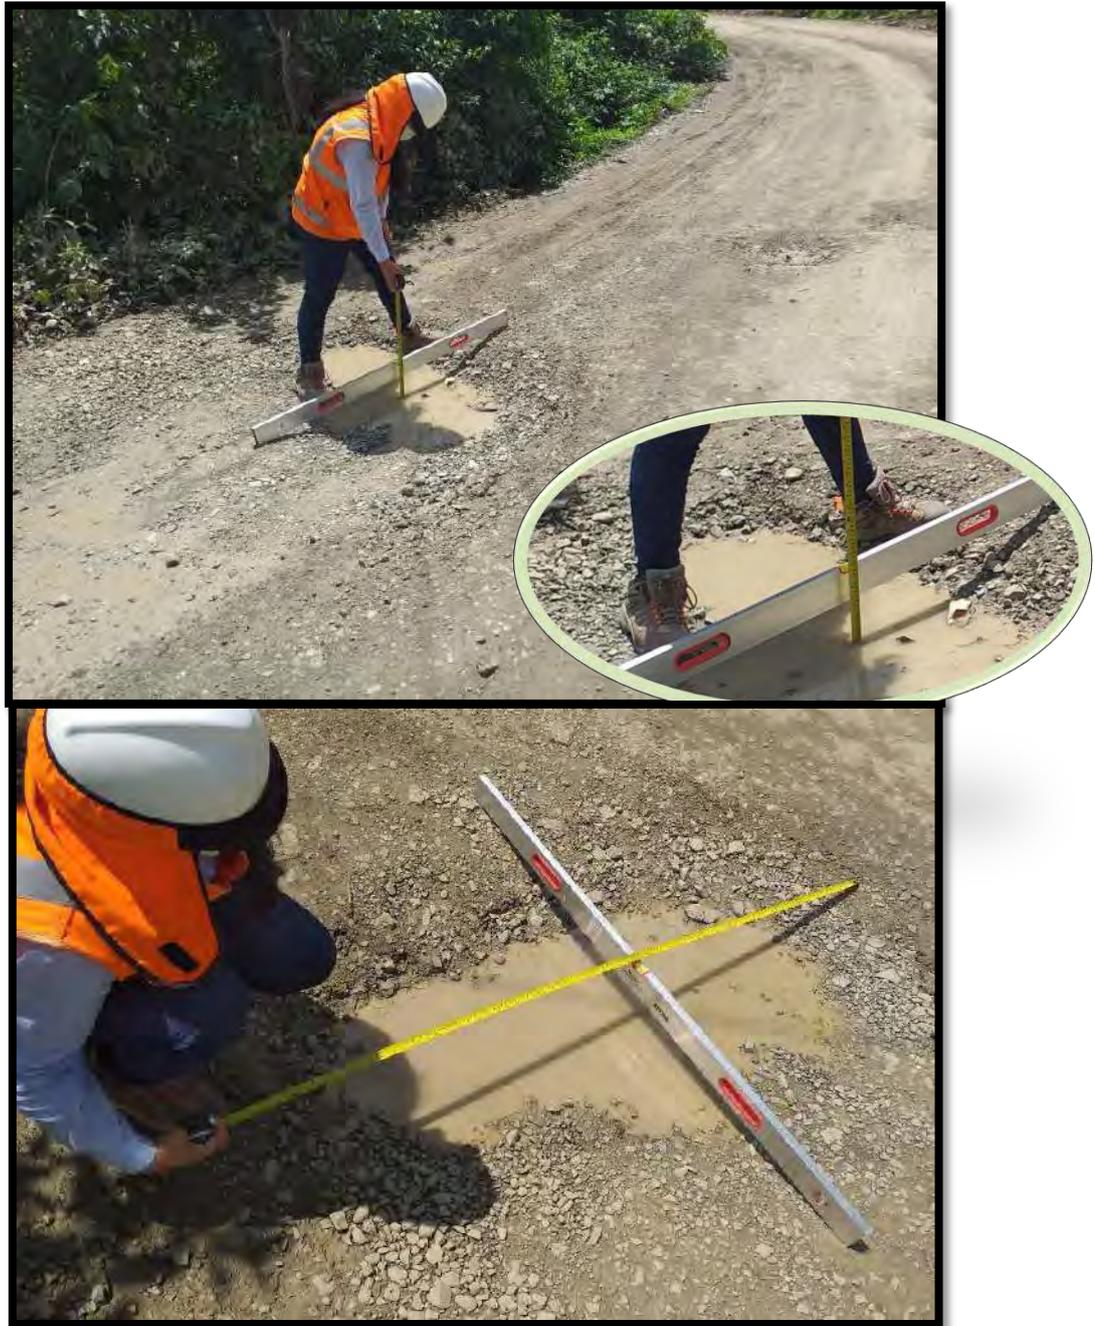
Figura E.2. Falla baches, dentro del tramo de estudio km 35+000-km 36+000, se aprecia niveles de severidad media y alta

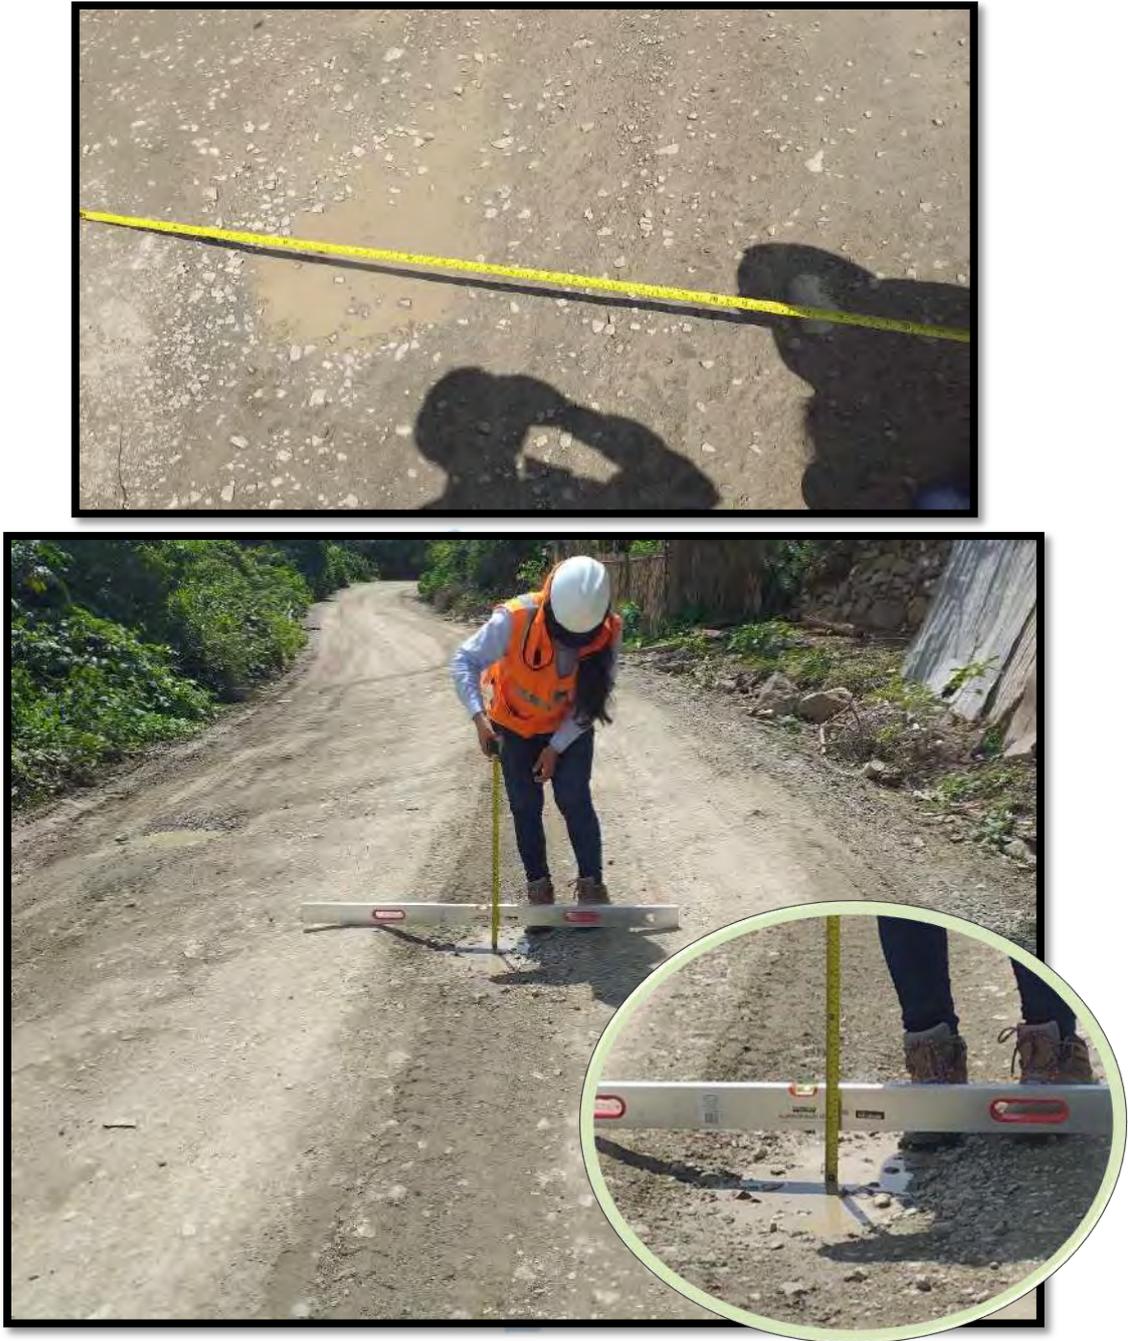
Figura E.3. Falla baches, dentro del tramo de estudio km 35+000-km 36+000, se aprecia niveles de severidad media y alta

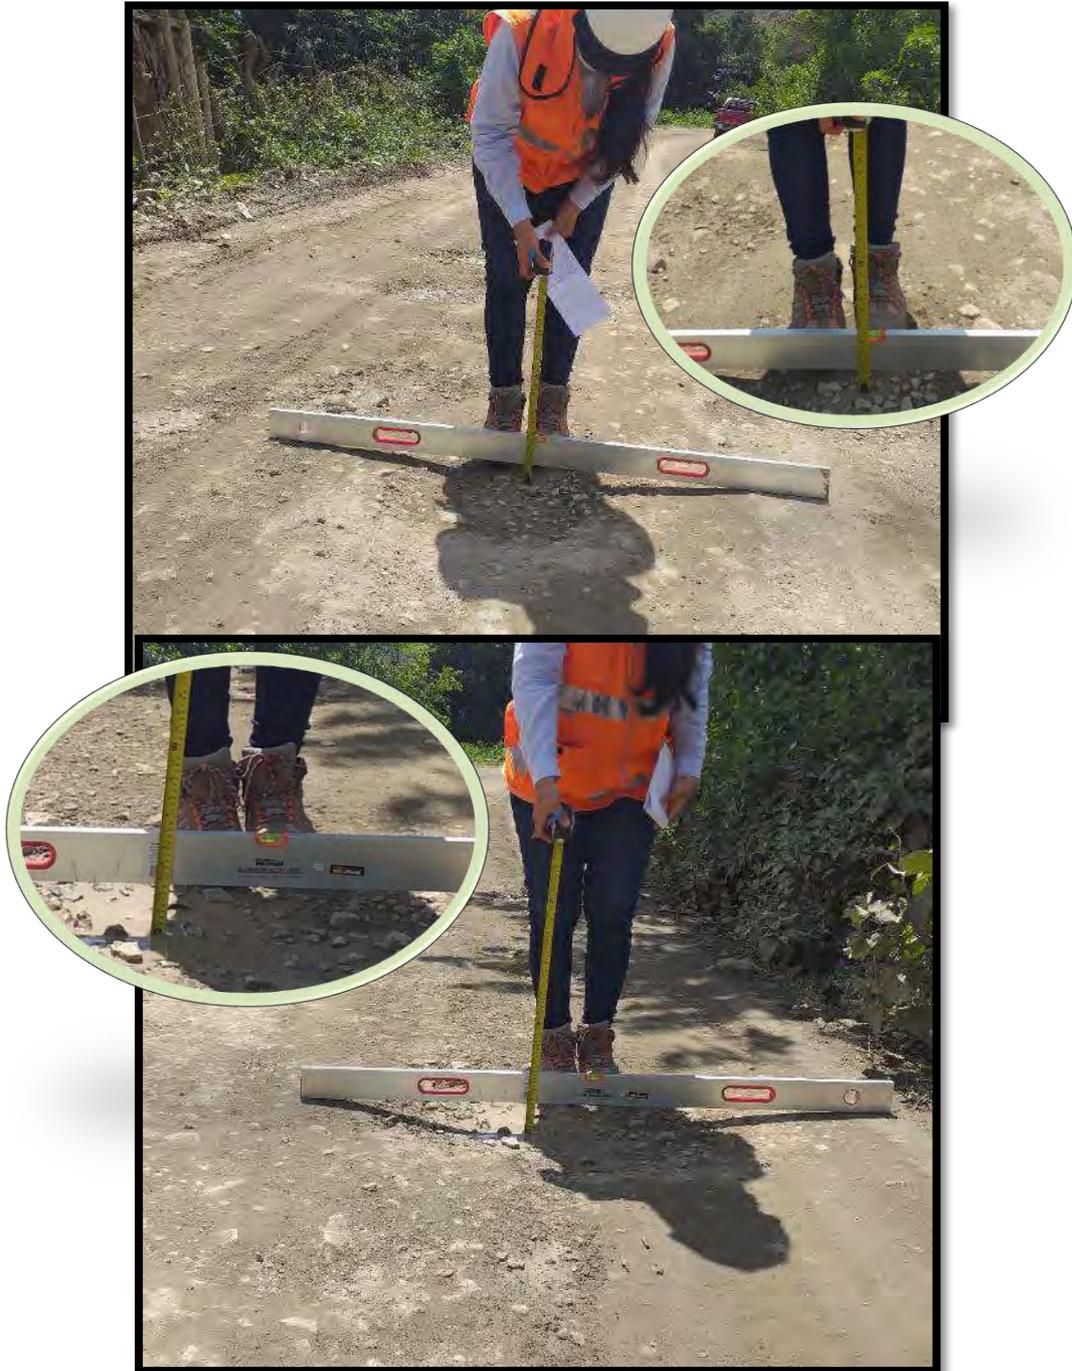
Figura E.4. Falla baches, dentro del tramo de estudio km 35+000-km 36+000, se aprecia niveles de media y alta severidad

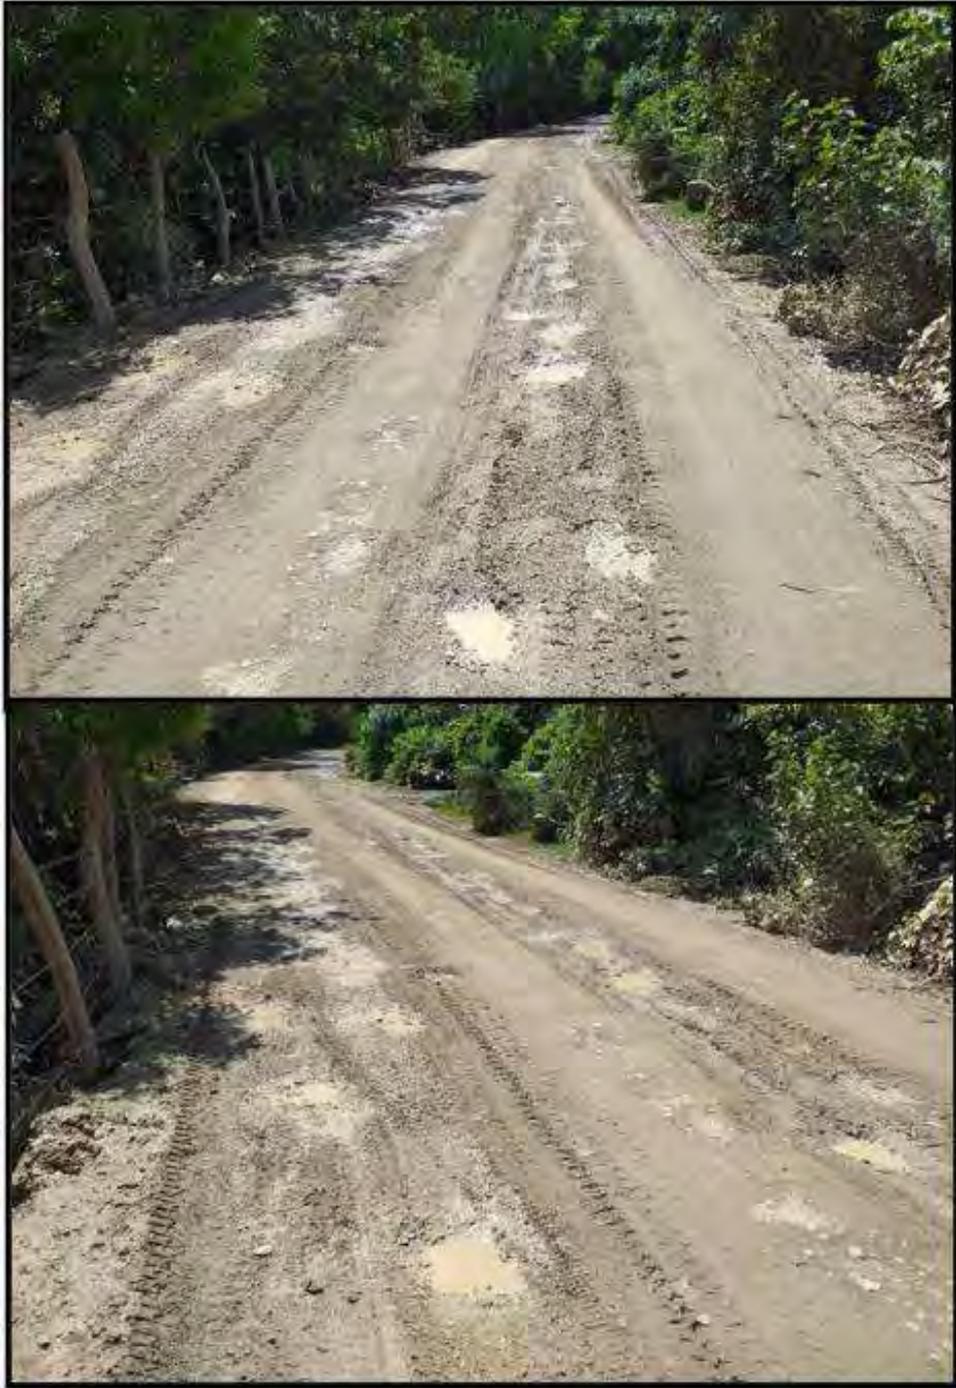
Figura E.5. Falla baches, dentro del tramo de estudio km 34+000-km 35+000, se aprecia niveles de media y alta severidad

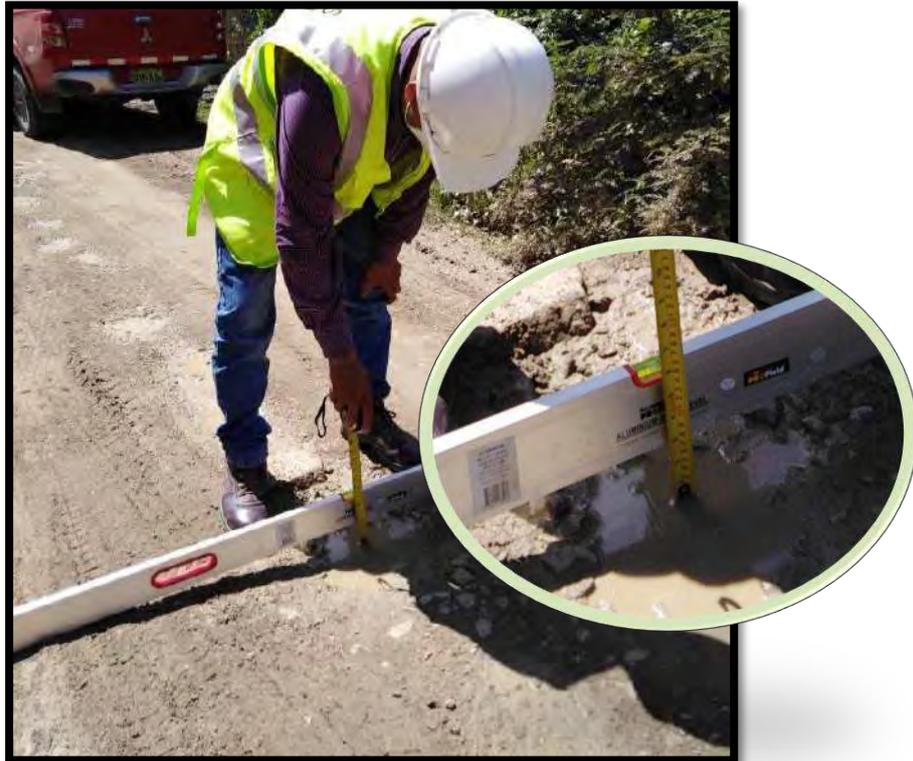
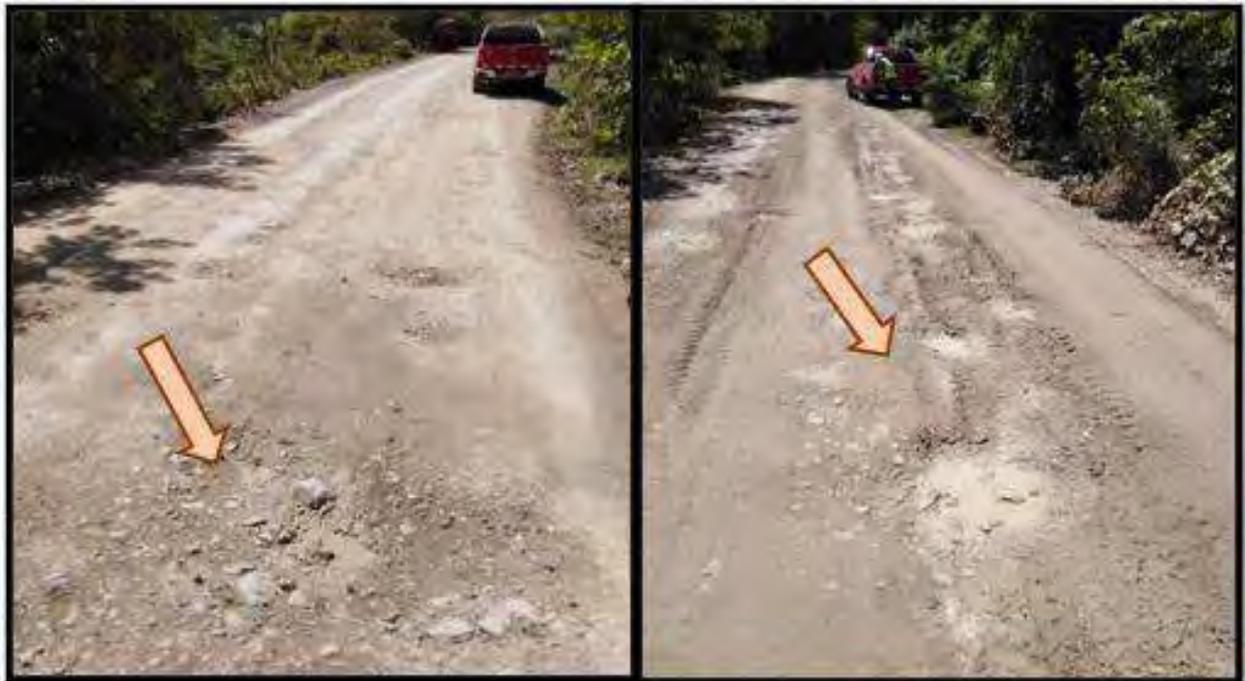
Figura E.6. Falla baches, dentro del tramo de estudio km 34+000-km 35+000, se aprecia niveles de media y alta severidad

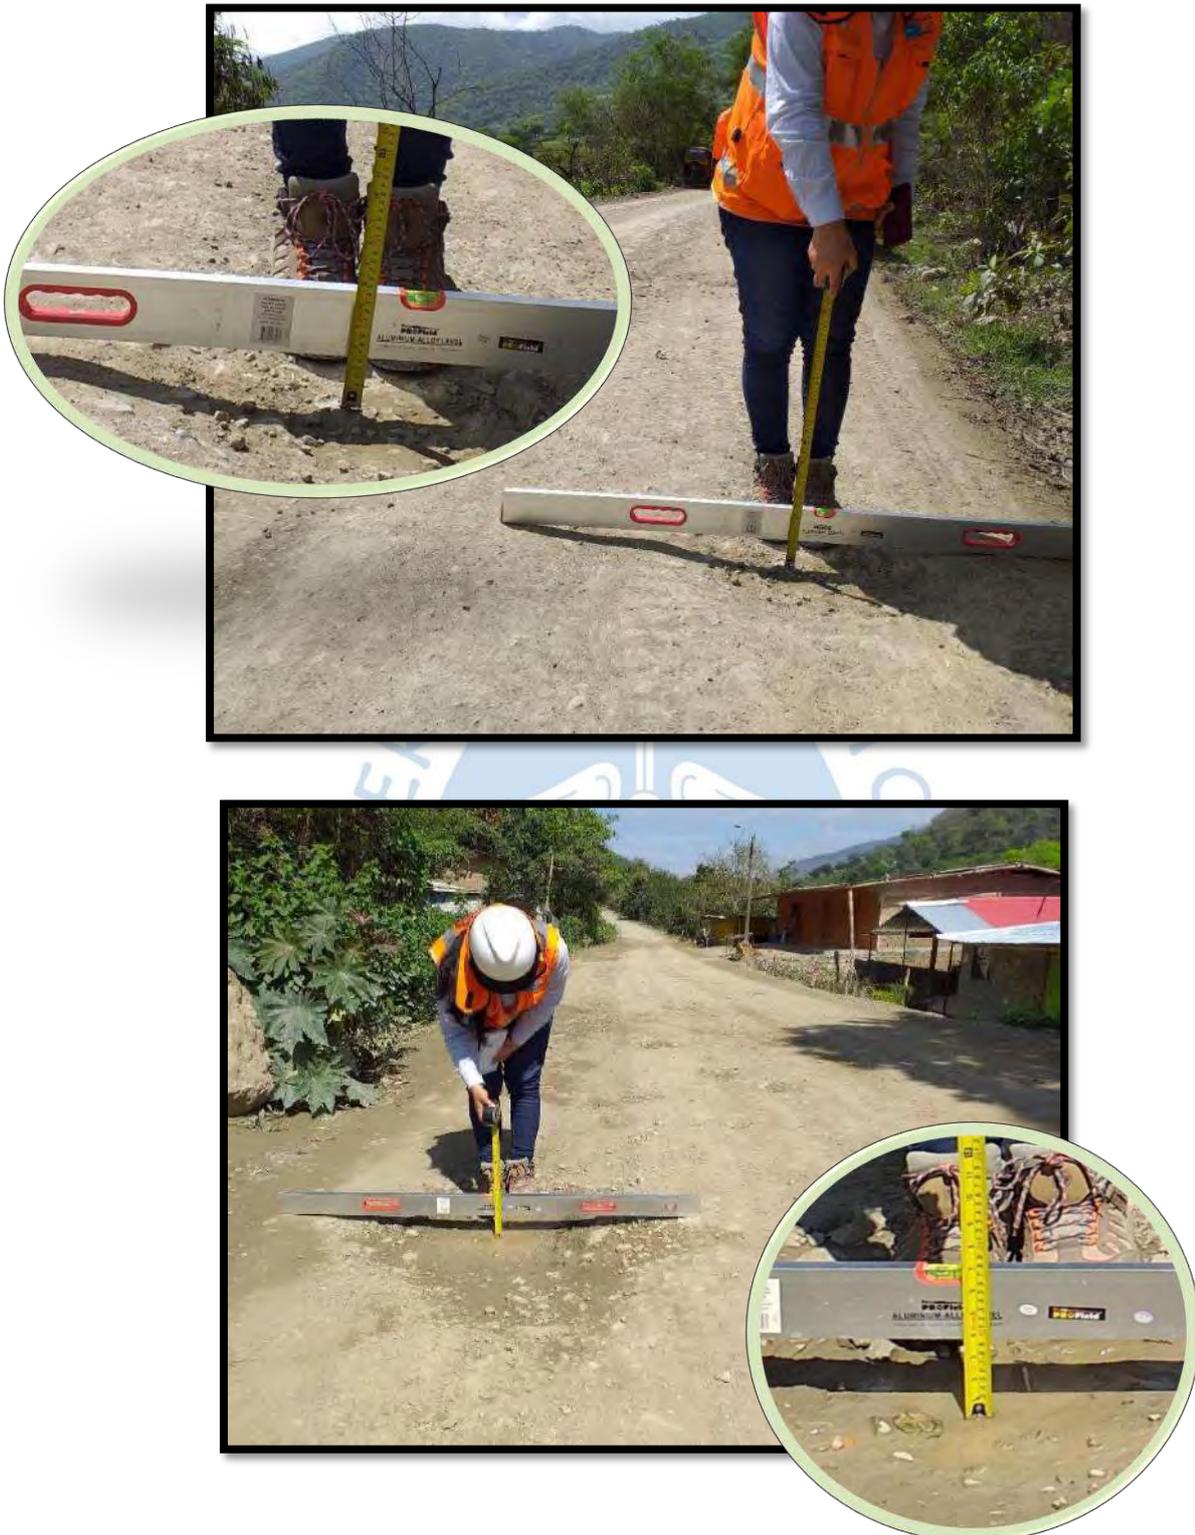
Figura E.7. Falla baches, dentro del tramo de estudio km 31+000- km 32+000, se aprecia niveles de severidad media y alta
