UNIVERSIDAD
DE PIURA

**Aplicación del método URCl para la evaluación del estado
de condición de una ruta no pavimentada**

Tesis para optar el Título de
Ingeniero Civil

Para el presente trabajo, se ha aplicado dicha metodología, con la cual se determinará el estado de condición de la carretera no pavimentada Pte. Paraje – Tondopa, tomando en consideración las pautas establecidas en el manual técnico TM 5-626, que describe este método.

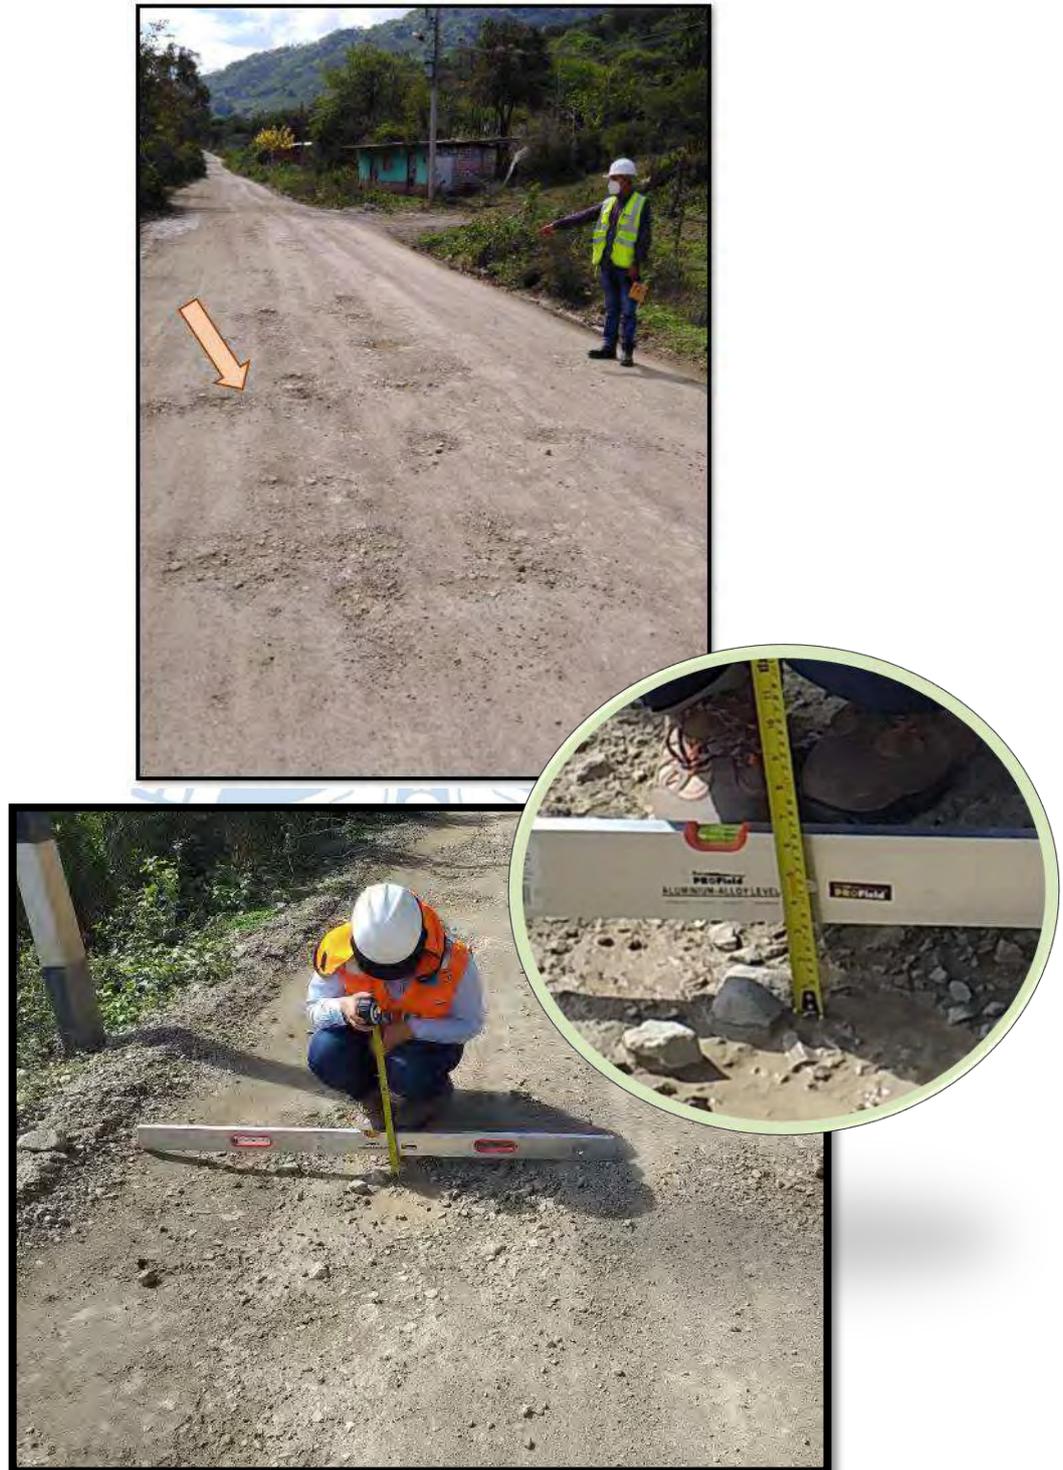
Figura E.8. Falla de baches, dentro del tramo de estudio km 30+000-km 31+000, se aprecia niveles de severidad media y baja

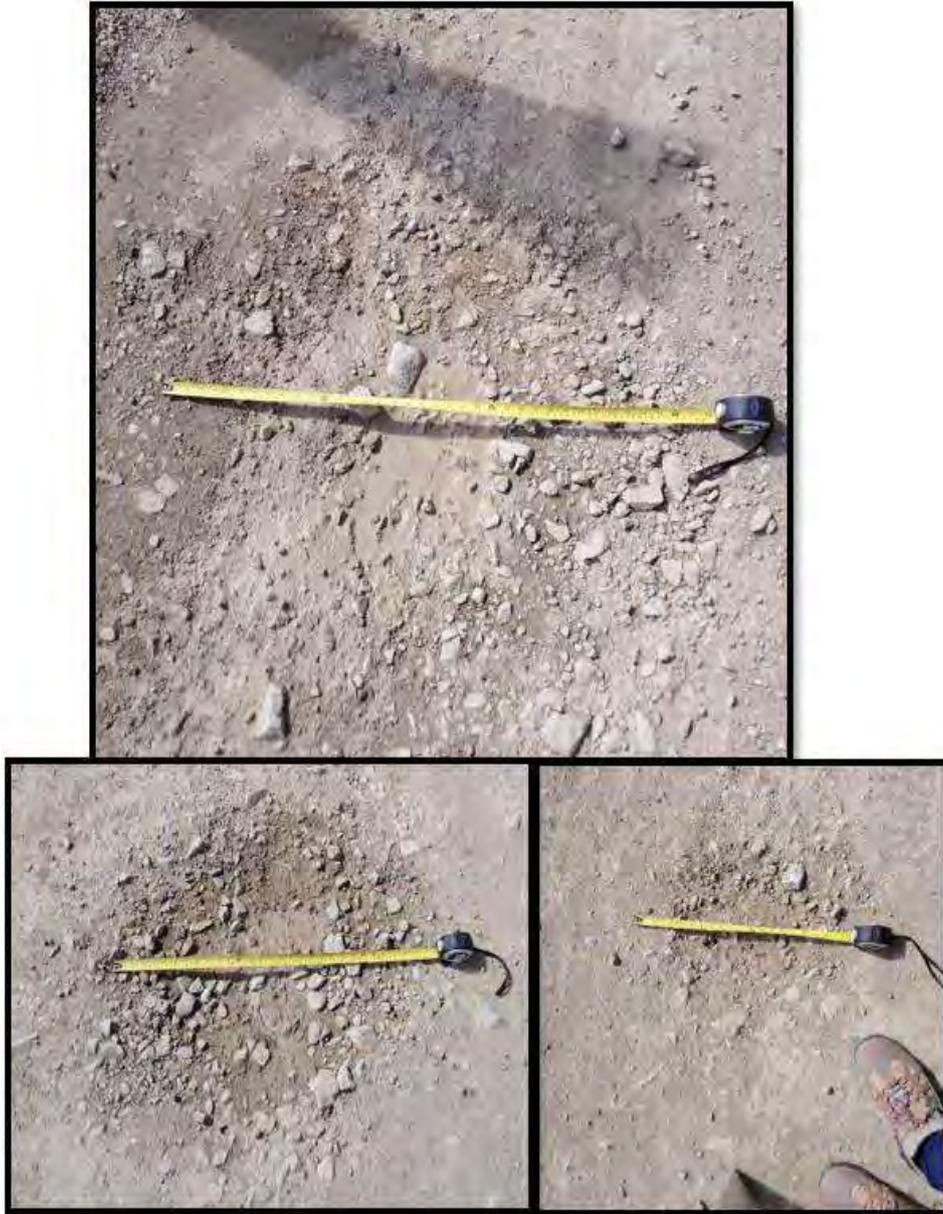
Figura E.9. Falla de baches, dentro del tramo de estudio km 30+000-
km 31+000, se aprecia niveles de baja y media severidad

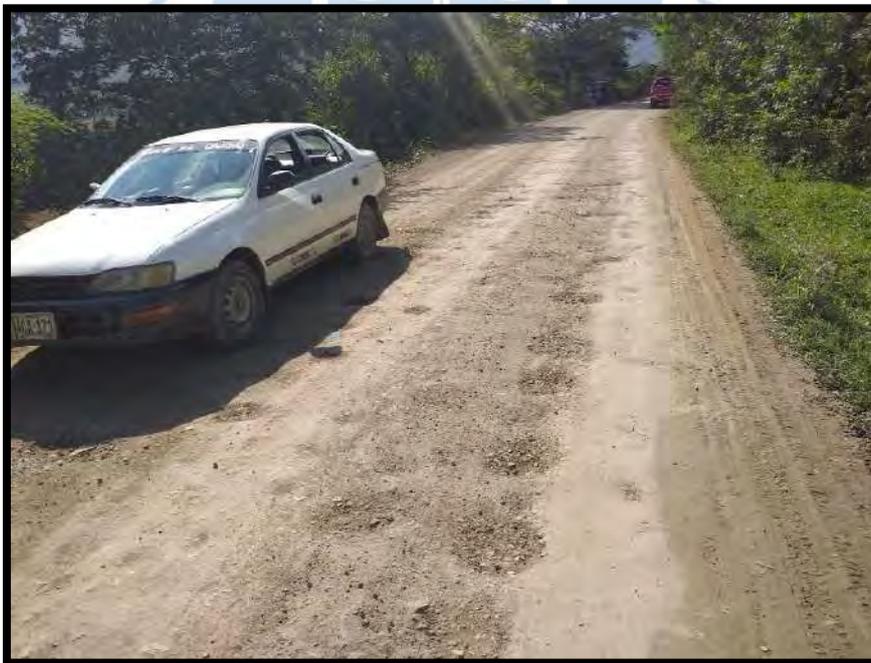
Figura E.11. Falla de baches, dentro del tramo de estudio km 29+000-km 30+000, se aprecia niveles de baja y media severidad

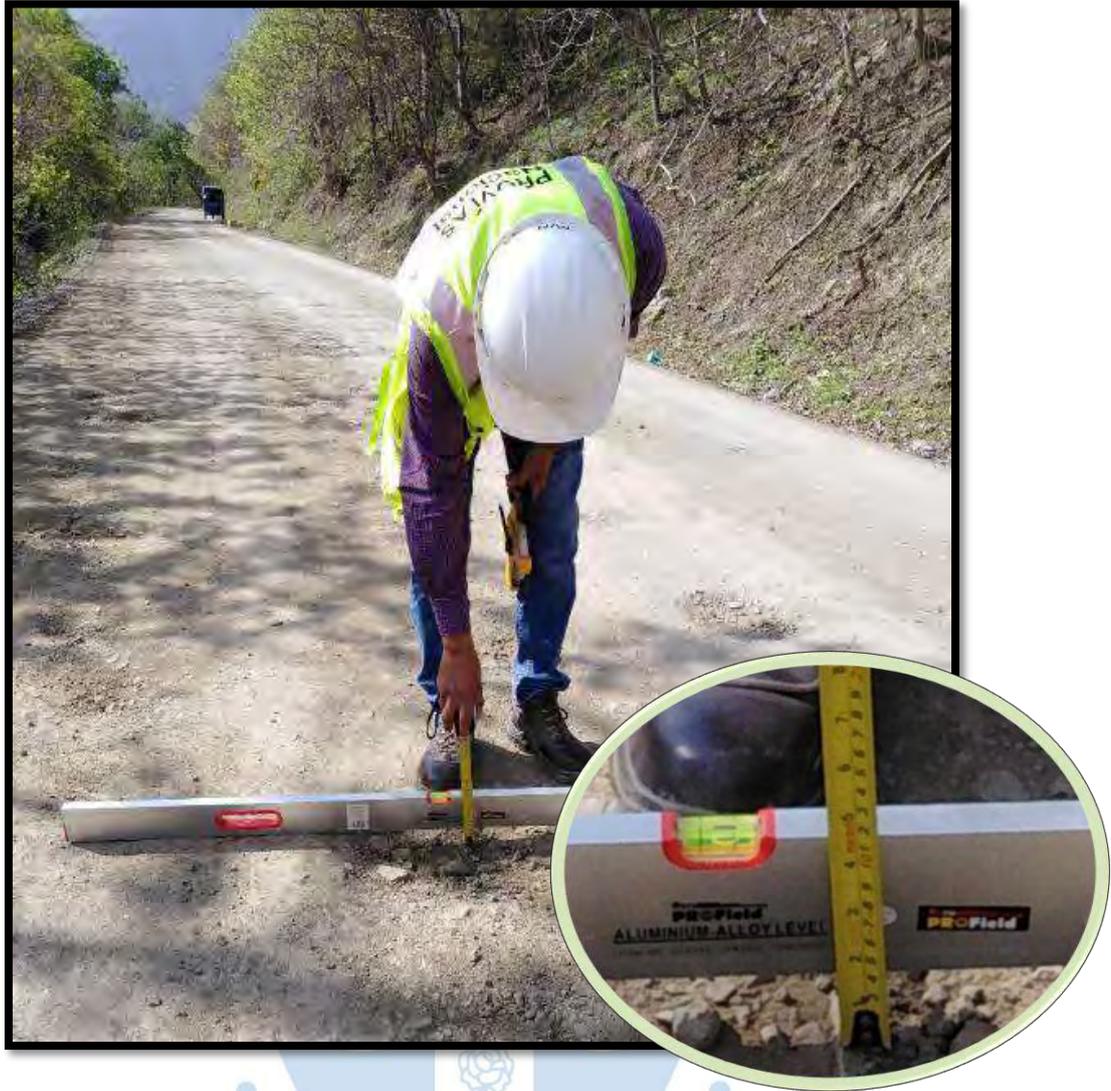
Figura E.12. Falla de baches, dentro del tramo de estudio km 29+000-km 30+000, se aprecia niveles de baja y media severidad

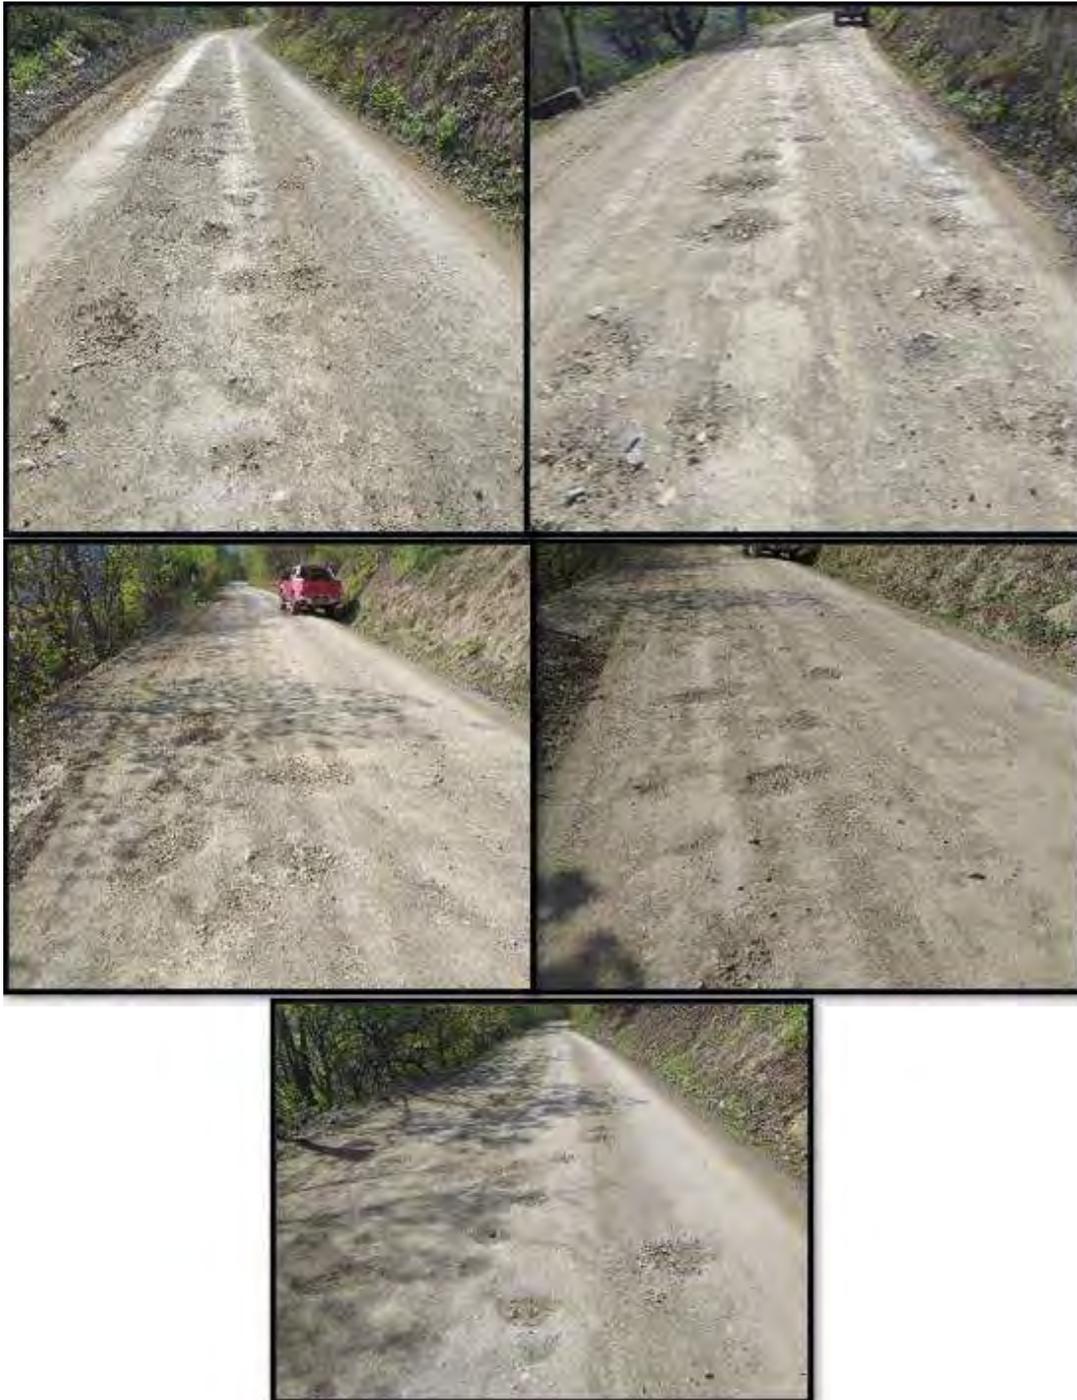
Figura E.13. Falla de baches, dentro del tramo de estudio km 28+000-km 29+000, se aprecia niveles de media y alta severidad

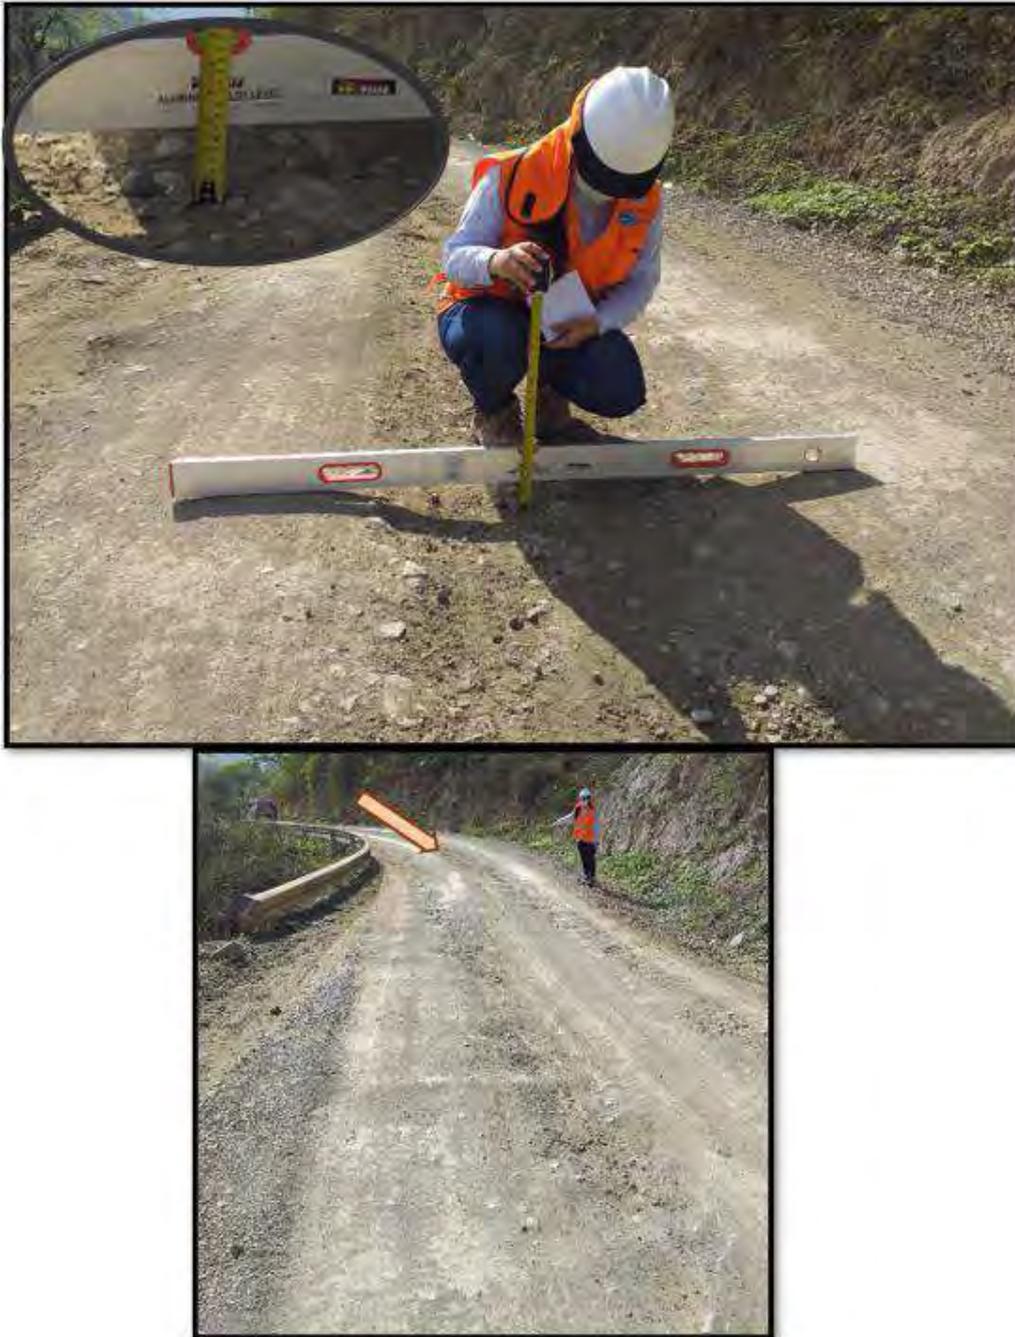
Figura F.1 Falla de ahuellamiento, dentro del tramo de estudio km 28+000- km 29+000, se aprecia niveles de severidad media

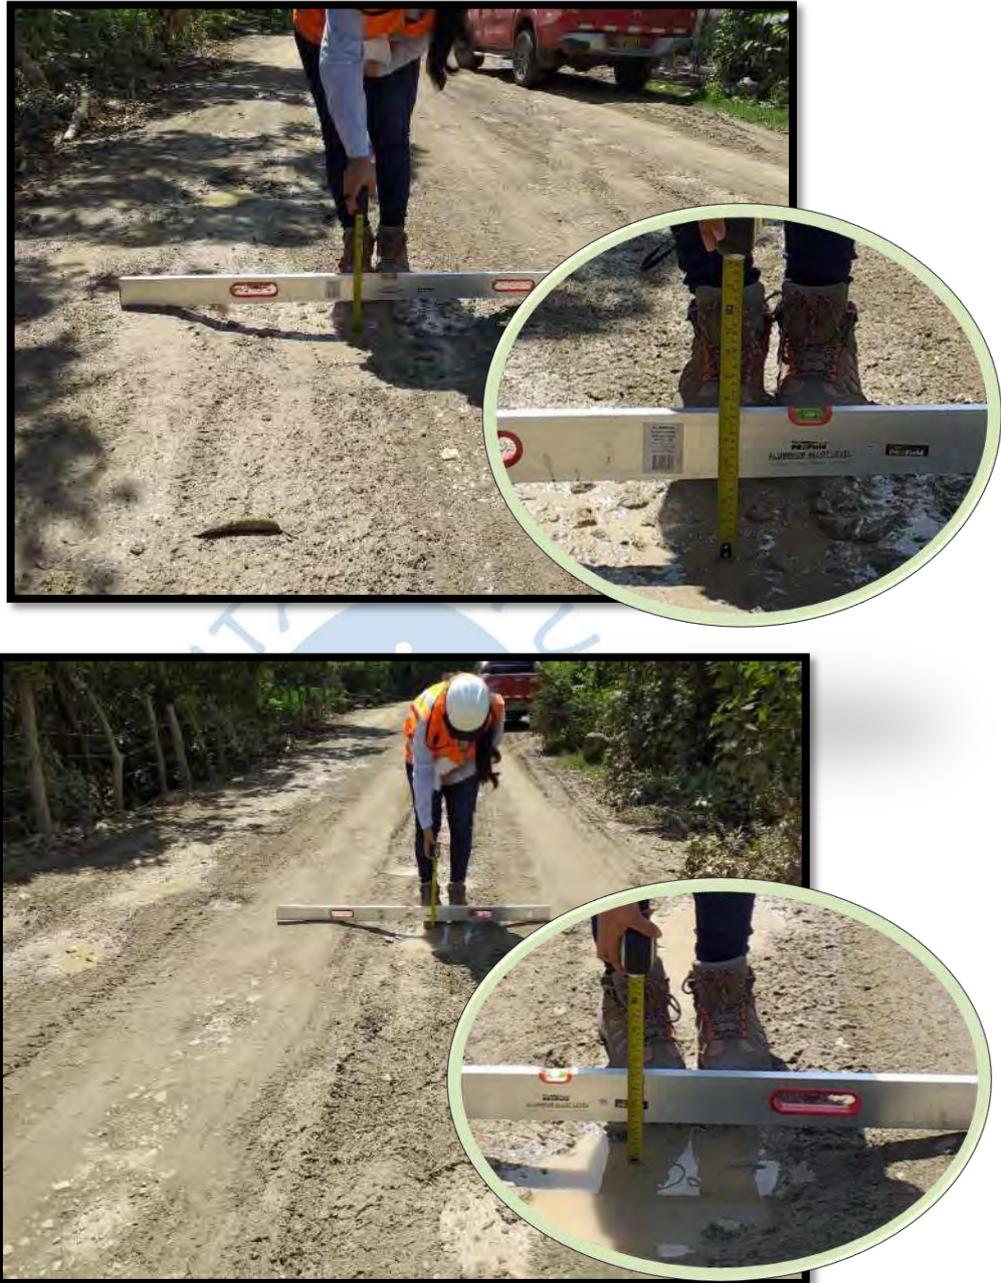
Figura F.2. Falla ahuellamiento, dentro del tramo de estudio km 34+000-km 35+000, se aprecia niveles de alta severidad

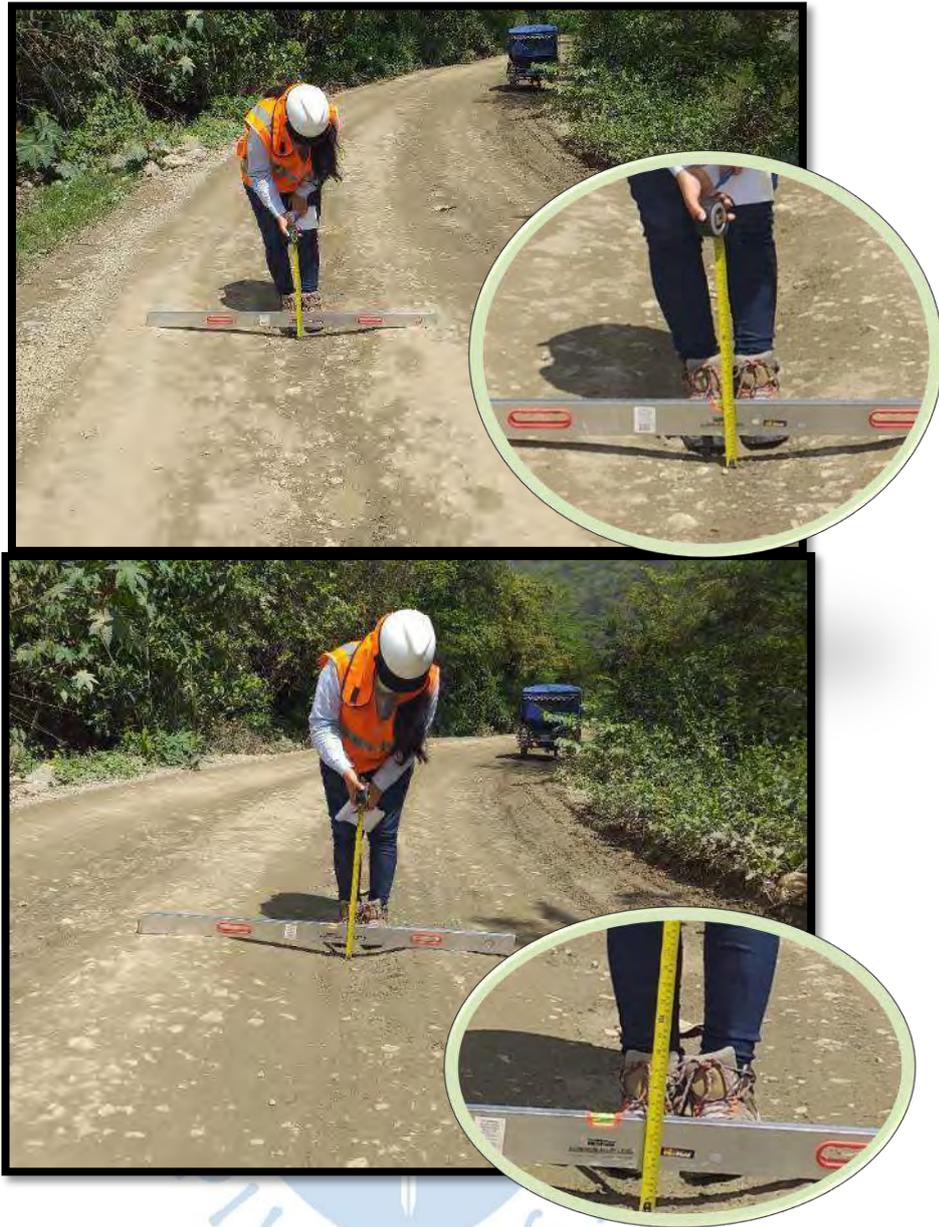
Figura F.3. Falla ahuellamiento, dentro del tramo de estudio km 35+000-km 36+000, se aprecia niveles de alta severidad

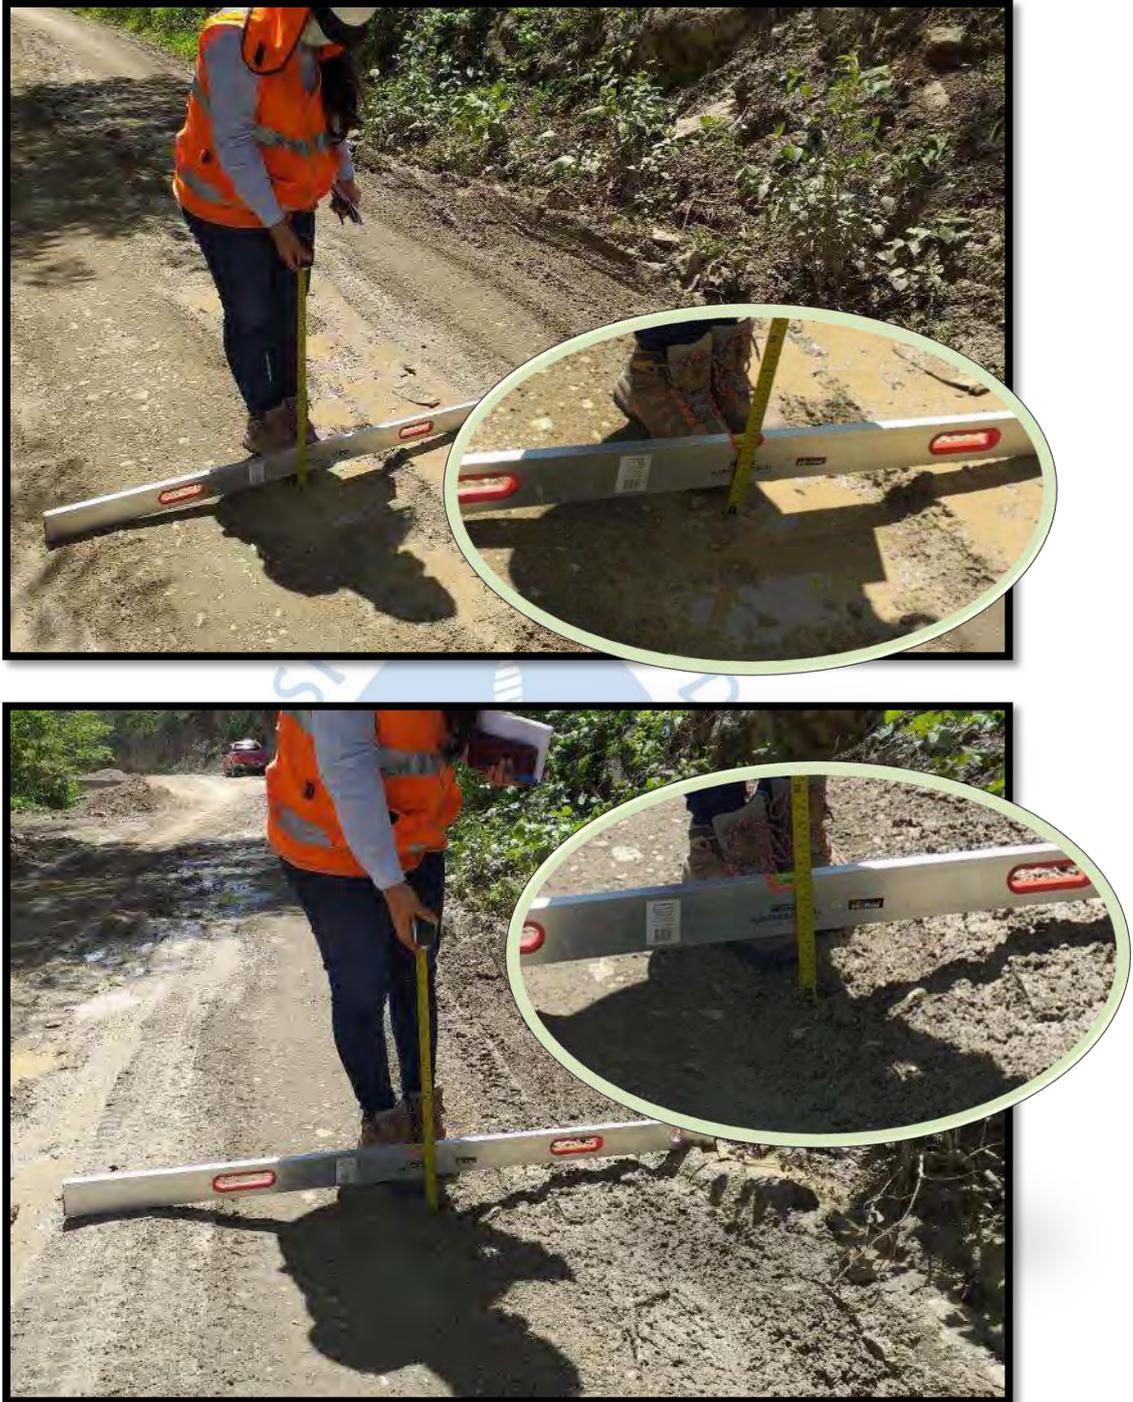
Figura F.4. Falla ahuellamiento, dentro del tramo de estudio km 36+000- km 37+000, se aprecia niveles de alta severidad

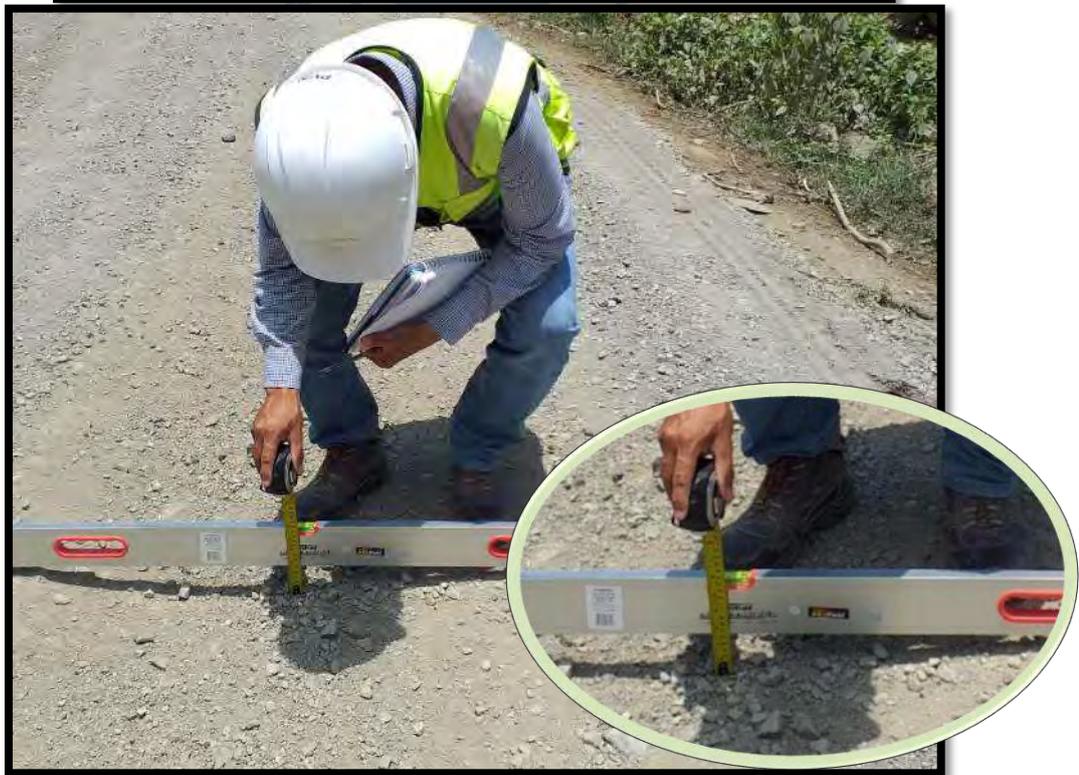
Figura F.5. Falla ahuellamiento, dentro del tramo de estudio km 37+000-
km 38+000, se aprecia niveles de severidad media

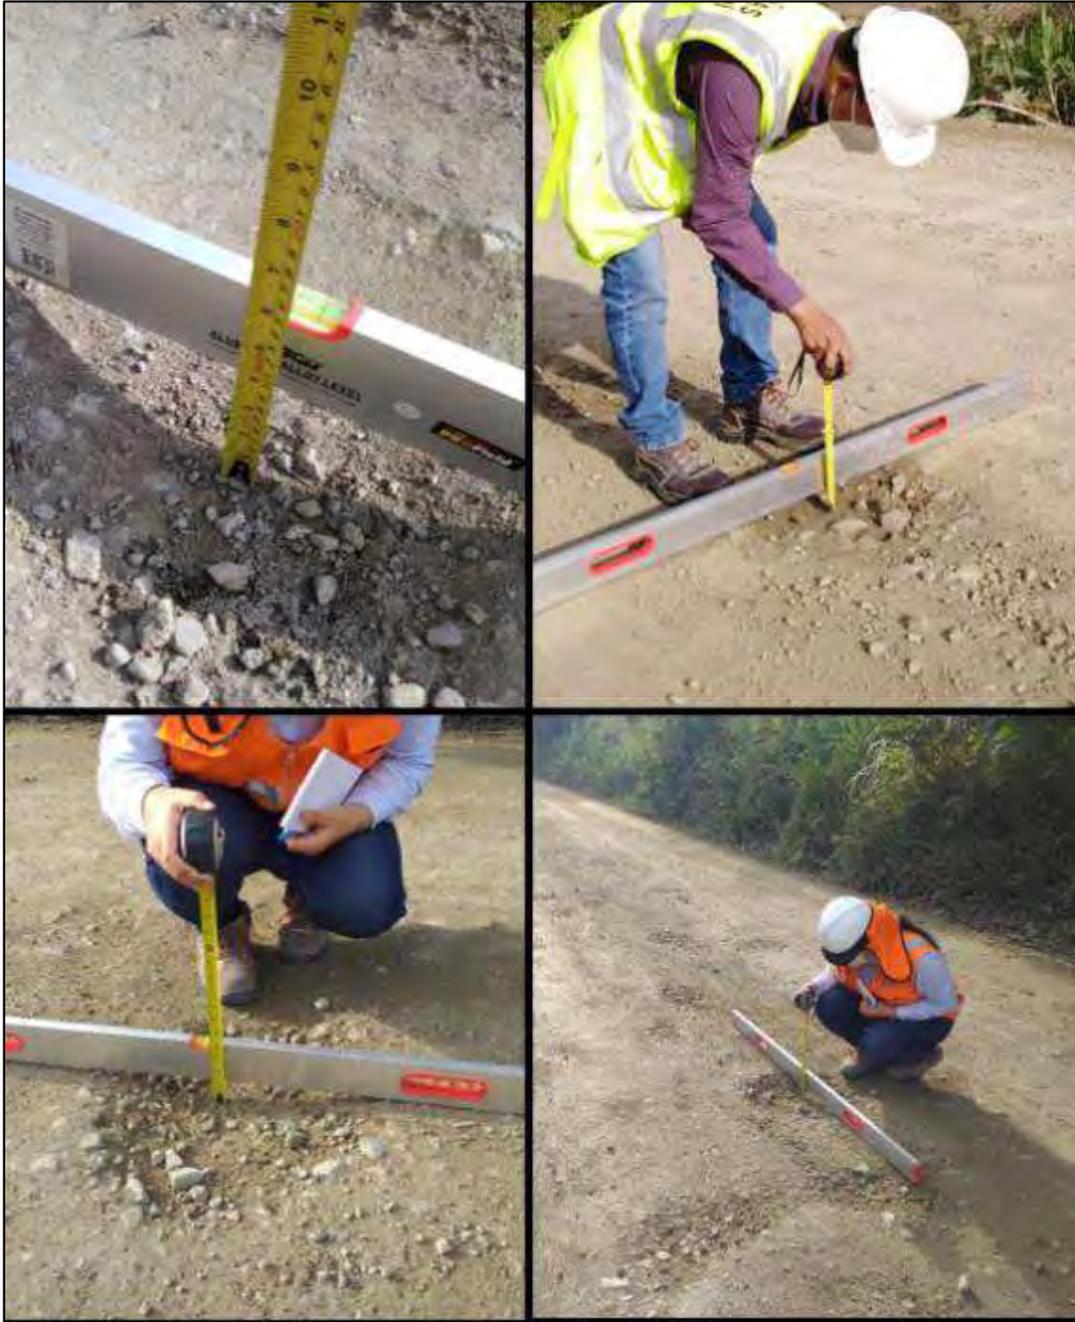
Figura G.1. Falla baches y agregado suelto, dentro del tramo de estudio km 27+000-km 28+000, se aprecia niveles de severidad media para baches y nivel de severidad leve para agregado suelto

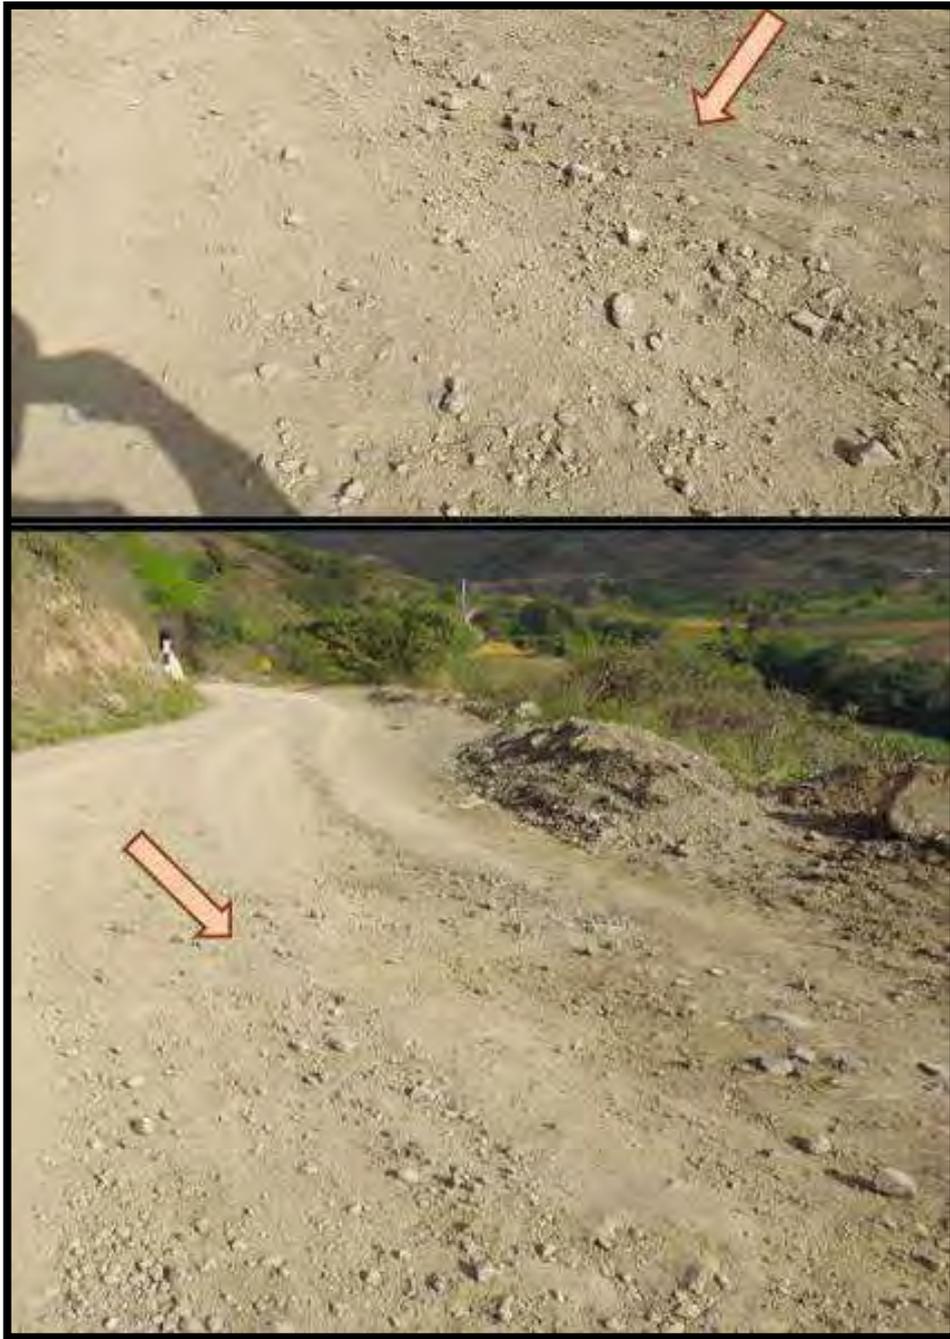
Figura G.2 Falla de agregado suelto, dentro del tramo de estudio km 28+000-km 29+000, se aprecia niveles de baja severidad

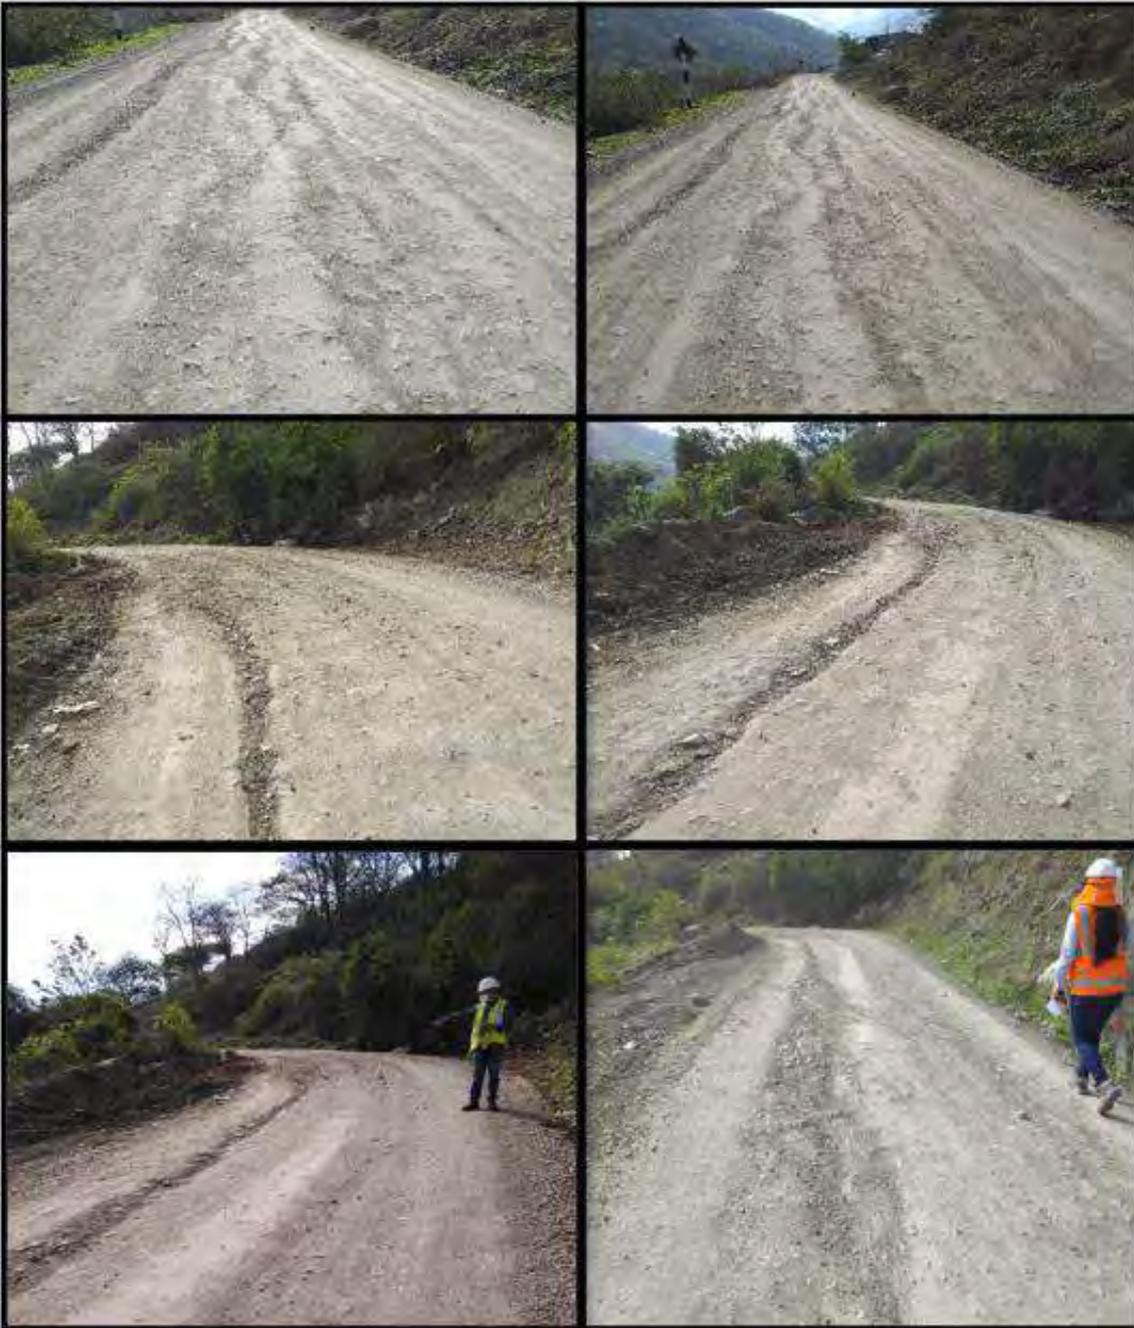
Figura H.1 Falla sección transversal inadecuado, dentro del tramo de estudio km 28+000-km 29+000, se aprecia niveles de media y alta severidad

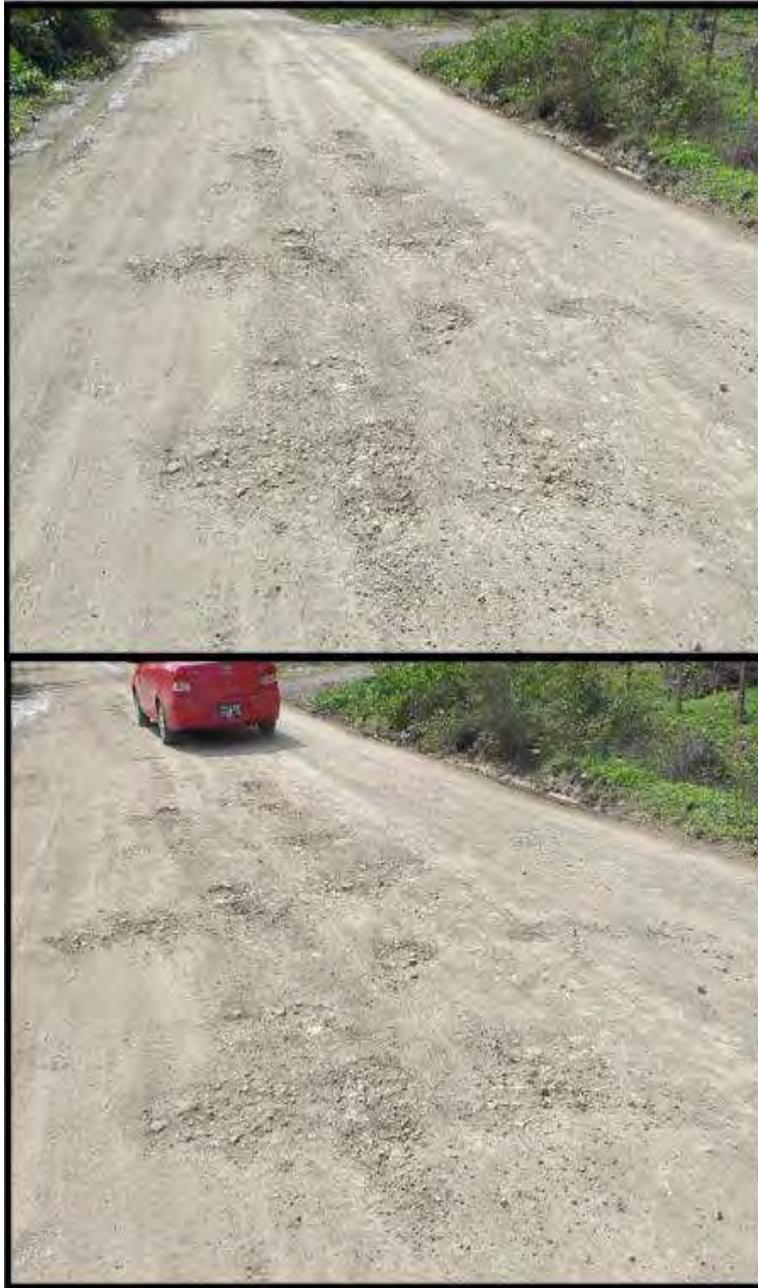
Figura H.4 Falla sección transversal inadecuada, dentro del tramo de estudio km 30+000-km 31+000, se aprecia niveles de severidad media

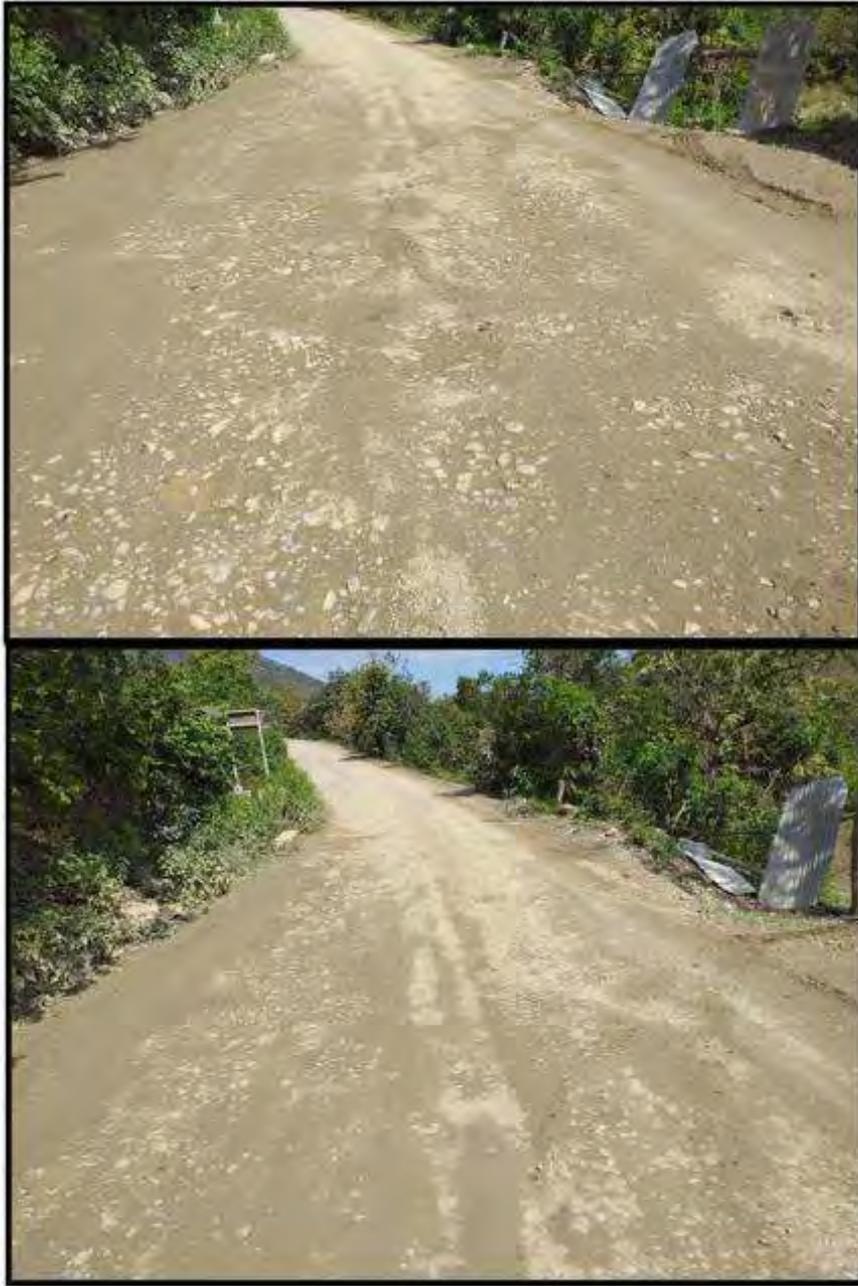
Figura H.5 Falla sección transversal inadecuada, dentro del tramo de estudio km 31+000-km 32+000, se aprecia niveles de severidad media

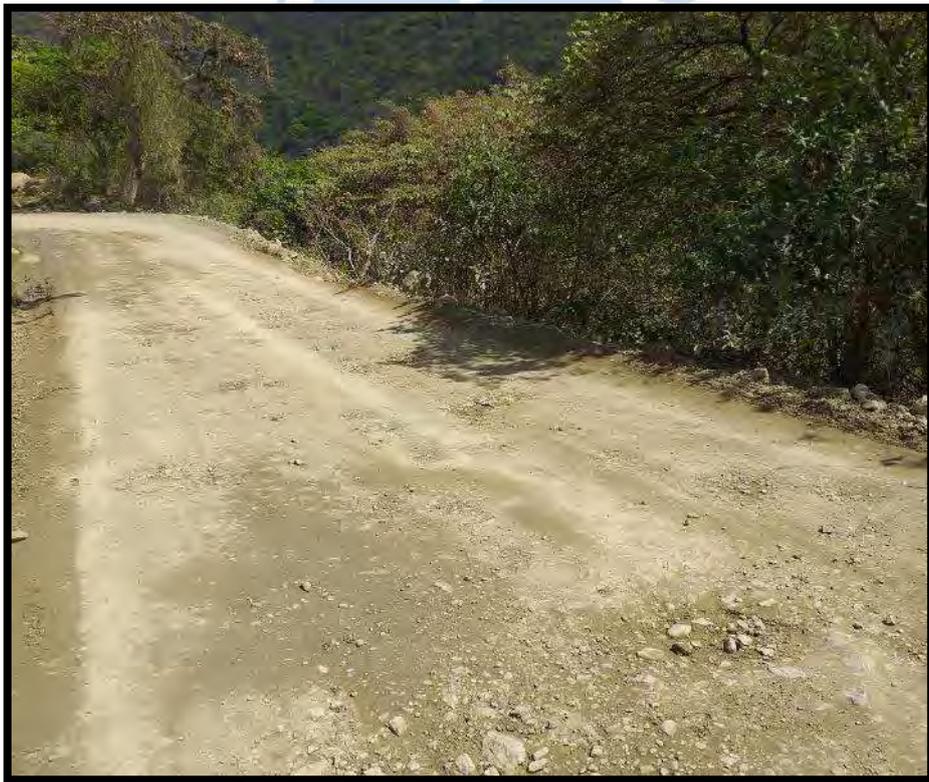
Figura H.6 Falla sección transversal inadecuada, dentro del tramo de estudio km 33+000-km 34+000, se aprecia niveles de media severidad

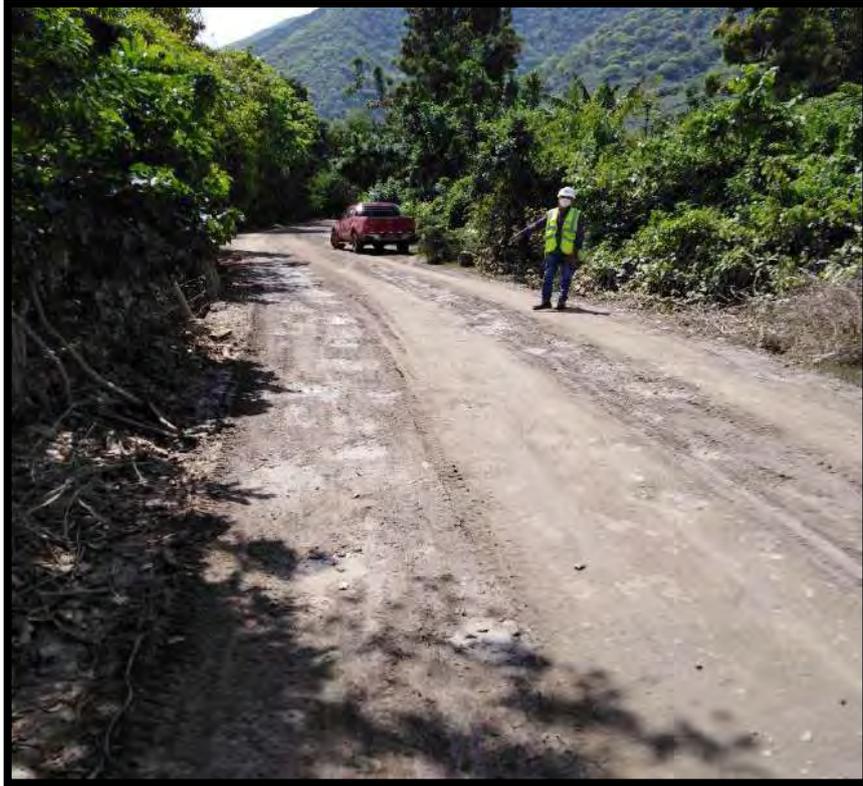
Figura H.7 Falla sección transversal inadecuada, dentro del tramo de estudio km 34+000-km 35+000, se aprecia niveles de alta severidad

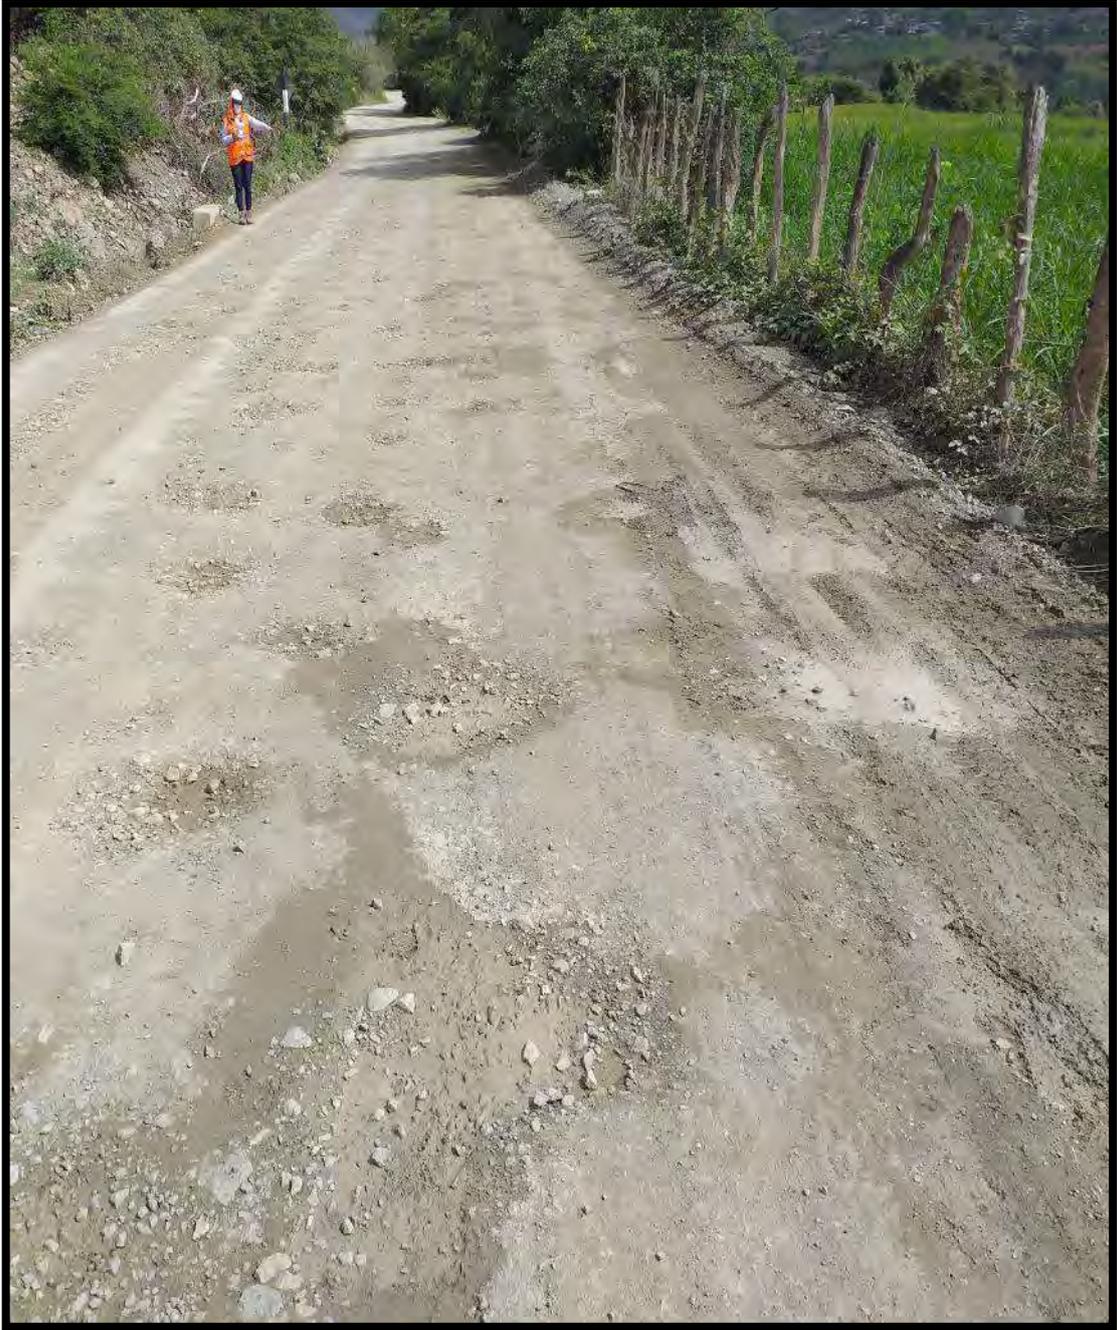
Figura H.9 Falla sección transversal inadecuada, dentro del tramo de estudio km 30+000-km 31+000, se aprecia niveles de severidad media
