EXPERIENCIAS Y ACTIVIDADES EN LOS SERVICIOS DE GESTIÓN Y CONSERVACIÓN POR NIVELES DE SERVICIO DE UNA CARRETERA EN EL PERÚ

Maestría en Ingeniería Civil con Mención en Ingeniería Vial

Ing. Miguel Augusto Ramos Casiano

Lima, junio del 2014

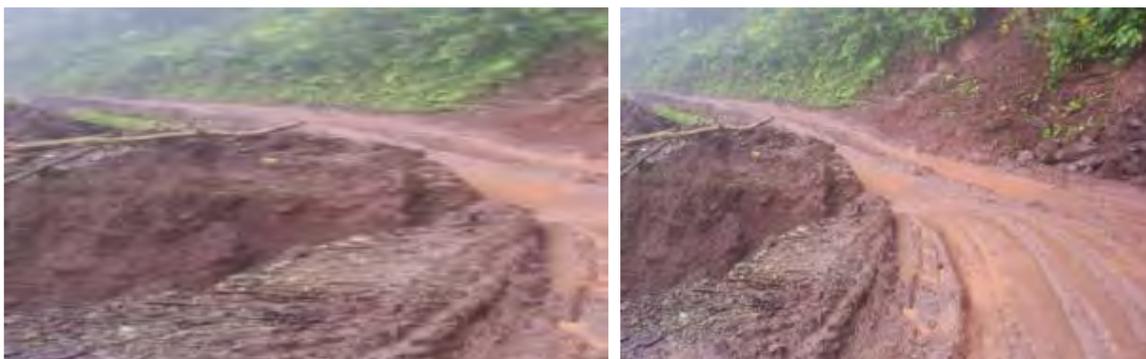
Fig. 2.6: Progresiva km 123+500 – km 125+500: plataforma deteriorada con huecos, agua y erosión

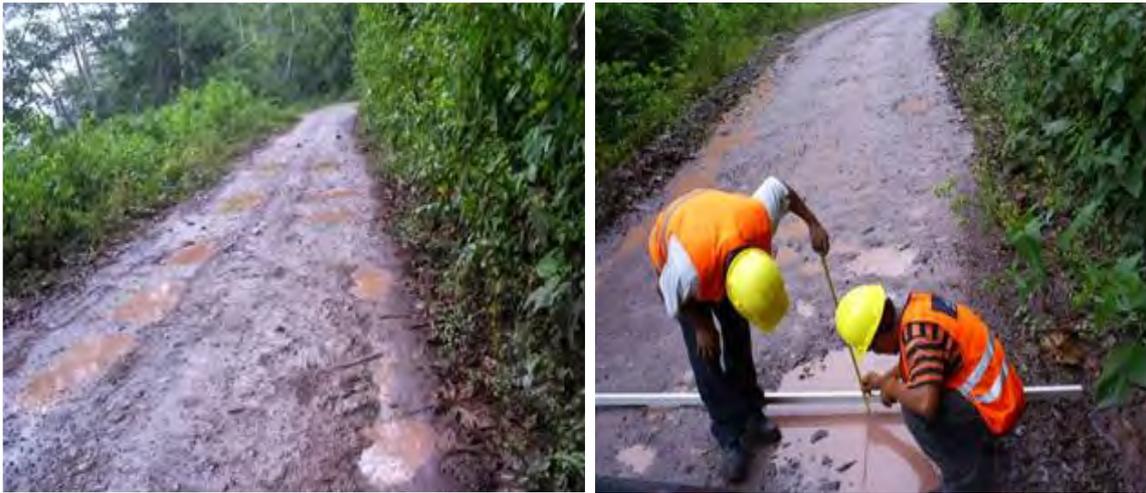
Fig. 2.13: Progresiva km 80+500 – km 82+000. Plataforma deteriorada con baches

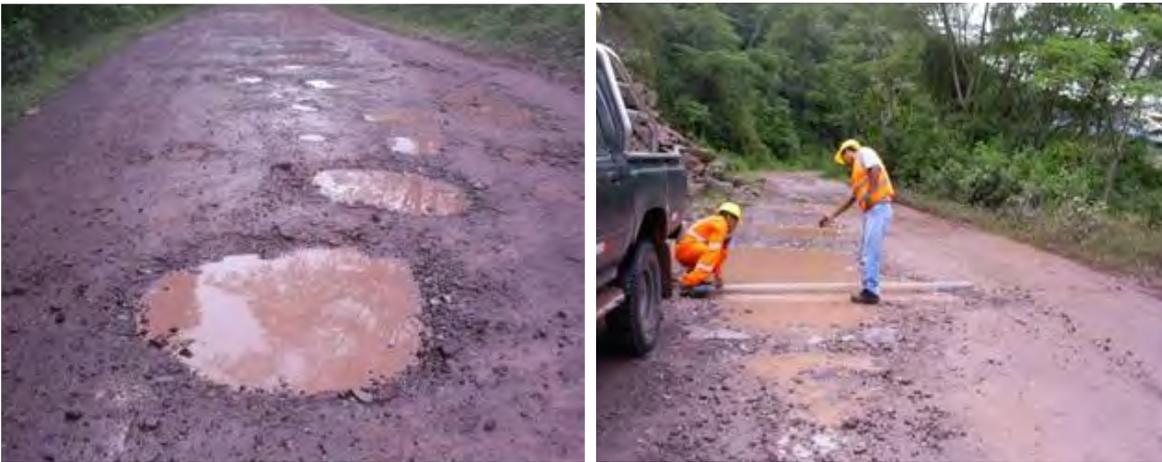
Fig. 2.14: Progresiva km.83+000 – 84+000. Plataforma en mal estado con baches profundos y empozamiento de agua

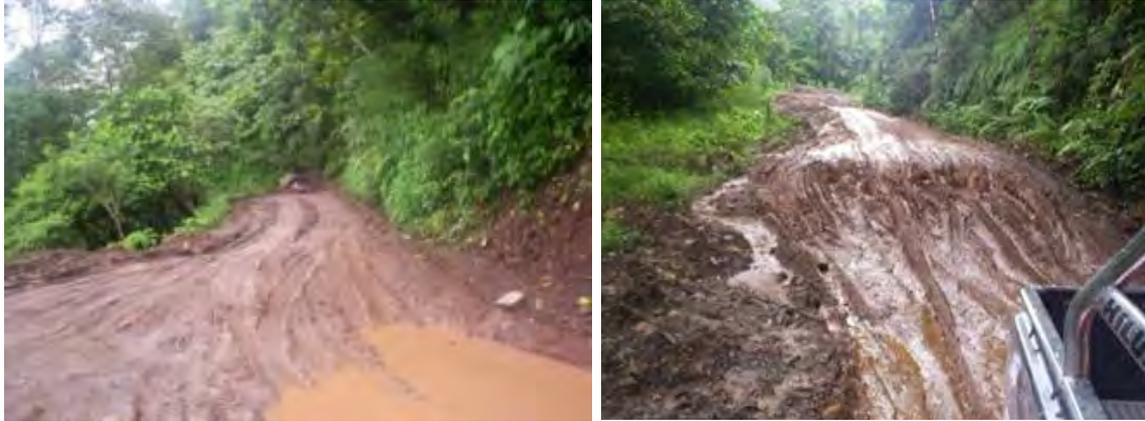
Fig. 2.27: Progresiva km 125+500 – km 126+500. Plataforma deteriorada con ahuellamientos profundos

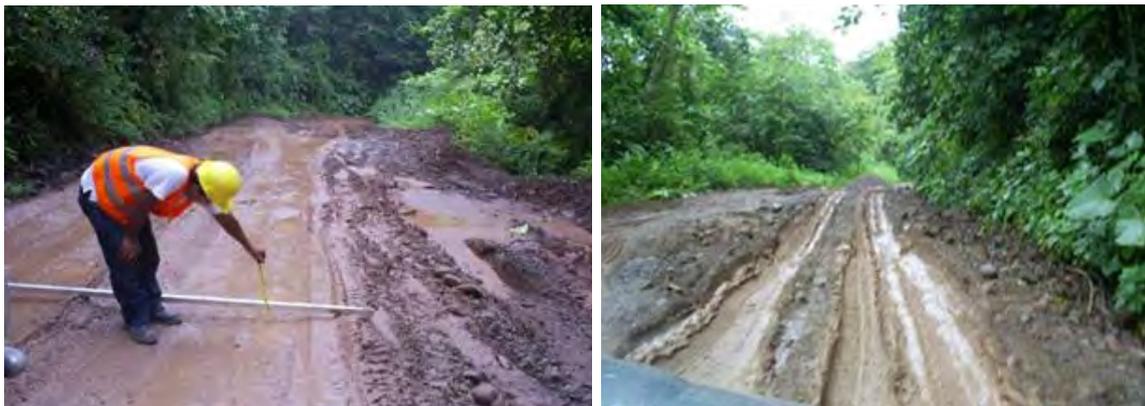
Fig. 2.28: Progresiva km.126+500 – km. 127+500. Plataforma deteriorada con ahuellamientos profundos

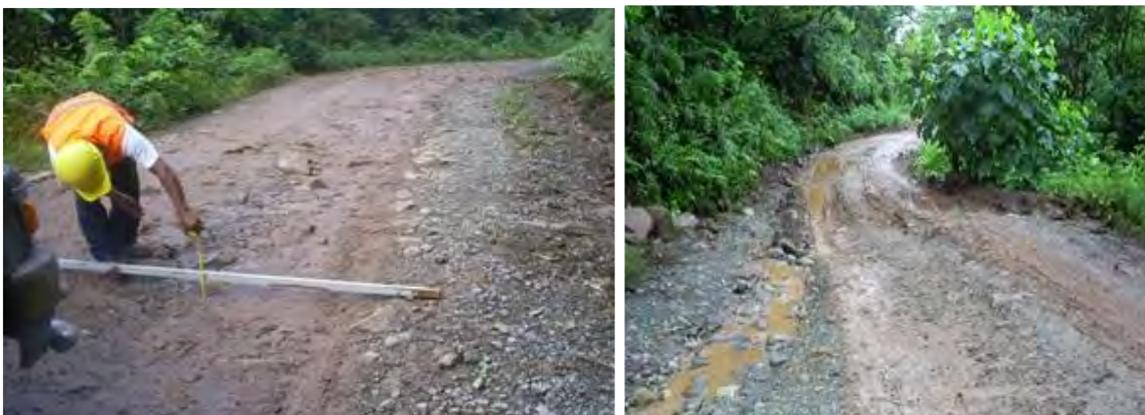
Fig. 2.29: Progresiva km.127+500 – km. 127+530. Plataforma deteriorada con ahuellamientos profundos

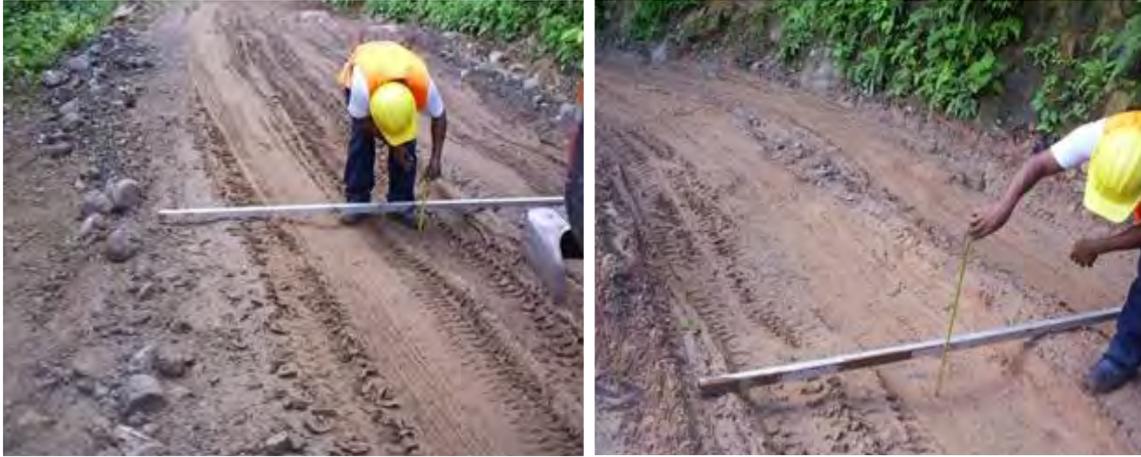
Fig. 2.30: Progresiva km.127+530 – km. 129+500. Plataforma deteriorada con ahuellamientos profundos

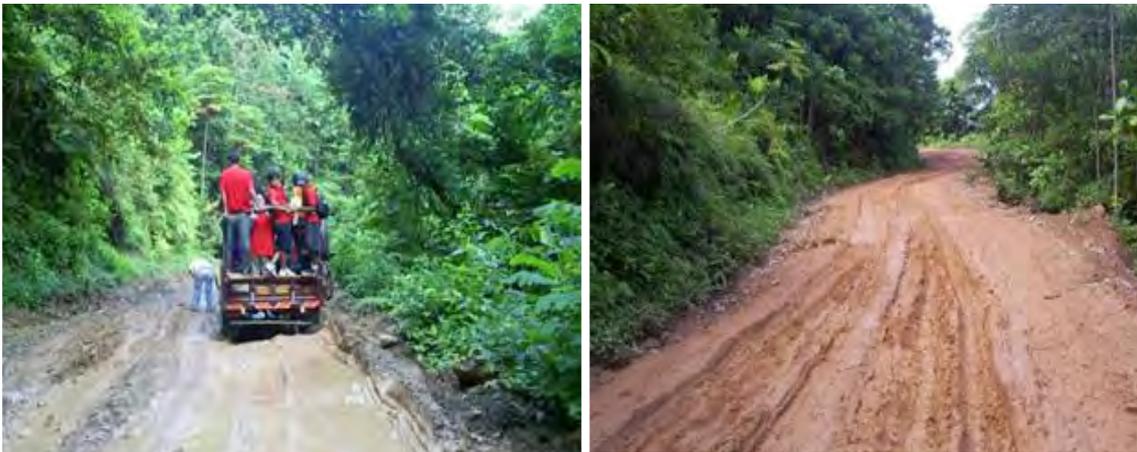
Fig. 2.31: Progresiva km.131+000 – km. 133+000 Plataforma deteriorada con ahuellamientos profundos

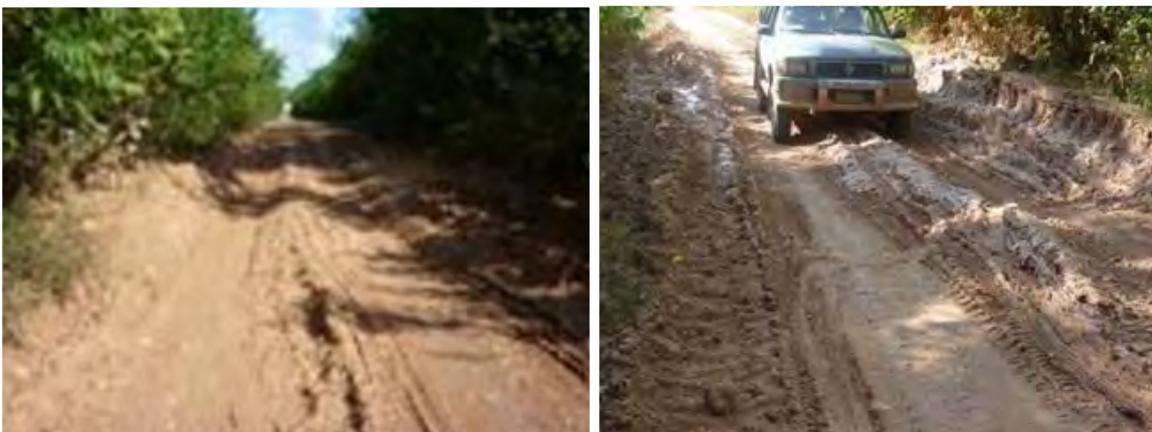
Fig. 2.32: Progresiva km.252+350 – km. 252+490. Plataforma deteriorada con ahuellamientos profundos

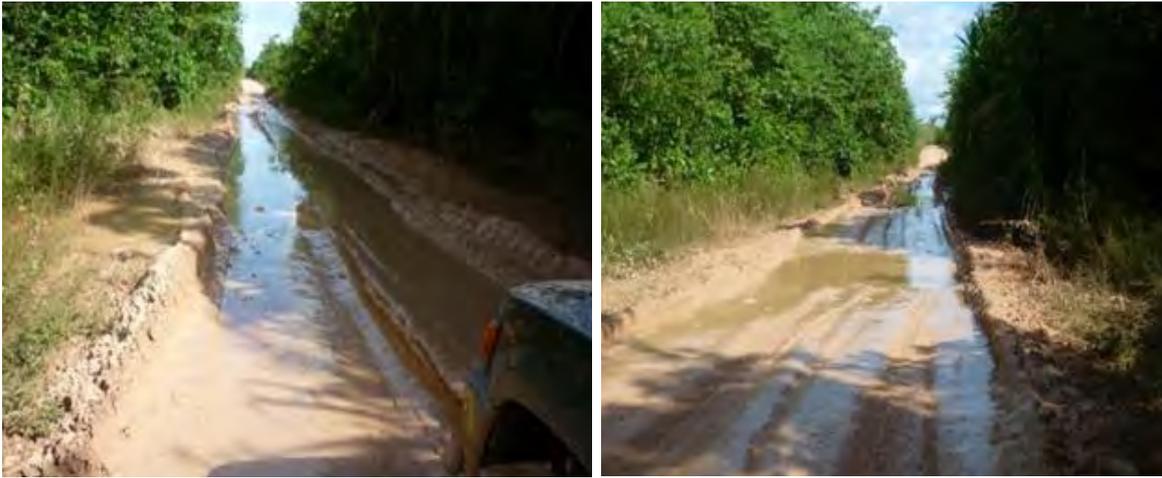
Fig. 2.33: Progresiva km.267+400 – km. 267+480. Plataforma deteriorada con ahuellamientos profundos

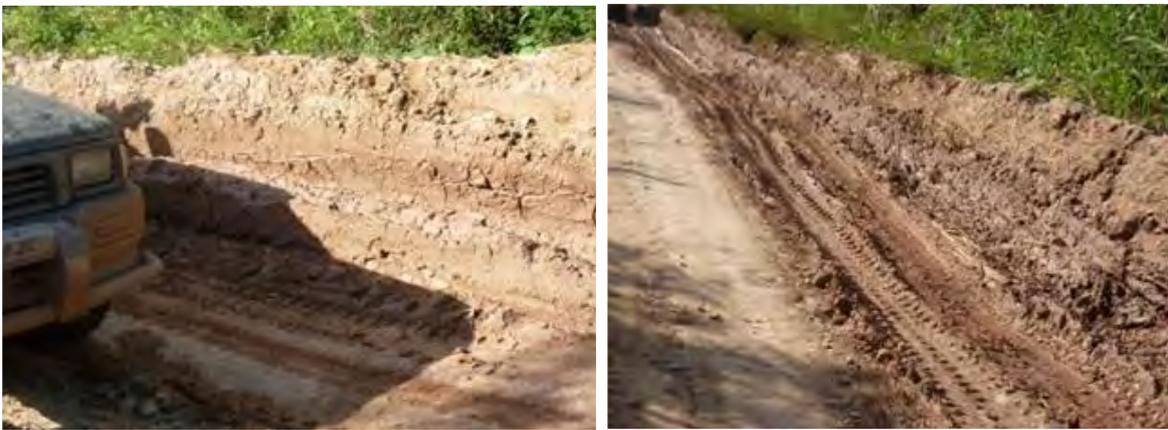
Fig. 2.34: Progresiva km.267+540 – km. 267+680. Plataforma deteriorada con ahuellamientos profundos

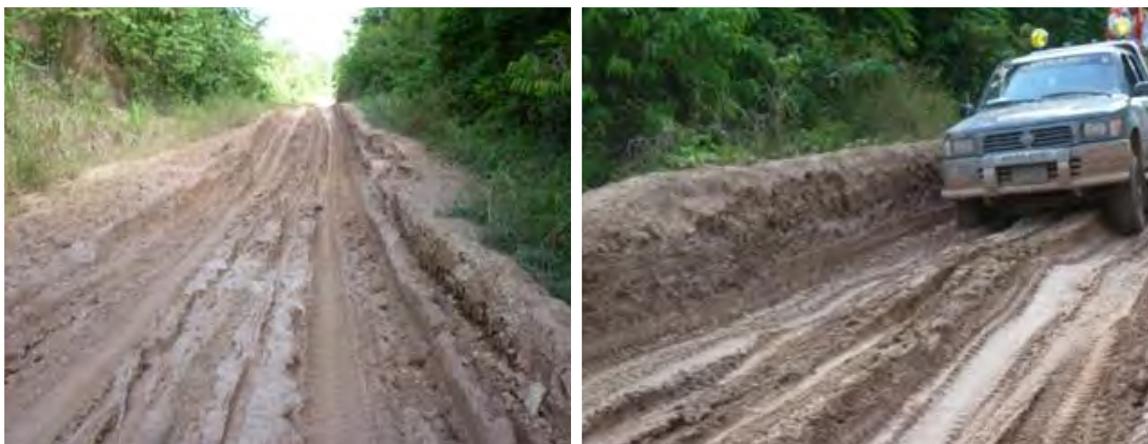
Fig. 2.35: Progresiva km.268+300 – km. 268+350. Plataforma deteriorada con ahuellamientos profundos

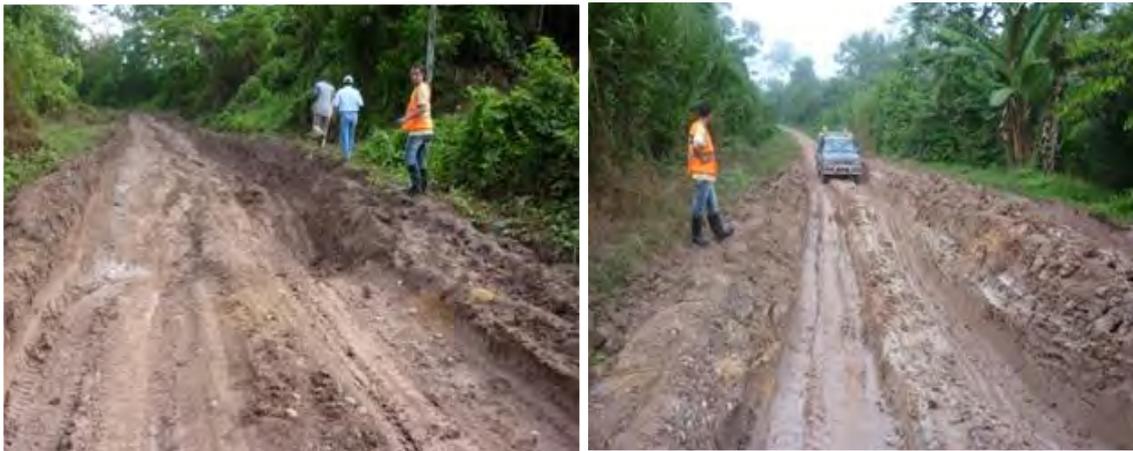
Fig. 2.36: Progresiva km.270+040 – km. 270+120. Plataforma deteriorada con ahuellamientos

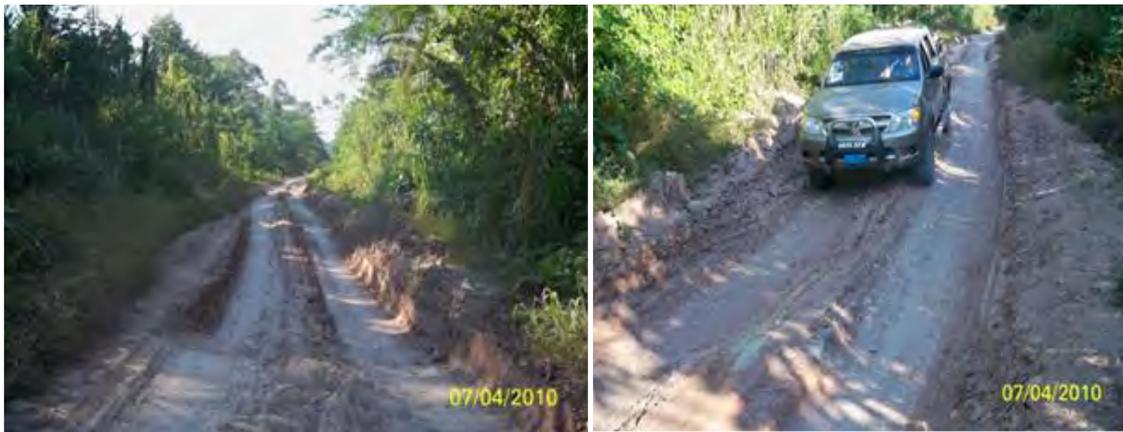
Fig. 2.37: Progresiva km.272+040 – km. 272+180. Plataforma deteriorada con ahuellamientos profundos

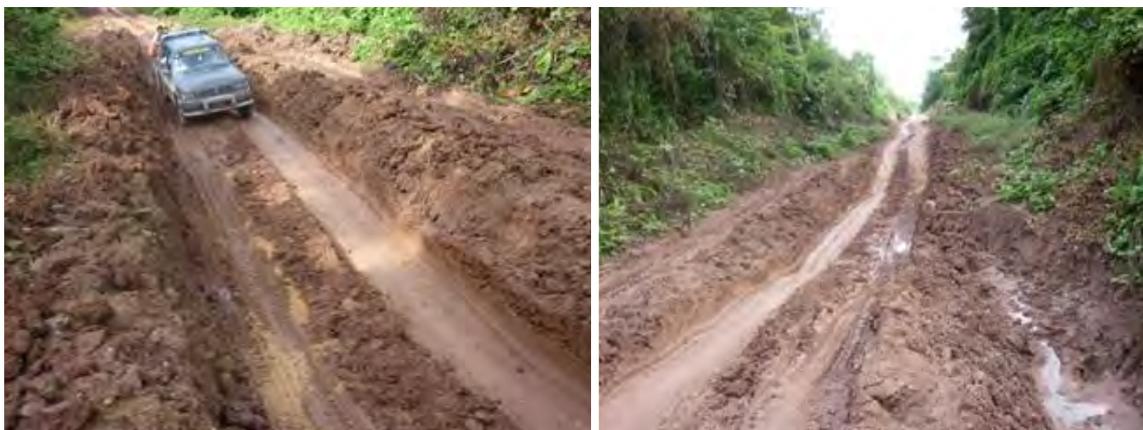
Fig. 2.38: Progresiva km.273+040 – km. 273+120. Plataforma deteriorada con ahuellamientos profundos

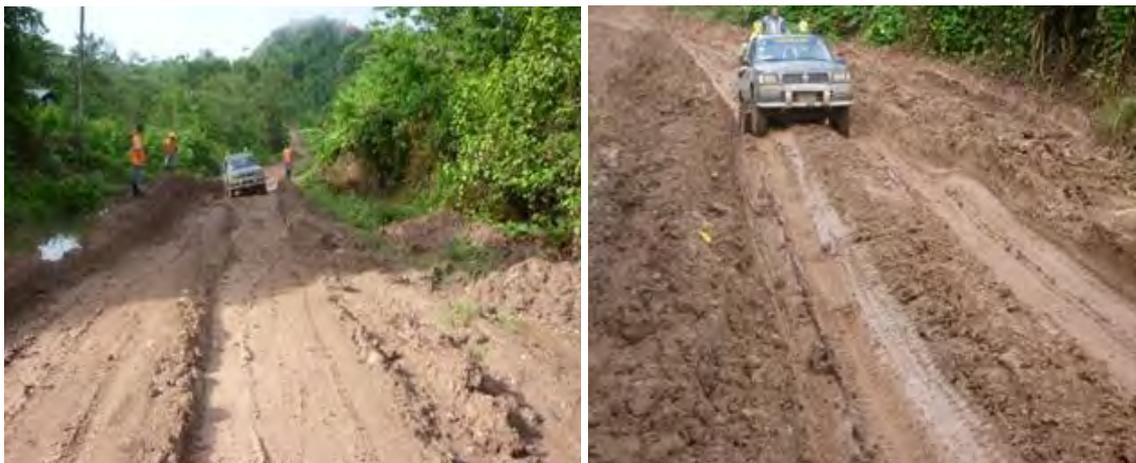
Fig. 2.39: Progresiva Km. 286+600-Km 286+700 Plataforma deteriorada con ahuellamientos profundos

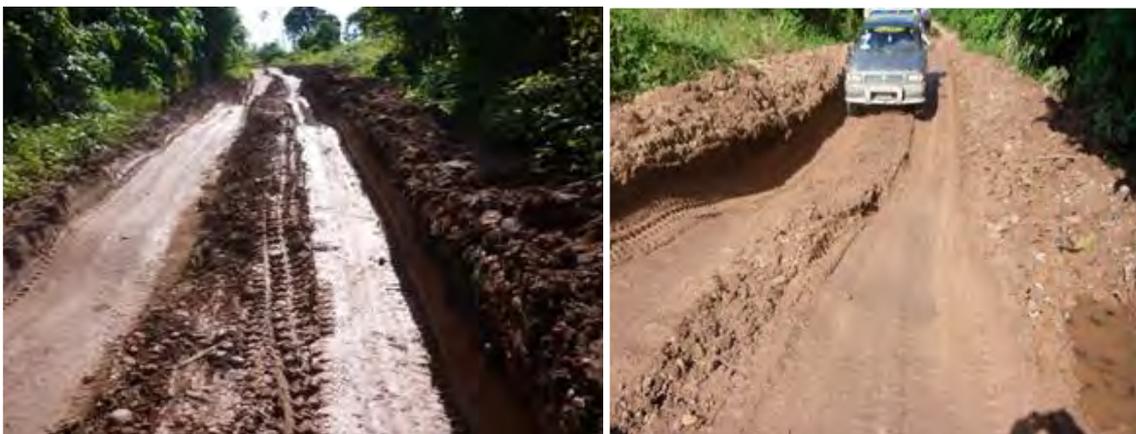
Fig. 2.40: Progresiva km.289+200 – km. 289+260. Plataforma deteriorada con ahuellamientos profundos

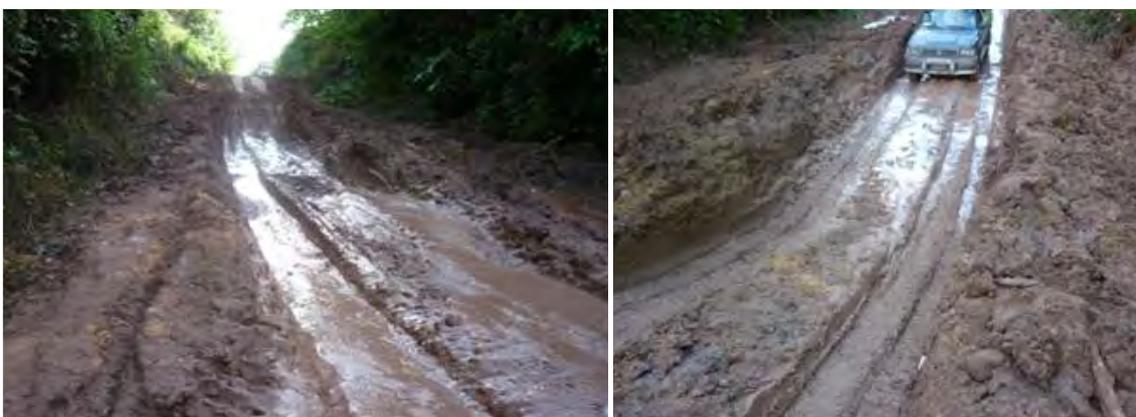
Fig. 2.41: Progresiva km.290+900 – km. 290+980. Plataforma deteriorada con ahuellamientos profundos

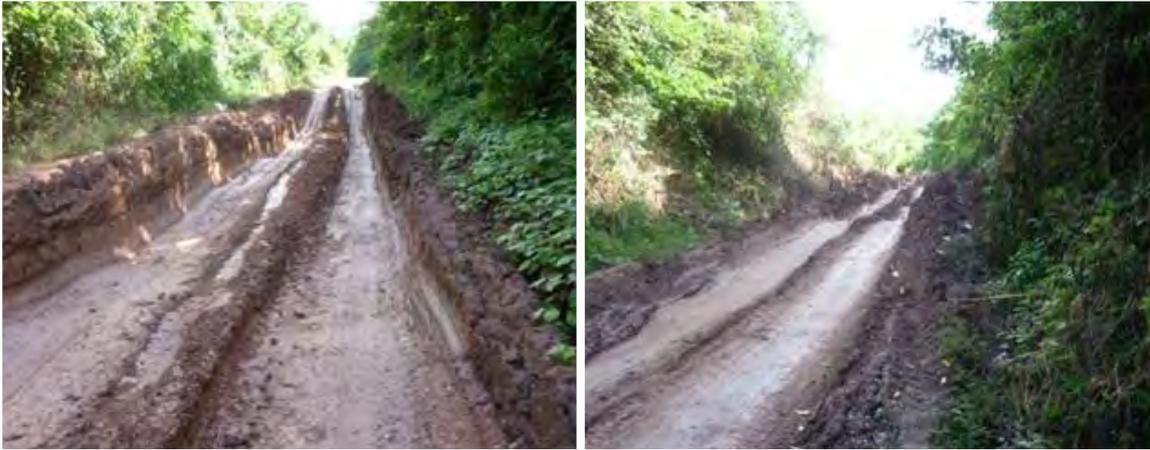
Fig. 2.42: Progresiva km.291+100 – km. 291+150. Plataforma deteriorada con ahuellamientos profundos

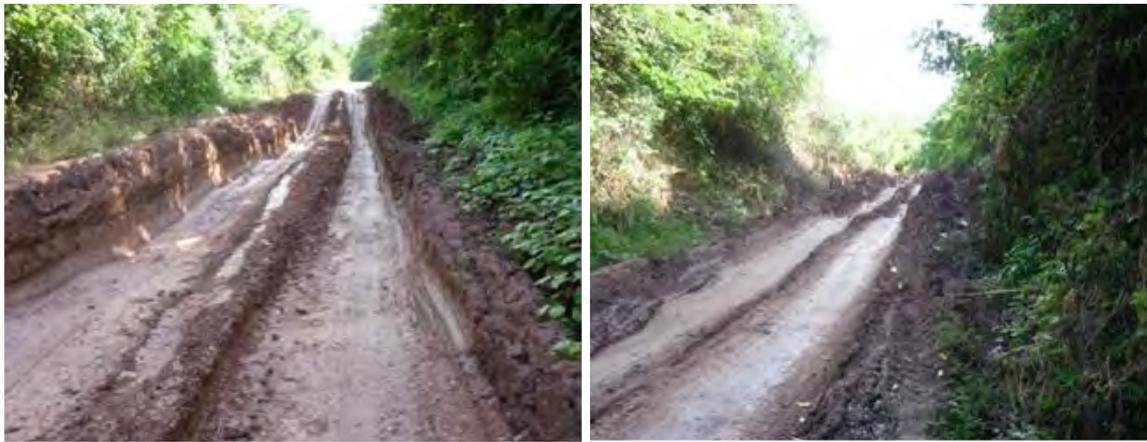
Fig. 2.43: Progresiva km.292+200 – km. 292+250. Plataforma deteriorada con ahuellamientos profundos

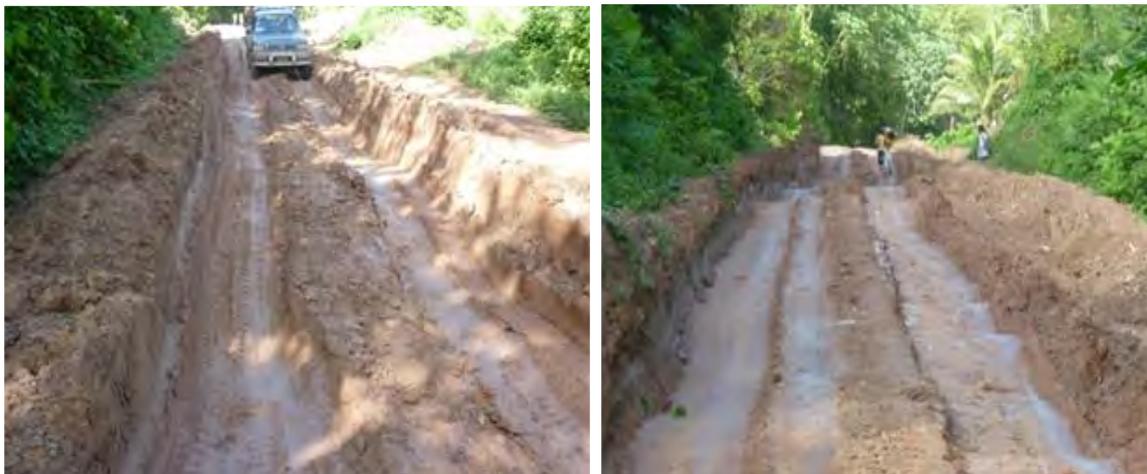
Fig. 2.44: Progresiva km.293+200 – km. 293+250. Plataforma deteriorada con ahuellamientos profundos

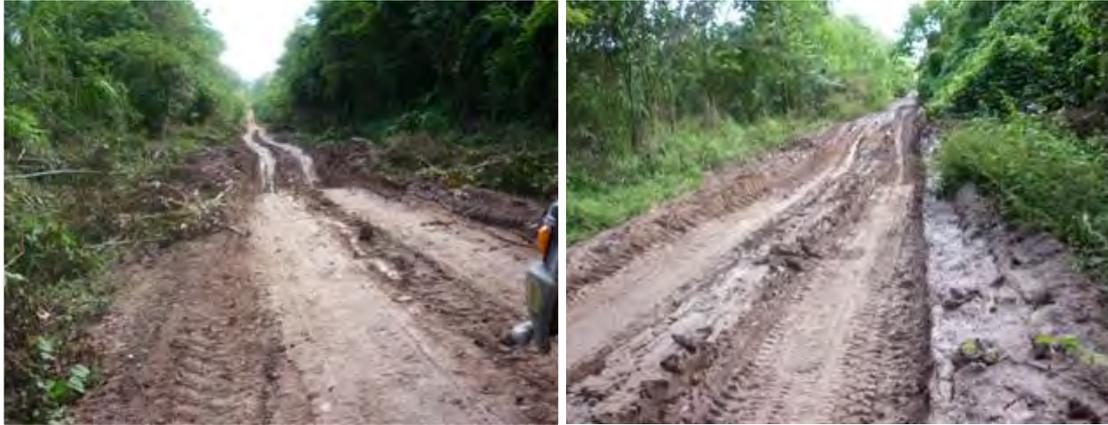
Fig. 2.45: Progresiva km.294+300 – km. 294+350. Plataforma deteriorada con ahuellamientos profundos

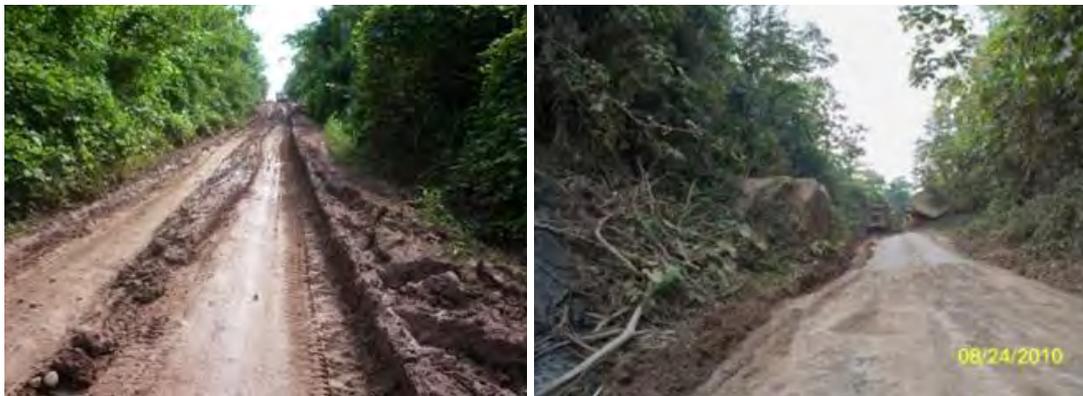
Fig. 2.46: Progresiva km.294+530 – km. 294+580. Plataforma deteriorada con ahuellamientos profundos

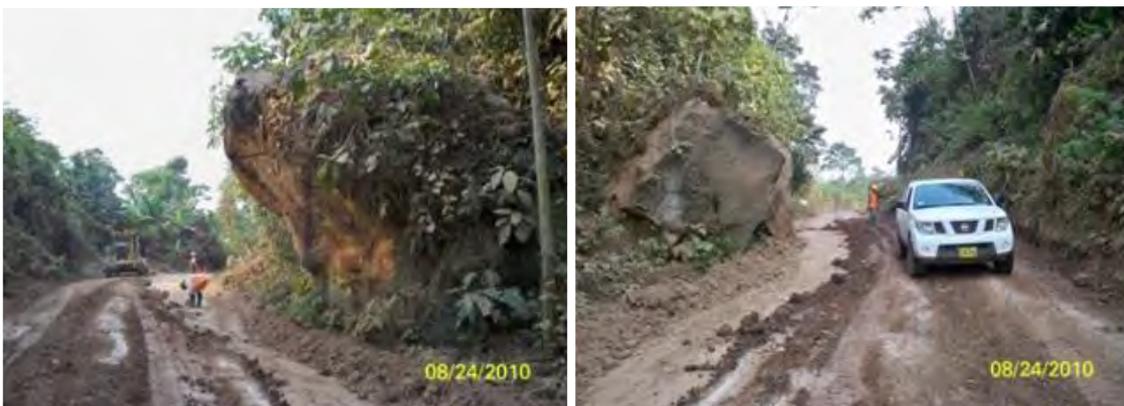
Fig. 2.47: Progresiva km.294+850 – km. 294+900. Plataforma deteriorada con ahuellamientos profundos

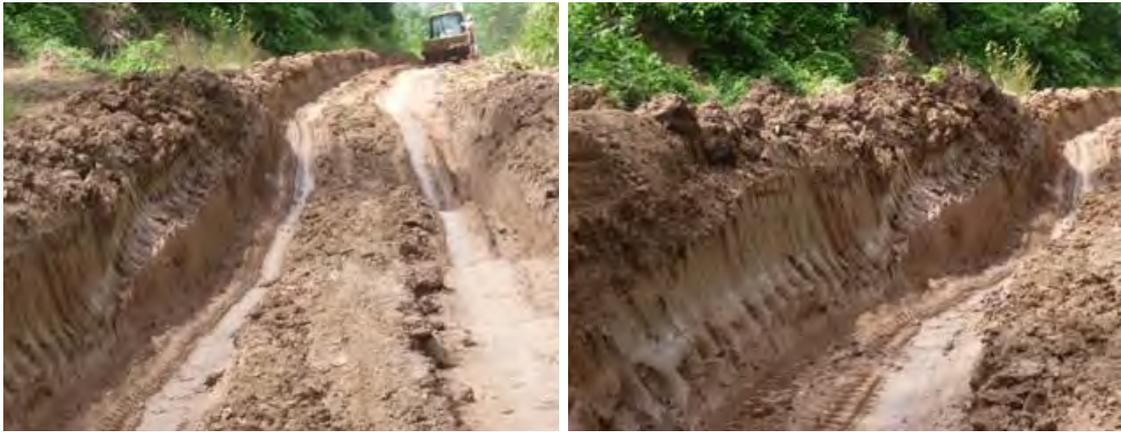
Fig. 2.48: Progresiva km.295+500 – km. 295+540. Plataforma deteriorada con ahuellamientos profundos

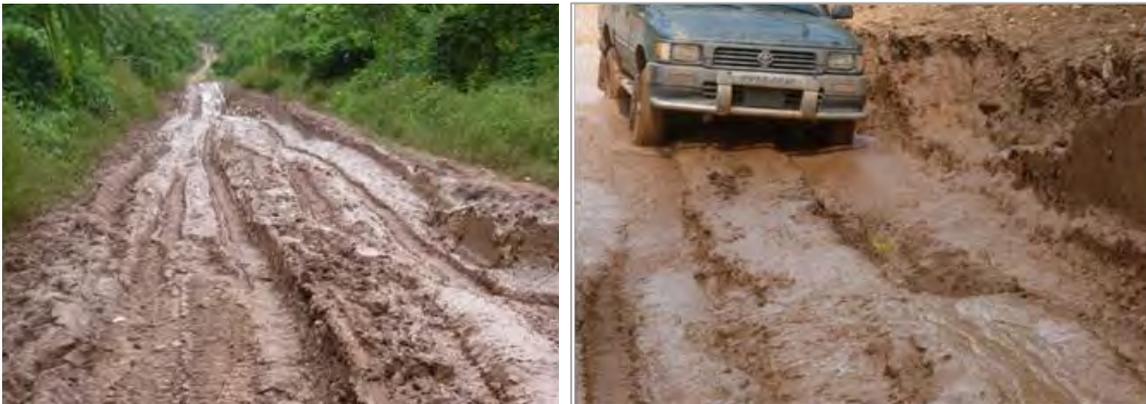
Fig. 2.49: Progresiva km.296+200 – km. 296+280. Plataforma deteriorada con ahuellamientos profundos

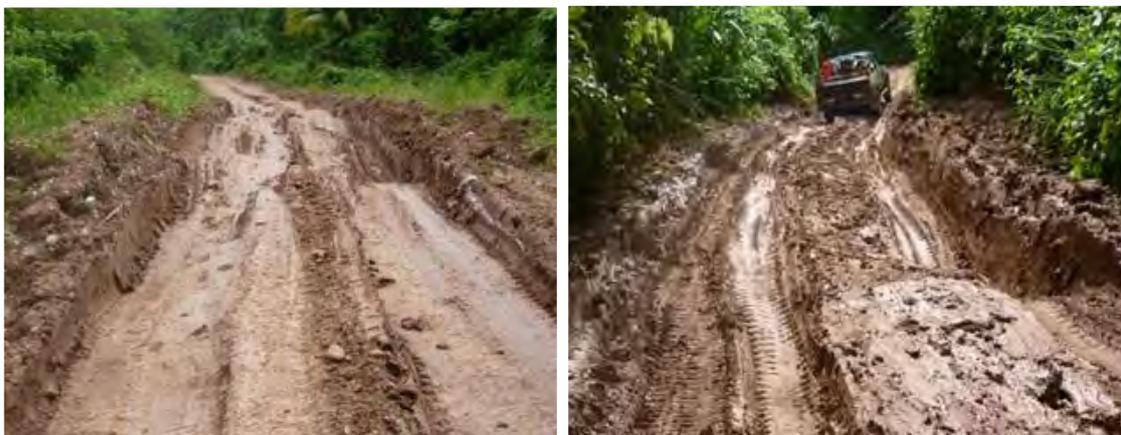
Fig. 2.50: Progresiva km.296+600 – km. 296+630. Plataforma deteriorada con ahuellamientos profundos

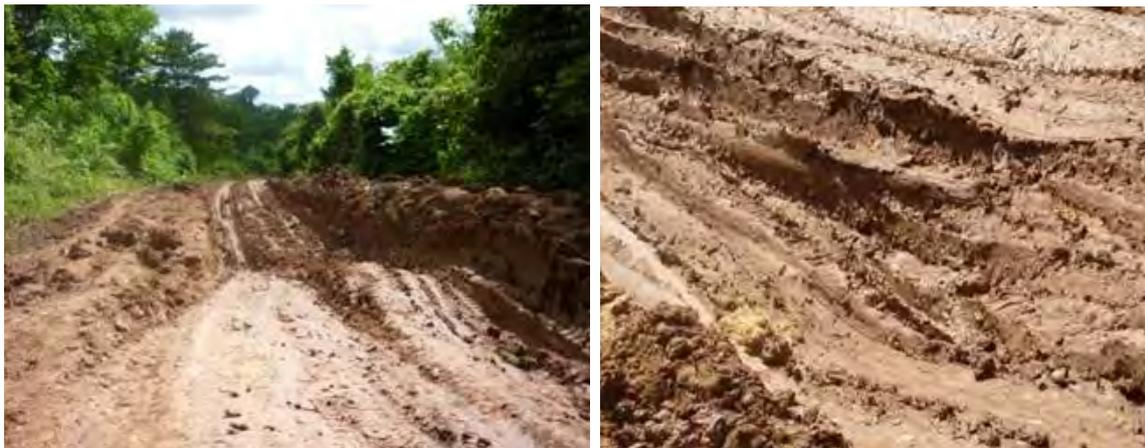
Fig. 2.51: Progresiva km.297+300 – km. 297+350. Plataforma deteriorada con ahuellamientos profundos

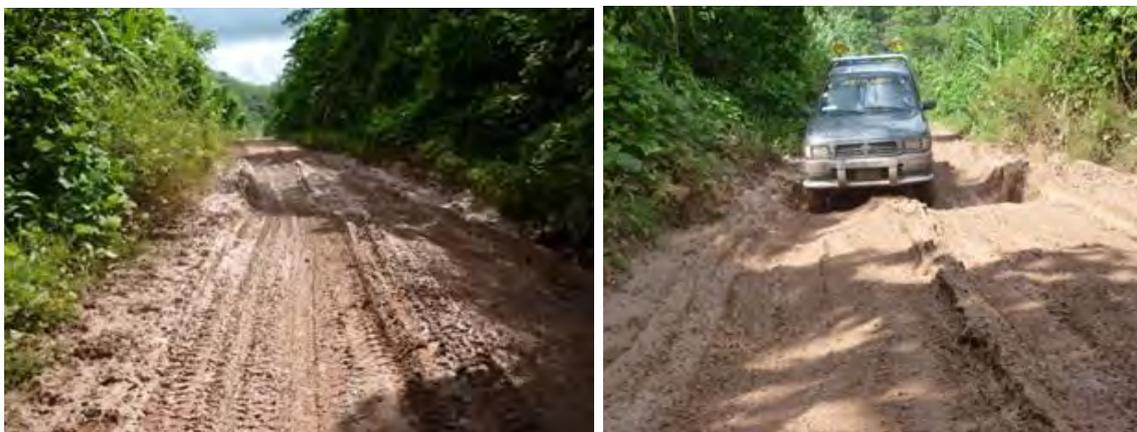
Fig. 2.52: Progresiva km.298+500 – km. 297+580. Plataforma deteriorada con ahuellamientos profundos

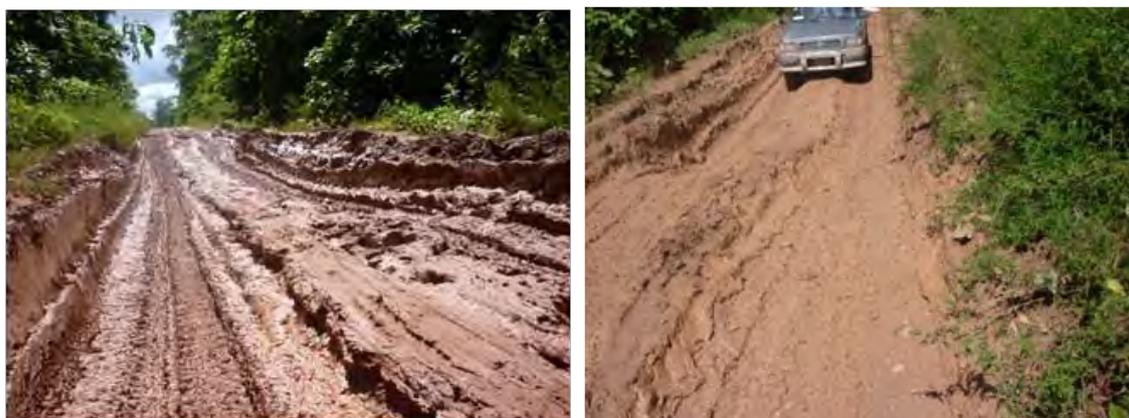
Fig. 2.53: Progresiva Km. 299+600-km. 299+650. Plataforma deteriorada con ahuellamientos profundos

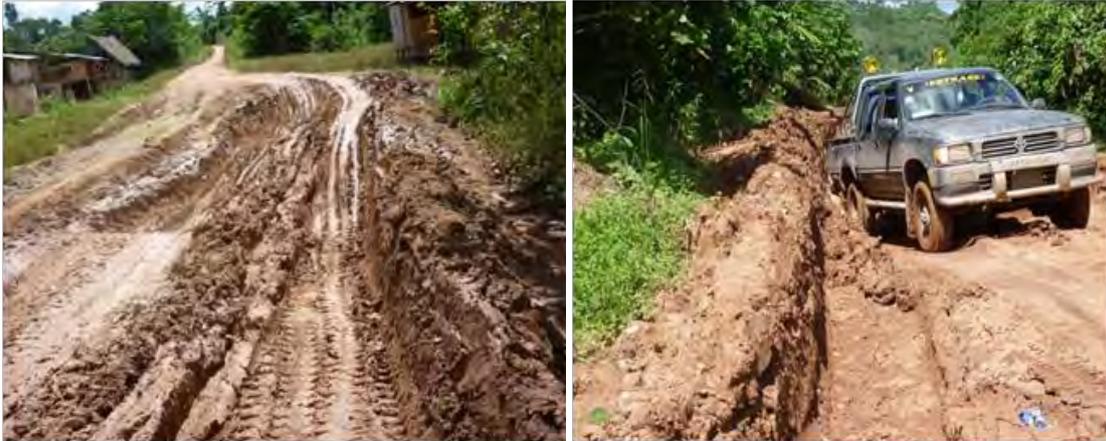
Fig. 2.54: Progresiva km.300+800 – km. 300+830. Plataforma deteriorada con ahuellamientos profundos

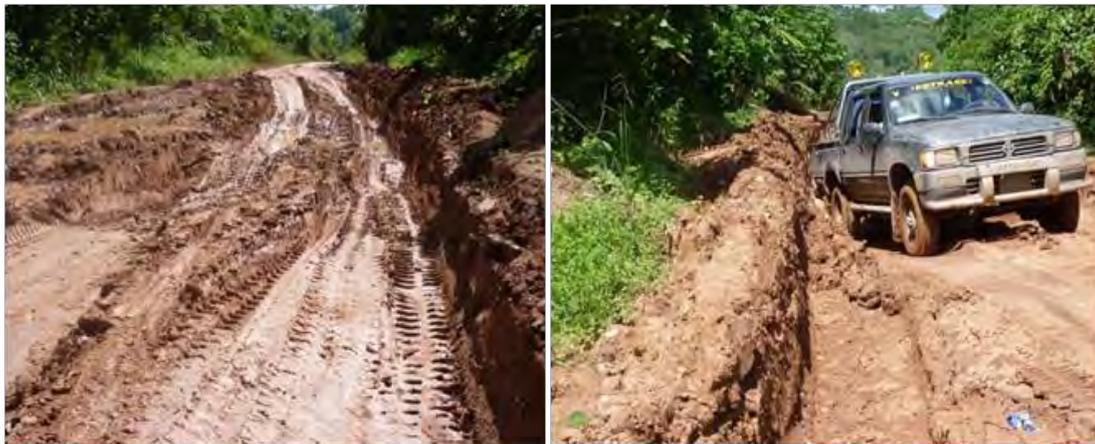
Fig. 2.55: Progresiva km.301+400 – km. 301+450. Plataforma deteriorada con ahuellamientos profundos

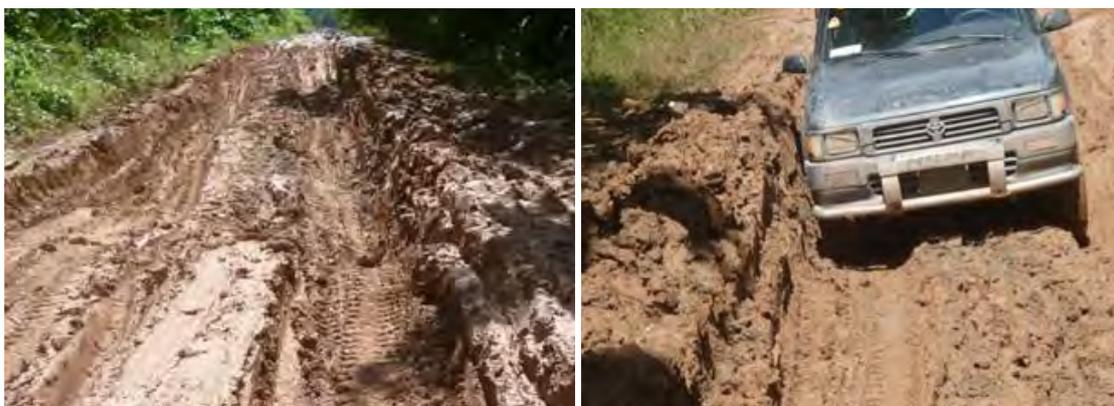
Fig. 2.56: Progresiva km.301+400 – km. 301+450. Plataforma deteriorada con ahuellamientos profundos

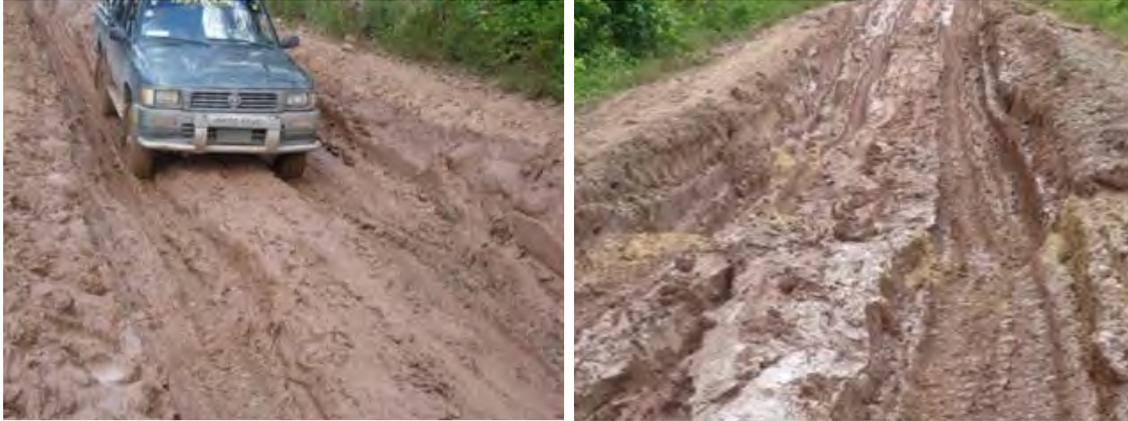
Fig. 2.57: Progresiva km.302+600 – km. 302+650. Plataforma deteriorada con ahuellamientos profundos

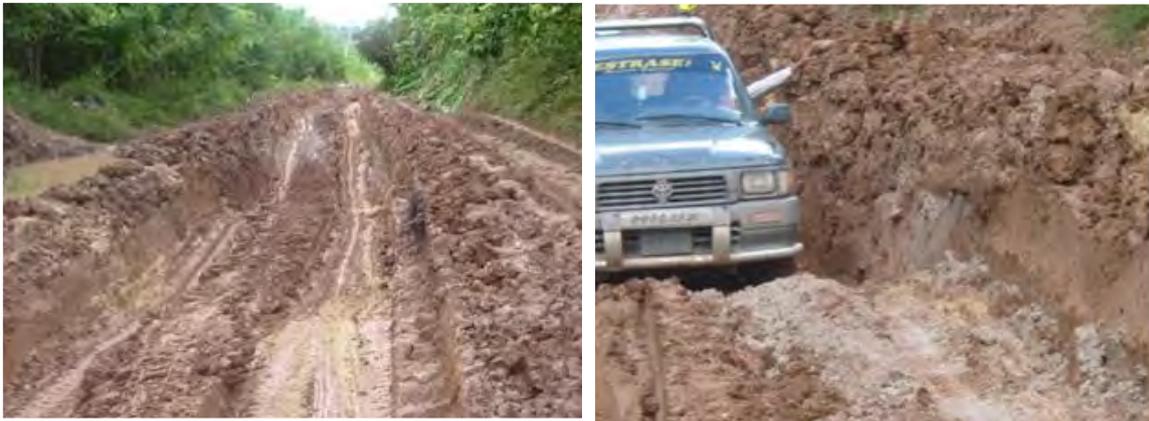
Fig. 2.58: Progresiva km.302+900 – km. 302+960. Plataforma deteriorada con ahuellamientos profundos

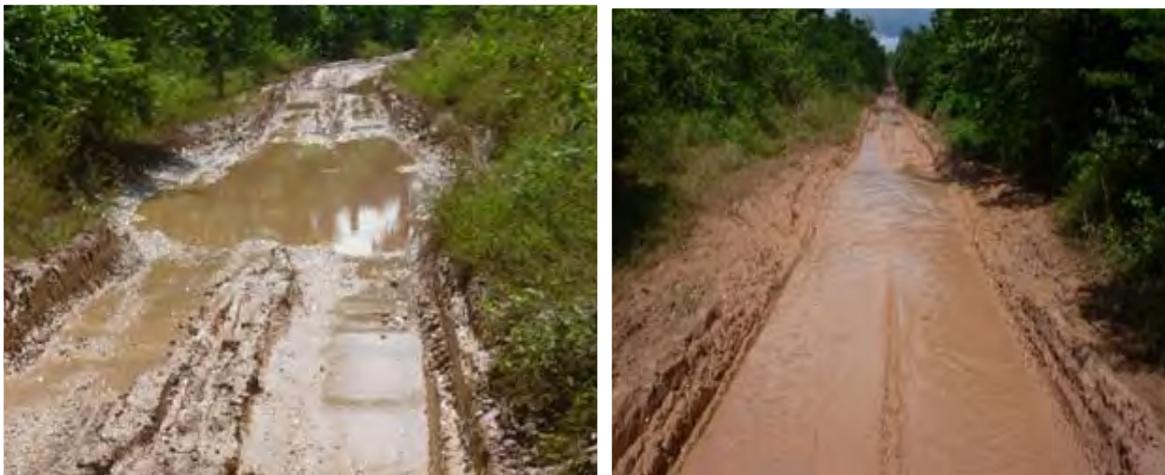
Fig. 2.59: Progresiva km.303+300 – km. 303+150. Plataforma deteriorada con ahuellamientos profundos

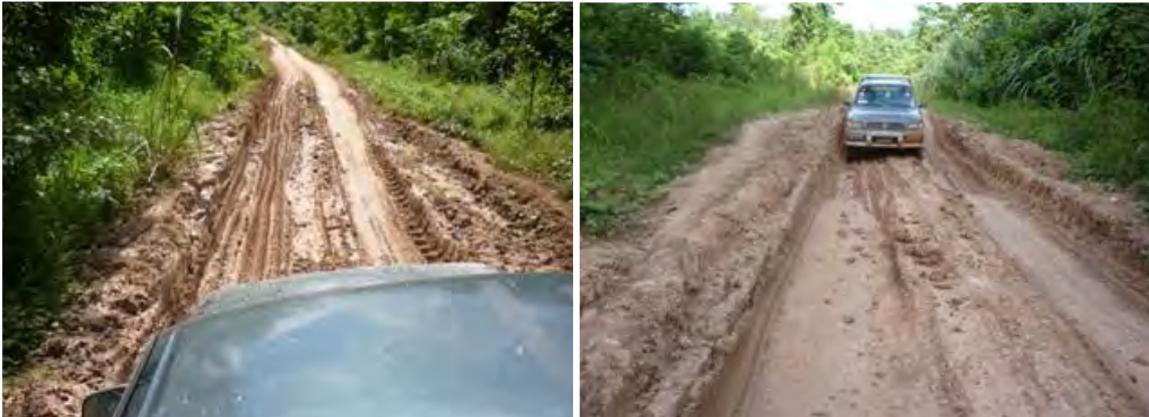
Fig. 2.60: Progresiva km.312+480 – km. 312+520. Plataforma deteriorada con ahuellamientos profundos

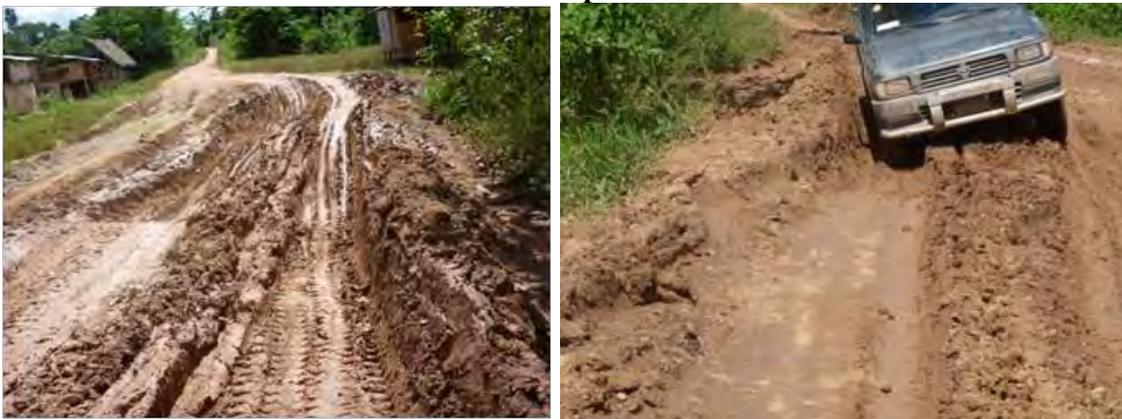
Fig. 2.61: Progresiva km.312+750 – km. 312+820. Plataforma deteriorada con ahuellamientos profundos

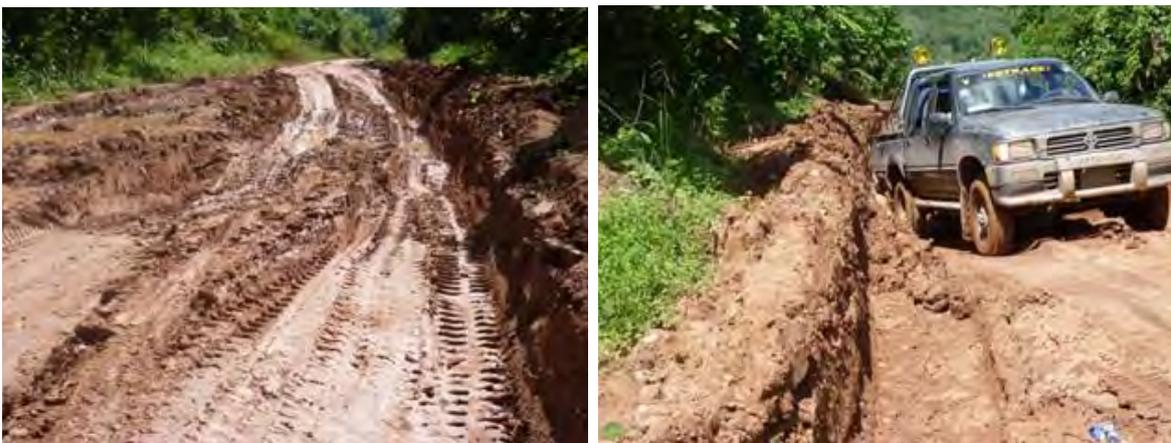
Fig. 2.62: Progresiva km.313+080 – km. 313+250. Plataforma deteriorada con ahuellamientos profundos

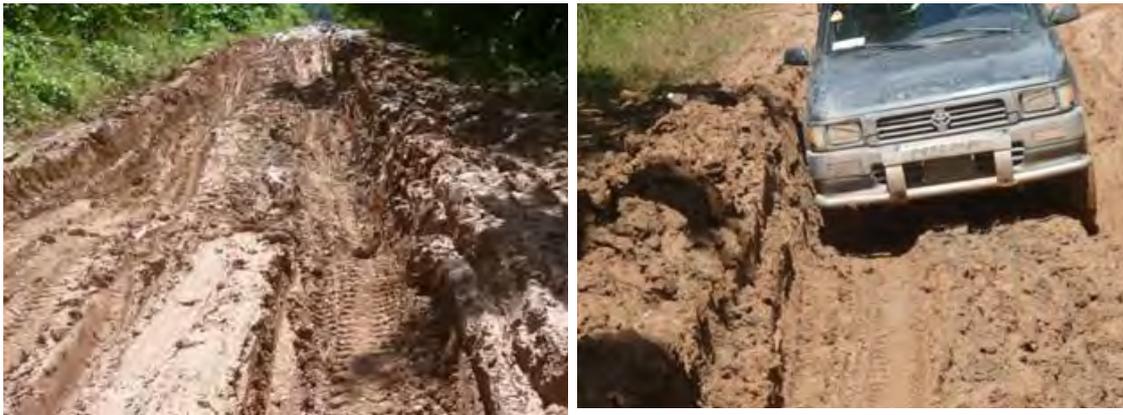
Fig. 2.63: Progresiva km.312+450 – km. 312+650. Plataforma deteriorada con ahuellamientos profundos

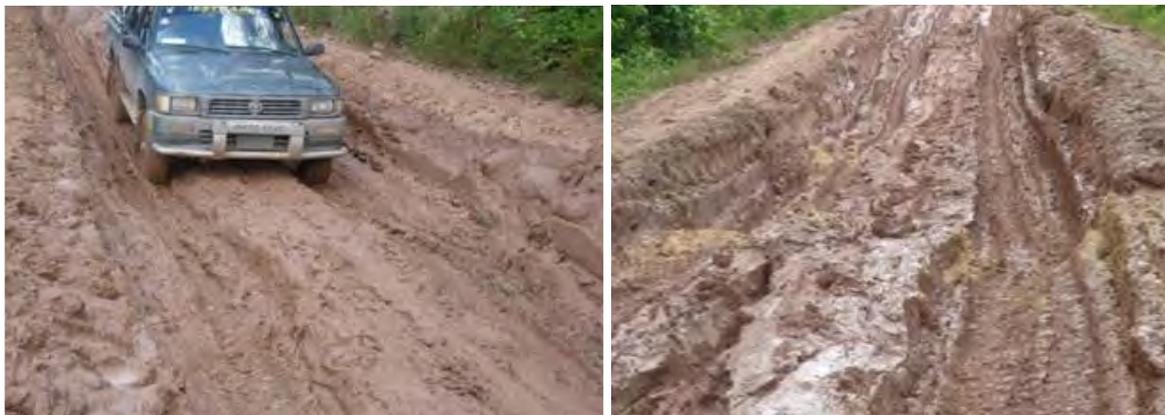
Fig. 2.64: Progresiva Km. 313+150 313+280. Plataforma deteriorada con ahuellamiento profundo

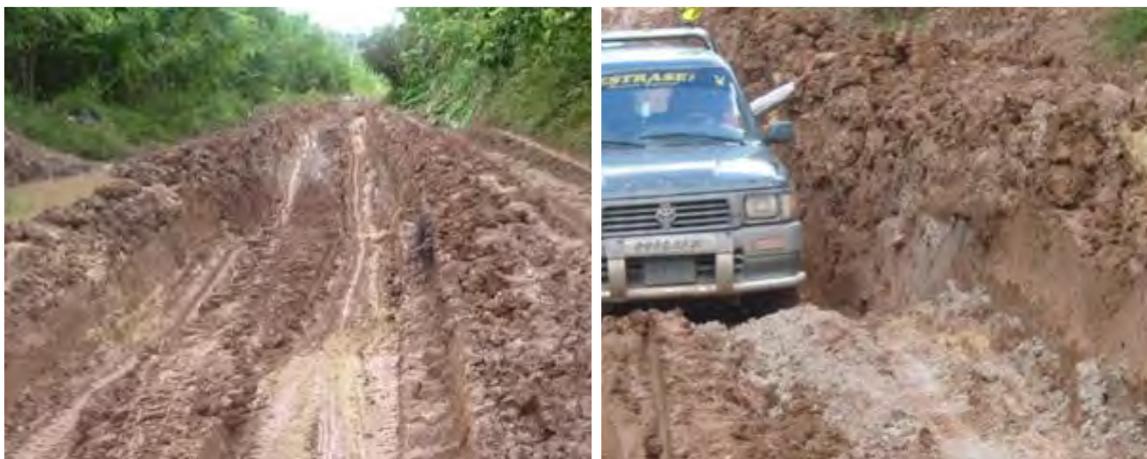
Fig. 2.65: Progresiva km.313+600 – km. 313+750. Plataforma deteriorada con ahuellamientos profundos

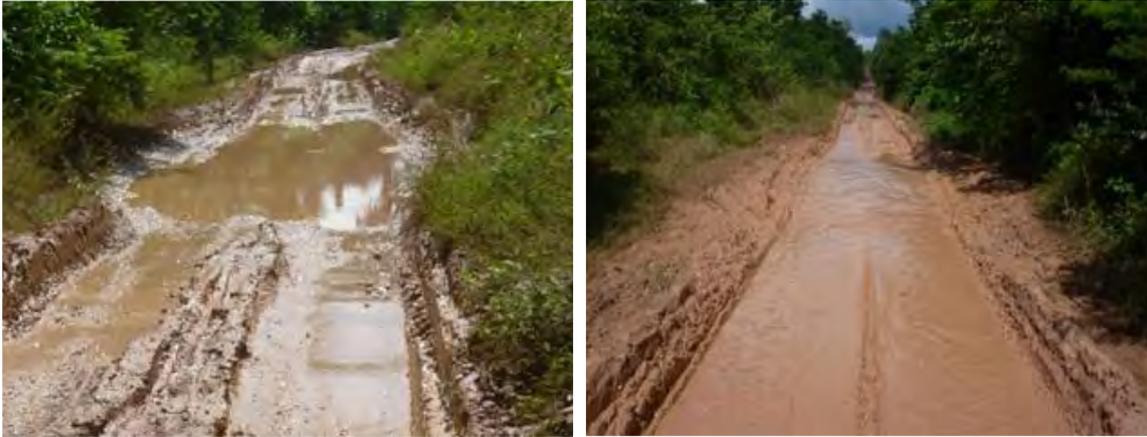
Fig. 2.66: Progresiva km.313+900 – km. 313+980. Plataforma deteriorada con ahuellamientos profundos

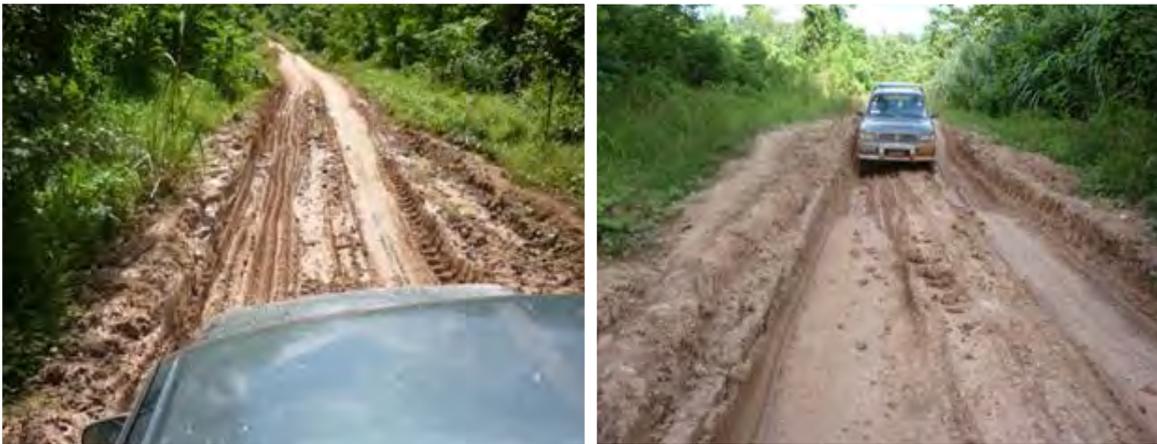
Fig. 2.67: Progresiva km.314+200 – km. 314+350. Plataforma deteriorada con ahuellamientos profundos
