EXPERIENCIAS Y ACTIVIDADES EN LOS SERVICIOS DE GESTIÓN Y CONSERVACIÓN POR NIVELES DE SERVICIO DE UNA CARRETERA EN EL PERÚ

Maestría en Ingeniería Civil con Mención en Ingeniería Vial

Ing. Miguel Augusto Ramos Casiano

Lima, junio del 2014

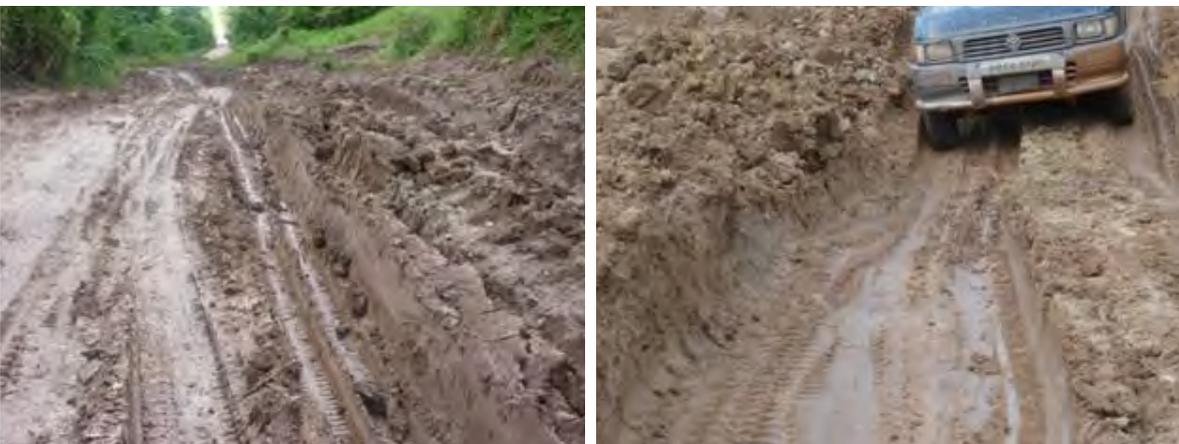
Fig. 2.68: Progresiva km.314+800 – km. 314+950. Plataforma deteriorada con ahuellamientos profundos

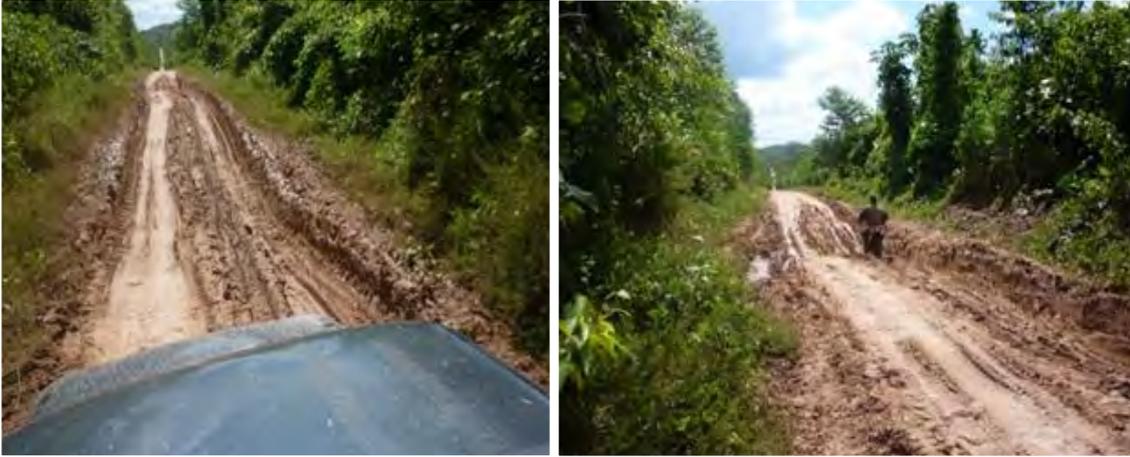
Fig. 2.69: Progresiva km.315+200 – km. 315+400. Plataforma deteriorada con ahuellamientos profundos

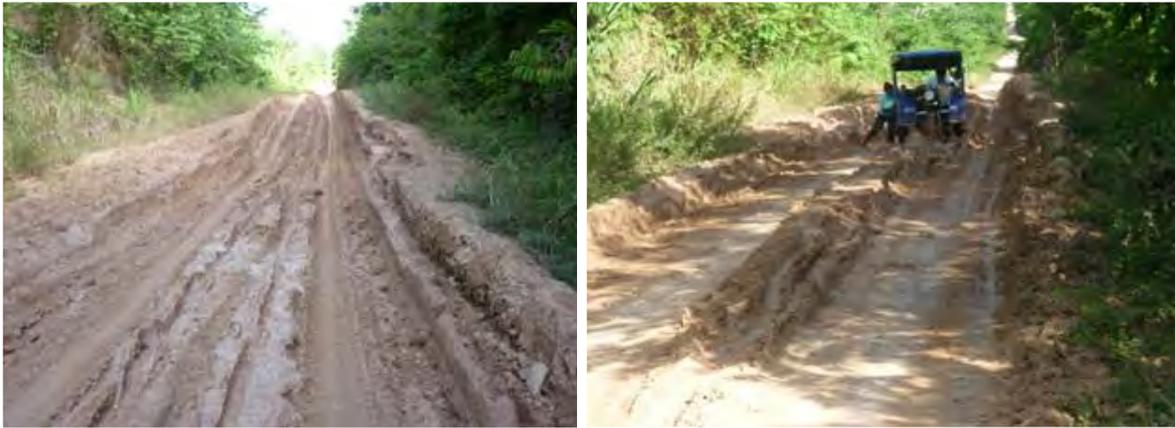
Fig. 2.70: Progresiva km.315+800 – km. 315+980. Plataforma deteriorada con ahuellamientos profundos

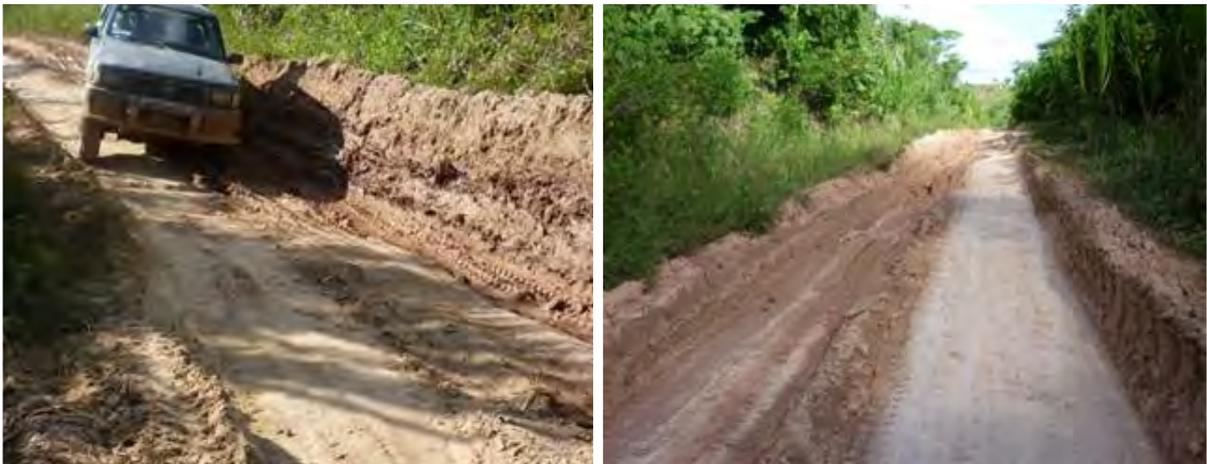
Fig. 2.71: Progresiva km.316+500 – km. 316+650. Plataforma deteriorada con ahuellamientos profundos

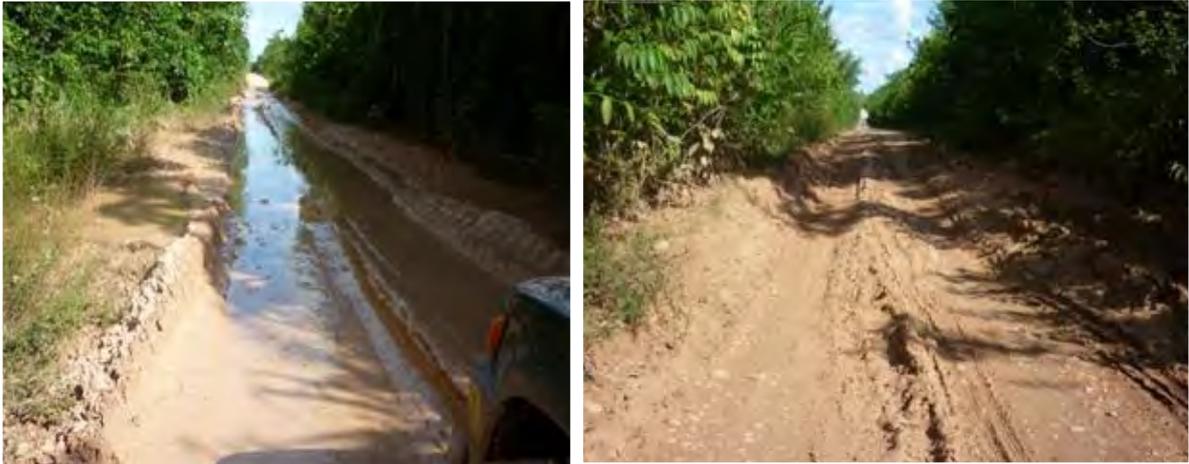
Fig. 2.72: Progresiva km.317+200 – km. 317+600. Plataforma deteriorada con ahuellamientos profundos

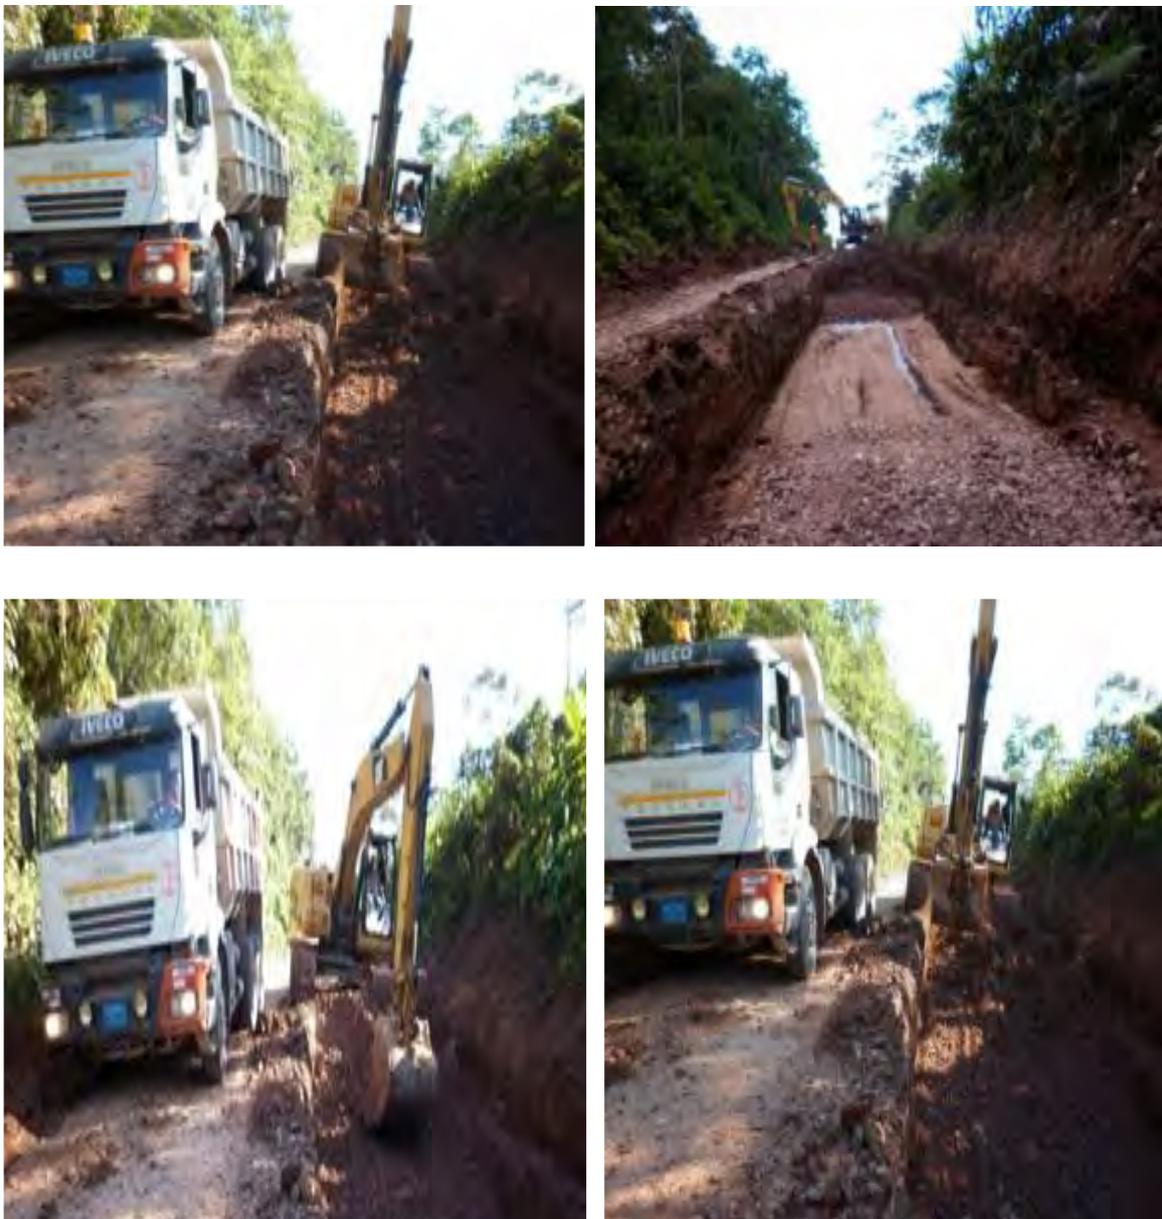
Como se mencionó anteriormente, gran parte de la actual carretera presenta superficialmente un material arcilloso que genera severos hundimientos en la plataforma originando que esta se vuelva intransitable.

Fig.3.1: Excavación y eliminación de material inadecuado

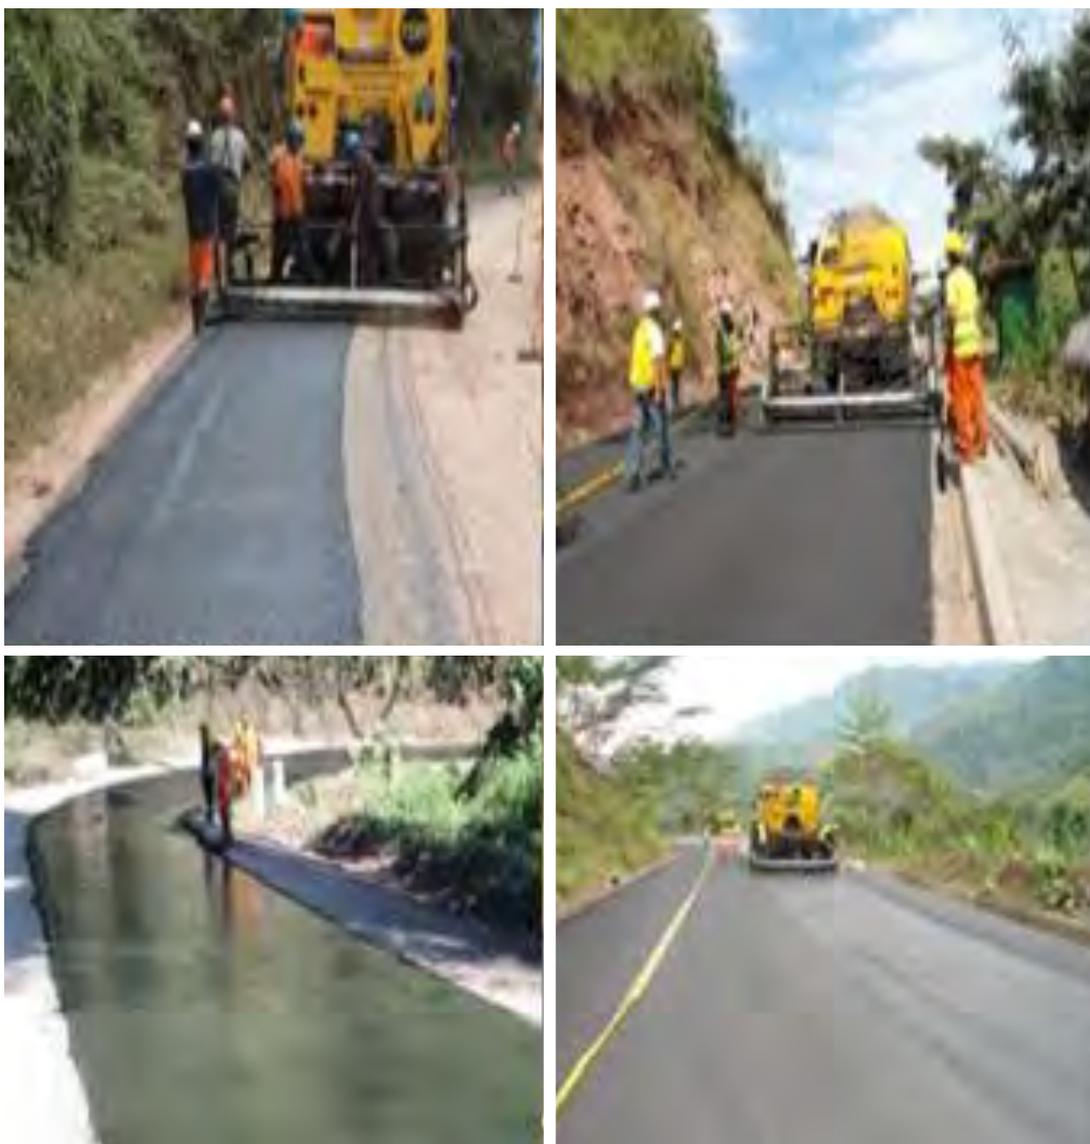
El objetivo de su aplicación es la protección oportuna de la superficie asfáltica que tiene pequeñas fisuras y resquebrajamientos en la superficie, las cuales normalmente, son precursores de daños mayores cuando no hay una intervención a tiempo para la

Fig. 3.17: Colocación de mortero asfáltico o *slurry seal*
