UNIVERSIDAD  
DE PIURA

**Análisis de la relación entre el detalle de la infraestructura urbana y la asignación de coeficientes de rugosidad en modelos hidráulicos bidimensionales**

Tesis para optar el Grado de  
Máster en Recursos Hídricos

Piura, octubre de 2023

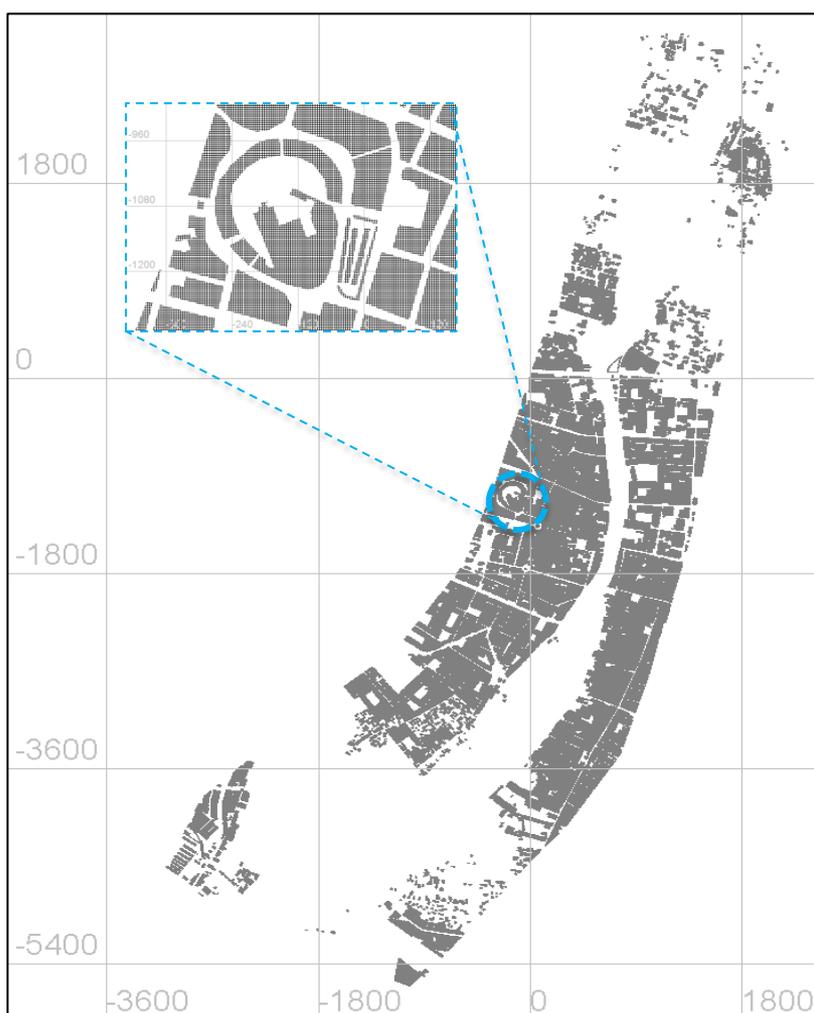
*Grilla o malla generada para la representación del catastro*

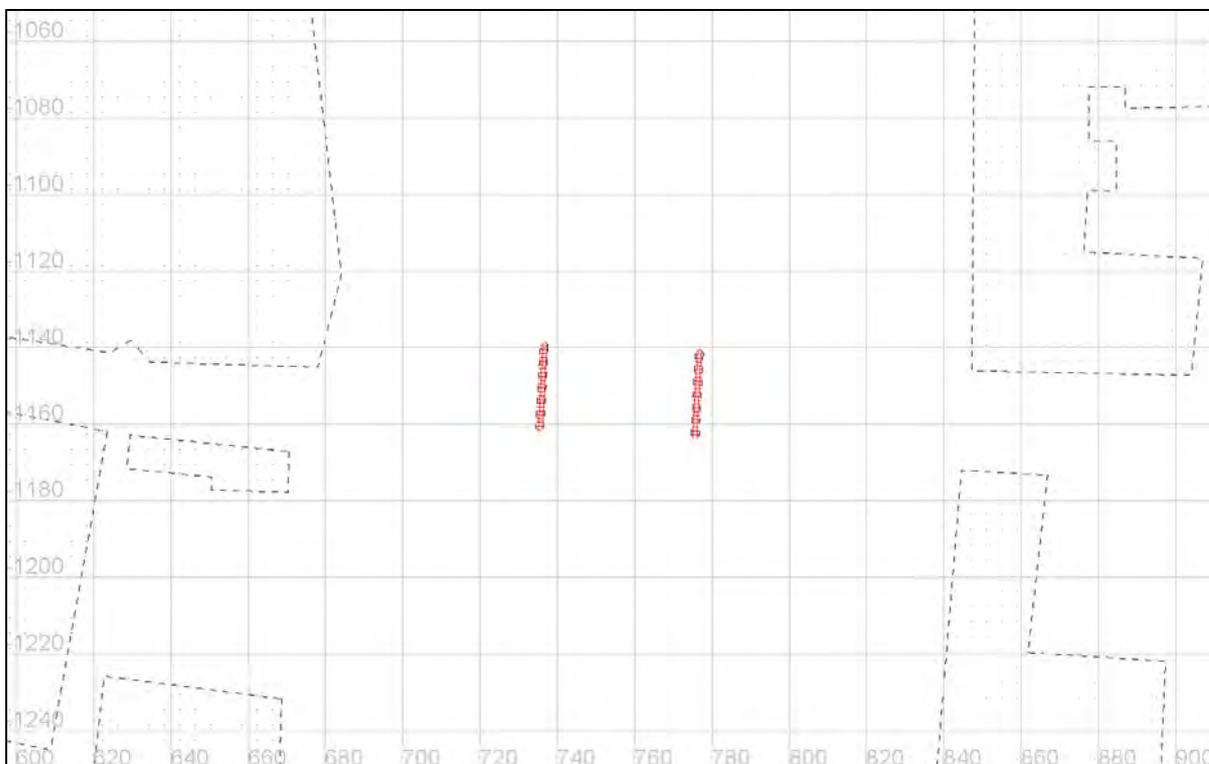
*Grilla generada para la representación de los apoyos del Puente Bolognesi*

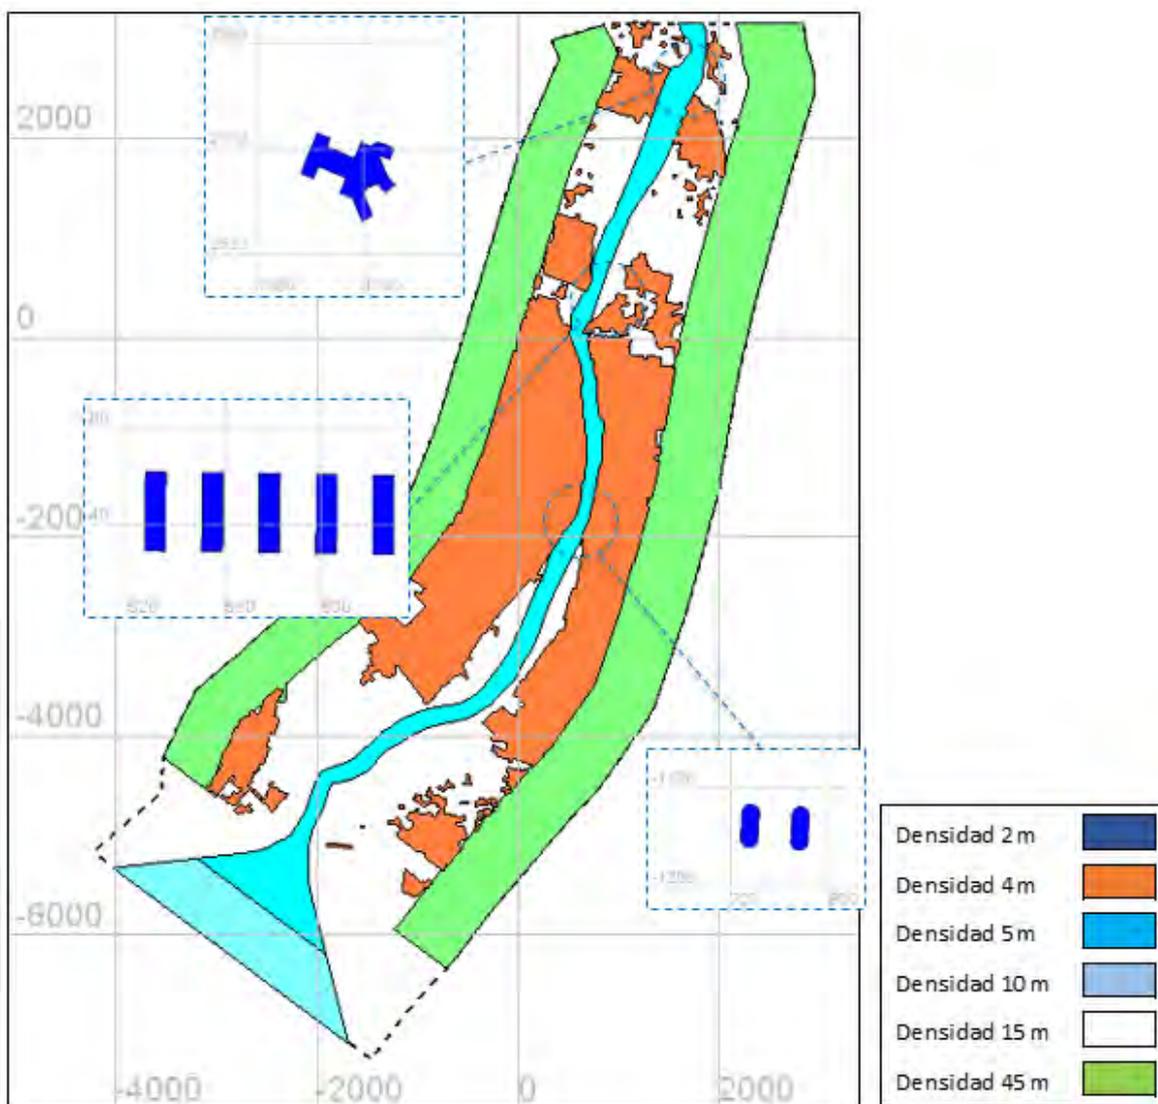
Detalle de la densidad de la malla

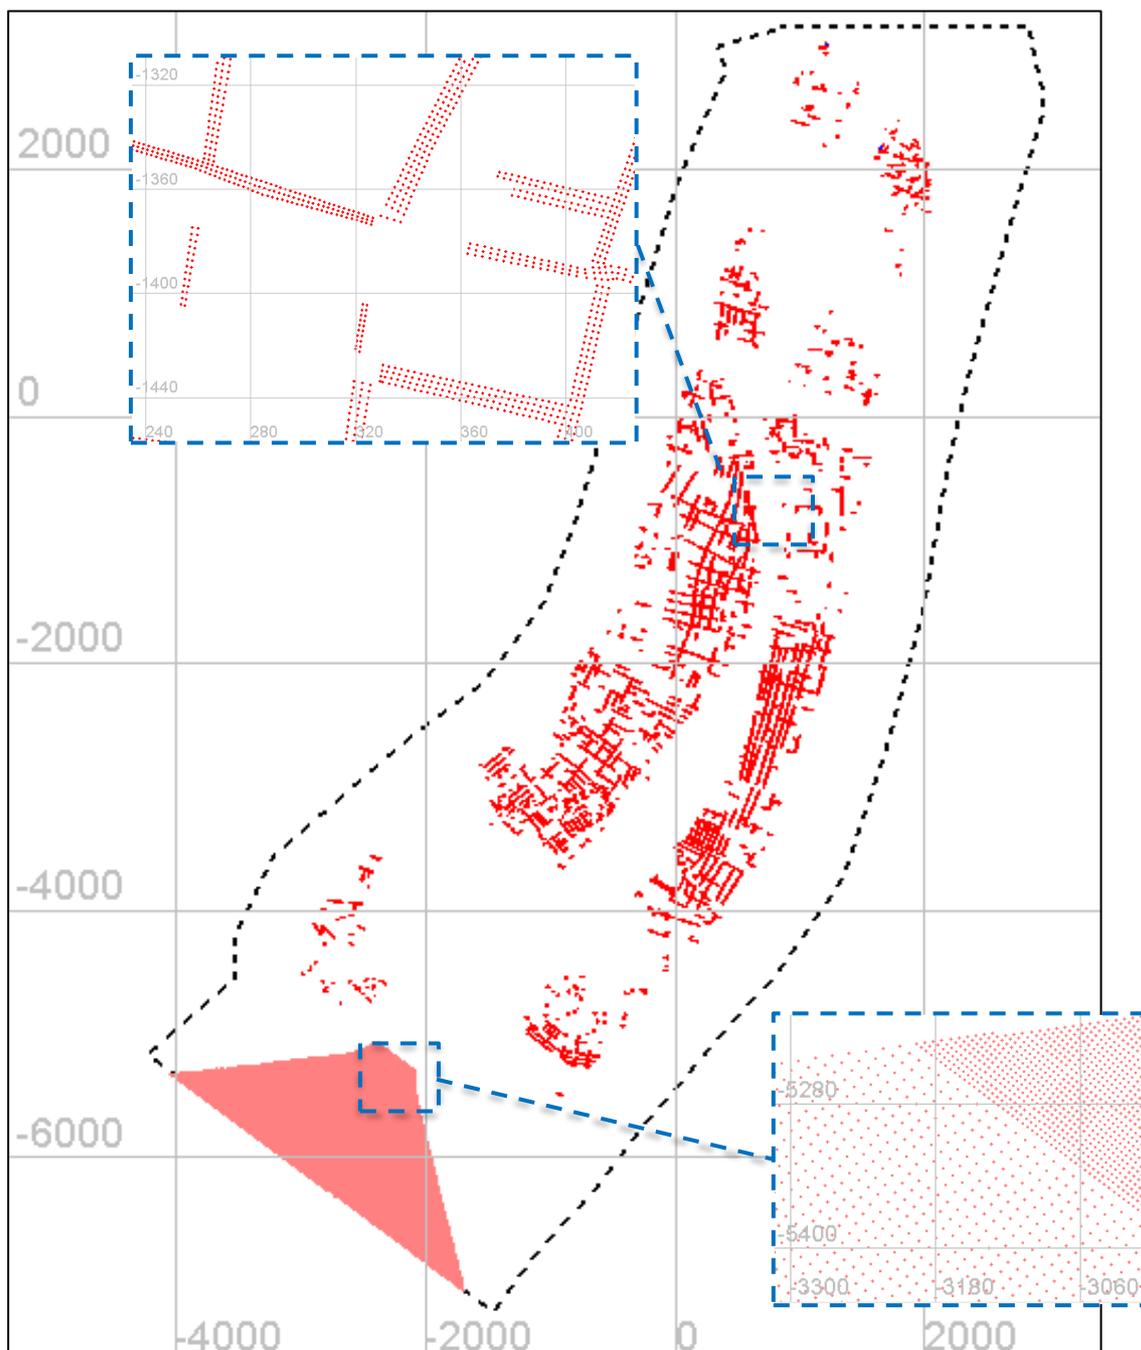
*Puntos fijos utilizados en la malla*

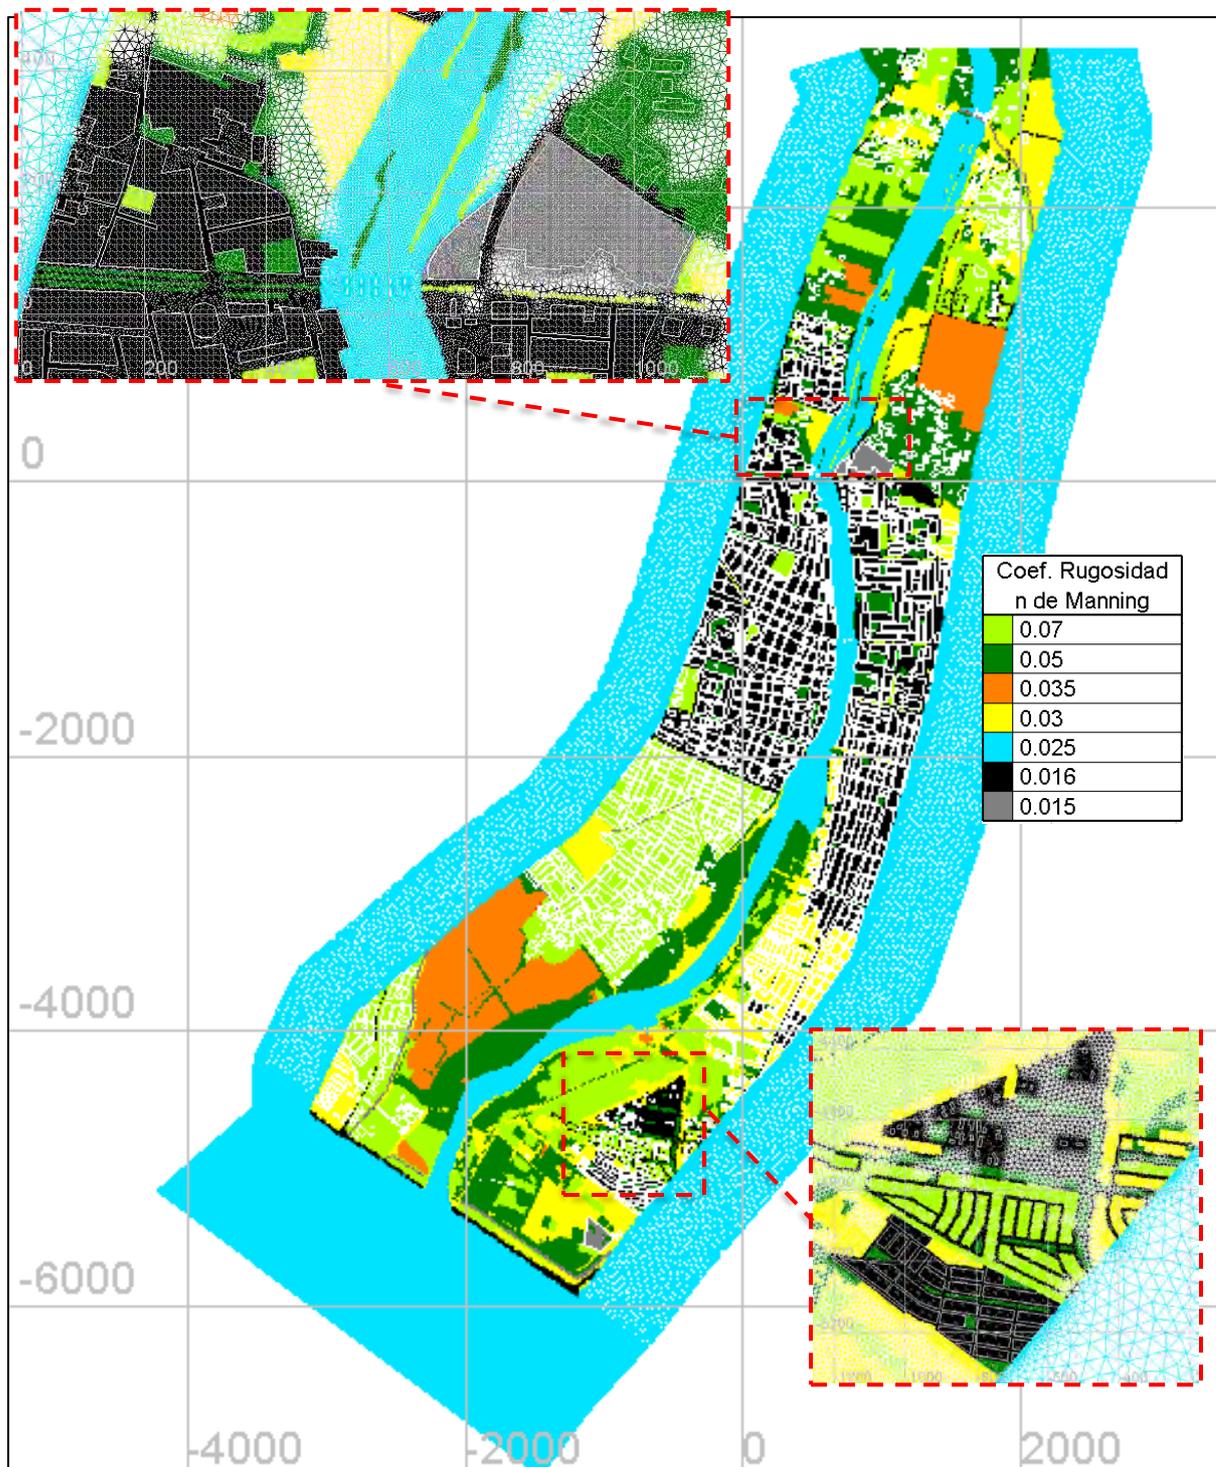
*Asignación de coeficientes de rugosidad*

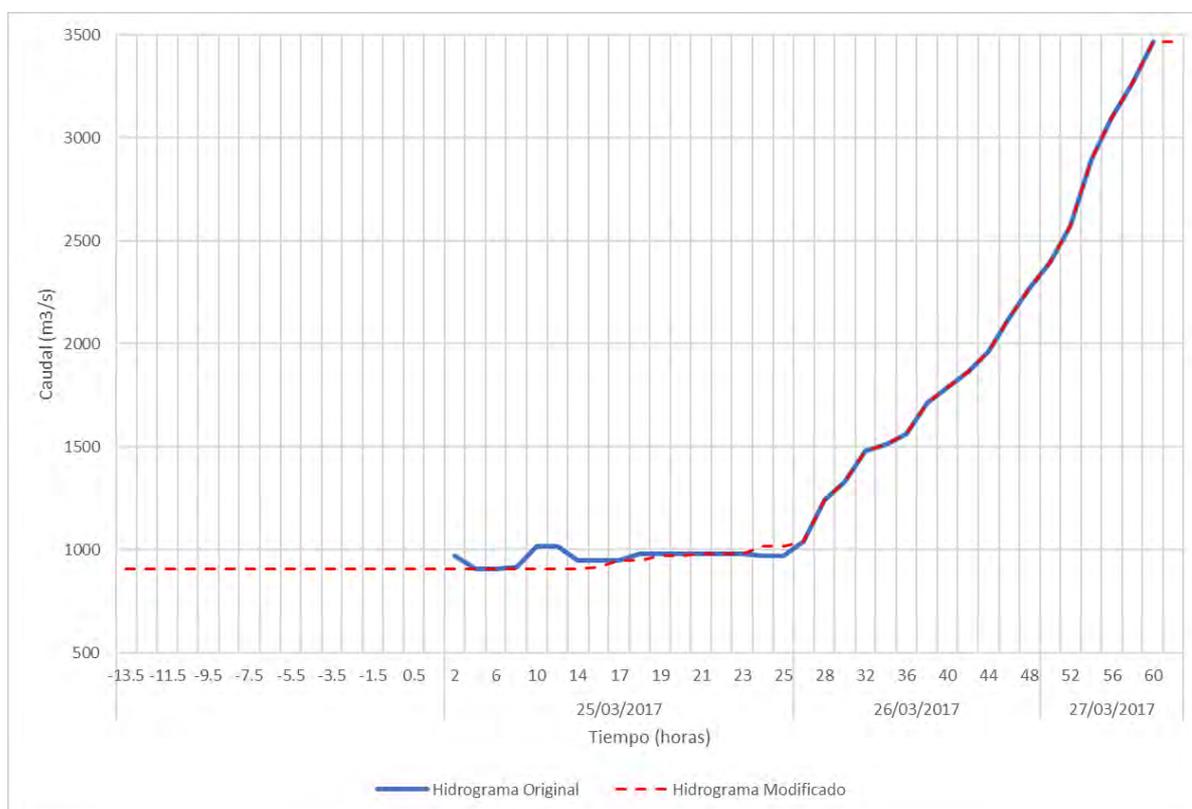
*Comparación entre el hidrograma registrado durante el Niño Costero 2017 y el hidrograma utilizado en el modelo hidráulico*

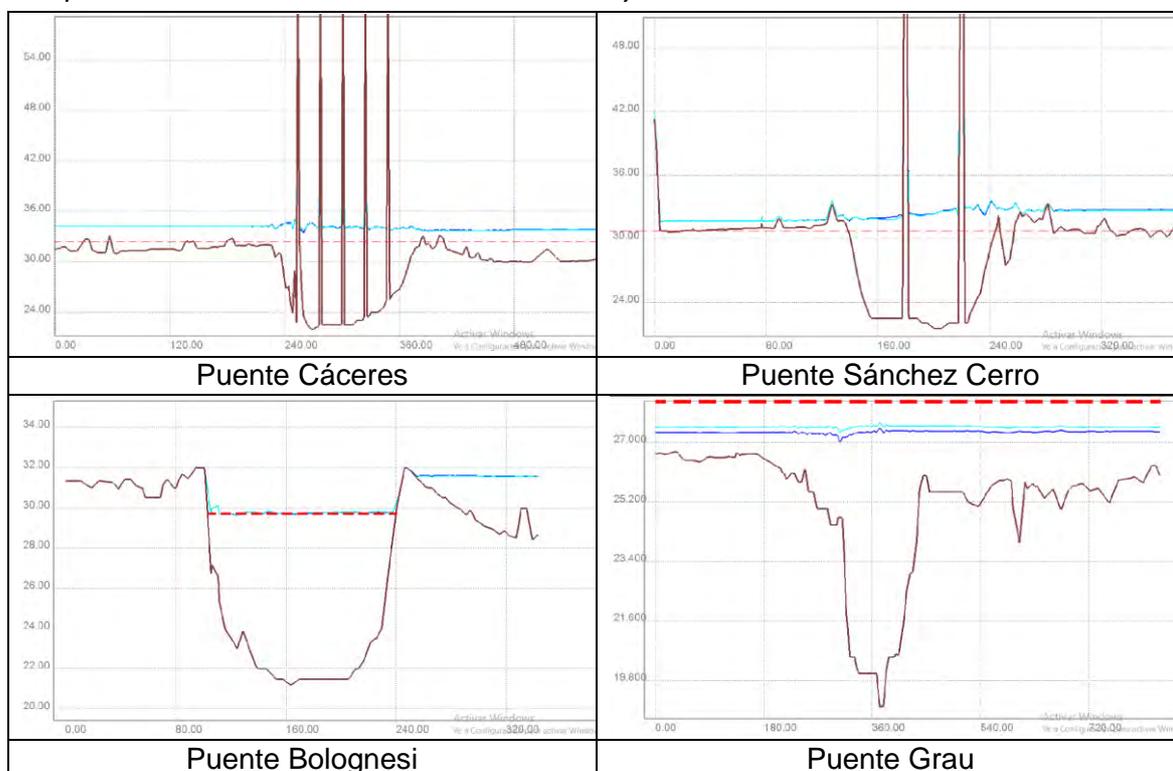
*Comparación entre resultados de la iteración 1 y la iteración 2*

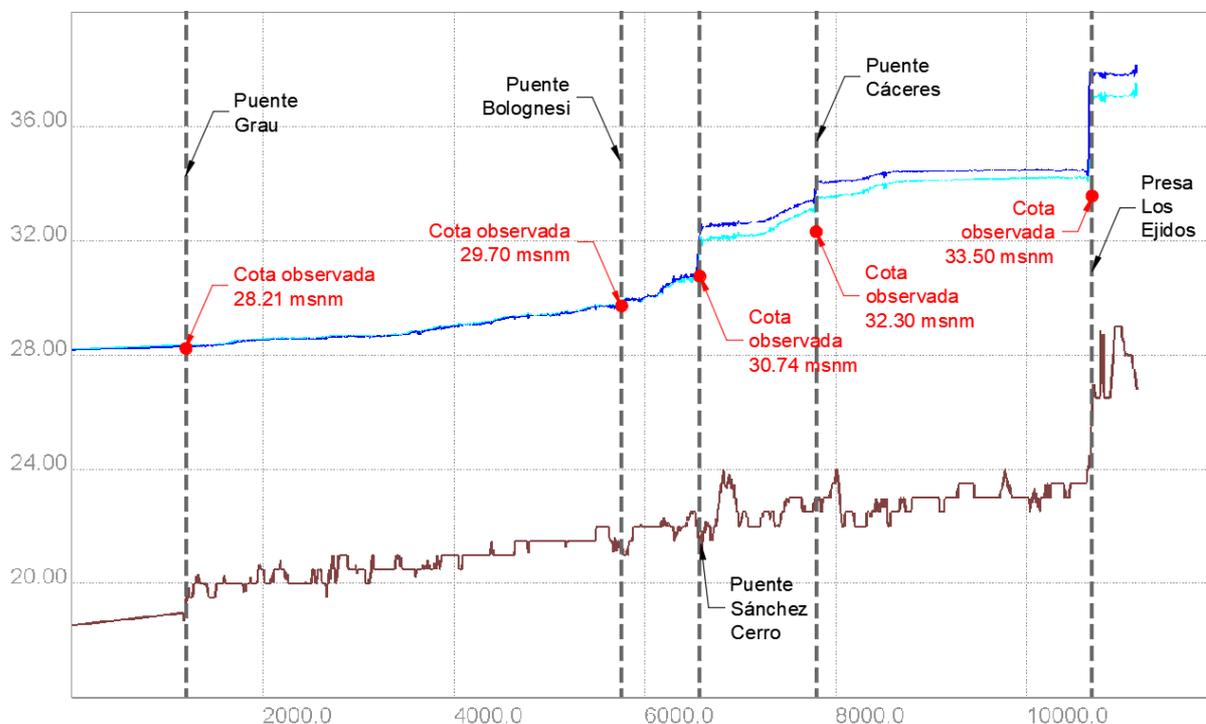
*Perfil del modelo hidráulico del río Piura – Iteración 6*

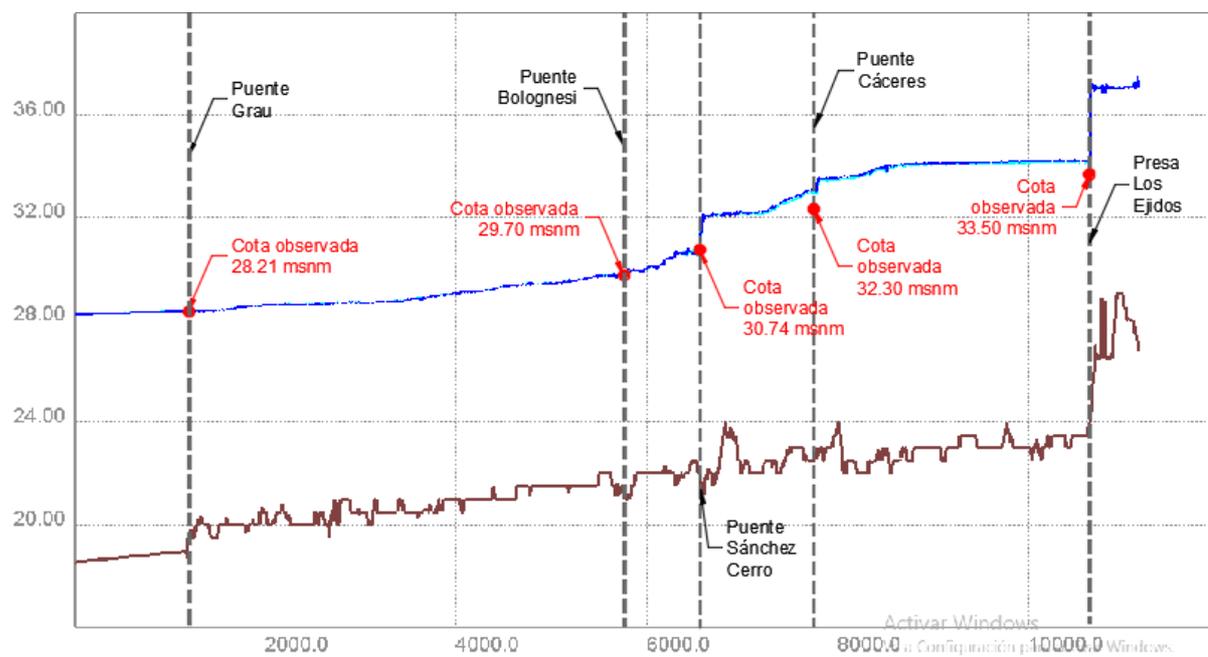
Perfil del modelo hidráulico del río Piura – Iteración 7

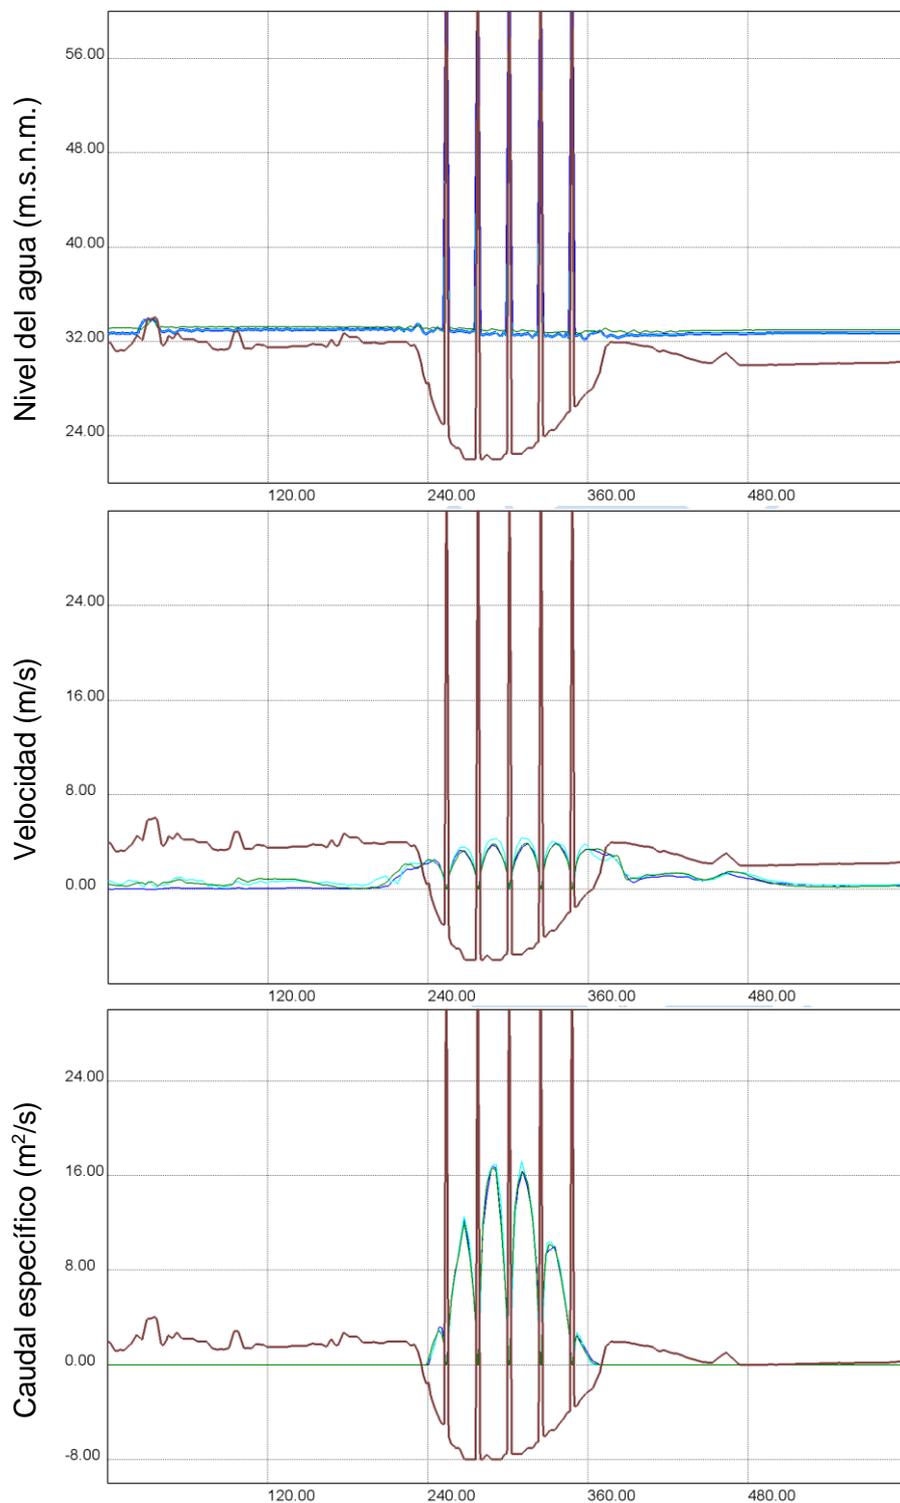
**Figura N° 28***Comparación de resultados entre Detalle 1, 2 y 3 – Sección Cáceres*

Las cotas modelas en el puente Cáceres presentan valores muy similares para los tres niveles de detalle. El nivel de detalle 3 presenta valores ligeramente superiores.

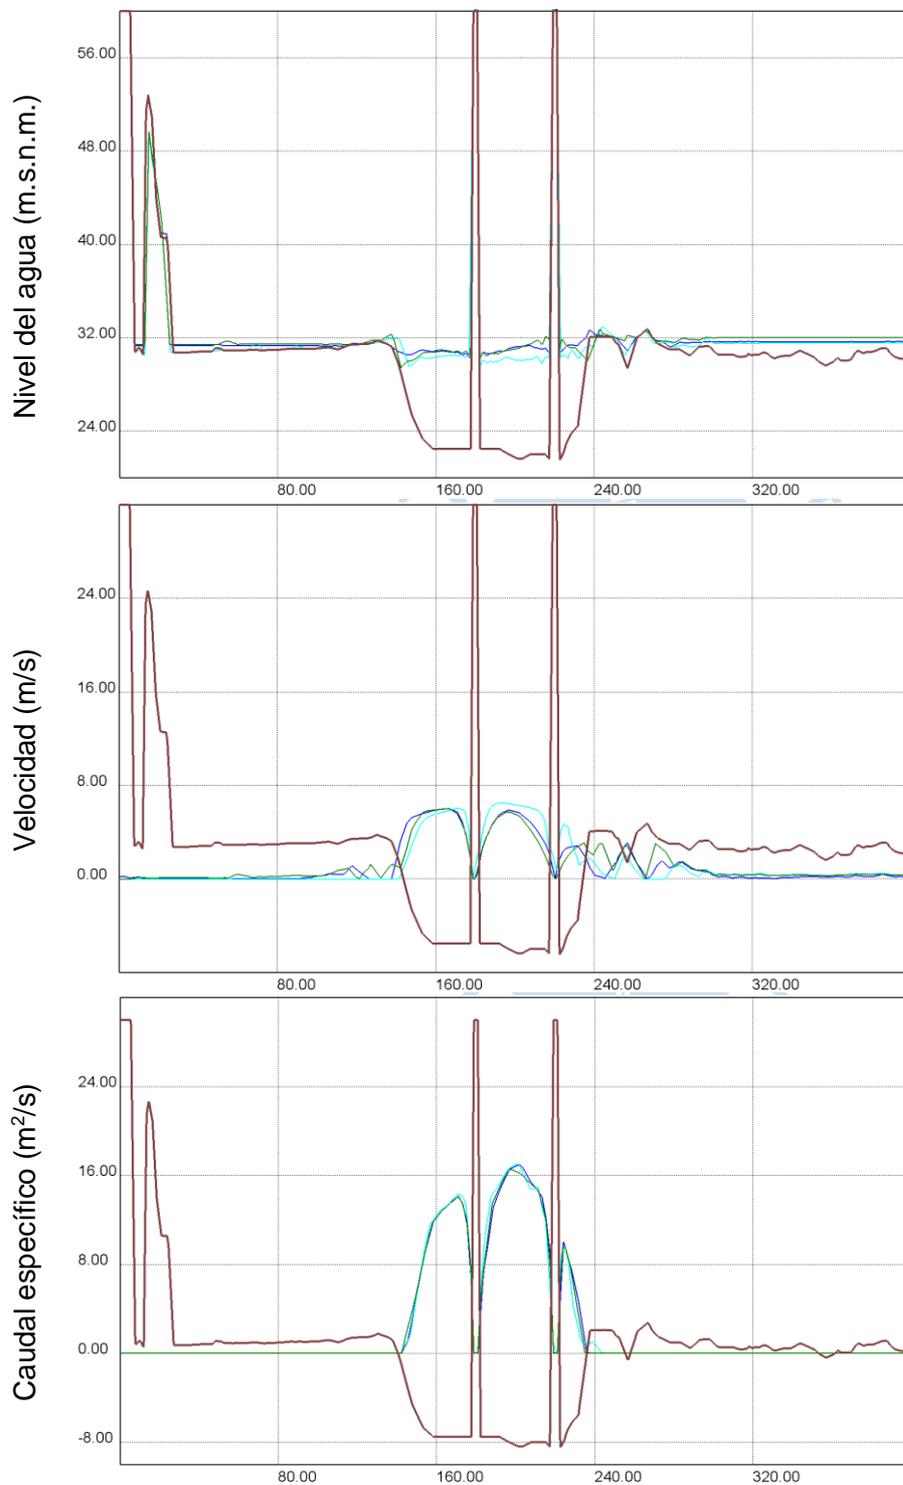
Comparación de resultados entre Detalle 1, 2 y 3 – Sección Sánchez Cerro

Las cotas modelas en el puente Sánchez Cerro presentan valores similares para los tres niveles de detalle. El nivel de detalle 2 presenta valores ligeramente menores.

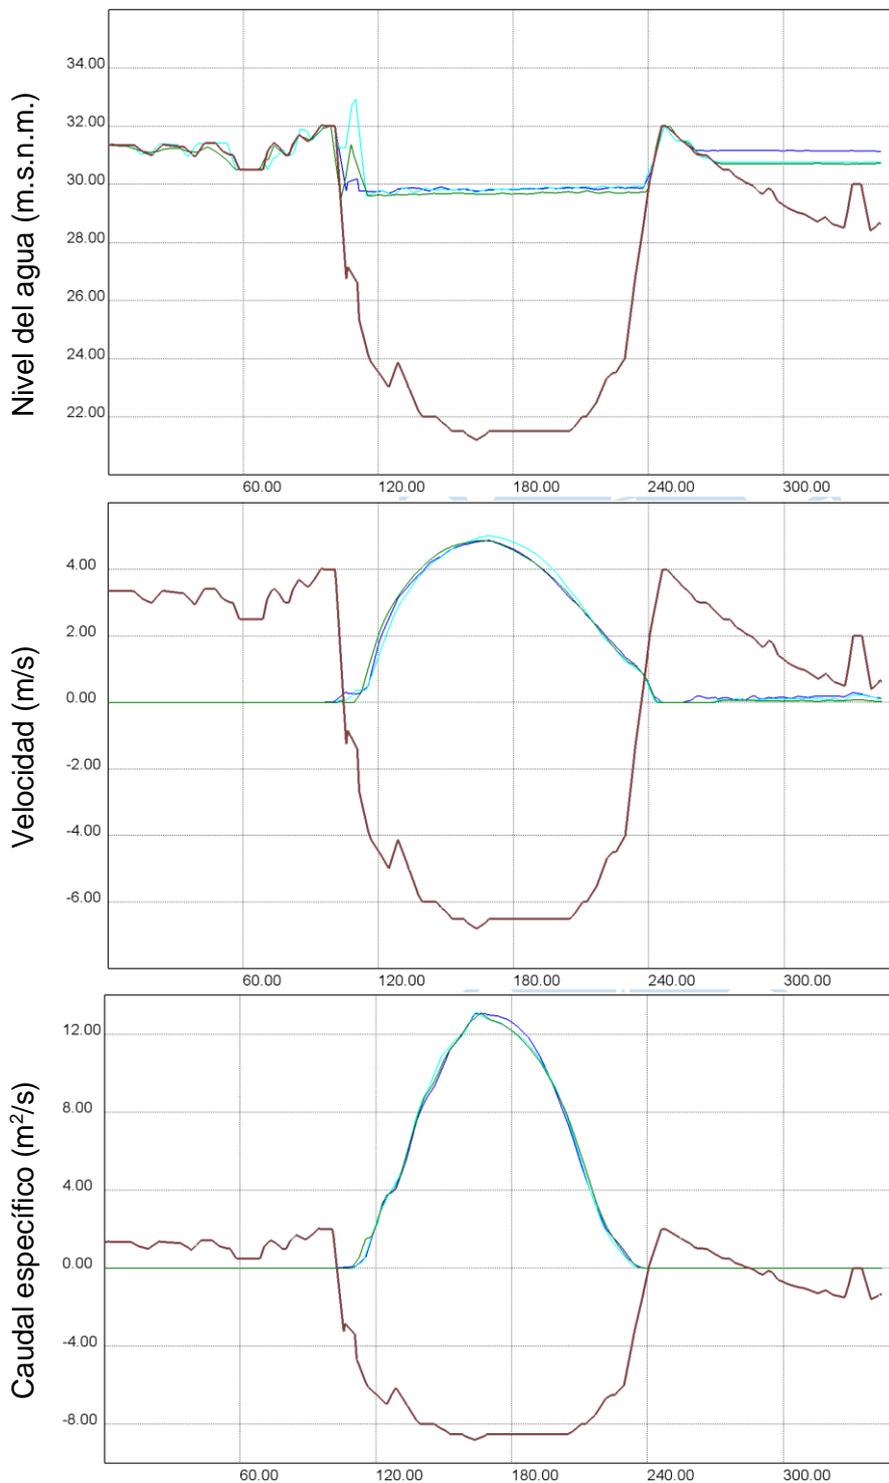
*Comparación de resultados entre Detalle 1, 2 y 3 – Sección Bolognesi*

El nivel de Detalle 1 y 2 presentan resultados muy similares, mientras que los resultados del Detalle 3 presentan niveles de agua ligeramente inferiores. En la margen izquierda se observa una mayor diferencia en los resultados.

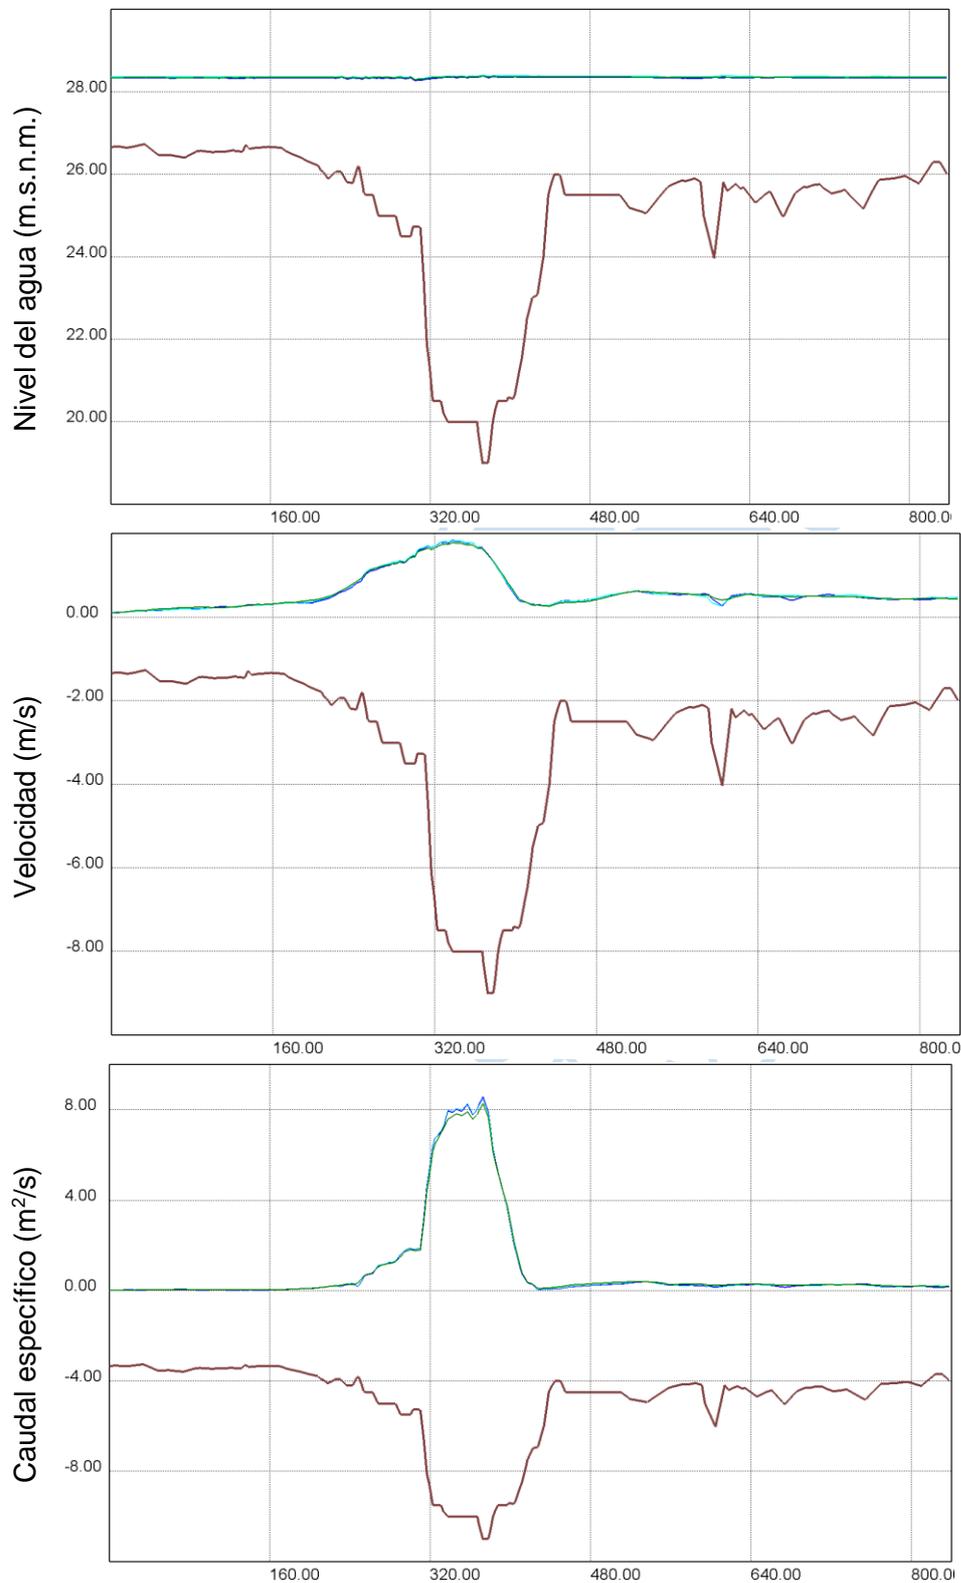
Comparación de resultados entre Detalle 1, 2 y 3 – Sección Grau

Los niveles de agua modelados presentan resultados muy similares para los tres niveles de detalle.

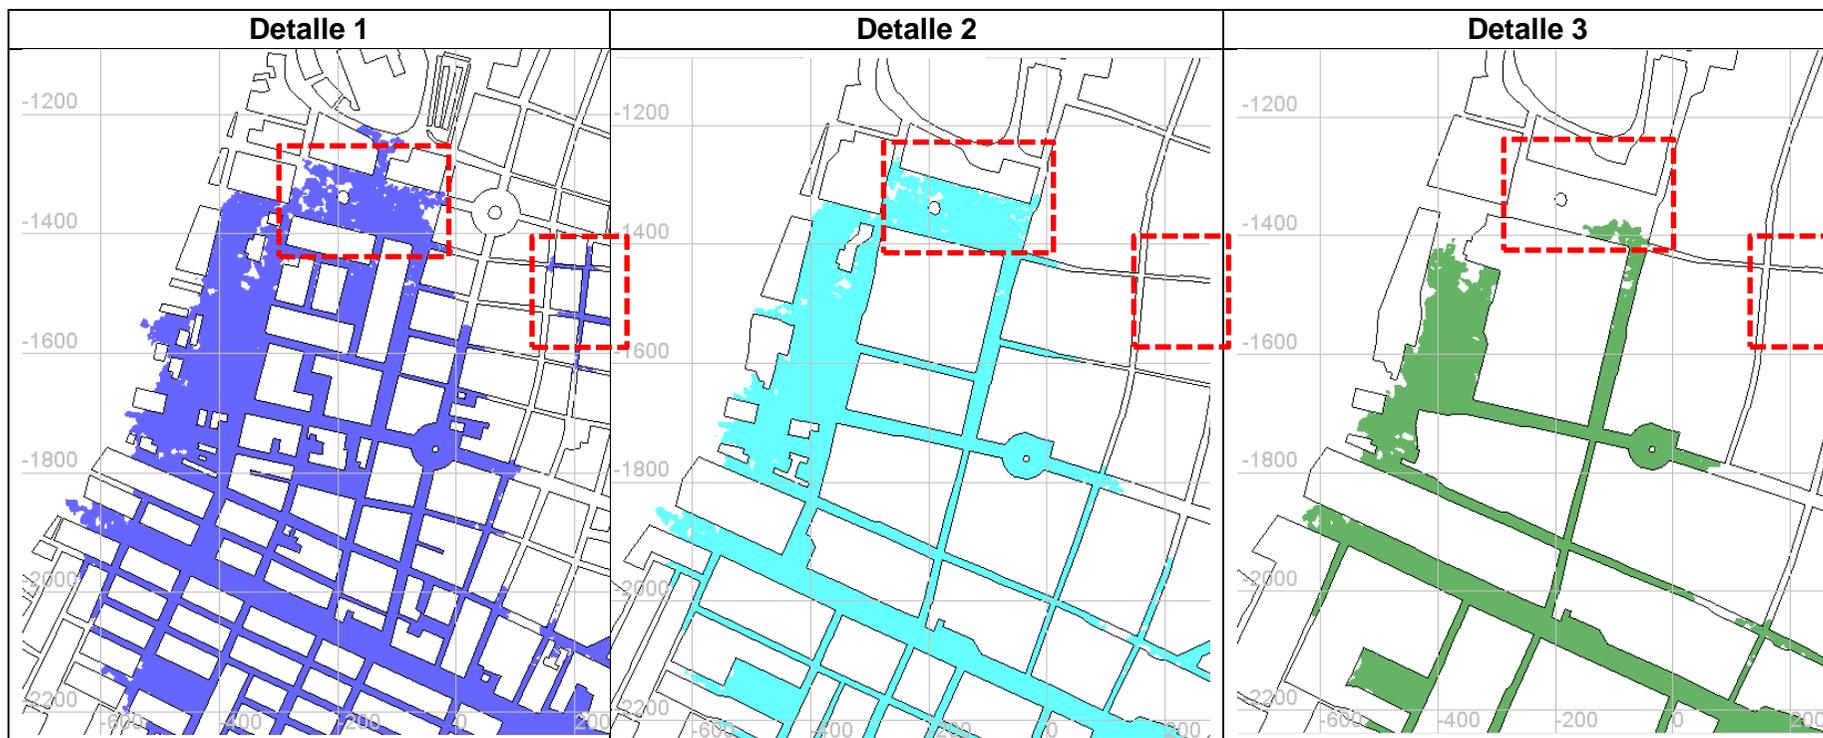
*Análisis del área inundada en la zona 1*

En los recuadros rojos se marcan las áreas de inundación en las cuales se identifica una diferencia significativa entre los tres niveles de detalle modelados. Se observa que el área de inundación que se tuvo como resultado del modelo correspondiente al Detalle 1 fue más extensa que el área del Detalle 2 y 3. Así mismo, el área de inundación correspondiente al Detalle 2 también fue mayor que el área correspondiente al Detalle 3.

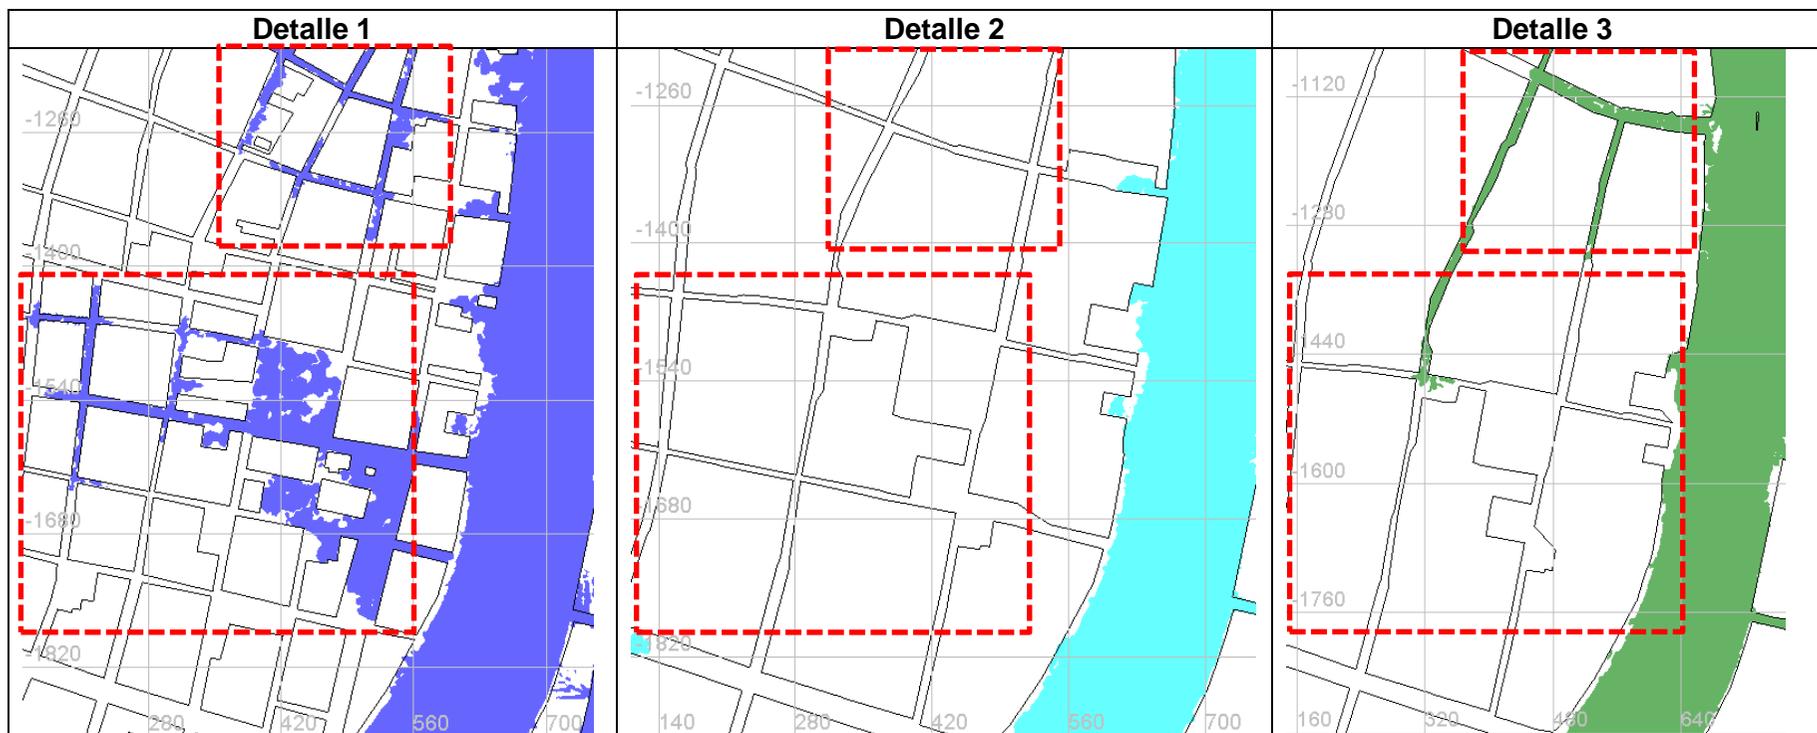
Análisis del área inundada en la zona 2

En los recuadros rojos se marcan las áreas de inundación en las cuales se identifica una diferencia significativa entre los tres niveles de detalle modelados. Se observa que el área de inundación que se tuvo como resultado del modelo correspondiente al Detalle 1 fue más extensa que el área del Detalle 2 y 3. Así mismo, el área de inundación correspondiente al Detalle 3 también fue mayor que el área correspondiente al Detalle 2.

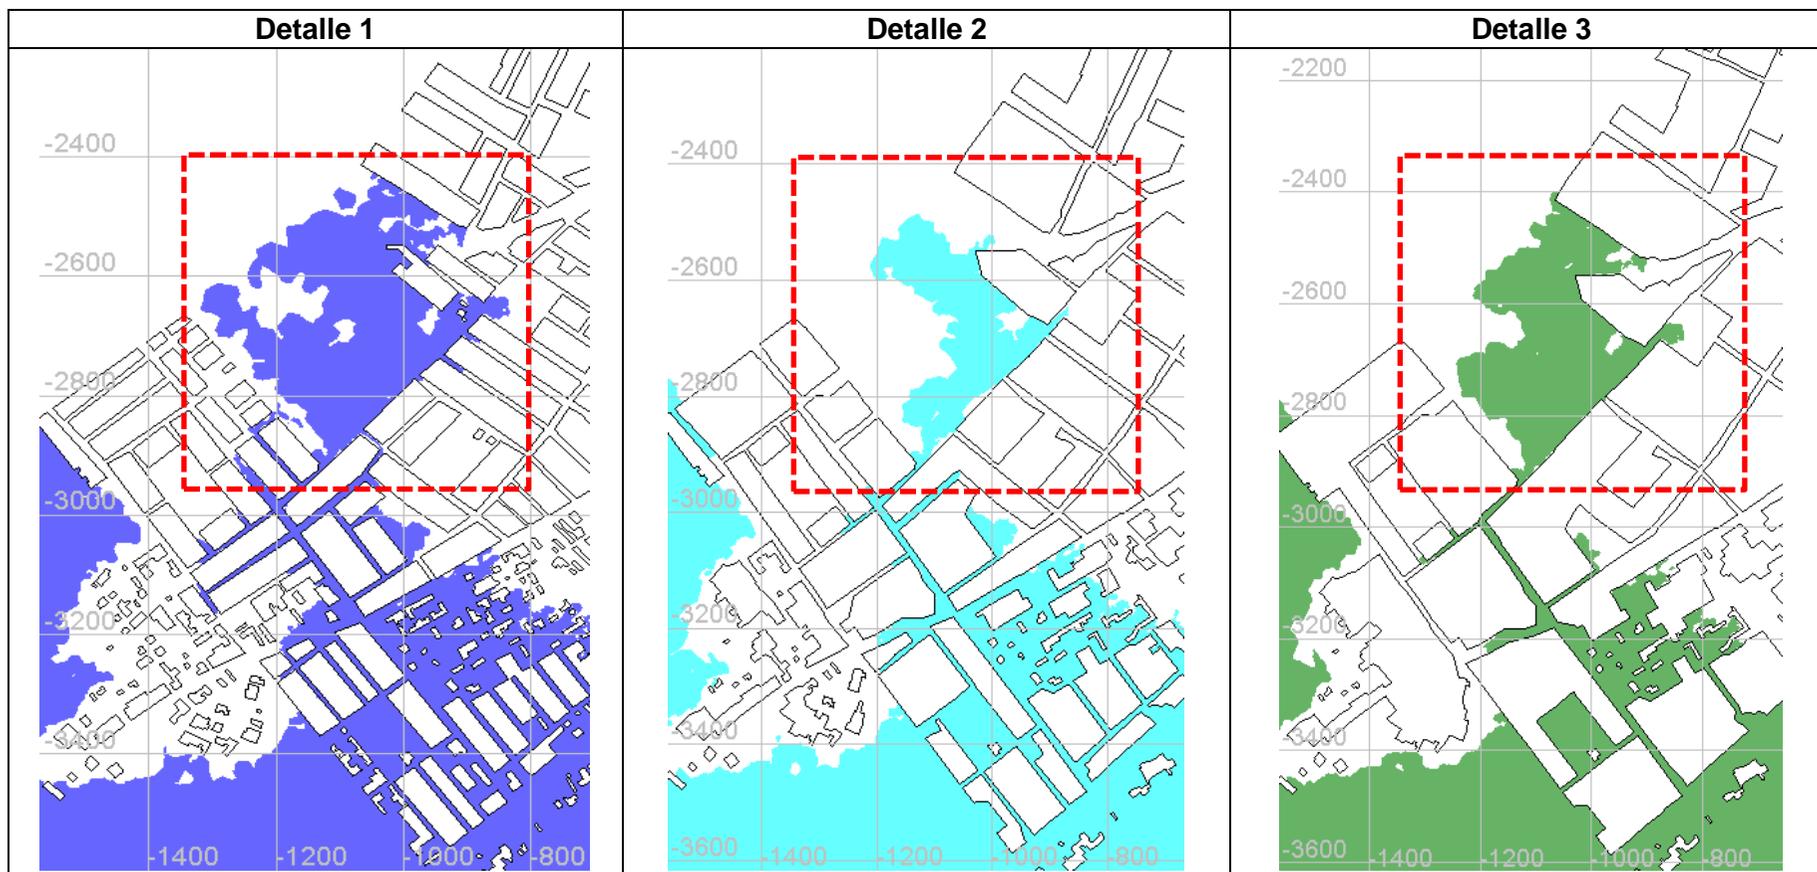
Análisis del área inundada en la zona 3

En el recuadro rojo se marca el área de inundación en la que se identifica una diferencia significativa entre los tres niveles de detalle modelados. El área de inundación que se tuvo como resultado del modelo correspondiente al Detalle 1 fue más extensa que el área del Detalle 2 y 3. Así mismo, el área de inundación correspondiente al Detalle 3 también fue mayor que el área correspondiente al Detalle 2.

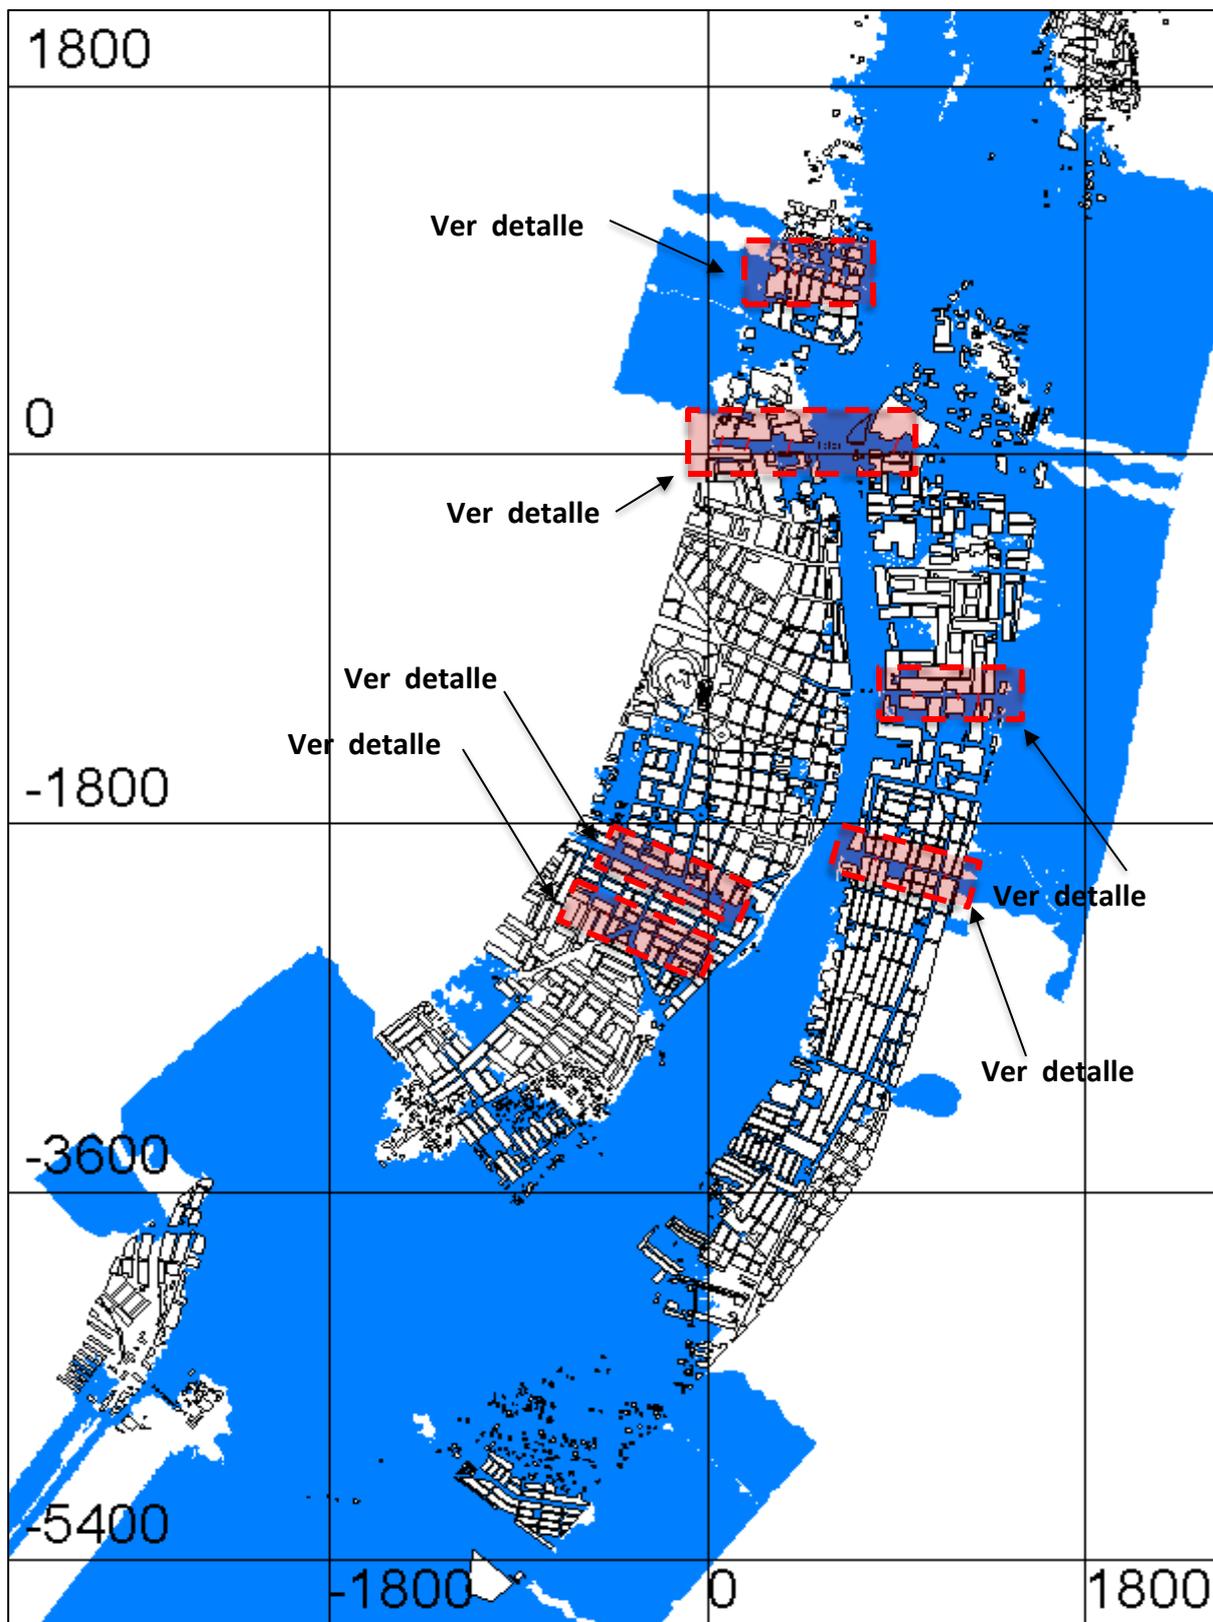
Ubicación de secciones para análisis de parámetros hidráulicos en el área inundada
