UNIVERSIDAD  
DE PIURA

**Análisis de la relación entre el detalle de la infraestructura urbana y la asignación de coeficientes de rugosidad en modelos hidráulicos bidimensionales**

Tesis para optar el Grado de  
Máster en Recursos Hídricos

Piura, octubre de 2023

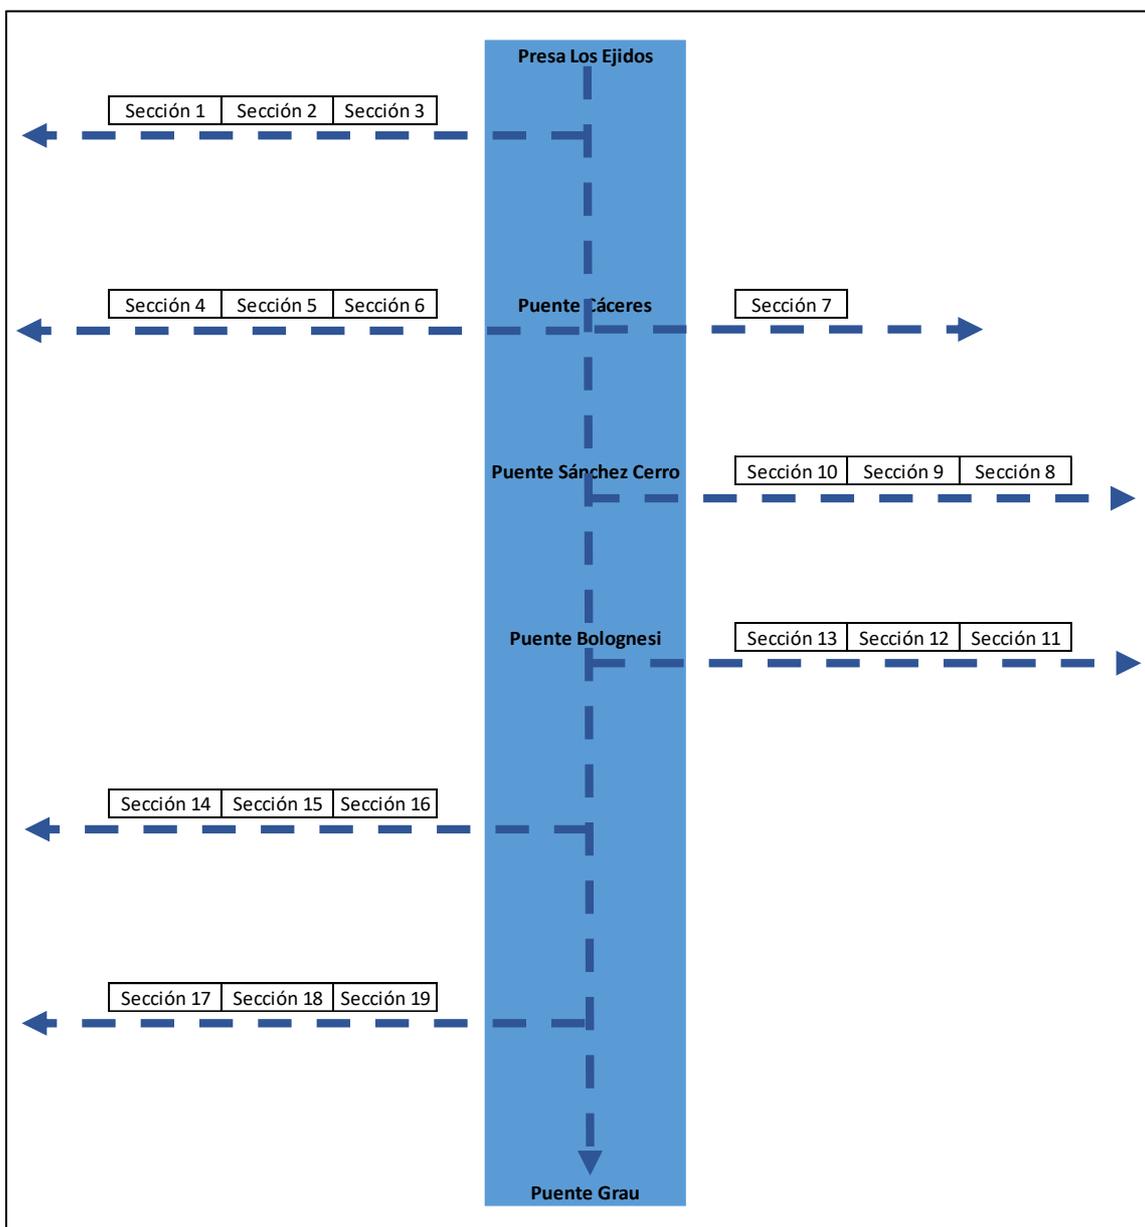
*Esquema de ubicación de secciones para análisis de parámetros hidráulicos en el área inundada*

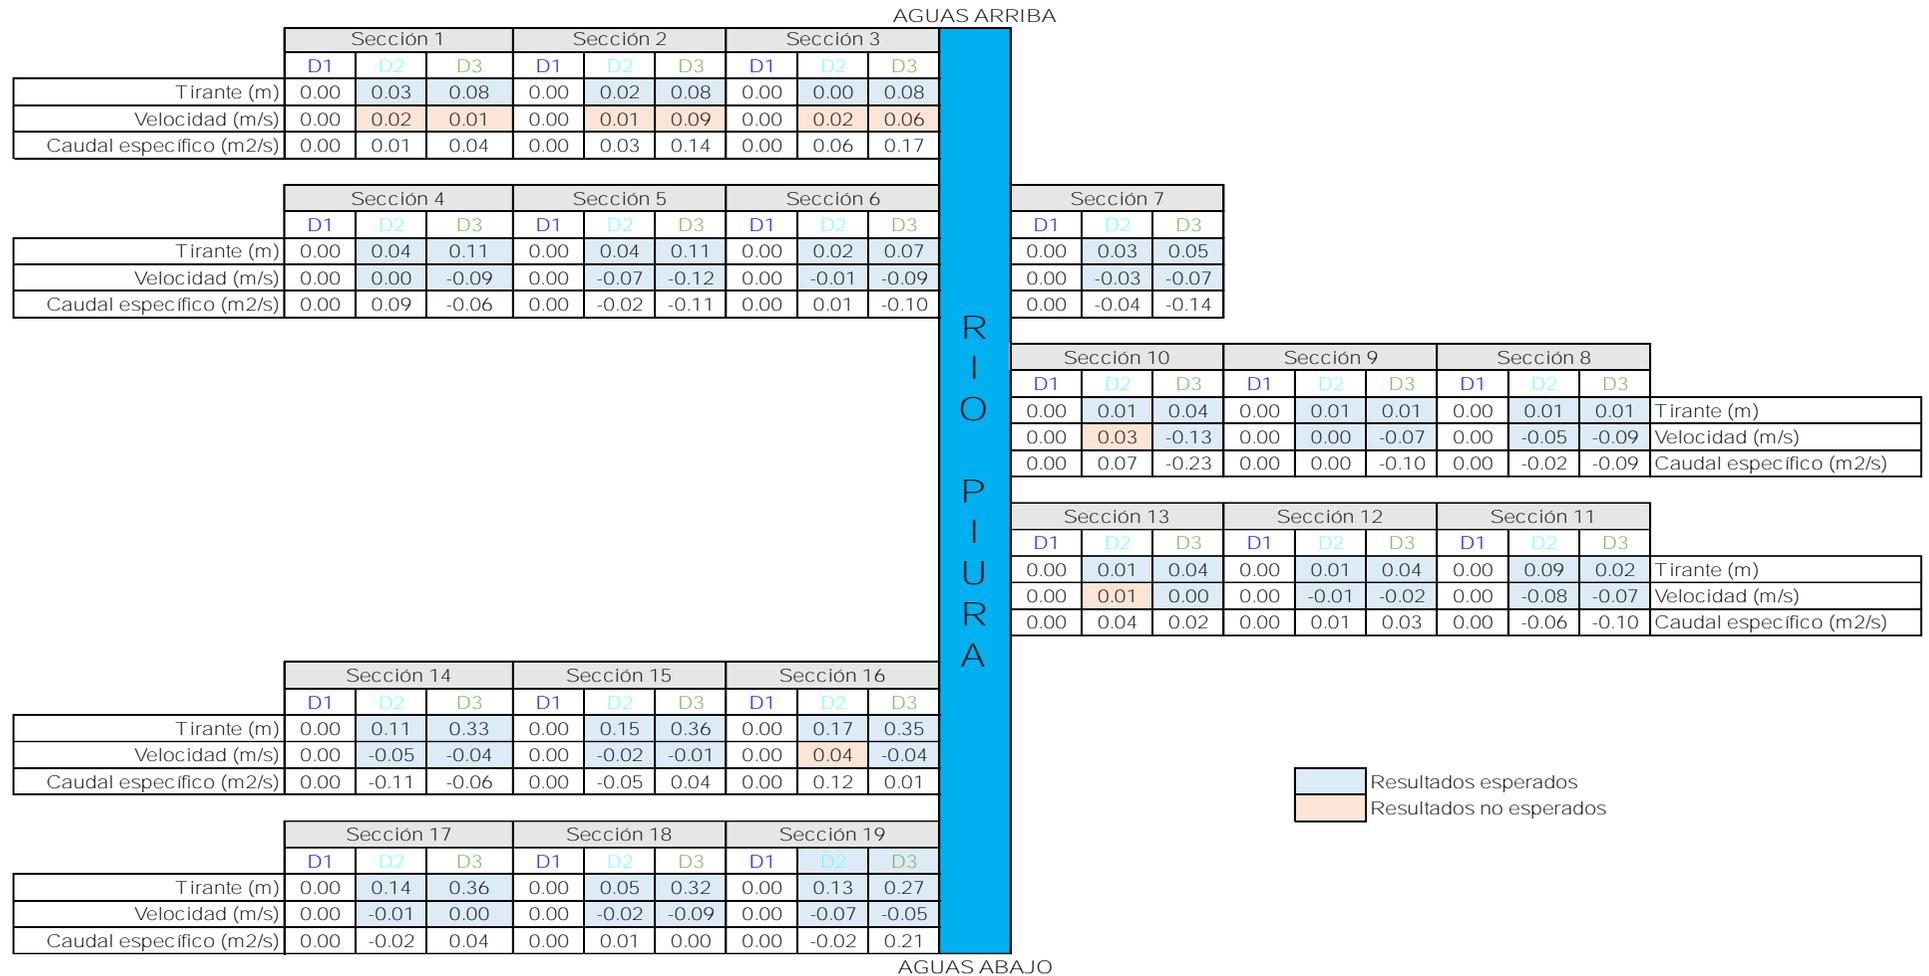
*Comparación entre resultados – Corrida con coeficientes de rugosidad calibrados y Modificación 1*

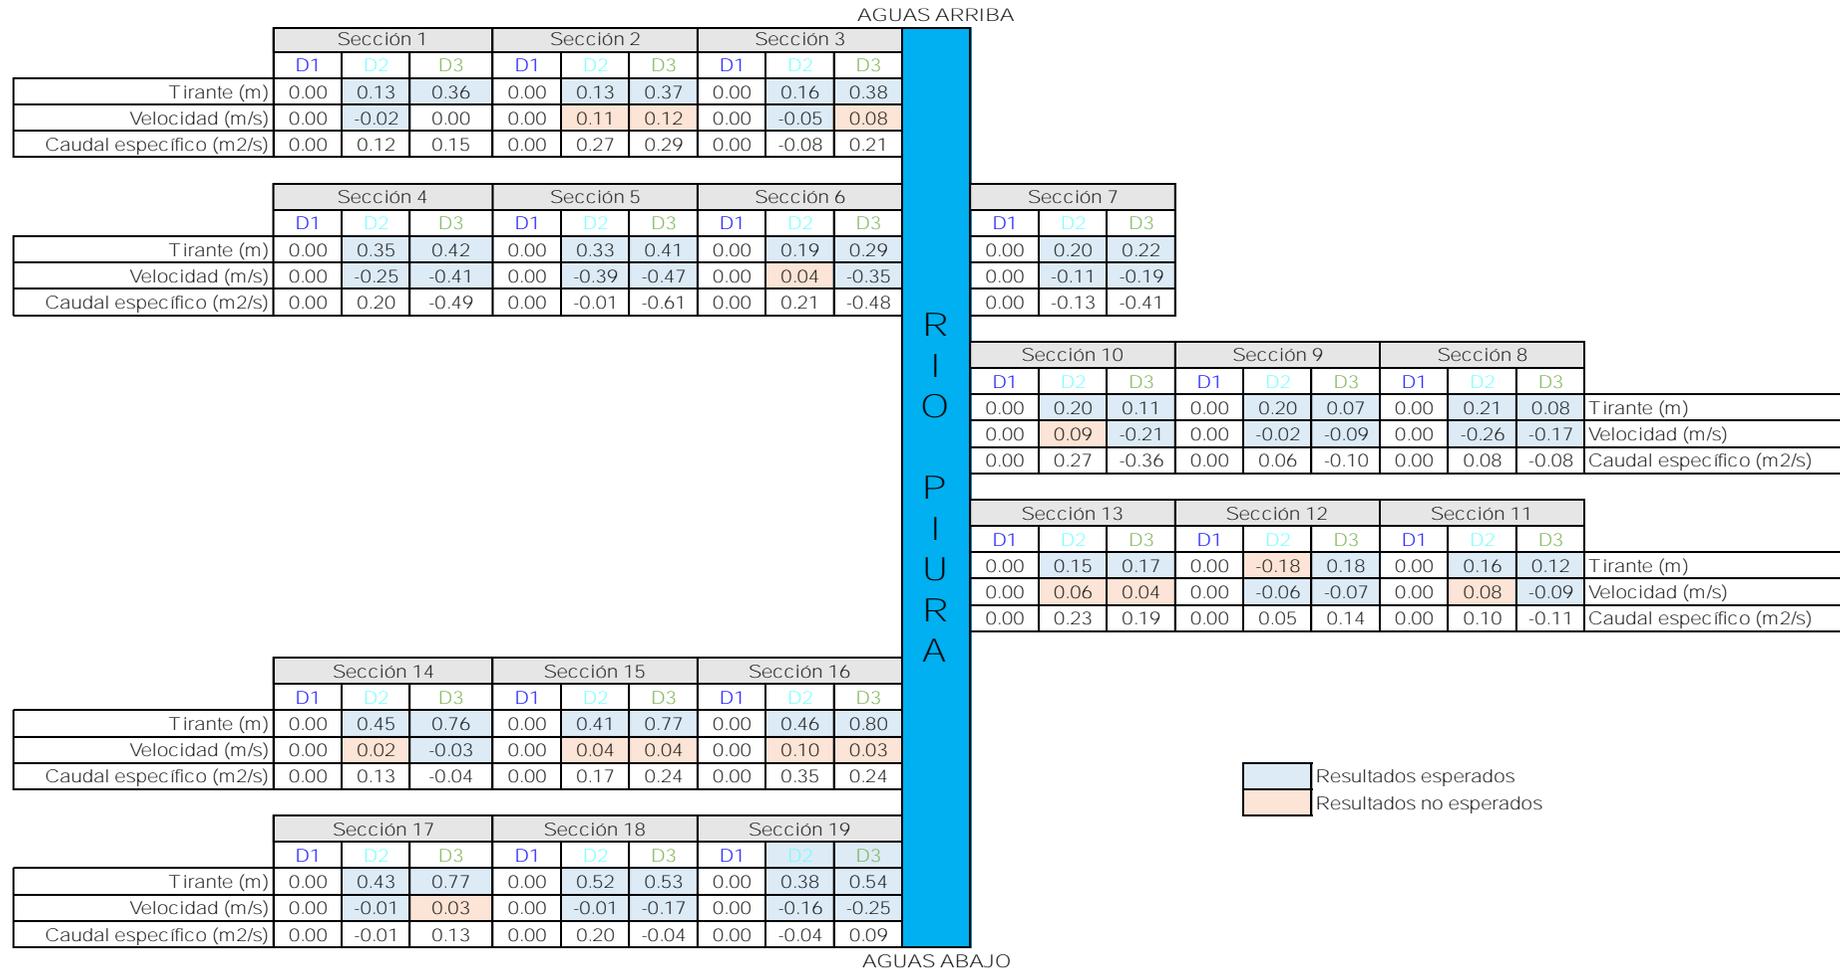
*Comparación entre resultados – Corrida con coeficientes de rugosidad calibrados y Modificación 2*

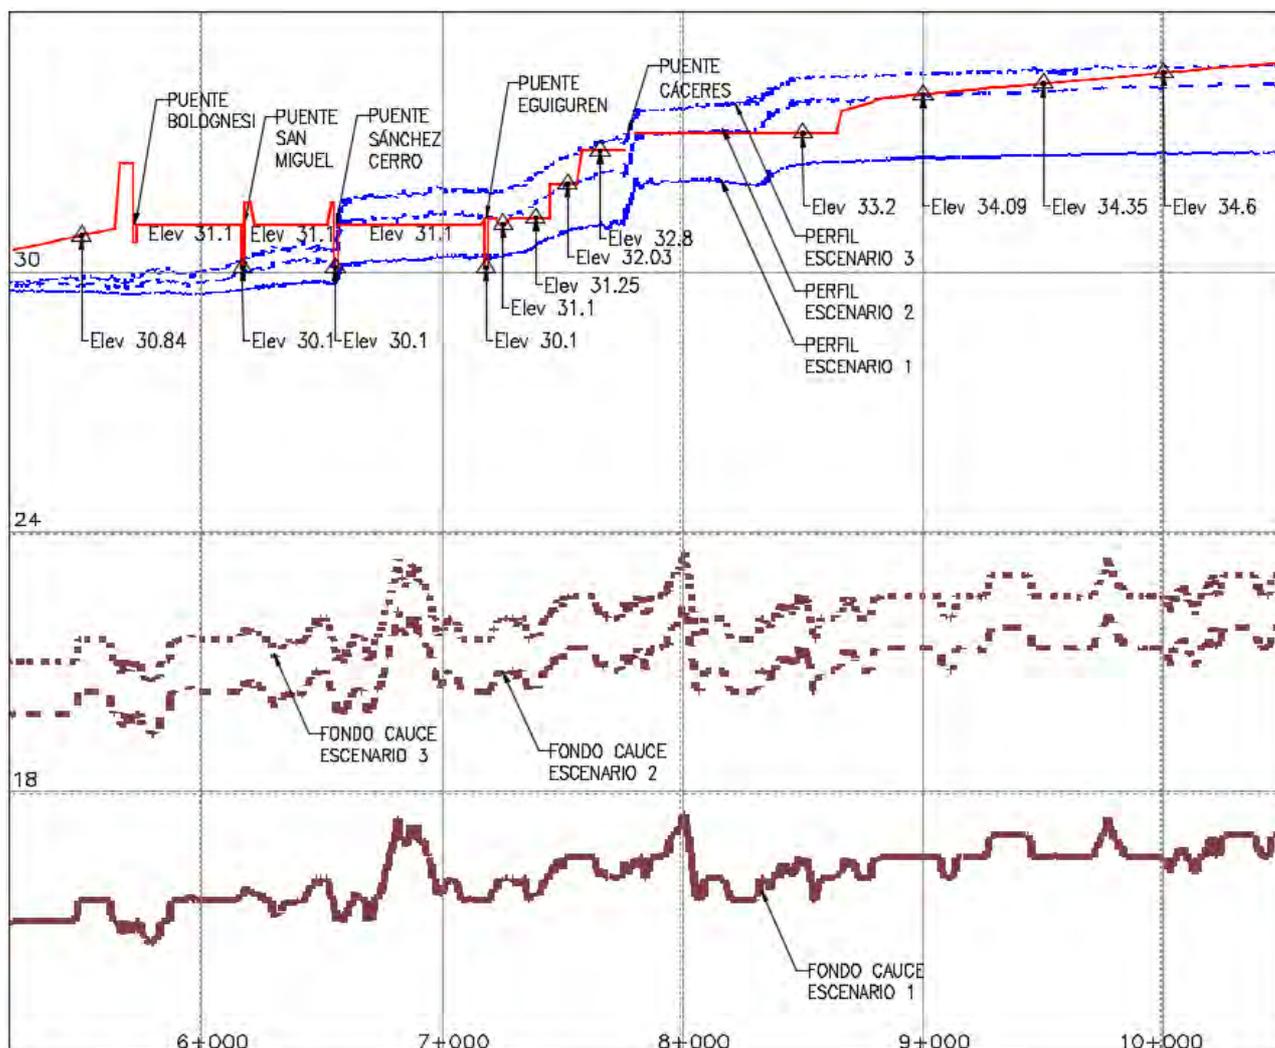
*Perfil hidráulico del río Piura con infraestructura de protección bajo los tres escenarios analizados*

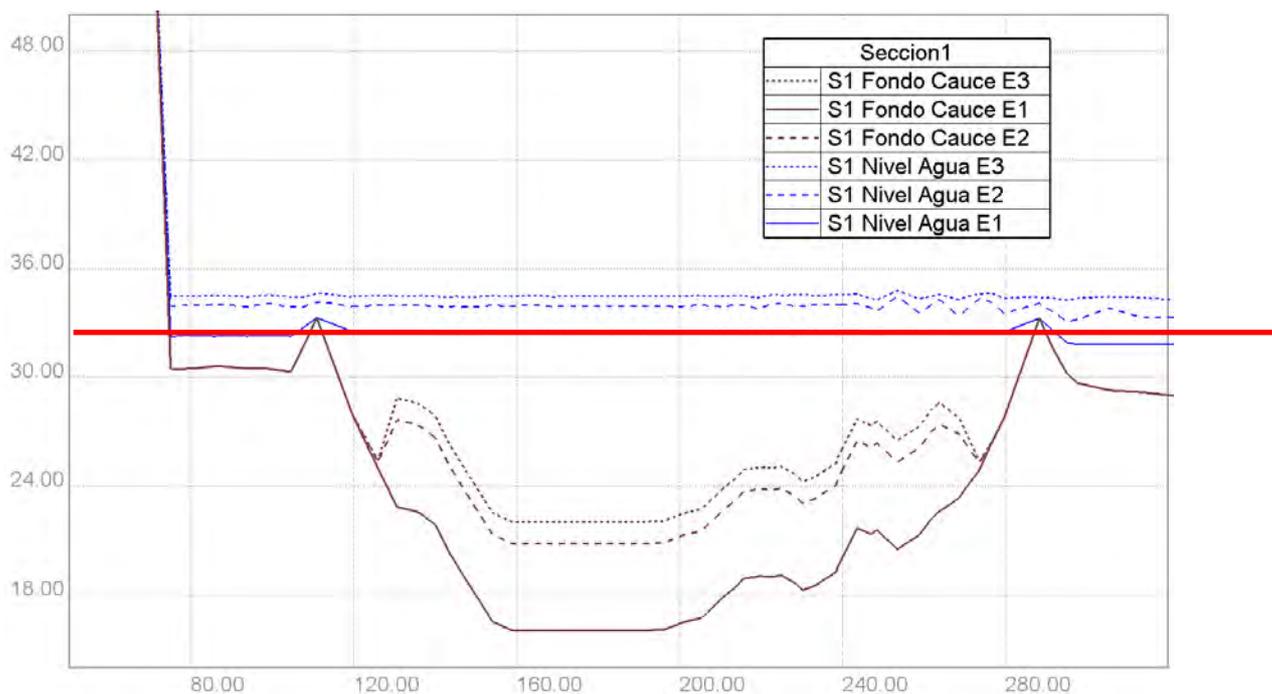
*Sección 1 con infraestructura de protección bajo los tres escenarios analizados*

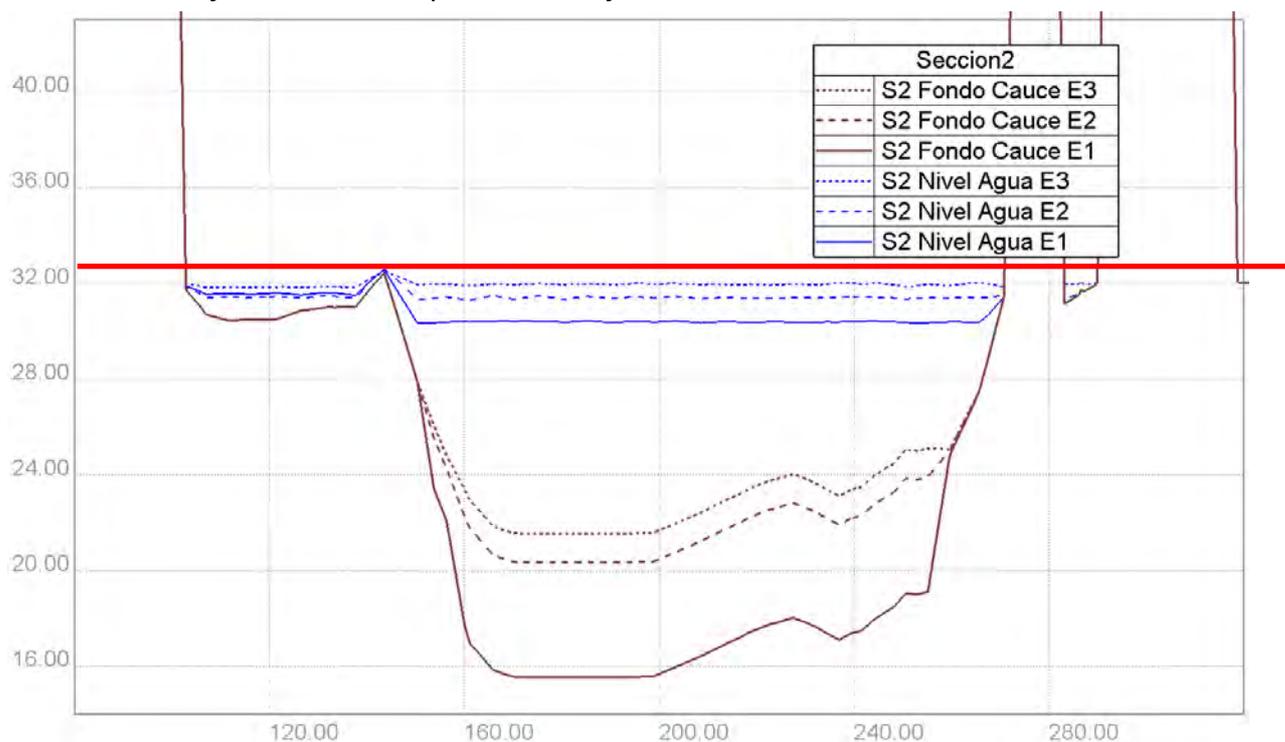
*Sección 2 con infraestructura de protección bajo los tres escenarios analizados*

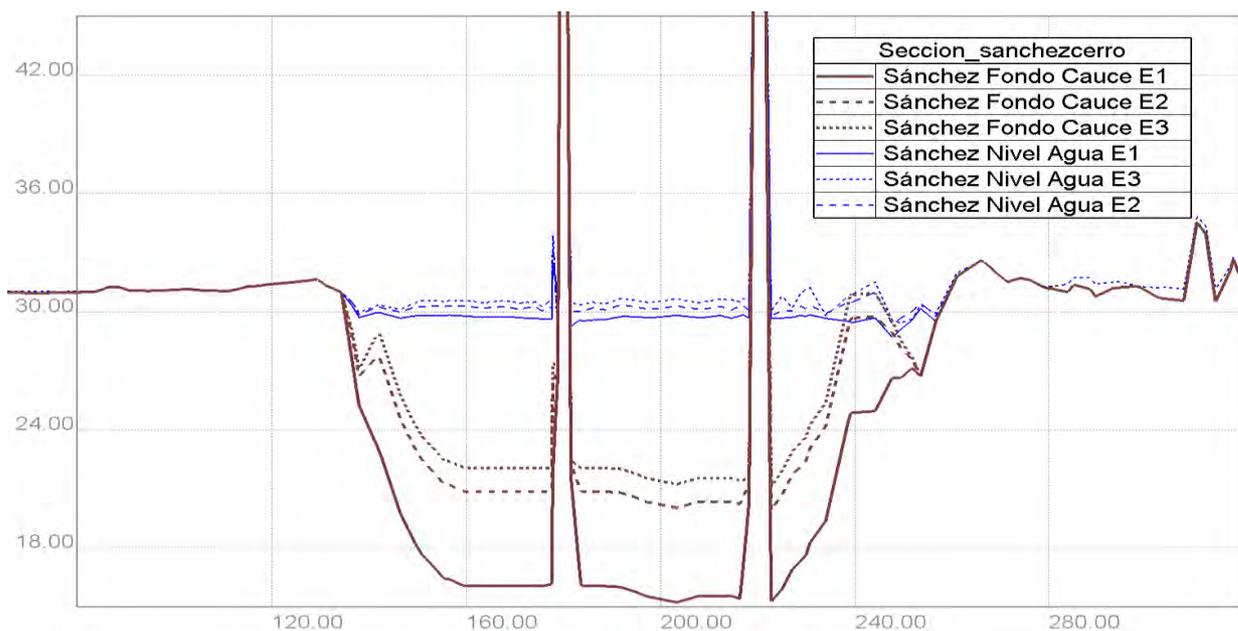
*Sección puente Sánchez Cerro con infraestructura de protección bajo los tres escenarios analizados*

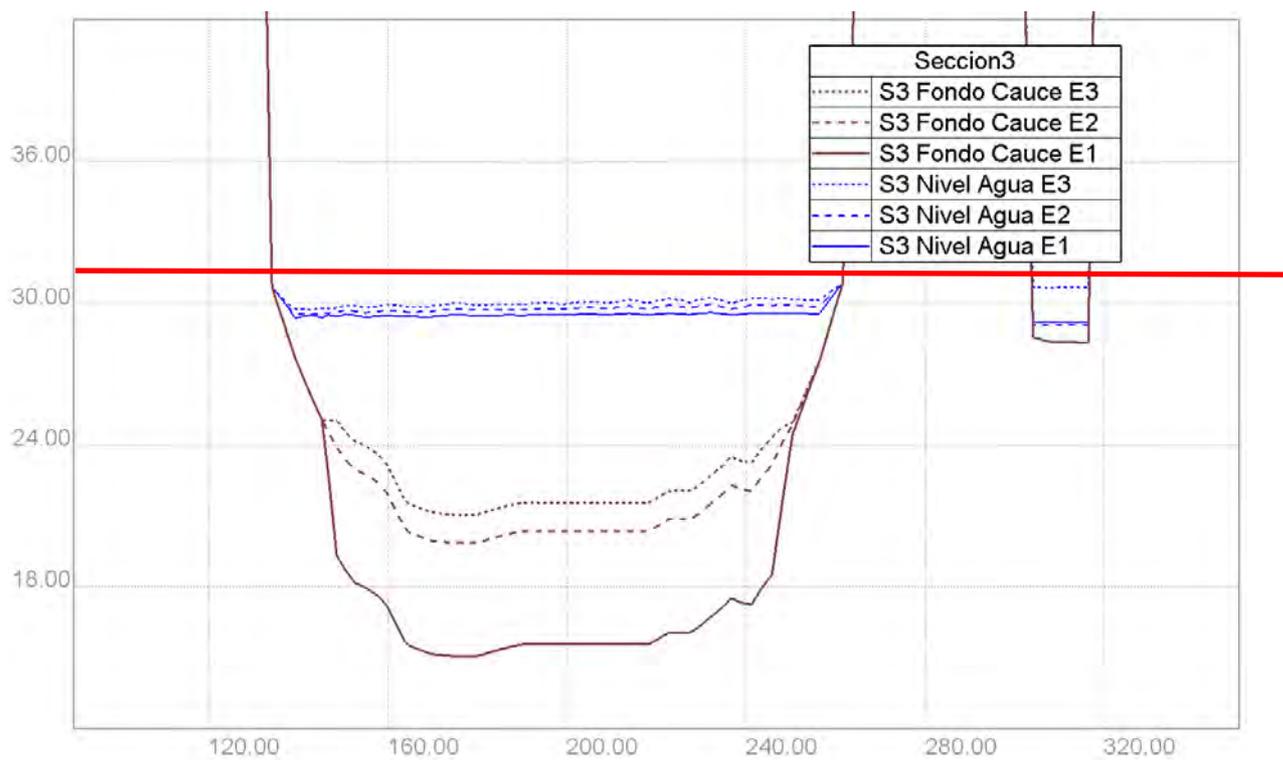
*Sección 3 con infraestructura de protección bajo los tres escenarios analizados*

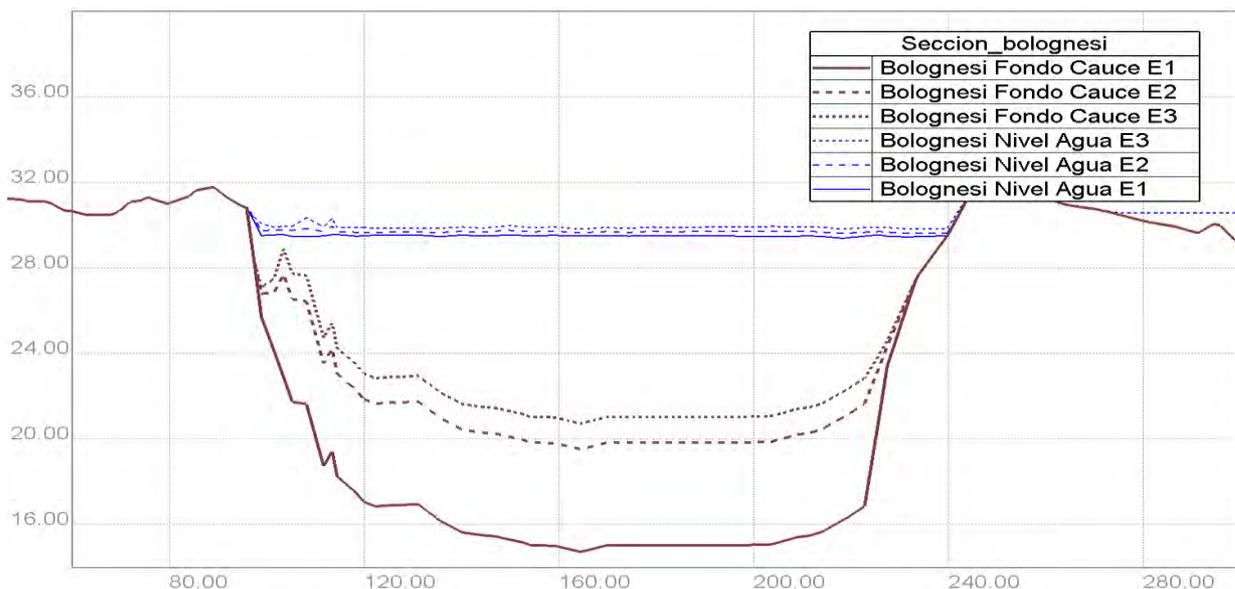
*Sección puente Bolognesi con infraestructura de protección bajo los tres escenarios analizados*

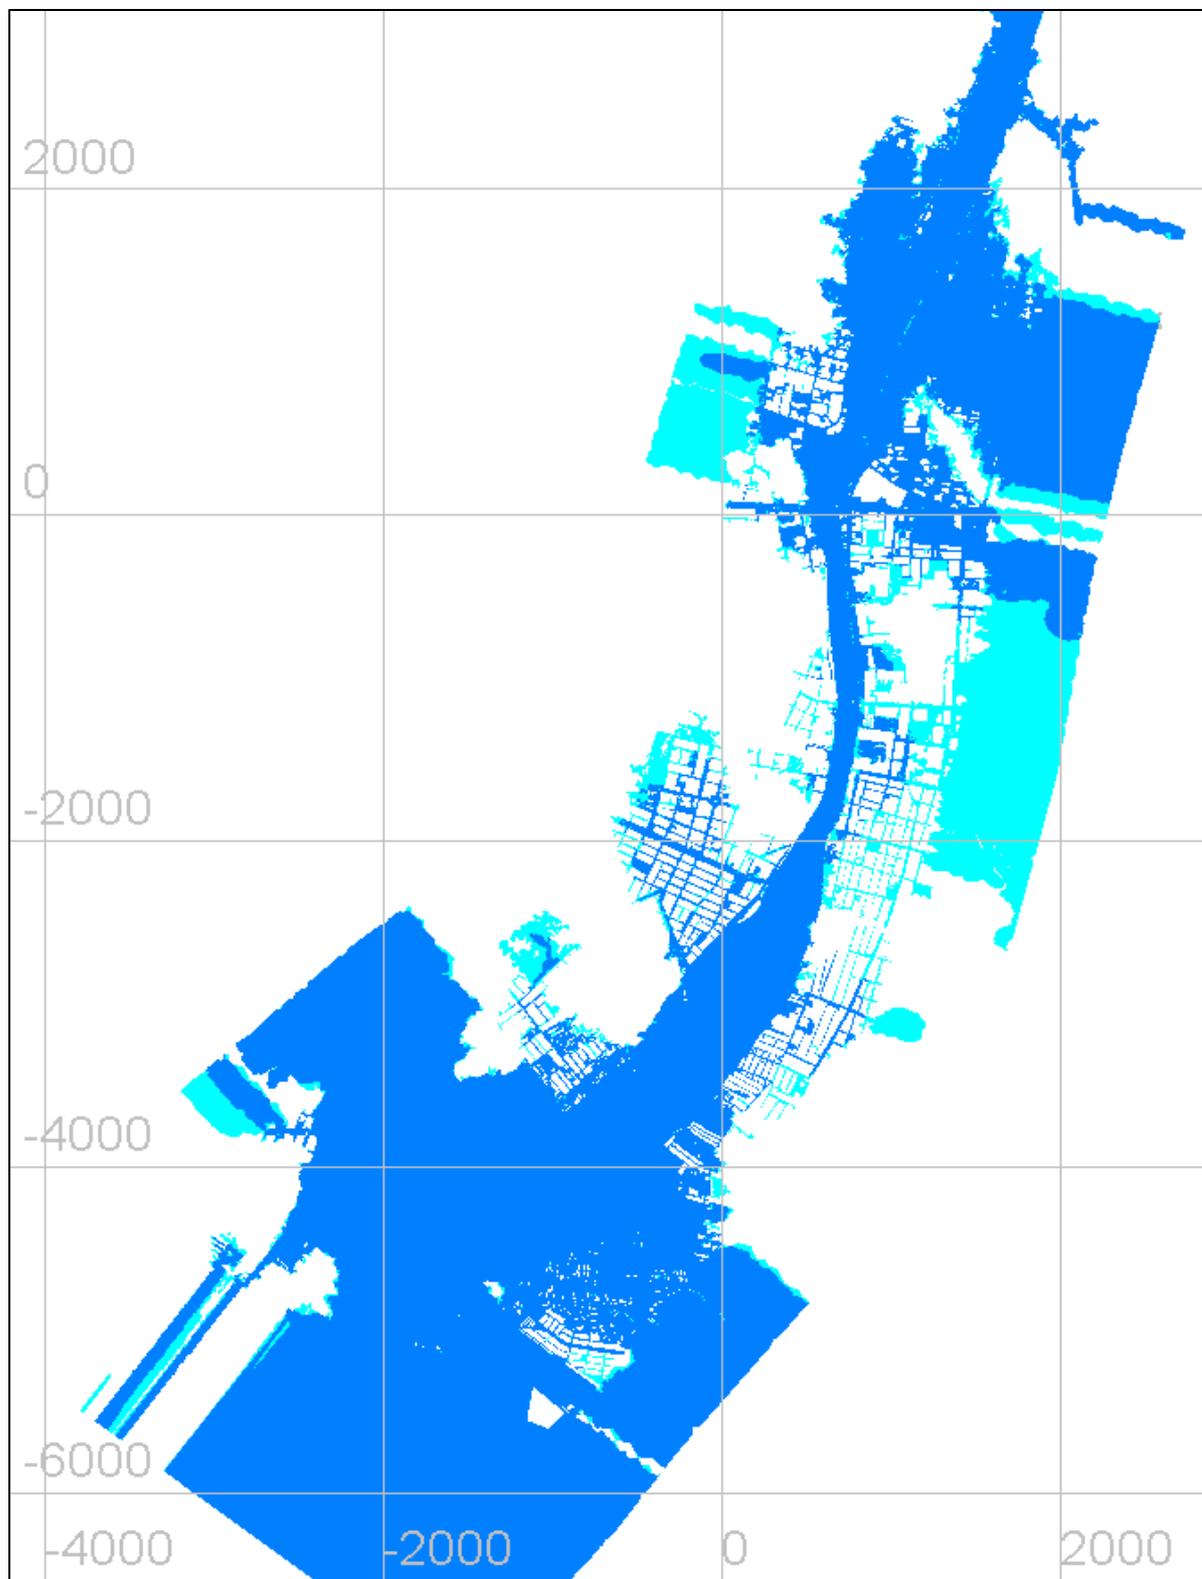
*Comparación entre áreas de inundación – Línea Base y Escenario 3 – Hidrograma FEN 2017*

Tal y como se evidenció al analizar el perfil hidráulico del río Piura y las secciones transversales, observamos que el Escenario 1 es el que menor impacto presenta (menor área inundada). Sin bien en los análisis anteriores se evidenciaba que la cota de corona propuesta en el diseño resultaba suficiente para evitar el desborde en la mayor parte de la longitud propuesta para la protección, se corrobora que la inundación del área urbana persiste, pudiendo ocurrir el desborde del río en los cruces de los puentes.

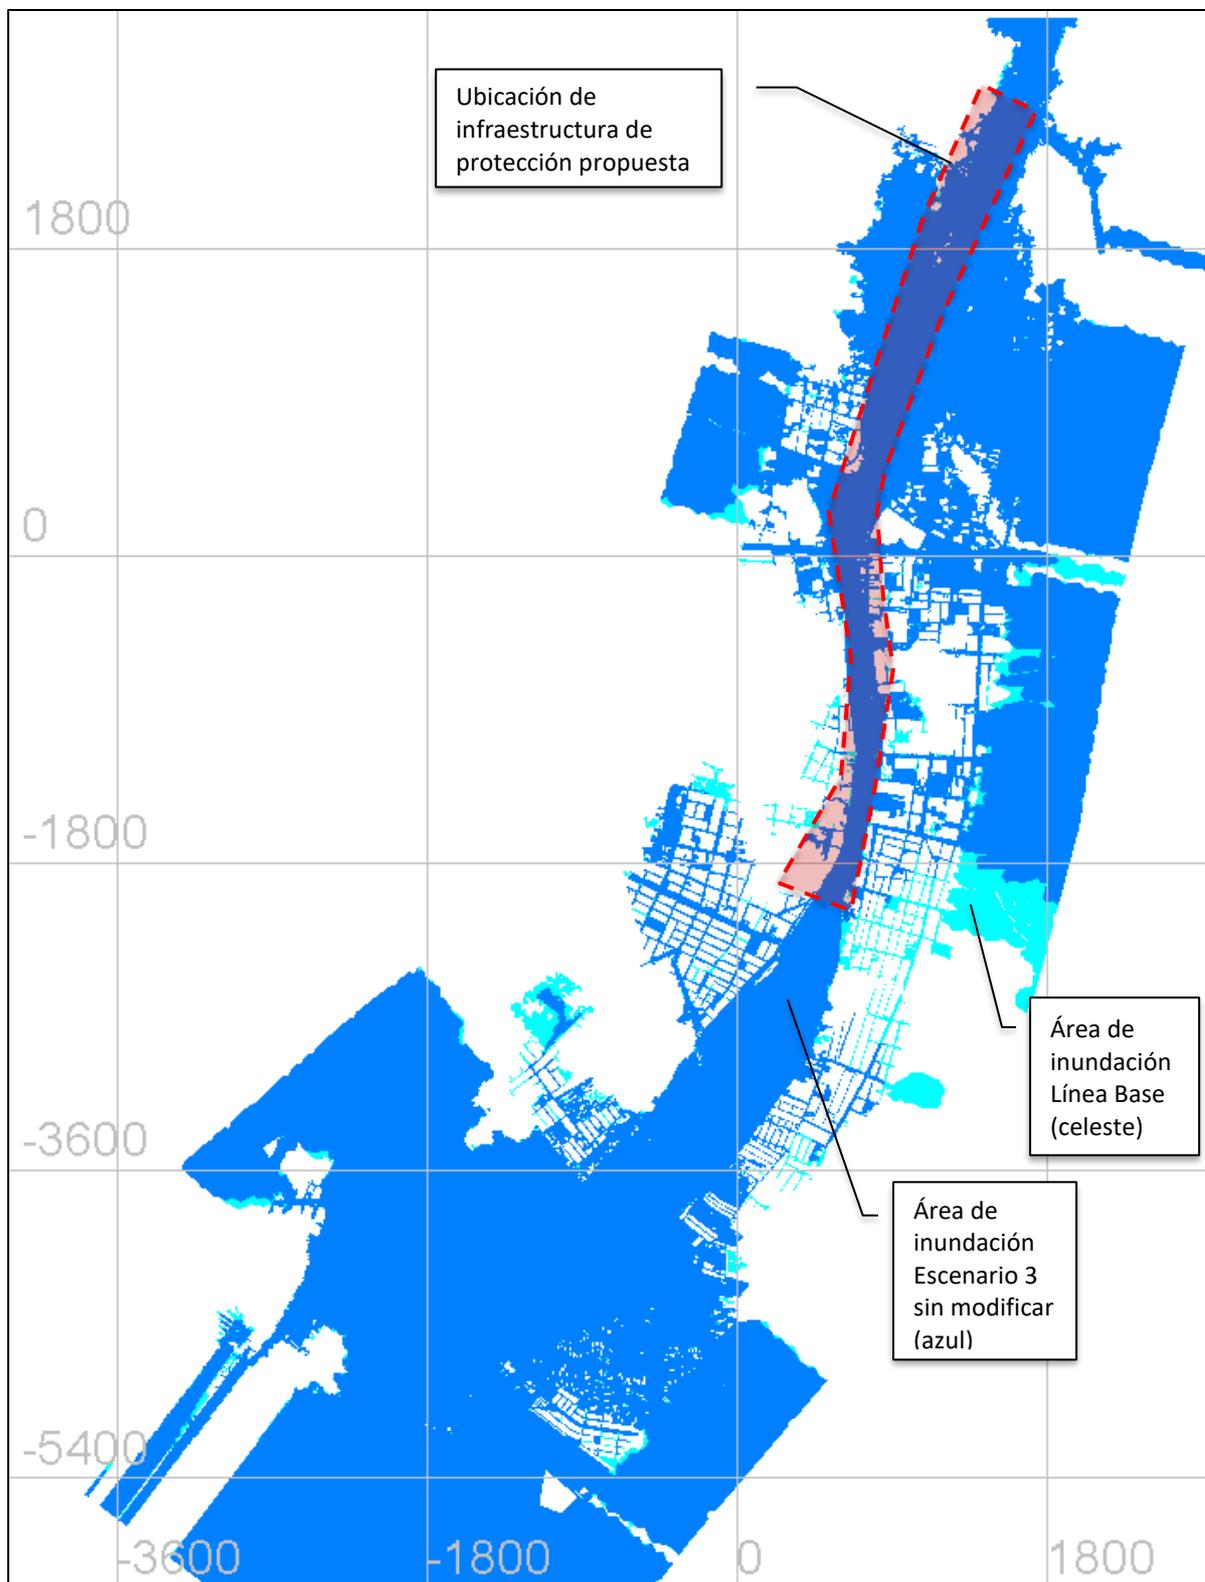
Comparación entre áreas de inundación – Línea Base y Escenario 3 sin modificar –  
Hidrograma FEN 2017 e Hidrograma de diseño

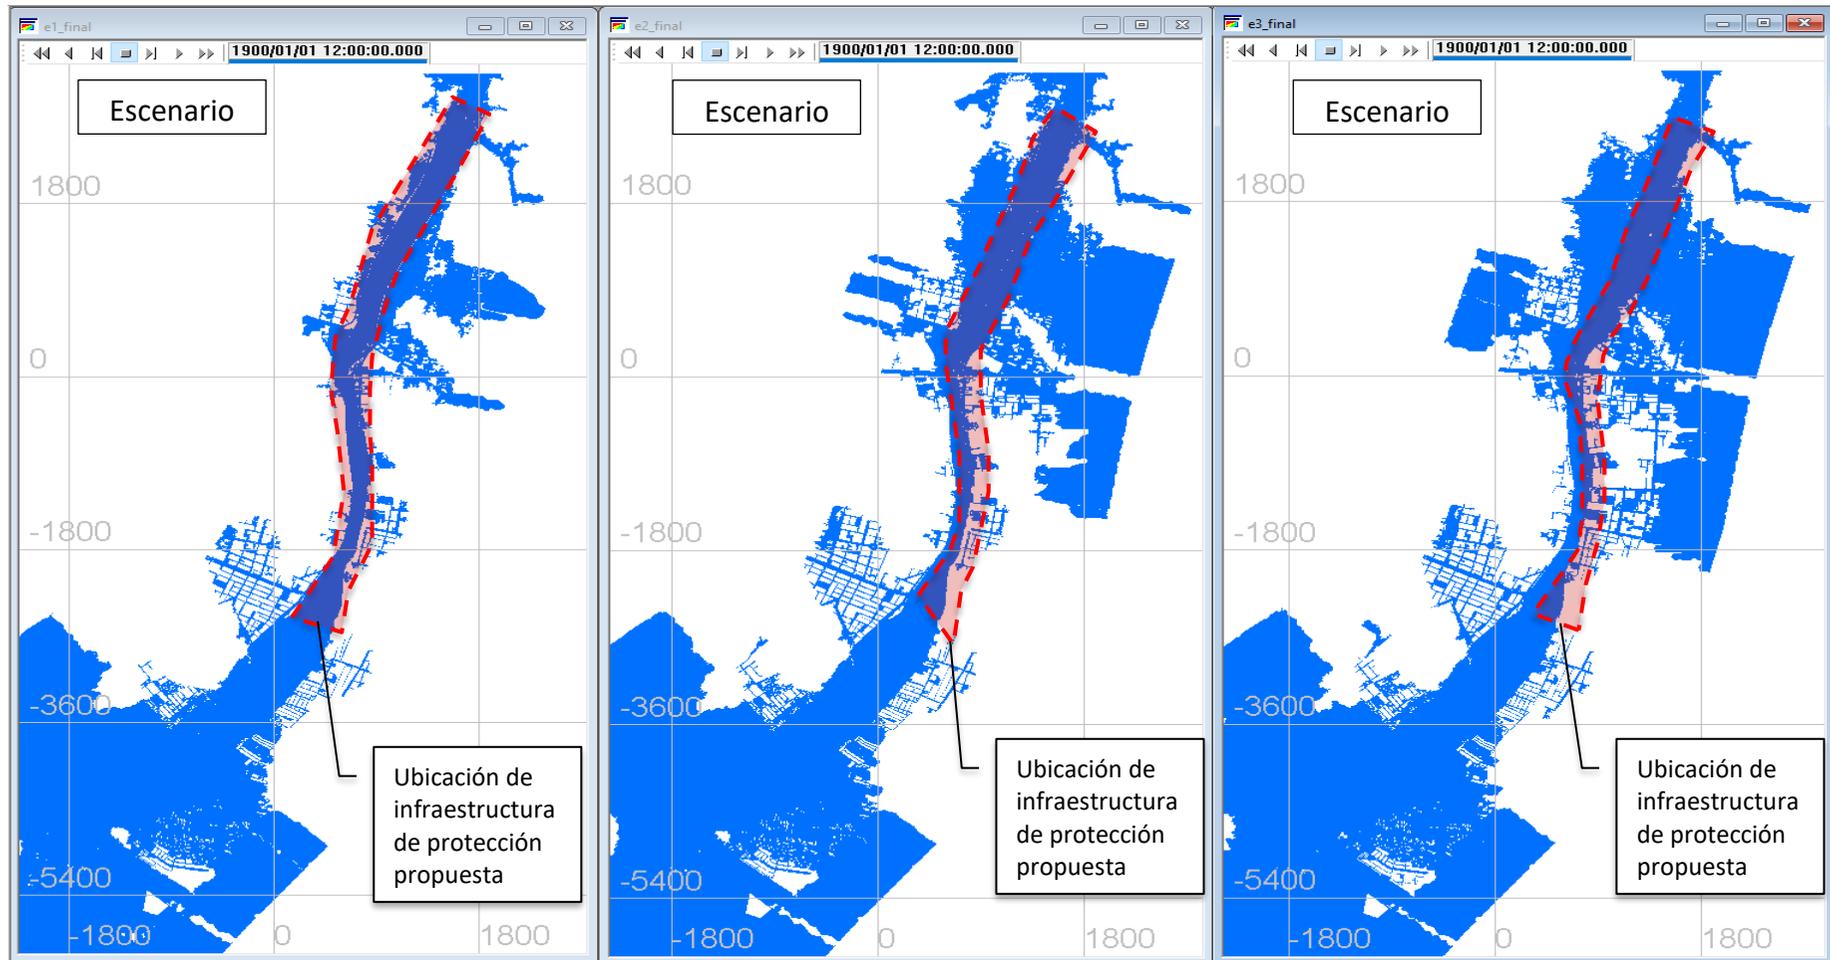
Comparación de áreas inundadas para los escenarios modelados con infraestructura de protección

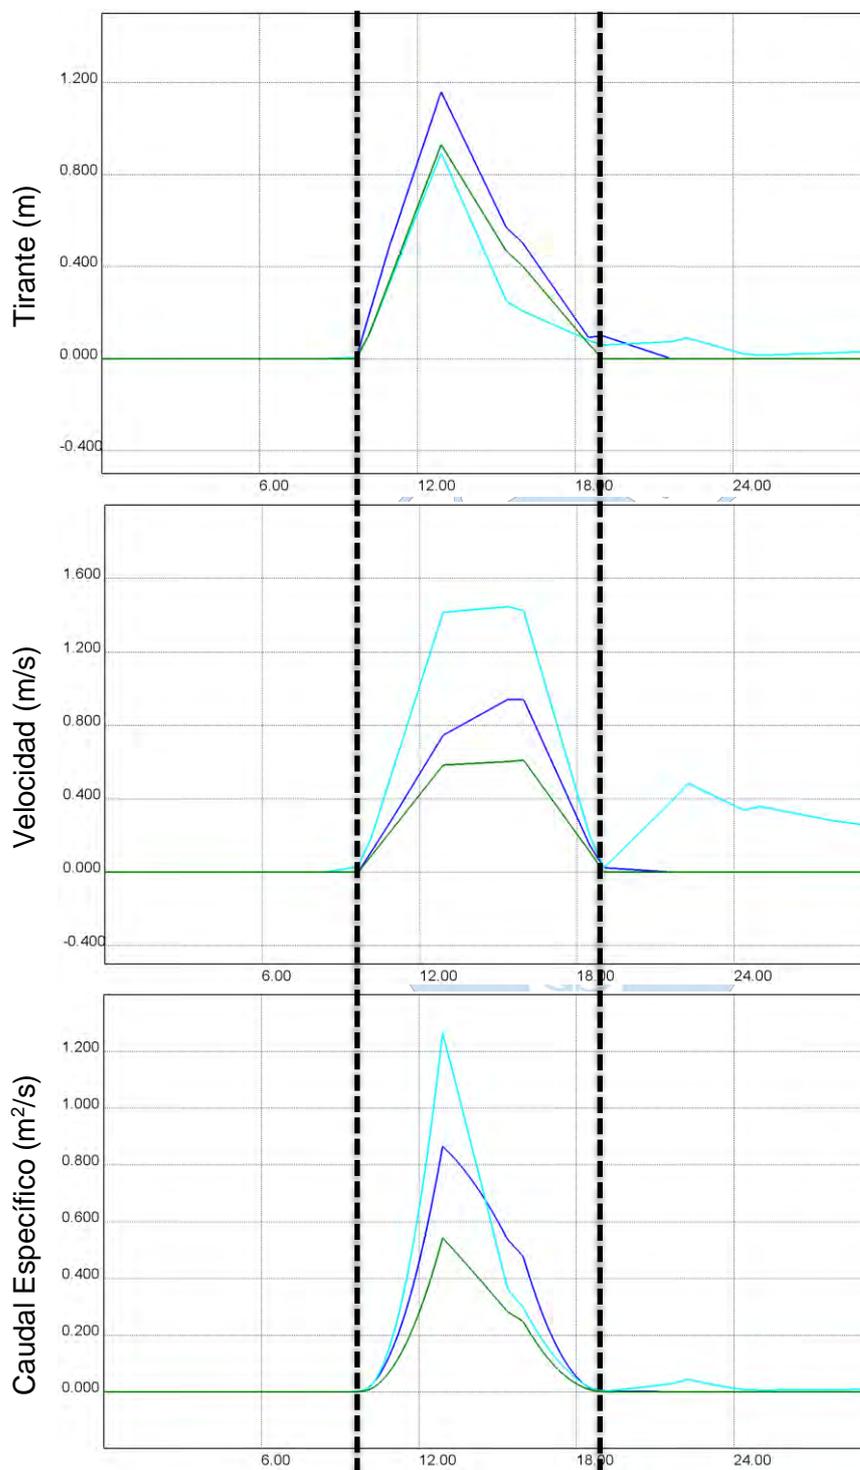
*Análisis del tirante, velocidad y caudal específico para la Sección 1*

En la Sección 1 se observa que el mayor valor del tirante fue alcanzado por el nivel de Detalle 1, seguido del Detalle 3; siendo el Detalle 2 el que menor valor de tirante calculó.

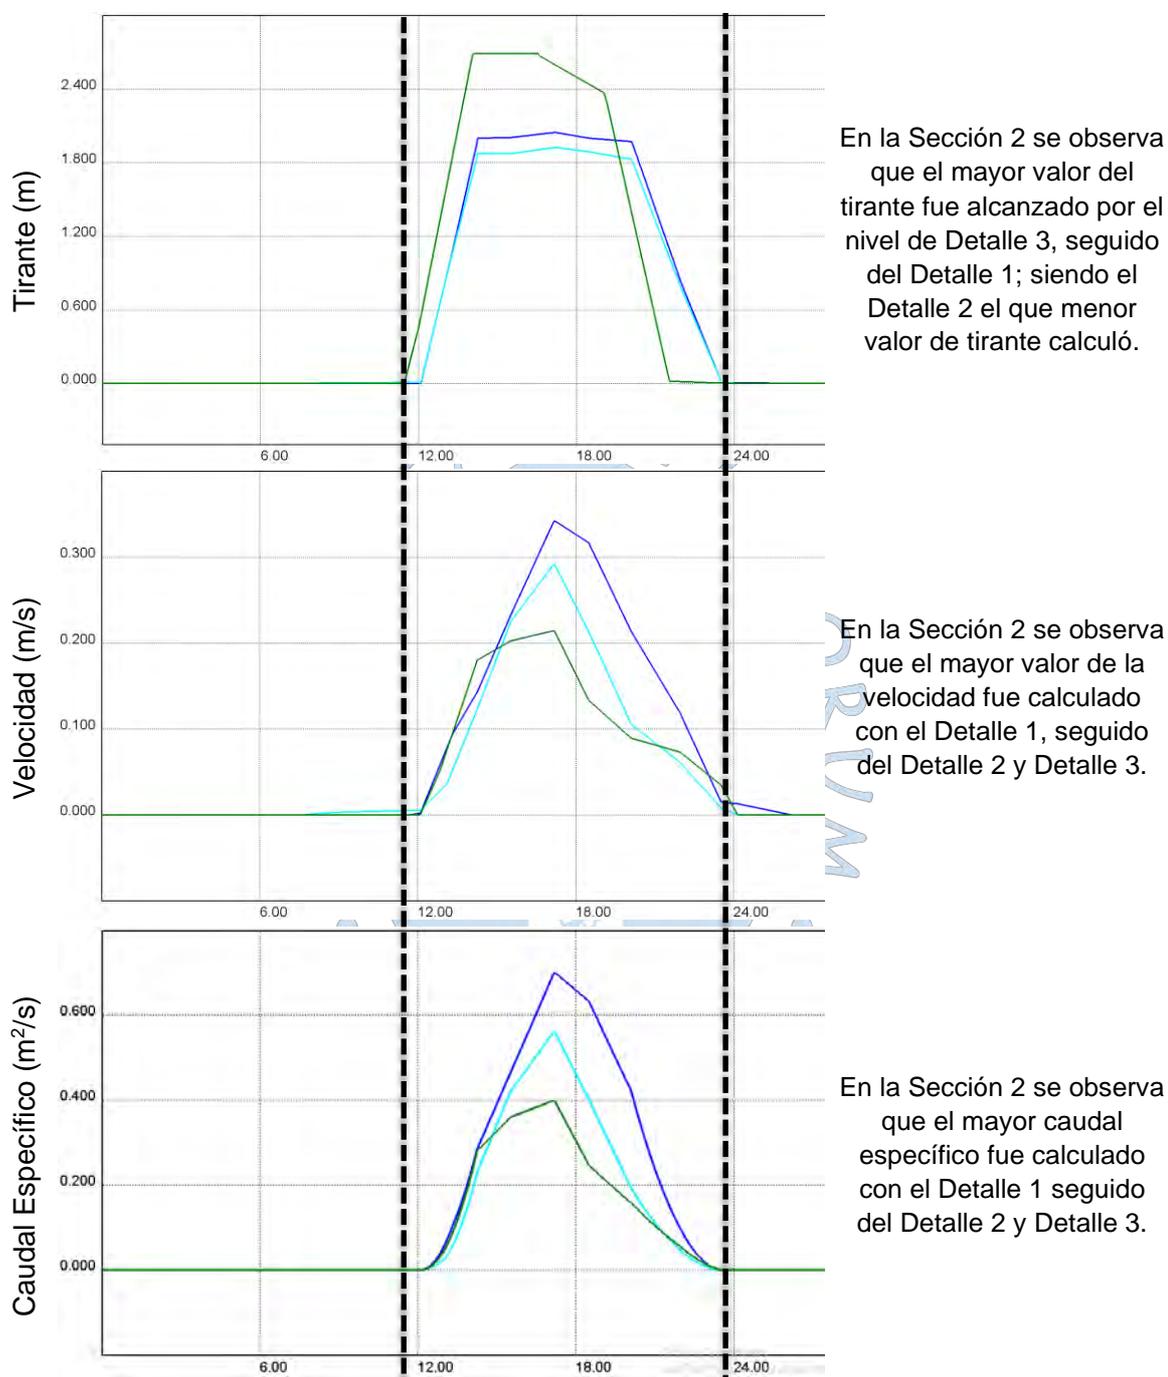
*Análisis del tirante, velocidad y caudal específico para la Sección 2*

*Nota:* Elaboración propia. Las líneas negras verticales segmentadas representan los límites de las calles o avenidas analizadas, es decir, representan el inicio de las edificaciones.

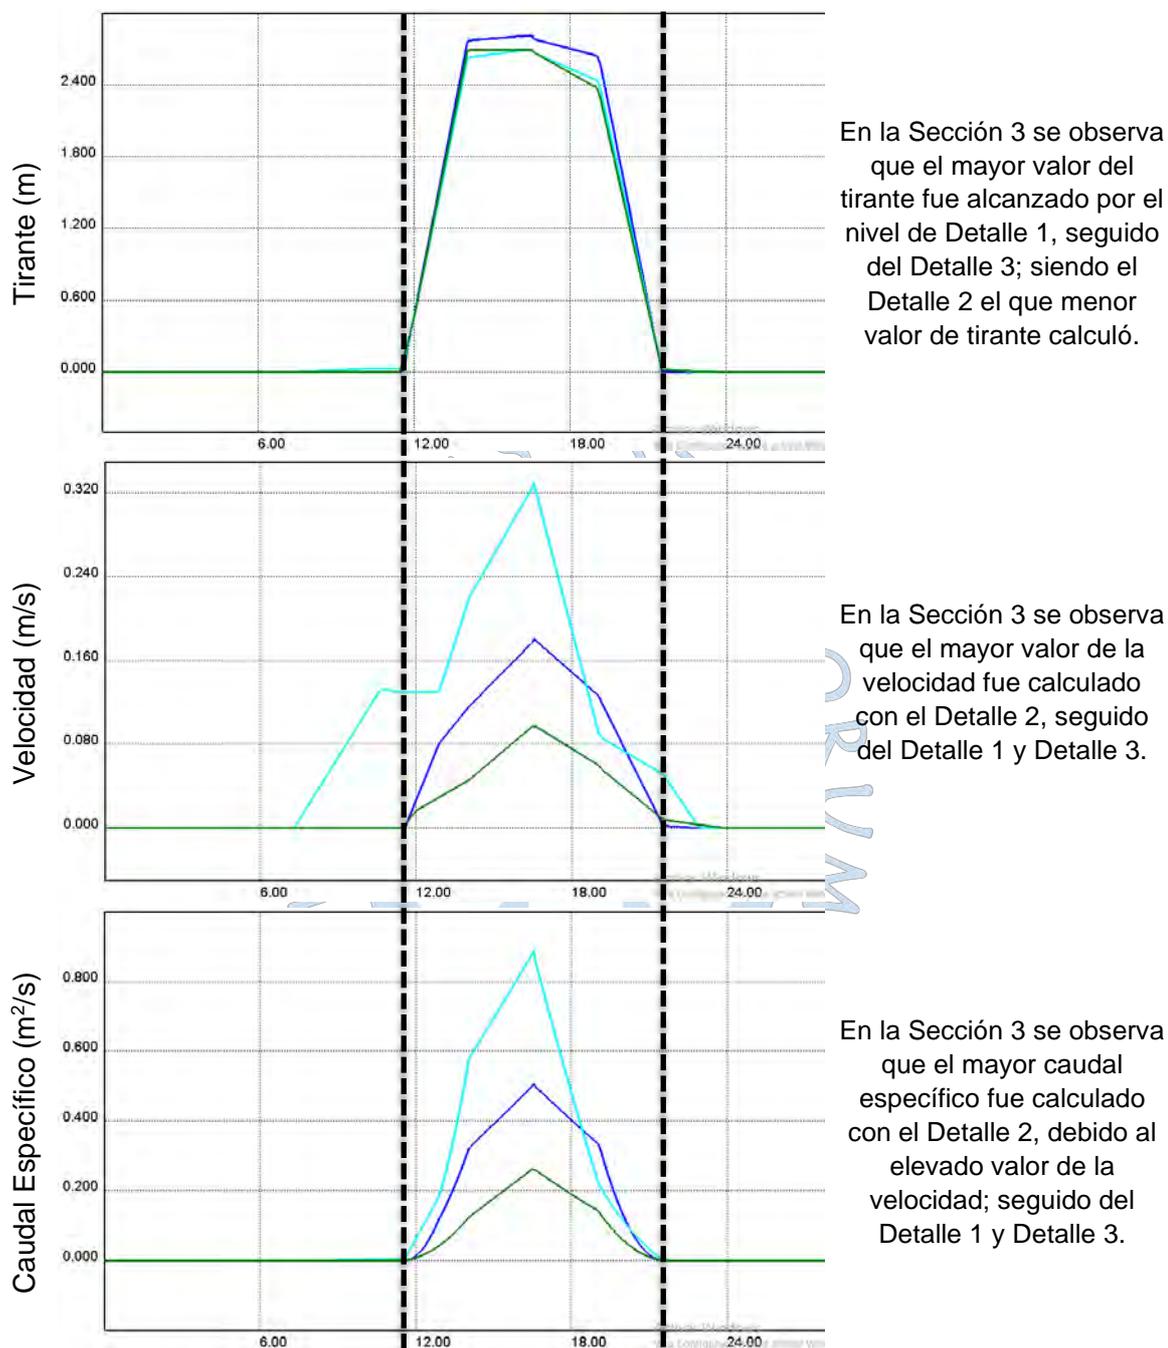
*Análisis del tirante, velocidad y caudal específico para la Sección 3*

*Nota:* Elaboración propia. Las líneas negras verticales segmentadas representan los límites de las calles o avenidas analizadas, es decir, representan el inicio de las edificaciones.

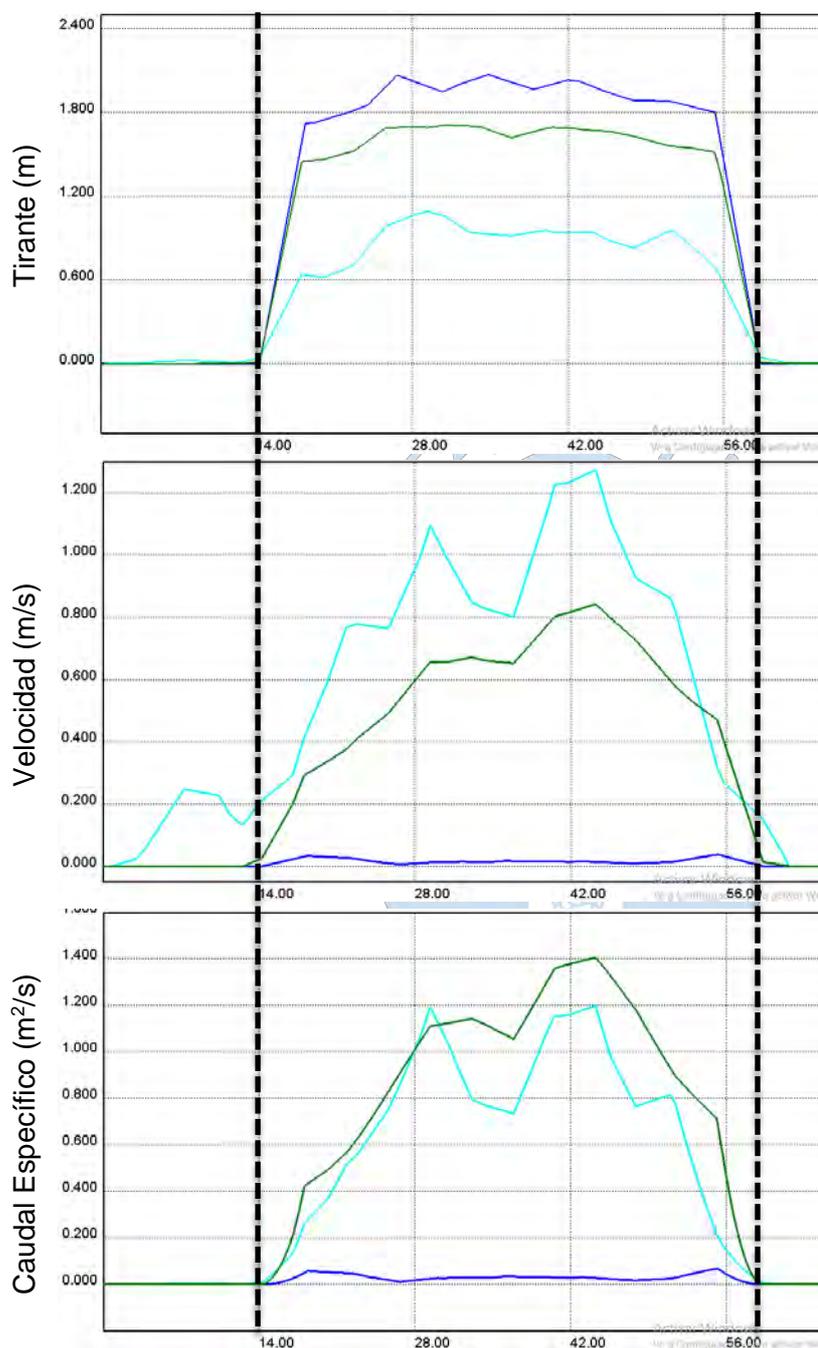
*Análisis del tirante, velocidad y caudal específico para la Sección 4*

En la Sección 4 se observa que el mayor valor del tirante fue alcanzado por el nivel de Detalle 1, seguido del Detalle 3; siendo el Detalle 2 el que menor valor de tirante calculó.
