UNIVERSIDAD  
DE PIURA

**Análisis de la relación entre el detalle de la infraestructura urbana y la asignación de coeficientes de rugosidad en modelos hidráulicos bidimensionales**

Tesis para optar el Grado de  
Máster en Recursos Hídricos

Piura, octubre de 2023

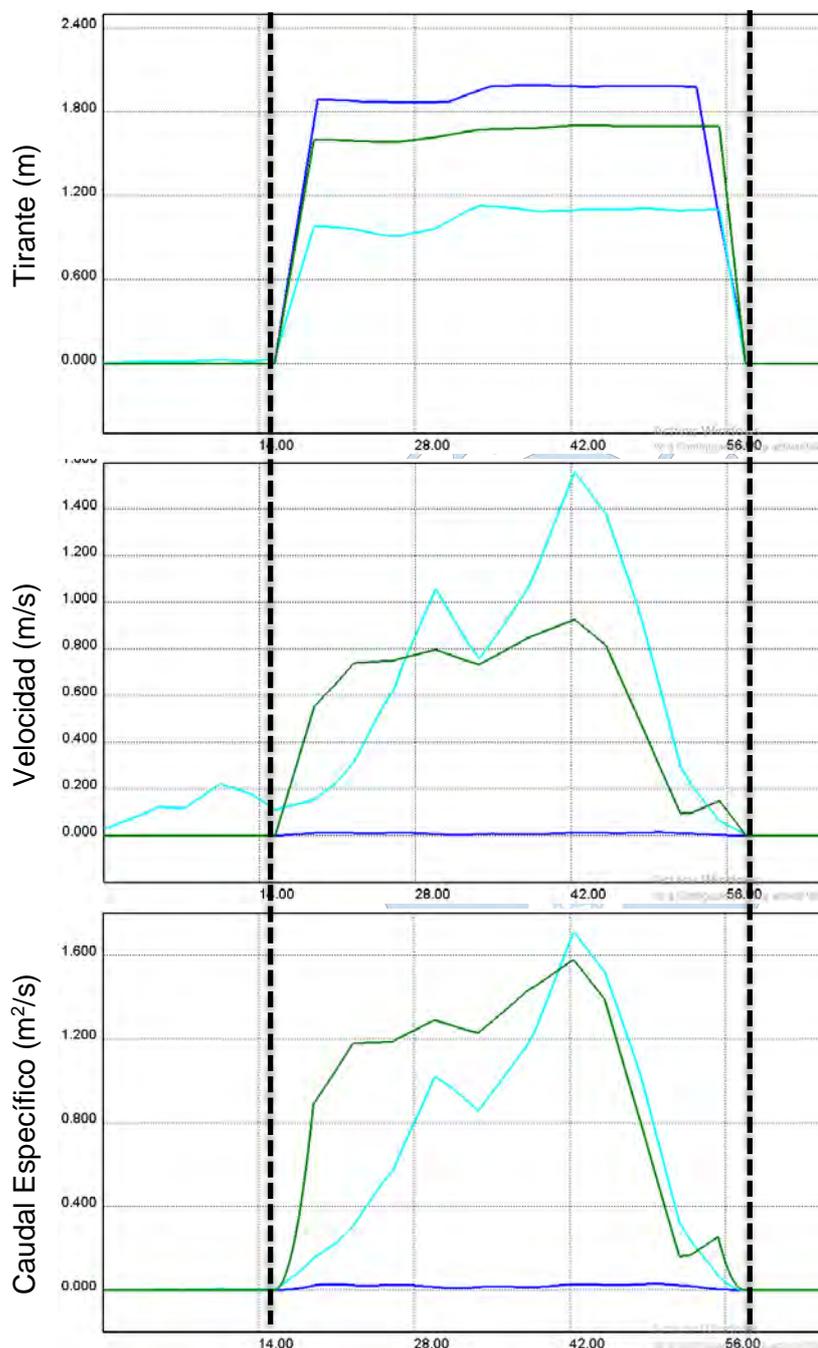
*Análisis del tirante, velocidad y caudal específico para la Sección 5*

En la Sección 5 se observa que el mayor valor del tirante fue alcanzado por el nivel de Detalle 1, seguido del Detalle 3; siendo el Detalle 2 el que menor valor de tirante calculó.

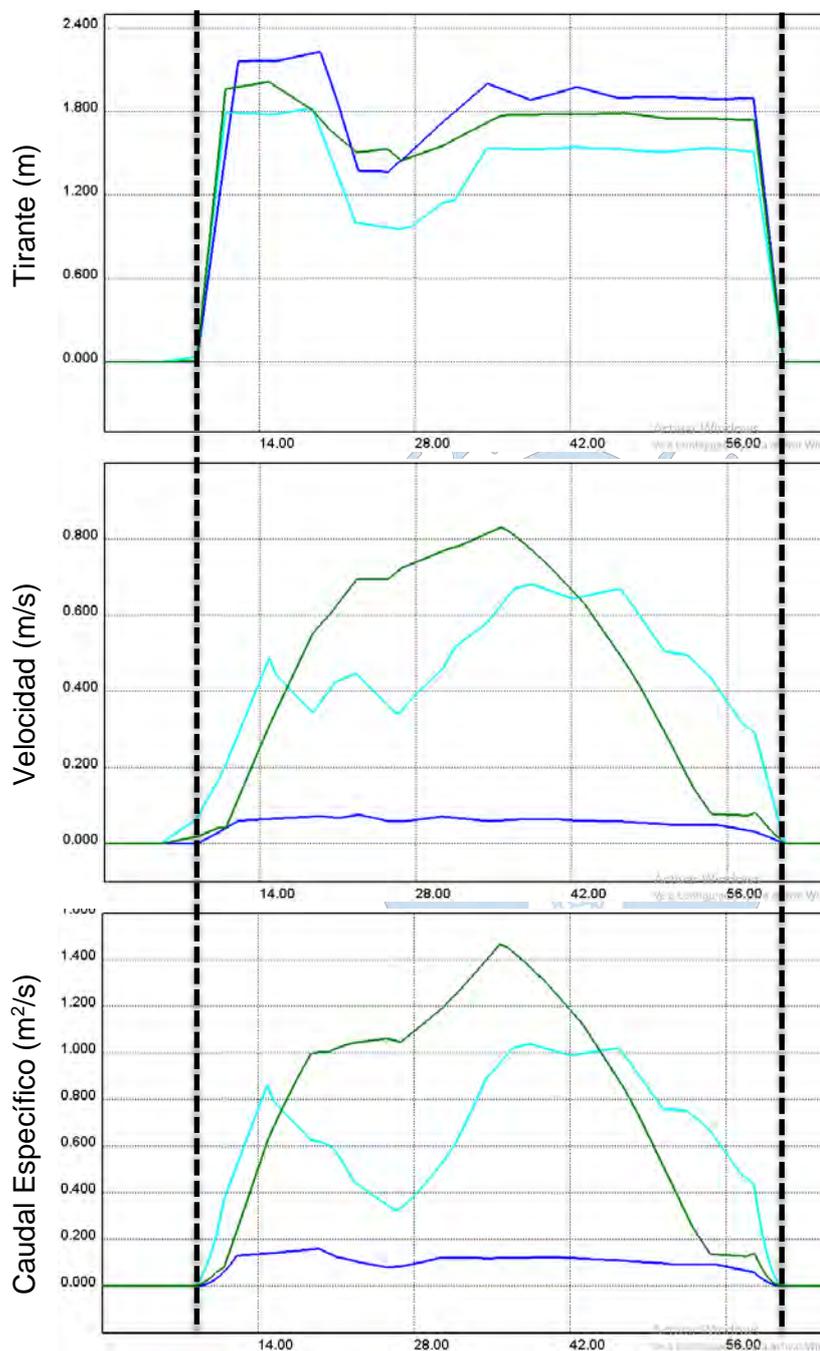
*Análisis del tirante, velocidad y caudal específico para la Sección 6*

En la Sección 6 se observa que el mayor valor del tirante fue alcanzado por el nivel de Detalle 1, seguido del Detalle 3; siendo el Detalle 2 el que menor valor de tirante calculó.

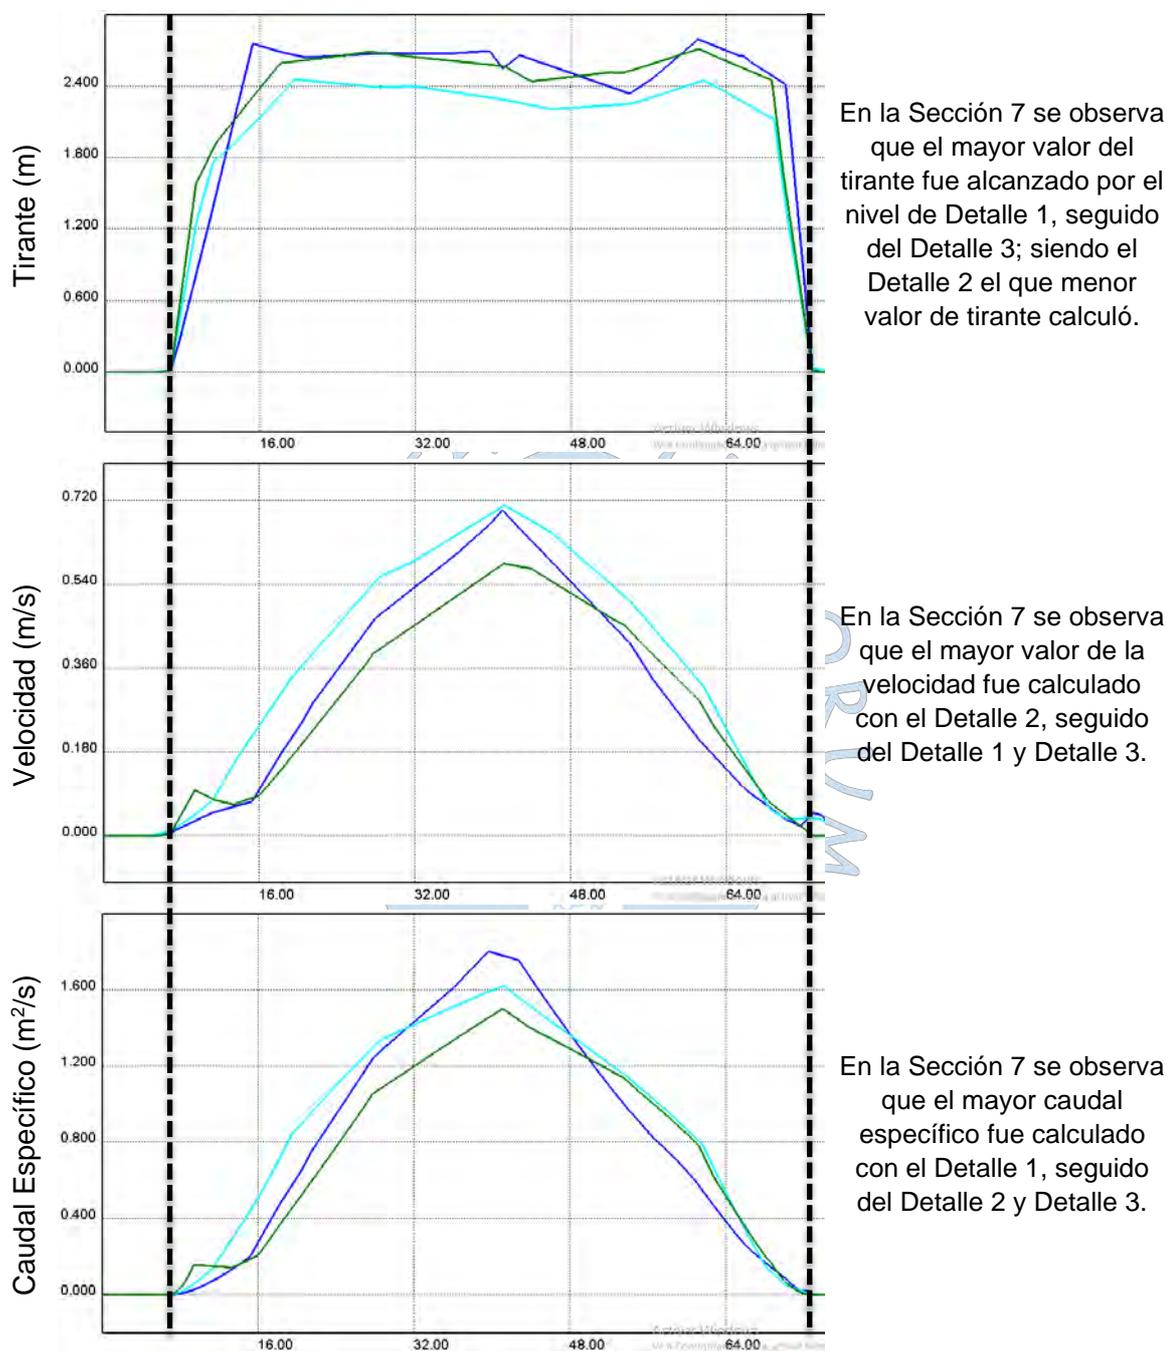
*Análisis del tirante, velocidad y caudal específico para la Sección 7*

*Nota:* Elaboración propia. Las líneas negras verticales segmentadas representan los límites de las calles o avenidas analizadas, es decir, representan el inicio de las edificaciones.

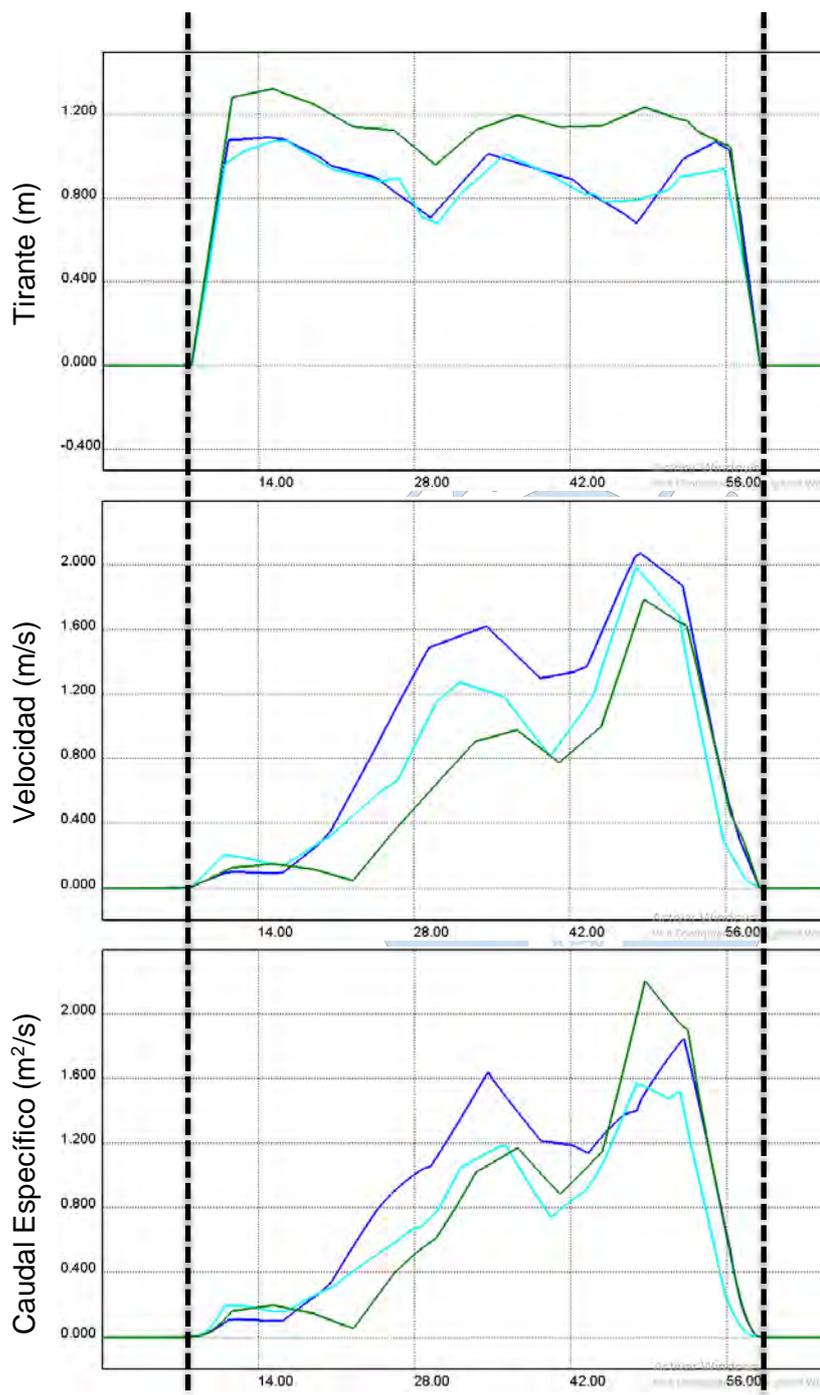
*Análisis del tirante, velocidad y caudal específico para la Sección 8*

En la Sección 8 se observa que el mayor valor del tirante fue alcanzado por el nivel de Detalle 3. Los resultados para el Detalle 1 y Detalle 2 fueron muy similares.

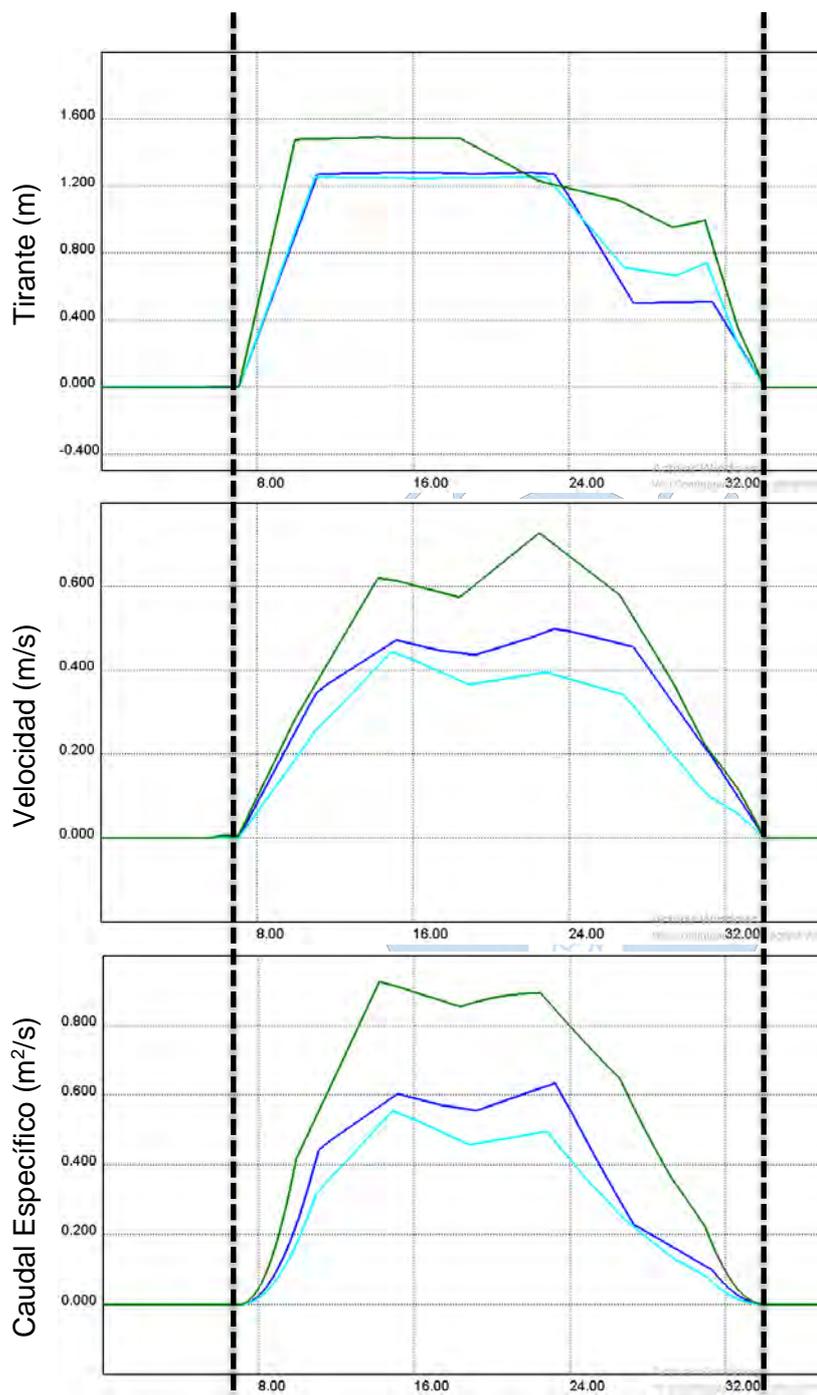
*Análisis del tirante, velocidad y caudal específico para la Sección 9*

En la Sección 9 se observa que el mayor valor del tirante fue alcanzado por el nivel de Detalle 3. Los resultados para el Detalle 1 y Detalle 2 fueron muy similares.

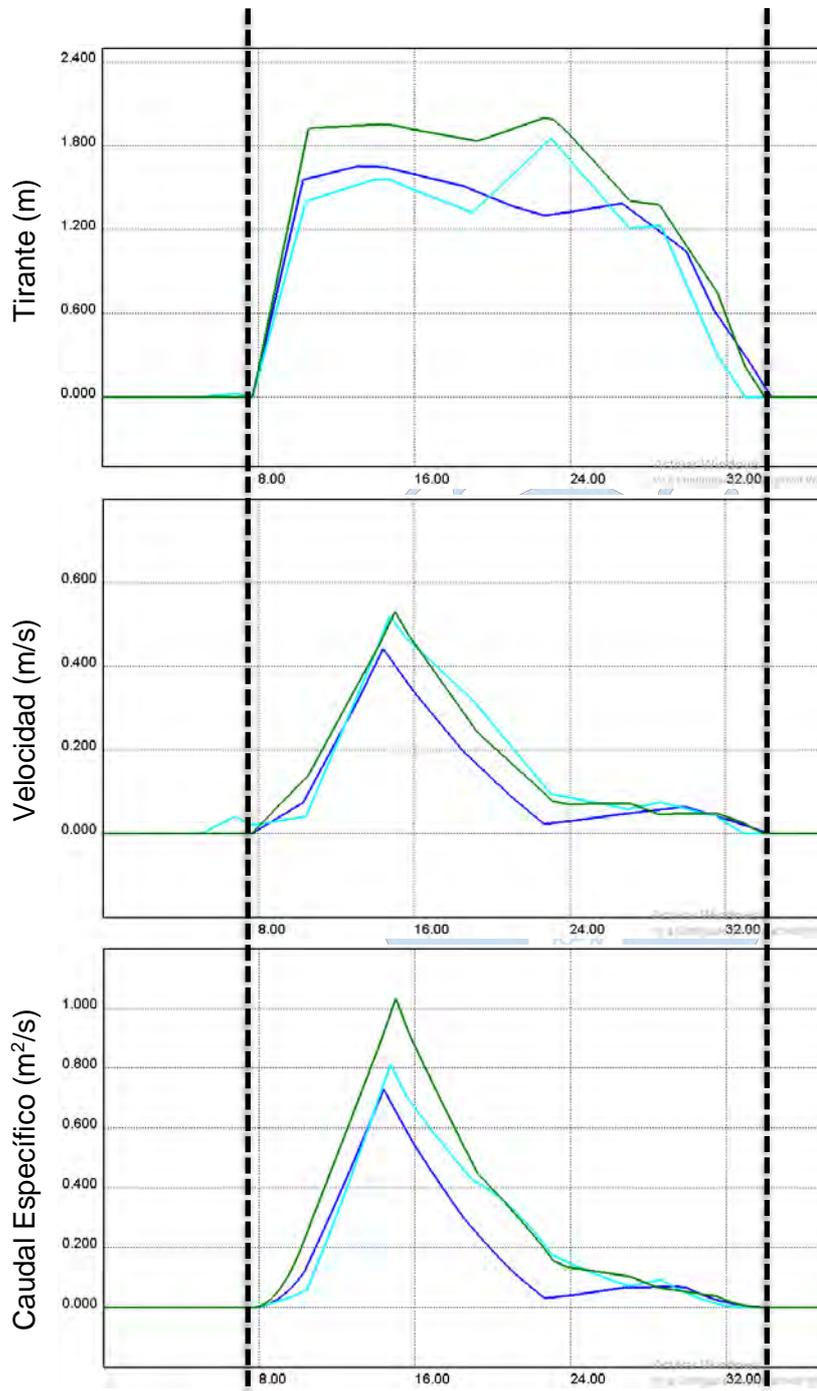
*Análisis del tirante, velocidad y caudal específico para la Sección 10*

En la Sección 10 se observa que el mayor valor del tirante fue alcanzado por el nivel de Detalle 3.

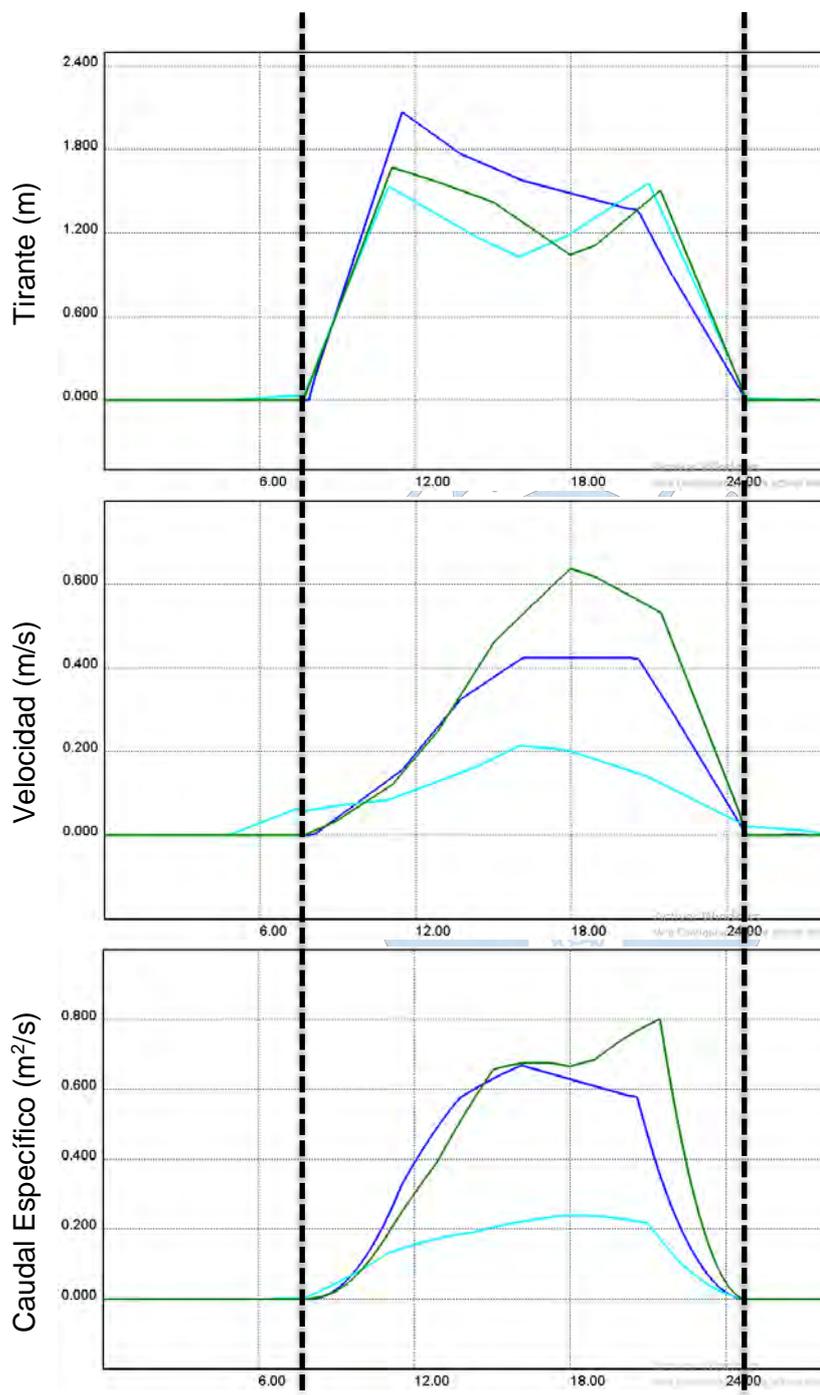
*Análisis del tirante, velocidad y caudal específico para la Sección 11*

En la Sección 11 se observa que el mayor valor del tirante fue calculado por el nivel de Detalle 1, seguido del nivel de Detalle 3 y finalmente el nivel de Detalle 2.

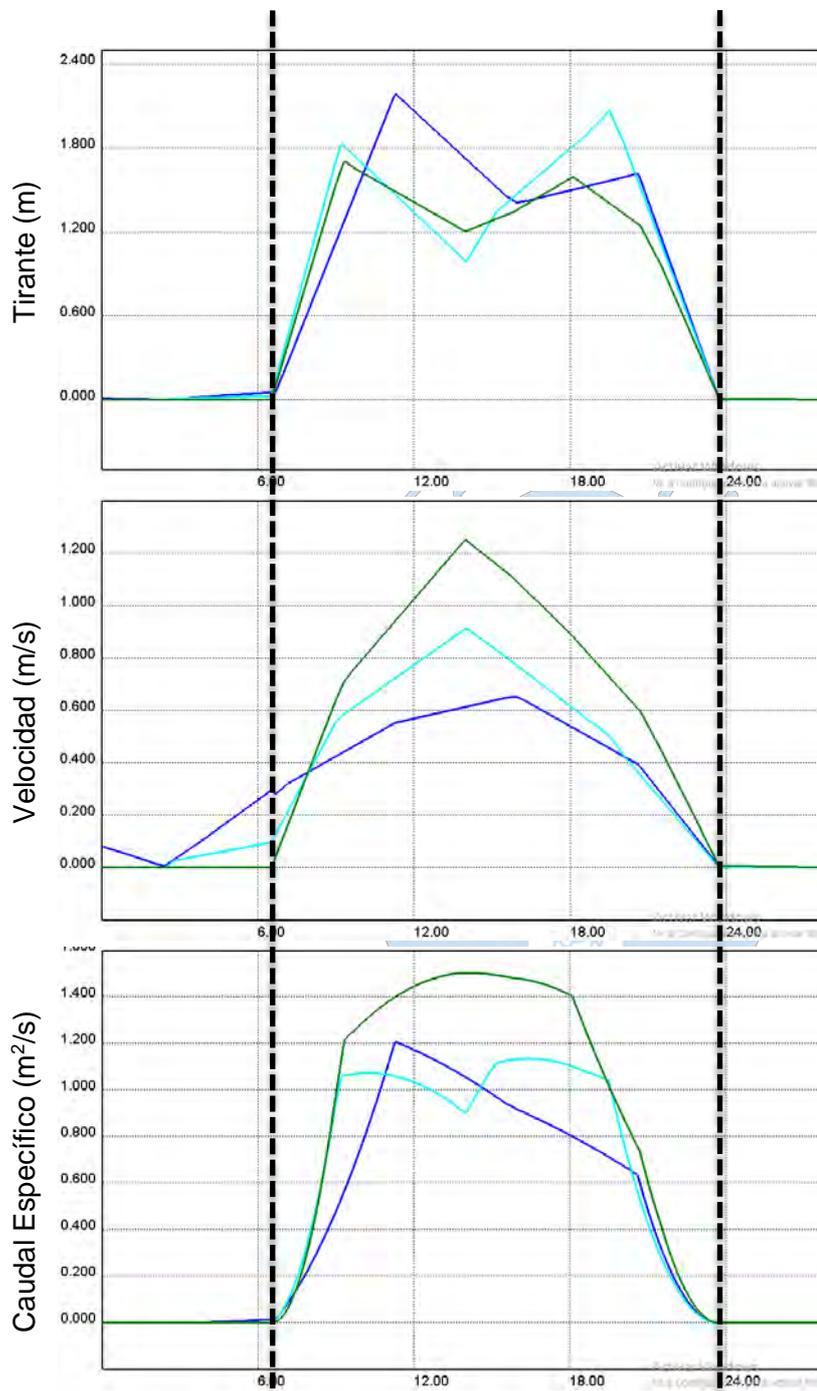
*Análisis del tirante, velocidad y caudal específico para la Sección 12*

En la Sección 12 se observa que el mayor valor del tirante fue calculado por el nivel de Detalle 1, seguido del nivel de Detalle 2 y finalmente el nivel de Detalle 3.

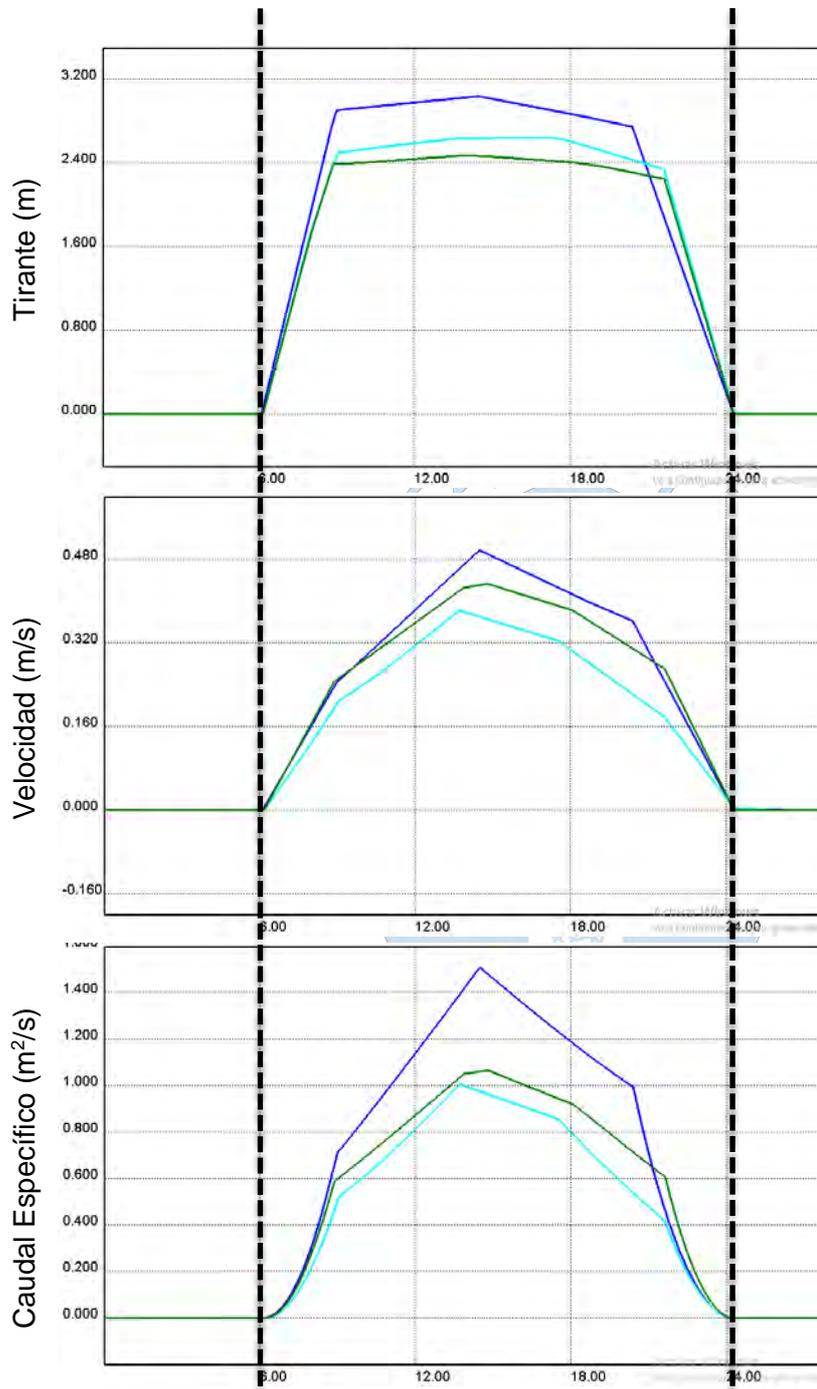
*Análisis del tirante, velocidad y caudal específico para la Sección 13*

En la Sección 13 se observa que el mayor valor del tirante fue calculado por el nivel de Detalle 1, seguido del nivel de Detalle 2 y finalmente el nivel de Detalle 3.

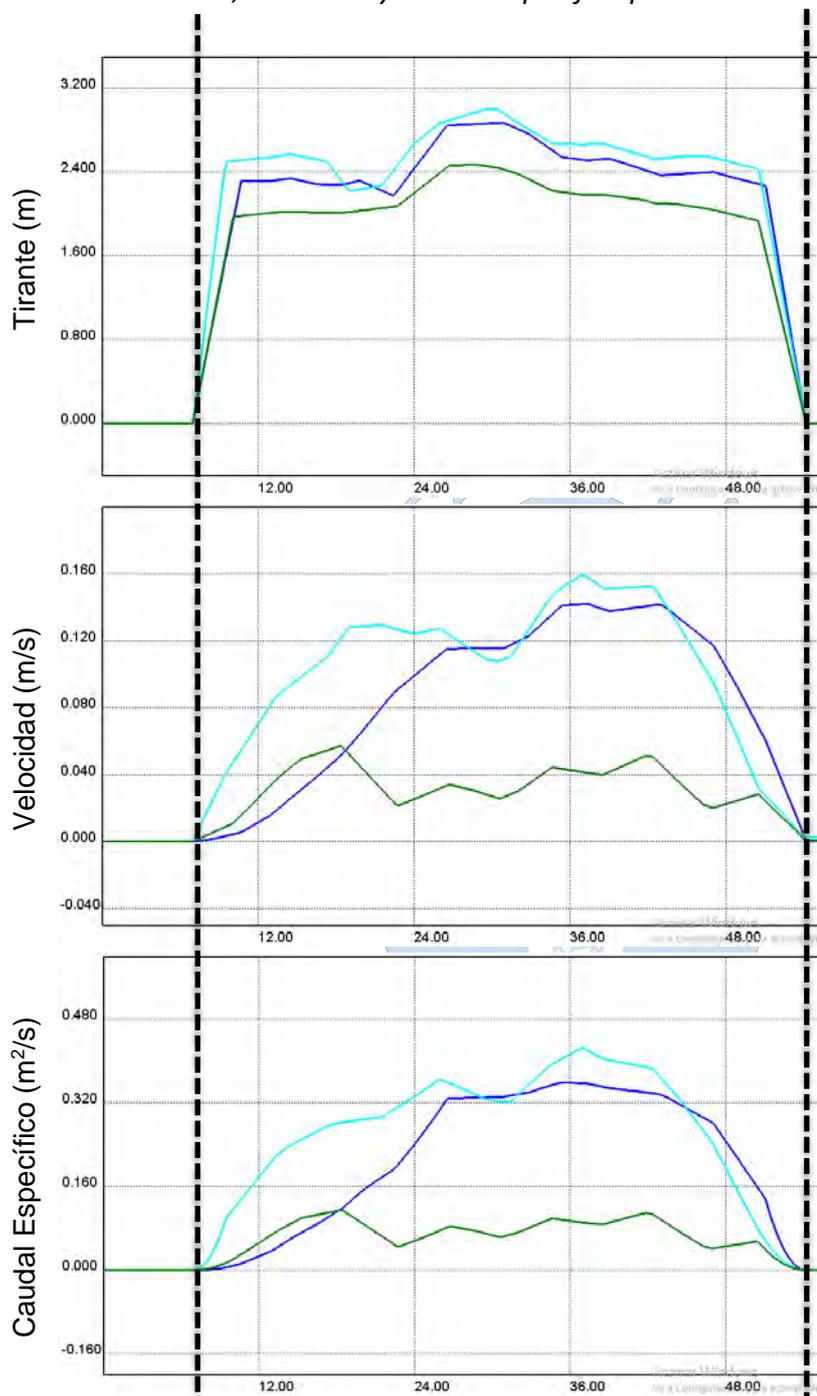
*Análisis del tirante, velocidad y caudal específico para la Sección 14*

En la Sección 14 se observa que el mayor valor del tirante fue calculado por el nivel de Detalle 2, seguido del nivel de Detalle 1 y finalmente el nivel de Detalle 3. La variación entre el Detalle 2 y 1 es mínima.

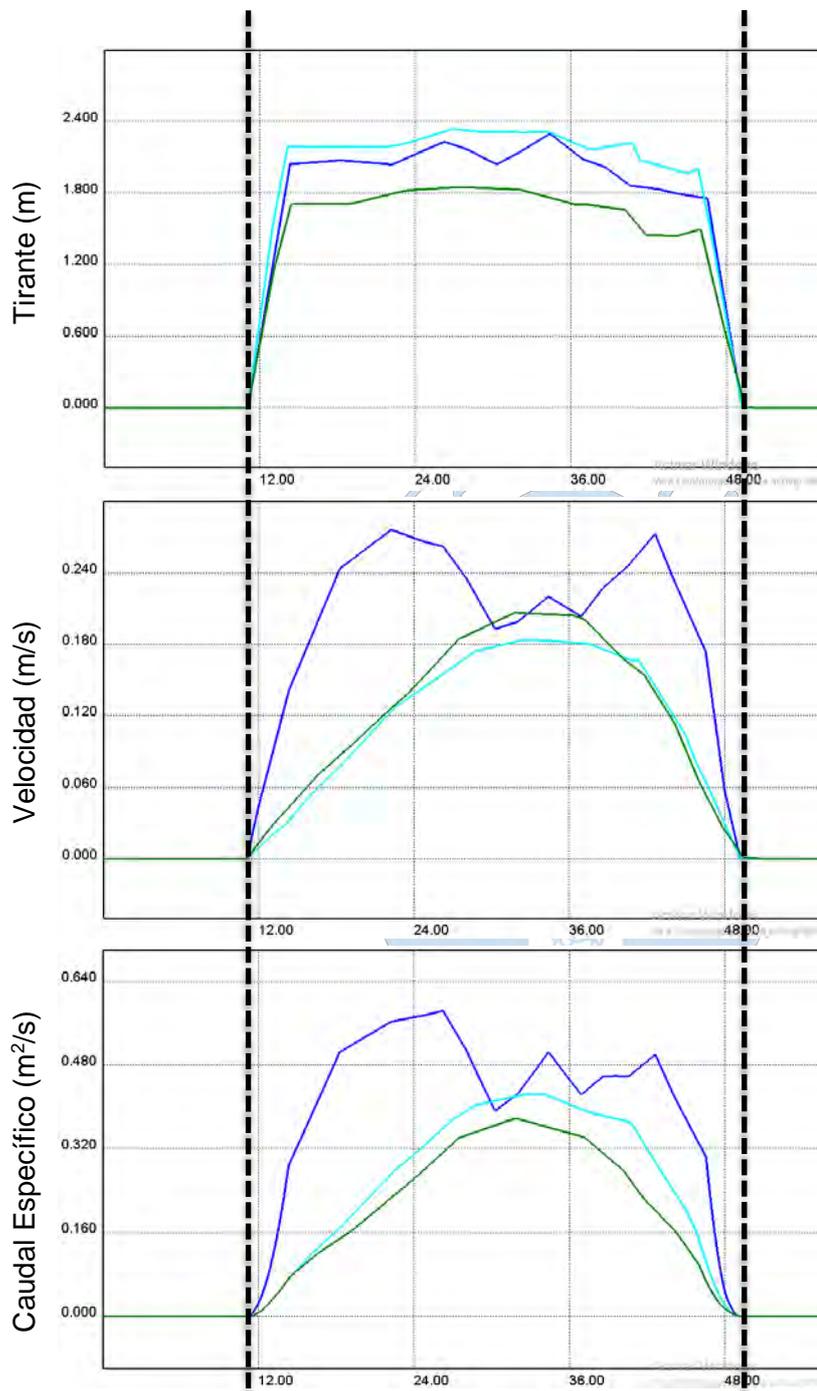
*Análisis del tirante, velocidad y caudal específico para la Sección 15*

En la Sección 15 se observa que el mayor valor del tirante fue calculado por el nivel de Detalle 2, seguido del nivel de Detalle 1 y finalmente el nivel de Detalle 3.

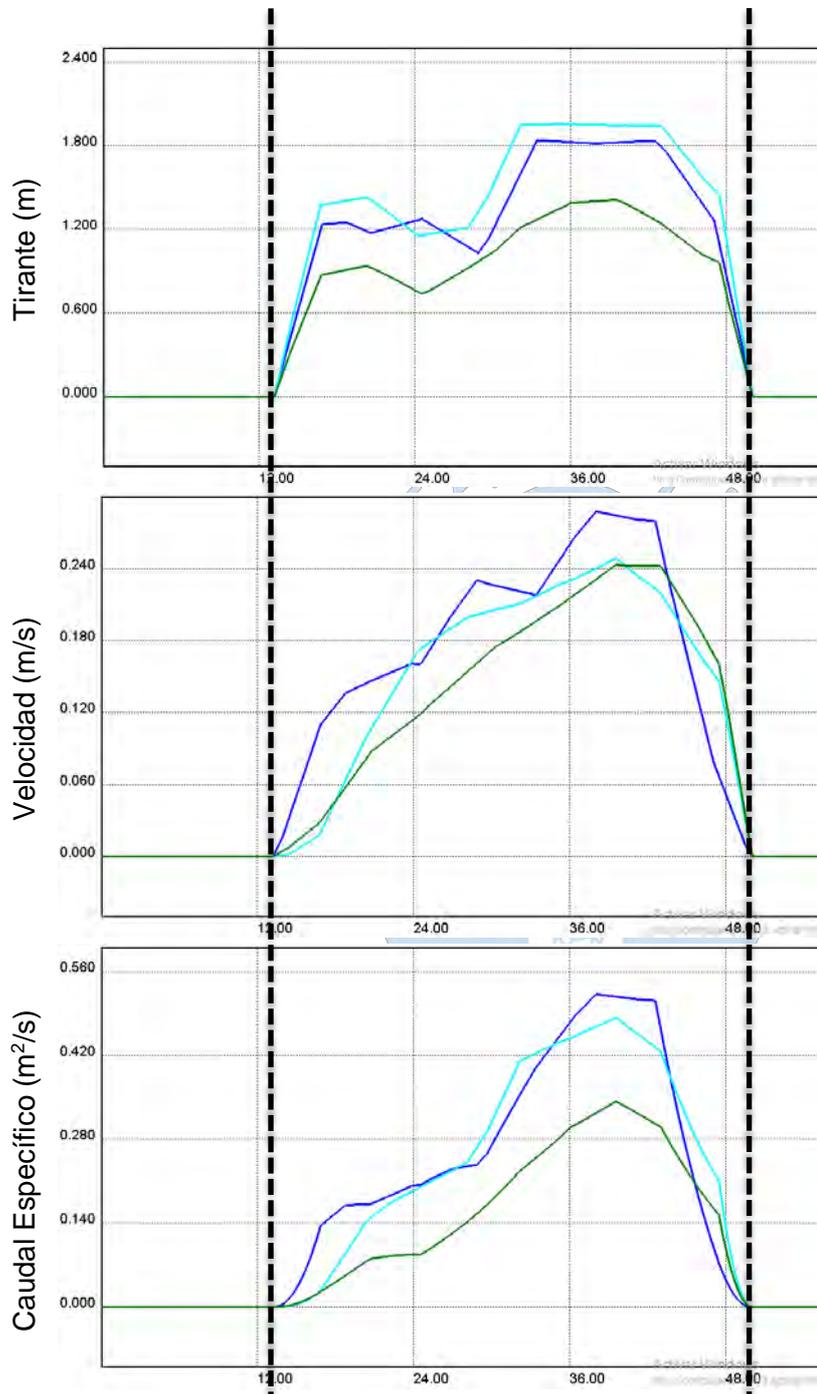
*Análisis del tirante, velocidad y caudal específico para la Sección 16*

En la Sección 16 se observa que el mayor valor del tirante fue calculado por el nivel de Detalle 2, seguido del nivel de Detalle 1 y finalmente el nivel de Detalle 3. La variación entre el Detalle 2 y 1 es mínima.

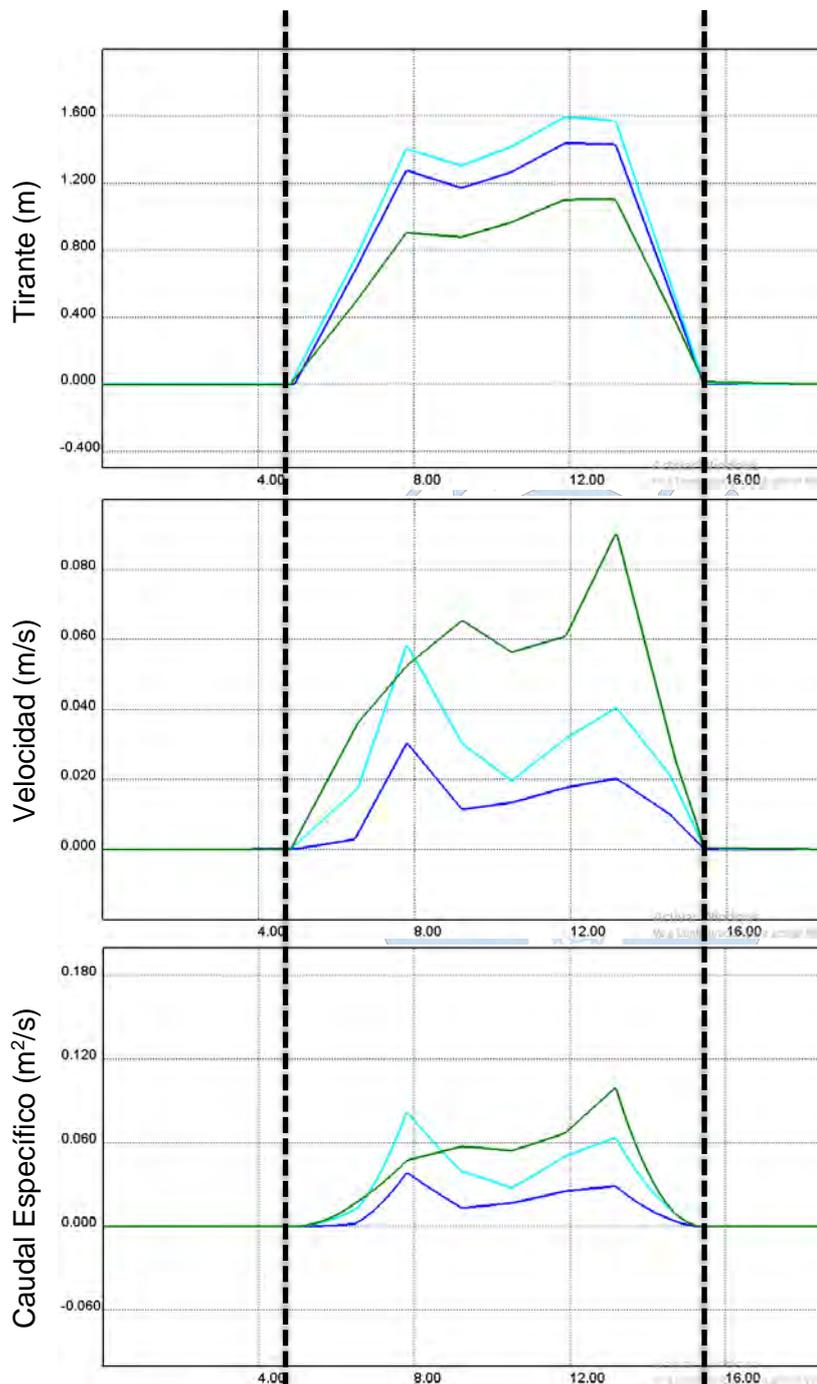
En la Sección 17 se observa que el mayor valor del tirante fue calculado por el nivel de Detalle 2, seguido del nivel de Detalle 1 y finalmente el nivel de Detalle 3.

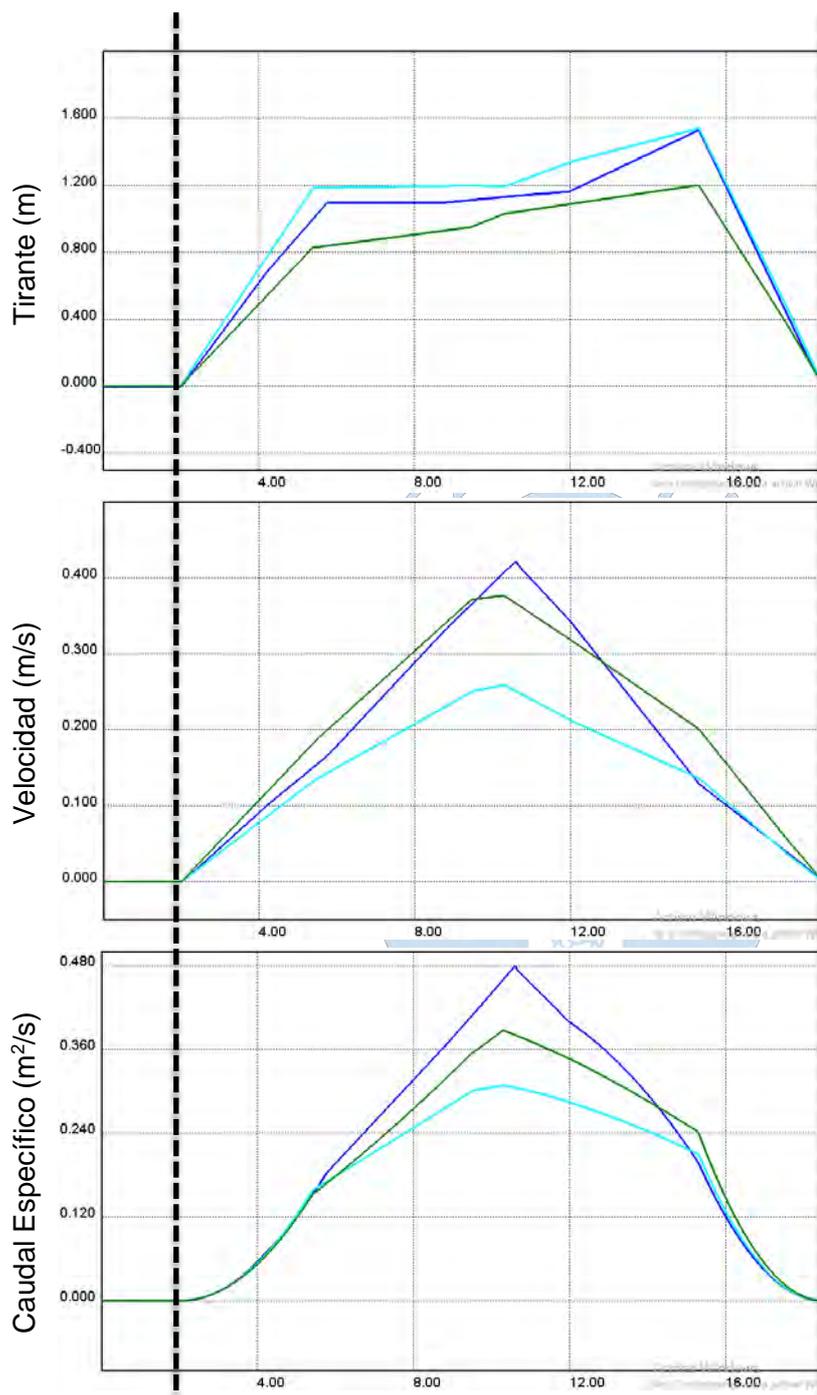
En la Sección 18 se observa que el mayor valor del tirante fue calculado por el nivel de Detalle 2, seguido del nivel de Detalle 1 y finalmente el nivel de Detalle 3. La variación entre el Detalle 2 y 1 es mínima.

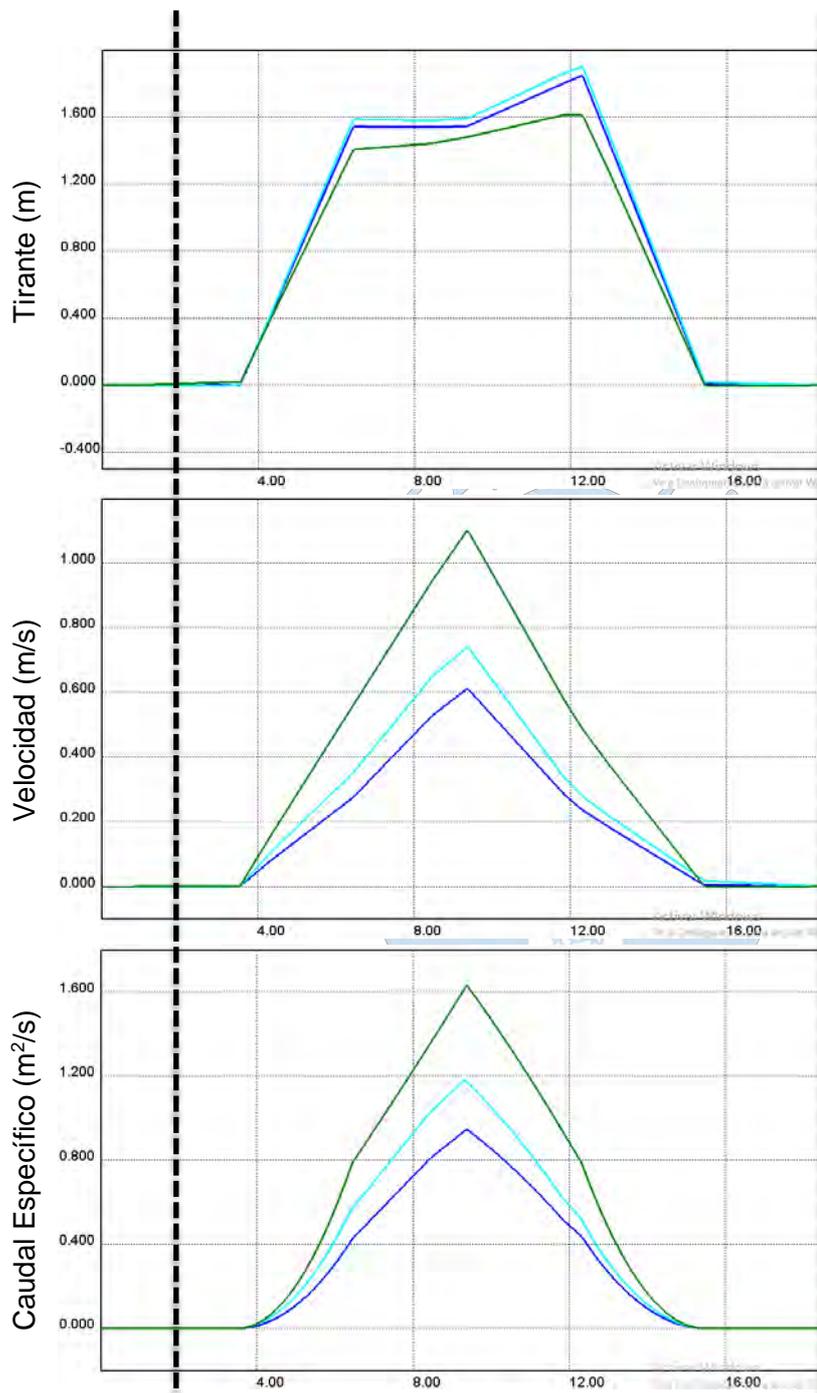
En la Sección 19 se observa que el mayor valor del tirante fue calculado por el nivel de Detalle 2, seguido del nivel de Detalle 1 y finalmente el nivel de Detalle 3. La variación entre el Detalle 2 y 1 es mínima.
