UNIVERSIDAD
DE PIURA

Análisis comparativo del estado de conservación de puentes vehiculares metálicos y de concreto armado en el corredor vial Puente Reiter - Oxapampa

Trabajo de Investigación para optar el Grado de
Máster en Ingeniería Civil con mención en Ingeniería Vial
Gilmer Maguin Sardón Sánchez

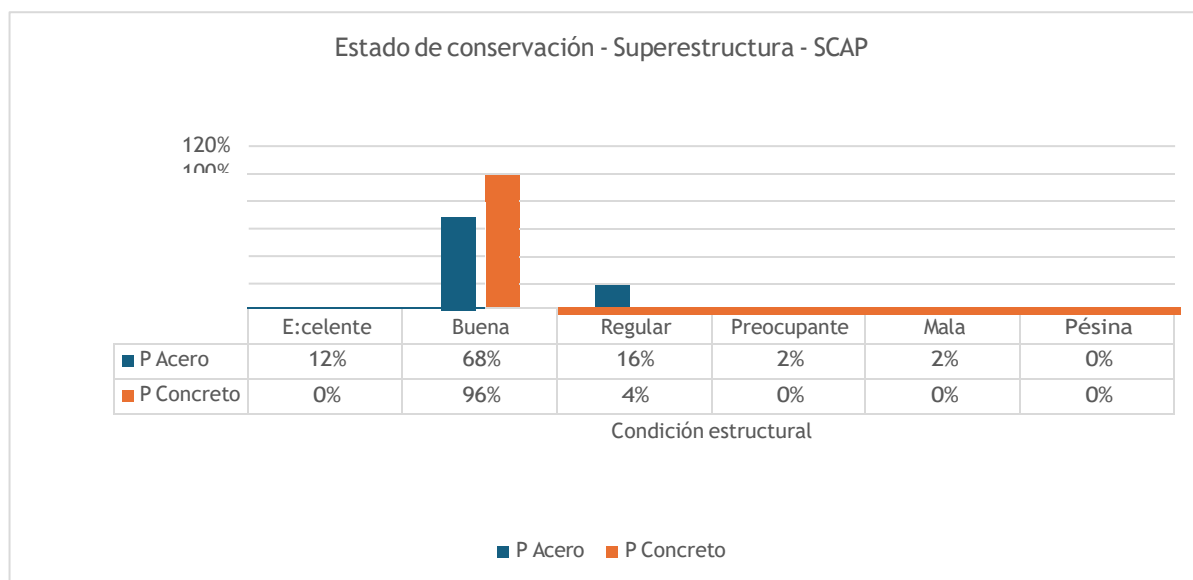
Comparativo del estado de conservación de la superestructura

La Figura 2 presenta los índices de condición estructural de las superestructuras de los puentes de concreto armado, el 96 % presentaba una condición buena y el 4 % se encontraba en estado regular. En cuanto a los puentes metálicos, el 12 % de los puentes metálicos se encontraba en condición excelente, sin evidencia de deterioro ni necesidad de reparaciones. El 68 % presentó una condición buena, con deterioro mínimo que no comprometía su

funcionalidad, aunque podía requerir mantenimiento preventivo. Un 16 % se clasificó en estado regular, evidenciando desprendimientos, socavaciones u otros daños menores sin afectar la capacidad estructural o el servicio, por lo que requería reparaciones menores. El 2 % se hallaba en estado preocupante, con pérdida de sección o daños significativos que comprometían elementos principales de la estructura. Otro 2 % se encontraba en mal estado, con necesidad de reparaciones importantes, aunque aún podía permanecer en servicio con tráfico restringido.

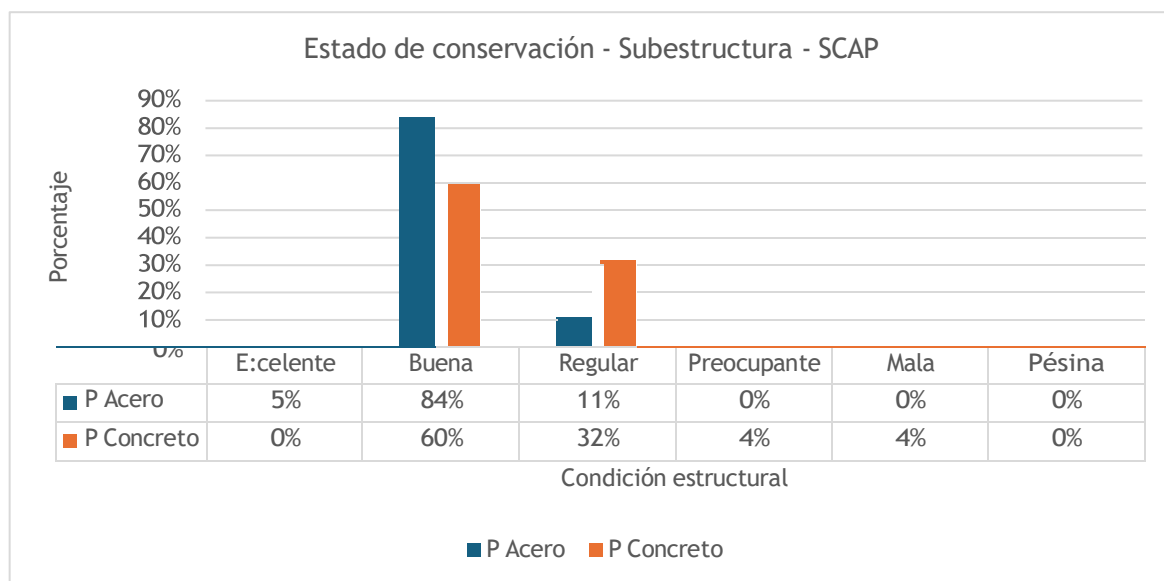
Comparativo del estado de conservación de la subestructura

En la Figura 3 se evidencia los índices de condición estructural de las subestructuras de los puentes metálicos, donde el 5 % se encontraba en condición excelente, sin evidencia de deterioro ni necesidad de reparaciones. El 84 % se hallaba en estado bueno, con deterioro mínimo y sin necesidad de reparaciones, aunque requerían mantenimiento preventivo. 11 % se evaluó en estado regular, con presencia de deterioro, desprendimientos o socavación que no comprometía la capacidad portante ni el servicio, pero requería reparaciones menores.

Respecto a los puentes de concreto armado, el 60 % de las subestructuras se encontraba en estado bueno, con deterioro mínimo y sin necesidad de reparaciones, aunque

requerían mantenimiento preventivo. El 32 % se encontró en estado regular, con presencia de deterioro, desprendimientos o socavación que no comprometía la capacidad portante ni el servicio, pero requería reparaciones menores. El 4 % presentó un estado preocupante, con daños que comprometían elementos estructurales críticos. Finalmente, otro 4 % se encontraba en condición mala, con necesidad de reparaciones significativas, aunque aún operativos bajo tráfico restringido.
