# EVALUACIÓN DE LA CORROSIÓN EN POSTES DE CONCRETO ARMADO DE LA URBANIZACIÓN LOS TALLANES

Área Departamental de Ingeniería Mecánico-Eléctrica

**“Evaluación de la Corrosión en Postes de Concreto  
Armado de la Urbanización los Tallanes”**

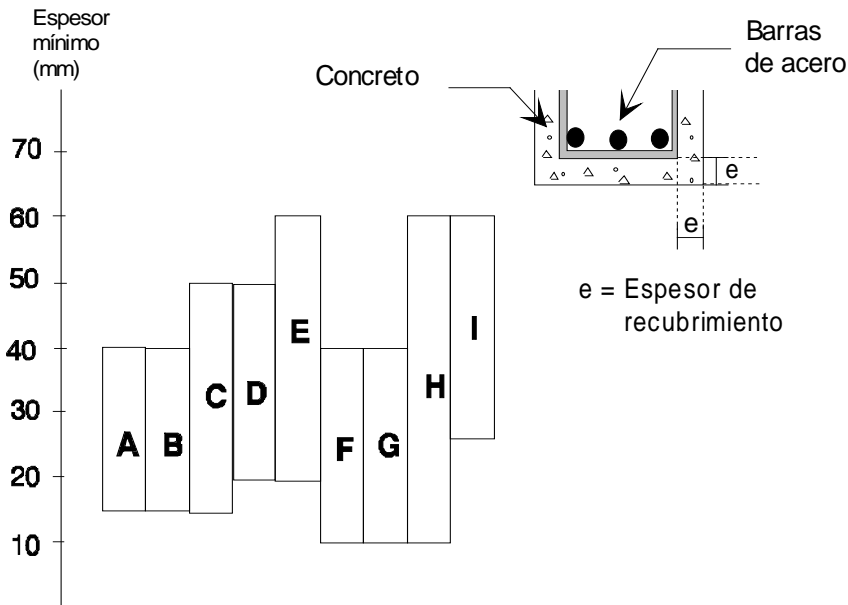
**Fig. 1.1.1.- Valores de espesor de recubrimiento de armaduras contempladas por las siguientes normativas: A) EH-88: España, B) Código Modelo: CEB, C) Eurocódigo n.º 2: Comunidad Económica Europea, D) pr ENB – 206 – CEN, E) BS 8810 – 1985: Inglaterra, F) BAEL- 83: Francia, G) DIN 1045- 1978: Alemania Federal, H) ACI – 318: USA I) JASS – 5 – 1986: Japón.<sup>8</sup>**

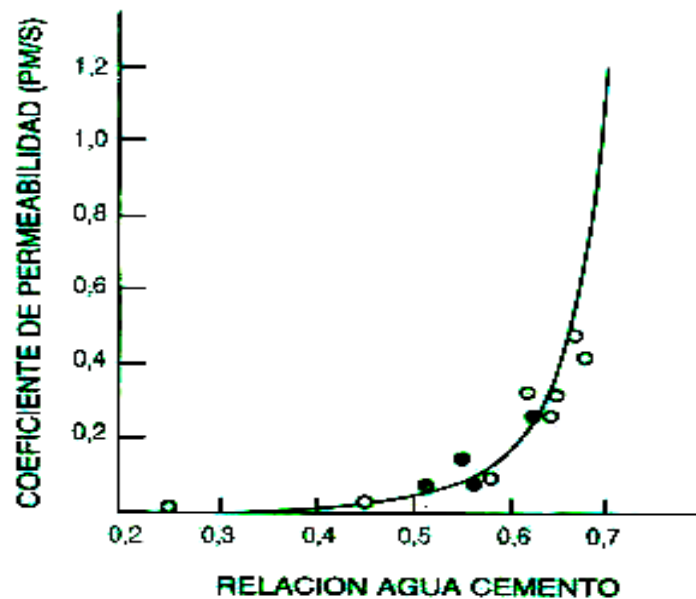
*Fig. 1.1.2.- Gráfico de Powers. Muestra la relación entre impermeabilidad y la relación a/c de la mezcla. La impermeabilidad es inversamente proporcional a la distribución y al volumen total de poros.<sup>11</sup>*

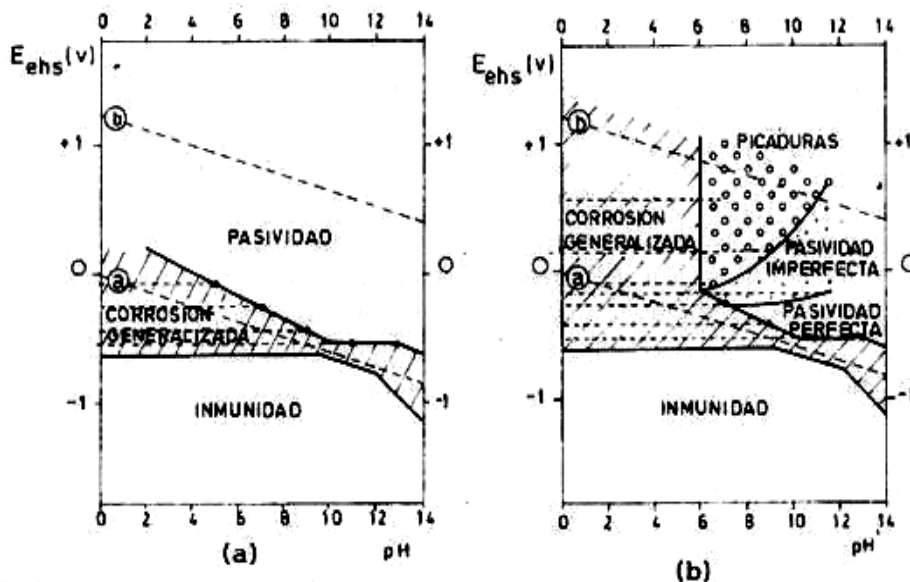
**Fig. 1.4.1.** – Comportamiento del hierro en soluciones exenta de cloruros (a) y en presencia de cloruros (b). Las líneas a y b representan, respectivamente, el equilibrio de descomposición del agua y de desprendimiento de hidrógeno.<sup>18</sup>

En ausencia de  $Cl^-$  se produce una pasividad estable **Fig. 1.4.1 a**. La presencia de  $Cl^-$ , destruye la estabilidad del estado pasivo para ciertos valores de potencial, dividiendo la zona de potencial en tres partes que son: de pasividad perfecta, de pasividad imperfecta o inestable y de picaduras (esquema de la **Fig. 1.4.1 b**), restringiendo sustancialmente el dominio de la pasividad perfecta.

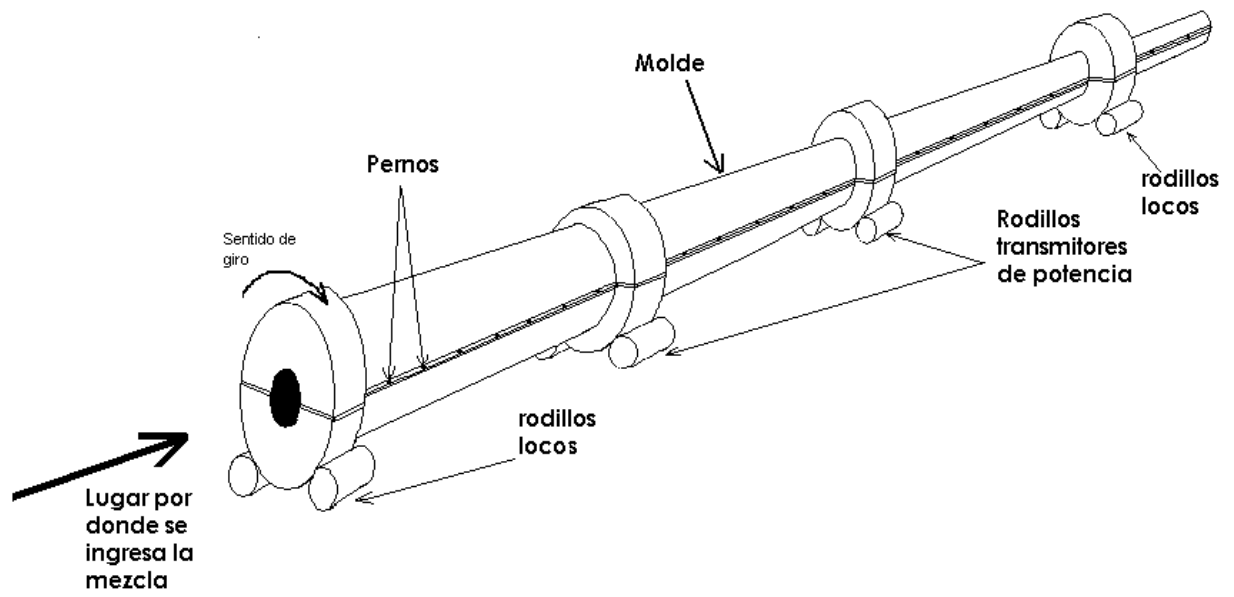
La fabricación y la preparación de los postes CAC, se hace de una manera muy simple. El método se basa en una máquina centrifugadora, que consta de unos rodillos motrices accionados directamente por el motor primario, y unos rodillos que giran locos como guías. La máquina está compuesta además por un molde de acero del poste; éste es intercambiable con otros de distintos tamaños, para distintos tamaños de postes. Dentro del molde, se instala la armadura de refuerzo de acero, separada del molde por unos discos separadores de concreto, la cantidad de barras de refuerzo, depende de las dimensiones del poste. El molde gira por medio de los rodillos motrices, y para abarcar toda su longitud y evitar grandes deflexiones, se utilizan los rodillos de guía en el resto de longitud del molde. Los rodillos motrices hacen girar al molde, de manera que por uno de los extremos del mismo se hace ingresar la mezcla de concreto y de esta manera se obtiene la geometría del poste CAC.

*Figura 3.1.1.- Esquema de la máquina centrífuga. Fuente: elaboración propia*

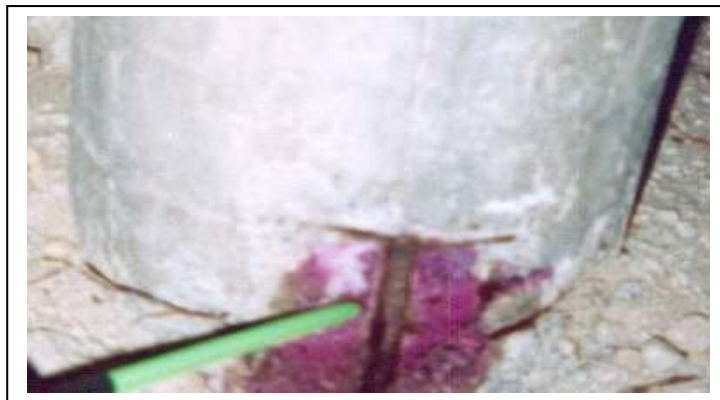
En la zonas donde se ha efectuado el muestreo, se depositó una solución alcohólica de fenolftaleína. Para evaluar de manera cualitativa, el espesor de carbonatación del concreto en los postes. Esto se define en base a la intensidad del color rojo púrpura, que se tornaba al secarse la solución en la superficie del concreto no carbonatado. Esta solución funciona reaccionando de manera tal, que cambia a color rojo púrpura en mayor o menor intensidad la superficie del concreto, dependiendo de su pH, es decir, según sea el grado de alcalinidad de éste (Ver **fig. 3.3.2.1**).

**Fig. 3.3.2.1.- Detalle del cambio de coloración del concreto, por aplicación de Fenolftaleína**

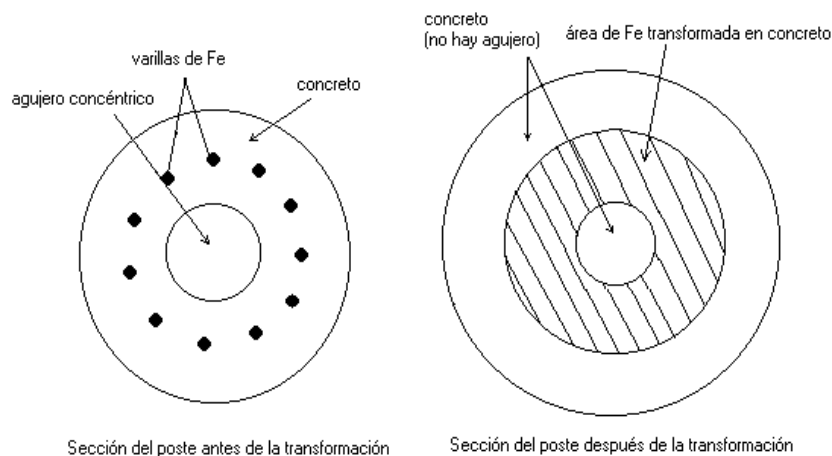
**Fig. 4.1.1.- Detalle de la transformación del área de las varillas de Fe en una sección de corona circular en material de concreto.**

Esta transformación se tendrá en cuenta en casi toda la longitud del poste, exceptuando la zona de la base atacada por la corrosión (la altura de la parte afectada del poste será el promedio de las alturas de las grietas longitudinales encontradas), donde se considerará una disminución de área del acero del 12%.

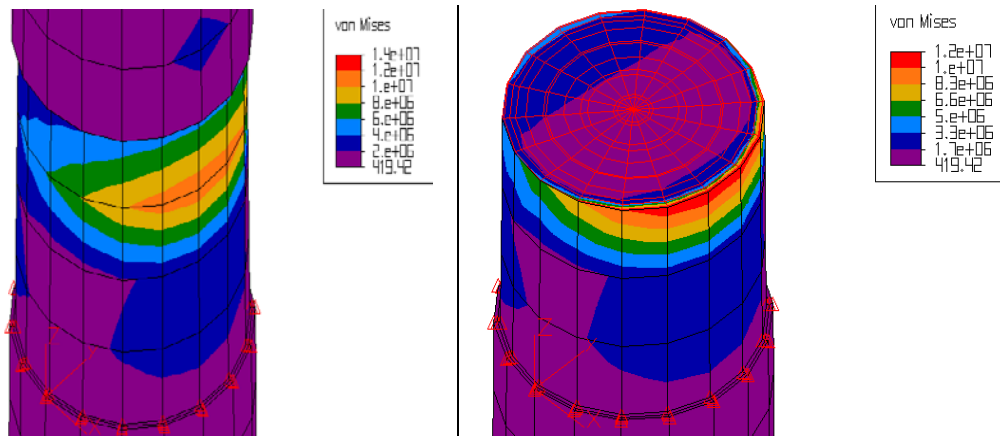
**Fig. 4.1.2.2.- Resultados del análisis mecánico del poste considerando sólo las fuerzas de los conductores, retenidas y peso del instrumental (resultados en MPa)**

Los resultados obtenidos nuevamente nos demuestran que las fuerzas repercuten de manera pronunciada sobre la zona que se encuentra afectada por la corrosión, siendo esta vez mucho más crítico, ya que presenta zonas muy pequeñas con esfuerzos de hasta 14 Mpa, dándonos así una idea de lo grave que puede ser el tener este poste corroído soportando las cargas del esquema.

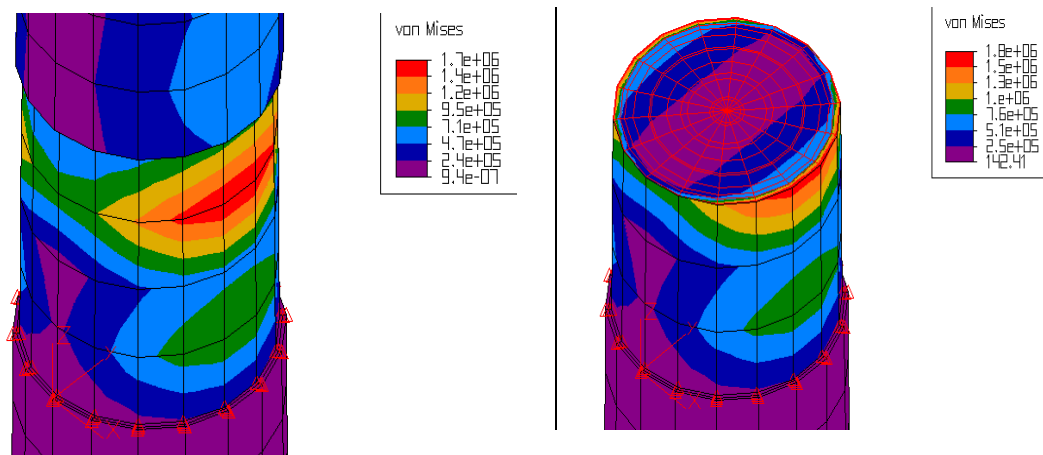
**Fig. 4.1.2.2.- Resultados del análisis mecánico del poste considerando sólo la fuerza del viento (resultados en MPa)**

Los resultados obtenidos nos demuestran nuevamente la pérdida de capacidad de resistencia mecánica en la zona afectada del poste, con respecto a las zonas sanas del mismo; debido a la presencia de la presión ejercida por el viento sobre la estructura.

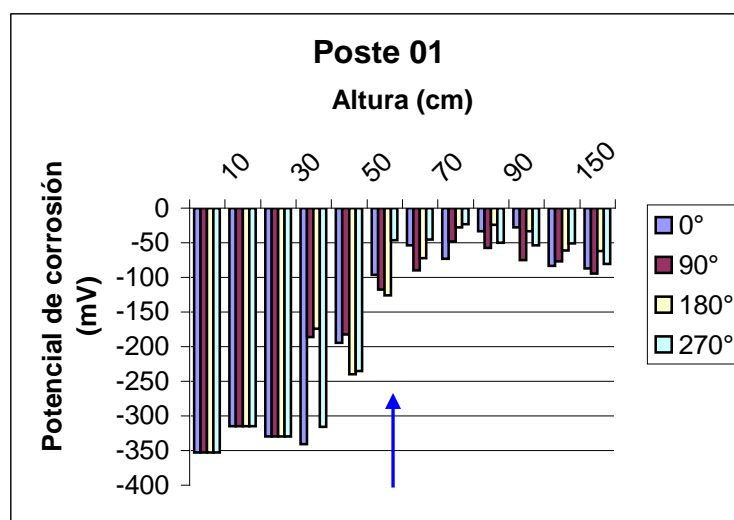
*Fig 5.1.- Resultados de los potenciales de corrosión para el poste1.*

Según la norma ASTM-C876, estos resultados nos dicen que a partir de los 48 cm de altura del poste, la armadura se encuentra en buenas condiciones. Lo que nos define una altura recomendada 48 cm para el poste 01.

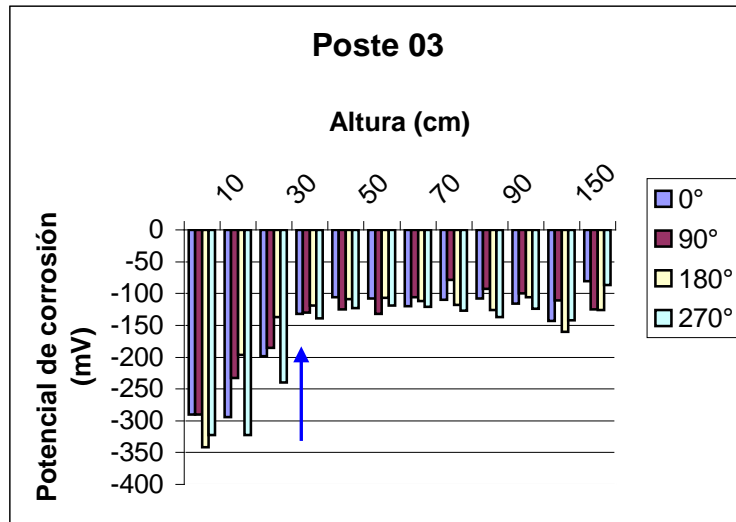
**Fig 5.3.- Resultados de los potenciales de corrosión para el poste3.**

Según la norma ASTM-C876, para estos valores de potenciales de corrosión, la altura recomendada del poste 03 es de 32 cm.

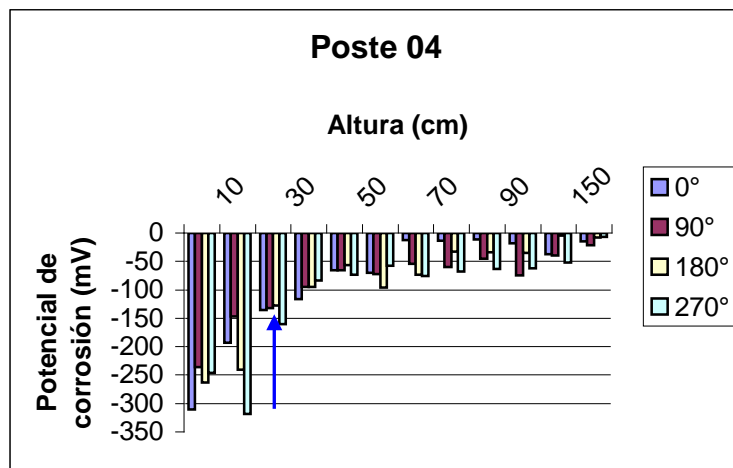
**Fig 5.4.- Resultados de los potenciales de corrosión para el poste4.**

Según la norma ASTM-C876, nos dice que con los valores de potenciales de corrosión en el poste 04; La altura recomendada es de 22 cm.

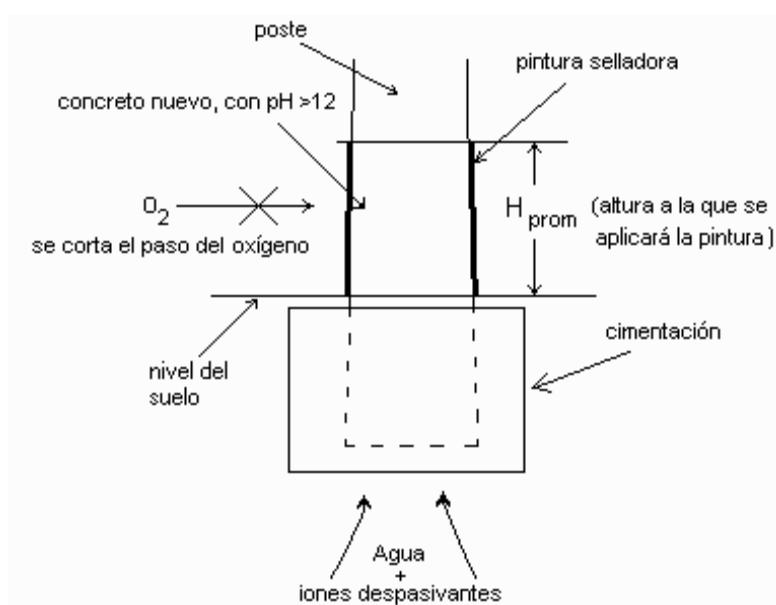
Para completar el método, se tendrá que aplicar un sellador en la zona inferior del poste, para aumentar la impermeabilización del mismo y así evitar el ingreso del oxígeno; evitando que se produzca la corrosión .

**Fig. 5.2.1.- Mecanismo de protección por pinturas selladoras**

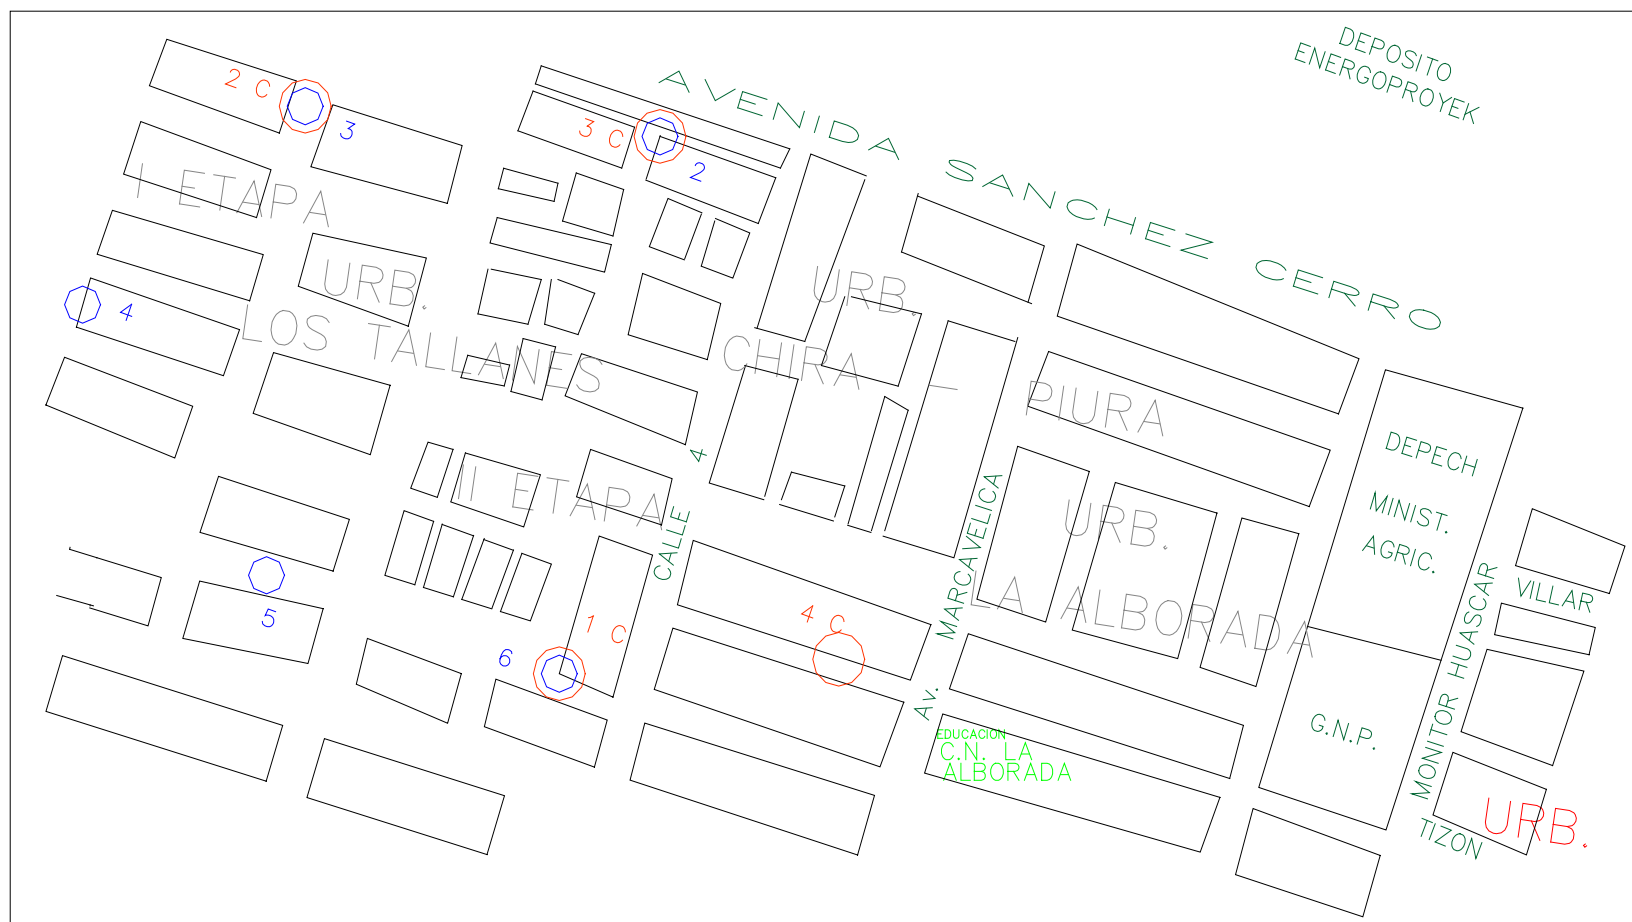
## ANEXO I

Nota: Los números de color azul señalan la ubicación donde se tomaron las muestras del terreno, y los números de color naranja acompañados por una “c”, señalan la ubicación de los postes donde se tomaron las muestras de concreto.
