EVALUACIÓN DE LA VULNERABILIDAD SÍSMICA DE UN EDIFICIO EXISTENTE: CLÍNICA SAN MIGUEL, PIURA

Departamento de Ingeniería Civil

Tesis para optar el Título de Ingeniero Civil

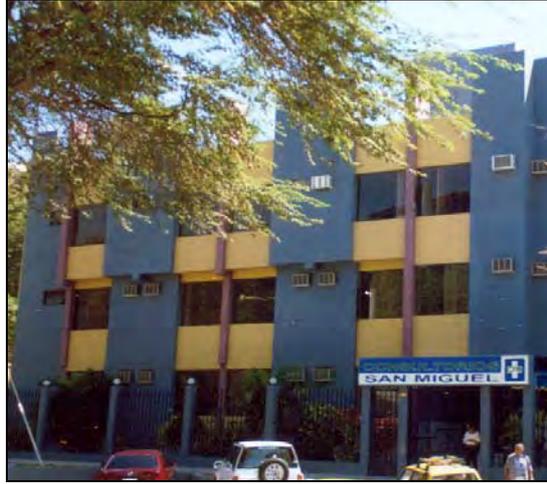
Edificio 1: Al que se ha denominado Edificio **Consultorios A**, esta estructura está compuesta básicamente por pórticos de concreto (columnas y vigas), las placas del ascensor, tabiques de albañilería, etc. El sistema de cimentación es de zapatas aisladas y zapatas unidas con cimientos corridos y algunas vigas de cimentación. Véase fotografía 1.1

Fotografía 1.1: Vista exterior del edificio Consultorios A en la Clínica San Miguel.

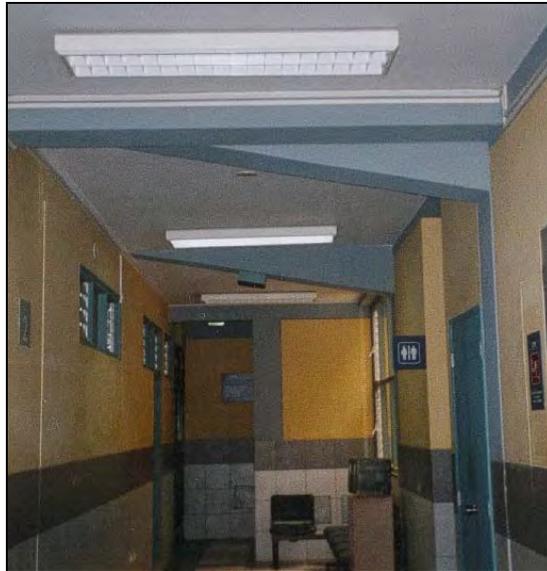
Edificio 2: Al que se ha denominado Edificio **Consultorios B**, esta estructura también está compuesta básicamente por pórticos de concreto (columnas y vigas), las placas del ascensor, tabiques de albañilería, etc. El sistema de cimentación es de zapatas aisladas y zapatas unidas con cimientos corridos y algunas vigas de cimentación. Véase fotografía 1.2

Fotografía 1.2: Vista interior del edificio Consultorios B en la Clínica San Miguel. Limita con una edificación vecina y con los otros edificios de la Clínica.

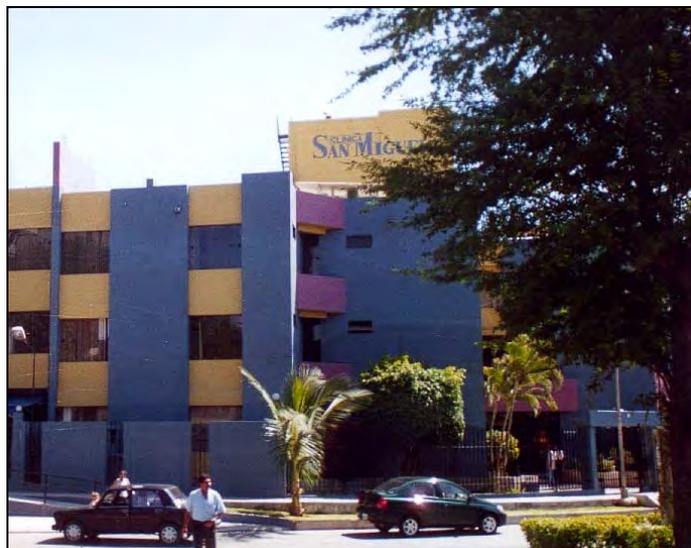
Edificio 3: Al que se ha denominado Edificio **Clínica**, esta estructura está compuesta básicamente por albañilería confinada algunos pórticos de concreto (columnas y vigas) y las placas del ascensor, formando así un sistema dual. Posee muros portantes de albañilería. El sistema de cimentación es de cimientos corridos y vigas de cimentación. Véase fotografía 1.3

Fotografía 1.3: Clínica San Miguel. Vista de la zona denominada Clínica, donde funciona Emergencia, Hospitalización, UCI, Quirófanos, Rayos X, Cocina, Cafetería, etc. También se observan los accesos al edificio en el Jr. Los Cocos.

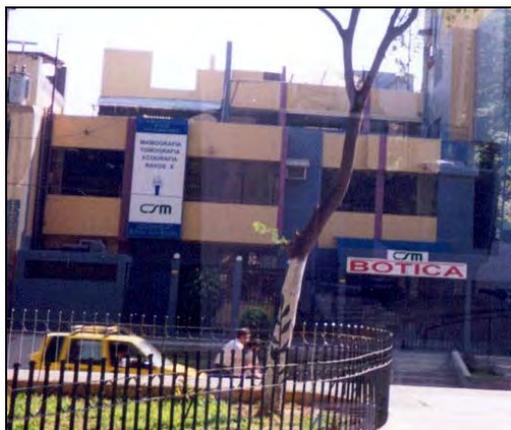
En la fotografía 1.4 se observan los edificios 4 y 5, tomada desde el Parque Miguel Cortés. Ambas construcciones son de 2 niveles y azotea conjunta con un parapeto, se puede observar la vivienda vecina y la junta de separación. Esta última posee muchas obstrucciones de materiales de construcción como ladrillos, mezclas de concreto, etc.

Fotografía 1.4: Vista de las zonas de Farmacia-Administración (donde se ubica el letrero BOTICA) y la zona de Tomografía-Contabilidad límite con la edificación vecina

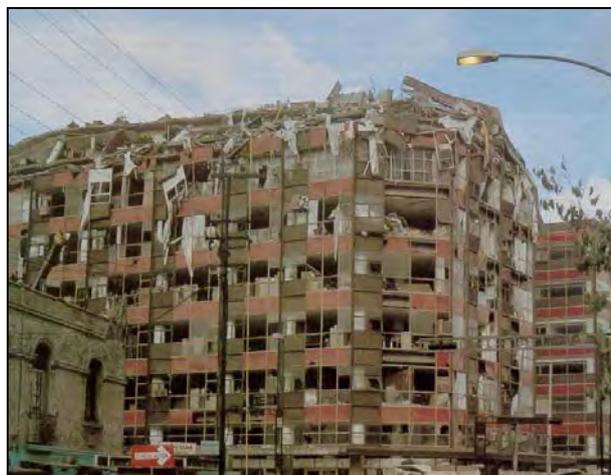
Fotografía 2.1 Daños producidos principalmente en los elementos no estructurales en este edificio durante el sismo de México de 1985. Fuente: UNAM.

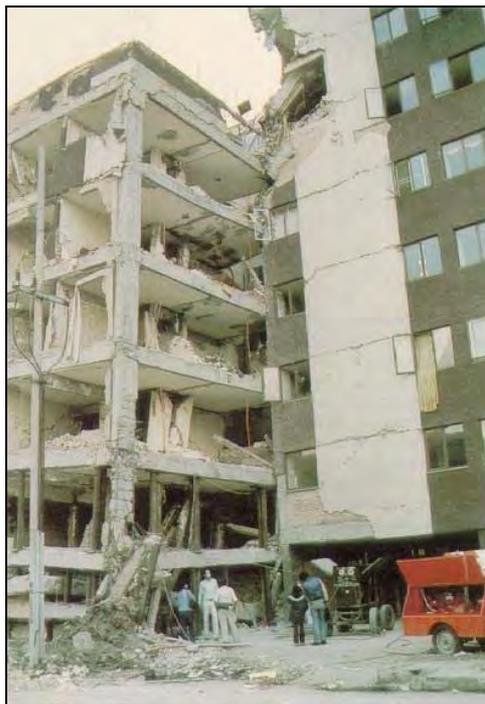
Fotografía 2.2: Daños producidos en un edificio de concreto armado en las columnas, muros de relleno (tabiques), vigas durante el sismo de México en 1985. Fuente: UNAM.

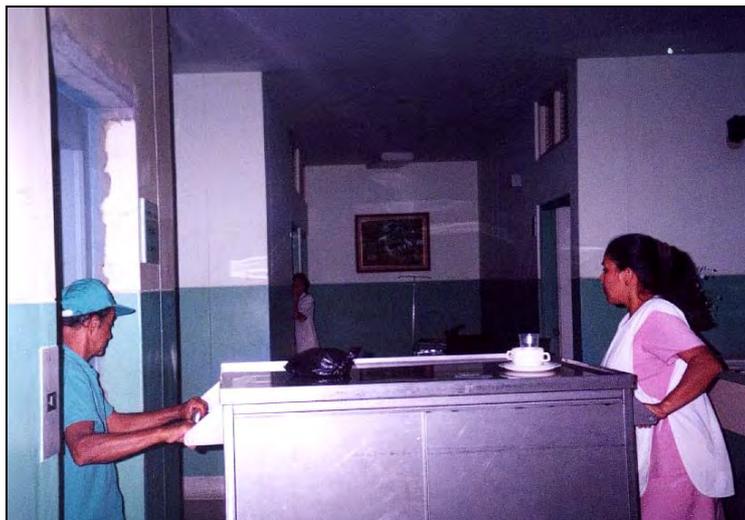
Fotografía 2.3: **Clínica San Miguel.** Vista de coche térmico, ingresando al ascensor, que transporta alimentos para pacientes hospitalizados, dándose así la función de hotel y restaurante.

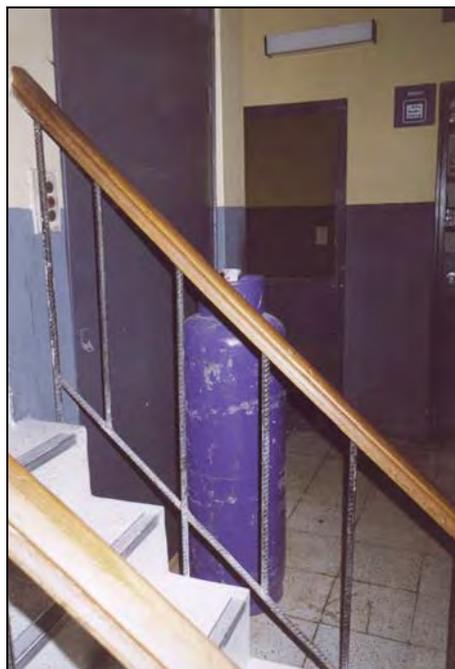
4. **Materiales peligrosos:** Existen dentro de una instalación hospitalaria algunos productos que resultarían de gran peligro si se sueltan o liberan al caerse a raíz de un sismo. Los estantes que contienen estos medicamentos o químicos pueden producir efectos tóxicos en la población del hospital o clínica. También pueden producirse incendios por fugas en cilindros de gas de la cocina. Se observa en la fotografía 2.4 un tanque de gas sin ningún tipo de conexión.

Fotografía 2.4: **Clínica San Miguel.** Vista de un tanque de gas cerca de la cocina, en caso de un sismo puede volcarse y ocasionar una fuga.

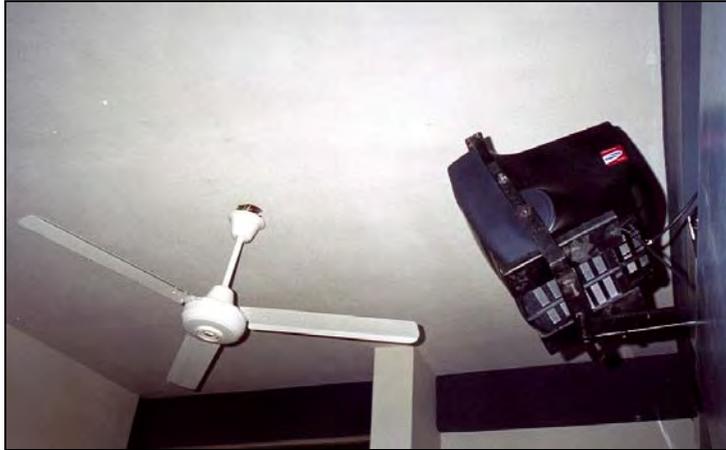
Fotografía 2.5: Clínica San Miguel. Vista de elementos que podrían desprenderse en caso de un sismo fuerte.

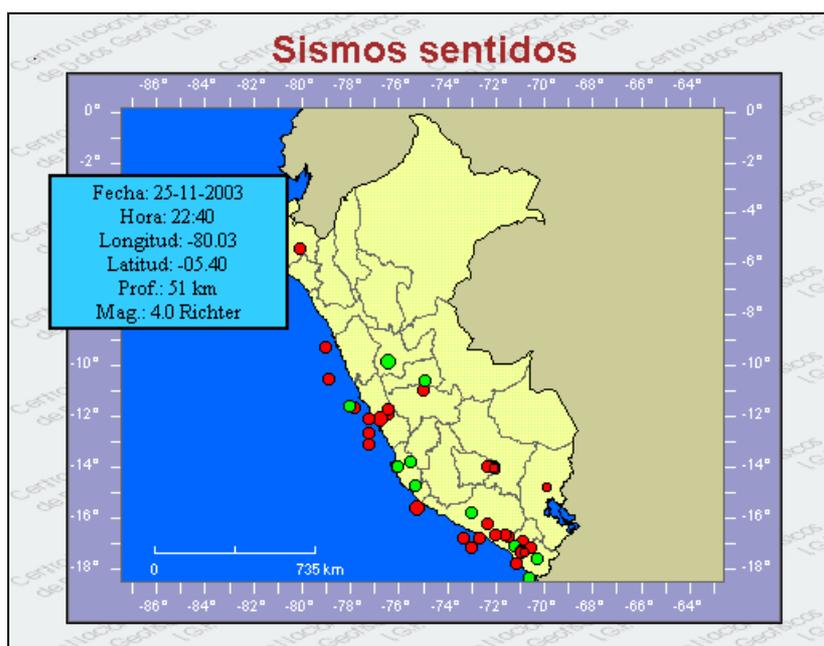
Figura 3.2. Gráfica de los sismos sensibles (≥ 4.0 Richter) en el Perú desde septiembre a noviembre del año 2003. Nótese la costa peruana, ubicada en el cinturón del Fuego, corresponde a la zona de alta sismicidad. Se observa un sismo de 4.0 Richter presentado en Piura. Cortesía: IGP.

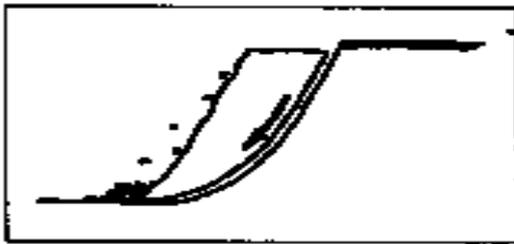
Figura 4.1: Ladera que puede fallar en caso de sismo provocando una mayor exposición sísmica a un edificio ubicado tanto arriba como debajo de ella. Esto aumentará el riesgo sísmico.

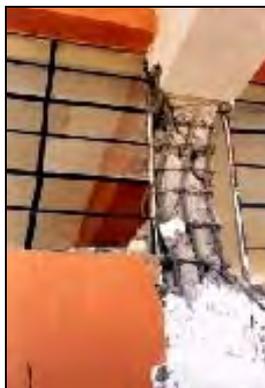
Fotografía 5.1: El colegio Ángela Barrios fue el más afectado en la ciudad de Moquegua. Daño por columna corta tras sismo de Arequipa del 2001. Fuente: Ing. Muñoz P. - PUCP

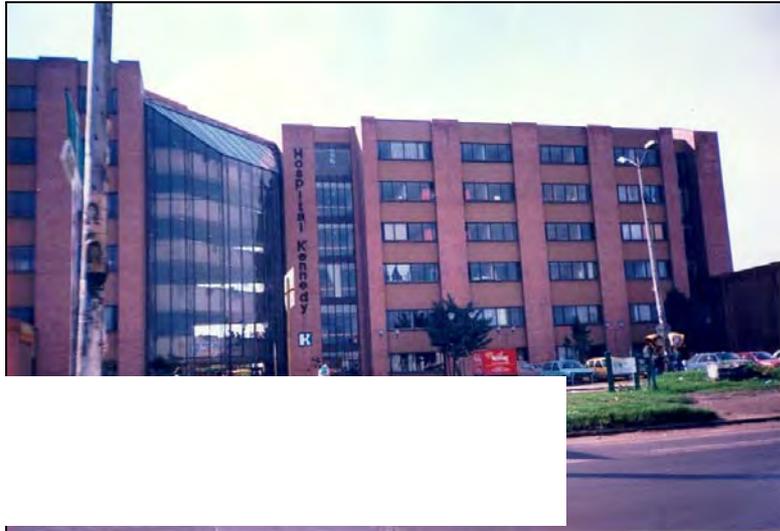
Fotografía 5.2: Vista del Hospital Kennedy en Bogotá donde se nota la alta vulnerabilidad sísmica que presentan los vidrios de la fachada, esto fue resaltado tras un estudio de vulnerabilidad efectuado al edificio en 1997. Fuente: Cortesía Ing. A. Ramírez V.

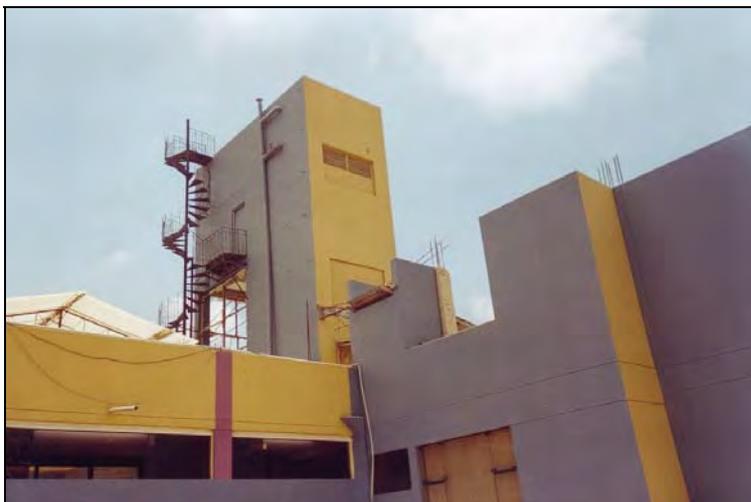
Fotografía 5.3. Irregularidad vertical en la Clínica San Miguel. El 4to piso no acabado de construir favorece esta irregularidad.

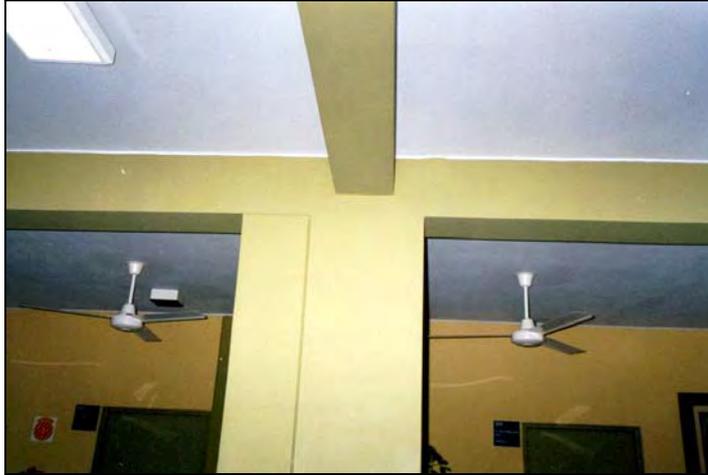
Figura 6.1: Consultorios A (CSM). Vista del sistema estructural en base a pórticos, placas y tabiques.

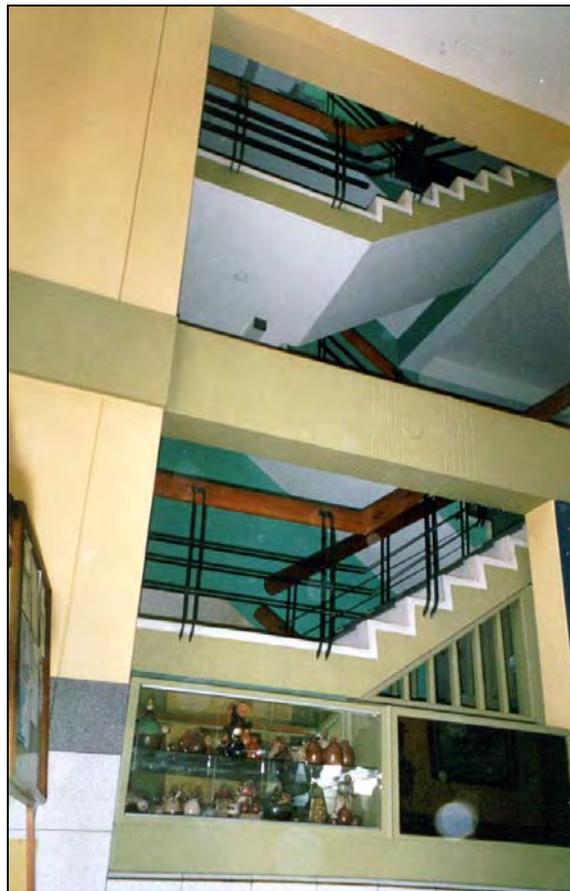
6.1.2 Edificio Clínica: Este edificio consta de un sistema estructural basado en muros portantes confinados de albañilería no reforzada, pórticos y placas de concreto armado que conforman la caja del ascensor (Anexo C-4) y las escaleras. El sistema de la cimentación es de cimientos corridos, pequeñas losas de cimentación debajo del ascensor y vigas de cimentación. Véase en Planos B1, B2, B3.

Figura 6.2: Clínica (CSM). Vista del sistema estructural: Pórticos, muros albañilería confinada, placas.

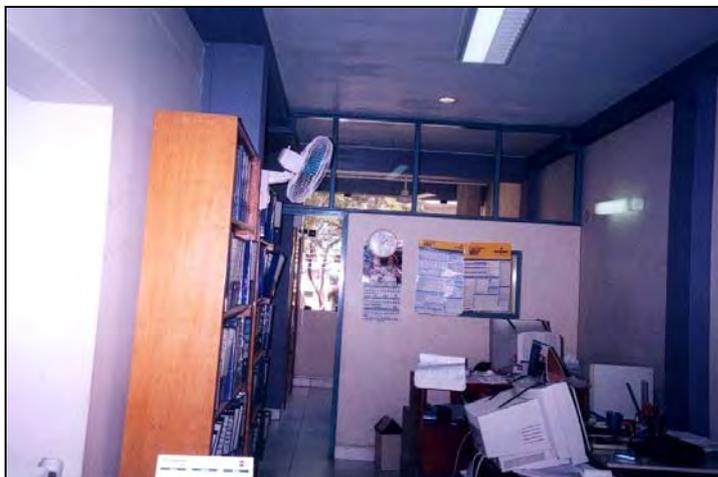
Figura 6.3: Tomografía, contabilidad (CSM). Vista del sistema estructural en base a pórticos.

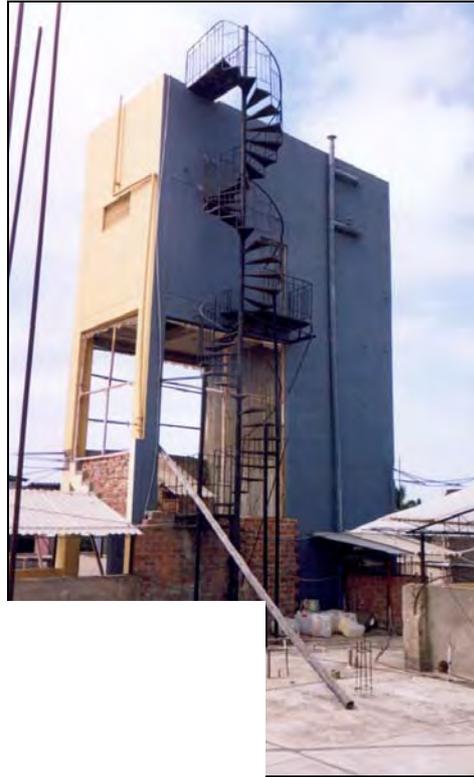
6.2.3 Irregularidad en altura. Se presenta irregularidad en altura tanto para los edificios de Clínica como para Consultorios A. Aquí el problema es serio porque el diseño estructural corresponde a un edificio de 4 pisos con ascensor, caja de máquinas y tanque de agua, pero en la construcción sólo se hicieron 3 pisos y los muros de contorno del cuarto piso, por tanto el edificio tendrá un comportamiento sísmico distinto al esperado.

Fotografía 6.4 Irregularidad en altura del edificio de Consultorios A. Obsérvese la Casa de Máquinas del ascensor y el tanque elevado de agua. Foto tomada desde azotea de Consultorios B.

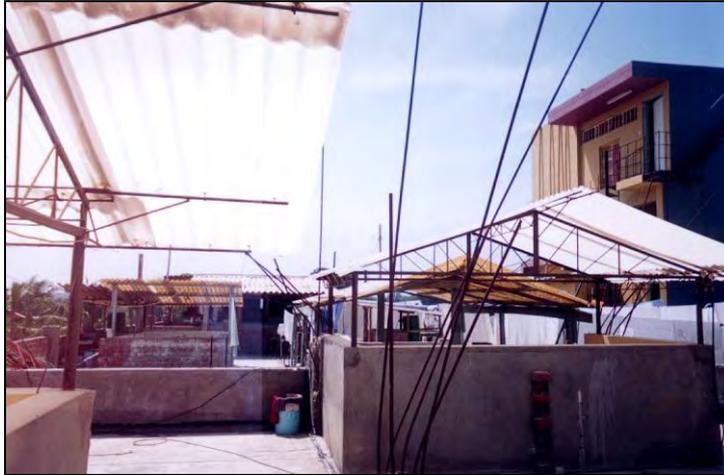
Fotografía 7.1: Clínica San Miguel: Acero de refuerzo expuesto que se encuentra en proceso de corrosión en la azotea de Consultorios A.

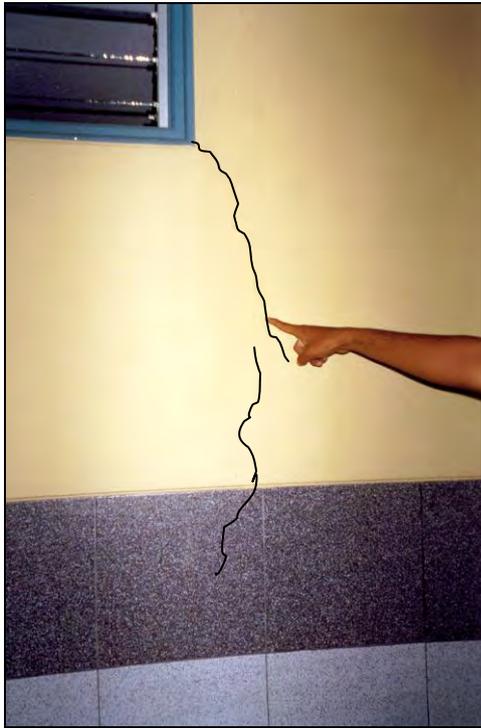
Fotografía 7.3: Clínica San Miguel. Fisura hallada en muro de albañilería en pasillo cerca de ventana camino a Administración.

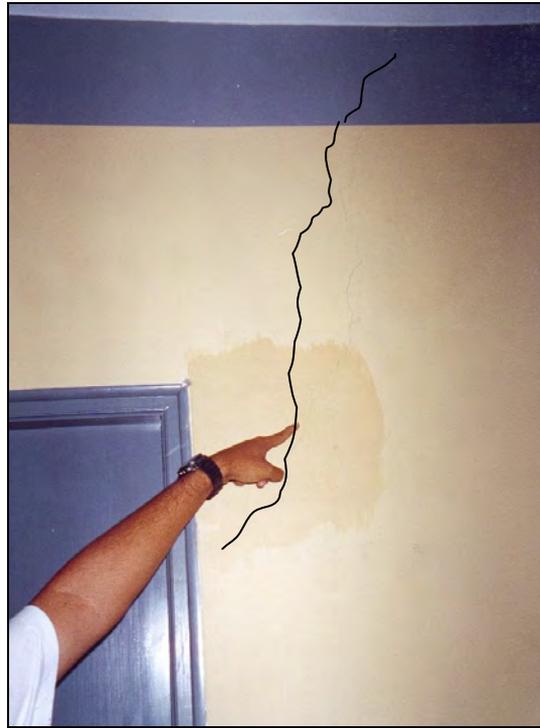
Fotografía 7.4: Clínica San Miguel. Fisura en muro de Consultorios A (Consultorio Dr. Tejero), cerca de Columna 9

I	Consultorio A (cerca C9) en eje 11. Consultorio Dr. Tejero	La grieta pasa hasta la viga. Fotografía 7.4	Leve a moderado. Meteorización acelerada.
4	110	.5 .8 1 .4

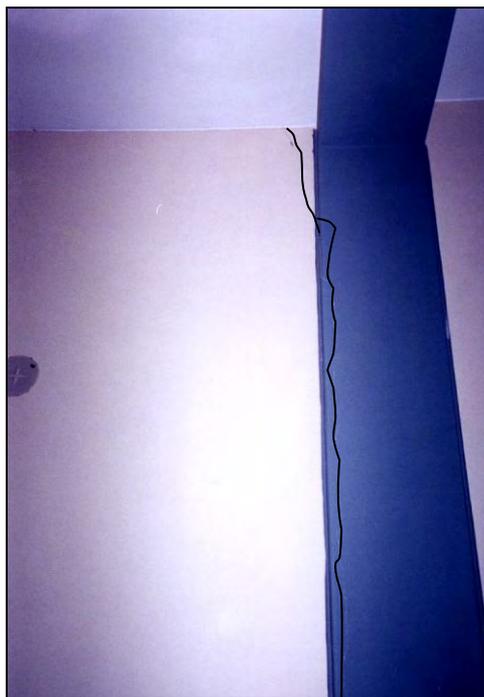
Fotografía 7.5: Clínica San Miguel. Fisura vertical a lo largo de columna en Consultorios A (Consultorio Dr. Tejero).

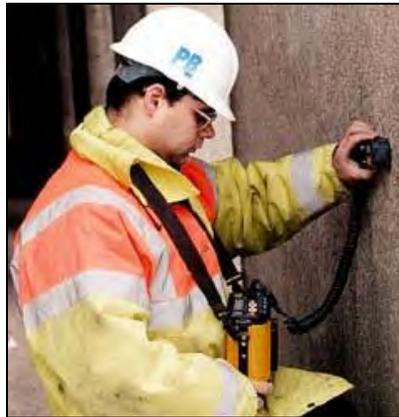
Con este ensayo se tomaron medidas en los elementos más representativos, tanto en edificios de consultorios A y B como en el edificio Clínica, con el fin de corroborar la información de los planos y además utilizar estos datos en el cálculo de la ductilidad de algunos elementos. Se tomaron medidas del recubrimiento, localización de las barras de refuerzo y verificación de existencia real de las mismas. En general para las vigas los recubrimientos variaban de 42 a 69 mm; en las columnas, estos iban de de 47 a 58 mm y en la placas de ascensor, de 41 a 45 mm. En la figura 7.2 se aprecia a un investigador en pleno manejo del equipo.

Figura 7.2: Vista de un investigador evaluando un muro de concreto armado con el detector de armaduras.

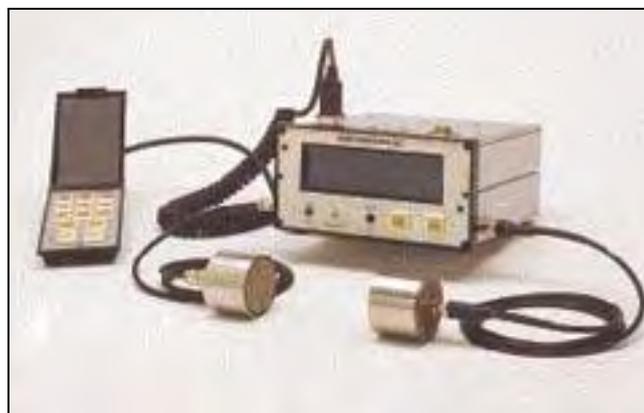
1. Generador de pulso y alto voltaje
2. CPU con E-Prom RAM y memoria.
3. Amplificador de recepción
4. Reloj principal, ADC y visualización.

Figura 7.3: Equipo de Pulso Ultrasonido.

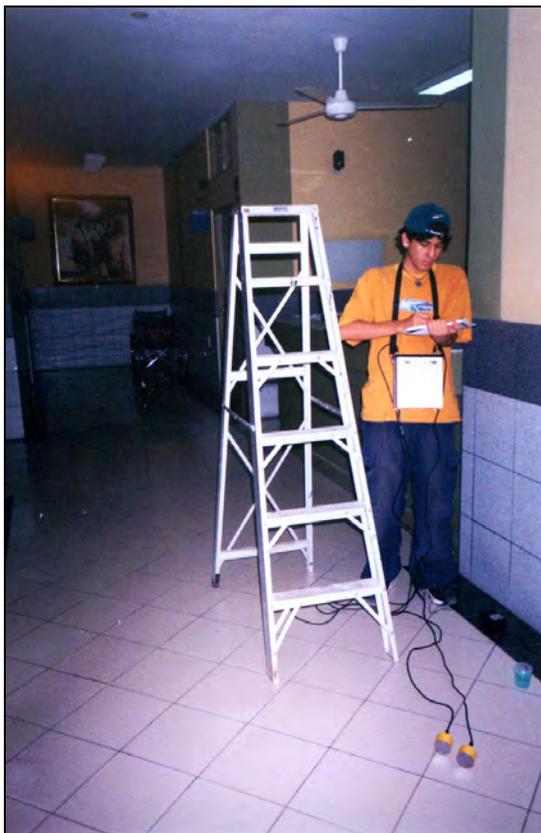
Fotografía 7.6: Toma de datos con el Pulso Ultrasonido en la CSM (Zona de Clínica). Durante el trabajo, realizando anotaciones.

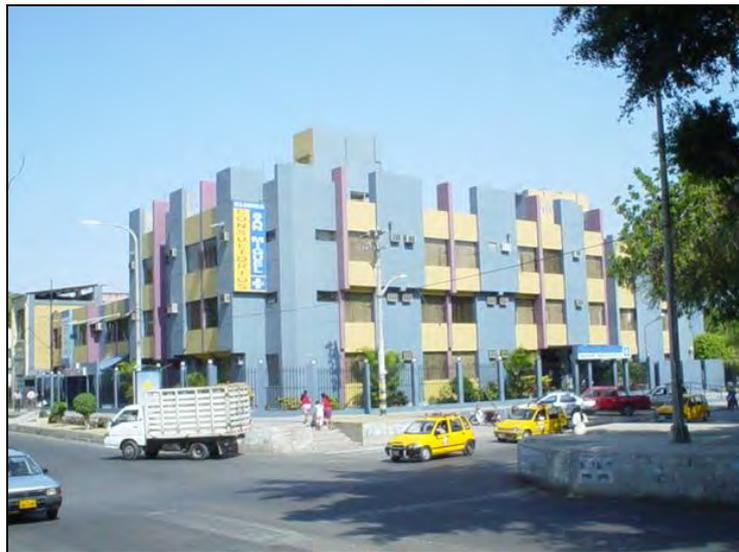
Fotografía 7.7: Una de las causas de la vibración ambiental en la Clínica San Miguel es inducida por el tráfico de autos, camiones, buses y combis.

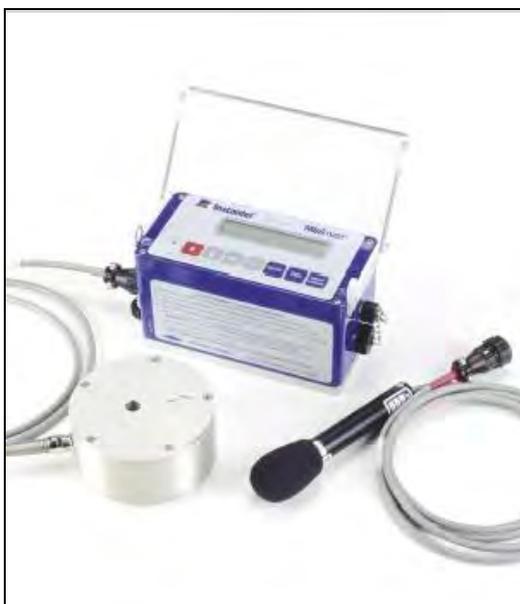
Figura 7.5: Equipo sismógrafo Minimata utilizado para medir la respuesta dinámica del edificio frente a excitaciones del medio ambiente.

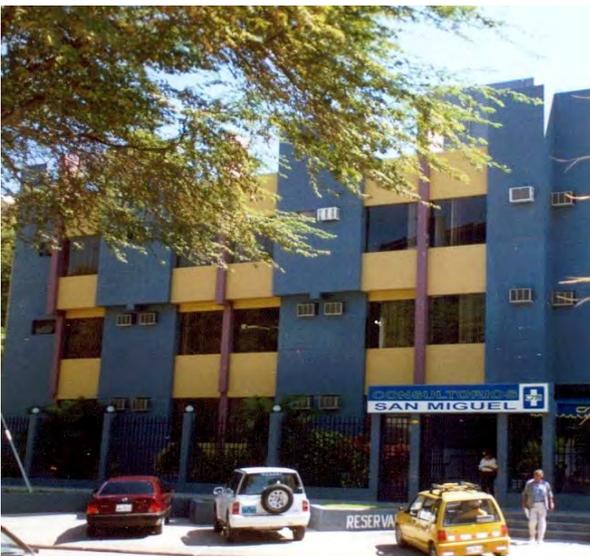
<table border="1" style="width:100%; height: 100%; border-collapse: collapse;"> <tr><td style="width:20px; height:20px;"></td><td style="width:20px; height:20px;"></td></tr> <!-- 20 rows omitted for brevity --> <tr><td style="width:20px; height:20px;"></td><td style="width:20px; height:20px;"></td></tr> </table>																					<p>Dirección : Av. Los Cocos Nro. 111 Urb. Club Grau - Piura</p> <p>Zona sísmica 3</p> <p>Otras identificaciones</p> <p>Nro. de pisos: 3 + 1 incompleto Año de construcción 1995</p> <p>Inspector Adalberto Vizconde Campos</p> <p>Fecha : 19/02/2003</p> <p>Area total de piso (m2) : 470.00 m2 (área techada)</p> <p>Nombre del Edificio : Consultorios A (CSM)</p> <p>Uso Servicio médico: Consulta externa</p>

<p>COMENTARIOS</p> <p>Riesgo potencial de falla elementos no estructurales como tabiques, vidrios de mamparas y ventanas. No existe completa independencia entre tabiques de relleno y pórticos por lo que actuarán en conjunto., de allí que se ha tomado criterio doble del tipo de edificio/ Gran masa excéntrica de tanque elevado.</p>	<p>Requiere evaluación detallada</p> <p style="text-align: center;">SI NO</p>
--	---

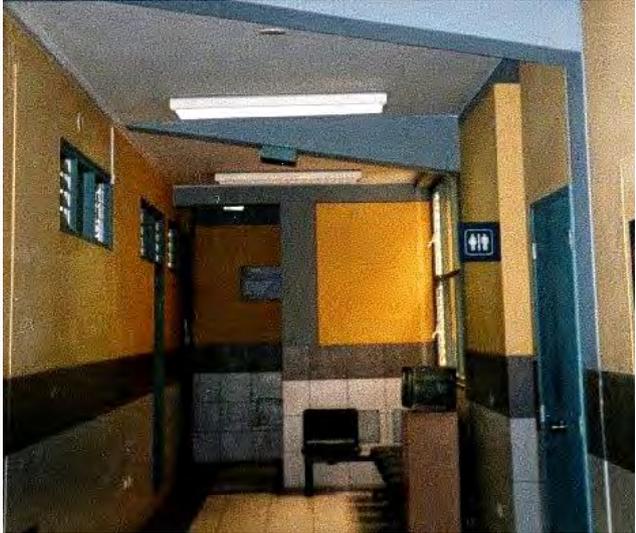
<table border="1" style="width: 100%; height: 100%; border-collapse: collapse;"> <tr><td style="width: 20px; height: 20px;"></td><td style="width: 20px; height: 20px;"></td></tr> <!-- Additional empty rows as per image --> <tr><td style="width: 20px; height: 20px;"></td><td style="width: 20px; height: 20px;"></td></tr> <!-- More rows omitted for brevity, following the pattern --> </table>																					<p>Dirección : Av. Los Cocos Nro. 111 Urb. Club Grau - Piura</p> <p>Zona sísmica 3</p> <p>Otras identificaciones No visible desde exterior.</p> <p>Nro. de pisos 3 + 1 incompleto Año de construcción 1995</p> <p>Inspector Adalberto Vizconde Campos</p> <p>Fecha : 19/02/2003</p> <p>Area total de piso (m2) : 280 m2 (área techada)</p> <p>Nombre del Edificio : Consultorios B (CSM)</p> <p>Uso Servicio médico: Consulta externa</p>
ESCALA:

<p>COMENTARIOS Riesgo potencial de falla elementos no estructurales como tabiques, vidrios de mamparas, ventanas y tragaluces / No existe completa independencia entre tabiques de relleno y pórticos por lo que actuarán en conjunto., de allí que se ha tomado criterio doble del tipo de edificio/ Riesgo de golpeteo con edificios contiguos de la clínica y residencia vecina. en tercer piso riesgo de columna corta.</p>	<p>Requiere evaluación detallada</p> <p style="text-align: center;">SI NO</p>
--	---

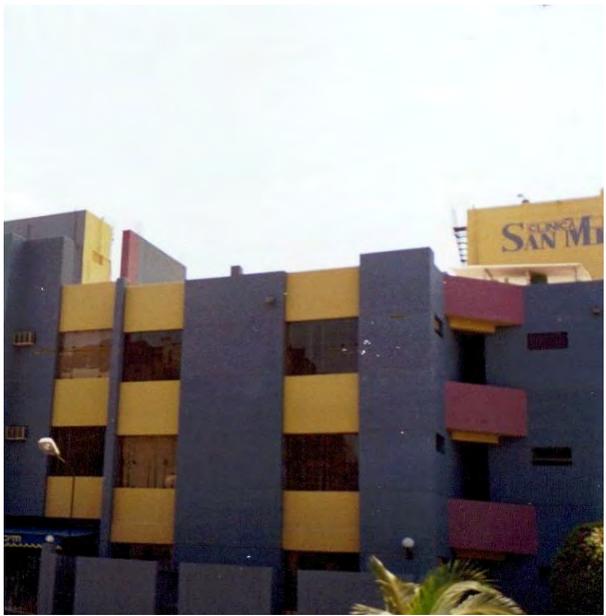
<table border="1" style="width: 100%; height: 100%; border-collapse: collapse;"> <tr><td style="width: 20px; height: 20px;"></td><td style="width: 20px; height: 20px;"></td></tr> <!-- Additional empty rows to represent the grid --> <tr><td style="width: 20px; height: 20px;"></td><td style="width: 20px; height: 20px;"></td></tr> <!-- More rows omitted for brevity, following the pattern --> </table> <p style="text-align: center;">ESCALA</p>																	<p>Dirección : Av. Los Cocos Nro. 111 Urb. Club Grau - Piura</p> <p>Zona sísmica 3</p> <p>Otras identificaciones</p> <p>Nro. de pisos 3 + 1 inc. Año de construcción 1991-1992</p> <p>Inspector Adalberto Vizconde Campos</p> <p>Fecha : 20/02/2003</p> <p>Area total de piso (m2) : 710 m2 (área techada)</p> <p>Nombre del Edificio : Clínica (CSM)</p> <p>Uso Serv. Emergencia, hospitalización, salas operaciones, etc.</p> <div style="text-align: center; margin-top: 10px;">

<p>COMENTARIOS Se tomaron 2 tipos de estructuras por asemejarse mejor a la realidad. Riesgo potencial de falla elementos no estructurales como tabiques, vidrios de mamparas, ventanas a la entrada principal (Alto peligro) y tragaluces./ Riesgo de golpeteo con edificios contiguos de la clínica y residencia vecina. Irregularidad en altura debido al ascensor y tanque elevado de agua.</p>	<p>Requiere evaluación detallada</p> <p style="text-align: center;">SI NO</p>
---	---

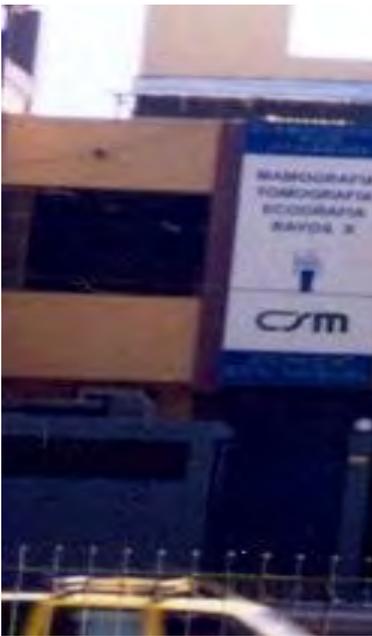
<table border="1" style="width:100%; height:100%; border-collapse: collapse;"> <tr><td style="width:10%; height:20px;"></td><td style="width:10%; height:20px;"></td></tr> <!-- Repeating rows to match the image --> <tr><td style="width:10%; height:20px;"></td><td style="width:10%; height:20px;"></td></tr> <!-- Additional rows omitted for brevity, following the pattern --> </table> <p>ESCALA:</p>																					<p>Dirección : Av. Los Cocos Nro. 111 Urb. Club Grau - Piura</p> <p>Zona sísmica 3</p> <p>Otras identificaciones</p> <p>Nro. de pisos 2 + azotea Año de construcción 1995</p> <p>Inspector Adalberto Vizconde Campos</p> <p>Fecha : 23/02/2003</p> <p>Area total de piso (m2) : 24 m2 (área techada)</p> <p>Nombre del Edificio : Tomografía-Contabilidad(CSM)</p> <p>Uso Tomografía, Oficinas de contabilidad.</p> <div style="text-align: center; margin-top: 10px;">

</div>
OCUPACIÓN			TIPO DE SUELO						ELEMENTOS CON RIESGO DE CAER												
Sala publica	Gobierno	Nro. Personas	A	B	C	D	E	F	Chimenea	Parapetos	Revestimiento										
Oficina	Comercial	0-10 11-100	Roca	Roca	Suelo	Suelo	Suelo	Suelo	no												
Histórico	Residencial	101-1000	dura	co-	den-	rígi-	Blan-	Po-	reforzada			Otro:									
Industrial	Colegio	1000 +	mún	so	do	do	do	bre													
Serv. Emergencia																					
PUNTAJE BÁSICO, MODIFICADORES Y PUNTAJE FINAL S																					
TIPO DE EDIFICIO	W1	W2	S1	S2	S3	S4	S5	C1	C2	C3	PC1	PC2	RM1	RM2	URM						
			MRF	BR	LM	RC	URM	MRF	SW	URM	TU		FD	RD							
							SW	INF		INF											
Puntaje Básico	7.4	6.0	4.6	4.8	4.6	4.8	5.0	4.4	4.8	4.4	4.4	4.6	4.8	4.6	4.6						
Altura mediana (4-7 pisos)	N/A	N/A	0.2	0.4	N/A	0.2	-0.2	0.4	-0.2	-0.4	N/A	-0.2	-0.4	-0.2	-0.6						
Altura alta	N/A	N/A	1.0	1.0	N/A	1.0	1.2	1.0	0.0	-0.4	N/A	-0.2	N/A	0.0	N/A						
Irregularidad vertical	-4.0	-3.0	-2.0	-2.0	N/A	-2.0	-2.0	-1.5	-2.0	-2.0	N/A	-1.5	-2.0	-1.5	-1.5						
Irregularidad en planta	-0.8	-0.8	-0.8	-0.8	-0.8	-0.8	-0.8	-0.8	-0.8	-0.8	-0.8	-0.8	-0.8	-0.8	-0.8						
Pre-código	N/A	N/A	N/A	N/A	N/A	N/A	N/A	N/A	N/A	N/A	N/A	N/A	N/A	N/A	N/A						
Post-Benchmark	0.0	0.2	0.4	0.6	N/A	0.6	N/A	0.6	0.4	N/A	0.2	N/A	0.2	0.4	0.4						
Suelo tipo C	-0.4	-0.4	-0.8	-0.4	-0.4	-0.4	-0.4	-0.6	-0.4	-0.4	-0.4	-0.2	-0.4	-0.2	-0.4						
Suelo tipo B	-1.0	-0.8	-1.4	-1.2	-1.0	-1.4	-0.8	-1.4	-0.8	-0.8	-0.8	-1.0	-0.8	-0.8	-0.8						
Suelo tipo E	-1.8	-2.0	-2.0	-2.0	-2.0	-2.2	-2.0	-2.0	-2.0	-2.0	-1.8	-2.0	-1.4	-1.6	-1.4						
PUNTAJE FINAL S								2.4		2.4											
COMENTARIOS											Requiere evaluación detallada										
Estructura en base a pórticos tiende a ser flexible. Riesgo de falla de elementos no estructurales, caída de computadoras, archivadores. Rotura de vidrios internos.											SI NO

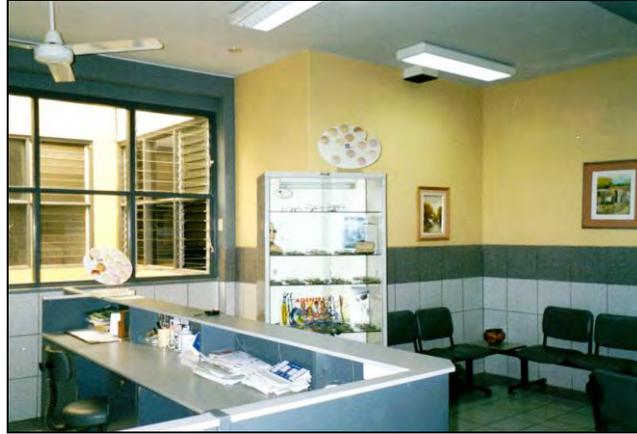
- a) Tipo de suelo: Como se indicó en el estudio de Suelos realizado por el Laboratorio de Suelos y Ensayos de Materiales de la UDEP : “Geológicamente el terreno para la fundación de la clínica está constituido por arena fina pobremente graduada, con trazos de limo no plástico y en estado de densificación medio, estimado en una densidad relativa de 50%”. Por ello se eligió el tipo E de suelo blando (densificación media). Ver anexo A-1, A-2 y A-3 sobre estudios de suelos.
- b) Elementos con riesgos de caer: Se encuentran los parapetos de la azotea, muebles en algunas zonas como en oftalmología.

Figura 7.9: Clínica San Miguel. Zona de Consultorios A. 3er piso. Área de oftalmología.

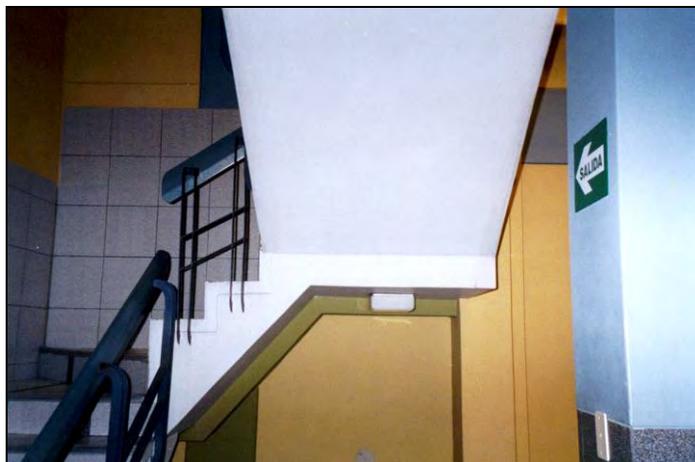
Fotografía 7.10: Clínica San Miguel. Escalera ubicada en Consultorios A, donde acudirían las personas desde consultorios B en caso de sismo.

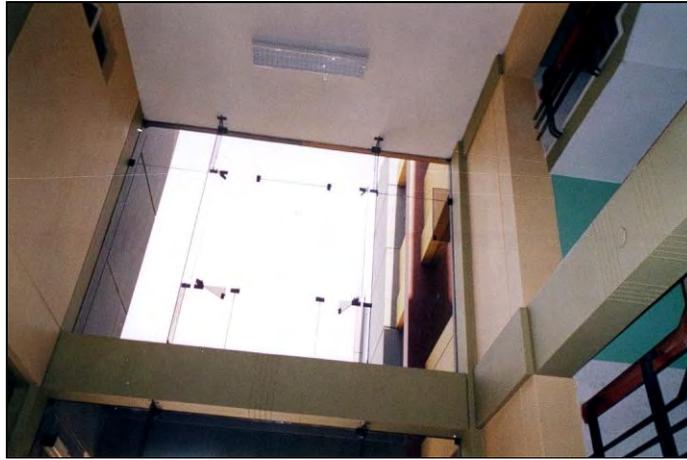
Figura 7.11 Clínica San Miguel. Zona Clínica. Vista de elementos no estructurales (Vidrios) que podrían fallar en caso de sismo. El espesor del vidrio es de 6 mm.

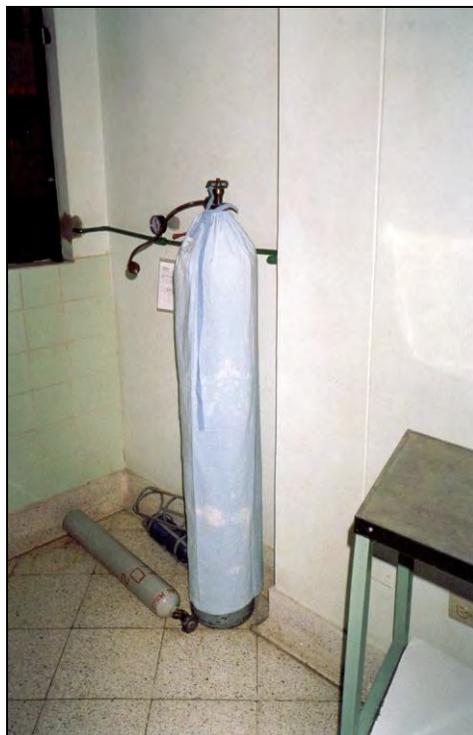
c) Elementos con riesgos de caer: Como ya se mencionó anteriormente el vidrio de la fachada, además de los parapetos de la azotea, tanques de oxígeno, tanques de gas propano, televisores, objetos en el almacén, objetos quirúrgicos en Sala de Operaciones, etc.

Figura 7.12 Tanque de oxígeno en un pasillo, no posee conectores.

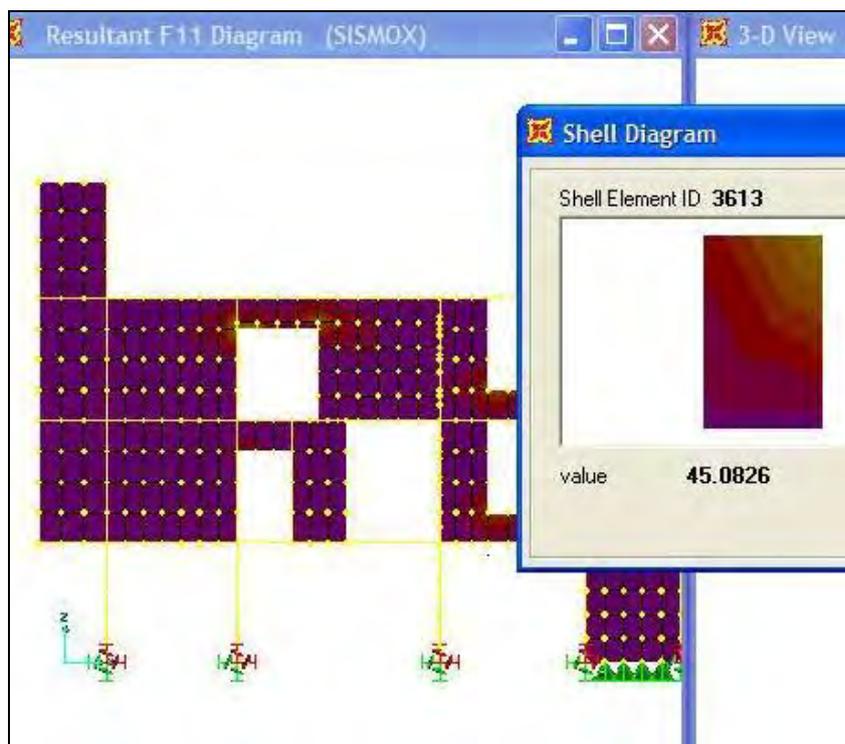
Tabla 7.18. Esfuerzos cortantes críticos en muro de albañilería m3

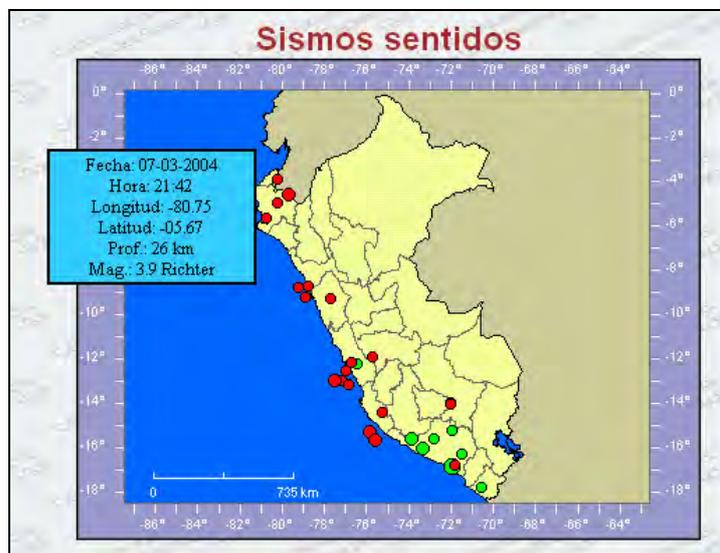
Distancia epicentro – Piura = 57.01 Km

Distancia R (Hipocentro – Piura) = 62.66 Km

Figura 7.27:
Sismo 1: M =
3.9 **Latitud:-**
5.67
Longitud:-
80.75
Profundidad:
26 Km

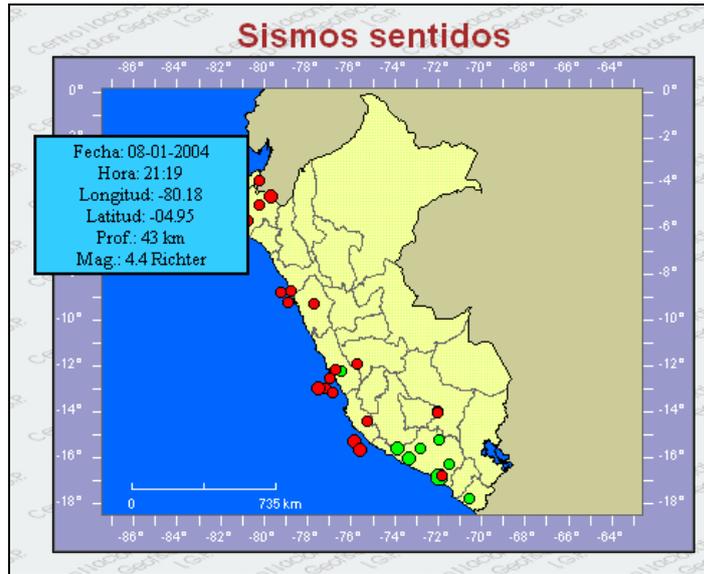
Distancia epicentro – Piura = 53.14 Km

Distancia R (Hipocentro – Piura) = 68.36Km

Figura 7.28:
 Sismo 2: M = 4.4
Latitud:-4.95
Longitud:-80.18
Profundidad: 43 Km

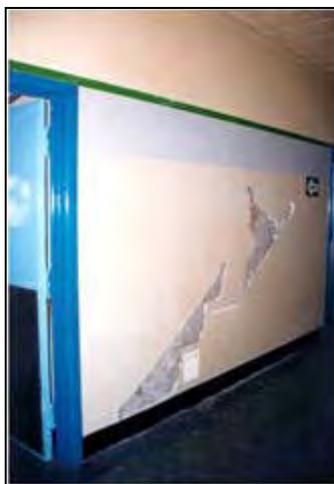
En estos muros la falla ocurre por agrietamiento y desplazamiento lateral a lo largo de las grietas. Las grietas pequeñas, debidas al leve movimiento de la estructura portante, por lo general no son críticas aunque inducen a desprendimientos del recubrimiento (pañetes, revoques, cerámica), lo cual podría eventualmente interferir con el funcionamiento de la clínica dependiendo del tamaño de los pedazos que se desprendan.

Fotografía 8.1: Daño en tabiquería Hospital Nacional "Carlos Alberto Segúin" de Arequipa tras el sismo de Arequipa del 23 Junio 2000. La Oficina del Departamento del Interior de los Estados Unidos USGS, asignó al evento una magnitud $M_w = 8.4$. El Instituto Geofísico del Perú (IGP), reportó la magnitud como $M_s = 7.9$.

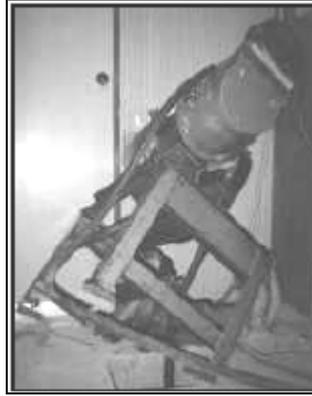
Fotografía 8.2 Volcamiento de una máquina de tracción. Fuente: R. Boroschek

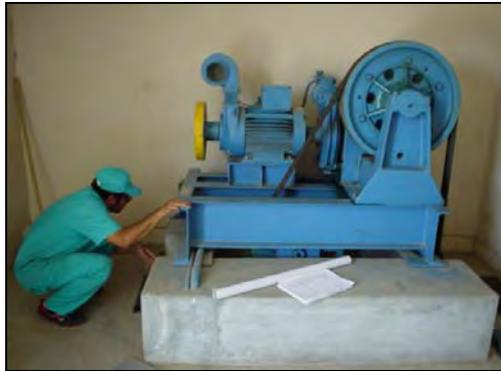
Fotografía 8.3: Motor y polea en casa de máquinas del ascensor Thyssenkrupp de Clínica. Tanto el motor como la polea se encuentran empernados a una viga metálica y esta apoyada 2 bases de concreto armado. Compare el tamaño de este equipo con el de la persona allí presente.

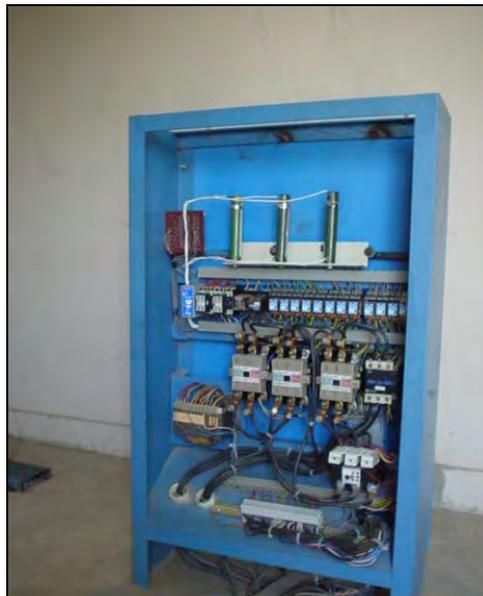
Fotografía 8.4: Vista de tablero de control en la casa de máquinas del ascensor Thyssenkrupp de Clínica. Sus patas se encuentran empotradas a la losa del piso.

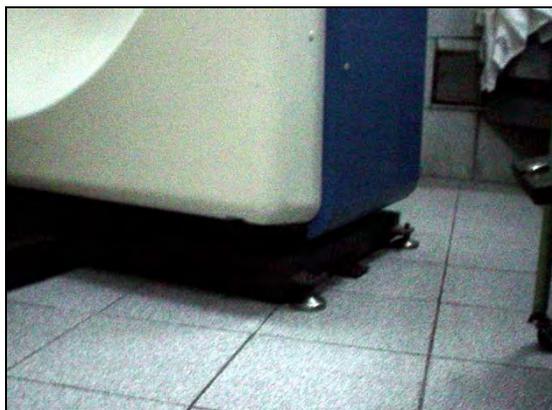
Fotografía 8.6: Detalle de pernos de anclaje del tomógrafo axial. Este equipo posee 4 patas circulares donde se ubica un perno en cada una.

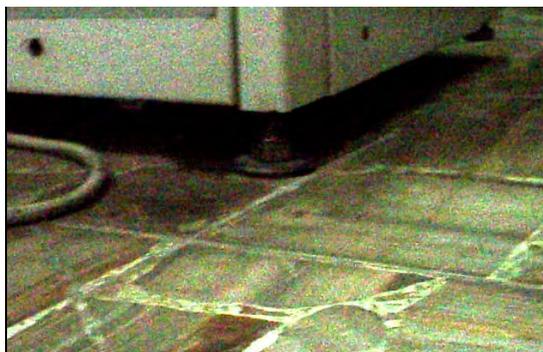
Fotografía 8.7: Detalle de perno de anclaje de Mamógrafo de $\varnothing 3/4''$. Éste equipo en total posee 4 pernos.

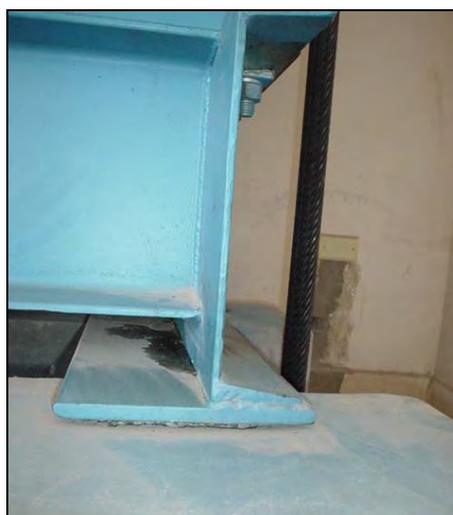
Fotografía 8.8: Casa de máquinas de ascensor Thyssenkrupp. Se observa la viga sobre la cual se apoyan la polea y el motor del ascensor. Estos dos últimos están empernados a la viga.

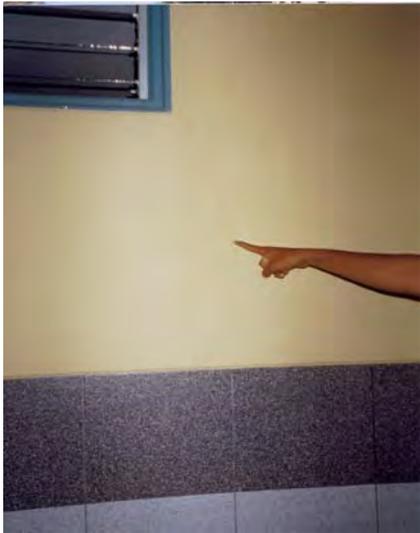
<p data-bbox="708 1137 855 1171" style="text-align: center;">Ilustración 1</p>	<p data-bbox="1118 589 1364 1290">Las paredes de la Clínica en su conjunto se encuentran en buen estado de conservación, a excepción de algunas grietas en paredes de pasillos. Ver capítulo 7.1 lo referente a evaluación de grietas. La ilustración 1 (Consultorios B 2do. piso) muestra las grietas pequeñas, por lo general no son críticas y se deben al leve movimiento del tabique por cargas portantes que asume y al vano de la ventana. Eventualmente podría alarmar a los habitantes.</p> <p data-bbox="1118 1323 1364 1503">Bajo Riesgo para la Vida Mediano Riesgo de Pérdida Funcional Mediano Riesgo de Pérdida del Bien</p>

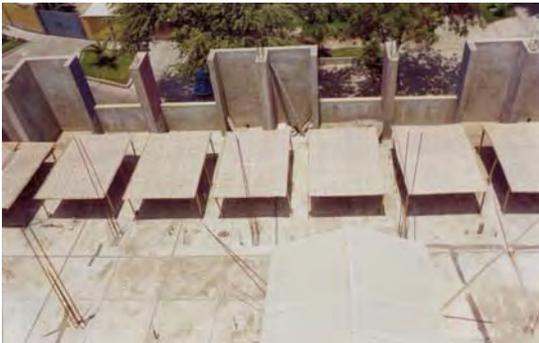
<p data-bbox="708 1995 855 2029" style="text-align: center;">Ilustración 2</p>	<p data-bbox="1118 1608 1364 1821">Parapetos ubicados en el 4to. piso del edificio. Ante un sismo éstos pueden desprenderse y caer afectando la vida de las personas</p> <p data-bbox="1118 1854 1364 2033">Alto Riesgo para la Vida Mediano Riesgo de Pérdida Funcional Mediano Riesgo de Pérdida del Bien</p>

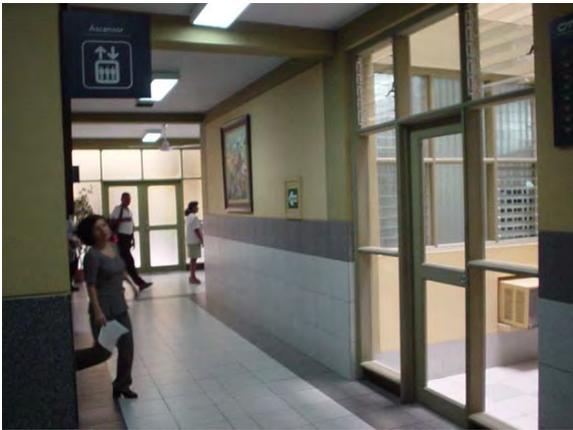
<p data-bbox="746 801 895 831">Ilustración 3</p>	<p data-bbox="1155 356 1410 689">En los pasillos se observa la presencia de puertas de vidrio y estructura metálica o vidrio y madera (Ilustración 3), por deformación impuesta los vidrios podrían romperse, causado daño a personas y obstruir los pasillos.</p> <p data-bbox="1155 723 1410 904">Alto Riesgo para la vida Mediano Riesgo de pérdida funcional Mediano Riesgo de pérdida del bien</p>

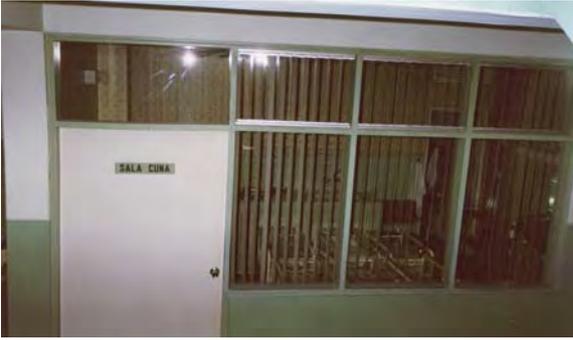
<p data-bbox="746 1355 895 1384">Ilustración 4</p>	<p data-bbox="1155 999 1410 1391">Todo el servicio de Sala Cuna (Zona Clínica) posee grandes ventanales. Los marcos son de aluminio y madera. Sus ventanas son fijas. Todo esto se observa en la ilustración 4. En caso de sismo pueden quebrarse y caer afectando la vida de bebés y transeúntes.</p> <p data-bbox="1155 1424 1410 1606">Alto Riesgo para la Vida Alto Riesgo de Pérdida Funcional Mediano Riesgo de Pérdida del Bien</p>

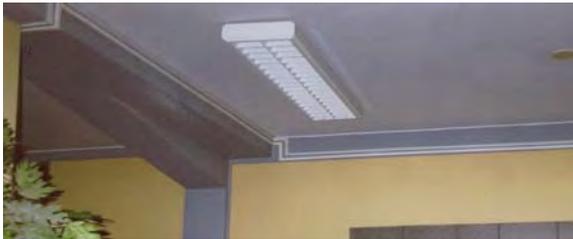
<p data-bbox="746 1966 895 1995">Ilustración 5</p>	<p data-bbox="1155 1671 1410 2000">La Clínica San Miguel en sus pasillos cuenta con lámparas fluorescentes que son superficiales. Por falla de las lámparas que no están correctamente sujetadas se pueden caer y causar daño a las personas.</p>

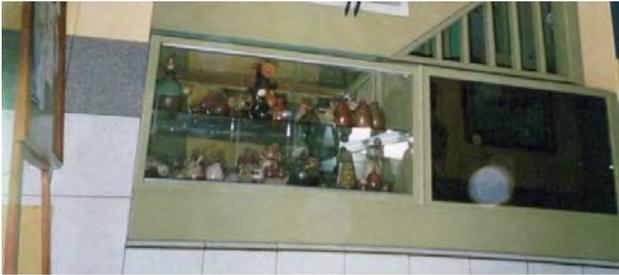
<p style="text-align: center;">Ilustración 6</p>	<p>En las áreas de pasillos y salas de espera se observa la presencia de cerámica en su mayoría a media altura. (Ilustración 6). Se encuentran en buen estado. Se observan también repisas con vidrio que fallarían en el caso de sismo al igual que las paredes, éstas sufrirían deformaciones que probablemente produzcan el desprendimiento de algunas piezas, causando obstrucción en los pasillos e infundirían pánico y posible daño a las personas.</p> <p>Bajo Riesgo para la vida Mediano Riesgo de perdida funcional Mediano Riesgo de perdida del bien</p>

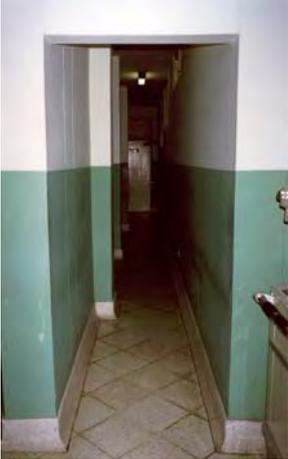
<p style="text-align: center;">Ilustración 7</p>	<p>Zona de acceso a Sala de Operaciones desde Parto y UCI en 2do. piso de Clínica. La evacuación de este servicio es compleja por la estrechez de la vía (60 cms.)</p> <p>Mediano Riesgo para la Vida Alto Riesgo de Pérdida Funcional Bajo Riesgo de Pérdida del Bien</p>

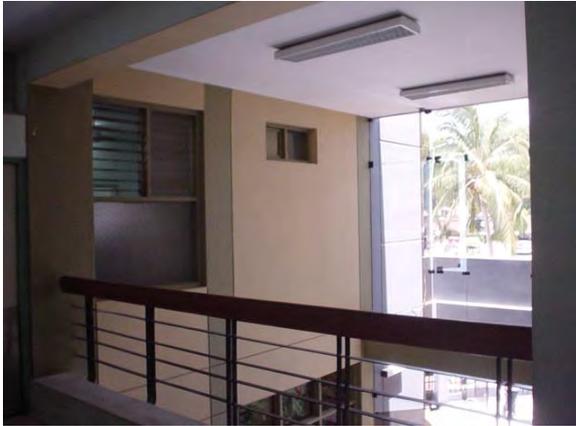
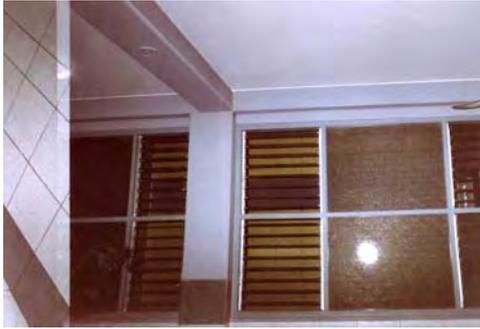
<p data-bbox="738 1344 887 1373">Ilustración 9</p> </div>	<p data-bbox="1139 360 1410 936">Especialmente las que se encuentran ubicadas en las áreas de acceso a la zona de Clínica (Ilustración 8) por falta de un sistema seguro de anclaje o sujeción y vidrios sin protección, estas podrían caer o sus vidrios sufrir rotura por deformación impuesta, causando daño a las personas y a los elementos que se encuentren cercanos a ellas, obstrucción de las vías de evacuación o circulación.</p> <p data-bbox="1139 969 1410 1518">En la ilustración 9 se observa también una zona de consultorios A rumbo a consultorios B (En el 2do. piso) donde existen grandes ventanas con vidrios que en caso de romperse dificultarían el paso en es avía de acceso y caerían al vacío contiguo a Clínica. En este caso la presencia de persianas de vidrio aumenta el daño debido a que éstas pueden saltar de su sitio y caer.</p> <p data-bbox="1139 1552 1410 1731">Alto Riesgo para la vida Mediano Riesgo de perdida funcional Alto Riesgo de perdida del bien</p>

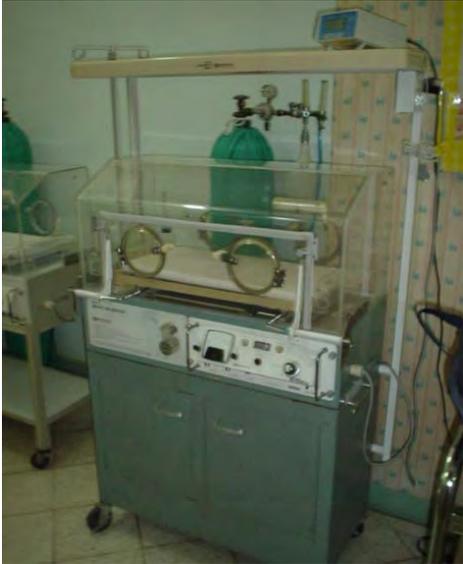
<p data-bbox="676 1061 836 1088">Ilustración 10</p>	<p data-bbox="1075 461 1372 949">Las incubadoras como la tomada en Sala Cuna (Ilustración 10) son elementos de fácil desplazamiento, en este caso, no poseen frenos ni elementos de sujeción y pueden quedar desconectados de la fuente de poder, chocar con otros elementos, sufrir daños internos y posiblemente quedar inoperativos. Causando daño a recién nacidos, a otras personas y otros equipos.</p> <p data-bbox="1075 981 1372 1128">Alto Riesgo para la Vida Alto Riesgo de Pérdida Funcional Alto Riesgo de Pérdida del Bien</p>
