EVALUACIÓN DE LA VULNERABILIDAD SÍSMICA DE UN EDIFICIO EXISTENTE: CLÍNICA SAN MIGUEL, PIURA

Departamento de Ingeniería Civil

Tesis para optar el Título de Ingeniero Civil

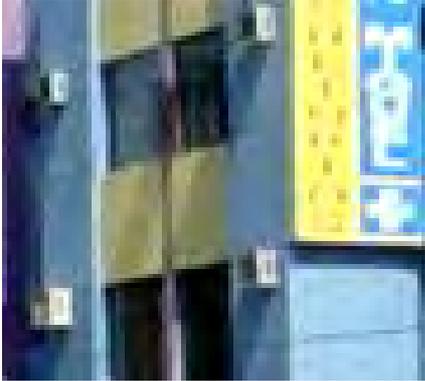
<p data-bbox="676 1626 836 1653">Ilustración 11</p>	<p data-bbox="1075 1229 1372 1532">Los equipos de aire acondicionado que se utilizan en Consultorios (Ilustración 11) limitan a la calle, éstos pueden desprenderse y caer al jardín del a Av. Grau y Los Cocos y es muy probable que queden inoperativos.</p> <p data-bbox="1075 1563 1372 1711">Bajo Riesgo para la Vida Bajo Riesgo de Pérdida Funcional Alto Riesgo de Pérdida del Bien</p>

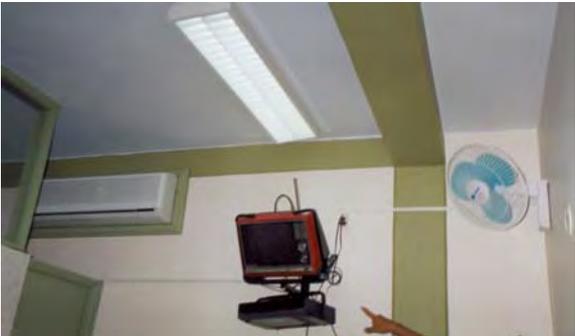
<p data-bbox="715 712 874 745" style="text-align: center;">Ilustración 12</p>	<p data-bbox="1118 360 1410 479">caer y quedar inoperativos sufriendo daños internos y ocasionando daño a personas y equipos.</p> <p data-bbox="1118 510 1410 658">Alto Riesgo para la Vida Mediano Riesgo de Pérdida Funcional Alto Riesgo de Pérdida del Bien</p>

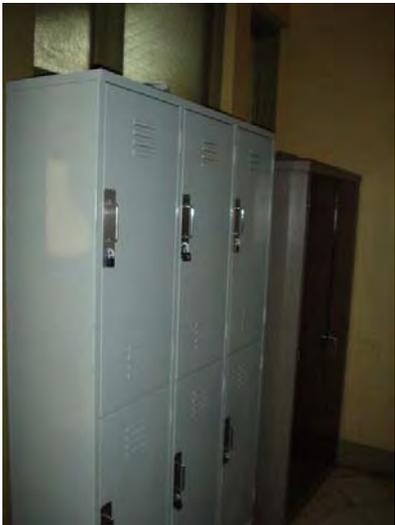
<p data-bbox="715 1332 874 1366" style="text-align: center;">Ilustración 13</p>	<p data-bbox="1118 792 1410 1155">Se observan muebles metálicos con contenidos (Ilustración 13) en la Sala de Estar de médicos de Clínica. Estos muebles no se encuentran ni anclados al piso ni sujetos a la pared. en caso de sismo es muy probable que caigan sobre una mesad e reunión a escasos centímetros de allí.</p> <p data-bbox="1118 1187 1410 1335">Alto Riesgo para la Vida Bajo Riesgo de Pérdida Funcional Bajo Riesgo de Pérdida del Bien</p>

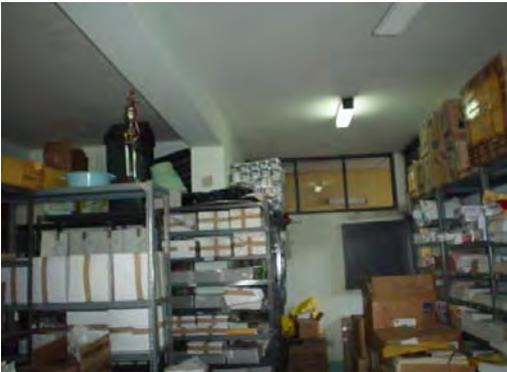
<p data-bbox="715 1839 874 1872" style="text-align: center;">Ilustración 14</p>	<p data-bbox="1118 1415 1410 1839">Existe un serio desorden en almacén del 3er. piso de Clínica. Se observan cajas encima de estantes metálicos, que sólo poseen un perno sujeto a la pared. Otros estantes se encuentran libres y muy fácilmente tenderán a voltearse ocasionando la perdida del contenido almacenado, obstrucción de la circulación y daño a las personas.</p> <p data-bbox="1118 1848 1410 2018">Mediano Riesgo para la Vida Mediano Riesgo de Pérdida Funcional Mediano Riesgo de Pérdida del Bien</p>

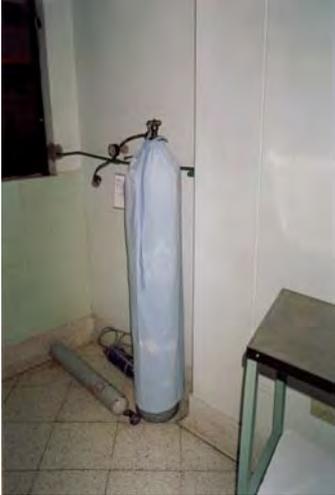
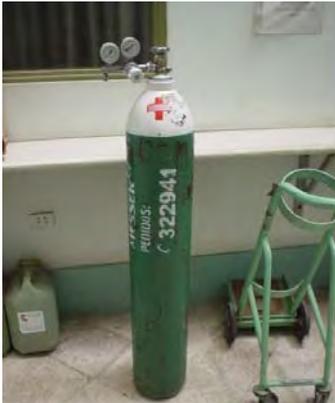
<p data-bbox="676 1368 833 1395">Ilustración 16</p>	<p data-bbox="1075 360 1369 875">Los cilindros de oxígeno (Ilustración 15: Pasillo zona Clínica) ubicados en áreas de circulación, o cerca de pacientes o visitantes sin poseer un sistema de sujeción, son elementos peligrosos que pueden caer liberando su contenido a altas presiones y constituir un riesgo potencial de incendio y amenaza para la clínica, así como ocasionar daño a las personas y obstruir la circulación.</p> <p data-bbox="1075 909 1369 1059">En la ilustración 16 se observa un cilindro de oxígeno sin ningún tipo de sujeción en la zona de almacén de oxígeno.</p> <p data-bbox="1075 1093 1369 1243">Alto Riesgo para la Vida Alto Riesgo de Pérdida Funcional Alto Riesgo de Pérdida del Bien</p>

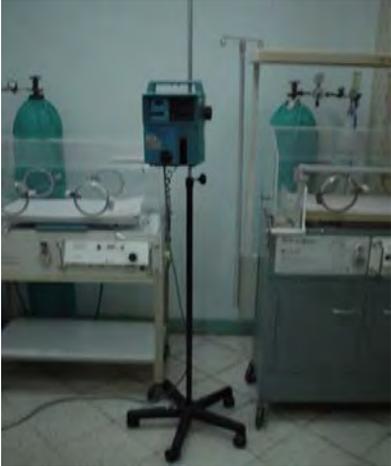
<p data-bbox="676 1933 833 1960">Ilustración 17</p>	<p data-bbox="1075 1420 1369 1872">La bomba de infusión ubicada en Sala Cuna (Ilustración 17) es un equipo muy inestable a pesar de poseer 4 patas con ruedas. El monitor se ubica en la parte superior y es muy similar a un péndulo invertido. En caso de sismo puede rodar y chocar con otros equipos y poner en peligro la vida de los pacientes. Este mismo equipo se utiliza también en UCI.</p> <p data-bbox="1075 1883 1369 2022">Alto Riesgo para la Vida Alto Riesgo de Pérdida Funcional Alto Riesgo de Pérdida del Bien</p>

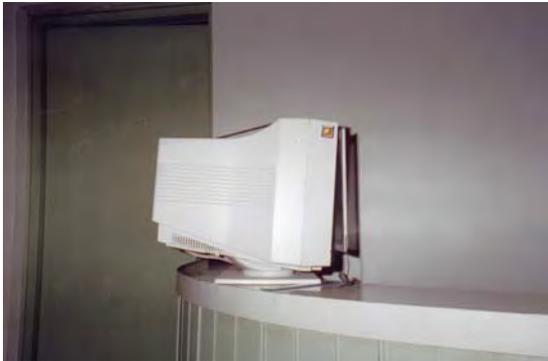
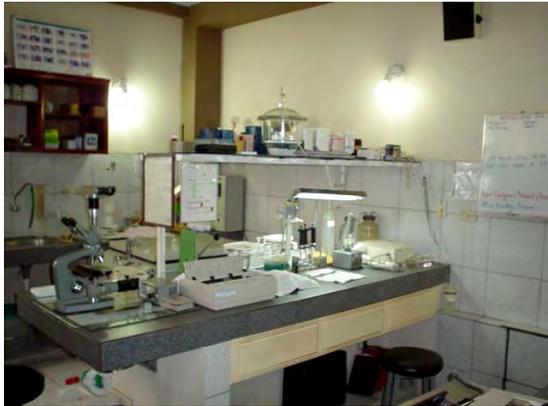
<p style="text-align: center;">Ilustración 19</p>	<p>Computadoras y otros elementos apoyados sobre muebles (Ilustración 18: Secretaría en zona de Tomografía-1er. piso) : corren el riesgo de desplazarse y caer, quedando inoperativos y posiblemente ocasionando daño a personas y/o equipos.</p> <p>En Laboratorio clínico (Ilustración 19) se observa una serie de instrumentos y equipos: microscópios, muestras de sangre, materiales de vidrio, etc. que fácilmente podrían caer en caso de sismo.</p> <p>Mediano Riesgo para la Vida Mediano Riesgo de Pérdida Funcional Alto Riesgo de Pérdida del Bien</p>

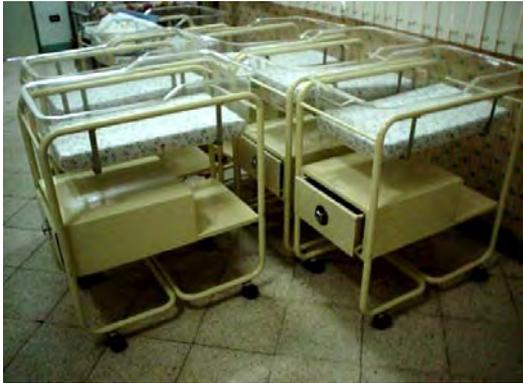
<p style="text-align: center;">Ilustración 20</p>	<p>Los carritos rodables de Sala Cuna (Ilustración 20), al no poseer dispositivos para inmovilizar sus ruedas (Ilustración 9 –Zona de cocina) pueden sufrir desplazamiento y causar obstrucción de la circulación, daño a personas y equipos y perder su contenido.</p> <p>Bajo Riesgo para la Vida Mediano Riesgo de Pérdida Funcional Mediano Riesgo de Pérdida del Bien</p>

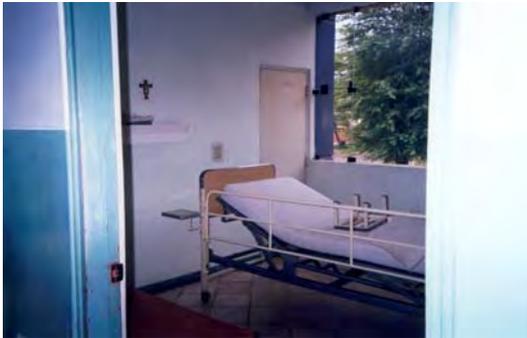
<p data-bbox="675 712 834 745">Ilustración 21</p>	<p data-bbox="1075 356 1374 786">Las camas de hospitalización (Ilustración 21) poseen sistema de frenos en la parte de adelante de sus rueda. Este sistema debe ser utilizado, evitando el desplazamiento de ellas lo cual causaría choque con la mesa de noche, obstrucción de la circulación y posiblemente daño a las personas.</p> <p data-bbox="1075 815 1374 999">Mediano Riesgo para la Vida Bajo Riesgo de Pérdida Funcional Bajo Riesgo de Pérdida del Bien</p>

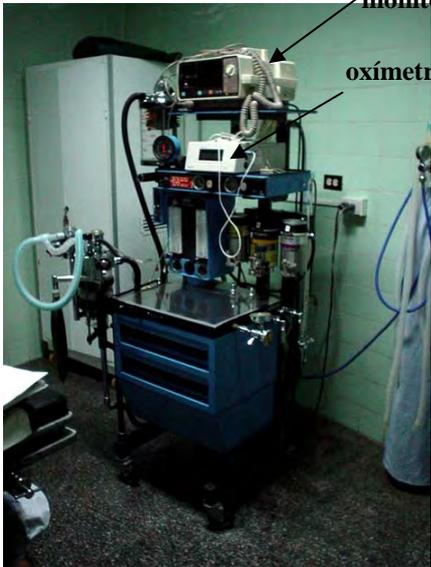
<p data-bbox="675 1677 834 1711">Ilustración 22</p>	<p data-bbox="1075 1090 1374 1767">En Sala de Operaciones 1 (Zona de Clínica) por falta de un sistema de sujeción, ya que se encuentran simplemente apoyados sobre la máquina de anestesia, se produciría la caída del monitor cardiógrafo y del oxímetro, su desconexión y daño a las personas. La máquina de anestesia es muy sensible al movimiento por poseer ruedas sin frenos. Su movimiento puede desconectarla de otros equipos e incluso volcarse originando un serio daño si el sismo se produce en plena intervención quirúrgica</p> <p data-bbox="1075 1796 1374 1946">Alto Riesgo para la Vida Alto Riesgo de Pérdida Funcional Alto Riesgo de Pérdida del Bien</p>

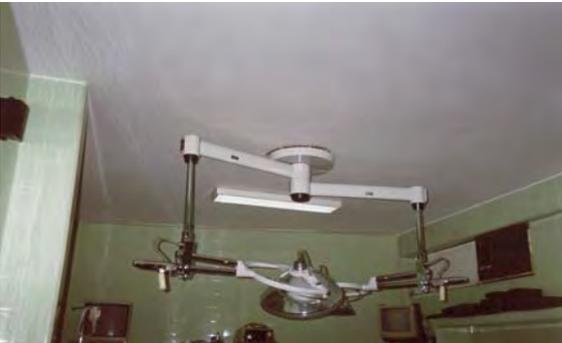
<p data-bbox="715 723 871 748">Ilustración 23</p>	<p data-bbox="1114 356 1410 692">La lámpara cielítica de dos brazos en Sala de Operaciones 2 se encuentra empotrada a la losa del techo. Como consecuencia de un sismo estos elementos pueden caer, quedando inoperativos y ocasionando daño a las personas.</p> <p data-bbox="1114 723 1410 875">Alto Riesgo para la Vida Alto Riesgo de Pérdida Funcional Alto Riesgo de Pérdida del Bien</p>

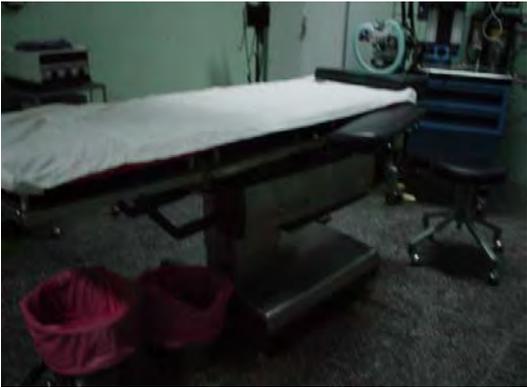
<p data-bbox="715 1350 871 1375">Ilustración 24</p>	<p data-bbox="1114 943 1410 1335">CSM cuenta con tres salas. Las mesas presentan ruedas sin ningún tipo de anclaje salvo un soporte a presión que la fija al piso. El desplazamiento, volteo o caída, puede ocasionar daño a personas, obstruir el paso y provocar que quede inoperativa dicha sala. En la ilustración 24 se observa la Sala de Operaciones 1.</p> <p data-bbox="1114 1366 1410 1547">Mediano Riesgo para la Vida Mediano Riesgo de Pérdida Funcional Mediano Riesgo de Pérdida del Bien</p>

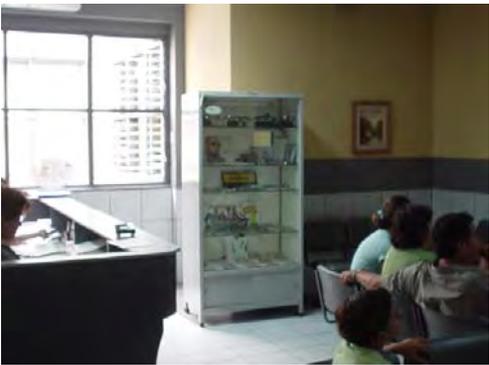
<p data-bbox="715 2000 871 2024">Ilustración 25</p>	<p data-bbox="1114 1615 1410 2036">Los estantes de vidrio y demás muebles (Ilustración 25 en Oftalmología: Consultorios A -3er. piso) sin sistemas de sujeción seguros presentan una gran facilidad de desplazamiento y caída, ocasionando la pérdida del contenido almacenado (lentes) y obstrucción de la circulación. Las repisas y otros elementos</p>

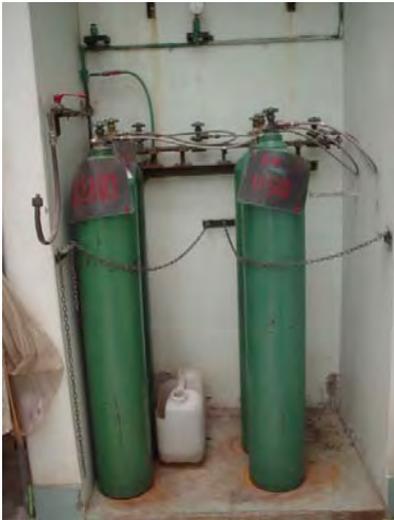
<p style="text-align: center;">Ilustración 26</p>	<p>Los cilindros de reserva en la zona de Clínica (1er. piso) se encuentran ubicados en un patio (Ilustración 26). Unas cadenas sencillas los sujetan a la pared. En caso de sismo estos se caerían chocando entre sí y también golpeándose con la pared y por esto podrían liberar su contenido a altas presiones y constituir un riesgo potencial de incendio y amenaza para la Clínica y las personas.</p> <p>Alto Riesgo para la Vida Alto Riesgo de Pérdida Funcional Alto Riesgo de Perdida</p>
<p>16. Tomógrafo axial computarizado</p>

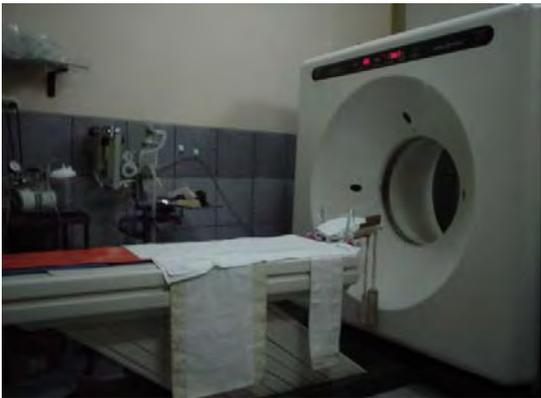
<p style="text-align: center;">Ilustración 27</p>	<p>El servicio de Tomografía cuenta con un tomógrafo axial computarizado (Ilustración 27). El equipo posee 4 pernos embebidos en el piso. En caso de sismo estos pernos podrían fallar por cortante y el gandre volcarse.</p> <p>Bajo Riesgo Para la Vida Bajo Riesgo de Perdida Funcional Alto Riesgo de Perdida del Bien</p>

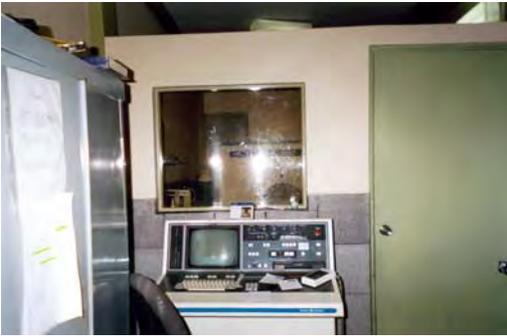
<p data-bbox="711 712 874 741">Ilustración 28</p>	<p data-bbox="1118 360 1410 723">En la cabina de control del Tomógrafo Axial Computarizado está la consola (Ilustración 28). Por la falta de elementos de sujeción este puede sufrir desplazamiento, caída del monitor, desconexión, ocasionar daño a personas y obstaculizar la evacuación del ambiente.</p> <p data-bbox="1118 757 1410 909">Bajo Riesgo para la Vida Alto Riesgo de Pérdida Funcional Alto Riesgo de Pérdida del Bien</p>

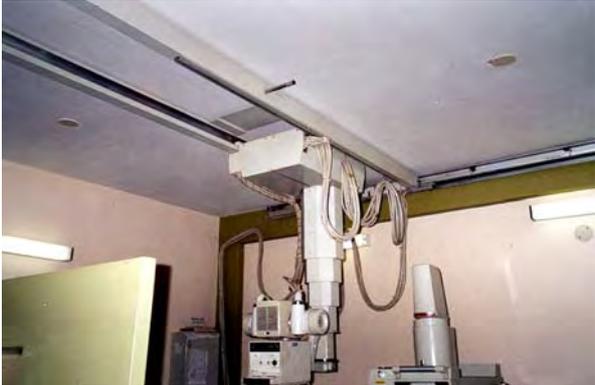
<p data-bbox="711 1377 874 1406">Ilustración 29</p>	<p data-bbox="1118 969 1410 1458">El equipo de Rayos X fijo se encuentra adherido al techo por medio de unos rieles sujetos a unas vigas metálicas empernadas a la losa del techo. Es necesario revisar el estado de los dispositivos de sujeción. Los elementos complementarios, ubicados en piso y pared, pueden sufrir volteo, caída, desplazamiento, desconexión, dejando inoperativo y ocasionando daño a las personas.</p> <p data-bbox="1118 1491 1410 1644">Alto Riesgo para la Vida Alto Riesgo de Pérdida Funcional Alto Riesgo de Pérdida del Bien</p>

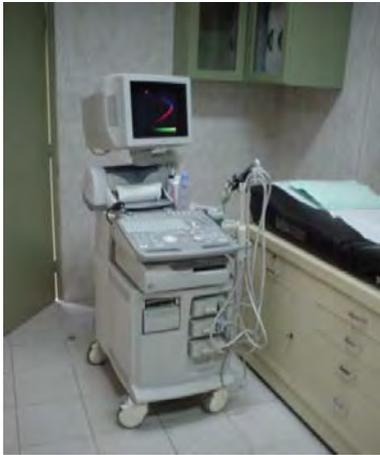
<p data-bbox="671 815 837 846">Ilustración 30</p>	<p data-bbox="1077 360 1369 510">Bajo Riesgo para la Vida Mediano Riesgo de Pérdida Funcional Alto Riesgo de Pérdida del Bien</p>

19. Ecógrafo		<p data-bbox="1118 1704 1410 2007">El ecógrafo posee 4 ruedas con frenos. En caso de no usarse los frenos en momento del sismo puede sufrir desplazamiento. El monitor al ser pesado puede volcarse y ocasionar daño a personas, obstruir el paso y sufrir daño interno.</p>

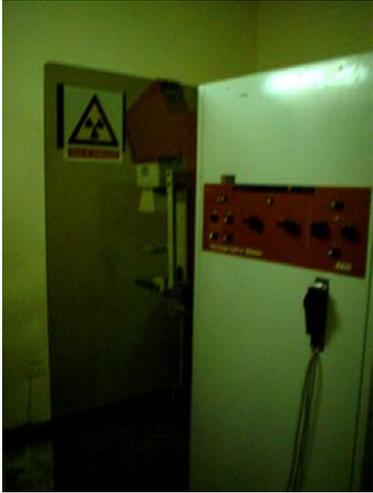
<p data-bbox="671 1391 837 1422">Ilustración 31</p>	<p data-bbox="1077 882 1369 1301">El mamógrafo, ubicado en 1er. piso de edificio Tomografía-Administración se encuentra empinado al suelo en 4 puntos. Una falla por corte de los pernos de anclaje podría producir volteo, choque contra otros elementos, desconexión, quedando inoperativos y ocasionando daño a las personas.</p> <p data-bbox="1077 1308 1369 1458">Bajo Riesgo Para la Vida Bajo Riesgo de Perdida Funcional Alto Riesgo de Perdida del Bien</p>

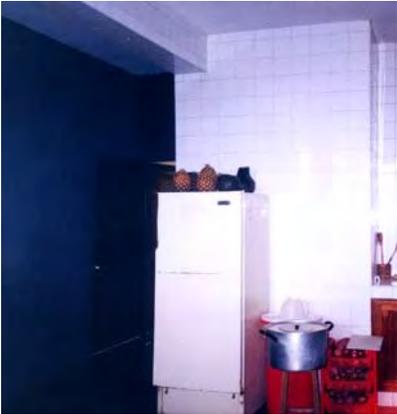
<p data-bbox="671 1955 837 1986">Ilustración 32</p>	<p data-bbox="1077 1525 1369 1980">La refrigeradora y otros equipos apoyados en el piso sin un sistema de sujeción como se observa en la ilustración 21, pueden sufrir desplazamiento, choque con otros elementos o caída y como consecuencia sufrir un daño interno, desconexión, bloqueo de la puerta de salida, perder su contenido y causar daño a personas.</p> <p data-bbox="1077 2009 1369 2038">Mediano Riesgo para la</p>

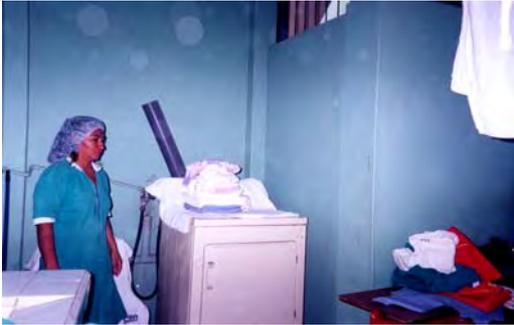
<p style="text-align: center;">Ilustración 33</p>	<p>En el área de lavandería se encuentran una lavadora (Ilustración 33), ubicada sobre una base de concreto, éste aparato no tiene ningún sistema de sujeción por lo que podría desplazarse, volcarse, obstruir el área, quedar inoperativo o sufrir daño interno así como provocar daño a las lavanderas.</p> <p>Mediano Riesgo para la Vida Bajo Riesgo de Pérdida Funcional Alto Riesgo de Pérdida del Bien</p>

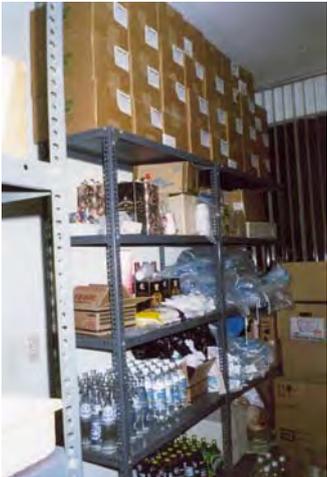
<p style="text-align: center;">Ilustración 34</p>	<p>En el almacén, los objetos grandes o pesados encima de estantes podrían desplazarse, caer y herir gravemente a las personas, así como podrían averiarse causando pérdidas. Ver ilustración 34. Existe material de vidrio (botellas de gaseosa, alcohol, líquidos médicos, etc.) que de caerse se romperían y perderían su contenido</p> <p>Mediano Riesgo para la Vida Mediano Riesgo de Pérdida Funcional Alto Riesgo de Pérdida del Bien</p>

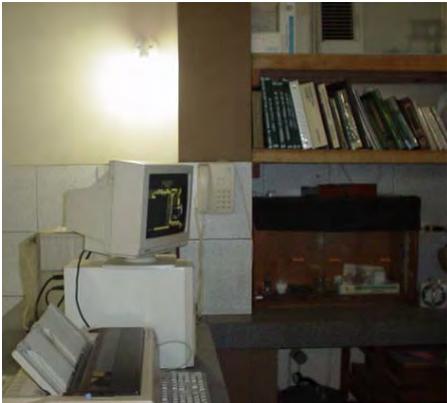
<p data-bbox="675 779 834 808">Ilustración 35</p>	<p data-bbox="1077 353 1372 696">Los objetos encima de estantes, sean estos pequeños o grandes, livianos o pesados son susceptibles de desplazarse, caer y causar daño a personas. En el caso de los libros, el daño no es muy grave, mas sí el de la computadora y el CPU (Ilustración 35).</p> <p data-bbox="1077 723 1372 907">Mediano Riesgo para la Vida Mediano Riesgo de Pérdida Funcional Mediano Riesgo de Pérdida del Bien</p>

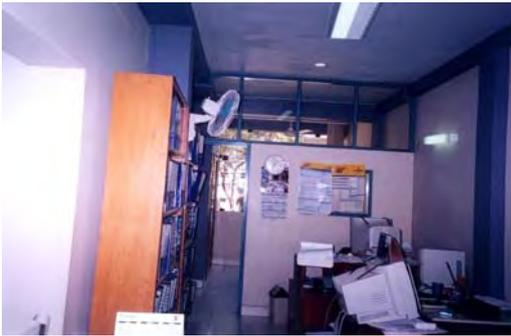
<p data-bbox="675 1355 834 1384">Ilustración 36</p>	<p data-bbox="1077 996 1372 1585">En el área de contabilidad las oficinas poseen diversos tipos de mobiliario como armarios pequeños, repisas de madera, estantes, escritorios, etc. (Ilustración 36), los cuales carecen de anclaje o sujeción por lo que están expuestos a caer, desplazarse, colisionar con otros objetos, caída del contenido que hay en ellos, obstruir vías de circulación y/o evacuación y daño a otros elementos y personas. Es un área muy turgurizada.</p> <p data-bbox="1077 1612 1372 1765">Alto Riesgo para la Vida Mediano Riesgo de Pérdida Funcional Mediano Riesgo de Pérdida del Bien</p>

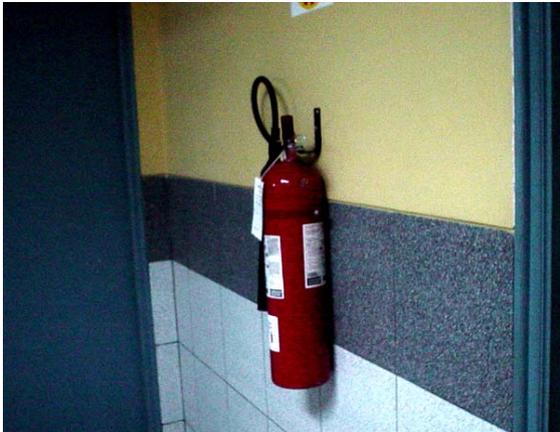
26. Elementos para sistema contraincendio		<p data-bbox="1077 1823 1372 2038">La Clínica cuenta con un sistema contra incendios el cual está en buen estado. Los cilindros se encuentran colgados de una manera simple a un brazo empotrado con 2</p>

<p data-bbox="711 846 874 875">Ilustración 37</p>	<p data-bbox="1115 360 1410 719">pernos a la pared. Por el movimiento del sismo, tanto vertical como horizontal, los tanques pueden saltar de su sitio y caer al piso, causando posible fuga del gas y obstaculizando las vías de evacuación. En la ilustración 37 se ve el tanque de aire de Administración.</p> <p data-bbox="1115 757 1410 936">Mediano Riesgo para la vida Bajo Riesgo de pérdida funcional Bajo Riesgo de pérdida del bien</p>

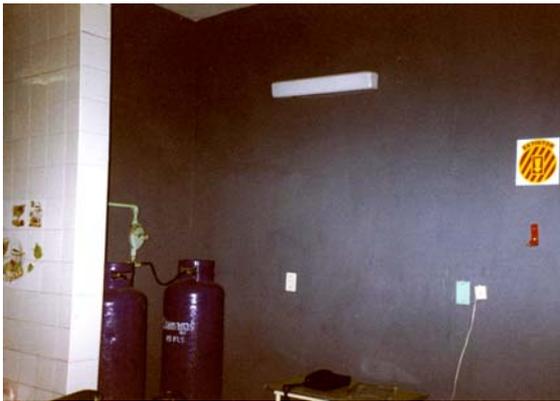
<p data-bbox="711 1391 874 1420">Ilustración 38</p>	<p data-bbox="1115 972 1410 1279">Los 2 tanques de gas ubicados en la cocina (Ilustración 38) no se encuentran anclados ni con ningún elemento de sujeción. Al darse un sismo éstos caerían al suelo, chocarían entre ellos originándose una fuga de gas y un incendio.</p> <p data-bbox="1115 1317 1410 1467">Alto Riesgo para la vida Alto Riesgo de pérdida funcional Alto Riesgo de pérdida del bien</p>

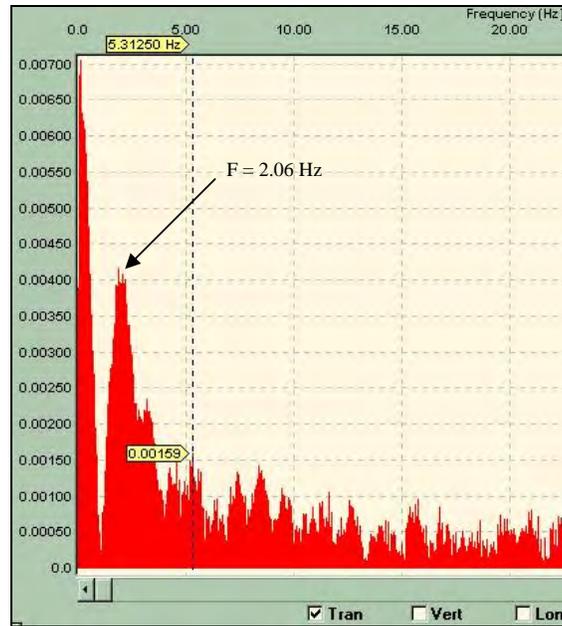
Figura D-4.1: Espectro de Fourier de la aceleración medida en el edificio Consultorios A, componente transversal. El periodo predominante del suelo es mayor que el fundamental del edificio (frecuencia del suelo menor que el edificio). Se observa con claridad las frecuencias del suelo de 2.06 Hz y la del edificio 5.31 Hz.
