# IMPERMEABILIZACIÓN DE ÁREA ESTANCA Y CONSTRUCCIÓN DEL DIQUE DE CONTENCIÓN DE TANQUES DE REFINERÍA

Yenny Carrasco-Villa

Piura, marzo de 2019

Trabajo de Suficiencia Profesional para  
optar el Título de Ingeniero Civil

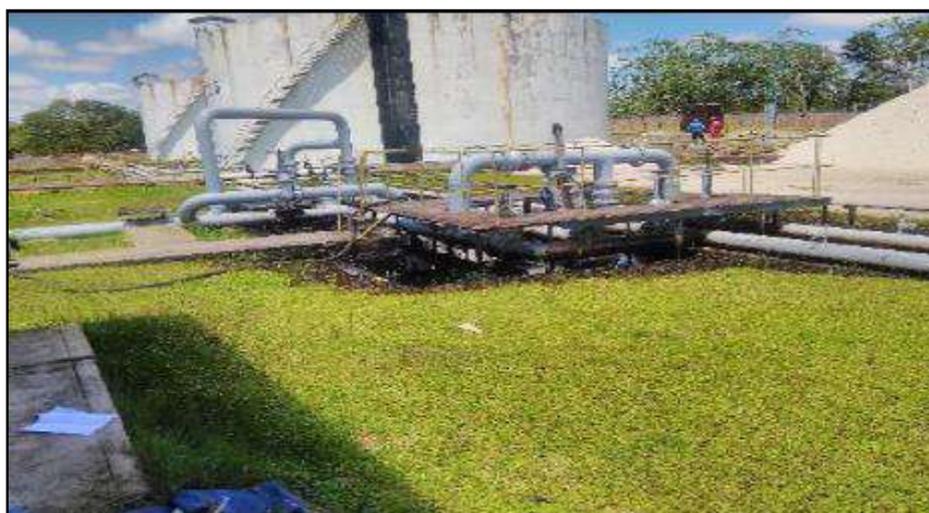
**Figura 2.** Área estanca al inicio del proyecto.

Inicialmente las áreas estancas de los tanques T-6 y T-7 no estaban impermeabilizadas, tal como se observa en la imagen N° 2. El área estaba rodeada por diques de tierra como elemento de contención, los cuales tenían una altura promedio de 1.50 y con un ancho de corona de 0.60m.

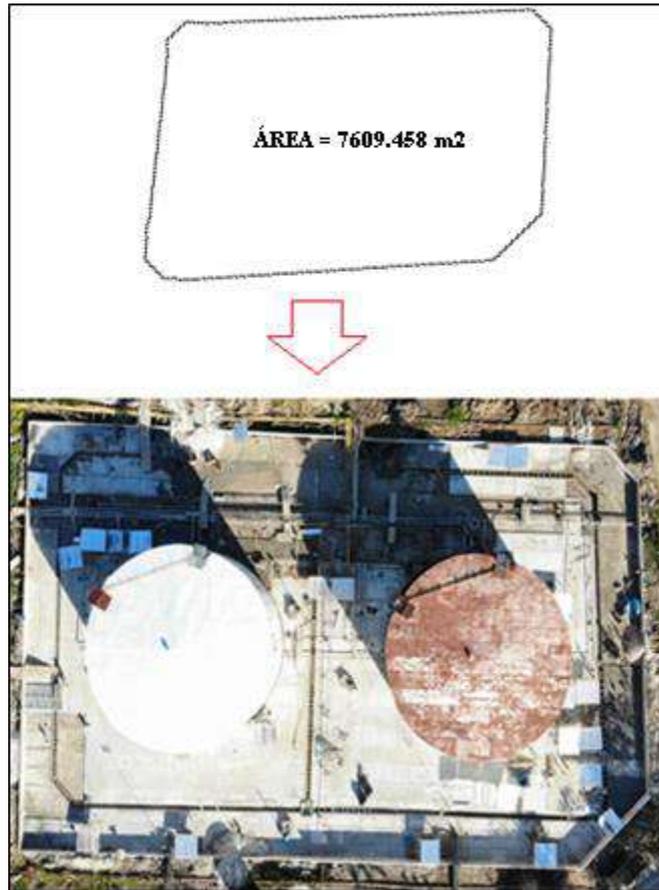
**Figura 3.** Área de tanques de crudo.  
**Fuente:** Elaboración propia.

Se estimó un área total de 7609.458 m<sup>2</sup> (ver Figura 3) delimitado por el trazo del muro de contención perimétrico.

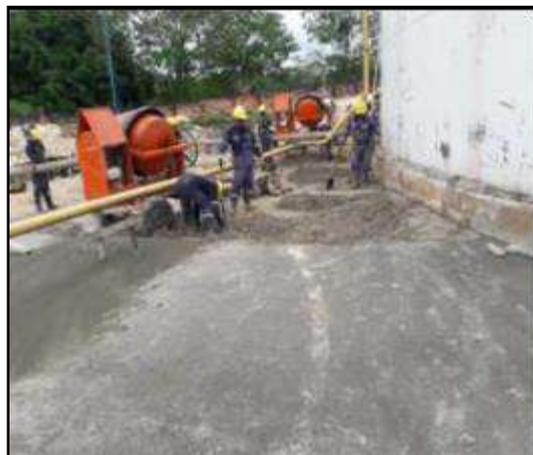
**Figura 4.** Suelo estabilizado – Tanque 332-T-7.  
**Fuente:** Fotografía en campo.

- Se niveló y se perfiló el terreno.
- Se colocó una capa de arena anticontaminante con un espesor de 0.10 m hasta el nivel de la rasante.
- Se continuó con la colocación de suelo mejorado (arena – cemento) en proporción del 3% del peso, con un espesor de 0.20m hasta nivel de base, como se muestra en la Figura 04.

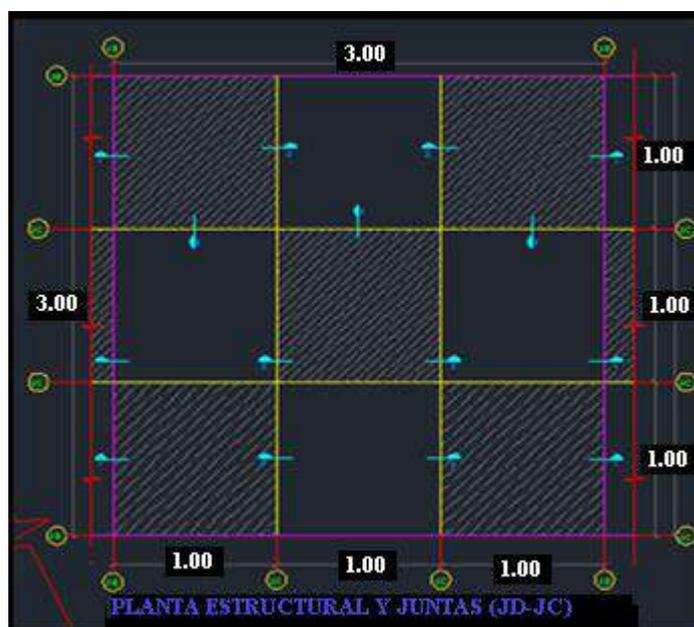
**Figura 5.** Vista en planta del área.

- Luego, se procedió al encofrado, en paños de 3 x 3 para las juntas de dilatación y contracción, tal como se muestra en la Figura 5.

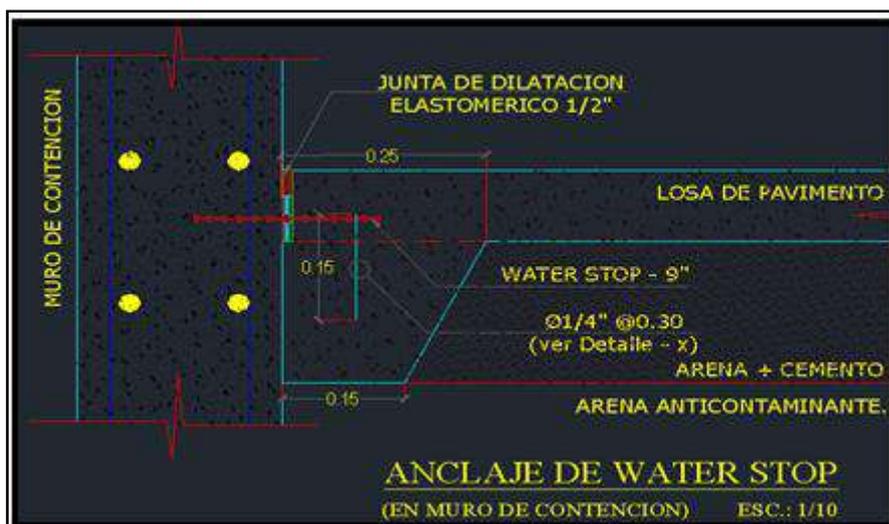
**Figura 6.** Anclaje de water stop.

- Para el estancamiento del crudo, ante un posible derrame, se utilizó wáter stop de 9" (ver Figura 6).
- Finalmente, se vertió de manera intercalada, mortero en la losa de 0.10m de espesor con una resistencia de  $f'c = 175 \text{ kg/cm}^2$ .

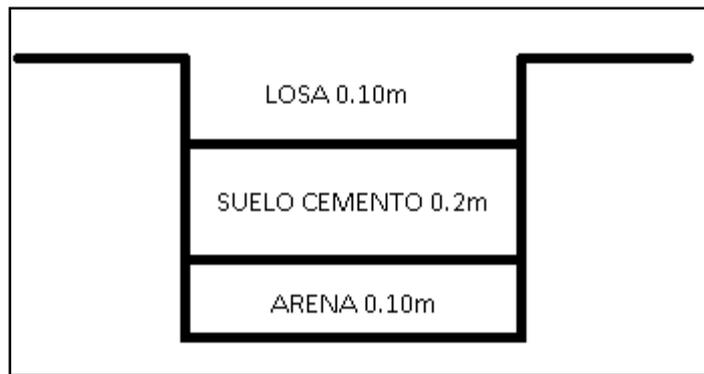
**Figura 7.** Paquete estructural.

El paquete estructural del área estanca se muestra en la siguiente Figura 7.

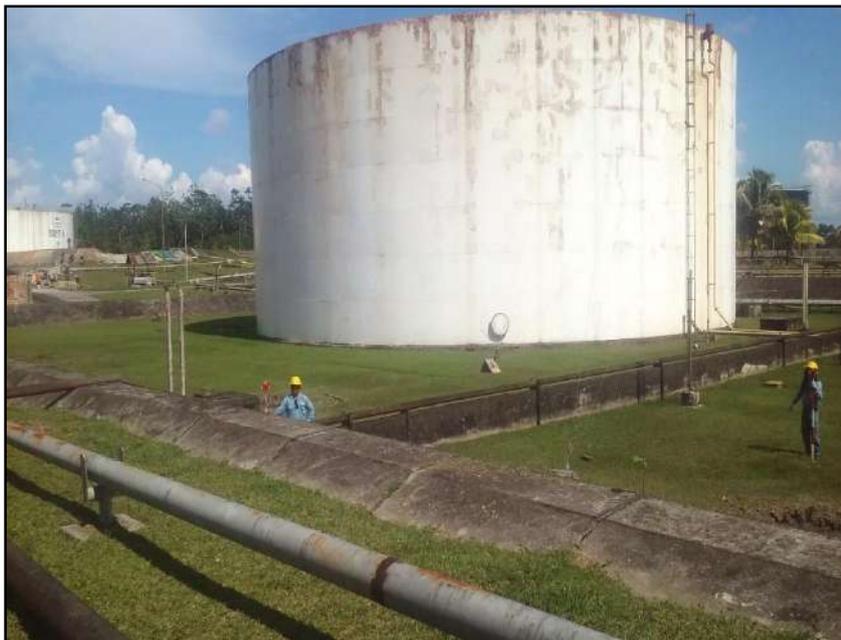
**Figura 8.** Muro trapezoidal inicial.

El muro inicial era de sección trapezoidal, núcleo de tierra, cubierto con una capa de mortero tal como se muestra en la Figura 8 presentaba fisuras en muchas zonas. Como se indicó en el Capítulo 2, no cumplía con el reglamento vigente. Se procedió a su demolición y la eliminación del material excedente.

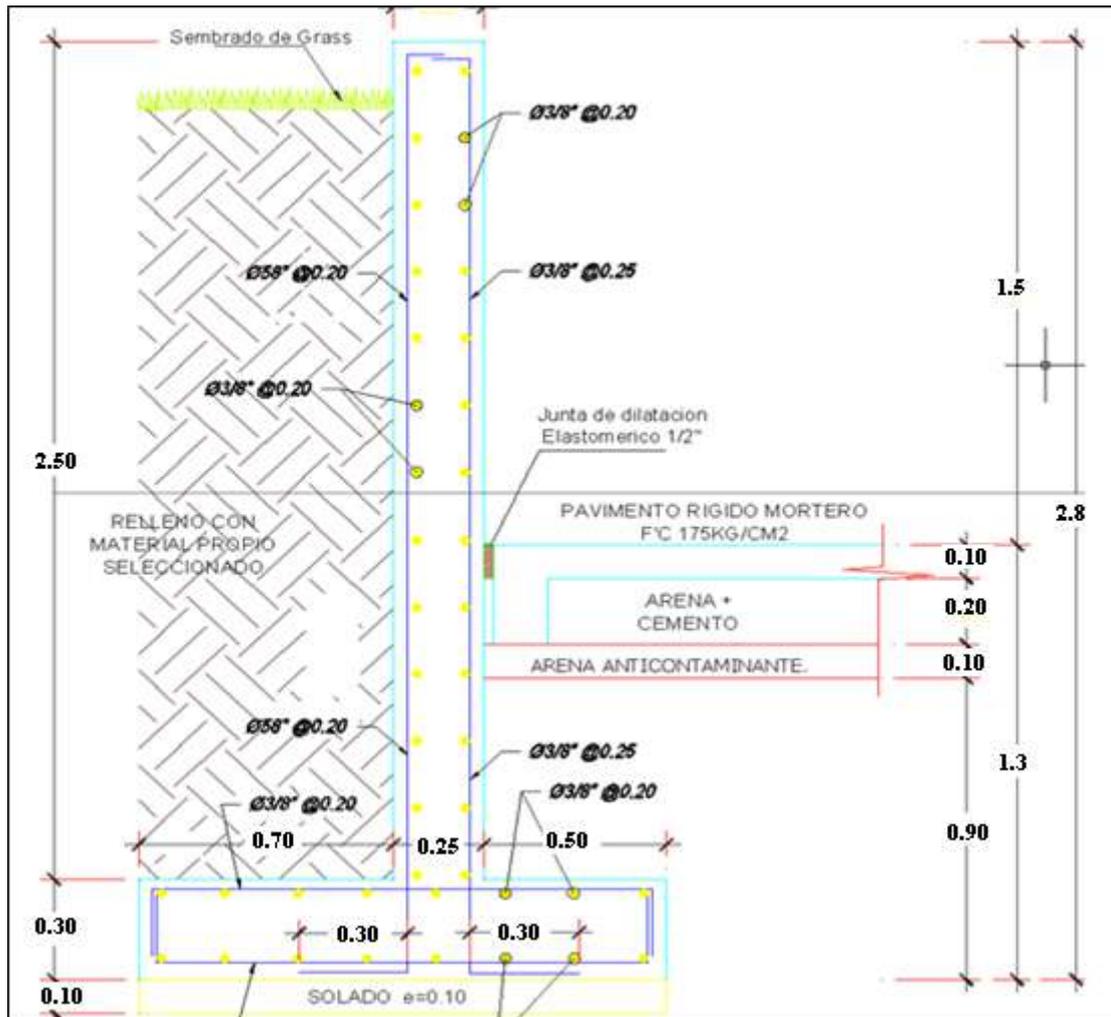
**Figura 9.** Armadura principal.

La armadura principal del muro de contención tiene una longitud de 3.1m por lado; en su cimentación la longitud de la armadura es de 1.85m por lado. Se habilitó con acero de 3/8. Ver Figura 9.

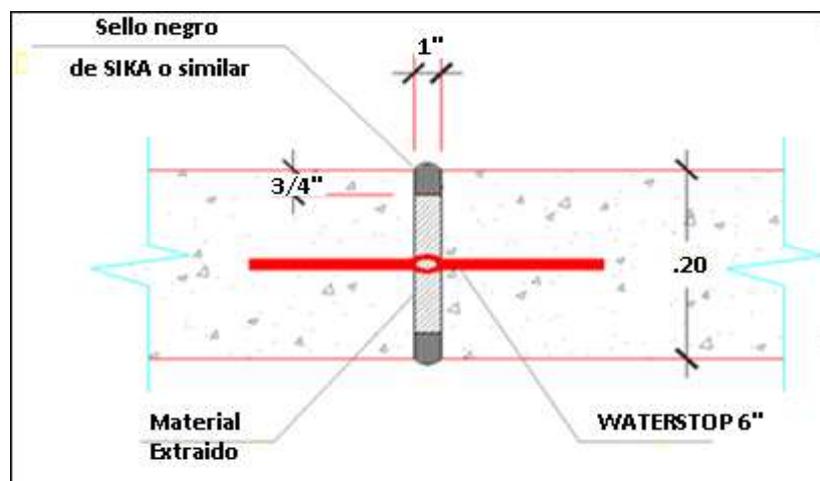
**Figura 10.** Vista de perfil del water stop.

Se utilizó water stop para la losa de concreto y los muros de contención.  
Ver Figura 10.

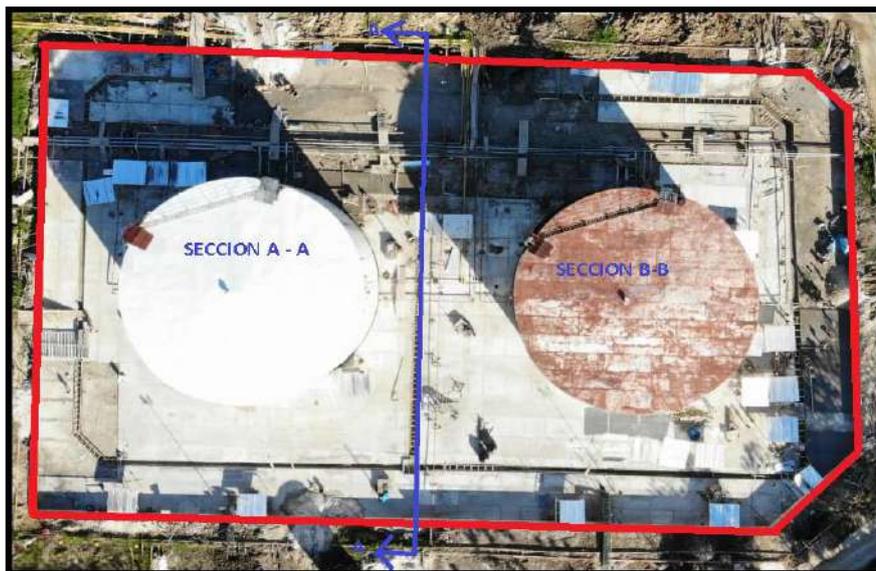
**Figura 11.** Sección A-A y sección B-B.

| MURO | ALTURA DE MURO (m) | ALTURA LIBRE DE MURO (m)<br>(con respecto a piso interior) |
|---|---|--|
| B-B | 3.5 | 2.2 |

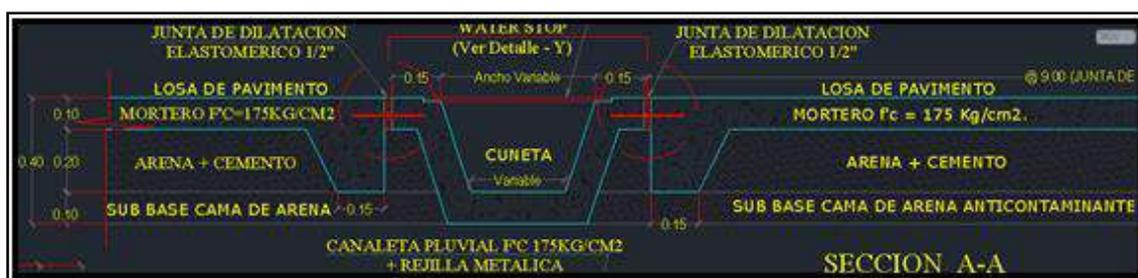
**Figura 12.** Vista de perfil del drenaje pluvial.

Para el sistema de drenaje pluvial, se ejecutaron canales de evacuación pluvial en cada una de las áreas estancas, tal como se muestra en la Figura 12. Dicho sistema se emplazó en el terreno circundante a los tanques con una pendiente, de acuerdo a los planos de detalle, no menor al 1 por ciento.

La disposición exacta de las canaletas de drenaje pluvial dependió de la ubicación de las tuberías de proceso y contra incendio en relación al nivel del terreno. El objetivo fue facilitar los trabajos de limpieza y mantenimiento del sistema de drenaje pluvial.

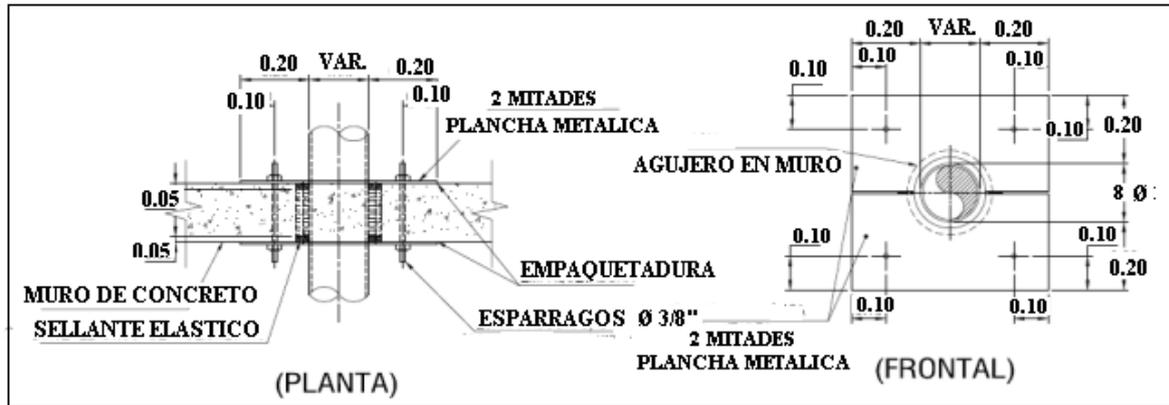
**Figura 13.** Vitas de las tuberías de proceso.

Cuando las tuberías tuvieron que atravesar el muro, se utilizaron planchas metálicas selladas como se muestra en la Figura 13, para evitar la rotura o picado de los muros de contención ya conformados.

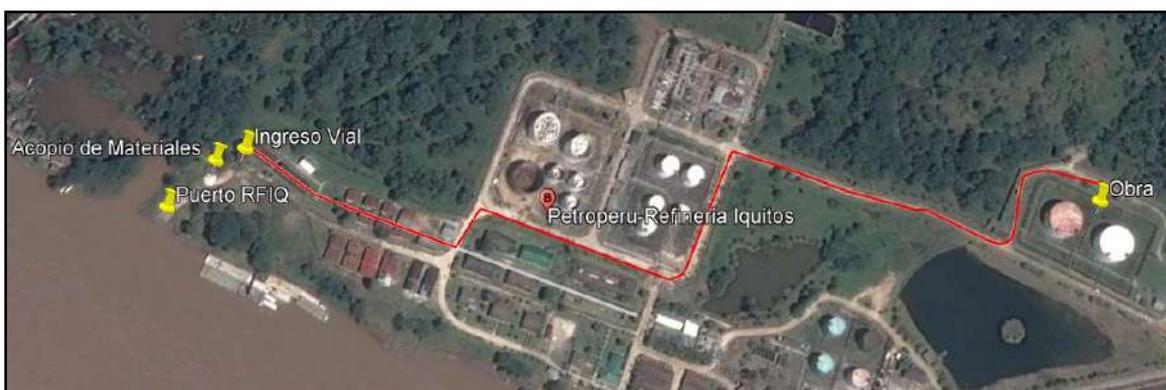
**Figura 18.** Primera ruta de traslado de materiales.

- Compra de la arena tipo A-3 en la cantera.
- Transporte de arena por camiones Cantera - Puerto Nanay
- Transporte de arena por barcazas Puerto Nanay – Puerto de Refinería. El volumen máximo de carga a llevar es de 2000 metros cúbicos.
- Transporte de arena por excavadoras Puerto de Refinería – Lugar de acopio a las afueras de las instalaciones de la Refinería.
- Transporte de arena por camiones Lugar de acopio – Obra (Área de tanques) Son 15 viajes de carga en camiones con un volumen máximo de cargo de 15 m<sup>3</sup> que se realizan diariamente. (ver Figura 18).

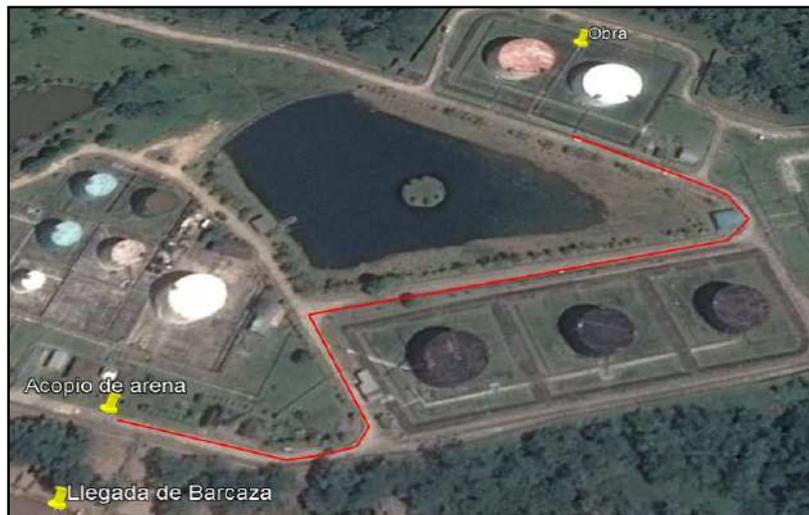
**Figura 19.** Primera ruta de traslado de materiales.

- Compra de material.
- Traslado del material desde la cantera al puerto Nanay.
- Desde el puerto Nanay se transporta el material, por medio de barcazas, hacia el puerto de la Refinería. El máximo de volumen permitido es de 2mil m<sup>3</sup>.
- A la llegada de las barcazas (ver Figura 19), se bombea la arena (500 metros cúbicos), en un tiempo de 1 a 2 días de jornada laboral.
- Después de los dos días de secado, se comienza con el traslado, utilizando la cuchara de la excavadora al pie de la obra, que significa transportar por cada viaje, aproximadamente 1m<sup>3</sup>.
