# ANÁLISIS DEL IRI PARA UN PROYECTO DE CARRETERA SINUOSA CONCESIONADA EN EL PERÚ

Maestría en Ingeniería Civil con Mención en Ingeniería Vial

**“ANÁLISIS DEL IRI PARA UN PROYECTO DE CARRETERA SINUOSA  
CONCESIONADA EN EL PERÚ”**

Tesis para optar el Grado de Máster en Ingeniería Civil  
con mención en Ingeniería Vial

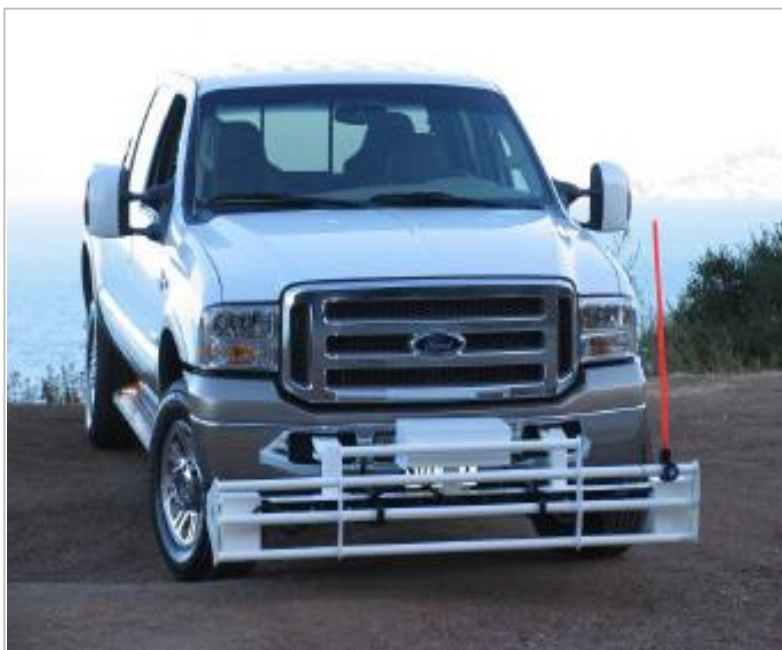
**Figura 1.5: Equipo de Clase I: Perfilómetro Láser de la marca SSI.**

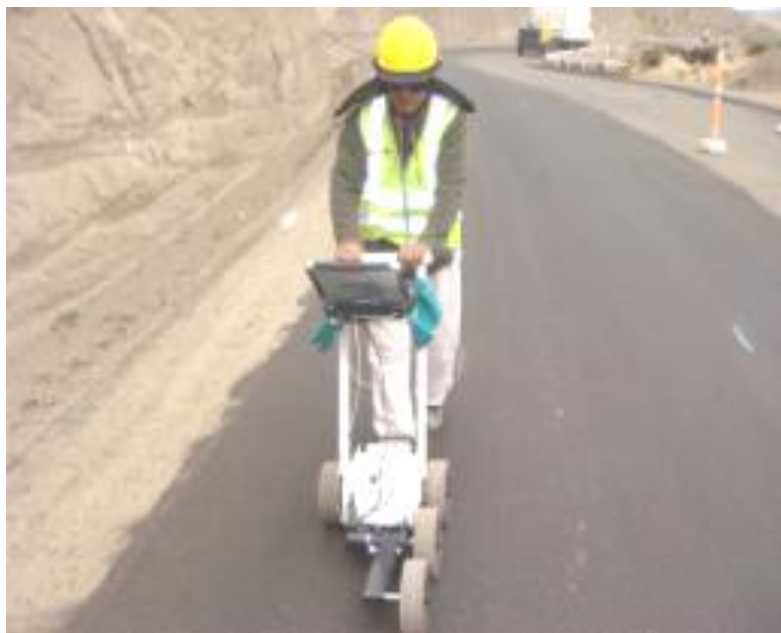
**Figura 1.6: Equipo de clase I: *Walking Profiler* de la marca SSI**

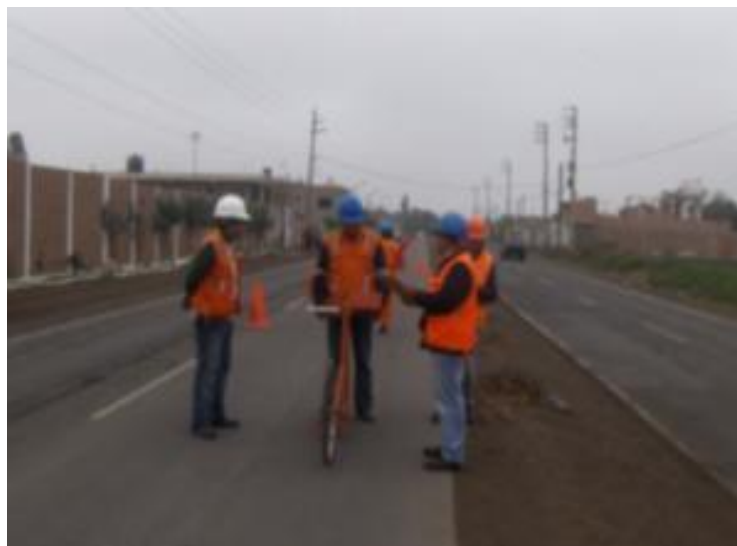
**Figura 1.7: Equipo de clase II: Merlin (TRRL)**

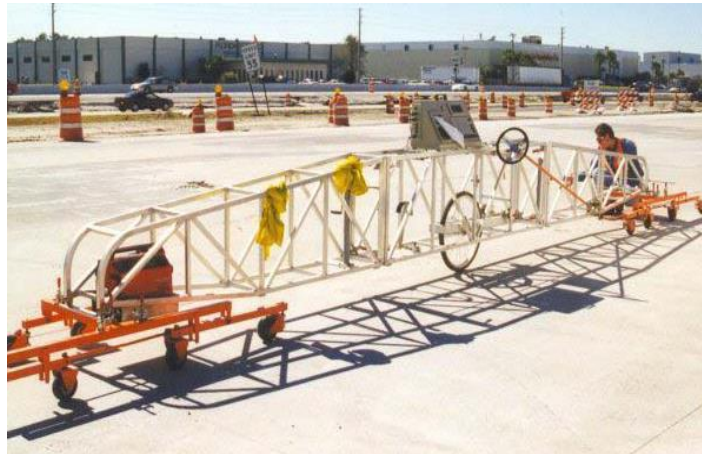
**Figura 1.8: Equipo de clase II: Perfilógrafo California**

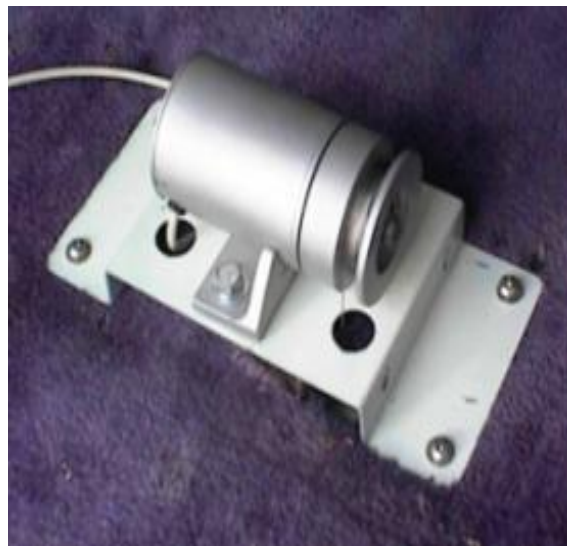
**Figura 1.9: Equipo de clase III: *Bump Integrator***

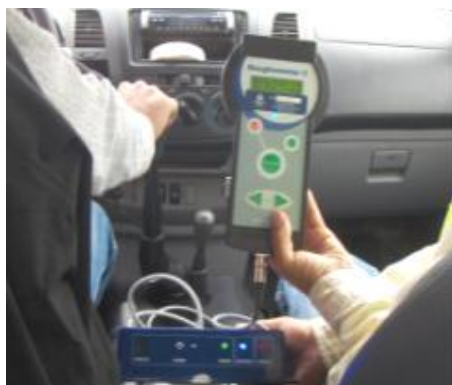
**Figura 1.10: Equipo de clase III: *Roughometer II***

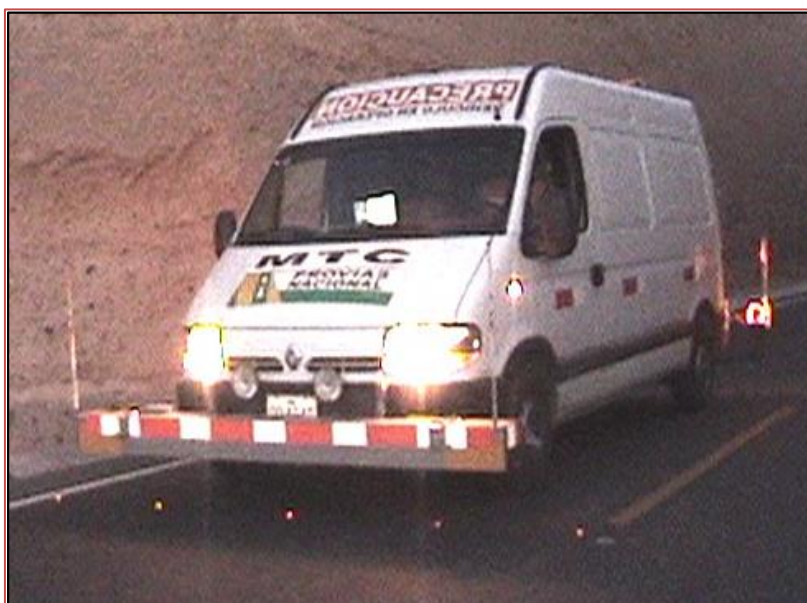
**Figura 1.12: Mediciones de rugosidad con Perfilómetro Laser *Dynatest Mark* realizadas en la red vial nacional asfaltada**

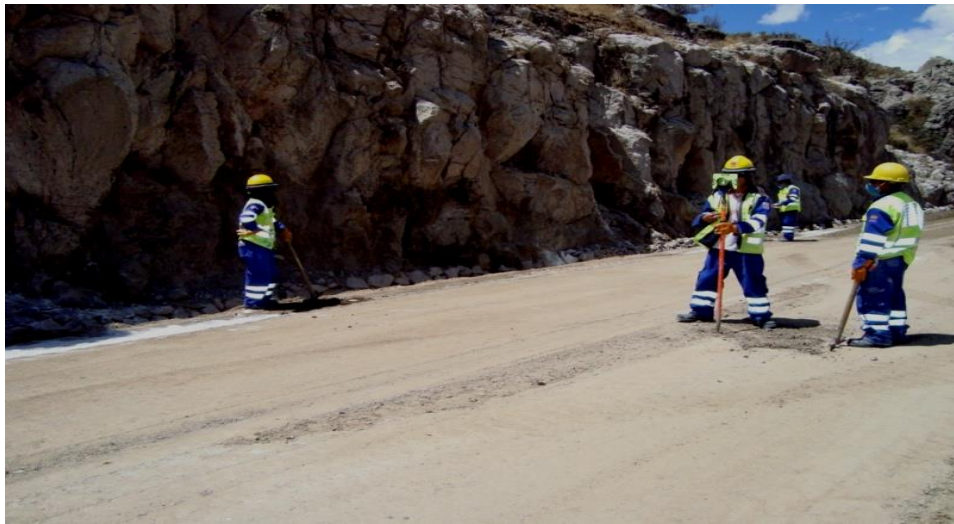
**Figura 4.3 Cuadrilla de topografía trabajando (año 2009)**
