INSPECCIÓN SÍSMICA VISUAL RÁPIDA DE LOS EDIFICIOS DE LA UNIVERSIDAD DE PIURA POR EL MÉTODO FEMA 154

Piura, febrero de 2019

Tesis para optar el Título de
Ingeniero Civil

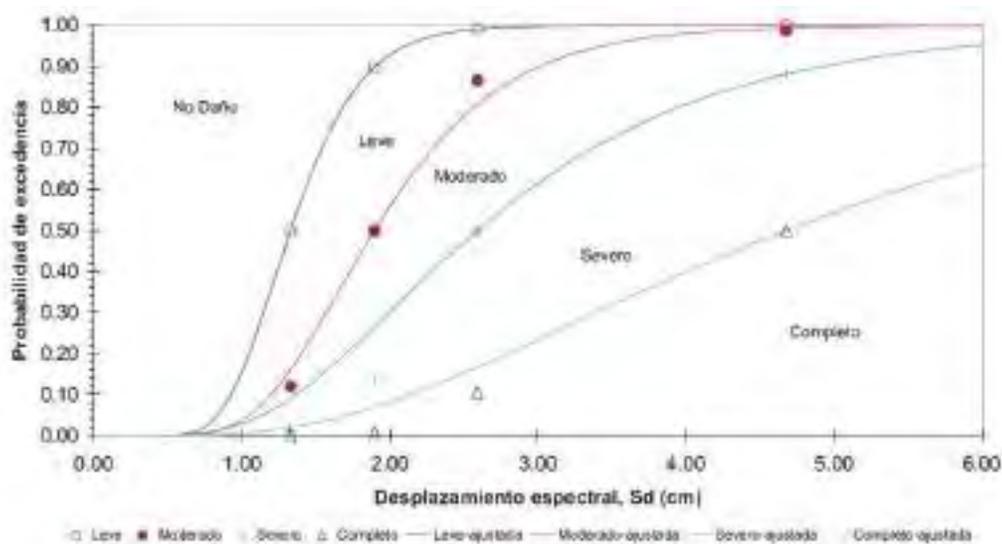
Figura 4: Curva de fragilidad típica. Fuente: Alex H. Barbat - Lluís Pujades. 2004

Cada curva de fragilidad se puede definir a través de un valor medio del parámetro de demanda correspondiente al umbral de un estado de daño. Por ejemplo, una curva de fragilidad podría ser definida en función del desplazamiento espectral medio, cuya gráfica se relaciona con la variabilidad asociada a este estado de daño. En la Figura 4 se presenta un ejemplo de una curva de fragilidad en donde se muestra al desplazamiento espectral como variable que caracteriza a la acción sísmica. Cada curva observada en la figura se define como el “umbral de daño”, que separa las regiones que indican el nivel de daño que puede experimentar una edificación, sea este nulo, leve, moderado, severo o completo.

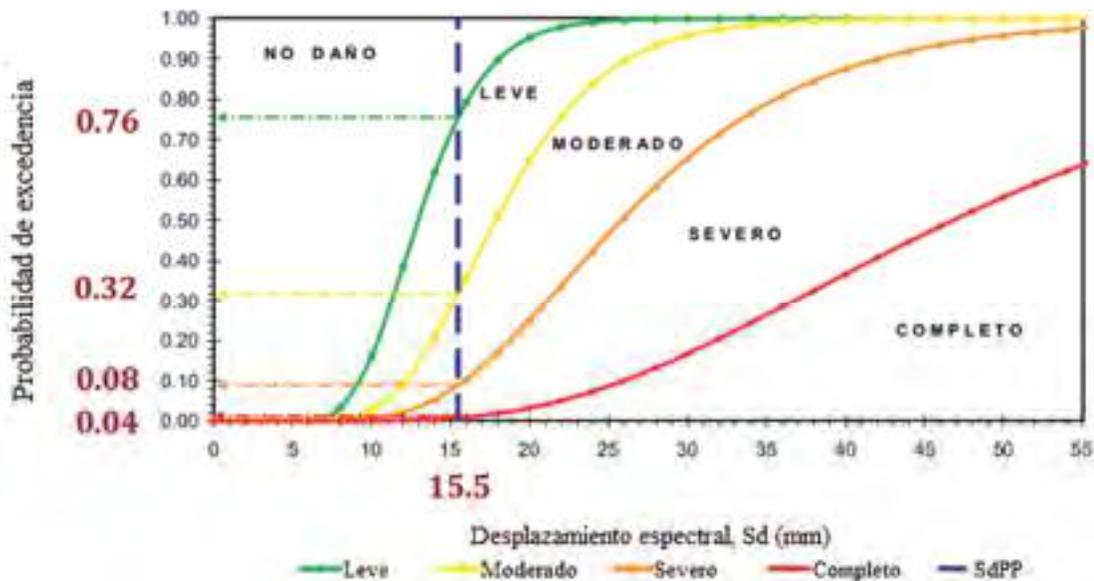
Figura 5: Procedimiento de lectura de los estados de daño sobre las curvas de fragilidad. Fuente: Moreno (2006).

Para el caso del ejemplo presentado en la Figura 5 se ha elegido el desplazamiento espectral para representar la respuesta a la acción sísmica, y obtener las probabilidades correspondientes a cada estado de daño. En el manual HAZUS 99, estos valores se definen en términos de las derivas del edificio, sin embargo, sólo es necesario convertir estas derivas a desplazamientos espectrales. Las matrices de probabilidad de daño se obtienen a partir del punto de desempeño, el cual está relacionado con una demanda sísmica específica, la capacidad estructural, y las curvas de fragilidad correspondientes. Para esto es necesario entrar en las curvas de fragilidad con el parámetro que representa la respuesta estructural. Así, por ejemplo, la probabilidad de que se dé el estado de daño moderado para un desplazamiento espectral vendrá dada por la diferencia entre la probabilidad del umbral de daño moderado menos la probabilidad del umbral de daño severo, ver Figura 5.

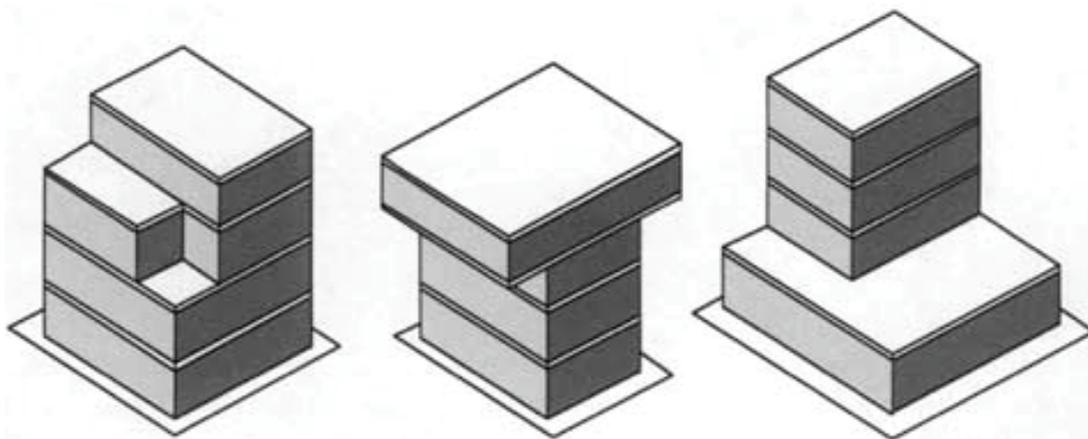
Figura 7: Ejemplos de variación en planta y altura en los pisos en una edificación. Fuente: PAHO (Pan American Health Organization) - 2000

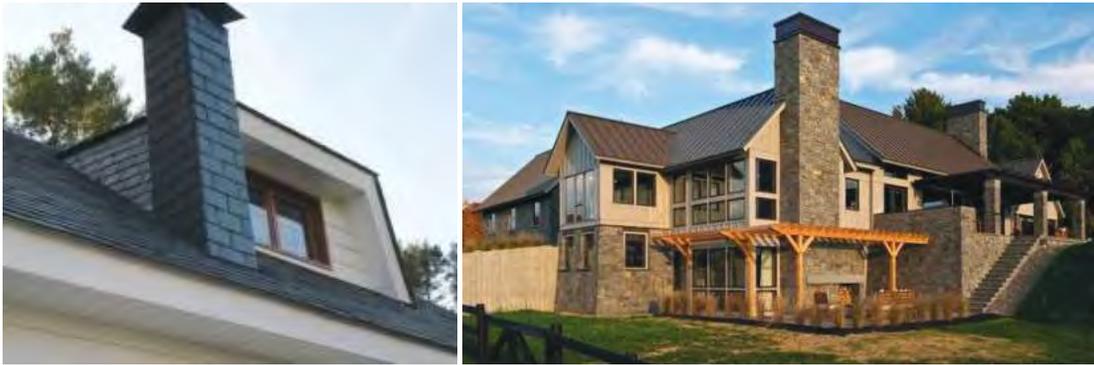
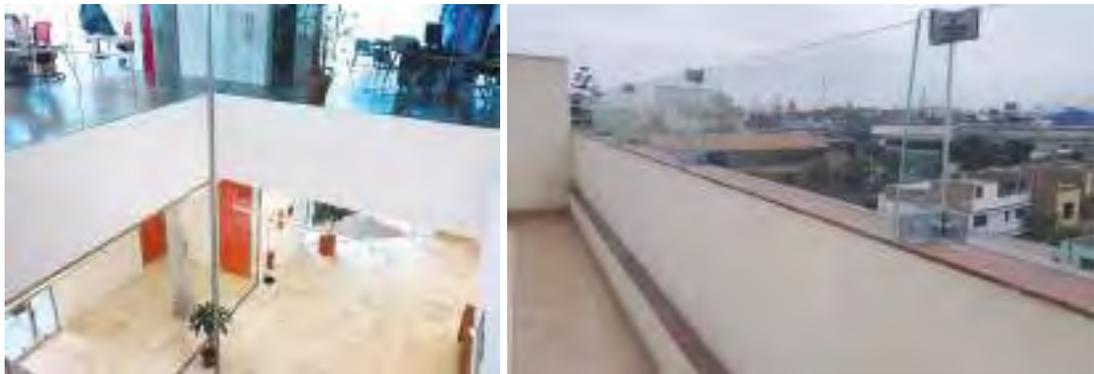
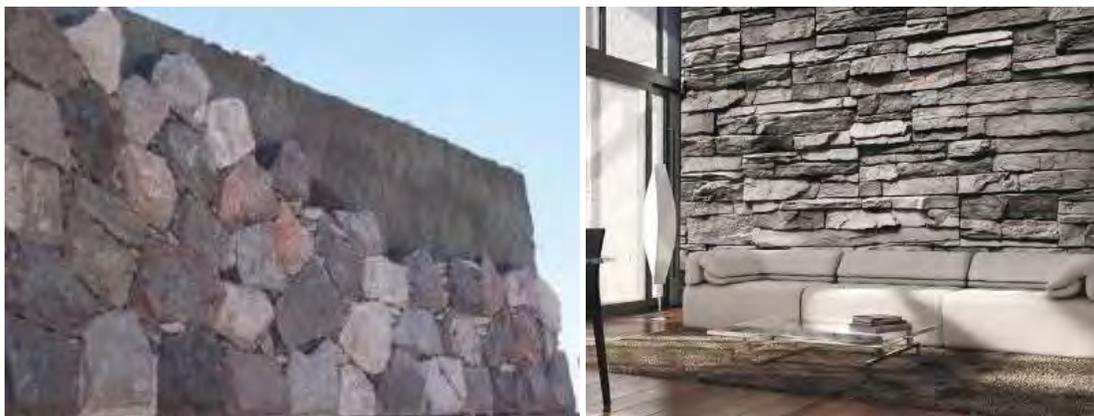
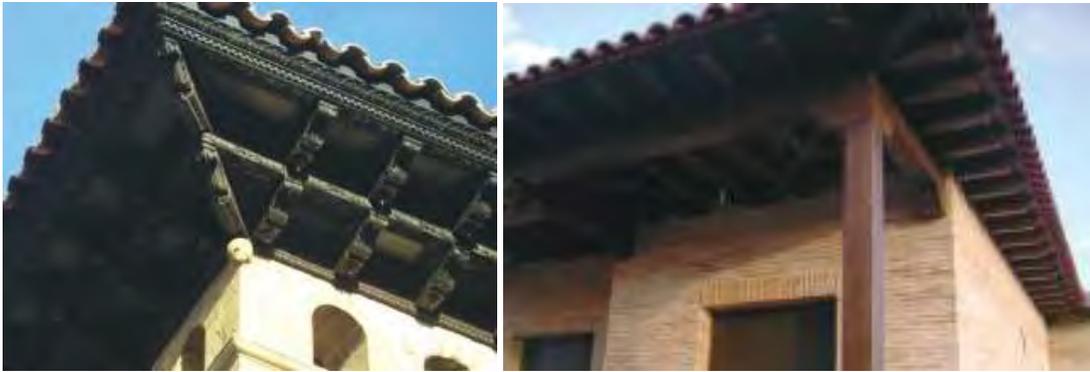
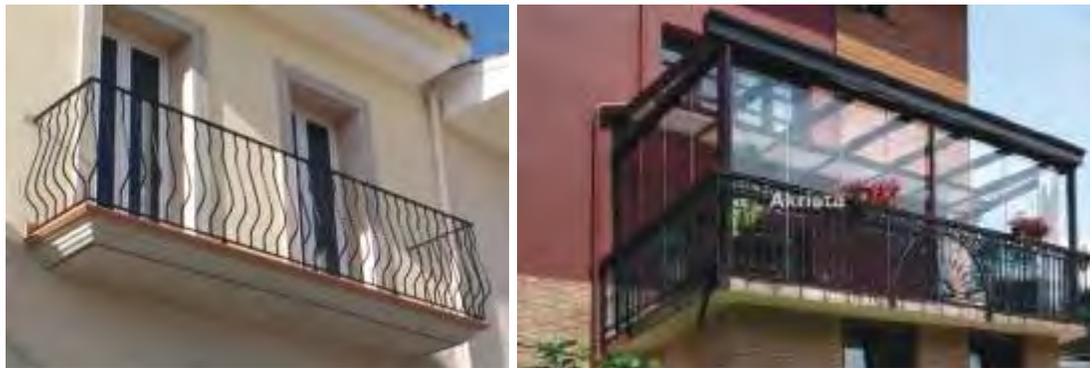
a) Chimeneas no reforzadas

b) Parapetos

c) Revestimientos pesados

d) Alerones de madera

e) Balcones

Figura 11: Elementos no estructurales con probabilidad de falla. Fuentes diversas.

- Aleros: Los aleros en los techos existen a menudos en casas de madera, se encuentran con frecuencia inadecuadamente conectados a la estructura y además son susceptibles al deterioro y podredumbre, lo que provoca que se puedan caer ante fuertes sacudidas.
- Balcones: Los Balcones existen a menudo en los exteriores de las edificaciones de concreto, con frecuencia presentan una reja de hierro, el problema de estos elementos es el insuficiente refuerzo y el mal anclaje entre el balcón y la edificación, lo que podría provocar un desplome de éste.

En la Figura 11 se pueden apreciar algunos ejemplos de estos elementos no estructurales con probabilidad de falla:

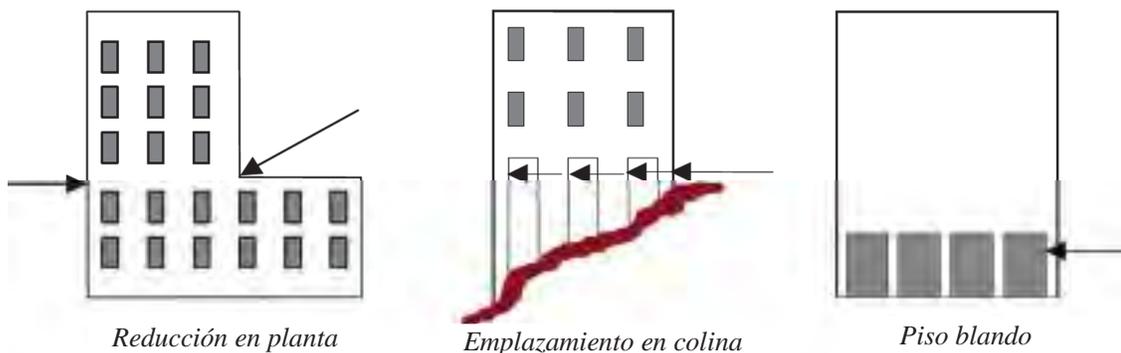
Figura 15: Ejemplos de irregularidad vertical en edificaciones. Fuente: FEMA 154 (2002)

Este atributo se aplica a todos los tipos de edificios. La irregularidad vertical es una característica difícil de definir, y se requiere de mucho criterio y experiencia para su identificación. En la Figura 15 se pueden apreciar ejemplos esquemáticos de irregularidad vertical en edificaciones, las flechas indican las zonas con mayor probabilidad de falla.

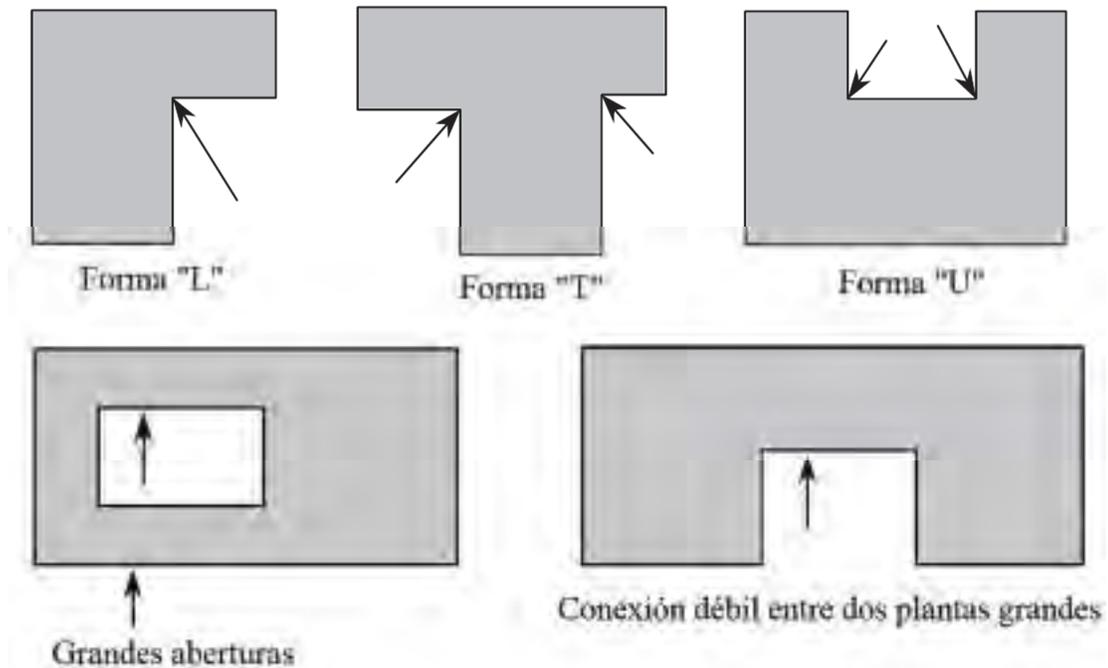
Figura 16: Ejemplos de irregularidad de planta en edificaciones. Fuente: FEMA 154 (2002)

En la Figura 16 se pueden apreciar ejemplos esquemáticos de irregularidad de planta en edificaciones, las flechas indican las zonas con mayor probabilidad de falla.

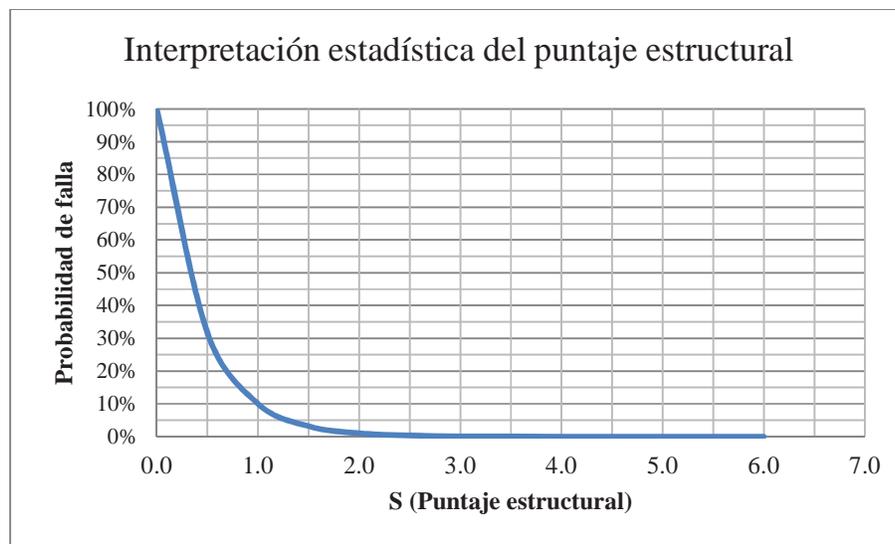
Figura 19: Probabilidad de falla estimada acorde al puntaje estructural. Fuente: Elaboración propia.

Para una puntuación final S hay una probabilidad de 1 en 10^S ; así, por ejemplo, para una puntuación final $S=3$ hay una probabilidad de 1 en 1000, que el edificio colapse bajo acción sísmica. La probabilidad estimada en función de la puntuación puede apreciarse en la Figura 19.

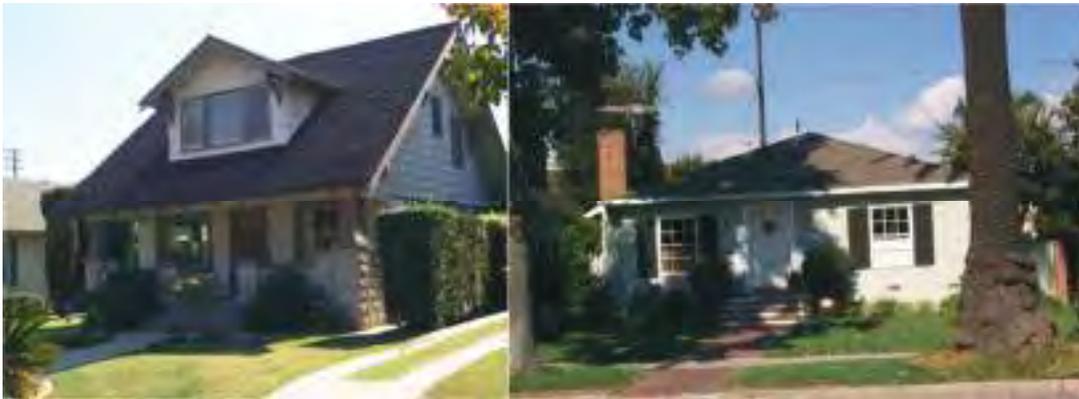
Figura 20: Estructuras de madera Tipo W1. Fuente: FEMA 154 (2002)

Las fuerzas laterales son resistidas por los pórticos de madera y muros de corte. Los diafragmas de piso y techo son de madera rectas o diagonales, tablas ranuradas o madera contrachapada. Los muros de corte se construyen a partir de maderas rectas o diagonales. Los revestimientos son de madera, estuco, yeso, plywood o de fibra vulcanizada. Construcciones típicas con este tipo de sistema estructural pueden observarse en la Figura 20.

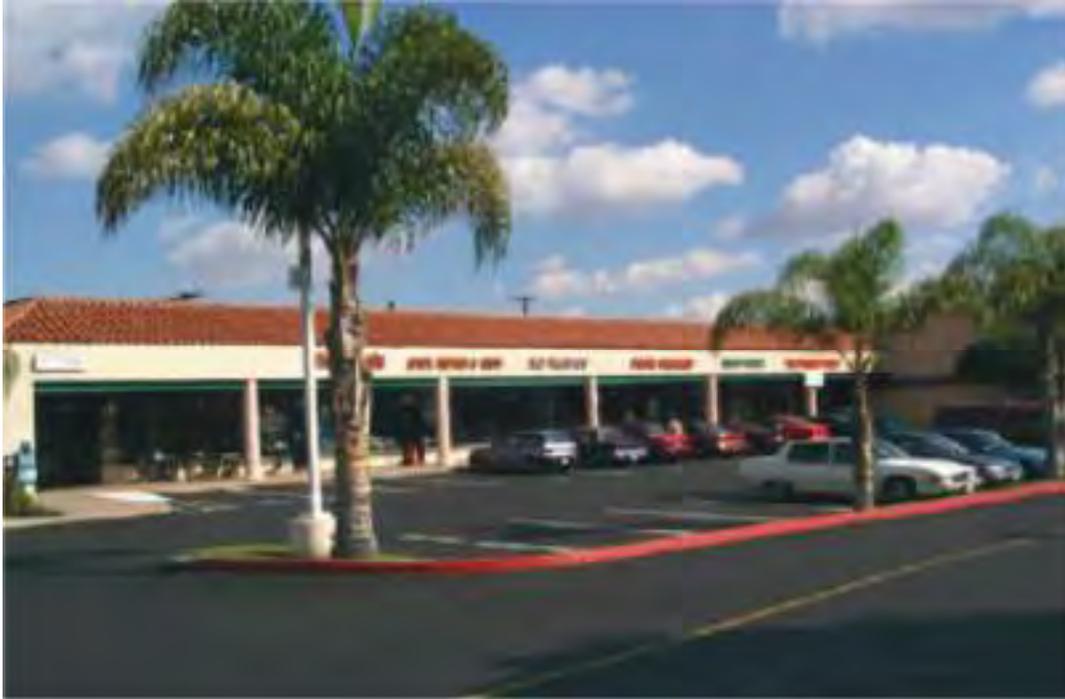
Figura 22: Estructura de madera Tipo W2. Fuente: FEMA 154 (2002)

Estos edificios son comerciales o industriales con una superficie de 465 metros cuadrados o más. Por lo general son de uno a tres pisos; y, en raras ocasiones son tan altos como de seis pisos.

Las cargas de construcción son más pesadas que las del tipo W1, y la luz entre los vanos es larga. Existen pocos, o no presentan, muros interiores. La construcción de este tipo de edificaciones consiste en entramados de madera, de miembros de secciones de 5 cm por 10 cm, separados unos 40 cm de distancia, como se muestra en el esquema de la Figura 23. Estas paredes son rigidizadas a través del uso de paneles de madera contrachapada o similar, o con el uso de miembros diagonales de madera o de acero. Los entrepisos y el armazón del techo se componen de vigas de madera laminada o de acero, y las columnas son de madera o de acero.

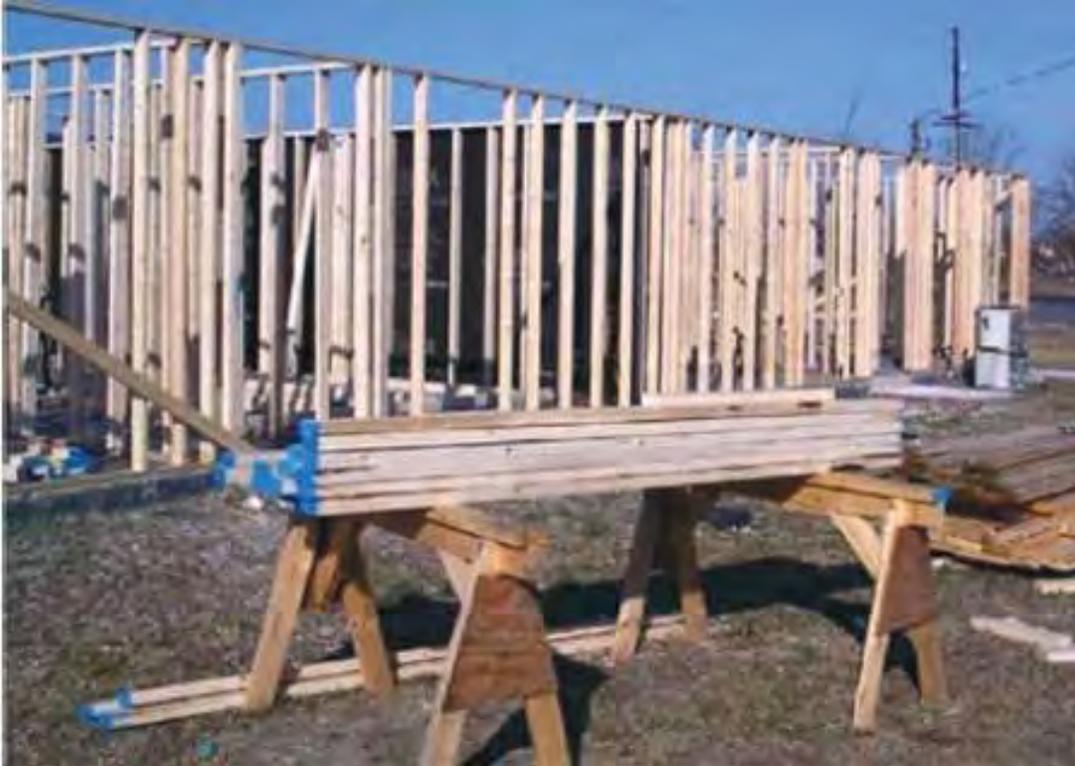
Figura 23: Detalle de armazón típica en estructuras de madera. Fuente: FEMA 154 (2002)

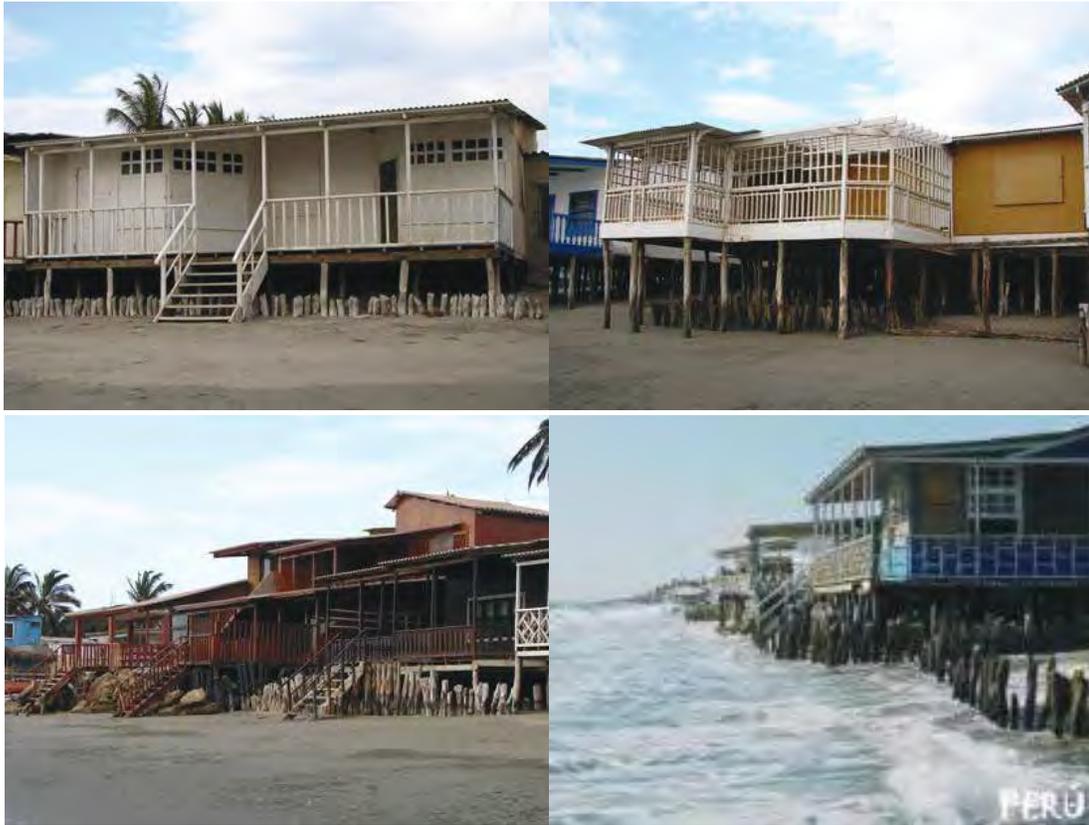
Figura 25: Ejemplo de estructura Tipo “Timber pole” emplazada cerca a la playa. Fuente: Elaboración propia.

En los pueblos de Colán o Máncora, en Perú pueden encontrarse con bastante frecuencia estructuras del tipo “Timber pole” tal como puede apreciarse en la Figura 25, donde se muestran estructuras emplazadas cerca de las playas de los pueblos mencionados. Este tipo de estructuras son adecuadas sísmicamente cuando están recién construidas, sin embargo, con el tiempo son sujetas a deterioro de la madera debido a la exposición de las columnas al ambiente húmedo y a la salinidad del agua de la playa. Se debe tener en cuenta que frecuentemente este tipo de estructuras presenta piso blando, que se da cuando la rigidez de una planta es menor que la rigidez de la mayoría de los pisos. Los deterioros por la humedad y por piso blando pueden contribuir al comportamiento sísmico insatisfactorio.

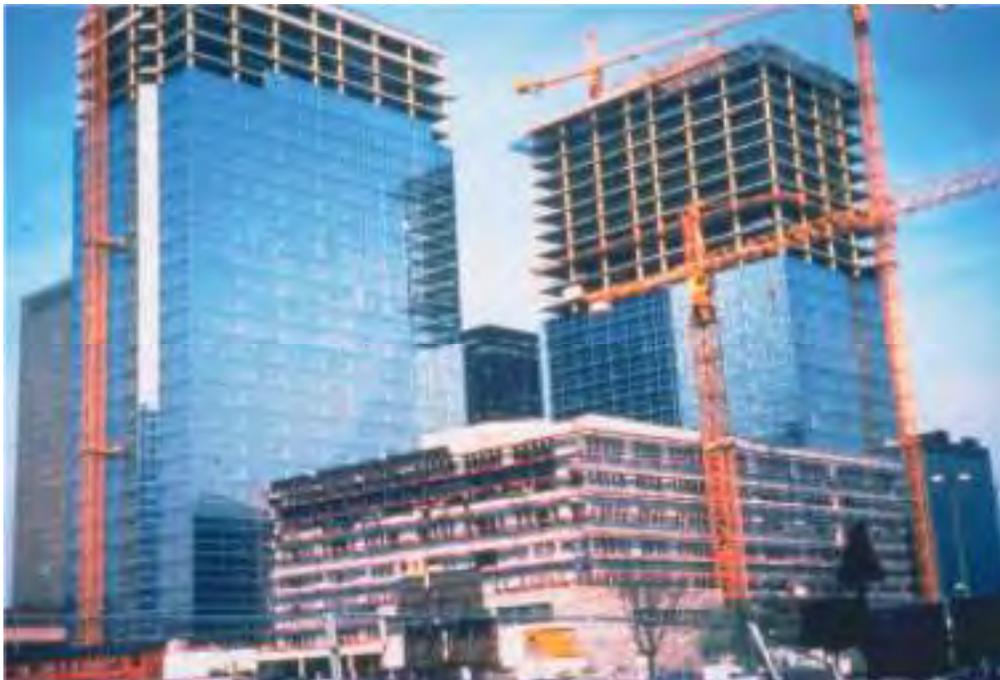
En la Figura 27 se presenta el edificio de la Torre Piciad, Bruselas, Bélgica en donde puede apreciarse que el pórtico momento resistente no arriostrado es luego recubierto con paneles de vidrio. Esto puede ocasionar dificultad al momento de identificarlo, ya que puede confundirse con edificaciones con pórticos momento resistentes arriostrados.

Figura 27: Estructura de acero tipo S1. Fuente: FEMA 154 (2002)

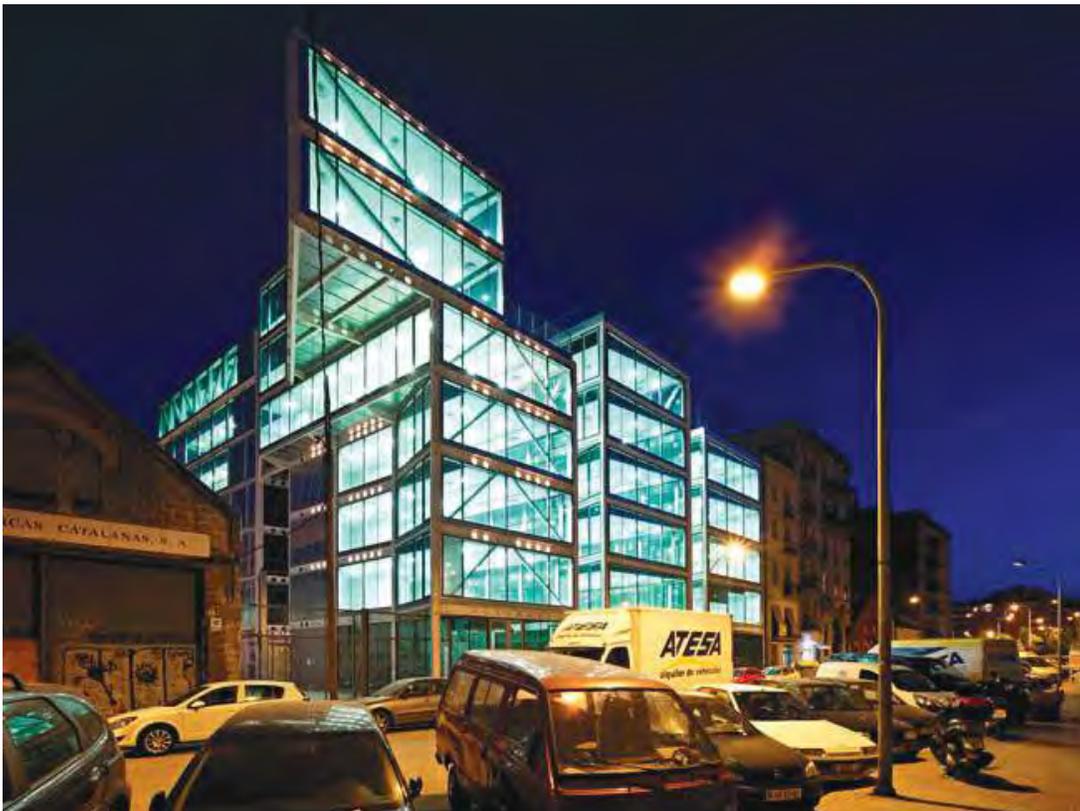
Figura 28: Estructura de acero tipo S2. Fuente: FEMA 154 (2002)

Las losas de entrepiso de la estructura se componen de losas de concreto elaborado en el sitio de obra o de cubiertas de metal relleno con concreto y apoyadas sobre vigas de acero o armaduras de acero. Las fuerzas laterales son resistidas por la tensión o compresión que se desarrolla en los miembros diagonales de acero (arriostres). Una edificación momento resistente con arriostres se presenta en la Figura 28. Asimismo, en la Figura 29 se muestran algunos ejemplos de configuración de arriostramiento.

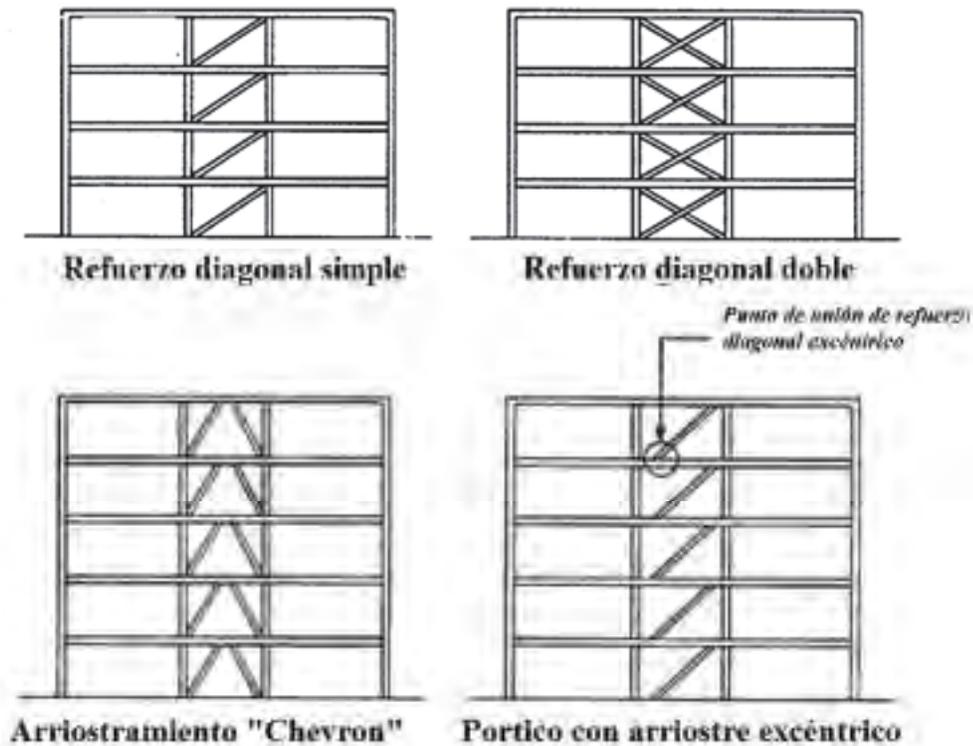
Figura 29: Ejemplos de configuración de arriostres. Fuente: FEMA 154 (2002)

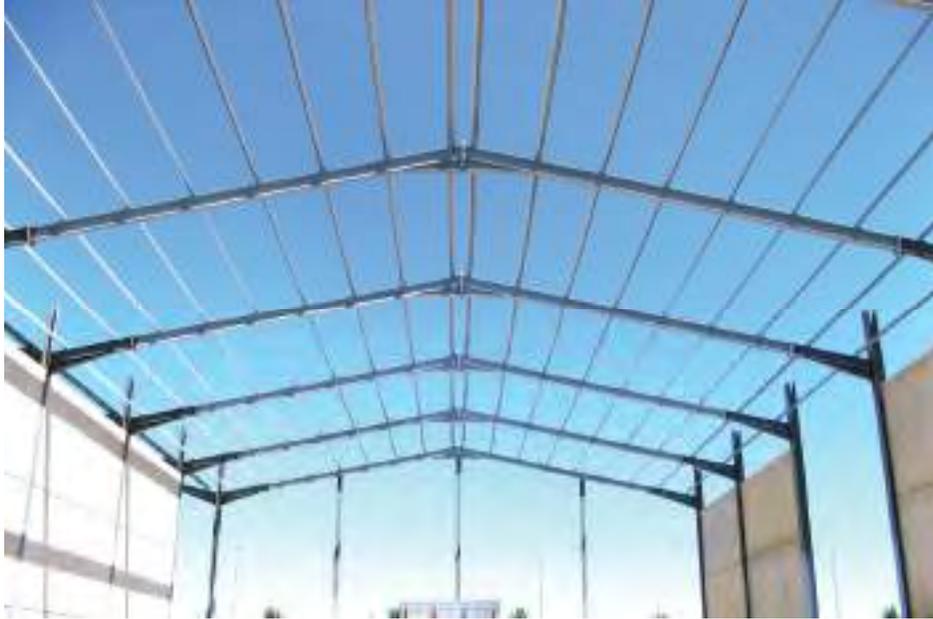
El sistema estructural de este tipo de edificaciones consiste generalmente en pórticos de acero momento resistente en la dirección transversal (dirección corta) que resiste las fuerzas laterales, y pórticos arriostrados en la dirección longitudinal. En la Figura 30 se presenta este tipo de edificación en donde se puede observar la estructura aún en proceso de construcción sin la presencia de techo o paredes.

Figura 30: Vista interior de los pórticos transversales de una estructura de acero Tipo S3. Fuente: <http://www.patec.org/naves-prefabricadas-precios.php>

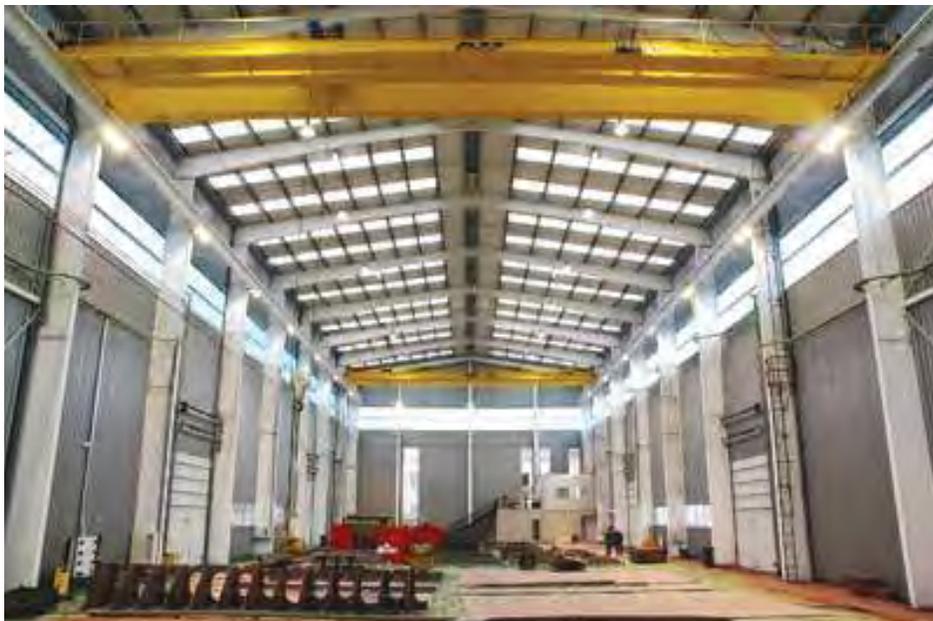
Figura 31: Estructura de acero Tipo S3 terminada vista desde el interior. Fuente: <http://www.patec.org/naves-prefabricadas-precios.php>

Las estructuras de este tipo son, por lo general, de un piso de altura, a veces sin columnas interiores y, a menudo encierran una gran superficie. Estos edificios son generalmente enchapados con cubiertas ligeras de metal o revestido de concreto reforzado con amianto. En algunas regiones, las construcciones de este tipo pueden tener muros de albañilería de mediana altura. En la Figura 31 se puede apreciar una edificación de este tipo desde el interior, con las cubiertas de techo y paredes instaladas. La mayoría de estos edificios no tienen acabados interiores y su esqueleto estructural puede ser visto fácilmente.

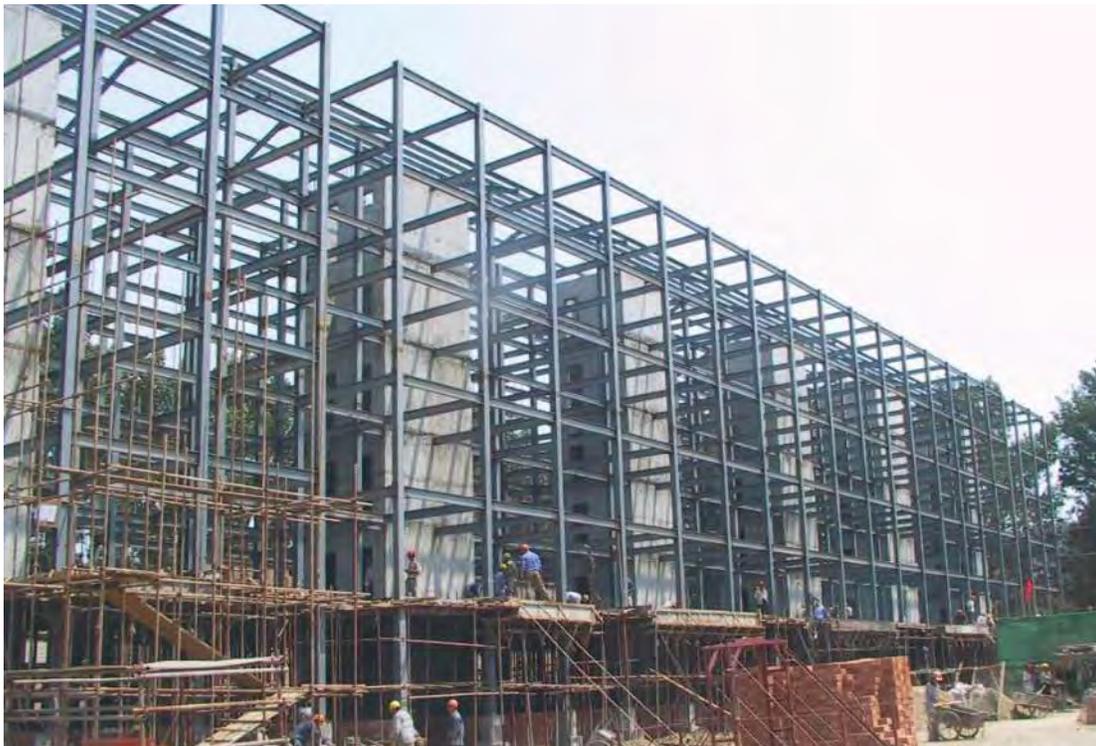
Figura 33: Ejemplo de estructura de acero con muros de corte de concreto en proceso de construcción. Fuente: <http://www.archiexpo.es/prod/union-living/product-148572-1655147.html>

En las variantes antiguas de este tipo de construcciones, la estructura de acero estaba diseñada para resistir solamente cargas verticales. En los modernos sistemas duales, los pórticos de acero están diseñados para trabajar junto con los muros de corte de concreto. En la Figura 33 se aprecia una edificación en construcción del Tipo S4, y en la Figura 34 se muestra el esquema típico de este tipo de edificación.

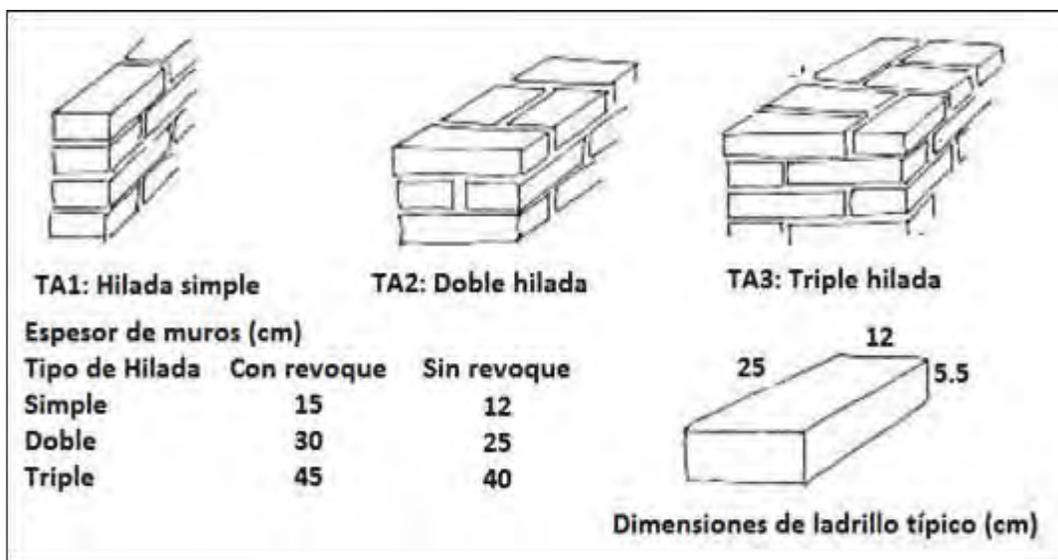
Figura 36: Espesor de muros de albañilería. Fuente: Creación propia.

Para identificar la presencia de pórticos o muros de albañilería el inspector puede ayudarse de dos parámetros: el espesor y la altura de los muros. Sobre el espesor, si el muro fue construido con doble o triple hilada de ladrillo, el espesor de éste debería ser de 25 a 40 centímetros de espesor aproximadamente, tal como puede apreciarse en la Figura 36; además, el espesor de los muros no aumenta en los pisos inferiores. Sobre la altura, en los edificios con más de seis pisos, la albañilería no reforzada es únicamente de relleno, ya que estructuras Tipo URM no suelen ser así de altas y, de ser así, deberían contar con muros muy gruesos en los pisos inferiores. Un esquema de edificación de pórticos de acero con muros de corte de albañilería no reforzada puede observarse en la Figura 37.

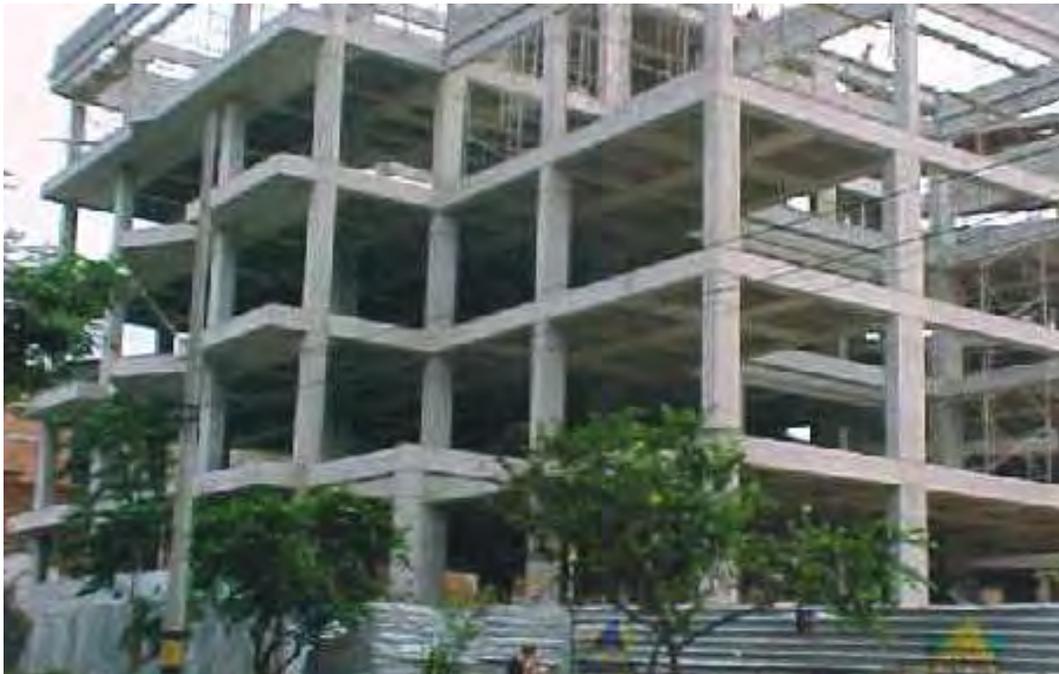
Figura 38: Edificación con pórticos de concreto en construcción. Fuente: <http://estructuras.eia.edu.co/estructurasI/conceptos%20fundamentales/conceptos%20fundamentales.html>

Las fuerzas laterales son resistidas por pórticos de concreto momento resistentes que desarrollan su resistencia a través de su rigidez monolítica en las conexiones viga-columna. En la Figura 38 puede observarse una construcción de este tipo en proceso.

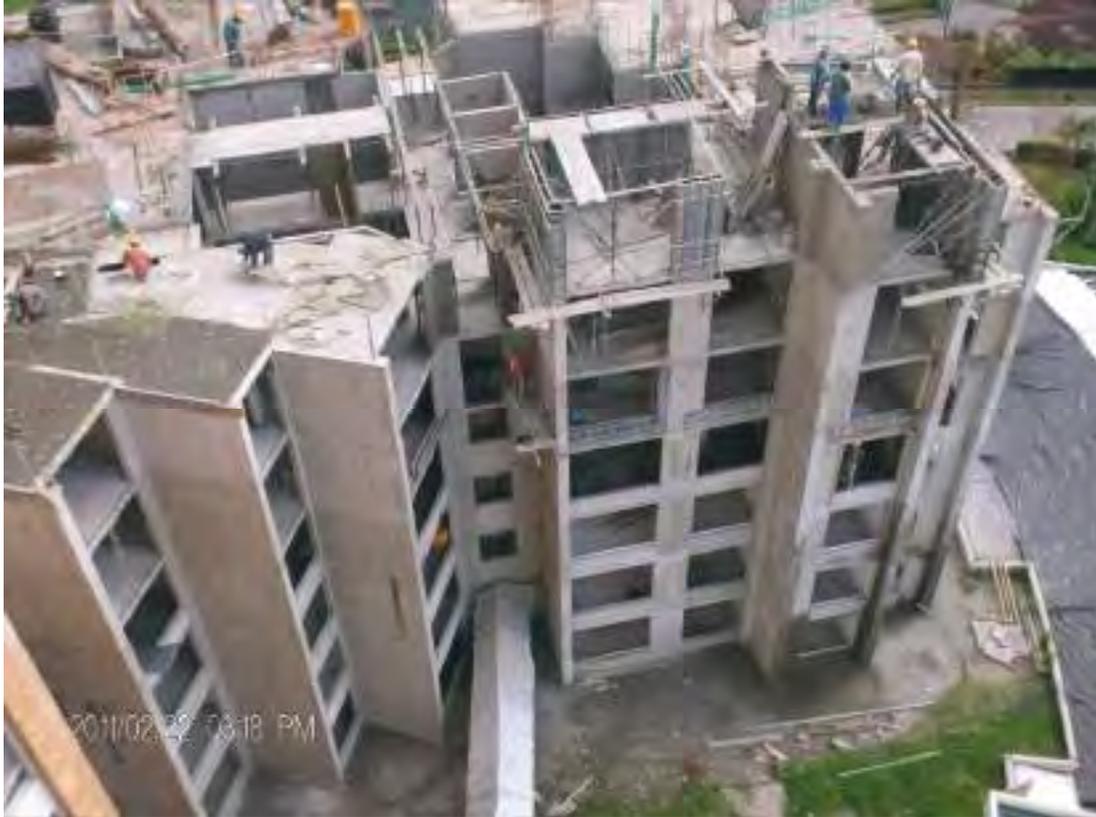
Figura 42: Estructura de pórtico de concreto con muros de corte de concreto en proceso de construcción. Fuente: <http://obrascivilesena7.blogspot.pe/>

Asimismo, estos edificios se componen de un sistema perimetral de muros de corte que resiste las fuerzas laterales. La losa es sostenida sobre columnas de concreto o muros portantes. Se puede observar en la Figura 40 un esquema ilustrativo de la presencia de placas de corte en la periferia en este tipo de estructuras; y en la Figura 41, una estructura con muros de corte en el interior. Asimismo, en la Figura 42 se presenta una fotografía de este tipo de estructura en proceso de construcción.

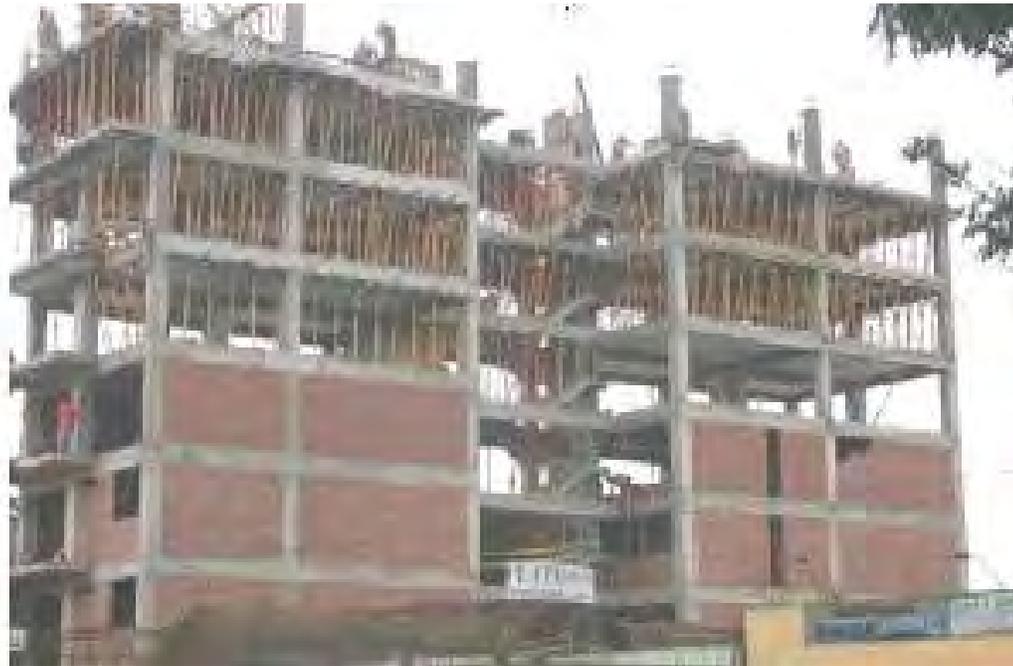
Figura 45: Ejemplo de pórticos de concreto con muro de albañilería no reforzado en construcción.
Fuente: Comentarios a la Norma E.070 ALBAÑILERIA SENCICO – Ángel San Bartolomé.

Los muros de albañilería se caracterizan por ser construidos después de desencofrar a la estructura aporticada principal. En la Figura 45 se aprecia este tipo de edificación en proceso de construcción.

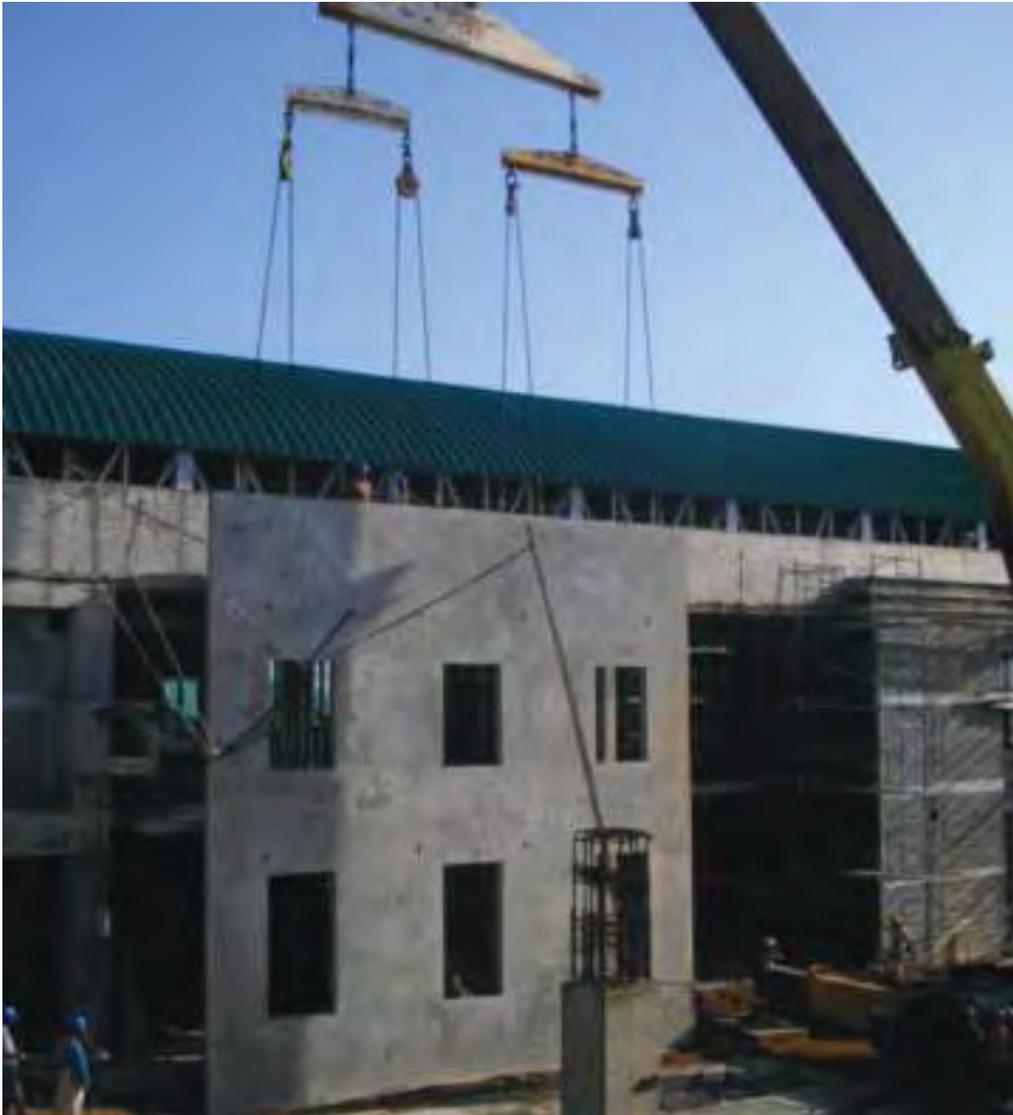
Figura 46: Izaje de placa de concreto prefabricada para construcción de edificación Tipo Tilt-Up.
Fuente: http://www.grupojoama.com/portfolio_page/edificio-de-administracion-copeg-pacora/

Estas edificaciones son estructuras de uno o más pisos de altura y cuentan con elementos perimetrales prefabricados de concreto que son elaborados en el sitio de obra y luego colocados en el lugar de destino. La losa del suelo y la losa de techo se componen de vigas de madera y de vigas o viguetas de acero soportadas en el interior del edificio sobre columnas de tubos de acero. Los pisos y los techos pueden tener revestimiento de madera o de metal. El sistema de resistencia lateral se compone básicamente de los paneles prefabricados de concreto perimetrales. Los paneles pueden ser sólidos o tener aberturas para las puertas y ventanas. La cimentación consta de zapatas de concreto o cimentaciones con pilotes. De la Figura 46 a la Figura 50 se muestran imágenes referenciales del proceso constructivo de este tipo de estructuras, tomadas de diferentes páginas web de empresas que se dedican a este tipo de edificaciones.

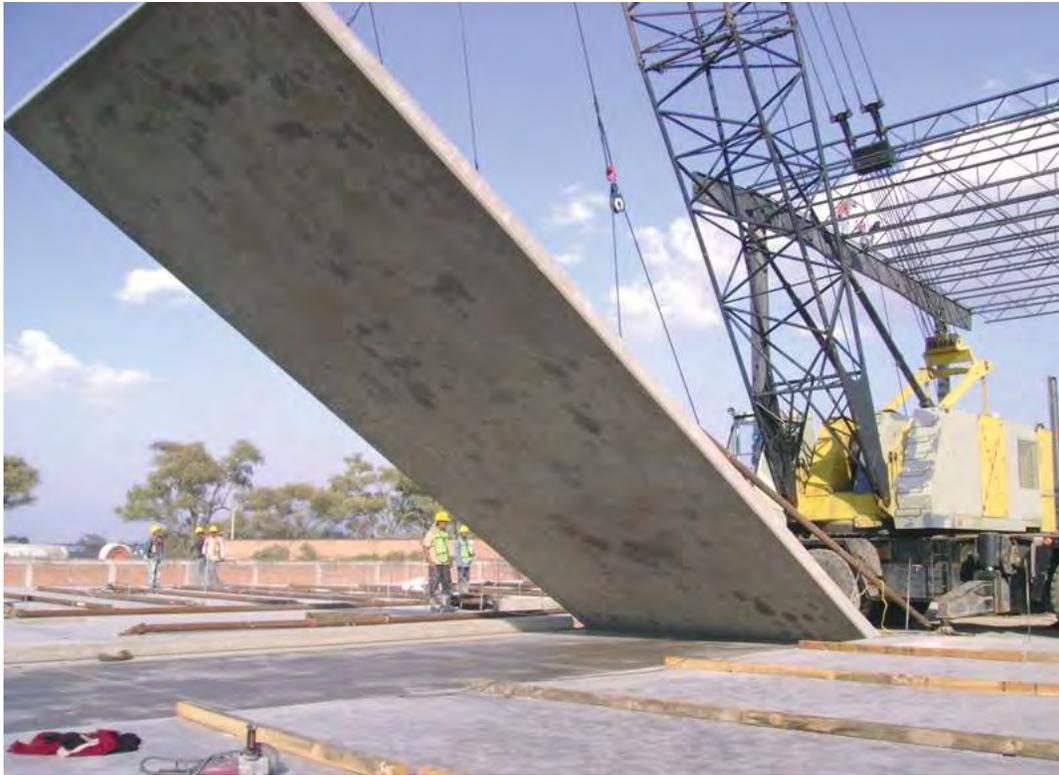
Figura 47: Izaje de placa prefabricada de concreto para construcción de edificación Tipo Tilt-Up.
Fuente: <http://www.jamconstruccion.com/03%20Tilt-up/Tilt-up.htm>

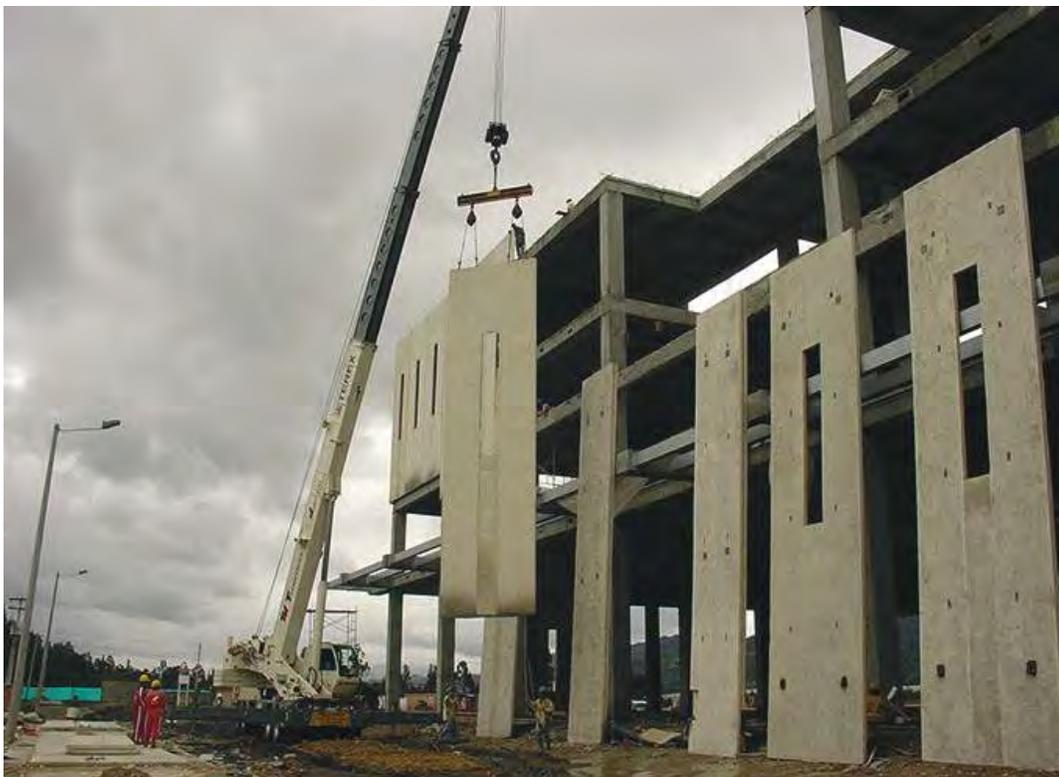
Figura 48: Izaje de placa prefabricada de concreto para construcción de edificación Tipo Tilt-Up.
Fuente: <http://blog.360gradosenconcreto.com/la-alternativa-del-tilt-up/>

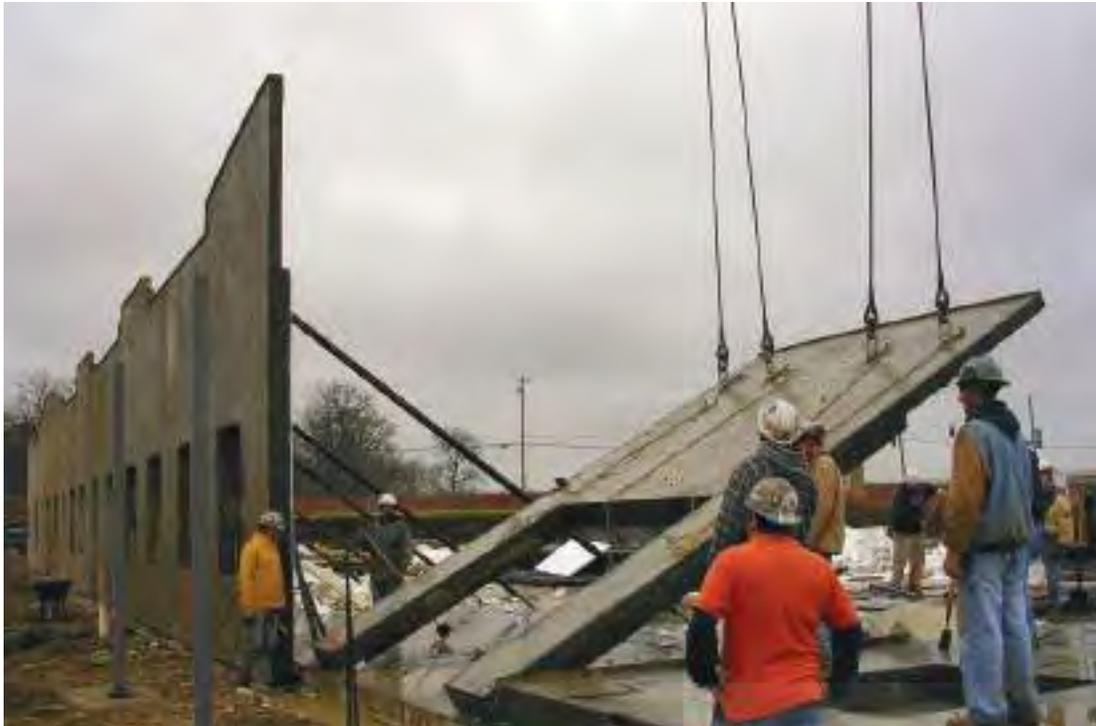
Figura 49: Izaje de placa prefabricada de concreto para construcción de edificación Tipo Tilt-Up.
Fuente: <http://blog.360gradosenconcreto.com/la-alternativa-del-tilt-up/>
