INSPECCIÓN SÍSMICA VISUAL RÁPIDA DE LOS EDIFICIOS DE LA UNIVERSIDAD DE PIURA POR EL MÉTODO FEMA 154

Piura, febrero de 2019

Tesis para optar el Título de
Ingeniero Civil

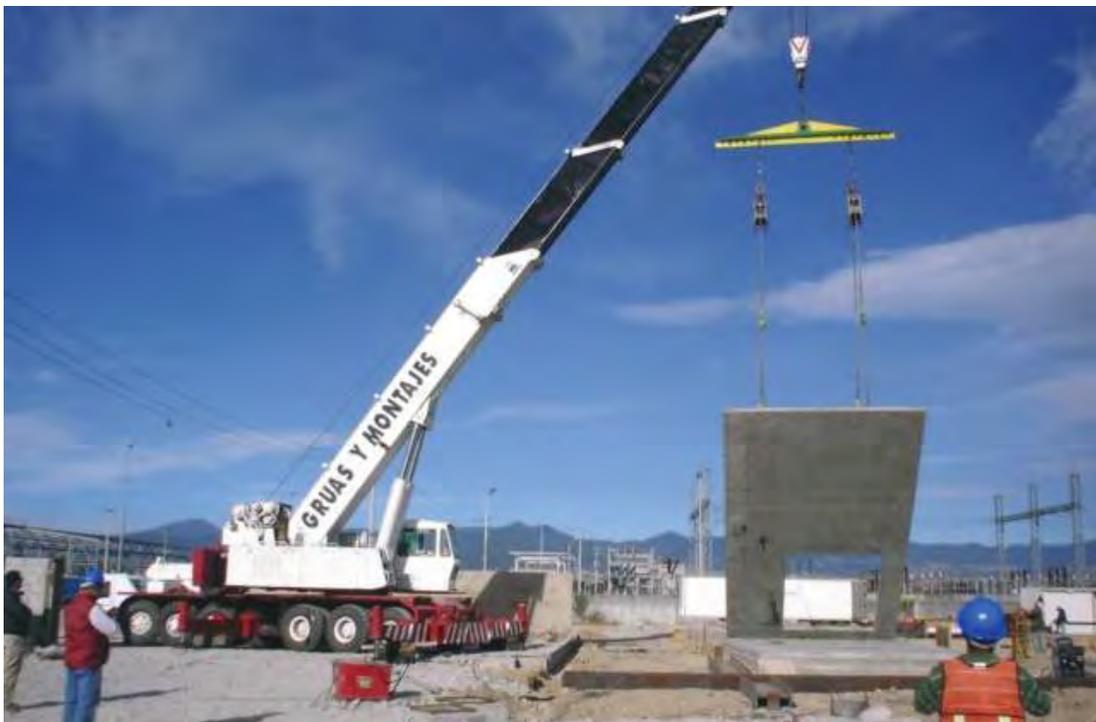
Figura 50: Izaje de placa prefabricada de concreto para construcción de edificación Tipo Tilt-Up.
Fuente: <http://www.jamconstruccion.com/03%20Tilt-up/Tilt-up.htm>

En los edificios Tilt-up tradicionales, los muros de concreto se colocan sobre el suelo y luego se izan hasta sus posiciones finales. Actualmente estos muros se fabrican fuera del sitio de la edificación. En la Figura 51 puede apreciarse edificaciones construidas de este tipo.

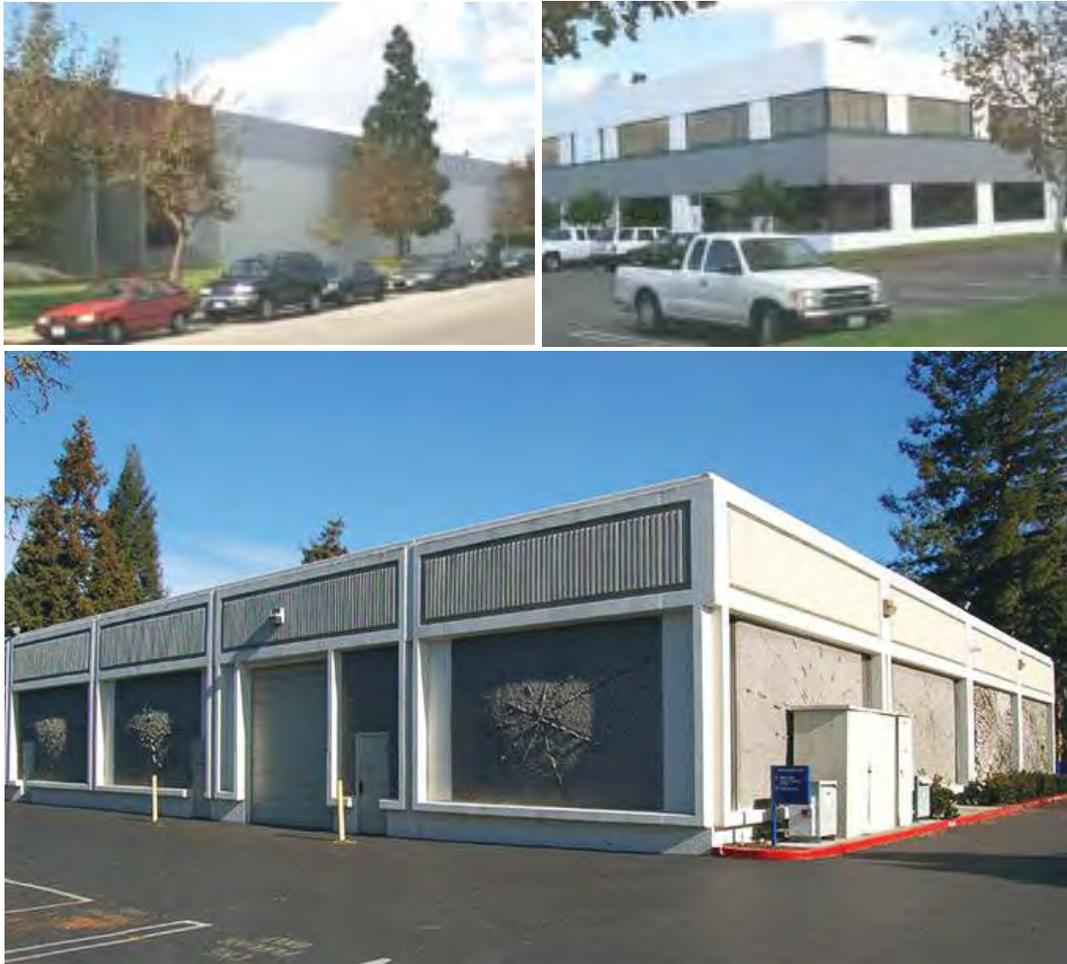
Figura 51: Edificaciones industriales tipo Tilt-up. Fuente: FEMA 154 (2002)

Los edificios Tipo Tilt-up constituyen una forma barata y ligera de construcción industrial, y se han hecho cada vez más populares en el oeste y centro de los Estados Unidos desde la década de 1940. En Sudamérica este tipo de edificaciones no son muy empleadas, aunque la empresa TILT-UP SAS ha incursionado con éxito desde 1990 en México, Brasil, Chile, Colombia y República Dominicana con este tipo de construcción.

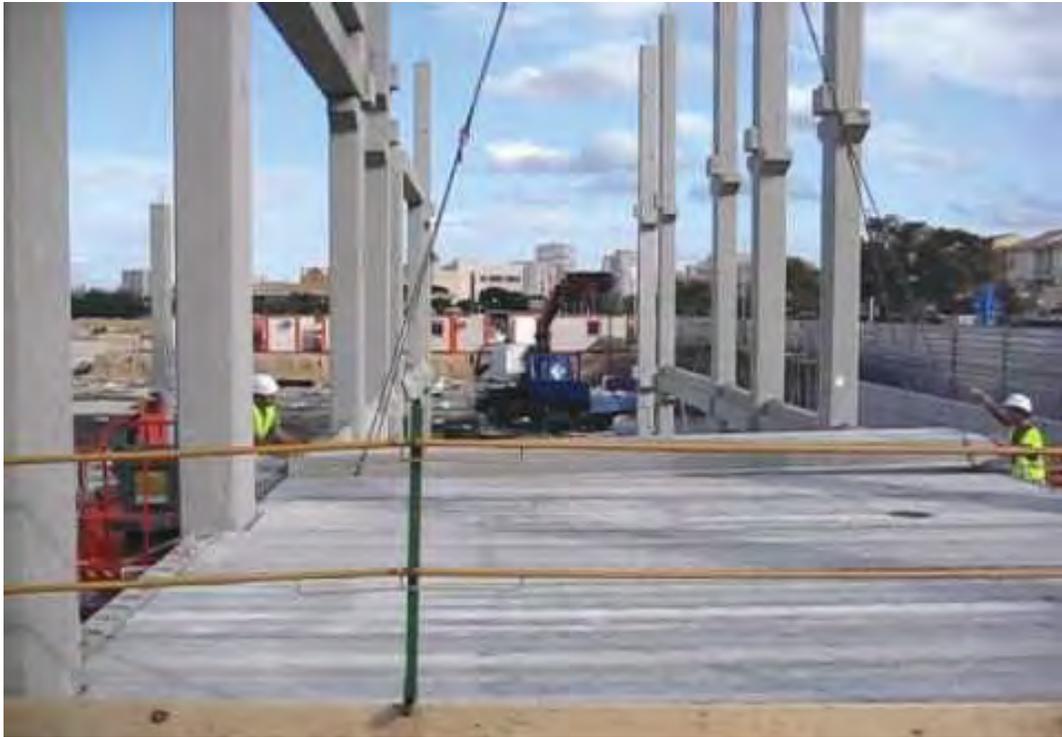
Figura 53: Estructura de concreto prefabricada en proceso de ensamble. Fuente: https://www.youtube.com/watch?v=_HjyDYRrc1k

Las estructuras de concreto prefabricado fueron desarrolladas en la década de 1930, pero fue hasta 1960 en que empezó a ser ampliamente utilizadas. De la Figura 53 a la Figura 56 se muestran imágenes referenciales de estructuras construidas con este sistema estructural. En la Figura 57 se muestra un esquema de edificación con estructura de concreto prefabricado.

El pórtico prefabricado es, esencialmente, un sistema de columnas y vigas de concreto, las cuales junto con las losas son prefabricadas y ensambladas en el lugar.

Las columnas pueden tener forma tipo T, formas cruzadas o arcos; y las vigas son a menudo de tipo "T" simple o doble, o de secciones rectangulares.

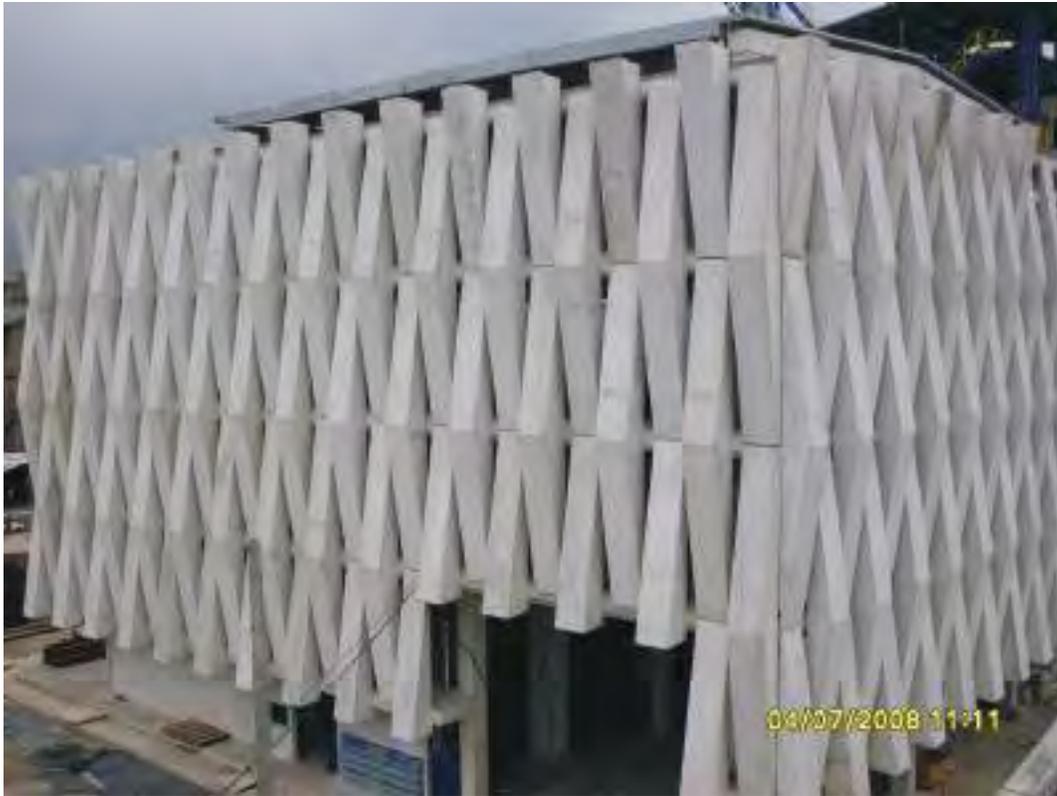
Figura 55: Estructura de concreto prefabricada. Fuente: <http://www.cpaprefabricados.com/>

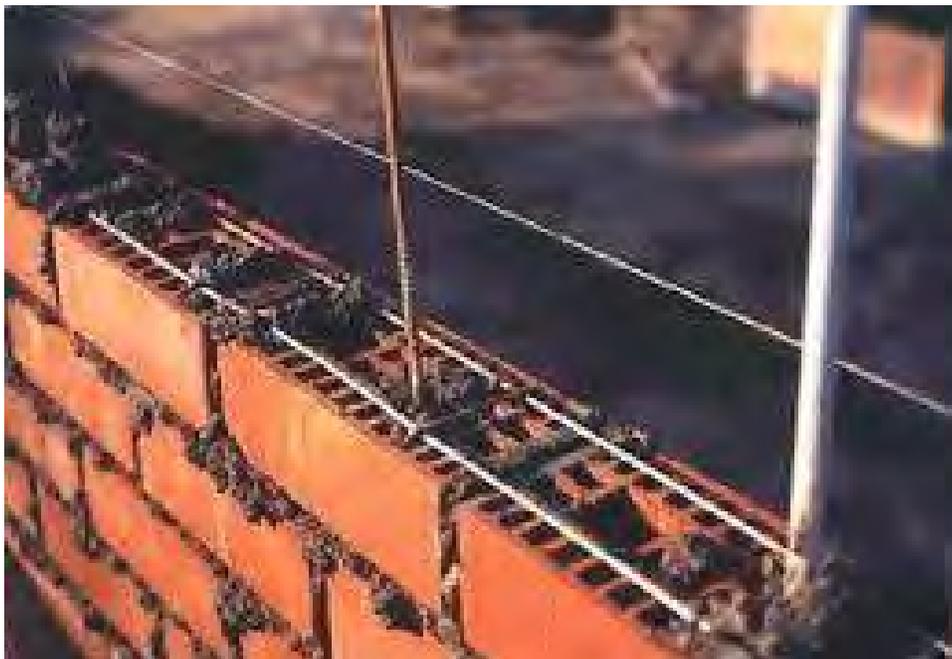
Figura 59: Acero de refuerzo en muros de albañilería. Fuente: <https://www.chilecubica.com/construcciones-en/alba%C3%B1iler%C3%ADa/>

Los muros son de albañilería o bloques de concreto, y el espesor del muro puede variar entre los 20 y 25 centímetros. Es necesaria la inspección del interior de la edificación para determinar si presentan diafragmas flexibles o rígidos. Los entrepisos y techos de estas edificaciones pueden ser de madera, acero o concreto prefabricado. Estos edificios pueden funcionar bien en sismos moderados si están adecuadamente reforzados y con suficientes anclajes en los diafragmas. La práctica ineficiente en este tipo de construcciones resulta en diafragmas delgados y anclajes deficientes. En la Figura 58 y Figura 59 se muestran un esquema y una imagen real, respectivamente, del acero de refuerzo en este tipo de muros. En la Figura 60 se presenta una imagen del levantamiento de un muro de albañilería reforzada.

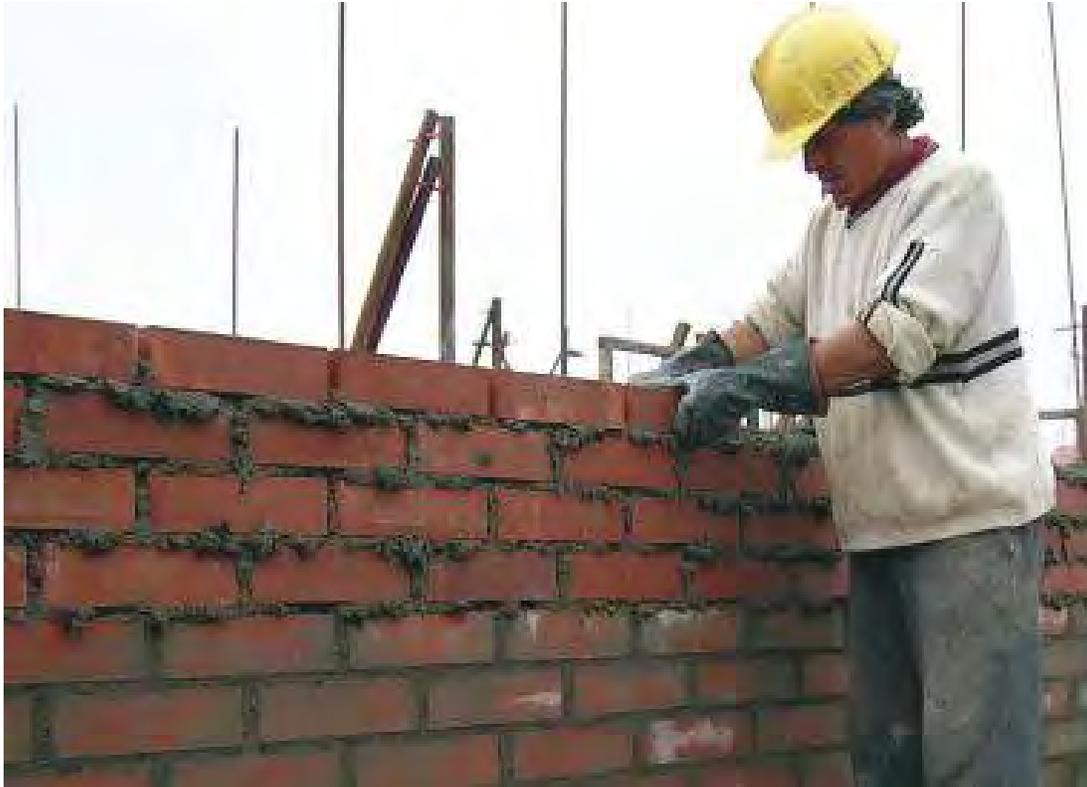
Figura 60: Levantamiento de muro de albañilería reforzada. Fuente: <http://www.ceramicasantiago.cl/user/productos/DSCN0323.JPG>

Los edificios de albañilería reforzada son en su mayoría estructuras de baja altura con muros portantes perimetrales, a menudo con diafragmas flexibles de madera (edificios RM1) aunque también se utilizan diafragmas rígidos construidos con elementos de concreto elaborado en obra o prefabricado (edificios RM2). Los pisos y techos están conformados por vigas de madera laminada o acero ligero. Los muros portantes consisten en unidades de albañilería huecas o sólidas, rellenas y reforzadas; y los pórticos se componen de columnas de concreto o de acero; las divisiones interiores se componen de muros de albañilería también reforzados.

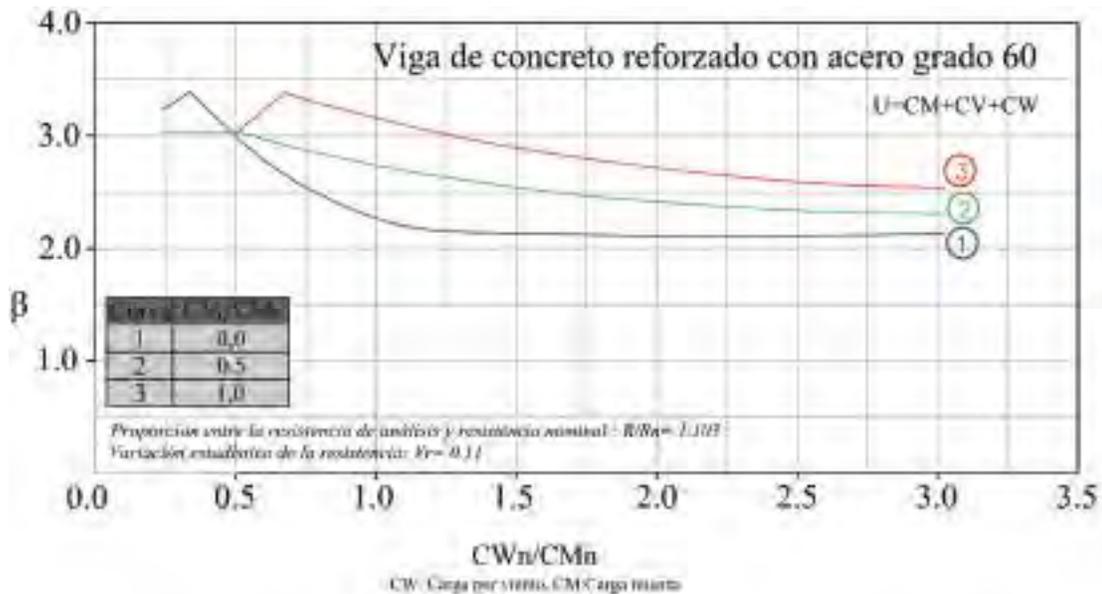
Figura 67: Índice de confiabilidad para vigas de concreto reforzado para carga medioambiental de viento. Fuente: NBS (1980).

La variación del índice de confiabilidad β para la combinación de carga última $U = CM_n + CV_n + CW_n$ con diversas proporciones de CV_0/CM_n y CW_n/CM_n se muestra en la Figura. 67 para vigas de concreto armado. En esta figura se puede observar que β es menor a medida que aumenta CW_n/CM_n ; y β es mayor a medida que aumenta el valor de CV_0/CM_n . El índice de confiabilidad β tiende a un valor de 2.5 en los casos en que el viento es el componente de mayor carga.

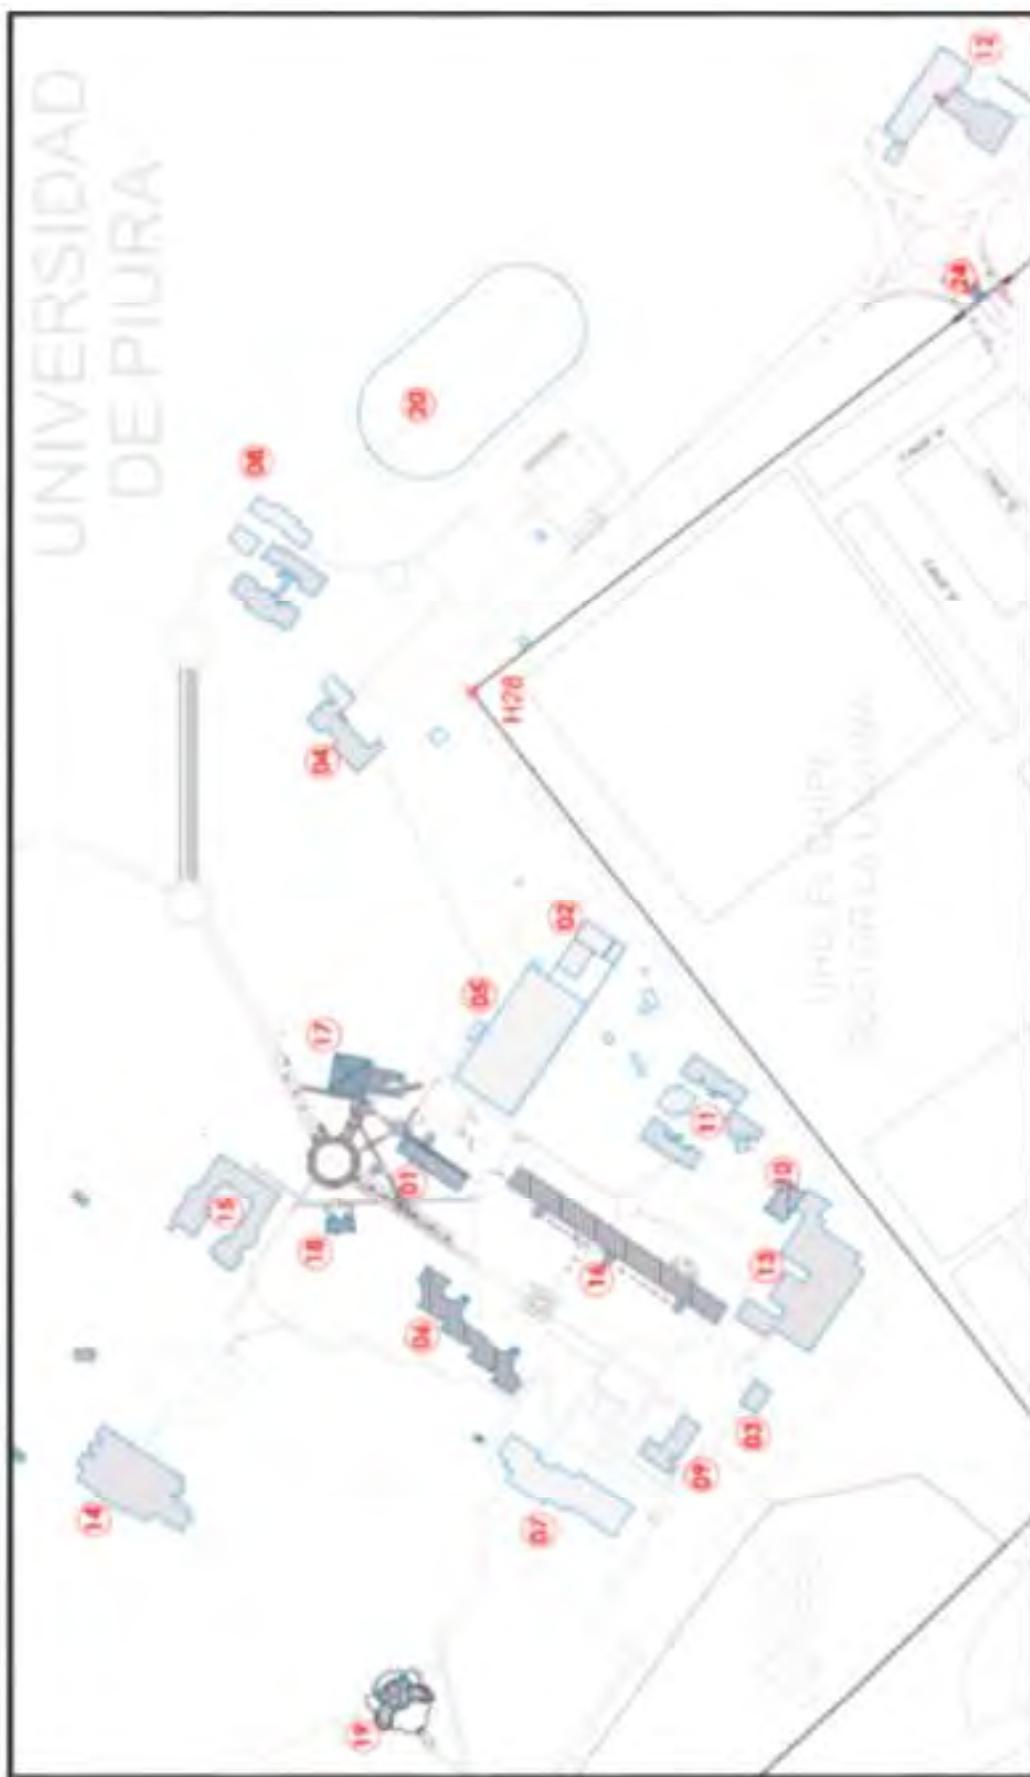
Figura 70: Croquis de las edificaciones de la UDEP a analizar

El listado de edificaciones construidas actualmente en el campus, de acuerdo con el croquis mostrado en la Figura 70, son las siguientes:

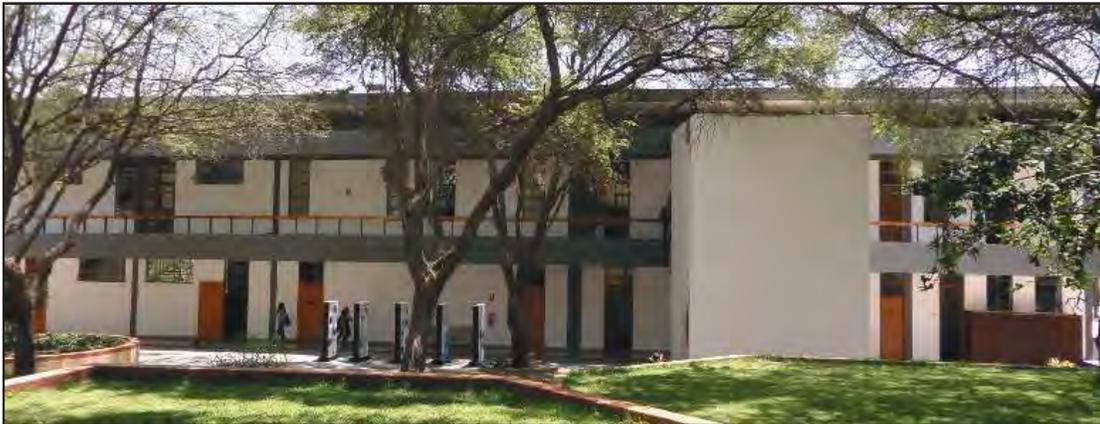
Figura 71: Edificio de Ingeniería Civil. Fuente: Elaboración propia.

Nombre	: EDIFICIO DE INGENIERÍA CIVIL
Año de construcción	: 1986
Uso	: Clases universitarias/Oficinas administrativas
Sistema estructural	: C3 Edificios de concreto reforzados rellenos con muros de mampostería.
Número de pisos	: Dos pisos
Puntaje final	: 1.2

de concreto con muros de albañilería no reforzada (C3). Esta información no es apreciable a simple vista. Para corroborar la naturaleza estructural de los muros se recurrió a la revisión de los planos facilitados por la Oficina de Servicios Técnicos (OST).

El Puntaje Final S obtenido en esta edificación es de 1.2, y acorde a lo indicado en el Acápite 4.2 el valor de probabilidad de falla es de 6.31%. Teniendo en cuenta que el valor del puntaje de corte es de $S_0=2$, el cual indica una probabilidad de falla del 1.00%, se concluye que la probabilidad de falla del Edificio de Ingeniería Civil no es aceptable. Se recomienda que la edificación sea sometida a un estudio detallado de la vulnerabilidad sísmica que determine apropiadamente su comportamiento ante una sollicitación sísmica.

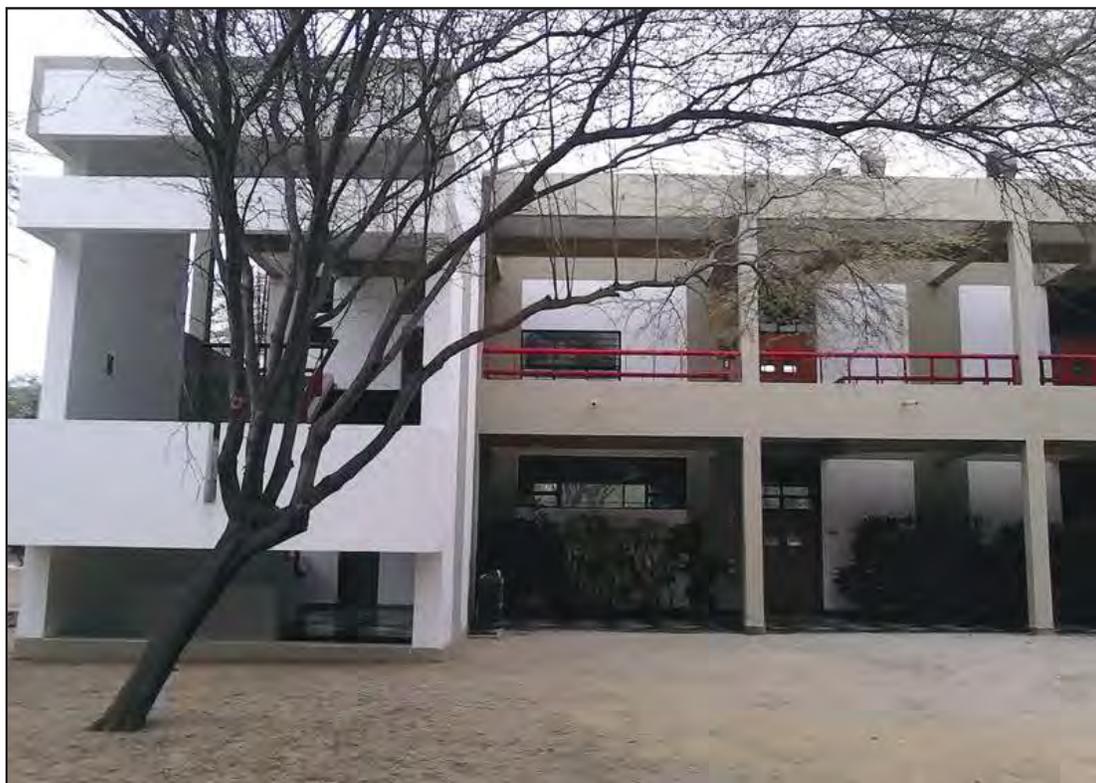
Figura 72: Edificio de Química. Fuente: Elaboración propia.

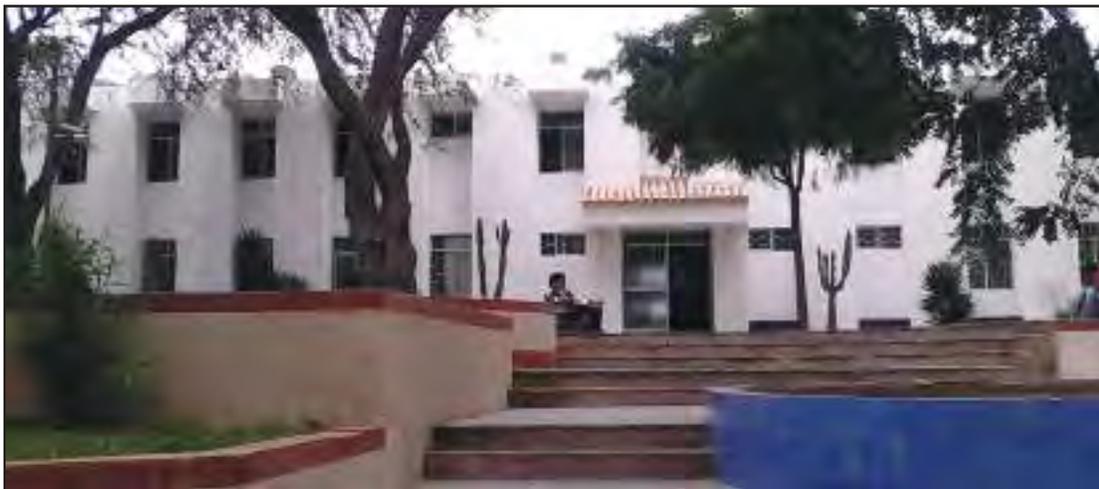
Figura 73: Edificio de Hidráulica. Fuente: Elaboración propia.

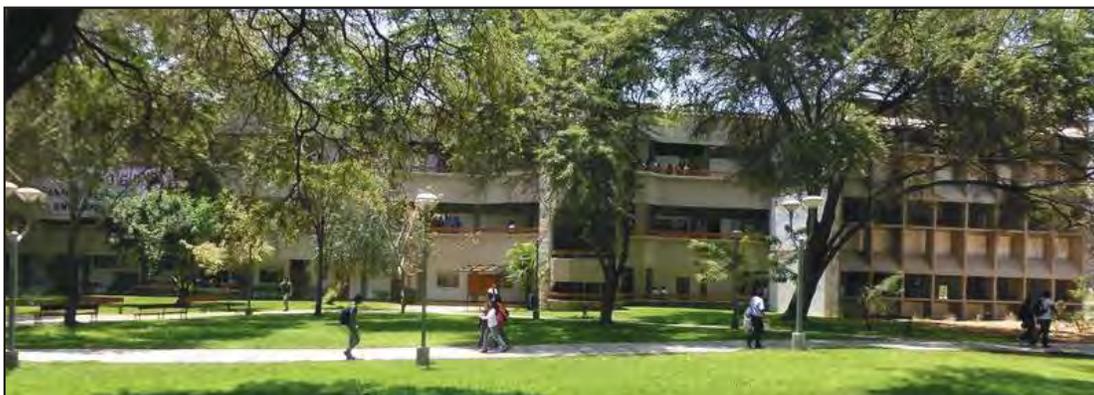
Figura 74: Edificio 80. Fuente: Elaboración propia.

Nombre	: EDIFICIO 80
Año de construcción	: 1980
Uso	: Oficinas y clases universitarias
Sistema estructural	: C3 Edificios de concreto reforzados rellenos con muros de mampostería.
Número de pisos	: Tres pisos
Puntaje final	: 0.7

El Edificio 80 es una edificación construida en 1980, razón por la cual tiene ese nombre. Esta edificación cuenta con tres pisos y está compuesta por pórticos de concreto con muros de albañilería no reforzada (C3). Esta información no es apreciable a simple vista y para corroborar la naturaleza del sistema se recurrió a la revisión de los planos facilitados por la Oficina de Servicios Técnicos (OST).

El Puntaje Final S obtenido en esta edificación es de 0.7, y acorde a lo indicado en el Acápite 4.2, éste corresponde a una probabilidad de falla de 19.95%. Teniendo en cuenta que el valor del puntaje de corte es de $S_0=2$, lo que indica una probabilidad de falla del 1.00%, el resultado obtenido indica que la probabilidad de falla de este edificio no es aceptable. Se recomienda que la edificación sea sometida a un estudio detallado de la vulnerabilidad sísmica que determine la capacidad de la estructura ante un evento sísmico.

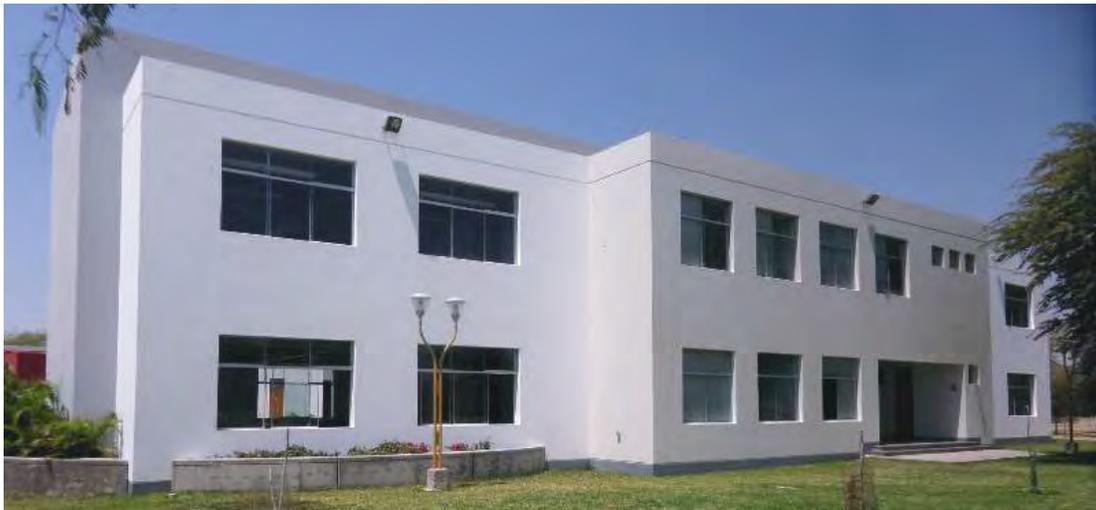
Figura 75: Facultad de Derecho-Pabellón 1. Fuente: Elaboración propia.

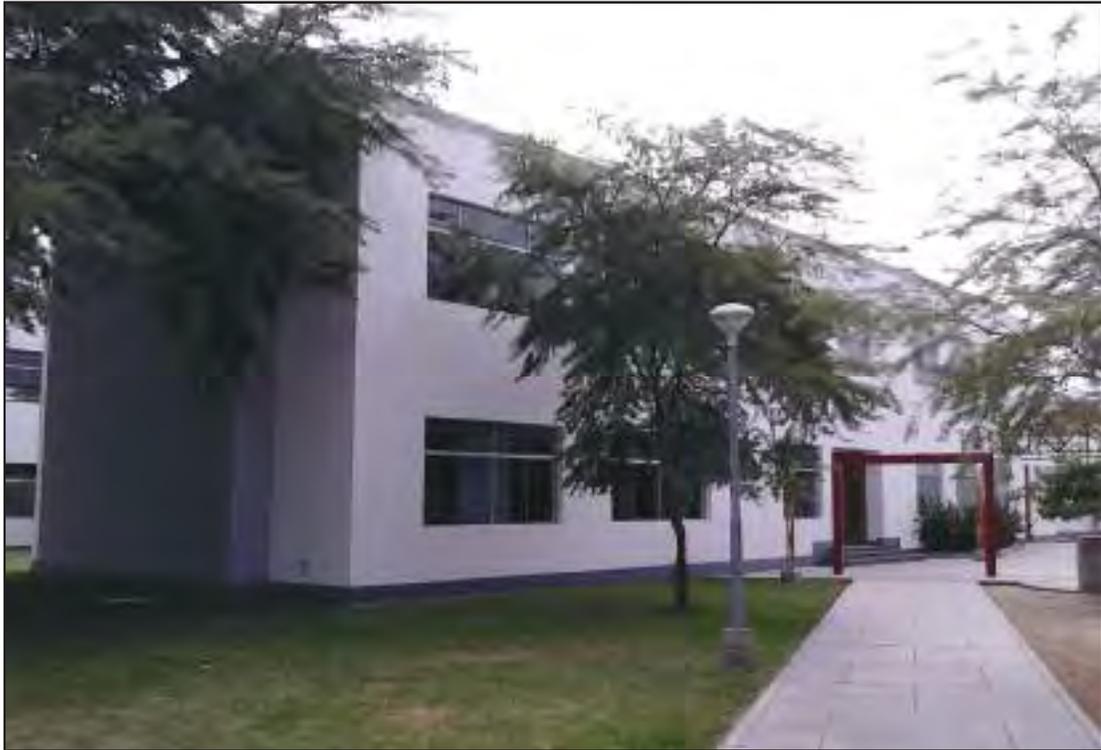
Figura 76: Facultad de Derecho-Pabellón 2. Fuente: Elaboración propia.

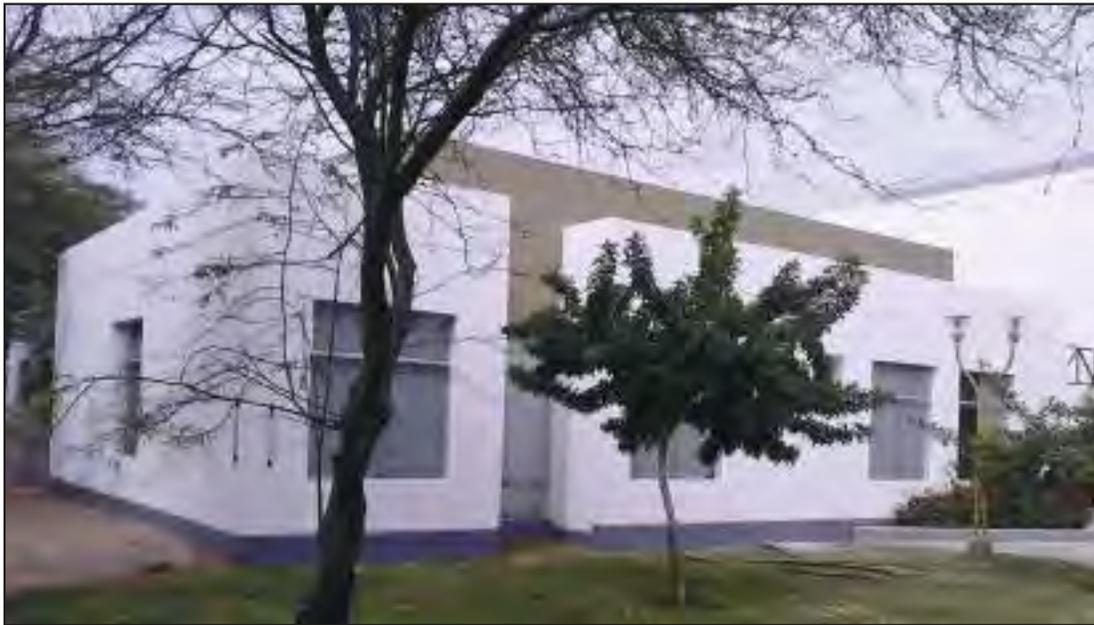
Figura 77: Facultad de Derecho-Pabellón 3. Fuente: Elaboración propia.

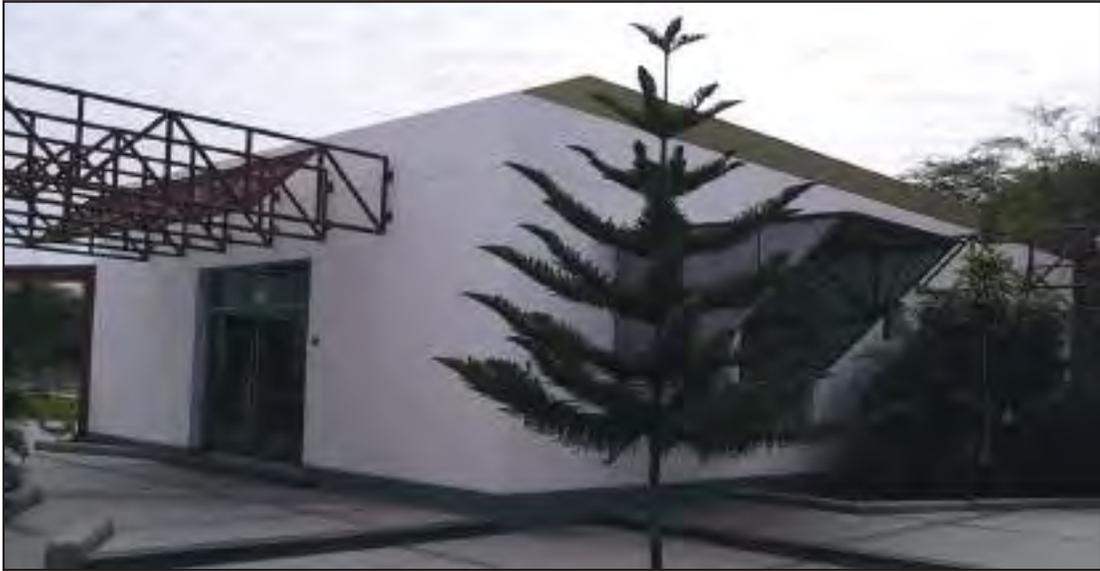
Figura 78: Facultad de Derecho-Pabellón 4. Fuente: Elaboración propia.

El Pabellón 04 de la Facultad de Derecho es el más pequeño de las cuatro estructuras que conforman el conjunto de la Facultad de Derecho, construido en el año 2010. Esta estructura, al igual que el Pabellón 01, el Pabellón 02 y el Pabellón 3, no presenta evidencia del sistema estructural que la compone, los acabados que presenta son de fines arquitectónicos e impiden la correcta identificación del sistema estructural. Para identificar apropiadamente el sistema estructural se consultó a la Oficina de Servicios Técnicos (OST) de la Universidad de Piura, donde se indicó que el sistema estructural de esta edificación es de albañilería confinada.

Nombre	: FACULTAD DE DERECHO-PABELLON 4
Año de construcción	: 2010
Uso	: Oficinas administrativas, clases universitarias
Sistema estructural	: NA Sistema estructural no contemplado por el método.
Número de pisos	: Dos pisos
Puntaje final	: Sin puntaje calculado

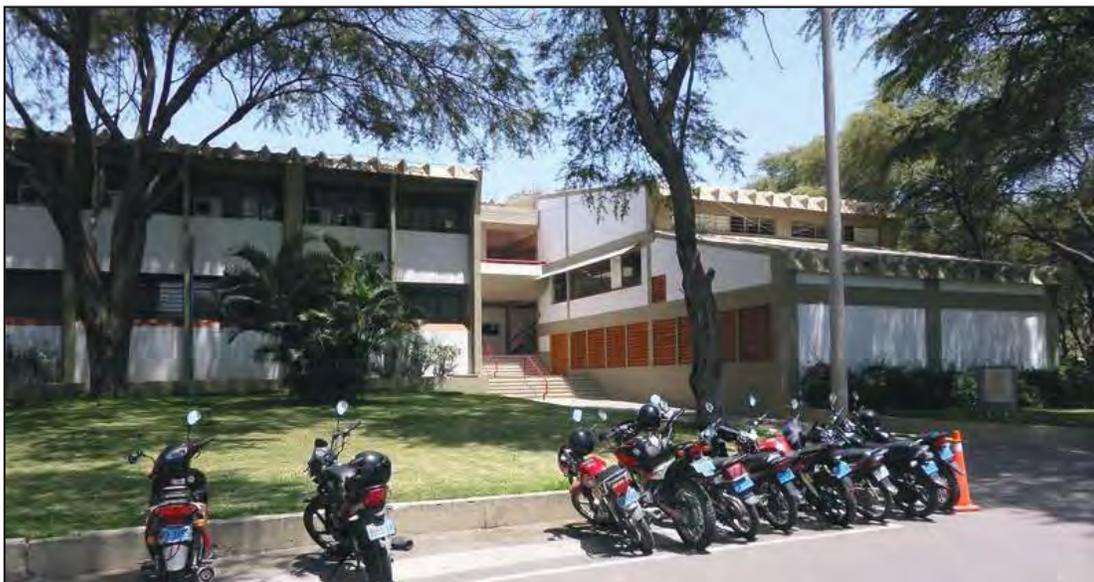
Figura 79: Edificio de Ingeniería Mecánico-Eléctrica. Fuente: Elaboración propia.

Nombre	: EDIFICIO DE INGENIERÍA MECANICO ELECTRICA
Año de construcción	: 1983
Uso	: Oficinas y clases universitarias
Sistema estructural	: C3 Edificios de concreto reforzado rellenos con muros de mampostería.
Número de pisos	: Dos pisos
Puntaje final	: 0.7

El Puntaje Final S obtenido en esta edificación es de 0.7, y acorde a lo indicado en el Acápite 4.2 éste da un valor de probabilidad de falla de 19.95%. Teniendo en cuenta que el valor del puntaje de corte es de $S_0=2$, lo que indica una probabilidad de falla del 1.00%, el resultado obtenido indica que su probabilidad de falla de este edificio no es aceptable. Se recomienda que la edificación sea sometida a un estudio detallado de la vulnerabilidad sísmica que determine la capacidad de la estructura ante un evento sísmico.

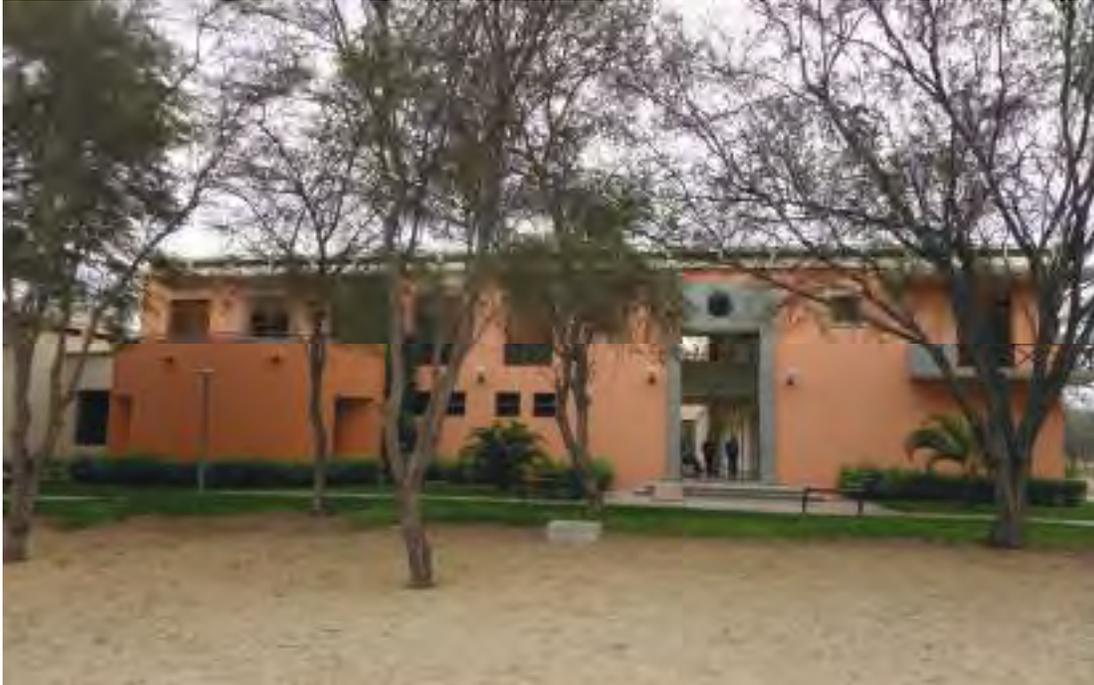
Figura 80: Edificio de Educación. Fuente: Elaboración propia.

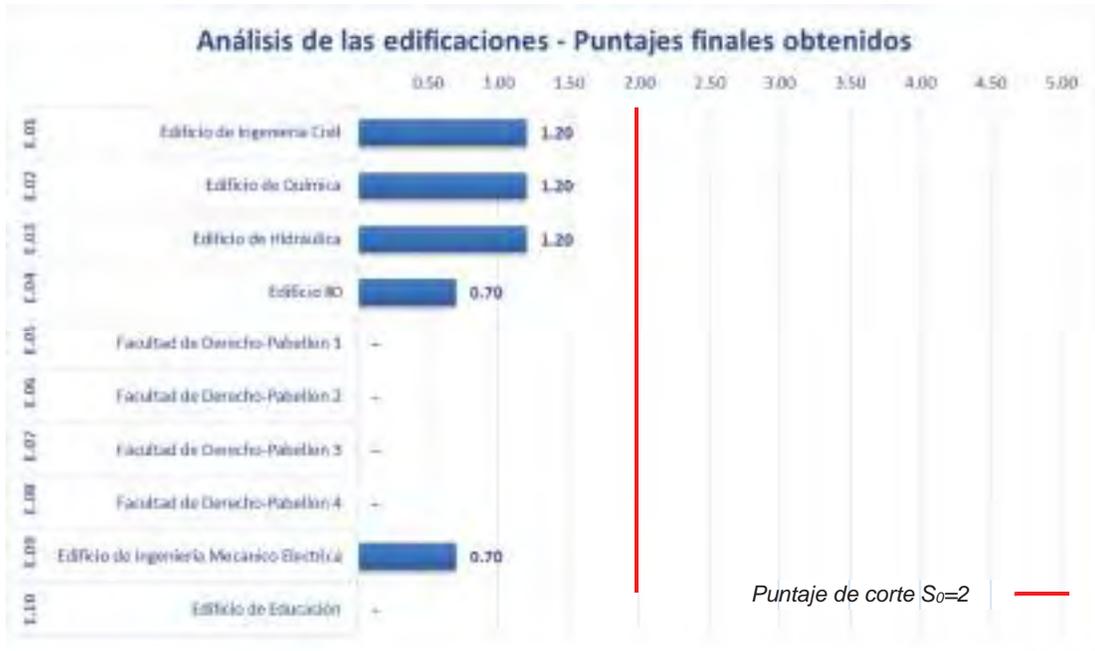
Figura 81: Puntaje final “S” de las edificaciones de la UDEP analizadas por el PIVR. Fuente: Elaboración propia.

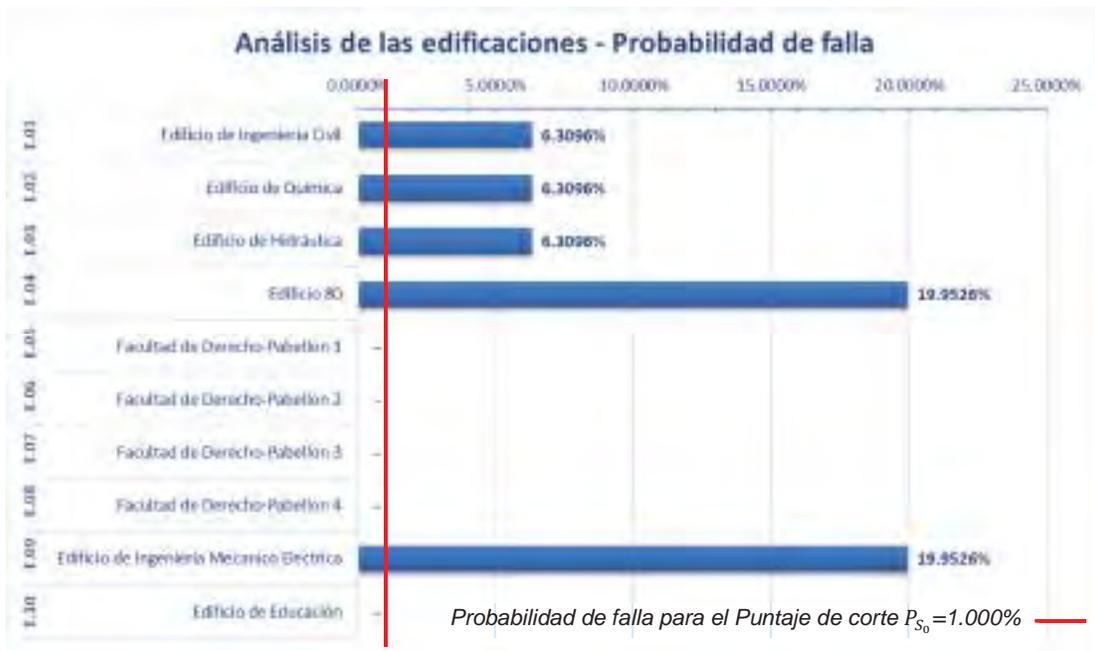
Figura 82: Probabilidad de falla de las edificaciones de la UDEP analizadas por el PIVR. Fuente: Elaboración propia.
