EXPERIENCIAS EN LA SUPERVISIÓN DE OBRA DEL CAMINO VECINAL LUCANAS-PAMPAHUASI

Máster en Ingeniería Civil con Mención en Ingeniería Vial

Tesis para optar el grado de Máster en Ingeniería Civil

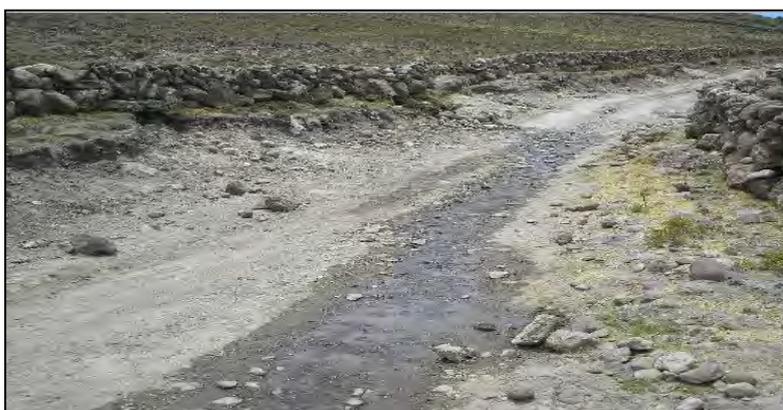
En el km 03 + 500 se encuentra el pequeño poblado de Chalhuala. A partir de este punto, la carretera continúa con la misma característica de la topografía antes mencionada y siempre en forma ascendente y sobre una superficie de rodadura de tierra muy deteriorada, como se muestra en la foto 2.4.

Foto N° 2.4 Tramo Lucanas – Pampahuasi. Kilómetro 03 + 900: deteriorado.

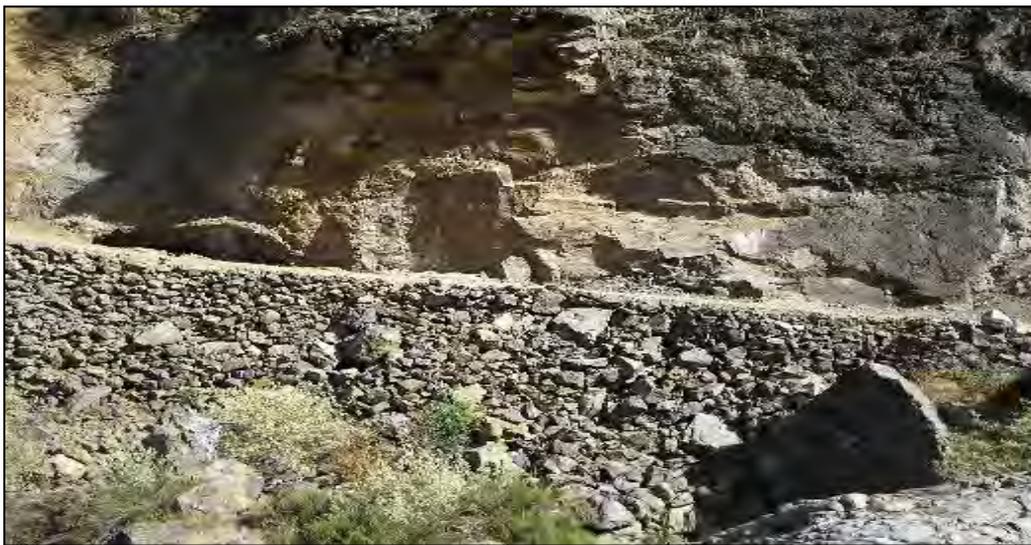
Al llegar a la progresiva 05 + 950 se encuentra el caserío denominado Santa Cruz. Para ingresar existe una entrada de 100 metros que no es parte de la vía a rehabilitar porque ésta bordea por el lado izquierdo sobre una topografía ondulada hasta el kilómetro 06+700. A partir de este sector, la vía se desarrolla sobre una topografía accidentada con un ancho de plataforma entre 4 a 4.5 metros sobre una superficie de rodadura pedregosa en malas condiciones, como se muestra en la foto 2.5.

Foto N° 2.5 - Tramo Lucanas – Pampahuasi. Kilómetro 06 + 900: accidentado

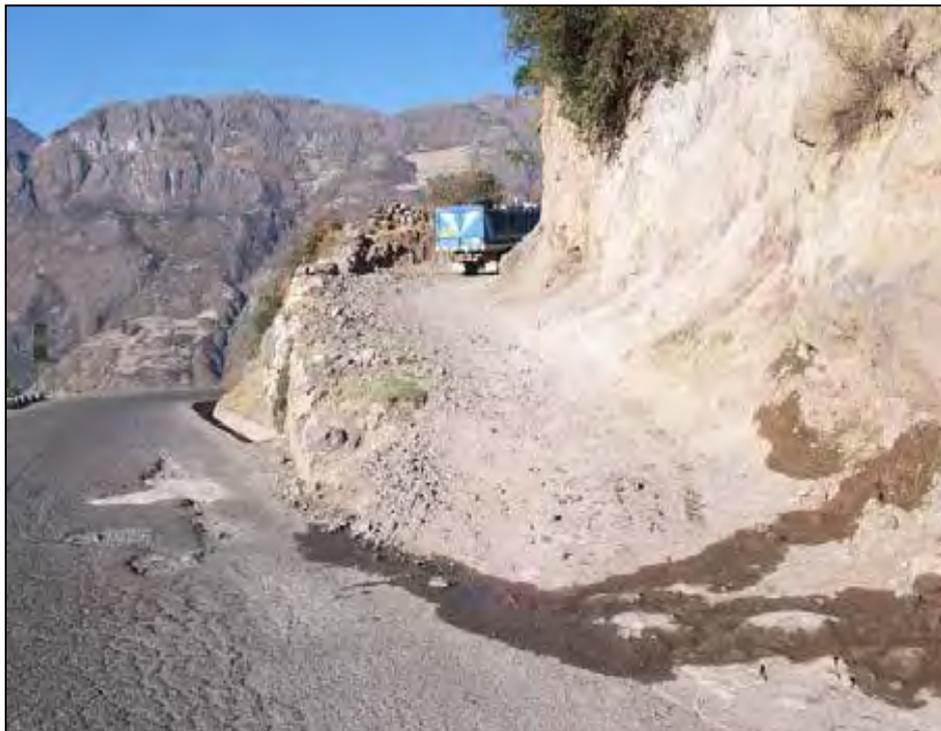
La foto 3.1 muestra el inicio del camino y se observa una fuerte pendiente con la capa de rodadura cuarteada en ciertas zonas. Se ve la gran necesidad de una rehabilitación.

Foto N° 3.1 - Kilómetro 00 + 00: Inicio de la carretera con pendiente elevada

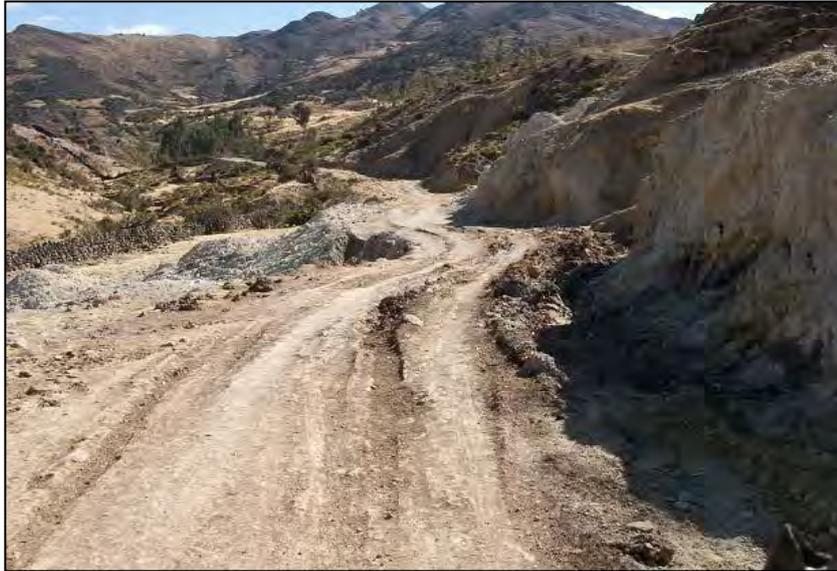
La foto 3.2 muestra un camino sinuoso, prácticamente sin capa de rodadura y además de fuerte pendiente. La falta de cunetas es notoria y ello impide un buen drenaje.

Foto N° 3.2 – Kilómetro 08 + 200: La plataforma deformada por falta de cunetas

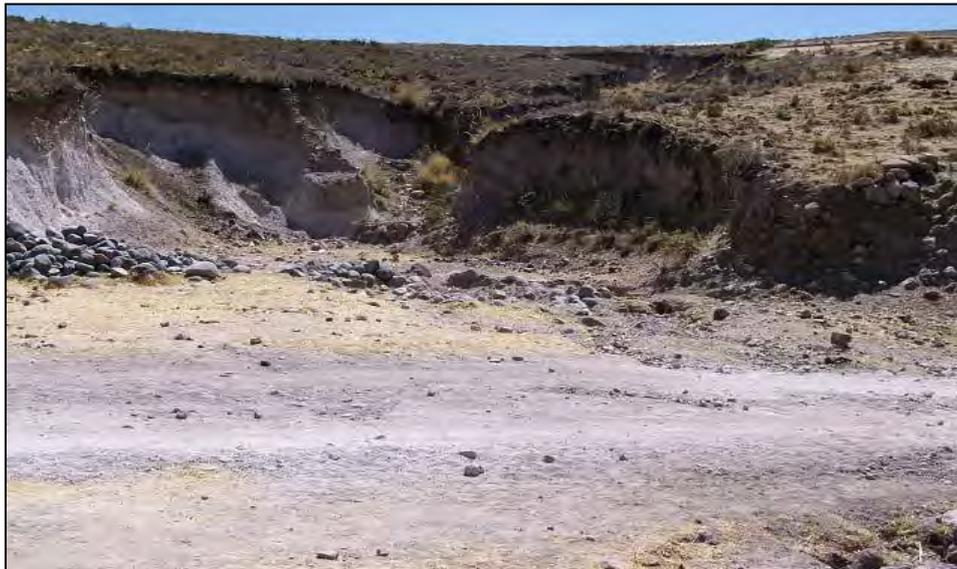
La foto 3.3 muestra la plataforma del camino conformada con material arcilloso y una subrasante desgastada sin obras de drenaje que son necesarias en las obra viales.

Foto N° 3.3 - Kilómetro 14 + 530: Plataforma con material arcilloso

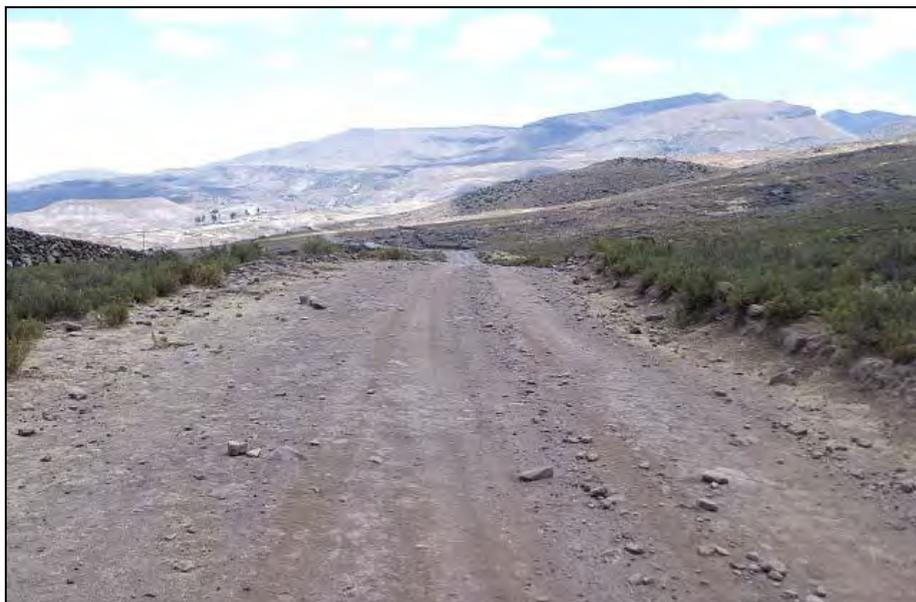
La foto 3.4 muestra la subrasante desgastada con presencia de material grueso debido a que el material fino desaparece por el arrastre del agua, por falta de obras de drenaje. Ello hace que la carretera sea intransitable y las horas de transporte se incrementan.

Foto N° 3.4 – Kilómetro 19 + 470: Plataforma con presencia de material grueso.

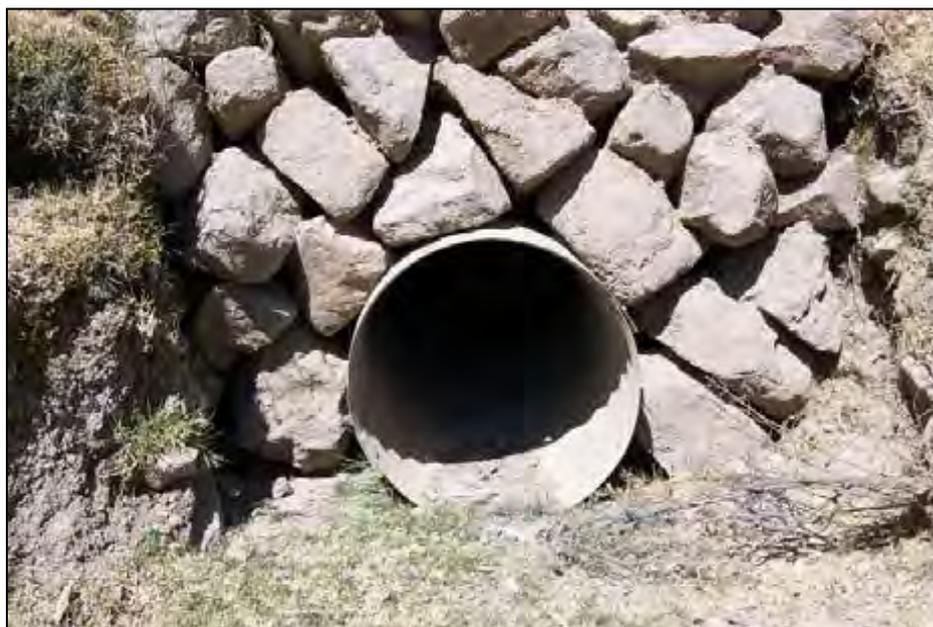
Las alcantarillas son de acero corrugado llamado TMC (Se muestra en las fotos 3.5, 3.6, 3.7 y 3.8 respectivamente).

Foto N° 3.5 - Kilómetro 2 + 450: Alcantarilla con muro de piedra

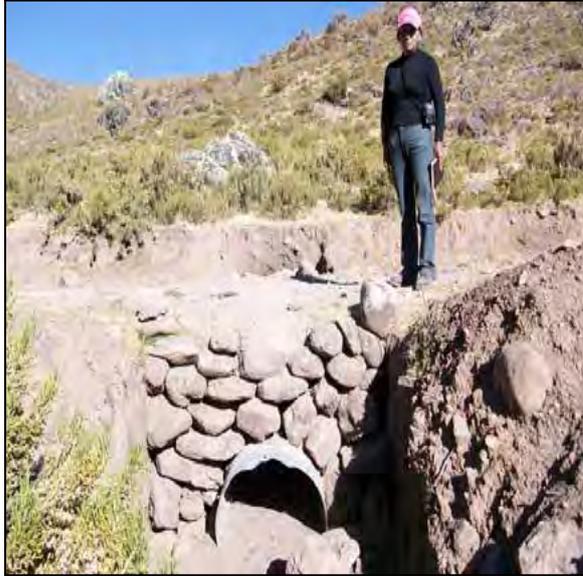
**Foto N° 3.6 - Kilómetro 11 + 060.
Alcantarilla deformada con
muro de piedra.**

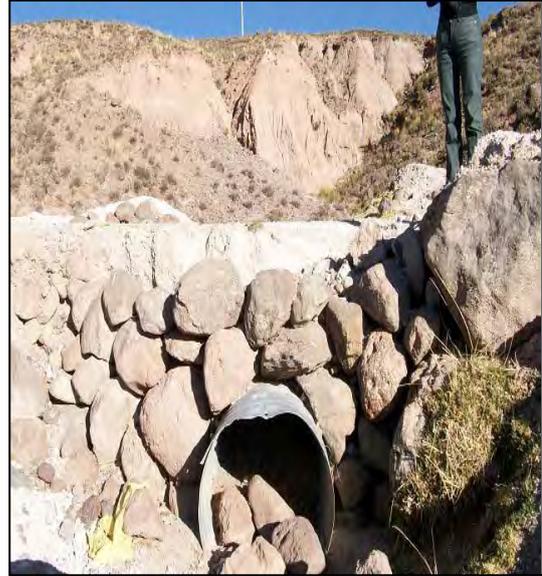
**Foto N° 3.7 - Kilómetro 16 + 260:
Alcantarilla deformada
con muro de piedra.**

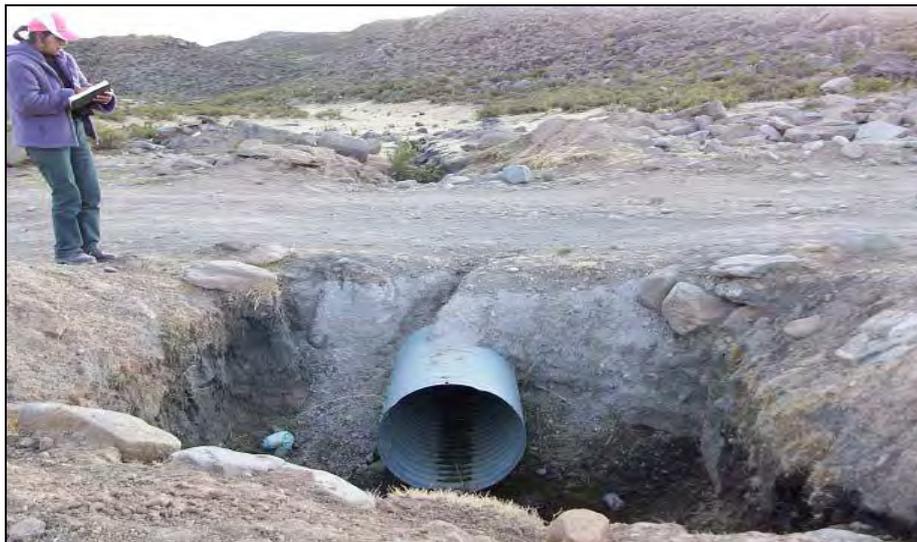
Foto N° 3.8 km. 20 + 890: Alcantarilla con el TMC expuesto

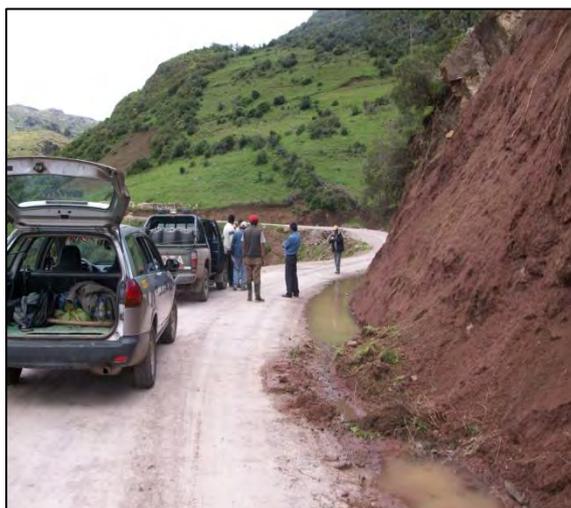
Foto N° 3.9 – Kilómetro 01 + 160.
Necesidad de pases de agua.

La supervisión propone la construcción de 32 pases de agua a lo largo de la vía con un ancho promedio de 4.00 mts., con la finalidad de mejorar el drenaje en la zona, producto de las intensas precipitaciones acaecidas en los meses de diciembre a marzo (cuadro 3.7), siendo necesaria su ejecución para la conservación vial. En las fotos 3.9, 3.10, 3.11, 3.12 se puede observar cómo se malogra la vía por falta de estas obras de arte, pues el agua rebalsa hacia la plataforma al no encontrar desfogue.

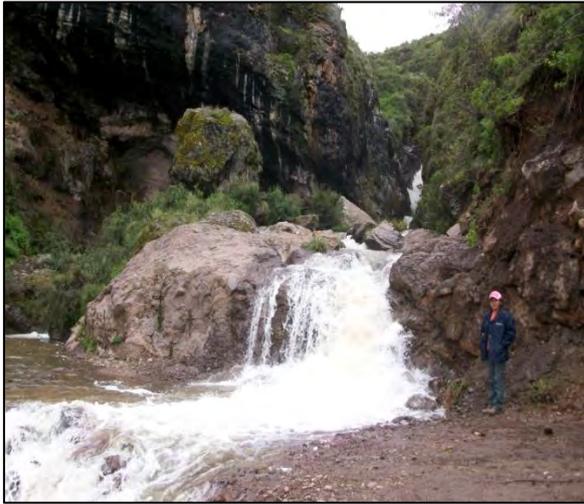
**Foto N° 3.13 - Kilómetro 02 + 310.
Badén necesario.**

Progresiva	Ancho	Luz	Observaciones
02 + 310	4.50	15.00	Proyectar badén
12 + 900	4.00	10.00	Proyectar badén
14 + 520	4.00	12.00	Proyectar badén
15 + 450	4.00	14.50	Proyectar badén
17 + 190	4.00	15.00	Proyectar badén
18 + 830	4.00	8.00	Proyectar badén
20 + 045	4.00	10.00

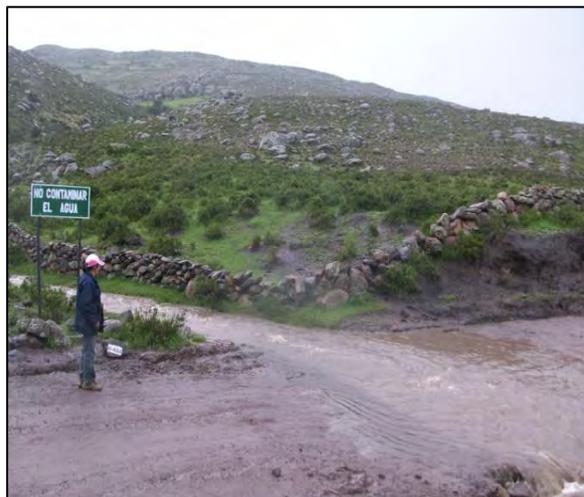
**Foto N° 3.15 – Kilómetro 12 + 900.
Badén necesario.**

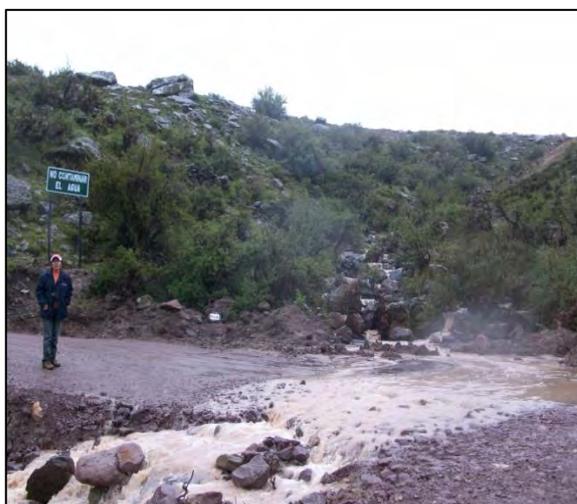
**Foto N° 3.17 – Kilómetro 14 + 520.
Badén necesario.**

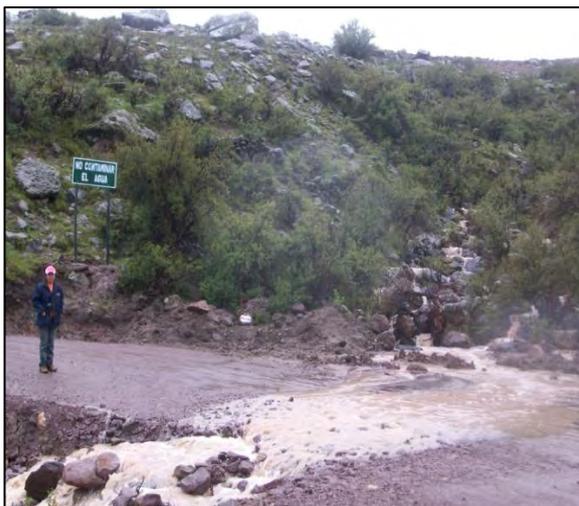
**Foto N° 3.19 - Kilómetro 17 + 500.
Badén necesario**

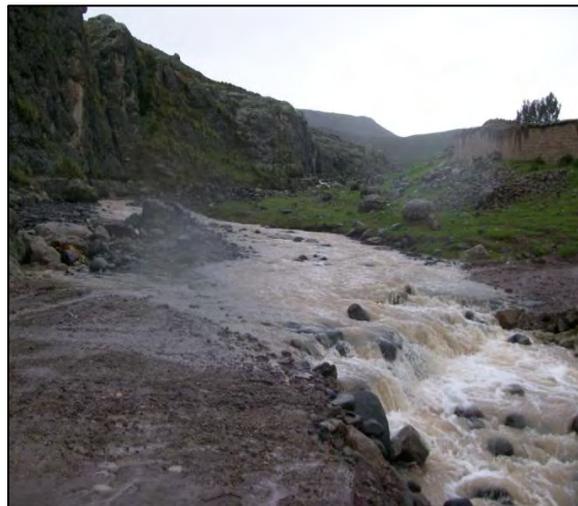
**Foto N° 3.20 - Kilómetro 18 + 830.
Badén necesario.**

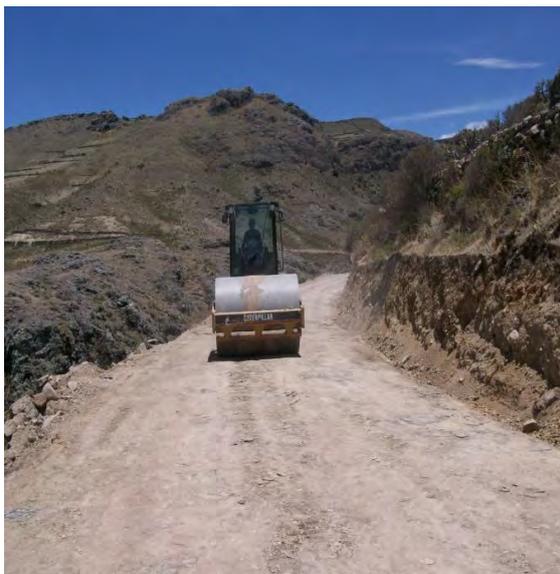
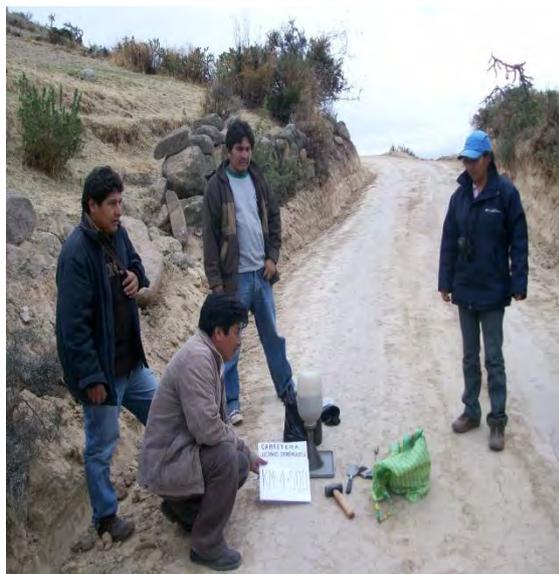
Se compacta hasta alcanzar el grado de compactación mínima del 95%, lo cual es comprobado mediante los controles de calidad en campo, como se puede ver en las fotos 4.3 y 4.4 respectivamente.

Foto 4.3 - Compactado de la subrasante. Foto 4.4 - Prueba de densidad de campo.

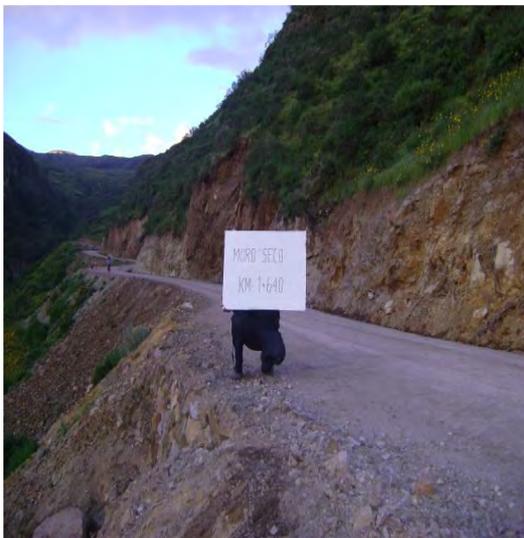
Foto 4.50 - Muros secos

Construir muros secos en las siguientes progresivas: Kilómetro 1+640, Kilómetro 15+860. Asimismo se han colocado los muros secos en las progresivas indicadas, sin que estas sean consideradas en el presupuesto. Foto 4.50, foto 4.51.

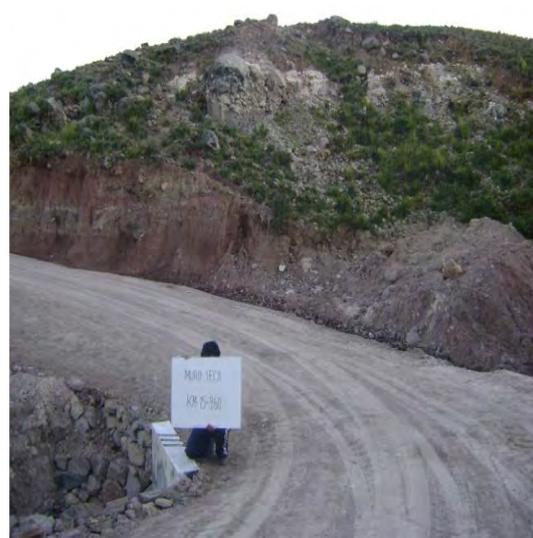
Foto 4.51 - Muros secos

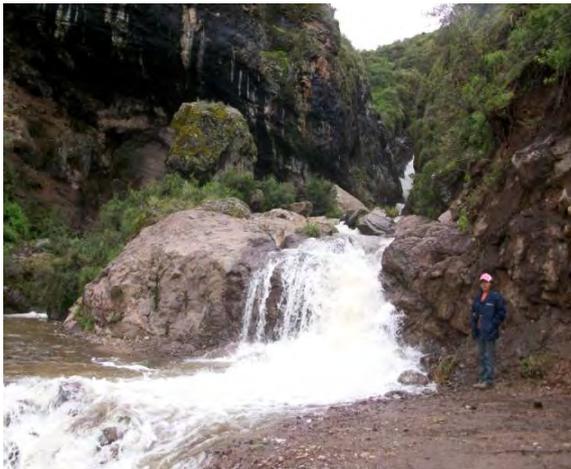
Han quedado puntos críticos que no están considerados en el expediente técnico, referente a obras de arte como son los pases de agua y badenes que reflejan el deterioro de la plataforma, en época de intensas precipitaciones pluviales. Se ha tramitado como adicional de obra, sin respuesta oficial de la entidad.

**Foto 4.52 - Badén necesario.
Kilómetro 02 + 310.**
