UNIVERSIDAD  
DE PIURA

**Vulnerabilidad del sector Huarmaca - El Faical km 1740-  
1770 ruta PE-3N por activación de quebradas durante El  
Niño costero 2017**

Tesis para optar el Grado de  
Máster en Ingeniería Civil con mención en Ingeniería Vial

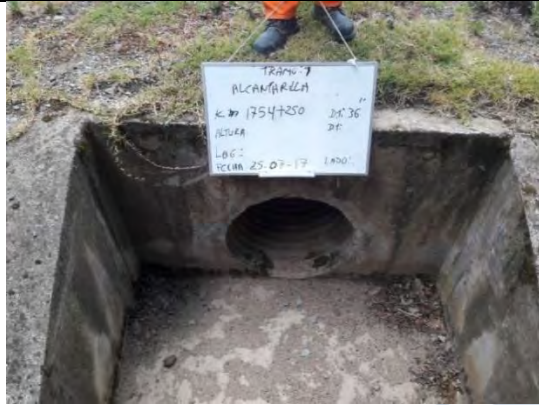
Ubicación: km 1754+250

**Foto 3. Alcantarilla diámetro = 36"**

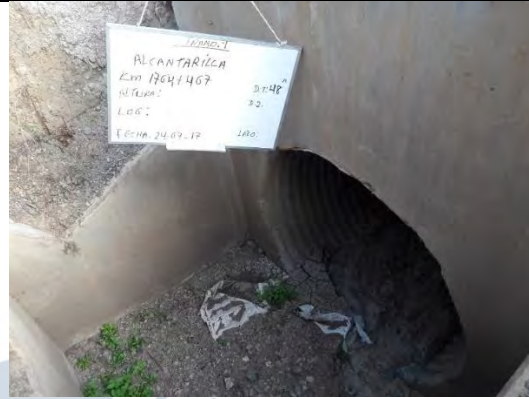
Ubicación: km 1764+467

**Foto 4. Alcantarilla diámetro = 48"**

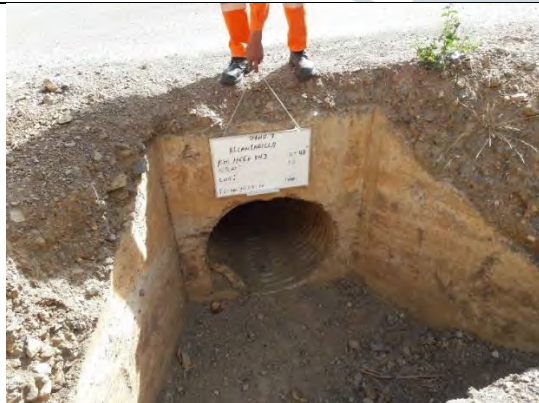
Ubicación: km 1766+843

**Foto 5. Alcantarilla diámetro = 48"**

**Observación:** se evidencian daños producto de los huaicos

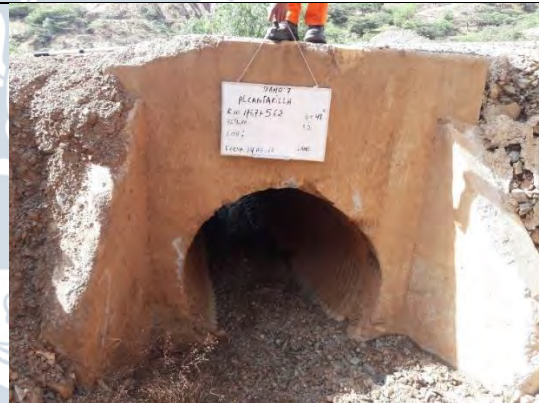
Ubicación: km 1767+562

**Foto 6. Alcantarilla diámetro = 48"**

**Observación:** se evidencian daños producto de los huaicos

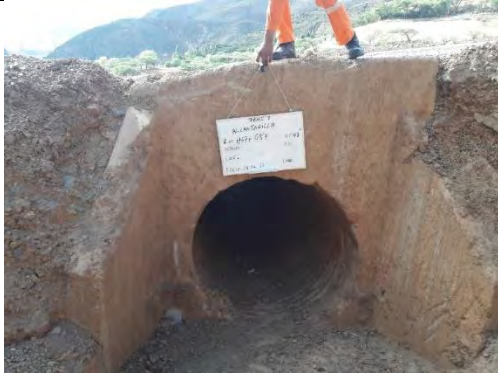
Ubicación: km 1767+687

**Foto 7. Alcantarilla diámetro = 48"**

**Observación:** se evidencian daños producto de los huaicos

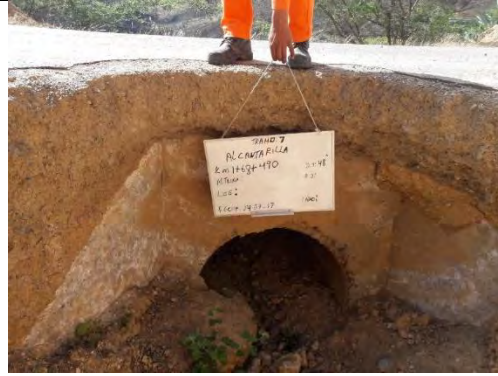
Ubicación: km 1768+490

**Foto 8. Alcantarilla diámetro = 48"**

**Observación:** se evidencian daños producto de los huaicos

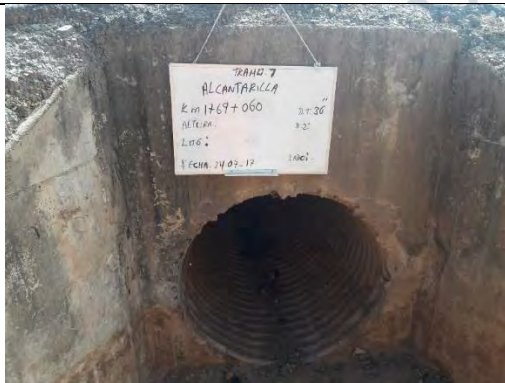
Ubicación: km 1769+070

**Foto 9. Alcantarilla diámetro = 36"**

**Observación:** se evidencian daños producto de los huaicos

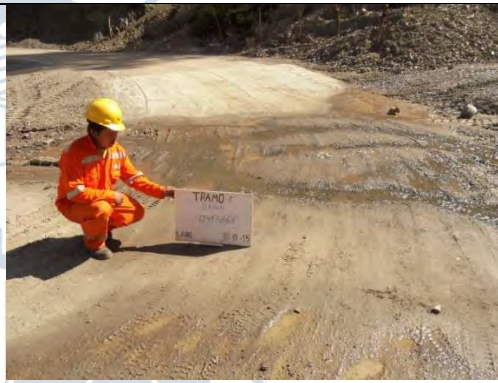
Ubicación: km 1741+868

**Foto 10. Badén**

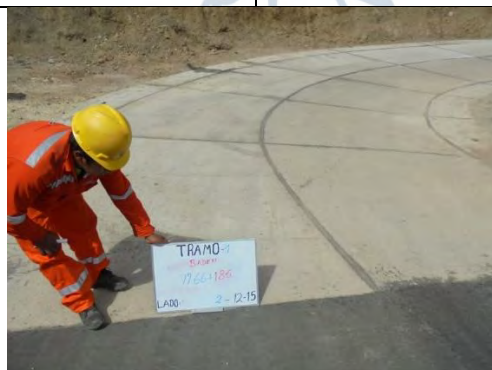
Ubicación: km 1766+186

**Foto 11. Badén**

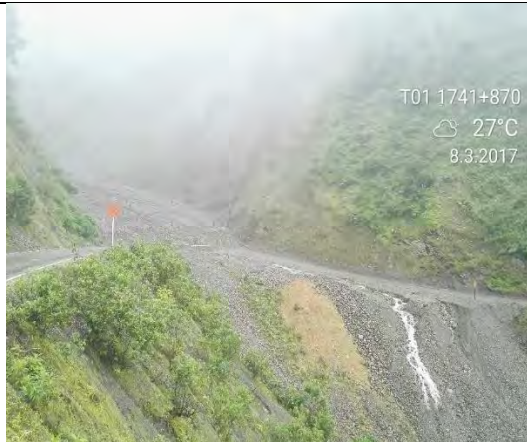
Foto 12. Sector crítico km 1741+856 (foto tomada durante El Niño Costero 2017)

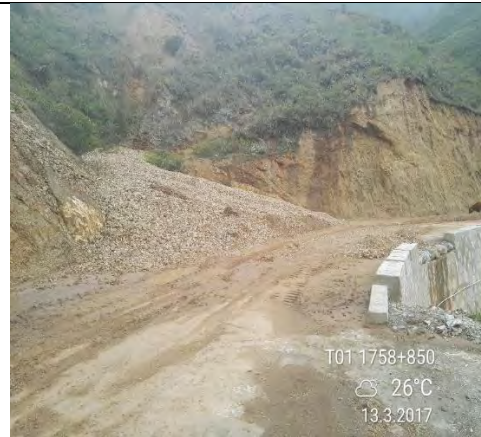
Foto 13. Sector crítico km 1758+880 (foto tomada durante El Niño Costero)

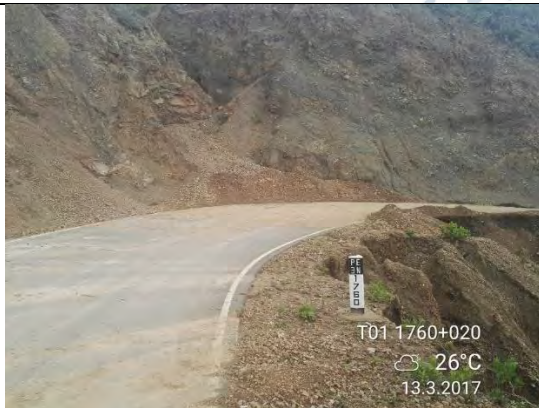
Foto 14. Sector crítico km 1760+020 (foto tomada durante El Niño Costero)

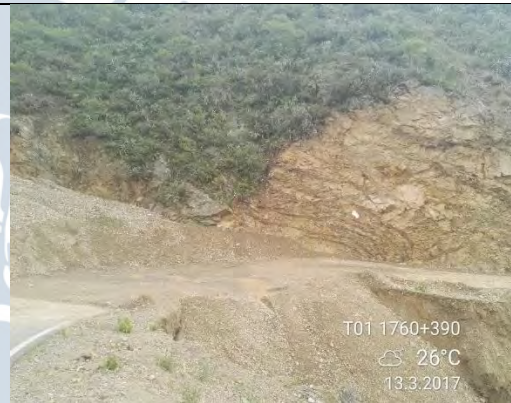
Foto 15. Sector crítico km 1760+388 (foto tomada durante El Niño Costero)

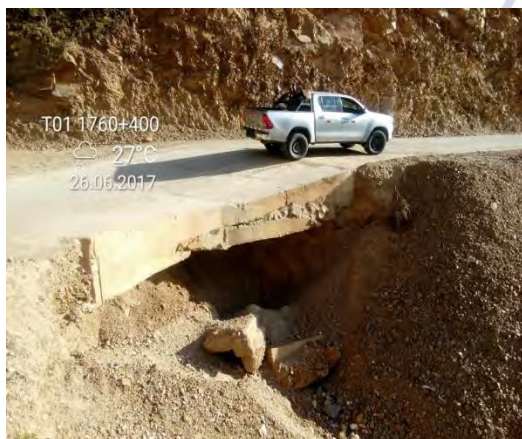
Foto 16. Sector crítico km 1760+388 (foto tomada después de El Niño Costero)

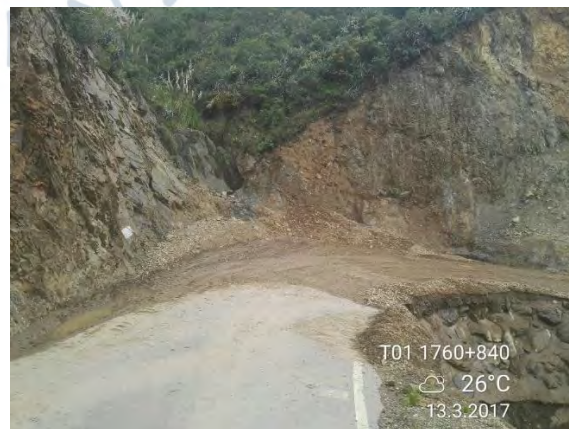
Foto 17. Sector crítico km 1760+840 (foto tomada después de El Niño Costero)

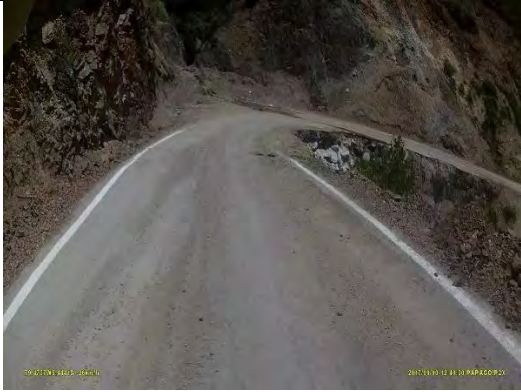
Foto 18. Sector crítico km 1761+507 (foto tomada después de El Niño Costero)

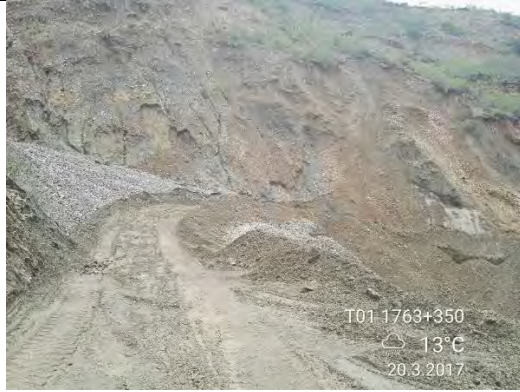
Foto 19. Sector crítico km 1763+483 (foto tomada después de El Niño Costero)

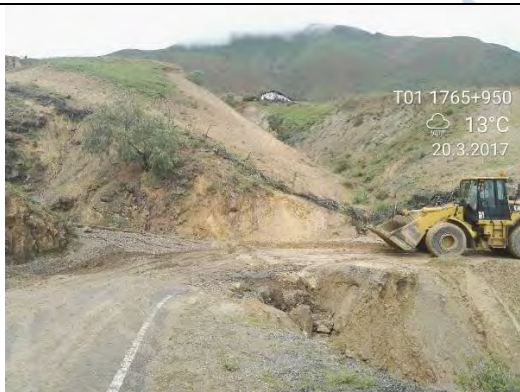
Foto 20. Sector crítico km 1765+923 (foto tomada durante de El Niño Costero)

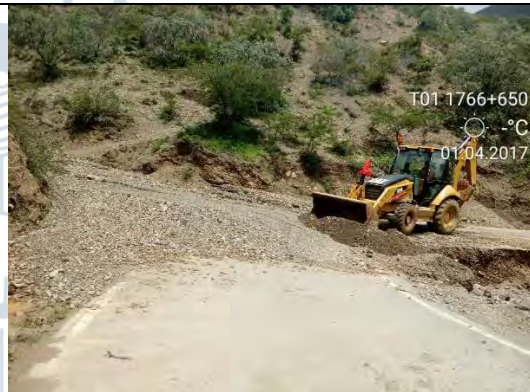
Foto 21. Sector crítico km 1766+610 (foto tomada durante de El Niño Costero)
