UNIVERSIDAD  
DE PIURA

**Control de calidad en la construcción de una plataforma  
de lixiviación de la unidad minera Pierina**

Tesis para optar el Título de  
Ingeniero Civil

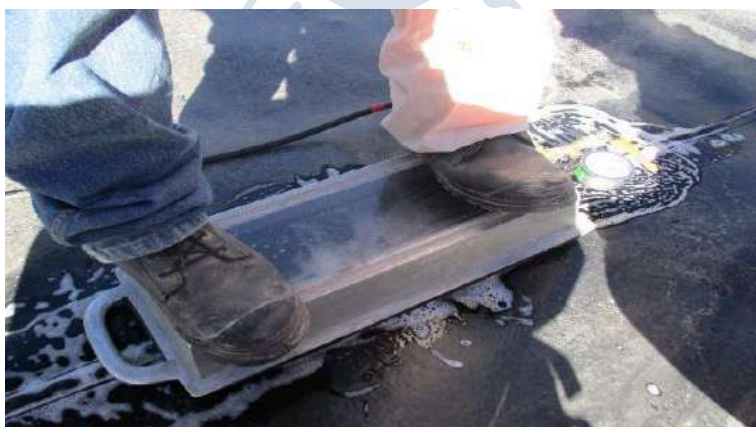
Figura 11. Ejemplo de evaluación de la costura de geomembrana por caja de vacío.

El principio básico de esta práctica consiste en mojar la zona de ensayo con una solución jabonosa y colocar la caja de vacío para crear un diferencial de presión a través de la costura, como se muestra en figura 11. Se observa y verifica la creación de burbujas sobre el lado de baja presión, dentro de la cámara de vacío. La cámara de vacío tiene un puerto de visualización que permite la observación de la zona de la costura que se está probando. A medida que la cámara se mantiene firme en su lugar, haciendo previamente un traslape de 75 mm con respecto a la sección anterior, se aplica el vacío. Las fugas de aire a través de la costura son la causa de la formación de burbujas en la zona de ensayo.

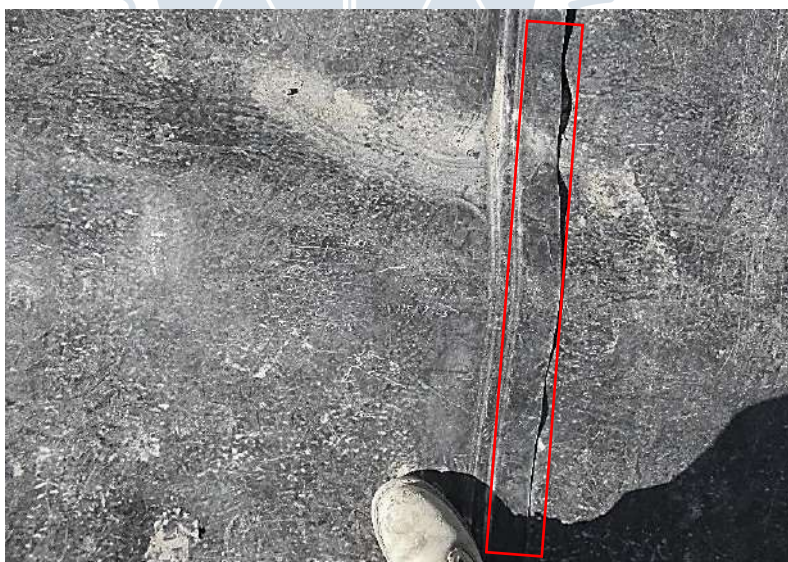
Figura 12. Doble costura de geomembrana, separadas por un canal de aire sin soldar.

La prueba consiste en someter la longitud de soldadura a una presión de 205 kPa por 2 minutos como mínimo. Para que la soldadura sea aprobada debe estabilizarse y no perder más del valor admisible. Para el proyecto se han considerado 15 kPa (2 psi) de presión. Si la soldadura por fusión no puede someterse a la prueba de aire debido a una obstrucción en el canal de aire, se deberá considerar que la costura soldada ha fallado.

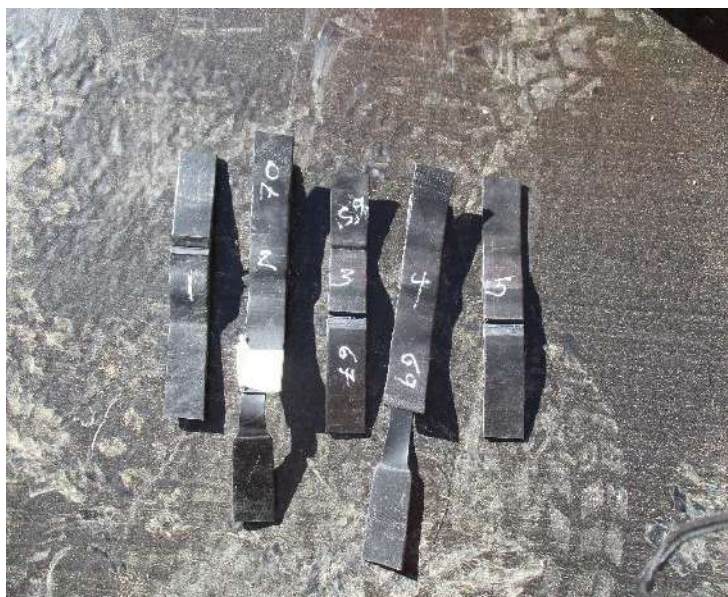
Figura 13. Cupones ensayados por corte y pelado (Shear y Peel).

En la figura 13, se muestran cinco cupones ensayados por corte y pelado (*Shear y Peel*). Estos cupones han sido extraídos de una costura de soldadura por fusión.

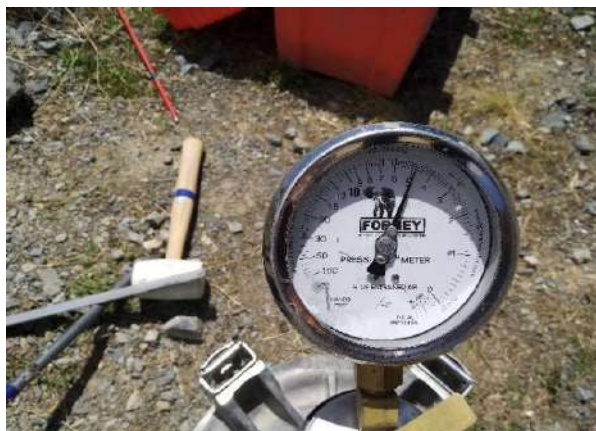
Figura 40. Medición del contenido de aire.

desconocido de aire en la muestra de concreto; el indicador del medidor de presión se calibraba en términos del porcentaje de aire para la presión observada en la que tuvo lugar la igualación.

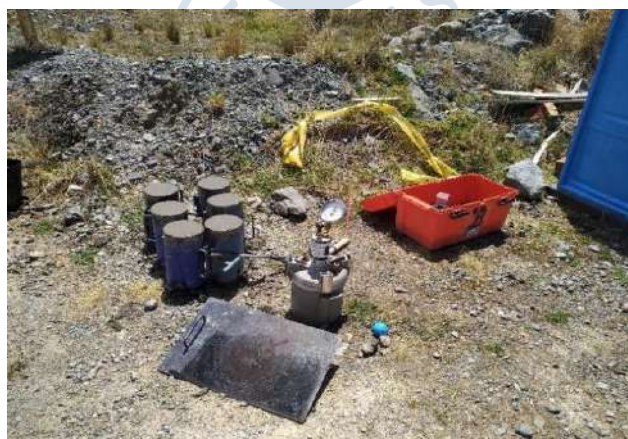
Figura 41. Probetas de concreto de la caja de monitoreo de subdrenaje.

Los especímenes elaborados fueron probetas cilíndricas de 15 cm de diámetro por 30 cm de altura. Durante el vaciado de la caja de monitoreo de subdrenaje se elaboraron un total de seis probetas, dos de ellas se ensayaron a los 7 días, otras dos a los 28 días y se elaboraron dos muestras más como “*retest*”. Se elaboraron un total de seis cilindros, como se muestra en la figura 41.

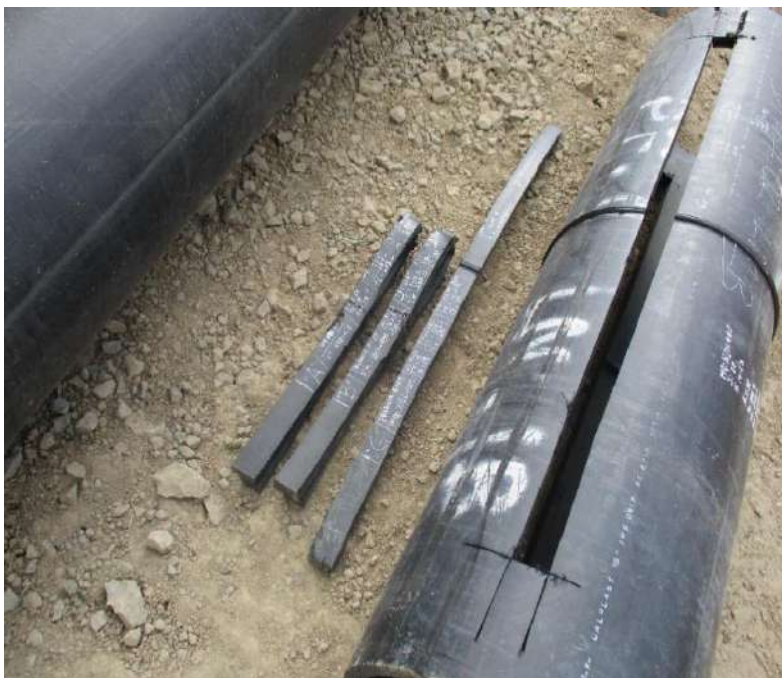
Figura 46. Extracción de probetas de muestra en la soldadura de tubería.

En la figura 46 se presenta la extracción de probetas de muestra (A, B, C) de la soldadura en la dirección longitudinal del tubo. Con ellas se determinaba la resistencia mecánica de la unión soldada.

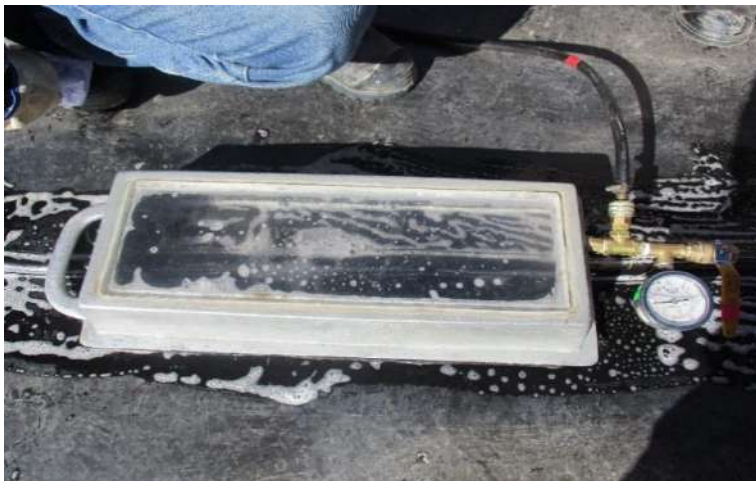
Figura 48. Prueba de caja de vacío.

En la figura 48 se muestra el proceso de ensayo de la prueba de caja de vacío. Durante este proceso se podía observar a través del puerto de visualización de la cámara de vacío que en la zona de la costura que se estaba probando no se formaban burbujas.

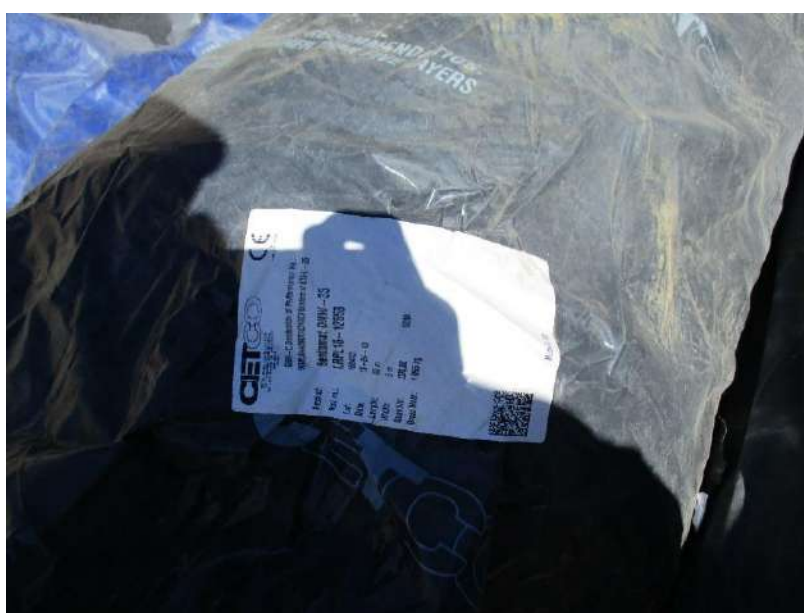
Figura 53. Material de GCL etiquetado según lote y rollo.

En la figura 53 se muestra la forma como venían etiquetados los rollos de material fabricado. según indica la figura, ese material corresponde al lote 160413 y rollo LRPL16-12658. Con esta información se podía identificar los certificados de calidad correspondientes.

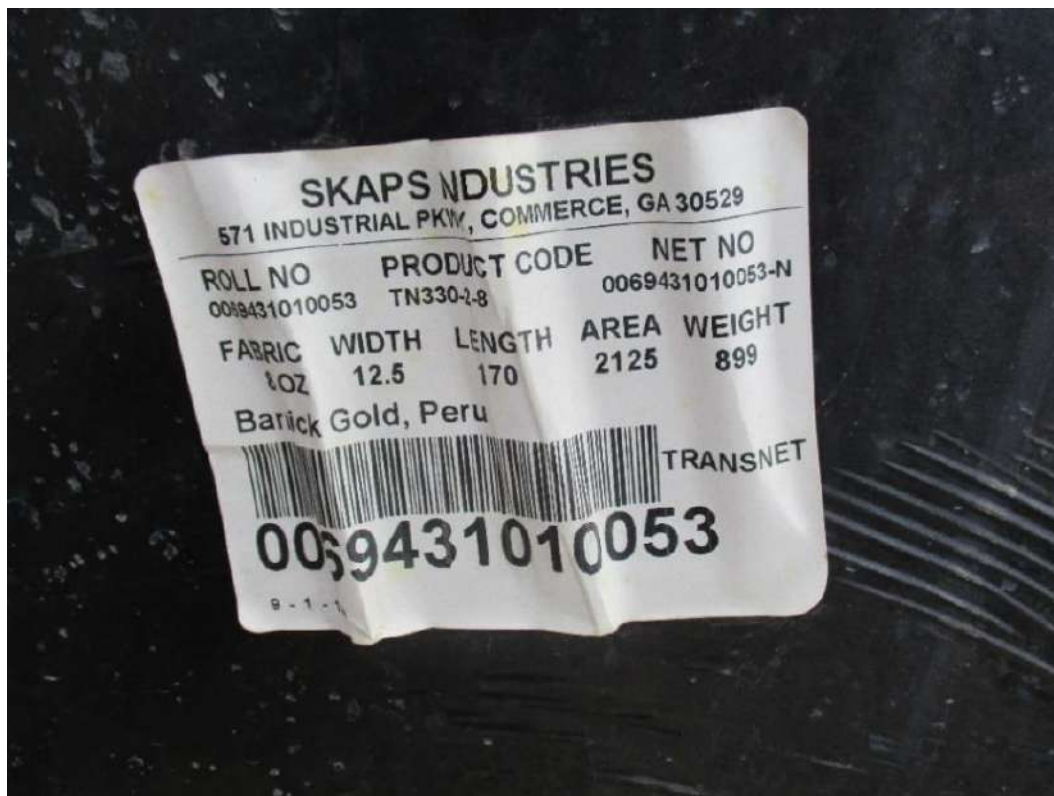
Figura 55. Material de geocompuesto etiquetado según código y rollo de producto.

En la figura 55 se muestra la forma como venían etiquetados los rollos de material fabricado. Según indica la figura, este material tenía un código de producto TN330-2-8 y rollo 0069431010053. Con esta información se podían identificar los certificados de calidad correspondientes.
