**Análisis determinístico de la estabilidad de taludes de la  
carretera Puente Cumbil, Cajamarca, Perú**

Tesis para optar el Título de  
Ingeniero Civil

Se analiza la estabilidad de los taludes de dos sectores críticos ubicados entre el km 10+000 y km 20+000 del Proyecto “Rehabilitación y construcción de la carretera Puente Cumbil – Santa Cruz de Succhabamba – Chancay Baños – Emp. Ruta PE-3N (Túnel Chotano)” realizado por Ingenia Asociados S.R.L., en condiciones estáticas y pseudoestáticas mediante el uso del software Slide V 6.0. Este programa permite identificar las superficies de falla en las secciones transversales y el menor factor de seguridad obtenido mediante métodos de cálculo de equilibrio límite para el estudio de la estabilidad. Para comparar los factores de seguridad obtenidos, se analizan las secciones transversales mediante dos métodos, Janbu y Morgenstern Price.

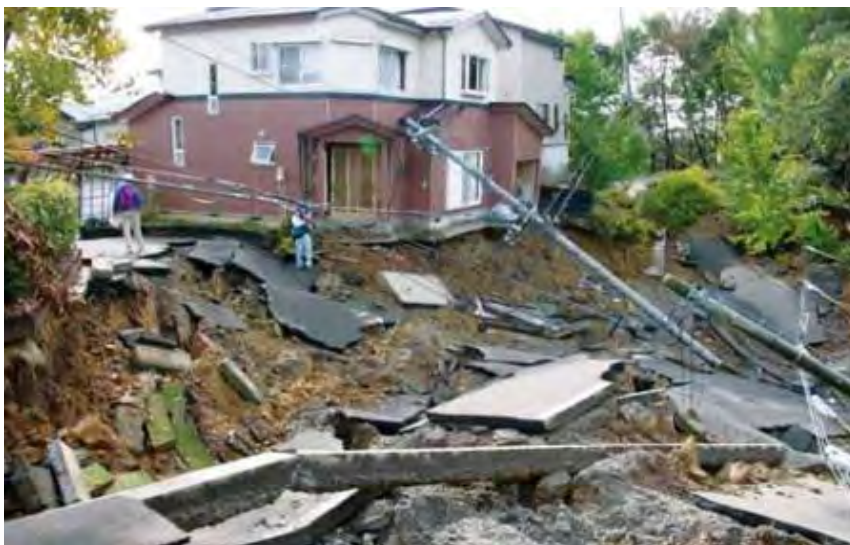
**Figura 3**

- Actividad sísmica: un sismo genera el desplazamiento de masas de suelo pertenecientes a los taludes en proporción a su intensidad. Esto ocurre cuando las fuerzas dinámicas del sismo se añaden a las fuerzas estáticas que actúan en el talud, generando esfuerzos cortantes dinámicos que reducen la resistencia al esfuerzo cortante y provocando la falla (Morales, 2000).

*Daños sobre un terraplén artificial durante un terremoto de 2004 en Japón*

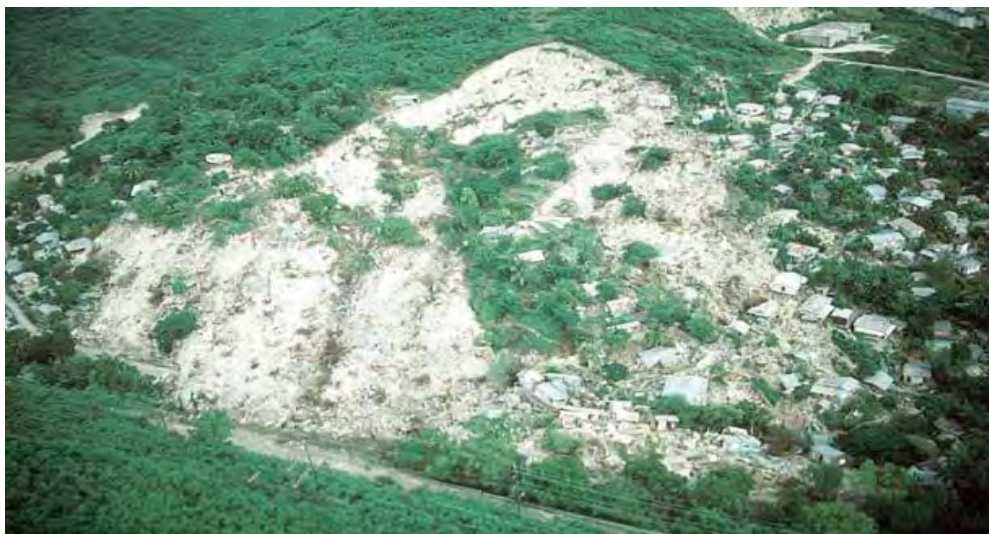
#### **Figura 5**

- Factores climáticos: el agua y el viento actúan continuamente sobre el talud, erosionando su superficie y modificando su geometría. El grado de saturación de la masa depende de las condiciones climáticas, y durante el periodo de lluvias, la resistencia al esfuerzo cortante disminuye, ya que el agua ingresa por las grietas del talud y origina un incremento en las fuerzas actuantes o la aparición de fuerzas de filtración, generando inestabilidad (ISEM, 2018).

*Deslizamientos en Los Mameyes, Puerto Rico en 1985, causado por una tormenta tropical que originó lluvias torrenciales.*

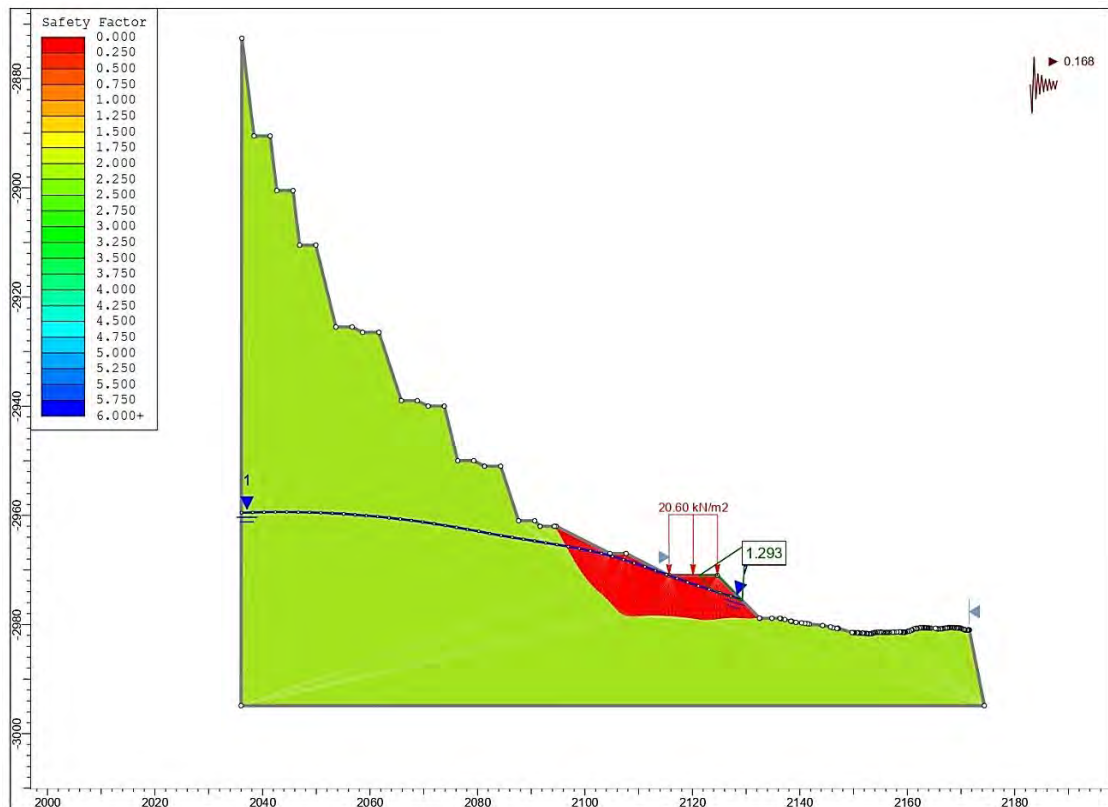
### Anexo D.2.8 Análisis sección km 11+750, talud inferior – Método de Morgenstern Price
