UNIVERSIDAD
DE PIURA

**Cálculo del índice de condición del pavimento flexible a la
Av. Don Bosco - Piura usando drones**

Tesis para optar el Título de
Ingeniero Civil

Piura, enero de 2020

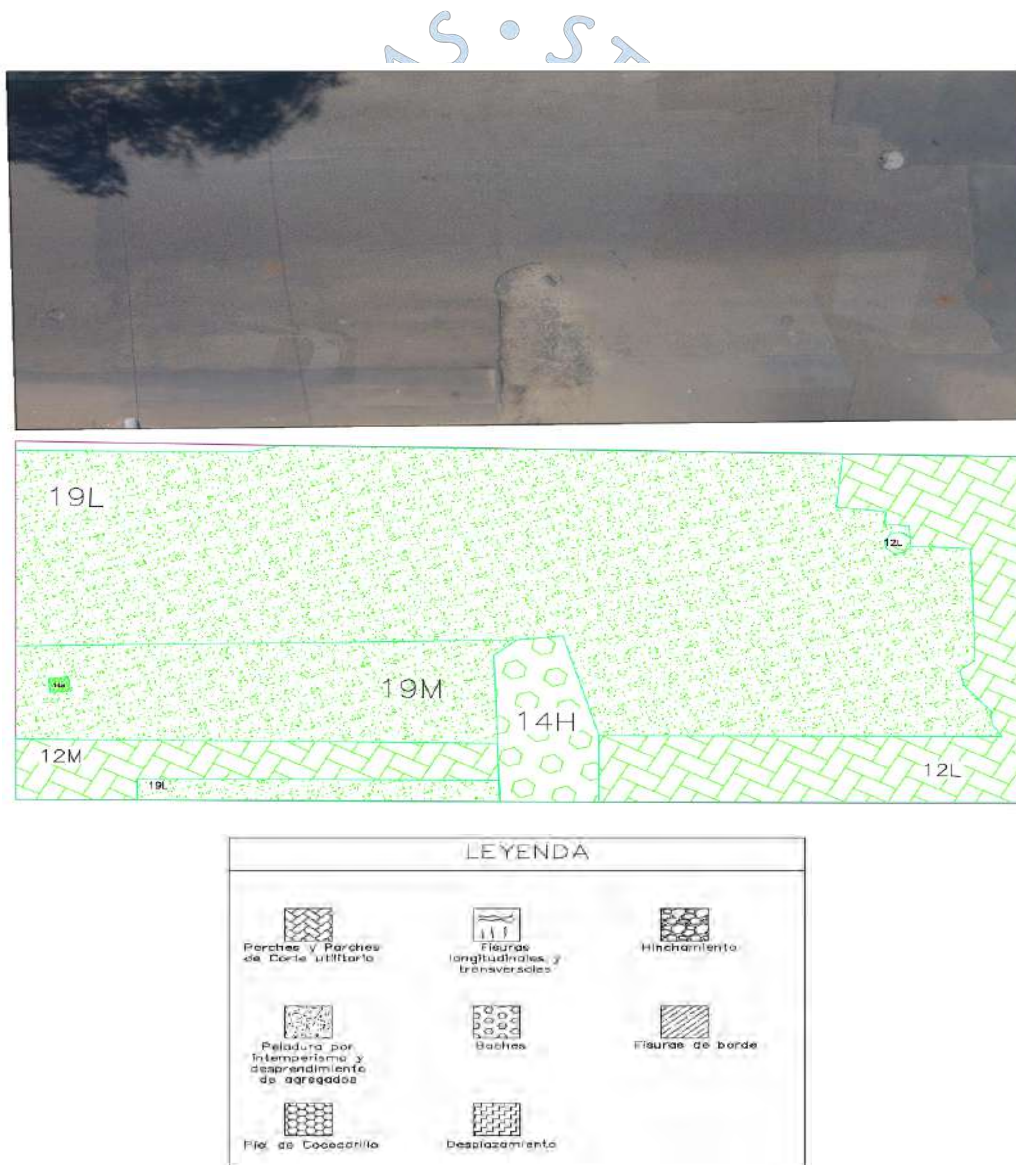
Figura 62. Inspección de la vía en AutoCAD.

En la Figura 62, se puede observar el sombreado de fallas encontradas en la unidad de muestra 27 siguiendo una leyenda. Se puede observar fallas como: peladura, parche y bache.

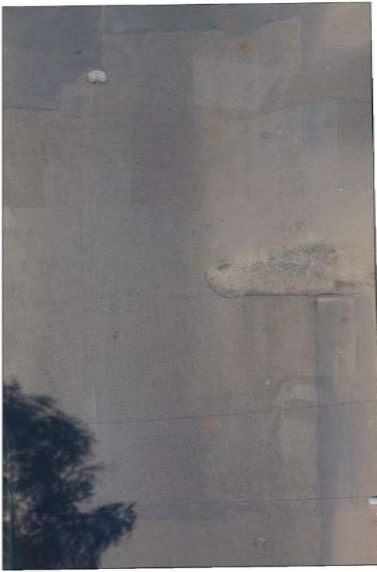
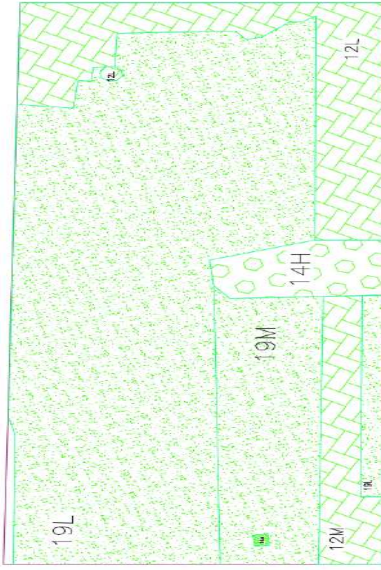
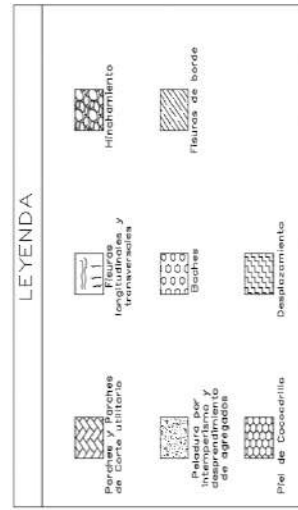
Las fallas encontradas con nivel de severidad baja fueron: peladura y parche. También se registraron baches, peladuras, parches de severidad media y un bache de severidad alta. Ver Tabla 10.

Las fallas más influyentes en el área de la unidad de muestra son: la peladura de nivel bajo y medio, siendo una falla funcional (influye en la carpeta asfáltica) y que se presenta en casi toda la superficie analizada y de la misma forma el parchado por corte utilitario con severidad

Se observa un bache de severidad media, siendo la falla menos influyente con un área insignificante con respecto al área total de la unidad de muestra.

La falla que más influye en el daño del pavimento en la unidad de muestra inspeccionada, es la que presenta un mayor valor de deducción; siendo en este caso, el bache de severidad alta con un VD igual a 32. Por otro lado, la falla que menos influye, es la peladura de severidad leve con un VD igual a 13.

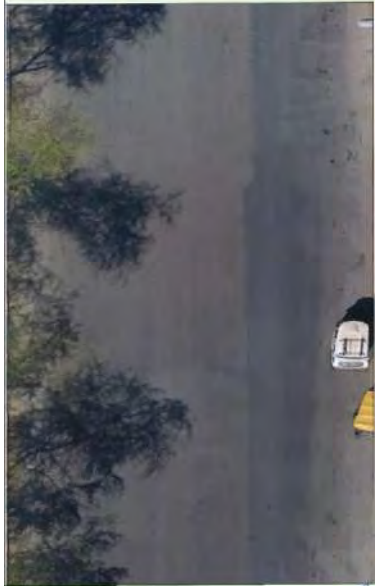
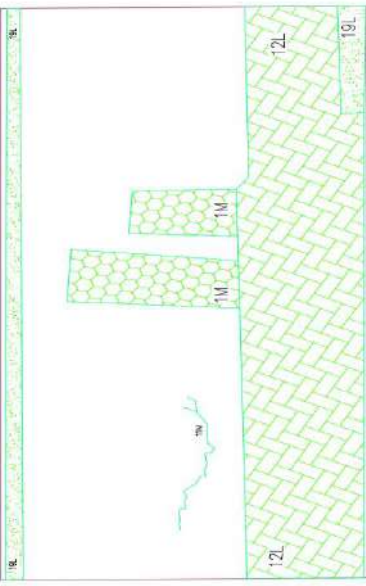
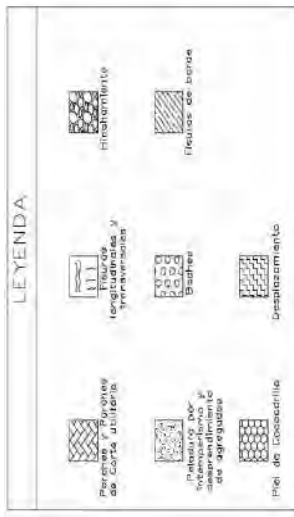
Tabla 14. Hoja de registro y cálculo del PCI de la unidad de muestra UM31, Calzada 1 - Tramo 3, de la Av. Don Bosco.

Las fallas de nivel de severidad baja fueron: peladura y parches. También se registraron fisuras transversales; y parches de severidad media. Ver Tabla 14.

La falla más influyente en el área de la unidad de muestra es el parche de corte utilitario de severidad baja, que se presenta en casi toda la superficie analizada. Además, se observa regulares áreas de fisuras transversales y parches de severidad media, y peladura de severidad baja teniendo un área de 27.78 m²; con respecto al área total.

Las fisuras no se visualizaron con facilidad, por lo que se realizó una inspección en campo para obtener un mejor registro (severidad y medición) de la falla.

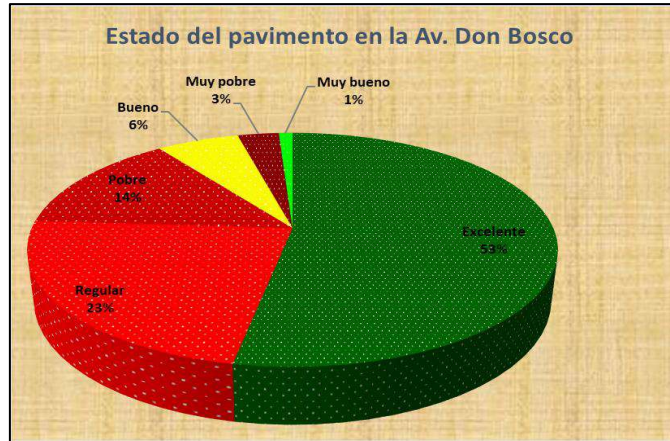
Gráfico 1. Porcentajes de las condiciones de pavimentos encontradas.

Llegando a terminar la interpretación del cuadro presentado, podemos decir que el promedio de ambas calzadas de la Av. Don Bosco en el tramo seleccionado (2054 m), presenta un PCI promedio de 68, lo que corresponde a un pavimento bueno.

Como resumen tenemos que el 53% de las unidades de muestras inspeccionadas tienen un estado excelente; un 23% del total de unidades con un regular estado; un 14% con un estado pobre; le sigue un 6% de unidades en buen estado; y un 3% en estado muy pobre. Por último; el porcentaje más bajo es de 1% de las unidades de muestra con un pavimento de muy buen estado. No se llegó a encontrar pavimentos fallados. Ver Gráfica 1.

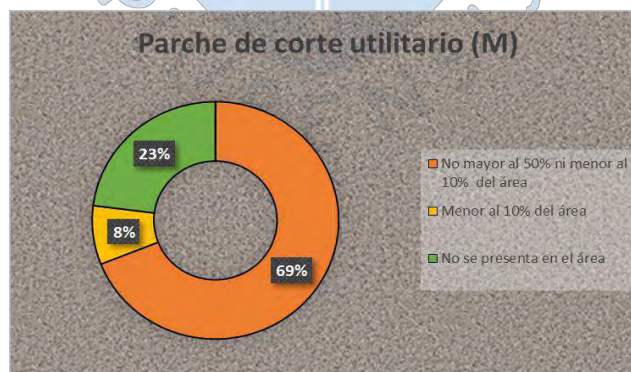
Gráfico 2. Porcentajes de unidades de muestra con Parche de corte utilitario.

Por otro lado, se han tenido en cuenta las fallas que son más frecuentes en las calzadas. En la calzada 1 podemos encontrar, las fallas de parche de corte utilitario de severidad media, y peladura de severidad baja. En la calzada 2, encontramos con frecuencia parches de corte utilitario de severidad baja y peladura de severidad baja en el borde de la calzada, siendo estas las únicas fallas encontradas.

De acuerdo a los resultados, se puede afirmar que en la calzada 1 los parches de corte utilitario de severidad media se encuentran: en 27 unidades de muestras, con un área no mayor al 50% ni menor al 10% del área pavimentada y en 3 unidades de muestras, con menos del 10% del área. Ver Gráfica 2.

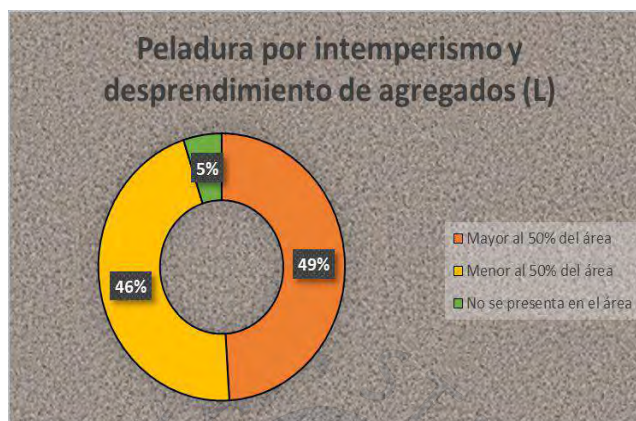
Gráfico 3. Porcentajes de unidades de muestra con Peladura y desprendimiento.

Además, las peladuras de severidad baja se encuentran: en 19 unidades de muestra, con un área mayor al 50% del área pavimentada y en 18 unidades de muestra, con un área menor al 50% del área pavimentada. Ver Gráfica 3.

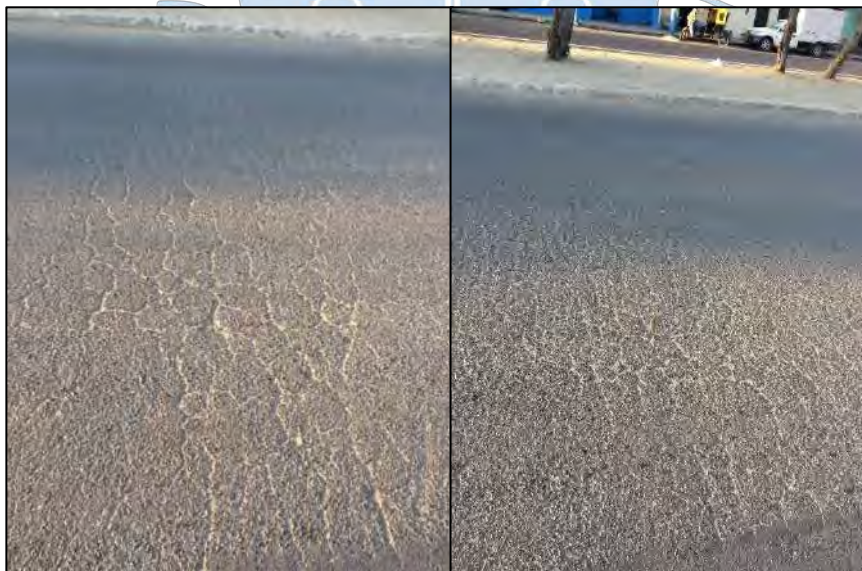
Figura D2. Piel de cocodrilo de severidad media encontrada en la unidad UM29

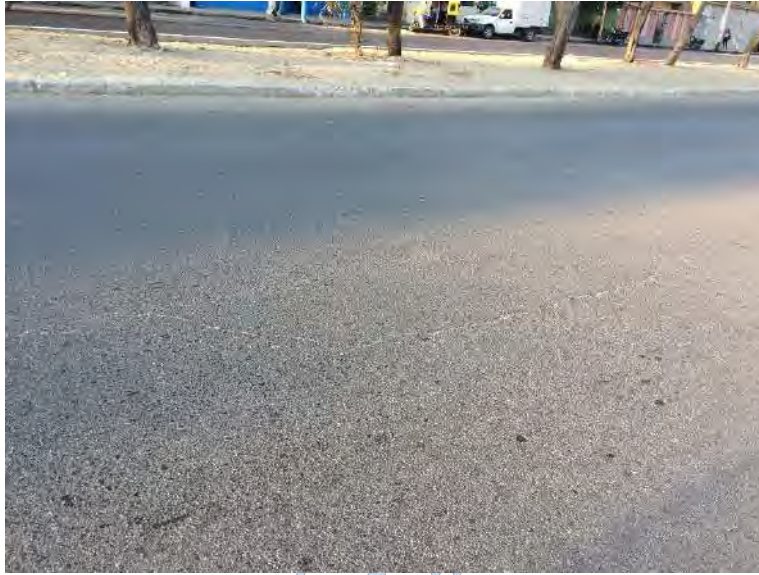
Figura D3. Fisura longitudinal de severidad media en la unidad UM29.

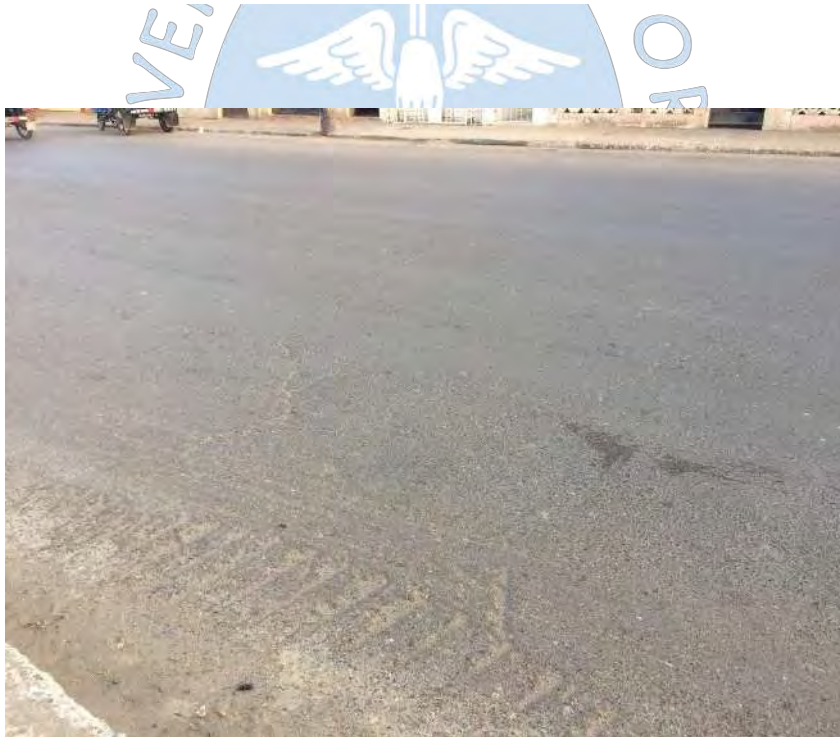
Figura D4. Peladura y fisura transversal de severidad media en la unidad UM33.

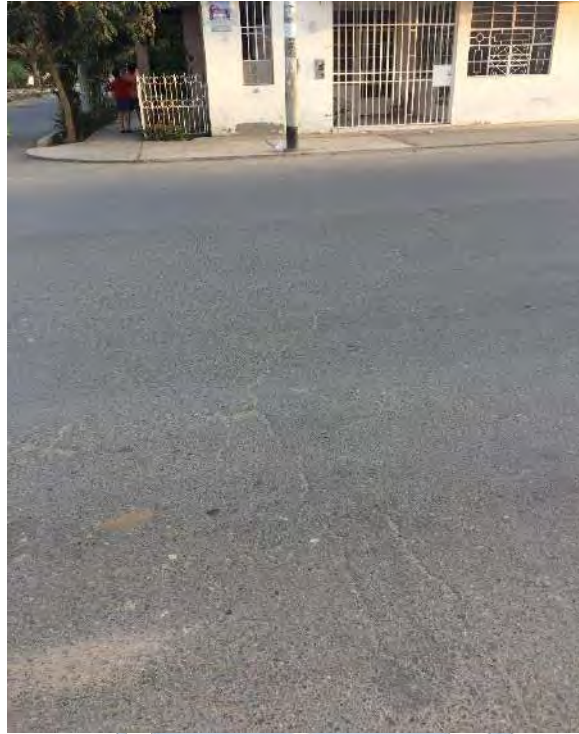
Figura D5. Fisura transversal de severidad media en la unidad UM35.

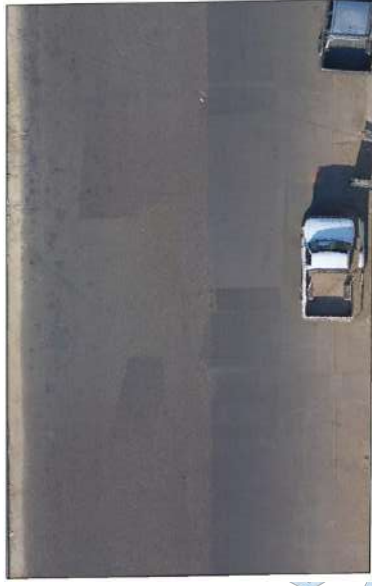
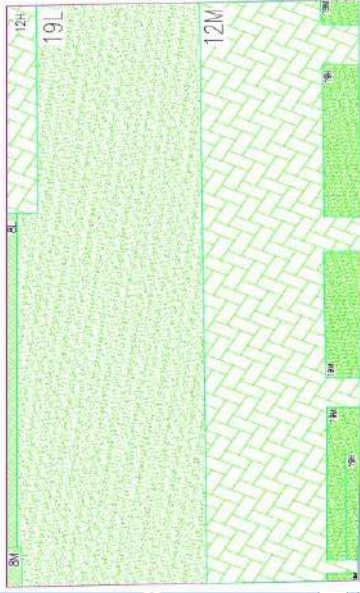
Tabla E7. Hoja de registro y cálculo del PCI de la unidad de muestra UM7, Calzada 1- Tramo 1, de la Av. Don Bosco.

CANTIDAD	8.77	2.19	5.45	0.38	7.13	157.2	113.07
SEVERIDAD	H	H	M	M	L		
CANTIDAD	15.23	1.81				15.23	1.81
SEVERIDAD	L	M					
CANTIDAD							
SEVERIDAD							
CANTIDAD							
SEVERIDAD							
CANTIDAD							
SEVERIDAD							
CANTIDAD							
SEVERIDAD							
CÁLCULO DEL PCI							
TIPO DE FALLA	DENSIDAD	SEVERIDAD	VALOR DE DEDUCCIÓN				
12	36.78	M	53.25				
12	3.09	H	30				
19	51.14	L	11.83				
19	4.22	M	12.4				
19	3.57	H	26.8				
8	4.95	L	4.17				
8	0.99	M	5				
VALOR TOTAL DE DEDUCCIÓN					143.45		
VALOR DE DEDUCCIÓN CORREGIDA - VDC					73		
CONDICIÓN DEL PAVIMENTO					27	POBRE

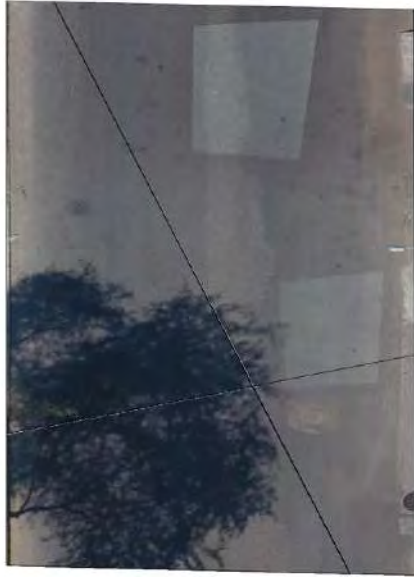
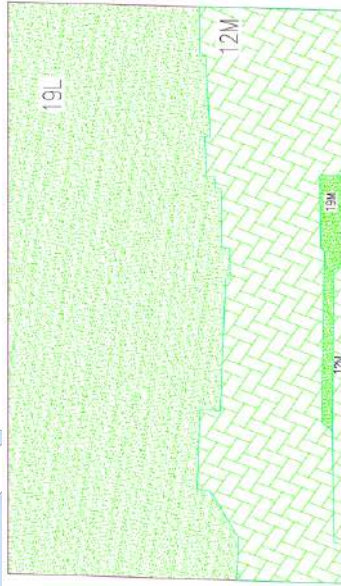
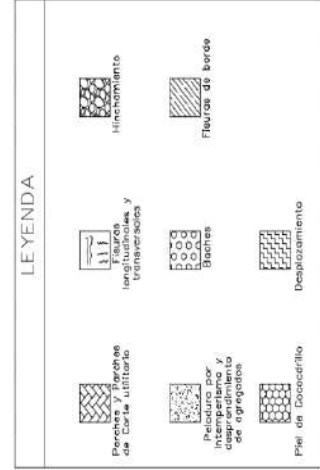
Tabla E19. Hoja de registro y cálculo del PCI de la unidad de muestra UM19, Calzada 1- Tramo 2, de la Av. Don Bosco.

93.85	3.38				97.23																							
210.94	L				210.94																							
CÁLCULO DEL PCI																												
<table border="1"> <thead> <tr> <th>TIPO DE FALLA</th> <th>DENSIDAD</th> <th>SEVERIDAD</th> <th>VALOR DE DEDUCCIÓN</th> </tr> </thead> <tbody> <tr> <td>12</td> <td>31.63</td> <td>M</td> <td>51.67</td> </tr> <tr> <td>19</td> <td>68.62</td> <td>L</td> <td>14</td> </tr> </tbody> </table>	TIPO DE FALLA	DENSIDAD	SEVERIDAD	VALOR DE DEDUCCIÓN	12	31.63	M	51.67	19	68.62	L	14	<table border="1"> <thead> <tr> <th>#</th> <th>Valor Deducido</th> <th>Total</th> <th>q</th> <th>VDC</th> </tr> </thead> <tbody> <tr> <td>1</td> <td>51.67</td> <td>14</td> <td>2</td> <td>48</td> </tr> <tr> <td>2</td> <td>51.67</td> <td>2</td> <td>1</td> <td>53.67</td> </tr> </tbody> </table>	#	Valor Deducido	Total	q	VDC	1	51.67	14	2	48	2	51.67	2	1	53.67
TIPO DE FALLA	DENSIDAD	SEVERIDAD	VALOR DE DEDUCCIÓN

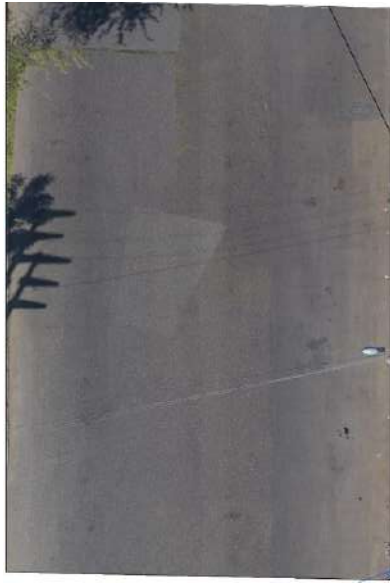
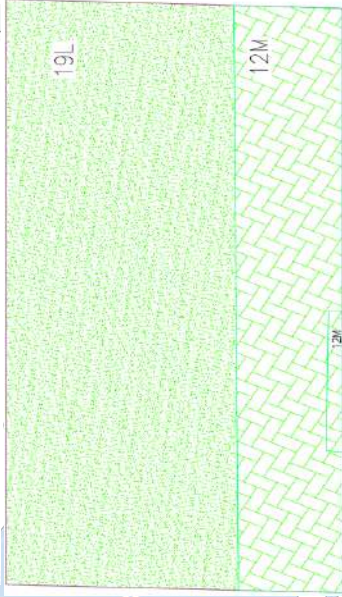
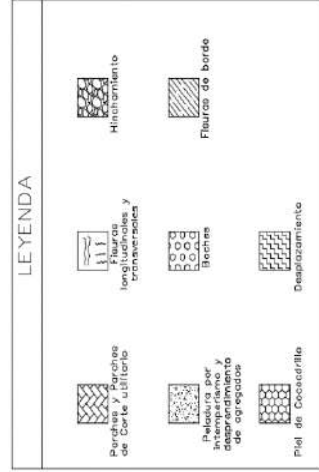
Tabla E20. Hoja de registro y cálculo del PCI de la unidad de muestra UM20, Calzada 1- Tramo 2, de la Av. Don Bosco.

TIPOS DE FALLAS EXISTENTES				
CANTIDAD	DENSIDAD	SEVERIDAD	VALOR DE DEDUCCIÓN	
12	107.23			
SEVERIDAD	M		50.83	
CANTIDAD	18.1	180.53	13.58	
SEVERIDAD	M	L	8	
CANTIDAD	5.86			
SEVERIDAD	L			
CANTIDAD				
SEVERIDAD				
CANTIDAD				
SEVERIDAD				
CANTIDAD				
SEVERIDAD				
CÁLCULO DEL PCI				
TIPO DE FALLA	DENSIDAD	SEVERIDAD	VALOR DE DEDUCCIÓN	
12	34.88	M	50.83	
19	58.73	L	13.58	
19	5.88	M	14	
16	1.91	L	8	
Total	50.83		86.41	
CONDICIÓN DEL PAVIMENTO				
VALOR TOTAL DE DEDUCCIÓN			86.41	
VALOR DE DEDUCCIÓN CORREGIDA - VDC			56.83	
CONDICIÓN DEL PAVIMENTO			REGULAR

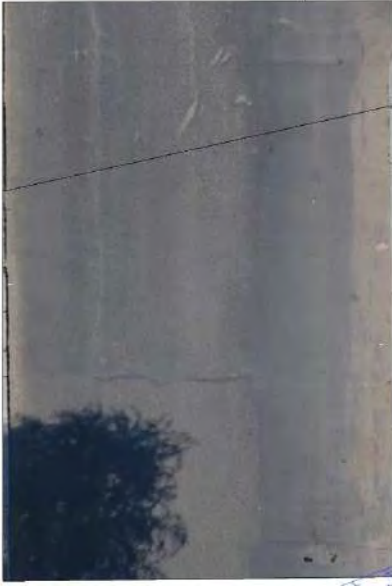
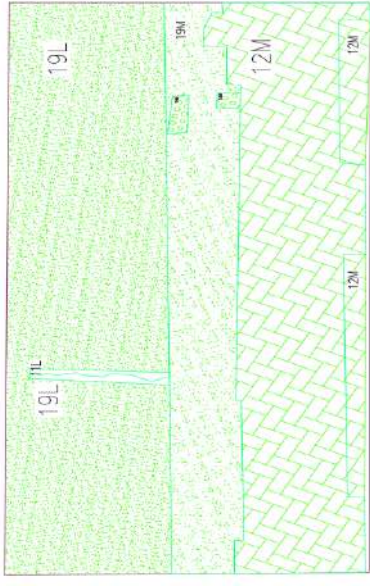
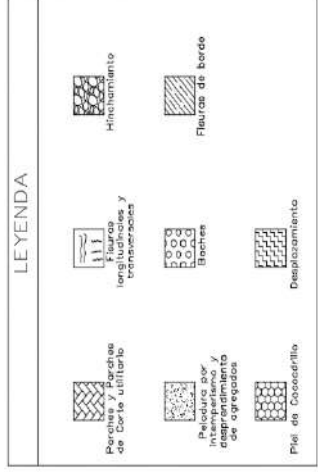
Tabla 24. Hoja de registro y cálculo del PCI de la unidad de muestra UM24, Calzada 1- Tramo 2, de la Av. Don Bosco.

TIPOS DE FALLAS EXISTENTES				TOTAL		
CANTIDAD	SEVERIDAD	BAJA(L)	ALTA(H)	BAJA(L)	MEDIA(M)	ALTA(H)
12	3,65	M	M			115,16
19	3,93	L	L	194		3,93

CÁLCULO DEL PCI			#	Valor Deducido	Total	q	VDC
TIPO DE FALLA	DENSIDAD	SEVERIDAD	1	51,67	14	8	3
12	37,46	M	2	51,67	14	2	49
19	63,11	L	3	51,67	2	1	55,67
19	1,28	M					
VALOR TOTAL DE DBUCCIÓN				73,67			
VALOR DE DBUCCIÓN CORREGIDA-VDC				55,67			
		CONDICIÓN DEL PAVIMENTO		44,33			REGULAR

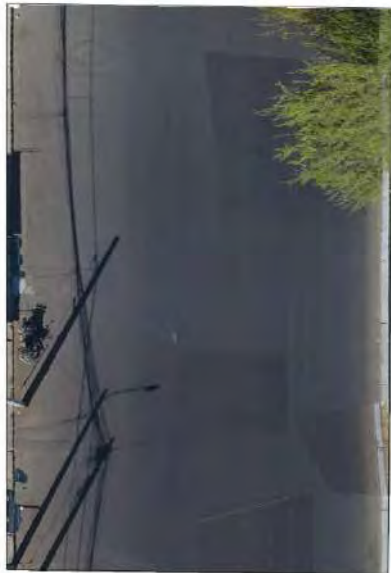
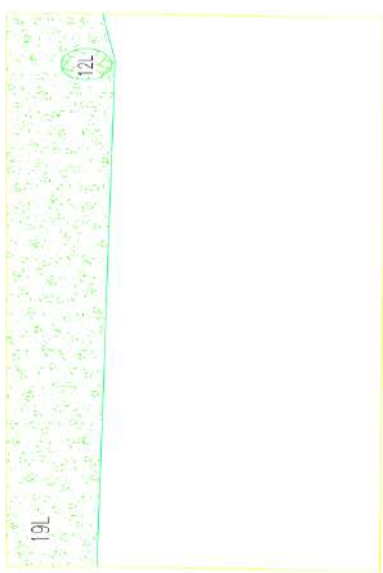
Tabla E40. Hoja de registro y cálculo del PCI de la unidad de muestra UM54, Calzada 2- Tramo 2, de la Av. Don Bosco.

TIPO DE FALLA	DENSIDAD	SEVERIDAD	VALOR DE DEDUCCIÓN
19	24.68	L	8
12	0.57	L	1.67
VALOR TOTAL DE DEDUCCIÓN			9.67
VALOR DE DEDUCCIÓN CORREGIDA - VDC			9.67

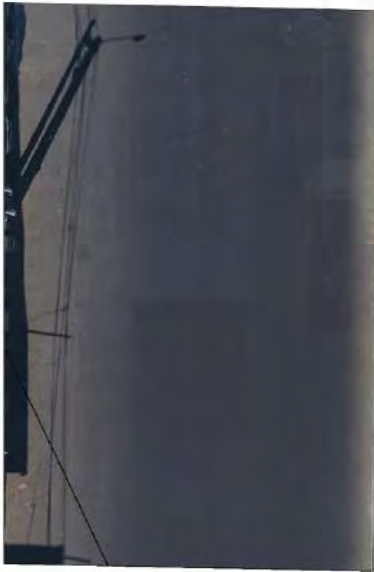
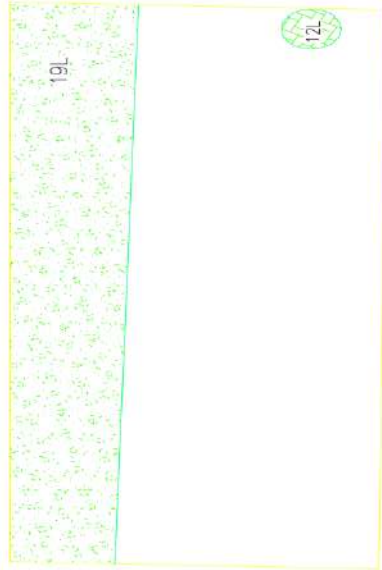
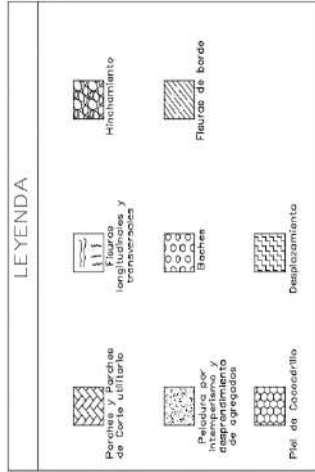
CANTIDAD																																																																																																																											
	SEVERIDAD																																																																																																																											
CÁLCULO DEL PCI																																																																																																																												
TIPO DE FALLA	DENSIDAD	SEVERIDAD	VALOR DE DEDUCCIÓN																																																																																																																									
19	31.82	L	10																																																																																																																									
12	0.90	L	2.5																																																																																																																									
VALOR TOTAL DE DEDUCCIÓN			12.5

VALOR DE DEDUCCIÓN CORREGIDA - VDC			12																																																																																																																									
CONDICIÓN DEL PAVIMENTO			88																																																																																																																									
			EXCELENTE

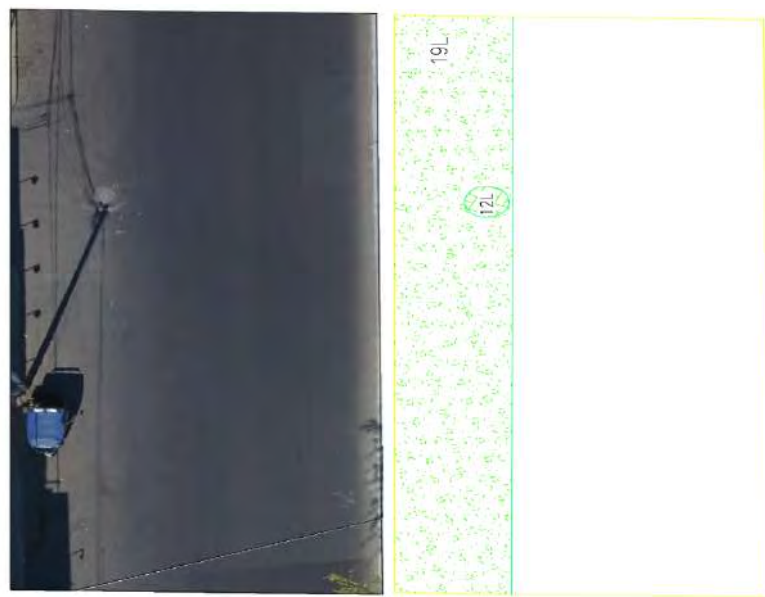
EVALUACIÓN DEL PAVIMENTO ASFÁLTICO										
Proyecto: Av. Don Bosco		Del: 0-450.5 Km		Al: 0-477 Km						
Fecha: Jun-18		Muestra: UM57								
Responsable: Bach: Fabian Merino - Bach: Carlos Fiestas		Sección: 307.4		m ²						
1	Piel de cocodrilo	m ²		8	Figura de borde	m	15	Ahuellamiento	m ²	86-100
2	Exposición	m ²		9	Figura de reflexión de junta	m	16	Desplazamiento	m ²	71-85
3	Figuras en bloque	m ²		10	Desnivel carril -berma	m	17	Figura parabólica o deslizamiento	m ²	56-70
4	Ahuellamientos	m		11	Figuras longitudinales y transv.	m	18	Ahuellamiento	m ²	41-55
5	Hundimientos	m		12	Parches y parches de cortes utilit.	m ²	19	Peladura por interperismo y desprendimiento de agregados	m ²	26-40
6	Corrugación	m ²		13	Agregado pulido	m ²				11-25
7	Depresión	m ²		14	Baches	N°				0-10
TIPOS DE FALIAS EXISTENTES										
	CANTIDAD	99.31								TOTAL
19	SEVERIDAD	L								BAJA(L)
	CANTIDAD	1.61								MEDIA(M)
12	SEVERIDAD	L								ALTA(H)

CANTIDAD									99.31
	SEVERIDAD									1.61
	CANTIDAD									
	SEVERIDAD									
	CANTIDAD									
	SEVERIDAD									
	CANTIDAD									
	SEVERIDAD									
	CANTIDAD									
	SEVERIDAD									
	CANTIDAD									
	SEVERIDAD									
CÁLCULO DEL PCI										
TIPO DE FALIA	DENSIDAD	SEVERIDAD	VALOR DE DEDUCCIÓN							
19	32.31	L	10							
12	0.52	L	1.67							
VALOR TOTAL DE DEDUCCIÓN				11.67						
VALOR DE DEDUCCIÓN CORREGIDA -VDC				11.67						
				CONDICIÓN DEL PAVIMENTO	88.33	EXCELENTE

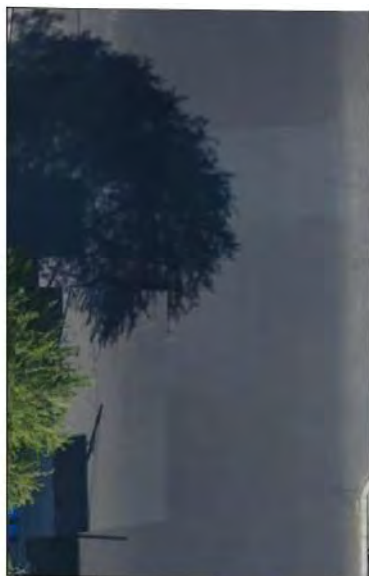
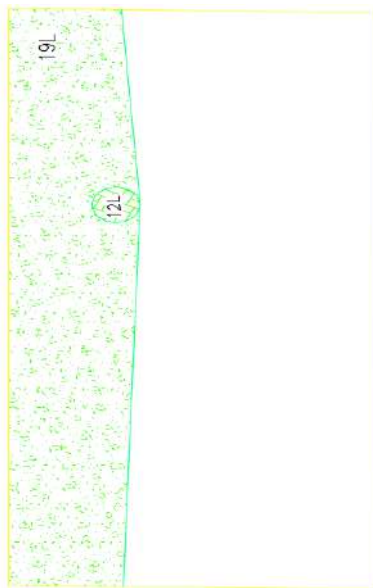
EVALUACIÓN DEL PAVIMENTO ASFÁLTICO		PROYECTO: Av. Don Bosco				MUESTRA: UM59				
Fecha: Jun-18		Del: 0+503.5 Km		Al: 0+530 Km		Muestra: UM59		Sección: 307.4		
Responsable: Bach. Fabian Merino - Bach. Carlos Fiestas										
1	Piel de coccodrilo	m ²				86-100	EXCELENTE			
2	Enudación	m ²				71-85	MUY BUENO			
3	Fisuras en bloque	m ²				56-70	BUENO			
4	Abultamientos	m				41-55	REGULAR			
5	Hundimientos	m				26-40	POBRE			
6	Corrugación	m ²				11-25	MUY POBRE			
7	Depresión	m ²				0-10	FALLADO			
8	Fisura de borde	m						15 Anillamiento	m ²	
9	Fisura de reflexión de junta	m						16 Desplazamiento	m ²	
10	Fisuras en bloque	m						17 Fisura parabólica o deslizamiento	m ²	
11	Fisuras longitudinales y transv.	m						18 Hinchamiento	m ²	
12	Parches y parches de cortes utilit.	m ²						19 Peladura por interperismo y desprendimiento de agregados	m ²	
13	Agregado pulido	m ²								
14	Baches	N°								
TIPOS DE FALLAS EXISTENTES

CANTIDAD	106.57							TOTAL		
SEVERIDAD	L							BAJ(A)I	106.57	
CANTIDAD	2.06							MEDIA(M) ALTA(H)		
SEVERIDAD	L									
CANTIDAD										
SEVERIDAD										
CANTIDAD										
SEVERIDAD										
CANTIDAD										
SEVERIDAD										
CANTIDAD										
SEVERIDAD										
CÁLCULO DEL PCI										
TIPO DE FALLA	DENSIDAD	SEVERIDAD	VALOR DE DEDUCCIÓN			#	Valor Deducido	Total	q	VDC
19	34.67	L	10			1	10	11.67	1	11.67
12	0.67	L	1.67				1.67			
VALOR TOTAL DE DEDUCCIÓN				11.67						
VALOR DE DEDUCCIÓN CORREGIDA - VDC				11.67

88.33		CONDICIÓN DEL PAVIMENTO			EXCELENTE

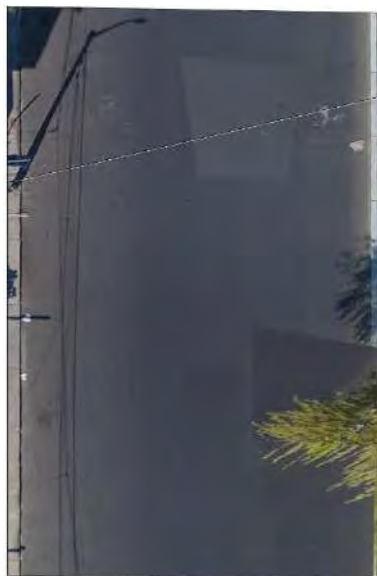
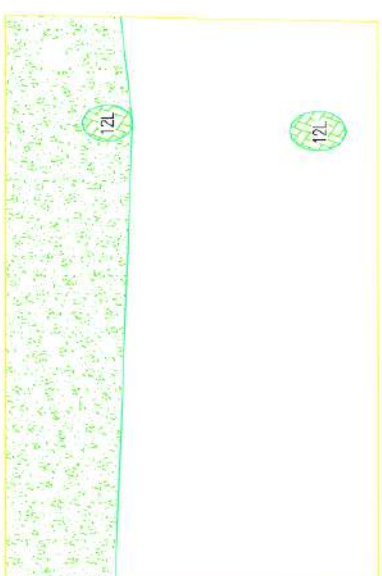
EVALUACIÓN DEL PAVIMENTO ASFÁLTICO		Del: 0-530 Km		Al: 0-556.5 Km							
Proyecto: Av. Don Bosco		Muestra: UM60		Sección: 307.4							
Fecha: Jun-18		Bach: Fabian Merino - Bach. Carlos Fiestas		m2							
Responsable:											
1	Piel de cocodrilo	m2		8	Fiura de borde	m	15	Aluelamiento	m2	86-100	EXCELENTE
2	Eudación	m2		9	Fiura de reflexión de junta	m	16	Desplazamiento	m2	71-85	MUY BUENO
3	Fiuras en bloque	m2		10	Desnivel carril - berma	m	17	Fiura parabólica o desluzamiento	m2	56-70	BUENO
4	Albultamientos	m		11	Fiuras longitudinales y transv.	m	18	Hinchamiento	m2	41-55	REGULAR
5	Hundimientos	m		12	Parches y parches de cortes utilit.	m2	19	Peadura por interperismo y desprendimiento de agregados	m2	26-40	POBRE
6	Corrugación	m2		13	Agregado pulido	m2				11-25	MUY POBRE
7	Depresión	m2		14	Baches	N°				0-10	FALLADO
TIPOS DE FALLAS EXISTENTES											
CANTIDAD	002.81										
SEVERIDAD	L										
CANTIDAD	2.38	2.63

SEVERIDAD	L	L									
CANTIDAD											
SEVERIDAD											
CANTIDAD											
SEVERIDAD											
CANTIDAD											
SEVERIDAD											
CANTIDAD											
SEVERIDAD											
CÁLCULO DEL PCI											
TIPO DE FALLA	DENSIDAD	SEVERIDAD	VALOR DE DEDUCCIÓN								
19	33.45	L	10								
12	1.56	L	3.33								
VALOR TOTAL DE DEDUCCIÓN				13.33							
VALOR DE DEDUCCIÓN CORREGIDA - VDC				12							
CONDICIÓN DEL PAVIMENTO				88	EXCELENTE

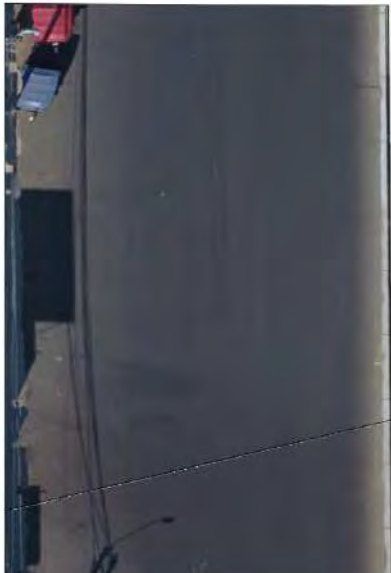
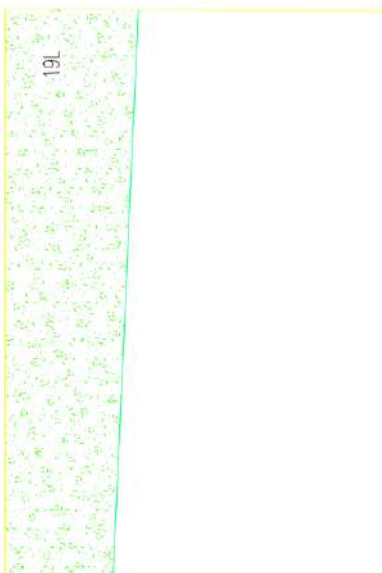
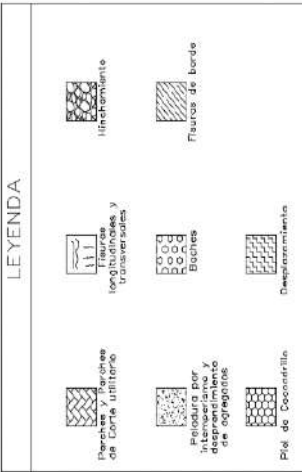
Tabla E49. Hoja de registro y cálculo del PCI de la unidad de muestra UM64, Calzada 2- Tramo 2- de la Av. Don Bosco.

CANTIDAD																																											
SEVERIDAD																																											
CANTIDAD																																											
SEVERIDAD																																											
CANTIDAD																																											
SEVERIDAD																																											
CANTIDAD																																											
SEVERIDAD																																											
CANTIDAD																																											
SEVERIDAD																																											
CÁLCULO DEL PCI																																											
TIPO DE FALLA	DENSIDAD	SEVERIDAD	VALOR DE DEDUCCIÓN																																								
19	32.92	L		10																																							
			VALOR TOTAL DE DEDUCCIÓN	10																																							
			VALOR DE DEDUCCIÓN CORRIGIDA - VDC	10																																							
			CONDICIÓN DEL PAVIMENTO		EXCELENTE
