UNIVERSIDAD
DE PIURA

**Diagnóstico de modos de falla de cables de acero bajo
diversas sollicitaciones en el rubro petrolero en la zona
norte del Perú**

Trabajo de Investigación para optar el Grado de
Máster en Ingeniería Mecánico -Eléctrica con mención en Sistemas Energéticos y
Mantenimiento

Piura, marzo de 2023

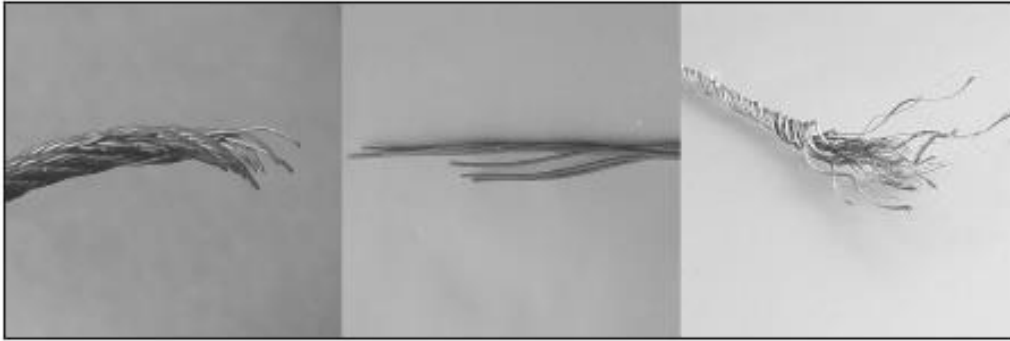
Figura 11*Zonas de fractura de tres cables diferentes*

2.3.3.1 Fractura del cable. Comprende aquellos casos en los cuales se ha perdido la continuidad mecánica del cable, es decir, se ha producido la fractura de todos los alambres en alguna zona de él (Figura 11). Los modos de falla son fractura súbita o por fatiga.

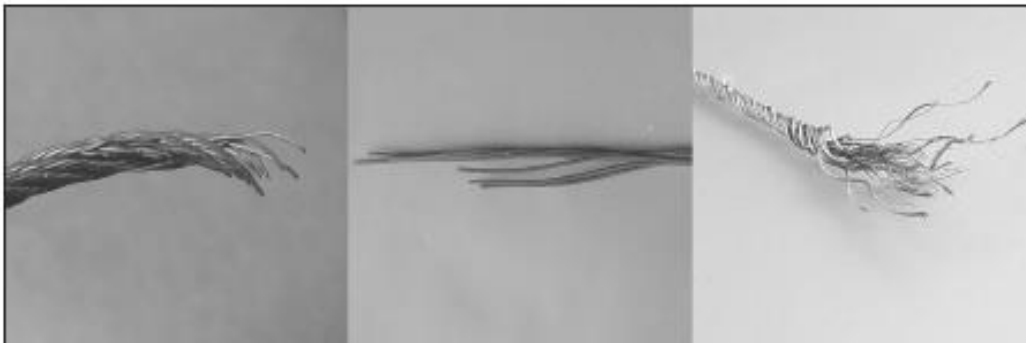
Figura 12*Alambres con formación de cuello y fracturas tipo copa-cono*

Fractura súbita: Cuando todos sus alambres del cable han colapsado mediante este mecanismo, se da cuando se sobrepasa la CMR; es decir, que se ha sobrecargado. Se fracturan con la formación de un cuello cuya magnitud depende de la ductilidad del material de los alambres, obteniéndose así una fractura de tipo copa-cono o con desgarre a 45° aproximadamente.

Nota. Alambres con formación de cuello y fractura tipo copa-cono (7X), alambre con formación de cuello y fractura a 45° (7X) y alambre con formación de cuello y fractura tipo copa-cono (33X). Tomado de Espejo y Martínez (2007, p. 79).

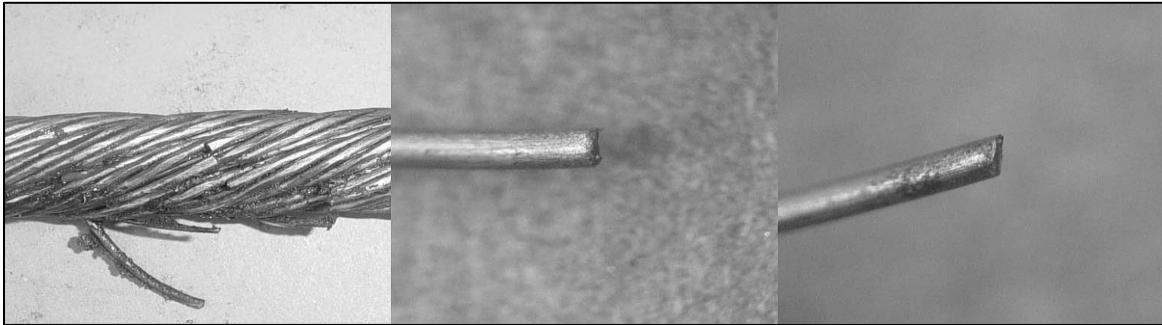
Figura 13*Cable con alambres rotos por fatiga*

Fractura por fatiga: Cuando el cable se va fracturando de manera progresiva, es decir durante su operación al estar expuesto a cargas cíclicas y al enrollado o desenrollado que produce flexión cíclica, progresando esta situación hasta que los alambres remanentes fallan de manera súbita. Los alambres fatigados se rompen sin cuello; o sea, sin deformación plástica a gran escala, pudiendo darse la fractura perpendicular al eje del alambre o formando 45° con este (Figura 13).

Nota. Alambre sin cuello con la superficie de fractura perpendicular a su eje (7X), y alambre sin cuello con la superficie de fractura formando 45° con su eje (7X). Tomado de Espejo y Martínez (2007, p. 79).

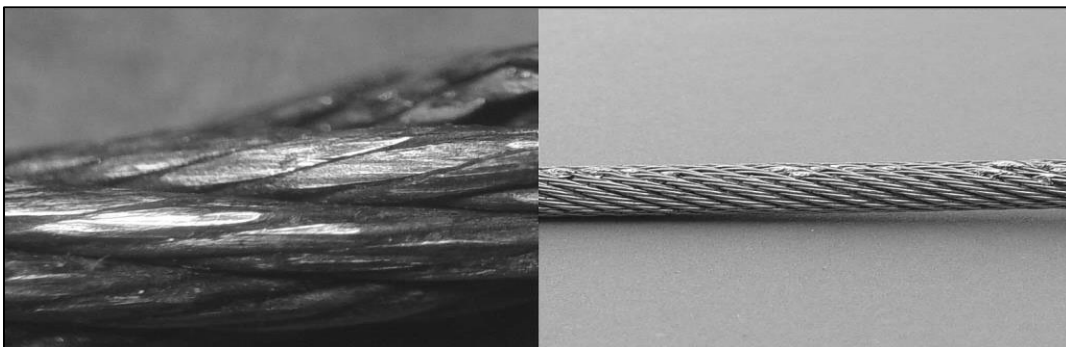
Figura 14*Superficie desgastada de alambres por roce*

Desgaste adhesivo: Se da cuando durante su operación el cable roza con otros cuerpos metálicos, o cuando se desliza sobre poleas mal lubricadas, lo cual lleva a que los alambres que entran en contacto con el cuerpo exterior pierdan material superficialmente, obteniéndose la disminución de la resistencia a la tracción y a la fatiga (Figura 14).

Nota. Superficie desgastada de alambres por roce, (15X), y fragmentos de duraluminio entre alambres del cable de una grúa de helicóptero, el cual rozó con el fuselaje de este. Tomado de Espejo y Martínez (2007, p. 80).

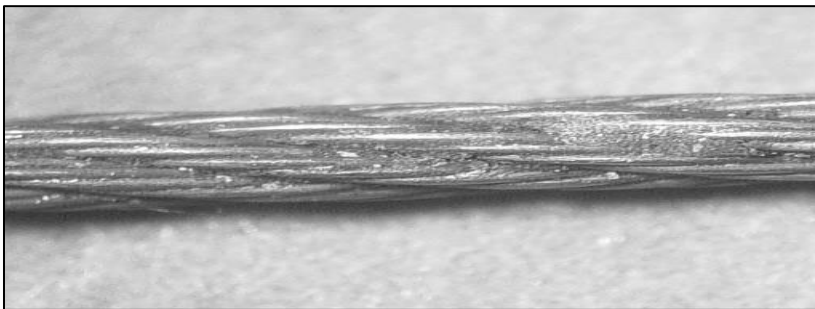
Figura 15

Desgaste abrasivo: Se da en ambientes polvorientos, de manera que partículas abrasivas como la arena penetra entre los alambres de los torones del cable generando desgaste por abrasión entre ellos, y al igual que con el desgaste adhesivo, se traduce en una disminución de la resistencia a tracción y a la fatiga del cable (Figura 15).

Cable con partículas de arena entre sus torones y alambres

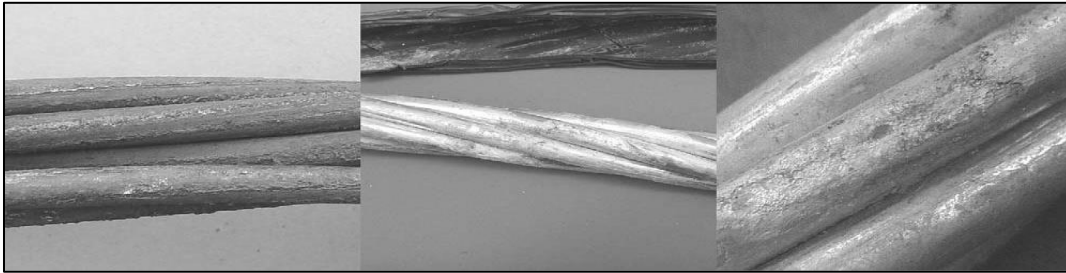
Figura 16

Corrosión por picadura: Ataque selectivo de la superficie, acentuándose en zonas anódicas y provocando disminución severa de la resistencia a la tracción y fatiga, y en otras zonas llamadas catódicas es menos severa. Las picaduras también pueden acentuarse en ambientes tipo rendija; es decir, zonas de traslapes de láminas, debajo del recubrimiento de un cable, etc., ya que en estas zonas se pueden generar gradientes de concentración de especies químicas que promuevan la corrosión localizada (Figura 16).

Corrosión generalizada en cable y corrosión por picadura

Nota. Corrosión generalizada en cable bajo tierra, corrosión generalizada y corrosión por picadura en cable recubierto con material polimérico. Tomado de Espejo y Martínez (2007, p. 81).

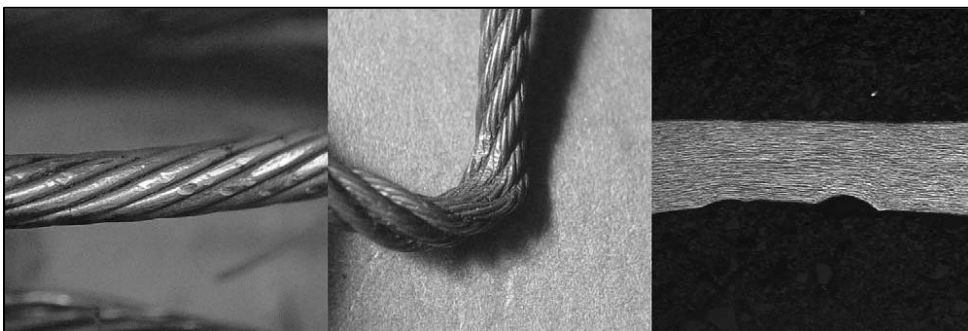
Figura 17

Cable, torón y alambre indentados

Nota. Torón de cable que se indentó con otros similares cuando el cable se llevó hasta fractura en tensión; cable que se indentó con otra sección de sí mismo generando además doblado, y

alambre indentado donde se ven las zonas deformadas, (100X). Tomado de Espejo y Martínez (2007, p. 81).

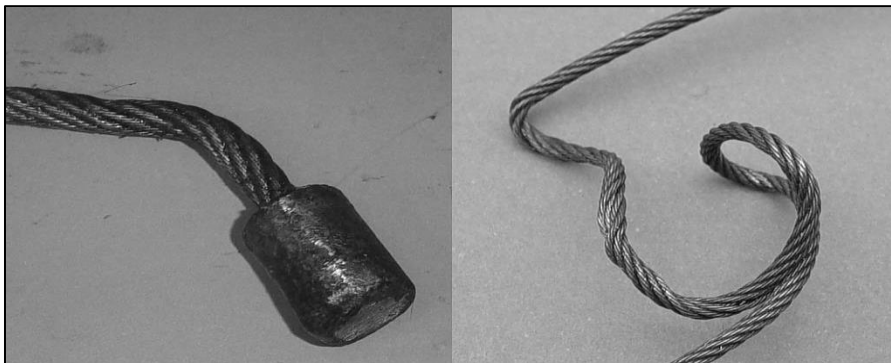
Figura 18

Cables que presentan doblado por mal montaje y manipulación
