**CÁLCULO DEL ÍNDICE DE
CONDICIÓN DEL PAVIMENTO
FLEXIBLE EN LA AV. LUIS MONTERO,
DISTRITO DE CASTILLA**

Edgar Daniel Rodríguez Velásquez

Piura, 05 de Octubre de 2009

Tesis para optar el Título de
Ingeniero Civil

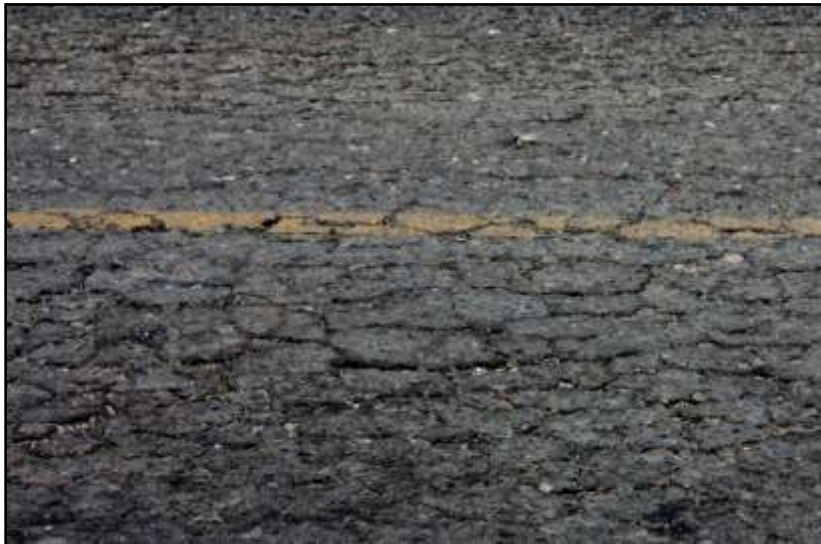
Figura 2.2. **Piel de cocodrilo.**

La piel de cocodrilo indica la pérdida de la capacidad estructural del pavimento, pues disminuye su capacidad de resistencia frente a sollicitaciones externas. Es por ello que sin el mantenimiento adecuado, el comportamiento del pavimento podría empeorar y podría pasar de una fisura a un desprendimiento (como por ejemplo, un bache), dañando significativamente la superficie de la vía. Ver figura 2.2.

Falla tipo piel de cocodrilo: las fisuras se conectan unas con otras formando polígonos irregulares.

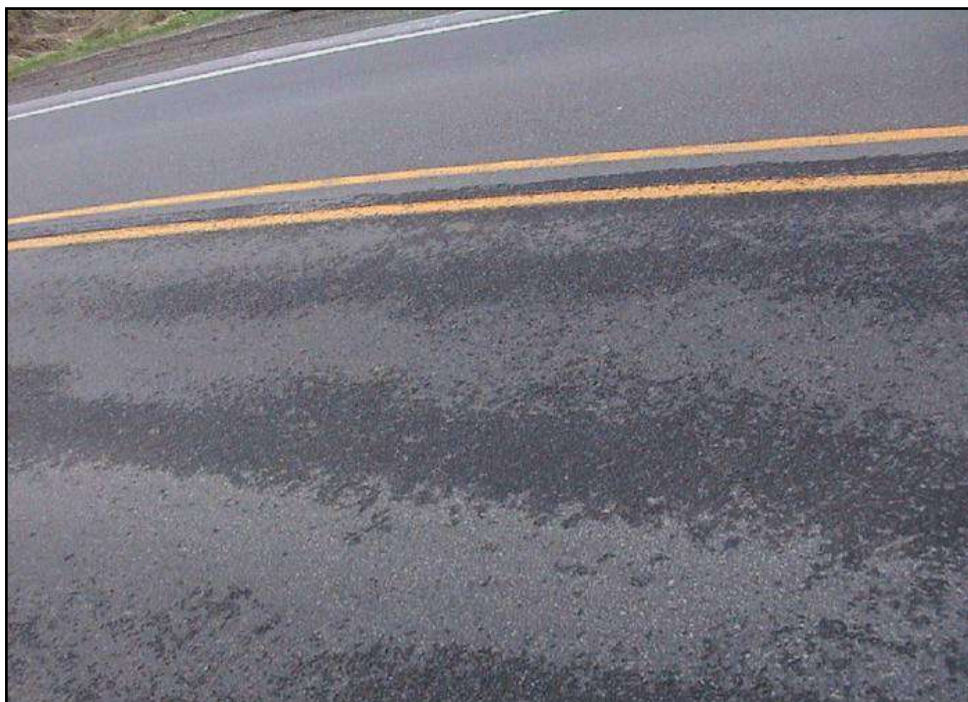
Figura 2.3. Exudación.

La exudación ocurre durante tiempo cálido, cuando el asfalto llena los vacíos de la mezcla y luego se expande en la superficie del pavimento. Debido a que el proceso de exudación no es reversible durante el tiempo frío, el asfalto se acumulará en la superficie. Ver figura 2.3.

La exudación se evidencia a través de una película de asfalto que se extienden sobre la superficie de la pista.

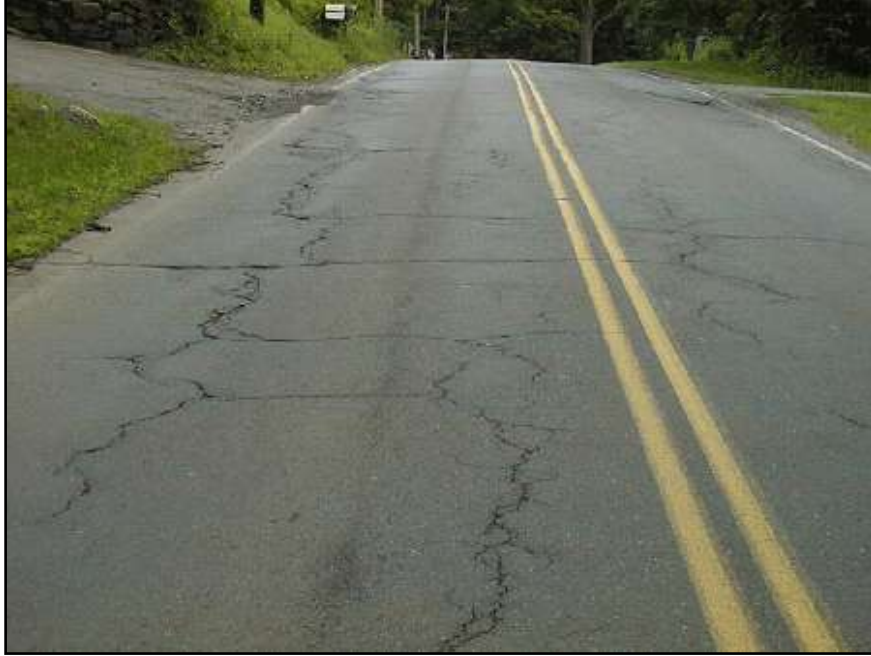
Figura 2.4. **Fisuras en bloque.**

Las grietas en bloque son causadas principalmente por la contracción del concreto asfáltico y por la variación de temperatura, que origina ciclos diarios de esfuerzo / deformación unitaria. Esta falla indica que el asfalto se ha endurecido significativamente. Ver figura 2.4.

En la figura se aprecian grietas interconectadas que forman bloques rectangulares de dimensiones variables.

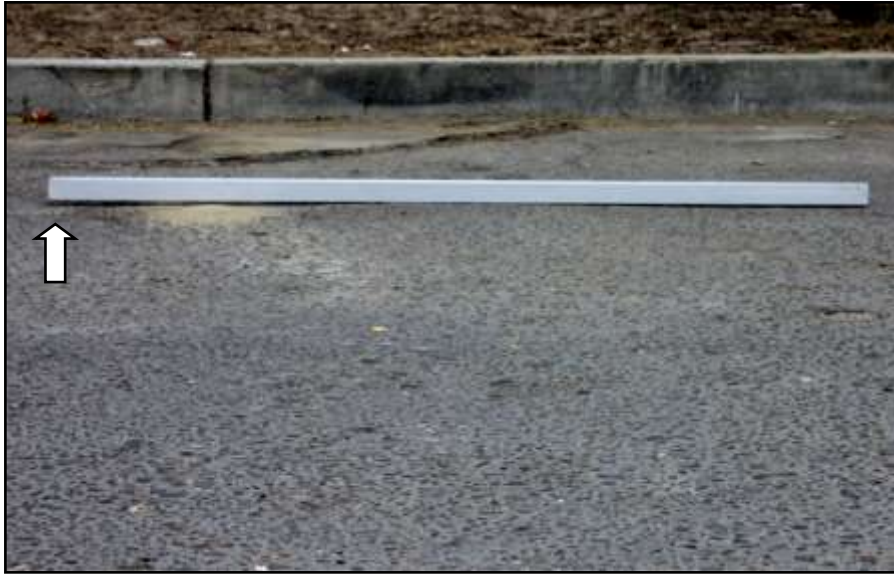
Figura 2.5. **Abultamientos y hundimientos.**

Se señala el desplazamiento hacia arriba de la superficie del pavimento.

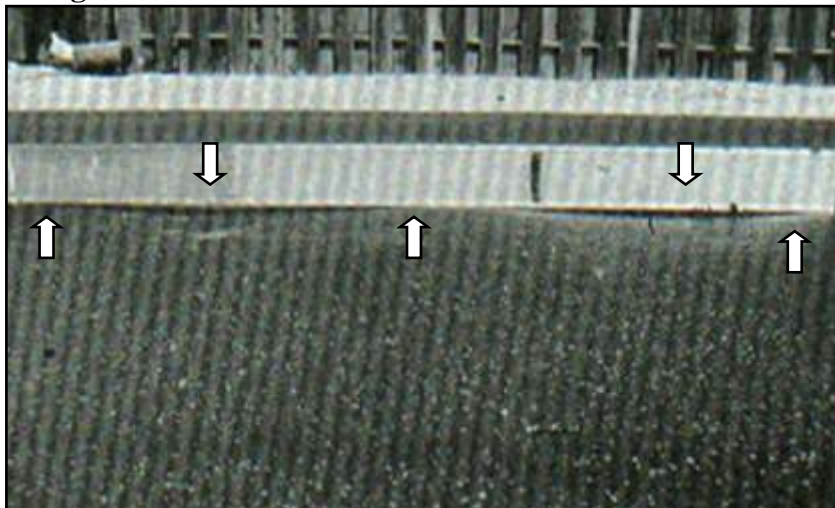
Figura 2.6. **Corrugación.**

Este tipo de falla es causada por la acción del tránsito vehicular combinada con la inestabilidad de las capas superficiales o de la base del pavimento. Ver figura 2.6.

Se indican las cimas y depresiones que deforman al pavimento.

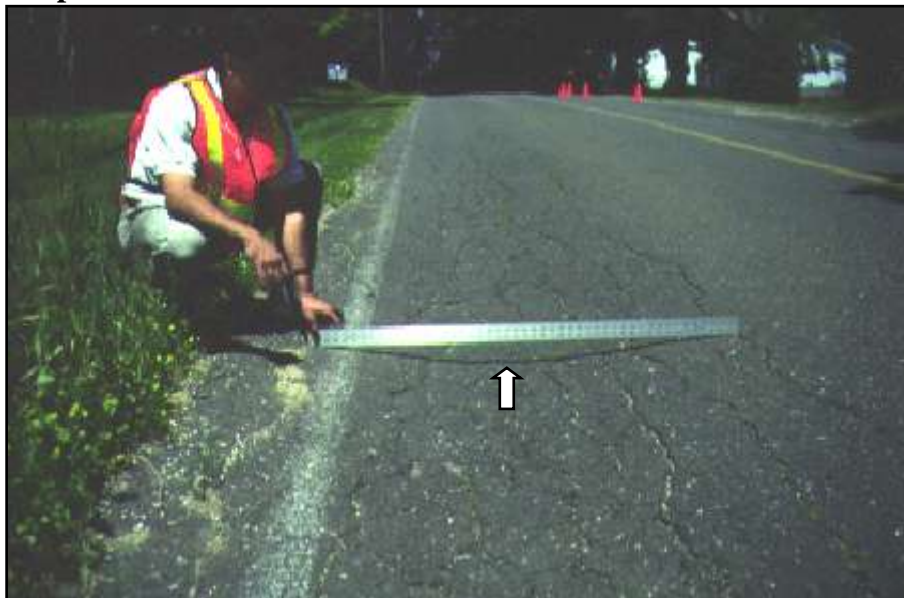
Figura 2.7. Depresión.

Pueden causar alguna rugosidad en la superficie de la pista, y cuando son suficientemente profundas o están llenas de agua, pueden causar hidropneumático (los neumáticos de un vehículo pierden contacto con el pavimento a causa de una película de agua, eliminando así la adherencia de las ruedas con la superficie de rodadura). Ver figura 2.7.

El nivel del pavimento indicado, es menor al nivel del resto de la pista. Se aprecia un asentamiento considerable en la vía.

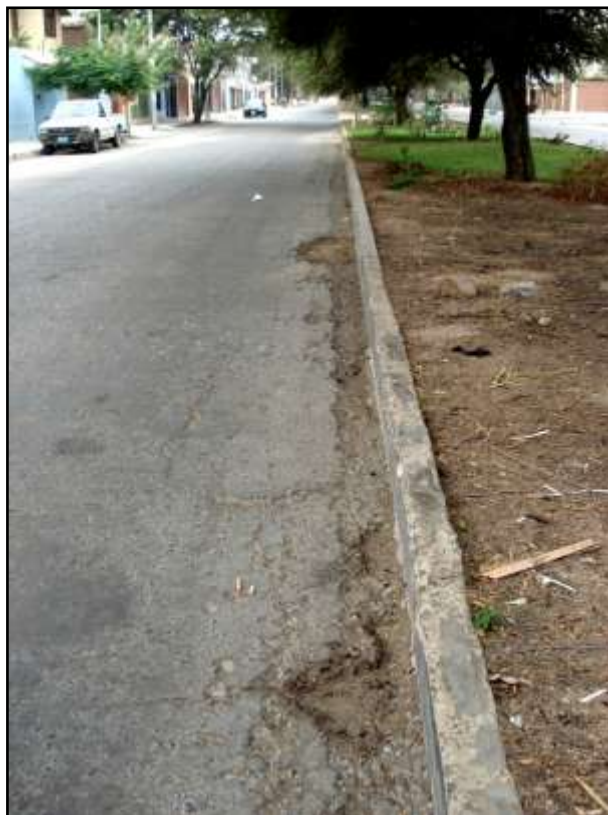
Figura 2.8. **Fisuras de borde.**

Se aprecia que la grieta de borde que ha dañado severamente el borde de la vía.

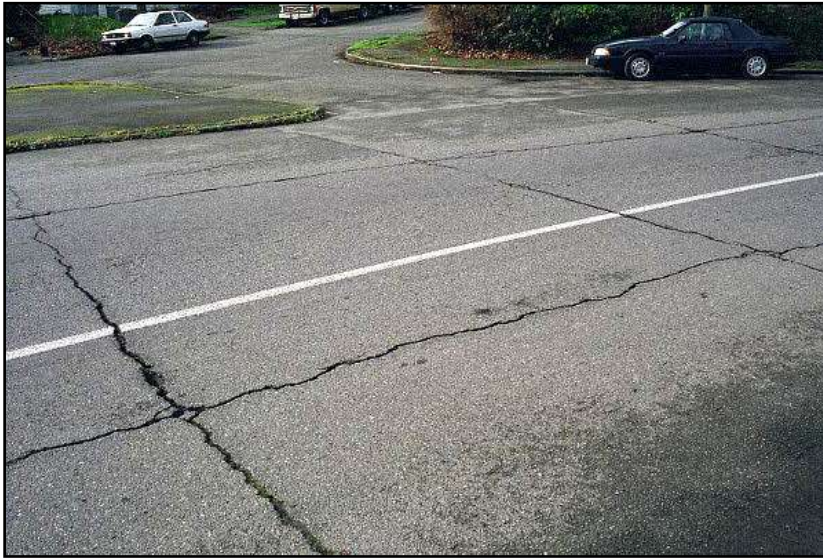
Figura 2.9. Fisura de reflexión de junta.

Fisura de reflexión de junta de losas de concreto: se observa una fisura transversal que atraviesa todo el ancho del carril.

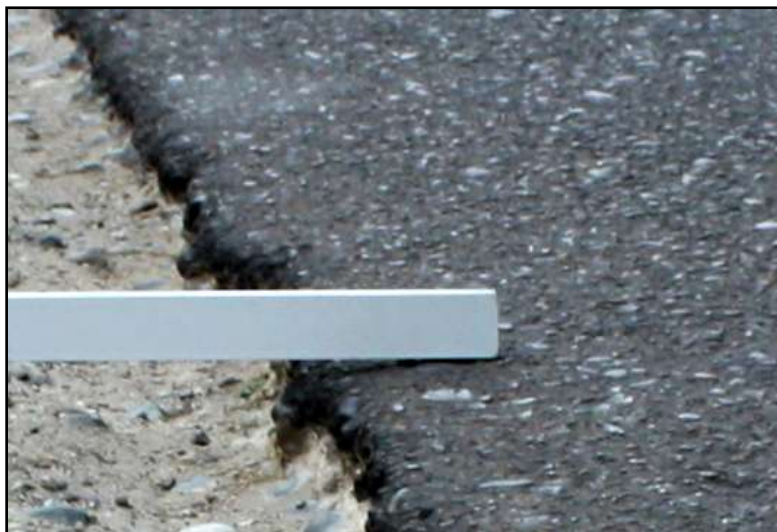
Figura 2.10. Desnivel carril – berma.

Esta falla es causada por la erosión de la berma; el asentamiento de la berma; o por la colocación de nuevas capas (sobrecarpetas) en la pista, sin el debido ajuste del nivel de la berma. Ver figura 2.10.

Se muestra el desnivel existente entre la berma y el carril de la pista.

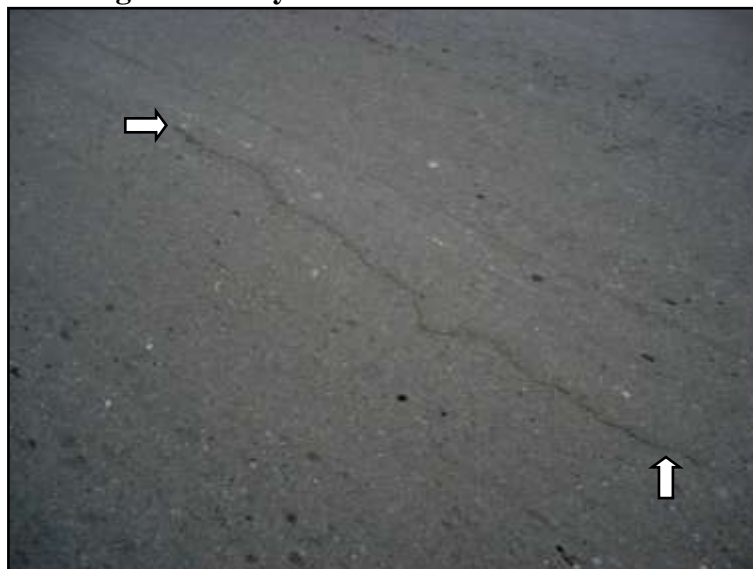
Figura 2.11. **Fisuras longitudinales y transversales**

- Juntas de construcción pobremente construidas, o ausencia de ellas.
- Contracción de la superficie de concreto asfáltico debido a bajas temperaturas, al endurecimiento del asfalto o a la variación diaria de temperatura.
- Fisuras de reflexión causadas por agrietamientos bajo la capa superficial, incluyendo grietas en losas de concreto, pero no juntas de pavimento rígido.
- Uso de ligantes (asfaltos) muy duros o envejecidos.
- Gradiente térmico superior a los 30° C que produce ciclos de expansión - contracción de la mezcla asfáltica.

Se señala el punto de inicio y término de la grieta longitudinal.

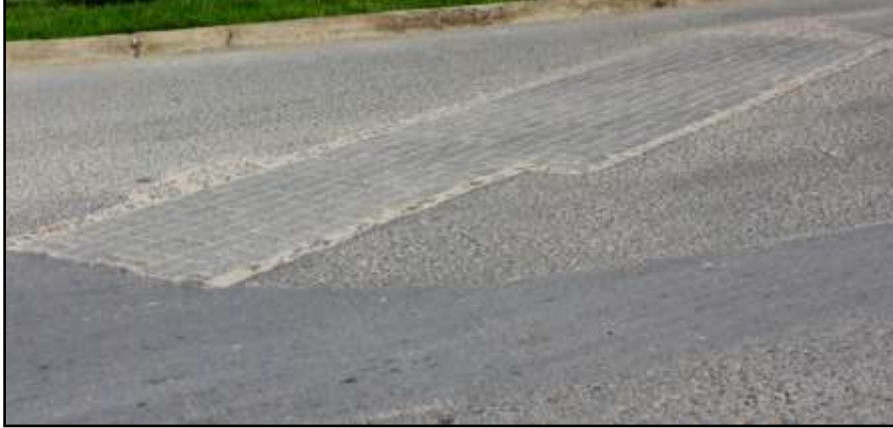
Figura 2.12. **Parche.**

Los parches disminuyen el nivel de servicio de la vía, pues el comportamiento del área parchada es inferior a la del pavimento original, incluso el área adyacente al parche no se comporta tan bien como la sección original de pavimento. Ver figura 2.12 y 2.13.

El área del pavimento es reemplazada por bloquetas de concreto.

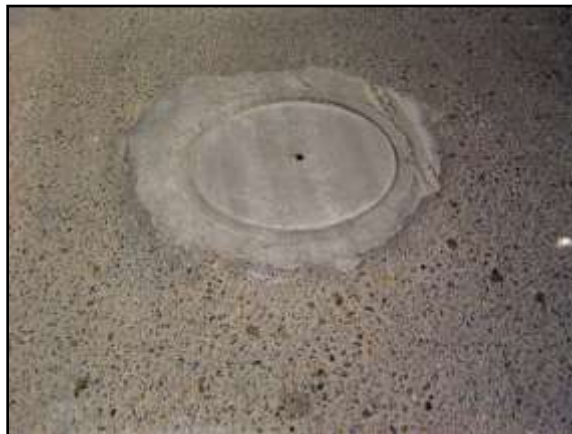
Figura 2.13. **Parche de cortes utilitarios.**

Los buzones del sistema de alcantarillado, son considerados como parches de cortes utilitarios.

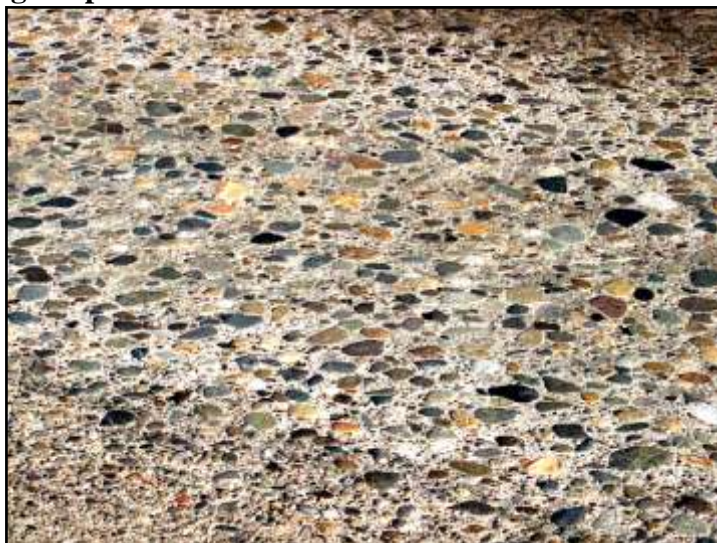
Figura 2.14. **Agregado pulido.**

- Repeticiones de cargas de tránsito.
- Insuficiente porción de agregado extendida sobre el asfalto.
- Inexistente aspereza o textura del pavimento, que no contribuye a la reducción de la velocidad de los vehículos.
- Falta de partículas de agregado angular que proporcionen una buena adherencia del pavimento con las llantas de los vehículos.

Agregado pulido: los agregados de la superficie, se vuelven suaves al tacto.

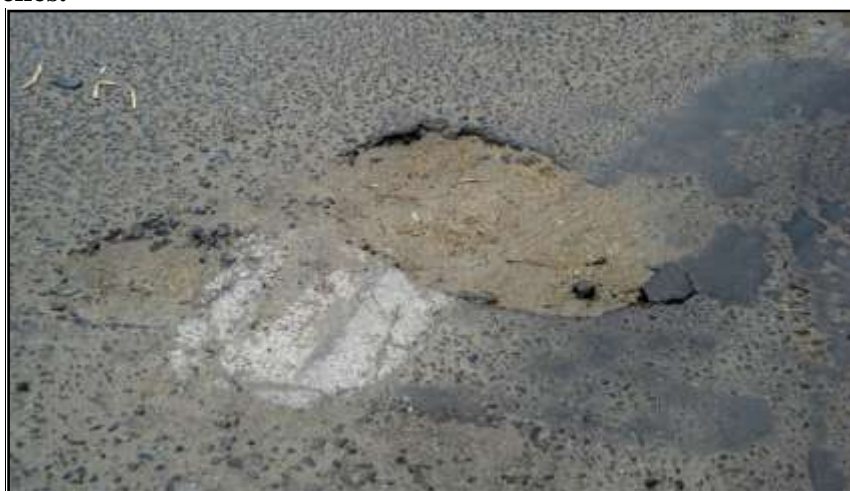
Figura 2.15. **Baches.**

- Fisuramiento tipo piel de cocodrilo de alta severidad, que causa fatiga y origina la desintegración de la superficie de rodadura.
- Defectos constructivos.
- Subdrenaje inadecuado.
- Mal diseño del paquete estructural.

Bache encontrado en medio de la pista.

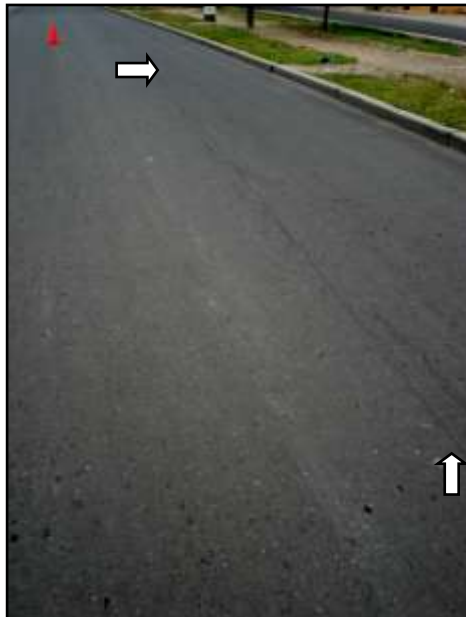
Figura 2.16. Ahuellamiento.

- Mezcla asfáltica inestable.
- Exceso de ligante en riegos.
- Mal diseño del paquete estructural: espesores deficientes.
- Mala calidad de materiales o deficiente control de calidad.

Las flechas señalan la trayectoria dejada por los vehículos.

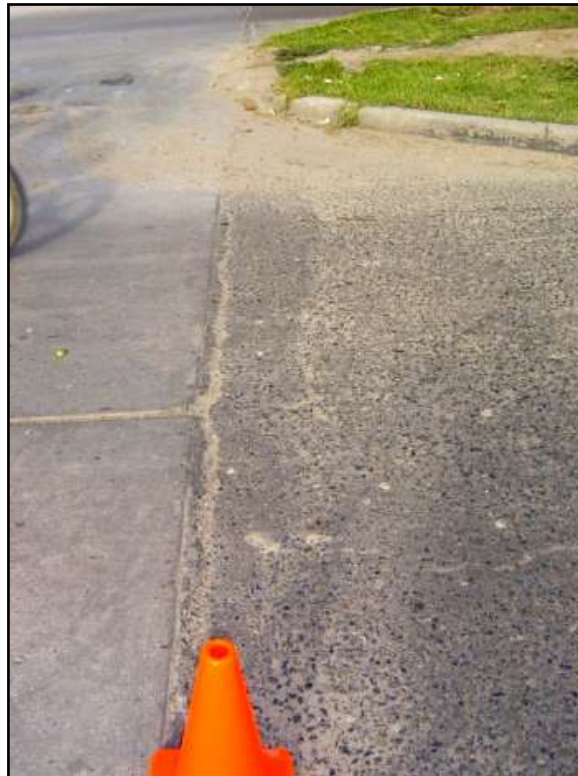
Figura 2.17. **Desplazamiento.**

- Exceso de asfalto o de vacíos constituyendo mezclas inestables.
- Falta de confinamiento lateral.
- Adherencia inadecuada por defectos en el riego de liga o de imprimación.

El corrimiento es originado por el aumento de longitud de las losas de concreto.

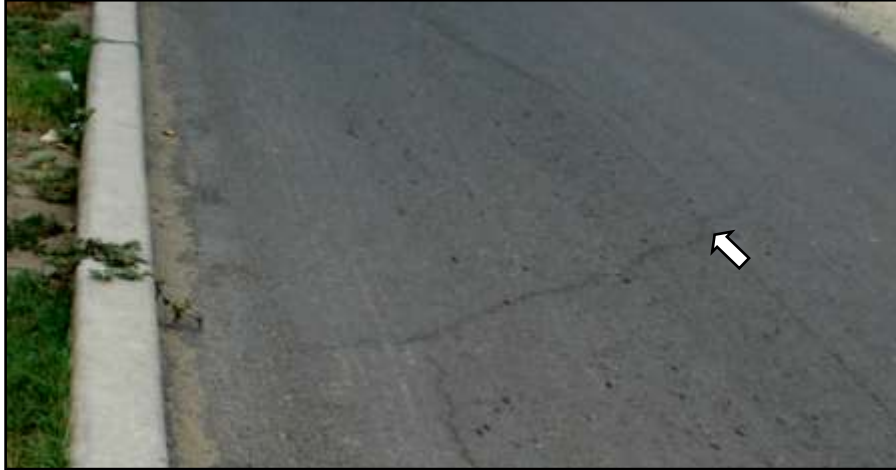
Figura 2.18. **Fisura parabólica.**

Este daño no tiene relación alguna con procesos de inestabilidad geotécnica del suelo de fundación. Ver figura 2.18.

Se señala la forma de media luna de la grieta.

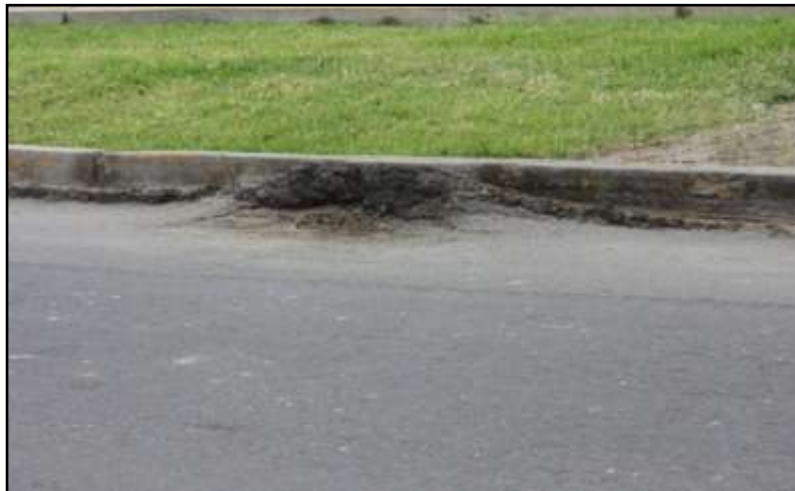
Figura 2.19. **Hinchamiento.**

El hinchamiento puede estar acompañado de agrietamiento superficial.

La superficie del pavimento sufre un levantamiento, deformando el perfil de la vía.

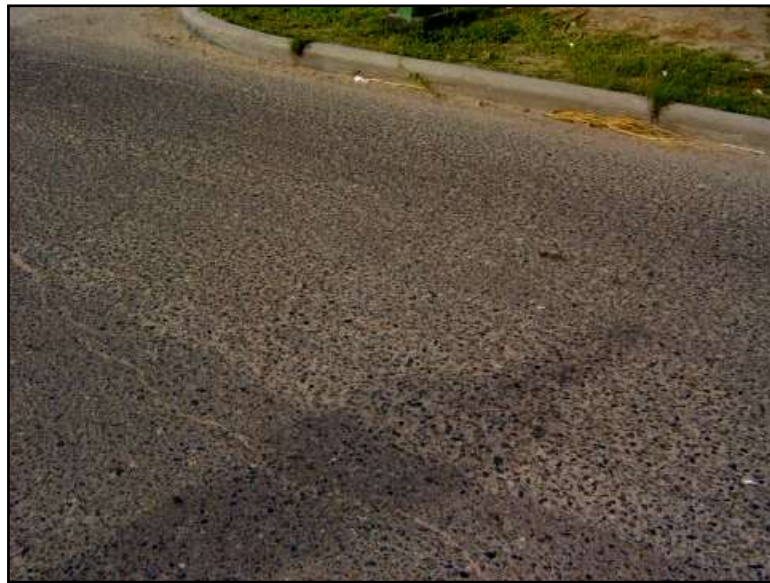
Figura 2.20. **Peladura.**

- Cargas de tráfico especiales como es el caso de vehículos de orugas.
- Ablandamiento de la superficie y pérdida de agregados debido al derramamiento de aceite de vehículos.
- Mezcla de baja calidad con ligante insuficiente.
- Uso de agregados sucios o muy absorbentes.
- Falla de adherencia agregado - asfalto debido al efecto de agentes externos.

Peladura por intemperismo y desprendimiento de agregados.

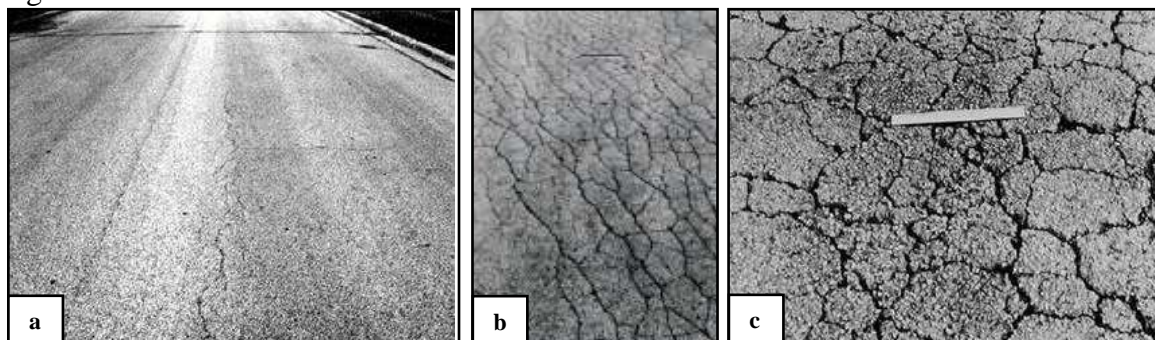
Figura 3.4. **Piel de cocodrilo.**

L – Finas fisuras longitudinales del espesor de un cabello, con recorrido paralelo entre ellas y con algunas o ninguna fisura de interconexión. Las fisuras no están desintegradas. Ver figura 3.4.a.

M – Continuación del desarrollo de las fisuras de piel de cocodrilo, finas, en un patrón o red de fisuras que podrían estar ligeramente desintegradas. Ver figura 3.4.b.

H – El patrón o red de fisuras muestra un progreso tal que las piezas que conforman la piel de cocodrilo están bien definidas y descascaradas en los bordes. Algunas de las piezas podrían oscilar o moverse bajo tráfico. Ver figura 3.4.c.

Piel de cocodrilo de nivel de severidad bajo (a), medio (b) y alto (c).

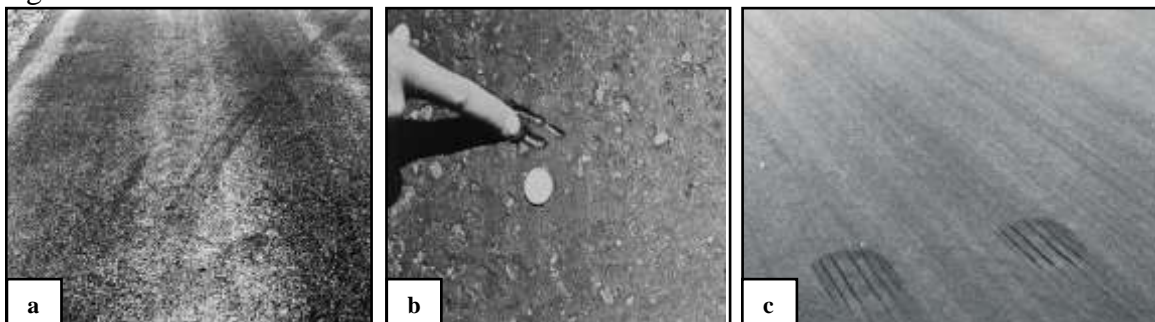
Figura 3.5. **Exudación.**

L – La exudación sólo ha ocurrido a un nivel muy ligero y es percibida sólo durante algunos días al año. El asfalto no se pega a los zapatos o llantas de los vehículos. Ver figura 3.5.a.

M – La exudación ha ocurrido llegando al punto en que el asfalto se pega a los zapatos o a las llantas de los vehículos sólo durante algunas semanas en el año Ver figura 3.5.b.

H – La exudación ha ocurrido en forma extensiva y una cantidad considerable de asfalto se pega a los zapatos y llantas de los vehículos al menos durante varias semanas al año. Ver figura 3.5.c.

Exudación de nivel de severidad bajo (a), medio (b) y alto (c).

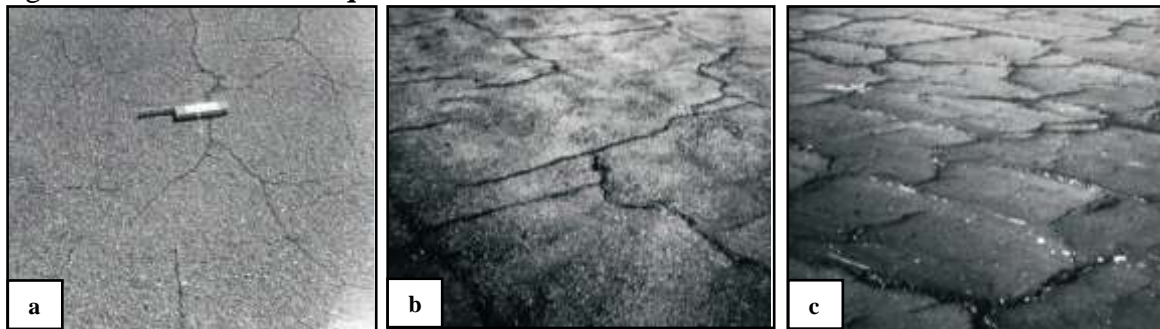
Figura 3.6. Fisuras en bloque.

L – Los bloques están definidos por fisuras de baja severidad. Ver figura 3.6.a.

M – Los bloques están definidos por fisuras de mediana severidad. Ver figura 3.6.b.

H – Los bloques están definidos por fisuras de alta severidad. Ver figura 3.6.c.

Fisuras en bloque de niveles de severidad bajo (a), medio (b) y alto (c).

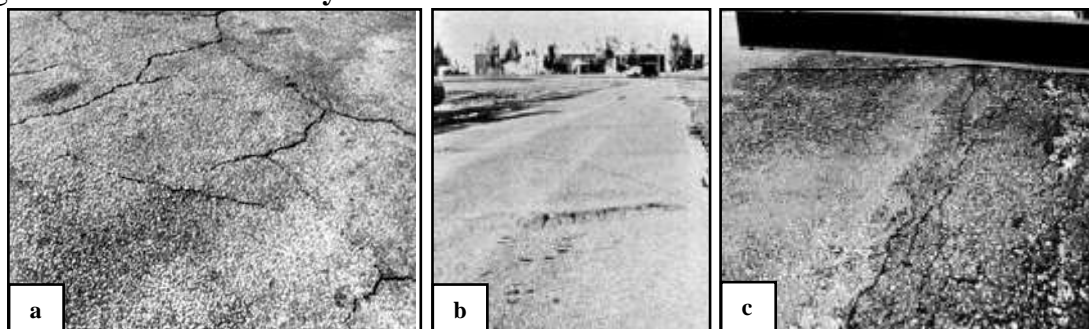
Figura 3.7. Abultamientos y hundimientos.

L – Los abultamientos o hundimientos producen una calidad de tránsito de baja severidad, es decir, que se perciben ciertas vibraciones dentro del vehículo al pasar sobre el área fallada, pero no es necesario reducir la velocidad por seguridad o comodidad. Los abultamientos o hundimientos individualmente, o ambos, hacen que el vehículo rebote ligeramente, pero causa poca incomodidad. Ver figura 3.7.a.

M – Los abultamientos o hundimientos producen una calidad de tránsito de mediana severidad, es decir, que se perciben vibraciones significativas dentro del vehículo al pasar sobre la zona afectada y es necesario reducir la velocidad por seguridad y comodidad. Los abultamientos hundimientos individualmente, o ambos, hacen que el vehículo rebote significativamente, creando algo de incomodidad. Ver figura 3.7.b.

H – Los abultamientos o hundimientos producen una calidad de tránsito de alta severidad. Las vibraciones del vehículo son tan excesivas que es necesario reducir la velocidad considerablemente por seguridad y comodidad. Los abultamientos o hundimientos individualmente, o ambos, hacen que el vehículo rebote excesivamente, creando mucha incomodidad, peligrando la seguridad o un alto potencial de daño severo en el vehículo. Ver figura 3.7.c.

Abultamientos y hundimientos de niveles de severidad bajo (a), medio (b) y alto (c).

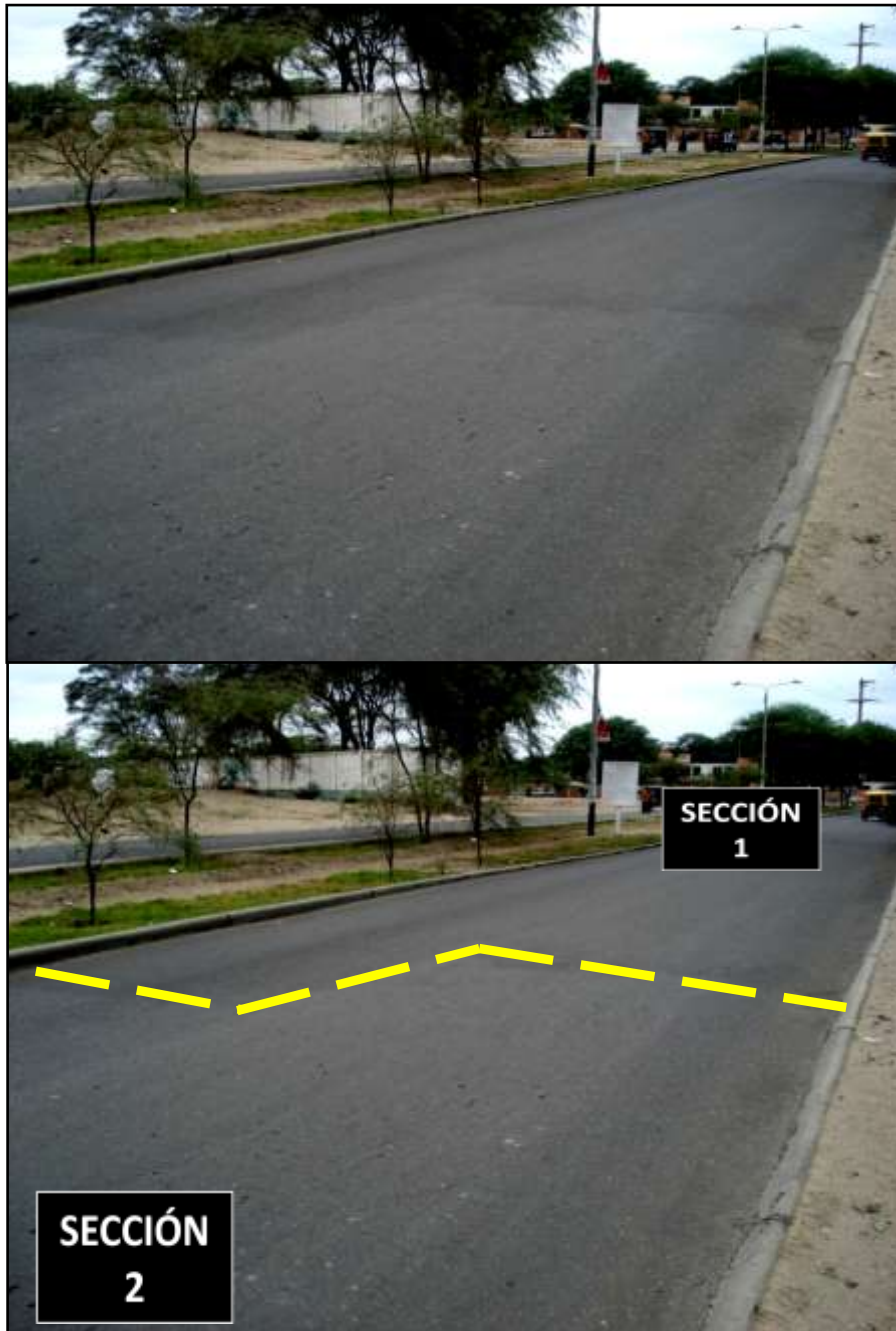
Figura 4.4. Secciones 1 y 2.

Para hacer la división de tramos, se toma en cuenta el estado en que se encuentra el pavimento. Se hace un recorrido por cada tramo, observando la condición de la vía e identificando los cambios de estado de la pista. Así, se identificaron un total de cuatro secciones bien marcadas. El tramo 1 se dividió en tres secciones, mientras que el tramo 2 mantuvo una misma sección en toda su longitud. En la figura 4.4 se muestra claramente el primer cambio de sección de pavimento encontrado en el tramo 1.

Primer cambio de estado del pavimento. Se definen dos secciones pertenecientes al tramo 1 de la Av. Luis Montero.

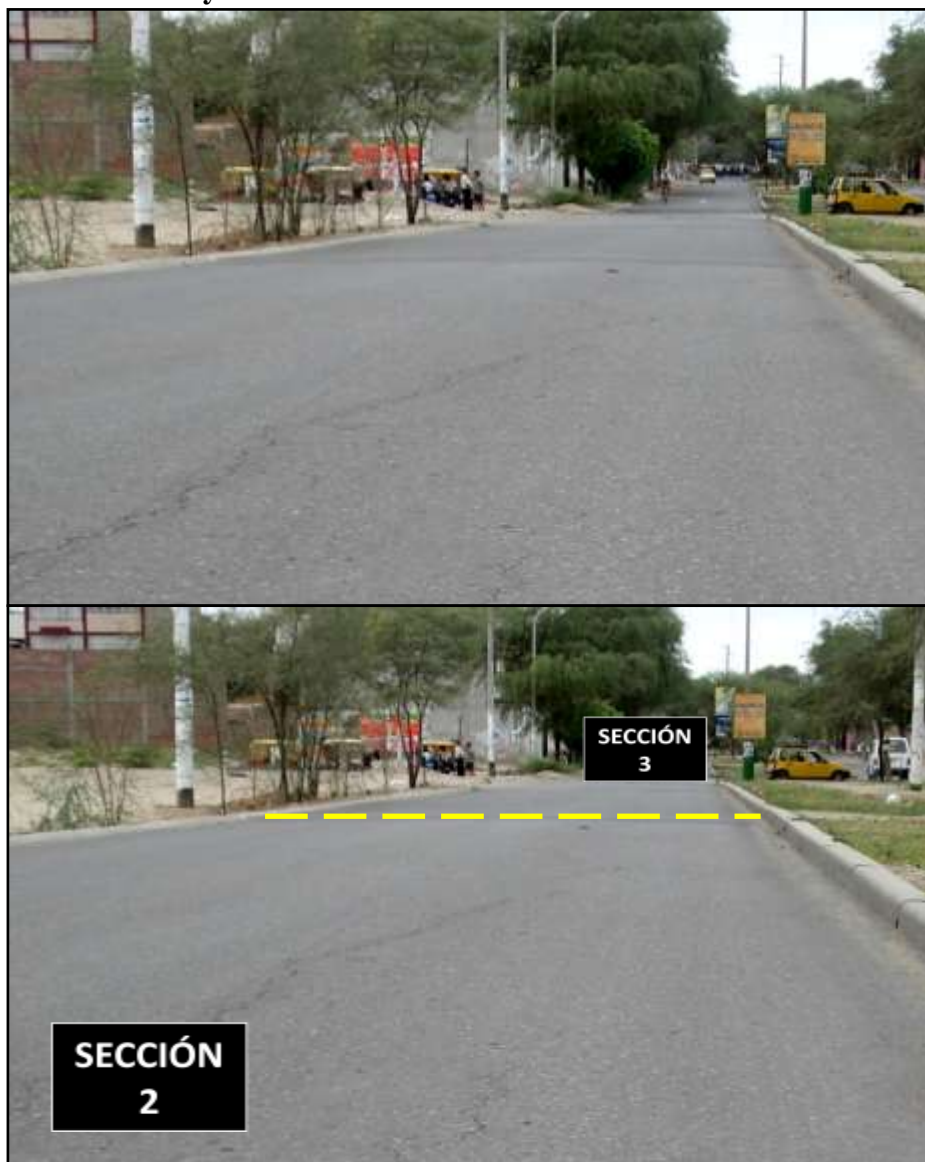
Figura 4.5. Secciones 2 y 3.

En la figura 4.5 se muestra el segundo cambio de sección de pavimento encontrado en el tramo 1, definiéndose las secciones 2 y 3.

Segundo cambio de estado del pavimento. Se define la última sección perteneciente al tramo 1 de la Av. Luis Montero.

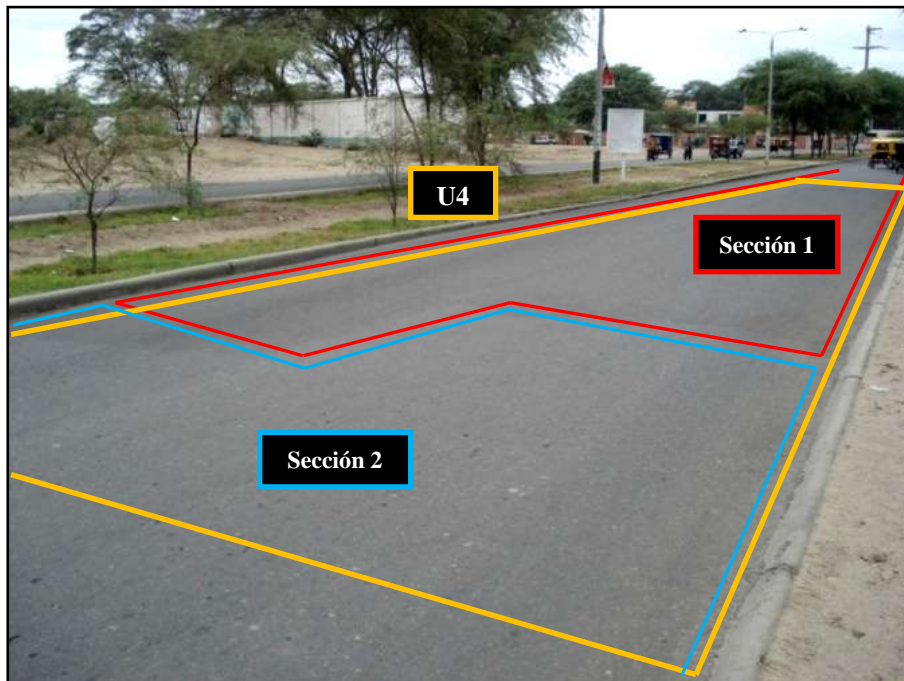
Figura 5.1. Unidad de muestra U4.

En la unidad de muestra U4 ocurre el primer cambio de sección. El área total se divide en dos regiones, una pertenece a la sección anterior (sección 1) y la otra es la sección nueva o sección 2. Ver figura 5.1.

Se muestra la sección 1 de color rojo y la sección 2 de celeste. Ambas dividen la unidad de muestra U4 (amarillo) en dos áreas.

La unidad de muestra U4 de 228.75 m² queda dividida en dos secciones: 114.88 m² pertenecientes a la sección 1 y 113.87 m² pertenecientes a la sección 2.

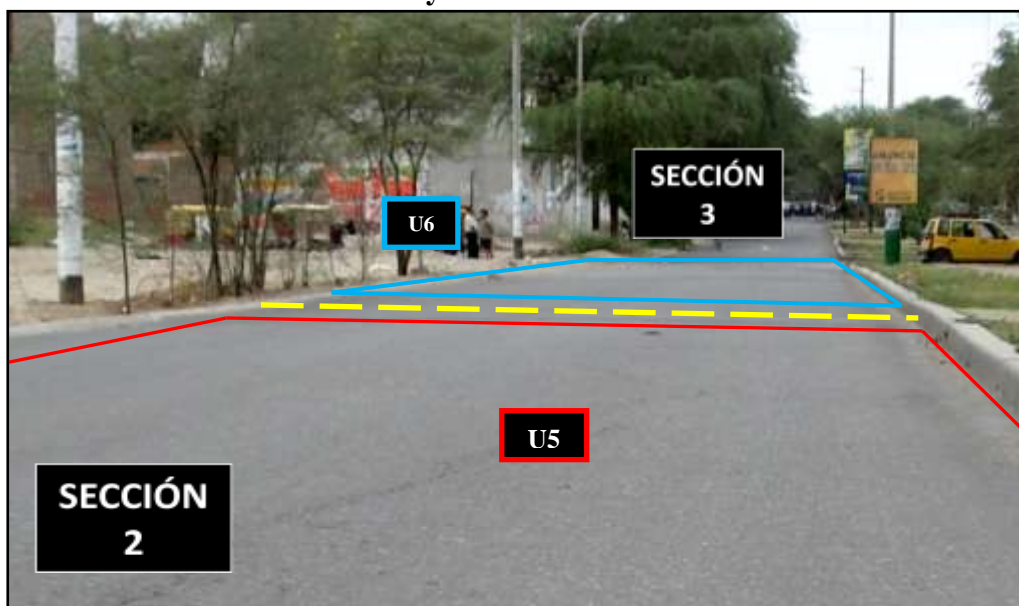
Figura 5.2. Unidades de muestra U5 y U6.

Entre las unidades de muestra U5 y U6, ocurre el último cambio de sección del tramo 1. La unidad de muestra U5 pertenece a la sección 2, pero la unidad de muestra U6 ya forma parte de la nueva sección, llamada sección 3. No se divide ninguna unidad de muestra, como fue el caso de U4. Todos los 228.75 m² de U6 pertenecen a la sección 3. Ver figura 5.2.

Cambio de sección indicado por la línea amarilla punteada. De rojo se señala la unidad de muestra U5 y de celeste, la U6.

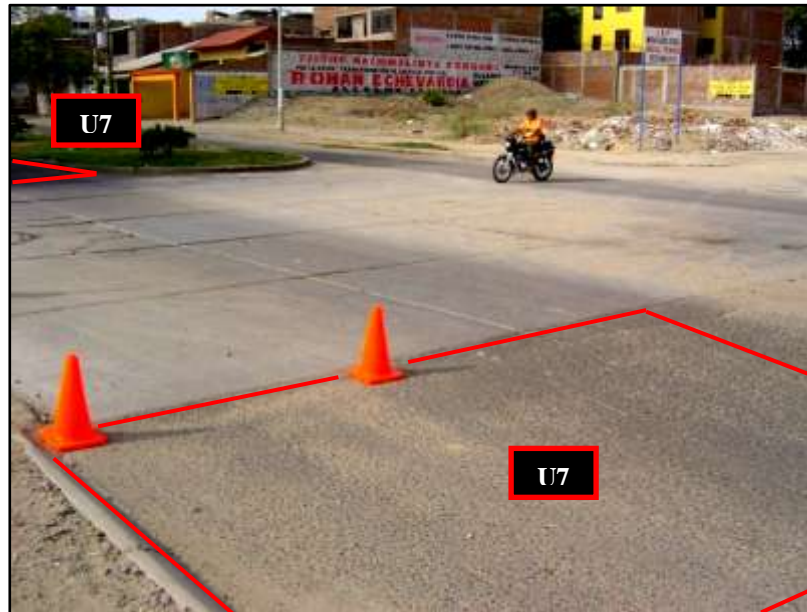
Figura 5.3. Unidad de muestra U7.

La unidad de muestra U7 pertenece a la sección 3, tramo 1, de la Av. Luis Montero y tiene un área de 228.75 m², dividida por una intersección de pavimento rígido. Este tipo de pavimento no ha sido tomado en cuenta durante la inspección, pues esta tesis abarca sólo pavimento flexible. El área restante de U7 se mide pasando la losa, hasta completar el área total de dicha unidad de muestra. Ver figura 5.3.

Se observa la unidad de muestra U7 señalada de color rojo. La losa de concreto se deja de lado, y se completa el área de U7 hasta ser igual a 228.75 m².

Las fallas encontradas con nivel de severidad bajo fueron: exudación, corrugación, depresión, fisura de borde, fisuras longitudinales y transversales, parches, desplazamiento y peladuras. Se registraron también una depresión, fisuras longitudinales y transversales, y peladuras de mediana severidad. Ver tabla 5.15.

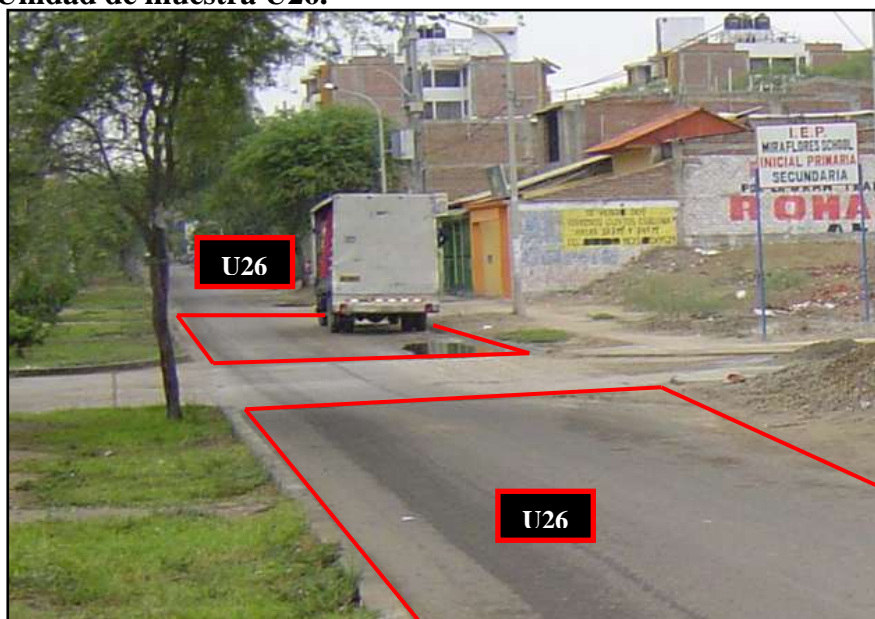
Figura 5.4. Unidad de muestra U26.

Dentro del tramo de estudio, la unidad de muestra U26, al igual que U7, queda atravesada por una región de pavimento rígido, por tratarse de la misma intersección de pista. Con el mismo criterio, sólo se consideró pavimento flexible, no tomando en cuenta la losa de concreto. Ver figura 5.4.

Se muestra la unidad de muestra U26 (color rojo), dividida por la intersección de pavimento rígido.

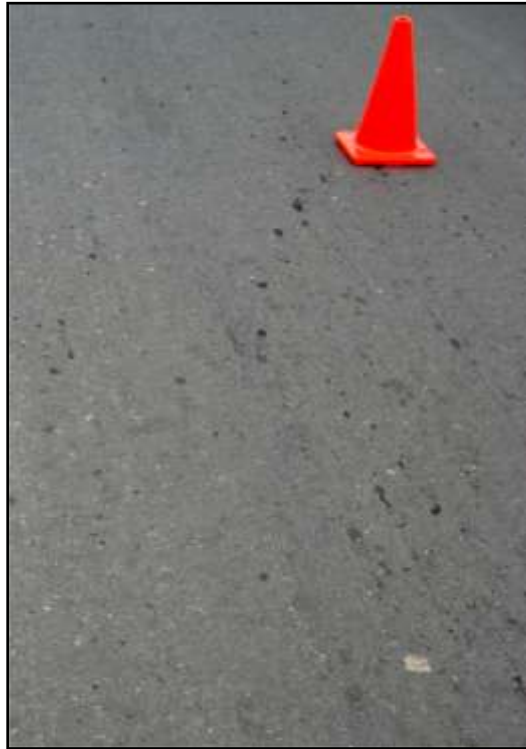
Figura 2. Exudación.

Manchas de exudación de nivel de severidad bajo, localizadas en la unidad de muestra U31, sección 4.

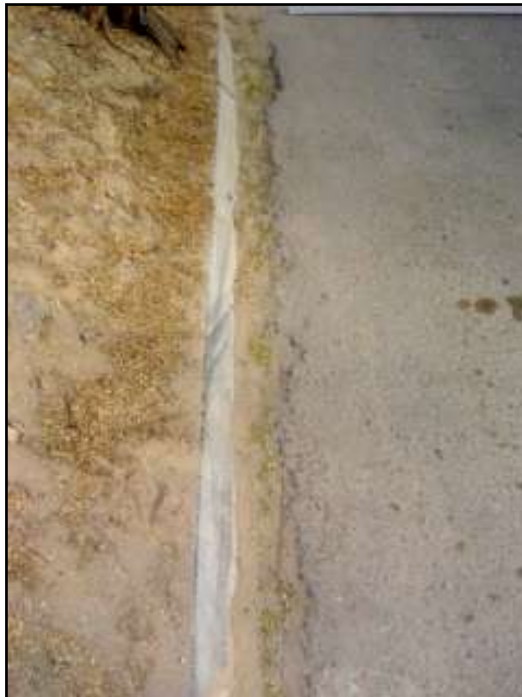
Figura 9. Fisura de borde.

Fisura de borde de alto nivel de severidad. Se localiza en la unidad de muestra U24, sección 4. El pavimento se ha desprendido a lo largo del borde de la pista.

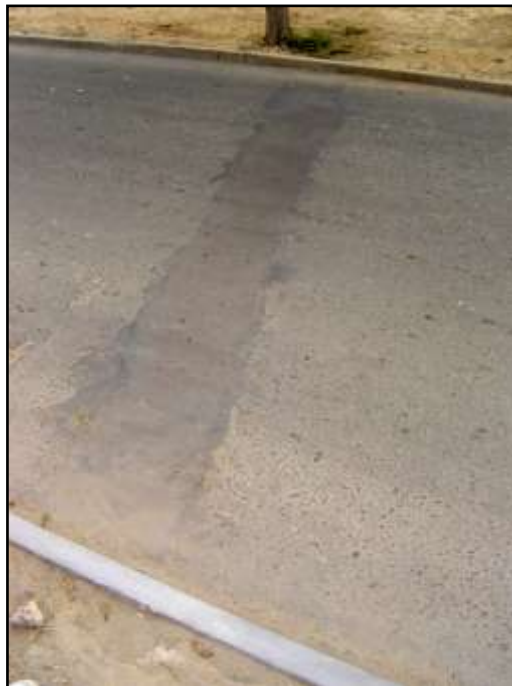
Figura 13. Parche.

**Parche de bajo nivel de severidad. Se encuentra en la unidad de muestra U23,
sección 4. El parche cubre todo el ancho de vía y tiene un espesor de 60 cm.**

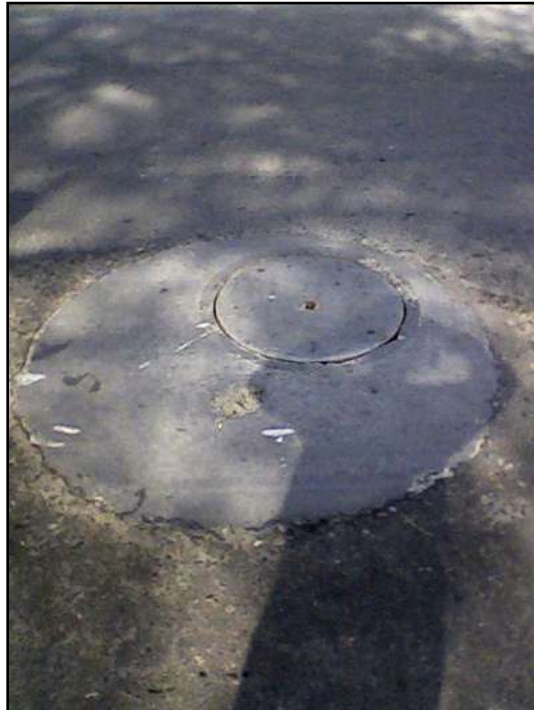
Figura 15. **Parche de corte utilitario.**

**Tapa de buzón localizada dentro de la pista de la unidad de muestra U11, sección 3,
considerada como parche de corte utilitario.**

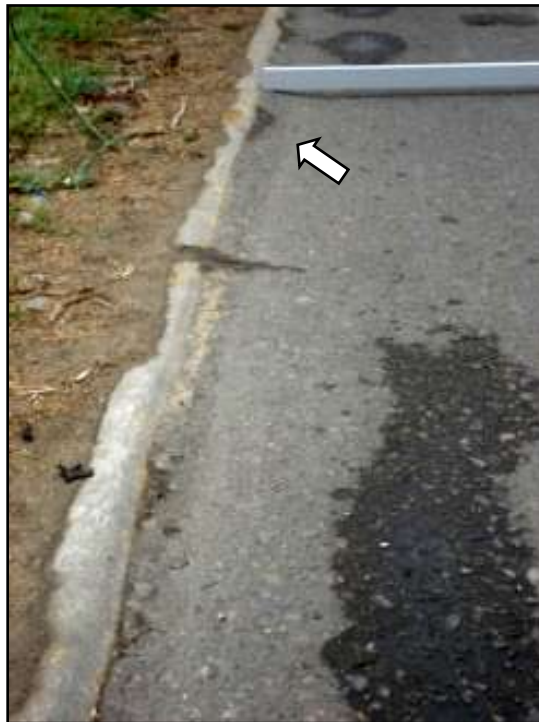
Figura 23. **Hinchamiento.**

Hinchamiento de nivel bajo de severidad. Se ubica en la unidad de muestra U1, sección 1. Se observa cómo el pavimento tiene una protuberancia que intenta “trepar” a la berma.
