# GESTIÓN DE MANTENIMIENTO Y REPARACIÓN DE EQUIPO PESADO EN LA CONSTRUCCIÓN DE CARRETERAS

Román Valdivia

Piura, Marzo de 2012

Informe descriptivo profesional para optar el Título de Ingeniero Mecánico-Eléctrico

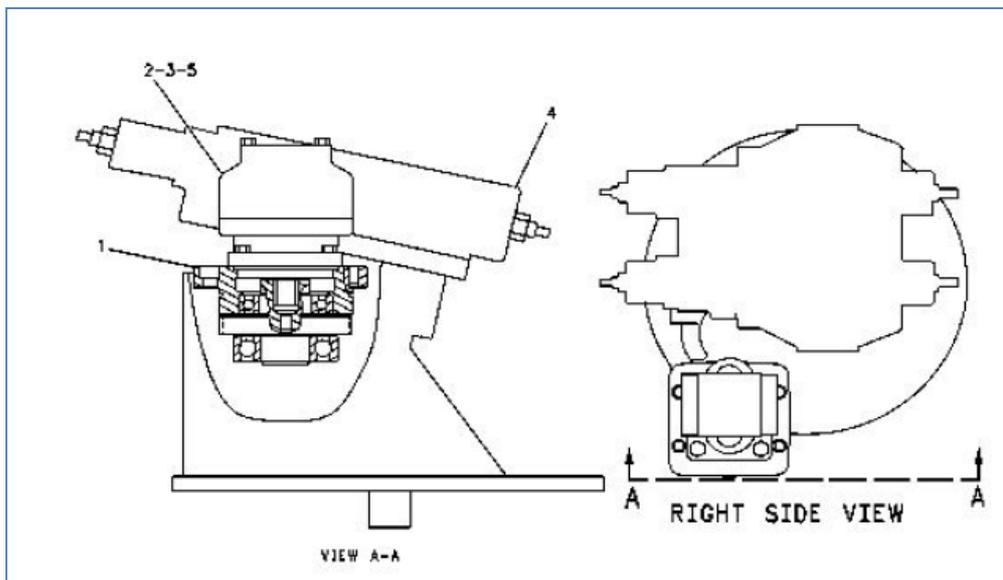
**Fig. 2.7: Detalle de la bomba hidráulica principal.**<sup>18</sup>

Se adjunta el reporte del análisis de falla que menciona que la causa de la falla fue debida a la fractura del pin central (9T-3369), localizado en el barrel principal y alojado en el engrane conductor. Ver Fig. 2.3

En las Fig. 2.4, Fig. 2.6, Fig.2.7, se adjuntan más detalles en el reporte de los análisis de falla realizado al componente afectado y demuestra que la falla ocasionada en el componente reparado se ocasionó debido a un error humano. La reparación de la bomba hidráulica fue por garantía y el costo lo asumió FERREYROS S.A.A

Item 5: *Pin Center* (9T-3369)

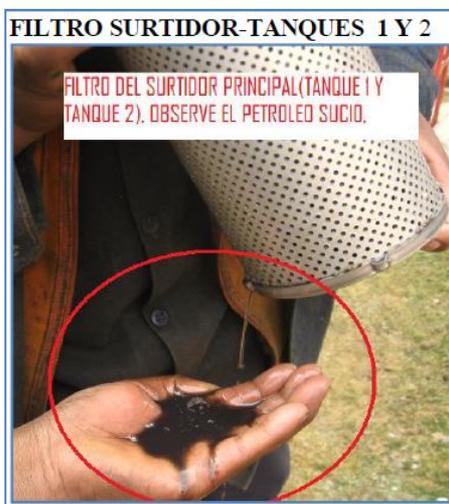
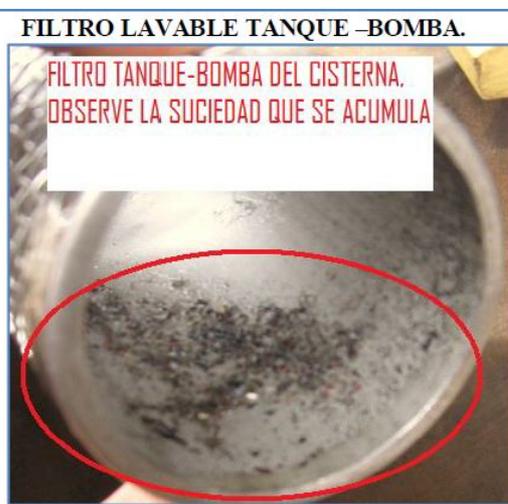
### Suciedad encontrada en los filtros de petróleo

- A. Se usaron filtros de 10  $\mu\text{m}$  y filtros de 30  $\mu\text{m}$  para poder filtrar y poder abastecer el petróleo a los equipos.
- B. Periódicamente se limpiaba el interior de los tanques principales de petróleo para retirar la suciedad presente en los mismos. Las fotos mostradas anteriormente, es un claro ejemplo de la suciedad que ingresaba a los tanques de petróleo.

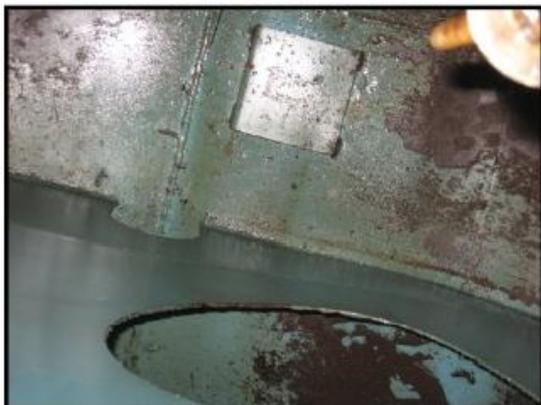
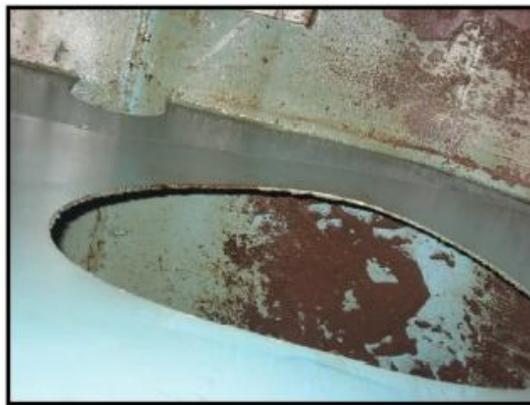
Observe la presencia de suciedad en los tanques

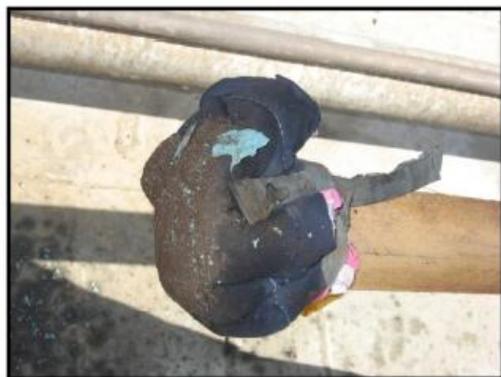
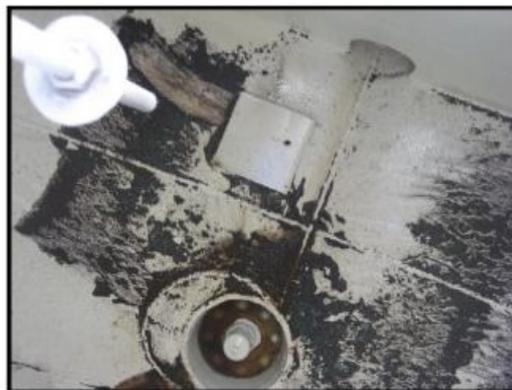
#### B. Cisterna ZP-1671-Fecha-11 de julio del 2009

Compartimiento de la cisterna, observe la presencia de suciedad y los restos de pintura encontrada

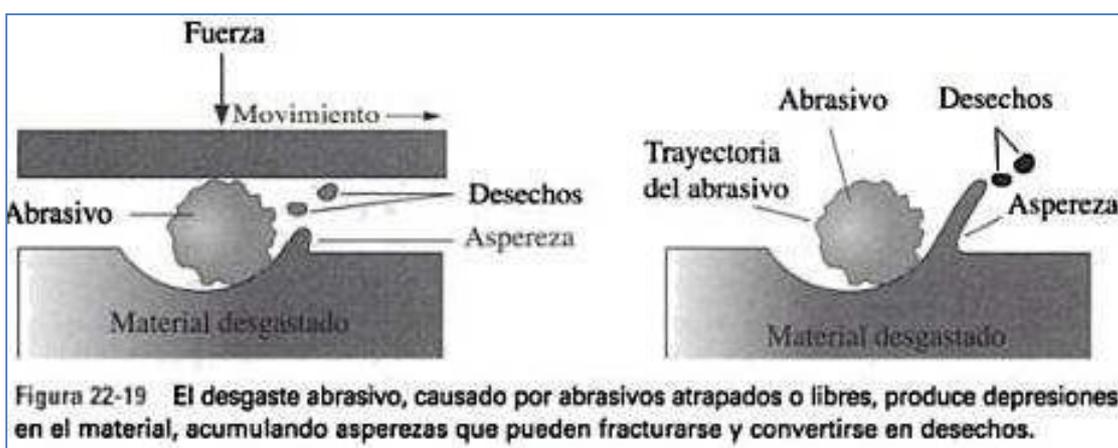
El tipo de desgaste que se produce en las planchas T1, se puede apreciar en la Fig. 5.6

**Fig. 5.7: Desgaste abrasivo que se produce en las planchas de equipo pesado. [4]**
