# ANÁLISIS DE LA APLICACIÓN DE UNA AUDITORÍA DE SEGURIDAD VIAL EN CARRETERAS CONCESIONADAS

Rolando Torres-Márquez

Lima, febrero de 2017

Este trabajo de tesis toma como aplicación una auditoría realizada al tramo Huacho–Pativilca de la concesión de la red vial N° 5.

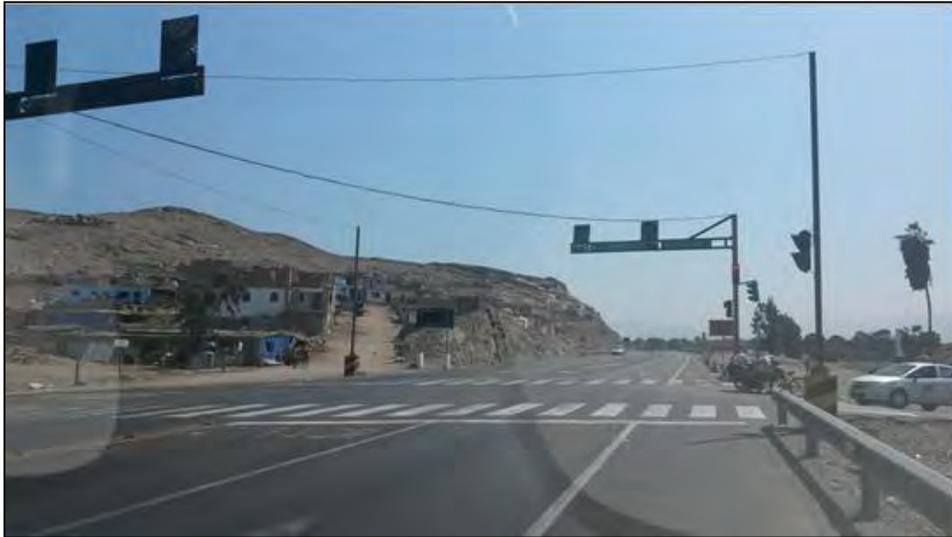
**Fig. 5.1. Intersección semaforizada con av. San Martín**

- En el Km 149+300 se encuentra la intersección semaforizada con la av. Centenario observándose inadecuado su funcionamiento en plena carretera Panamericana Norte.
- En el Km 150+920 se encuentra la intersección semaforizada con la av. San Martín con las mismas observaciones del punto anterior, apreciándose radios de curva insuficientes, pastos insuficientes y elementos de concreto que obstaculizan el giro.

En el diseño de intersecciones semaforizadas se han encontrado deficiencias que llevan a esta auditoría a proponer su rediseño. Nuestra opinión es que el carácter provisional de estos diseños no exime de su adecuación y mejora, dado que estos se configuran como puntos de alto riesgo y probabilidad de accidentes. En tal sentido, esta consultoría recomienda el adelanto del cronograma de implementación de las obras definitivas de los intercambios viales.

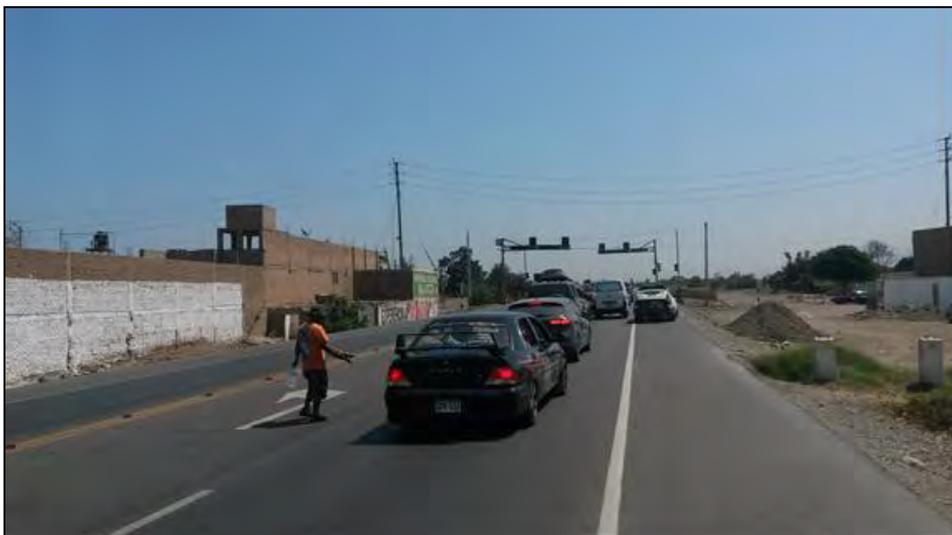
**Fig. 5.2. Intersección semaforizada con av. Perú**

- En el Km 152+150 se encuentra la intersección semaforizada con la Av. Perú con las observaciones análogas a las anteriores. Asimismo, se observa que esta alternativa ocasiona congestionamiento de tránsito.

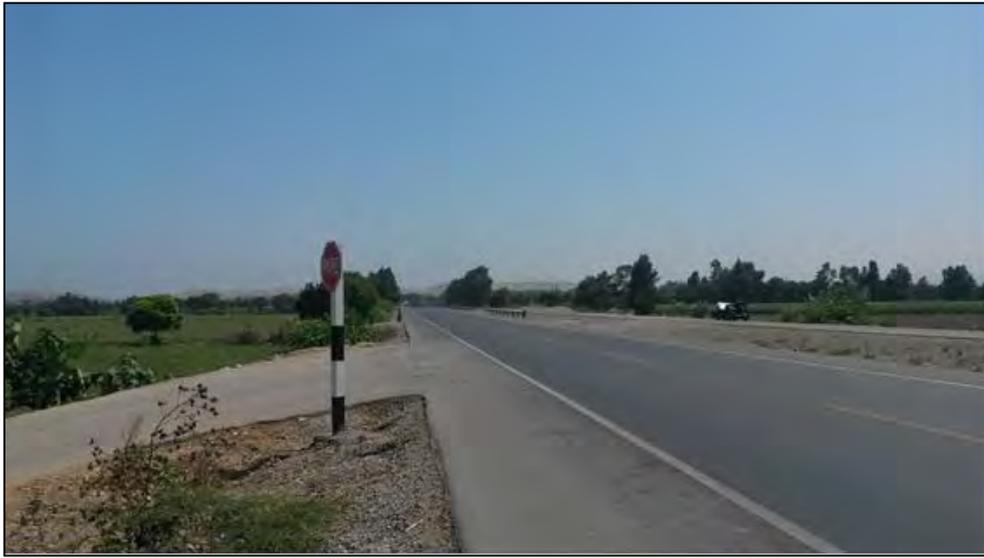
**Fig. 5.3. Señal de “pare” en vía transversal**

- En el Km 154+300 se encuentra la intersección semaforizada con la av. San Francisco con las observaciones análogas a las anteriores apreciando además una giba rumbo al poblado de Sayán que no cumple con las normas de diseño.
- En el Km 157+250 existe señales de pare en la vía transversal, a ambos lados, colocados en forma inadecuada.

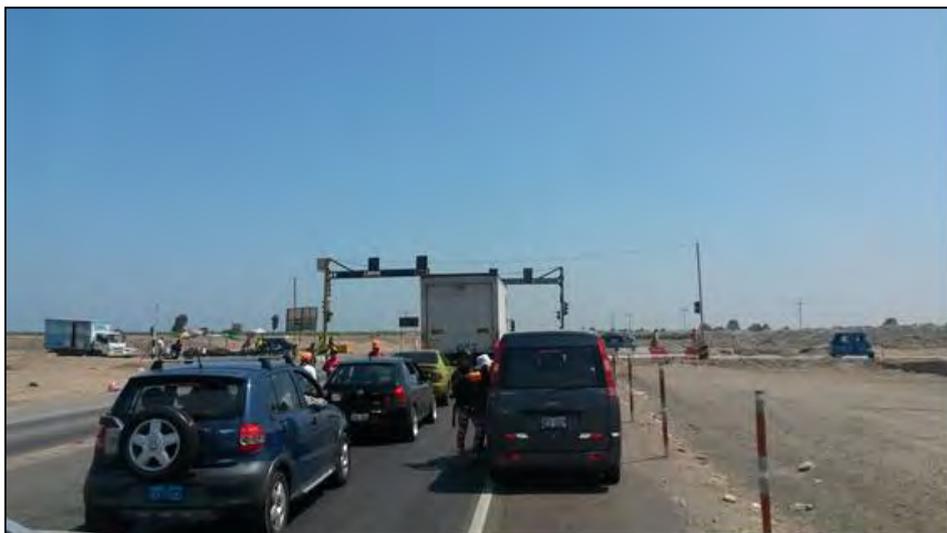
**Fig. 5.4. Intersección semaforizada con av. San Francisco en Km 154+300**

- En el Km 152+150 y en el Km 154+300 se observó la presencia de peatones y ambulantes en los semáforos.

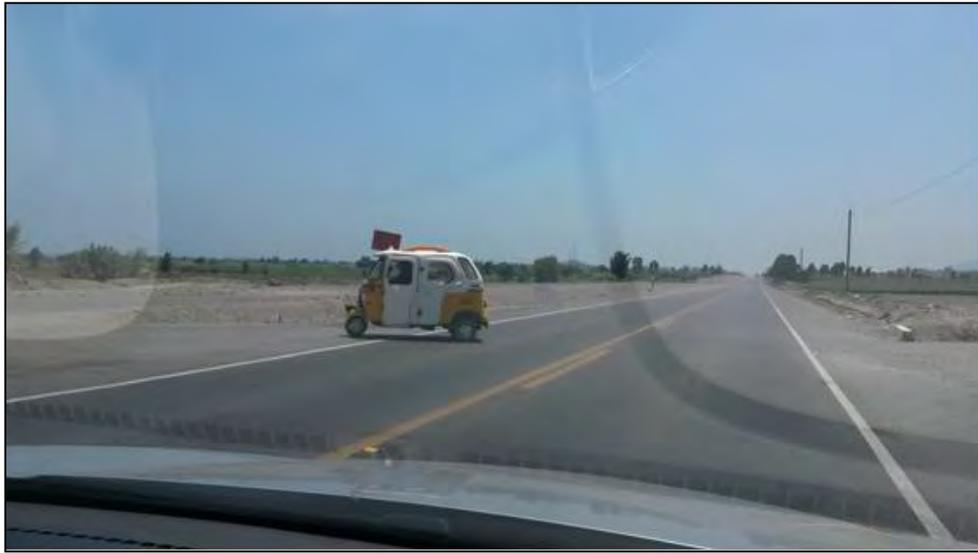
**Fig. 5.5. Mototaxis circulando en la carretera Panamericana Norte**

- En el Km 150+920 se ha observado la presencia de ciclistas en el cruce con la av. San Martín.
- En el Km 195+800 existe un paradero de mototaxis que circulan por la Panamericana Norte y la presencia de transporte público y paraderos de los mismos.

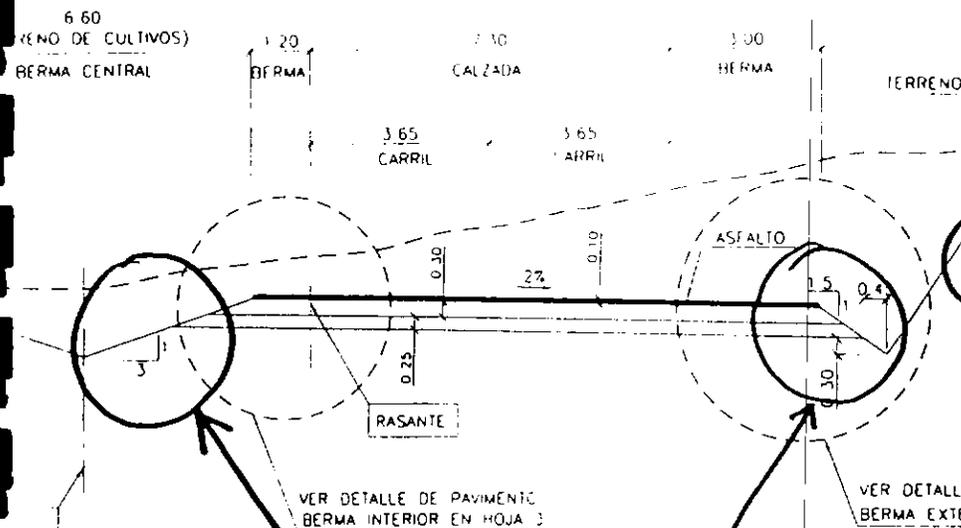
### Nota 2

Pendiente muy pronunciado.  
Los vehículos pueden chocar.

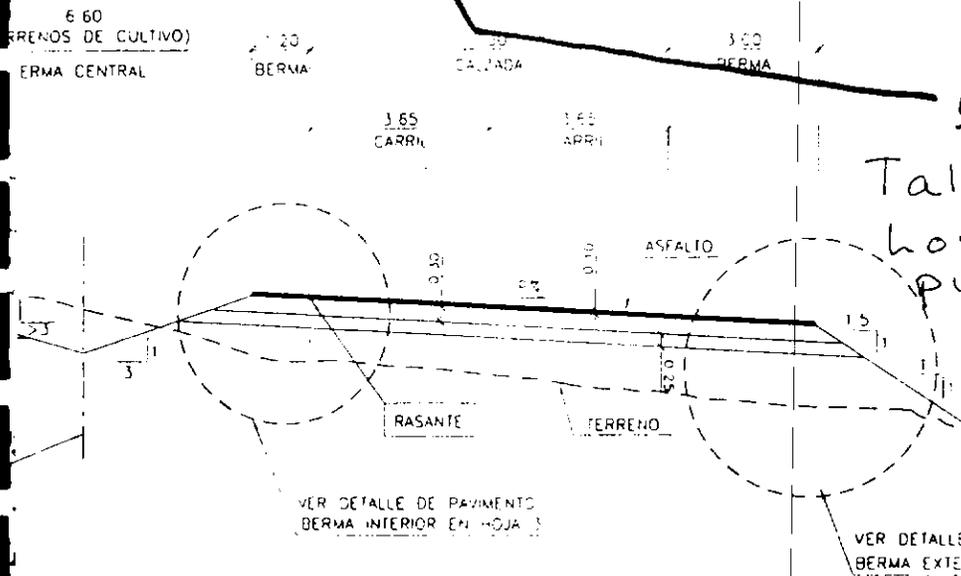
### Nota 3

Taludes pronunciados.  
Los vehículos no pueden parar.

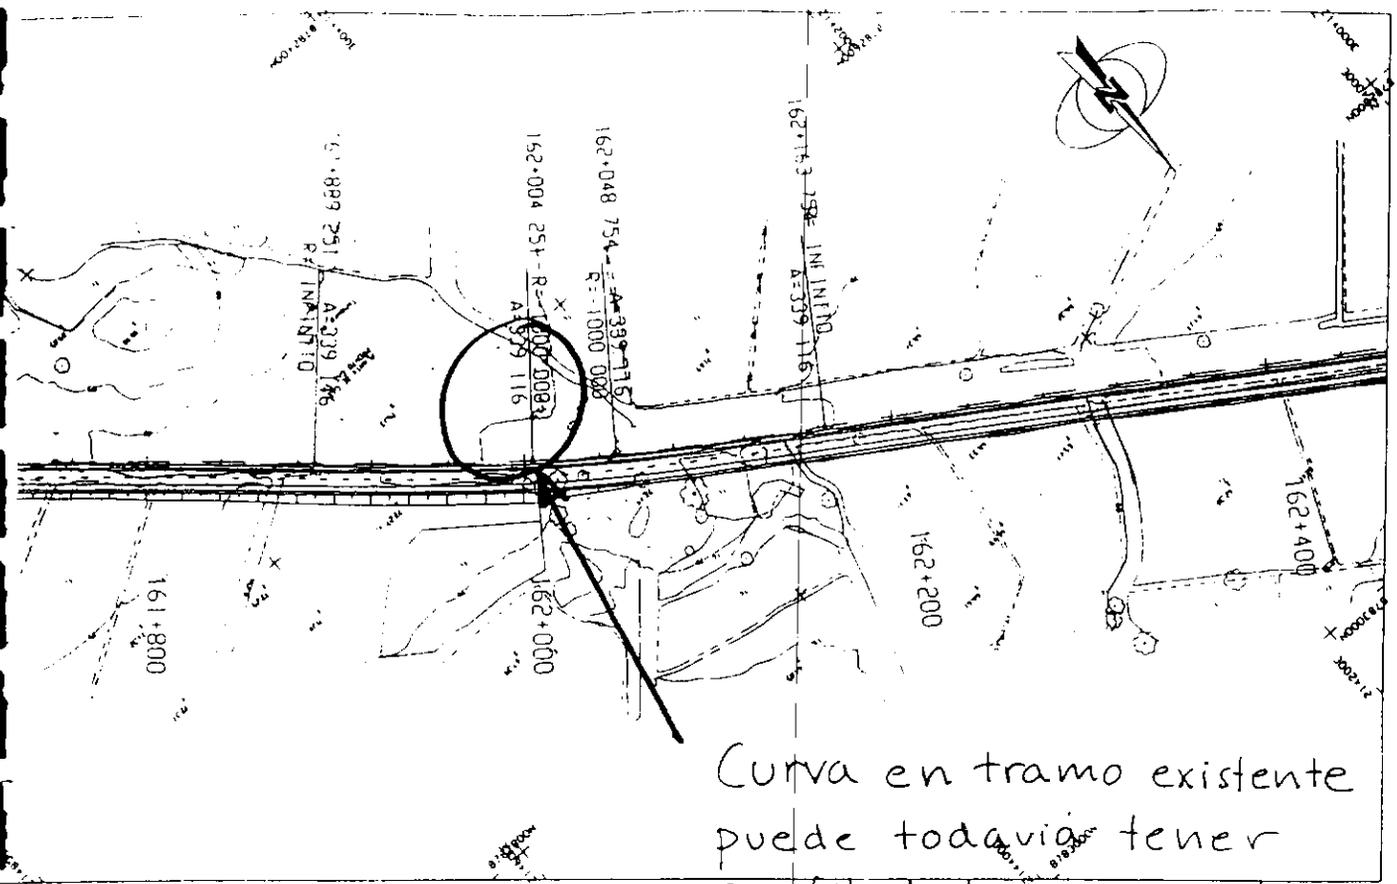
Curva en tramo existente  
puede todavía tener  
perfil de techo y enton-  
ces mala inclinación.

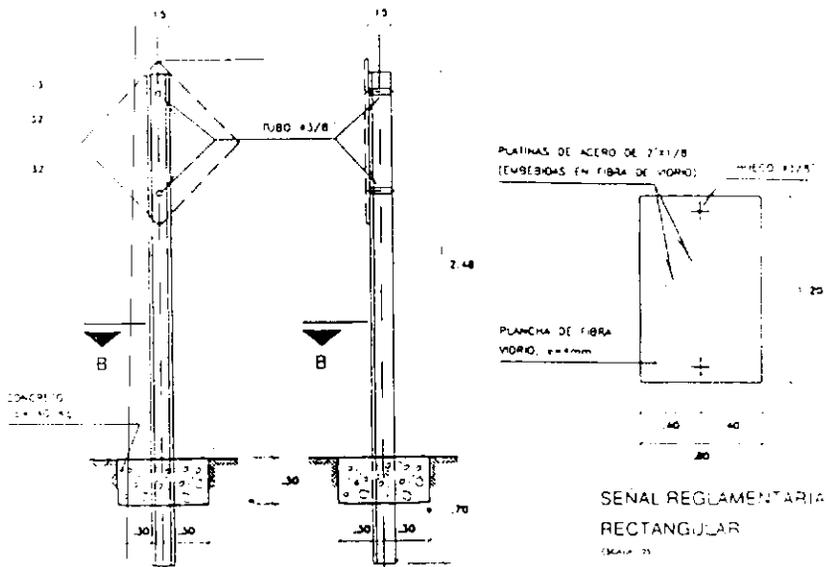
DISEÑO ESTRUCTURAL DE LOS POSTES DE CONCRETO PARA LA SEÑALIZACION PREVENTIVA Y REGLAMENTARIA

Poste en concreto puede ser un peligro como objeto fijo.

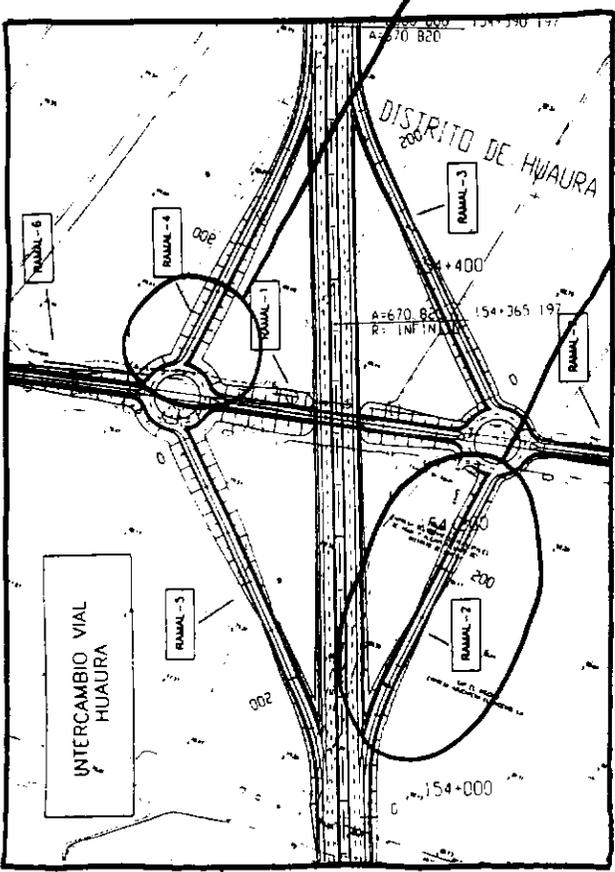
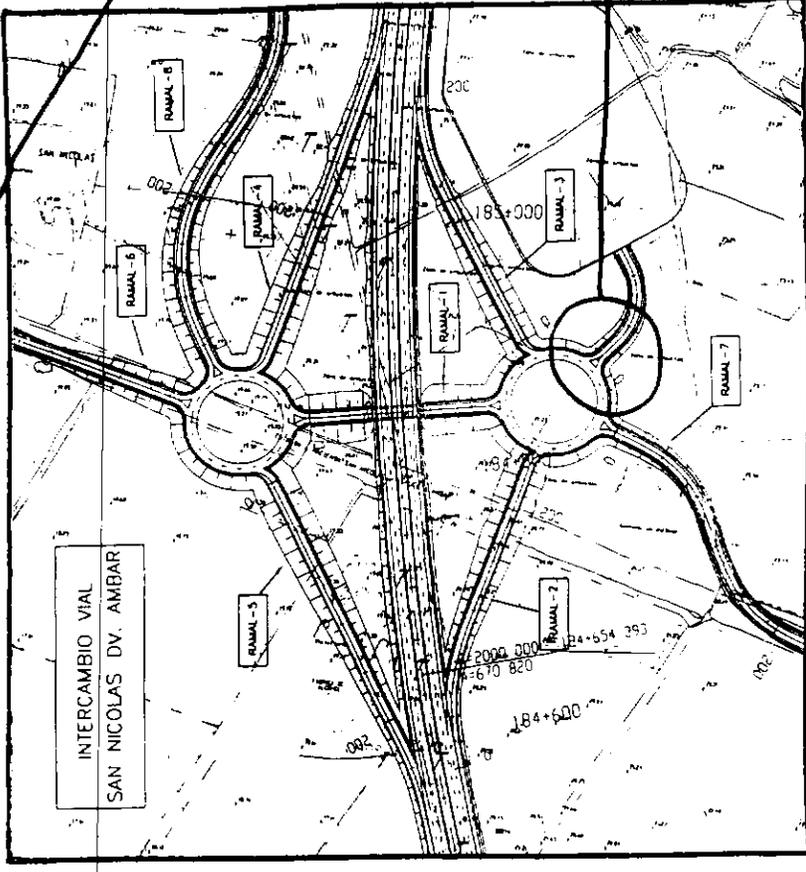
# GLORIETAS

DISEÑOS QUE PERMITE ALTA VELOCIDAD Y QUE NO INDICA CON CLARIDAD QUIEN TIENE LA VIA

DISEÑOS QUE REDUCE LA VELOCIDAD Y QUE INDICA QUIEN TIENE LA VIA

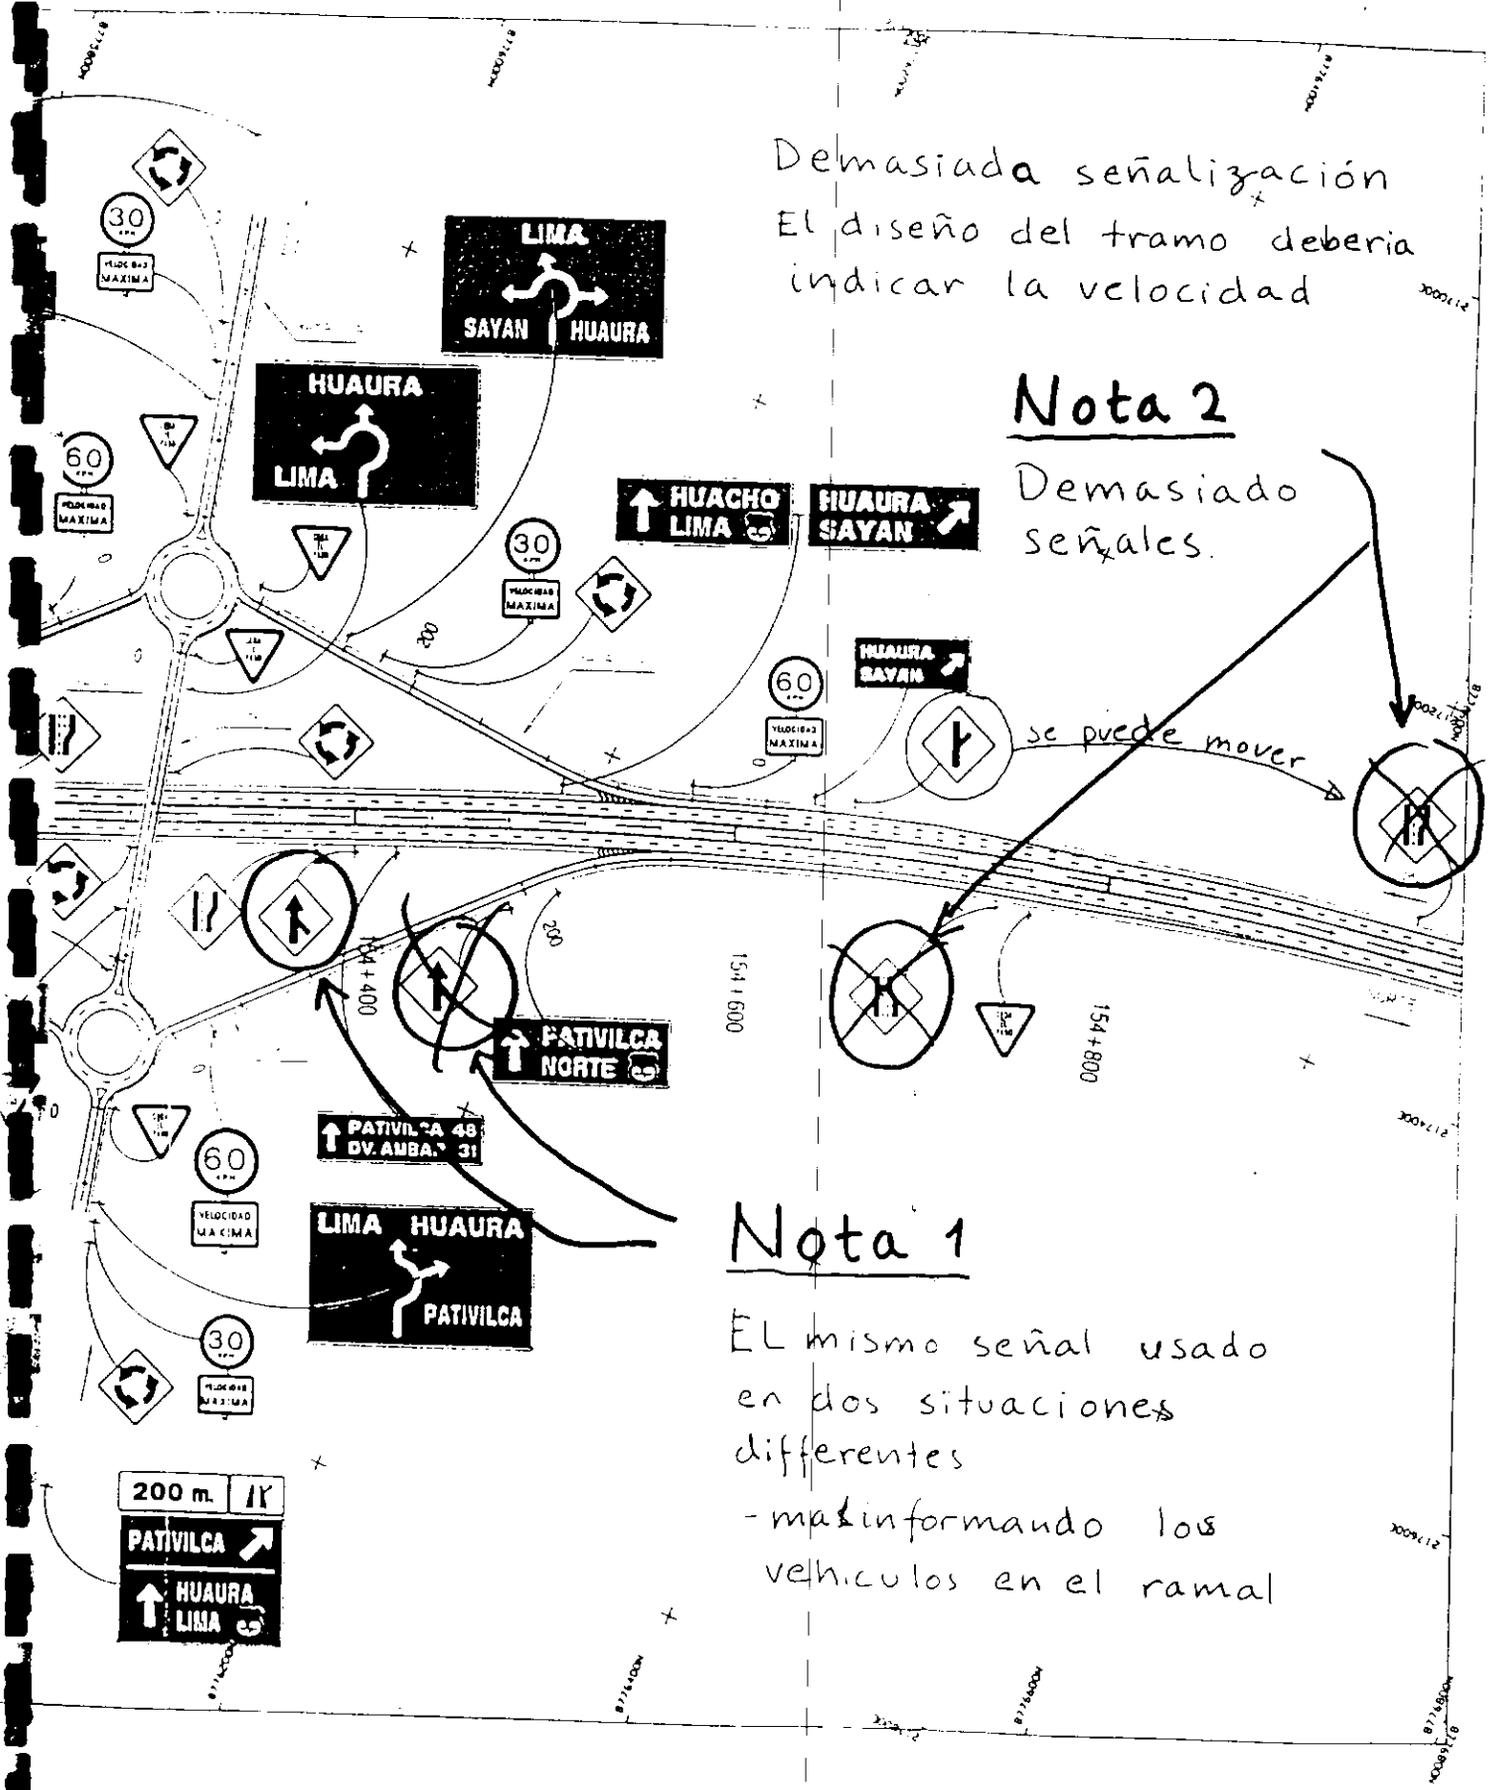
# ANEXO 15

Demasiada señalización  
El diseño del tramo debería  
indicar la velocidad

Demasiado  
señales.

EL mismo señal usado  
en dos situaciones  
diferentes

- mal informando los  
vehiculos en el ramal

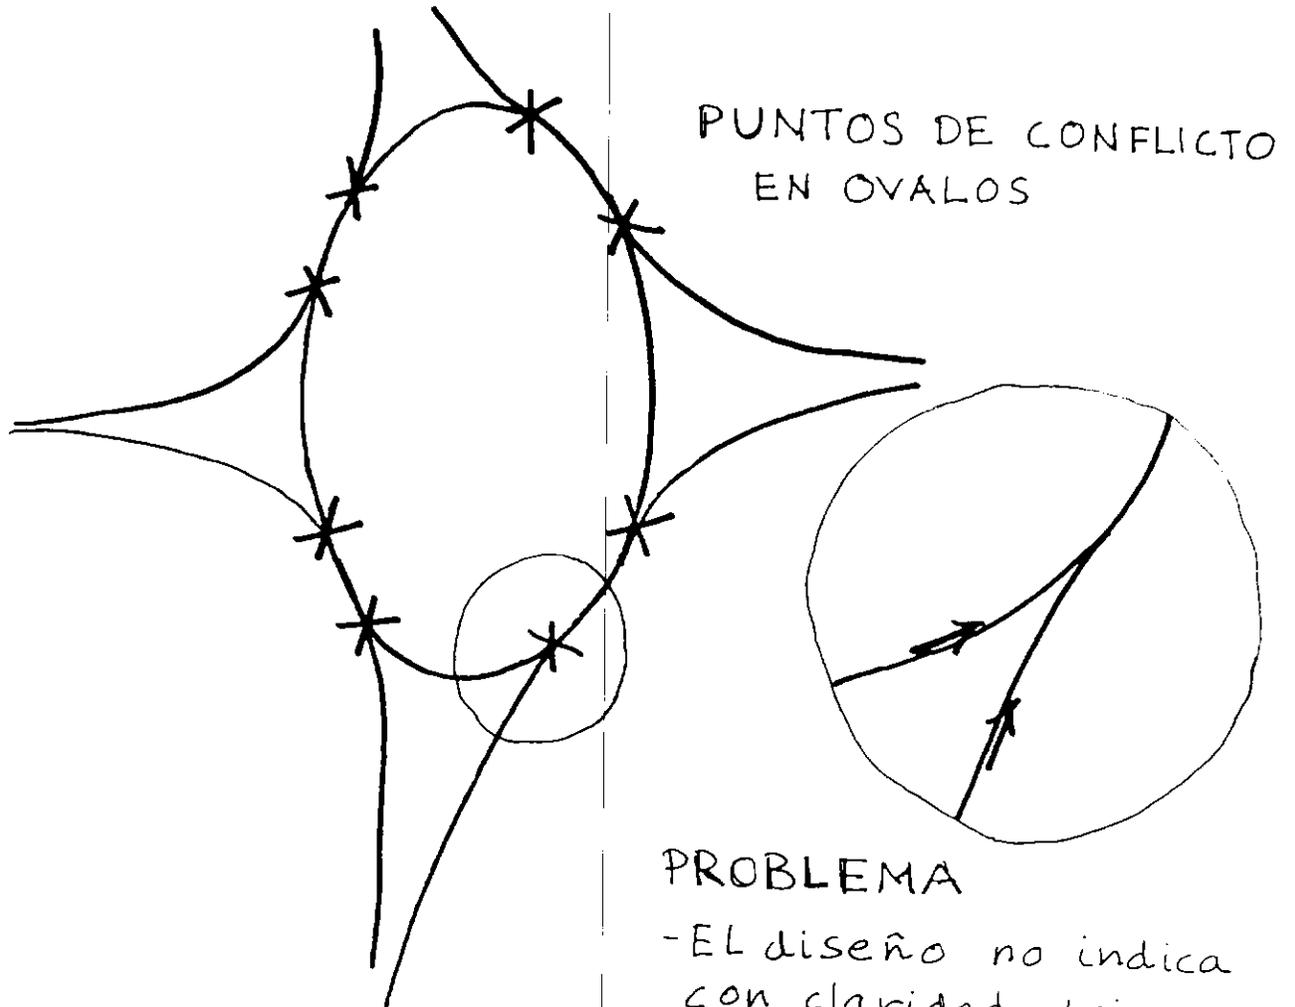
OVALOS EXISTENTES

PUNTOS DE CONFLICTO  
EN OVALOS

- EL diseño no indica con claridad quien tiene derecho de paso
- Alta velocidad

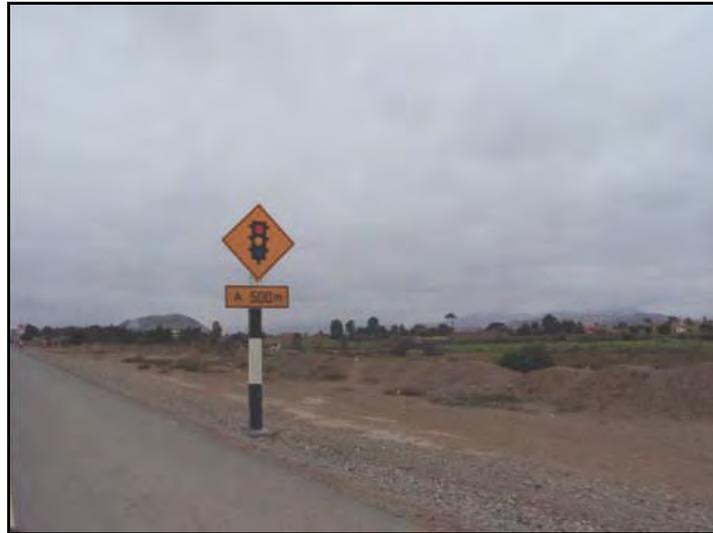
Foto N° 1

La separación del carril de giro a la izquierda y de paso directo debe estar demarcada con tachones reflectantes espaciadas a 1 metro.

Deben colocarse señales de advertencia del semáforo con indicación de la distancia de aproximación de 500, 300, 200 y 100 metros. (Ver Foto N° 1).

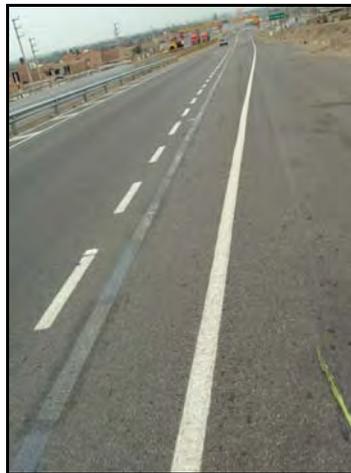
Foto N° 2

3. Deben borrarse completamente las líneas de demarcación en desuso ya que causan confusión y pueden dar lugar a accidentes. (Ver Foto N° 2).

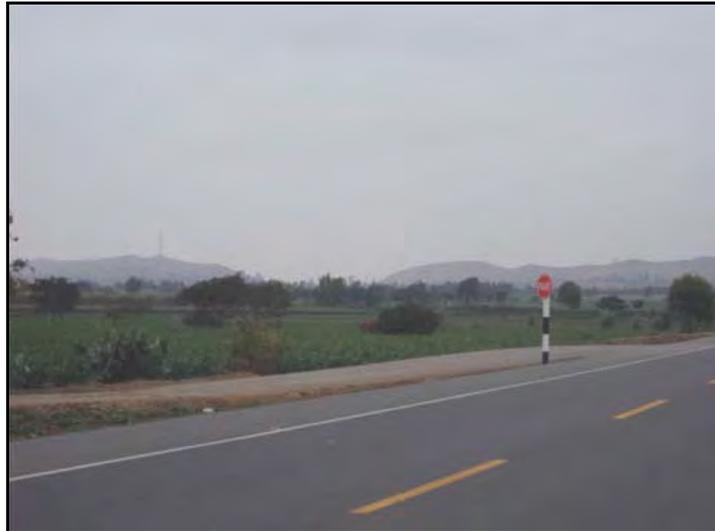
Foto N° 3

4. Existen señales de Pare en vías transversales, a ambos lados. Como el ángulo de cruce entre ambas vías es menor a  $45^\circ$ , se da el caso que los conductores que vienen por la Panamericana, tienen una clara visibilidad de estas señales de Pare, dándose la posibilidad que puedan percibir que la señal es para ellos, pudiendo originarse una frenada o reducción brusca de velocidad que dé lugar a un accidente. (Ver Foto N° 3).

En estos casos se recomienda disminuir el ángulo de la señal de Pare con relación al eje de la vía transversal a 15° y si fuera necesario, alejarla del punto de encuentro, hasta 15 metros, de tal manera que no sea visible la lectura de la señal para los conductores que se aproximan desde la Carretera Panamericana.

Debe adicionarse una señal de disminuya la velocidad al aproximarse a un cruce con vía secundaria.

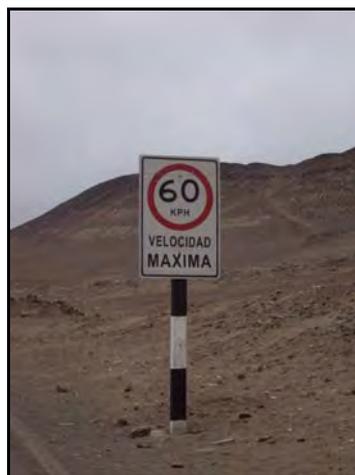
Foto N° 4

5. Se debe de colocar en todos las cercanías de los centros poblados la señal P-56 (Zona Urbana) y de reducción de velocidad (R-30), ya que la velocidad de cruce de los centros poblados es excesiva. (Ver Foto N° 4).

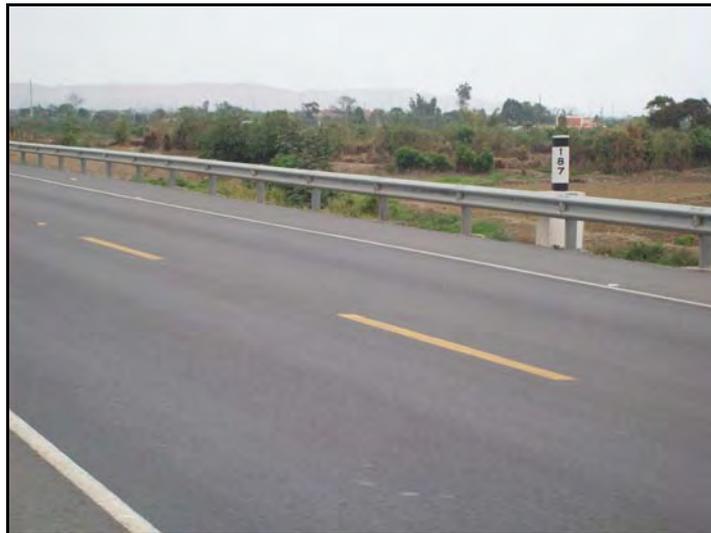
Foto N° 5

6. Se debe de mantener limpias todas las barreras de seguridad, ya que se han encontrado algunos sectores en los que éstas se encuentran llenas de polvo y restringen la visibilidad de los dispositivos reflectantes, como por ejemplo las barreras que se encuentran en el Km. 200+240. (Ver Foto N° 5).

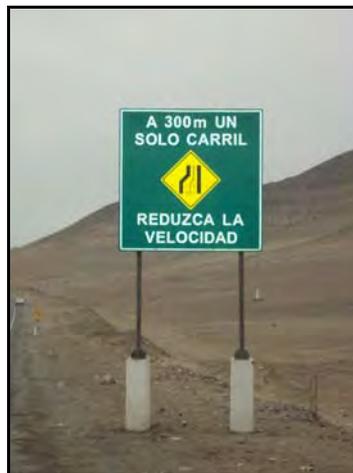
Foto N° 6

7. Hay una escasez de señalización informativa. Esto es, información sobre direcciones hacia diferentes destinos en intersecciones y cruces. Notificar en forma anticipada el acceso a los diferentes destinos. Confirmar la vía que conduce a un destino y su distancia. Dirigir a los conductores hacia los canales de circulación apropiados, con anterioridad a movimientos de confluencia o divergencia. Indicar las distancias a que se encuentran los destinos. Esto es notorio, por ejemplo, en el acceso a Caral, en donde uno no sabe a qué distancia está.
8. Se ha observado letreros informativos que contienen demasiada información, que a la velocidad de circulación por esta vía, es muy difícil leer. (Ver Foto N° 6).

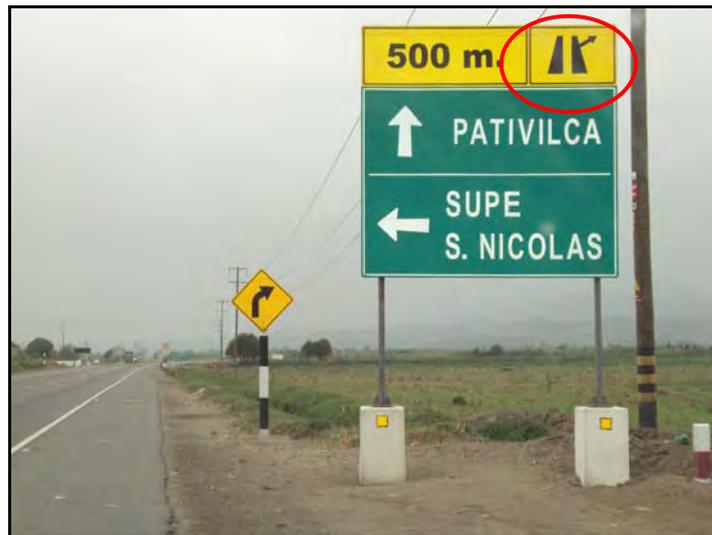
Foto N° 7

9. Se ha podido observar que existen señales en la parte superior del letrero que no son reglamentadas por el Manual de Dispositivos de Control de Tránsito para Calles y Carreteras del MTC según se muestra en la foto adjunta. (Ver Foto N° 7).

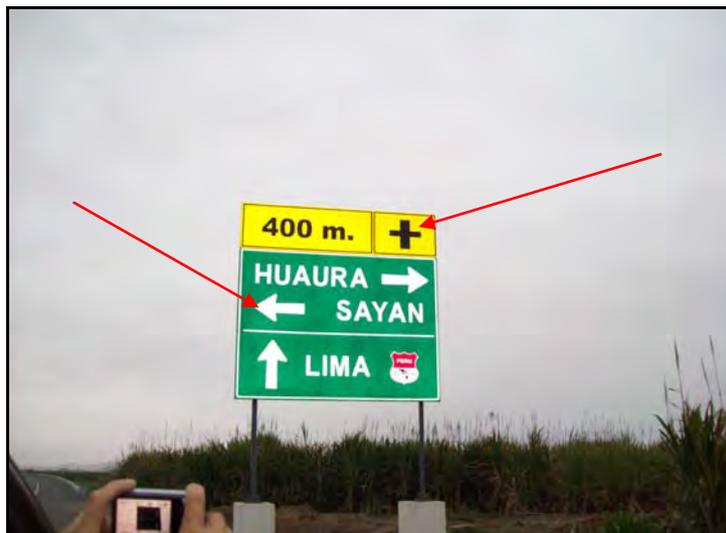
Foto N° 8

10. No se debe combinar una señal informativa con una preventiva en el mismo elemento de señalización, según se aprecia en la siguiente fotografía. (Ver Foto N° 8).

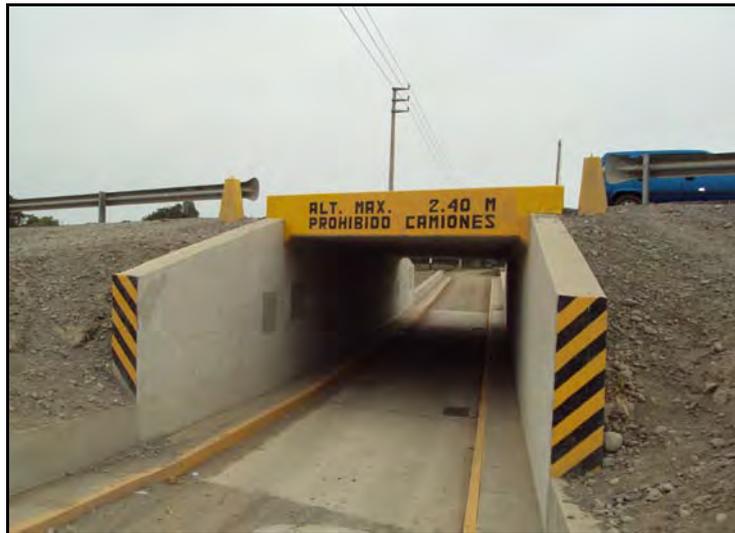
Foto N° 9

11. En algunos cruces se ha implementado una solución interesante que consiste en utilizar una estructura tipo marco como paso a desnivel. Se recomienda que esta solución podría ser un modelo a aplicarse en otras intersecciones con centros poblados menores, tal como la solución de este tipo ubicada en el Km. 150+230. (Ver Foto N° 9).

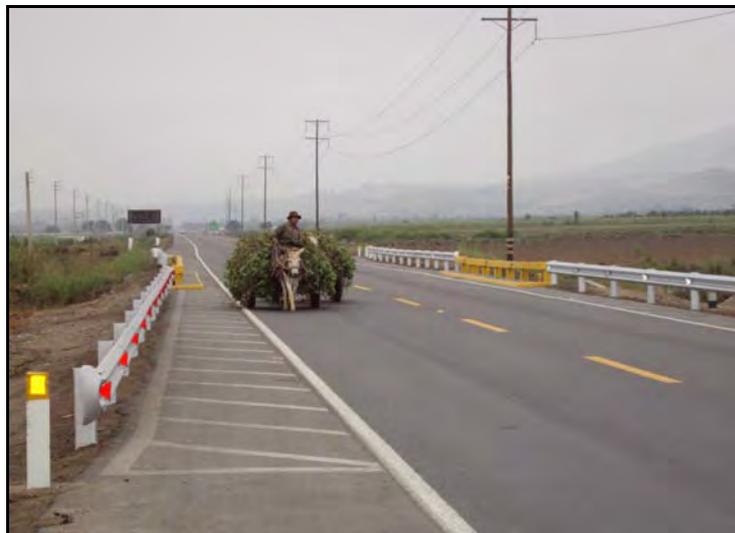
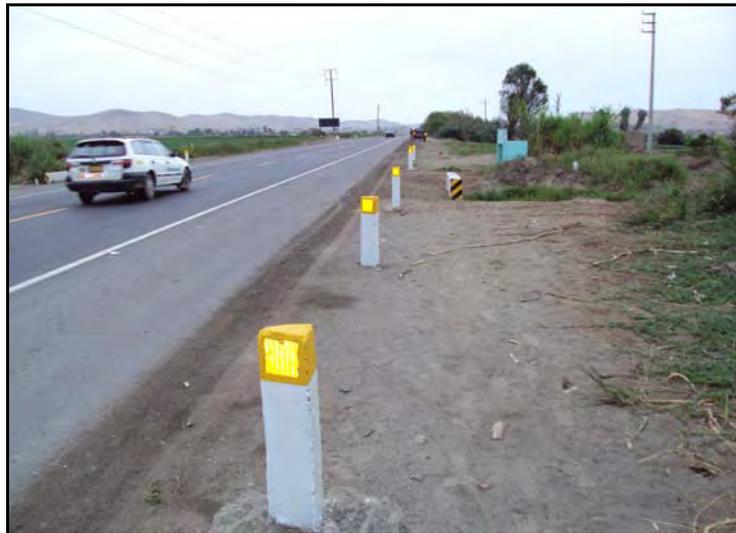
12. También se podría tomar como modelo, para señalar el murete que nos indica la presencia de una alcantarilla, una señalización que consista en un guardavía colocado antes y después de la alcantarilla, tal como se aprecia en la fotografía siguiente. (Ver Foto N° 10 y 11).

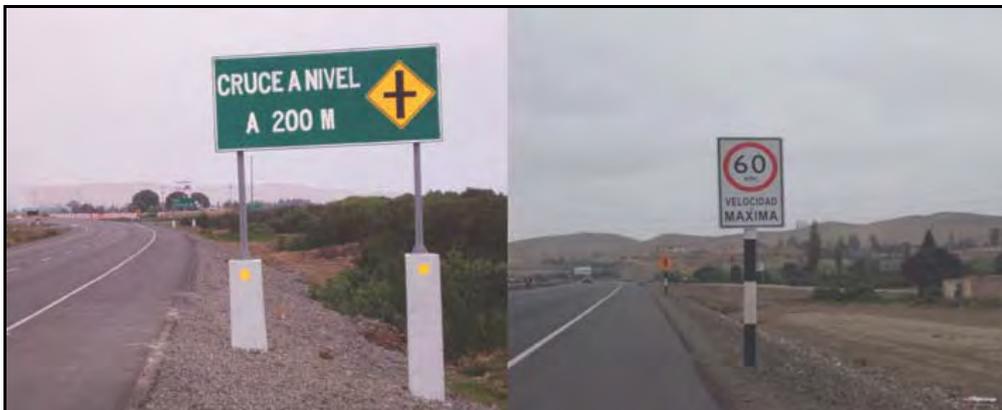
Foto N° 12

13. Se ha podido observar que no todas las intersecciones cuentan con las señales que indican la presencia de la misma y de reducción de velocidad. Se recomienda que se uniformice dichos criterios a lo largo de toda la vía, colocándole dichas señales. (Ver Foto N° 12).

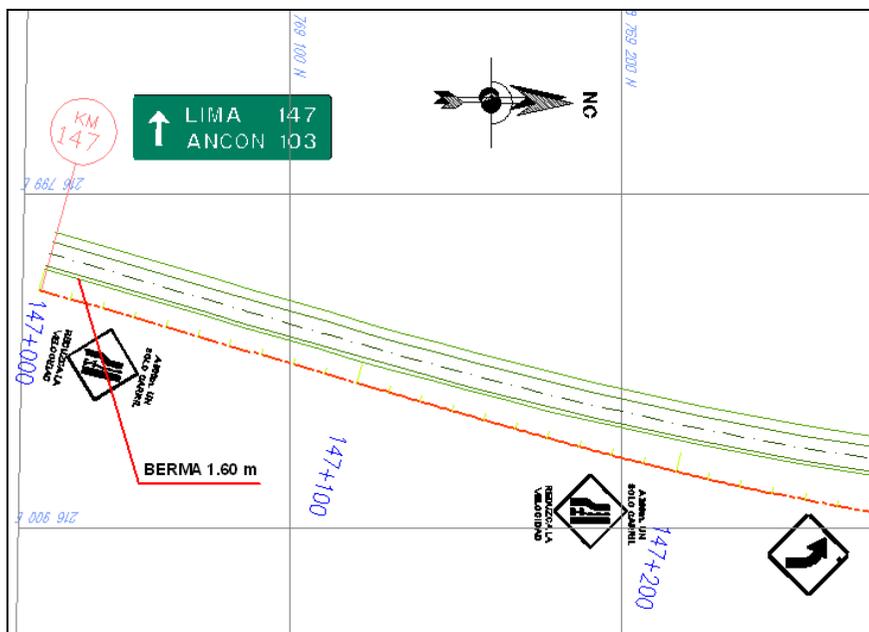
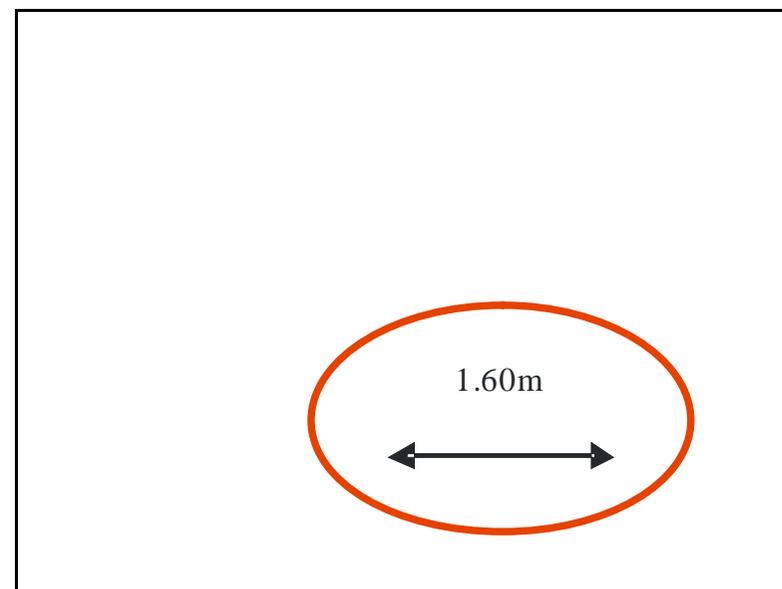
### 1. PROGRESIVA 147 + 000

En los primeros kilómetros del primer tramo (147+000), el ancho de la berma no corresponde al ancho estipulado en la documentación remitida por Ositrán. El promedio medido ha sido de 1.60 m. siendo que el contemplado en el proyecto es de 2.10 m.

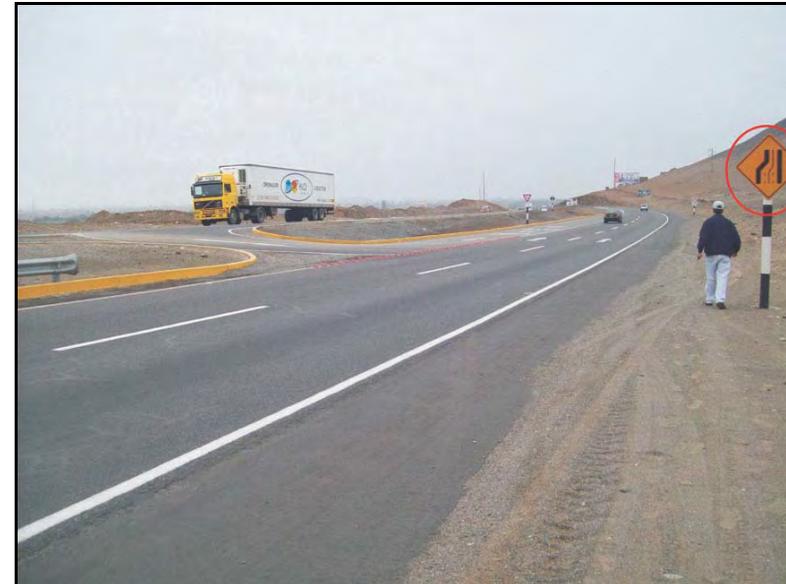
## 2. PROGRESIVA 147 + 300

A la altura de la progresiva 147+300 se anuncia el estrechamiento de la vía y a la vez existe un punto de retorno para los vehículos que se dirigen de norte a sur. Este retorno se encuentra justo al terminar una curva amplia de alta velocidad, lo cual no permite tener una adecuada distancia de visibilidad.

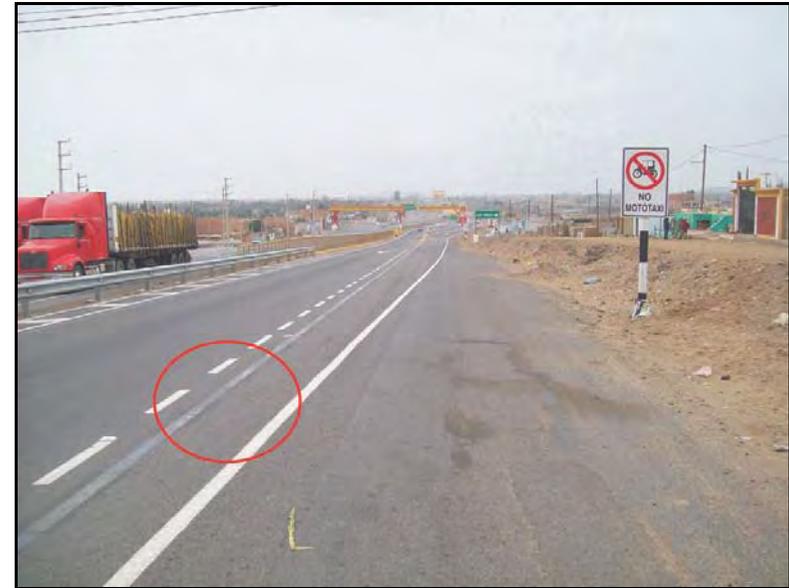
3. PROGRESIVA 147 + 400

En el Km. 147+400 también se puede observar que existen marcas en el pavimento que generan confusión al usuario, ya que se ven líneas mal borradas que llevan a confusión.

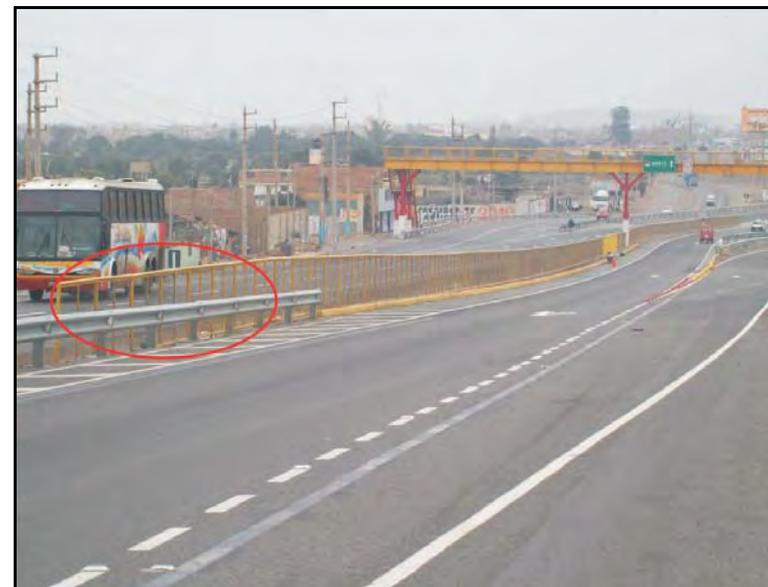
#### 4. PROGRESIVA 147 + 500

En el Km. 147+500: existe una falta de continuidad del guardavía que permite que el peatón cruce la vía en un lugar inapropiado, volviéndose un sector peligroso.

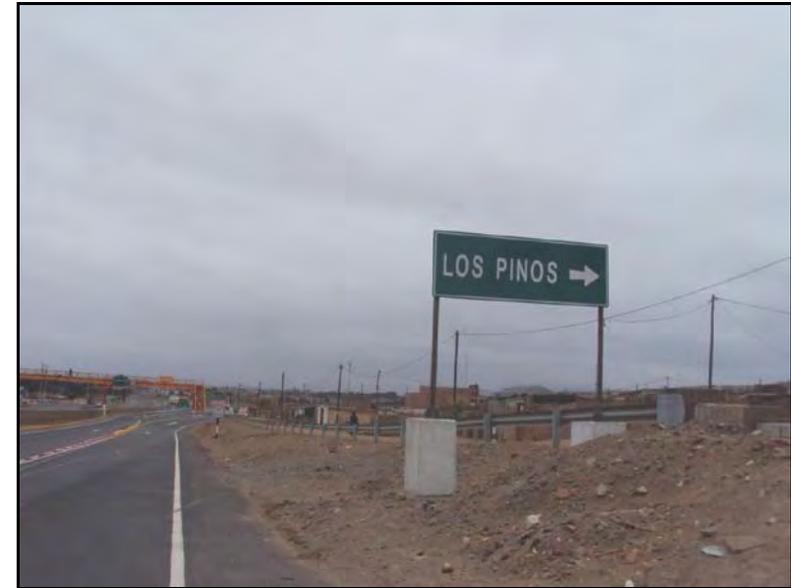
## 5. PROGRESIVA 147 + 500

En el Km. 147+500 se encuentra la señal informativa del poblado Los Pinos, la cual se encuentra en medio de la población.

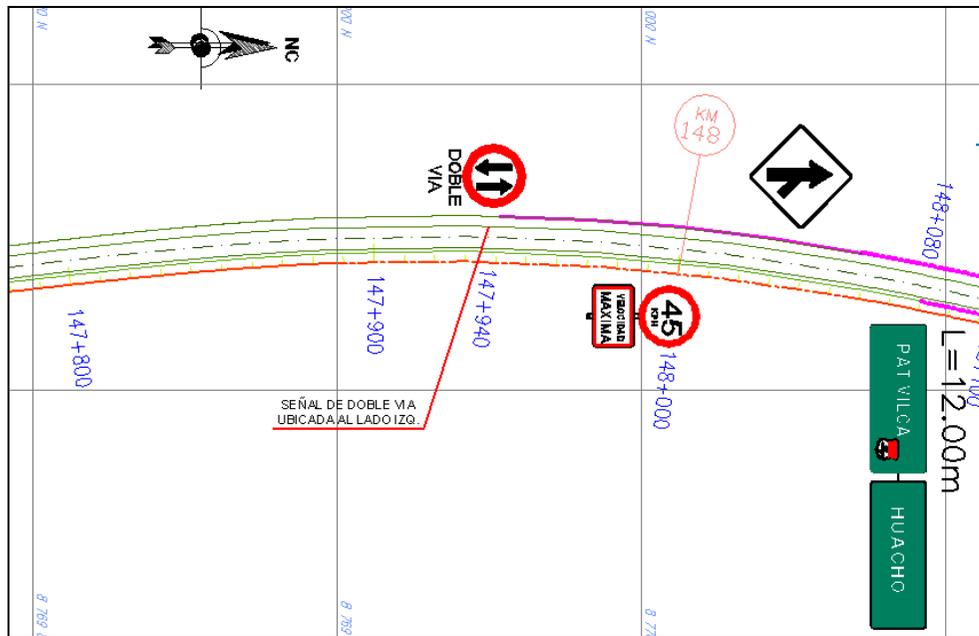
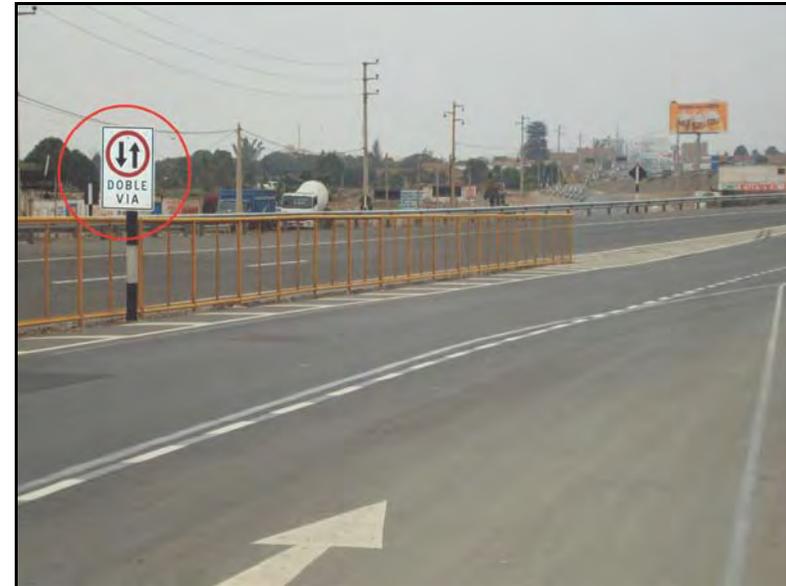
6. PROGRESIVA 147 + 940

En el Km. 147+940, la Señal de "doble vía" está ubicada al lado izquierdo, y 100 mts. antes del inicio de la doble vía.

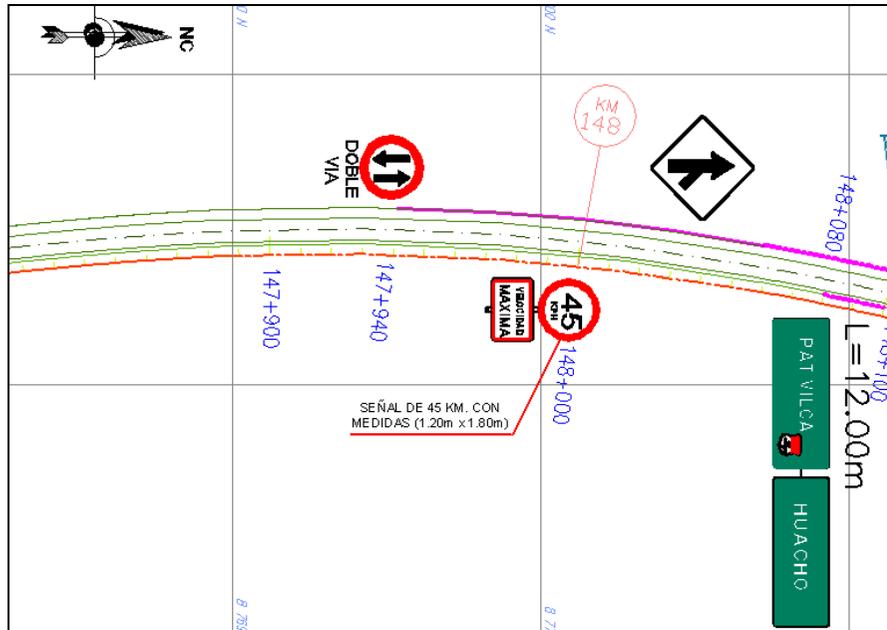
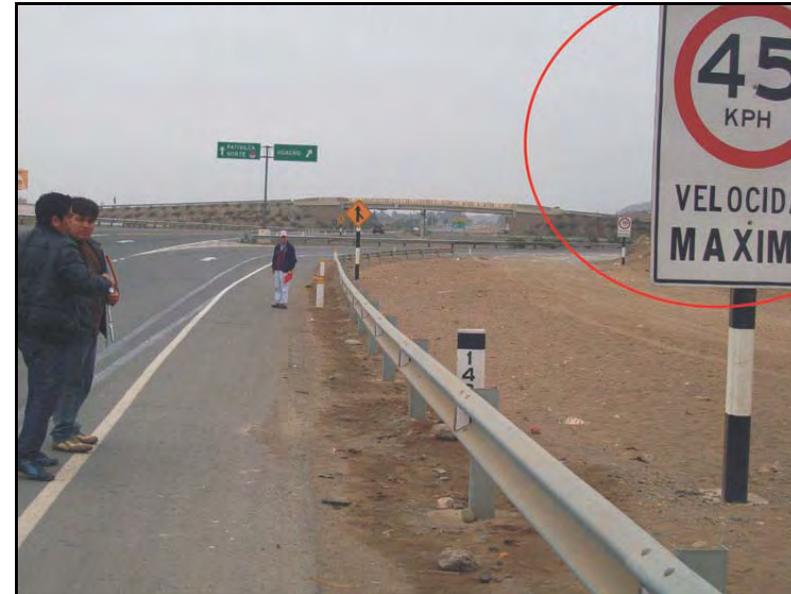
7. PROGRESIVA 148 + 000

En el Km. 148+000, existe un letrero de 45 km/hora Velocidad Máxima de dimensiones: Ancho: 1.20mt. Alto: 1.80 m., mayores que otras señales semejantes.

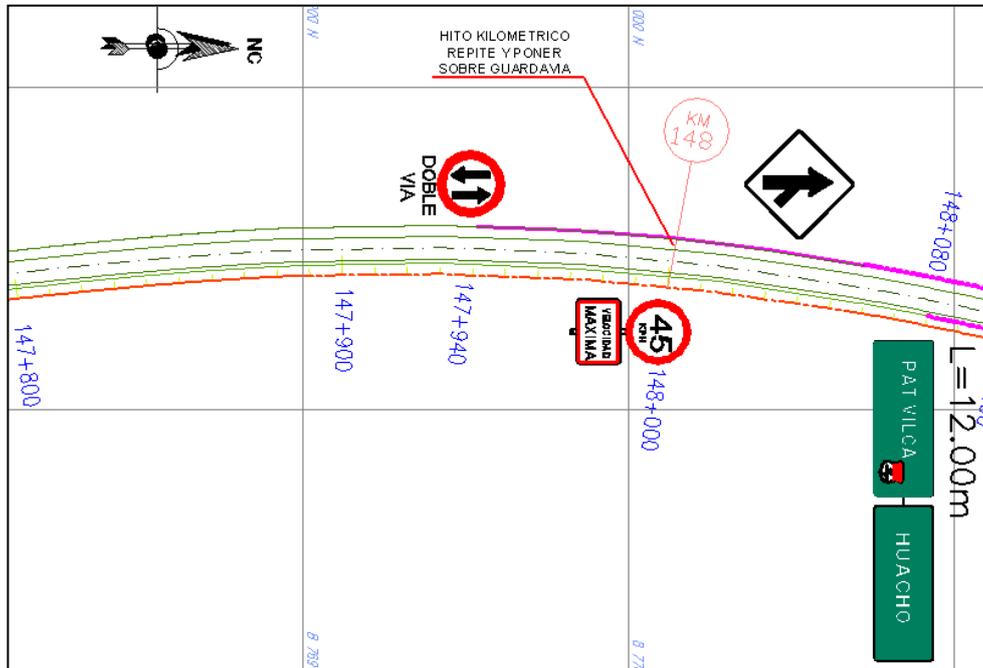
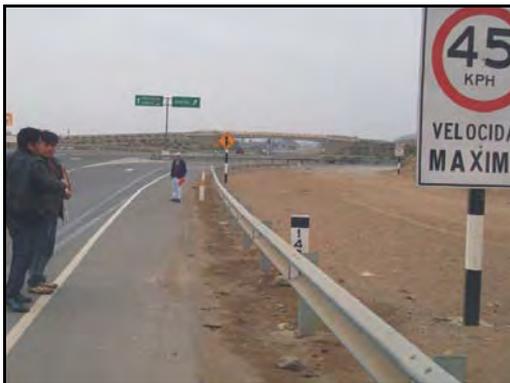
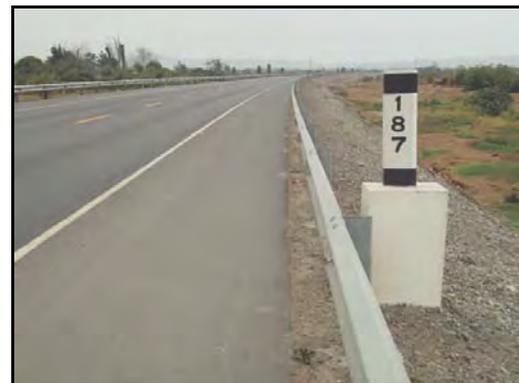
8. PROGRESIVA 148 + 000

En el Km. 148+000, El hito kilométrico se repite la numeración del kilometraje que se encuentra en el supuesto km. 149+000.
