# ANÁLISIS DE LA APLICACIÓN DE UNA AUDITORÍA DE SEGURIDAD VIAL EN CARRETERAS CONCESIONADAS

Rolando Torres-Márquez

Lima, febrero de 2017

Este trabajo de tesis toma como aplicación una auditoría realizada al tramo Huacho–Pativilca de la concesión de la red vial N° 5.

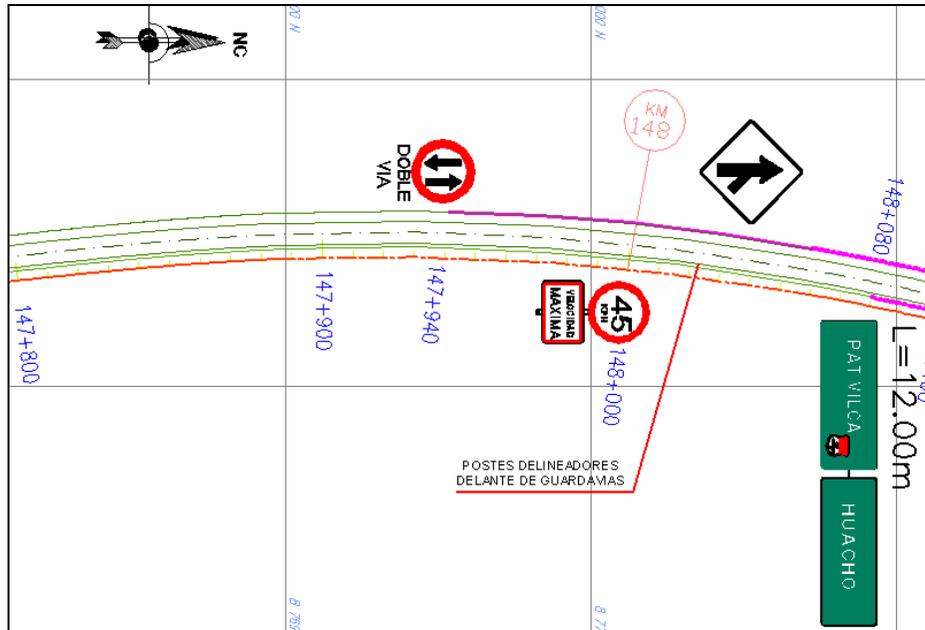
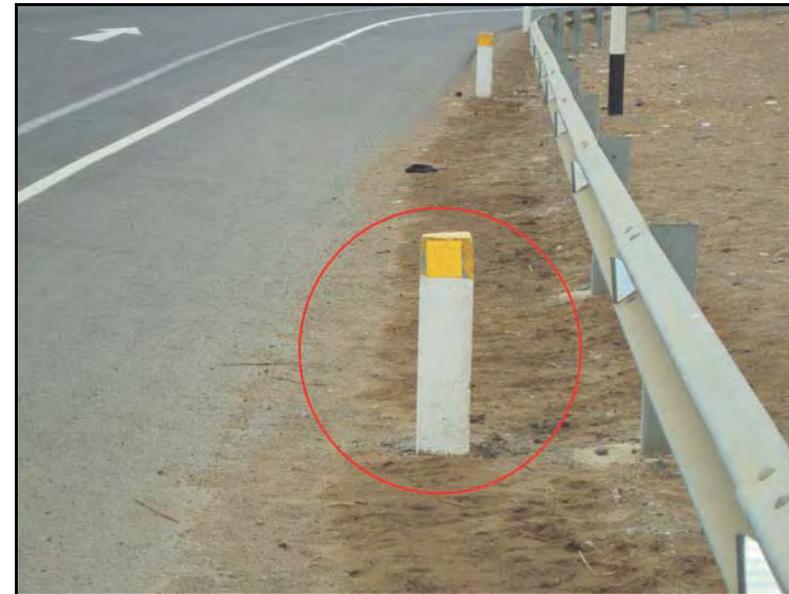
9. PROGRESIVA 148 + 000

En el Km. 148+000, se han colocado postes delineadores delante del guardavía.

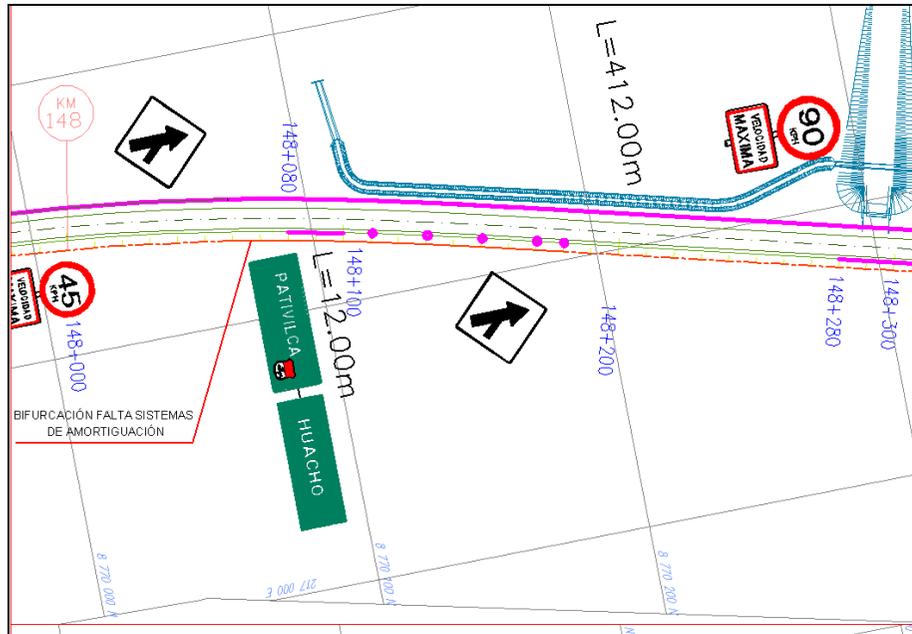
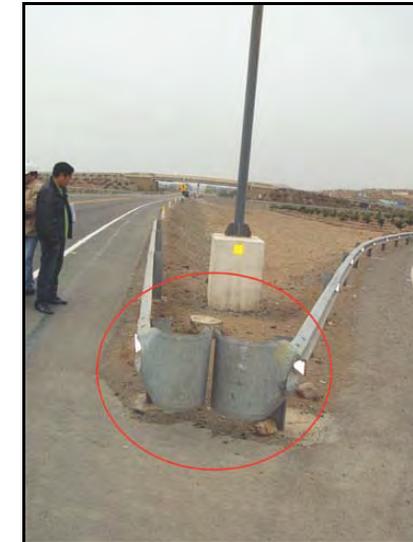
10. PROGRESIVA 148 + 080

En el Km. 148+080 se encuentra la bifurcación Huacho - Pativilca, en la cual también subsisten líneas antiguas mal borradas, y a la vez no se han dispuesto un sistema de amortiguación al inicio de la bifurcación.

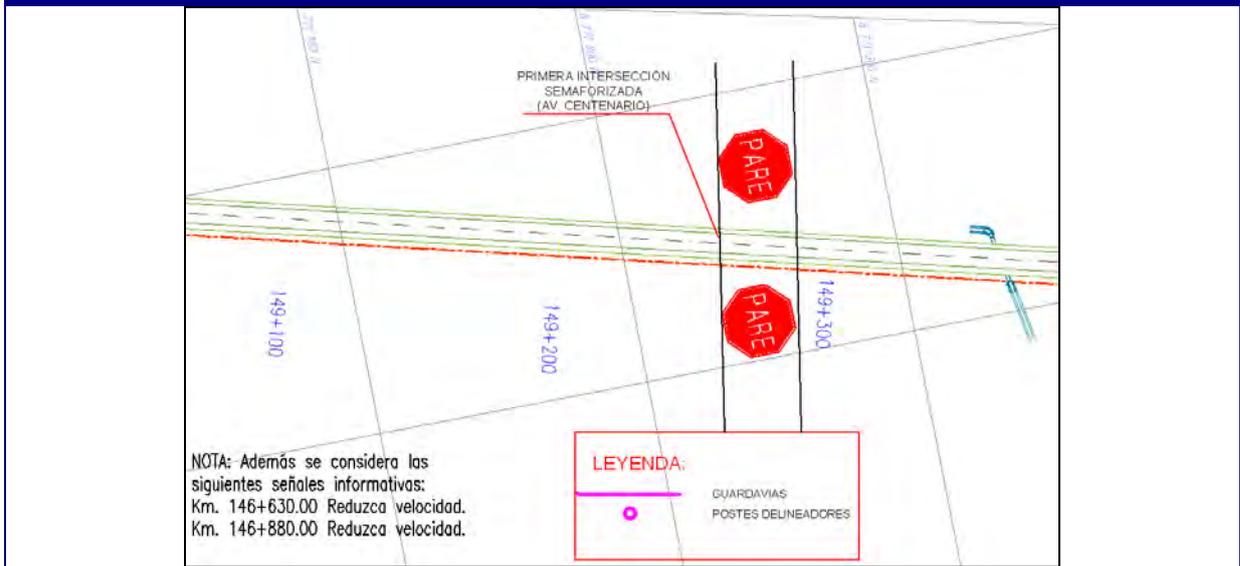
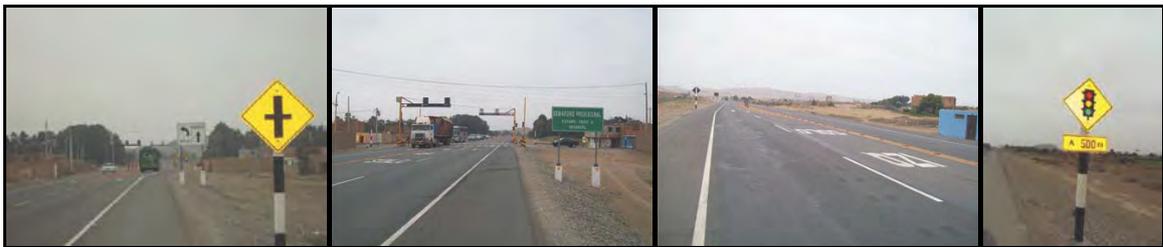
## 11. PROGRESIVA 149 + 300

En el Km. 149+300 se encuentra la intersección semaforizada con la Av. Centenario. El tiempo de rojo para la panamericana es de 40 segundos, ámbar 5 segundos y verde es de 25 segundos lo que hace un ciclo de 70 segundos.

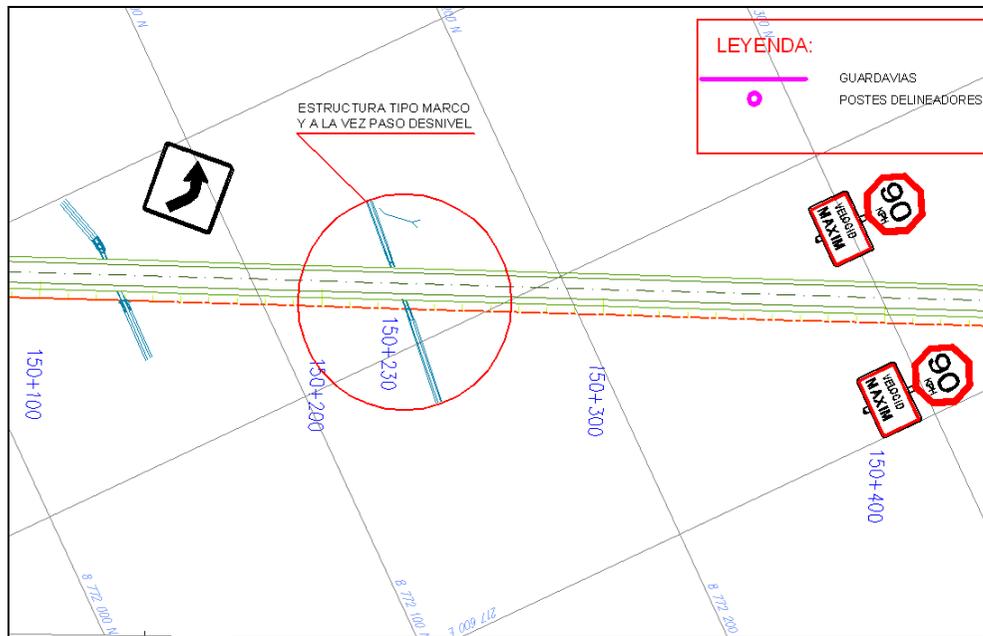
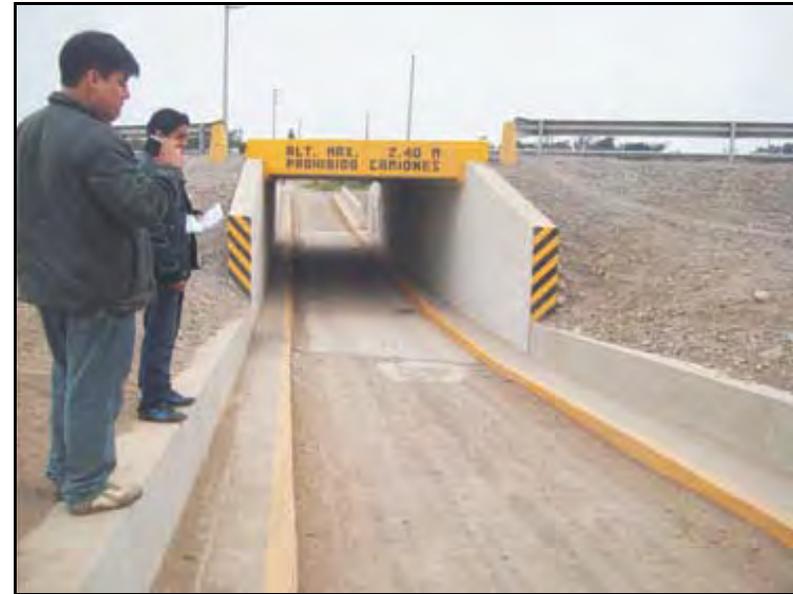
## 12. PROGRESIVA 150 + 230

En el Km. 150+230 se ha encontrado una estructura tipo marco, que hace las veces de paso a desnivel.

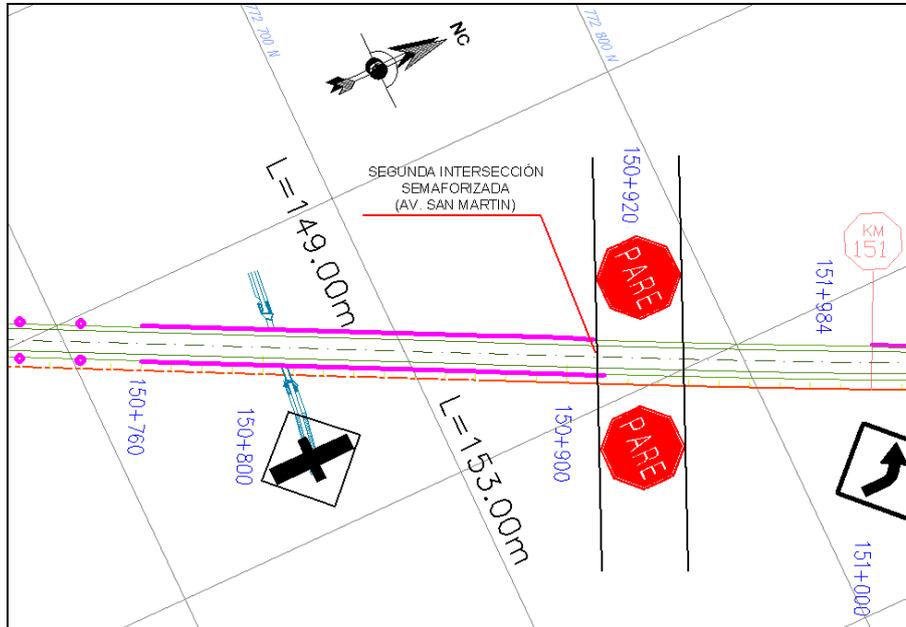
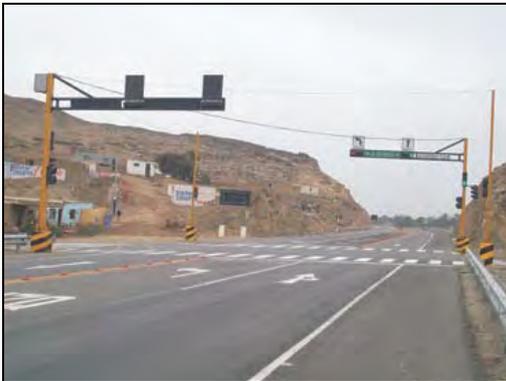
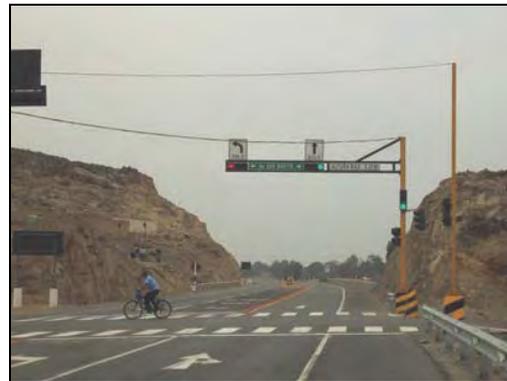
### 13. PROGRESIVA 150 + 920

En el Km. 150+920 se encuentra la intersección semaforizada con la Av. San Martín. El tiempo en rojo es 20 segundos ámbar de 5 segundos y verde de 40 segundos de tal manera que hacen un ciclo de 65 segundos. En dicha intersección se han encontrado los mismos problemas que la intersección de la Av. Centenario, con radios de curva insuficientes, pastorales inadecuados, obstáculo de un hito de concreto que dificulta el giro a la derecha, especialmente de los vehículos pesados, obligándolos a invadir el carril de sentido contrario en la Panamericana.

En el diseño de intersecciones semaforizadas se han encontrado deficiencias que llevan a esta auditoría a proponer su rediseño. Nuestra opinión es que el carácter provisional de estos diseños no exime de su adecuación y mejora, dado que estos se configuran como puntos de alto riesgo y probabilidad de accidentes. En tal sentido, esta consultoría recomienda el adelanto del cronograma de implementación de las obras definitivas de los intercambios viales.

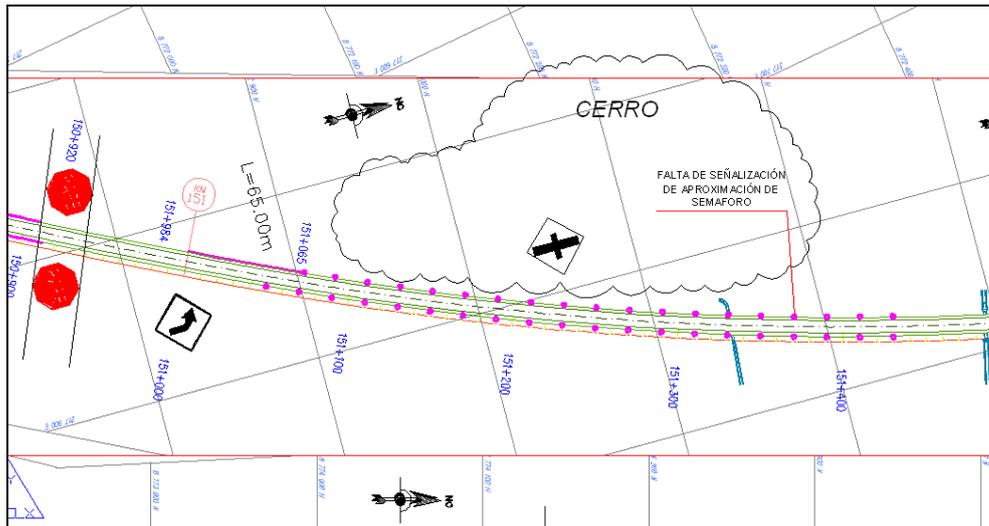
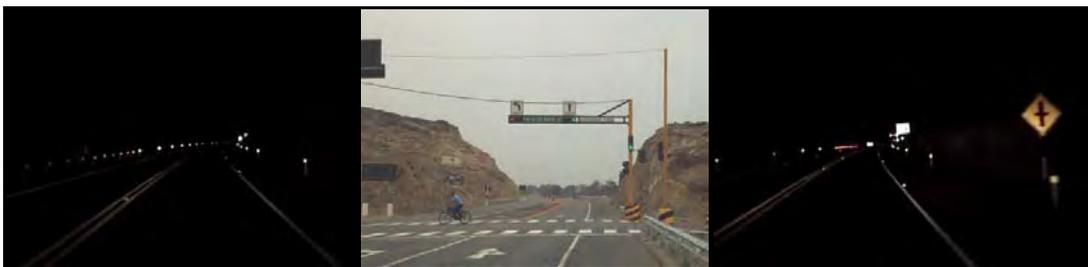
## 14. PROGRESIVA 150 + 950

En el Km. 150+950 se encuentra la intersección semaforizada con la Av. San Martín. En este punto falta la señal de aproximación de semáforo en el sentido Norte – Sur; la intersección se encuentra al término de una curva en donde hay, además, obstrucción de visibilidad por la existencia de un cerro. Especialmente durante la noche este es un punto negro que debe corregirse.

Debe colocarse señales de advertencia de la proximidad del semáforo con indicación de la distancia de aproximación, a 500, 300, 200 y 100 metros.

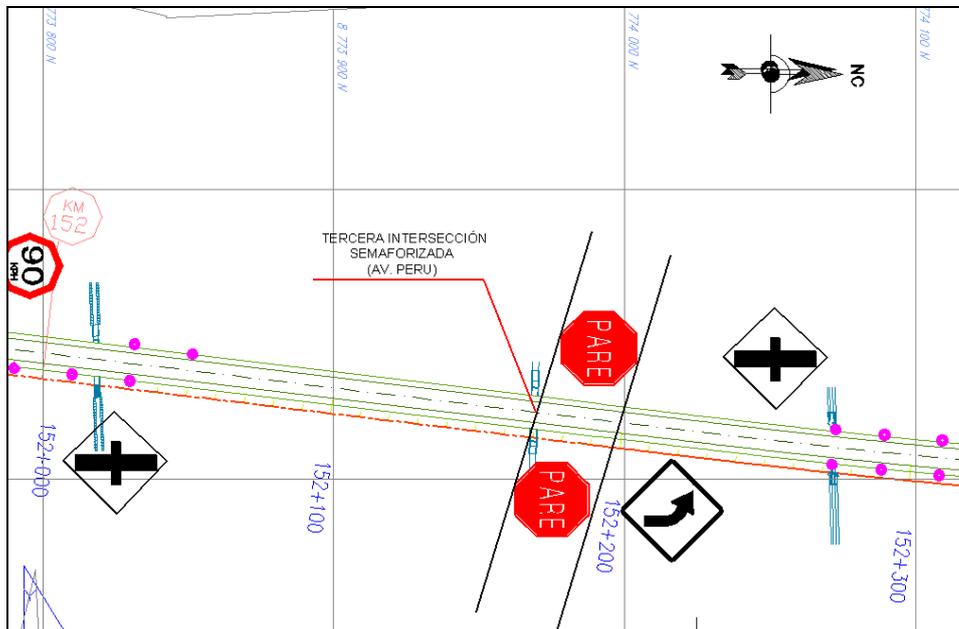
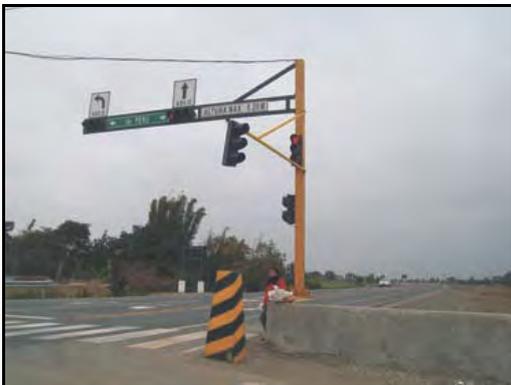
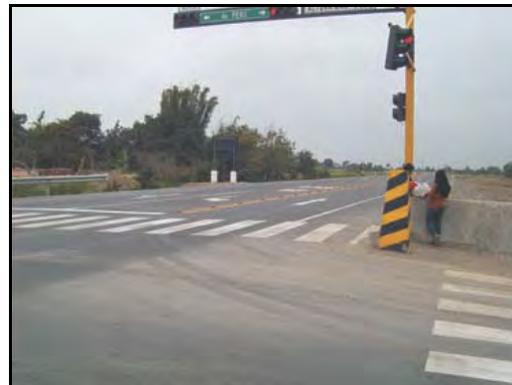
## 15. PROGRESIVA 152 + 150

En el Km. 152+150 se encuentra la intersección semaforizada con la Av. Perú. El tiempo en rojo es 36 segundos ámbar de 5 segundos y verde de 12 segundos. De tal manera que hacen un ciclo de 53 segundos en dicha intersección se han encontrado los mismos problemas que la intersección de la Av. Centenario, con radios de curva insuficientes, pastorales insuficientes, obstáculo de un elemento de concreto, que obstaculiza el giro de los vehículos. A la vez dicho semáforo que se encuentra mirando la Av. Perú está siendo tapado, por el semáforo que está viendo la Panamericana, en sentido Sur – Norte.

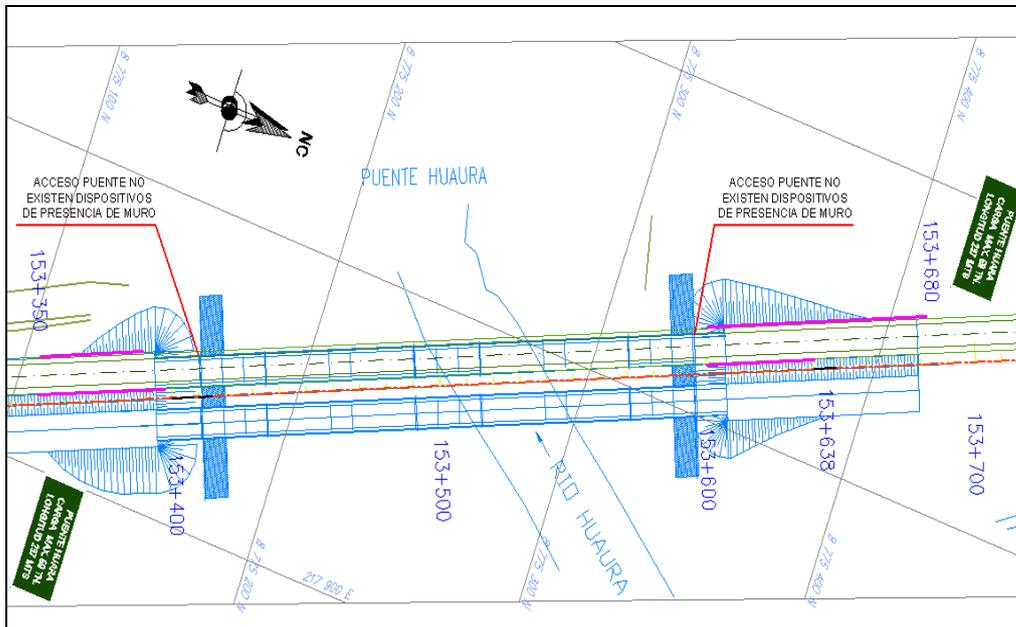
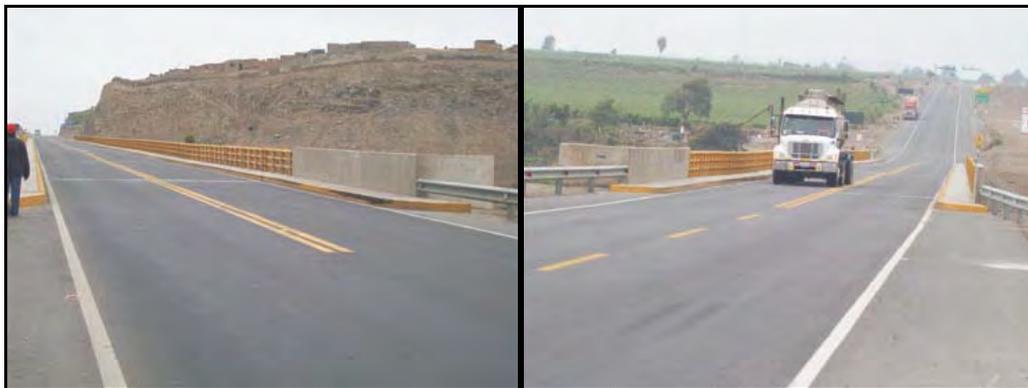
## 16. PROGRESIVA 153 + 400

En el Km 153+400 se encuentra el acceso al Puente Huaura de L=184m, se presenta una reducción de calzada, ya que desaparece la berma de la vía en el sector del puente, reemplazada parcialmente por una vereda. A la vez, no cuenta con un dispositivo que indique la existencia del muro del puente, lo cual representa un peligro potencial.

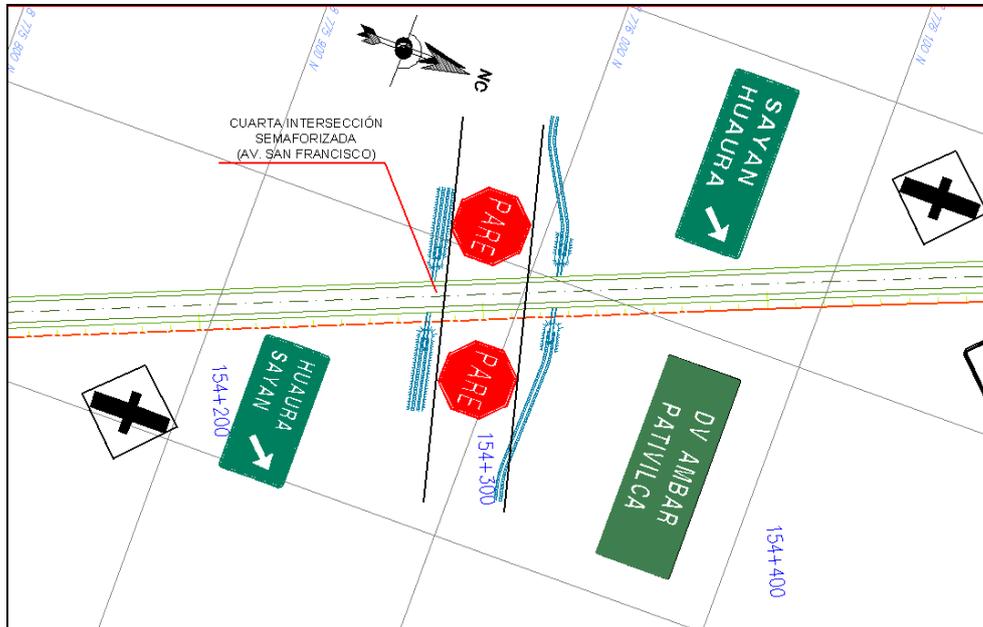
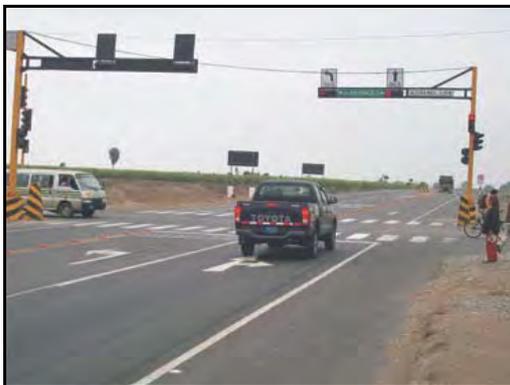
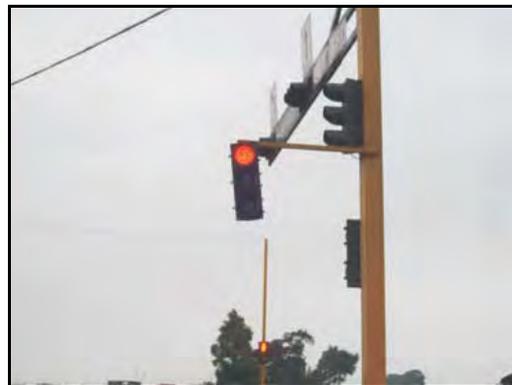
## 17. PROGRESIVA 154 + 300

En el Km. 154+300 se encuentra la intersección semaforizada con la Av. San Francisco. El tiempo en rojo es 46 segundos ámbar de 5 segundos y verde de 28 segundos de tal manera que se tiene un ciclo de 79 segundos. En dicha intersección se han encontrado los mismos problemas que la intersección de la Av. Centenario, con radios de curva insuficientes, pastorales insuficientes, obstáculo de un muro de concreto, y una giba rumbo al poblado de Sayán, que no cumple con lo estipulado en la norma de diseño.

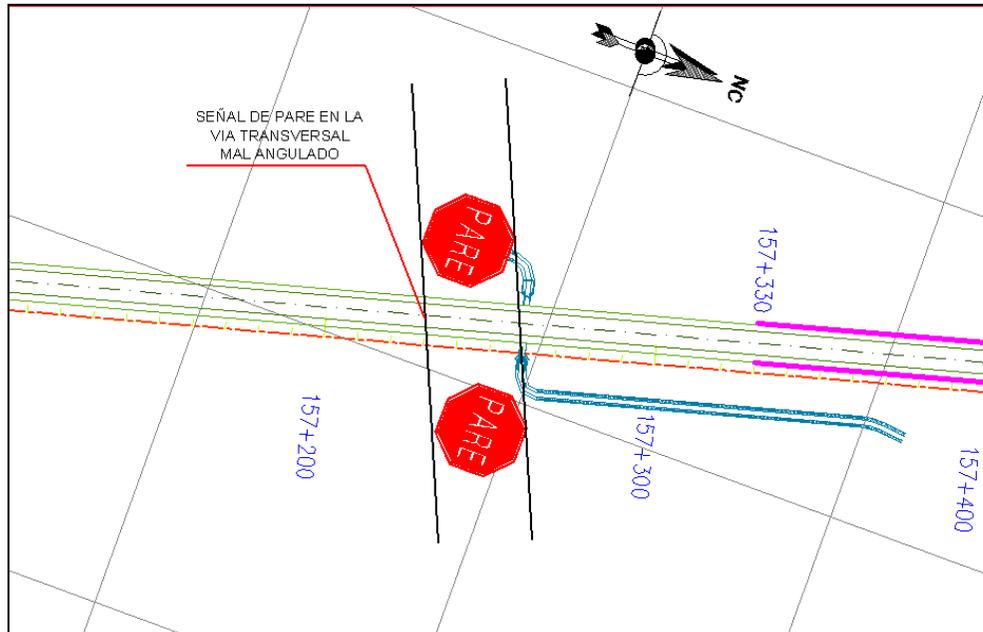
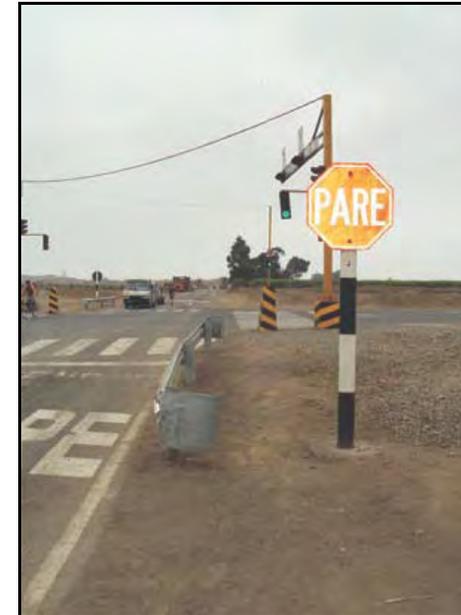
## 18. PROGRESIVA 157 + 250

En el Km. 157+250 existe señal de Pare en la vía transversal, a ambos lados. Como el ángulo de cruce, del lado izquierdo de la intersección es agudo con relación a la circulación Sur – Norte en la Panamericana, los conductores que vienen por esta última pueden pensar que la señal es para ellos, pudiendo originarse una frenada o reducción brusca de velocidad que da lugar a un accidente.

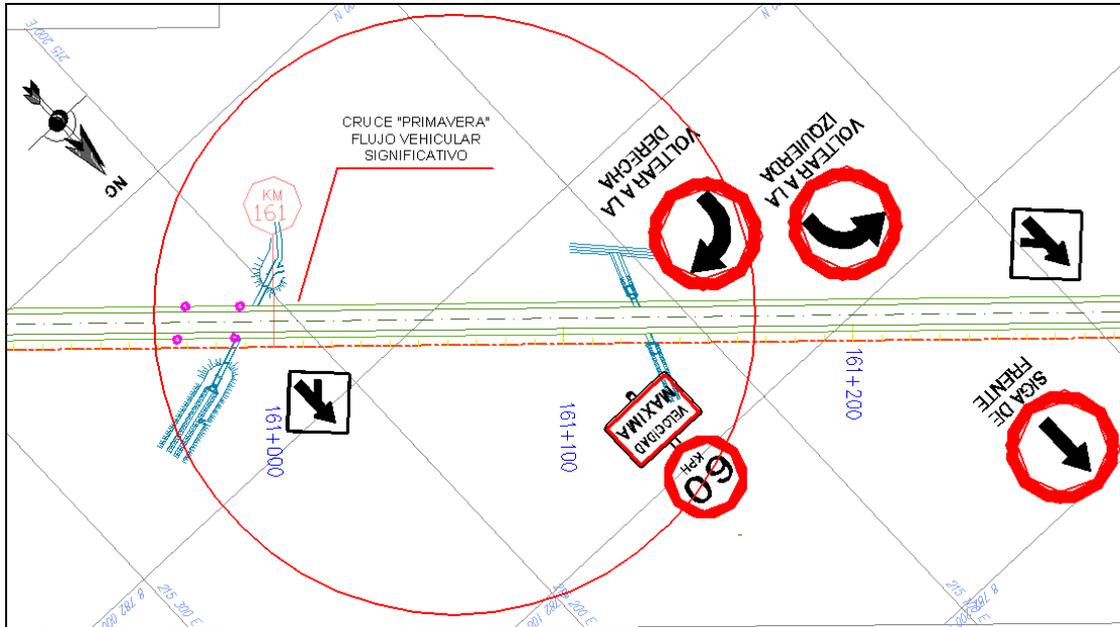
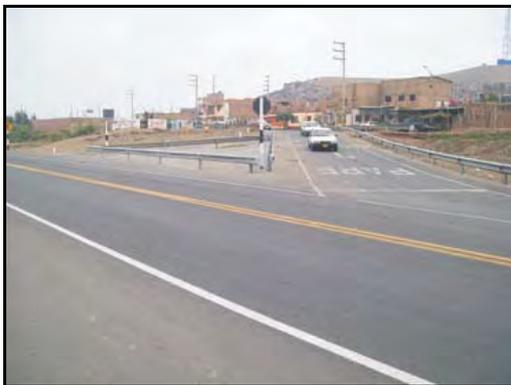
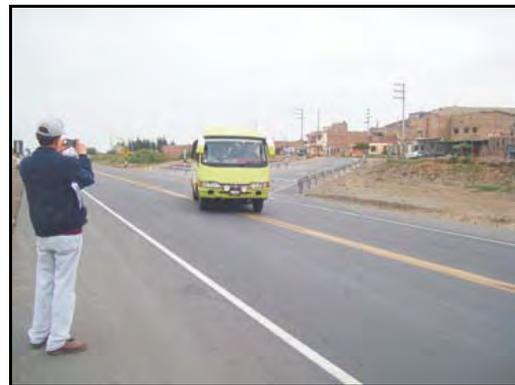
19. PROGRESIVA 161 + 000

En el Km. 161+000 Se encuentra el cruce Primavera donde se observo un flujo vehicular significativo. También se ha observado la existencia una doble línea amarilla de prohibición de sobrepaso en el punto de acceso de los vehículos que acceden a la Panamericana.

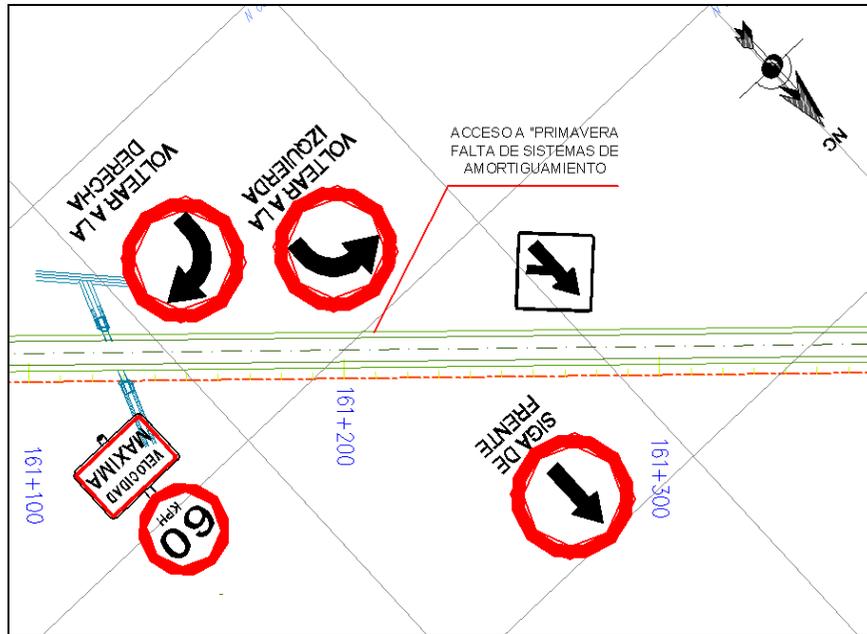
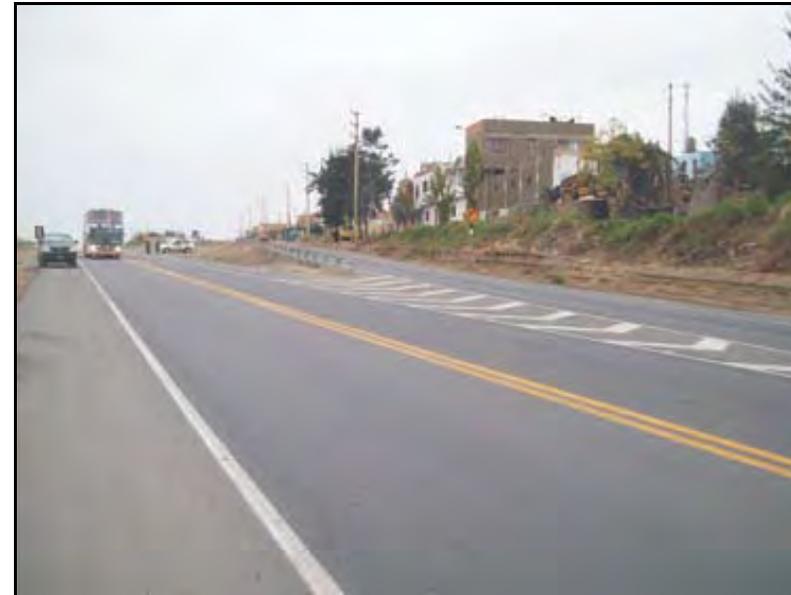
20. PROGRESIVA 161 + 200

En el Km. 161+200 se encuentra el acceso al centro poblado Primavera por la vía Panamericana Norte de sentido Norte – Sur el cual carece de los sistemas de amortiguamiento.

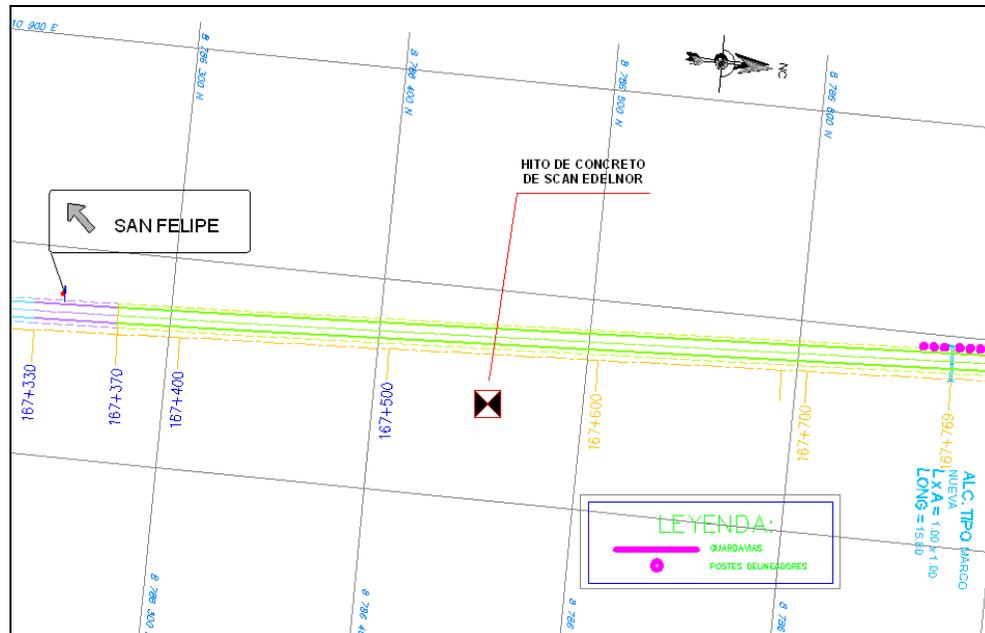
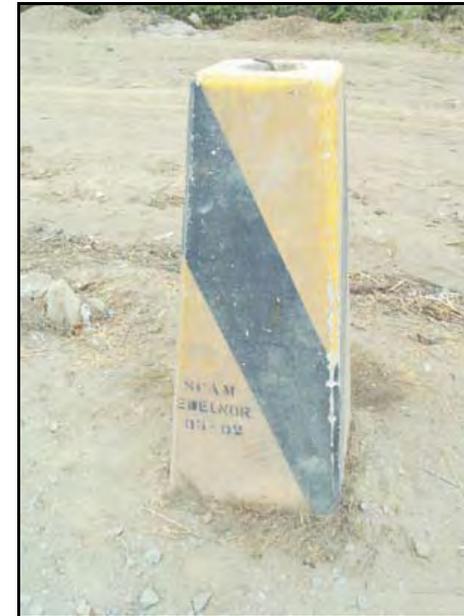
22. PROGRESIVA 167 + 550

En el Km. 167+550 existe un hito de concreto de Scan Edelnor en la berma de la carretera, el cual podría ocasionar un accidente ya que se encuentra próximo a la vía.

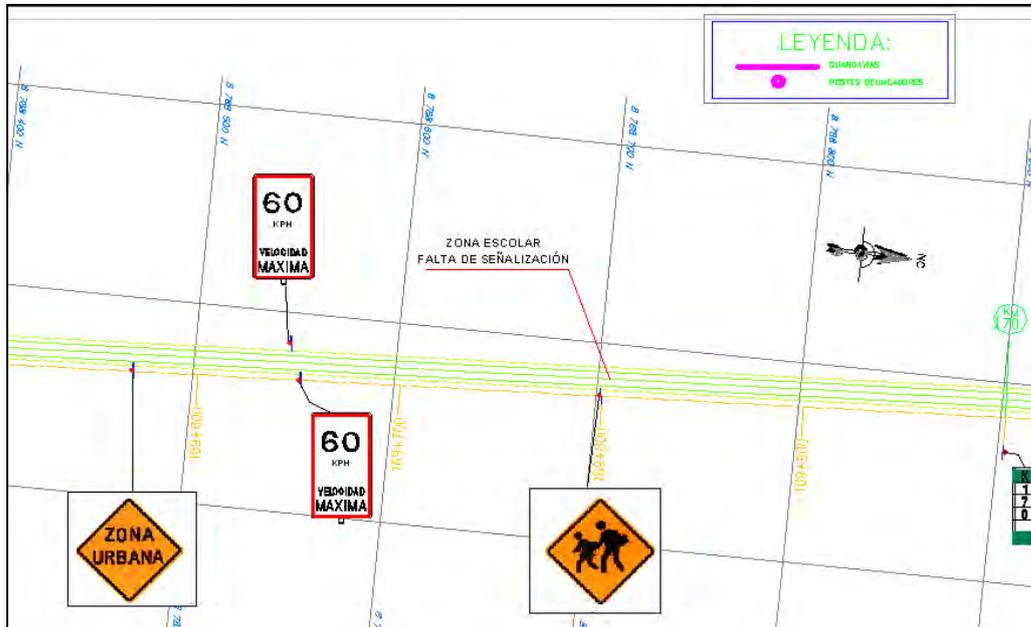
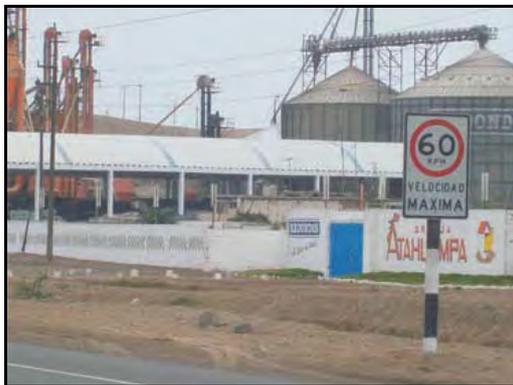
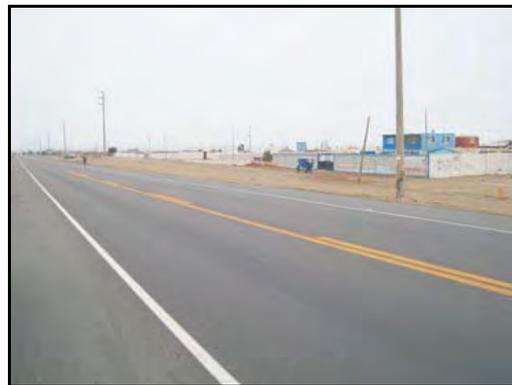
23. PROGRESIVA 169 + 800

Progresiva 169+800: Zona Escolar (colegio, nido e instituto juntos) dentro de una Zona Urbana de Santa Cruz. La velocidad de cruce al poblado es de 60 Km/h, falta la señalización preventiva de Zona Urbana (P-56), cercanía a colegio.

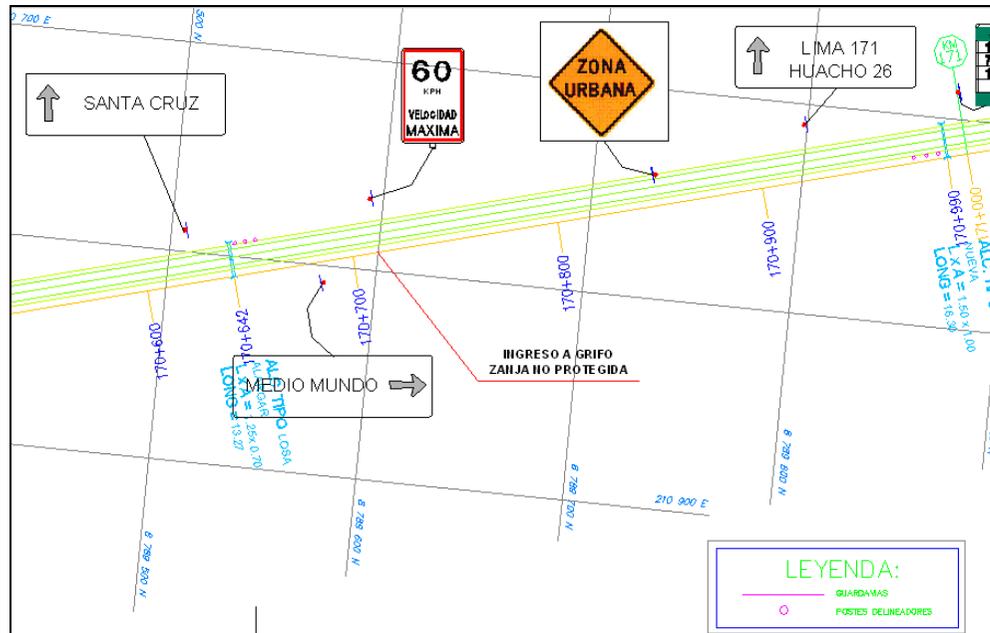
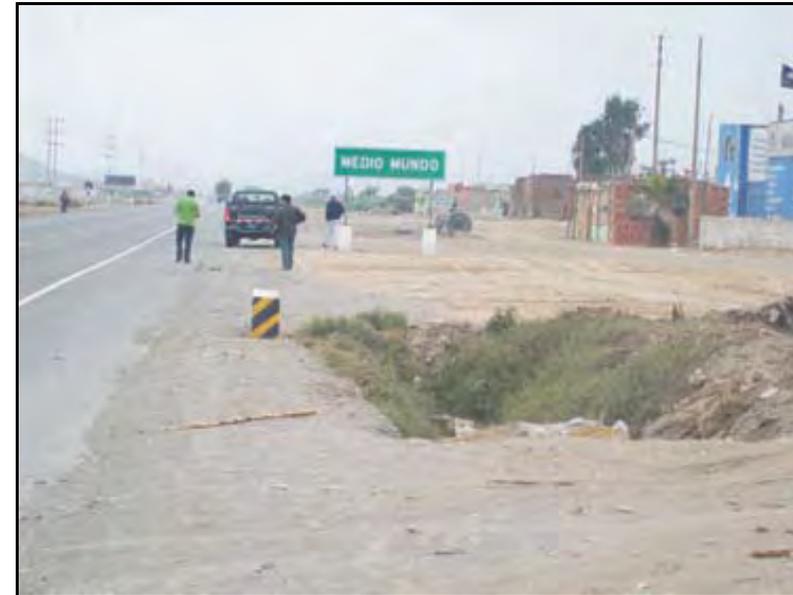
24. PROGRESIVA 170 + 700

En el Km. 170+700 se encuentra un Grifo Medio Mundo: Existe una zanja a la altura del acceso al grifo que no está protegida.

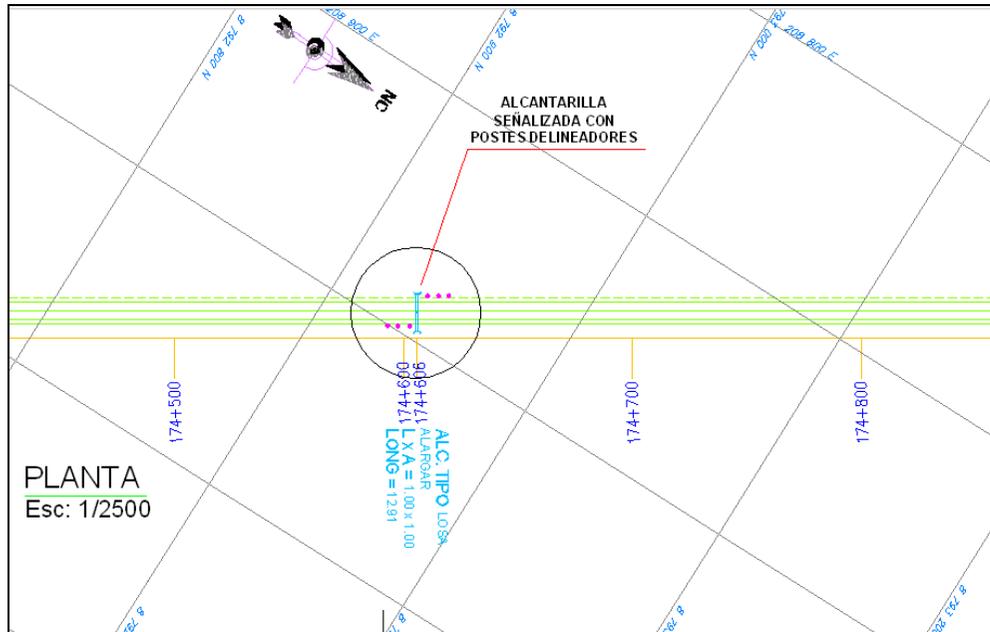
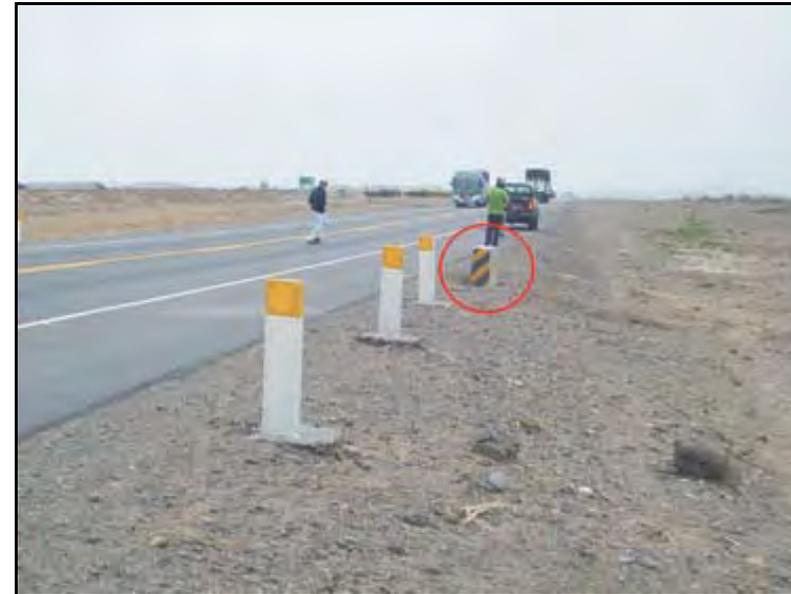
26. PROGRESIVA 174 + 600

En el Km. 174+600 se encontró un modelo de protección a las alcantarillas en general el cual se muestra en la foto.

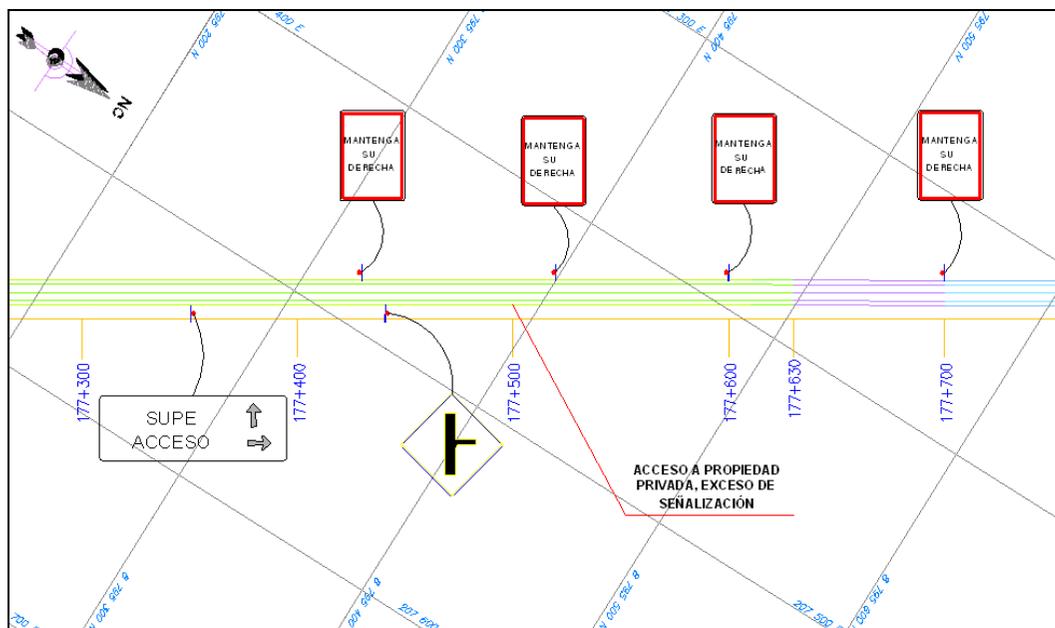
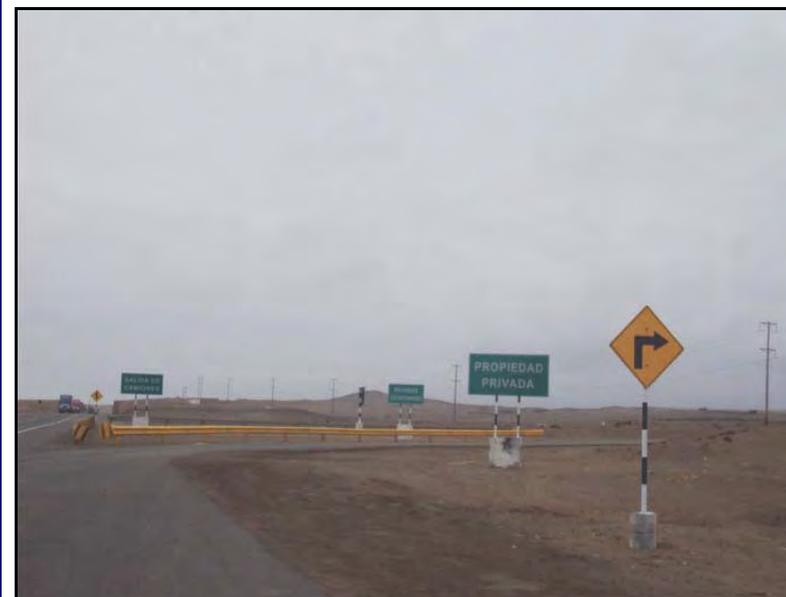
## 27. PROGRESIVA 177 + 500

En el Km. 177+500: Acceso a propiedad privada. Existe un exceso de señalización.

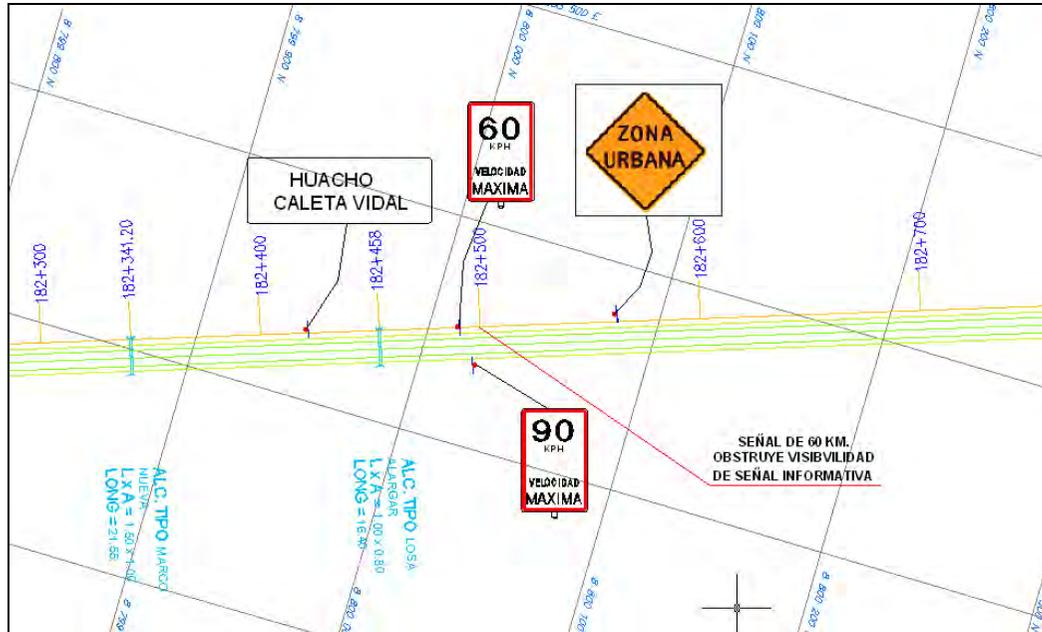
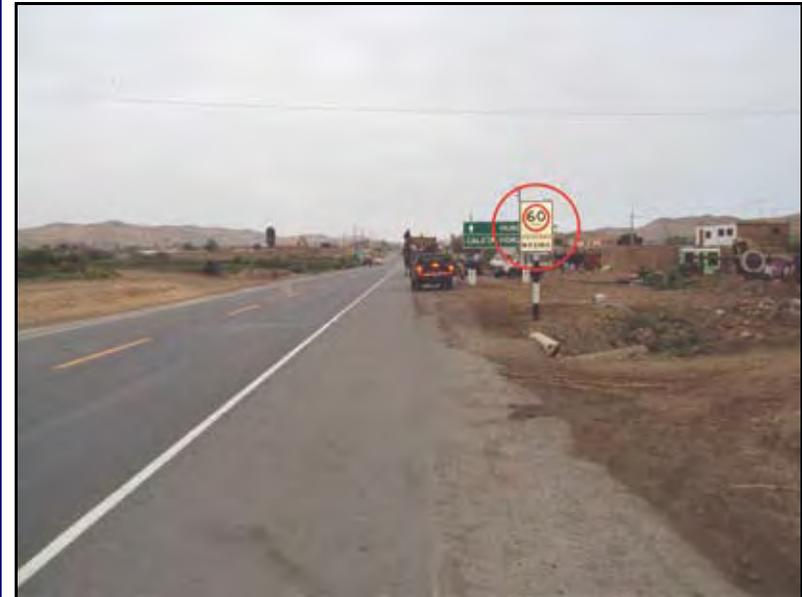
28. PROGRESIVA 182 + 500

En el Km. 182+500 se encuentra una señal informativa de velocidad máxima de 60 km/h (R-30), la cual está tapando el letrero informativo del nombre del centro poblado de Caleta Vidal.

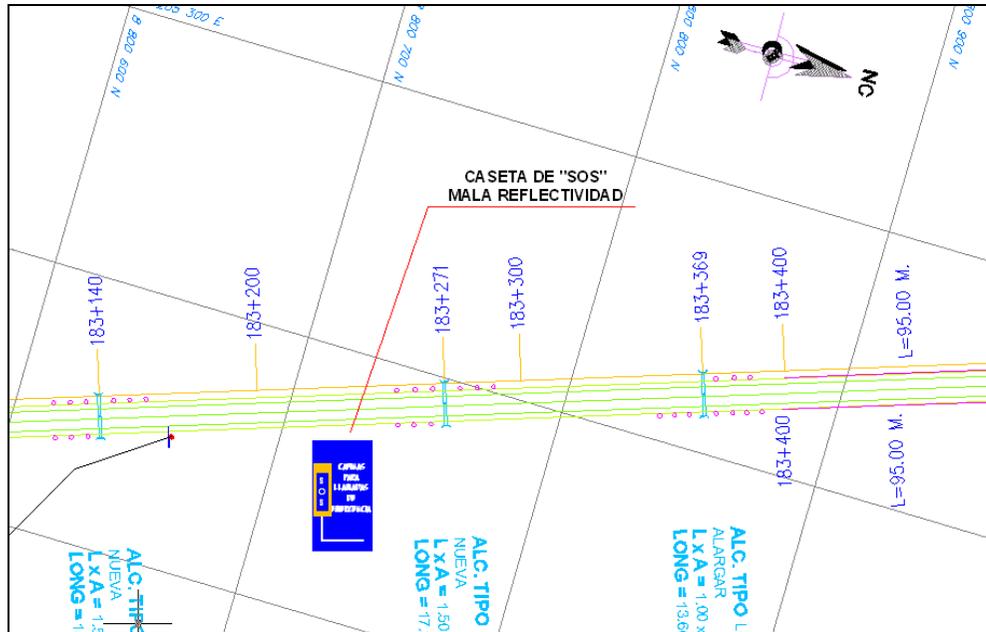
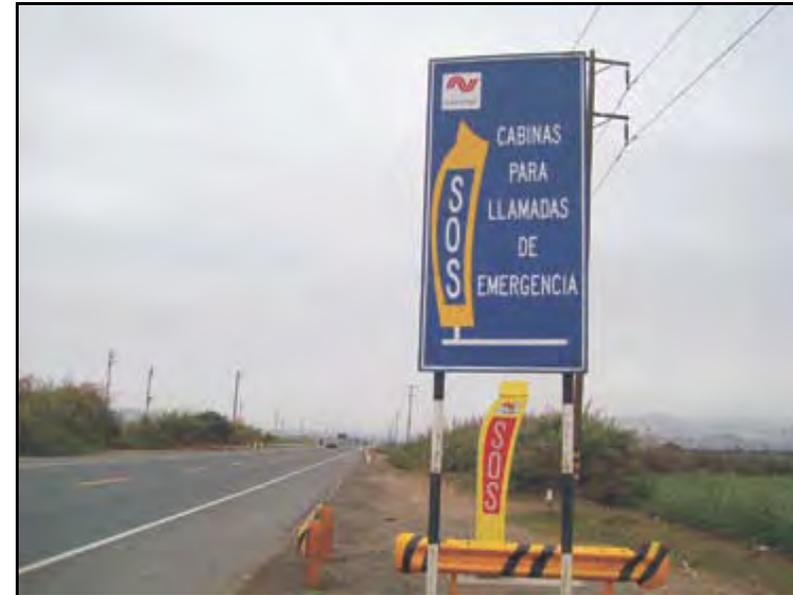
29. PROGRESIVA 183 + 250

Progresiva 183+250 se encuentra una caseta de SOS, cuyo letrero ya no cuenta con una adecuada reflectividad.

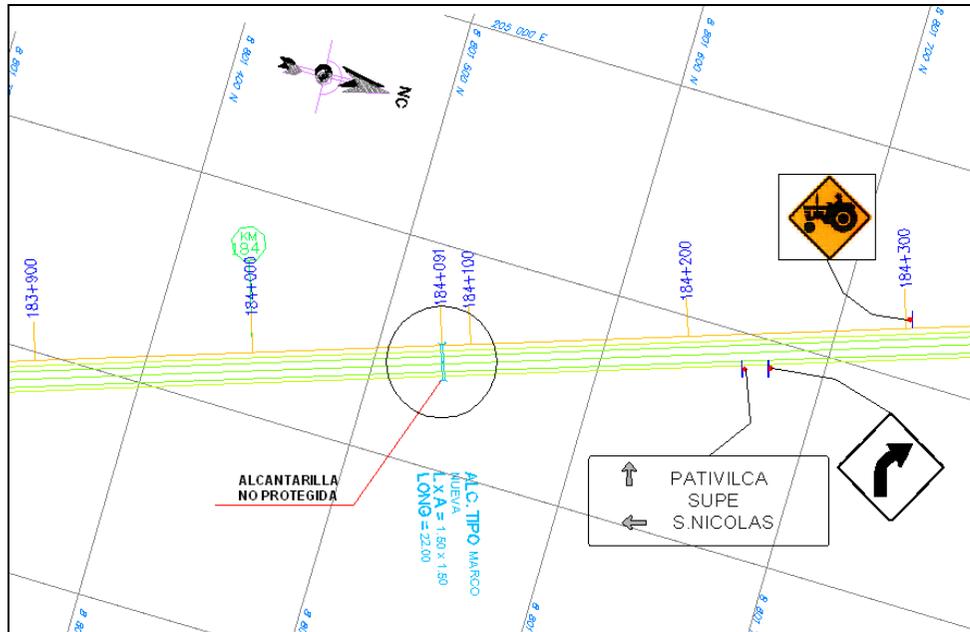
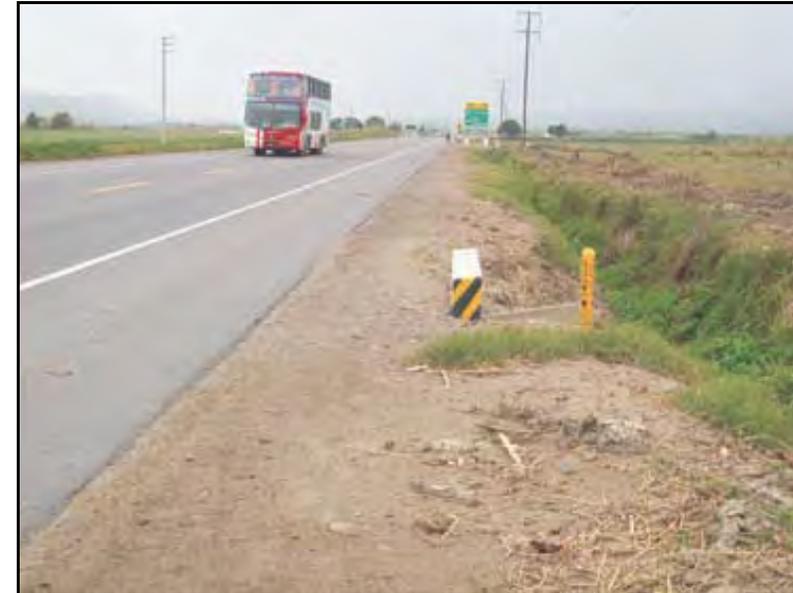
30. PROGRESIVA 184 + 091

En el Km. 184+091 se encuentra una alcantarilla no protegida.
