# ANÁLISIS DE LA APLICACIÓN DE UNA AUDITORÍA DE SEGURIDAD VIAL EN CARRETERAS CONCESIONADAS

Rolando Torres-Márquez

Lima, febrero de 2017

Este trabajo de tesis toma como aplicación una auditoría realizada al tramo Huacho–Pativilca de la concesión de la red vial N° 5.

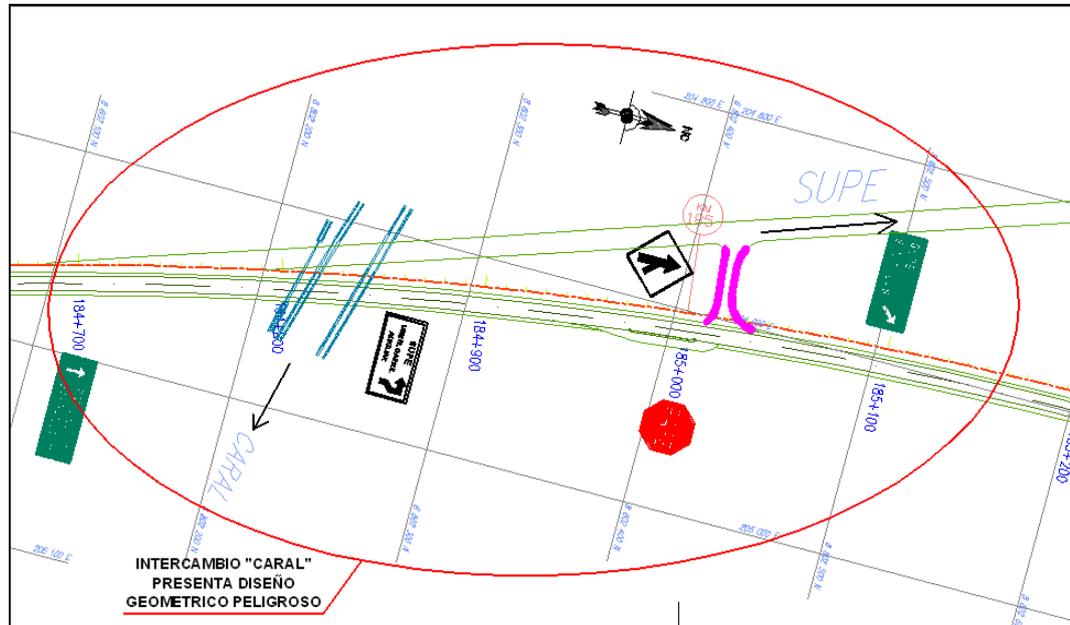
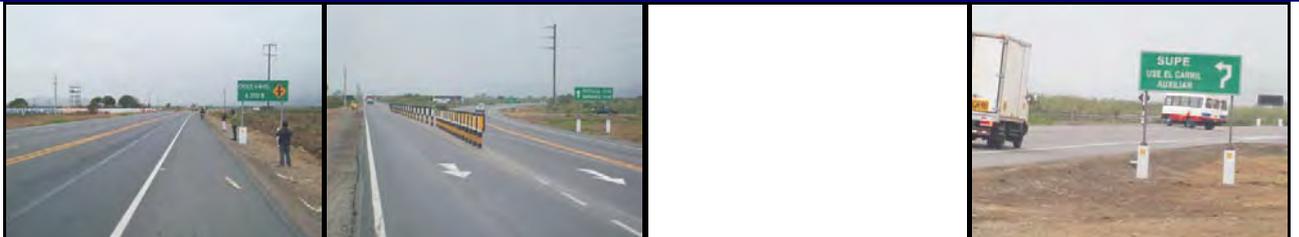
31. PROGRESIVA 184 + 700 al 185 + 000

En el Km. 184+700 al 185+000 se encuentra un sector de convergencia de vías cuyo diseño geométrico presenta áreas de peligro y cuenta con una señalización incompleta. Los vehículos que circulan de Norte a Sur, convergen a un solo carril lo que podría ocasionar un accidente con los vehículos que salen de Caral y cruzan la Panamericana Norte. Es una zona de mala visibilidad, para los vehículos que circulan de Sur a Norte. También, los vehículos que ingresan a Caral, no cuentan con un ángulo apropiado para poder girar. Incluso se encuentran marcas sobre la vía que llevan a confusión.

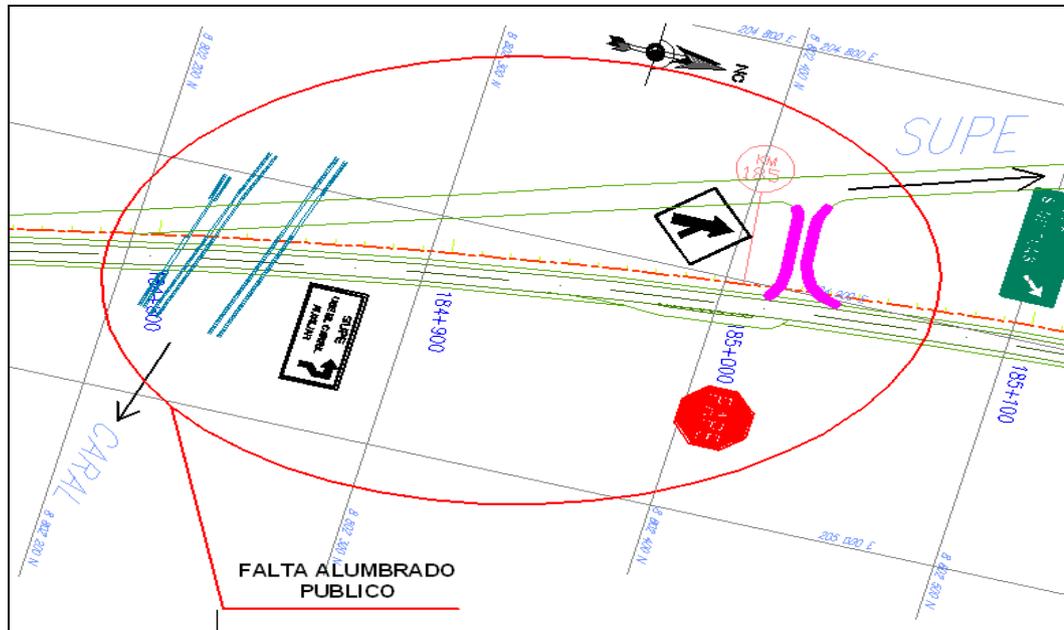
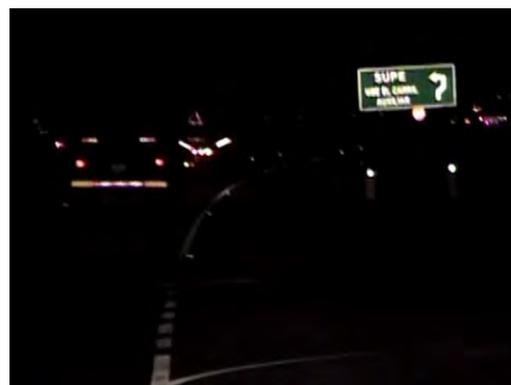
32. PROGRESIVA 184 + 800

En el Km. 184+800: Acceso a Caral; se aprecia falta de alumbrado público.

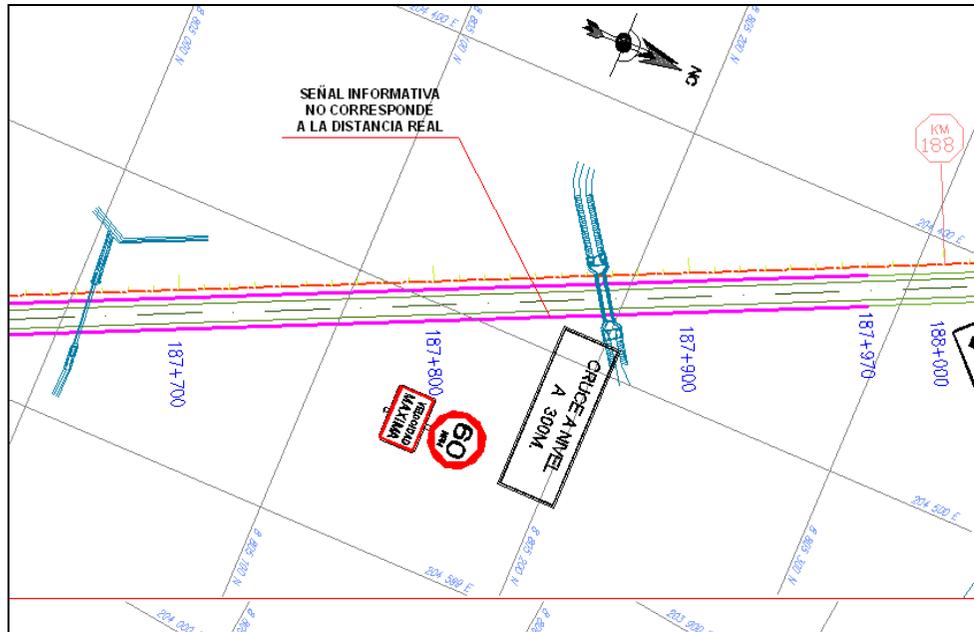
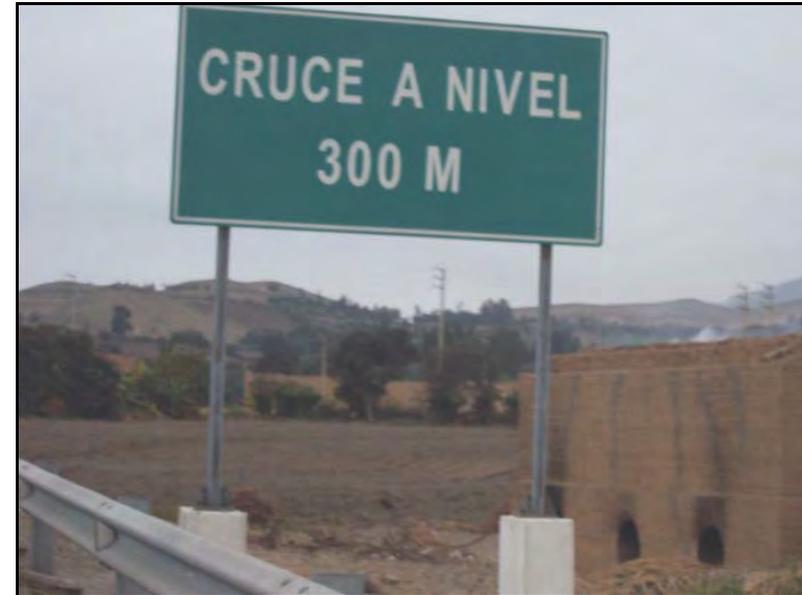
33. PROGRESIVA 187 + 850

En el Km. 187+850 se encuentra un letrero informativo que dice cruce de nivel a 300m. y que realmente se encuentra a 200m.

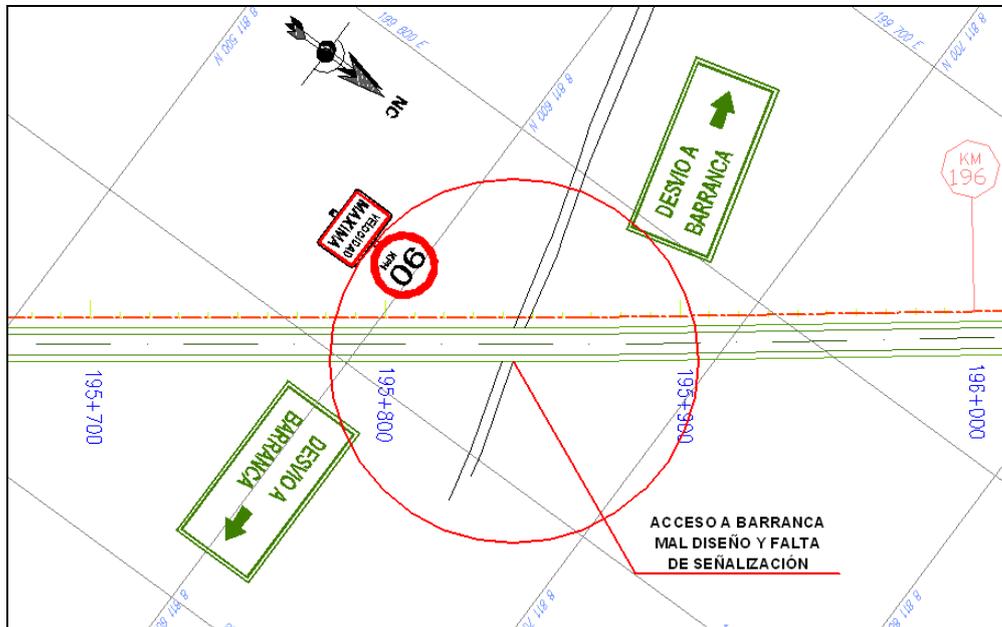
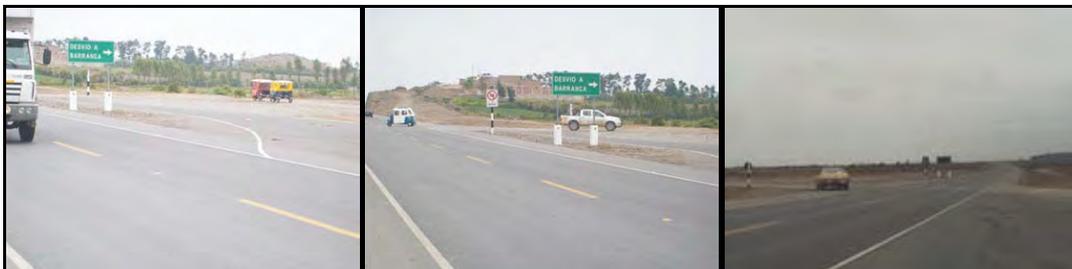
### 34. PROGRESIVA 195 + 850

En el Km. 195+850 se encuentra el acceso a Barranca en donde se ha observado que el radio de curva es insuficiente de tal manera que los vehículos invaden el carril de sentido contrario para poder girar. También se ha notado la falta de señalización informativa que indica la proximidad de la intersección. También se ha podido ver que el letrero informativo que indica el desvío a Barranca a 500m se encuentra en realidad a 350m.

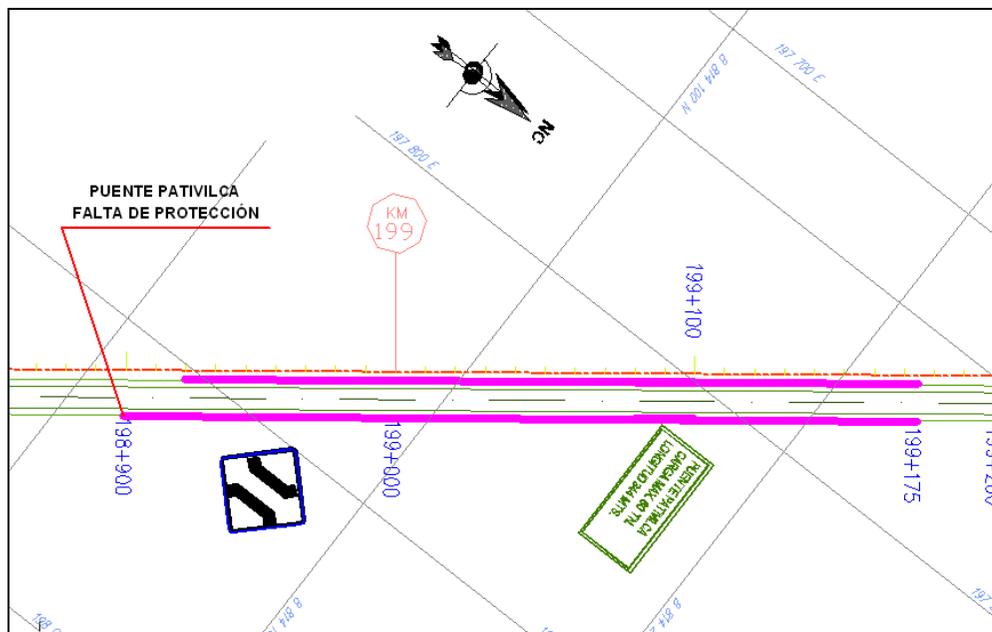
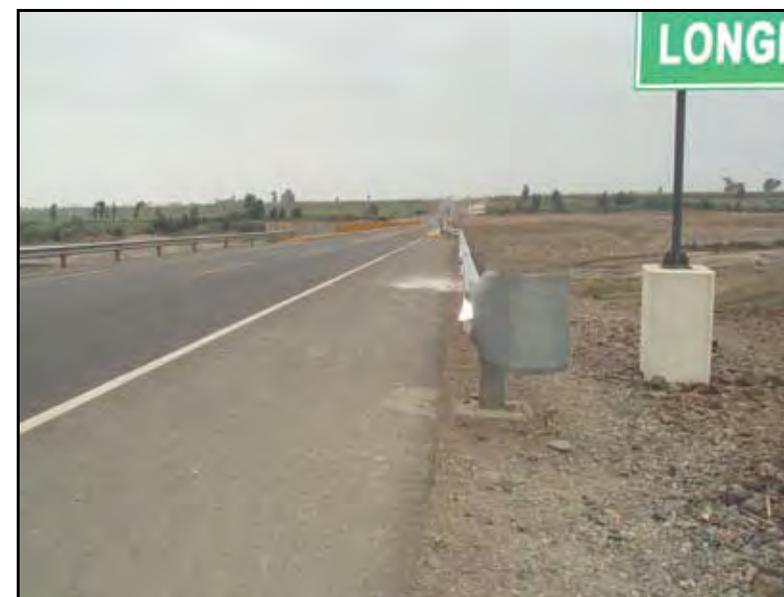
### 35. PROGRESIVA 198 + 900 al 199 + 520

En el Km. 199+175 al Km., 199+520, se encuentra el puente Pativilca el cual le falta protección, a la vez de señalización horizontal, que indique el angostamiento de dicho puente.

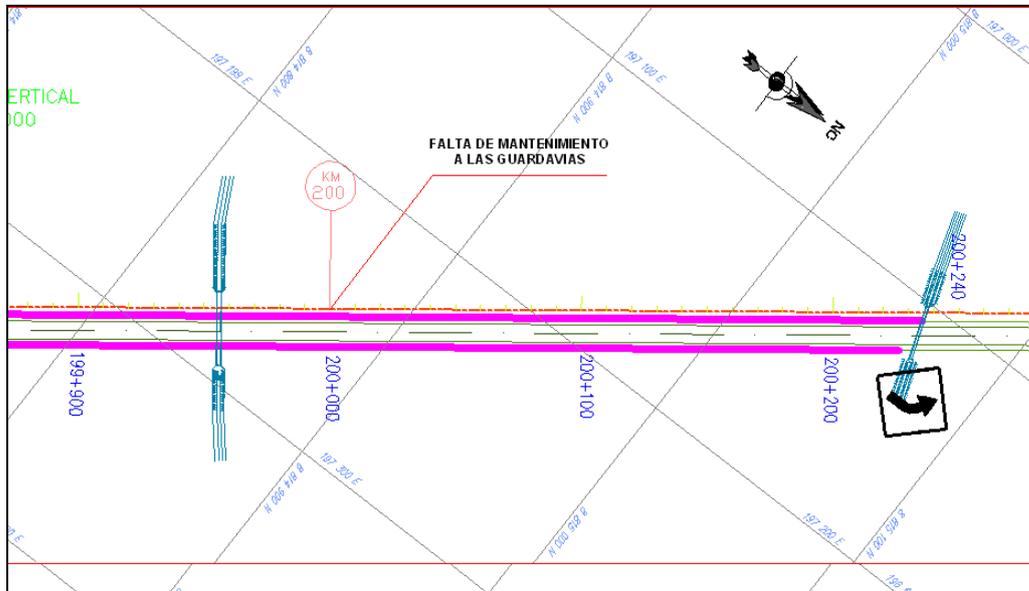
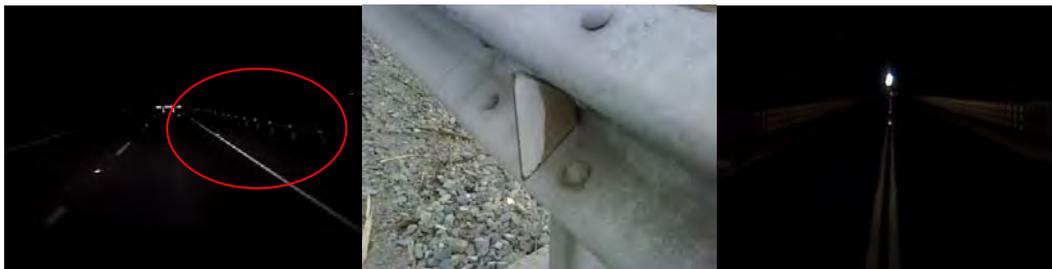
36. PROGRESIVA 200 + 000

En el Km. 200+000, se aprecia los ojos de gato de las guardavías completamente cubiertos de polvo, lo cual restringe la visibilidad de estos dispositivos reflectantes.

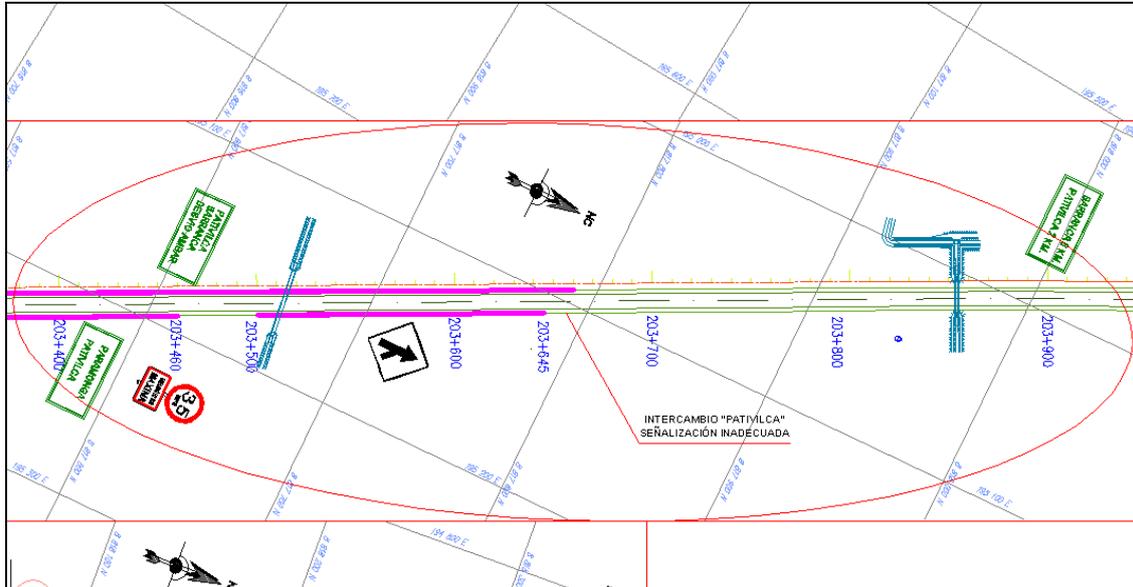
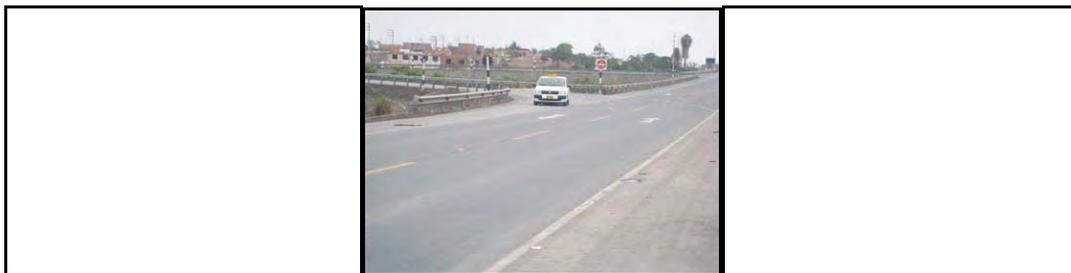
37. PROGRESIVA 203 + 650

En el Km. 203+650, cuenta con una señalización inadecuada. A la vez que se ha podido observar que la carretera antigua en ese tramo sigue funcionando, en doble sentido, lo cual provoca una confusión y desorden, pudiendo ocasionar accidentes.
