# GESTIÓN DE LA CONSERVACIÓN Y BENEFICIOS DE LA APLICACIÓN DE MICROPAVIMENTO EN UNA CONCESIÓN VIAL EN EL PERÚ

Máster en Ingeniería Civil con Mención en Ingeniería Vial

**“GESTIÓN DE LA CONSERVACIÓN Y BENEFICIOS DE LA APLICACIÓN  
DE MICROPAVIMENTO EN UNA CONCESIÓN VIAL EN EL PERÚ”**

Tesis para optar el Grado de Master en Ingeniería Civil  
con mención en Vial

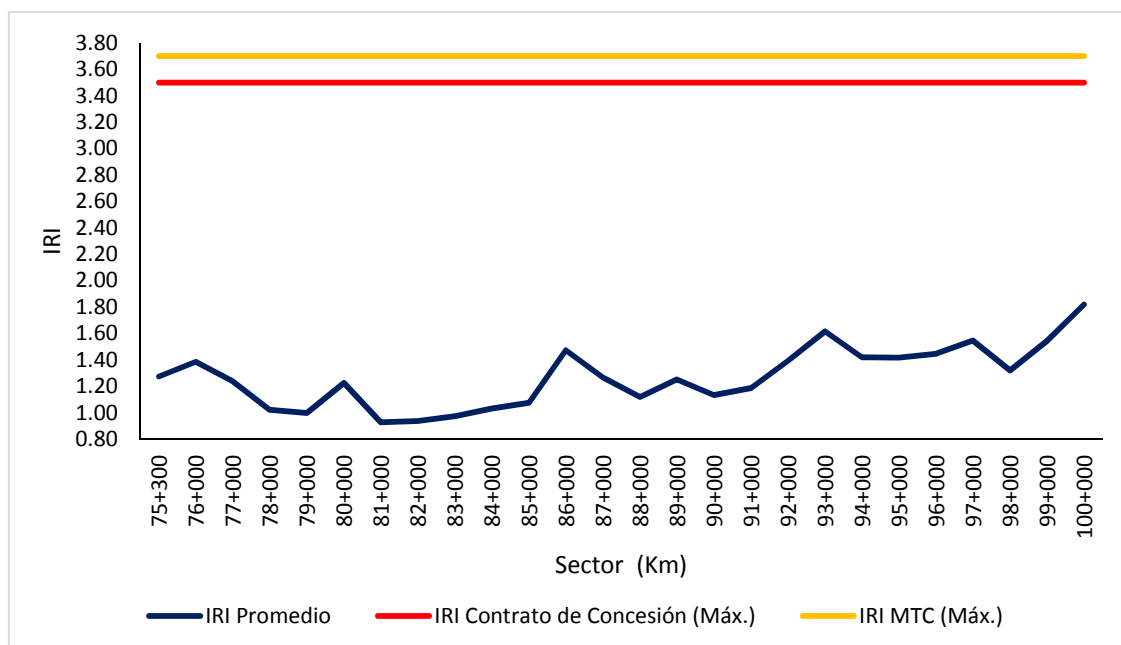
Figura 3-1 Índice de Rugosidad Internacional (IRI – junio 2014 – antes de intervención)

Con los resultados obtenidos de la medición de IRI, en junio de 2014, que se muestran en la Tabla 3-4, el sub tramo en estudio no ha alcanzado el umbral de nivel de servicio establecido en el Contrato de Concesión (IRI máx.= 3.5) y lo indicado en el Manual de Conservación o Mantenimiento Vial del MTC (IRI máx. =3.7), como se representa en el gráfico 3.13:

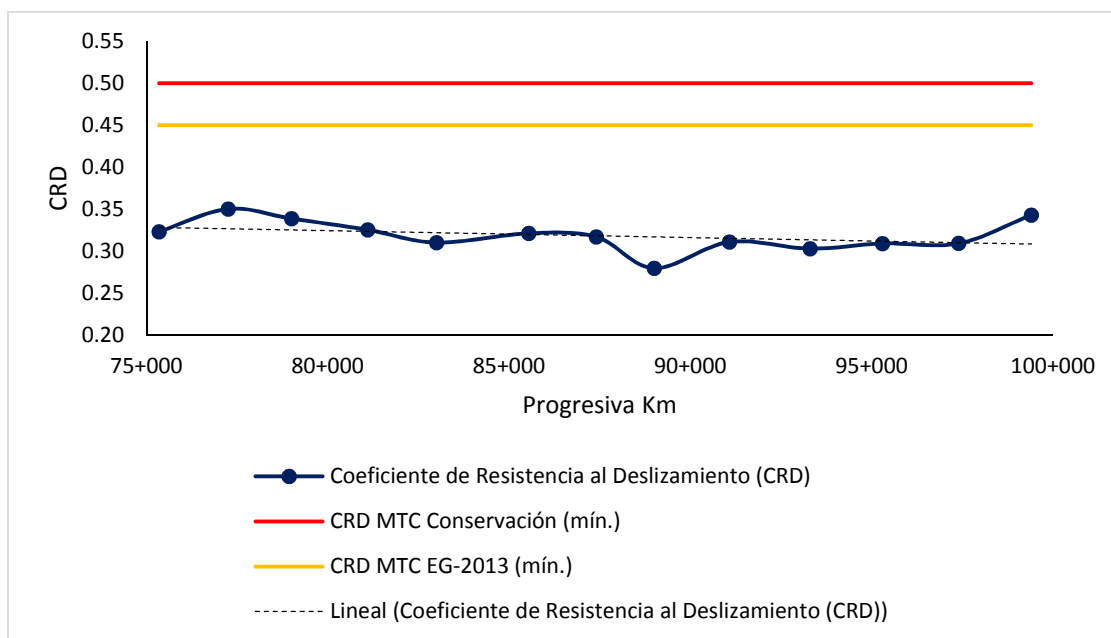
Figura 3-2 Coeficiente de resistencia al deslizamiento – antes de intervención

El Coeficiente de Resistencia al Deslizamiento (CRD) no es un parámetro establecido en el contrato de concesión, sin embargo en el Manual de Conservación o Mantenimiento Vial del MTC indica como valor mínimo (CRD=0.50) y en el Manual de Especificaciones Técnicas Generales del MTC indica el valor mínimo (CRD=0.45); siendo que este es un parámetro importante para la seguridad del usuario de la vía ante posibles accidentes vehiculares, verificando si se cumple con lo indicado en los manuales del MTC. Los valores obtenidos de CRD son menores al valor mínimo que establece el MTC y que se representan en la Figura 3-2.

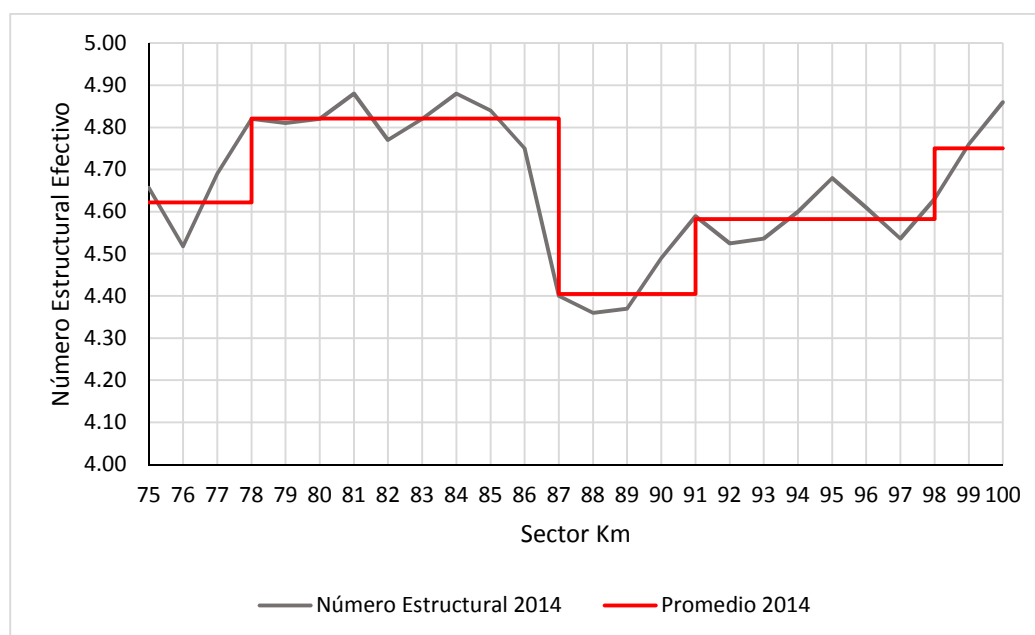
Figura 3-3 Número estructural efectivo (junio 2014 – antes de intervención)

El número estructural efectivo no es un parámetro de nivel de servicio contractual, sin embargo es un parámetro intrínseco en la evaluación de pavimentos, y tiene como finalidad evaluar la necesidad de refuerzos estructurales; los resultados obtenidos los comparamos con el número estructural requerido, que se obtiene a partir del ESAL actual y proyectado de la vía, siendo en este caso 2.77 para el año 2014 y 3.49 para el año 2020. De lo expuesto y la Tabla 3-6 podemos concluir que hasta el año 2020 el pavimento del sector en estudio no necesita un refuerzo estructural.

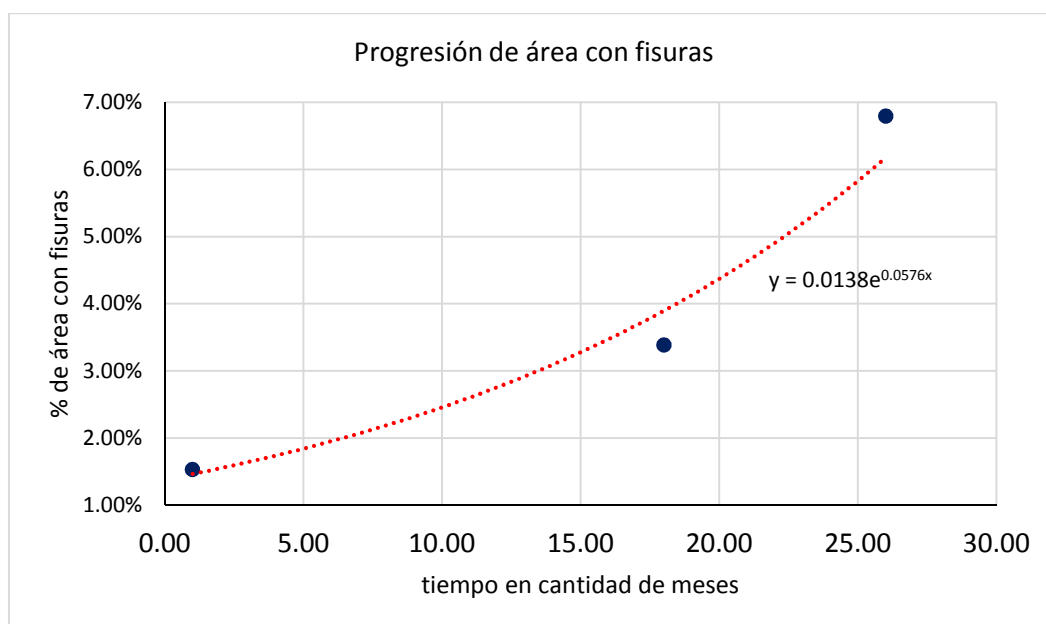
Figura 3-4 Progresión de área con fisuras.

Con los valores promedio del porcentaje de área de fisuras determinado en el sector de estudio y una curva de tendencia exponencial, se representa en la Figura 3-4 la expresión 3.2 la progresión de las fisuras con el paso del tiempo. Para ello, se consideró a enero de 2013 como el mes 1, junio de 2014 el mes 18 y febrero de 2015 el mes 26.

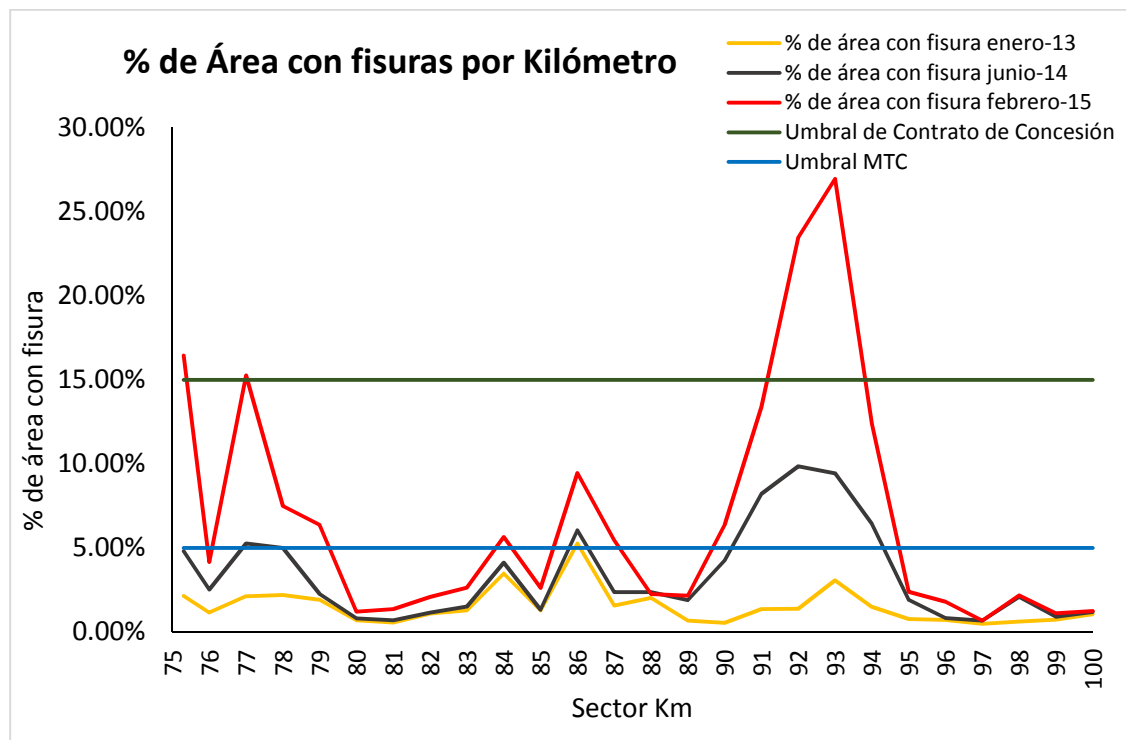
Figura 3-5 Porcentaje de área con fisuras por kilómetro (antes de intervención)

Con respecto al Contrato de Concesión de la Figura 3-5, en febrero de 2015 algunos sectores alcanzaron el nivel de servicio exigido de 15% de área evaluada, y de la Figura 3-6, se estima que entre el mes 41 y 42 (mayo de 2016), el tramo en promedio hubiese alcanzado el umbral exigido.

Con respecto al Manual de Conservación o Mantenimiento Vial del MTC, de la Figura 3-5, en junio de 2014, algunos sectores alcanzaron el nivel de servicio exigido de 5% de área evaluada, y de la Figura 3-6 puedo observar que entre el mes 22 y 23 (octubre de 2014) el tramo en promedio hubiese alcanzado el umbral recomendado por el MTC.

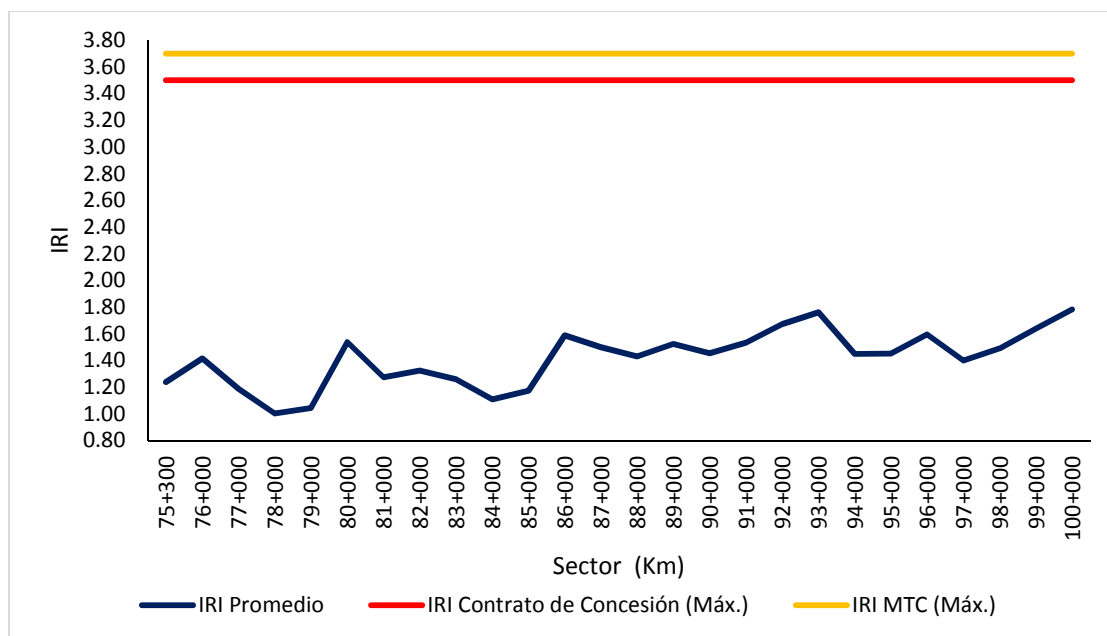
Figura 3-7 Índice de Rugosidad Internacional (IRI – junio 2015 – después de intervención)

Con los resultados obtenidos de la medición de IRI en junio de 2015, que se muestran en la Tabla 3-9, el sub tramo en estudio no ha alcanzado el umbral de nivel de servicio establecido en el Contrato de Concesión (IRI máx.= 3.5) y lo indicado en el Manual de Conservación o Mantenimiento Vial del MTC (IRI máx. =3.7), como se representa en la Figura 3-7:

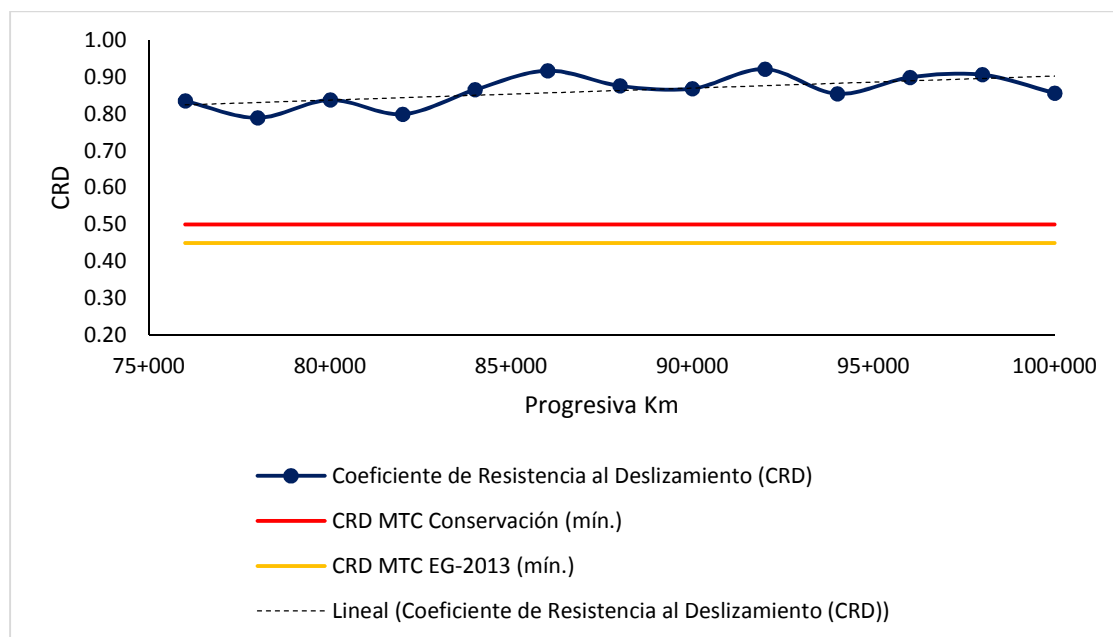
Figura 3-8 Coeficiente de resistencia al deslizamiento – después de intervención

En la Figura 3-8 se representan los resultados de Coeficiente de Resistencia al Deslizamiento (CRD) obtenidos y su buen performance ante lo solicitado en el Manual de Conservación o Mantenimiento Vial del MTC (valor mínimo CRD=0.50) y en el Manual de Especificaciones Técnicas Generales del MTC (valor mínimo CRD=0.45).

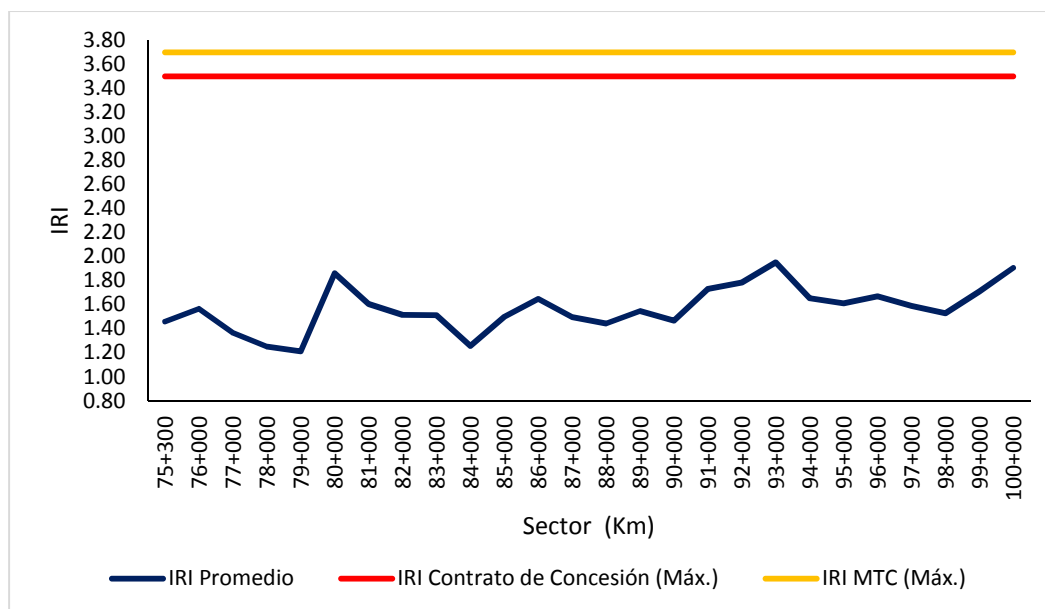
Figura 3-9 Índice de Rugosidad Internacional (IRI – octubre 2016 – 01 año después de intervención)

Con los resultados obtenidos de la medición de IRI en octubre de 2016, que se muestran en la Tabla 3-11, se concluye que el sub tramo en estudio no ha alcanzado el umbral de Nivel de Servicio establecido en el Contrato de Concesión (IRI máx.= 3.5) y lo indicado en el Manual de Conservación o Mantenimiento Vial del MTC (IRI máx. =3.7), como se representa en la Figura 3-9:

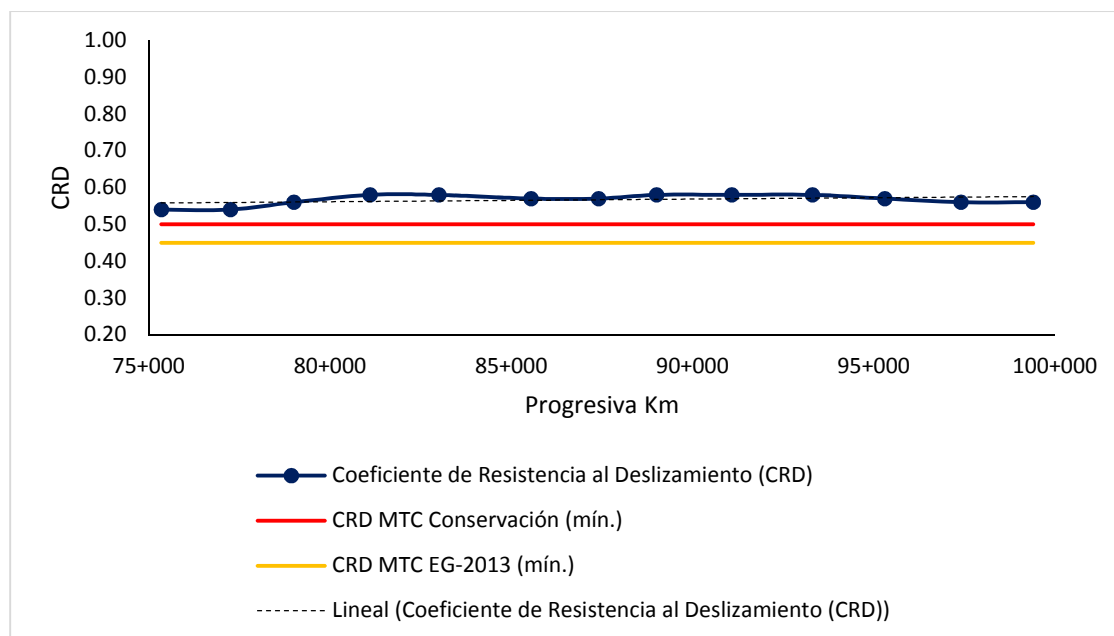
Figura 3-10 Coeficiente de resistencia al deslizamiento - 01 año después de intervención

En la Figura 3-10 se representan los resultados de Coeficiente de Resistencia al Deslizamiento (CRD) obtenidos, los mismos que superan el valor mínimo a lo indicado en el Manual de Conservación o Mantenimiento Vial del MTC (valor mínimo CRD=0.50) y en el Manual de Especificaciones Técnicas Generales del MTC (valor mínimo CRD=0.45).

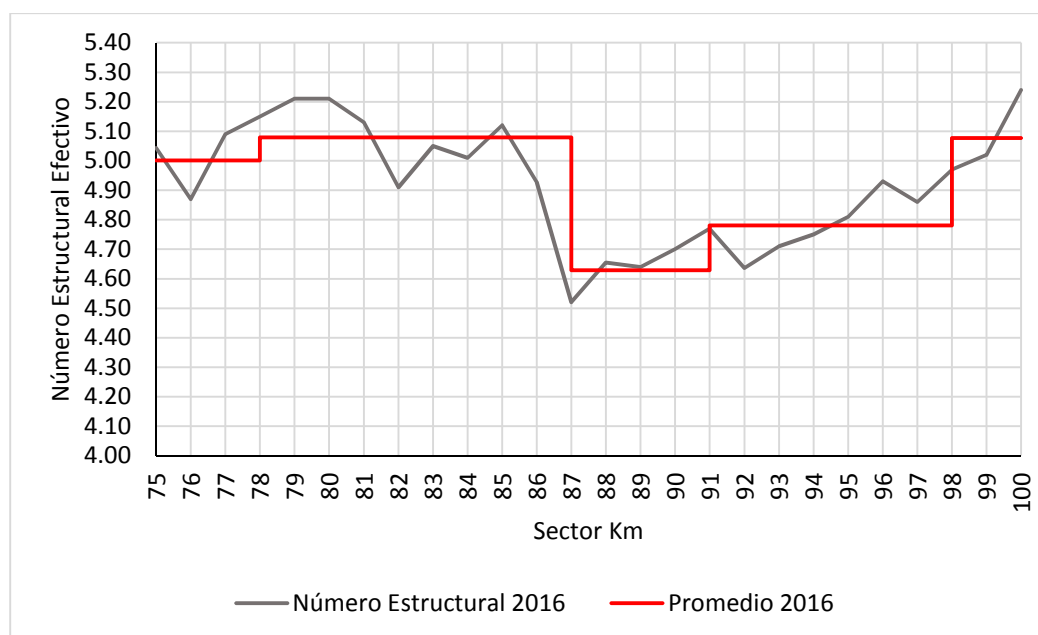
Figura 3-11 Número Estructural Efectivo (octubre 2016 - 01 año después de intervención)

Por otra parte, el número estructural requerido, que se obtiene a partir del ESAL actual y proyectado de la vía, es 3.22 y 3.49 para el año 2017 y 2020 respectivamente. De lo expuesto y según la Tabla 3-13, podemos concluir que hasta el año 2020 el pavimento del sector en estudio no necesita un refuerzo estructural.

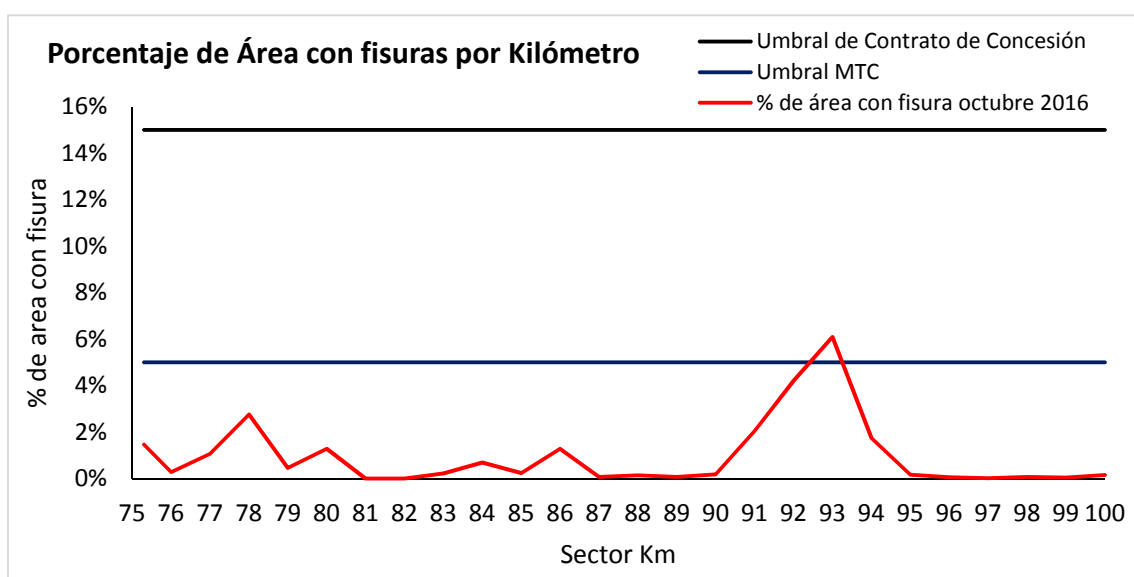
Figura 3-12 Porcentaje de Área con fisuras por Kilómetro - 01 año después de intervención

Como se muestra en la Tabla 3-14 y la Figura 3-12, el porcentaje de área con fisuras del pavimento es menor al umbral máximo exigido en el contrato de concesión. Con respecto al Manual de Conservación o Mantenimiento Vial del MTC, en el Km 93 se registra un 6.08% de área con fisuras que es superior al 5% permisible.

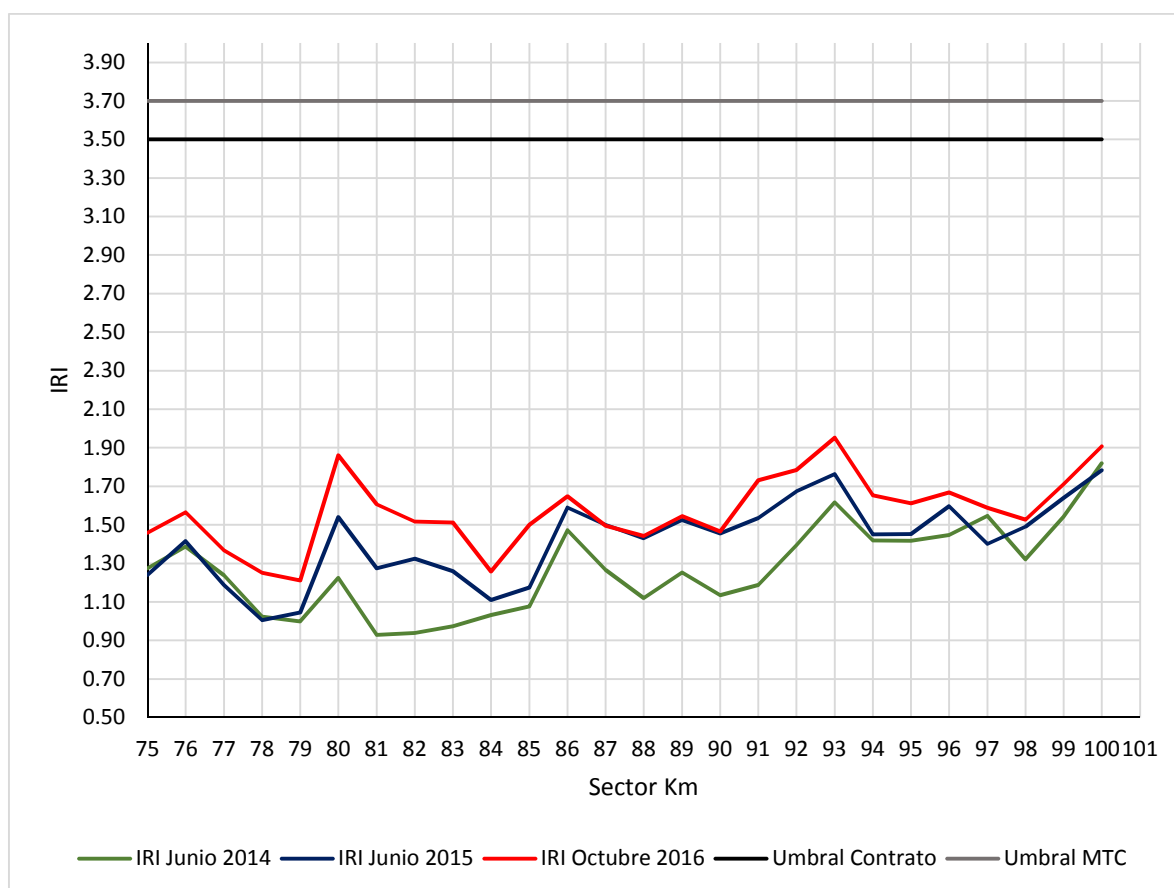
Figura 3-13 Progresión de IRI en el tiempo por kilómetro.

Como se observa en la figura anterior, el IRI en el Sector en estudio ha ido incrementando como promedio a razón de 0.15 m/km por año, indistintamente de haberse realizado trabajos de sello de fisuras, grietas y tratamiento superficial con micropavimento. El mantenimiento periódico no ha mejorado el Índice de Rugosidad Internacional (IRI) debido al espesor de su aplicación (aproximadamente igual a 10 mm), ya que al ser esta aplicada sobre una superficie de mezcla asfáltica en caliente, se

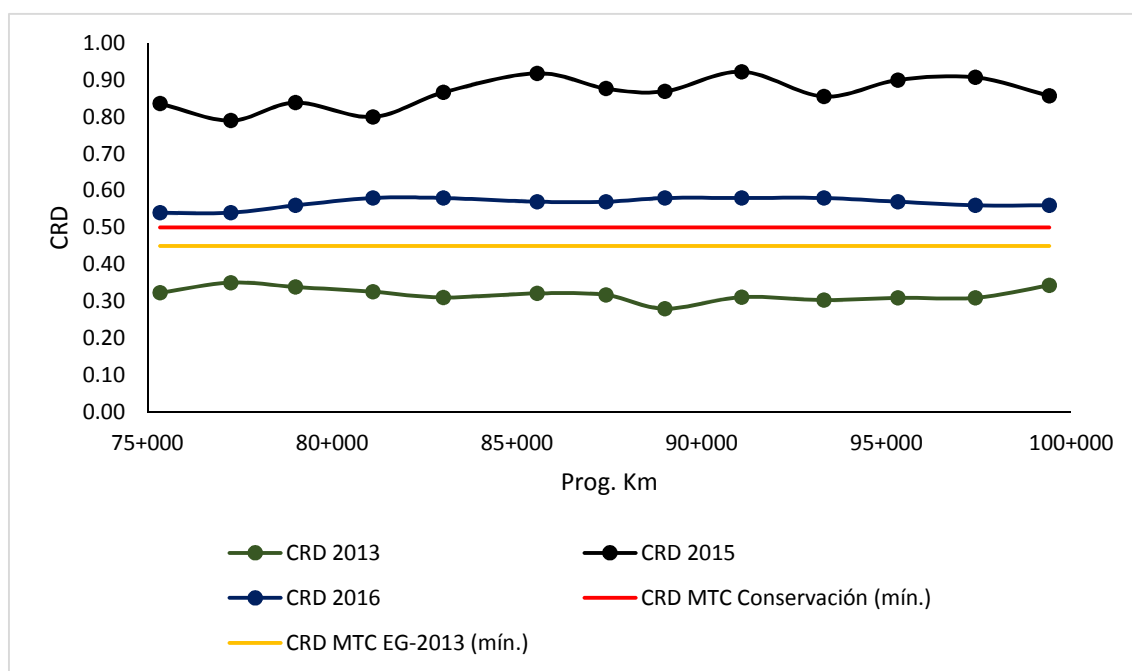
Figura 3-14 Progresión de Coeficiente de Resistencia al Deslizamiento (CRD).

Como se detalló en ítems anteriores, el Coeficiente de resistencia al deslizamiento no es un parámetro contractual. Sin embargo, podemos observar que antes de ejecutar los trabajos de mantenimiento periódico, el CRD del sub tramo en estudio estaba por debajo del valor mínimo indicado en el manual de especificaciones técnicas generales (EG-2013) y manual de mantenimiento o conservación vial del MTC. Después de ejecutar los trabajos de mantenimiento periódico, se ha conseguido aumentar el CRD sobre los valores mínimos indicados por el MTC, lo cual contribuye a mejorar la seguridad de los usuarios de la vía. En conclusión, los trabajos de tratamiento superficial con micropavimento corrigen el coeficiente de resistencia al deslizamiento.

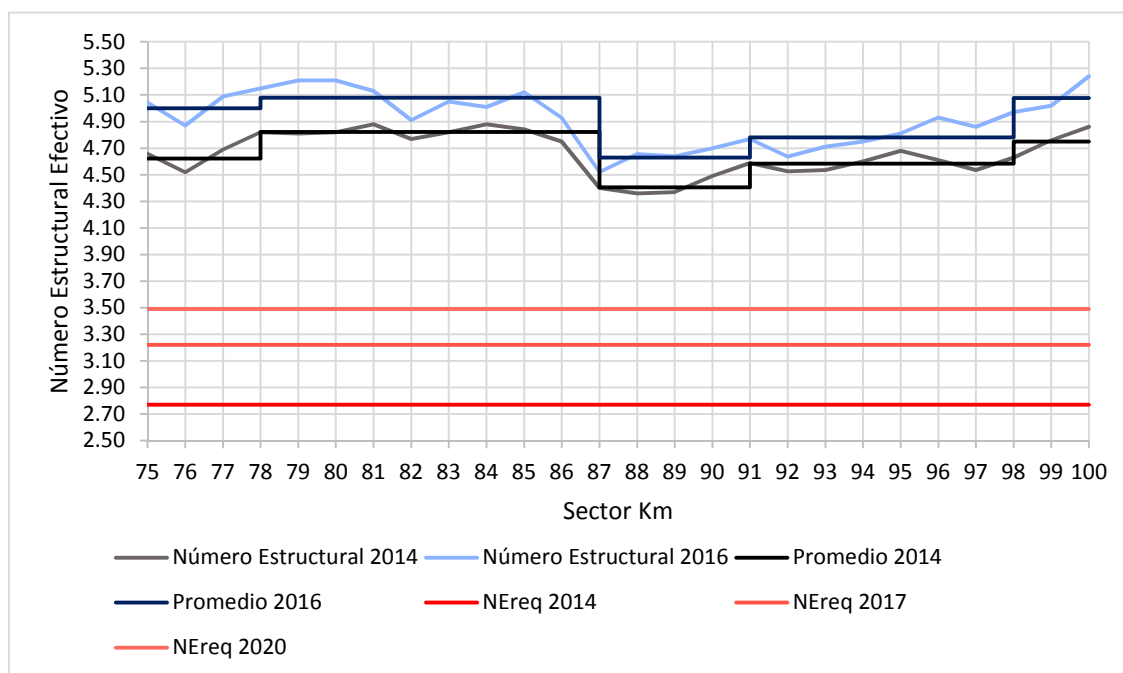
Figura 3-15 Progresión de Coeficiente de Resistencia al Deslizamiento (CRD).

Como se muestra en la figura anterior, el Número Estructural Efectivo obtenido en ambas evaluaciones es mayor al Número Estructural Requerido en el año 2020, por lo que el sub tramo aún no necesita un refuerzo estructural.

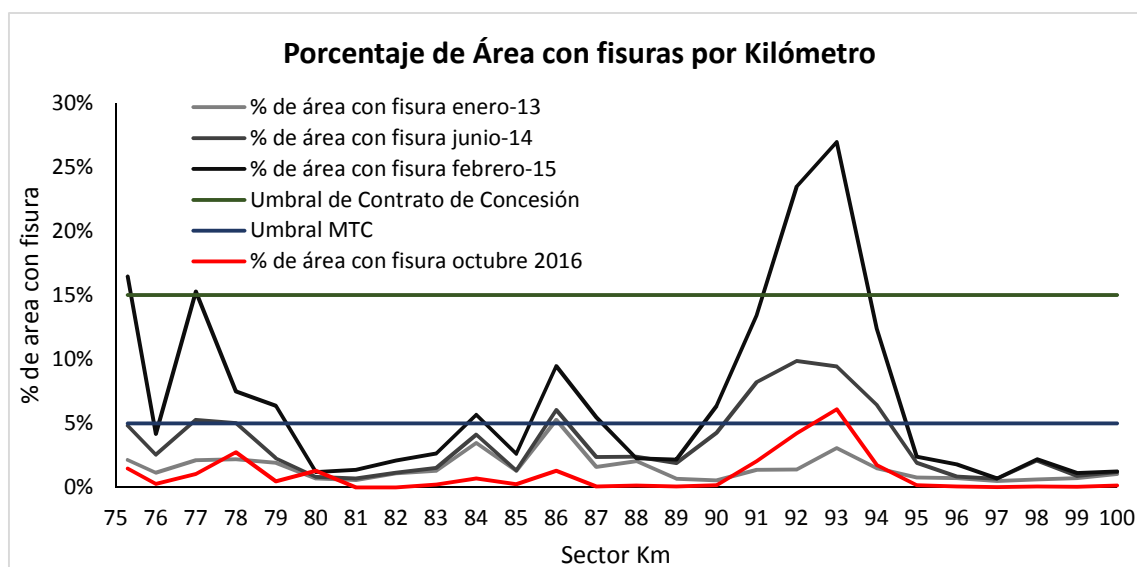
Figura 3-16 Área con fisuras a lo largo del tiempo.

En la figura anterior, podemos observar que mediante trabajos de sello de fisuras, grietas y aplicación de micropavimento como mantenimiento periódico, se ha logrado rejuvenecer el pavimento; controlando la presencia y progresión del área con fisuras. Cabe indicar que en los sectores con presencia de fisuras superior a 15% (límite contractual) antes de los trabajos de mantenimiento, como por ejemplo en el Km 93, se han manifestado tempranamente la presencia de fisuras. Por ello, se recomienda realizar los trabajos de mantenimiento antes de alcanzar un umbral de 5%, como indica el Manual de Conservación o Mantenimiento Vial del MTC, o hasta 8% con área de fisuras, en pavimentos con similares características y condiciones al subtramo en estudio.

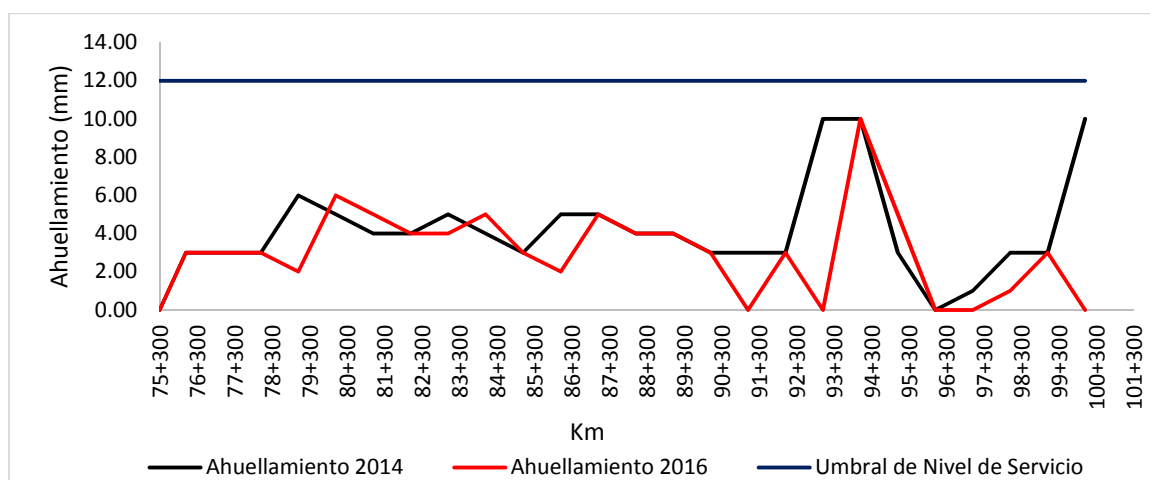
Figura 3-17 Progresión de ahuellamiento en el tiempo.

En la figura anterior se muestra como varía el ahuellamiento antes y después de los trabajos de mantenimiento, alcanzando similares profundidades máximas por kilómetro. Sin embargo, en ninguno de los casos el ahuellamiento alcanza el umbral establecido en el Contrato de Concesión.

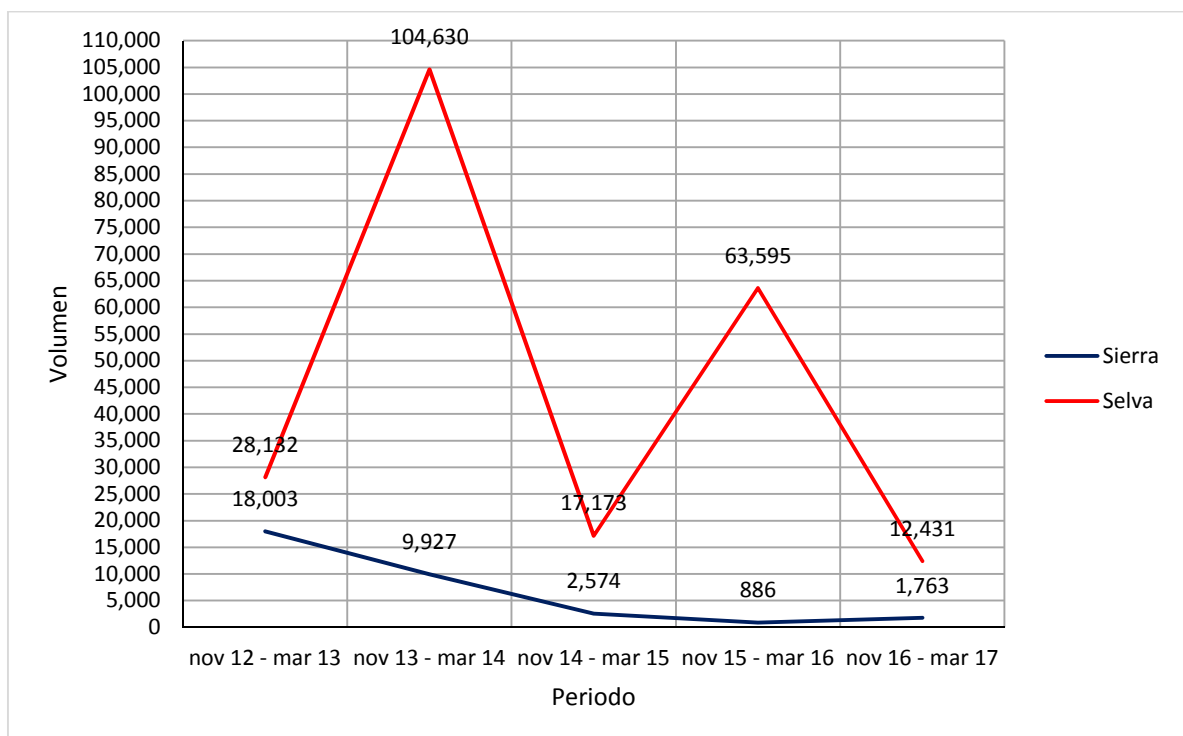
Figura 4-2 Limpieza de material suelto en periodo de lluvia

Como se observa en los dos gráficos anteriores, la cantidad de material suelto, derrumbes, caída de piedras y huaycos en la zona sierra de la vía, con el paso del tiempo
