FALLAS PRESENTADAS EN LA CONSTRUCCIÓN DE CARRETERAS ASFALTADAS

Jaime Núñez-Álvarez

Lima, agosto de 2014

Maestría en Ingeniería Civil con Mención en Ingeniería Vial

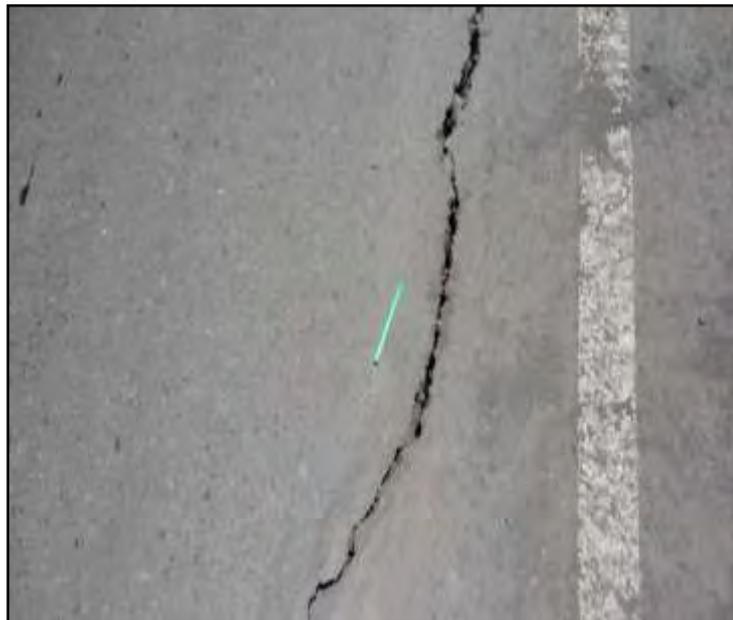
Asentamiento del talud de relleno en el margen derecho con presencia de fisuras longitudinales mayores a 5 mm. en el carril derecho y corona de talud inferior, en una longitud de 20 m, como se puede apreciar a continuación en las figuras 3.9 y 3.10.

Fig.3.10 - Magnitud de la fisura longitudinal – Km. 119+820

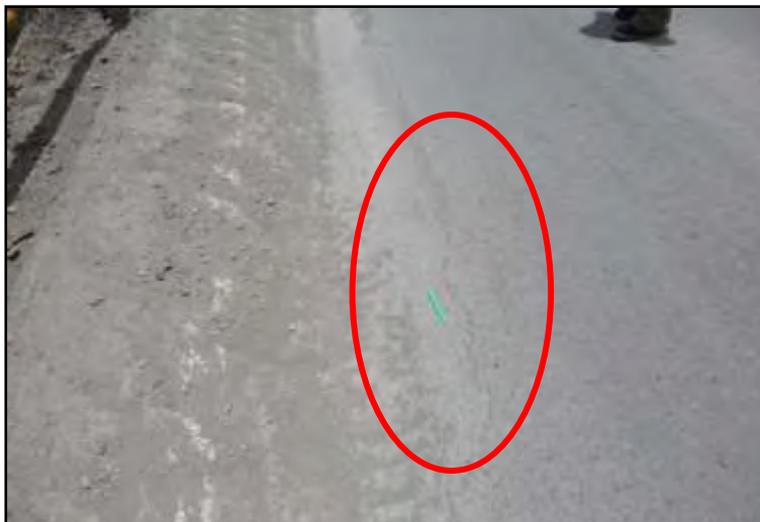
Asentamiento del talud de relleno del margen derecho con presencia de fisuras longitudinales mayores a 3 mm. en una longitud de 15 m. aproximadamente, como se observa claramente en la figura 3.11.

Fig. 3.11 - Magnitud de la fisura longitudinal – Km. 119+820

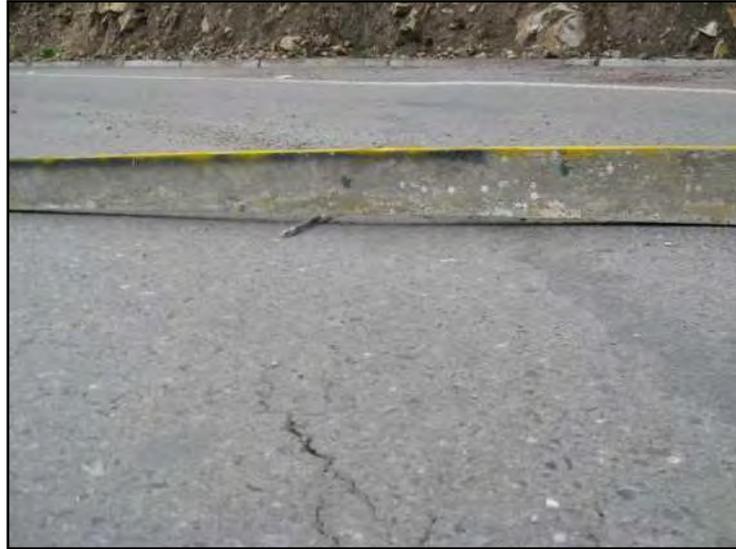
Fig. 3.24 - Fisuras de más de 3mm de espesor y desnivel pronunciado- Km. 125+700

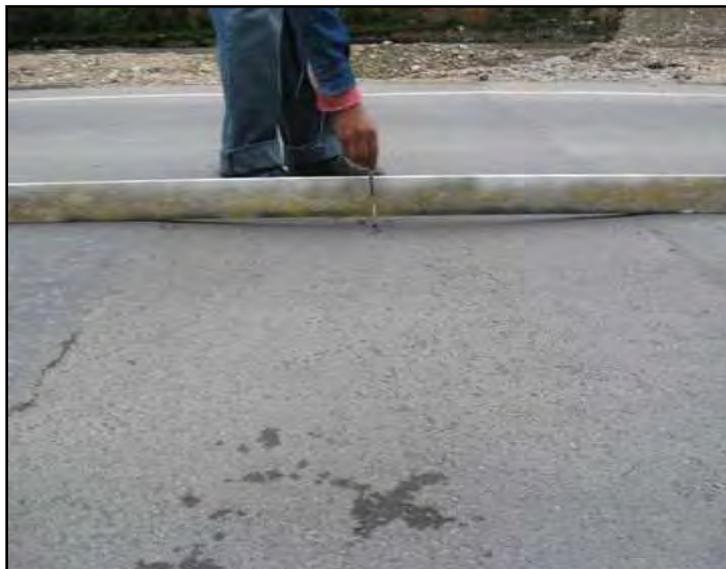
Se realizará el monitoreo respectivo para definir el tratamiento a seguir para su solución, posiblemente el origen de esta falla pueda ser solamente de una deficiente compactación del parchado con carpeta asfáltica o de lo contrario la mala densificación de los suelos de la estructura del pavimento.

Fig. 3.29 - Vista del parchado y desnivel en el Km. 127+700 (2)

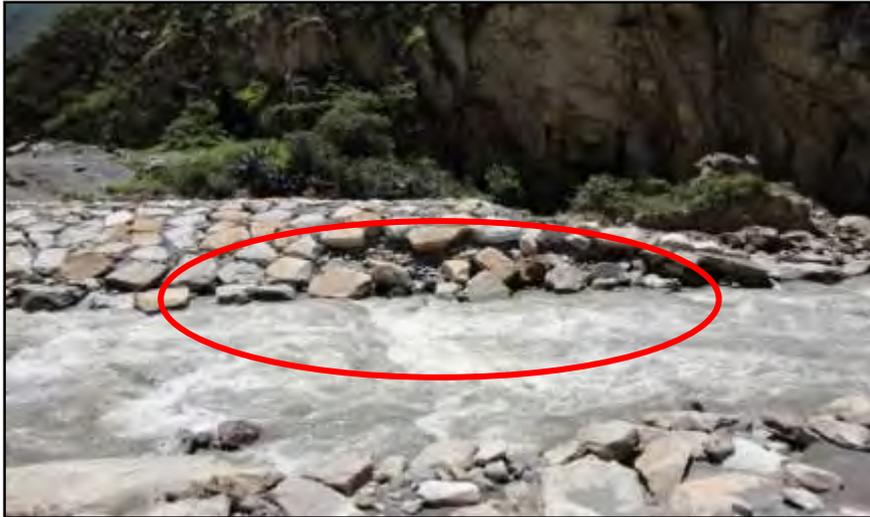
Colapso del enrocado de encauzamiento de río, aguas abajo lado izquierdo, falta malla geotextil, se observar a continuación en la fotografía 3.35.

Fig. 3.35 - Estructura colapsada por falta de cimentación

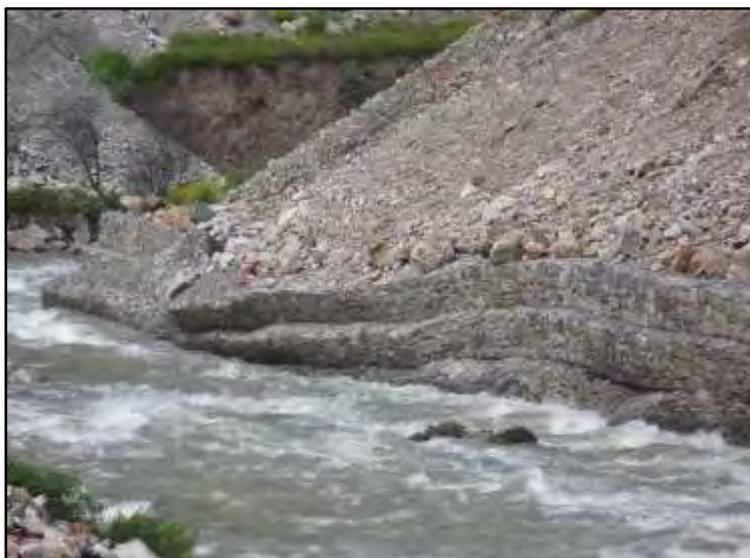
En este sector se aprecia la inclinación y deformación del muro de gavión con una longitud colapsada de 25 m. y 03 cuerpos de gavión aproximadamente, ubicado sobre la margen derecha del río aguas abajo, el cual sostiene material de excedente DME tal como se muestra claramente en la fig. 3.40. Aparentemente faltó cimentación para estabilizar la estructura.

Fig. 3.40 - Muro de gavión colapsado por socavamiento

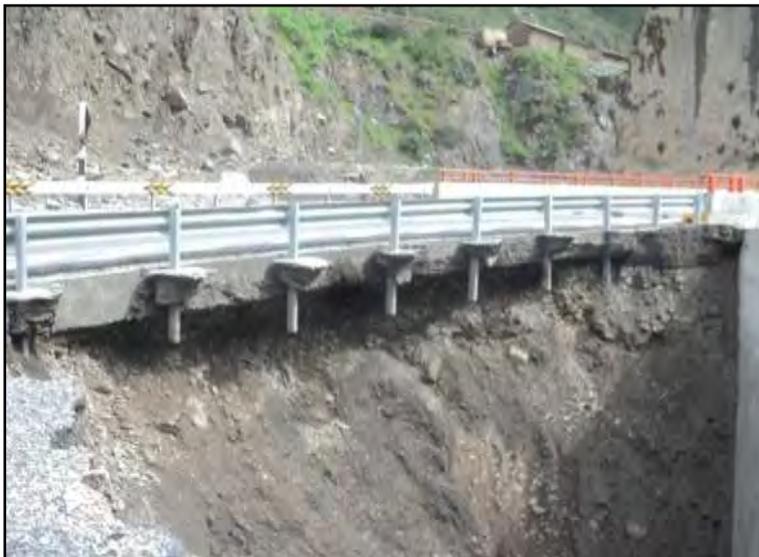
Las fotografías 3.41 y 3.42 muestran el colapso del relleno estructural del alero derecho aguas abajo con presencia de fisuras mayores a 2cm. en la berma derecha, en una longitud de 10.00 m. (Antes del puente lado derecho).

Fig. 3.41 - Colapso del relleno estructural del alero derecho (1)

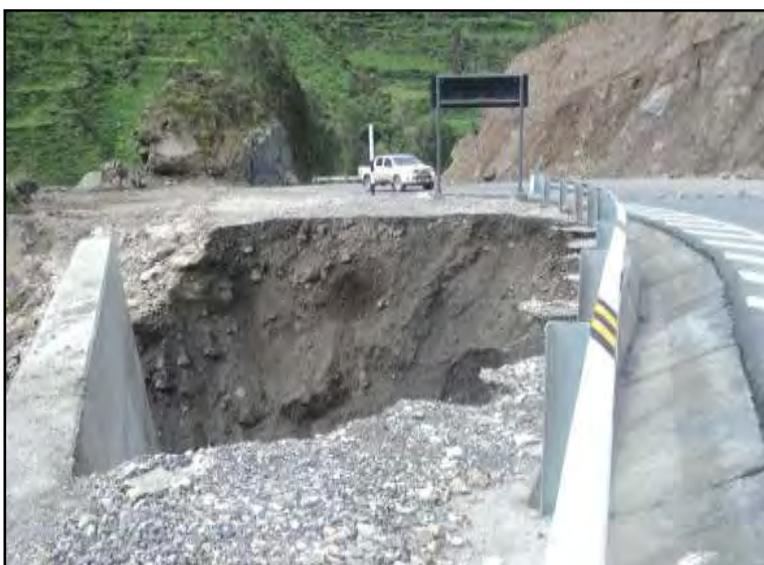
Fig. 3.42 - Colapso del relleno estructural del alero derecho (2)

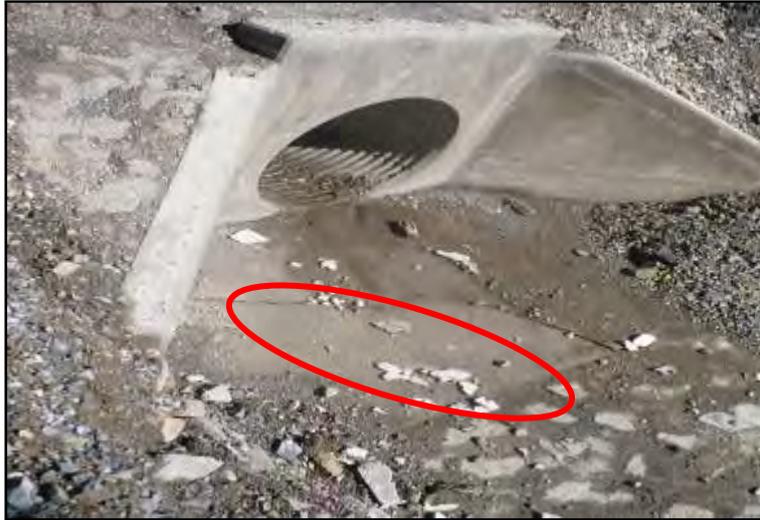
Colapso del solado de salida de alcantarilla TMC de 36" y presencia de asentamiento del talud de relleno. Se aprecia fisuras longitudinales en berma lado derecho mayor que 5mm. No hay prolongación del emboquillado en una longitud adecuada, como se observa en la figura 3.46.

Fig. 3.46 - Falta prolongación de emboquillado de alcantarilla

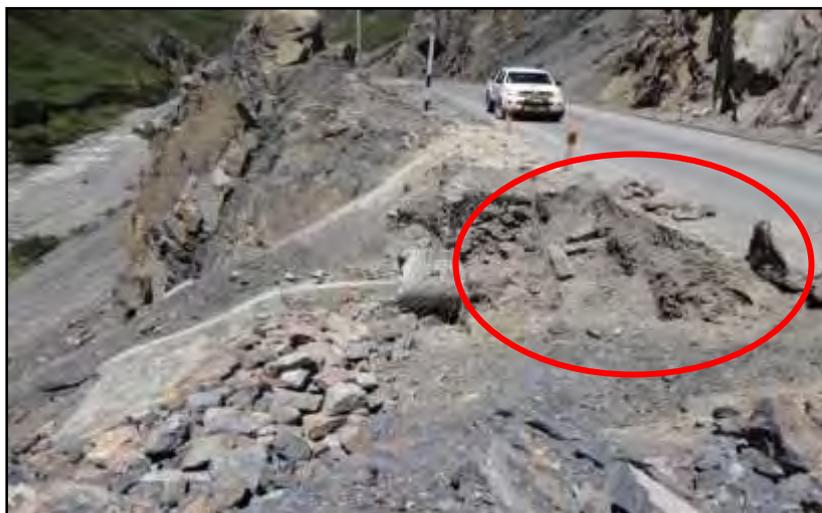
El cabezal de salida de la alcantarilla TMC de 36", está conformado por muro de gavión, el mismo que ha colapsado, como se aprecia en la Fotografía 3.47; siendo la probable causa del colapso del cabezal el impacto de fragmentos de roca por derrumbe del talud de corte izquierdo.

Fig. 3.47 - Cabezal de salida de alcantarilla colapsado

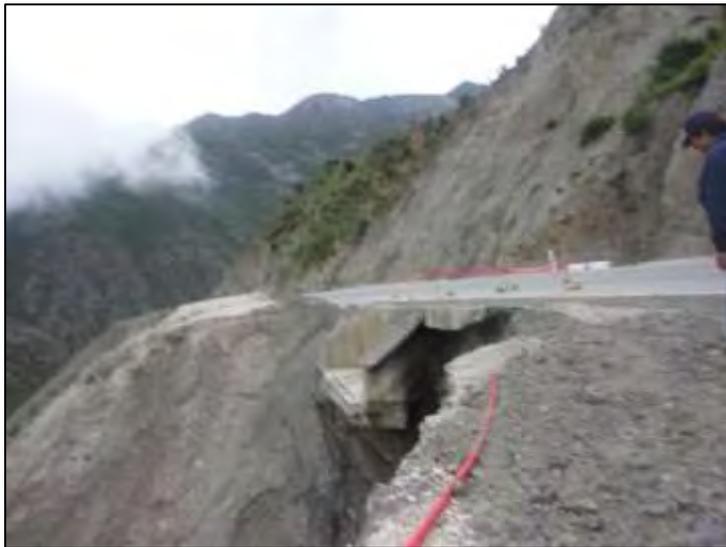
Fig. 3.50 - Cabezal de alcantarilla colapsada por erosión de la parte inferior de la estructura

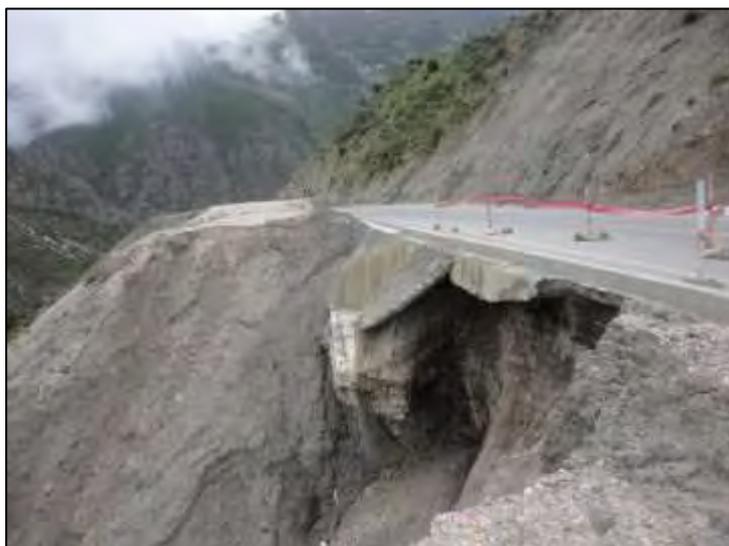
Fig. 3.51 - Colapso de la alcantarilla que compromete a la plataforma de la calzada

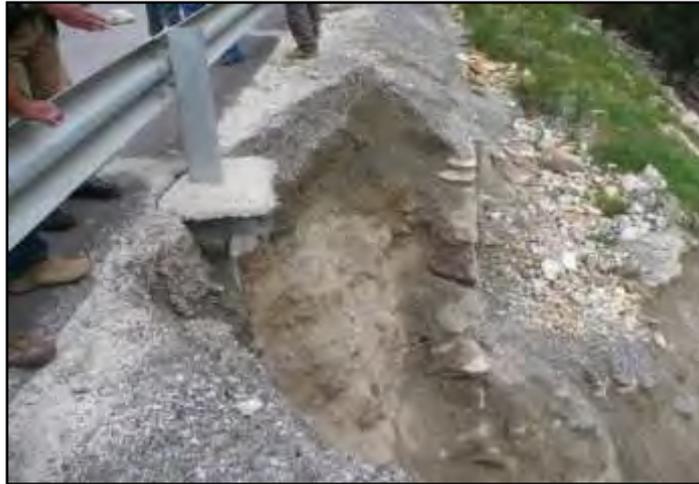
En la fotografía 3.56 se puede apreciar el desmoronamiento del material de relleno, lado izquierdo de la vía. De la misma manera, falta confinamiento en el talud inferior en una longitud de 5.00 m. aproximadamente. Se observa que no se ha construido ninguna obra complementaria para garantizar la estabilidad de los guardavías.

Fig. 3.56.- Desmoronamiento de material de relleno

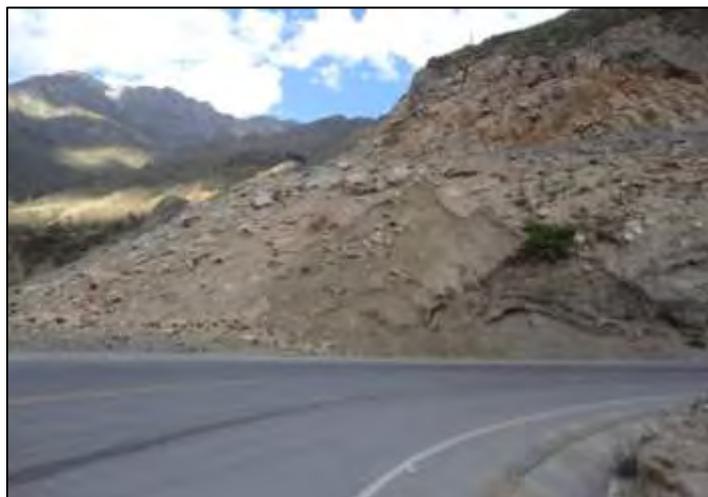
A continuación la fotografía 3.57 muestra las calzadas de la vía que se superponen en una zona de material deleznable, lo cual no garantiza la estabilidad de la vía.

Fig. 3.57 - Calzadas de la vía que se superponen en zona de material deleznable
