EVALUACIÓN DEL ESTADO DEL PAVIMENTO DE LA AV. RAMÓN CASTILLA, CHULUCANAS, MEDIANTE EL MÉTODO PCI

Tesis para optar el Título de
Ingeniera Civil

Jenny Carolina Sánchez Ramírez

Piura, abril de 2017

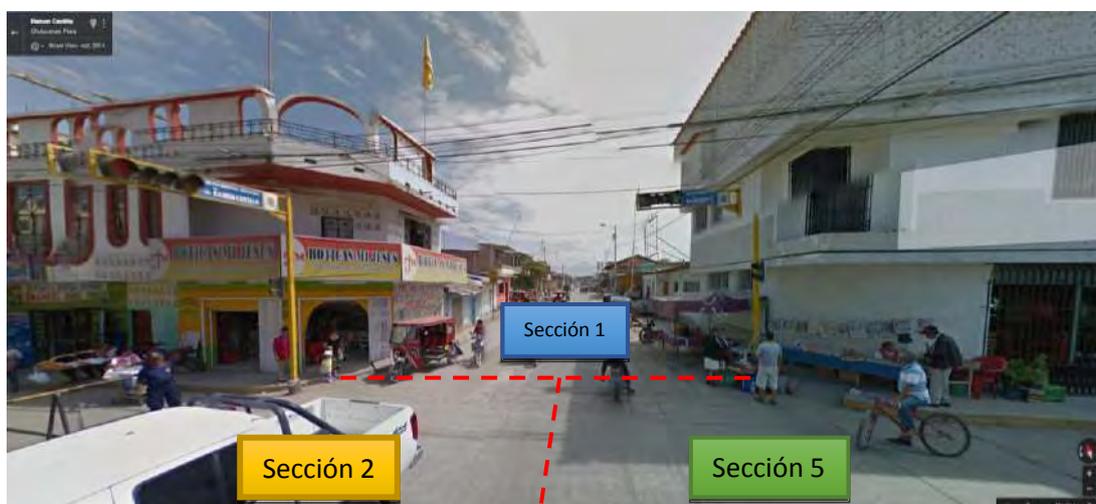
En la **Figura 32**, se muestra la parte final de la sección 1, en la calle Lambayeque.

Figura 32. Cambio de sección en el pavimento, de la sección 1 a las secciones 2 y 5.
Adaptado de Google Street View.

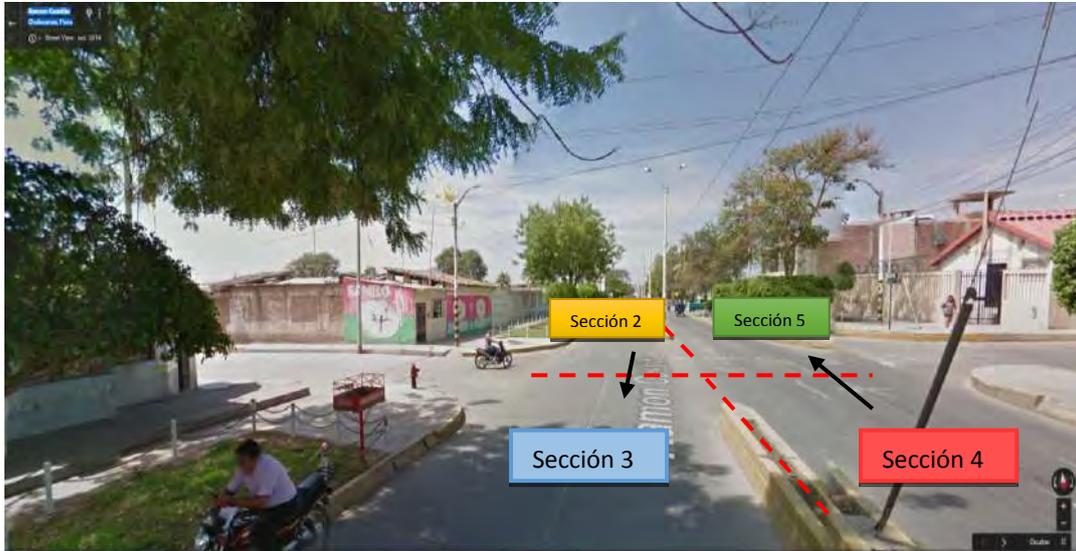
Se contabilizó que el área de la sección estaba conformada por 252 losas, por lo cual se dividió en 9 unidades de muestra de 28 losas, lo cual se encuentra dentro del rango establecido por la norma. En la **Figura 33**, se muestra el cambio de la sección 2 a la sección 3 en el pavimento, en la calle Moquegua.

Figura 33. Cambios de sección en el pavimento, de la sección 2 a la 3, y de la 4 a la 5.
Adaptado de Google Street View

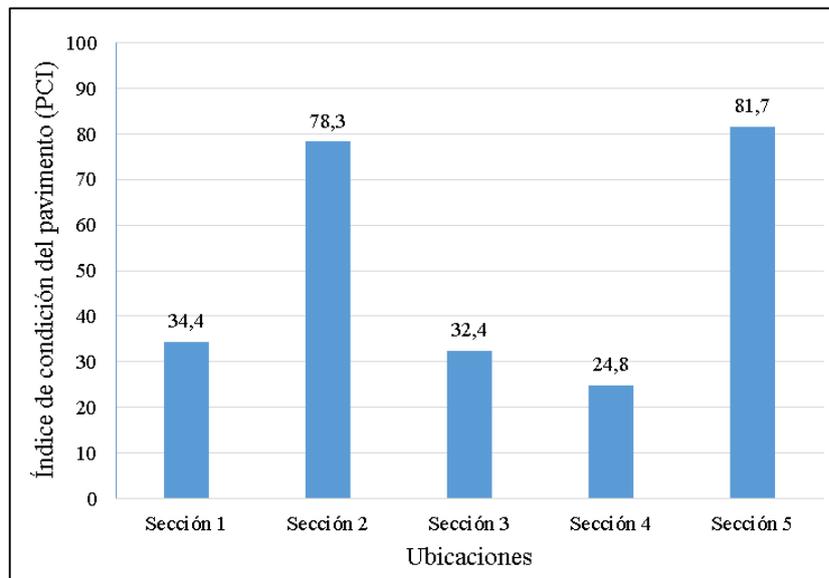
El PCI obtenido en la sección 4 fue 24.8, equivalente a un pavimento en muy mala condición, mientras que el PCI calculado para la sección 5 fue 81.7, el cual indica un pavimento en muy buen estado.

Figura 37. Índices de condición de pavimento de las diferentes secciones evaluadas en la Av. Ramón Castilla. Fuente: *Elaboración propia.*

Teniendo en cuenta la información mostrada en la **Tabla 79** y en la **Figura 37**, se sabe que tres secciones presentaron las peores condiciones: la sección 1, con PCI de 34.4 (malo), la sección 3, con un valor de PCI de 32.4 (malo), y la sección 4, con PCI equivalente a 24.8 (muy malo).

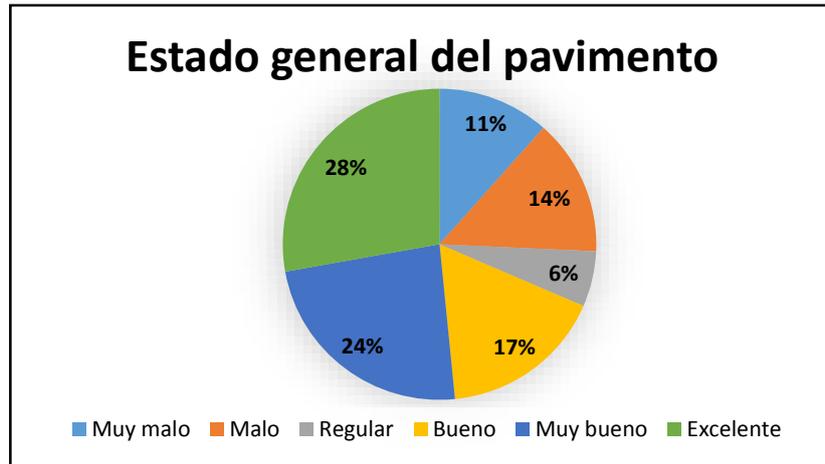
De la evaluación del estado del pavimento de la Av. Ramón Castilla, teniendo en cuenta los PCI de las unidades de muestra, se obtuvo que el 28% del pavimento seleccionado se encuentra en excelente condición, con un PCI de 86 a 100; el 24% en condición muy buena, con PCI de 71 a 85; el 17% en condición buena, con valores de PCI de 56 a 70, y el 6% en condición regular, con PCI de 41 a 55. Asimismo, se encontró que el 14% del pavimento se encuentra en mal estado, con PCI de 26 a 40, y el 11% en muy mal estado, con PCI de 11 a 25. Estos resultados pueden observarse en la **Figura 38**.

Figura 38. Estado general del pavimento de la Av. Ramón Castilla. *Fuente: Elaboración propia.*

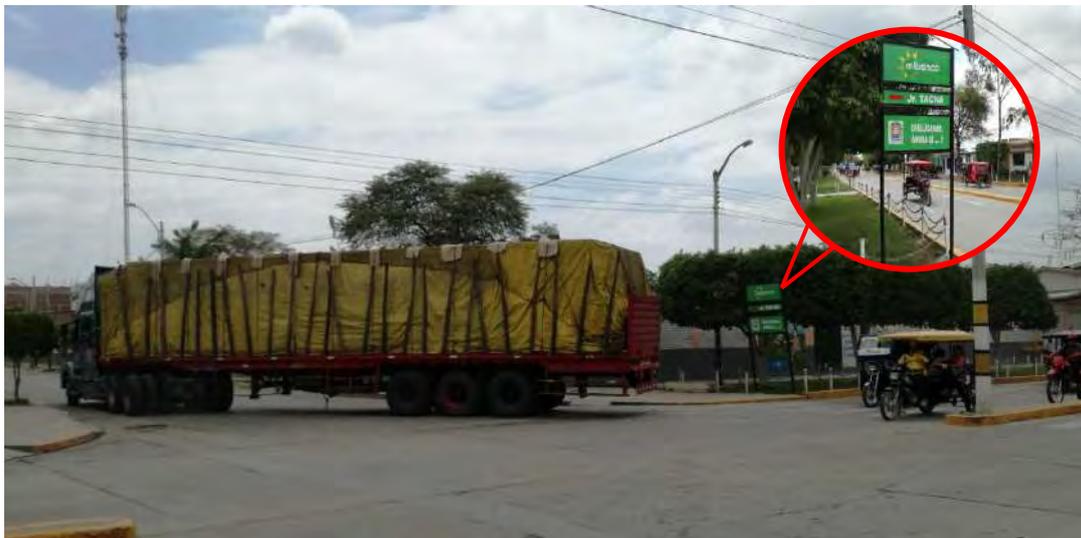
Debido a que el pavimento de la sección 1 era el de mayor antigüedad, se esperaba obtener ahí un valor de PCI menor que en las secciones 3 y 4. No obstante, esto no ocurrió, debido a que, en los últimos años, y con la construcción de las secciones 2 y 5, el flujo vehicular del pavimento sufrió una variación significativa en un determinado punto de la avenida: a partir de la calle Tacna, que es donde comienzan los circuitos viales de la ciudad, dejan de circular vehículos pesados y se aprecia, en general, una disminución considerable del flujo de tránsito. Esto puede observarse en la **Figura 39**.

Figura 39. Cambio en el flujo vehicular: los vehículos pesados cruzan de la Av. Ramón Castilla hacia la Calle Tacna.
