UNIVERSIDAD
DE PIURA

**Aplicación del método URCl para la evaluación del estado
de condición de una ruta no pavimentada**

Tesis para optar el Título de
Ingeniero Civil

Para el presente trabajo, se ha aplicado dicha metodología, con la cual se determinará el estado de condición de la carretera no pavimentada Pte. Paraje – Tondopa, tomando en consideración las pautas establecidas en el manual técnico TM 5-626, que describe este método.

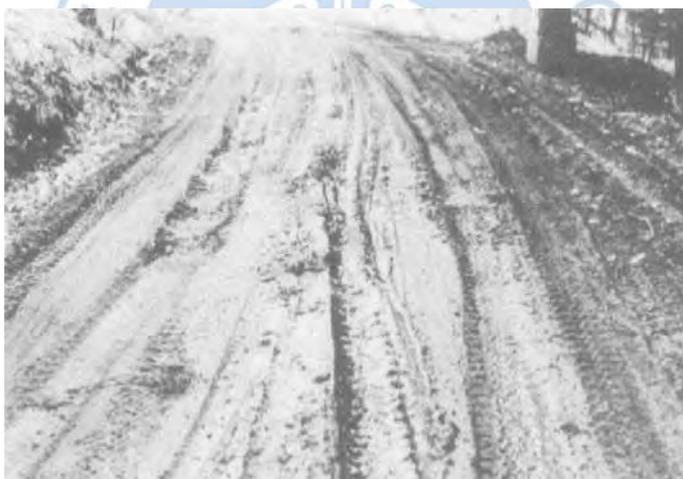
Figura 12. Falla sección transversal inadecuada de severidad alta

En la figura 12, se observa la falla de sección Inadecuada, para una severidad alta, esta severidad se da cuando hay grandes cantidades de agua estancada o existe evidencia de encharcamientos en la superficie y usualmente presenta forma de cuenco la superficie de la carretera.

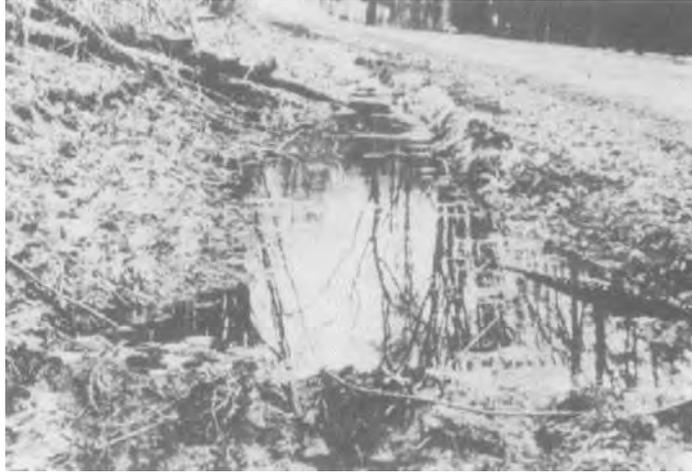
Figura 13. Falla drenaje lateral inadecuado de severidad alta

Se presenta cuando las cunetas de la vía no pavimentadas se encuentran obstruidas por suelo erosionado, escombros o vegetación, generando un pobre drenaje que ocasiona estancamientos de agua en las cunetas, por lo que no se permite la eliminación de las aguas hacia los demás elementos de drenaje, esto se observa en la figura 13, la falla de drenaje lateral inadecuado con una severidad alta.

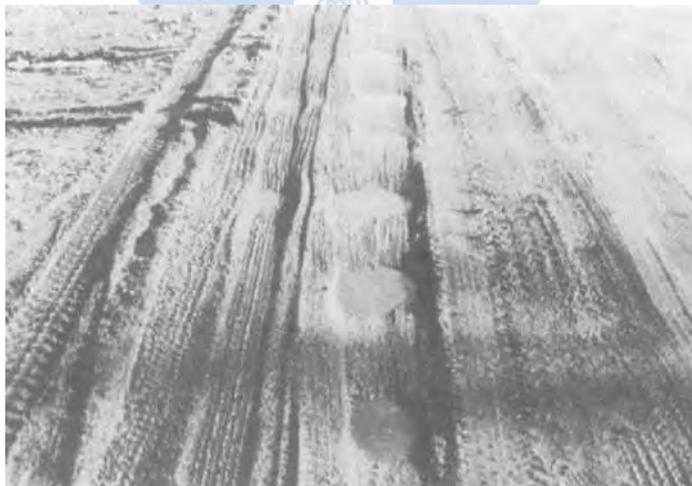
Figura 14. Falla corrugaciones de severidad media

En la figura 14, se aprecia la falla de corrugaciones de severidad media, con profundidad de crestas entre 2.5 cm-7.5 cm.

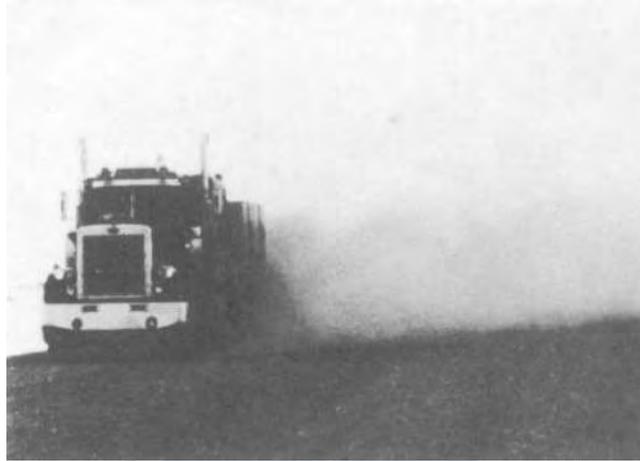
Figura 15. Falla polvo de severidad alta

En la figura 15, se observa la falla Polvo de severidad alta, esto pasa cuando se produce una nube muy espesa que obstruye gravemente la visibilidad, haciendo que el tráfico se ralentice y detenga.

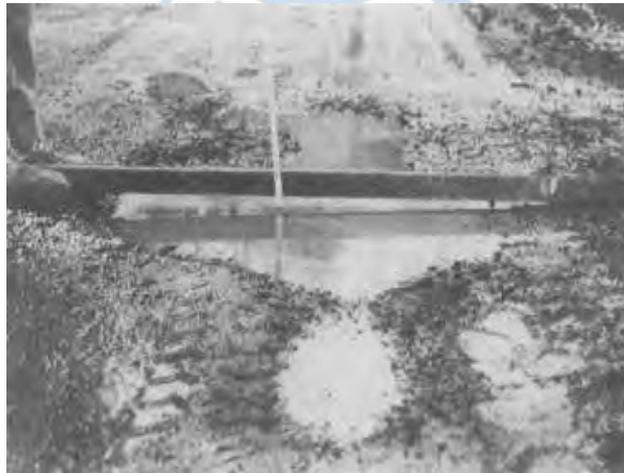
Figura 16. Falla baches de severidad alta

En la figura 16, se observa la falla baches de severidad alta, los huecos formados para este nivel de severidad tienen una profundidad aproximada entre 5 cm y mayores a 10 cm.

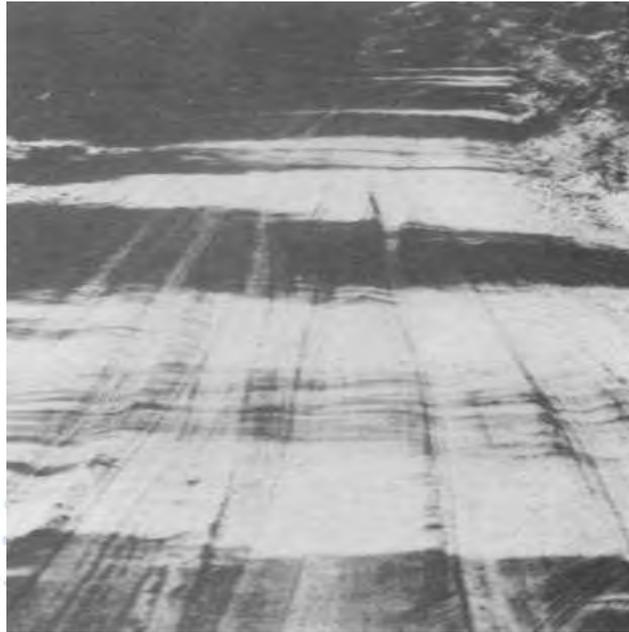
Figura 17. Falla ahuellamiento de severidad baja

En la figura 17, se observa la falla ahuellamiento de severidad baja, para este nivel de severidad se tiene una profundidad de surcos menor a 2.5 cm.

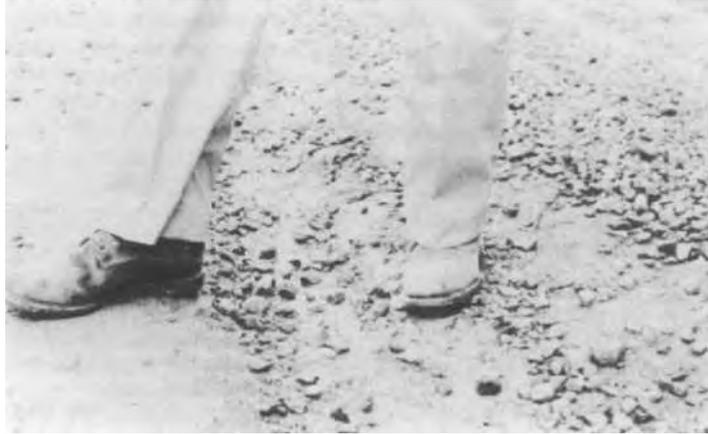
Figura 18. Falla agregado suelto de severidad baja

En la figura 18, se observa la falla agregado suelto de severidad baja, para este nivel de severidad se tiene el agregado suelto en la superficie de la carretera, con una profundidad aproximada menor a 5 cm.

Para la corrección de esta falla se deberá realizar una recarga de aporte de material, lo que permitirá recuperar la estabilidad de la superficie de rodadura, así como evitar el desgaste acelerado y desprendimiento de las partículas más gruesas que componen la plataforma.

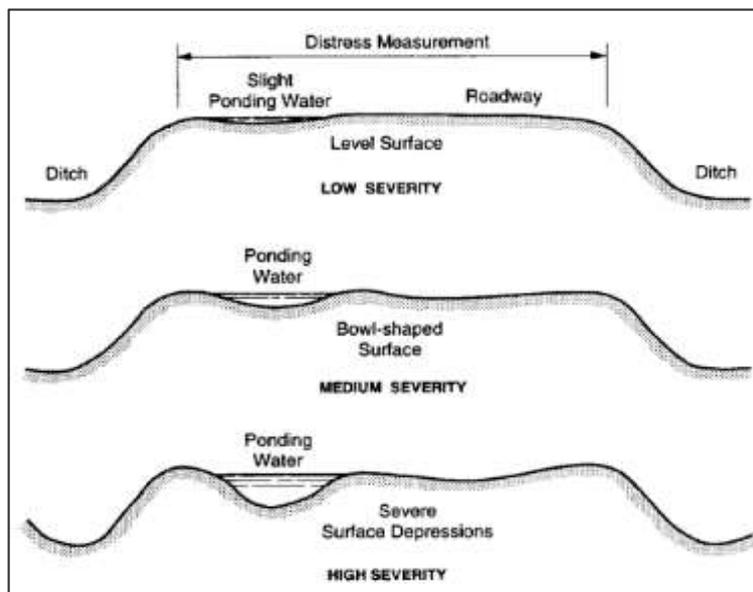
Figura 20. Niveles de severidad de la falla sección transversal inadecuada

En la figura 20, se observa los diferentes niveles de severidad de la falla Sección transversal Inadecuada, para un nivel bajo con pequeña acumulación de agua, para un nivel medio con cantidad moderada de agua y alto con cantidades elevadas de agua estancada. La medición de la severidad se realiza a lo largo de la sección transversal de la vía.

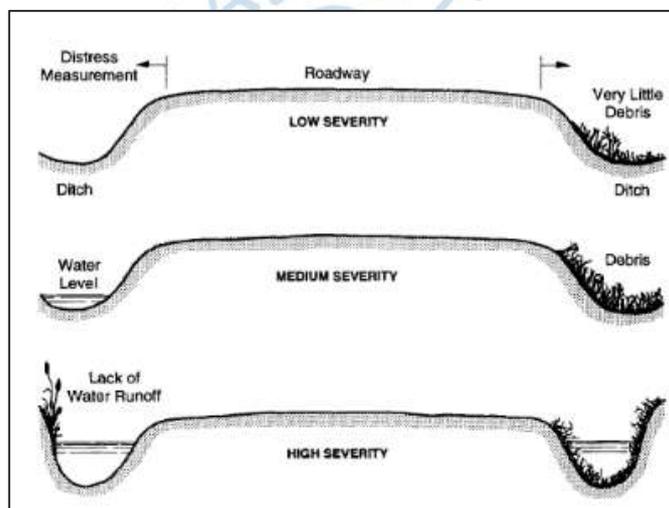
Figura 21. Niveles de severidad de la falla drenaje lateral inadecuado

En la figura 21, se observa los diferentes niveles de severidad de la falla drenaje lateral inadecuado, para un nivel bajo, medio y alto.

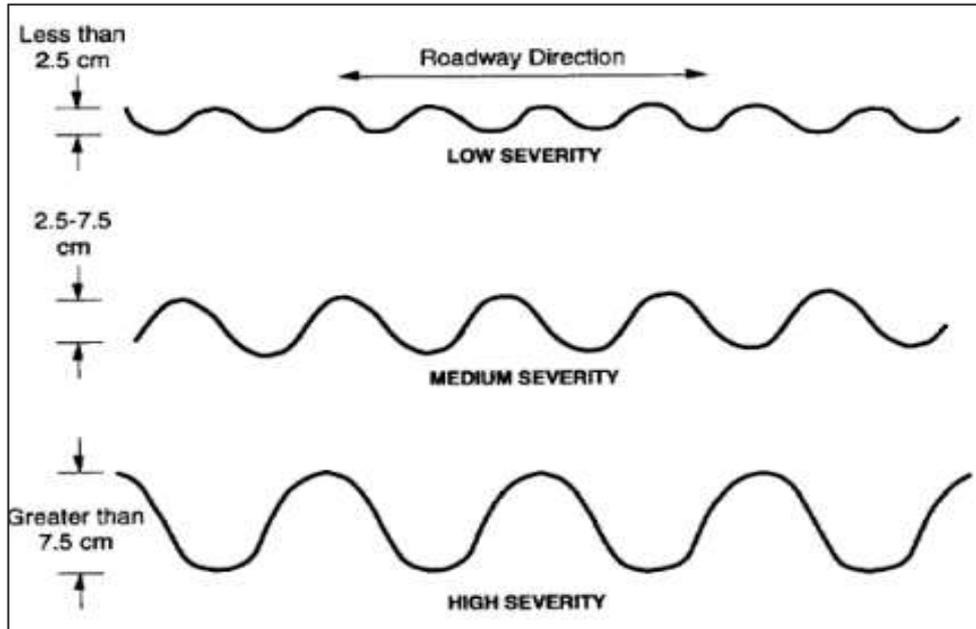
Figura 22. Niveles de severidad de la falla encalaminado

En la figura 22, se observa los diferentes niveles de severidad de la falla encalaminado, para un nivel bajo con ondulaciones menores a 2.5 cm, para un nivel medio ondulaciones aproximadas entre 2.5 cm-7.5 cm y para un nivel alto ondulaciones mayores a 7.5 cm.

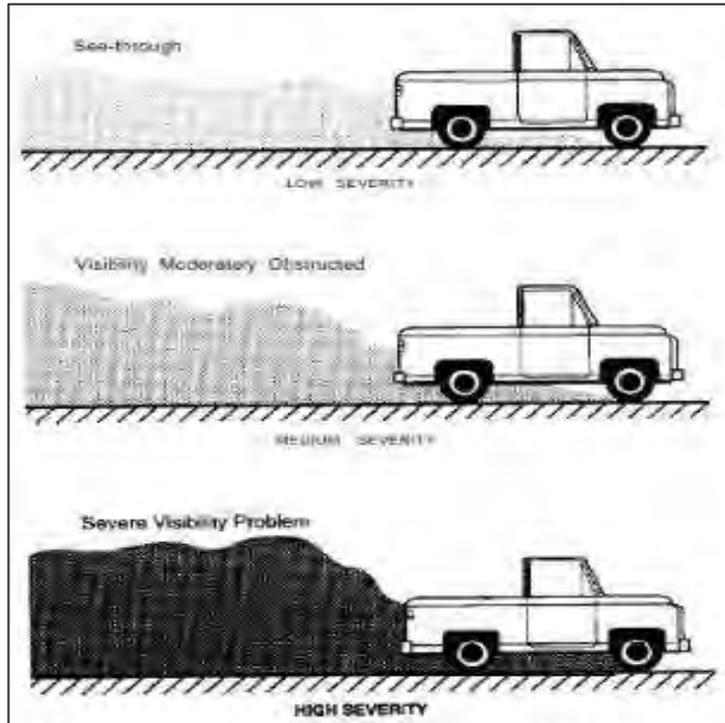
Figura 23. Niveles de severidad de la falla polvo
Fuente: USACE TM 5-626 (1995), apéndice B-6

En la figura 23, se observa los diferentes niveles de severidad de la falla polvo, para un nivel bajo produce un polvo fino, para un nivel medio produce una nube moderadamente gruesa que parcialmente obstruye la visibilidad, para un nivel alto se produce una nube muy espesa que obstruye gravemente la visibilidad.

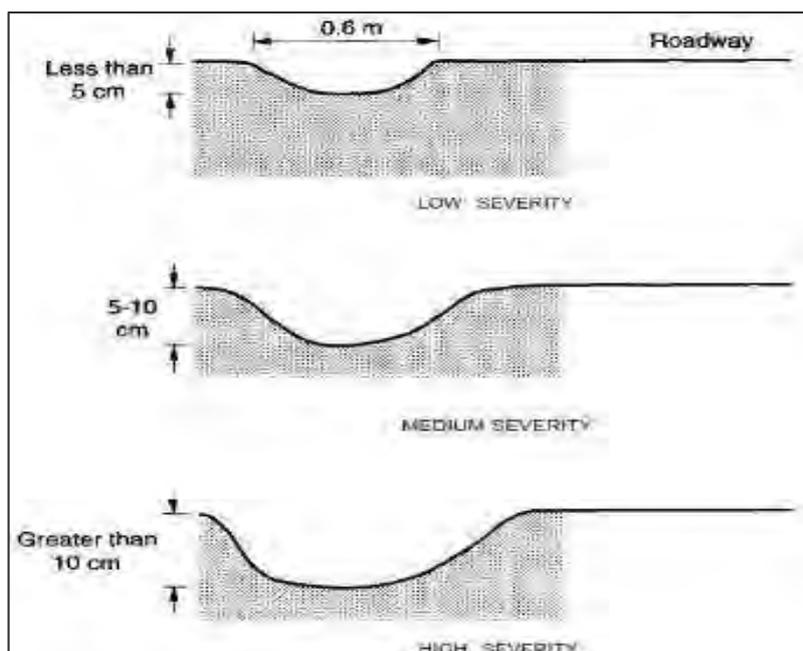
Figura 24. Niveles de severidad de la falla baches

En la figura 24, se observa los diferentes niveles de severidad de la falla baches, para un nivel bajo, medio y alto, clasificándolos con características de profundidad máxima y diámetro:

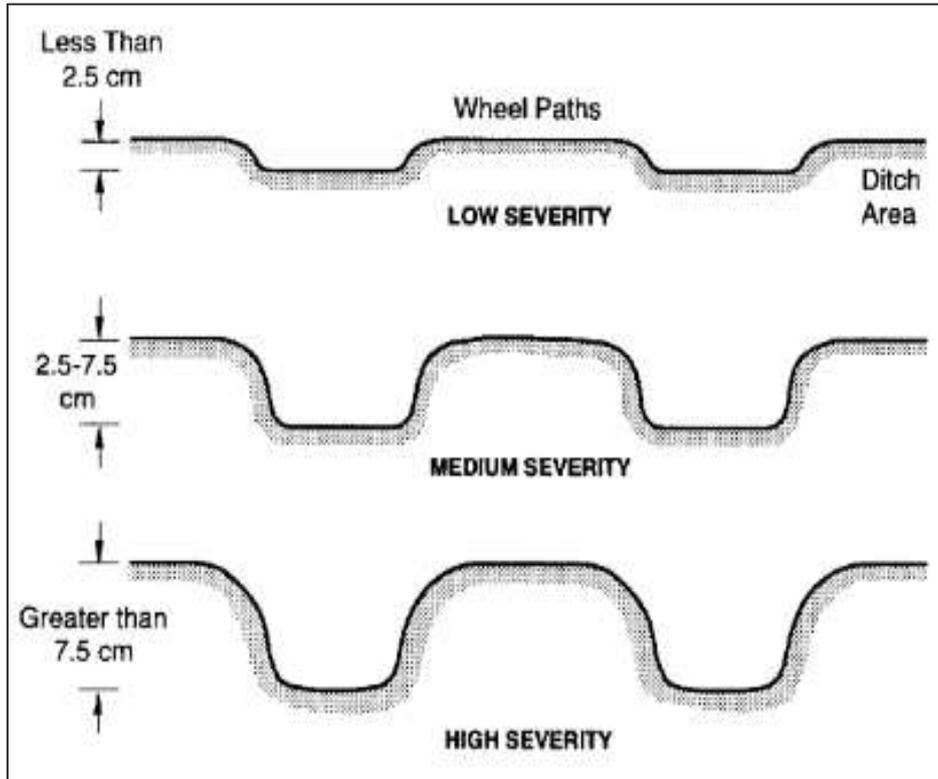
Figura 25. Niveles de severidad de la falla ahuellamiento.

En la figura 25, se observa los diferentes niveles de severidad de la falla ahuellamiento, para un nivel bajo con surcos menores a 2.5 cm, medio con surcos entre 2.5 cm-7.5 cm y un nivel alto con profundidades mayores a 7.5 cm.

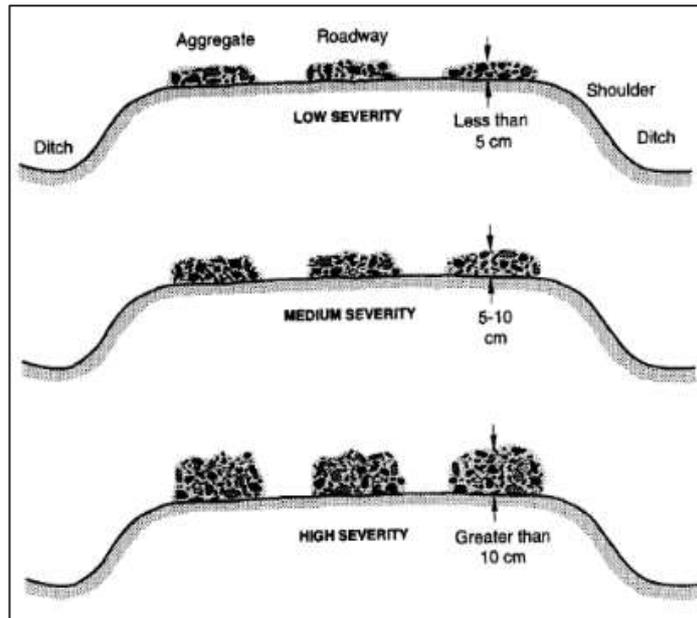
Figura 26. Niveles de severidad de la falla agregado suelto

En la figura 26, se observa los diferentes niveles de severidad de la falla Agregado Suelto, para un nivel bajo con agregado suelto menor a 5 cm, medio con agregado moderado entre 5 cm-10 cm y un nivel alto con agregado suelto mayor a 10 cm de profundidad.

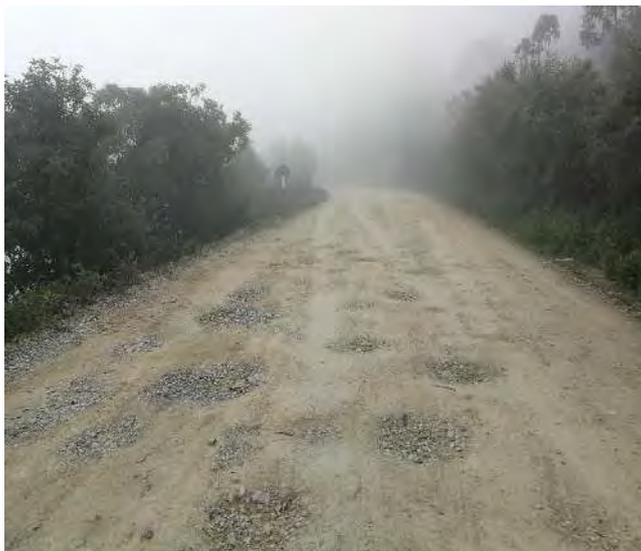
El tramo en estudio está sujeto además a periodos de intensa lluvia y humedad durante temporada de verano (diciembre a marzo), generando diversos daños en la superficie de rodadura tales como baches, encauzamientos, derrumbes y erosiones, como se observa en la figura 31:

Figura 31. Baches en plataforma producto de las lluvias durante la temporada de verano

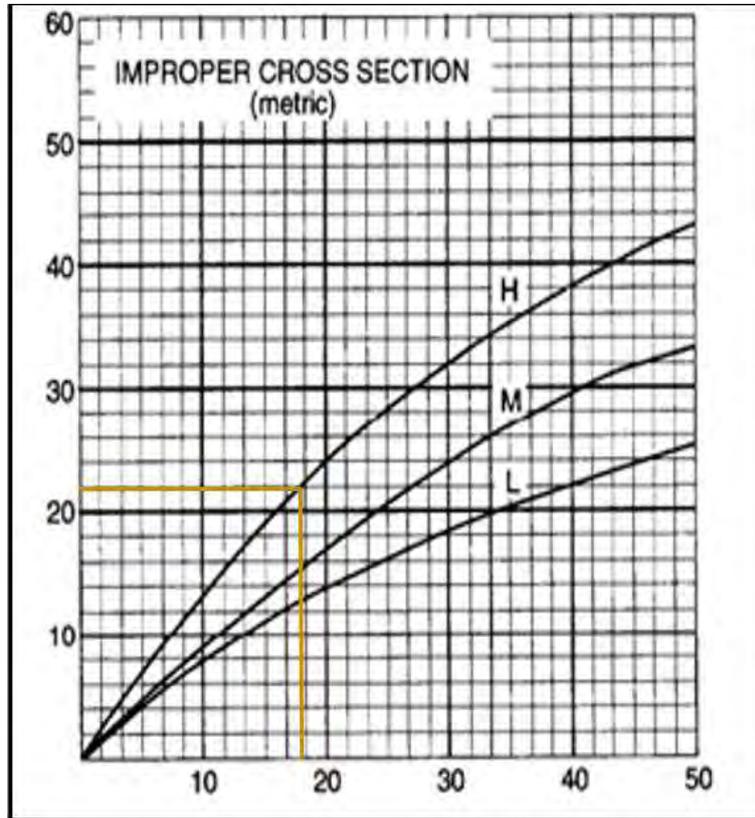
Figura 33. Curva de deducción de valores para la falla N° 81 (sección transversal inadecuada), UM-08.1

- Para la falla **sección transversal inadecuada**, tenemos una densidad de 16.67 y severidad alta, se ubica el valor deductivo de la figura 33, empleando las curvas de valores deductivos.

Se obtiene un valor deductivo de 21.90, para la falla sección transversal inadecuada.

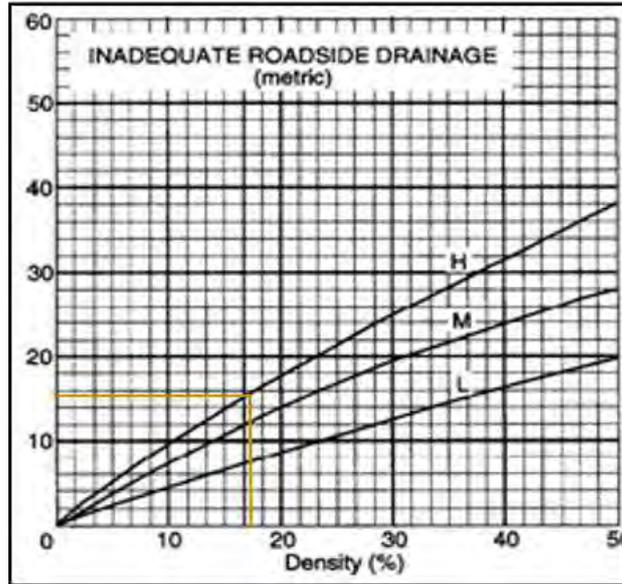
Figura 34. Curva de deducción de valores para la falla N° 82 (drenaje lateral inadecuado), UM-08.1
Fuente: Department of the army, TM 5-626, Unsurfaced Road Maintenance Management, 16 January 1995

- Para la falla **drenaje lateral inadecuado**, con una densidad de 16.67 y severidad alta, se ubica el valor deductivo de la figura 34, empleando las curvas de valores deductivos:

Se obtiene un valor deductivo de 15.50, para la falla drenaje lateral inadecuado.

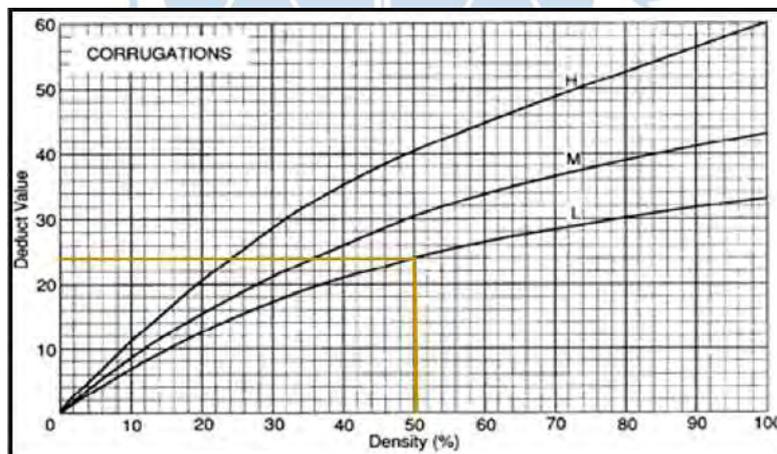
Figura 35. Curva de deducción de valores para la falla N° 83 (encalaminado), UM-08.1

- Para la falla **encalaminado**, con densidad de 50, con severidad baja, se ubica el valor deductivo de la figura 35, empleando las curvas de valores deductivos:

Se obtiene un valor deductivo de 24, para la falla encalaminado.

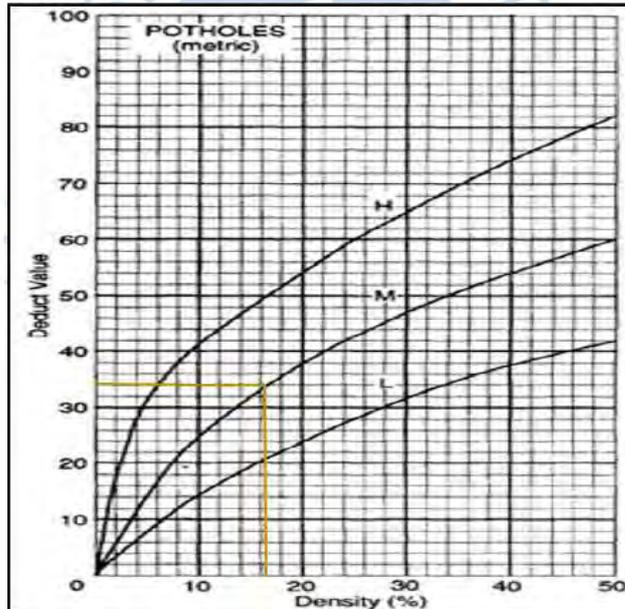
Figura 37. Curva de deducción de valores para la falla N° 85 (baches), UM-08.1.

- Para la falla **baches**, con densidad de 16.25, con severidad media, se ubica el valor deductivo de la figura 37, empleando las curvas de valores deductivos:

Se obtiene un valor deductivo de 34, para la falla baches.

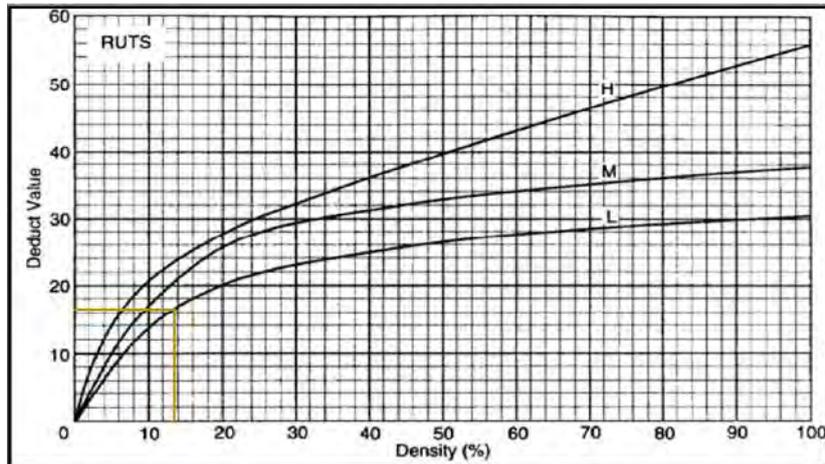
Figura 38. Curva de deducción de valores para la falla N° 86 (ahuellamiento), UM-08.1

- Para la falla **ahuellamiento**, con densidad de 13.75, con severidad baja, se ubica el valor deductivo de la figura 38, empleando las curvas de valores deductivos:

Se obtiene un valor deductivo de 16.30, para la falla ahuellamiento.

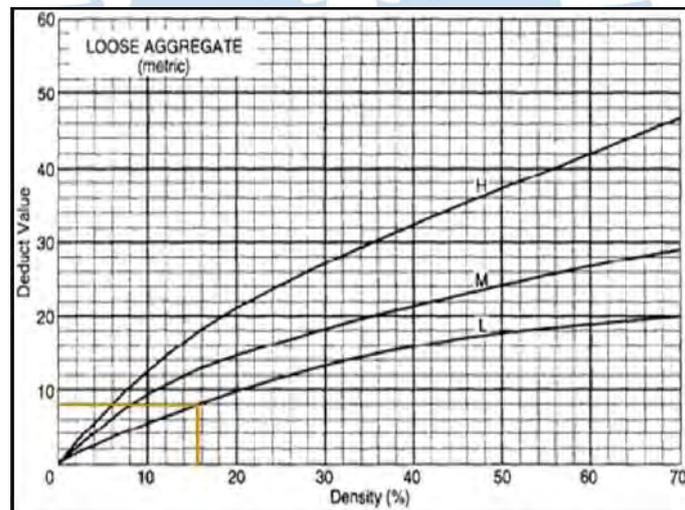
Figura 39. Curva de deducción de valores para la falla N° 87 (agregado suelto), UM-08.1

- Para la falla **agregado suelto**, con densidad de 16.67, con severidad baja, se ubica el valor deductivo de la figura 39, empleando las curvas de valores deductivos:

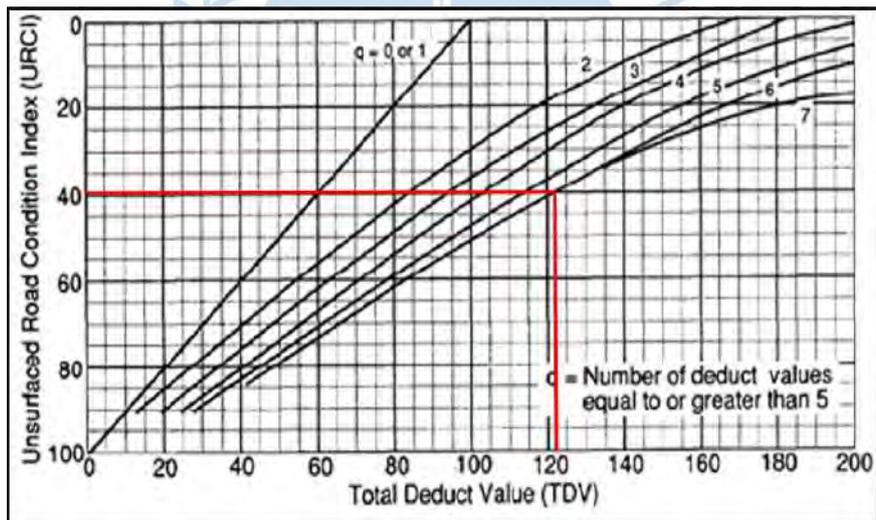
**Figura 40.** Curva de valores deductivos, para determinación de índice URCI, unidad de muestra UM-08.1

Como se observa en la figura 40, con el valor deductivo total (121.80) y el valor (q =6), ingresando estos datos a la curva URCI, encontramos un valor URCI correspondiente a 40 para la unidad de muestra UM 08.1, resultando con un índice de condición regular de acuerdo a la tabla de calificación URCI.

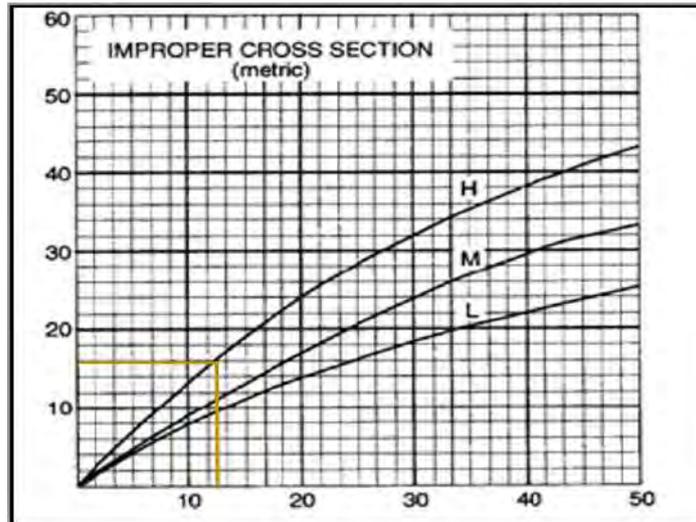
Figura 43. Curva de deducción de valores para la falla N° 81 (sección transversal inadecuada), UM-08.2

- Para la falla **sección transversal inadecuada**, tenemos una densidad de 12.30 y severidad alta, se ubica el valor deductivo de la figura 43, empleando las curvas de valores deductivos:

Se obtiene un valor deductivo de 16, para la falla sección transversal inadecuada.

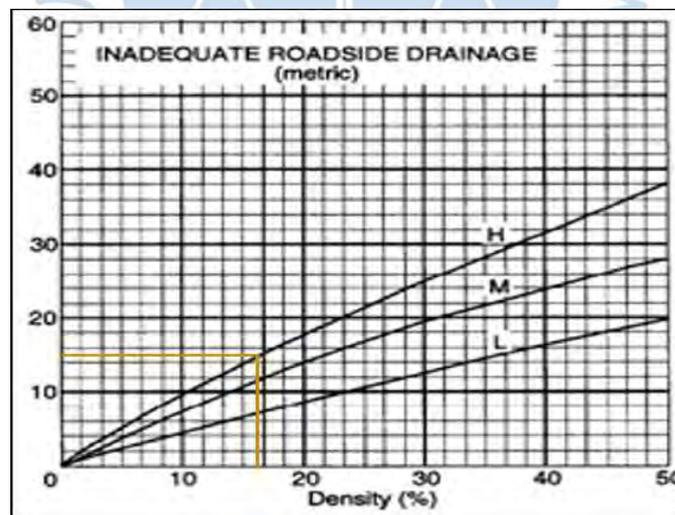
Figura 44. Curva de deducción de valores para la falla N° 82 (drenaje lateral inadecuado), UM-08.2

- Para la falla **drenaje lateral inadecuado**, con una densidad de 16.67 y severidad alta, se ubica el valor deductivo de la figura 44, empleando las curvas de valores deductivos:

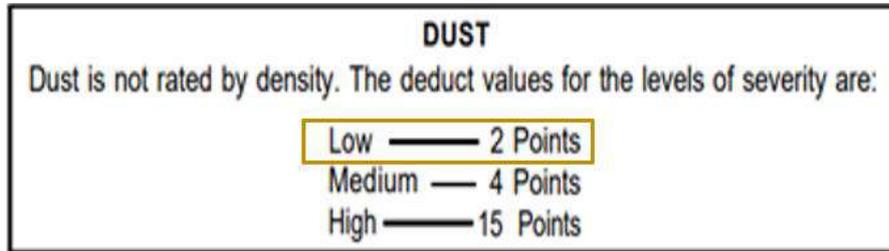
Figura 45. Curva de deducción de valores para la falla N° 84 (polvo), UM-08.2

- Para la falla **polvo**, se tiene un nivel de severidad bajo correspondiente a 2 puntos, como lo indica la figura 45:

Se obtiene un valor deductivo de 2 puntos, para la falla polvo.

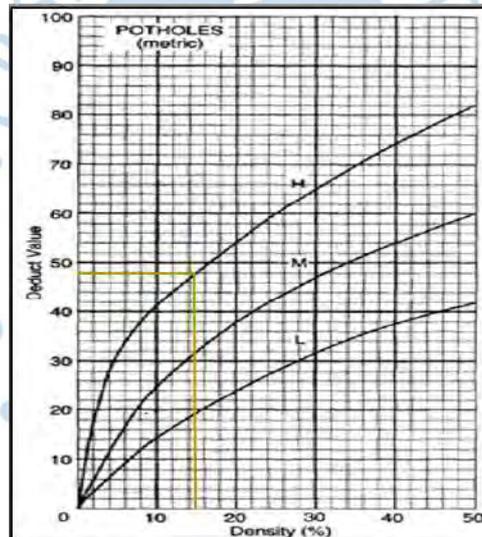
Figura 46. Curva de deducción de valores para la falla N° 85 (baches), UM-08.2

- Para la falla **baches**, con densidad de 15.08, con severidad alta, se ubica el valor deductivo de la figura 46, empleando las curvas de valores deductivos:

Se obtiene un valor deductivo de 48, para la falla baches.

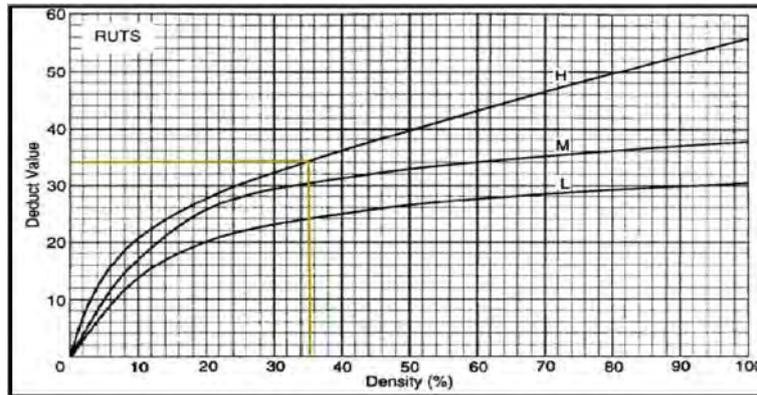
Figura 47. Curva de deducción de valores para la falla N° 86 (ahuellamiento), UM-08.2

- Para la falla **ahuellamiento**, con densidad de 35.71, con severidad alta, se ubica el valor deductivo de la figura 47, empleando las curvas de valores deductivos:

Se obtiene un valor deductivo de 34, para la falla ahuellamiento.

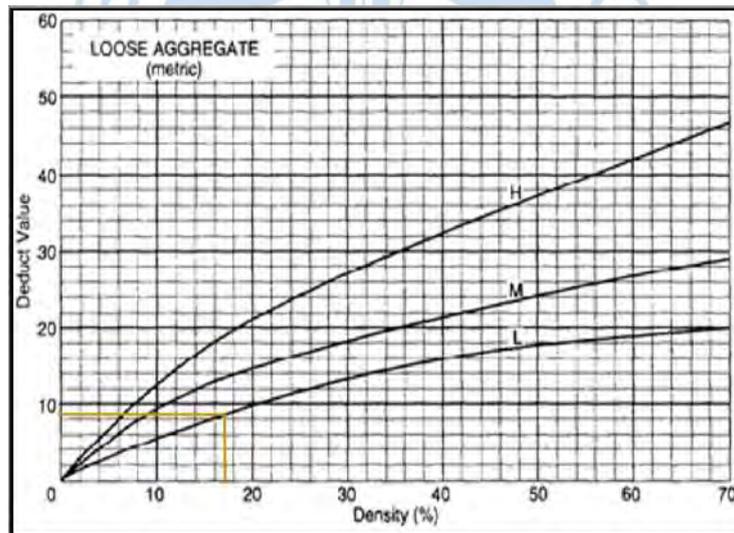
Figura 48. Curva de deducción de valores para la falla N° 85 (baches), UM-08.1

- Para la falla **agregado suelto**, con densidad de 16.67, con severidad baja, se ubica el valor deductivo de la figura 48, empleando las curvas de valores deductivos:

Se obtiene un valor deductivo de 8.10, para la falla agregado suelto.

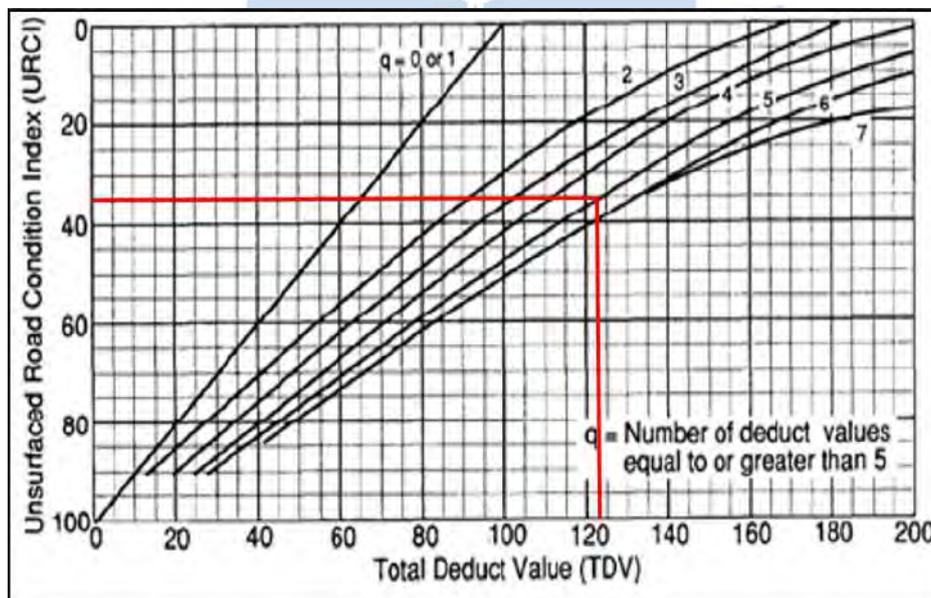
Figura 49. Curva de valores deductivos, para determinación de índice URCI, unidad de muestra UM-08.2

Como se observa en la figura 49, con el valor deductivo total (123.60) y el valor (q=5), ingresando estos datos a la curva URCI, encontramos un valor URCI correspondiente a 35 para la unidad de muestra UM 08.2, resultando con un índice de condición pobre de acuerdo con la tabla de calificación URCI.

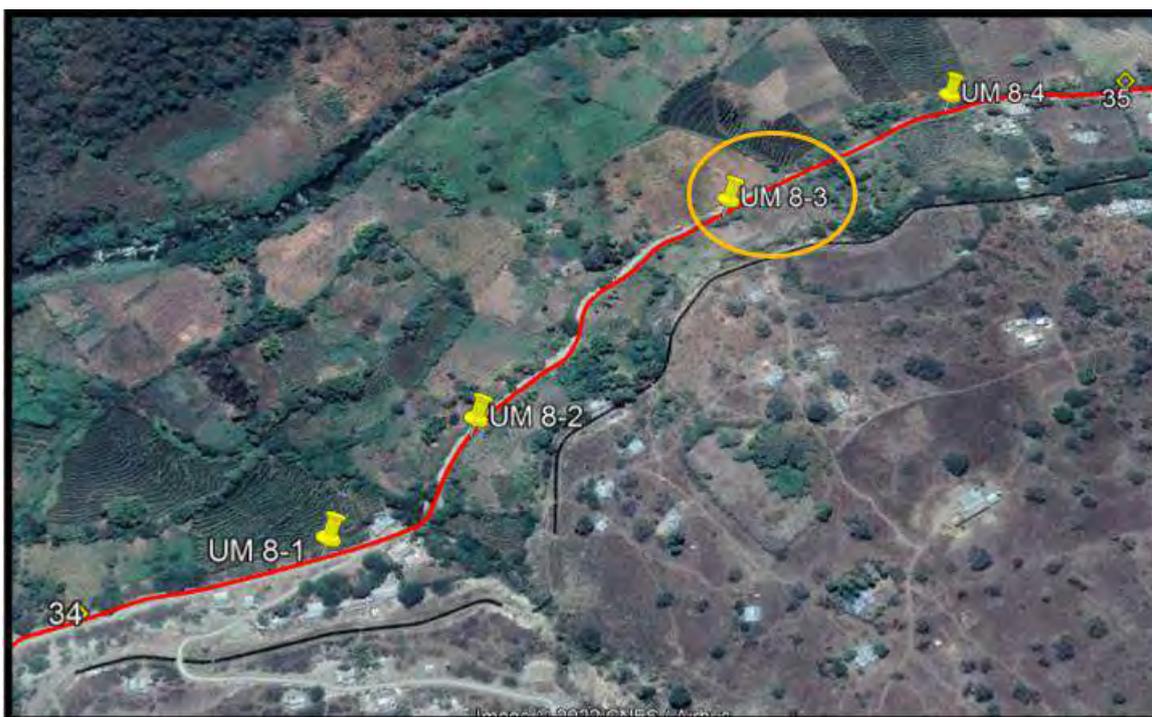
Figura 51. Distribución de unidades de muestra en sección 08.3

La Unidad de muestra UM-08.3, que se observa en la figura 51, pertenece a la sección 8, la cual se encuentra dentro de los hitos kilométricos 34 y 35. La longitud considerada para esta unidad de muestra es de 40 metros con un área total de 228 m².

Esta unidad de muestra presentó en severidad alta las fallas de drenaje lateral inadecuado, sección transversal Inadecuada, ahuellamiento y baches. En severidad leve se encuentran las fallas polvo y agregado suelto.

En esta unidad de muestra representa una calificación baja, debido a las fallas en severidad alta presentes, las cuales dificultan en gran medida la transitabilidad normal en la vía.

Las fallas con mayor afectación a la vía corresponden los baches, sección transversal inadecuada, drenaje inadecuado y ahuellamiento, mientras que con menor incidencia en daños se encuentran las fallas polvo y agregado suelto.

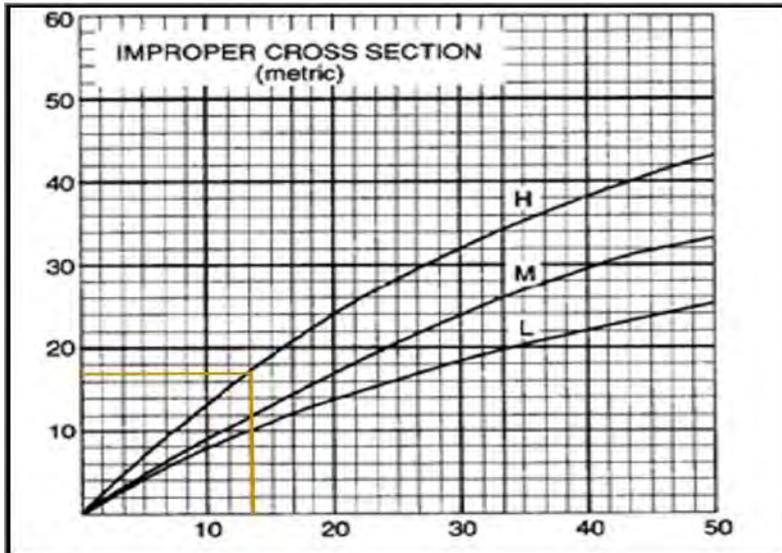
Figura 52. Curva de deducción de valores para la falla N° 81 (sección transversal inadecuada), UM-08.3

- Para la falla **sección transversal inadecuada**, tenemos una densidad de 13.16 y severidad alta, se ubica el valor deductivo de la figura 52, empleando las curvas de valores deductivos:

Se obtiene un valor deductivo de 17, para la falla sección transversal inadecuada.

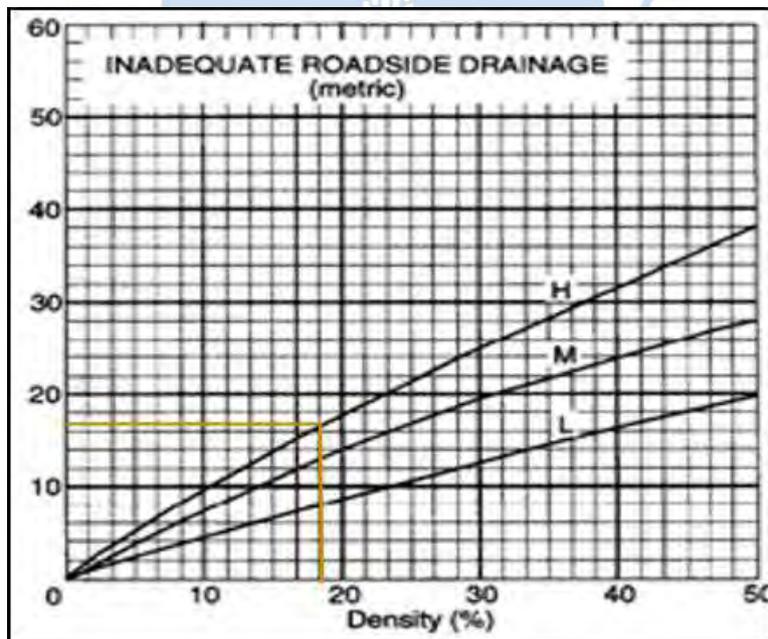
Figura 53. Curva de deducción de valores para la falla N° 82 (drenaje lateral inadecuado), UM-08.3

- Para la falla **drenaje lateral inadecuado**, con una densidad de 17.54 y severidad alta, se ubica el valor deductivo en la figura 53, empleando las curvas de valores deductivos:

Se obtiene un valor deductivo de 17, para la falla drenaje lateral inadecuado.

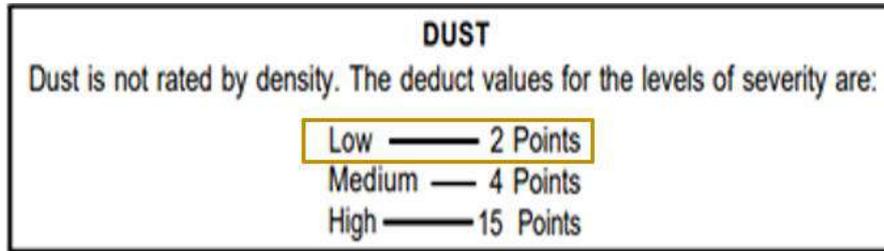
Figura 54. Curva de deducción de valores para la falla N° 84 (polvo), UM-08.3

- Para la falla **polvo** se tiene un nivel de severidad bajo correspondiente a 2 puntos, como lo indica la figura 54:

Se obtiene un valor deductivo de 2 puntos, para la falla polvo.

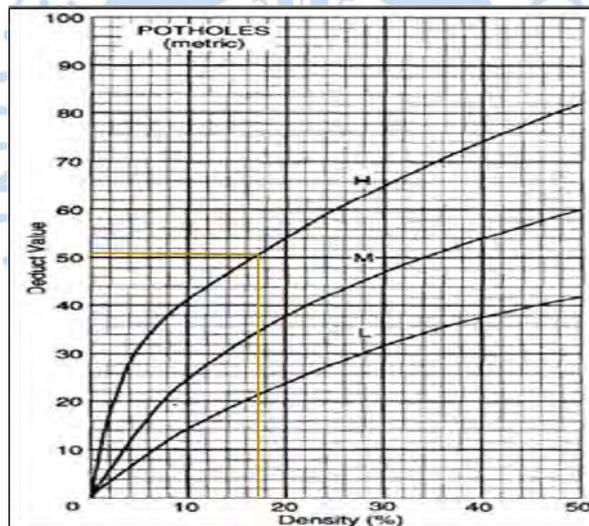
Figura 55. Curva de deducción de valores para la falla N° 85 (baches), UM-08.3

- Para la falla **baches**, con densidad de 17.54, con severidad alta, se ubica el valor deductivo en la figura 55, empleando las curvas de valores deductivos:

Se obtiene un valor deductivo de 53, para la falla baches.

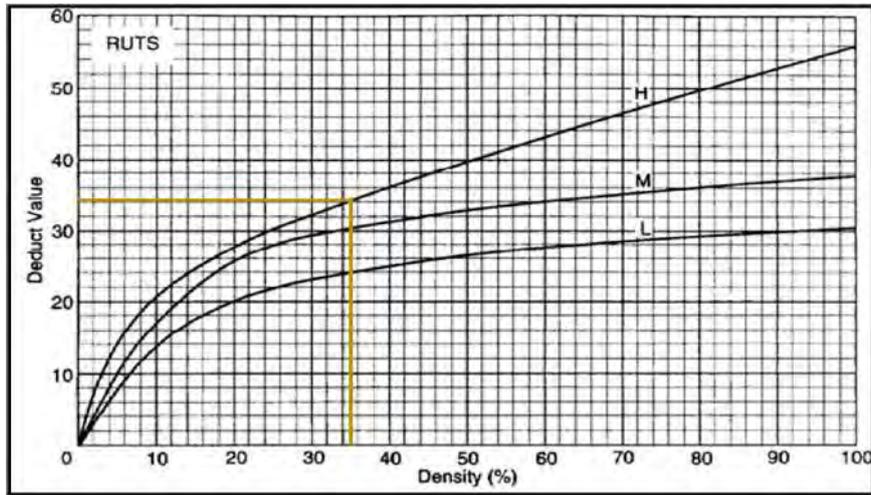
Figura 56. Curva de deducción de valores para la falla N° 86 (ahuellamiento), UM-08.3

- Para la falla **ahuellamiento**, con densidad de 35.09, con severidad alta, se ubica el valor deductivo en la figura 56, empleando las curvas de valores deductivos:

Se obtiene un valor deductivo de 34.10, para la falla ahuellamiento.

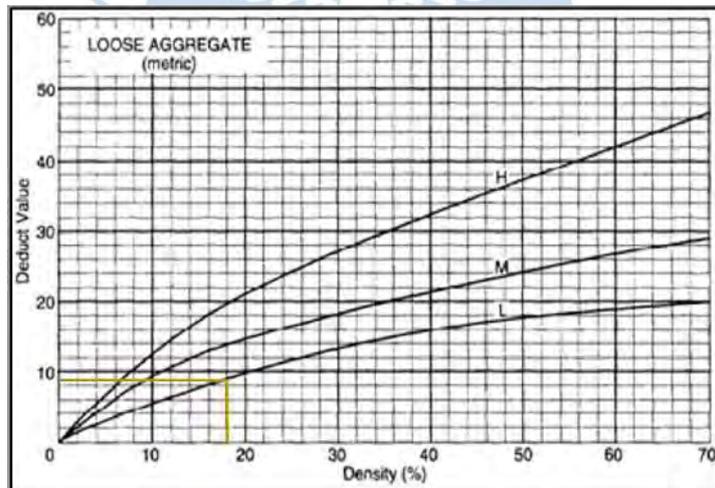
Figura 57. Curva de deducción de valores para la falla N° 87 (agregado suelto), UM-08.3

- Para la falla **agregado suelto**, con densidad de 17.54, con severidad baja, se ubica el valor deductivo en la figura 57, empleando las curvas de valores deductivos.

Se obtiene un valor deductivo de 9, para la falla agregado suelto.

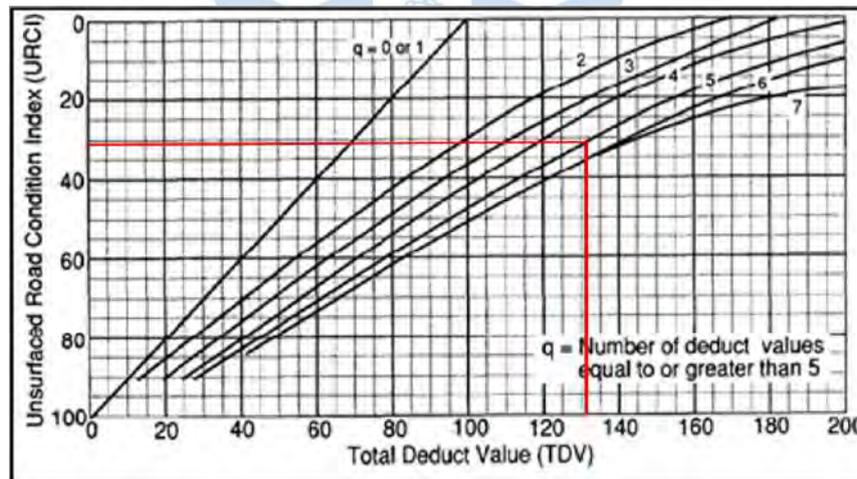
Figura 58. Curva de valores deductivos, para determinación de índice URCI, unidad de muestra UM-08.3

Como se observa en la figura 58, con el valor deductivo total y el valor q, ingresando estos datos a la curva URCI, encontramos un valor URCI correspondiente a 31 para la unidad de muestra UM 08.3, resultando con un índice de condición pobre de acuerdo a la tabla de calificación URCI.

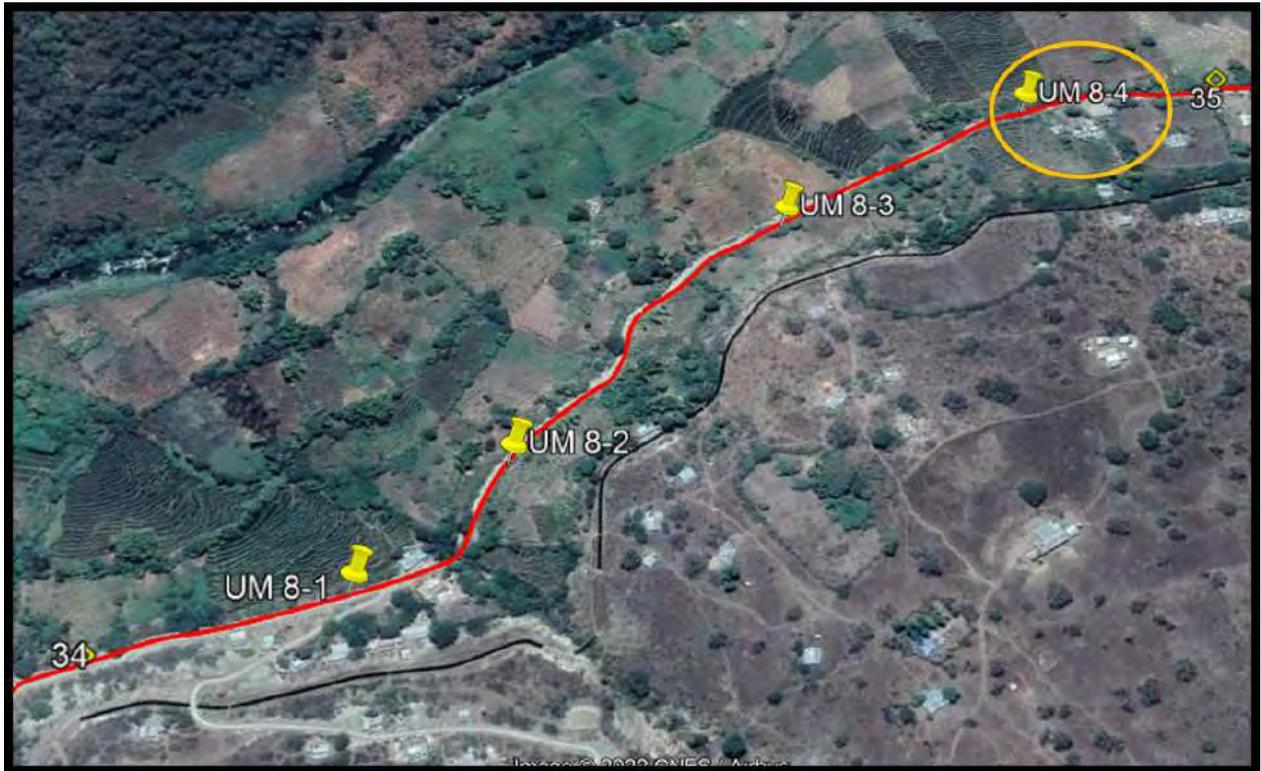
Figura 60. Distribución de unidades de muestra en sección 08.4

La Unidad de muestra UM-08.4, que se observa en la figura 60, pertenece a la Sección 8, la cual se encuentra dentro de los hitos kilométricos 34 y 35. La longitud considerada para esta unidad de muestra es de 41 metros con un área total de 254.20 m².

Esta unidad de muestra presentó en severidad alta las fallas de drenaje lateral inadecuado, sección transversal Inadecuada, baches y ahuellamiento. En severidad leve se encuentran las fallas polvo y agregado suelto.

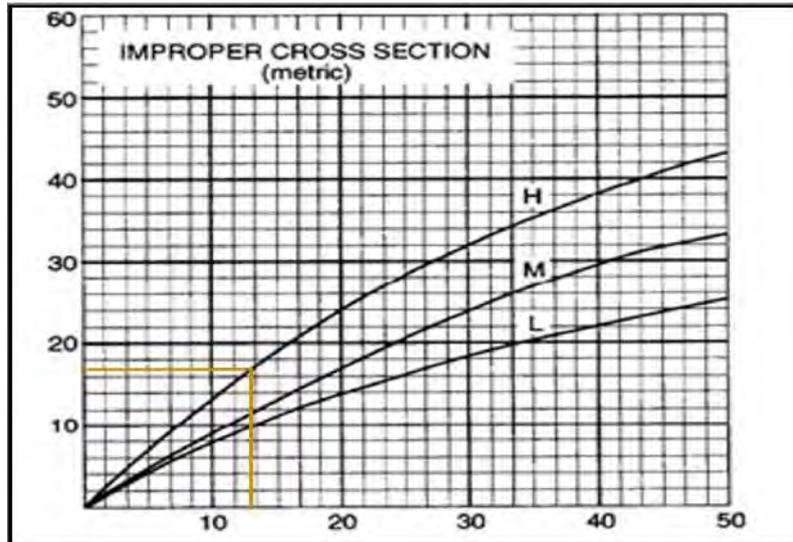
Figura 61. Curva de deducción de valores para la falla N° 81 (sección transversal inadecuada), UM-08.4

- Para la falla **sección transversal inadecuada**, tenemos una densidad de 13.77 y severidad alta, se ubica el valor deductivo en la figura 61, empleando las curvas de valores deductivos:

Se obtiene un valor deductivo de 17, para la falla sección transversal inadecuada.

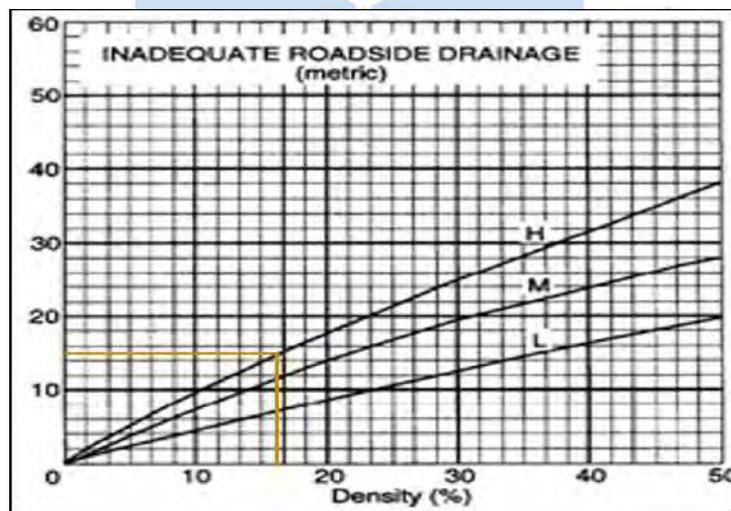
Figura 62. Curva de deducción de valores para la falla N° 82 (drenaje lateral inadecuado), UM-08.4

- Para la falla **drenaje lateral inadecuado**, con una densidad de 16.13 y severidad alta, se ubica el valor deductivo en la figura 62, empleando las curvas de valores deductivos:

Se obtiene un valor deductivo de 15, para la falla drenaje lateral inadecuado.

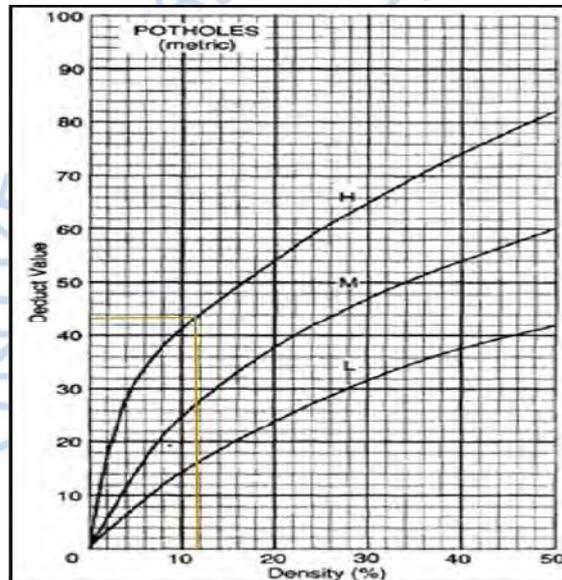
Figura 64. Curva de deducción de valores para la falla N° 85 (baches), UM-08.4

- Para la falla **baches**, con densidad de 11.80, con severidad alta, se ubica el valor deductivo, empleando las curvas de valores deductivos, correspondiente a la figura 64:

Se obtiene un valor deductivo de 43.50, para la falla baches.

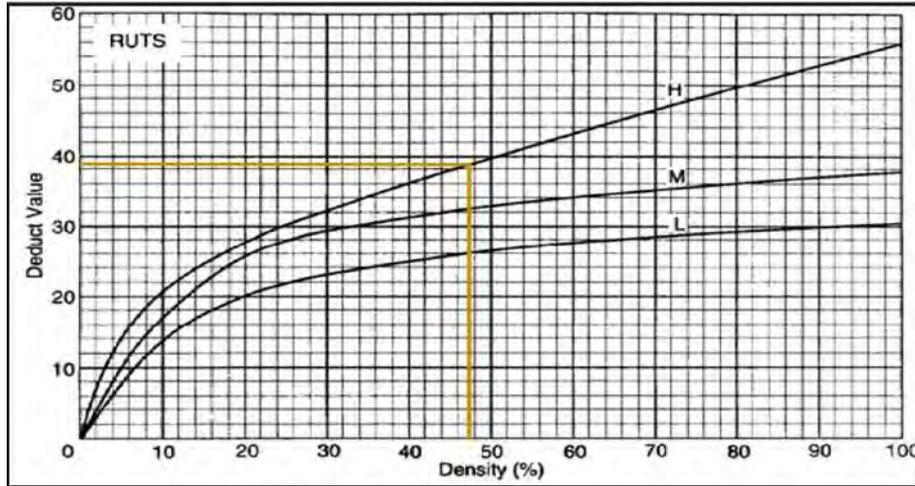
Figura 65. Curva de deducción de valores para la falla N° 86 (ahuellamiento), UM-08.4

- Para la falla **ahuellamiento**, con densidad de 47.21, con severidad alta, se ubica el valor deductivo, empleando las curvas de valores deductivos, correspondiente a la figura 65:

Se obtiene un valor deductivo de 38.90, para la falla ahuellamiento.

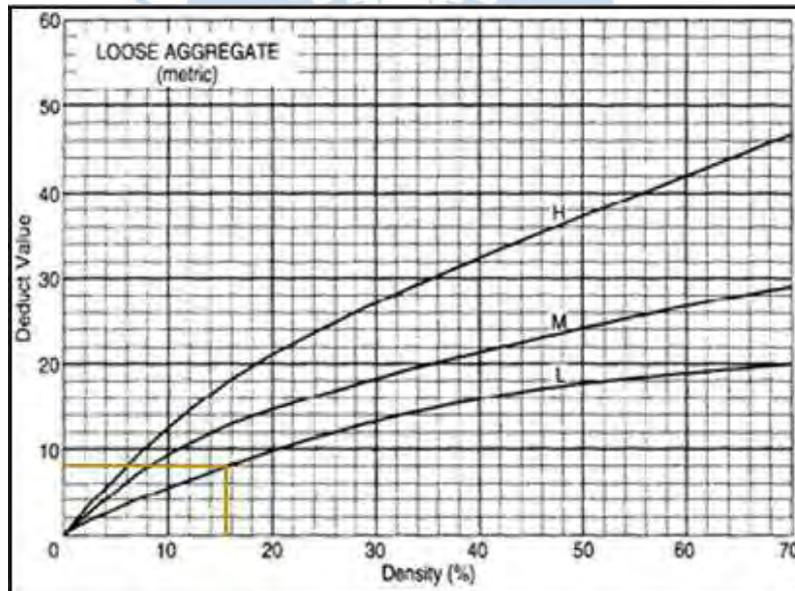
Figura 66. Curva de deducción de valores para la falla N° 87 (agregado suelto), UM-08.4

- Para la falla **agregado suelto**, con densidad de 15.34, con severidad baja, se ubica el valor deductivo en la figura 66, empleando las curvas de valores deductivos:
