UNIVERSIDAD
DE PIURA

**Aplicación del método URCl para la evaluación del estado
de condición de una ruta no pavimentada**

Tesis para optar el Título de
Ingeniero Civil

Para el presente trabajo, se ha aplicado dicha metodología, con la cual se determinará el estado de condición de la carretera no pavimentada Pte. Paraje – Tondopa, tomando en consideración las pautas establecidas en el manual técnico TM 5-626, que describe este método.

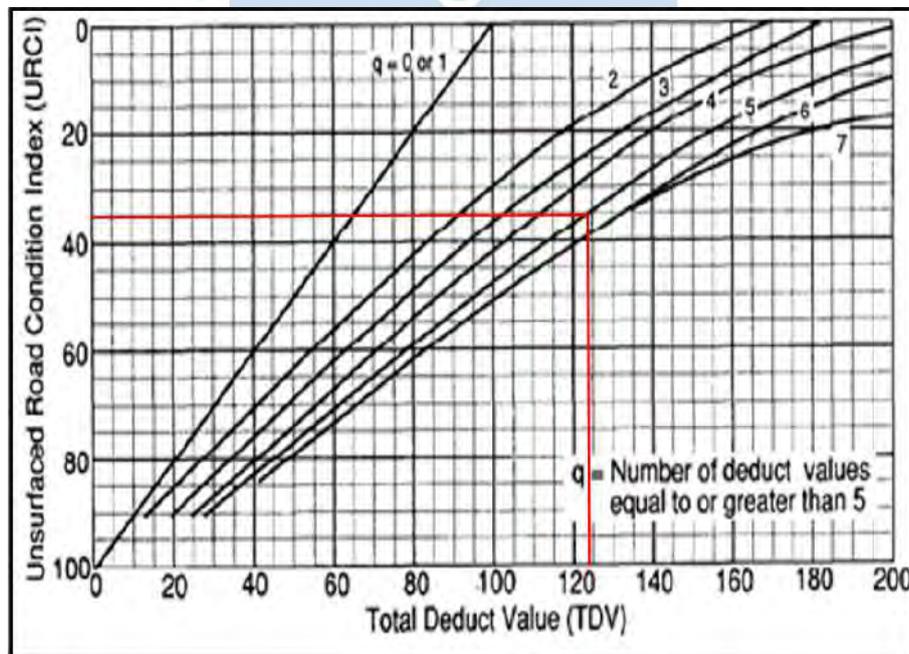
Figura 67. Curva de valores deductivos, para determinación de índice URCI, unidad de muestra UM-08.4

Como se observa en la figura 67, con el valor deductivo total y el valor q, ingresando estos datos a la curva URCI, encontramos un valor URCI correspondiente a 35 para la unidad de muestra UM 08.4, resultando con un índice de condición pobre de acuerdo a la tabla de calificación URCI.

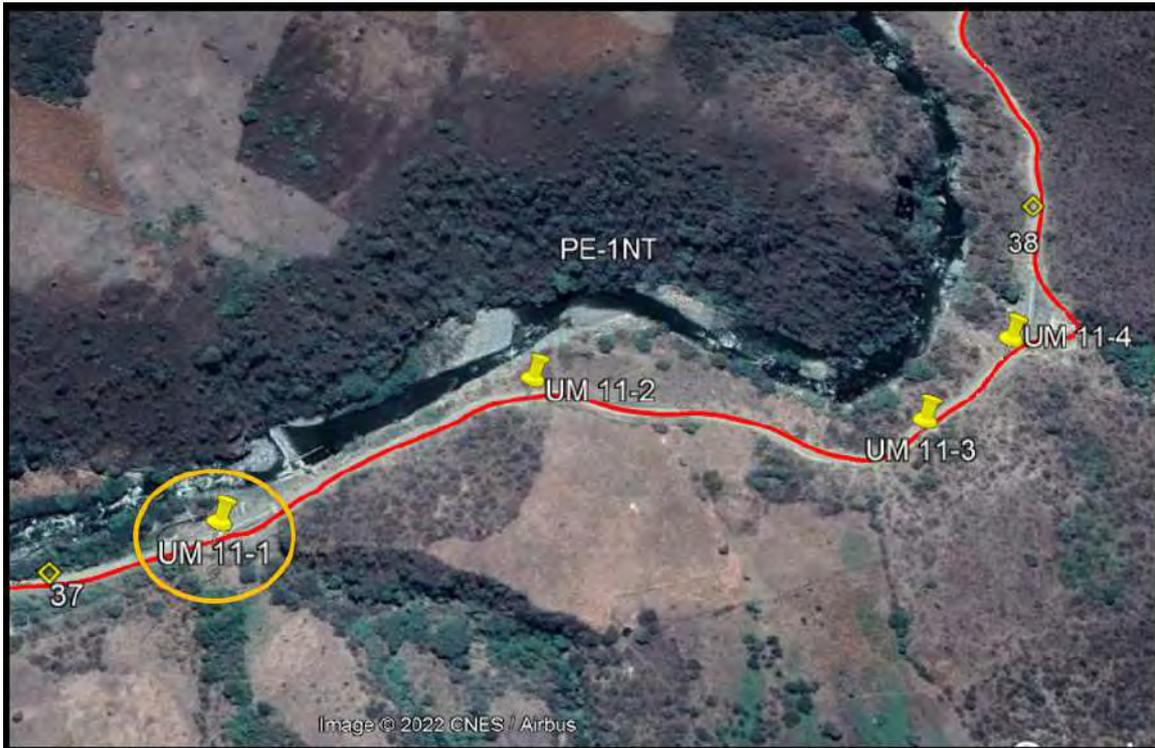
Figura 69. Distribución de unidades de muestra en sección 11.1

La unidad de muestra UM-11.1, que se observa en la figura 69, pertenece a la sección 11, la cual se encuentra dentro de los hitos kilométricos 37 y 38. La longitud considerada para esta unidad de muestra es de 36 metros con un área total de 180 m².

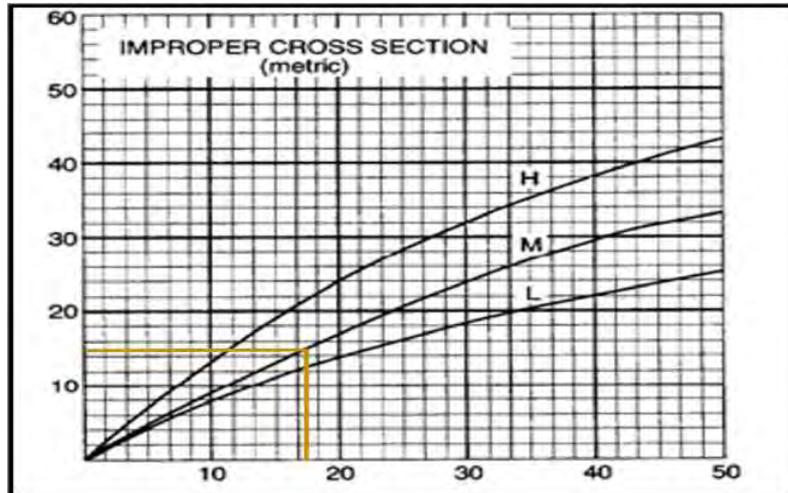
Figura 70. Curva de deducción de valores para la falla N° 81 (sección transversal inadecuada), UM-11.1

- Para la falla **sección transversal inadecuada**, tenemos una densidad de 16.67 y severidad media, se ubica el valor deductivo en la figura 70, empleando las curvas de valores deductivos:

Se obtiene un valor deductivo de 15, para la falla sección transversal inadecuada.

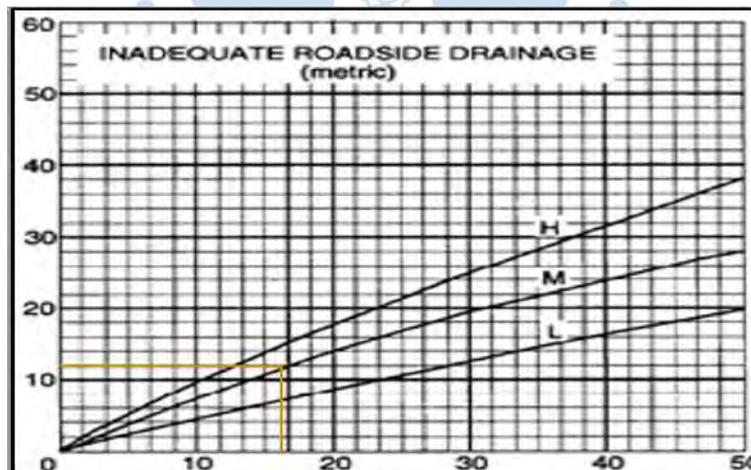
Figura 71. Curva de deducción de valores para la falla N° 82 (drenaje lateral inadecuado), UM-11.1

- Para la falla **drenaje lateral inadecuado**, con una densidad de 16.67 y severidad media, se ubica el valor deductivo en la figura 71, empleando las curvas de valores deductivos:

Se obtiene un valor deductivo de 12.10, para la falla drenaje lateral inadecuado.

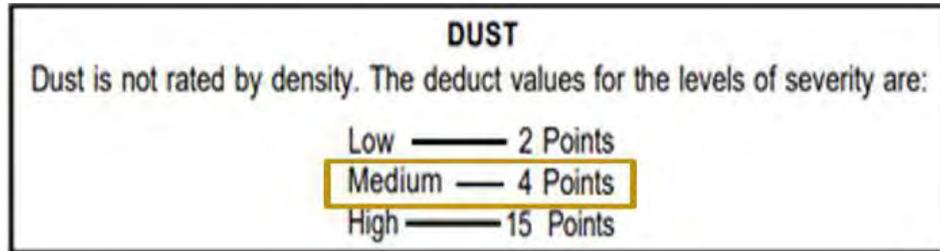
Figura 72. Curva de deducción de valores para la falla N° 84 (polvo), UM-11.1

- Para la falla **polvo**, se tiene un nivel de severidad medio correspondiente a 4 puntos, como lo indica la figura 73:

Se obtiene un valor deductivo de 4 puntos, para la falla polvo.

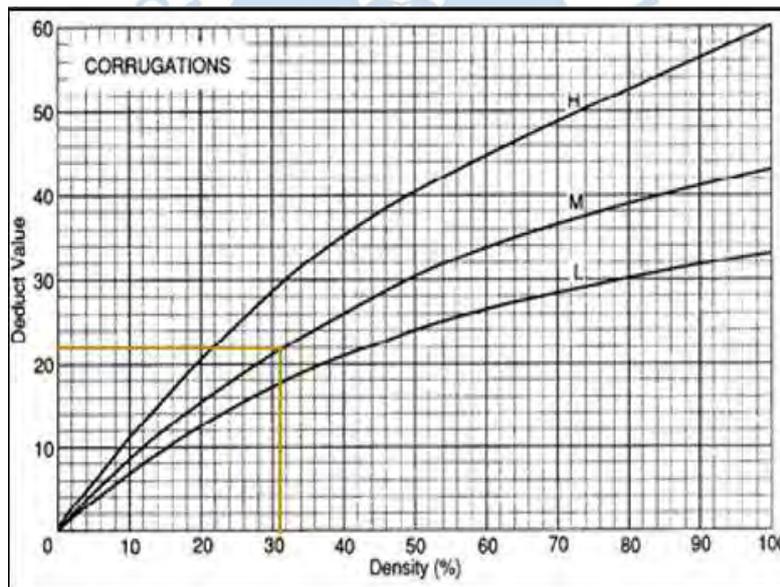
Figura 73. Curva de deducción de valores para la falla N ° 83 (encalaminado), UM-11.1

- Para la falla **encalaminado**, con densidad de 30.83, con severidad media, se ubica el valor deductivo en la figura 72, empleando las curvas de valores deductivos:

Se obtiene un valor deductivo de 22, para la falla encalaminado.

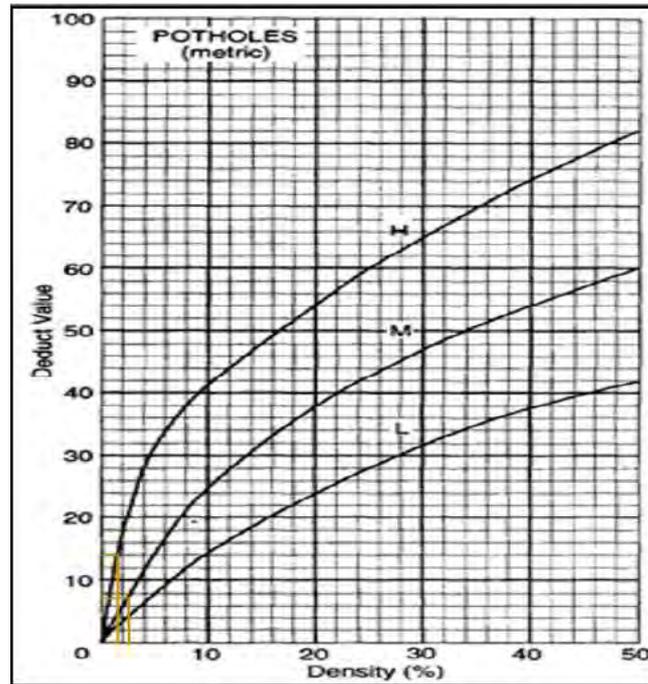
Figura 74. Curva de deducción de valores para la falla N° 85 (baches), UM-11.1

- Para la falla **baches**, con densidades de 2.78 y 1.67, para severidad media y alta, se ubica el valor deductivo de la figura 74, empleando las curvas de valores deductivos:

Se obtiene valores deductivos de 7.80 y 14, con severidades media y alta, para la falla baches.

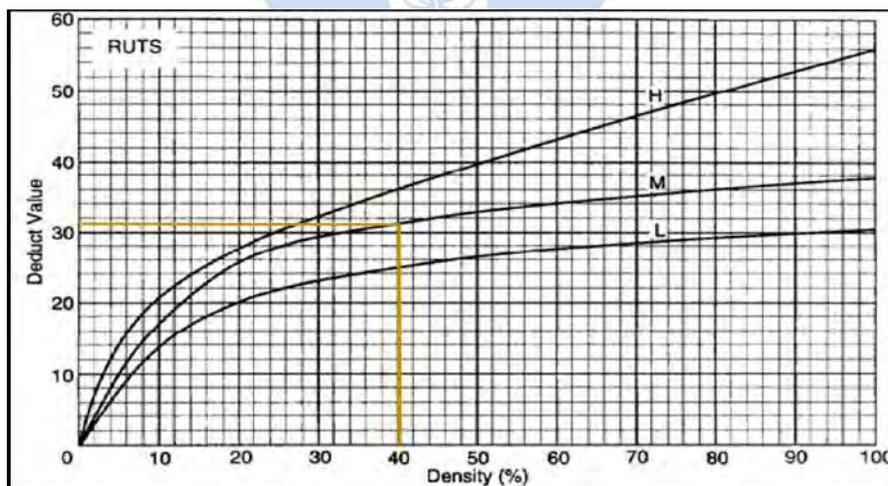
Figura 75. Curva de deducción de valores para la falla N° 86 (ahuellamiento), UM-11.1

- Para la falla **ahuellamiento**, con densidad de 40, para severidad media, se ubica el valor deductivo en la figura 75, empleando las curvas de valores deductivos:

Se obtiene un valor deductivo de 31.50, para la falla ahuellamiento.

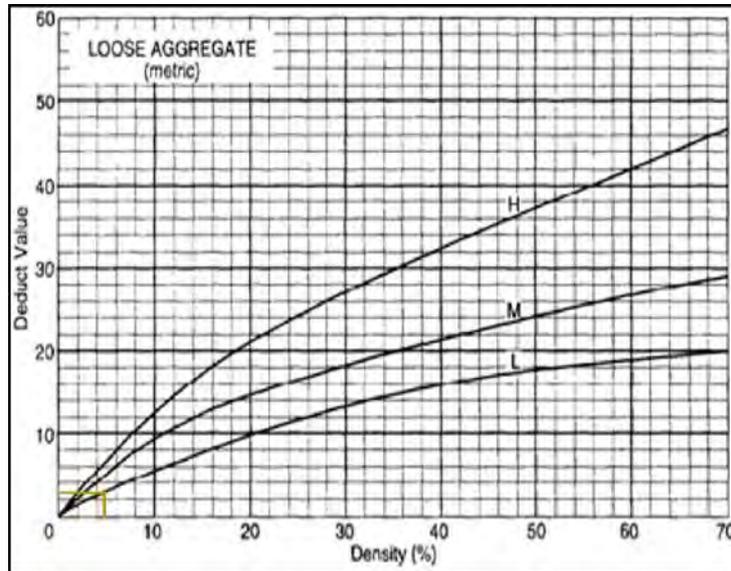
Figura 76. Curva de deducción de valores para la falla N° 87 (agregado suelto), UM-11.1

- Para la falla **agregado suelto**, con densidad de 5.56, para severidad baja, se ubica el valor deductivo en la figura 76, empleando las curvas de valores deductivos:

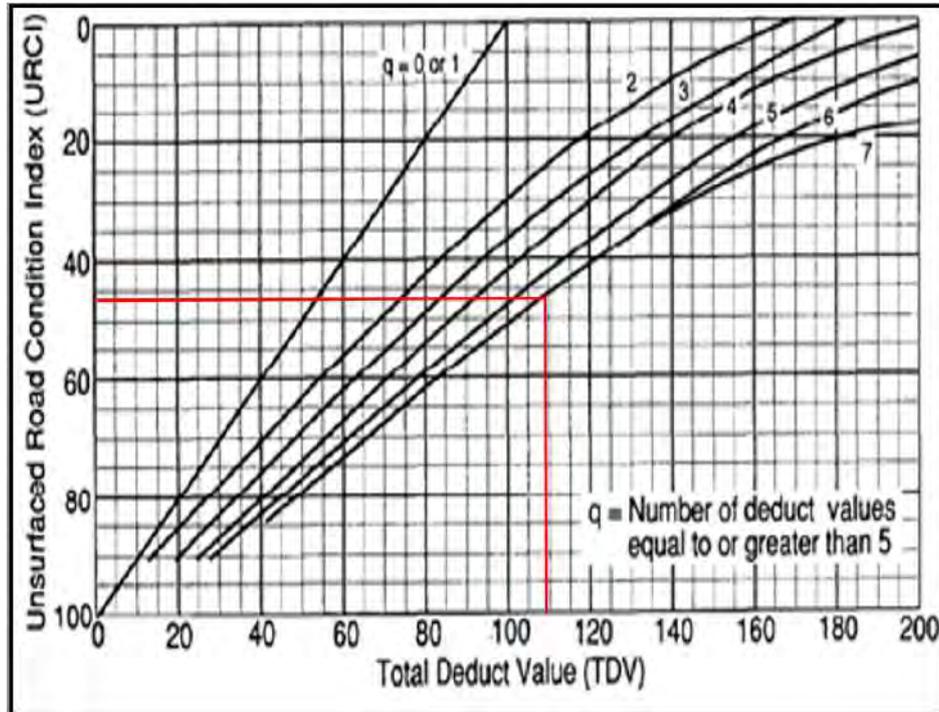
Figura 77. Curva de valores deductivos, para determinación de índice URCI, unidad de muestra UM-11.1

Como se observa en la figura 77, con el valor deductivo total y el valor q , ingresando estos datos a la curva URCI, encontramos un valor URCI correspondiente a 46 para la unidad de muestra UM-11.1, resultando con un índice de condición regular de acuerdo con la tabla de calificación URCI.

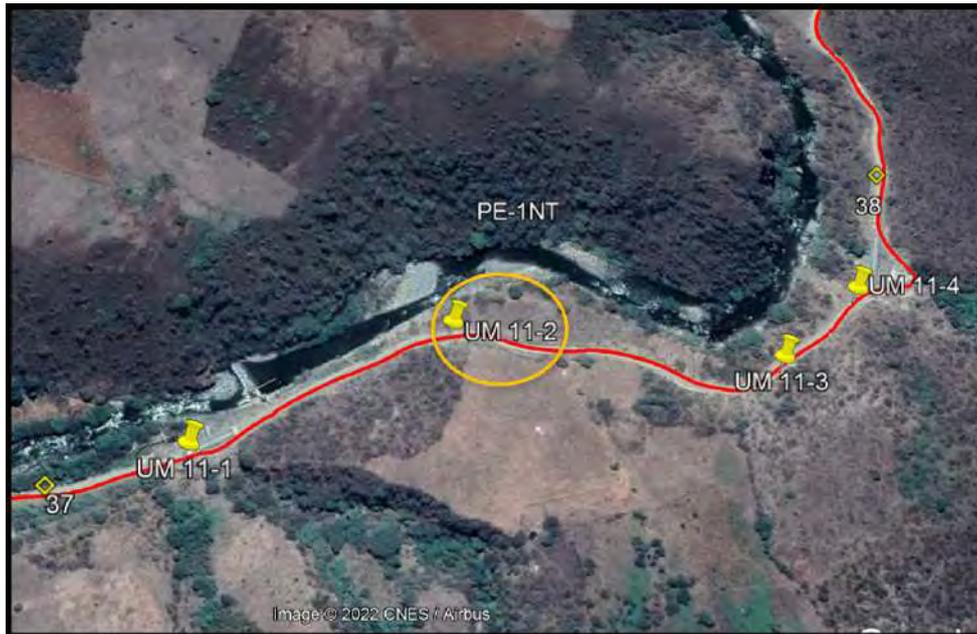
Figura 79. Distribución de unidades de muestra en sección 11.2

La unidad de muestra UM-11.2, que se observa en la figura 79, pertenece a la sección 11, la cual se encuentra dentro de los hitos kilométricos 37 y 38. La longitud considerada para esta unidad de muestra es de 36 metros con un área total de 180 m².

En esta unidad de muestra se cuenta en severidad media con las siguientes fallas: sección transversal inadecuada, drenaje lateral inadecuado, encalaminado, polvo, baches y ahuellamiento. Asimismo, se tiene en severidad leve a la falla agregado suelto. Para la unidad de muestra en mención se observa una mejora en el estado de condición de la vía, sin embargo, el nivel de transitabilidad no es el óptimo por lo que deben corregirse dichas fallas evitando un deterioro mayor progresivo en la vía.

Se tiene para esta unidad de muestra que la falla ahuellamiento es la de mayor afectación para el estado de condición, por otro lado, la falla agregado suelto continúa representando la de menor incidencia en daños.

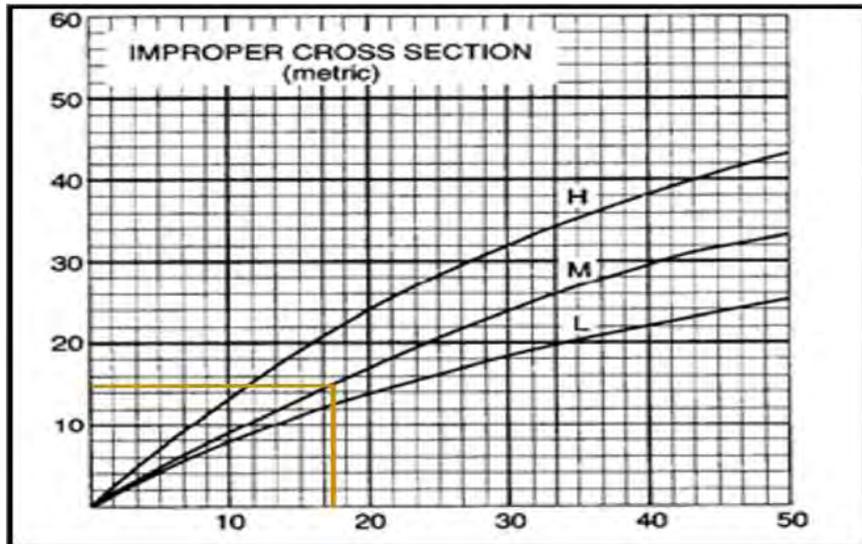
Figura 80. Curva de deducción de valores para la falla N° 81 (sección transversal inadecuada), UM-11.2

- Para la falla **sección transversal inadecuada**, tenemos una densidad de 16.67 y severidad media, se ubica el valor deductivo en la figura 80, empleando las curvas de valores deductivos:

Se obtiene un valor deductivo de 15 para la falla sección transversal inadecuada.

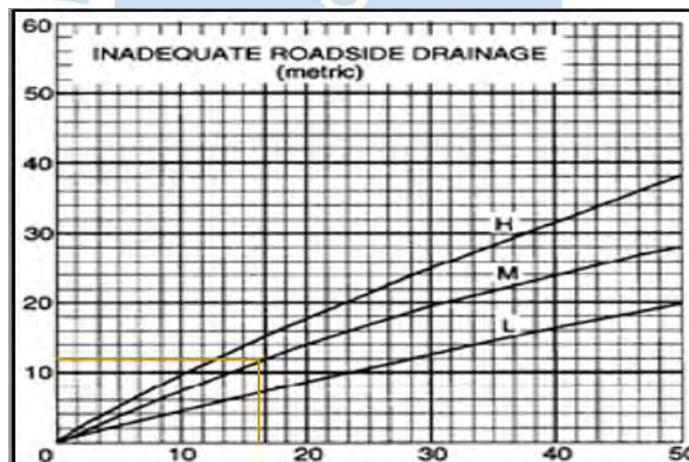
Figura 81. Curva de deducción de valores para la falla N° 82 (drenaje lateral inadecuado), UM-11.2

- Para la falla **drenaje lateral inadecuado**, con una densidad de 16.67 y severidad media, se ubica el valor deductivo en la figura 81, empleando las curvas de valores deductivos:

Se obtiene un valor deductivo de 12.10 para la falla drenaje lateral inadecuado.

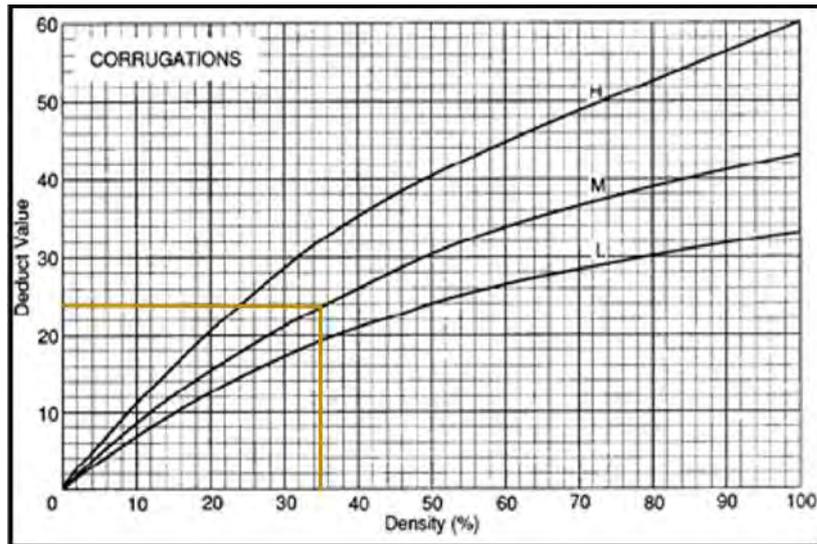
Figura 82. Curva de deducción de valores para la falla N °83 (encalaminado), UM-11.2

- Para la falla **encalaminado**, con una densidad de 35 y severidad media, se ubica el valor deductivo en la figura 82, empleando las curvas de valores deductivos:

Se obtiene un valor deductivo de 24, para la falla encalaminado.

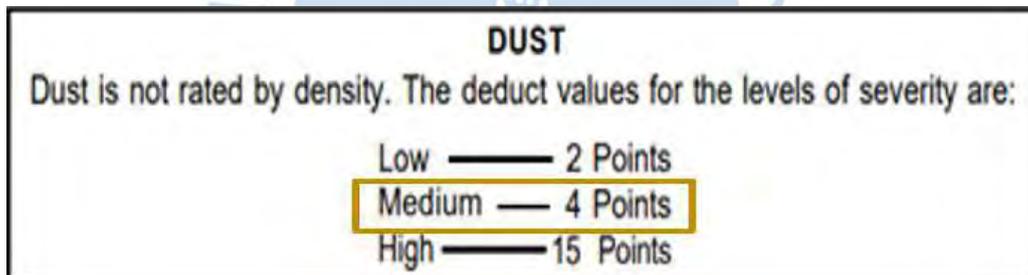
Figura 83. Curva de deducción de valores para la falla N° 84 (polvo), UM-11.2

- Para la falla **polvo**, se tiene un nivel de severidad media correspondiente a 4 puntos, como lo indica la figura 83:

Se obtiene un valor deductivo de 4 puntos, para la falla polvo.

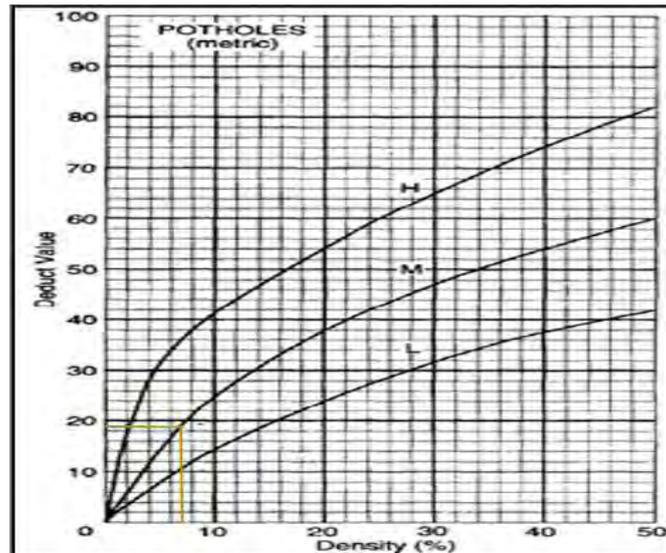
Figura 84. Curva de deducción de valores para la falla N°85 (baches), UM-11.2

- Para la falla **baches**, con una densidad de 6.67 y severidad media, se ubica el valor deductivo en la figura 84, empleando las curvas de valores deductivos:

Se obtiene un valor deductivo de 19, para la falla baches.

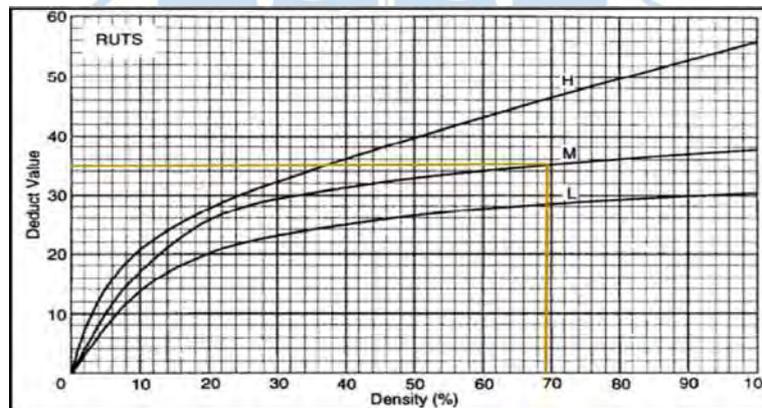
Figura 85. Curva de deducción de valores para la falla N° 86 (ahuellamiento), UM-11.2

- Para la falla **ahuellamiento**, con densidad de 69.44 y severidad media, se ubica el valor deductivo en la figura 85, empleando las curvas de valores deductivos:

Se obtiene un valor deductivo de 35, para la falla ahuellamiento.

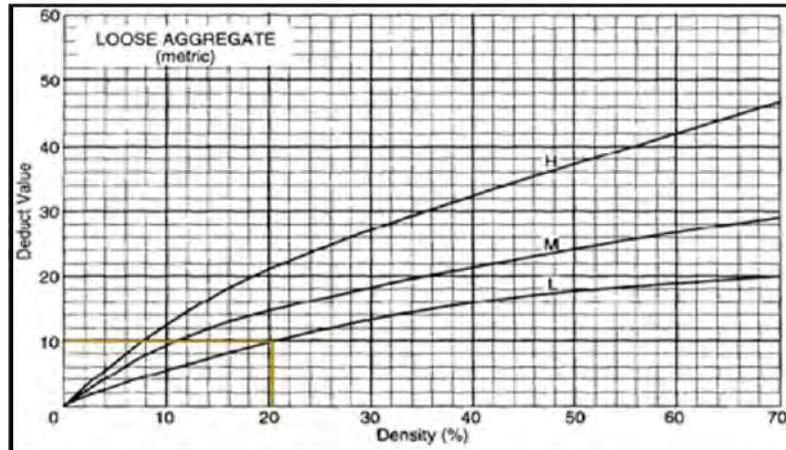
Figura 86. Curva de deducción de valores para la falla N° 87 (agregado suelto), UM-11.2

- Para la **falla agregado suelto**, con densidad de 20 y severidad baja, se ubica el valor deductivo en la figura 86, empleando las curvas de valores deductivos:

Se obtiene un valor deductivo de 10, para la falla agregado suelto.

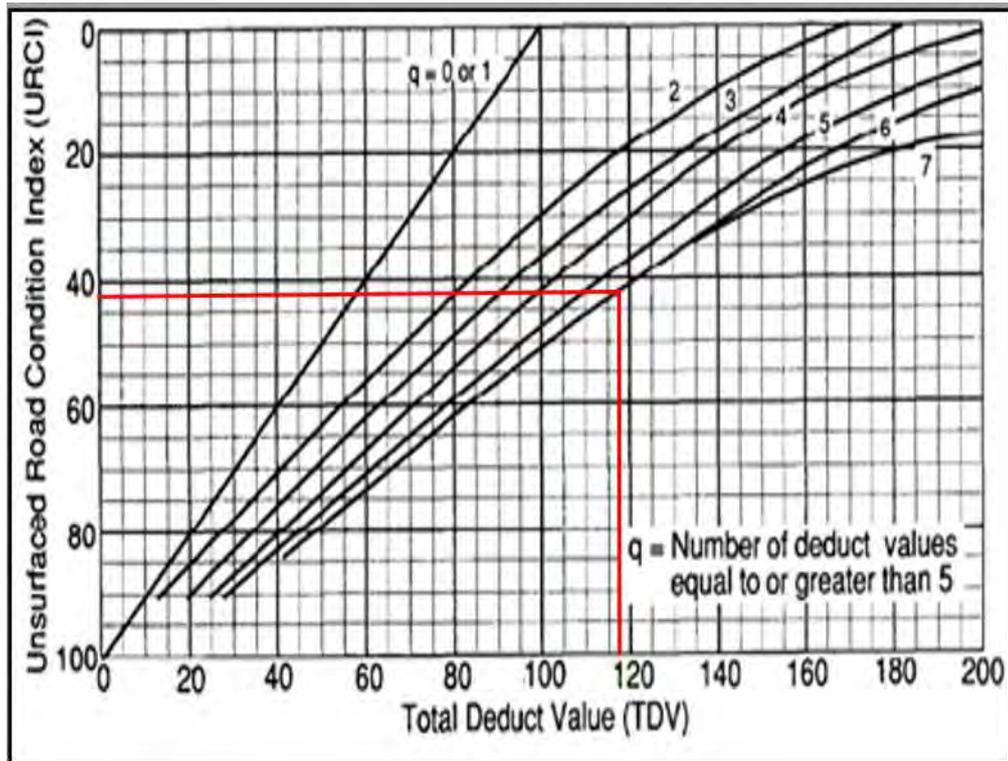
Figura 87. Curva de valores deductivos, para determinación de índice URCI, unidad de muestra UM-01.1

Como se observa en la figura 87, con el valor deductivo total y el valor q, ingresando estos datos a la curva URCI, encontramos un valor URCI correspondiente a 41 para la unidad de muestra UM-11.2, resultando con un índice de condición regular de acuerdo a la tabla de calificación URCI.

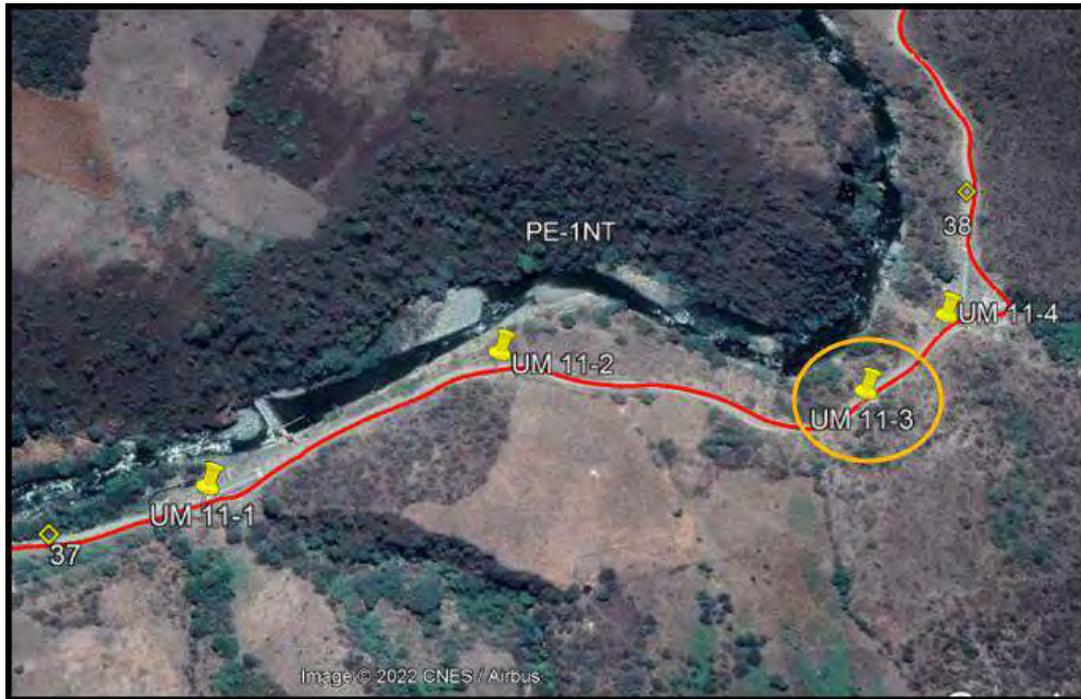
Figura 89. Distribución de unidades de muestra en sección 11.3

La unidad de muestra UM-11.3, que se observa en la figura 89, pertenece a la sección 11, la cual se encuentra dentro de los hitos kilométricos 37 y 38. La longitud considerada para esta unidad de muestra es de 38 metros con un área total de 209 m².

Esta unidad de muestra presentó en severidad media las fallas de drenaje lateral inadecuado, sección transversal Inadecuada, baches, ahuellamiento, polvo y encalaminado. En severidad leve se encuentran la falla agregado suelto.

En esta unidad de muestra se aprecia un nivel de condición regular, debido a las fallas en severidad media presentes.

Las fallas con menor incidencia en daños se encuentran en agregado suelto, ya que tiene una severidad leve.

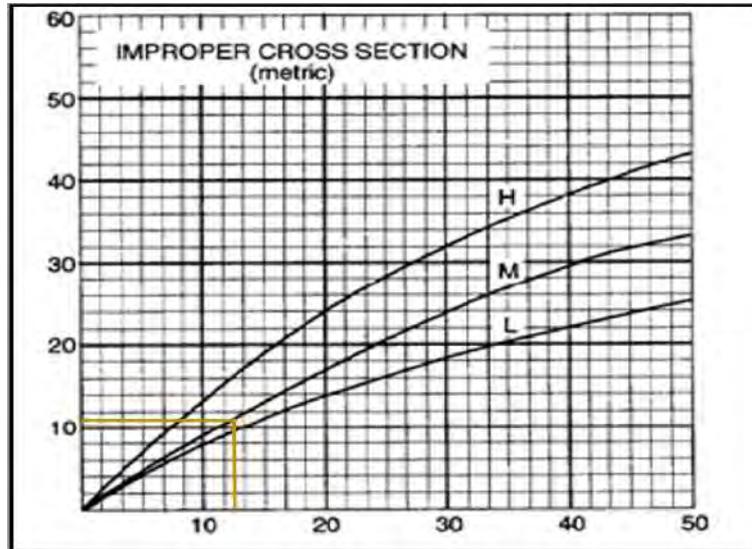
Figura 90. Curva de deducción de valores para la falla N° 81 (sección transversal inadecuada), UM-11.3

- Para la falla **sección transversal inadecuada**, tenemos una densidad de 11.96 y severidad media, se ubica el valor deductivo en la figura 90, empleando las curvas de valores deductivos:

Se obtiene un valor deductivo de 11, para la falla sección transversal inadecuada.

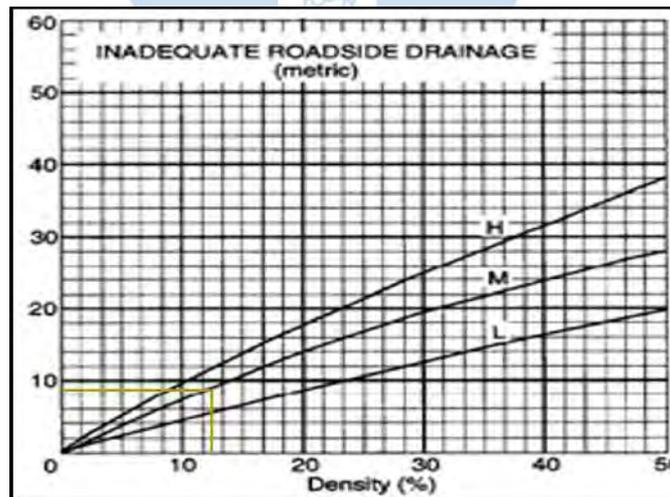
Figura 91. Curva de deducción de valores para la falla N° 82 (drenaje lateral inadecuado), UM-11.3

- Para la falla **drenaje lateral inadecuado**, con una densidad de 11.96 y severidad media, se ubica el valor deductivo en la figura 91, empleando las curvas de valores deductivos:

Se obtiene un valor deductivo de 8.30, para la falla drenaje lateral inadecuado.

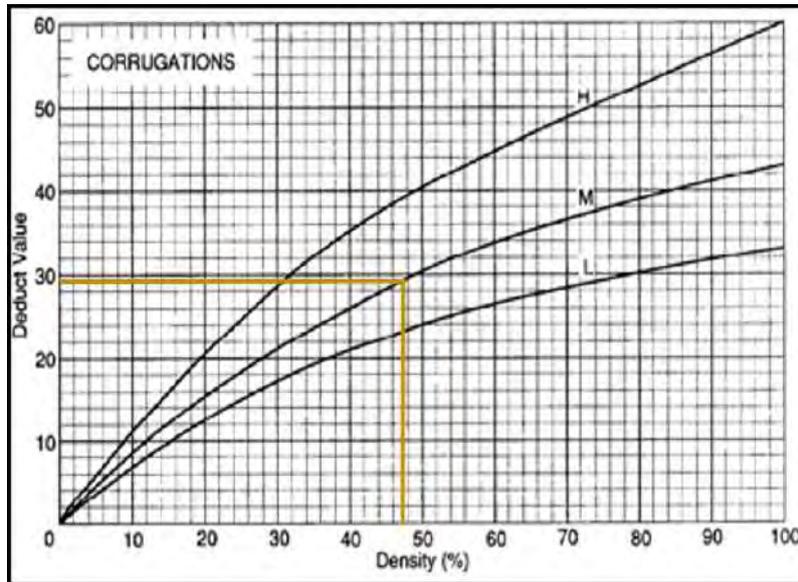
Figura 92. Curva de deducción de valores para la falla N° 82 (encalaminado), UM-11.3

- Para la falla **encalaminado**, con una densidad de 47.85 y severidad media, se ubica el valor deductivo en la figura 92, empleando las curvas de valores deductivos:

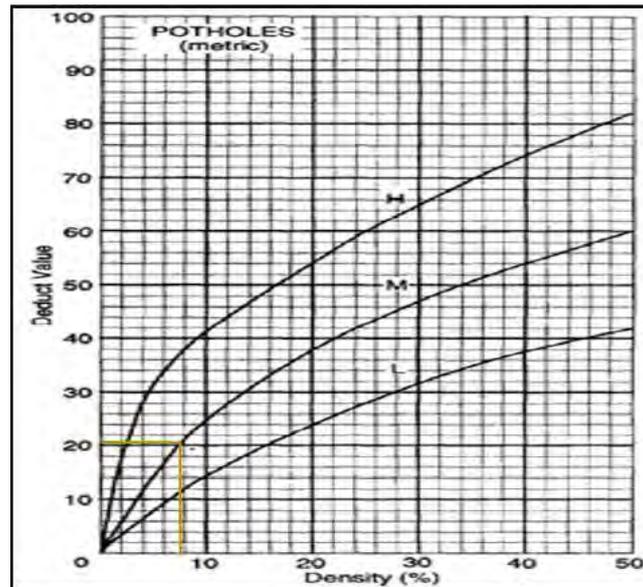
Figura 94. Curva de deducción de valores para la falla N° 85 (baches), UM-11.3

- Para la falla **baches**, con densidad de 7.18, con severidad media, se ubica el valor deductivo en la figura 94, empleando las curvas de valores deductivos:

Se obtiene un valor deductivo de 20.50, para la falla baches.

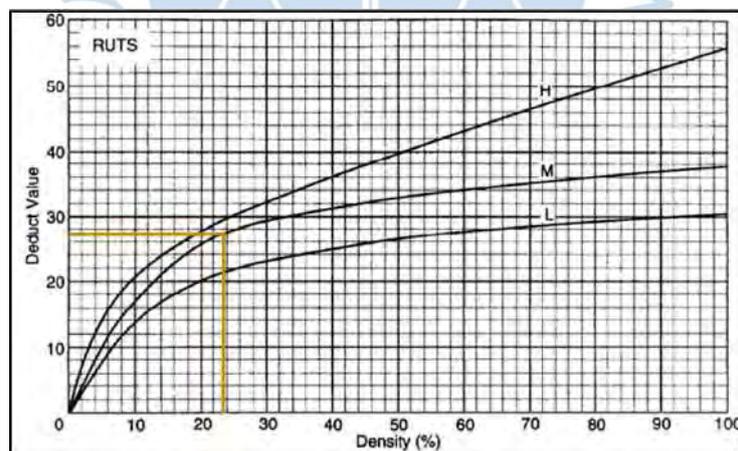
Figura 95. Curva de deducción de valores para la falla N° 86 (ahuellamiento), UM-11.3

- Para la falla **ahuellamiento**, con densidad de 23.92, con severidad media, se ubica el valor deductivo en la figura 95, empleando las curvas de valores deductivos:

Se obtiene un valor deductivo de 27.20, para la falla ahuellamiento.

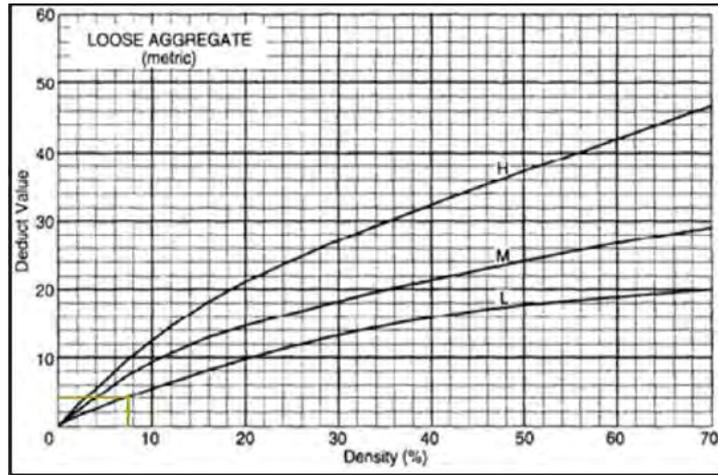
Figura 96. Curva de deducción de valores para la falla N° 87 (agregado suelto), UM-11.3

- Para la falla **agregado suelto**, con densidad de 7.18, con severidad baja, se ubica el valor deductivo en la figura 96, empleando las curvas de valores deductivos:

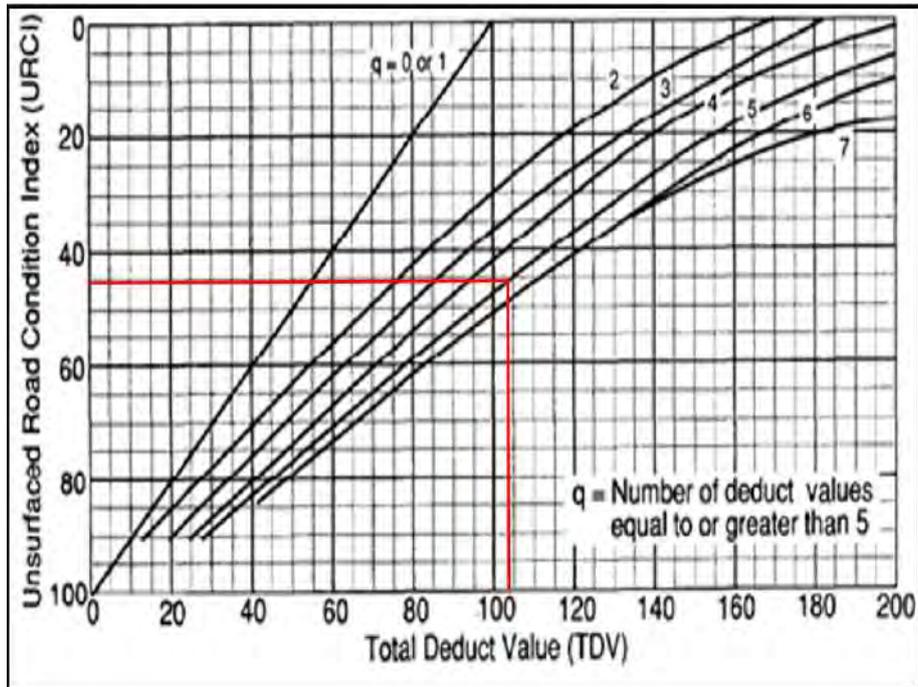
Figura 97. Curva de valores deductivos, para determinación de índice URCI, unidad de muestra UM-11.3

Como se observa en la figura 97, con el valor deductivo total y el valor q, ingresando estos datos a la curva URCI, encontramos un valor URCI correspondiente a 46 para la unidad de muestra UM 11.3, resultando con un índice de condición regular de acuerdo a la tabla de calificación URCI.

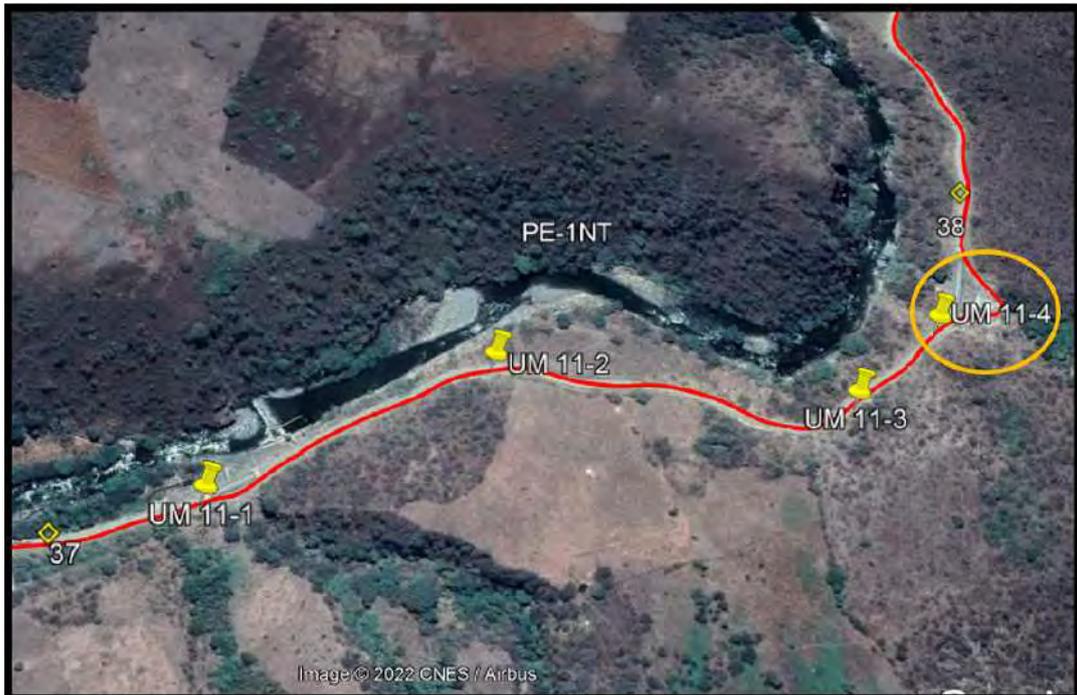
Figura 99. Distribución de unidades de muestra en sección 11.4

La unidad de muestra UM-11.4, que se observa en la figura 99, pertenece a la sección 11, la cual se encuentra dentro de los hitos kilométricos 37 y 38. La longitud considerada para esta unidad de muestra es de 40 metros con un área total de 228 m².

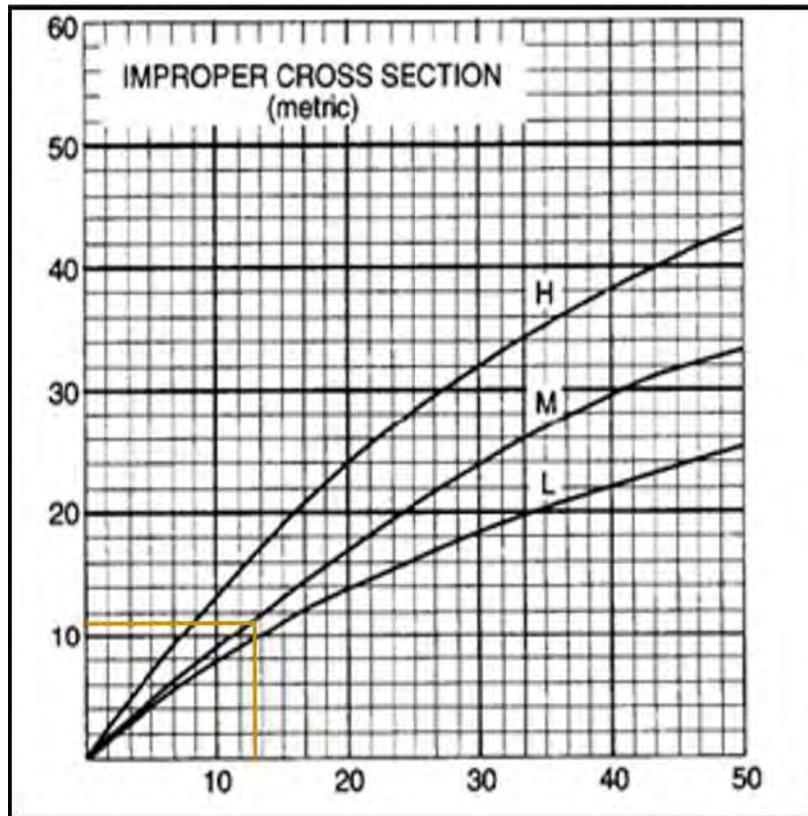
Figura 100. Curva de deducción de valores para la falla N° 81 (sección transversal inadecuada), UM-11.4

- Para la falla **sección transversal inadecuada**, tenemos una densidad de 12.72 y severidad media, se ubica el valor deductivo de la figura 100, empleando las curvas de valores deductivos:

Se obtiene un valor deductivo de 11.80, para la falla sección transversal inadecuada.

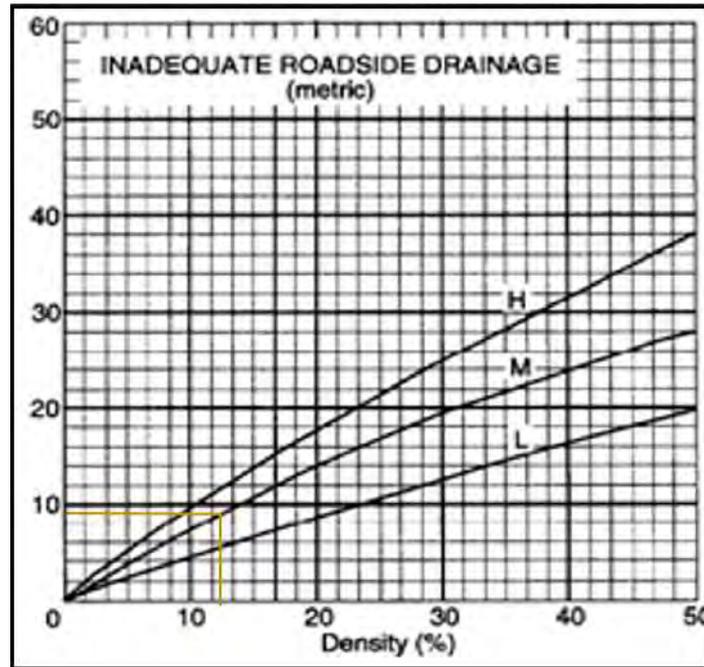
Figura 101. Curva de deducción de valores para la falla N° 82 (drenaje lateral inadecuado), UM-11.4
Fuente: Department of the army, TM 5-626, Unsurfaced Road Maintenance Management, 16 January 1995

- Para la falla **drenaje lateral inadecuado**, con una densidad de 12.72 y severidad media, se ubica el valor deductivo en la figura 101, empleando las curvas de valores deductivos:

Se obtiene un valor deductivo de 9.70, para la falla drenaje lateral inadecuado.

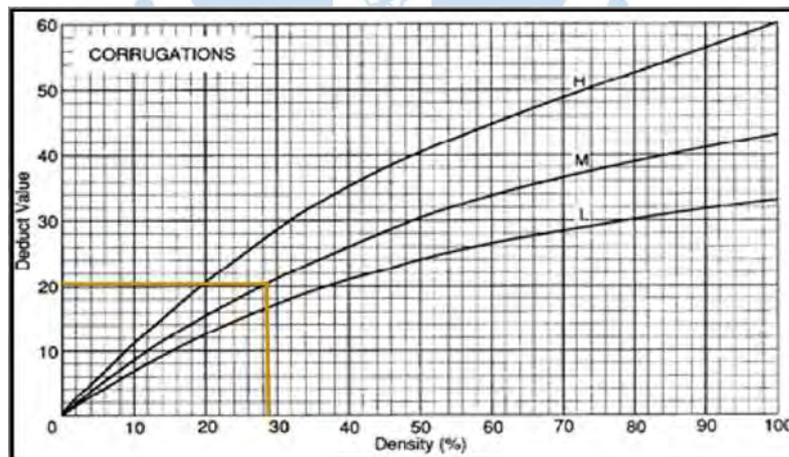
Figura 102. Curva de deducción de valores para la falla N° 82 (encalaminado), UM-11.4

- Para la falla **encalaminado**, con una densidad de 28.51 y severidad media, se ubica el valor deductivo en la figura 102, empleando las curvas de valores deductivos:

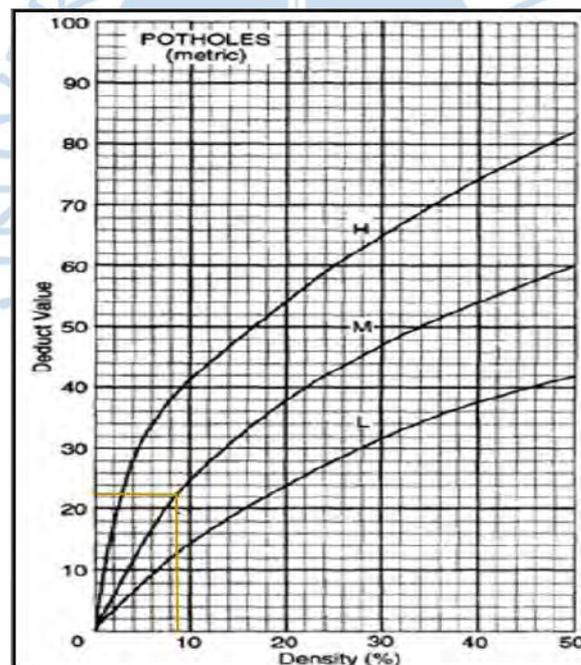
Figura 104. Curva de deducción de valores para la falla N° 85 (baches), UM-11.4

- Para la falla **baches**, con densidad de 8.77 y severidad media, se ubica el valor deductivo en la figura 104, empleando las curvas de valores deductivos:

Se obtiene un valor deductivo de 22.30, para la falla baches.

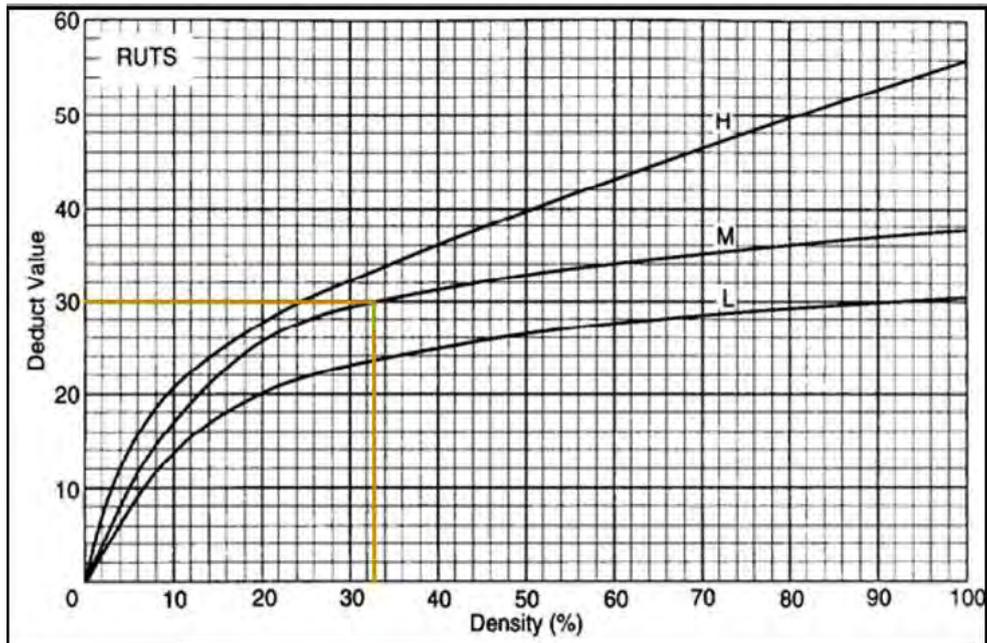
Figura 105. Curva de deducción de valores para la falla N° 86 (ahuellamiento), UM-11.4

Para la falla **ahuellamiento**, con densidad de 32.89 y con severidad media, se ubica el valor deductivo en la figura 105, empleando las curvas de valores deductivos:

Se obtiene un valor deductivo de 30, para la falla ahuellamiento.

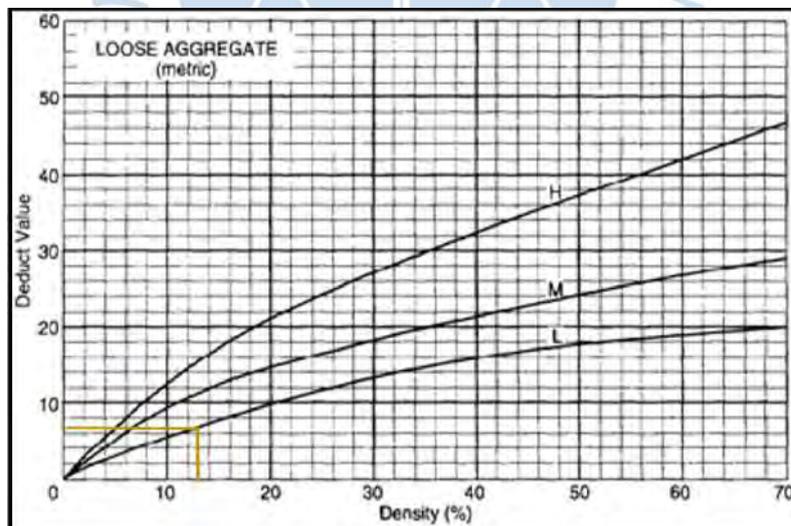
Figura 106. Curva de deducción de valores para la falla N° 87 (agregado suelto), UM-11.4

- Para la falla **agregado suelto**, con densidad de 12.28 y severidad baja, se ubica el valor deductivo en la figura 106, empleando las curvas de valores deductivos:

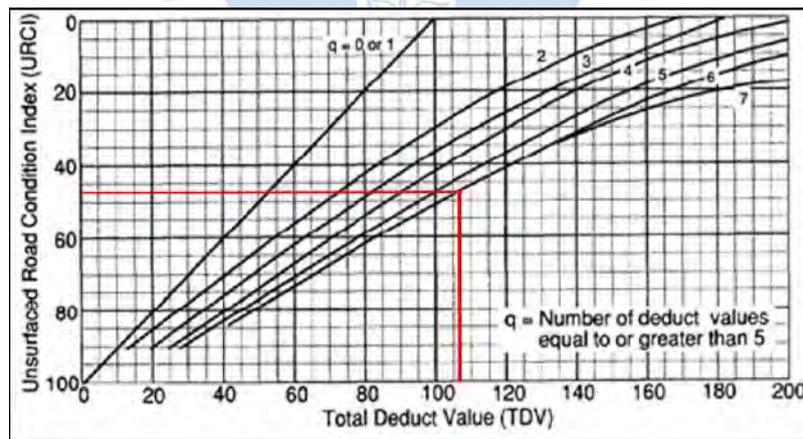
Figura 107. Curva de valores deductivos, para determinación de Índice URCI, unidad de muestra UM-11.4

Como se observa en la figura 107, con el valor deductivo total y el valor q, ingresando estos datos a la curva URCI, encontramos un valor URCI correspondiente a 47 para la unidad de muestra UM 11.4, resultando con un índice de condición regular de acuerdo con la tabla de calificación URCI.

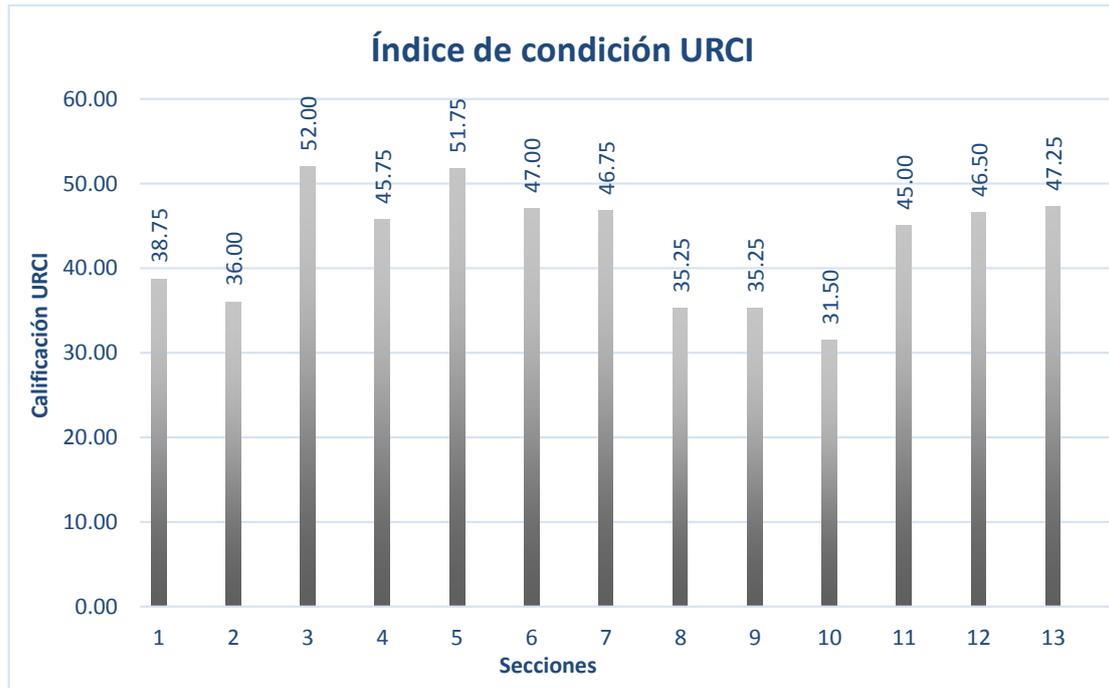
Figura 109. Gráfico resultado de calificación URCI

En la figura 109 se muestran los resultados de calificación, con los índices de cada sección, obtenidos bajo el análisis URCl realizado para el tramo no pavimentado Pte. Paraje – Tondopa, en base a la tabla 26 del capítulo anterior.

Las secciones 5 y 3, con índices URCI 51.75 y 52.00, respectivamente, son aquellas con el mejor estado, representado una condición de calificación regular. Las secciones 2 y 10 son las que presentan los índices más bajos con valores de 36.0 y 31.50, respectivamente, con un estado de condición pobre, para las cuales se presentaron las fallas con severidades más altas, así como una mayor cantidad de fallas.

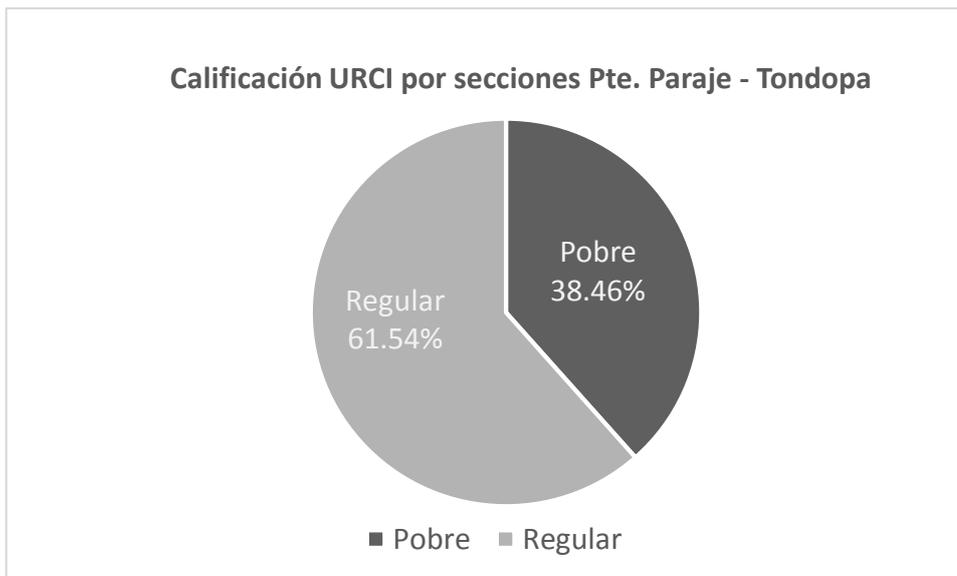
Figura 110. Gráfico estados de condición URCI por secciones en el tramo Pte. Paraje – Tondopa

En la figura 110, se muestra el Gráfico con la distribución por porcentajes de los estados de condición de las secciones, en el cual observamos que el tramo no pavimentado Pte. Paraje

– Tondopa cuenta con un 61.54% de secciones en estado de condición regular y 38.46% en estado de condición pobre.

Se hace notorio que un porcentaje importante de las secciones evaluadas se encuentran en mal estado, mostrando una condición pobre, ello debido a una serie de factores correspondientes tanto al tipo de las intervenciones a las que ha venido siendo sometida para su mantenimiento, como a aquellos propios del entorno característico de la vía y esto genera como consecuencia niveles de transitabilidad y confort bajos para los usuarios de la vía.

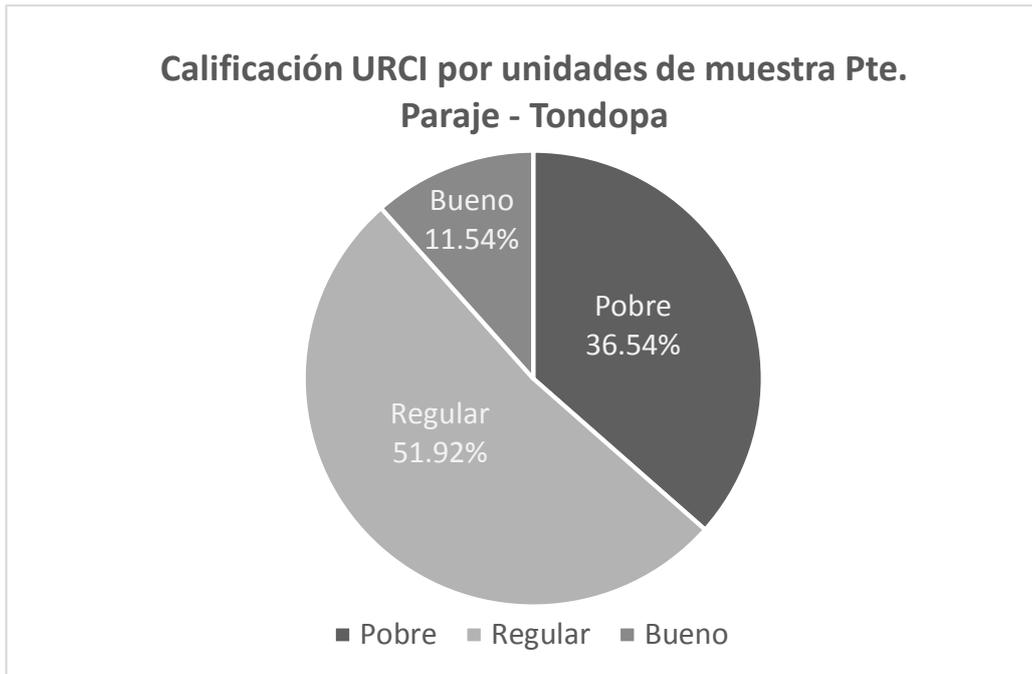
Figura 111. Gráfico estados de condición URCI por unidades de muestra en el tramo Pte. Paraje – Tondopa

Como se ha mencionado, las calificaciones correspondientes a los estados de condición de las secciones van principalmente de regular a pobre, sin embargo, se han identificado dentro de algunas de estas, unidades de muestra con calificación buena, tal es el caso de las unidades de muestra 3.2, 5.2, 5.4, 6.2, 7.2 y 12.1, las cuales presentaron una calificación URCI buena, pero un estado de condición promedio de regular en las secciones 3, 5, 6, 7 y 12. Esta distribución de calificación de unidades de muestra se puede apreciar en la figura 111.
