UNIVERSIDAD
DE PIURA

**Aplicación del método URCl para la evaluación del estado
de condición de una ruta no pavimentada**

Tesis para optar el Título de
Ingeniero Civil

Para el presente trabajo, se ha aplicado dicha metodología, con la cual se determinará el estado de condición de la carretera no pavimentada Pte. Paraje – Tondopa, tomando en consideración las pautas establecidas en el manual técnico TM 5-626, que describe este método.

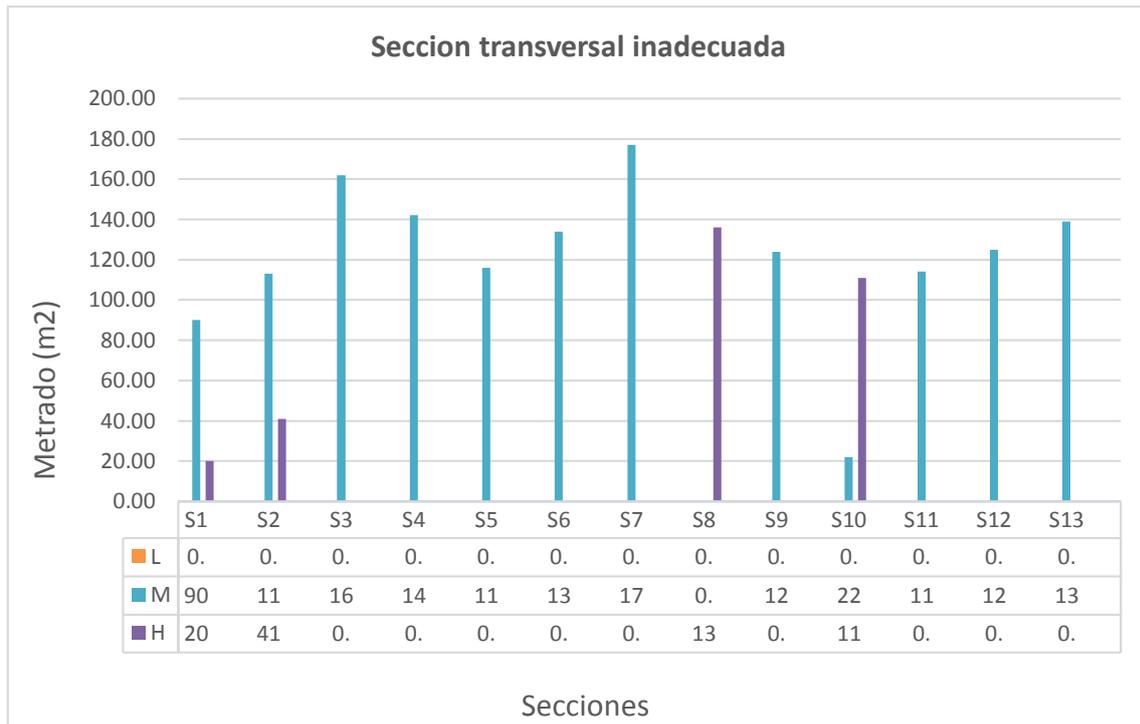
Figura 112. Gráfico falla sección transversal inadecuada por secciones

Para la falla **sección transversal inadecuada**, como se puede observar en la figura 112, se presenta con severidad alta en las secciones 8 y 10, cuyo estado de condición resultante es pobre e índices 35.25 y 31.50, respectivamente. Asimismo, las secciones 3 y 7, con índice de 52 y 46.75, respectivamente, son las que cuentan con las mayores cantidades en severidad media, correspondiendo a secciones con calificación regular. En severidad leve no se registra ninguna unidad de muestra para esta falla.

Lo anterior denota que la falla sección transversal inadecuada en severidad alta, tiene mayor incidencia en las secciones pobres y en severidad media en las secciones de condición regular. Asimismo, se observa que esta falla es identificada en todas las secciones de muestra evaluadas, con lo cual se puede estimar que en la actividad de perfilado no se ha priorizado recuperar el bombero necesario para eliminar las aguas pluviales hacia las cunetas.

Como consecuencia, resulta en la acumulación de agua dentro de la plataforma, conllevando de este modo al acelerado deterioro y deformación de la vía, tal como se ha observado in situ. Esta condición en la vía ante fuertes lluvias puede generar lodazales, provocando interrupciones en la transitabilidad, así como el riesgo de atascamiento de los vehículos, perjudicando las actividades económicas de las localidades y representando mayores costos de mantenimiento o ejecución de actividades de emergencias viales para la habilitación inmediata del tránsito.

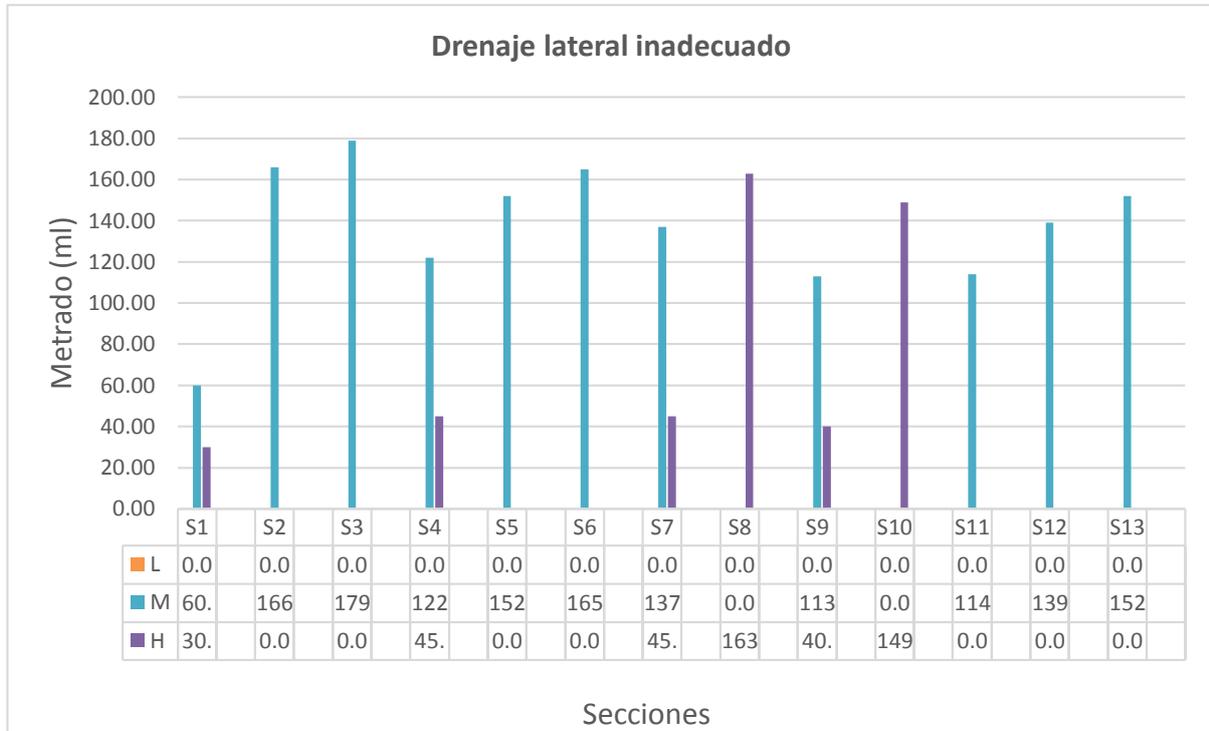
Figura 113. Gráfico drenaje lateral inadecuado por secciones

Respecto a la falla **drenaje lateral inadecuado**, observamos en la figura 113, que se presenta mayor incidencia en severidad alta en las secciones 8 (índice URCI 35.25) y 10 (índice URCI 31.5), cuyo estado de condición resultante en ambos es pobre.

La severidad media en esta falla también se encuentra con mayor incidencia en las secciones de condición regular, que en este caso corresponden a las secciones 3 (índice URCI 52) y 6 (índice URCI 47), en la sección 2 de condición pobre (índice URCI 36).

Si bien esta falla no afecta directamente la plataforma, es visible encontrar las cunetas con vegetación, material acumulado o agua estancada, al estar estos problemas presentes, el agua proveniente de la lluvia no drena correctamente, acumulándose en la superficie de rodadura e infiltrándose en las capas granulares, y esto trae como consecuencia la generación de otras fallas conexas.

Por lo tanto, el insuficiente drenaje con el que cuenta la vía genera que las capas de la plataforma se saturen, provocando una superficie débil e inestable ante la aplicación de las cargas de tránsito, pudiendo provocar socavación dentro de estas capas, resultando en daños mayores, como erosiones del talud inferior y asentamientos en la plataforma. Por ello, es importante mantener en correcto estado los elementos de drenaje, esto se mantiene con la limpieza y reconfiguración de las cunetas no revestidas de la vía no pavimentada, ya que representa una actividad importante para el adecuado mantenimiento de la carretera, evitando de este modo el prematuro deterioro de la vía.

En las secciones evaluadas, las cunetas no revestidas generalmente se encuentran con densa vegetación, agua estancada y material suelto acumulado. Esto nos lleva a entender que, en las temporadas de lluvia el agua pluvial acelera la aparición de las fallas relacionadas al mal

drenaje, tales como baches y ahuellamiento. De acuerdo con lo anterior, se demuestra la relación que se tiene referente al deterioro de la vía y un mal drenaje, siendo coherente con los resultados obtenidos y mostrando que la vía sin un correcto drenaje tiene como consecuencia en este caso cunetas acolmatadas, y un deterioro más acelerado.

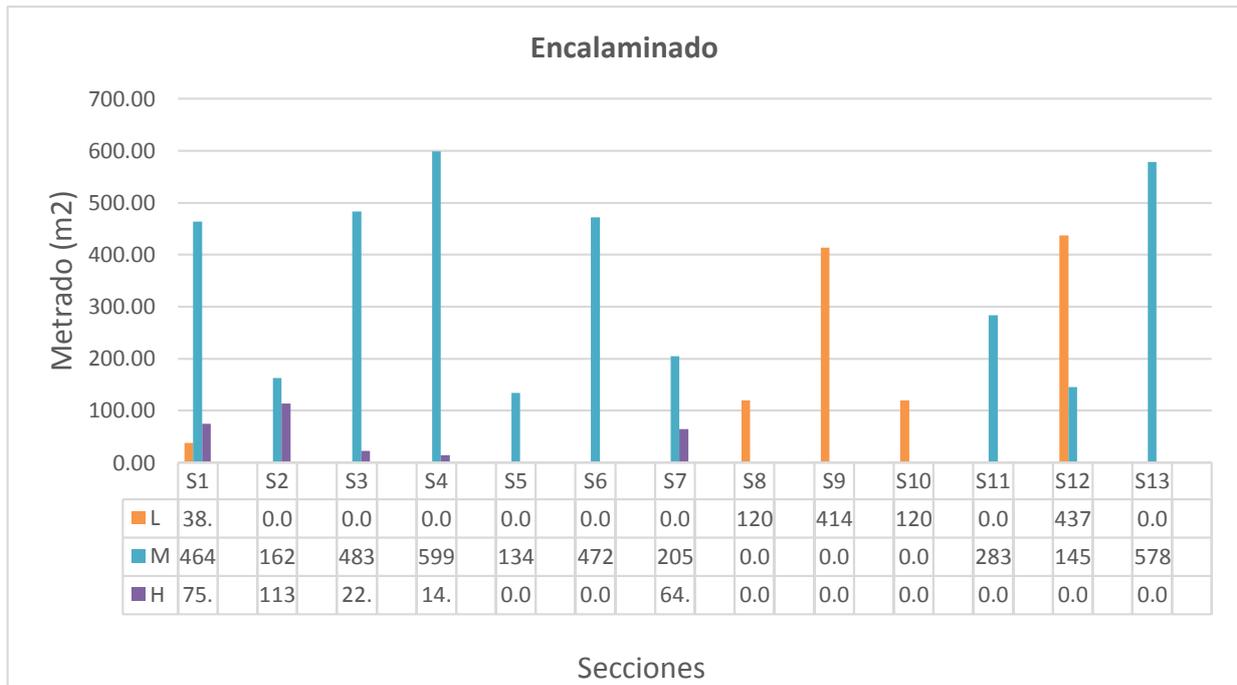
Figura 114. Gráfico encalaminado por secciones

En la figura 114, observamos que la falla **encalaminado** se presenta principalmente en severidad media, siendo la sección 4, con índice 45.75 y condición regular, aquella que cuenta con un mayor metrado de esta falla en la severidad indicada. Las secciones 9 y 12 e índices 35.25 (pobre) y 46.50 (regular), respectivamente, representan aquellas con la mayor cantidad en severidad leve.

Asimismo, si bien estas secciones poseen la falla encalaminado solo en severidad leve, no supone necesariamente que tengan una mejor transitabilidad, puesto que esta calificación se ve influenciada también por los demás tipos de fallas y su severidad que se presenten en la sección en mención, viendo esto reflejado en su calificación pobre de las secciones 9 y 10.

Esta falla se muestra en severidad alta en las secciones de condición pobre 1 (índice URCI 38.75) y 2 (índice URCI 36.00), lo cual se debe a que es en esta sección se presenta un cambio brusco de superficie de rodadura de pavimento asfáltico a superficie sin afirmar, en donde se experimenta una disminución de velocidades en los vehículos que promueve la severidad de esta falla. Se puede apreciar también que esta falla está presente, indistintamente del nivel de severidad, en todas las secciones, reflejando que se cuenta con un bajo nivel de confort en la transitabilidad para los usuarios de la vía.

Según la Administración Federal de Carreteras de los Estados Unidos (FHWA), principalmente la falta de humedad, hábitos de manejo, mala calidad de grava y la falta de bombeo contribuyen en la aparición de este tipo de falla. De estos factores, se debe prestar mayor atención al referente con calidad del agregado, puesto que a diferencia de los demás, este puede ser controlado por el profesional responsable del mantenimiento, puesto que una superficie con un adecuado material granular puede resistir el encalaminado y reducir la aparición de esta falla de modo significativo.

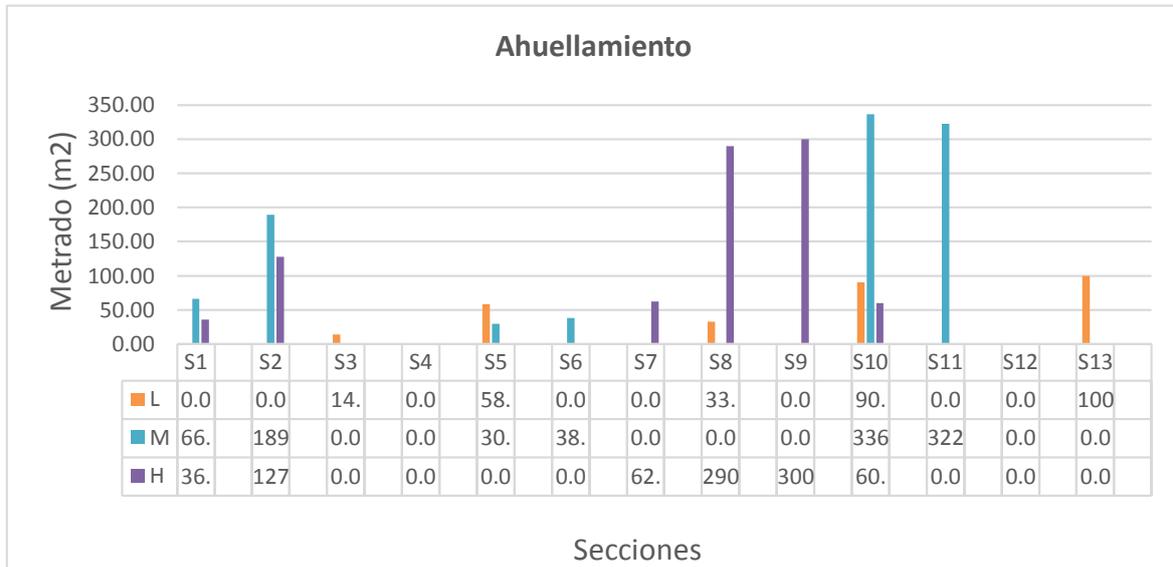
Figura 115. Gráfico ahuellamiento por secciones

En la figura 115, se muestra la distribución en las secciones de la falla **ahuellamiento**, la cual se presentó en severidad alta principalmente en los sectores que mostraron mayor deterioro, tal es el caso de los sectores 8 y 9 con condición pobre e índices 35.25, respectivamente. Los sectores que presentaron esta falla en severidad media corresponden a los sectores 10 (índice URCI 31.50) de condición también pobre y 11 (índice URCI 45.00) de condición regular. En severidad leve se encuentra principalmente presente en las secciones 13 de condición regular e índice 47.25 y en la sección 10 de condición pobre e índices 31.50.

En los sectores 4, y 12 no se encontró esta falla en ningún nivel de severidad. Asimismo, siendo que en mayor porcentaje se presenta esta falla en sectores de condición pobre, demuestra que este tipo de falla representa una importante incidencia en el estado de la vía.

Los ahuellamientos presentes en esta vía se encuentran relacionados principalmente a las cargas del tránsito, que por la presencia de otras fallas existentes en la vía se ven obligados a disminuir su velocidad por debajo de la velocidad directriz de esta, siendo de este modo la superficie expuesta a una carga más prolongada, debilitando las capas granulares al ser sometidas a un esfuerzo extremo. Asimismo, la calidad inadecuada de material en la

plataforma con insuficiente material granular angular y finos que provean la cohesión requerida para obtener una superficie más estable y fuerte, provoca una mayor susceptibilidad a la aparición de esta falla.

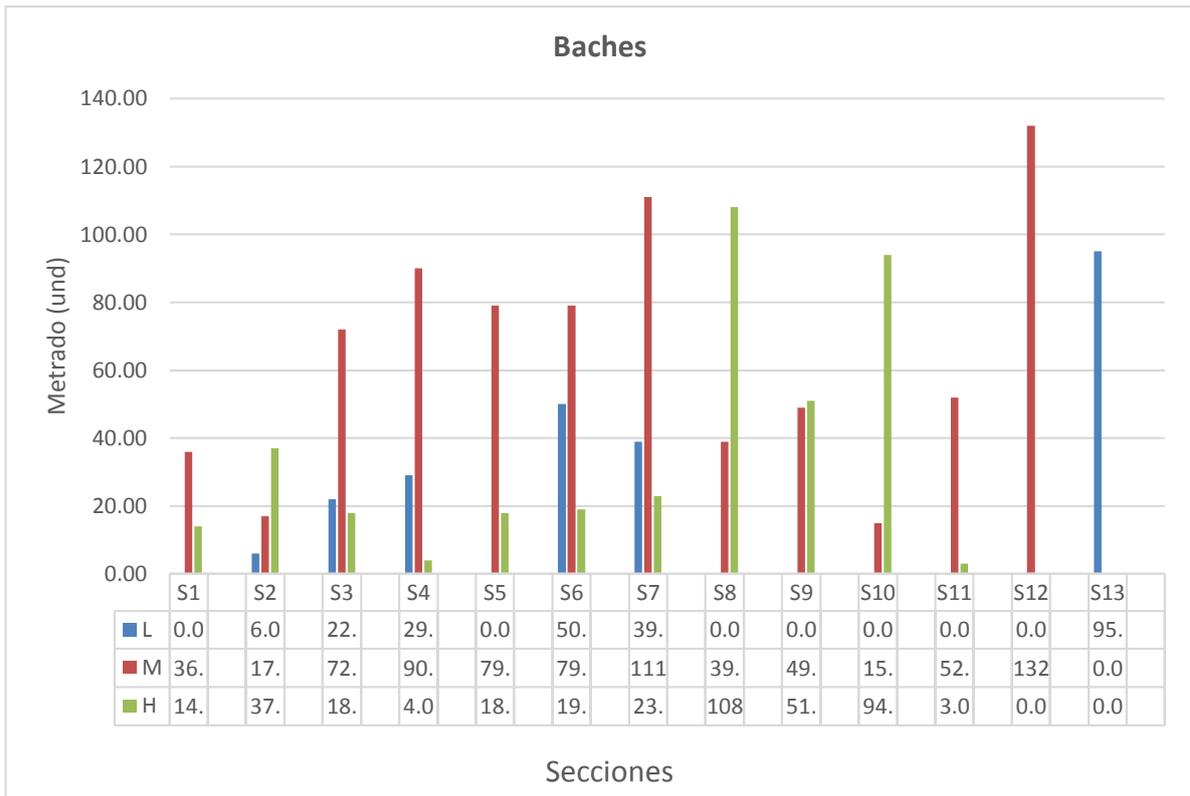
Figura 116. Gráfico falla baches por secciones

De acuerdo con la figura 116, la falla **baches** en severidad alta cuenta con mayor incidencia en las secciones 8 y 10, ambas con condición pobre e índices URCI 35.25 y 31.50, respectivamente.

Asimismo, se evidencia que la mayoría de las secciones que presentan severidad alta en esta falla cuentan con una condición pobre, denotando que esta falla, tal como se preveía, tiene una importante relevancia en el índice de condición URCI resultante, así como su calificación. Únicamente las secciones 4 y 11 con el menor metrado en baches de severidad alta cuentan con condición regular.

Asimismo, en severidad leve, esta falla está presente mayoritariamente en secciones de condición regular tal como en las secciones 6, 7 y 13 con índices URCI de 47, 46.75 y 47.25, respectivamente.

Del gráfico también se observa que en la totalidad de las secciones se ha identificado esta falla, siendo aquella de mayor prevalencia en la vía y coherente en relación a la falla drenaje lateral inadecuado, la cual de modo análogo se encuentra en todas las unidades de muestra evaluadas.

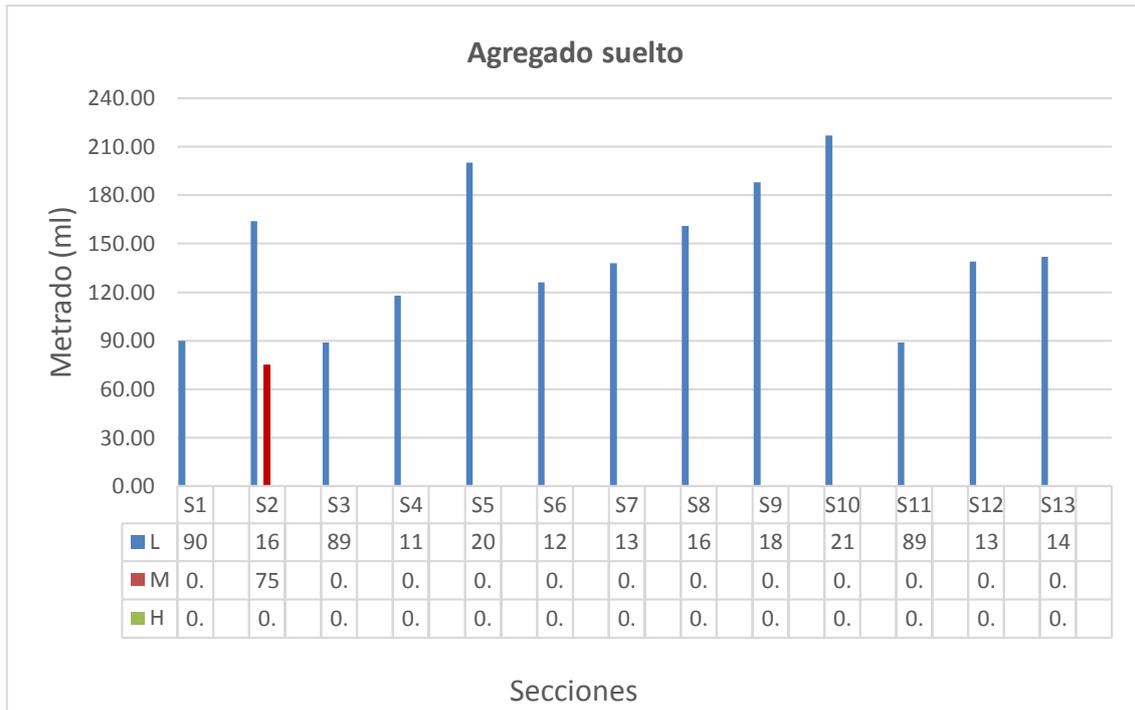
Figura 117. Gráfico falla agregado suelto por secciones

Se puede observar en la figura 117, que la falla **agregado suelto** se encuentra en todos los sectores principalmente en severidad leve, teniendo mayor incidencia en la sección 10 de condición pobre e índice 31.50.

La sección 2 representa aquella con la única con dicha falla en severidad media, siendo de igual manera esta sección de condición pobre e índice 36.

En severidad alta no se tiene ninguna cantidad registrada, debido a que la longitud promedio del agregado observado in situ no excede los 5 cm o 10 cm de profundidad. Se puede estimar, de acuerdo con lo evaluado en campo, que la causa por la que esta falla se encuentre presente en todas las secciones se deba a la pérdida de finos en forma de polvo producto de la falta de humedad, perdiendo de este modo la cohesión entre las partículas de material granular grueso.

Esta falla se presenta como la que menor daño causa a la vía, puesto que en el 87% de las secciones, de acuerdo a la tabla 29, se muestra en severidad leve, no incidiendo de modo significativo en el estado de condición del tramo.

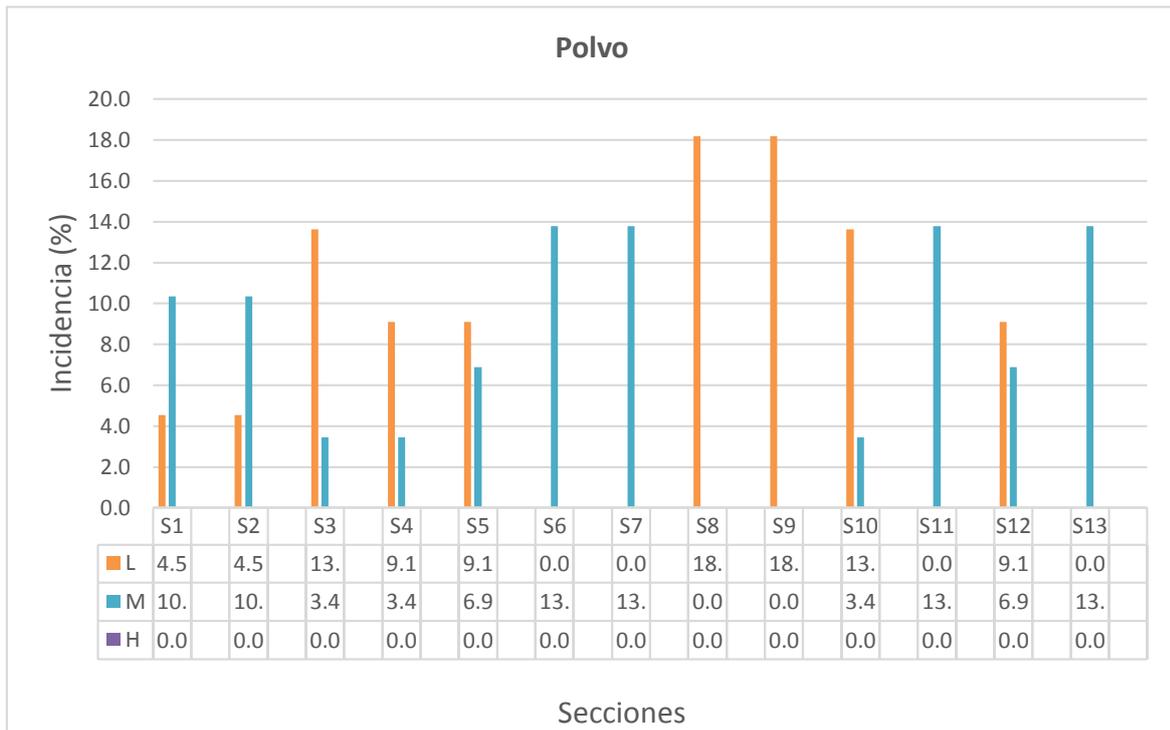
Figura 118. Gráfico falla polvo por secciones

Se observa en la figura 118, en relación con la falla **polvo**, si bien esta no puede ser cuantificada como las fallas anteriores, se puede distribuir su incidencia por unidad de muestra porcentualmente.

Esta falla se ha identificado en todas las secciones en severidades de leve a media, siendo las secciones 6 (índice URCI 47.00), 7 (índice URCI 46.75), 11 (índice URCI 45.00) y 13 (índice URCI 47.25) de condición regular aquellas con el mayor porcentaje de incidencia en severidad media (13.79%).

En severidad leve las secciones 8 y 9 de índice URCI 35.25 de condición pobre representan cada una el 18.20% del total de unidades de muestra con falla polvo en dicha severidad. Finalmente, en severidad alta no se tienen secciones o unidades de muestra que hayan presentado esta falla. Cabe mencionar que esta falla en periodos de clima árido afecta también en gran escala a la vía, ya que, bajo estas condiciones, los niveles de severidad aumentan considerablemente teniendo un impacto negativo en la seguridad vial, debido a que se llegan a generar nubes de polvo que obstruyen la visibilidad de los conductores pudiendo ocasionar accidentes viales.

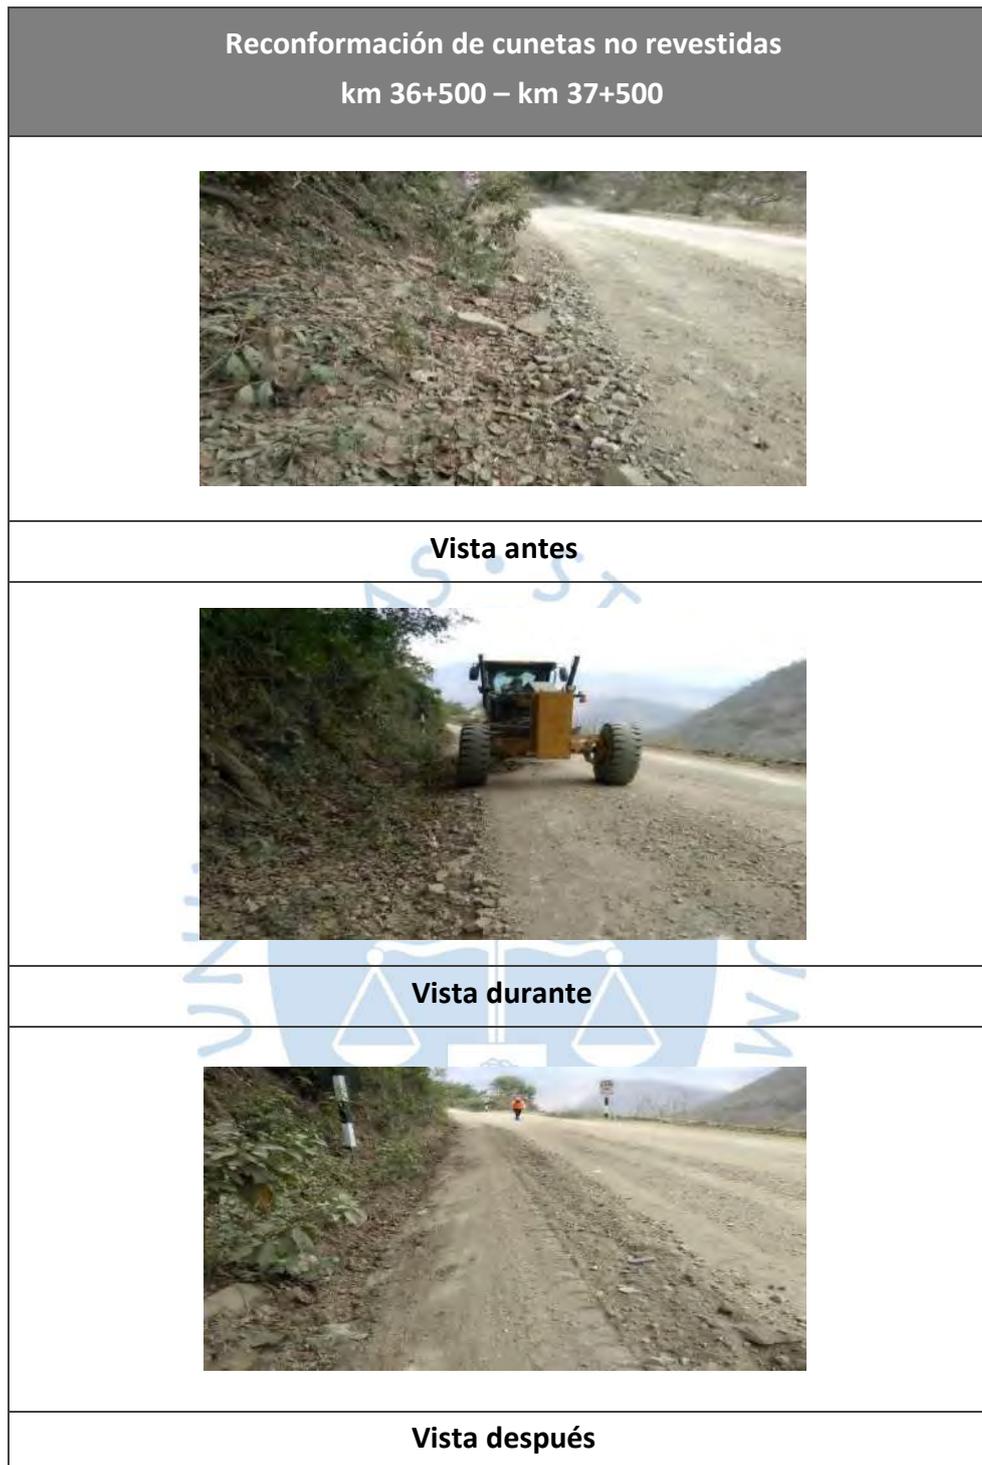
Figura 121. Fotografías reconformación de cunetas no revestidas (km 36+500 – km 37+500)

De igual modo que la actividad descrita anteriormente, en base a los resultados de la cuantificación de fallas en el análisis URCl realizado, se observa que la falla drenaje lateral inadecuado se encuentra presente en todas las unidades de muestra, denotando que la actividad de reconfiguración de cunetas no revestidas ejecutada no ha tenido la efectividad adecuada, encontrando a las cunetas de esta carretera con frondosa vegetación o material suelto acolmatado, impidiendo el libre flujo de las aguas pluviales hacia las alcantarillas.

Cabe mencionar, además, que, esta vía, al estar ubicada en zona de sierra, adyacente a taludes que, por la topografía propia del sector, se generan derrumbes y caída de material, que tiene como consecuencia la acumulación en la vía y sus elementos de drenaje. Por lo que este es también un factor a considerar como causa del estado inadecuado de la vía.

En la figura 121, se muestra la actividad ejecutada, entre las progresivas km 36+500 a km 37+500, empleando la cuchilla de la motoniveladora y retirando así el material acolmatado que está obstruyendo la cuneta.

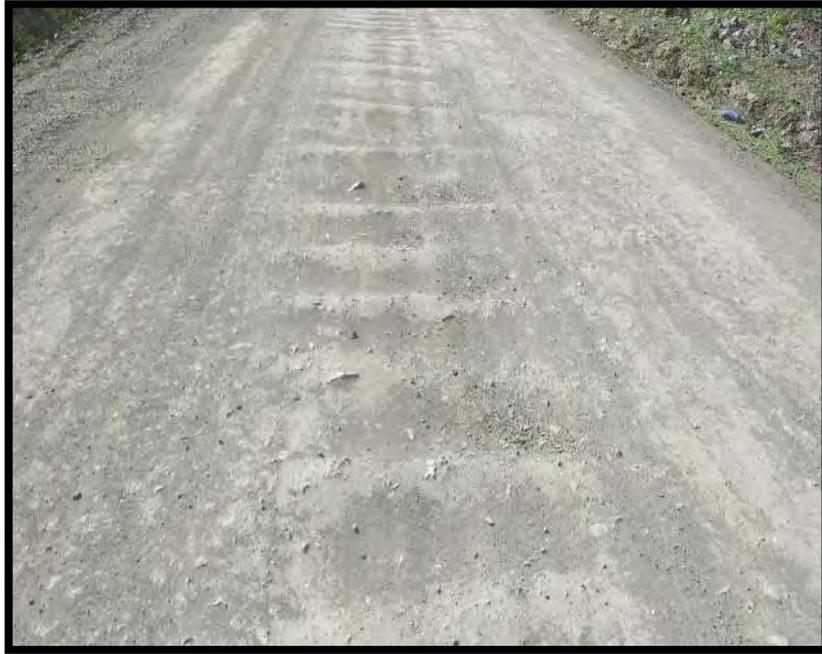
Figura C.4. Falla de encalaminado, dentro del tramo de estudio Km 30+000-Km 31+000, se aprecia niveles de severidad media

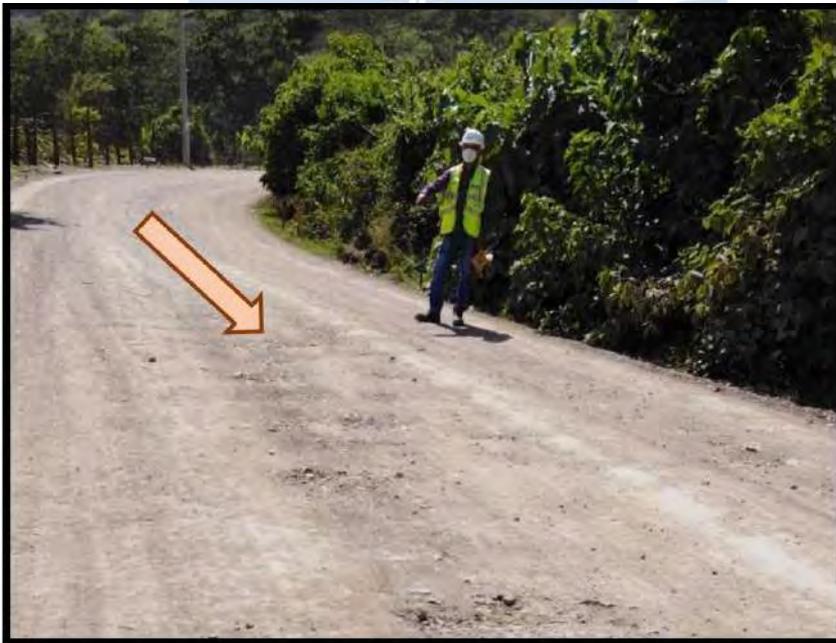
Figura C.5. Falla en calaminado, dentro del tramo de estudio km 32+000-km 33+000, se aprecia niveles de severidad media

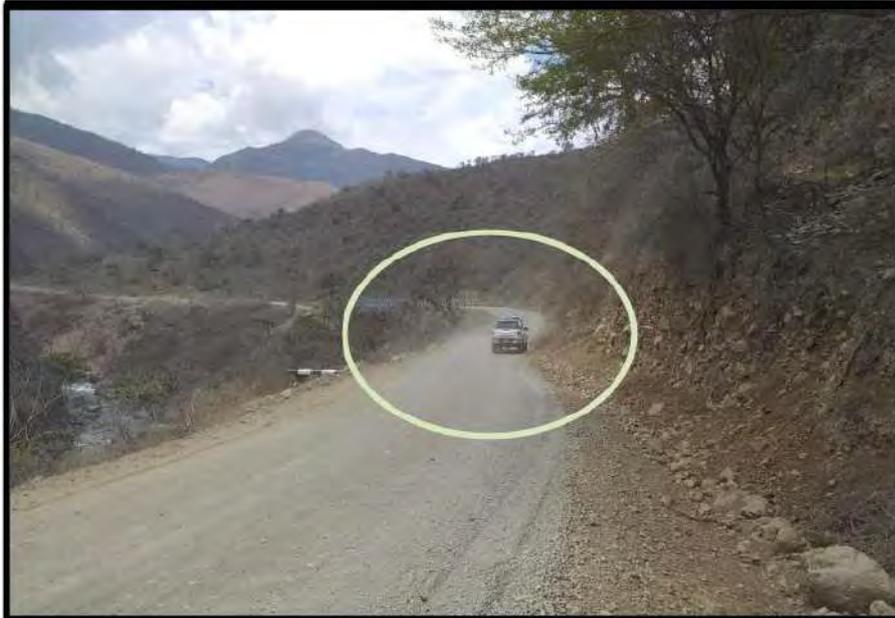
Figura D.1. Falla polvo, dentro del tramo de estudio km 38+000-
km 39+000, se aprecia niveles de severidad media y baja

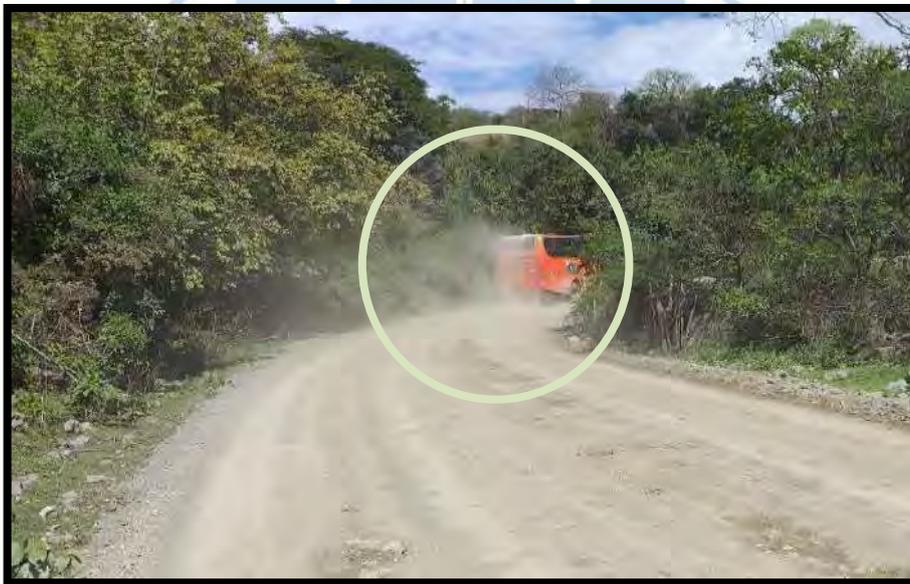
Figura D.2. Falla polvo, dentro del tramo de estudio km 33+000-km
34+000, se aprecia niveles de severidad media

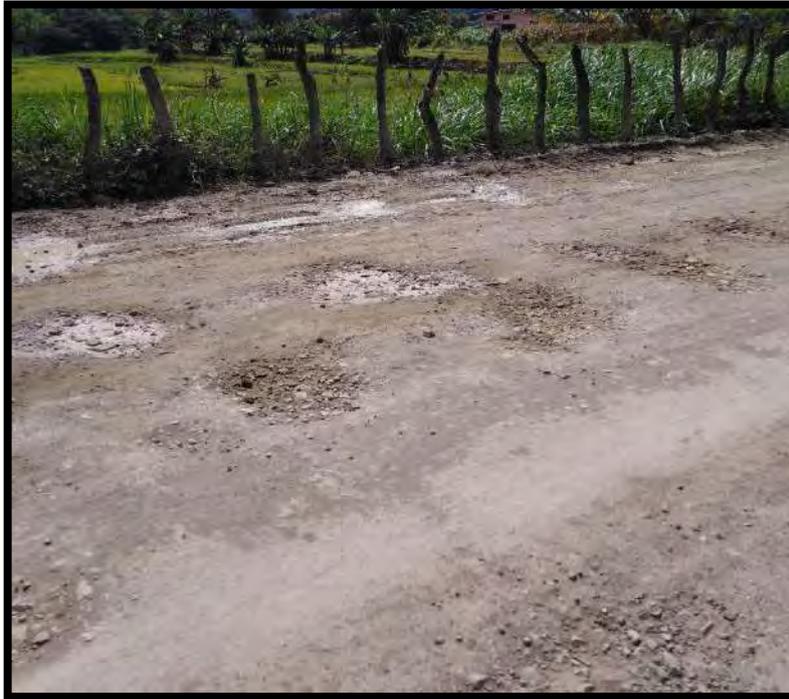
Figura E.10. Falla de baches, dentro del tramo de estudio km 30+000-km 31+000, se aprecia niveles de baja y media severidad

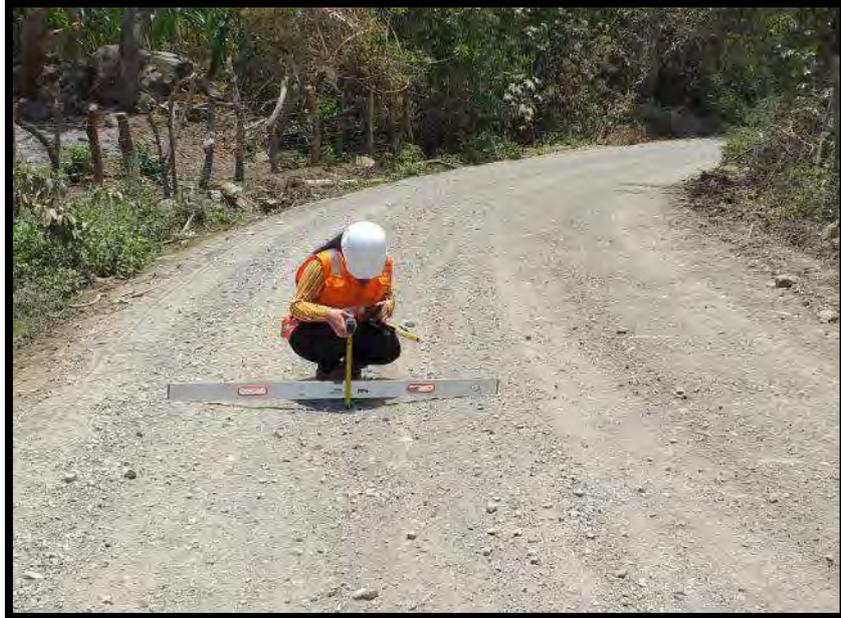
Figura F.5. Falla ahuellamiento, dentro del tramo de estudio km 37+000-
km 38+000, se aprecia niveles de severidad media

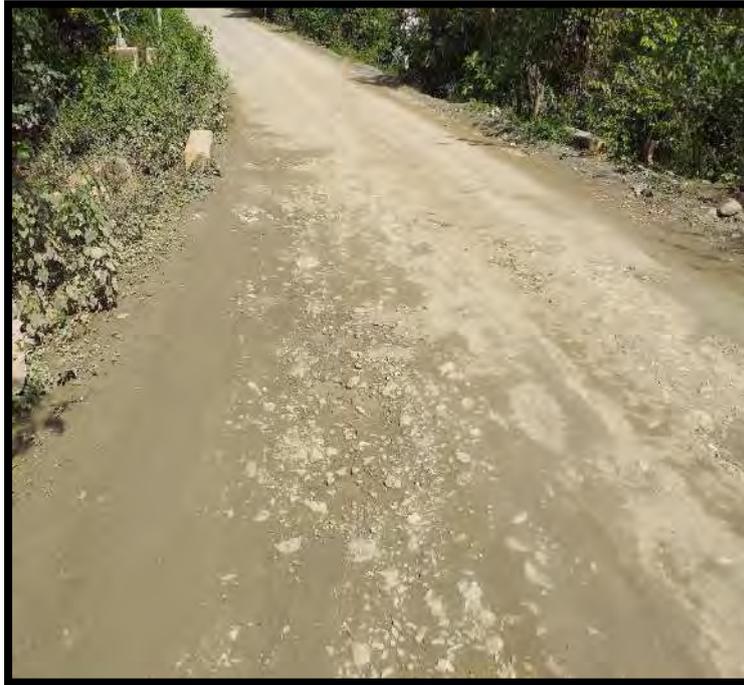
Figura G.3. Falla agregado suelto, dentro del tramo de estudio km 31+000-km 32+000, se aprecia niveles de severidad baja

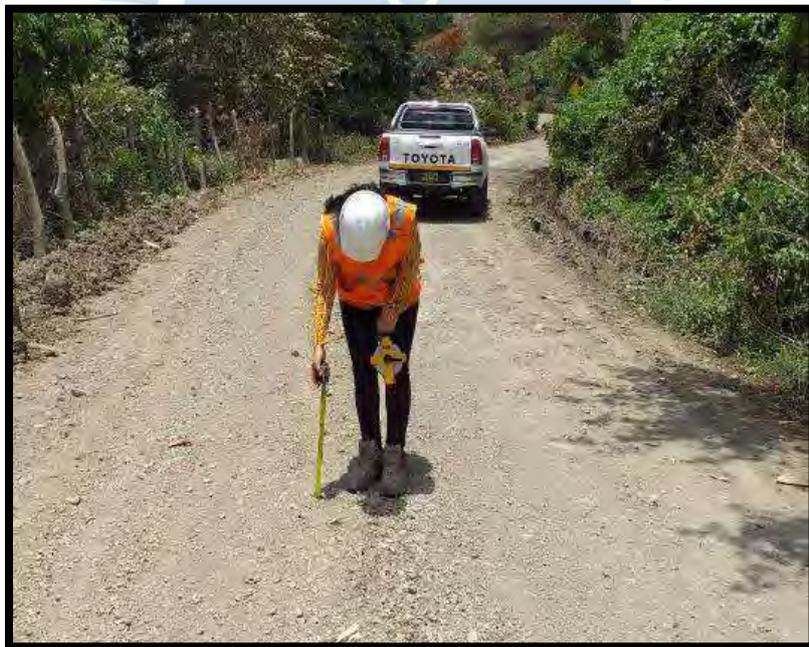
Figura G.4. Falla agregado suelto, dentro del tramo de estudio km 37+000-km 38+000, se aprecia niveles de severidad baja

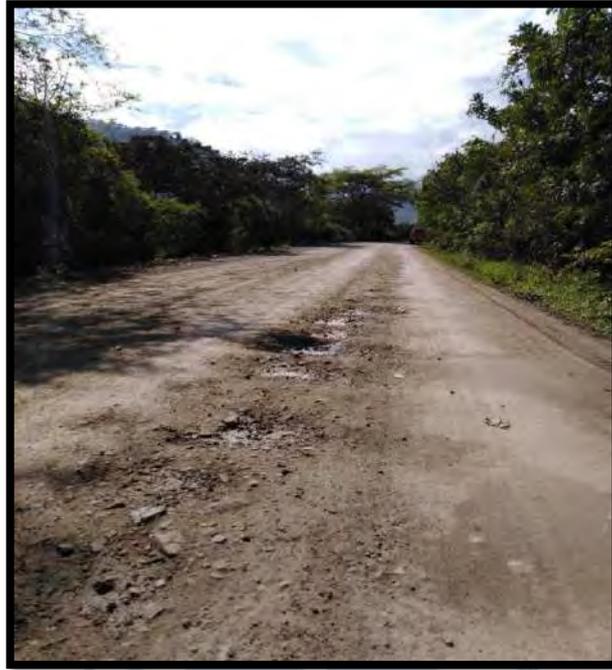
Figura H.2 Falla sección transversal inadecuada, dentro del tramo de estudio km 29+000-km 30+000, se aprecia niveles de severidad media

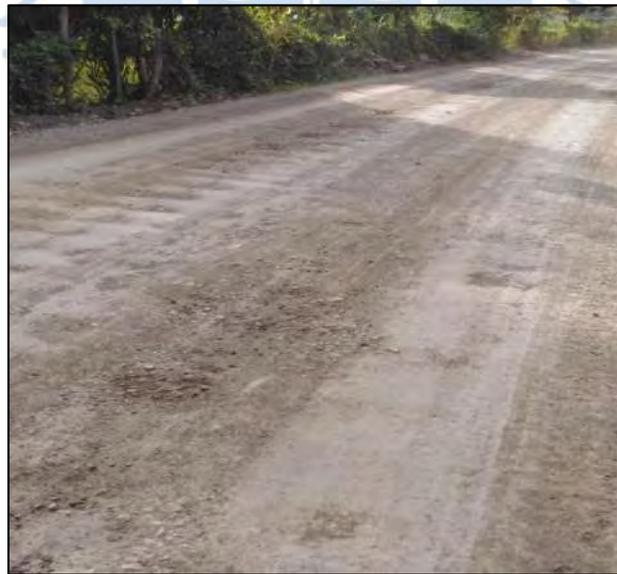
Figura H.3 Falla sección transversal inadecuado, dentro del tramo de estudio km 27+000-km 28+000, se aprecia niveles de media y alta severidad

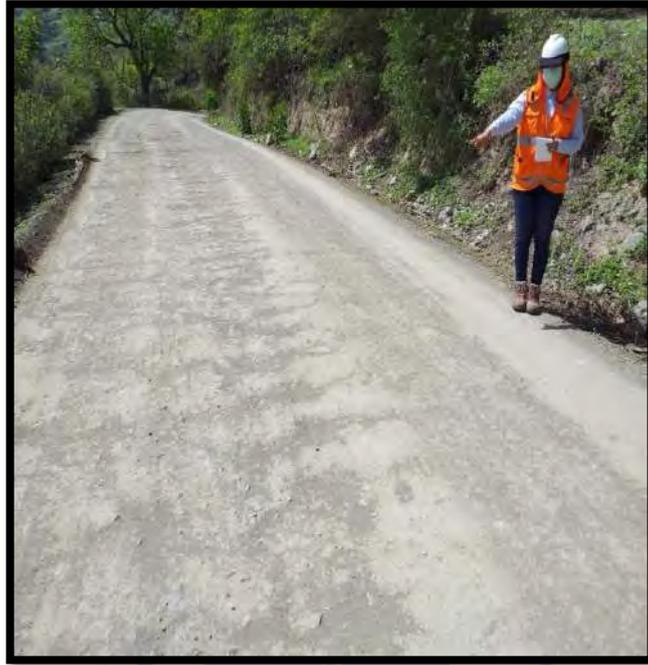
Figura H.6 Falla sección transversal inadecuada, dentro del tramo de estudio km 33+000-km 34+000, se aprecia niveles de media severidad

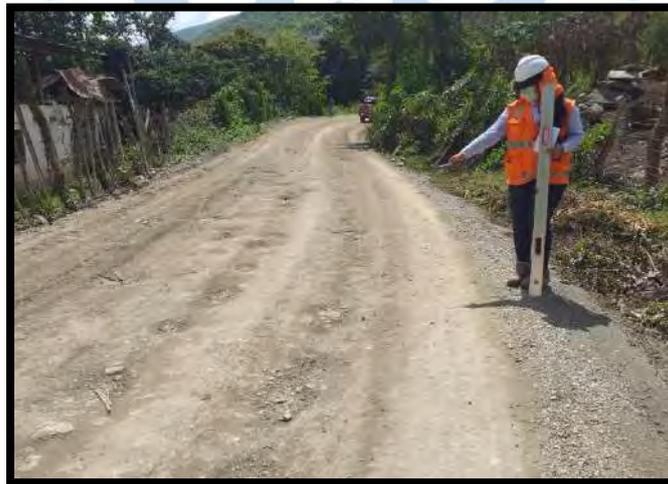
Figura H.8 Falla sección transversal inadecuada, dentro del tramo de estudio km 35+000-km 36+000, se aprecia niveles de media severidad
