UNIVERSIDAD
DE PIURA

**Criterios de evaluación de redes de agua potable enfocado
en la priorización de su cambio en el distrito de Santiago
de Surco, Lima**

Tesis para optar el Título de
Ingeniero Civil

Piura, agosto de 2025

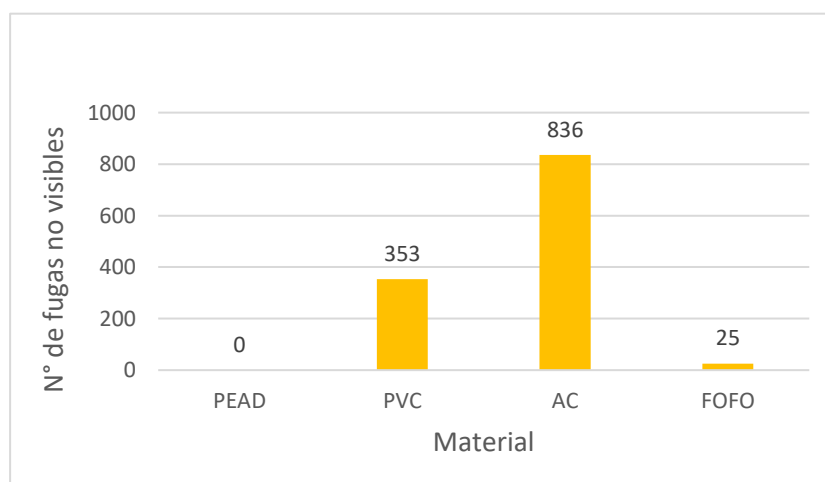
Tabla 7

Al respecto de las fugas no visibles que fueron detectadas durante el mismo periodo de tiempo que las roturas de tuberías y conexiones, se observa la existencia de 1271 fugas no visibles en tuberías, que con ayuda de geófonos y correladores fueron detectadas. En este caso se obtuvo una menor cantidad en la tubería de asbesto cemento a comparación de los dos criterios previos, siendo 836 (Tabla 7) el cual representa el 66%. Se obtuvo como segundo valor más alto en la tubería de policloruro de vinilo (PVC) con 353 fugas no visibles equivalentes a un 28% del total.

Roturas de conexiones domiciliarias de agua

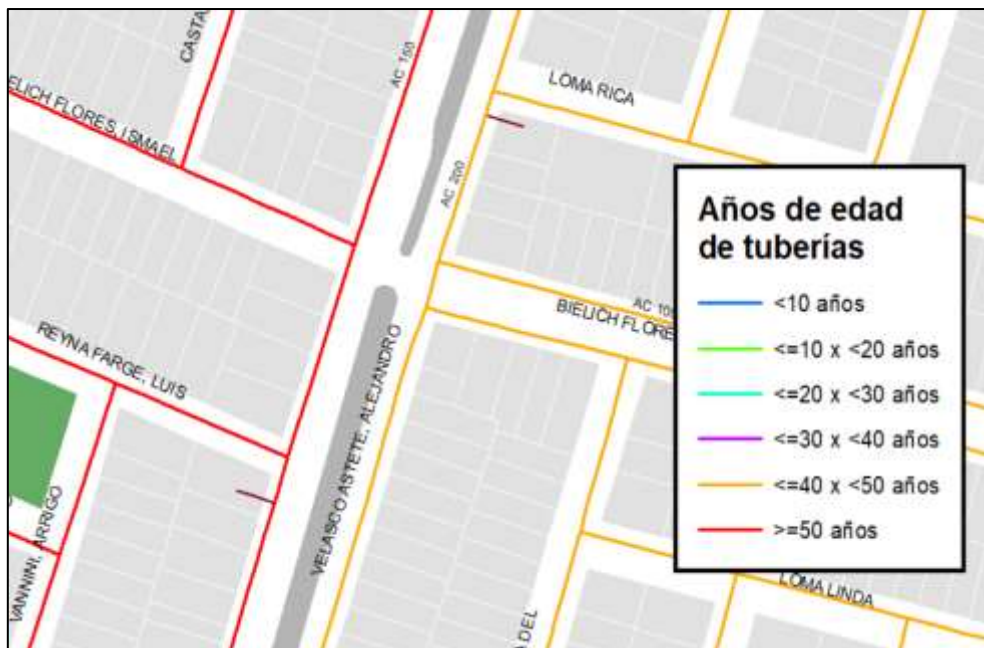
**Figura 14***Redes de agua potable por rango de edad en ArcMap*

Una vez ingresadas las redes de agua potable y como previamente se le asignó a cada una de ellas un intervalo de años, procedemos a separar cada una de ellas dependiendo al intervalo al que corresponda, esto con ayuda de la simbología dentro de las propiedades de las redes secundarias de agua potable (Figura 12), les asignamos el valor de rango de edad de años y “Add all values” (Figura 13), y se clasificarán todas las tuberías como se muestra en la Figura N° 14.

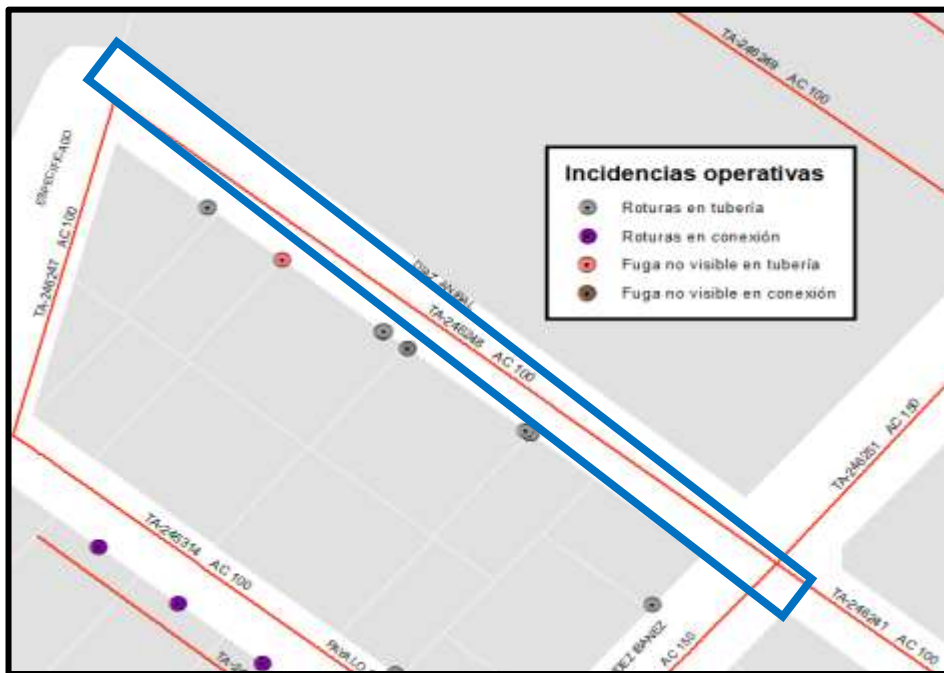
Tubería TA-246248 con el mayor puntaje obtenido

Se observa en la Figura 20 la tubería TA-246248 que obtuvo un puntaje de 8.1, siendo este el mayor puntaje del listado, así mismo se visualizan puntos que hacen referencia a los daños que ha sufrido la tubería durante los últimos 5 años. En la Figura 21 se observa la tubería TA-245155 siendo la segunda con mayor puntaje con 7.8, la cual presenta roturas de conexiones a diferencia de la primera que no las presentaba.
