UNIVERSIDAD
DE PIURA

**Rehabilitación del camino vecinal en el C. P. El Puente -
caserío Laguna Larga - caserío Pasabar La Granja, distrito
de Olmos, provincia de Lambayeque, departamento
Lambayeque**

Trabajo de Suficiencia Profesional para optar el Título de
Ingeniero Civil

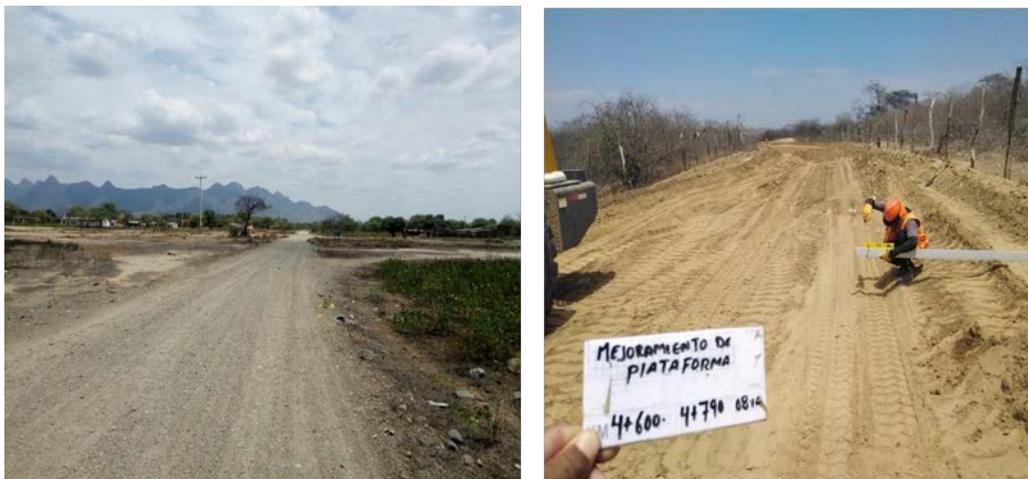
Figura 6. Condiciones in situ del terreno

Como se puede apreciar en las imágenes anteriores, la presencia de afirmado es nula, con gran presencia de finos, lo cual obliga a retirar todo ese material no apto para subrasante. Sin embargo, también existían zonas donde el material del afirmado era mayor a 0.15m y este se encontraba consolidado, por lo que se pudo aprovechar el material encontrando en campo, ahorrando costos y tiempo

Al realizar un recorrido primario se constató que existían zonas en las que la calzada presentaba un ancho irregular de 3.00 a 4.00m o de 7.00 a 9.00m. También se confirmó que había zonas donde el espesor del afirmado era mayor al 0.15m y zonas donde era nulo. Con esto, se puede concluir que la memoria descriptiva y el panel fotográfico del expediente brindado por la Municipalidad no eran acorde con las condiciones in situ del terreno.

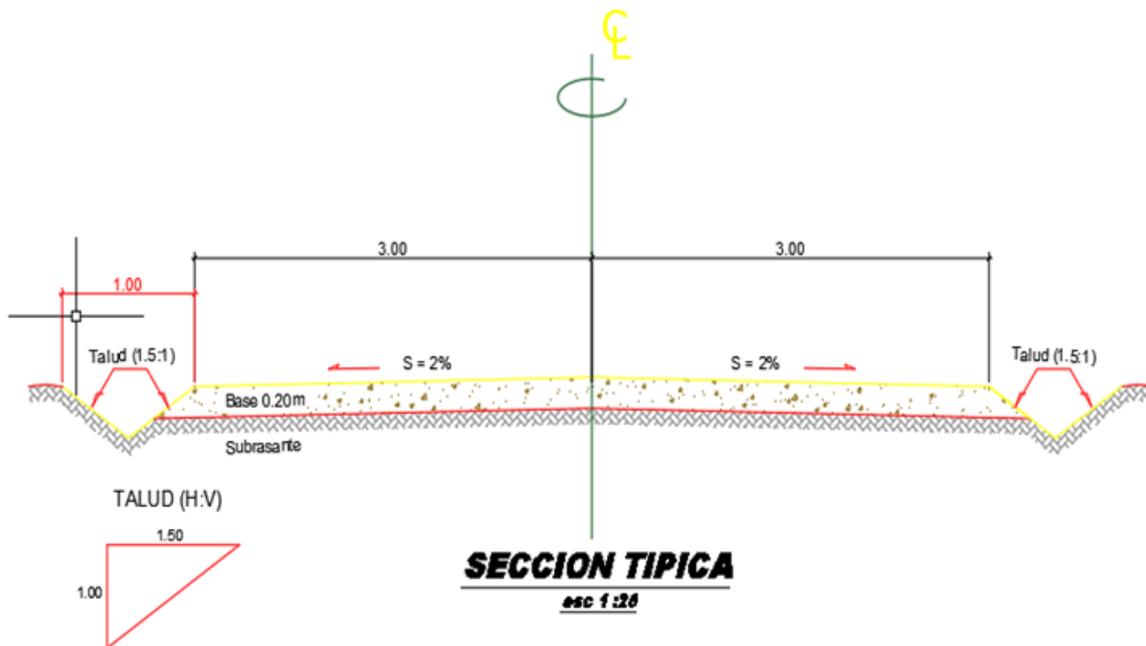
Figura 9. Sección típica de la calzada

Nota. Tomada del plano Sección típica

Característica	Valor
Longitud total del tramo	9.50 Km.
Velocidad directriz considerada	60.00 Km/ h
Ancho de calzada	6.00 m
Bombeo de la calzada	2.00 %
Espesor de base	0.20 m

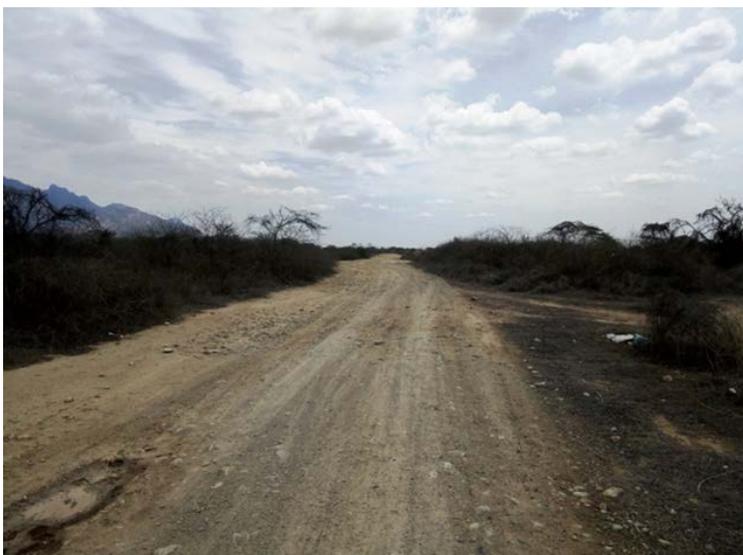
Figura 10. Estado inicial del camino a rehabilitar

- El camino a rehabilitar no se encontraba disponible en su totalidad debido a que los pobladores habían invadido parte de la calzada colocando su cerco perimétrico y alegaban que parte de la vía era de su propiedad.

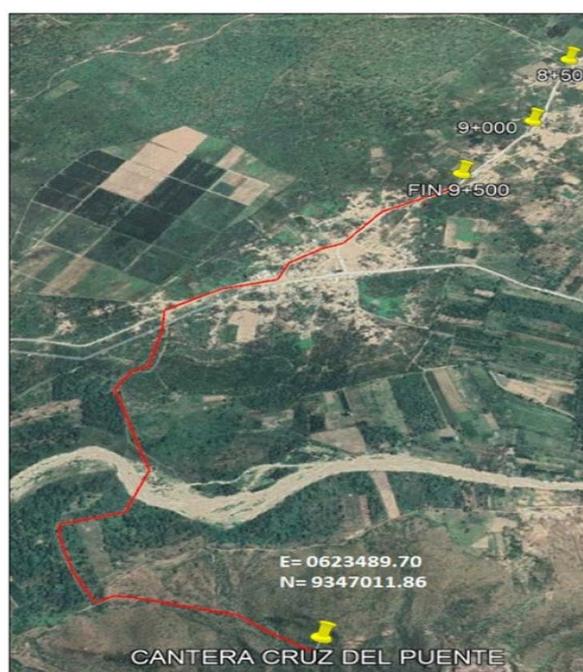
Figura 11. Ubicación Cantera Cruz del Puente

- Al momento de localizar mediante GPS los BM's, se pudo constatar que estos no existían y que la presencia de topografía en el proyecto era nula. Por lo tanto, los planos iniciales del expediente técnico no tenían validez alguna.
- Sobre la disponibilidad de la cantera estipulada por el expediente técnico, se pudo constatar que esta no existía debido a que las coordenadas brindadas por el proyectista colocaban a la cantera en la cima de un cerro y el acceso para llegar a las faldas del cerro era inaccesible para los vehículos.

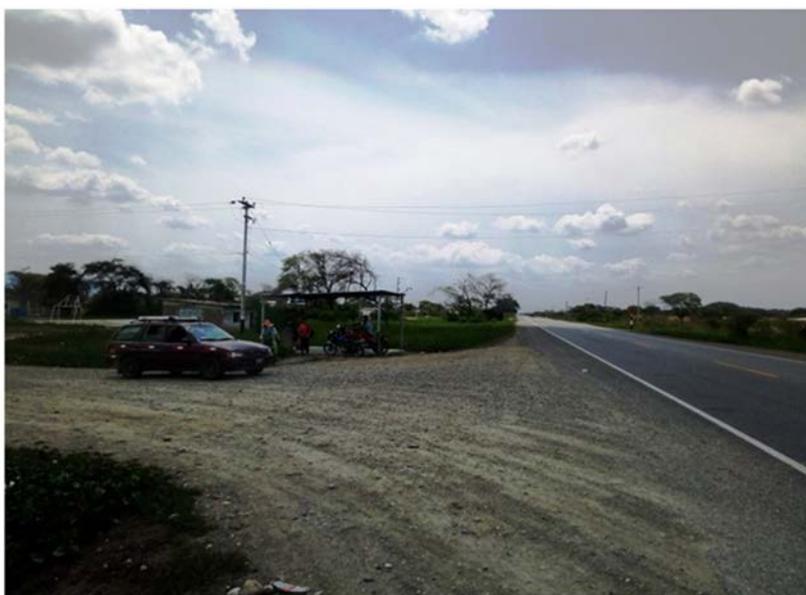
Figura 12. Punto final del camino vecinal en la progresiva 0+00 km

- Continuando con la revisión del expediente técnico, se encontró que el inicio de la obra era el centro poblado El Puente y el final, el Centro Poblado Pasabar. Esto es incompatible en relación con los planos de la obra, ya que estos señalaban lo contrario: el inicio era el centro poblado Pasabar y el final, el centro poblado El Puente.

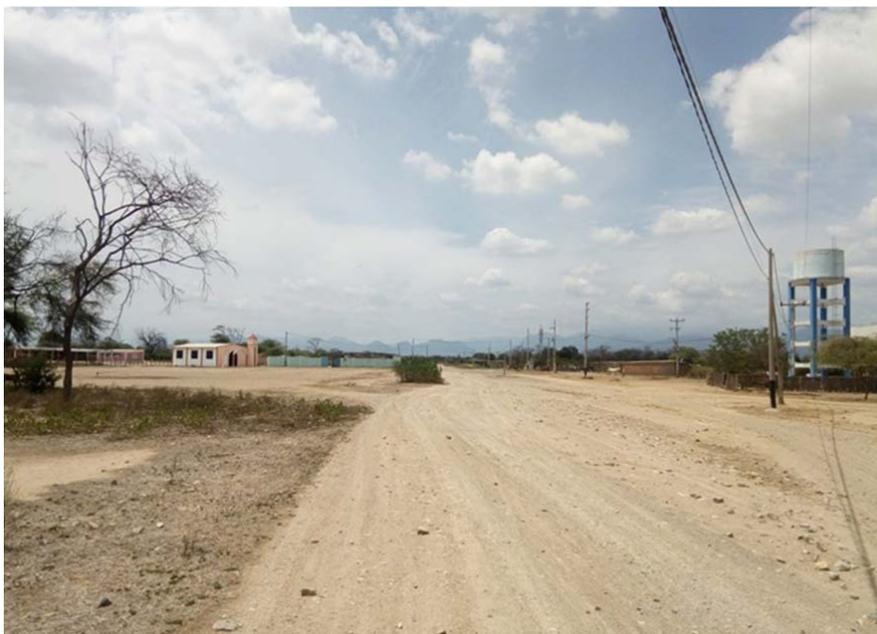
Figura 13. Fuente de agua cercana al proyecto

- El pozo de color celeste era la única fuente de agua cercana al proyecto vial, pero, debido al propio estado en que se encontraba y la poca potencia de la bomba, hacían imposible que esta fuente de agua satisfaga las necesidades de la obra. A esto también se le sumaba el horario restringido para el uso del pozo, dado que el tiempo de recarga era demasiado extenso, y la negativa por parte de los pobladores a utilizar el pozo, lo cual hizo que sea imposible utilizarlo como fuente de agua para la obra.

- En la sección correspondiente al botadero de la obra, el expediente indicaba que se encontraba en la progresiva 6+400 km, pero carece de coordenadas exactas para su ubicación y tampoco contiene un panel fotográfico para corroborar la veracidad de este.
- Como se comentó líneas arriba, no se encontraron los puntos de agua. Y el expediente solo estipulaba que esta fuente de agua destinada al proyecto vial se encontraba a una distancia media de 4.3 km, y tampoco mencionaba las coordenadas para su ubicación exacta. Además, carecía de panel fotográfico para corroborar la veracidad de esta fuente de agua.

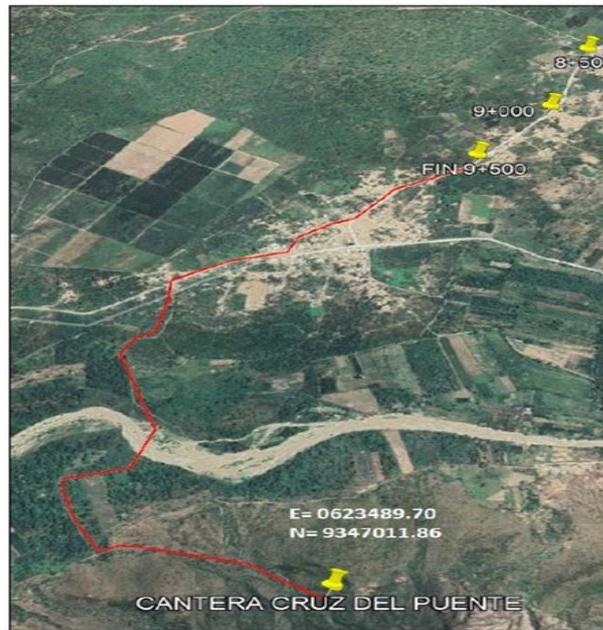
Figura 14. Ubicación cantera progresiva 9+500 km

Las coordenadas de la cantera Cruz del Puente, indicadas en la siguiente figura, son las estipuladas en el Estudio de Mecánica de Suelos y Canteras.

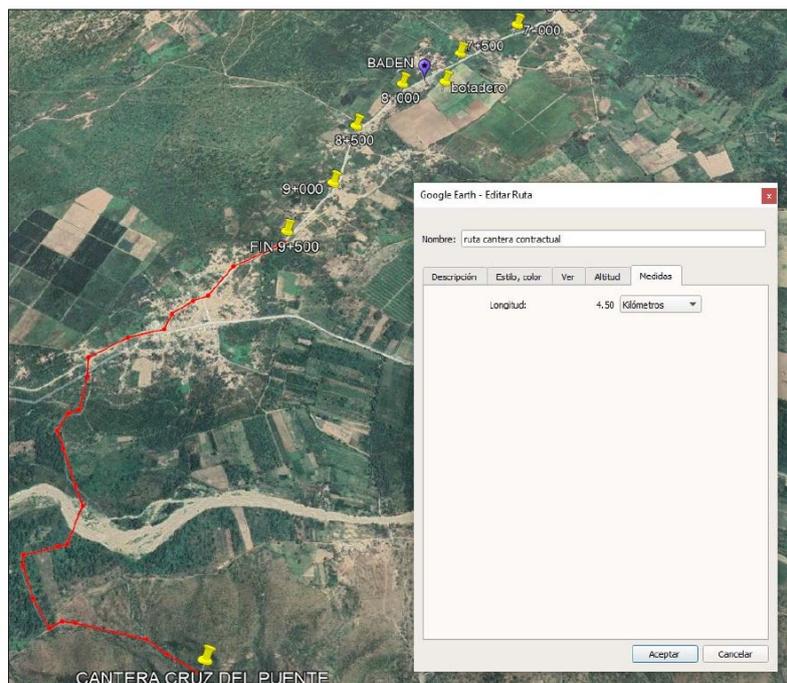
Figura 15. Acceso a la cantera a 4.5 km de la progresiva final

Con las coordenadas de la Cantera Cruz del Puente, se pudo calcular la distancia desde la ubicación de la cantera hasta la última progresiva. Este cálculo arrojó un valor de 4.5 km, corroborado de manera empírica utilizando un vehículo con el cual se pudo estimar la distancia recorrida de un punto a otro.

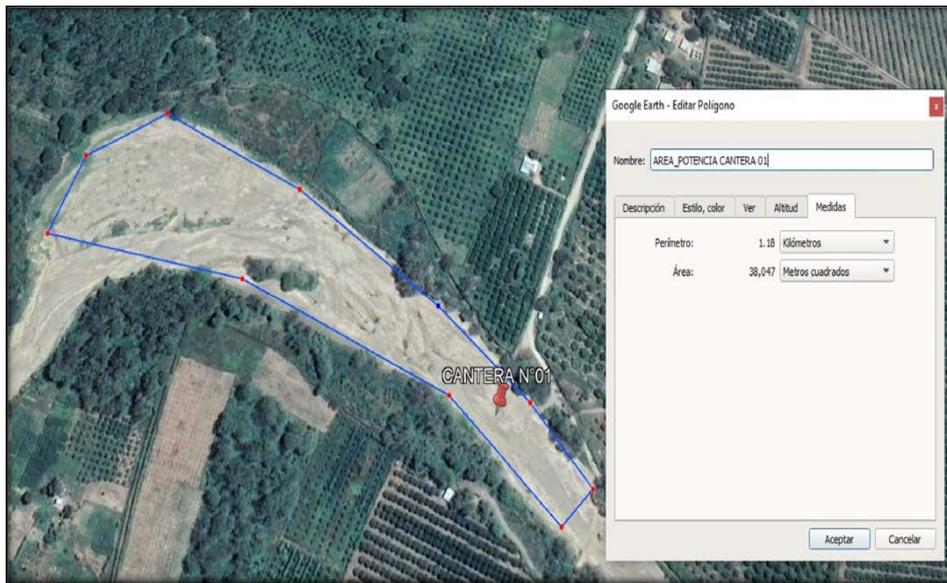
Figura 22. Potencia de la cantera N°1

CANTERA (km)	AREA (m2)	ALTURA PROMEDIO (m)	POTENCIA (m3)
Cantera n°01 Cauce del Río	38,047.00	0.80	27,393.84

- f. Distancia. La distancia de transporte del material desde la cantera N°1 a la progresiva KM 9+500, fin de obra, es de 4.57 km. Este cálculo se realizó mediante la herramienta de Google Earth y también fue corroborado en campo.

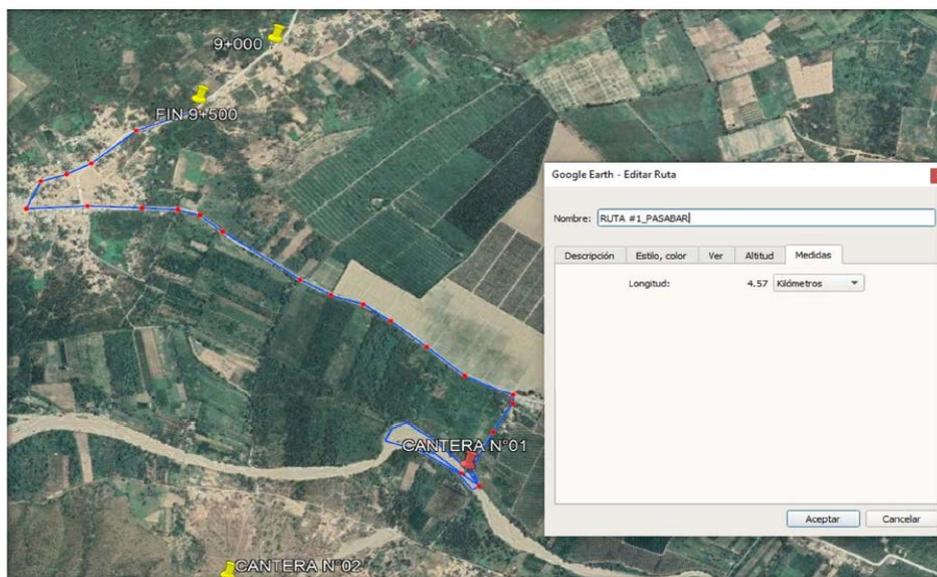
Figura 23. Ruta de la obra hacia la cantera

Nota. Tomada de Google Earth (2021).

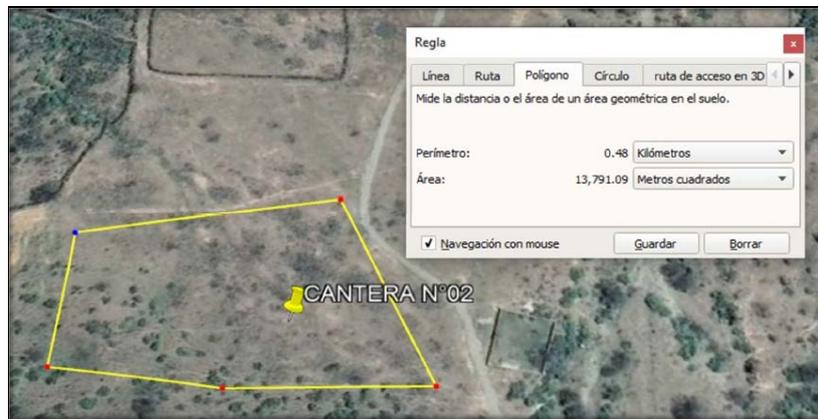
Figura 24. Potencia de la Cantera N°2

- e. Potencia. El área aproximada de explotación del material de cantera según lo estimado es de 13,791m², con un espesor de estrato promedio explotable de 2.00m. Se calculó el volumen bruto del material y la potencia esperada con un rendimiento del 80%.

CANTERA (km)	AREA (m ²)	ALTURA PROMEDIO (m)	POTENCIA (m ³)
Cantera n°02 Cerro de Cruz del Puente	13,791.09	2.00	22,065.744

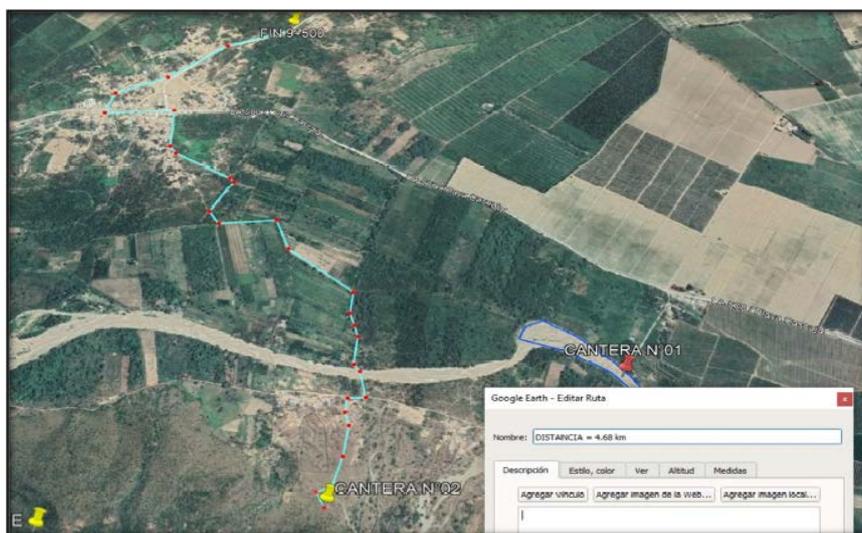
Figura 25. Ruta de la obra hacia la cantera

- f. Distancia. La distancia de transporte del material desde la cantera N°2 a la progresiva KM 9+500, fin de obra, es de 4.68 km. Este cálculo se realizó mediante la herramienta de Google Earth y también fue corroborado en campo.

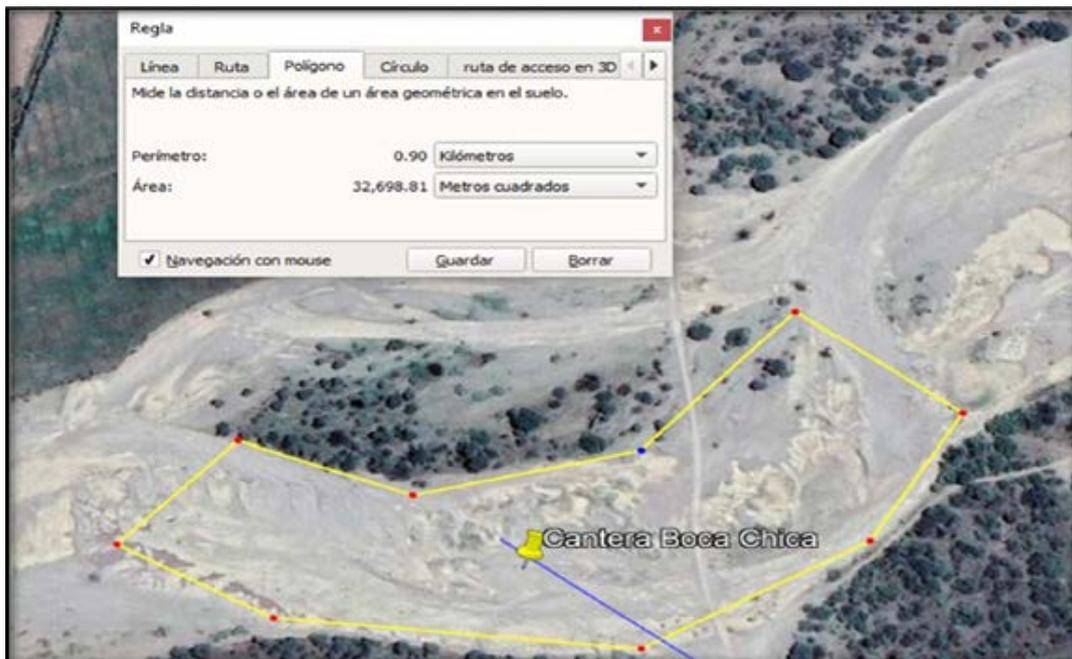
Figura 26. Ruta de la obra hacia la cantera

CANTERA (km)	AREA (m ²)	ALTURA PROMEDIO (m)	POTENCIA (m ³)
Cantera n°03 Cauce del rio	32,698.81	1.20	31,390.857

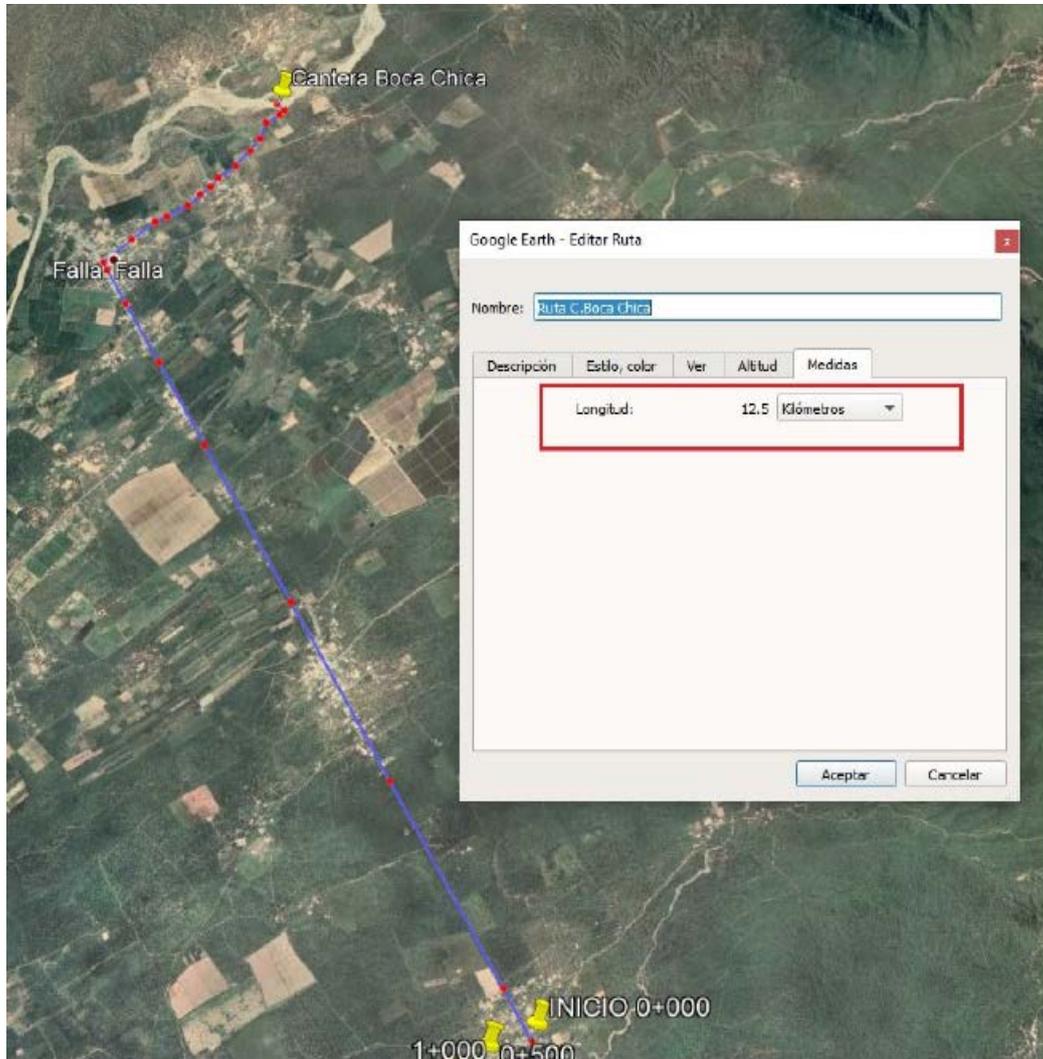
Figura 27. Ruta de la obra hacia la cantera

- f. Distancia. La distancia de transporte del material desde la cantera N°3 a la progresiva KM 0+000, inicio de obra, es de 12.5 km. Este cálculo se realizó mediante la herramienta de Google Earth y también fue corroborado en campo.

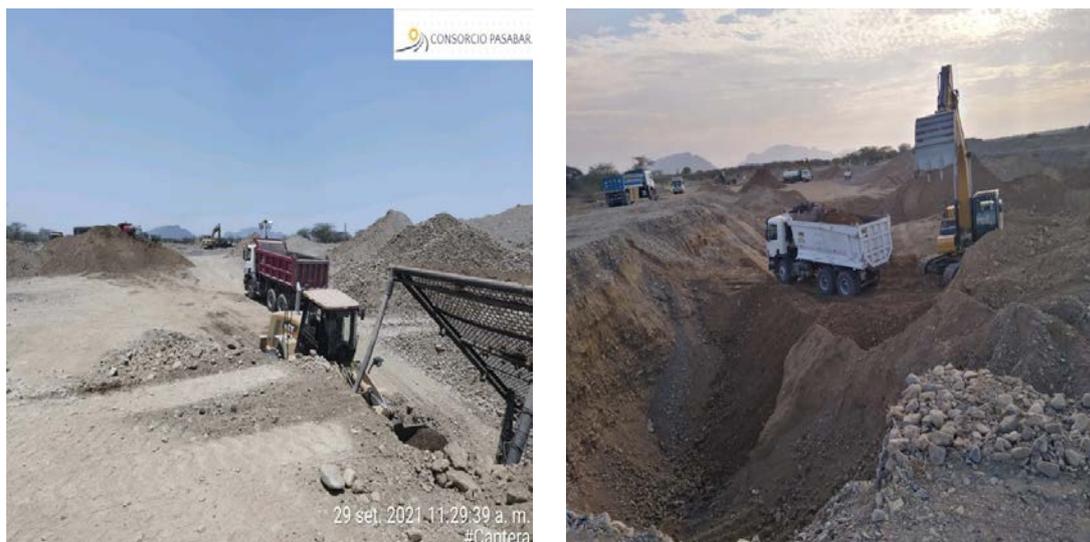
Figura 29. Extracción de material de cantera

Si bien la empresa contratista aceptó el descargo por parte de la municipalidad, se tomó la decisión de extraer el material de la cantera N°3 ya que este era de mayor calidad y contenía “mayor liga”, característica fundamental para la compactación de la base, y así no se correría el riesgo de que la carpeta de rodadura falle a las pocas semanas de ser habilitada para la población. Esta decisión fue tomada en conjunto con la empresa encargada de la supervisión, la cual apoyó nuestra decisión debido a que también consideraban que el material indicado para el trabajo era el de la cantera N°3.

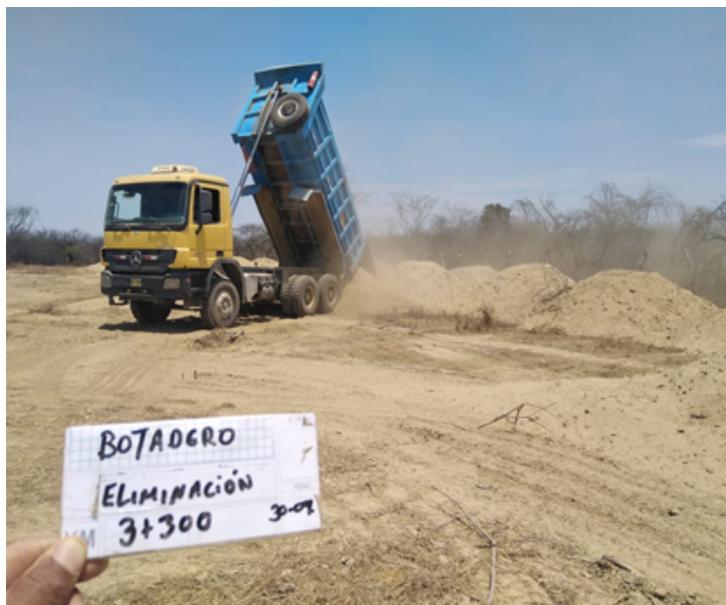
Figura 30. Botadero para eliminación de material excedente

Se le envió una carta al alcalde adjunto de la zona solicitando la autorización para utilizar dicho terreno como botadero. A los pocos días se obtuvo la constancia de libre disponibilidad del terreno y mediante carta se le informó a la municipalidad el nuevo botadero.

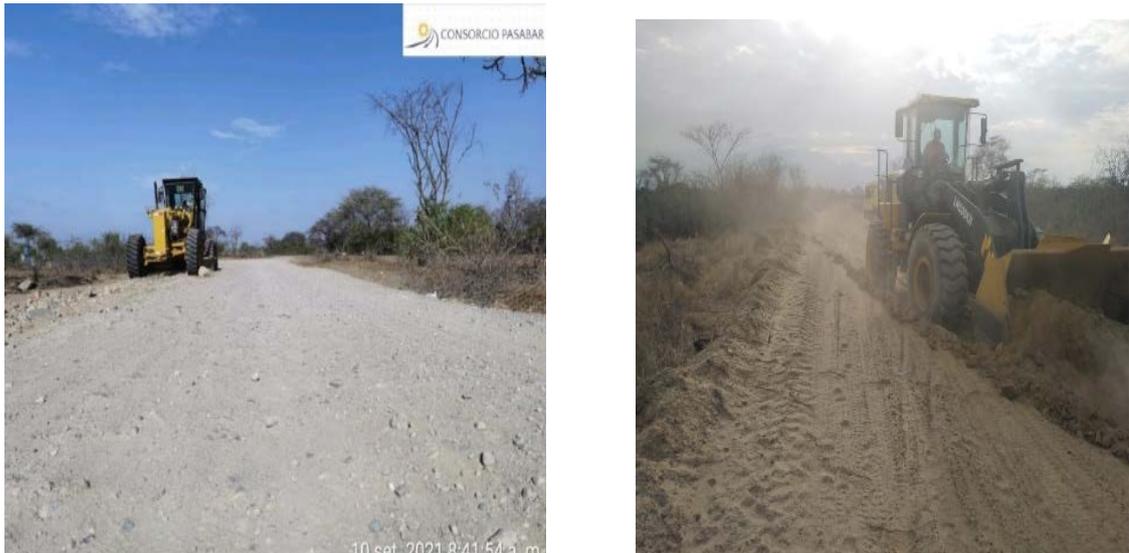
Figura 32. Partidas de movimiento de tierras

La primera partida relacionada al movimiento de tierras fue la partida de desbroce y limpieza. Esta se desarrolló sin mayores inconvenientes y a un buen ritmo, pues no existían árboles dentro del trazo. Lo más complicado fue la tarea de convencer a un grupo reducido de pobladores que alegaban un tramo de la vía como su propiedad. Esto se resolvió de la mano de los alcaldes adjuntos. Se negoció con los pobladores para que los trabajos se pudieran realizar de la mejor manera y no existan conflictos sociales.

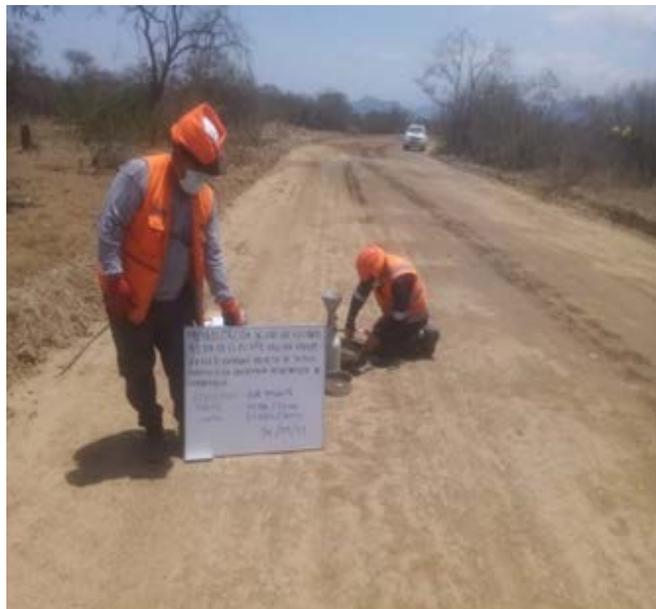
Figura 33. Densidad de campo

A medida que se iban culminando los trabajos de relleno con material de préstamo compactados, estos fueron sometidos cada 750m² al ensayo Densidad en campo y una vez corroborado el grado de compactación mayor o igual al 95% se procedía a su liberación previa autorización del supervisor.

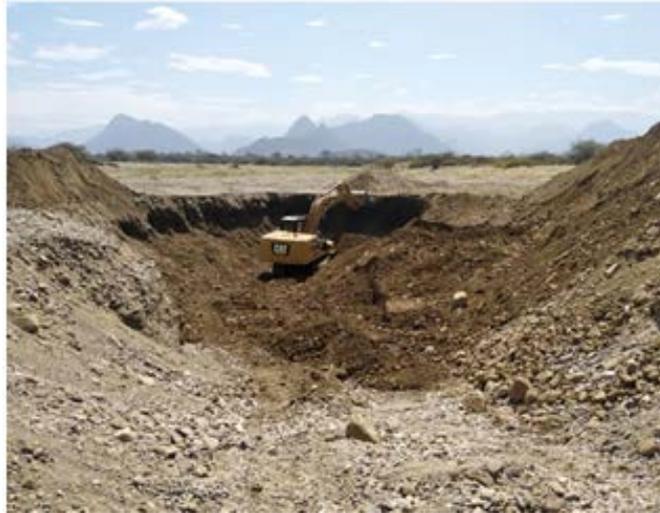
Figura 34. Extracción de material de cantera

Durante la ejecución de estas partidas, también se llevaron a cabo las operaciones de Extracción y apilamiento de material de cantera y Zarandeado en cantera de material de afirmado, estas partidas se comenzaron a ejecutar días antes del inicio de obra con la finalidad de que no falte material de cantera al momento de ejecutar la partida de Pavimento afirmado estabilizado con cemento.

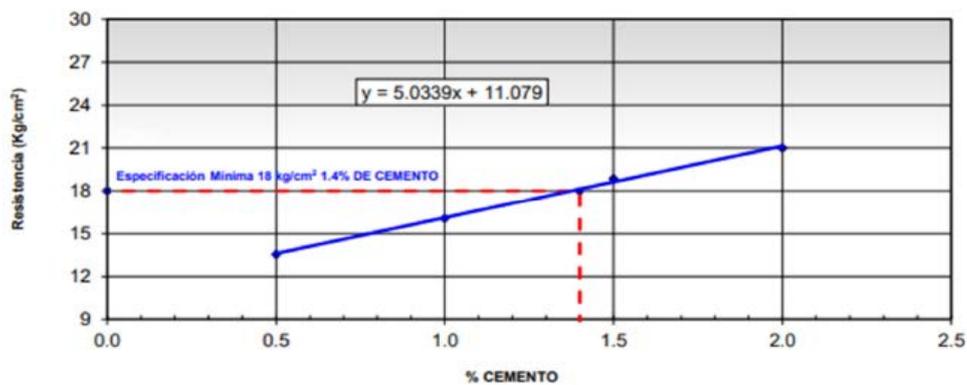
Figura 35. Porcentaje de cemento

Mediante los ensayos realizados en laboratorio se pudo determinar que el contenido de cemento óptimo para el diseño de mezcla suelo-cemento fue de 1.5%.

Nota. Extraído del informe del diseño suelo-cemento

- Conclusiones y recomendaciones:
 1. Se determinó que el contenido óptimo de cemento para obtener una resistencia mínima de 18 kg/cm² 7 días es igual a 1.4%, pero por seguridad y recomendación de la supervisión se utilizó un porcentaje de 1.5%.
 2. La humedad de la mezcla deberá ser la óptima del ensayo MTC E-1102 o ASTM D-558, con una tolerancia de +-1.5%
 3. El contenido de cemento para 1m³ de afirmado es de 30 kg con una variación de +-2 kg.

CONTENIDO DE CEMENTO	FECHA DE MOLDEO	FECHA DE ROTURA	EDAD DE ROTURA	RESISTENCIA (Mpa)	RESISTENCIA (kg/cm ²)
0.5	08/10/21	15/10/21	7 días	1.35	13.55
1.0	08/10/21	15/10/21	7 días	1.61	16.07
1.5	08/10/21	15/10/21	7 días	1.89	18.85
2.0	08/10/21	15/10/21	7 días	2.1	21.01

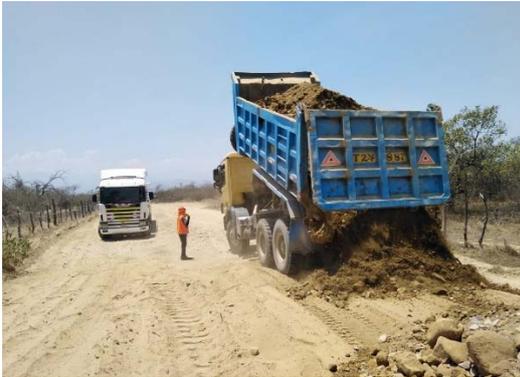
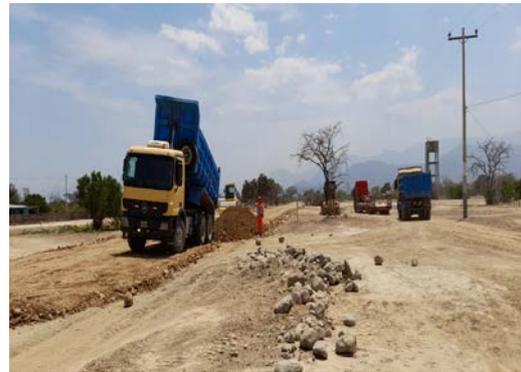
Figura 36. Carguío de material granular

Habiendo obtenido el porcentaje óptimo de cemento y humedad de la mezcla del suelo-cemento procedimos a ejecutar la partida Carguío de material granular. Esta partida por más simple que parezca no consiste simplemente en descargar y colocar las volquetadas de material una tras otra sobre la subrasante ya conformada y compactada, es muy importante definir el espaciamiento según el ancho y espesor de la capa base a construir para obtener un desperdicio mínimo, es por esto que en este proyecto se colocaron las volquetadas de material con un espaciamiento de (colocar espaciamiento) para poder conformar la base de la mejor manera y que el operario de la motoniveladora no tenga mayores inconvenientes al momento de esparcir el material.

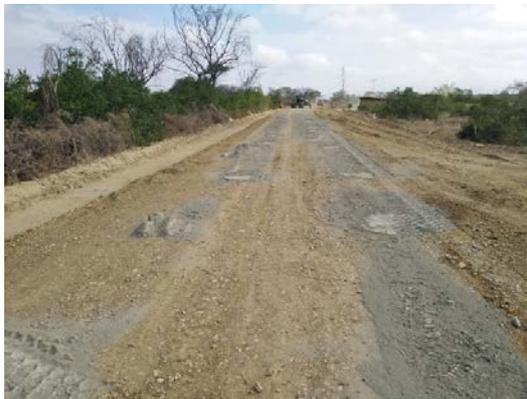
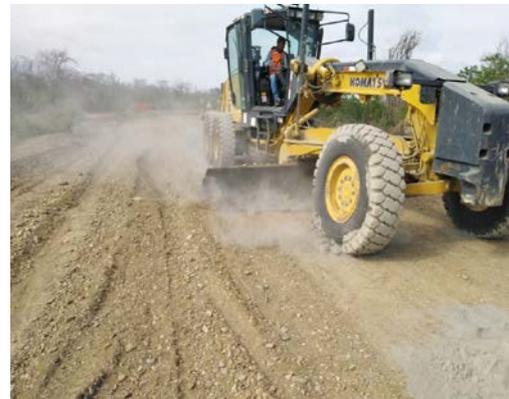
Figura 37. Homogenización de material granular y cemento

Habiendo finalizado las partidas de movimiento de tierras y teniendo una significativa cantidad de material de cantera colocado en campo procedemos a iniciar los trabajos relacionados a la partida de Extendido, riego y compactación de plataforma estabilizada con cemento. El primer paso para conformar la base fue el extender el material de cantera de manera uniforme a lo largo de la vía, una vez que el material se encontraba extendido se procedió con la colocación de los sacos de cemento para posteriormente conformar la base de afirmado estabilizada con el mismo. Habiendo colocado los sacos se procedió con el mezclado y homogenización del material.

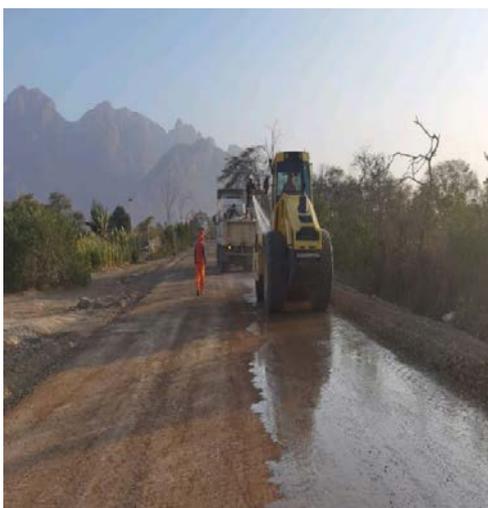
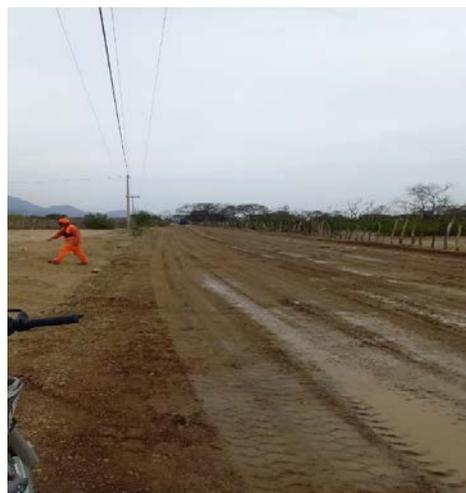
Figura 38. Compactación de la base

En este punto era crucial que el proceso de conformación de la base no se vea interrumpido por ningún motivo, principalmente por el desabastecimiento de agua pues una vez que el cemento entra en contacto con el agua se da inicio al proceso de fragua por lo que si no hay suficiente agua la base estabilizada no cumplirá con las especificaciones técnicas del expediente.

Conforme fueron avanzando los trabajos correspondientes a la conformación de la base, la supervisión constataba la densidad de campo cada 100 metros. Si el resultado era por debajo de 95%, se debía volver a batir el material para posteriormente volverlo a compactar y, de ser necesario, se colocaba mayor cemento en estos tramos. Una vez que el resultado del ensayo de densidad de campo alcanzaba o superaba el 95%, estos tramos eran liberados por la supervisión. Cabe resaltar que existieron muchos tramos que se tuvieron que volver a conformar, debido al paso de la maquinaria pesada debido a que el único acceso a otro camino vecinal que estaba ejecutando simultáneamente era esta vía en rehabilitación.

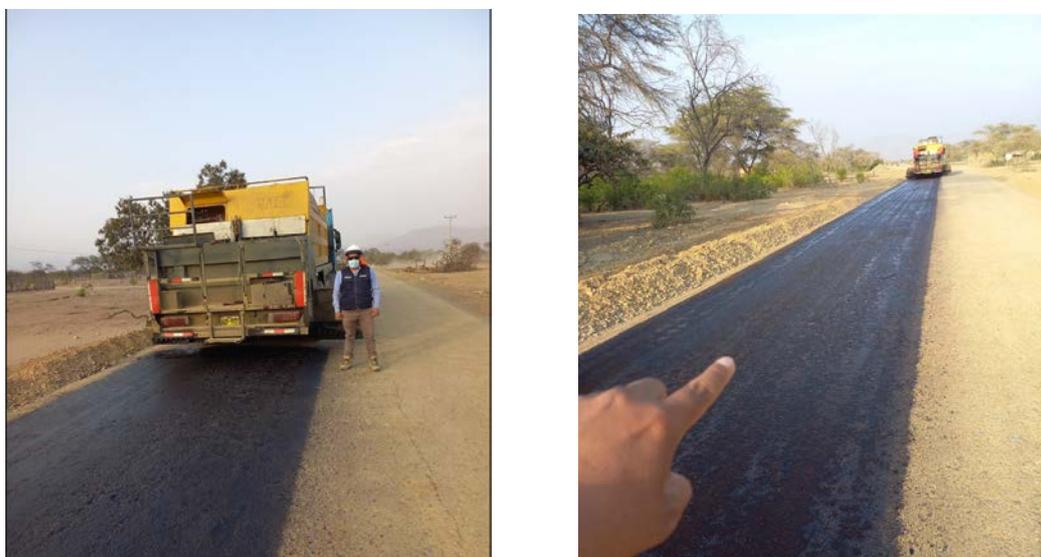
Figura 39. Imprimación con emulsión asfáltica catiónica de rotura lenta (CSS-1H)

Los tramos afectados fueron reconformados mediante la utilización de la motoniveladora. Una vez liberados los tramos afectados, se ejecutó la partida de imprimación asfáltica catiónica de rotura lenta (CSS-1H). El primer paso para la ejecución de esta partida fue realizar un tramo de prueba de 400ml (metros lineales) para observar el comportamiento y el desgaste de la imprimación.

Luego de ejecutar el tramo de prueba y que este estuviera expuesto al tráfico se pudo constatar un desgaste del 5% luego de 2 semanas sobre la película de rodadura, debido a esto se contrató una empresa consultora externa para que diera su opinión al respecto para que no se levanten falsas expectativas a la población y así poder evitar problemas sociales. El informe que nos brindó la empresa consultora se resume en que el material estabilizado con cemento es un material impermeable lo cual evitará la penetración del imprimante, además estas superficies deberán ser curadas por no menos de 48 horas y debido al constante tráfico esta superficie estuvo expuesta al tráfico a las doce horas de haber sido colocado, por lo tanto, la imprimación no tendrá la duración esperada.

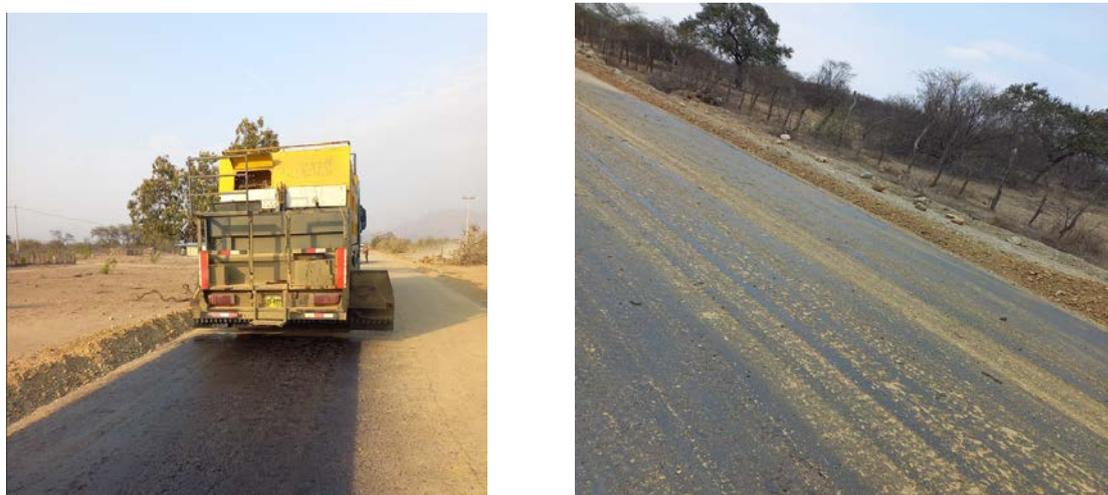
Figura 40. Imprimación y desgaste de la imprimación

Debido a todo lo expuesto anteriormente se pudo concluir que la emulsión asfáltica no tendría una duración mayor a la esperada y esto se le comunicó a la municipalidad para analizar la posibilidad de colocar un *slurry seal* antes de colocar una imprimación que desaparecería a los pocos meses. Habiendo expuesto todo lo anterior a la municipalidad mediante carta y adjuntando el informe de la empresa consultora solicitamos la aprobación de la supervisión para continuar con la colocación de la imprimación asfáltica.

Una vez que se aprobó, se procedió a continuar con los trabajos de la imprimación. Estos trabajos se ejecutaron de la mejor manera mediante la utilización de un camión imprimador y una compresora manual para la limpieza del terreno antes de iniciar el proceso de imprimación, en la realización del tramo prueba se tomaron en cuenta todos los factores a corregir como las alturas y ángulos de las boquillas para lograr la mejor adherencia posible del material imprimante a la base estabilizada.

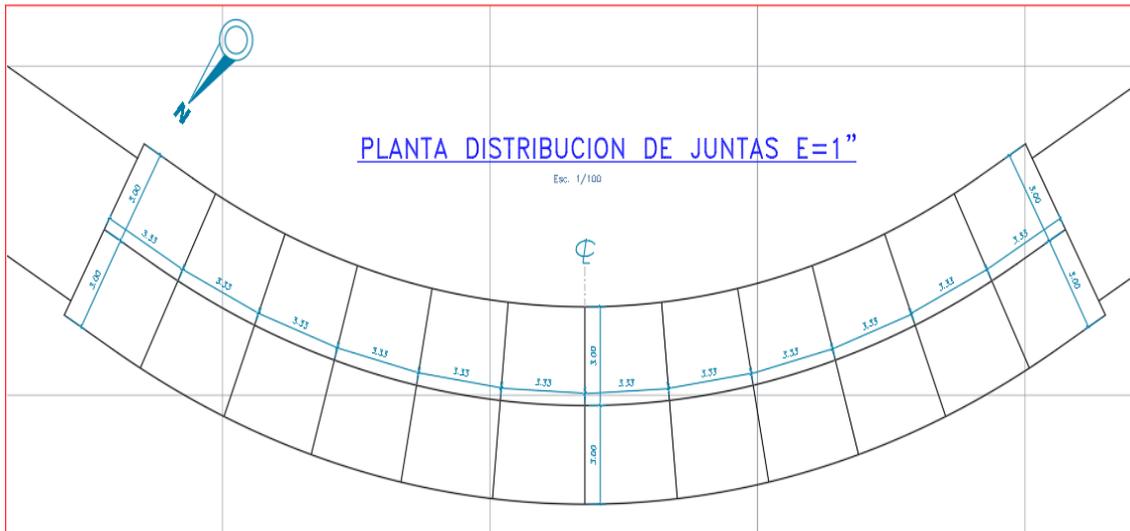
Figura 41. Imagen en planta de distribución de juntas

Las especificaciones técnicas indicaban que el badén se debía estar construido con concreto ciclópeo, pero al coordinar con la supervisión se decidió utilizar concreto $f'c=210\text{kg/cm}^2$, se tomó tal decisión debido al alto tráfico pesado que existía en ese momento y también por la insistencia por parte de la población quienes alegaban que el concreto ciclópeo era un concreto de mala calidad por lo que se prefirió utilizar $f'c=210\text{kg/cm}^2$ para evitar fisuras prematuras y conflictos con la población.

Nota. Tomadas del plano de Badén.

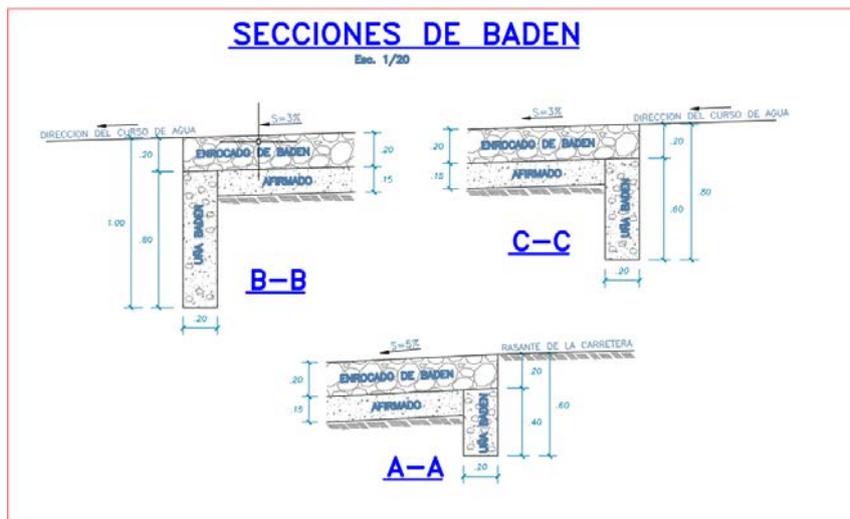
Figura 42. Secciones típicas de badén

Nota. Tomada del plano de Badén.

Como primer paso para la realización del badén se ejecutó la partida de trazo y replanteo, una vez obtenido la ubicación exacta y los límites laterales del badén se procedió a ejecutar las partidas de movimiento de tierras, el espesor del badén fue de 20cm por lo tanto se excavó hasta llegar a una profundidad de 35cm, esto debido a que la sección típica nos indica que el badén estaría apoyado en una capa de afirmado con espesor de 15 cm. Luego de haber excavado y compactado la superficie donde se apoyaría el badén procedimos a encofrar los paños tomando en cuenta las uñas laterales. Con los paños ya encofrados procedimos a vaciar el concreto alternando los paños debido a que no se contaba con el material necesario para realizar un solo vaciado. El vaciado de los paños se realizó respetando las justan de dilación que se contemplan en la sección típica del badén, posteriormente las juntas fueron rellenadas con un sellante asfáltico.

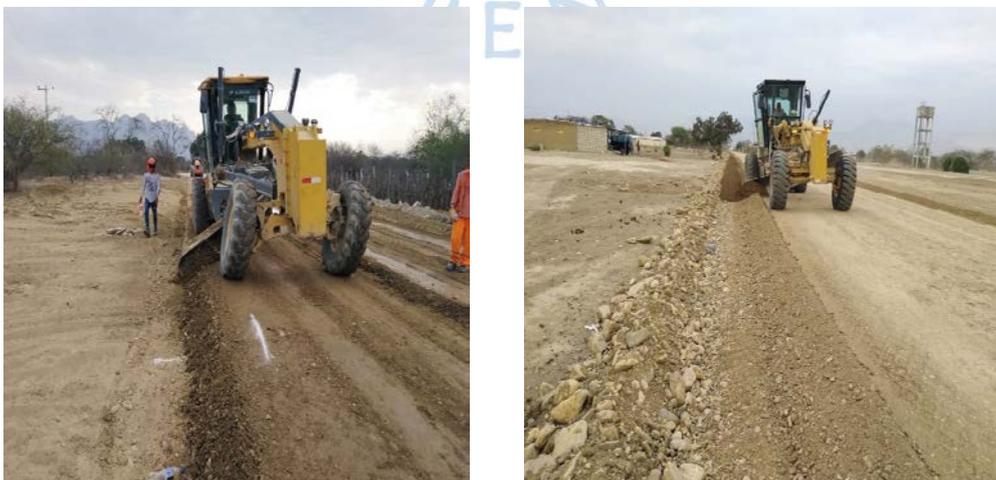
Figura 44. Perfilado de cunetas con motoniveladora

Teniendo el desperdicio necesario para la elaboración de las cunetas se procedió a elaborar las cunetas utilizando la motoniveladora, esto se fue realizando progresivamente al final de cada jornada de trabajo ya que el campamento de obra se encontraba a 500 metros de la progresiva 9+500 km por lo tanto se aprovechó esta situación para que el operario cada día antes de guardar la maquinaria realizara la conformación de cuneta. Debido a que el material de la cuneta sin revestir fue extraído por los pobladores y además que esta no asegura un buen drenaje ni larga duración se colocó en el cuaderno de obra que las cunetas no aseguraban un buen drenaje en caso de presentarse lluvias de intensidad moderada.

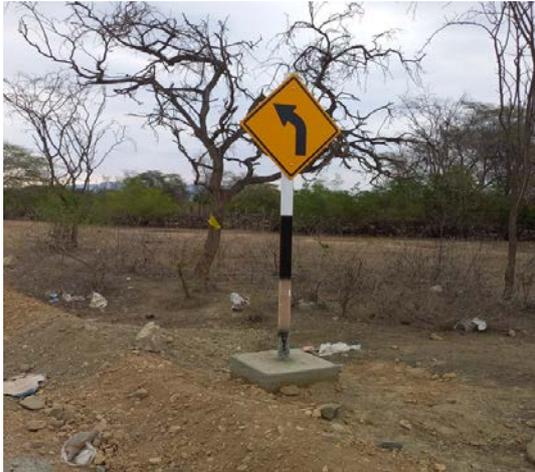
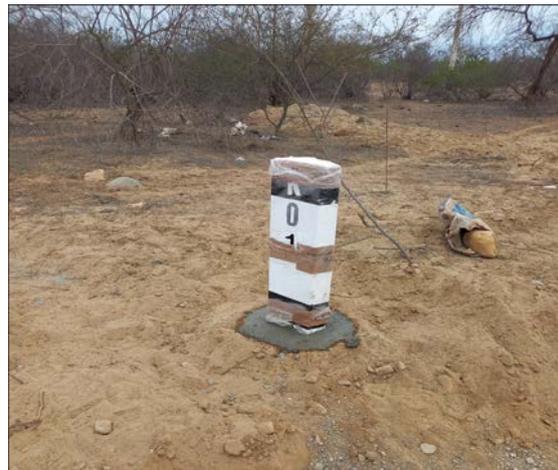
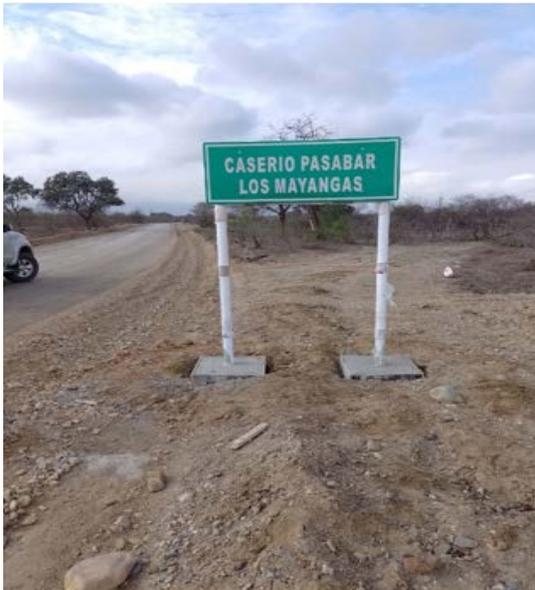
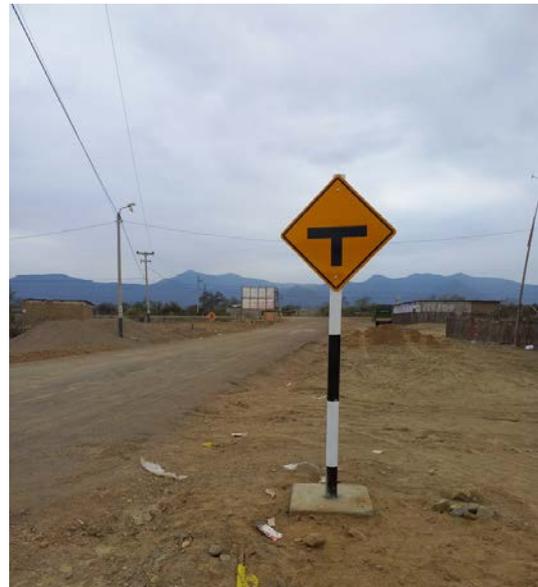
Figura 45. Señalizaciones de obra

La partida de señalización fue la más simple de todas las partidas ejecutadas, esta consistió en la colocación de las señales preventivas e informativas las cuales sirven de guía al conductor para poder llegar a su destino de manera segura y también se colocaron los postes kilométricos de concreto los cuales informan al conductor el kilometraje y la distancia al origen de vía. Esta partida se realizó al final de obra sin presentarse algún inconveniente y una vez culminada en su totalidad se procedió a solicitar formalmente la recepción de obra a la Municipalidad de Olmos.

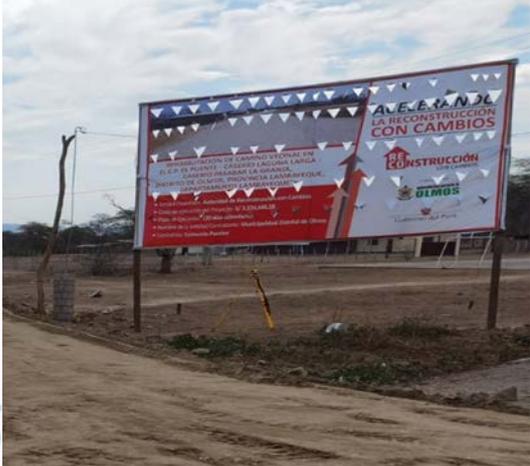
<p>Evidencia fotográfica de la ejecución de la partida cartel de obra</p>	<p>Figura 1. Cartel de obra</p>

- En la partida de cartel de obra $6.00 \times 3.60\text{m}$, se especificaba las dimensiones del cartel. Sin embargo, en el cuadro de pago, se señalaba dimensiones de $2.40 \times 3.60\text{m}$, lo que evidencia su incompatibilidad.
- En la partida de desvío y mantenimiento de tráfico, no se aclaraba las unidades de medida de los materiales. Tampoco se precisa el tipo de banderines que se necesita.
- Dentro de las especificaciones técnicas, no se encontraba el título de la partida de imprimación con emulsión asfáltica catiónica de rotura lenta (CSS-1H).

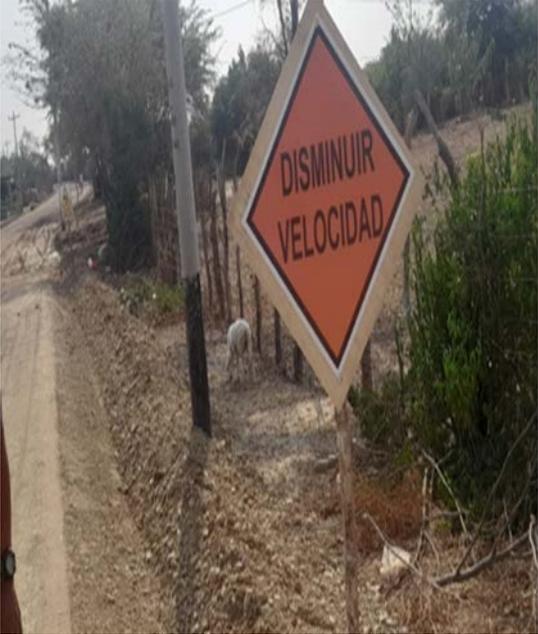
<p>Figura 1. Señales preventivas</p>

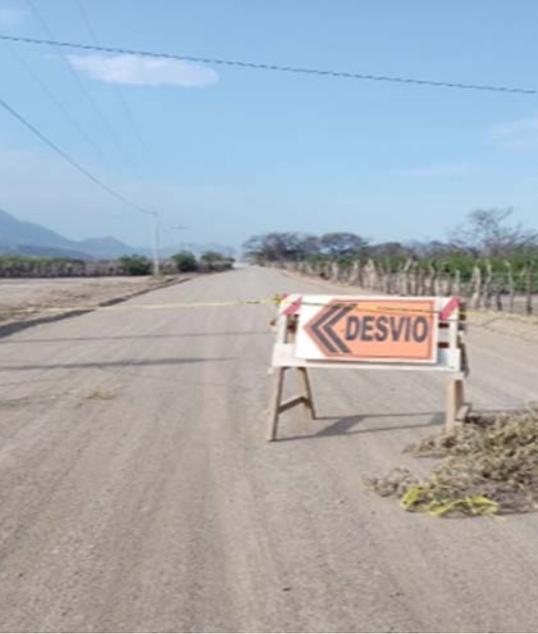
<p>Evidencia fotográfica de la ejecución de la partida desvió y mantenimiento de tráfico.</p>	<p>Figura 2. Señal de desvío</p>

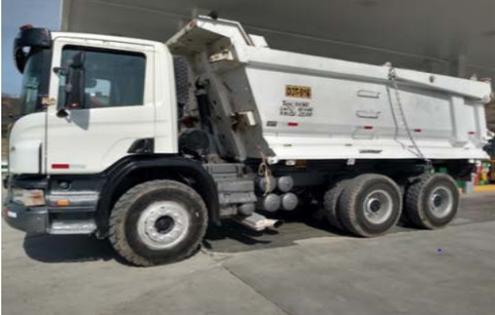
<p>Evidencia fotográfica de la ejecución de la movilización y desmovilización de maquinaria.</p>	<p>Figura 1. Volquete de 15m³</p>

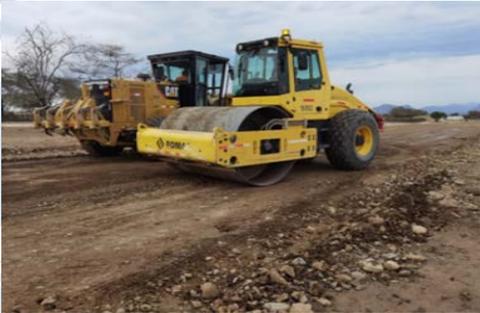
<p>Figura 2. Rodillo vibrador y motoniveladora</p>

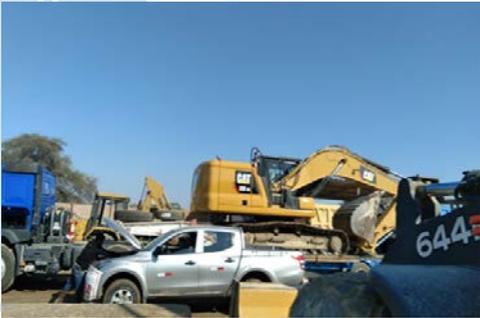
<p>Figura 3. Excavadora tipo oruga</p>

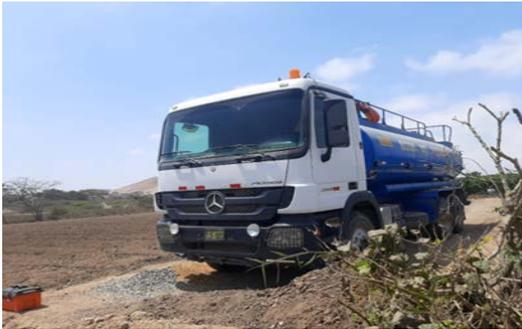
<p>Figura 4. Cisterna de agua</p>

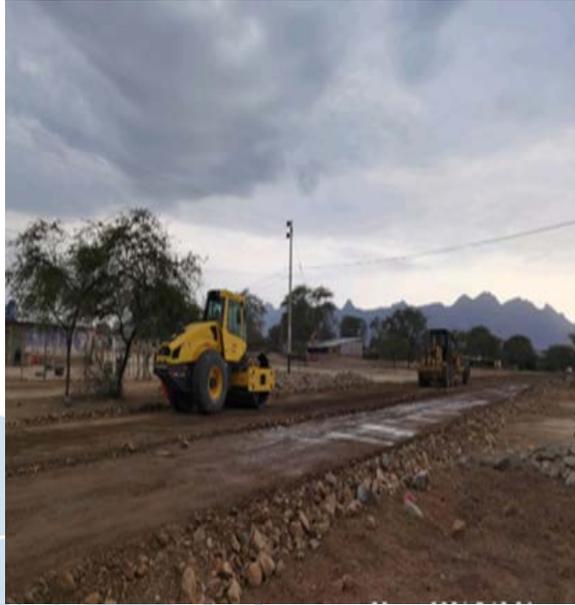
<p>Figura 1. Conformación y compactado del terreno</p>
