UNIVERSIDAD
DE PIURA

**Rehabilitación del camino vecinal en el C. P. El Puente -
caserío Laguna Larga - caserío Pasabar La Granja, distrito
de Olmos, provincia de Lambayeque, departamento
Lambayeque**

Trabajo de Suficiencia Profesional para optar el Título de
Ingeniero Civil

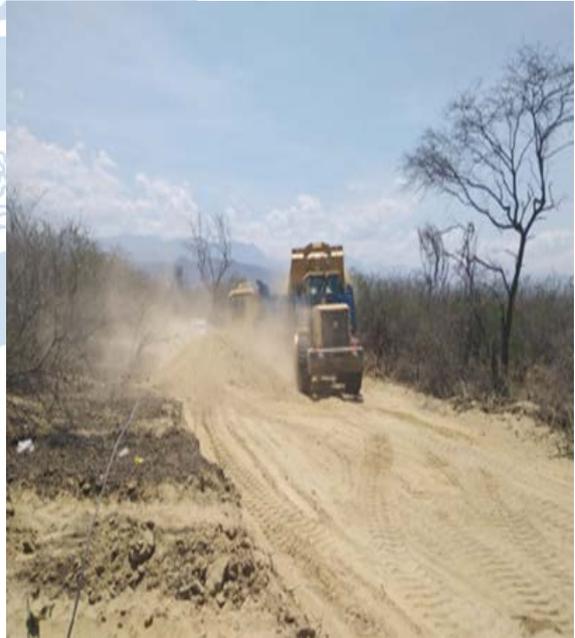
<p>Evidencia fotográfica de la ejecución de las partidas corte y relleno con material de cantera en subrasante.</p>	<p>Figura 2. Corte de material</p>

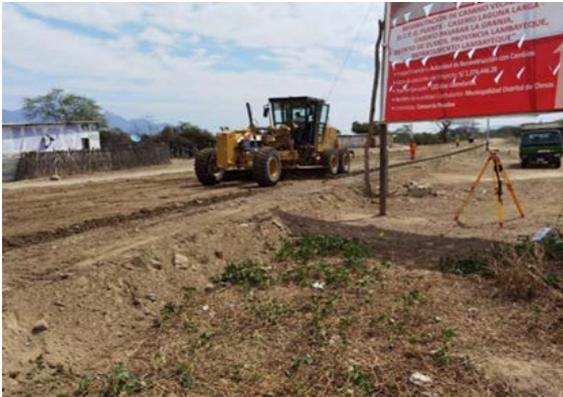
<p>Figura 1. Perfilado de subrasante</p>

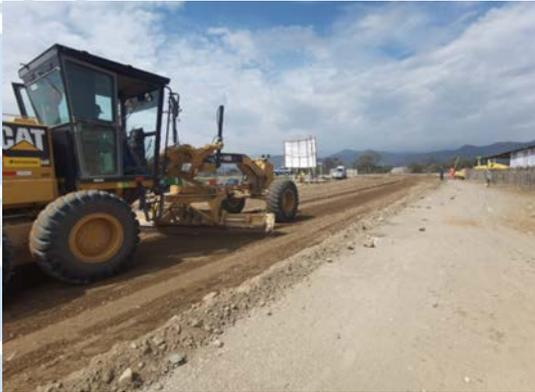
<p>Evidencia fotográfica de la ejecución de las partidas perfilado y compactado de subrasante.</p>	<p>Figura 2. Perfilado de subrasante</p>

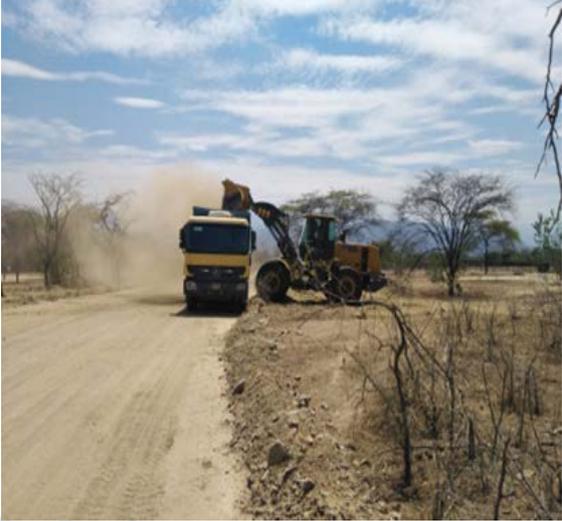
<p>Figura 1. Carguío de material excedente</p>

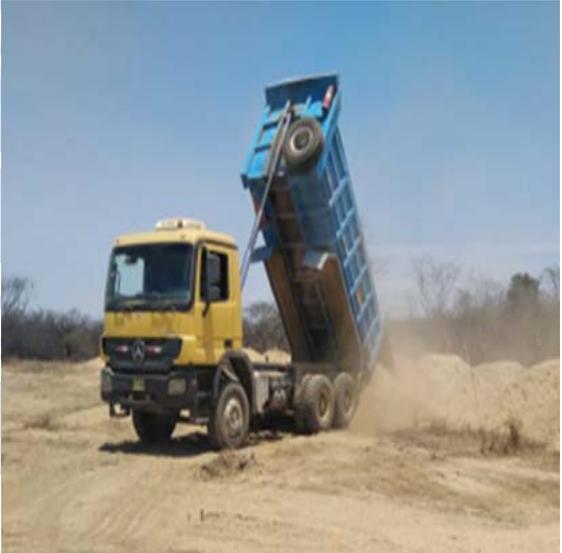
<p>Evidencia fotográfica de la ejecución de la partida eliminación de material excedente.</p>	<p>Figura 2. Eliminación de material excedente</p>

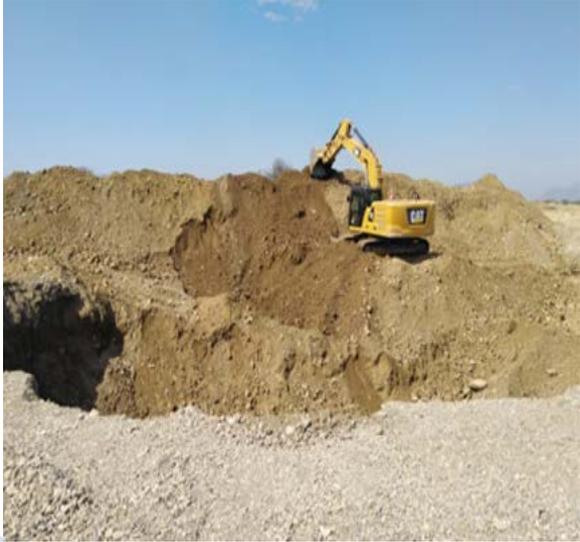
<p>Figura 1. Extracción de material granular</p>

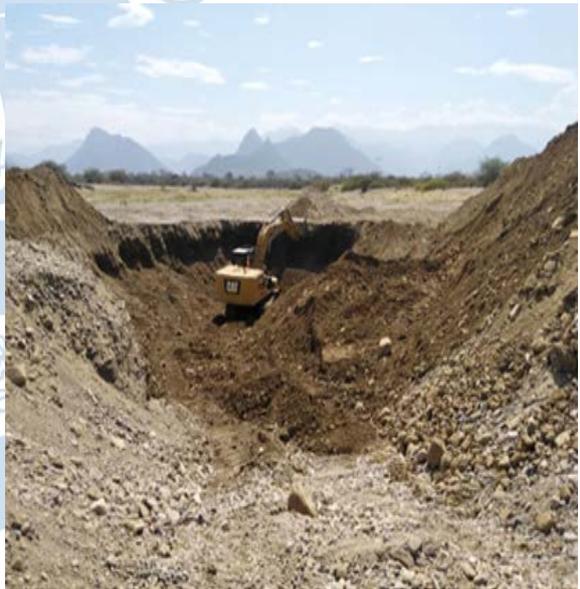
<p>Evidencia fotográfica de la ejecución de la partida extracción y apilamiento de material de cantera.</p>	<p>Figura 2. Explotación de cantera</p>

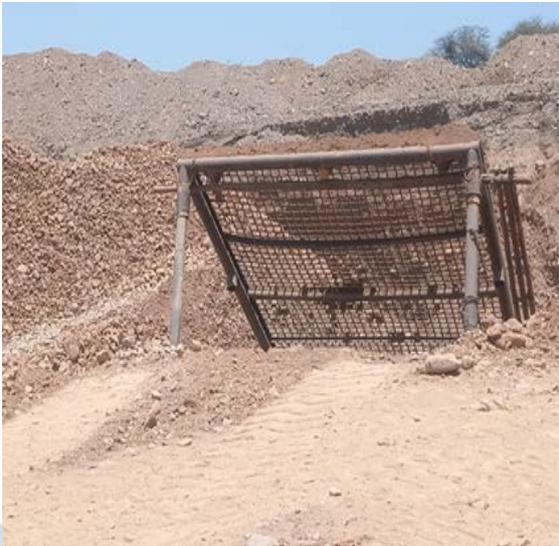
<p>Figura 1. Instalación de zaranda en cantera</p>

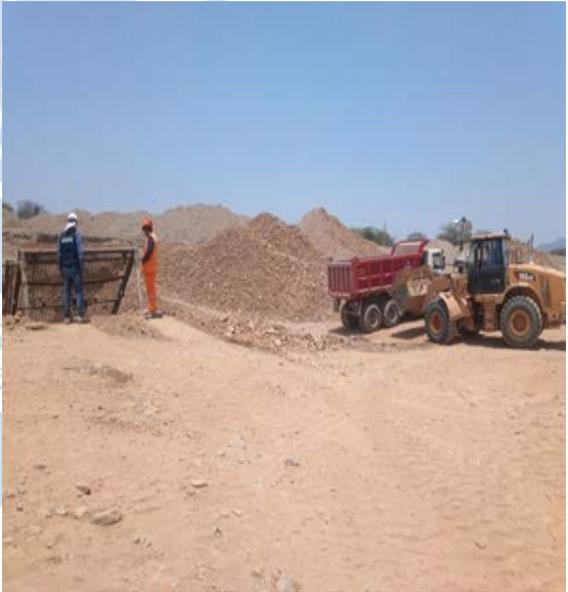
<p>Evidencia fotográfica de la ejecución de la partida zarandeado en cantera de material de afirmado.</p>	<p>Figura 2. Zarandeo de material granular</p>

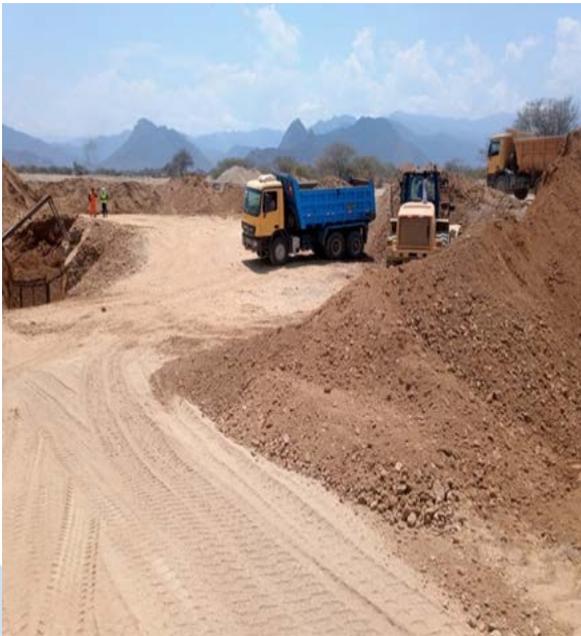
<p>Figura 1. Carguío de material granular</p>

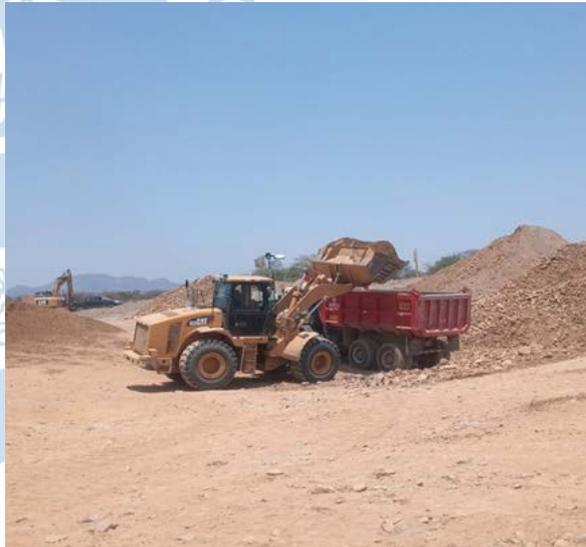
<p>Evidencia fotográfica de la ejecución de la partida carguío de material granular.</p>	<p>Figura 2. Carguío de material granular</p>

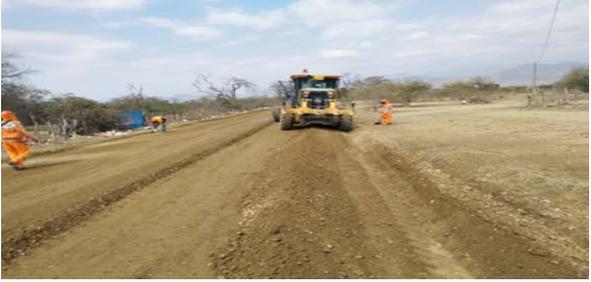
<p>Evidencia fotográfica de la ejecución de la partida extendido, riego y compactación de plataforma estabilizada con cemento e=0.20 m.</p>	<p>Figura 1. Extendido de material granular</p>

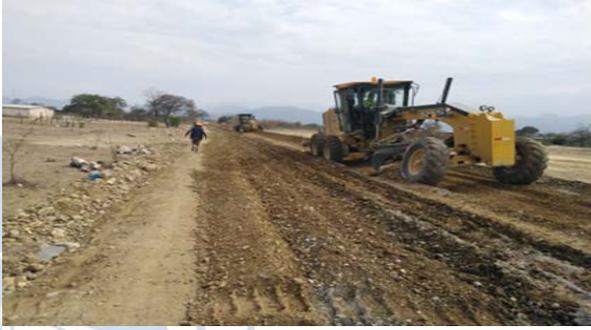
<p>Figura 2. Extendido del material granular</p>

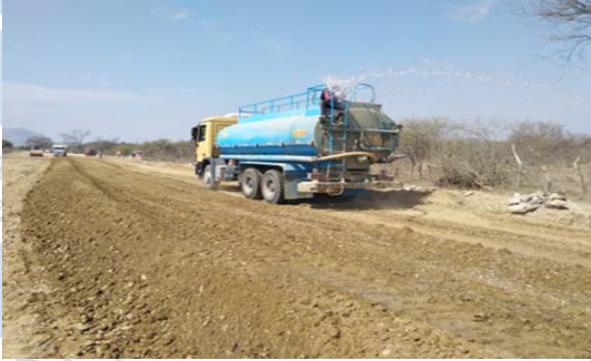
<p>Figura 3. Riego de la base estabilizada</p>

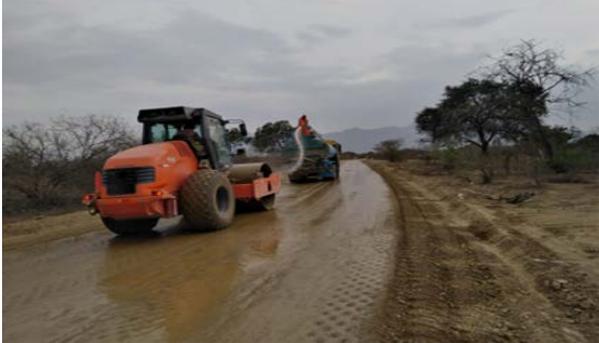
<p>Figura 4. Compactación de la base</p>

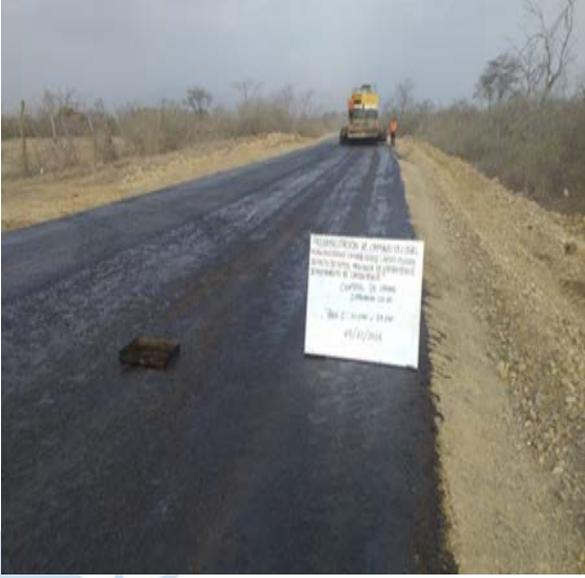
<p>Figura 1. Imprimación asfáltica</p>

Los tramos afectados fueron reconformados mediante la utilización de la motoniveladora. Una vez liberados los tramos afectados, se ejecutó la partida de imprimación asfáltica catiónica de rotura lenta (CSS-1H). El primer paso para la ejecución de esta partida fue realizar un tramo de prueba de 400ml (metros lineales) para observar el comportamiento y el desgaste de la imprimación.

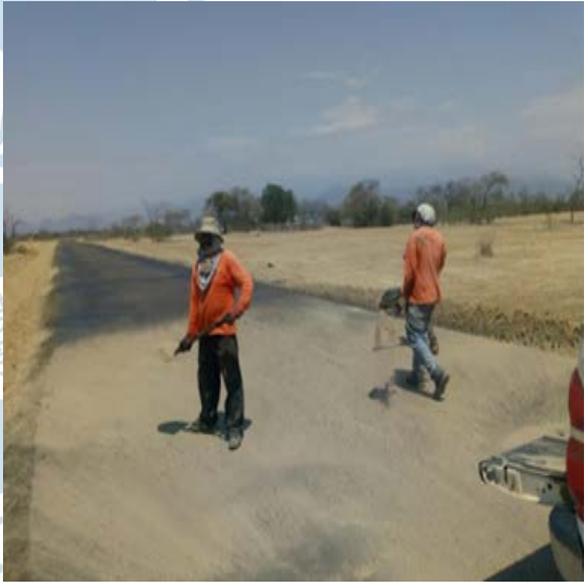
<p>Evidencia fotográfica de la ejecución de la partida imprimación con emulsión asfáltica catiónica de rotura lenta (CSS-1H).</p>	<p>Figura 2. Curado de la base estabilizada</p>

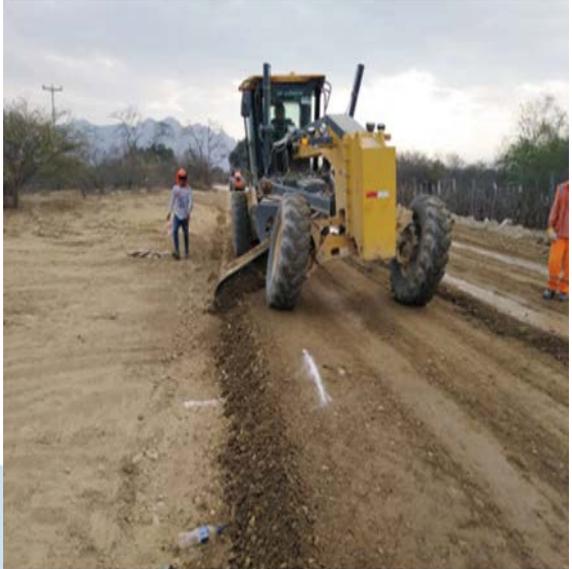
<p>Evidencia fotográfica de la ejecución de la partida apertura de cuneta triangular sin revestir.</p>	<p>Figura 1. Trazado de la cuneta triangular</p>

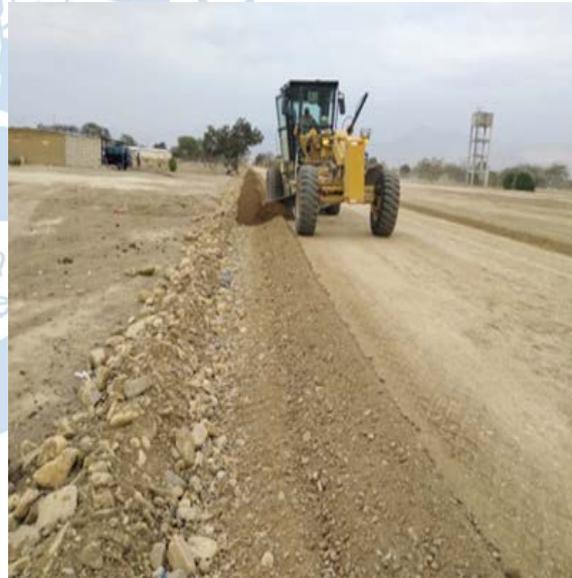
<p>Figura 2. Perfilado de la cuneta triangular</p>

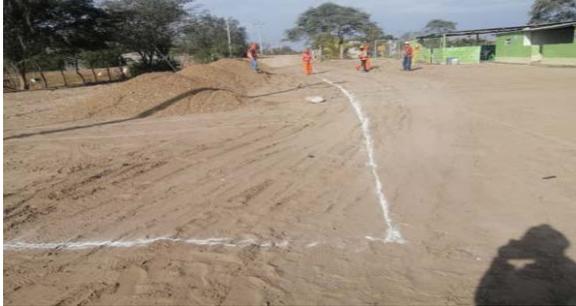
<p>Figura 1. Trazado del badén</p>

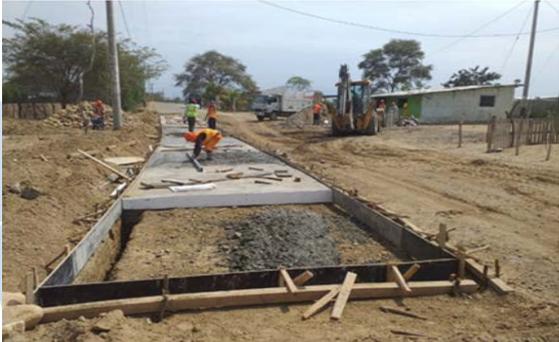
<p>Figura 2. Encofrado del badén</p>

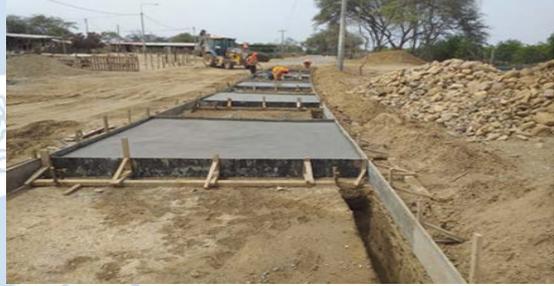
<p>Evidencia fotográfica de la ejecución de la partida concreto ciclópeo.</p>	<p>Figura 3. Vaciado del concreto</p>

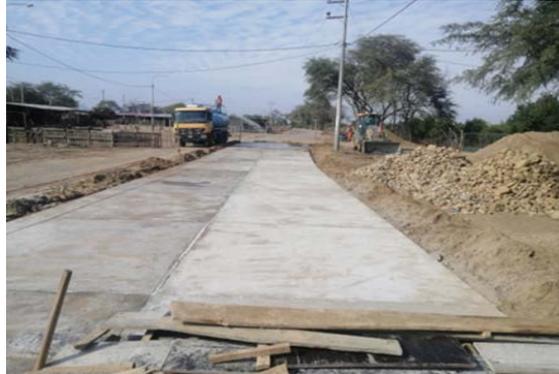
<p>Figura 4. Curado del concreto</p>

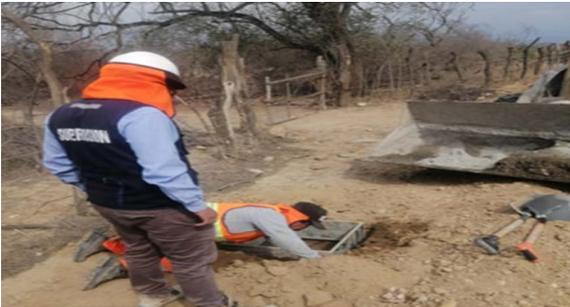
Evidencia fotográfica de la ejecución de la partida señalización.	Figura 1. Encofrado y vaciado de base de señalización

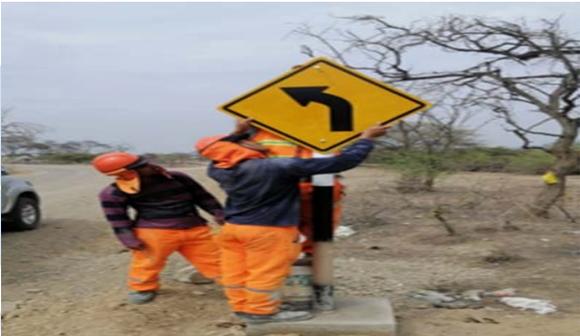
Figura 2. Señalización colocada

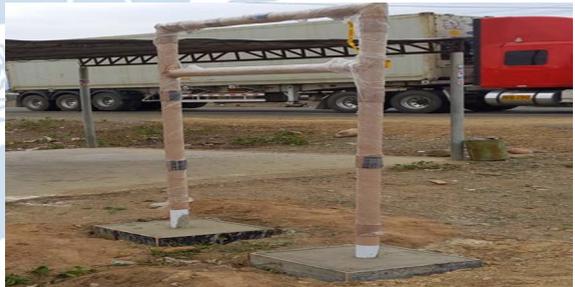
Figura 3. Estructura metálica de la señal informativa

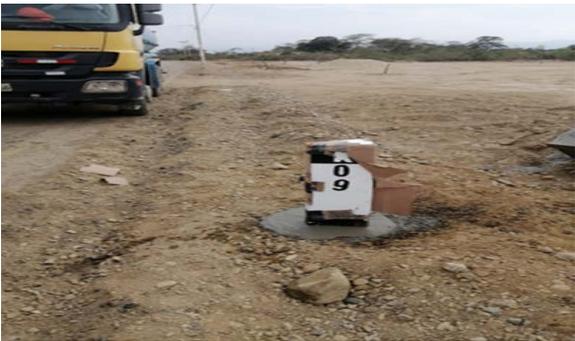
Figura 4. Postes kilométricos
