INVESTIGACIÓN HIDRÁULICA Y SEDIMENTOLÓGICA DEL TRAMO URBANO DEL RÍO PIURA

" Investigacidn hidrr ulica y sedimentologica del tramo urbano del rio Piura''

> Tesis para optar por el Titulo de Ingeniero Civil

Marcos Miguel Velasco Ocana

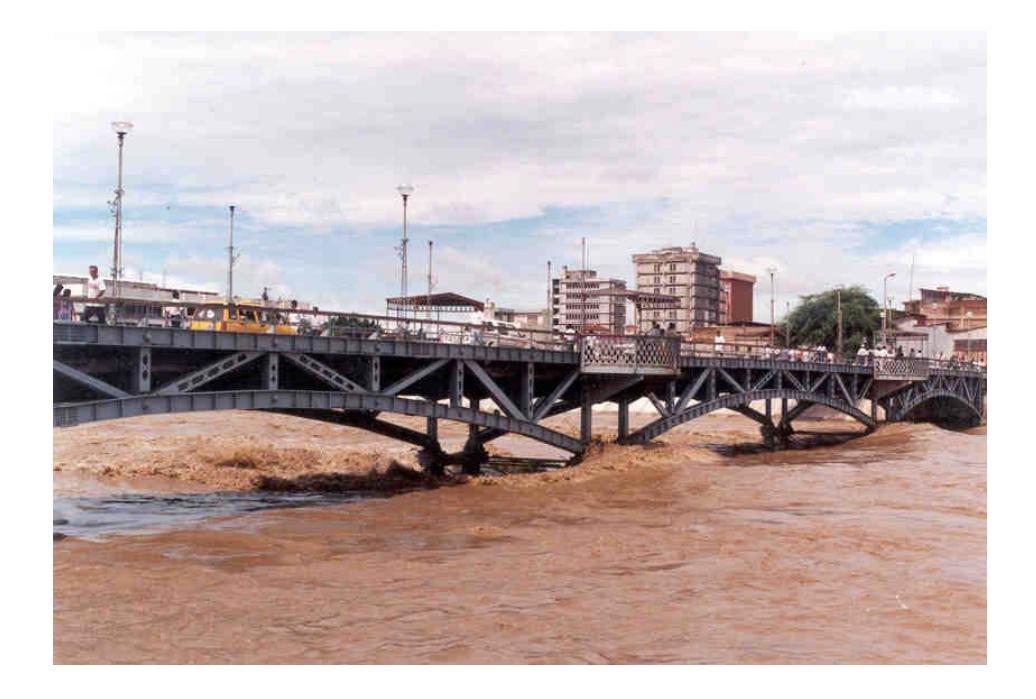
Foto 2.1. - El Puente Viejo, con un caudal de 4400 m³/s.

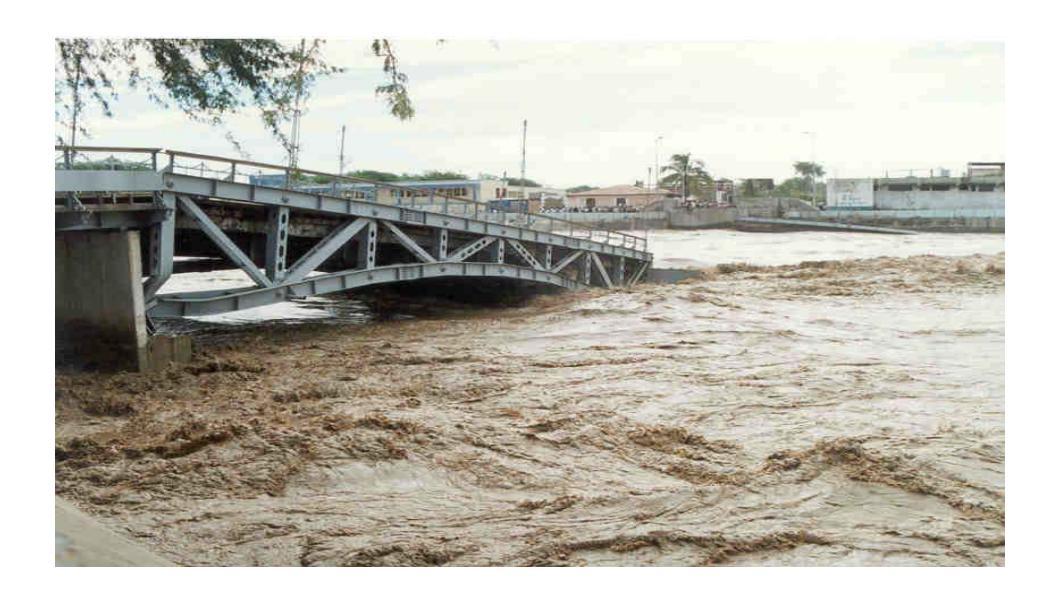
Foto 2.2.- Vista del Puente Viejo colapsado.

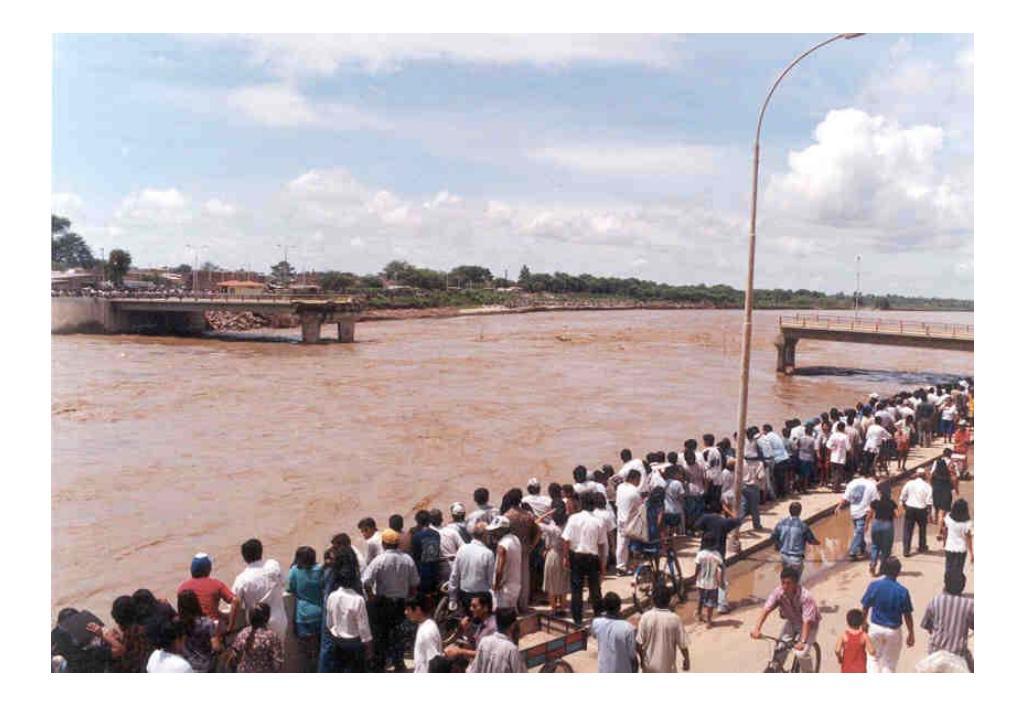
Foto 2.3.- Vista del Puente Bolognesi colapsado.

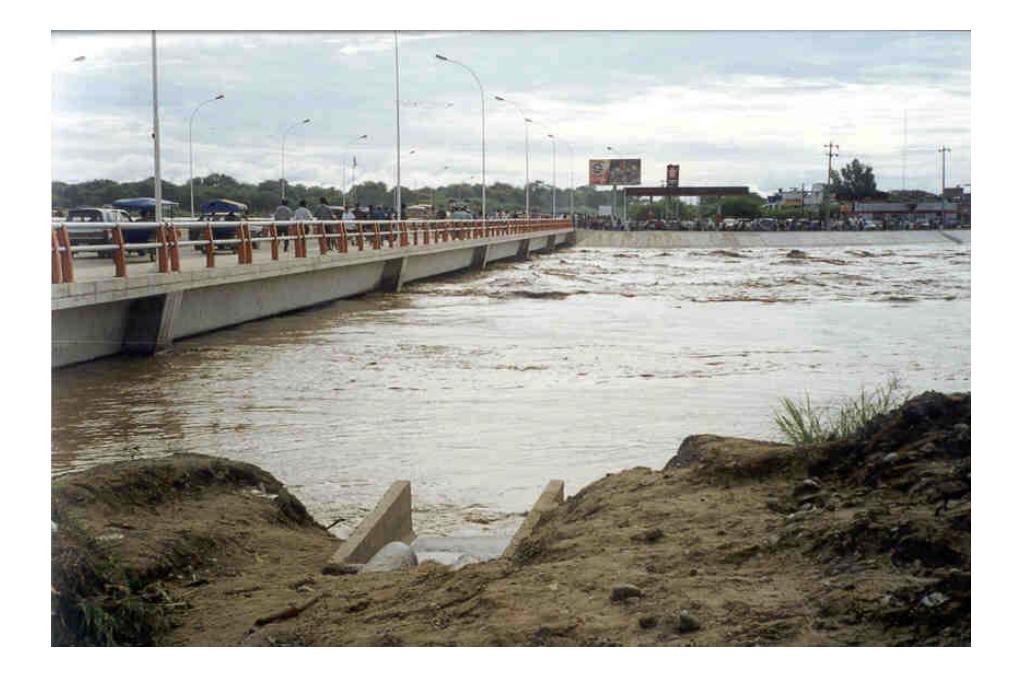
Foto 2.4.- Vista del Puente Cáceres con el caudal de 4400 m³/s.

Sin embargo, el Puente Cáceres, de reciente construcción, soportó el Fenómeno del Niño de 1998. En las fotos 2.4 y 2.5 se muestra dicho puente con la máxima avenida registrada en alrededor de 4400 m^3/s y se observa que no existe borde libre e incluso hay un pequeño remanso de algunos centímetros que ya estaba presentándose. De acuerdo a los procesos constructivos utilizados y ya que el diseño no tiene previstas situaciones como esta, se puede afirmar que el puente estuvo muy cerca de colapsar.

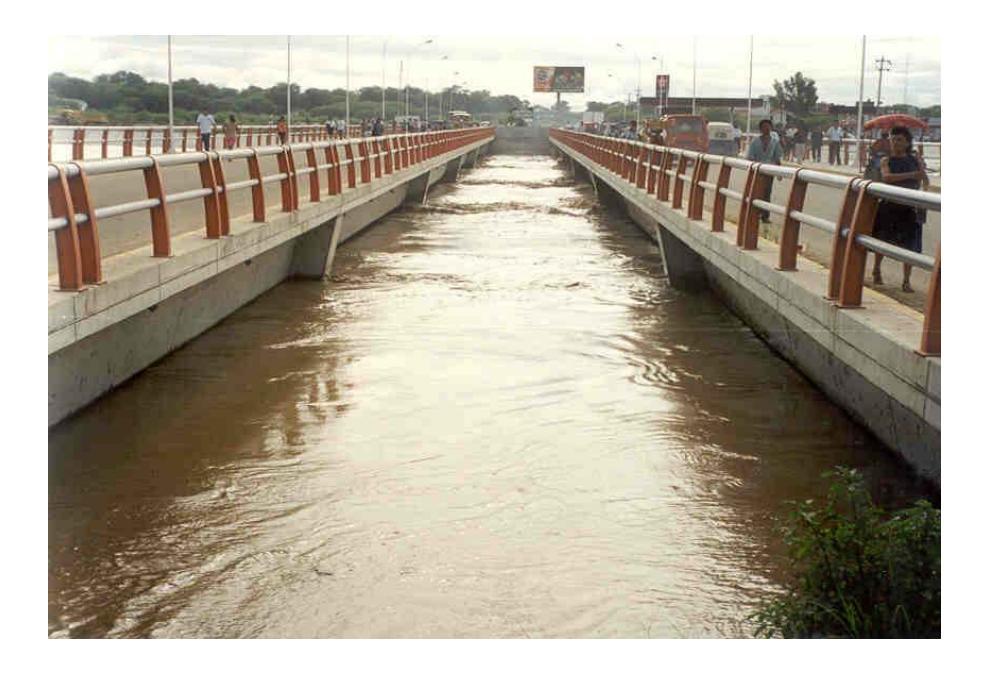
Foto 2.5.- Otra vista del Puente Cáceres con el caudal de 4400 m³/s.

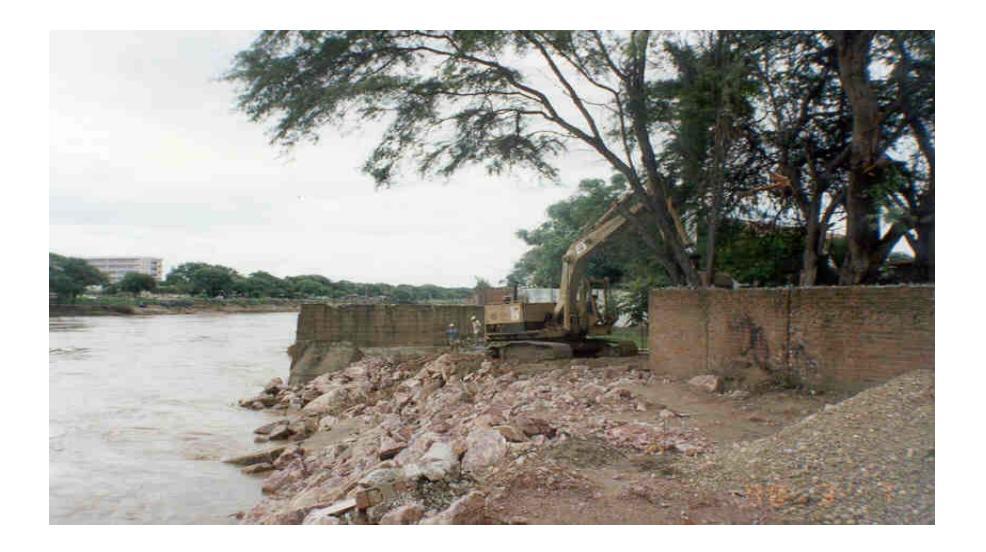
Foto 2.6.- Vista de la colocación del enrocado de protección.

Durante la emergencia se tomaron algunas medidas de protección, tratando de improvisar un sistema que impidiera el desborde del río. En un determinado momento se analizó la posibilidad de construir bloques de concreto fabricados in situ y así evitar el transporte (durante la emergencia era difícil traer piedras desde las canteras porque las carreteras estaban destruidas y los volquetes trabajaban intensamente). Esta solución fue descartada porque los bloques necesitaban un tiempo de fraguado y era urgente tomar medidas de protección. En la foto 2.6 se observa la colocación del enrocado de protección.

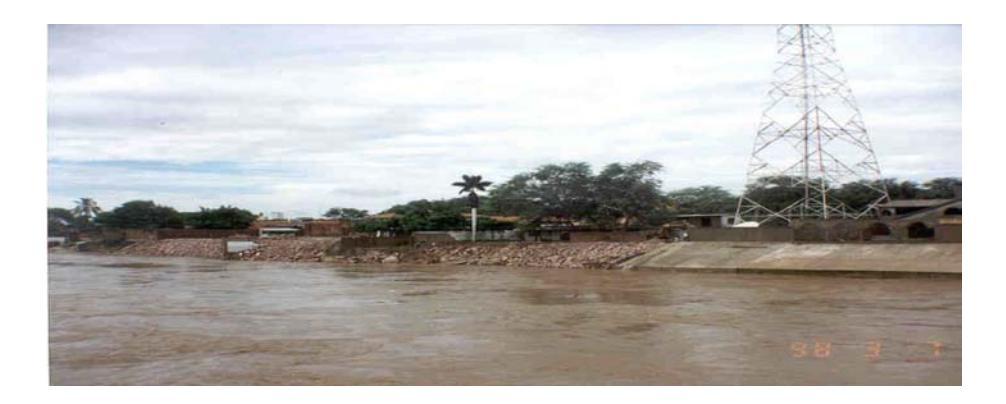
Foto 2.7.- Vista de aguas abajo del Puente Cáceres.

La construcción del Puente Cáceres redujo el ancho del cauce del río, logrando que la corriente principal se dirija hacia la margen derecha, inmediatamente aguas abajo del mencionado puente (ver foto 2.7). Esta situación se agravó porque en esa zona no existen losas de protección (70 m) y como medida de emergencia se colocó un enrocado de un tamaño promedio de piedra de 50 cm, que abarcaba desde el fondo del cauce hasta aproximadamente la cota de las losas existentes.

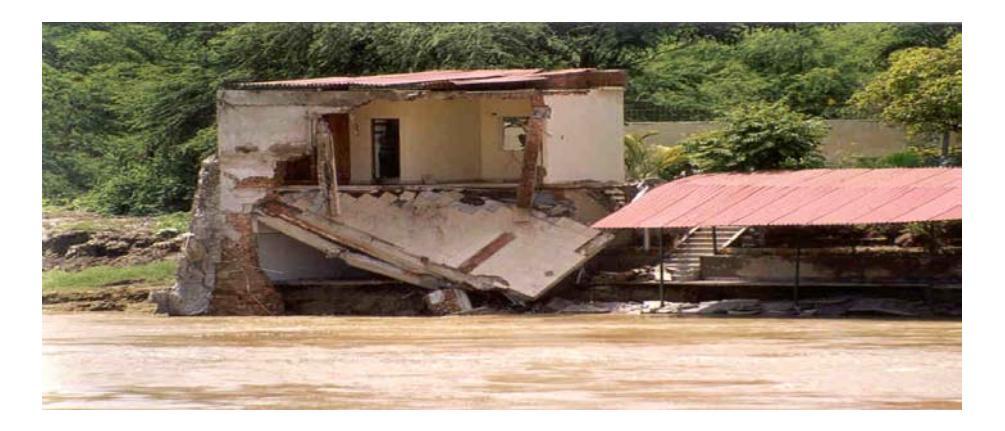
Foto 2.8.- Casas ubicadas aguas abajo del Puente Cáceres.

La erosión lateral producida por el río fue dejando sin apoyo a las bases, luego se produjo la destrucción. Debido a que las casas que se encuentran en la margen derecha del Río Piura, aguas abajo del Puente Cáceres, estaban en contacto directo con las aguas del río, actuaron como defensas contra la inundación de la ciudad (ver foto 2.9). Se debe tener en cuenta que el río estuvo a punto de desbordarse y no lo hizo porque estas construcciones lograron resistir, aunque quedaron muy afectadas.

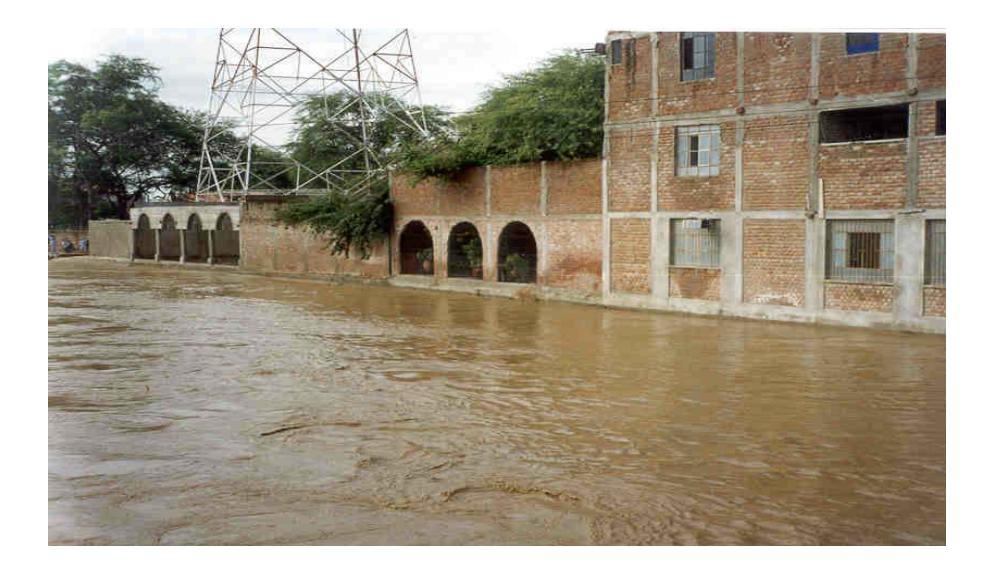
Foto 2.9.- Otra vista de la margen derecha aguas abajo del puente Cáceres.

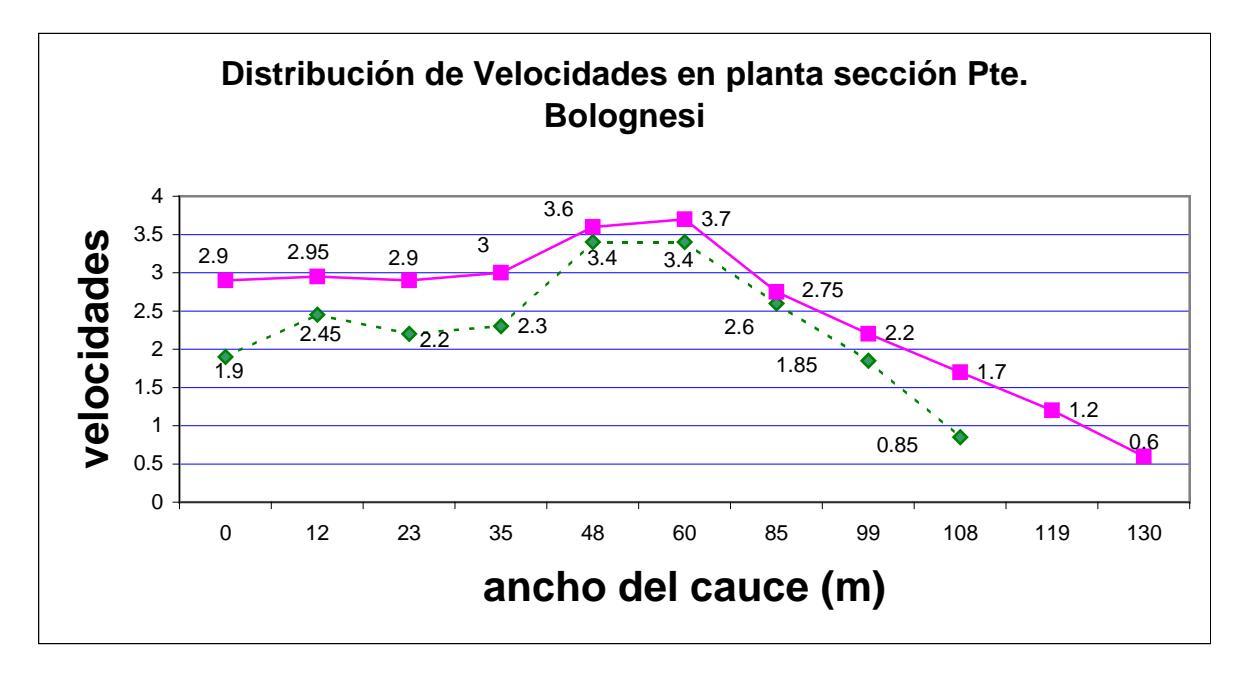
$Q = 1750 \text{ m}^3/\text{s}$ $Q = 2268 \text{ m}^3/\text{s}$ ------

Para el Puente Bolognesi, adicionalmente se cuenta con valores de velocidades en planta para los caudales de 1750 m³/s y 2268 m³/s. Ver gráfico N°2.1.

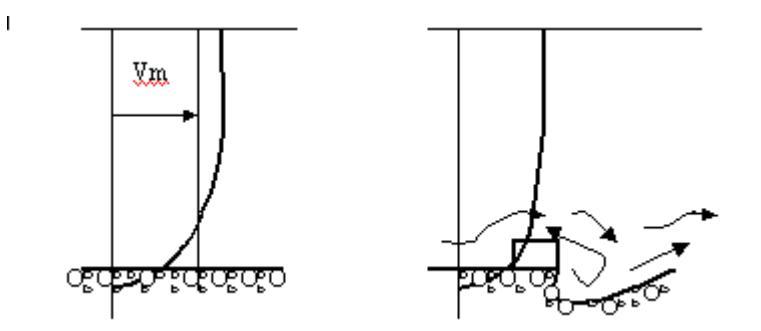
Figura 3.1: Erosión general (izquierda) y erosión local (derecha)

Cabe distinguir la erosión general de la erosión local (figura 3.1). La erosión general del fondo se puede explicar por la acción de un flujo de agua caracterizado simplemente por una velocidad media. Afecta a tramos largos del cauce y sería la única y primordial en un cauce recto, prismático y sin ninguna singularidad. La erosión local del fondo se explica por la acción de un flujo más complejo, que una sección de la corriente (vertical u horizontal) requeriría una descripción bidimensional de las velocidades. Se presenta asociada a singularidades como obstáculos. La erosión local afecta a una pequeña extensión y el flujo local tiene una fuerte turbulencia y desarrolla vórtices. También puede hablarse de erosión general de orillas o márgenes en tramos rectos y de erosión local de orillas en tramos curvos. La erosión lateral.

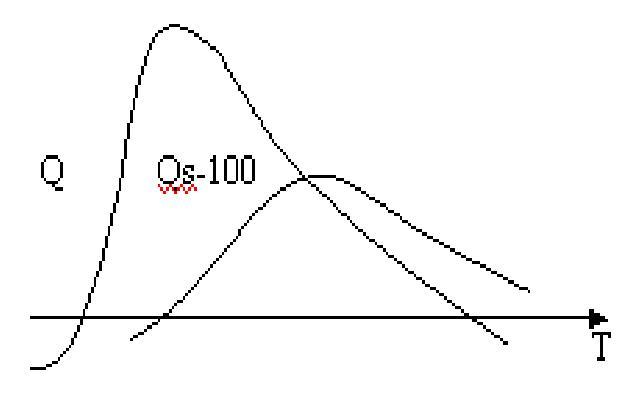
Figura 3.2: Hidrograma y sedimentograma de una crecida.

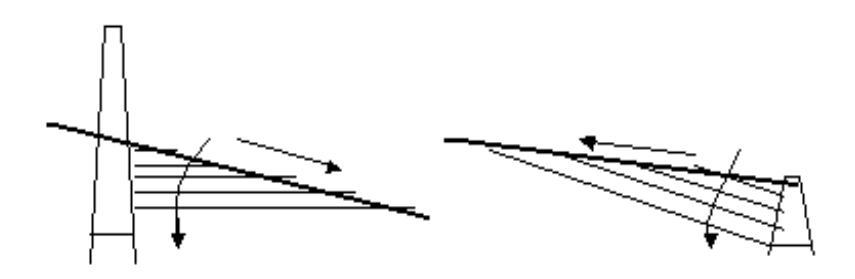
Figura 3.3: Erosión progresiva (izquierda) y regresiva (derecha).

Este último es un ejemplo de una erosión progresiva, es decir que avanza aguas abajo. Puede hablarse inversamente de una erosión regresiva que avanza aguas arriba. Esto es lo que ocurre cuando se destruye o elimina una obra transversal como un azud o traviesa (figura 3.3).

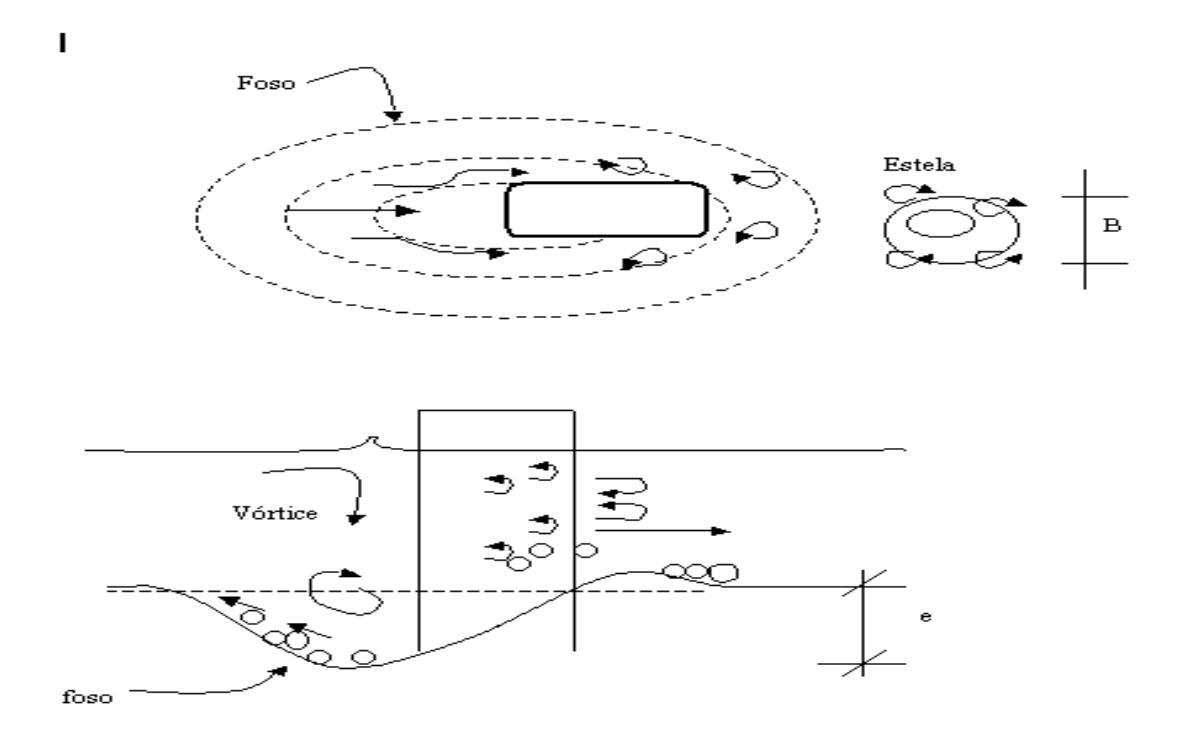
Figura 3.4: Hidrodinámica y morfología de un foso de erosión local (alzado y planta)

Como en otros fenómenos de erosión, hay una dependencia mutua entre el flujo y el foso de socavación, de manera que a largo plazo, si las condiciones hidráulicas son permanentes, se alcanza un equilibrio en la forma y tamaño de los fosos.

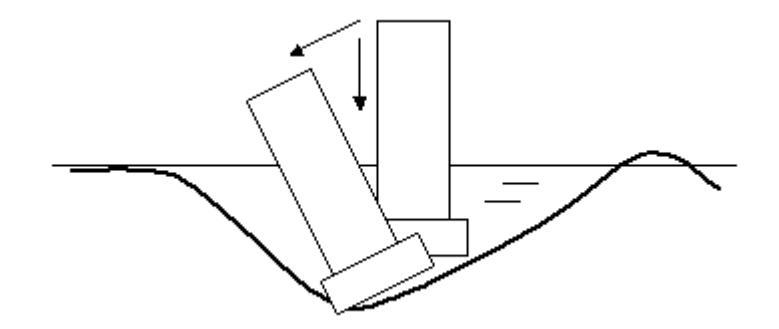
Figura 3.5: Patología típica de un fallo por erosión local.

Es sorprendente la magnitud de estos fosos u hoyos, situados precisamente donde más daño puede hacer al puente. La patología típica de un fallo por erosión local es que la pila se hunde y bascula o vuelca hacia aguas arriba (figura 3.5).

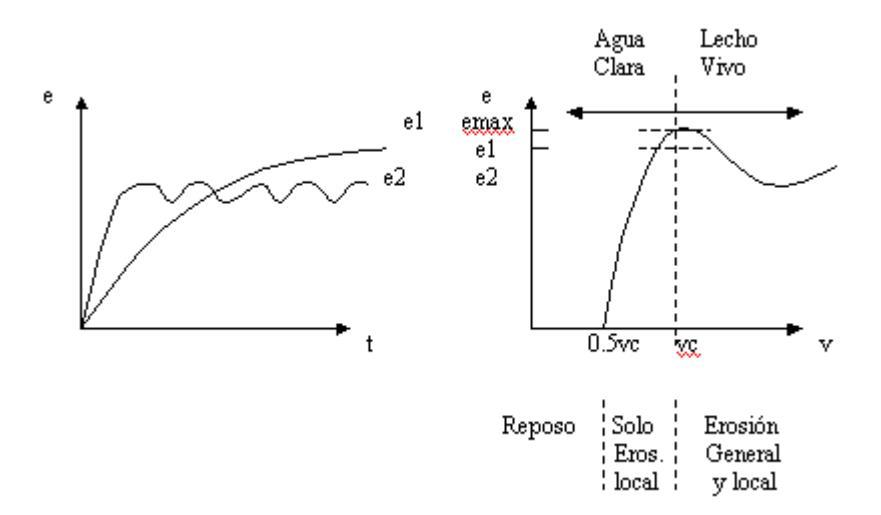
Figura 3.6: Erosión local en pilas según la velocidad de la corriente.

Curiosamente los fosos de equilibrio en las mismas condiciones permanentes son aproximadamente iguales (figura 3.6). Por otra parte, el foso máximo parece formarse si la corriente es tal que el fondo está en el límite entre el estado de reposo (aguas claras) y el de movimiento general del lecho (lecho vivo), o sea en condiciones de umbral del movimiento (figura 3.6). Estas propiedades son de aplicación posterior a los modelos reducidos.

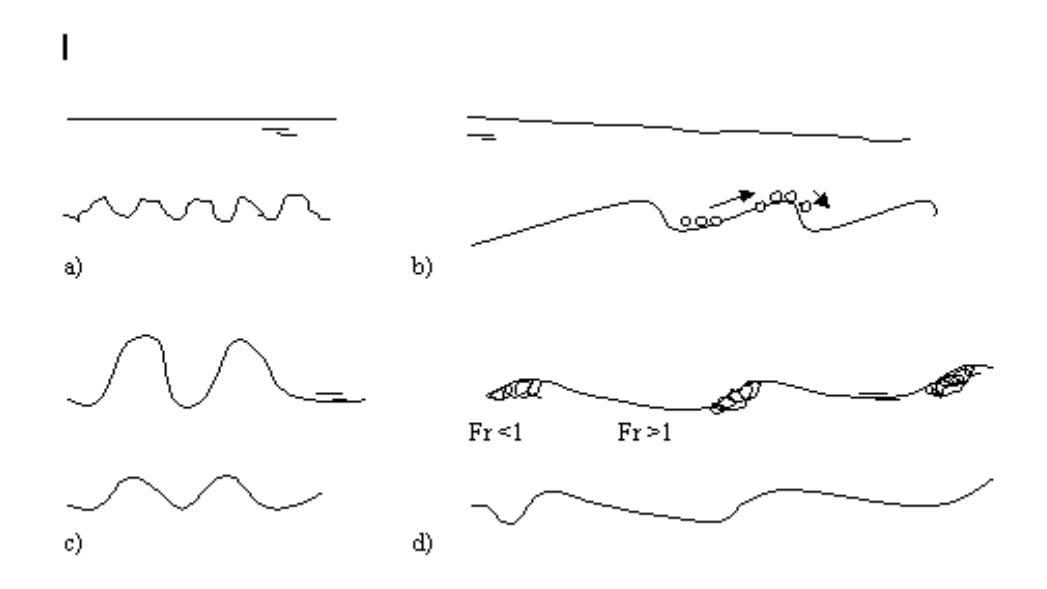
Figura 3.7: Formas de fondo: arrugas (a), dunas (b), antidunas (c), rápidos y pozos (d).

Cada forma de fondo añade a la resistencia de flujo debida al tamaño del grano una resistencia de forma. Esta es lógicamente mayor con las dunas que con las arrugas o con el lecho plano. Por otro lado, este último coincide aproximadamente con el régimen crítico (número de froud=1), separando las formas de fondo de régimen subcrítico o lento (arrugas y dunas) de las de régimen supercrítico o rápido (antidunas).

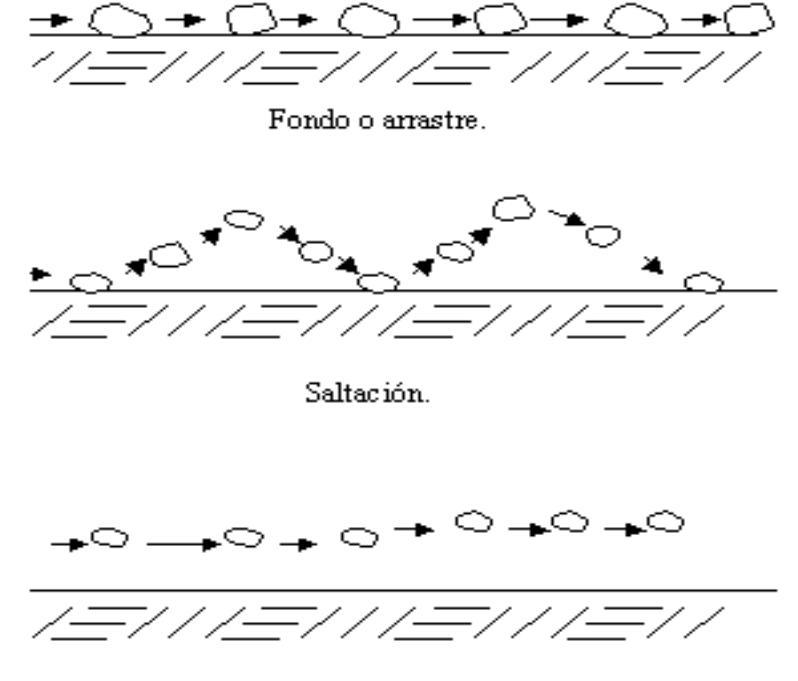
La figura 3.8 muestra estas tres formas posibles de transporte de sedimentos.

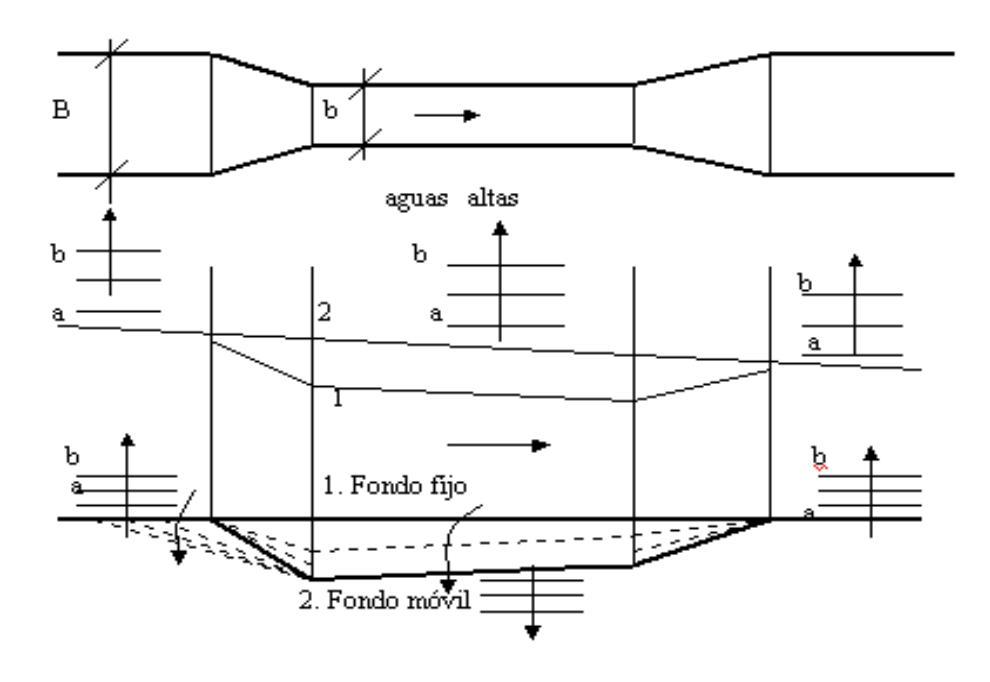
Figura 3.9: Explicación del comportamiento de un cauce estrechado.

En un cauce de lecho fijo rectangular que presenta un tramo estrecho el régimen hidráulico es lento y la superficie libre refleja las propiedades de las transiciones en lámina libre: en un estrechamiento disminuye el calado (se acelera la corriente) y en un ensanchamiento aumenta (figura 3.9). Pues bien, la superficie de un río nunca se comportaría así porque las variaciones del lecho móvil del río transforman el perfil hidráulico. En el tramo estrecho es mayor el caudal unitario y por lo tanto el fondo se verá expuesto a la erosión. Según la expresión Qs.D^{3/2} \leftrightarrow Q². I² / B, el equilibrio se restablecerá nuevamente con una pendiente menor, concretamente una pendiente tal que i/ \sqrt{B} = cte, siendo B la anchura. De este modo la capacidad de transporte sólido (qs) del tramo ancho y estrecho se igualan, condición necesaria para el equilibrio. En el tramo estrecho la pendiente disminuye y se produce simultáneamente un descenso del fondo (figura 3.9).

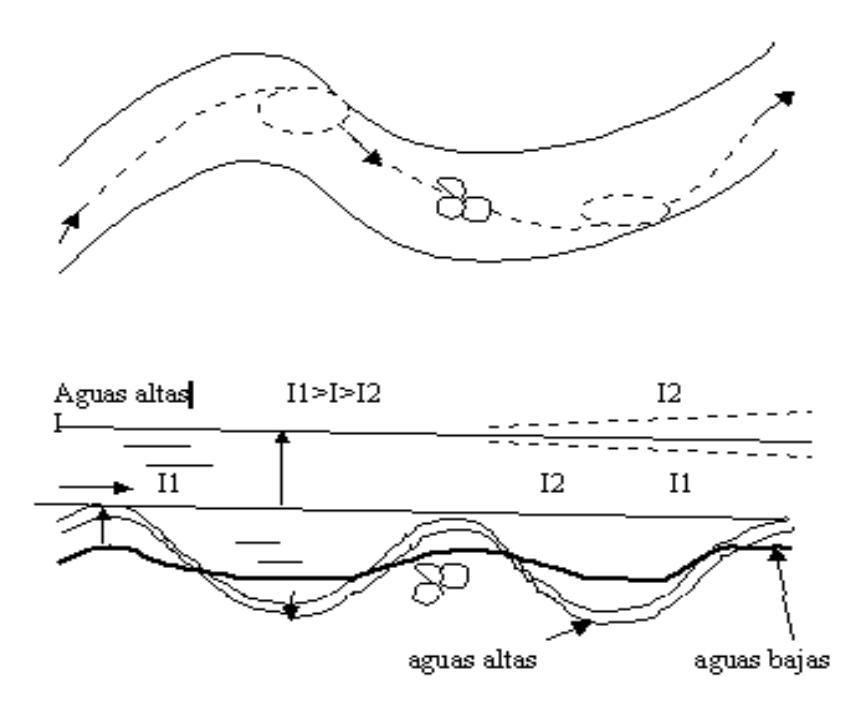
Figura 3.10: Explicación del comportamiento de un cauce en curva.

Los ríos en estado natural son sucesiones de ensanchamientos y estrechamientos, de modo que este comportamiento del fondo tiene importancia práctica. Además cuando suben las aguas se acentúa el descenso del fondo del tramo estrecho mientras crece el fondo del tramo ancho, volviéndose al estado anterior cuando bajan las aguas (figura 3.10). Este comportamiento tiene un paralelismo con los fondos en una curva (figura 3.10). Con caudal pequeño el agua está remansada en los pozos u hoyas y se acelera, como si fueran rápidas, en los vados. El aumento del caudal significa aumentar la pendiente motriz dando erosión de fondo en la zona curva del thalweg y lo contrario en la zona de inflexión. Cuando bajan las aguas vuelven los fondos a su posición anterior. En caso de crecida, la corriente trata de ser manos sinuosa que el thalweg.

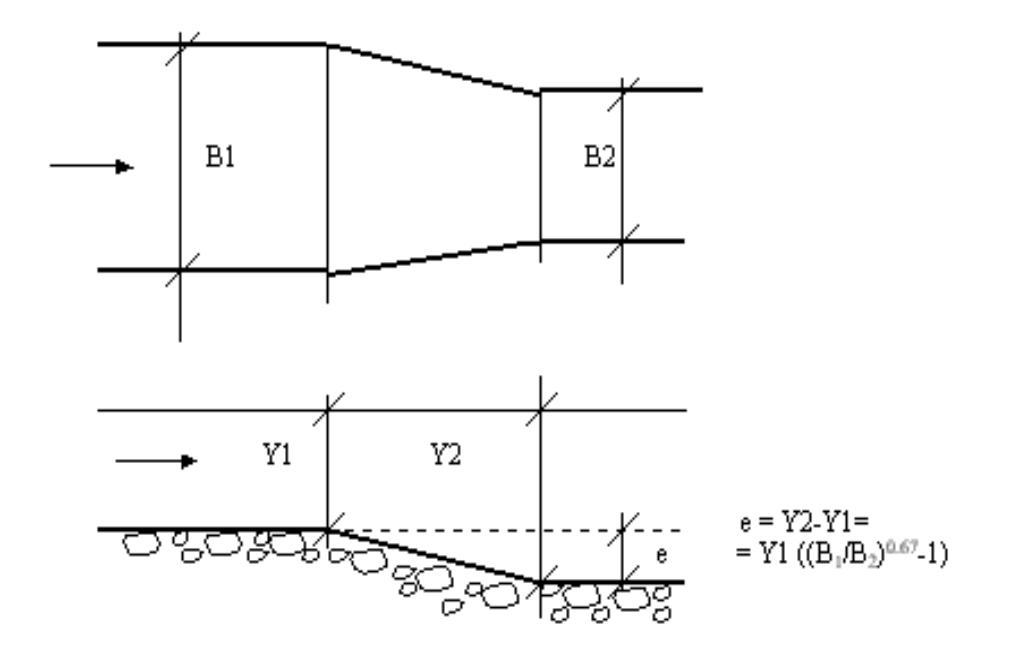
Figura 3.11: Erosión del fondo por estrechamiento.

Hay otra observación empírica muy interesante en los estrechamientos: la de que la anchura y el calado guardan una relación del tipo $B.y^{\infty}$ =cte. Donde ∞ es un coeficiente cuyo valor más repetido es ∞ =15. Algunos autores llegan a valores algo mayores de ∞ cuando el transporte de sólido es de material grueso (ríos de grava) y otros llegan a valores menores cuando el caudal sólido es pequeño (hasta el valor ∞ =1 cuando qs=0). De la relación anterior se deduce la siguiente fórmula $Y_2/Y_1 = (B_1/B_2)^{0.67}$. Esta fórmula se emplea para estudiar el efecto de un estrechamiento pues la diferencia de calados $Y_2 - Y_1$ puede tomarse como una medida de la erosión del fondo (figura 3.11).

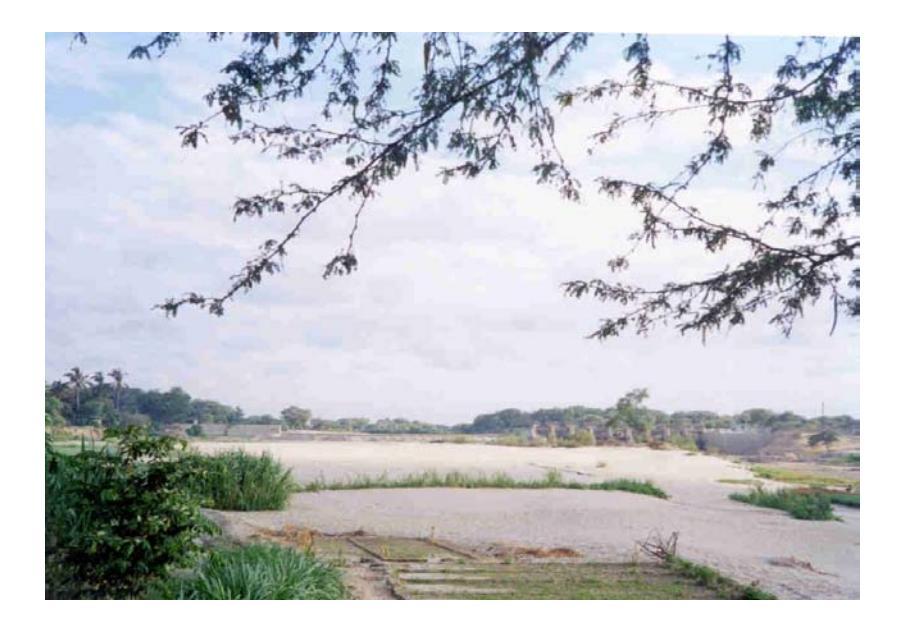
Foto 3.1 : Depósitos de sedimentos acumulados aguas debajo de la represa los ejidos cuya remoción se contempla en el tratamiento de este tramo del río.

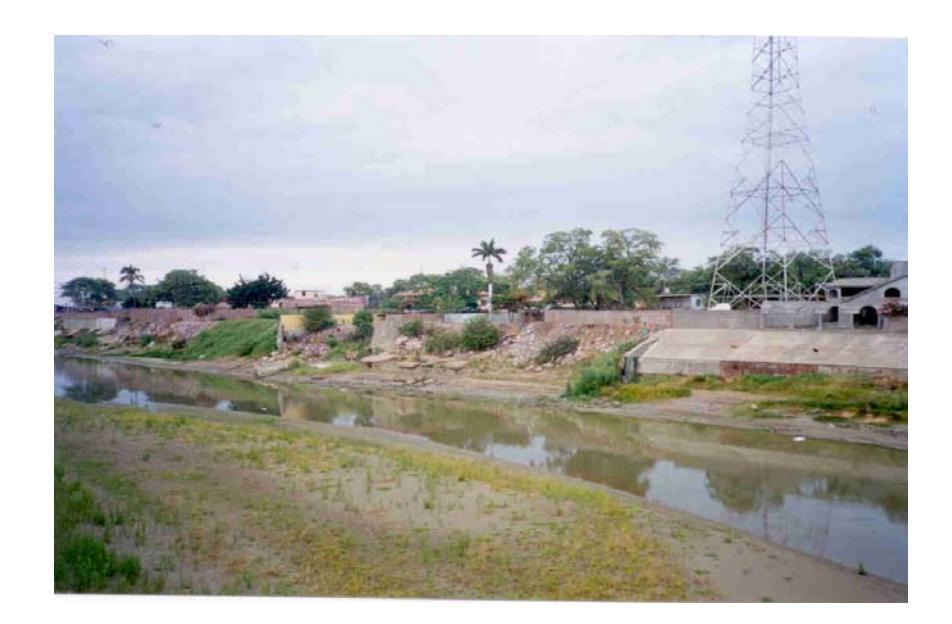
Foto 3.2: Situación actual de la margen derecha aguas abajo del Puente Cáceres cuya protección debe estar prevista antes de las próximas avenidas.

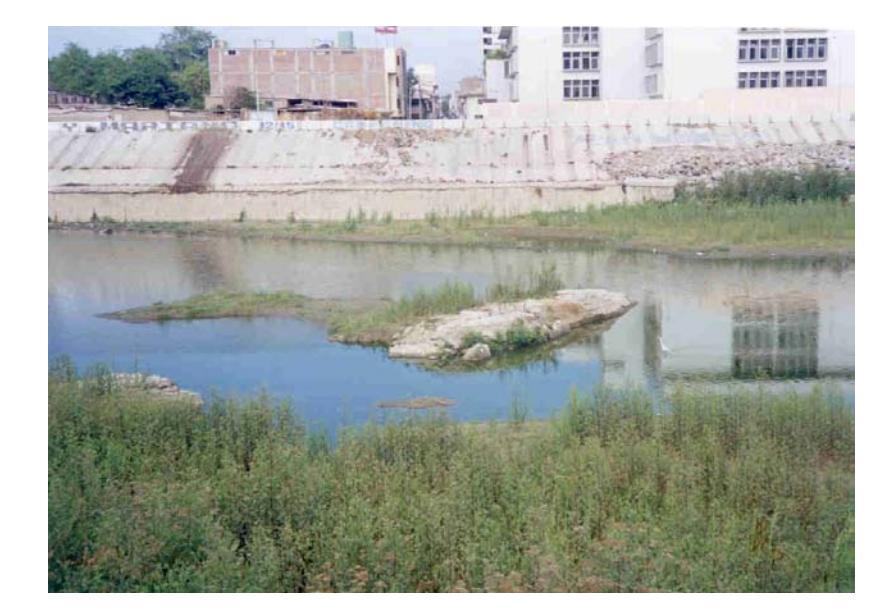
Foto 3.3 : Estructura "la peñita " en medio del cauce, cuya presencia provoca gran perturbación del flujo aguas debajo de la misma.

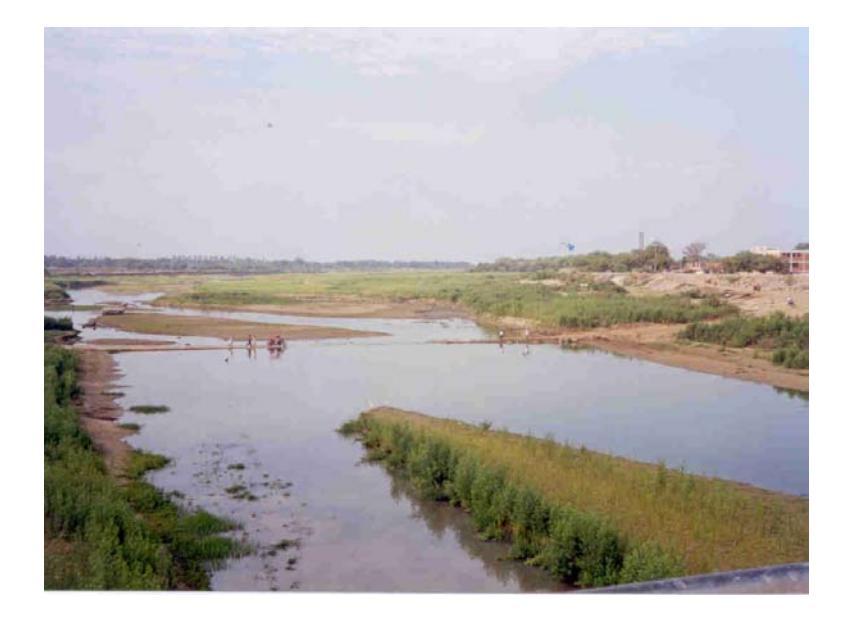
Foto 3.4: Badén aguas abajo del puente Bolognesi que representa un obstáculo para el normal flujo del río.

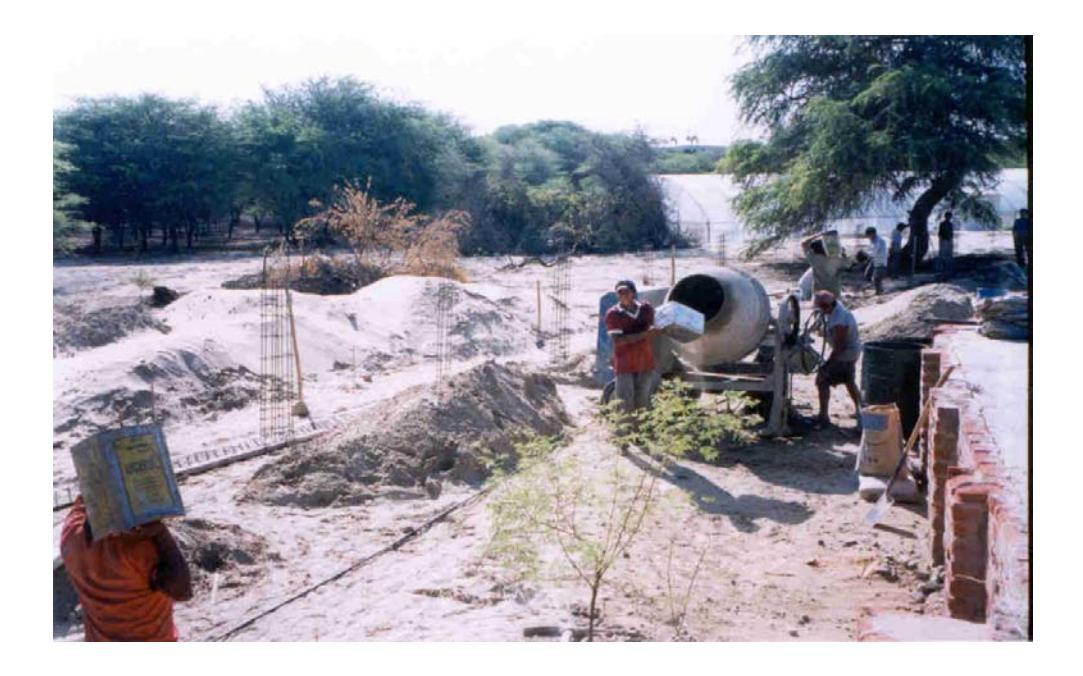
Foto 4.1: La zona elegida para la construcción del modelo físico se ha seleccionado teniendo en cuenta que sea posible abastecer al modelo del caudal máximo con la carga suficiente.

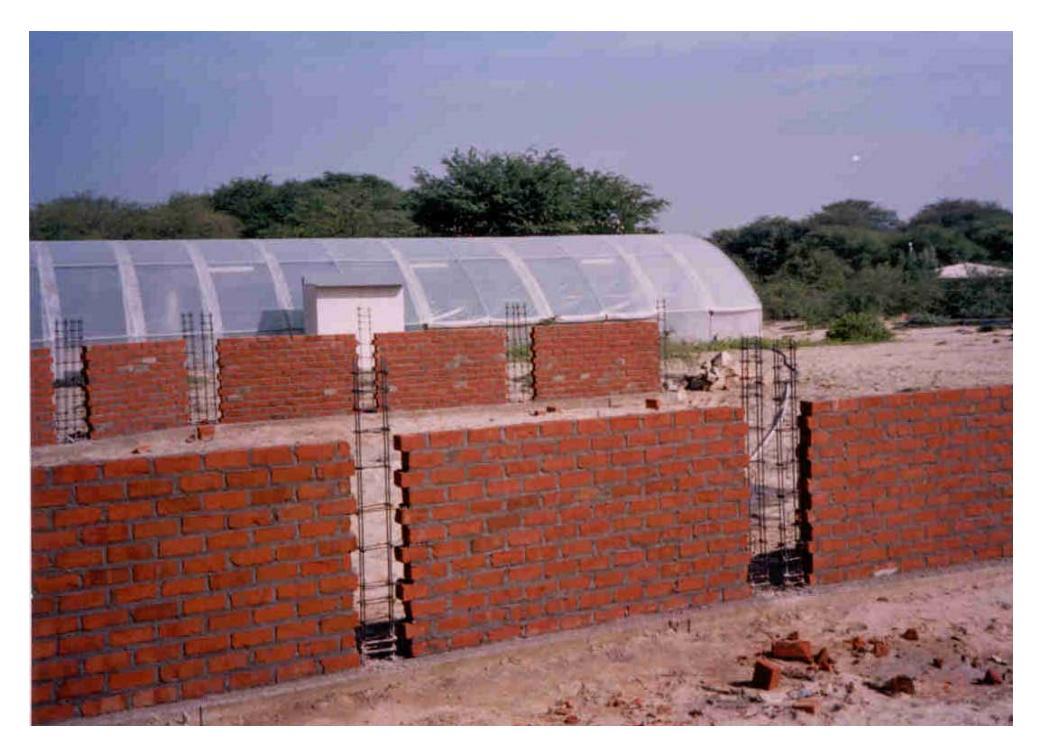
Foto 4.2: El modelo se ha construido dentro de un área cercada por muros de ladrillo y columnas cada 6 metros.

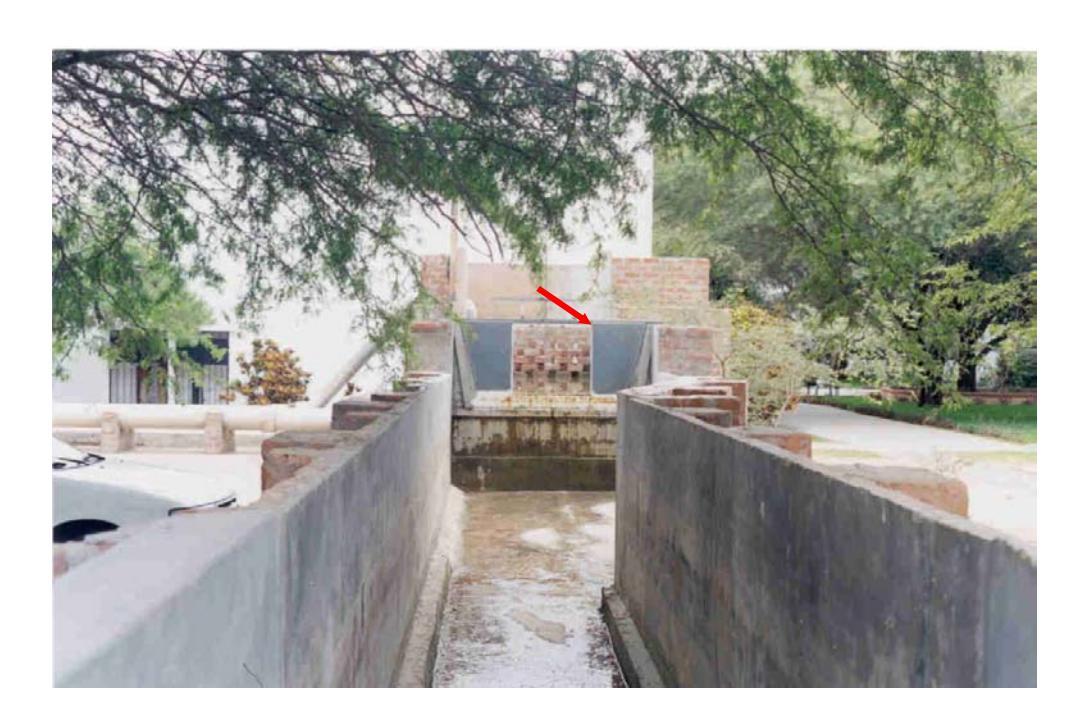
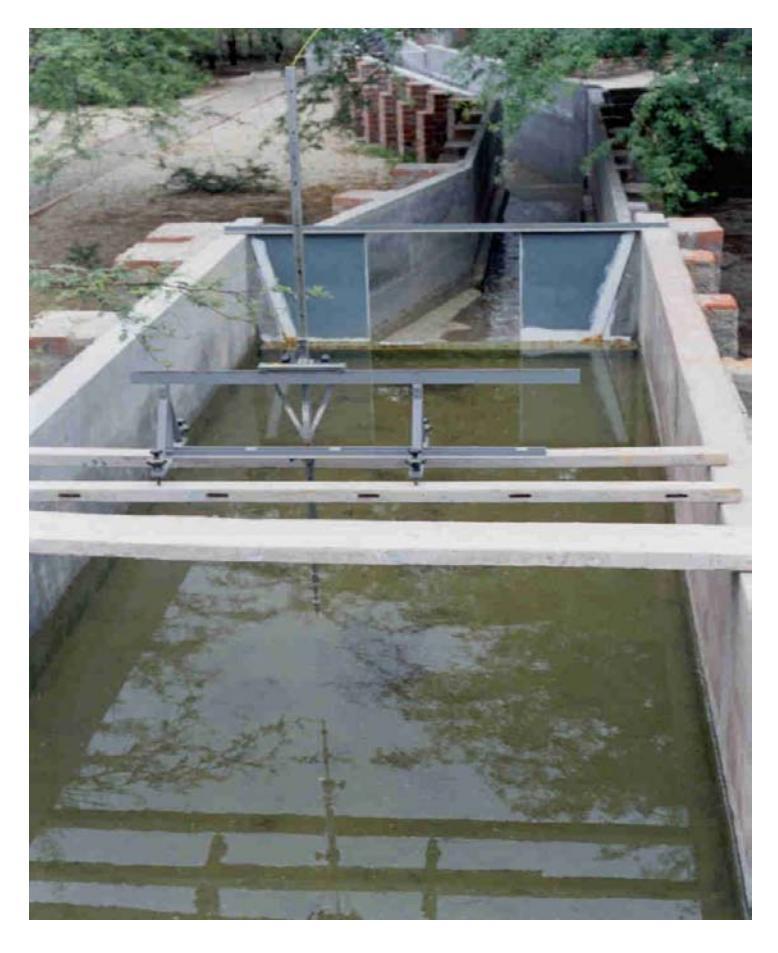
Fotos 4.3 y 4.4: Sistema de ingreso al modelo, en la que se muestra el vertedero para controlar el caudal de ingreso de agua.

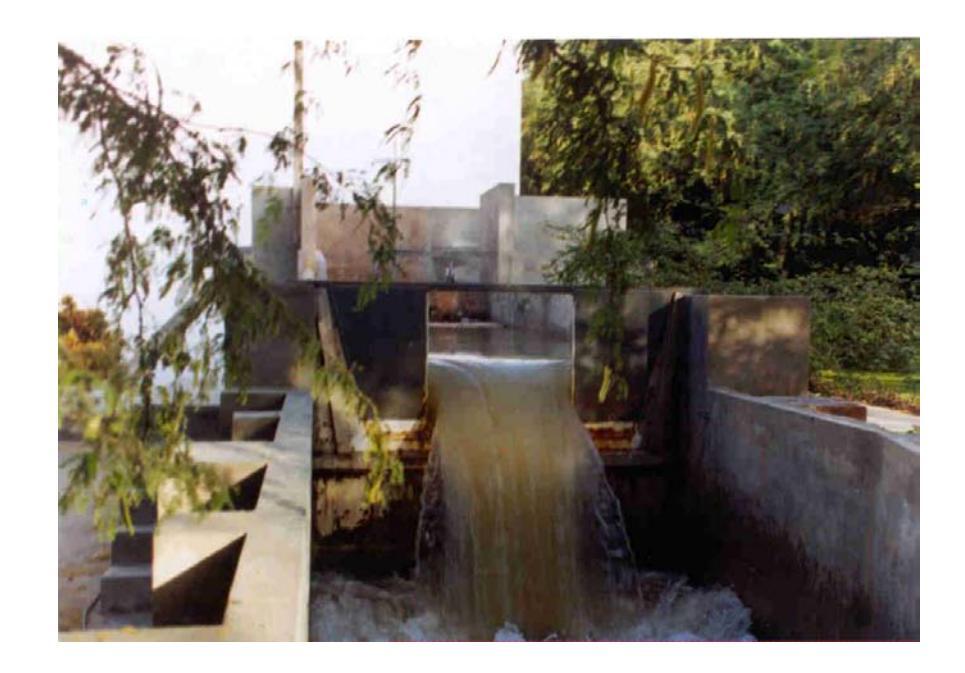
Foto 4.7: Vista del vertedero de ingreso. Este permite el control del caudal de paso.

Después del vertedero, se encuentra el canal que lleva el agua hacia una poza al ingreso del modelo, a lo largo de este canal, se han colocado mallas de aquietamiento, que cumplen la función de disipadores de energía.

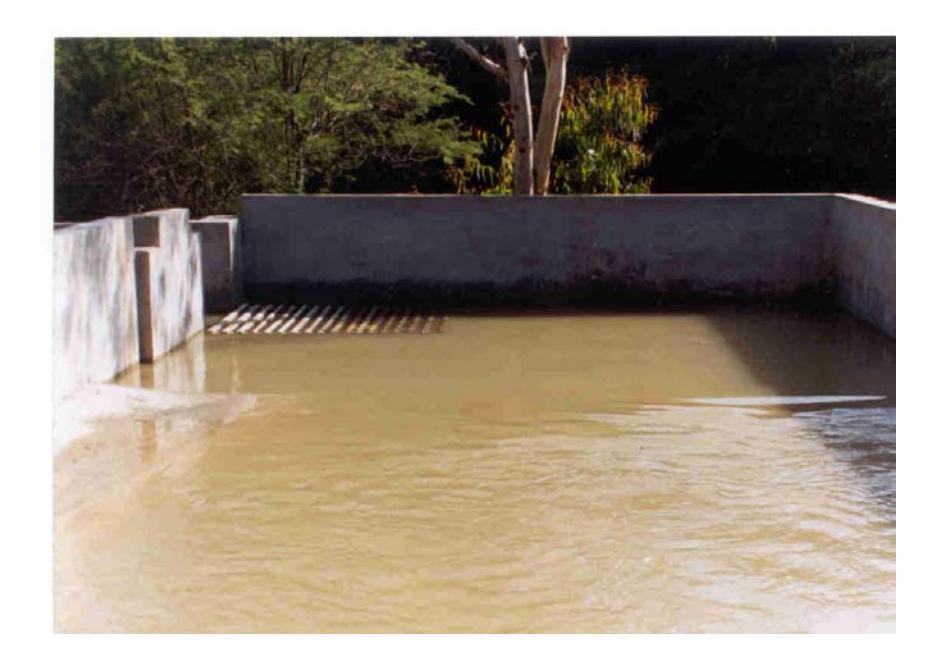
Foto 4.8: Se muestra la poza de ingreso al modelo. En la fotografía se aprecia la última pantalla de aquietamiento.

Antes de ingresar al modelo, se cuenta con una poza, en la cual hay otra pantalla de aquietamiento, para que el agua ingrese al modelo con velocidad muy baja.

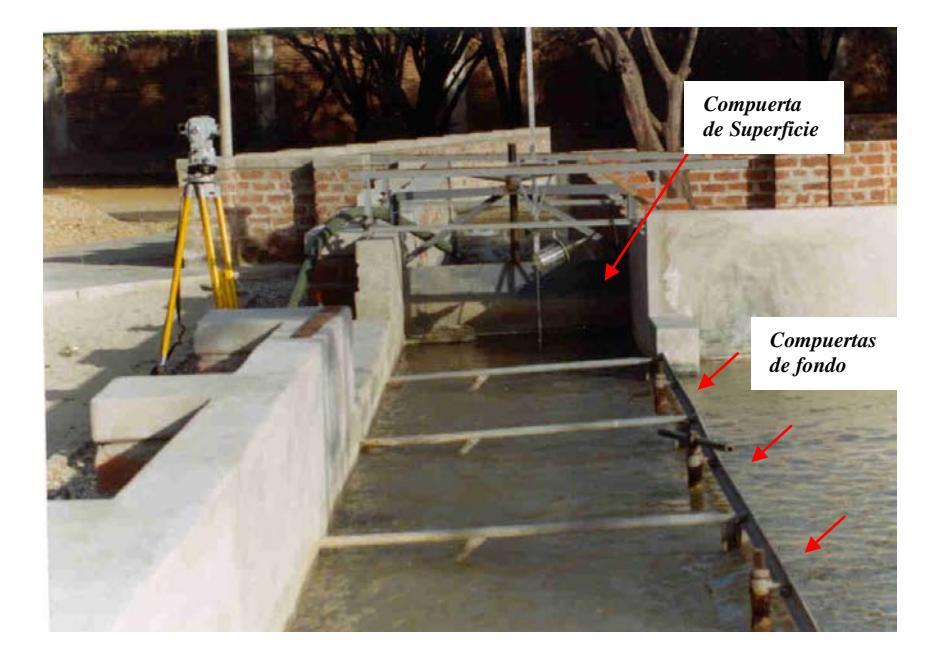
Foto 4.9: Se aprecia en la fotografía la compuerta de superficie en el canal de recirculación, que tiene el objetivo de establecer los niveles de agua adecuados para cada caudal y evitar los efectos de la caída en la última sección del modelo y las compuertas de fondo situadas en la sección final del modelo, con el propósito de poder ir bajando el nivel de dicha sección según la erosión generalizada que se vaya produciendo.

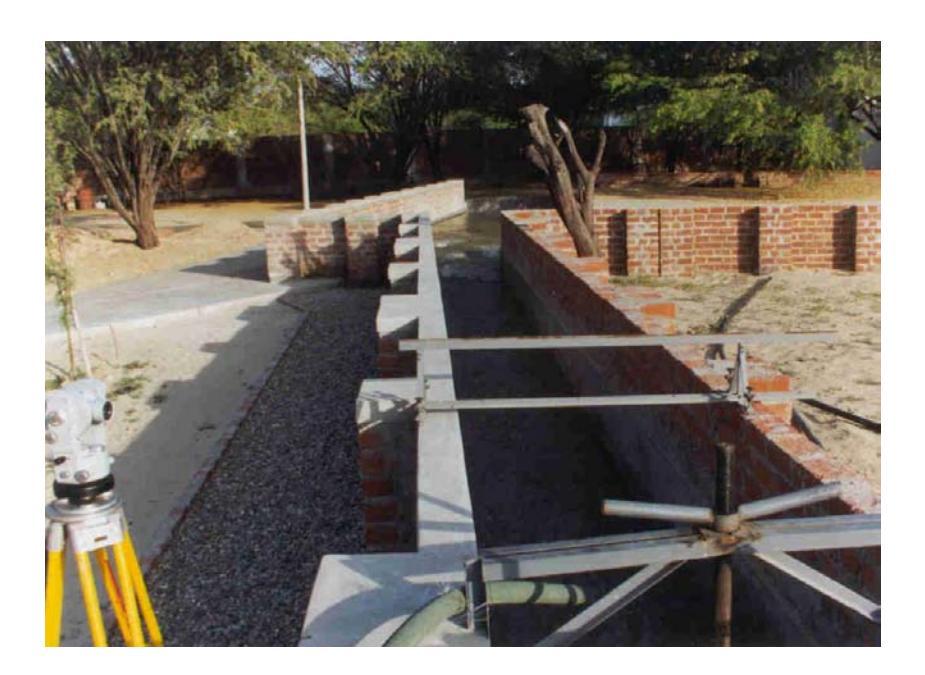
Foto 4.10: Vista hacia el canal de recirculación que conduce hacia la poza de sedimentación.
