INVESTIGACIÓN HIDRÁULICA Y SEDIMENTOLÓGICA DEL TRAMO URBANO DEL RÍO PIURA

" Investigacidn hidrr ulica y sedimentologica del tramo urbano del rio Piura''

> Tesis para optar por el Titulo de Ingeniero Civil

Marcos Miguel Velasco Ocana

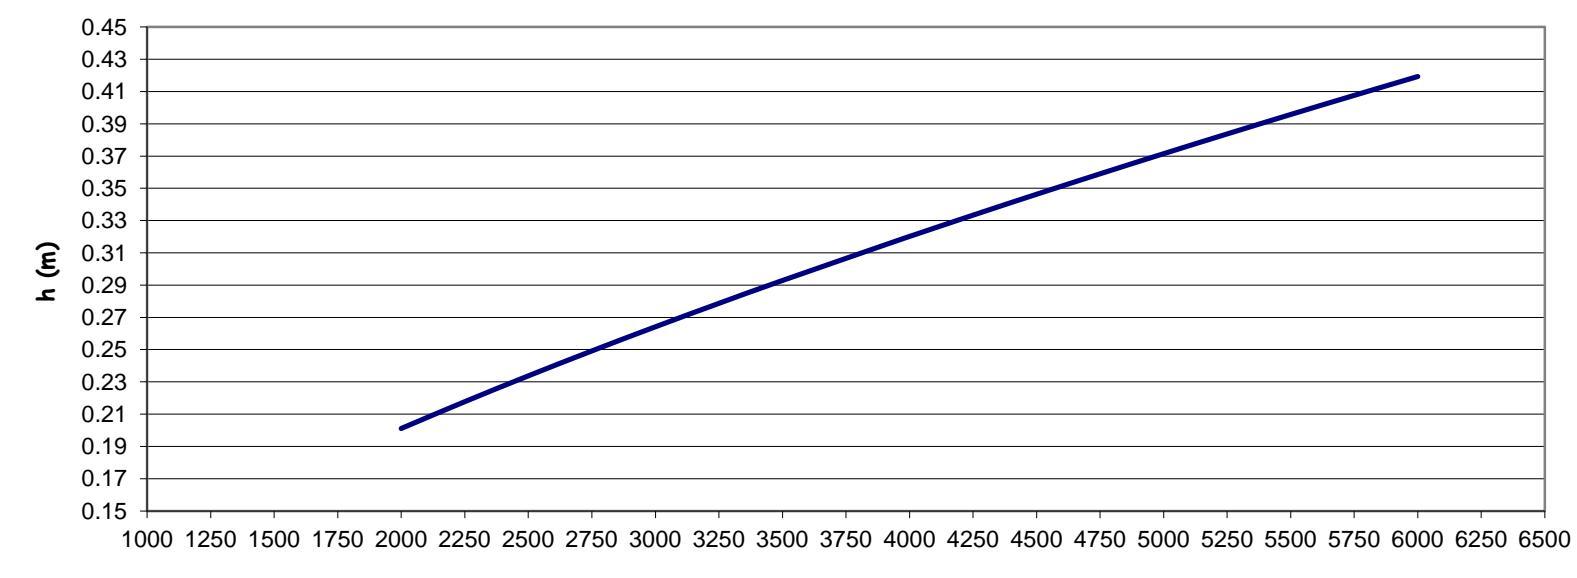
Gráfico 4.1. Curva Q-h del Vertedero de Ingreso

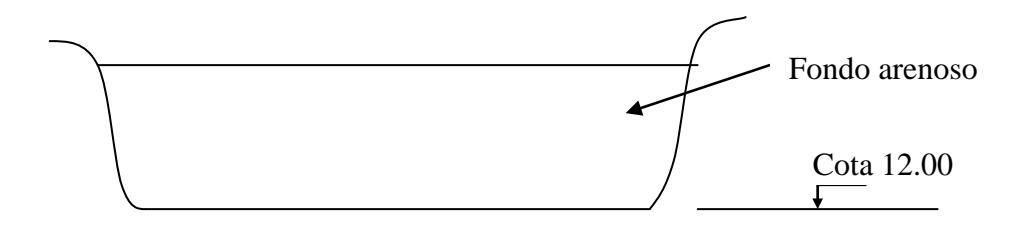
Gráfico N°5.1: Zapallal en la cota 12.00 msnm y fondo arenoso.

Este ensayo con fondo arenoso y zapallal en la cota 12.00 msnm. Se realizó con la finalidad de:

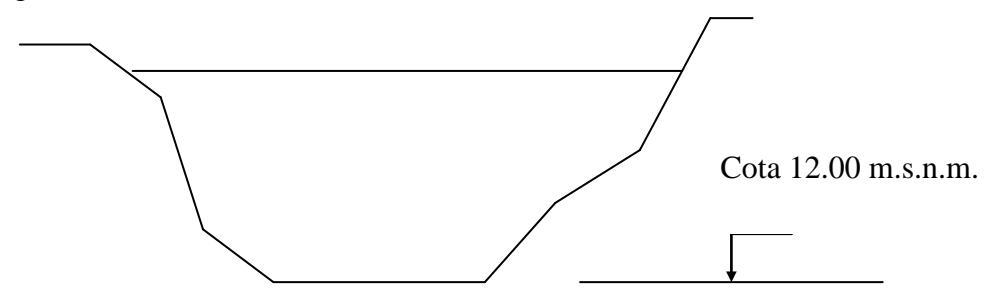
Gráfico N°**5.3:** Zapallal en la cota de fondo 12.00 msnm y zonas rigidizadas según datos de prototipo ajustadas con velocidades en modelo y prototipo.

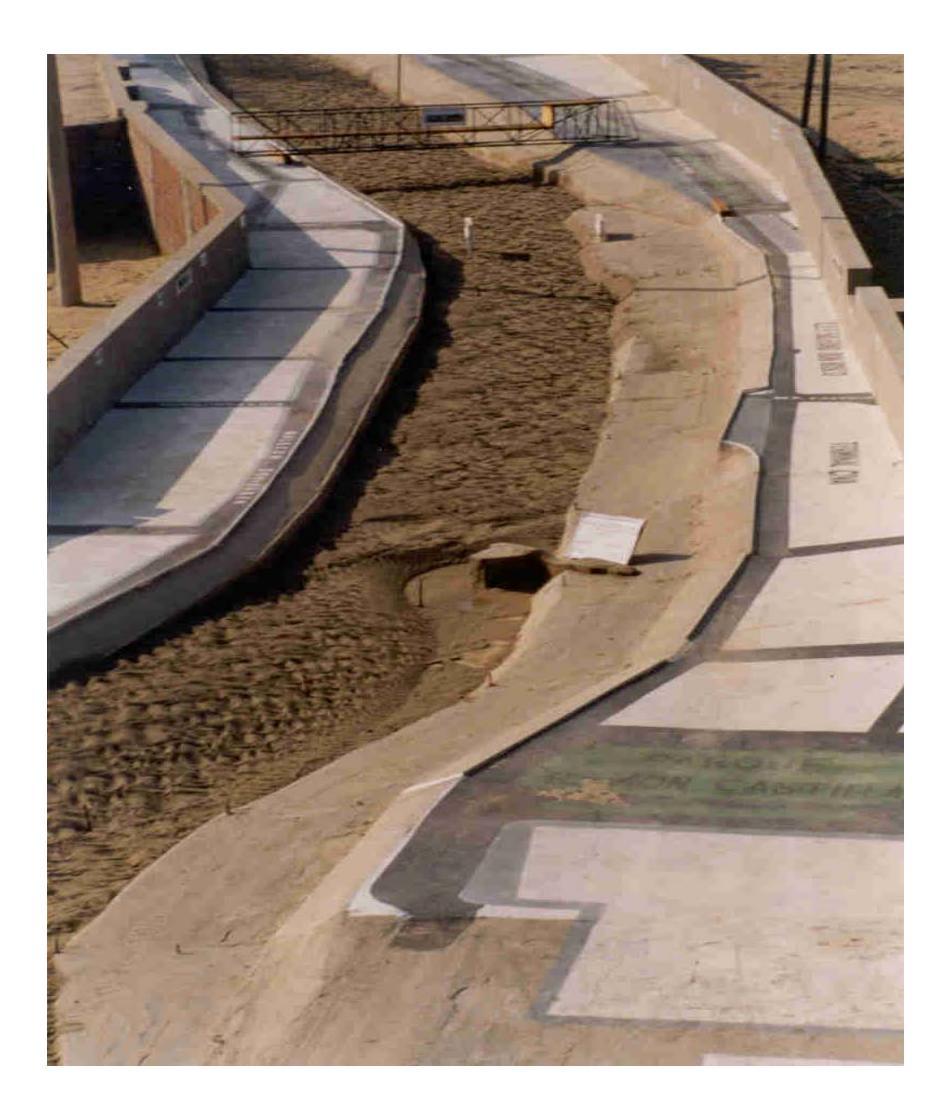
Foto 5.1: Vista en planta del tramo entre Puente Sánchez Cerro (arriba en la foto) obsérvese los pilares descubiertos y la zona donde se ubica el puente Bolognesi (abajo en la foto) se aprecia claramente el efecto de erosión local causado por la formación denominada "La Peñita". La situación es el efecto de un caudal de 4250 m³/s.

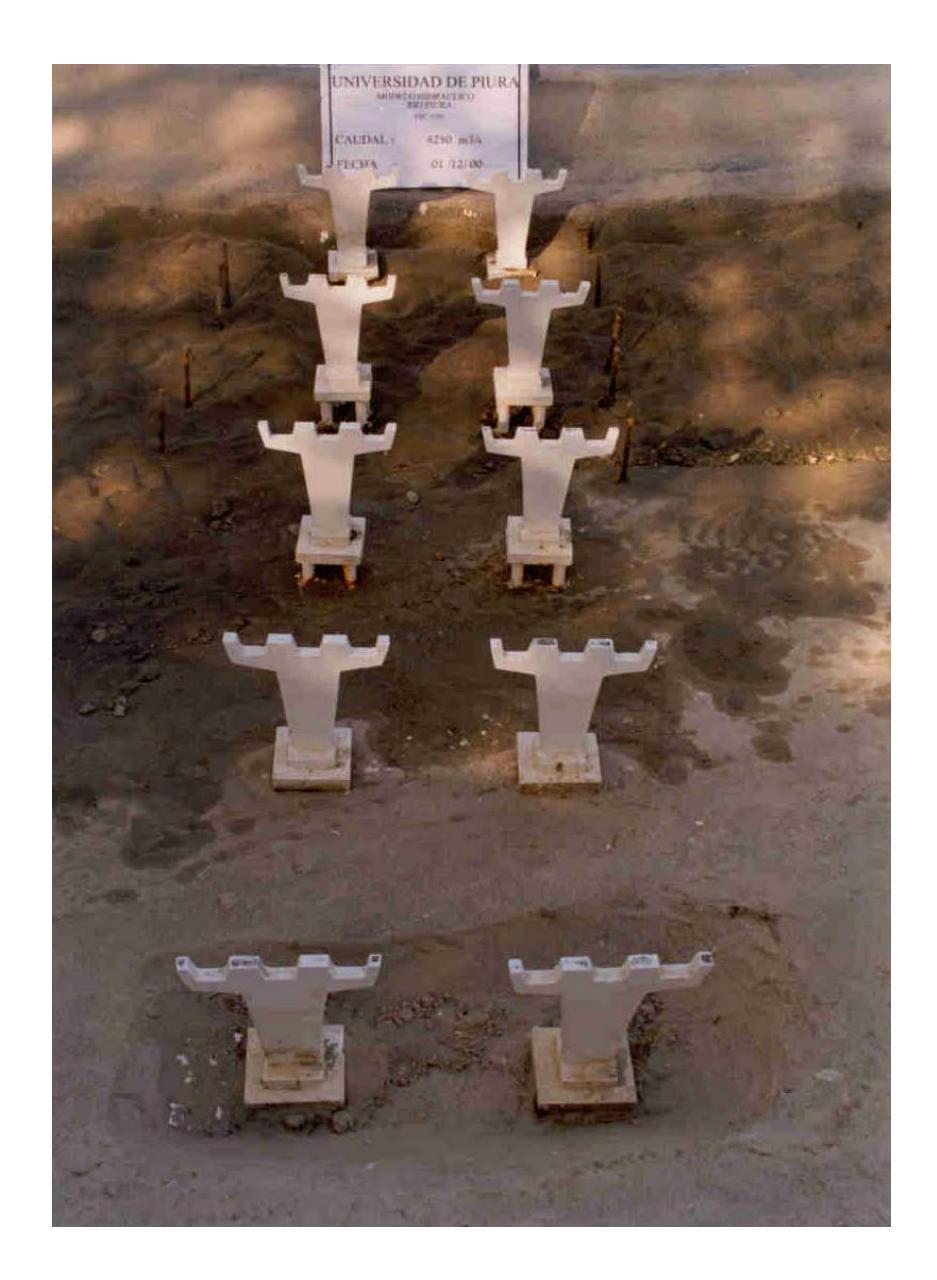
Foto 5.2: Vista de perfil de la sección Puente Cáceres desde margen derecha (abajo en la foto) hacia margen izquierda (arriba en la foto). Nótese el alto grado de erosión luego de 4250 m³/s, llegando inclusive al estrato duro ("zapallal") cota 12 msnm desde el 2do pilar de la margen izquierda y hacia la margen derecha. El segundo y tercer pilar de la margen izquierda muestran mayor erosión dejando descubierto el último cuarto de la longitud de los pilotes de cada zapata. El extremo superior de las varillas de fierro indica el fondo de esta sección antes del ensayo.

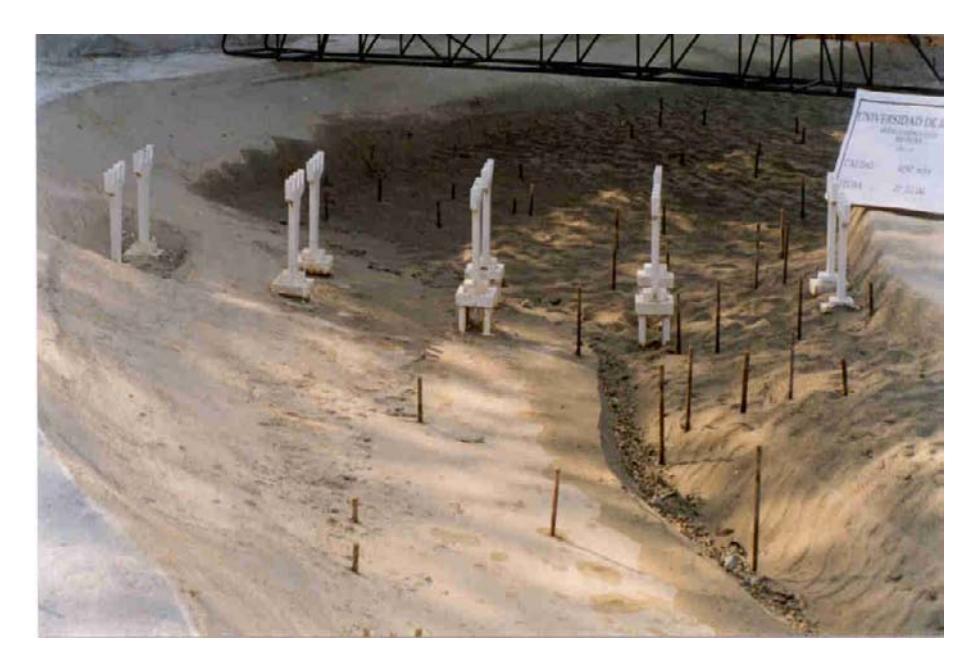
Foto 5.3: Otra vista a través de la sección Puente Cáceres esta vez desde margen derecha (izq. en la foto) hacia margen izquierda (der. en la foto). Nótese el alto grado de erosión luego de 4250 m^3 /s. Obsérvese los efectos descritos en foto anterior.

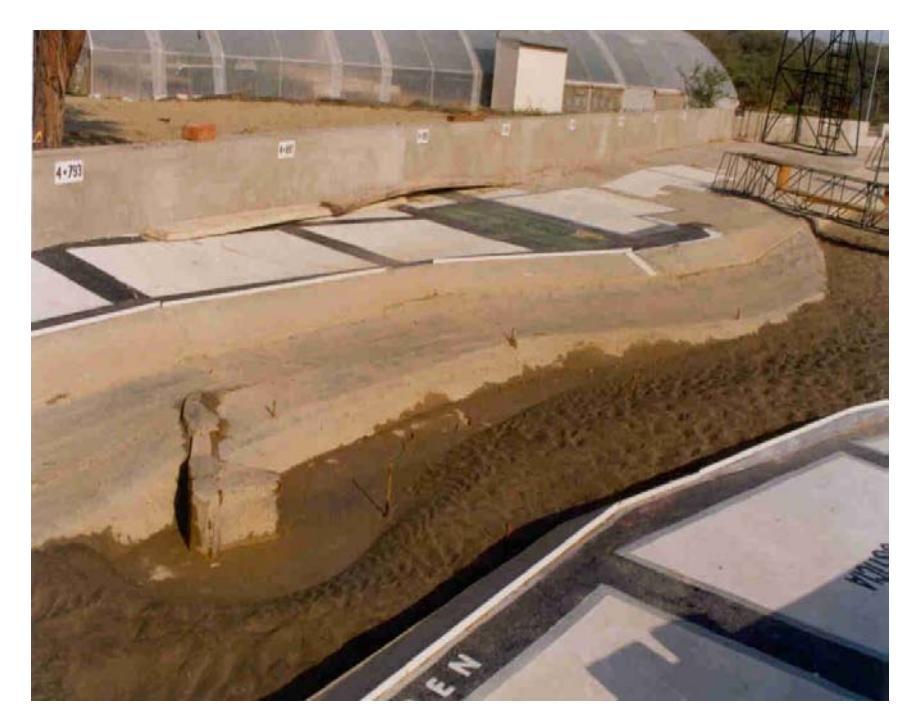
Foto 5.4 : Vista desde aguas arriba (izquierda en la foto) de la ubicación la formación conocida como "La Peñita" hacia aguas abajo (derecha en la foto).El eje del puente Bolognesi se observa aproximadamente en la progresiva 4+999 (prototipo). Nótese: la margen izquierda (al centro en la foto) totalmente erosionada; la forma peculiar como se ha producido la erosión en "La Peñita" hasta llegar a la cota 12 (estrato duro) y la mayor deposición de sedimento en la margen derecha. La situación es ocasionada por un caudal de 4250 m³/s.

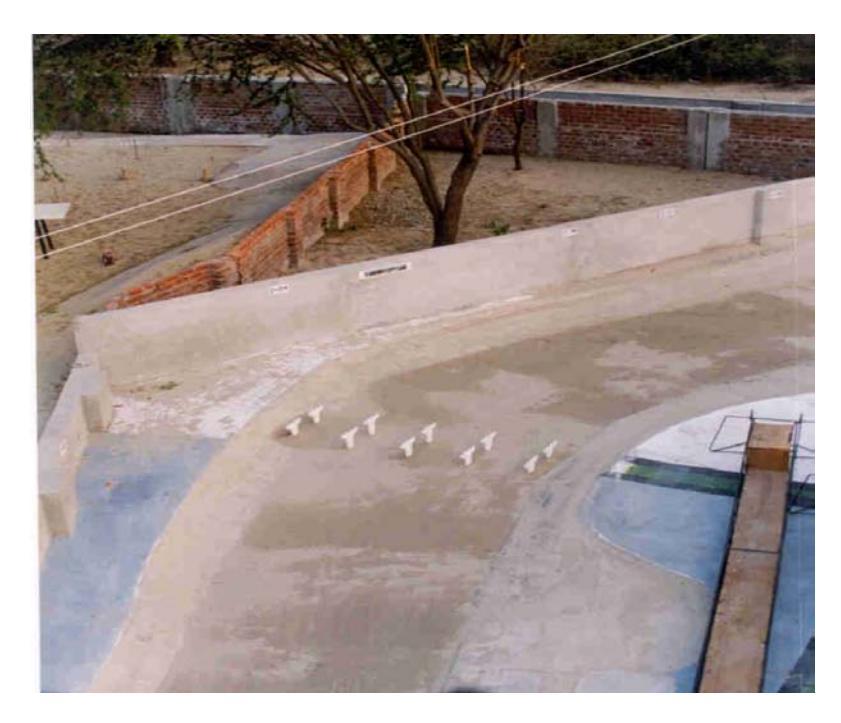
Foto 5.5: Vista en planta de Sección puente Cáceres. Se observa los trabajos finalizados de rigidización del cauce en cota 15 msnm y colocación de material de fondo. En esta situación, el modelo queda listo para el ensayo.

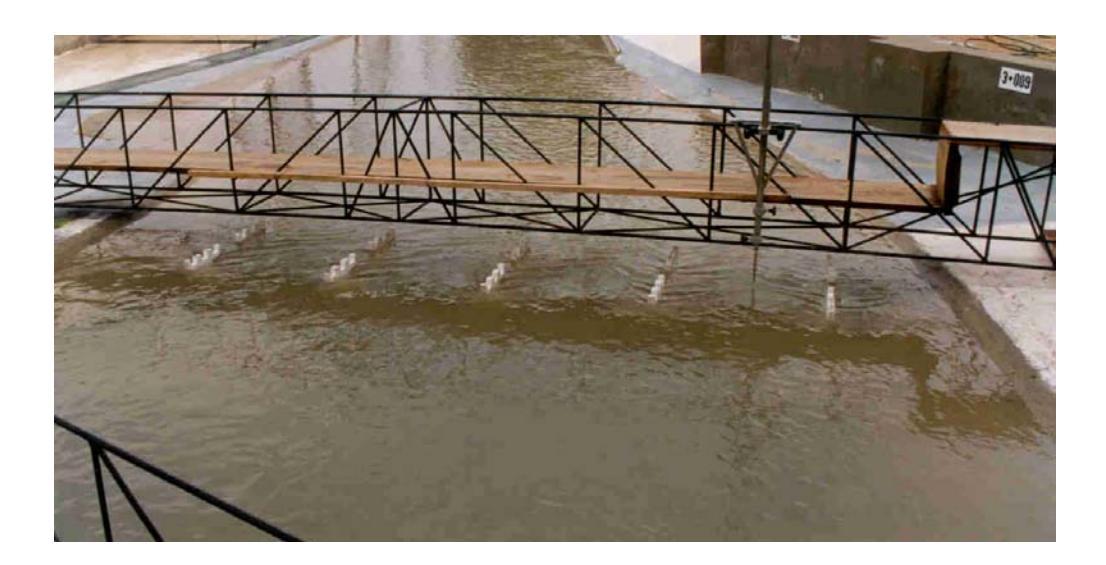
Foto 5.6: Sección Puente Cáceres. Vista en detalle del pase del hidrograma de avenidas a través de dicha sección, el instante corresponde a 3900 m³/s. El sentido del flujo es de abajo hacia arriba en la foto (aguas arriba hacia aguas abajo en el modelo). Se observa el nivel de agua en la cota 30.50 msnm. El resultado de la medición de velocidades en superficie fue 3.86 m/s cerca a margen izquierda y 3.07 m/s cerca de margen derecha.

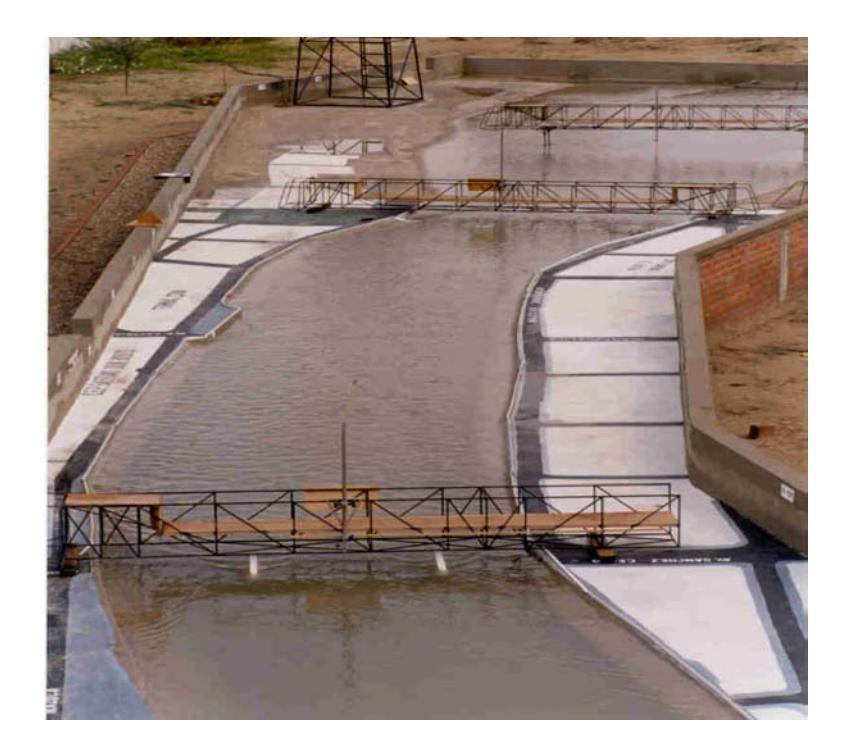
Foto 5.7: Vista panorámica, desde puente Cáceres hacia aguas abajo, del pase de histograma de avenidas, el instante corresponde a 3900 m³/s. En primer lugar se observan los pilares del puente Sánchez Cerro casi sumergidos, alcanzando el flujo una velocidad promedio en superficie de 4.3 m/s en esta sección; luego el puente de aforo sobre la ubicación del futuro Puente Bolognesi con velocidades promedio en superficie de 3.35 m/s y finalmente el puente de aforo sobre el eje de la posible ubicación del Puente Integración con velocidad promedio en superficie de 3.15 m/s.

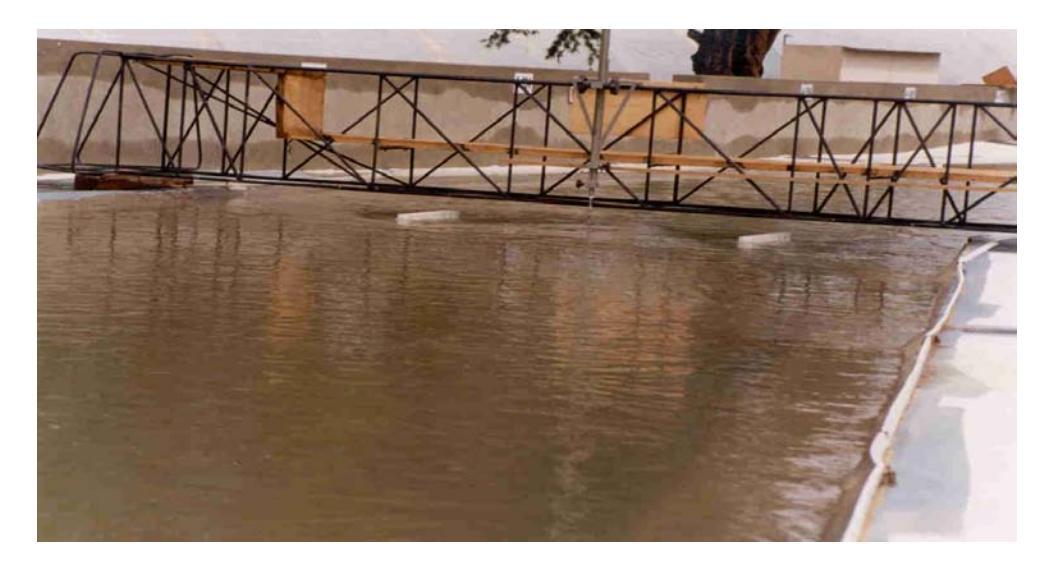
Foto 5.8: Sección puente Sánchez Cerro vista desde aguas arriba. Se observa en detalle el pase del hidrograma de avenidas a través de dicha sección, el instante corresponde a 3900 m³/s. El sentido del flujo es de abajo hacia arriba en la foto. Nótese los pilares con el nivel de agua en la parte inferior de su viga superior. La distribución de velocidades medidas en superficie fue 3.97 m/s al centro del vano margen izquierda y 4.67 m/s al centro del vano margen derecha.

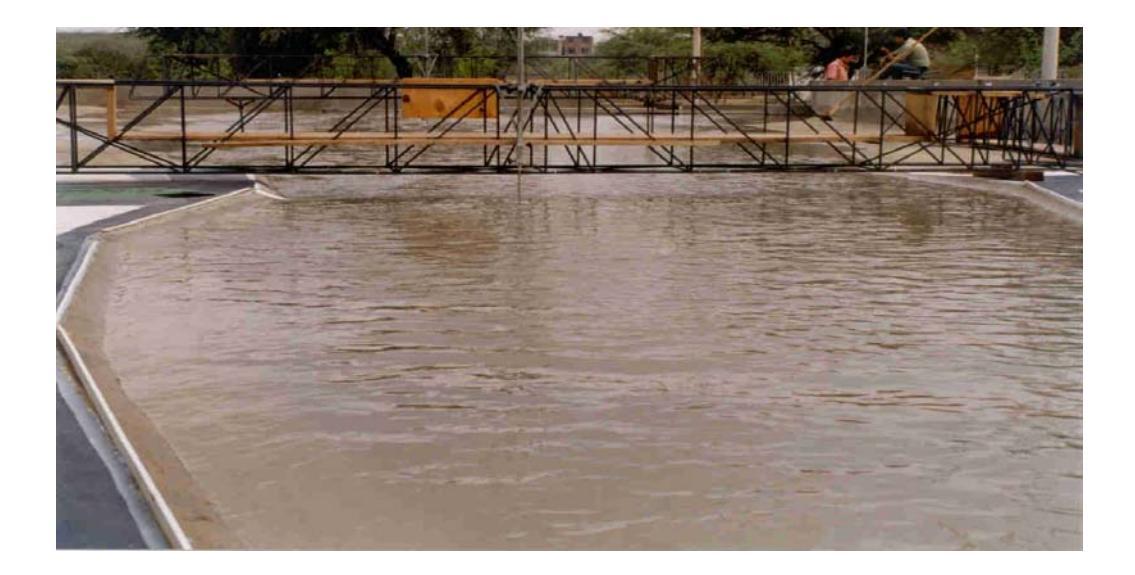
Foto 5.9: Sección puente Bolognesi. Vista en detalle del pase del hidrograma de avenidas a través de dicha sección, el instante corresponde a 3900 m³/s. El sentido del flujo es de abajo hacia arriba en la foto (aguas arriba hacia aguas abajo en el modelo). La distribución de velocidades medidas en superficie fue 4.11 m/s en margen derecha y 2.58 m/s en margen izquierda. Se observa la no inclusión en esta sección de ningún vestigio de la actual estructura destruida del puente Bolognesi. Al fondo se observa al staff de investigación controlando las compuertas de fondo del modelo.

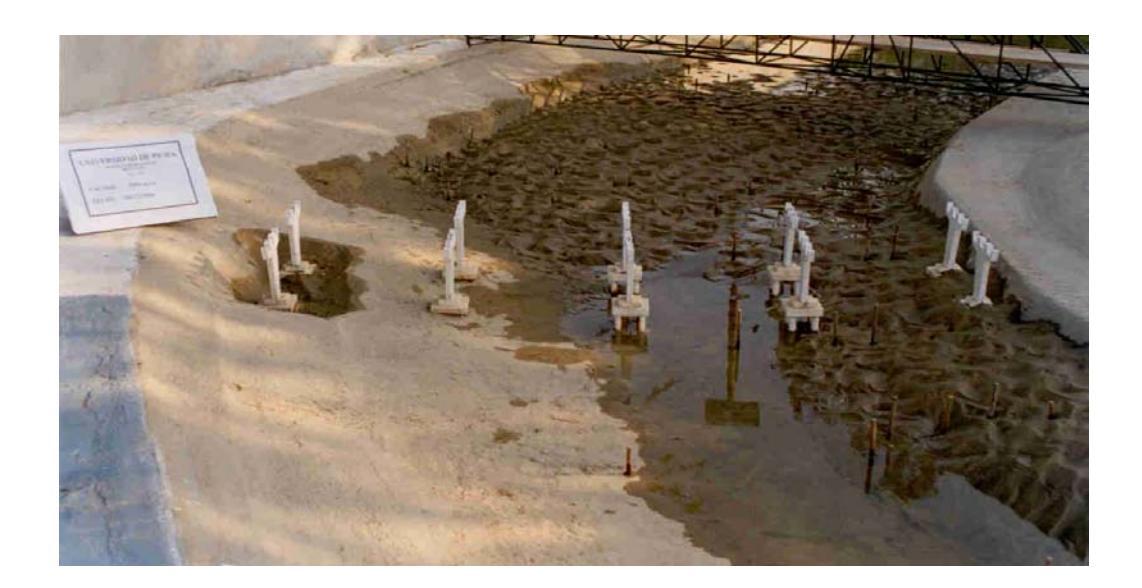
Foto 5.10: Vista de la sección Puente Cáceres. Margen derecha (izq. en la foto) hacia margen izquierda (der. en la foto). Nótese el alto grado de erosión luego de 3900 m³/s cuyo valor máximo alcanzó la cota 12 msnm en los pilares centrales.

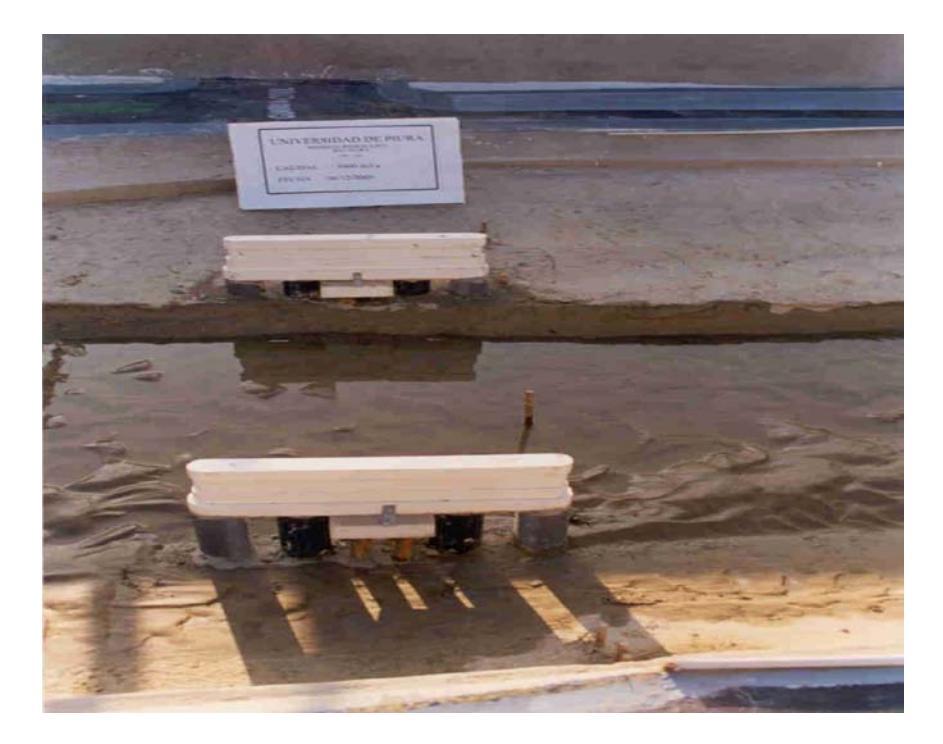
Foto 5.11: Vista a través de la sección puente Sánchez Cerro, desde margen derecha (abajo en la foto) hacia margen izquierda (arriba en la foto). Se observa un alto grado de erosión luego de 3900 m³/s y como resultado los pilares, zapatas, caisones y pilotes descubiertos. La cota del estrato duro ("zapallal") es 15 msnm y abarca desde el pilar de la margen derecha hasta donde llega el nivel de agua que aparece en la foto. Los caisones se han modelado usando tubos de PVC. El extremo superior de las varillas de fierro indica el fondo de esta sección antes del ensayo.

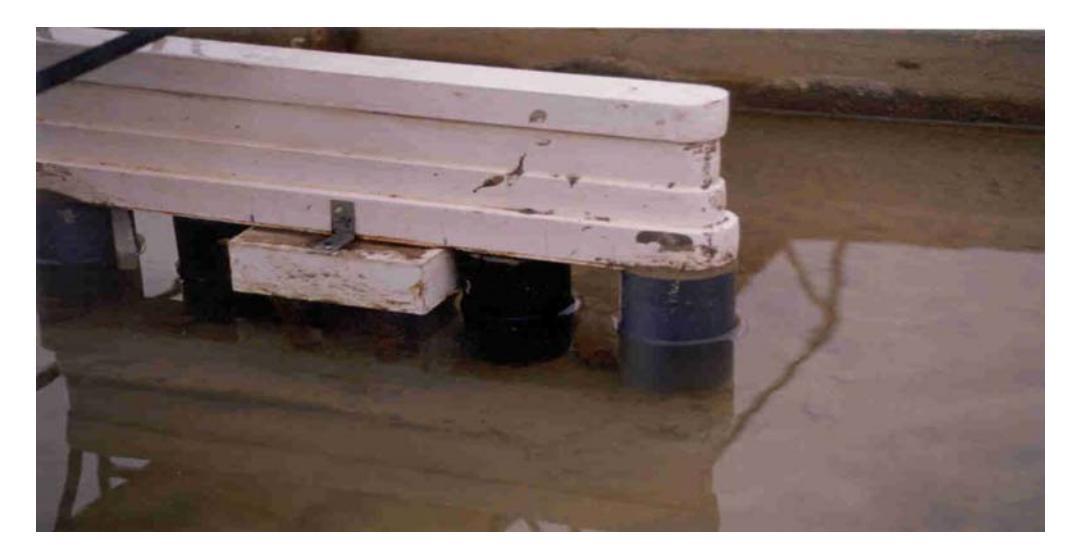
Foto 5.12: Vista del detalle ampliado del pilar de la margen izquierda del puente Sánchez Cerro luego del pase de 3900 m³/s. La toma es desde aguas abajo y se muestra los detalles de modelamiento de la zapata de refuerzo (sujeta mediante una platina al pilar) y los caisones de los pilotes (tubos de PVC rellenos con mortero yeso cemento). La erosión llegó aproximadamente a la cota 16 msnm.
