EXPERIENCIAS Y ACTIVIDADES EN LOS SERVICIOS DE GESTIÓN Y CONSERVACIÓN POR NIVELES DE SERVICIO DE UNA CARRETERA EN EL PERÚ

Maestría en Ingeniería Civil con Mención en Ingeniería Vial

Ing. Miguel Augusto Ramos Casiano

Lima, junio del 2014

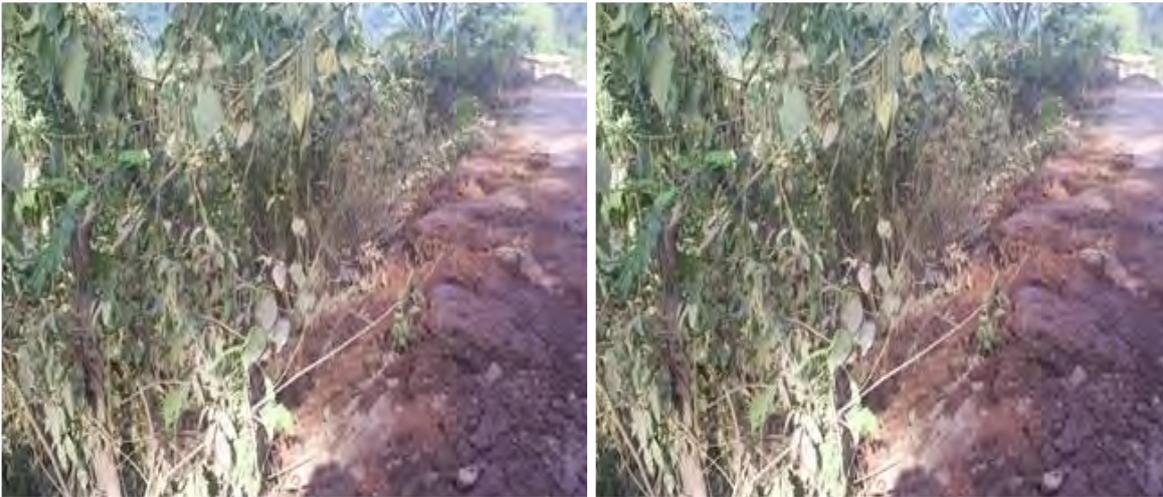
Las fotografías 2.4 a 2.6 muestran un conjunto de afectaciones típicas de la vía antes de la intervención del contratista conservador. Muestra problemas de geodinámica externa que compromete la estabilidad del talud de la plataforma

Fig. 2.4: Progresiva km 15+260 – km 15+275: erosión de ribera

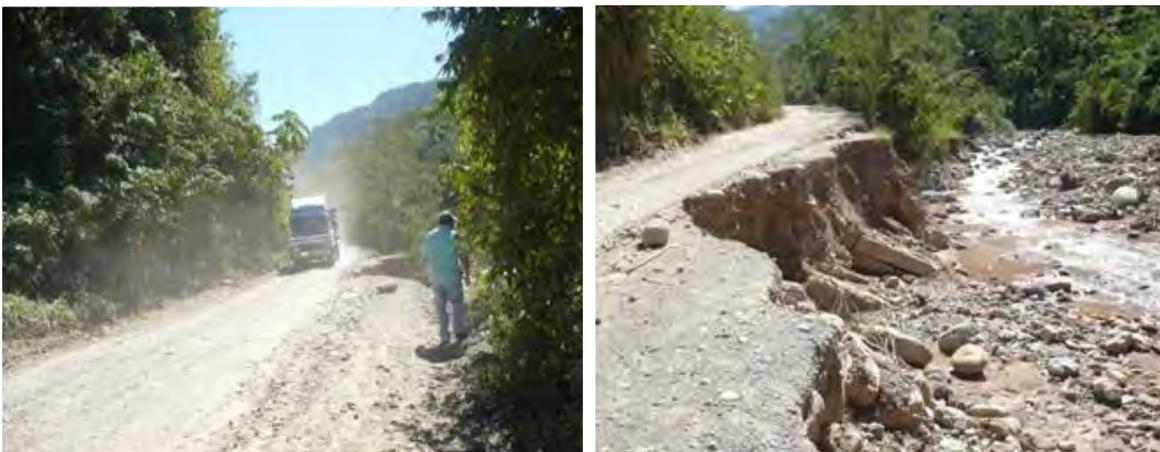
Fig. 2.5: Progresiva km 18+790 – 18+845: vista de plataforma por la presencia del río.

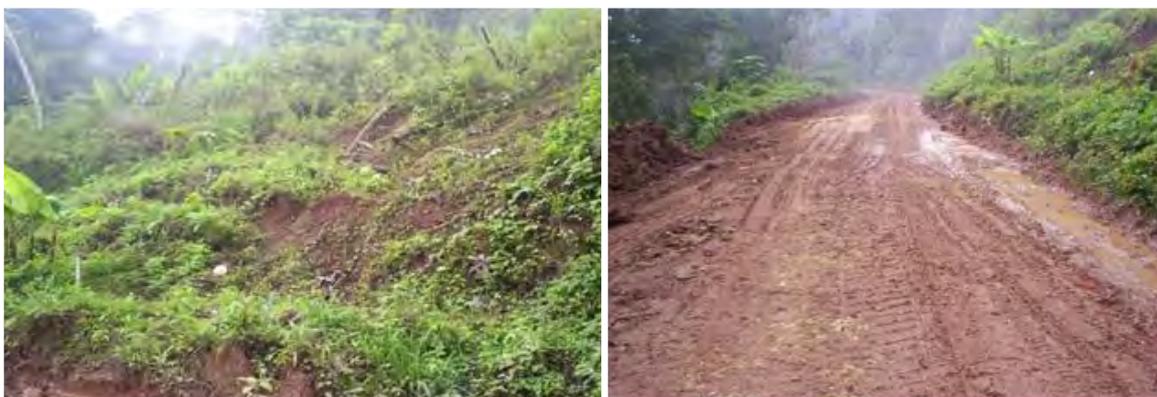
Las fotografías 2.7 al 2.8 muestran un conjunto de afectaciones de la carretera producto de deslizamientos originados por las lluvias.

Fig. 2.7: Progresiva km 44+360 – km 44+385. Deslizamiento del talud izquierdo de La carretera por filtraciones

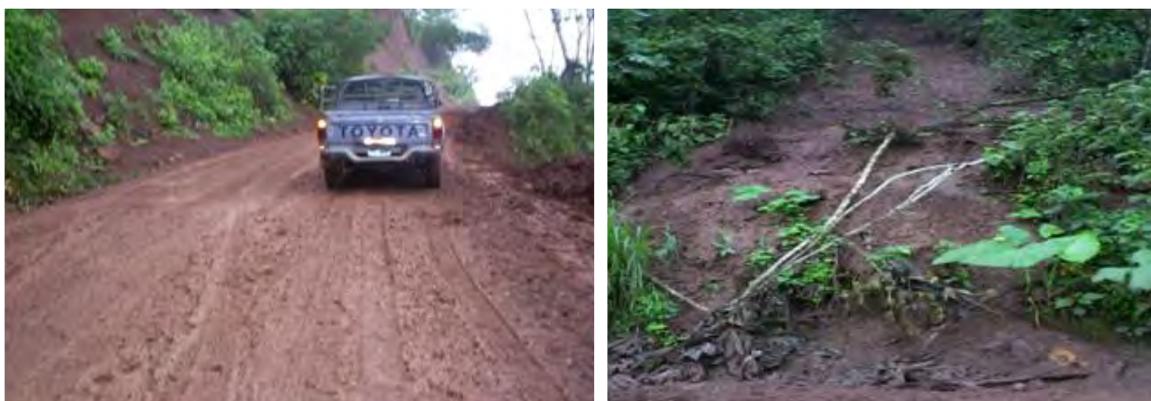
Aquí hay una vista panorámica de deslizamiento de talud izquierdo por filtraciones que afectan la plataforma.

Fig. 2.8: Progresiva km 44+606 – km 44+636: deslizamiento del talud superior izquierdo, con asentamiento y saturación de plataforma.

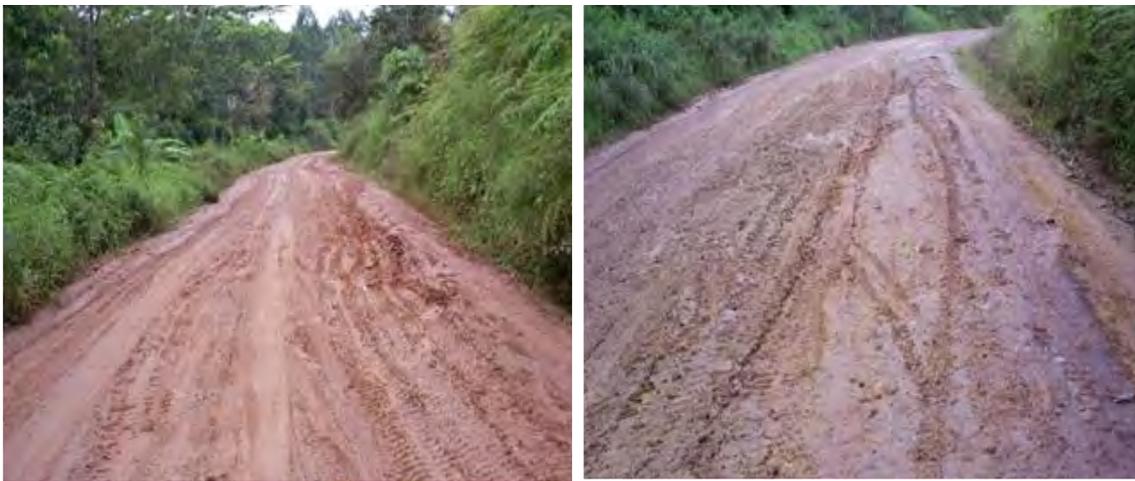
Las fotografías 2.9 al 2.11, muestran sectores con asentamientos por baja capacidad portante del terreno natural ($CBR < 3\%$), materiales inadecuados que de ninguna manera pueden ser utilizados como fundación de la vía.

Fig. 2.9: Progresiva km 48+500 – km 49+000: asentamiento de la plataforma

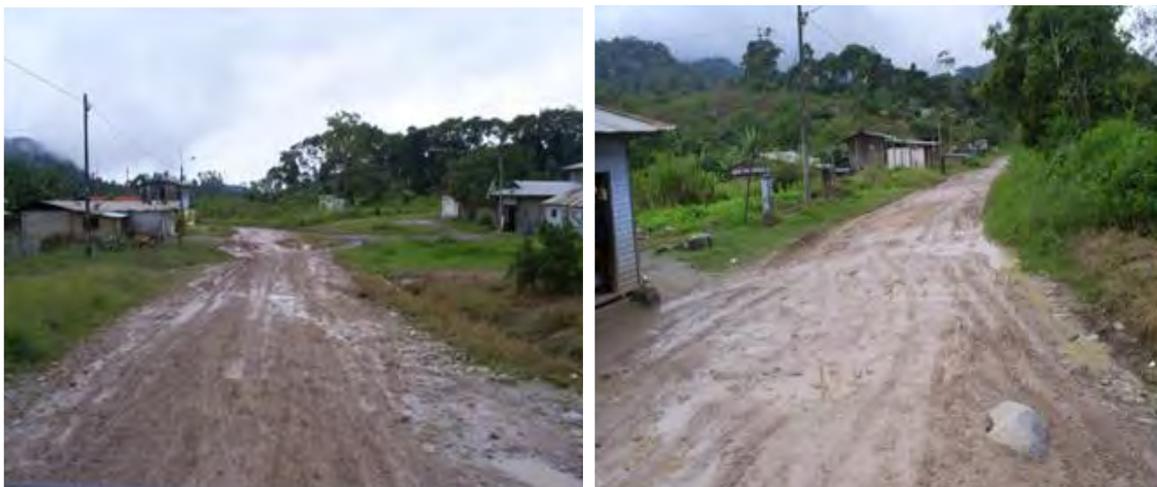
Fig. 2.10: Progresiva km 50+500 – km 51+000 (eneñas): asentamiento de la plataforma

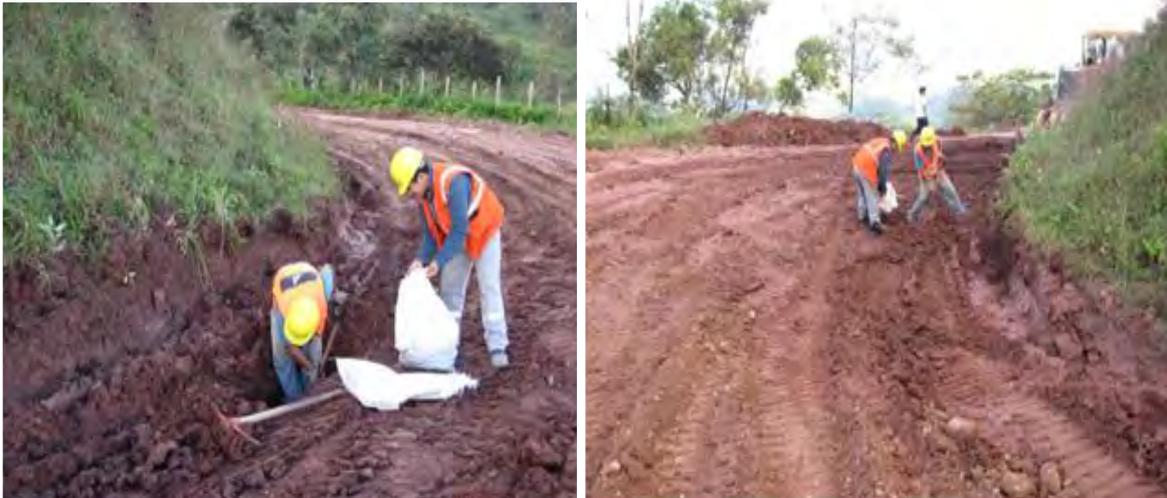
Fig.2.11: Progresiva km 56+406 – km 56+466. Plataforma saturada y con asentamientos

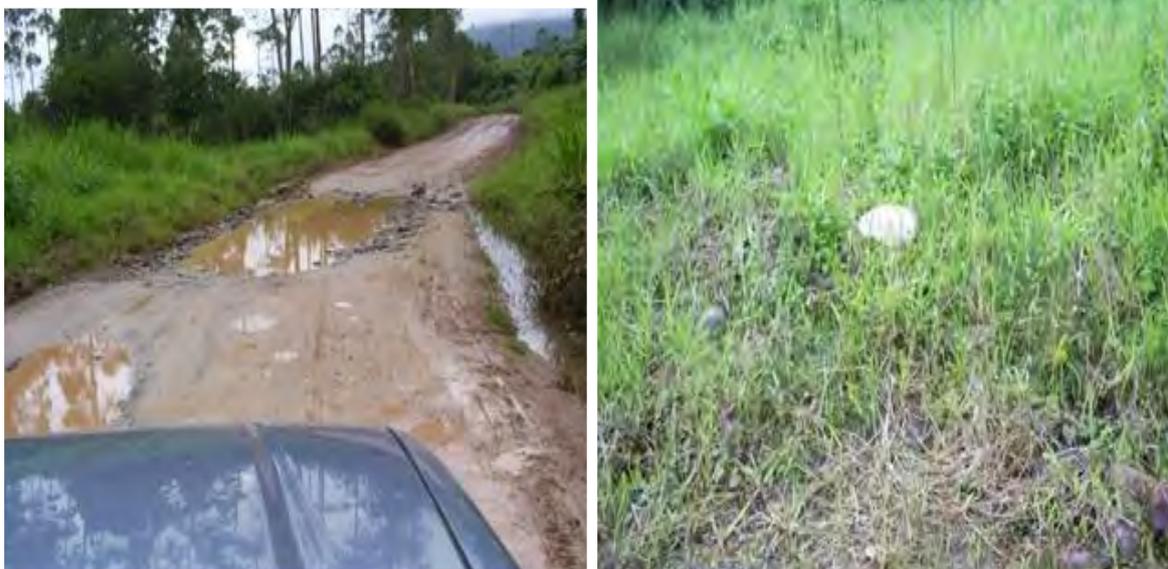
Las fotografías 2.12 a la 2.26 muestran sectores con suelos inadecuados de mediana a alta plasticidad, con baches profundos por pérdida de material de la plataforma existente en sectores puntuales, que van incrementando su severidad por falta de un mantenimiento y empozamientos de aguas de lluvia no drenadas.

Fig. 2.12: Progresiva km 49+050 – km 49+100. Plataforma saturada y depósitos de agua de filtraciones que dan origen a baches profundos

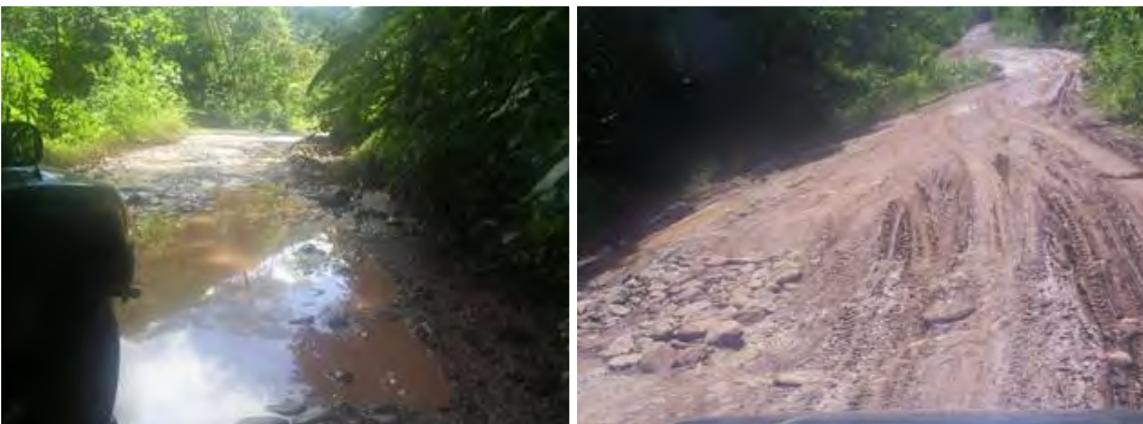
Fig. 2.15: Plataforma en mal estado, con baches profundos y empozamientos de aguas

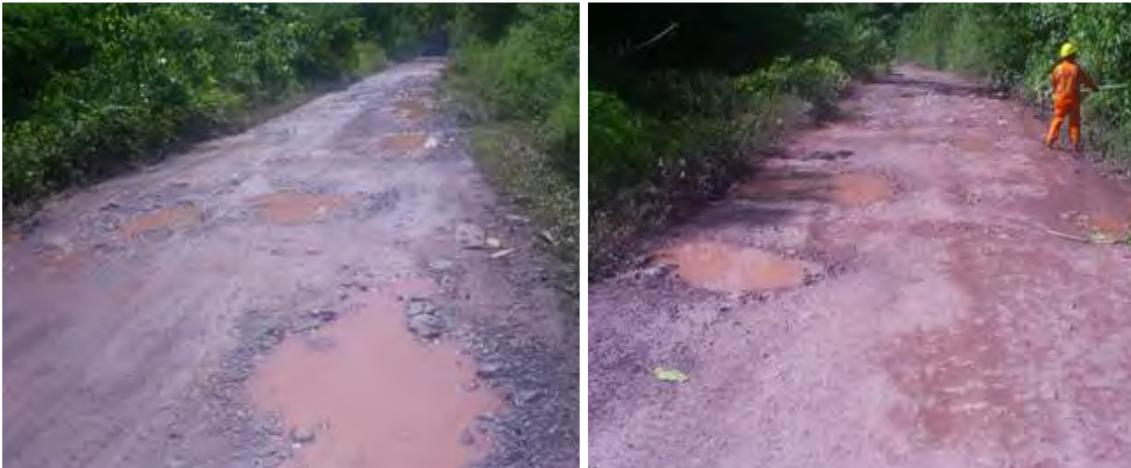
Fig. 2.16: Progresiva km 89+500 - km. 90+500. Plataforma en mal estado con baches profundos y empozamiento de agua

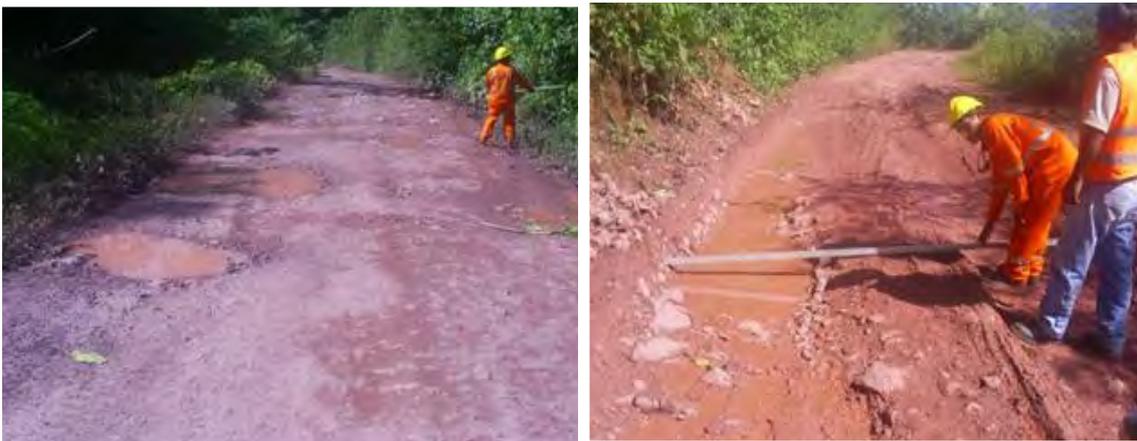
Fig. 2.17: plataforma en mal estado con baches profundos y empozamiento de aguas

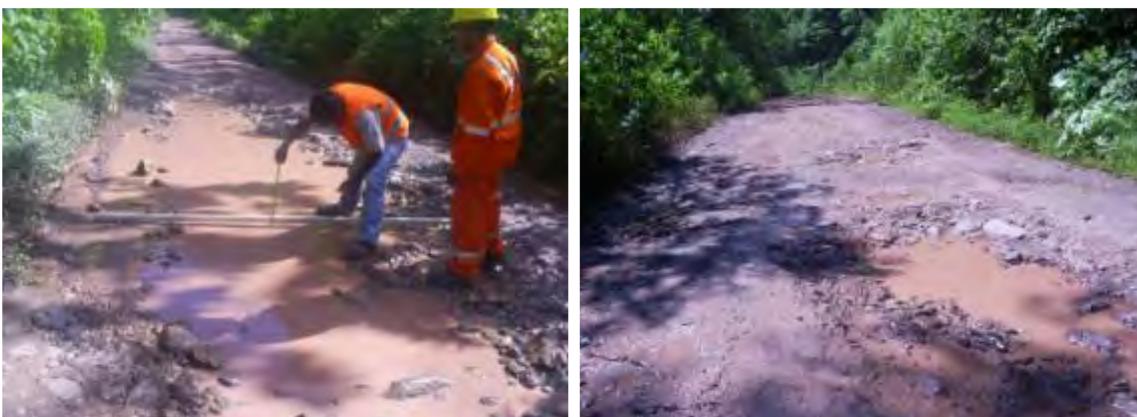
Fig. 2.18: Progresiva km.90+500 – km. 92+000. Plataforma en mal estado, con baches profundos y empozamiento de aguas

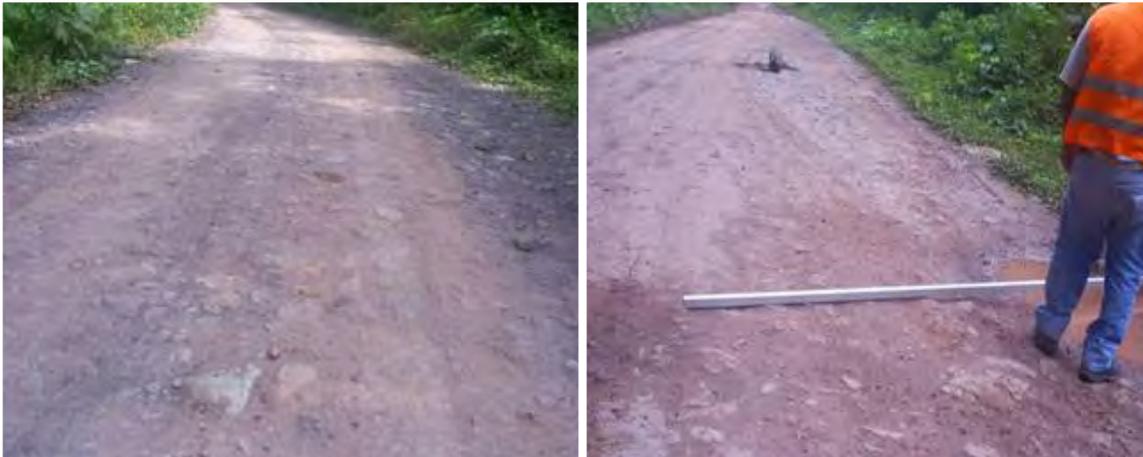
Fig. 2.19: Progresiva km.92+000 – km. 93+500. Plataforma en mal estado con baches profundos y empozamiento de aguas

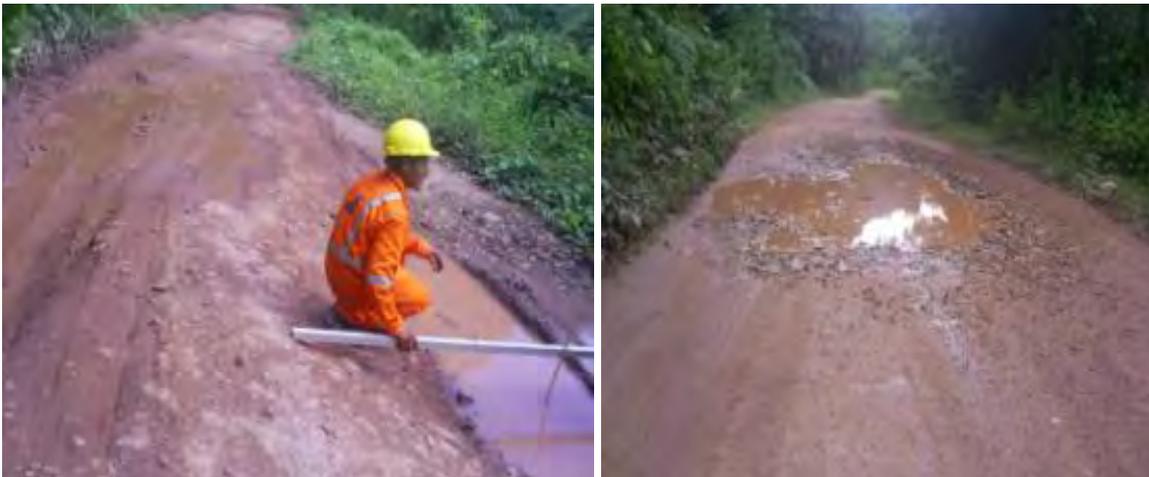
Fig. 2.20: Progresiva km 93+500 – km 95+000. Plataforma en mal estado, con baches profundos y empozamientos de aguas

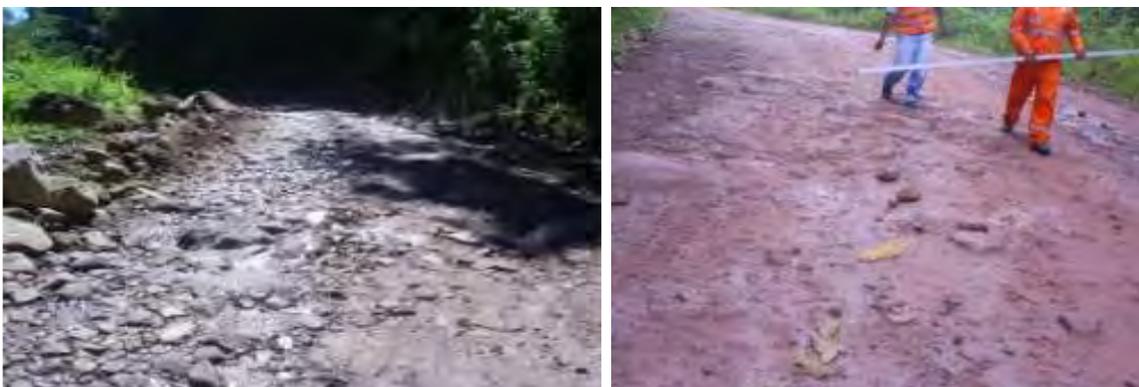
Fig. 2.21: Progresiva km 95+000 – km 95+500. Plataforma en mal estado con baches profundos y empozamientos de aguas

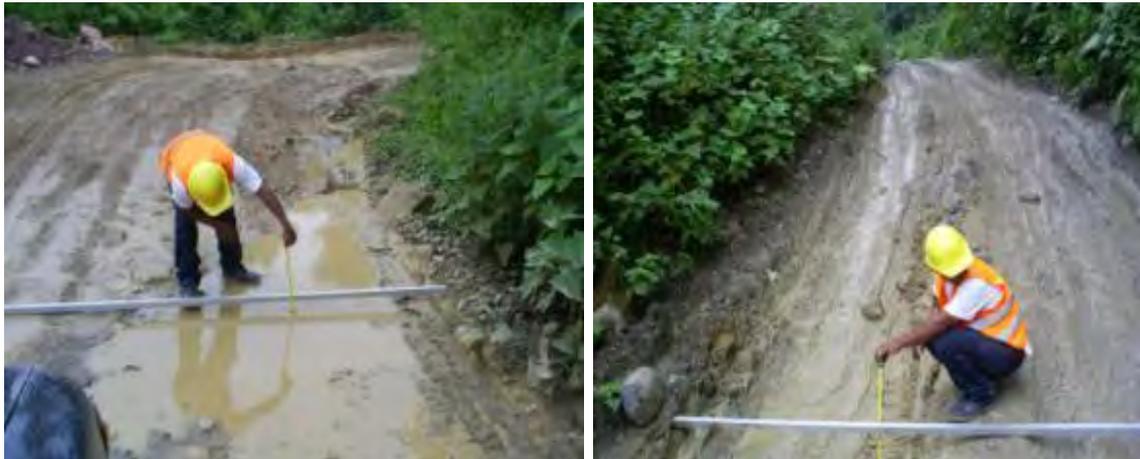
Fig. 2.22: Progresiva km.114+500 – km. 115+500. Plataforma en mal estado, con baches profundos y empozamiento de aguas

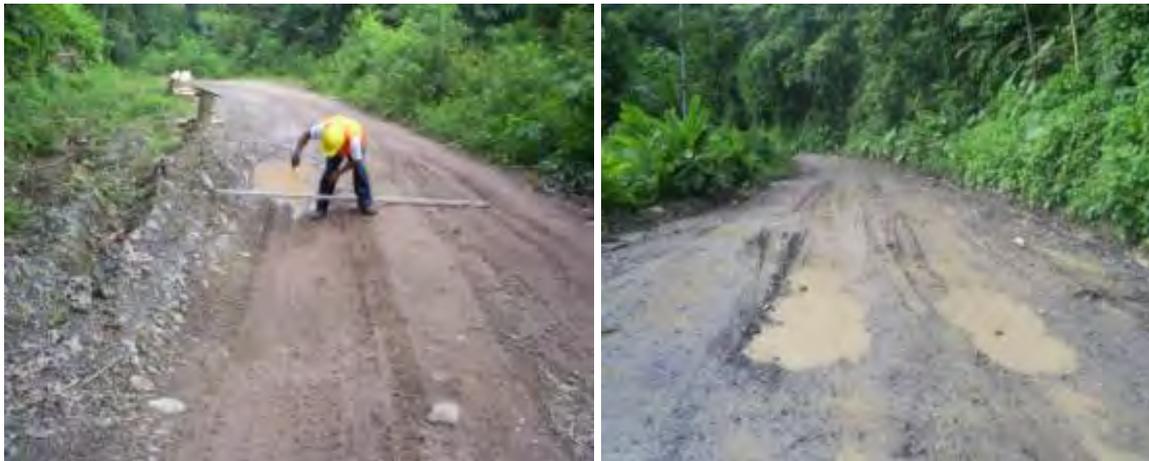
Fig. 2.23: Plataforma en mal estado, con baches profundos y empozamiento de aguas

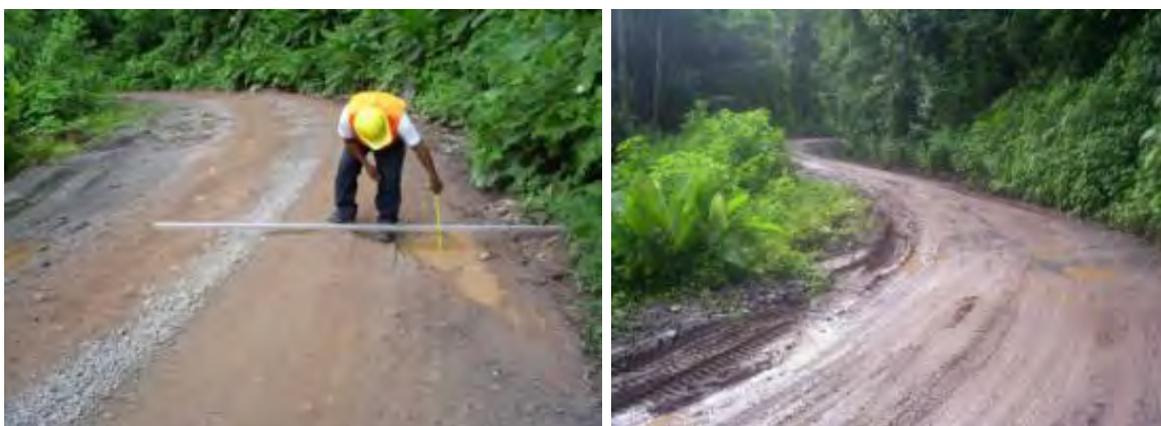
Fig. 2.24: Progresiva km 115+500 – km 117+000. Plataforma en mal estado, con baches profundos y empozamiento de agua

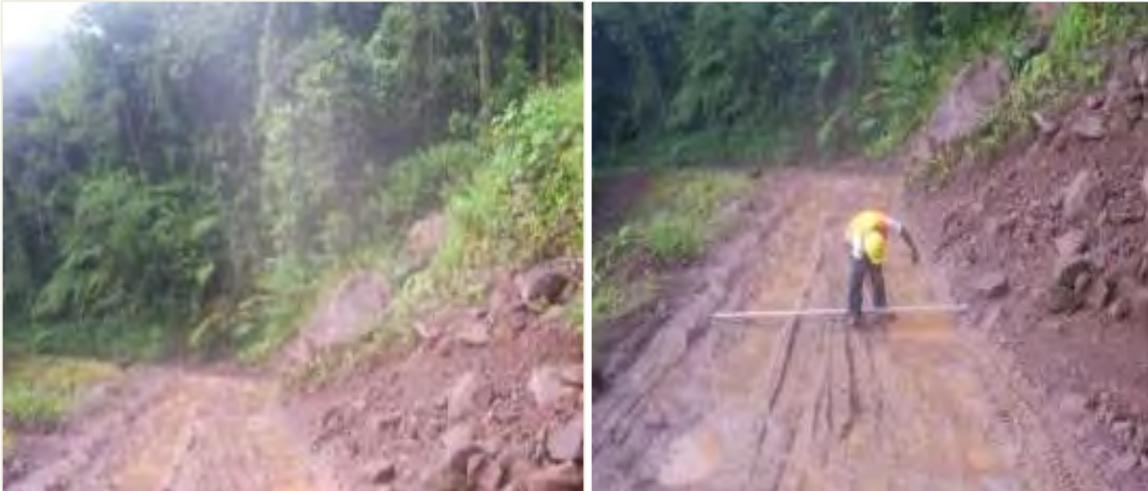
Fig. 2.25: Progresiva km 119+700 – km 119+780. Plataforma en mal estado con baches profundos y empozamiento de aguas

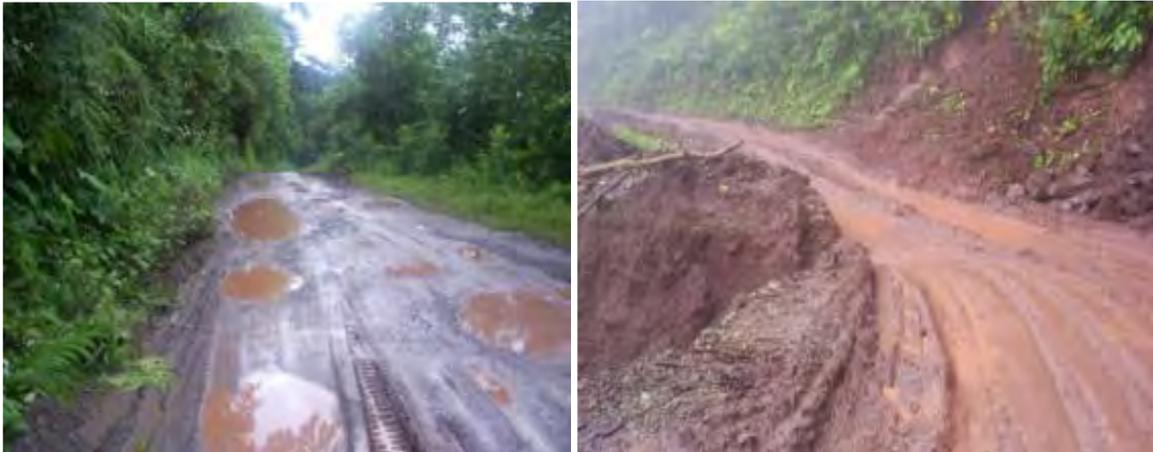
Fig.2.26: Progresiva km 123+500 – km 125+500. Plataforma en mal estado con baches profundos y empozamiento de agua

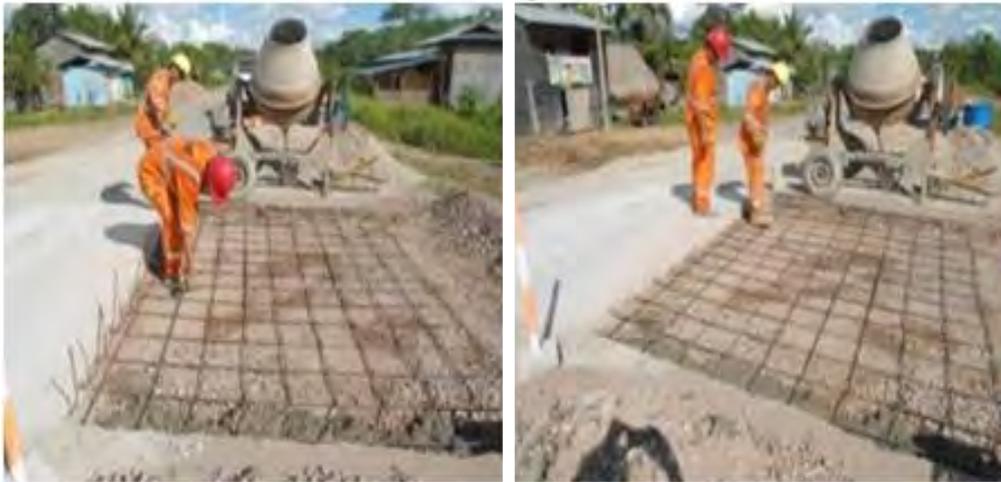
Figura 3.18 : Construcción de badenes

El mantenimiento periódico del camino incluye la reparación puntual de badenes existentes. El proceso de su construcción se ilustra en la fotografía 3.18

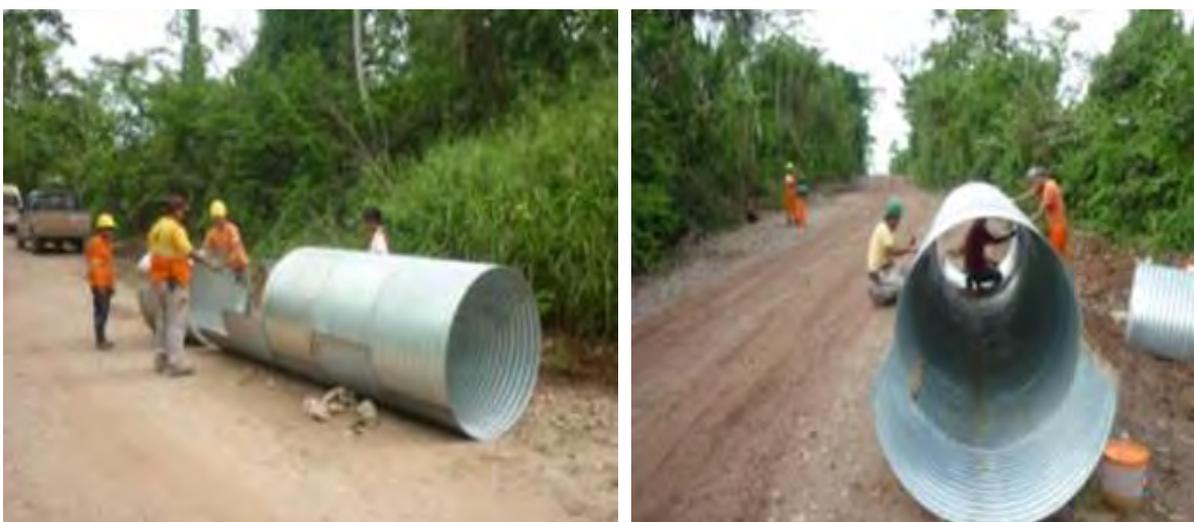
Figura 3.19 : Armado de tuberías de TMC

Consiste en la reposición, reemplazo, alargamiento y/o complementación de tuberías metálicas corrugadas existentes, así como en hacer las reparaciones complementarias en cabezales y elementos de entrada y salida de la alcantarilla. Asimismo, en la construcción e instalación de alcantarillas metálicas corrugadas nuevas en los sitios que se requieran.

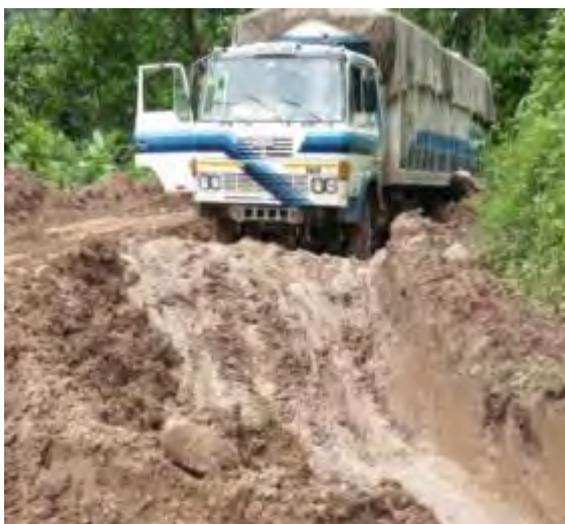
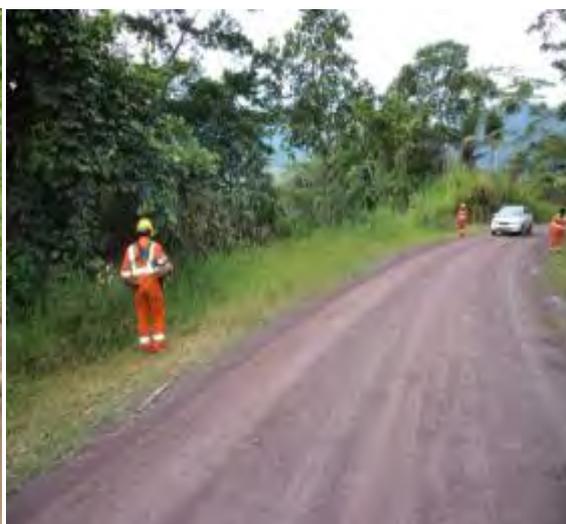
En las fotografías que se muestran, se puede observar que antes de la intervención del contratista conservador, la carretera presentaba una total intransitabilidad, a diferencia de su actual estado, donde se evidencia una plataforma transitable, conservada y más segura.

Fig. 3.27 Inicial

Fig. 3.28 Actual

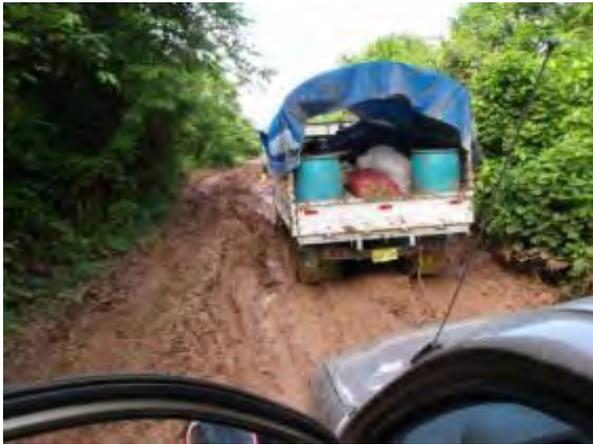
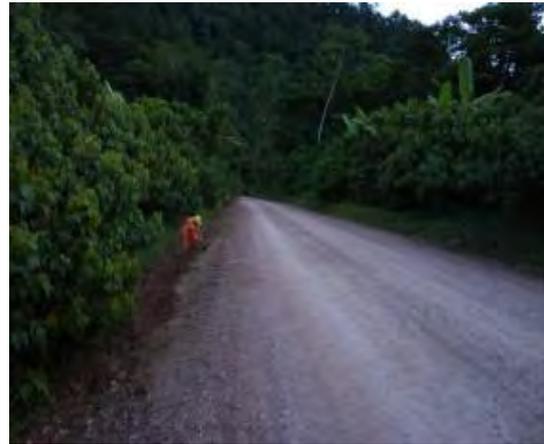
Fig. 3.29 Inicial

Fig. 3.30 Actual

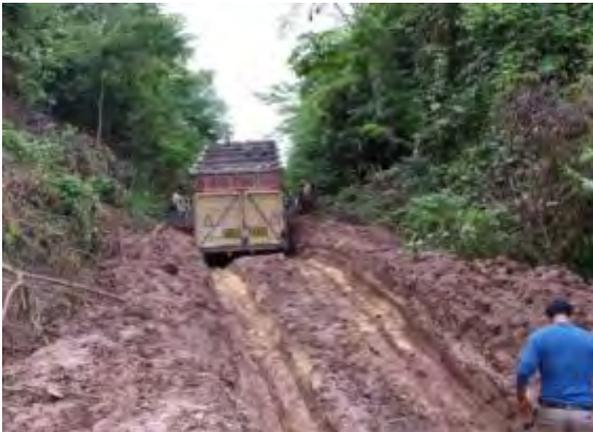
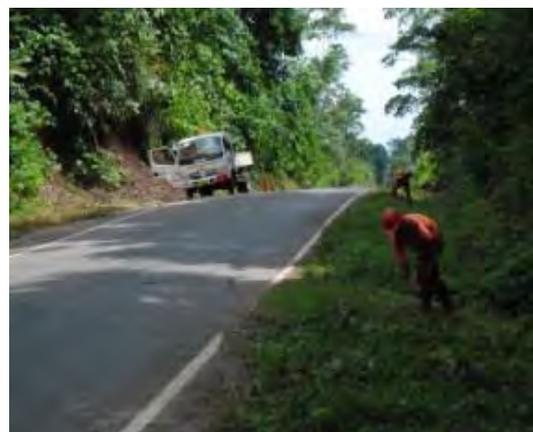
Fig. 3.31 Inicial

Fig.3.32 Actual

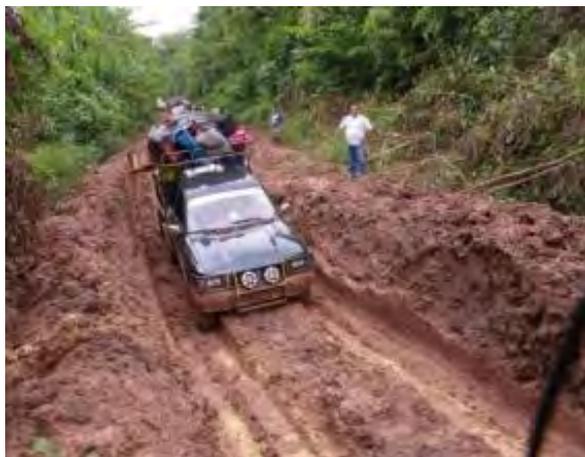
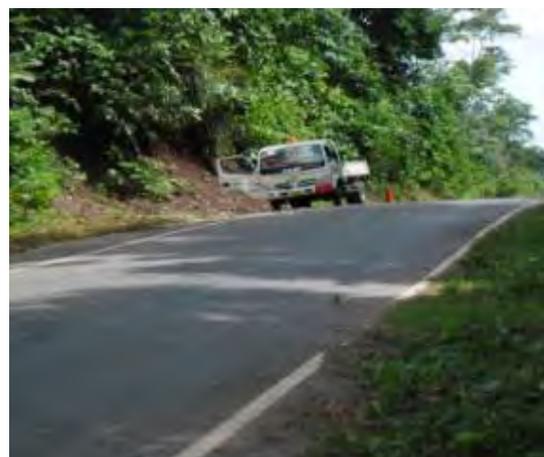
Fig. 3.33 Inicial

Fig. 3.34 Actual

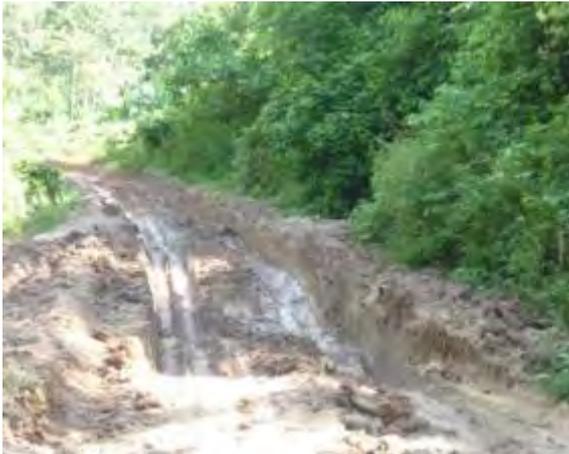
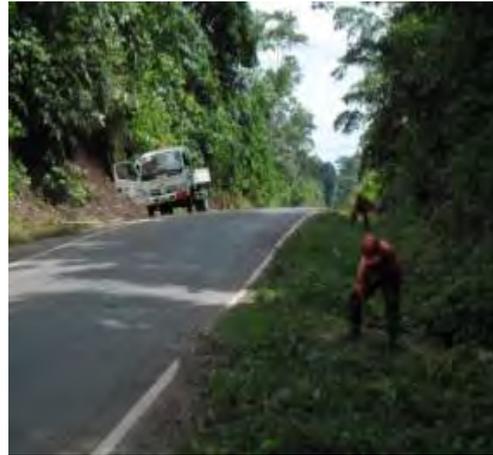
Fig. 3.35 Inicial

Fig. 3.36 Actual

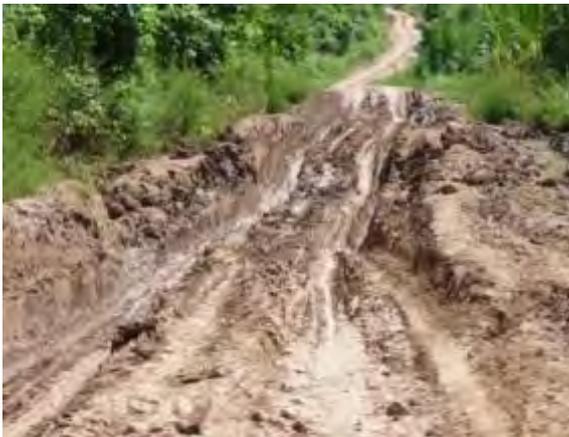
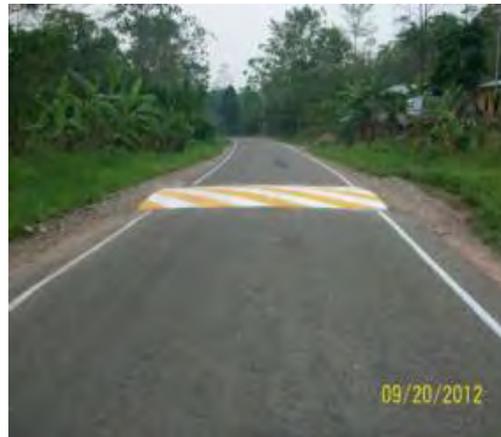
Fig. 3.37 Inicial

Fig. 3.38 Actual

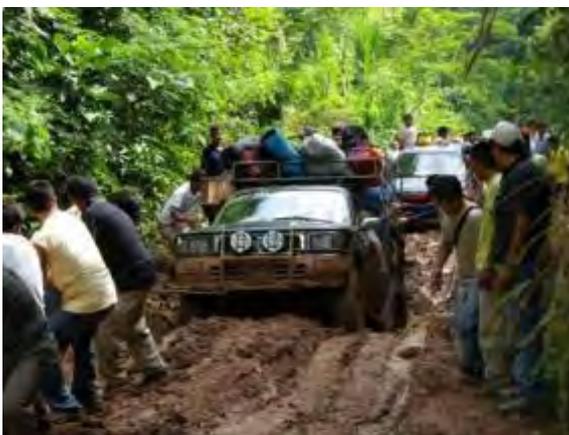
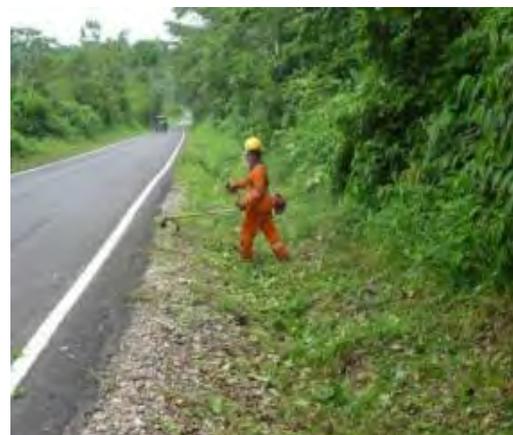
Fig. 3.39 Inicial

Fig. 3.40 Actual

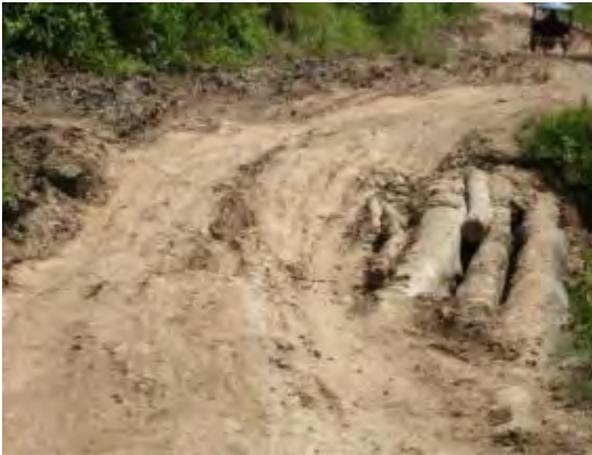
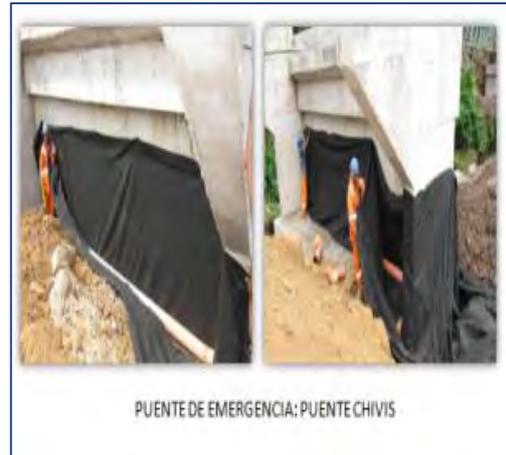
Fig. 3.41 Inicial

Fig. 3.42 Actual

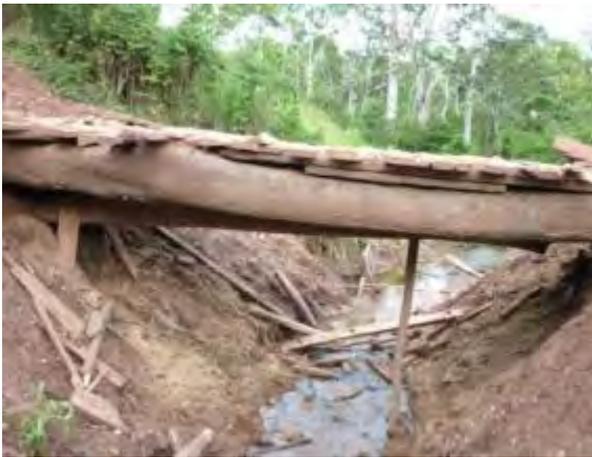
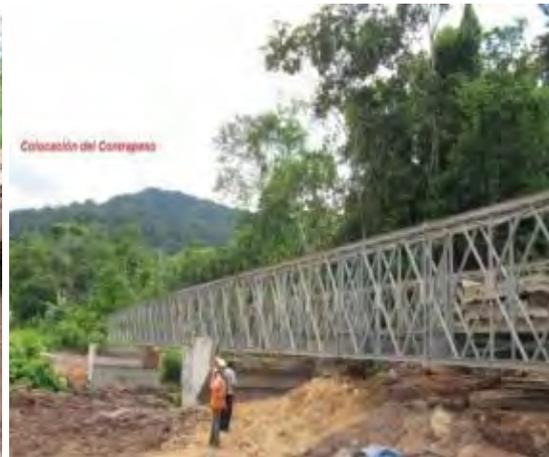
Fig. 3.43 Inicial

Fig. 3.44 Actual

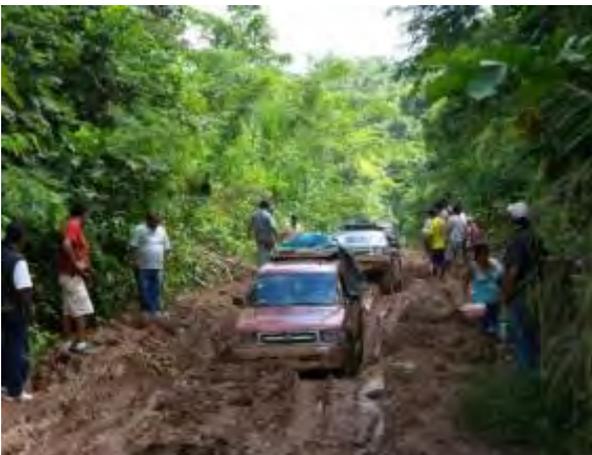
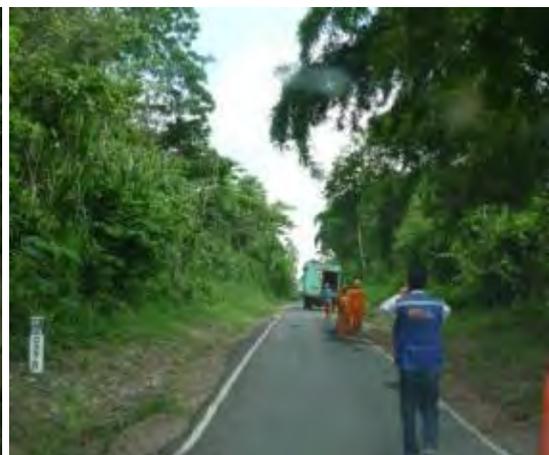
Fig. 3.45 Inicial

Fig. 3.46 Actual

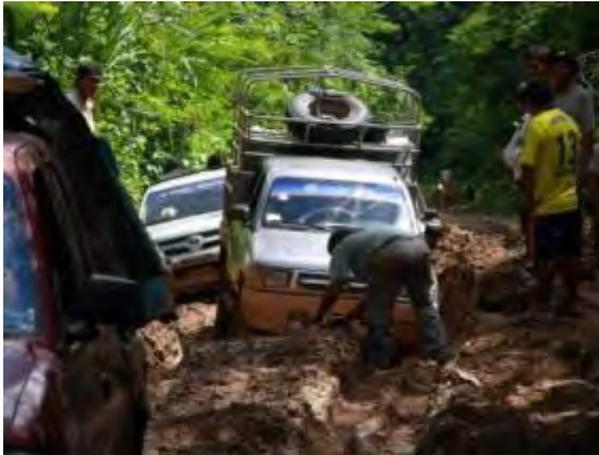
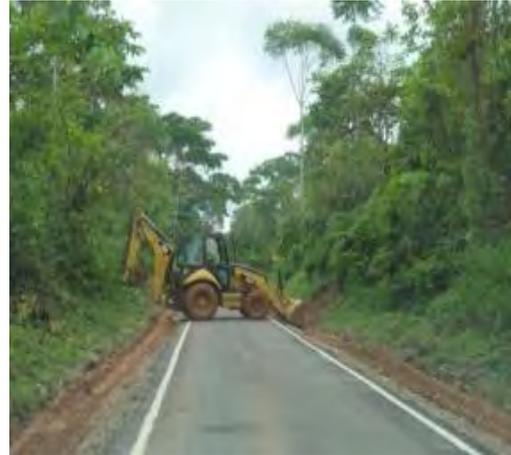
Fig. 3.47 Inicial

Fig. 3.48 Actual

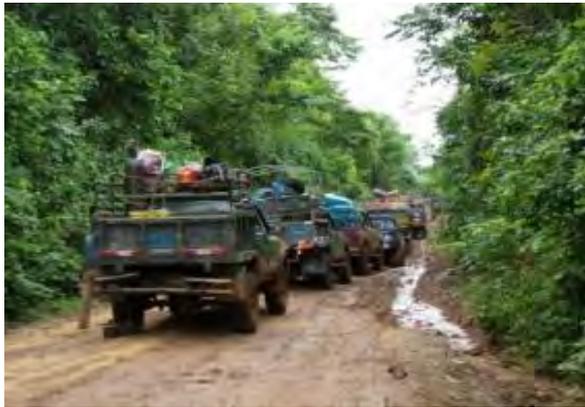
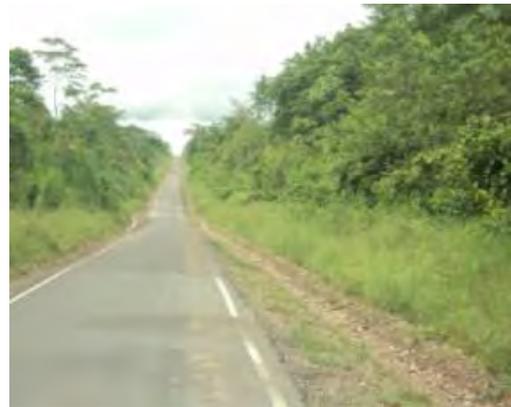
Fig. 3.49 Inicial

Fig. 3.50 Actual

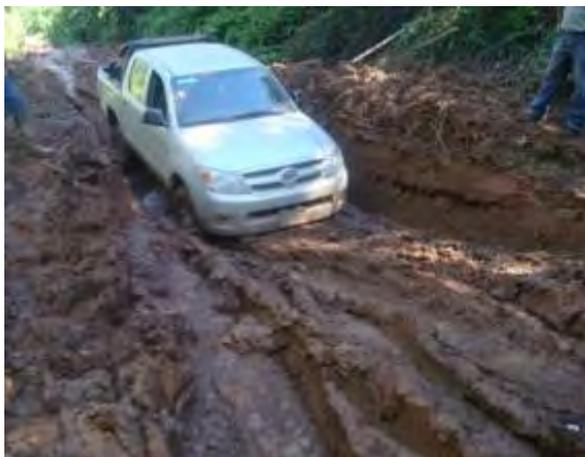
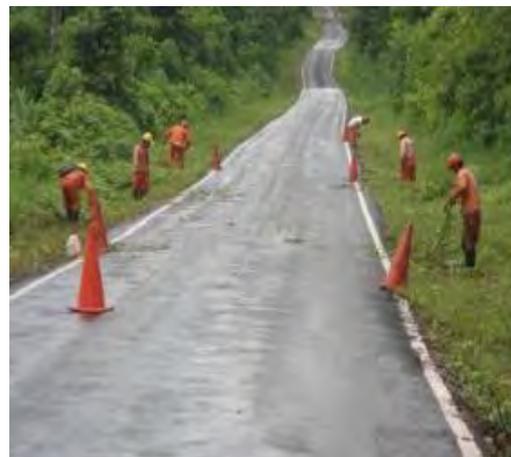
Fig. 3.51 Inicial

Fig. 3.52 Actual

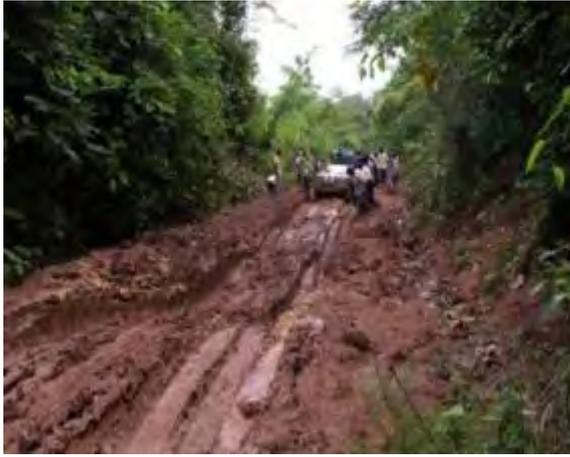
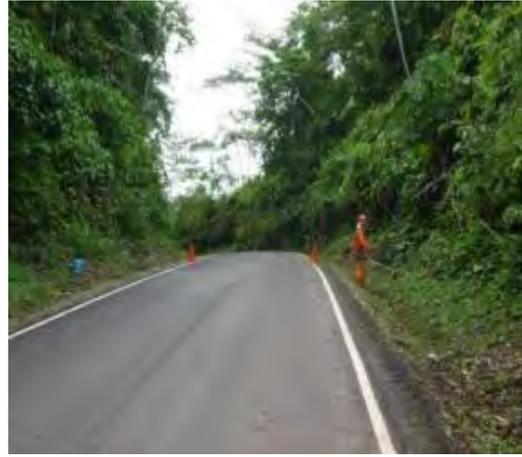
Fig. 3.53 Inicial

Fig. 3.54 Actual

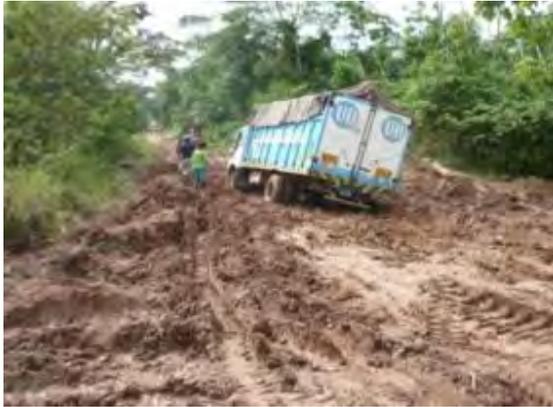
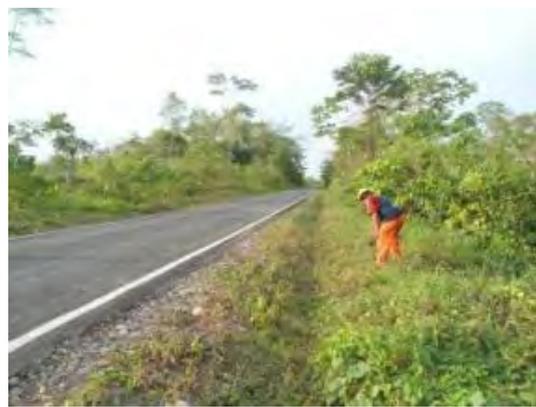
Fig. 3.55 Inicial

Fig. 3.56 Actual
